Abb. 44 bis 50b zu Taf. 11 gehörig;  
Haus „Schober“ in Pfullendorf.

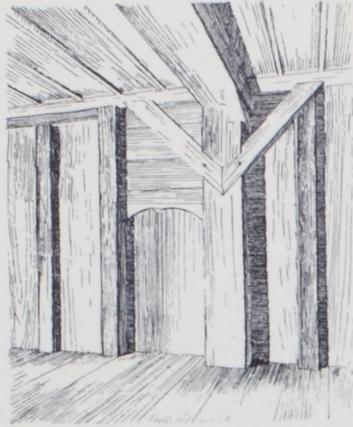
Abb. 48. Wand- und Deckenbildung.

selben auch in diesen Gebieten mehr und mehr, so daß sie schließlich für Neubauten in Stadt und Land ganz außer Gebrauch kamen. Die Abbildungen 46 bis 49 weisen Konstruktionen auf, wie wir sie ebenfalls bei Bauernhäusern antreffen. Renaissanceformen, entsprechend der Türe in Abb. 50, kommen in diesem Reichtum bei Zimmertüren der Bauernhäuser in Baden wohl kaum vor; dagegen sind die Bettstätten oft in entsprechender Weise ausgebildet worden. Dieselben sowie die Schränke erhielten früher häufig bunte Ausmalungen; auch finden sich im Badischen am Äußeren der Bauernhäuser ab und zu farbige Bemalungen vor.

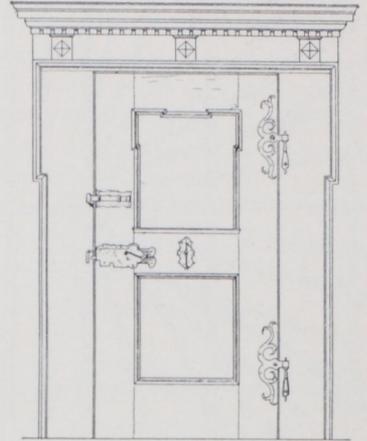
Abb. 50a. Stubentüre.

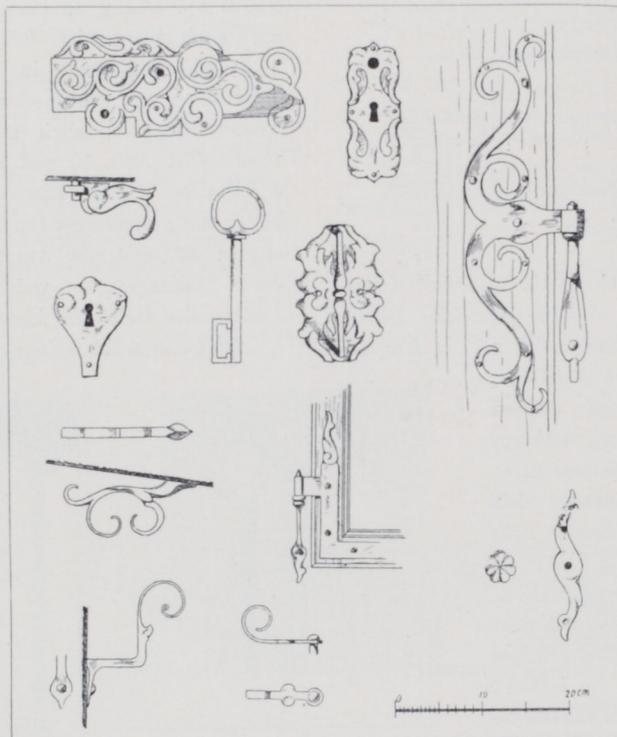
Abb. 50b. Tür- und Fensterbeschläge.
