# Formveränderungen.

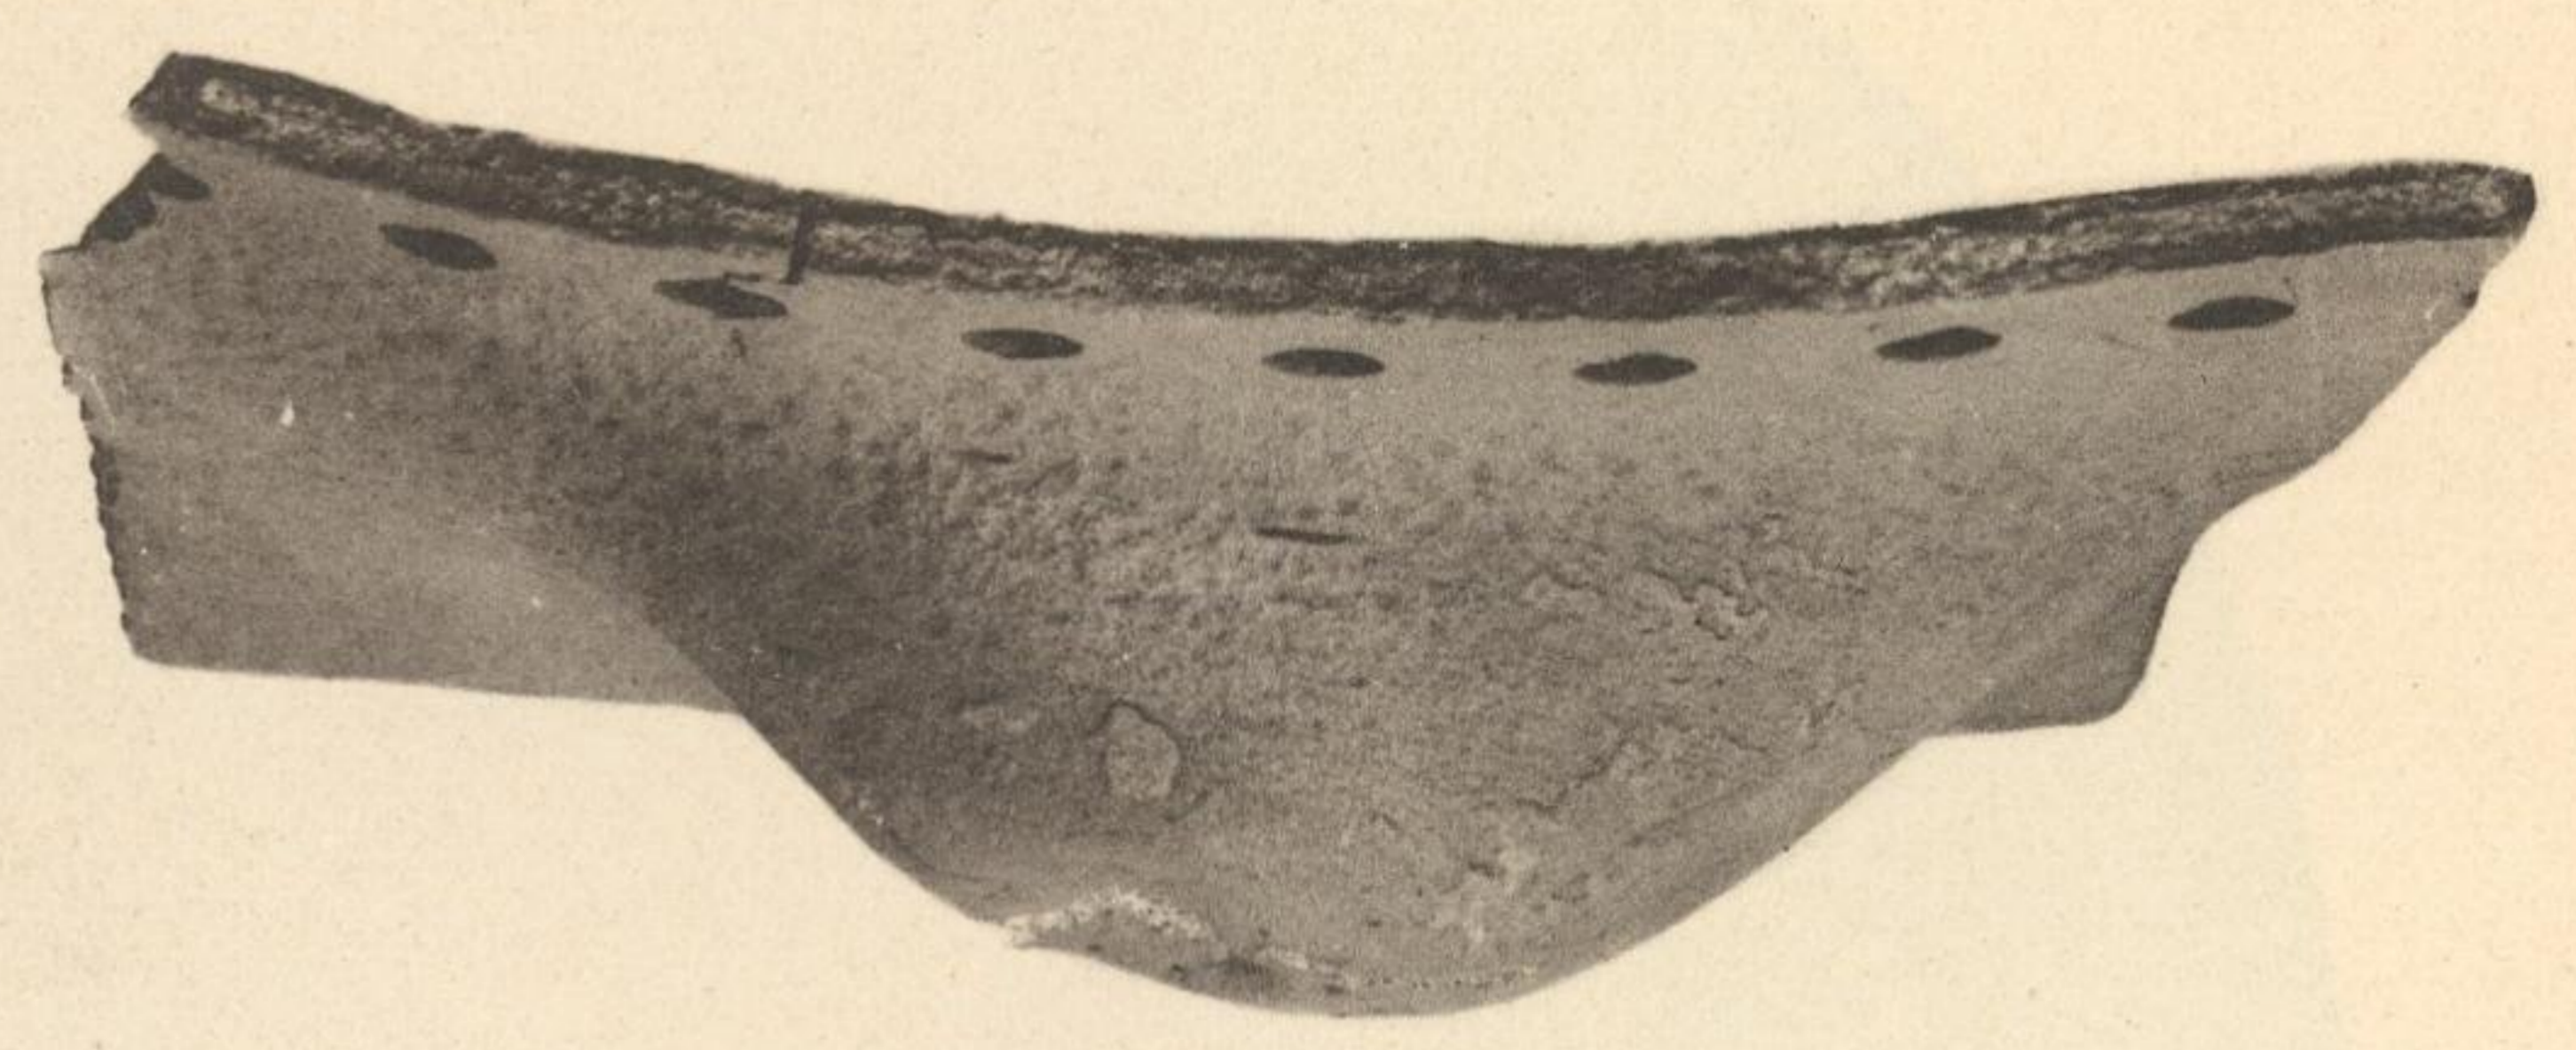
Sackförmige Ausbauchung (7).

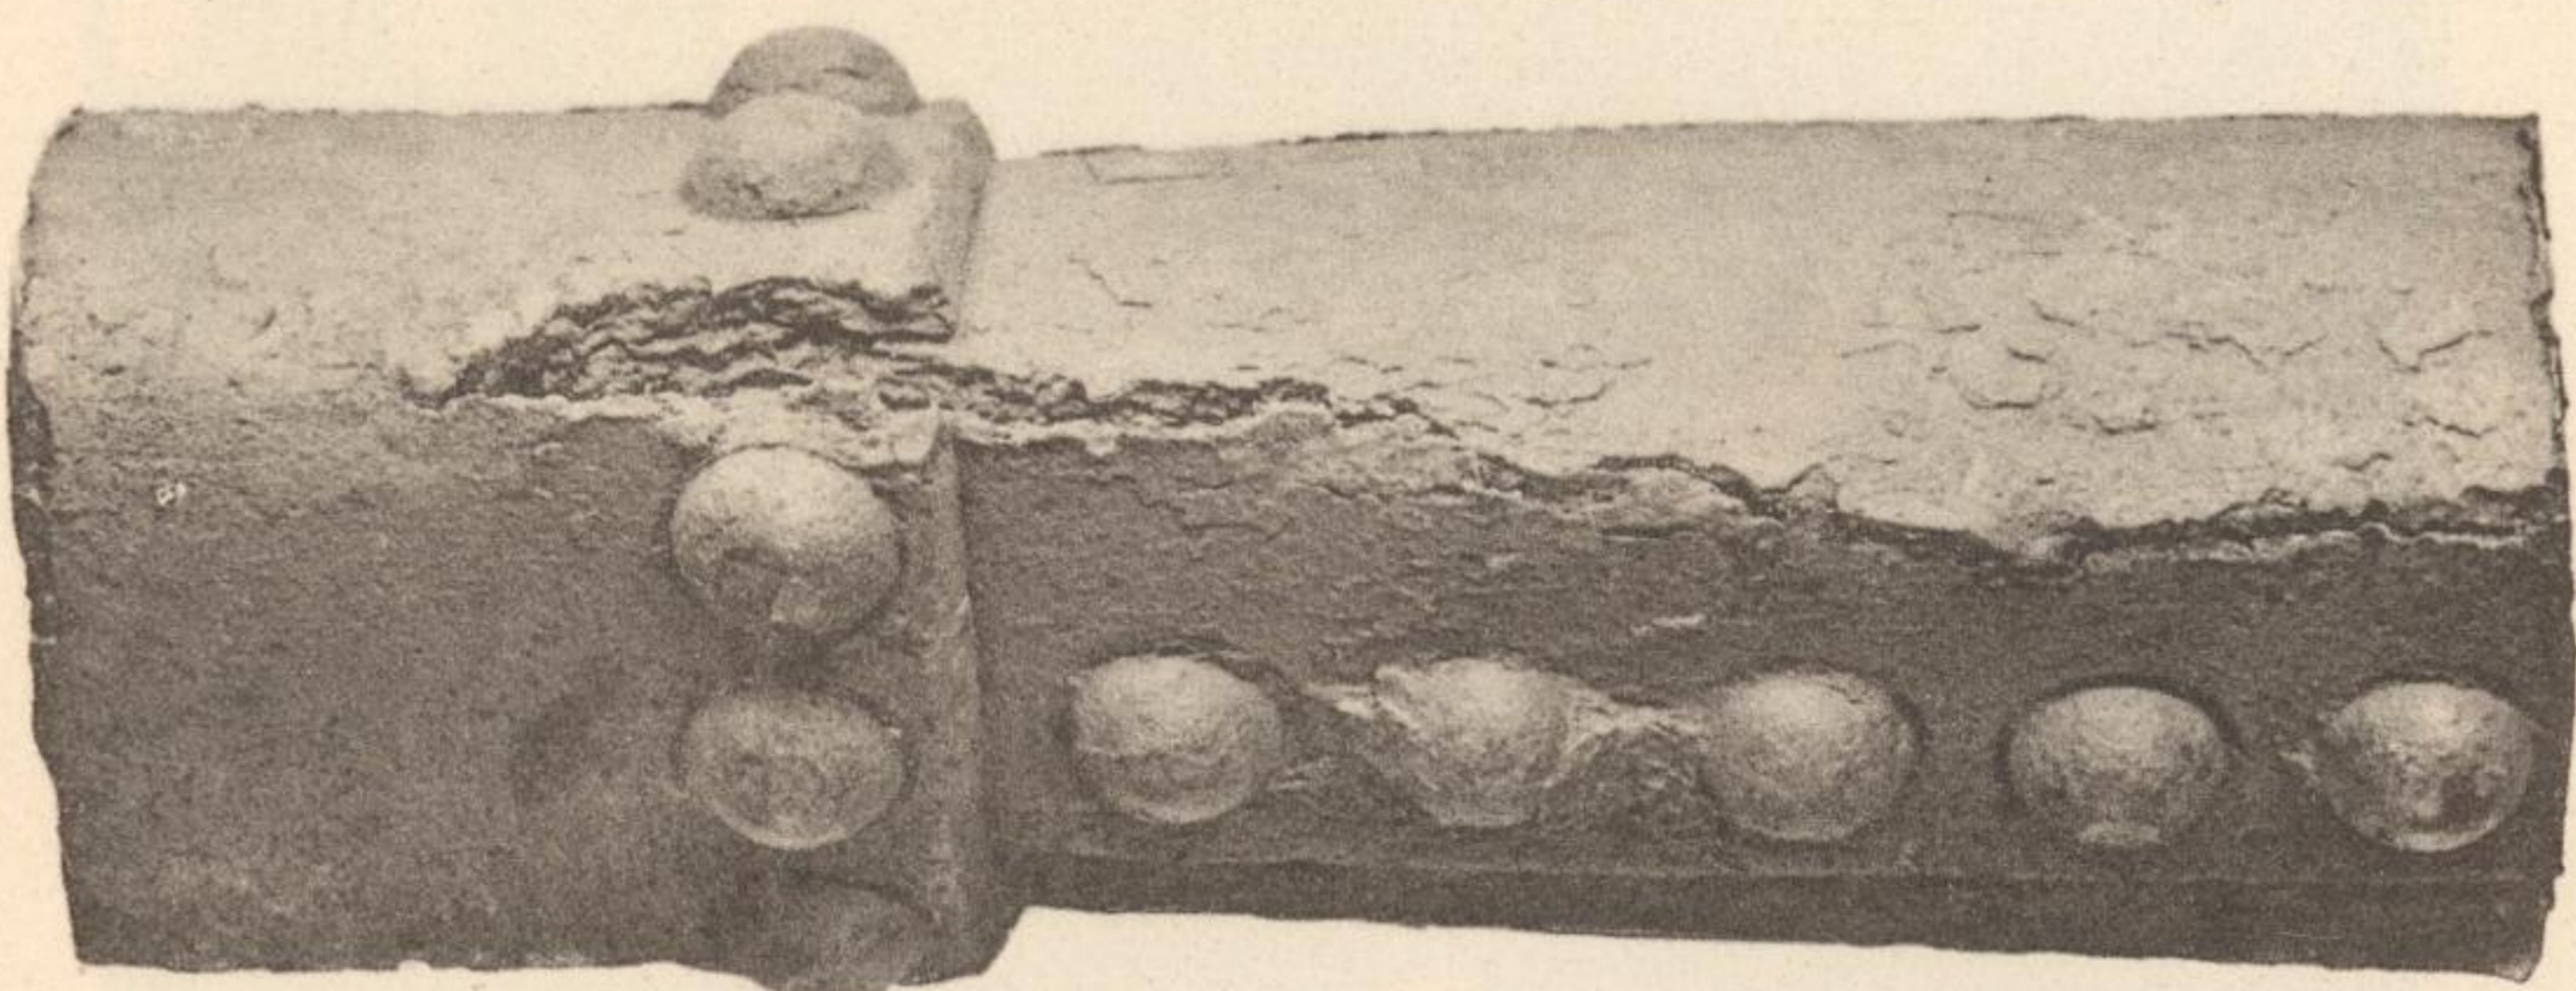
Bruchstelle an einem eingebauchten Flammrohre (17).
