Die Auswirkungen von Blitzströmen auf den menschlichen Körper am Beispiel von Blitzopfern in der Steiermark

MASTERARBEIT

Masterstudium Biomedical Engineering

Technischen Universität Graz

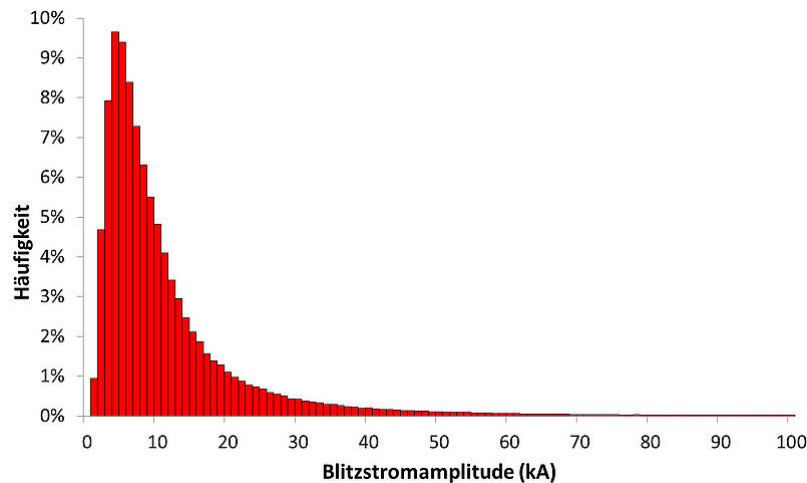
Abbildung 4: Verteilung der Häufigkeit negativer Blitzstromamplituden in Österreich. [2]

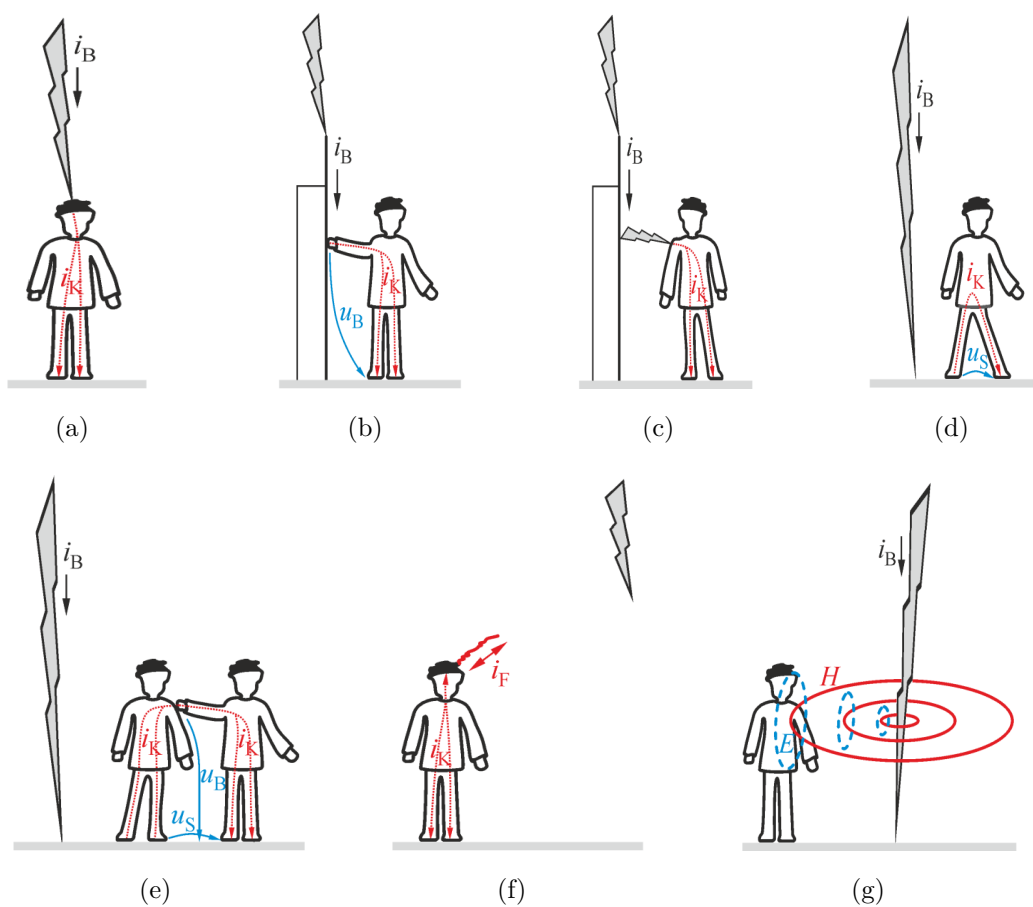
Abbildung 9: Verschiedene Energieübertragungsmechanismen auf den Menschen bei einer Blitzentladung - (a) Direkter Einschlag, (b) Kontakteffekt, (c) Seitenüberschlag, (d) Schrittspannung, (e) Kombinierte Schritt- und Berührungsspannung, (f) Aufwärtsblitz, (g) Blitzfeld. [21]

Befindet sich eine Person auf einer exponierten Anhöhe, so ist es denkbar, dass ein Aufwärtsblitz ausgelöst werden kann (siehe Abbildung 9 (f)). In diesem Fall fließt der Blitzstrom von der Erde durch die Person Richtung Gewitterwolke. Die Fangentladung startet direkt bei der betroffenen Person. Die Schadenswirkung und der Schadensumfang sind bisher noch unbekannt. [21, 23, 24]

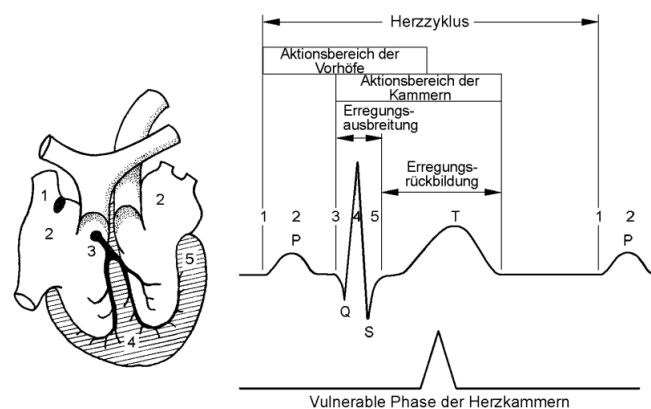
Abbildung 15: Erregungszyklus des Herzens mit vulnerabler Phase. [31]

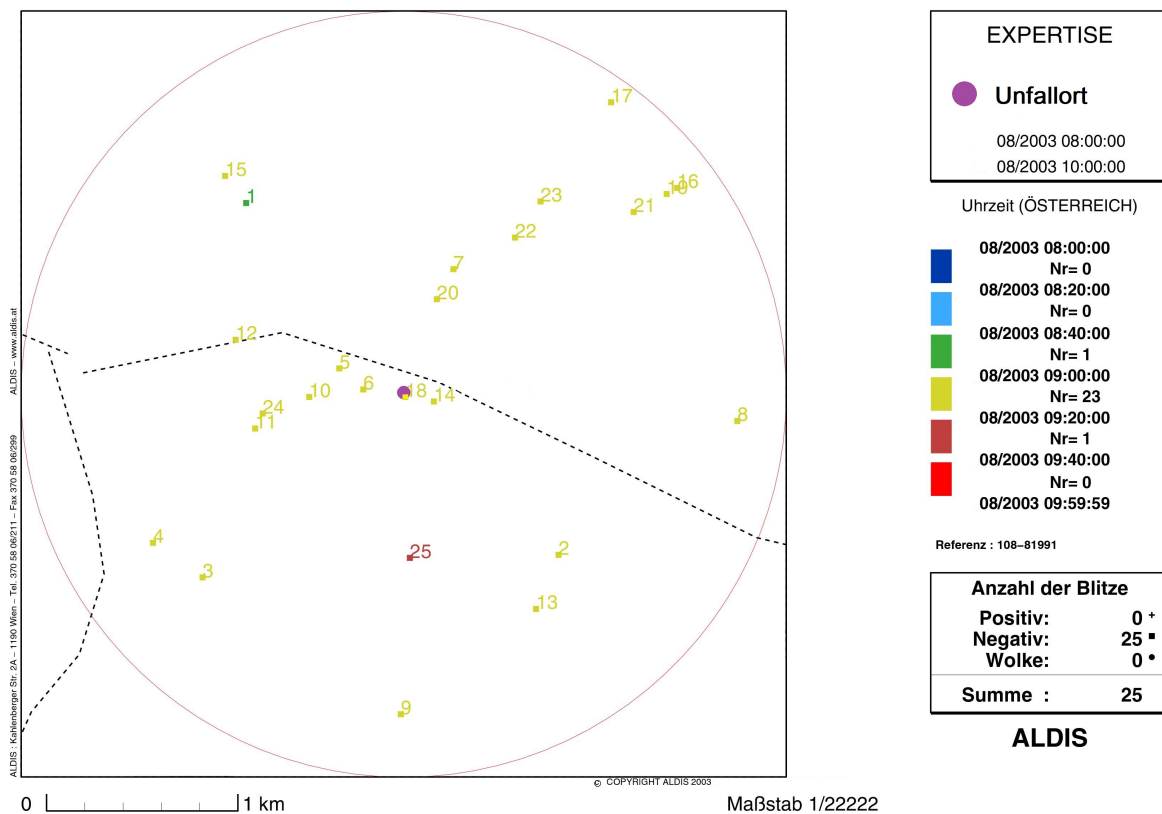
Abbildung 20: Blitzabfrage für einen Umkreis von 2 km um den Unfallort (violetter Kreis) des Unfalls 3, 2003. Die Nummern stellen die Blitzentladungen in chronologischer Reihenfolge dar. Vgl. [2]

Wertet man die detektierten Blitzeinschläge nach der Entfernung zur Hütte aus, so kann diesem Unfall eindeutig eine Entladung mit einer Blitzstromamplitude von $-2,3\text{ kA}$ zugeordnet werden. Aufgrund der geringen Entfernung der beiden anderen Entladungen (Nummer 6 und 14) zur Hütte und einer Ortungsungenauigkeit des Blitzortungssystem

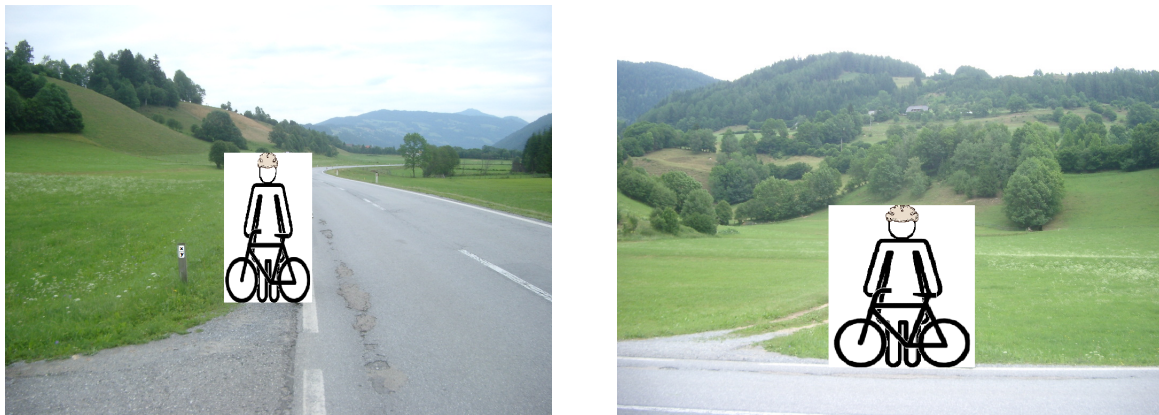
Abbildung 21: Darstellung des Standortes des Unfallopfers und der Umgebung des Unfallortes zum Zeitpunkt des Blitzeinschlages, Unfall 4.

Im Juli 2004 wurde eine 49-jährige Steirerin kurz nach Mittag durch einen Blitzschlag verletzt. Da das Fahrrad der Frau während ihrer Radtour kaputt geworden war, schob sie es den verbleibenden Weg auf einer asphaltierten Straße nach Hause. An die Straße grenzt auf beiden Seiten eine Wiese mit ein paar einzeln stehenden, über die Wiese verteilten,

nicht allzu hohen Bäumen. An beiden Enden der Wiese erheben sich Hügel, auf welchen ebenfalls Bäume stehen (siehe Abbildung 21).

Unmittelbar vor dem Blitzeinschlag konnte die Frau eine Gewitteraktivität in der Entfernung wahrnehmen. In ihrer näheren Umgebung konnte sie noch keine Gewitteraktivität und keinen Regen bemerken. Das Blitzopfer wurde laut Zeugen direkt vom Blitz getroffen und anschließend zu Boden geworfen. Sie selbst konnte zum Unfallhergang nichts angeben und kann sich auch nicht daran erinnern. Da vorbeifahrende Autos den Vorfall beobachtet hatten, wurde sie sofort nach der Entladung am Unfallort bis zum Eintreffen der Rettungskräfte erstversorgt. Anschließend wurde sie in ein Krankenhaus gebracht. Die Betroffene war leicht bekleidet und trug ein Fahrrad T-Shirt und einen Fahrradhelm. Das T-Shirt und der Helm wurden aufgrund des Unfalls stark beschädigt bzw. zerrissen (siehe Abbildung 22). Der Helm brach im vorderen Bereich zur Hälfte auseinander. Einzelne Teile konnten in einem Umkreis von 50 m vom Unfallort entfernt gefunden werden. Das Blitzopfer trug eine Halskette, welche nach dem Unfall nicht mehr aufgefunden werden konnte. Das Fahrrad wurde ebenso in Mitleidenschaft gezogen. Da es nach dem Unfall sofort repariert wurde, konnten die Schäden nicht mehr nachvollzogen werden. Nur eine Flachstelle an der hinteren Fahrradfelge wurde direkt am Unfallort bemerkt und protokolliert. Zwei Stücke in der Größe von ungefähr $40 \times 20\text{ cm}$ wurden aus der Asphaltdecke der Straße gerissen und konnten in der angrenzenden Wiese gefunden werden.

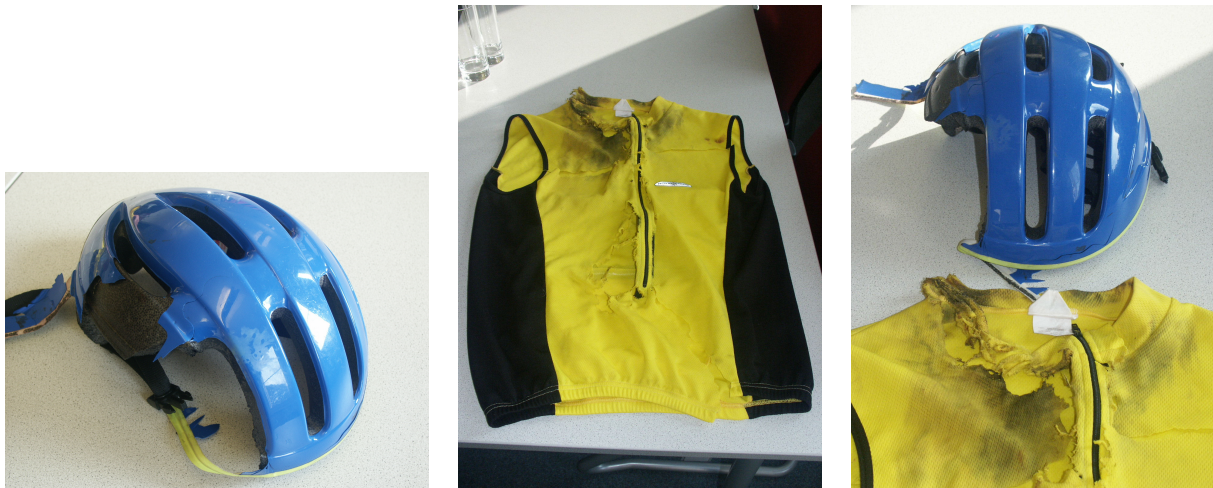
Abbildung 22: Beschädigungen des Fahrradhelms und Fahrrad T-Shirts aufgrund des Blitzeinschlages, Unfall 4.

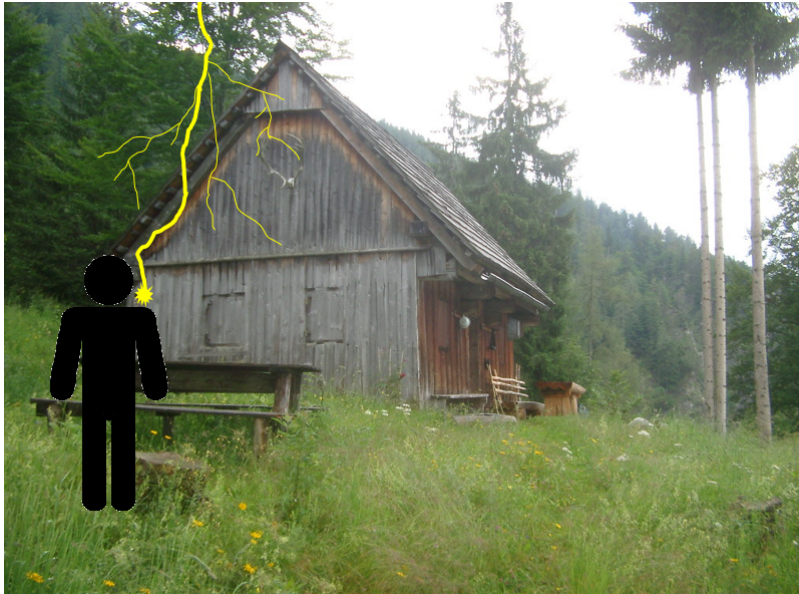
Abbildung 23: Darstellung des Unfallortes und des Standortes des Opfers zum Zeitpunkt des Blitzeinschlages, Unfall 5.

Im Mai 2005 wurde ein 45-jähriger Wanderer am späten Nachmittag nach dem Essen bei einer Almhütte von einem Blitz getroffen und verletzt. Da es nach dem Mittagessen, welches vor der Almhütte im Freien eingenommen wurde, in großen Tropfen zu regnen begann, fingen zwei der drei Personen damit an, das Geschirr in die Hütte zu tragen. Als die beiden, die in die Hütte gingen, nach draußen blickten, sahen sie, wie der dritte der Gruppe in etwa 5 m Entfernung zur Hütte, neben welcher auch ein paar Bäume standen, stehend vom Blitz getroffen wurde und daraufhin umfiel. Der Unfallort und der Standort des Blitzopfers beim Blitzeinschlag sind in Abbildung 23 dargestellt. Nach der Erstversorgung durch die anwesenden Personen vor Ort wurde das Blitzopfer ca. 20 Minuten nach dem Blitzeinschlag ins Krankenhaus geflogen.

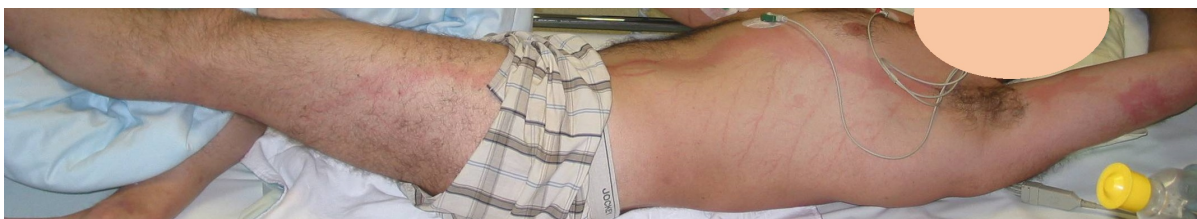
Abbildung 24: Verbrennungen des Unfallopfers des Unfalls 5 - anhand des Verbrennungsmusters sind der Stromweg durch den Körper und die Lichtenberg-Figuren gut erkennbar.

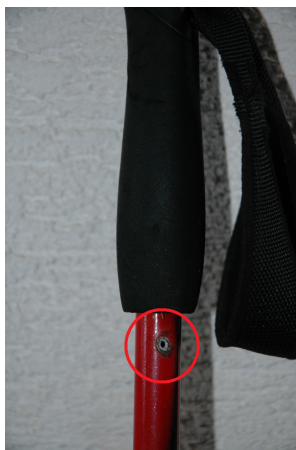
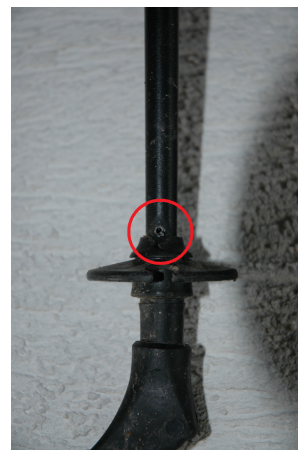
Abbildung 26: Ausschmelzungen durch den Blitzeinschlag am Nordic Walking Stock, Unfall 7.

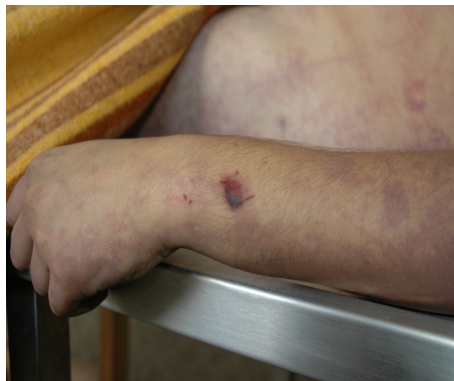
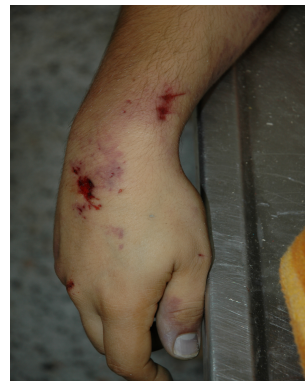
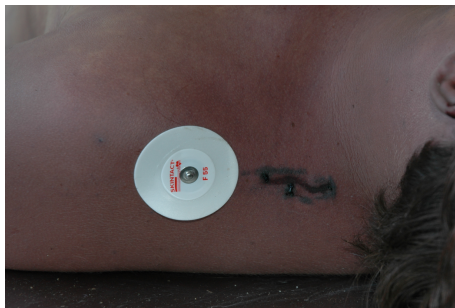
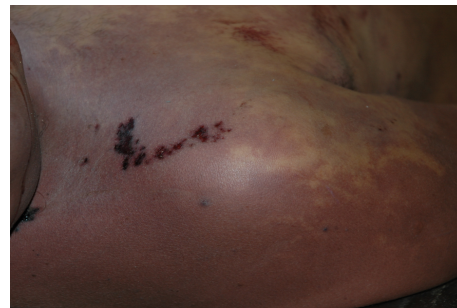
Abbildung 27: Strommarken an der Ein- und Austrittsstelle an der linken und rechten Hand und Verbrennungen im Schulterbereich des Unfallopfers des Unfalls 7.

An den beiden Händen und im Schulterbereich konnten Verbrennungen und Strommarken festgestellt werden. Diese sind in Abbildung 27 zu sehen. Des Weiteren konnten beim

(a) Linke Hand

(b) Rechte Hand

(c) Linke Schulter

(d) Rechte Schulter

tern (Abbildung 27) sowie den Abschmelzungen am Stock in Abbildung 26 zu erkennen. Meistens sind Stromwege über oder im Bereich des Herzens besonders gefährlich, wie auch in diesem Fall ein Stromweg von Hand zu Hand. Dieser Stromweg kann die Herztätigkeit stark beeinflussen und bis zum Herz-Kreislauf-Stillstand und damit zum Tod führen. Das Blitzopfer überlebte den Blitzeinschlag auch nach versuchten Wiederbelebungsmaßnahmen aufgrund eines Herz-Kreislauf-Stillstandes nicht.

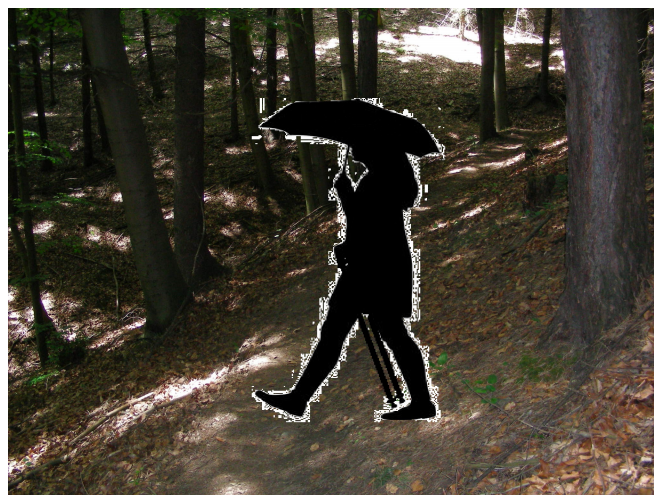
Abbildung 29: Unfallort mit Standort des Blitzopfers zum Zeitpunkt des Blitzeinschlages, Unfall 10.

Die beiden Frauen befanden sich während des Blitzeinschlages in einem Wald mit etwa 20 m hohen Bäumen. Das Blitzopfer ging in einem Abstand von ungefähr 2 m zu diesen Bäumen auf einem Waldweg. In Abbildung 29 ist der Unfallort dargestellt. An den Bäumen in der Nähe des Unfallortes konnten keine Blitzspuren festgestellt werden.

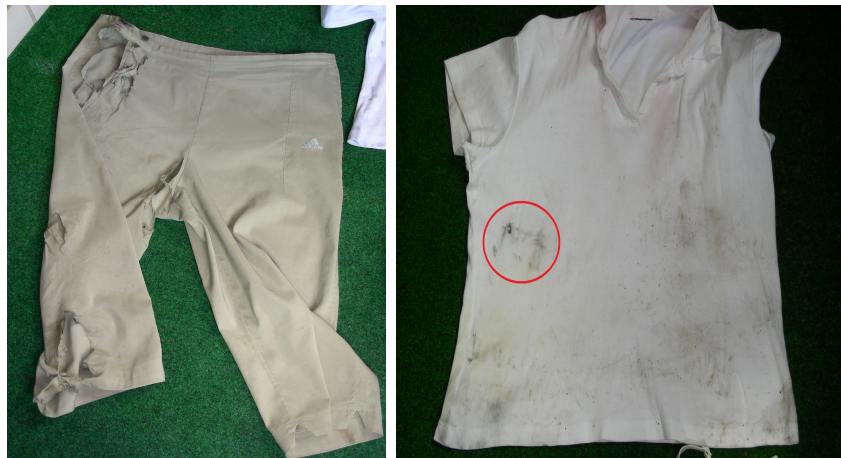
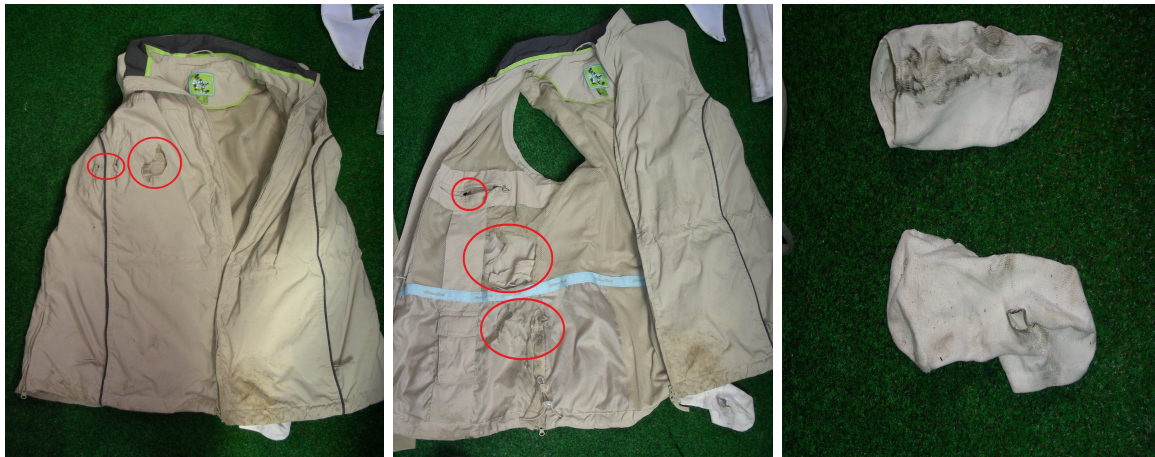
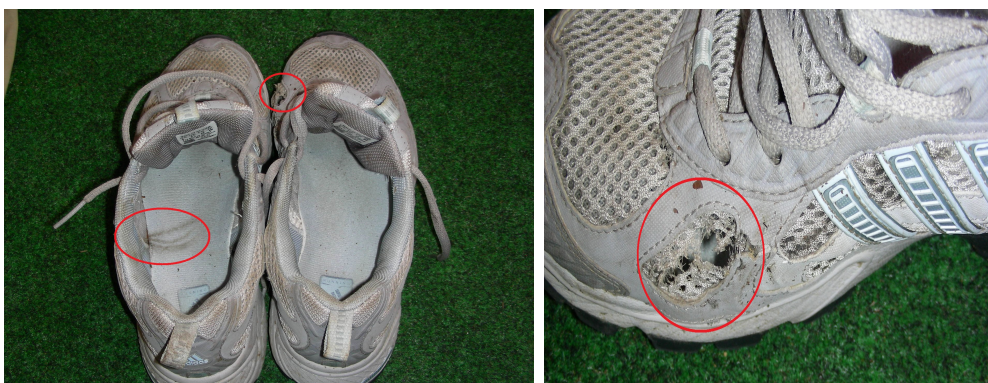
Abbildung 30: Beschädigte Bekleidung des Unfallopfers des Unfalls 10.

Beim Regenschirm wurde der Bezug an einer kleinen Stelle aufgerissen. Die Weste, das T-Shirt, die Hose, die Socken und die Schuhe zeigten deutliche Blitzspuren hervorgerufen durch eine erhöhte, thermische Beanspruchung. Die beiden Oberteile des Blitzopfers hatten im Bereich des rechten Brustkorbs ein Loch. Ihre Unterwäsche wurde durch die Entladung zerrissen. Die Blitzspuren an den Kleidungsstücken sind in Abbildung 30 (a)-(g) dargestellt.

(a) Hose

(b) T-Shirt mit Blitzeintrittsstelle

(c) Weste außen

(d) Weste innen

(e) Socken

(f) Schuhe

(g) Rechter Schuh mit Blitzaustrittsstelle

Aufgrund der Blitzspuren an den Kleidungsstücken und Schuhen der Betroffenen kam es bei diesem Blitzunfall zu einem direkten Blitzeinschlag oder einem Seitenüberschlag von einem Objekt in der Nähe (Baum) auf das Blitzopfer. Da immer wieder Fälle beschrieben werden, bei denen keine äußerlich sichtbaren Blitzspuren an direkt getroffenen Bäumen beobachtet werden, und die Überlebenschance eines direkten Einschlages eher gering ist, wird bei diesem Unfall von einem Seitenüberschlag von einem Baum auf die Betroffene ausgegangen. Des Weiteren befand sich das Unfallopfer zum Unfallzeitpunkt in einem dichten Wald. Der Stromweg verlief von der rechten Brust über das rechte Bein und den rechten Fuß Richtung Erde. Die Löcher im T-Shirt und in der Weste auf Höhe des rechten Brustkorbs weisen auf die Eintrittsstelle des Blitzstromes, die Spuren bzw. das Loch am rechten Schuh auf die Austrittsstelle hin. Da die Kleidung entlang der rechten Körperhälfte

an mehreren Stellen zerrissen wurde und diese Stellen eine starke Wärmeentwicklung verdeutlichen, muss ein Großteil des Blitzstromes an der Oberfläche (Oberflächeneffekt, siehe Kapitel 3.7) Richtung Erde abgeleitet worden sein. Auch die geringen Verbrennungen des Blitzopfers und die versengten Haare entlang der rechten Körperseite unterstützen diese Annahme. Da ein Stromfluss durch die Beine stattfand, trat auch in diesem Fall für kurze Zeit die typische Keraunoparalyse auf.

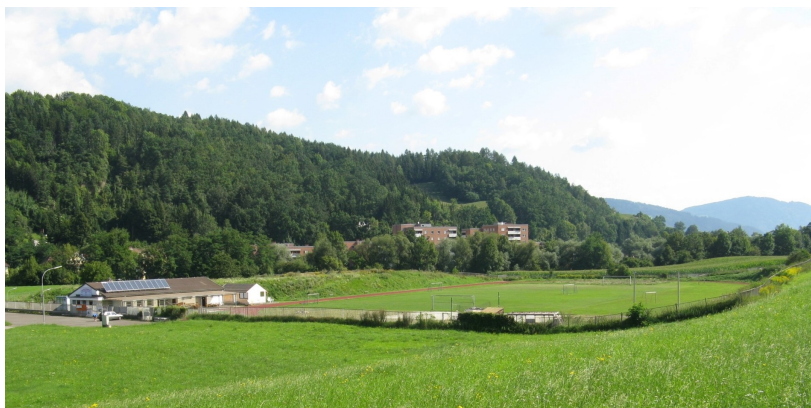
Abbildung 32: Unfallort und Umgebung des Unfalls 13.

Im Juli 2009 ereignete sich am Abend ein Blitzunfall während eines Fußballtrainings auf einem Fußballplatz. Der Unfallort (siehe Abbildung 32) ist für Blitzeinschläge nicht als exponiertes Gebiet anzusehen. Der Fußballplatz liegt sogar eher in einer Senke als auf einer Anhöhe. Zum Zeitpunkt des Blitzeinschlages konnte in der Umgebung eine Gewitteraktivität wahrgenommen werden und es regnete bereits leicht. Das Gewitter wurde von den trainierenden Personen als gering und ungefährlich eingestuft. Deshalb wurde das Training nicht unterbrochen. Erst eine Viertelstunde nach dem Unfall begann es stärker zu regnen. Zur Zeit des Blitzeinschlages befanden sich 25 männliche und weibliche Personen im Alter zwischen 17 und 59 Jahren, welche am Fußballtraining beteiligt waren, und ungefähr weitere 20 Personen, die sich im Vereinsgebäude oder unter dem Vordach dieses Gebäudes aufhielten, am Sportplatz. Trotz der vielen Personen konnte keiner eine Angabe über den genauen Einschlagsort machen. Einige anwesende Personen gaben an, dass sie einen Blitzeinschlag im Bereich hinter dem östlichen Tor wahrnehmen konnten. Es wurde das Gebiet und auch das Tor im Bereich des beschriebenen Einschlagsortes auf Blitzspuren abgesucht. Es konnten keine Spuren eines Blitzeinschlages festgestellt werden. Auch das Tor, welches aus einem metallenen Rahmen bestand, konnte als Einschlagpunkt mit Sicherheit ausgeschlossen werden. Der genaue Einschlagsort blieb daher durch die Beschreibungen und Begutachtungen vor Ort vorerst unbekannt. Sechs Personen wurden durch die Blitzentladung zu Boden geschleudert. Alle betroffenen 25 Personen wurden vor Ort erstversorgt und zur Beobachtung in umliegende Krankenhäuser gebracht.

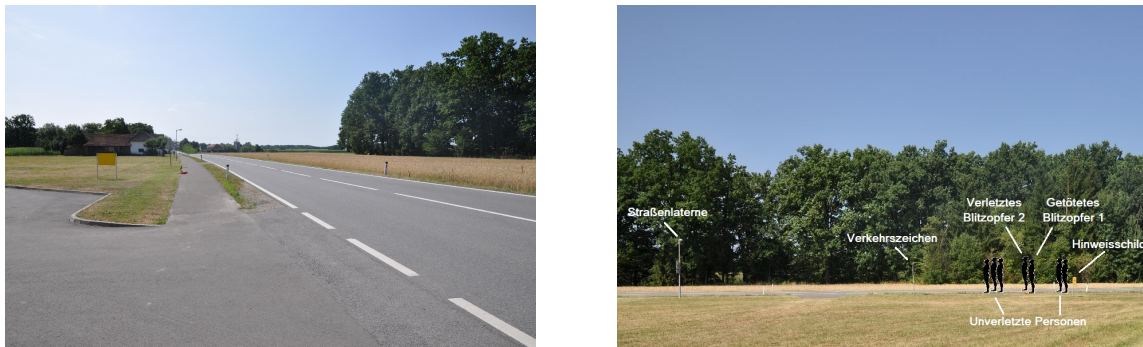
Abbildung 33: Umgebung des Unfallortes und Standort der Blitzopfer und der unverletzten Personen zum Zeitpunkt des Blitzeinschlages, Unfall 15.

Der Unfallort kann nicht als exponiert angesehen werden. Er liegt an einer Landesstraße, welche von flachen Wiesen und Feldern umgeben ist. Etwas weiter von der Straße entfernt befanden sich einige Bäume. Die Unfallstelle lag genau zwischen zwei metallenen, geerdeten Straßenlaternen (Abstand der Blitzopfer zu den beiden Laternen jeweils 28 m). Wenige Meter entfernt standen Hinweistafeln und Verkehrszeichen. Ungefähr 30 cm neben dem Einschlagpunkt befand sich am Boden ein Kanaldeckel aus Metall. Die Unfallstelle ist in Abbildung 33 dargestellt. Trotz des genau bekannten Einschlagsortes konnten keine Spuren eines Blitzeinschlages am Asphalt oder Kanaldeckel gefunden werden. Lediglich eine der beiden Straßenlaternen funktionierte nach dem Unfall nicht mehr.

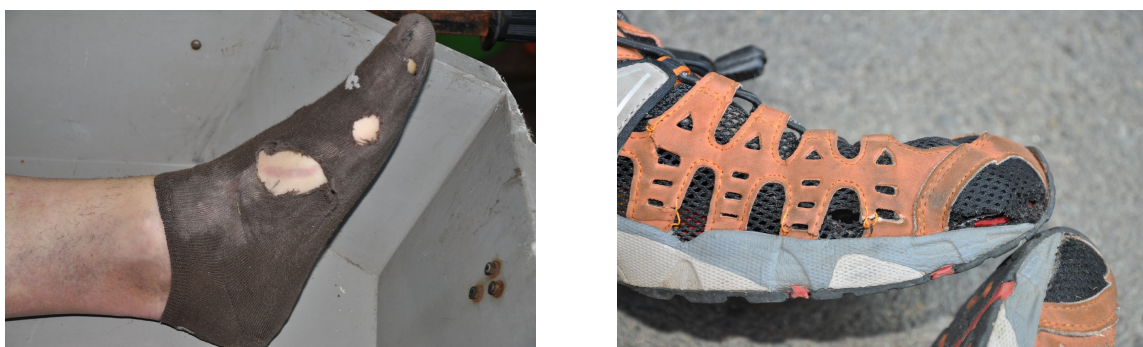
Abbildung 34: Beschädigungen der linken Socke und des linken Schuhs des Blitzopfers 1 des Unfalls 15.

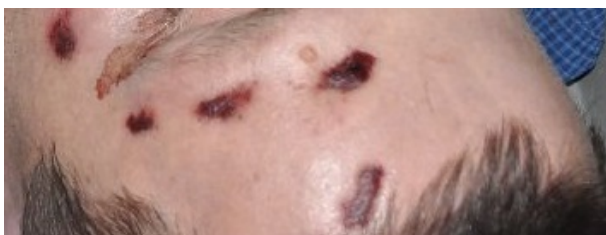
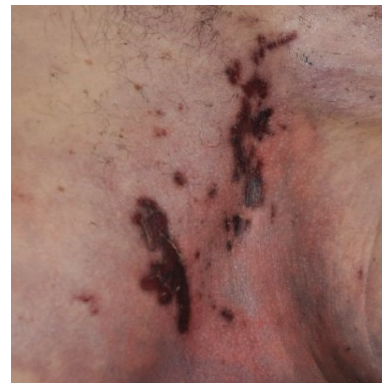
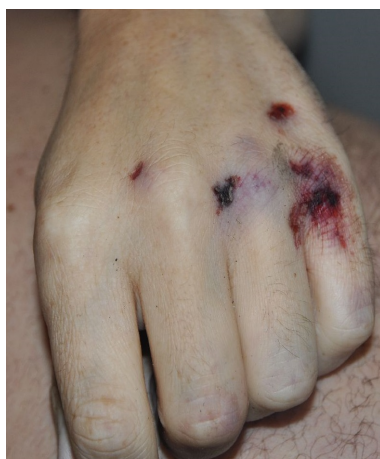
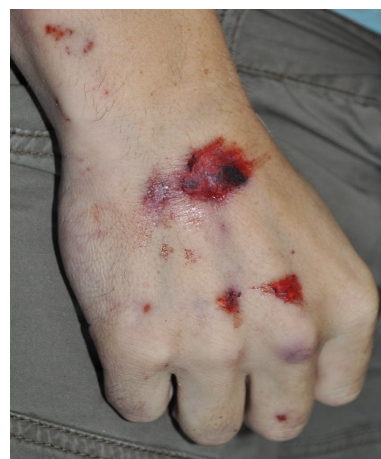
Abbildung 35: Strommarken und Blitzspuren des Blitzopfers 1 des Unfalls 15.

(a) linke Stirnseite

(b) linker Schulterbereich

(c) linke Hand

(d) rechte Hand

Der Blitz traf das Blitzopfer 1 direkt im Kopfbereich. Darauf weisen die Blitzspuren und Strommarken an der Leiche und die schwerwiegenden Verletzungen eindeutig hin. Als Blitzeintrittsstelle wird die linke Stirn angenommen. Durch die Beschädigung des Schuhs kann davon ausgegangen werden, dass auf jeden Fall ein Teil des Blitzstromes an den Füßen austrat. Das Blitzopfer 1 dürfte sofort nach dem Blitzeinschlag tot gewesen sein. Die Todesursache kann nicht genau festgestellt werden, da wegen Ausschluss von Fremdverschulden bei Blitzunfällen keine Obduktion durchgeführt wird. Die zahlreichen Strommarken am Oberkörper deuten mit großer Wahrscheinlichkeit auf einen Stromfluss im Bereich des Herzens hin. Aufgrund der Strommarken an der Stirn kann auch ein Stromfluss durch das Gehirn nicht ausgeschlossen werden. Das Blitzopfer könnte demnach an einem Atem- oder Herz-Kreislauf-Stillstand bzw. deren Folgen gestorben sein.

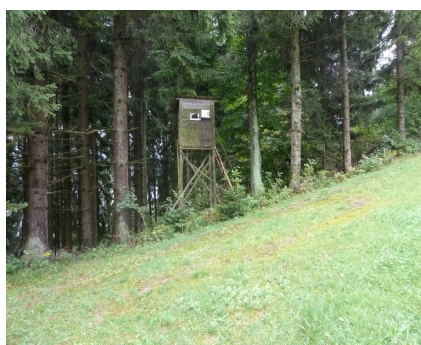
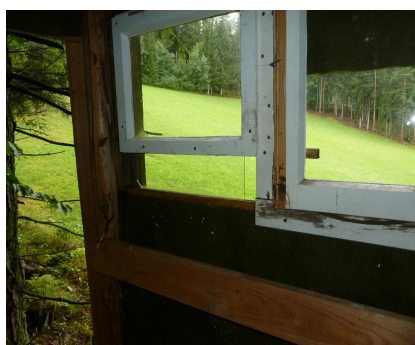
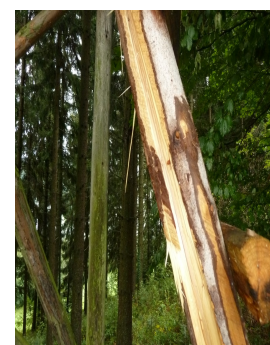
Abbildung 36: Ort des Blitzunfalls 16 und Umgebung.

stärker zu regnen. Während des Unfalls befanden sich beide auf diesem etwa 4 m hohen Hochsitz (siehe Abbildung 36 (a)). Das Blitzopfer 1 (weiblich, 49 Jahre) saß auf der linken Seite im Bereich der Türe, welche nach Betreten des Hochsitzes geschlossen worden war. Sie stütze sich mit den Armen auf einem Brett, das unterhalb der Fenster im Inneren des Hochsitzes angebracht war, ab (siehe Abbildung 36 (b)). Das Blitzopfer 2 (männlich, 53 Jahre) saß auf der rechten Seite des Hochsitzes. Er schloss aufgrund des Regens das Fenster vor sich. Das kleinere Fenster vor Blitzopfer 1 blieb offen. Ein paar Minuten später kam es laut Blitzopfer 2 zu einem lauten Knall und er beobachtete eine helle Erscheinung, wie ein Faden einer Glühbirne. Das Blitzopfer 1 konnte den Blitzeinschlag nicht beschreiben, da sie sich an nichts erinnerte. Das Blitzopfer 2 verließ fluchtartig den Hochsitz und realisierte erst am Weg nach unten das Geschehene. Das Blitzopfer 1 wurde vom Blitzopfer 2 teilweise tragend, teilweise stützend vom Hochsitz hinunter und weiter zu ihrem in der Nähe parkenden Auto gebracht, da sie sich nur sehr eingeschränkt bewegen konnte. Zu diesem Zeitpunkt wurde das Gewitter wieder stärker. Das Blitzopfer 2 fuhr selbst mit dem Auto nach Hause und verständigte dann die Rettung. Nach der Erstversorgung vor Ort wurden die beiden in umliegende Krankenhäuser gebracht.

(a) Hochsitz

(b) Fenster im Inneren

(c) Blitzspuren an der Stiege des Hochsitzes

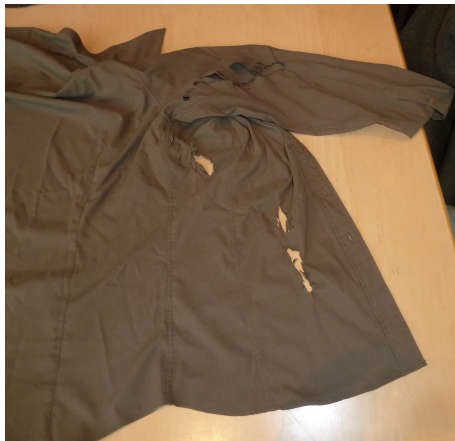
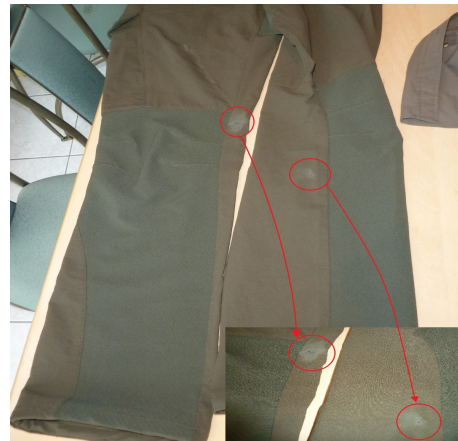
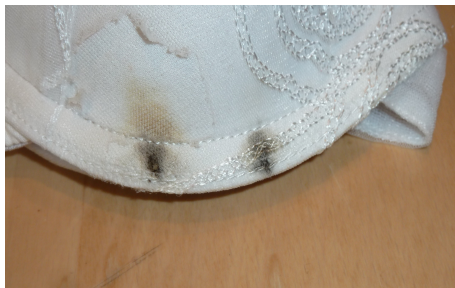
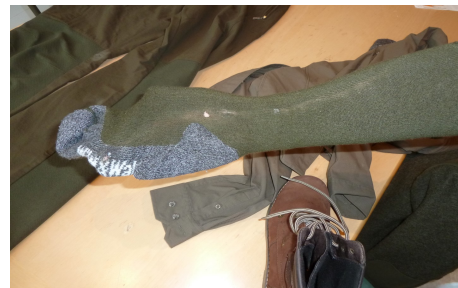
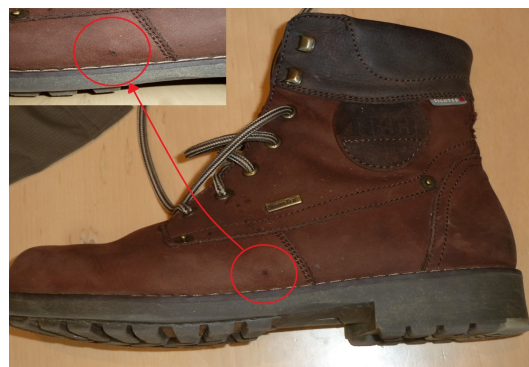
Abbildung 37: Blitzspuren an den Kleidungsstücken und Schuhen des Blitzopfers 1 des Unfalls 16.

Die Kleidung des Blitzopfers 1 war zum Zeitpunkt des Blitzeinschlages nass, da es am Weg zum Hochsitz leicht regnete. An ihrer Kleidung konnten Blitzspuren in Form von Löchern festgestellt werden (siehe Abbildung 37). Sichtbare Blitzspuren konnten weder am Körper noch an der Kleidung oder den Schuhen des Blitzopfers 2 beobachtet werden.

(a) Oberteil

(b) Hose mit zwei Löchern

(c) Unterwäsche

(d) Linker Socke

(e) Linker Schuh

Das nasse Oberteil des Blitzopfers 1 wurde aufgrund der hohen Temperaturentwicklung und des daraus resultierenden Verdampfens des Wassers bei dem Blitzeinschlag zerrissen. Eine erhöhte thermische Beanspruchung ist deutlich am Metallbügel ihrer Unterwäsche zu erkennen. Es ist durchaus denkbar, dass die im Brustbereich an der darunterliegenden Haut aufgetretenen Verbrennungen dadurch erklärbar sind. Die Löcher in der Hose, an der Socke und am Schuh deuten auf Ein- bzw. Austrittsstellen des Blitzstromes hin. Da

das Blitzopfer im Inneren des Hochsitzes nach vorne gebeugt und mit den Armen vorne abgestützt saß, befanden sich die Knie in Bodennähe. Es ist wahrscheinlich, dass aufgrund der Körperhaltung ein Teil des Blitzstromes bei den sichtbaren Löchern an der Hose, welche im Bereich der Knie sind, ausgetreten und zur Wand oder zum Boden übergeschlagen ist. Ein weiterer Teil des Stromes trat am linken Fuß des Blitzopfers 1 aus. Die Blitzspuren an der Holzstiege des Hochsitzes (siehe Abbildung 36 (c)) deuten auf den weiteren Stromweg Richtung Erdboden hin. Ebenfalls durch das Verdampfen des Wassers wurde ein Teil des Holzes abgespalten, da Wasserdampf ein höheres Volumen als Wasser besitzt und erhöhter Druck zu explosionsartigen Sprengungen führen kann.

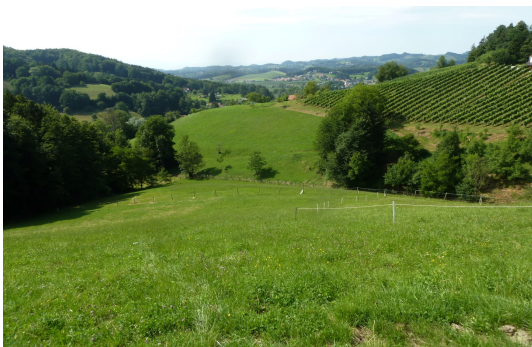
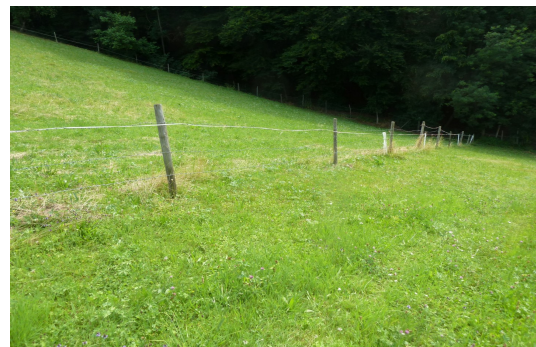
Abbildung 40: Verlauf des Weidezaunes in beide Richtungen vom Standort des Blitzopfers und Umgebung des Unfallortes 19 zum Unfallzeitpunkt.

Im Juni 2015 wurde ein 64-Jähriger abends bei Arbeiten an einem Weidezaun durch eine Blitzentladung verletzt. Das erste Gewitter an diesem Abend endete bereits 20 Minuten vor der Blitzentladung, die das Blitzopfer traf. Da es für ihn den Anschein hatte, dass die starke Gewitteraktivität vorbei war, ging er nach draußen und begann seine Arbeiten. Er kniete bei einem Träger eines Weidezaunes aus Holz auf einer Wiese in der Nähe seines Wohnhauses (siehe Abbildung 40). Als er gerade Isolatoren für den elektrisch betriebenen Weidezaun anbringen wollte, kam es zum Blitzeinschlag. Der Betroffene nahm den Blitzeinschlag als ein sehr lautes Geräusch wahr. Danach wurde das Blitzopfer zu Boden geschleudert. Die Frau des Blitzopfers, welche sich im Haus befand, nahm einen besonders lauten und langandauernden Blitzschlag wahr und berichtete, dass kurz danach starker Regen mit Hagel einsetzte. Das Blitzopfer verständigte mit seinem Mobiltelefon, welches er in der Hosentasche hatte, seinen Sohn, der die Rettungskräfte alarmierte. Er wurde nach der Erstversorgung vor Ort in ein Krankenhaus gebracht. Drei Kälber, welche in der Nähe des Unfallortes weideten, erlitten tödliche Verletzungen.
