**Brauerei Reischl in Keszthely
Eine b(r)auhistorische Dokumentation**

MASTERARBEIT

Masterstudium Architektur

Technischen Universität Graz

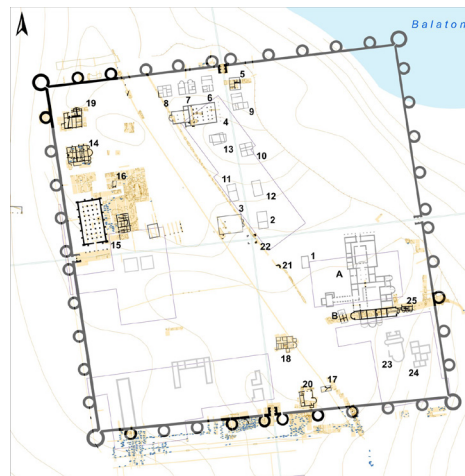
Abb. 28. Grundriss der Befestigung, Fenékpuszta (um 4. Jh.)

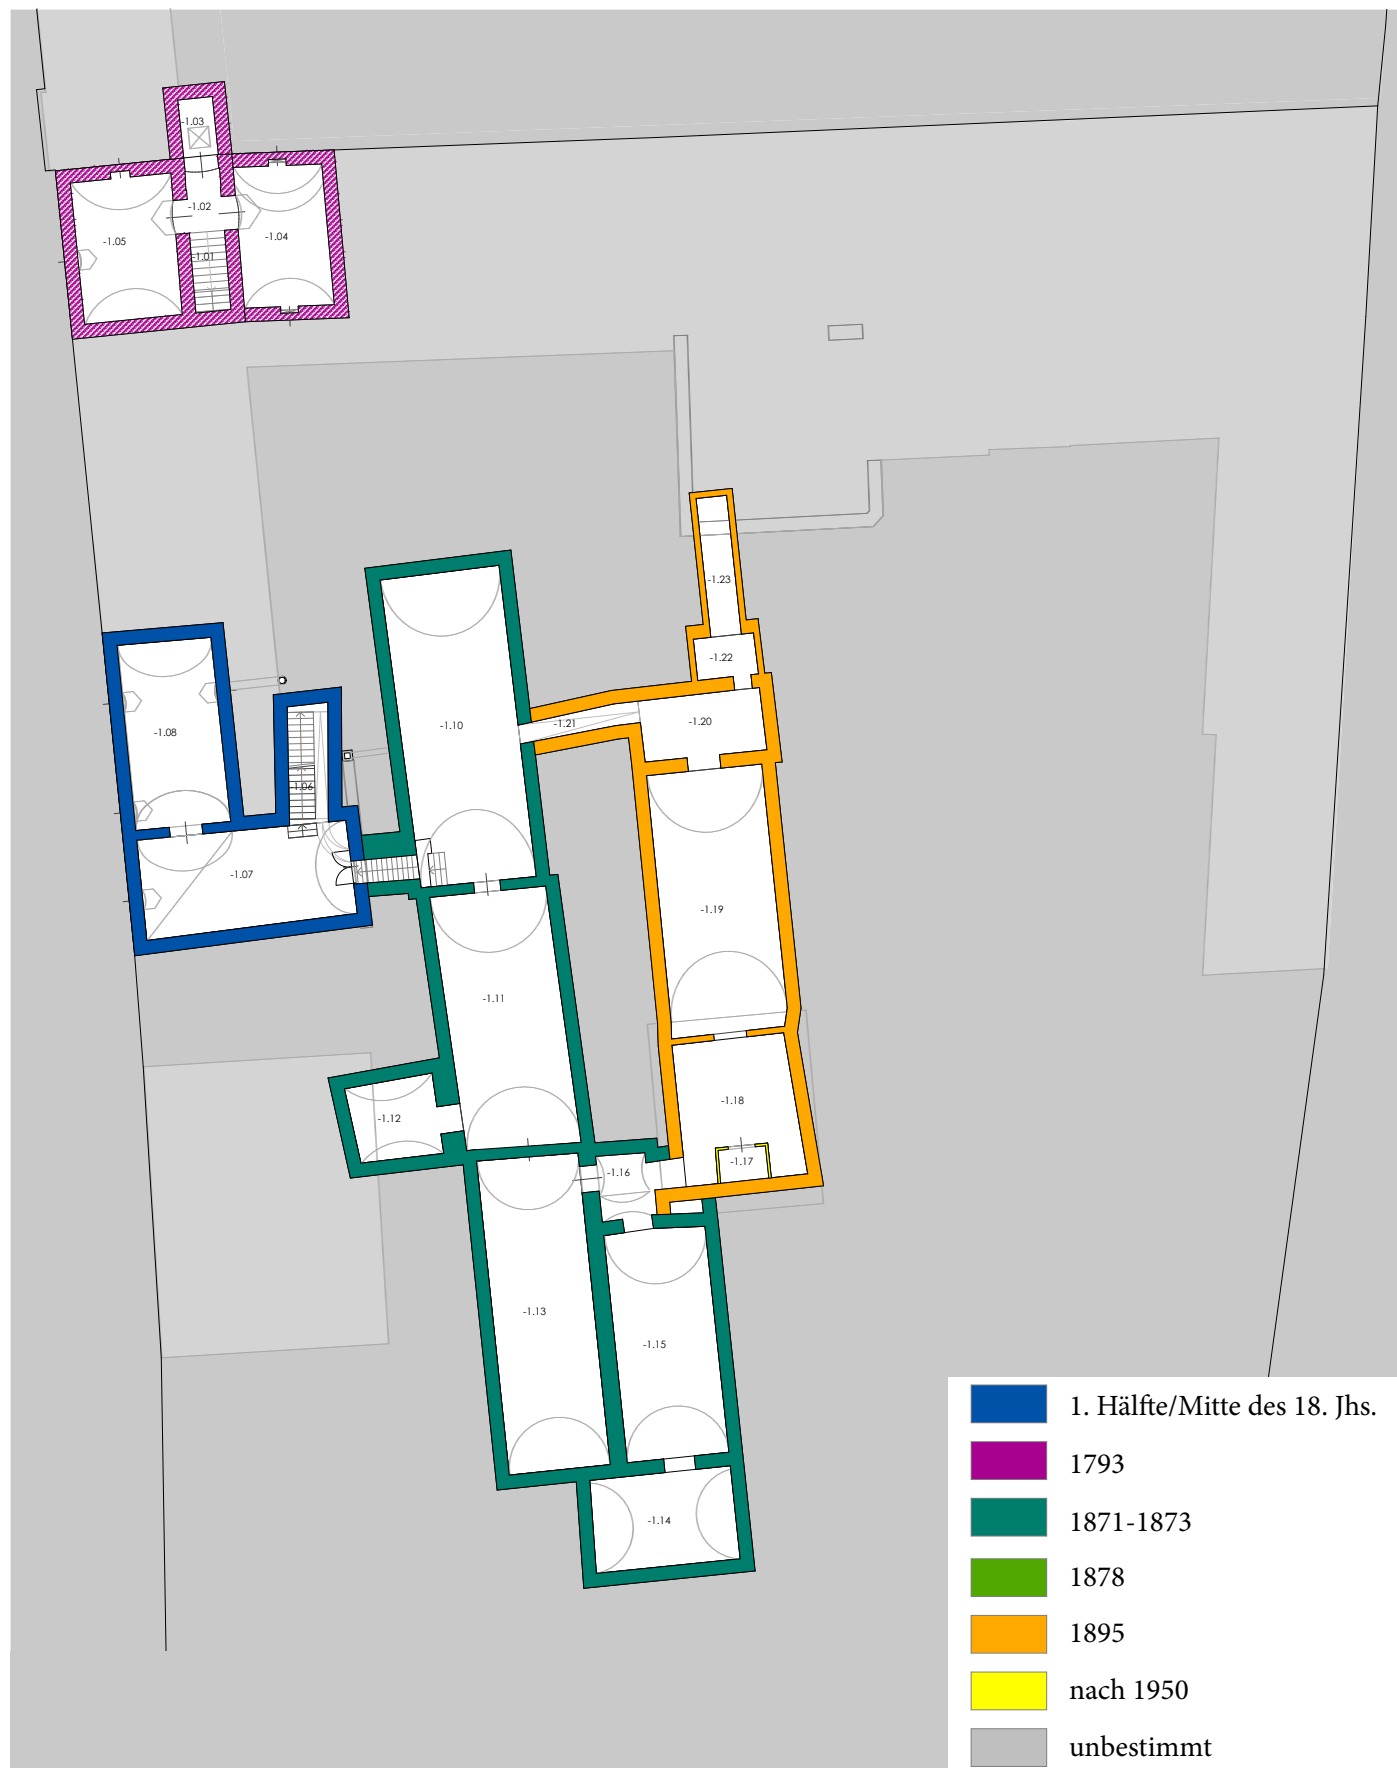
Abb. 64. Baualtersplan, Grundriss Kellergeschoss

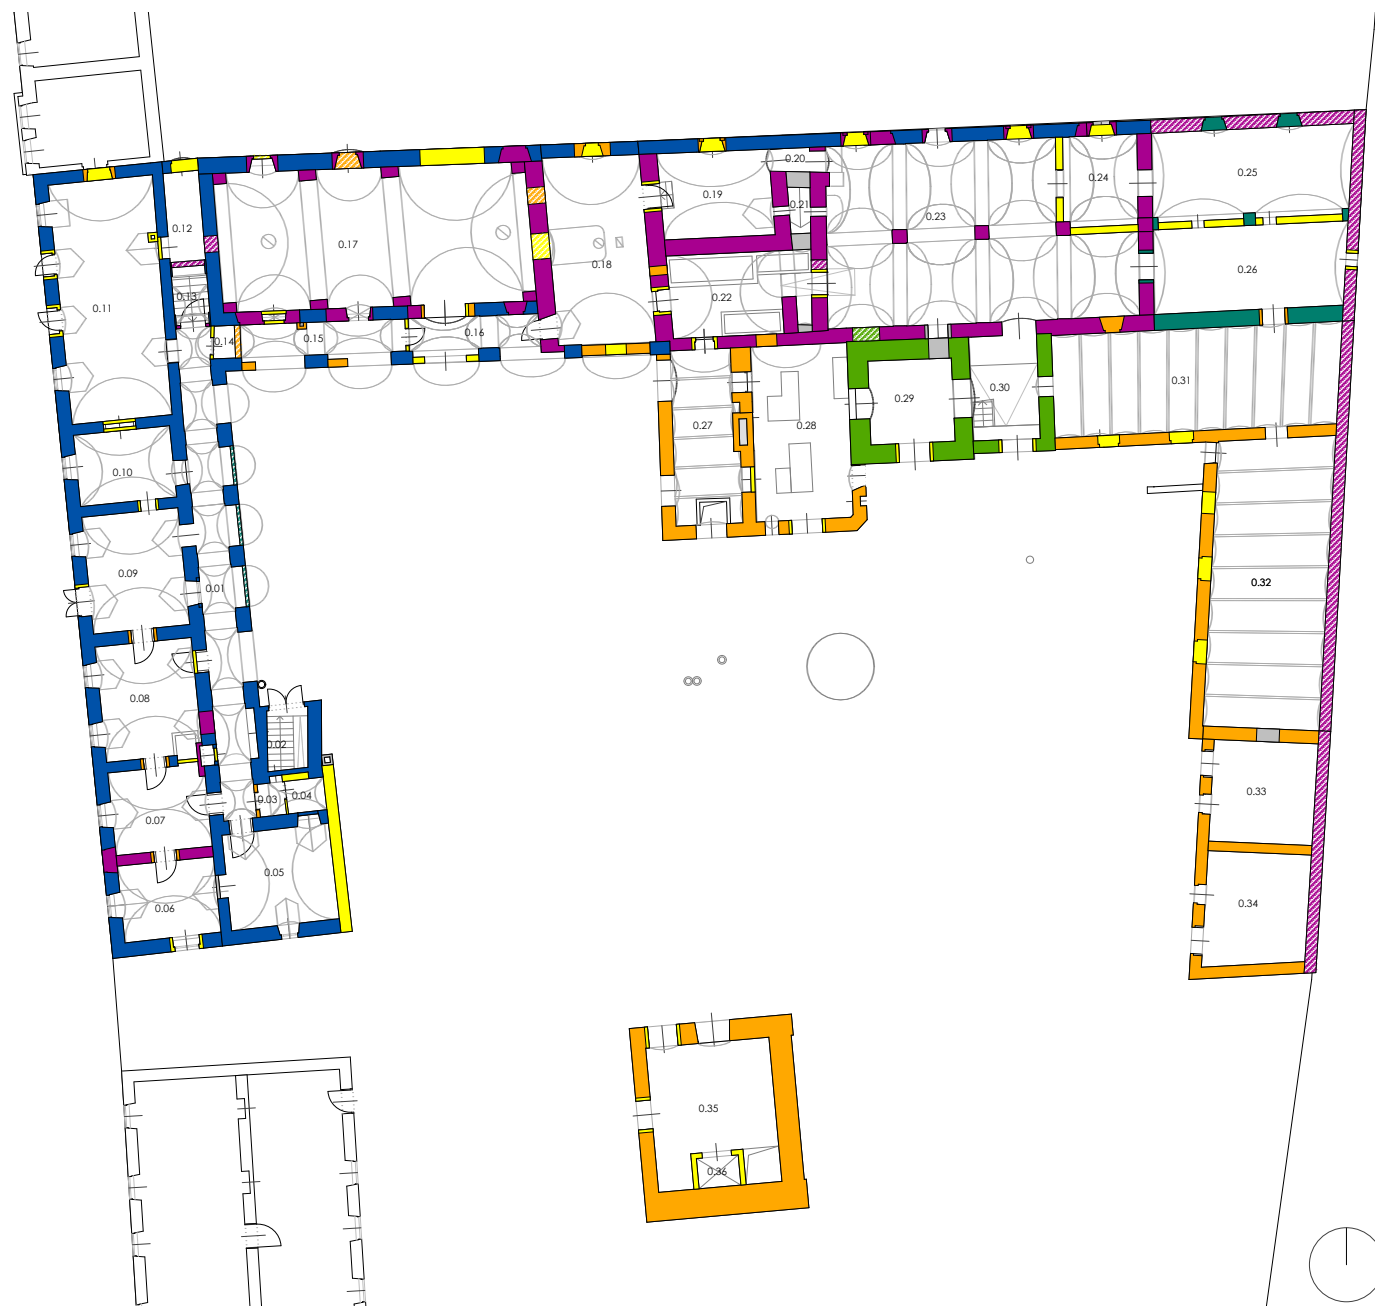
Abb. 65. Baualtersplan, Grundriss Erdgeschoss

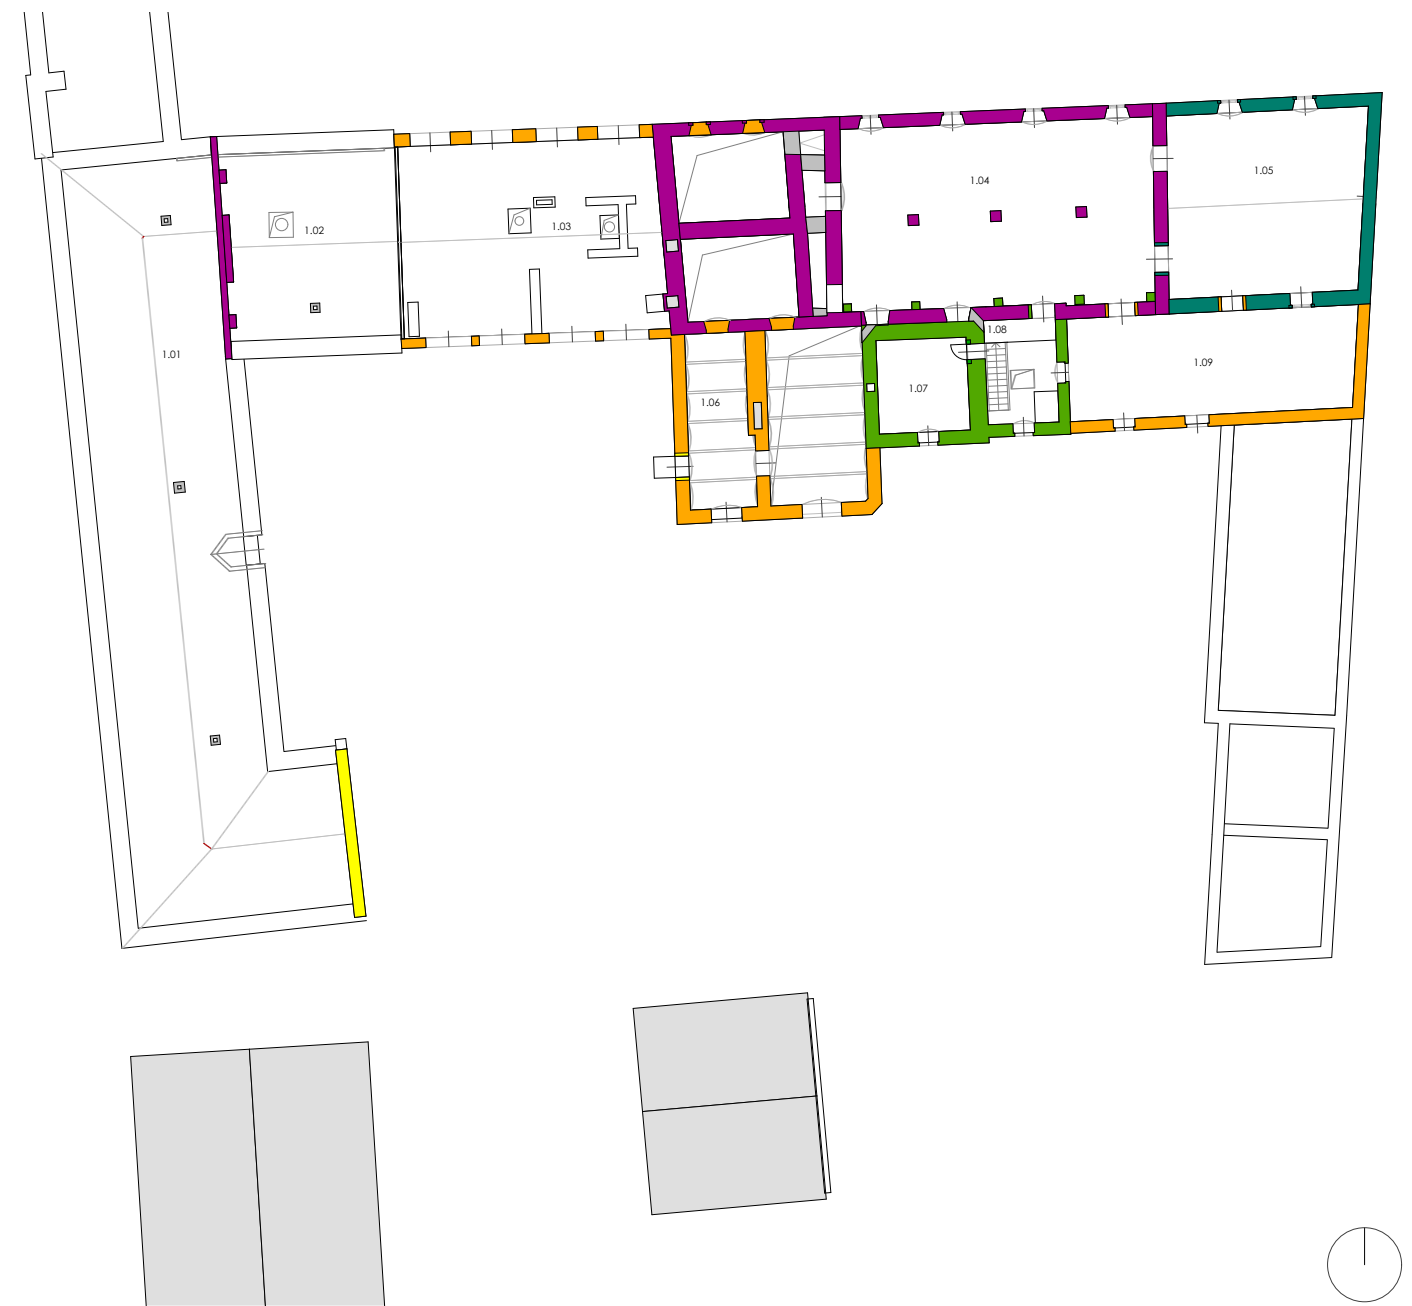
Abb. 66. Baualtersplan, Grundriss 1. Obergeschoss

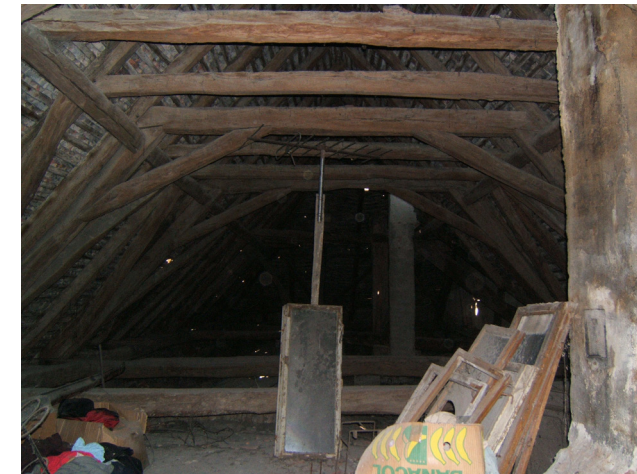
Abb. 71. Liegender Dachstuhl im Westtrakt (Raum 1.01)

Daraus folgt, dass das Anwesen der Brauerei vermutlich ursprünglich ein Gutshof der Familie Zalabéri Horváth war. Die Gestaltung des Gebäudes auf dem Bauplan No. 120 entspricht dieser Theorie. Die Bauzeit ist aber unklar. Wenn der Umbau des Anwesens schon um 1759, als das Spital gegründet war, stattgefunden war, ist es sehr wahrscheinlich, dass das Gebäude schon vor 1759 stand. Es ist anzunehmen, dass der Ursprungsbau in der 1. Hälfte oder in der Mitte des 18. Jahrhunderts errichtet wurde. Eine dendrochronologische Untersuchung des liegenden Dachstuhls im Westtrakt könnte diese Frage eventuell klären (Abb. 71).

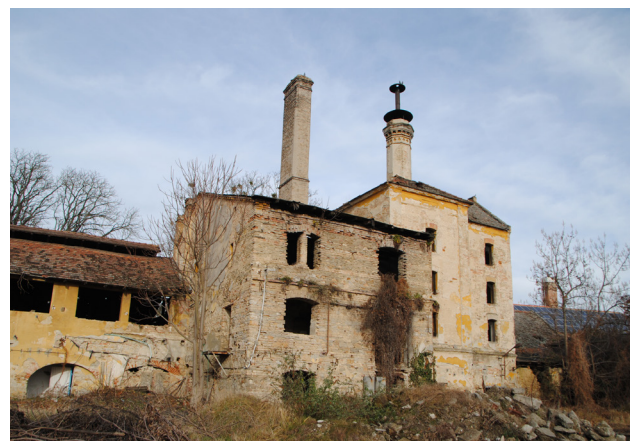
Abb. 125. Heutiger Zustand (2018)

Zwischen 2001 und 2008 wurden mehrere Fotos aufgenommen, auf denen der verschlechternde Zustand des Anwesens zurückverfolgt werden kann. Seit 2015 dokumentiere ich selbst den Verfall der Brauerei. Durch den Vergleich der Fotos können die Änderungen an der Bausubstanz beobachtet werden (Abb. 125).

In den letzten 10 Jahren nahm die Entstehung der Schäden zu. Das Dach über dem Osttrakt stürzte seit 2008 ein. Die provisorischen Schutzdächer

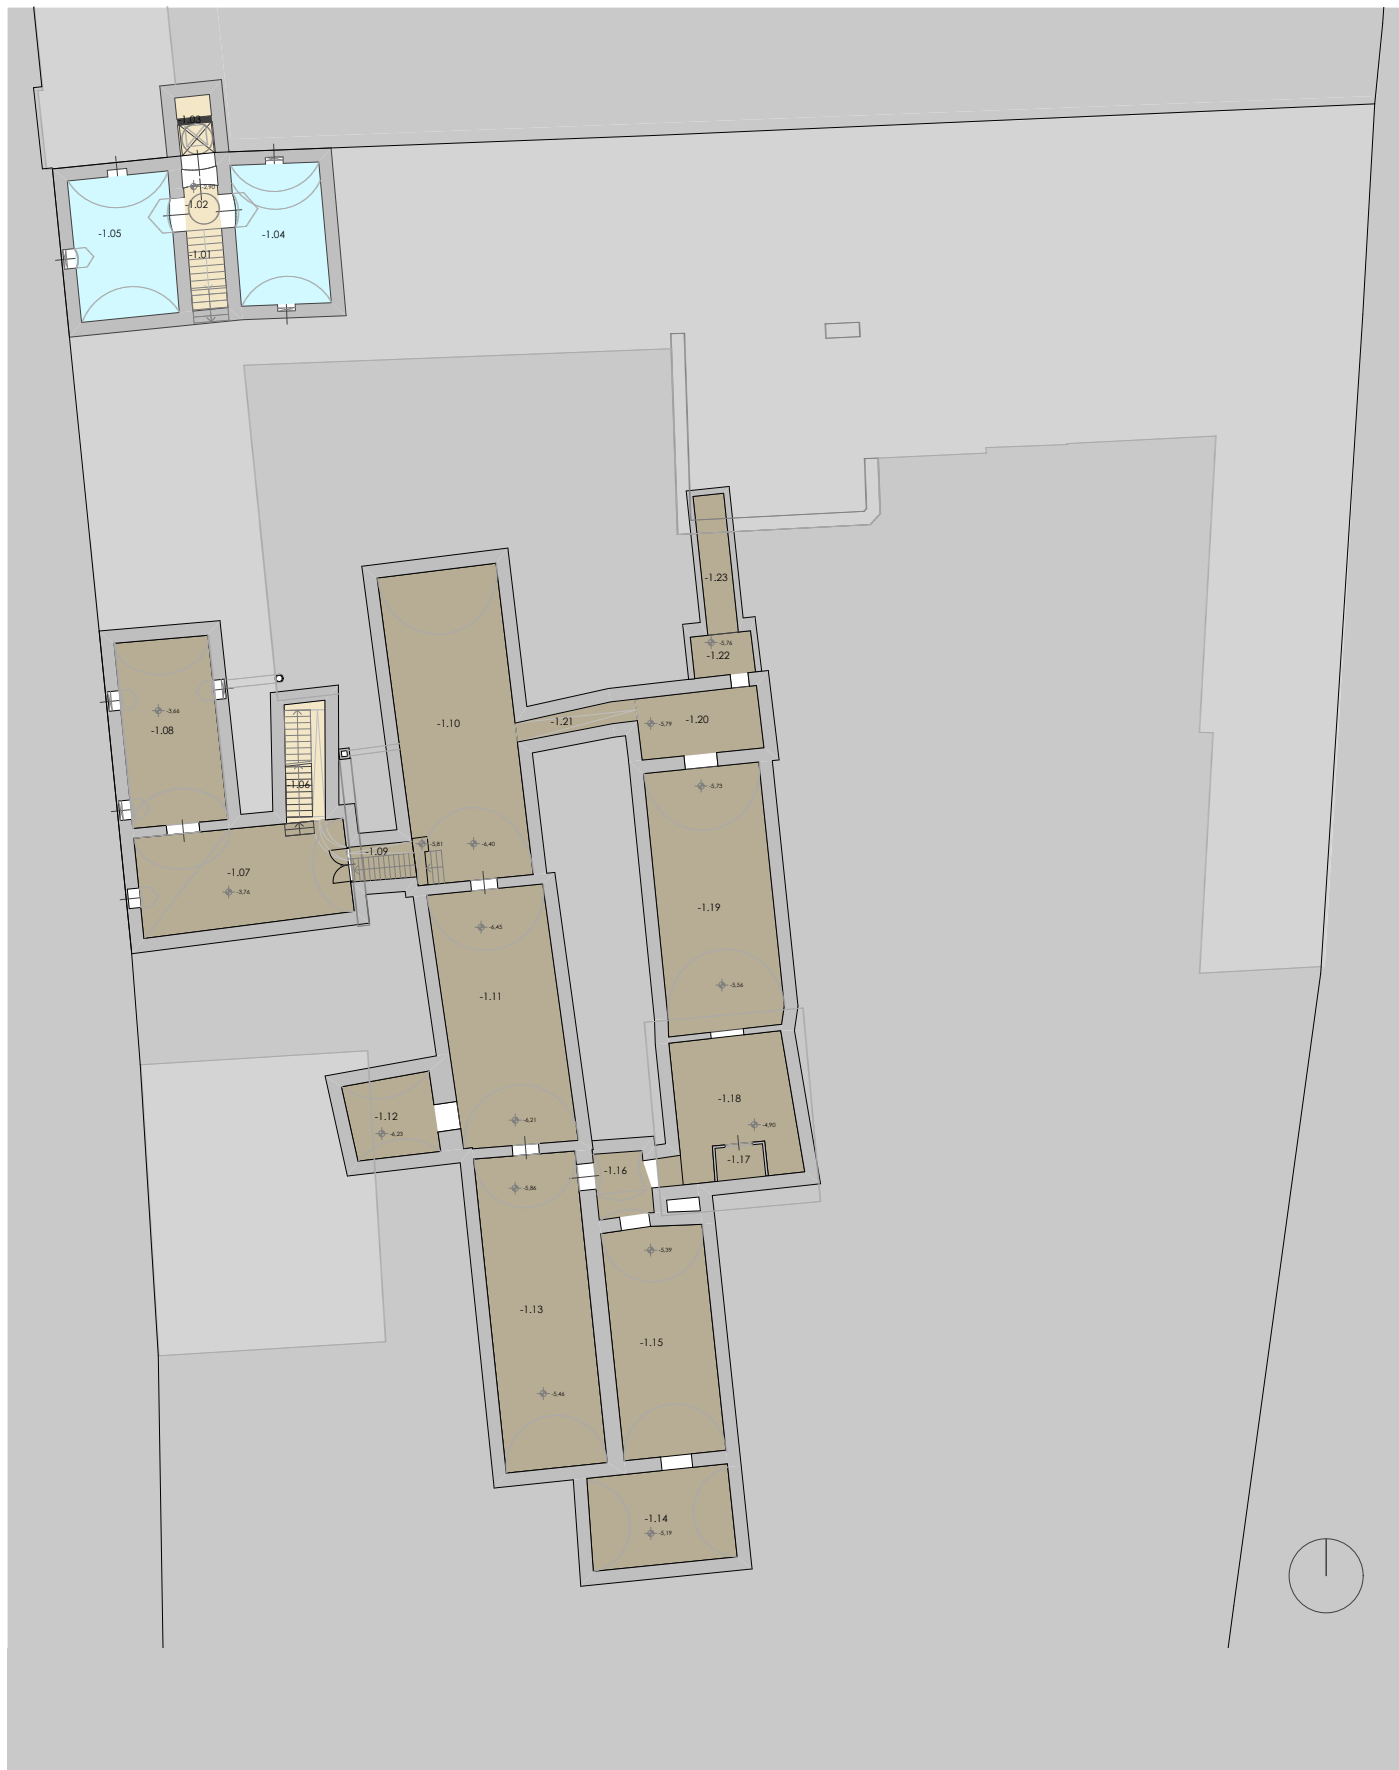
Abb. 131. Nutzungsvorschlag, Grundriss Kellergeschoss

zukunftsfähige Nutzung ist die Einrichtung einer handwerklichen Brauerei in den Räumlichkeiten des Nordtrakts. Da sich heutzutage das handwerkliche Bierbrauen steigender Beliebtheit und Interesse erfreut, könnte die Brauerei als ein Zentrum des Brauhandwerks in Transdanubien funktionieren. Die Räume sind für die Einrichtung einer kleineren Brauanlage hervorragend geeignet. Das Sudhaus könnte wiederbelebt und als Schaubrauerei besichtigt werden. In der ehemaligen Darre wurden begehbare Ebenen geplant, von denen der Bierherstellungsprozess angeschaut werden kann. Zur Brauerei gehört eine Gaststube, in der das gebraute Bier genossen werden kann (Raum 0.17). Der Ausschank von Frühling bis Herbst kann in dem ehemaligen Ausschanksgebäude erfolgen, das mit dem Westtrakt wieder verbunden wird. Der Biergarten wird in seiner ursprünglichen Funktion wiederbelebt werden. Die Schüttung, mit der das Gelände angeschüttet wurde, soll entfernt werden. Durch den Raum 0.18 entsteht eine neue Verbindung zwischen dem Hof und dem Biergarten. Die Kelleranlage kann wieder als Gär- und Lagerkeller benutzt werden. Vom Raum 0.27 kann man die Keller mit einem Aufzug erreichen.

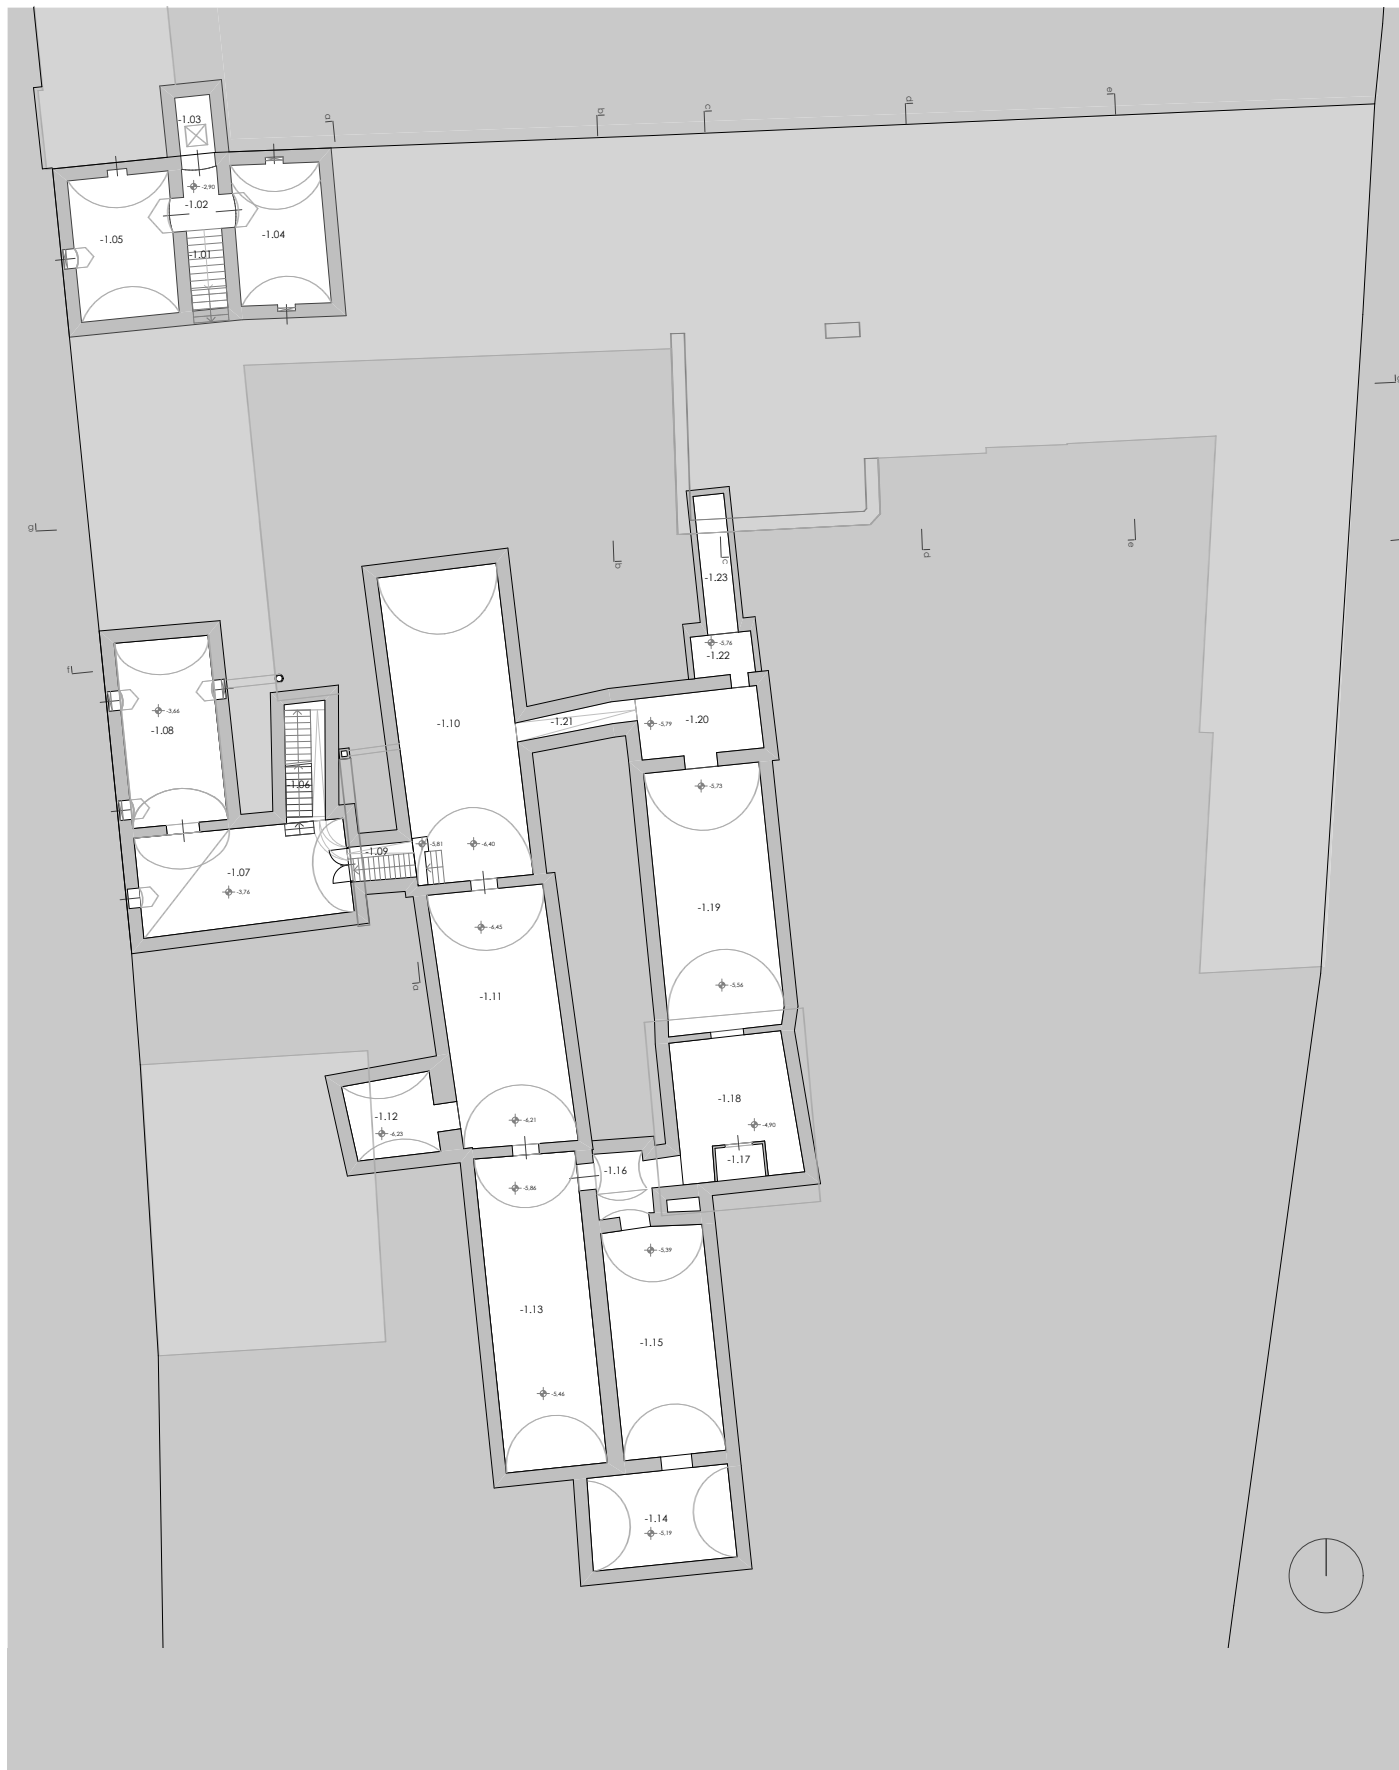
Bestand, Grundriss Kellergeschoss
