MASTERARBEIT

DER BAUSUBSTANZ-CHECK – SICHTKONTROLLEN ANHAND DER ÖNORM B 1301

Assl Christian, BSc

Vorgelegt am
Institut für Baubetrieb und Bauwirtschaft

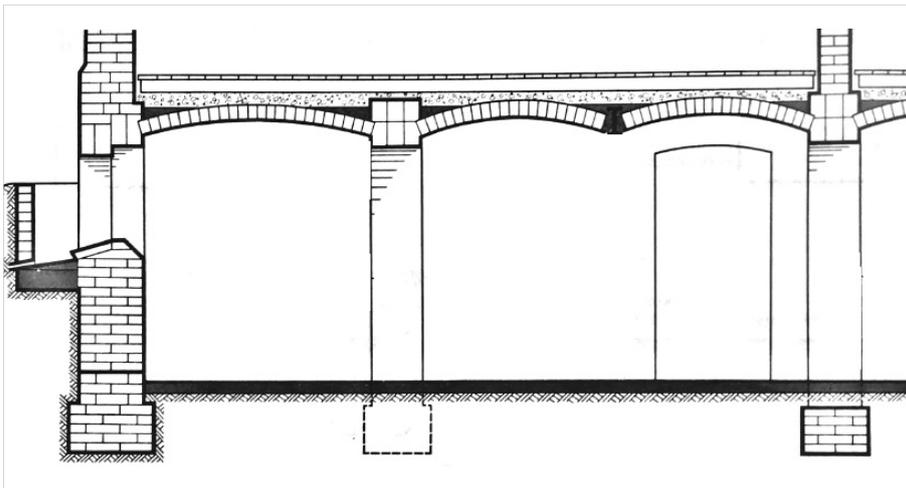
Im Regelfall wurde der Gründerzeitkeller (vgl. Bild 4-1) nicht für Wohnzwecke genutzt, nur in seltenen Fällen wurden bewohnbare Räume eingeplant. Er fungierte hauptsächlich als Lagerraum für Lebensmittel oder Feuerholz und diente dem Schutz vor gesundheitsschädlichen Dämpfen aus dem Grundwasser. Der Keller sollte auch die darüberliegenden Wände vor aufsteigender Feuchtigkeit und vor Spritzwasser im Sockelbereich durch eine erhöhte Lage des Erdgeschossbodens um mindestens 40cm gegenüber dem Terrain schützen.⁴³

Bild 4-1: Kellergeschoss eines Gründerzeithauses⁴⁴

Aufgrund fehlender Abdichtungen sind diese Kellerräume zwar standhaft, jedoch dauerhaft feucht. Eine ausreichende Belüftung gewährleisten die dort angeordneten Kellerfenster. In den Wintermonaten kann dadurch für diese Nutzung eine ausreichende Trocknung der Räume erfolgen.⁴⁵

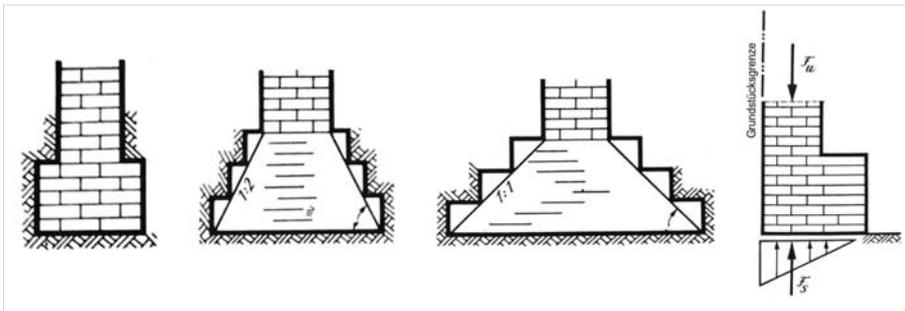
Bei der massiven Mauerwerksbauweise wurde bei normaler Baugrundbeschaffenheit die Gründung als Streifenfundament ausgeführt. Die frostfreie Einbindetiefe liegt meist 1,0 bis 1,2m unter Geländeneiveau. Um die zulässigen Bodenpressungen einzuhalten, gab es grobe Richtlinien. Die Fundamente wurden einseitig oder beidseitig durch Abtreppungen verbreitert (vgl. Bild 4-2).⁴⁶

Bild 4-2: Verbreiterung von Streifenfundamenten⁴⁷

Als Baustoff nutzte man große Natursteinplatten und andere großformatige Bruchsteine. Stampfbeton kam sehr selten zum Einsatz. Als Mörtel wurde Lehm Mörtel aus der Baugrube oder Kalkzementmörtel verwendet, beides Arten mit einer geringen Druckfestigkeit.

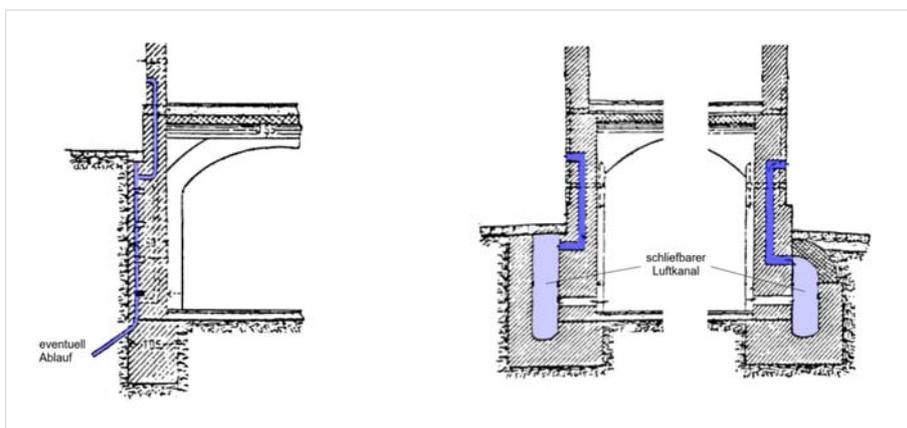
Bei unterkellerten Gebäuden wurden die Umfassungswände teilweise gegen aufsteigende Feuchtigkeit geschützt. Die Abdichtungsschicht wurde horizontal auf Höhe der Kellersohle und vertikal an der Außenwand angeordnet. Eine andere Möglichkeit zum Schutz vor eindringender Feuchtigkeit war die Anordnung von Luftschlitzen (vgl. Bild 4-3).

Bild 4-3: Isolierung mit vorgelegtem Luftschlitz (links) und mit schließbaren Luftkanälen (rechts)⁵⁰

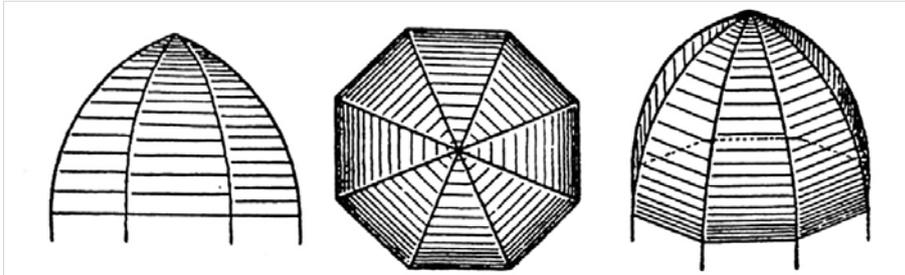
Die eckige Kuppel bildet den Übergang zwischen zylindrischen und sphärischen Gewölben und entsteht durch das Aneinanderreihen mehrerer Wangenteile (vgl. Bild 4-8).

Bild 4-8: Die eckige Kuppel⁶⁰

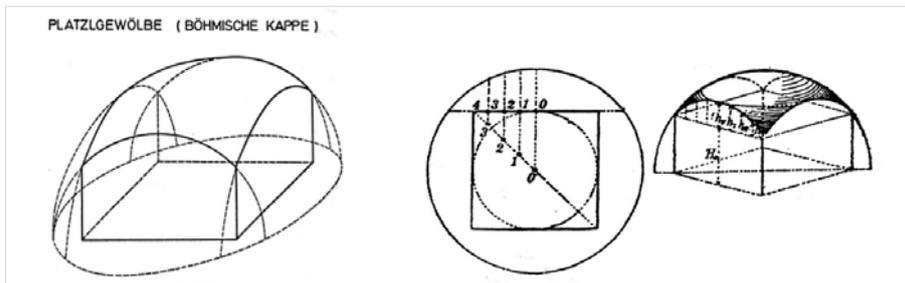
Sphärische Gewölbe bzw. reine Kuppelgewölbe setzen einen kreisförmigen Grundriss voraus. Da Kellerräume meist einen eckigen Grundriss aufweisen, entstand die böhmische Kappe, auch „Platzgewölbe“ genannt (vgl. Bild 4-9). Das Kuppelgewölbe wird so errichtet, dass entlang der Seitenwände durch lotrechte Ebenen ein Schnitt erfolgt, wobei der größte Kuppelkreis außerhalb des Raumes liegen muss. Die Kämpferpunkte werden durch kräftige Pfeiler unterstützt.⁶¹

Bild 4-9: Die böhmische Kappe⁶²

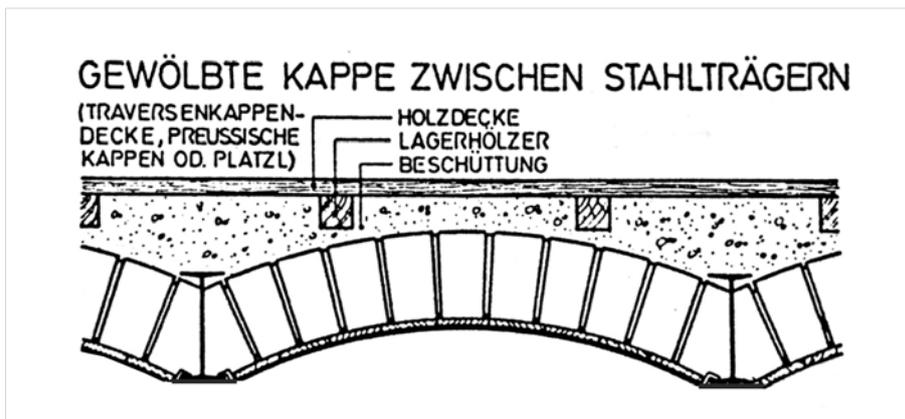
Eine sehr beliebte Form des Kappengewölbes ist die Traversenkappendecke (vgl. Bild 4-13). Die Stahlträger wurden mit einem Abstand von 1,5 bis 2,5m verlegt. Als Träger wurden I-Träger oder Eisenbahnschienen verwendet. Die Endfelder mussten mit Zuganker gesichert werden.⁶⁸ Die Oberseite der Kappen wurde mit einer Beschüttung (Sand, Schlacke, Ziegelreste und Bauschutt) befüllt. Die eingeriebenen Polsterhölzer dienen als Untergrund für den Blindboden und den weiteren Fußboden.⁶⁹

Bild 4-13: Traversenkappendecke⁷⁰

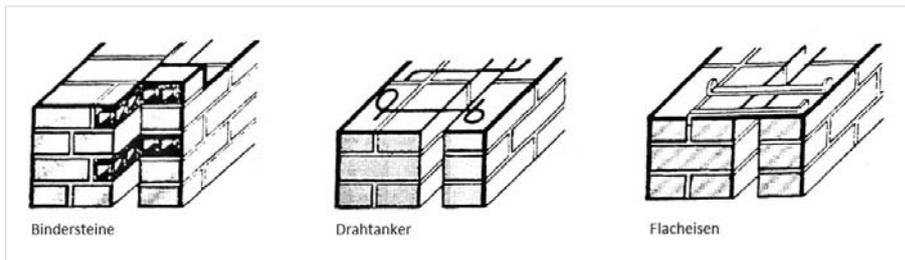
Eine Variante zu massiven Vollwänden ist das zweischalige Hohlmauerwerk. Dieses wurde unter Einsparung von Material kostengünstig errichtet. Die Anordnung von Hohlräumen verbesserte die Wärmedämmung, und das Mauerwerk konnte von Feuchtigkeit ferngehalten werden. Die Außenwandschale wurde mithilfe von Bindersteinen, Drahtankern oder Flachstahl mit der Innenschale verbunden (vgl. Bild 4-16).⁷⁸

Bild 4-16: Verbindungsmöglichkeiten bei Wandschalen⁷⁹

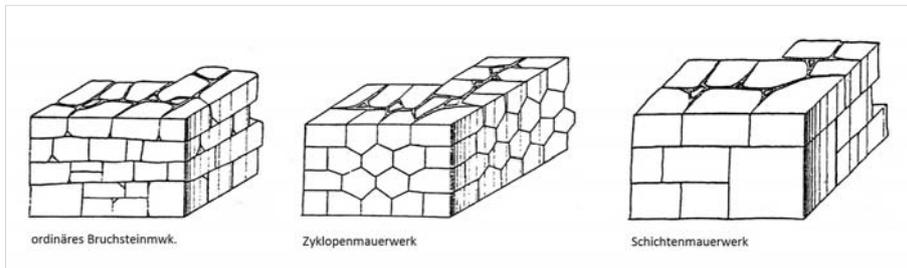
Bild 4-17: Bruchsteinmauerwerk⁸²

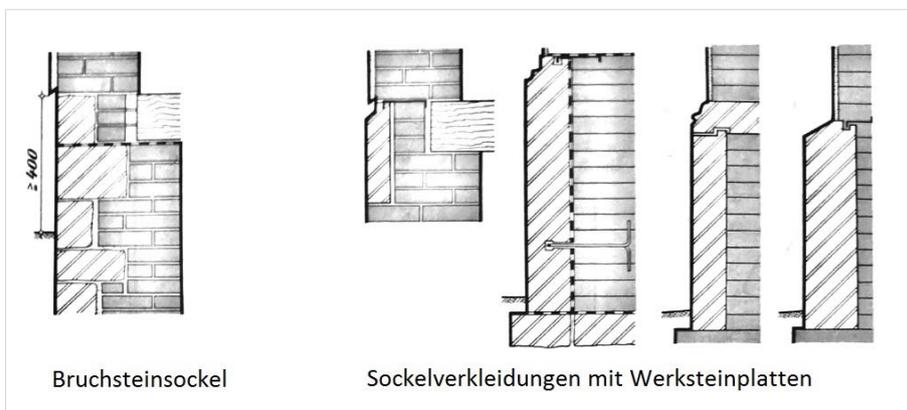
Der Sockel ist im Spritzwasserbereich hohen Anforderungen ausgesetzt. Er hat neben der optischen Funktion einerseits die Aufgabe, das Eindringen von Feuchtigkeit zu verhindern. Andererseits muss er mechanischen Einwirkungen wie Stoß, Schlag und Anprall widerstehen. Natursteinmauerwerk eignete sich für diesen Bauteil besonders gut. In ländlichen Gebieten wurde der Sockel häufig mit Bruchsteinen aufgebaut. Materialeinsparungen konnten durch die Ausführung von Natursteinplatten erzielt werden, die mit dem Hauptmauerwerk verbunden waren (vgl. Bild 4-18). Ein Problem ergab sich durch ungleichmäßige Setzungen der Werksteinplatten auf das dahinterliegende Mauerwerk. Ein typisches Erscheinungsbild ist das Abkippen oder Wölben der Platten. Als weitere Baustoffe für die Sockelverblendung dienten Natursteine, Klinker, keramische Platten und wasserdichte Putze. Der Übergang zwischen Sockelmauerwerk und aufgehendem Mauerwerk wurde oft mit einem Sockelgesims ausgeführt. Feuchteschäden waren damals schon bekannt – eine Konstruktion mit Lüftungssteinen (Prüsswand) oder hinterlüfteten Platten wurde des Öffnen vorgenommen (vgl. Bild 4-19).⁸³

Bild 4-18: Bruchsteinsockel und Sockelverkleidungen mit Werksteinplatten⁸⁴

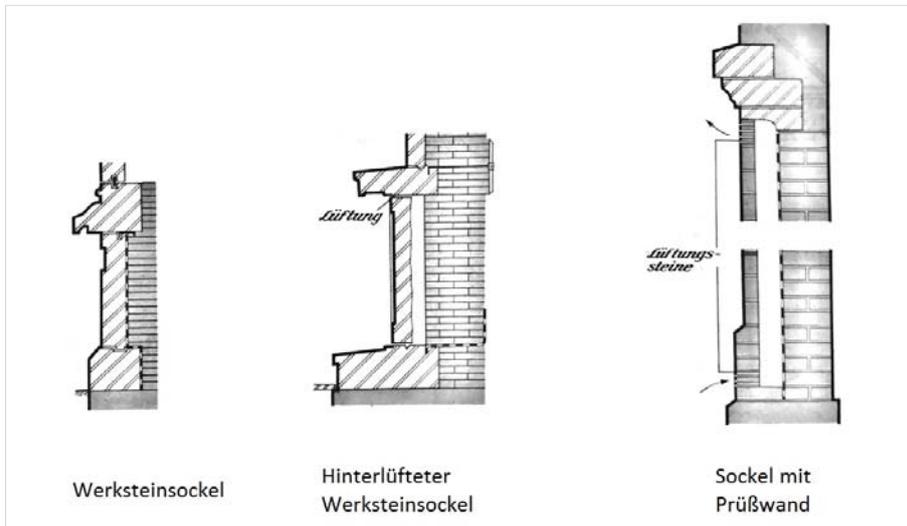
Bild 4-19: Werksteinsockel und Sockel mit Prüfband⁸⁵

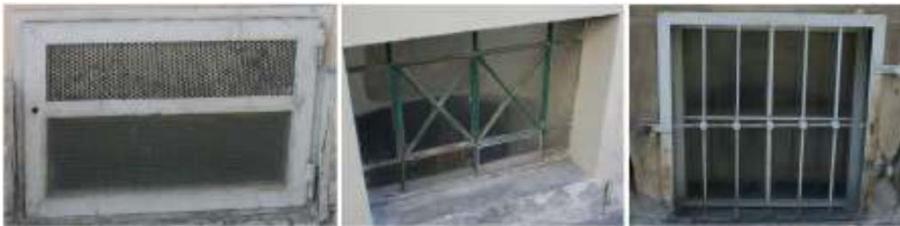
Die Kellerfenster befinden sich auf Höhe des Sockels, um eine dauerhafte Belüftung des feuchten Kellers zu gewährleisten. Im Zuge einer Modernisierung werden diese oft verschlossen, was zu ergiebigen Feuchteschäden im Mauerwerk führen kann (vgl. Bild 4-20).

Bild 4-20: Ausführungsvarianten im Sockelbereich⁸⁶

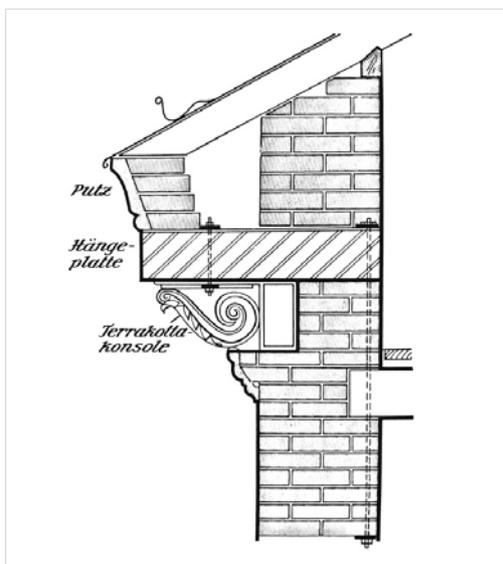
Das statische System der Lastabtragung bei Gesimsen ist ein wichtiger Bestandteil für die Beurteilung von Mängeln und Schäden. Schadhafte Verankerungen oder das Wegfallen erforderlicher Auflasten können das statische Gleichgewicht stören und ein Herabstürzen des Gesimses hervorrufen. Bild 4-22 zeigt ein Gesims in Regelausführung um 1870 in Wien.

Bild 4-22: Gesims in Regelausführung⁹⁰

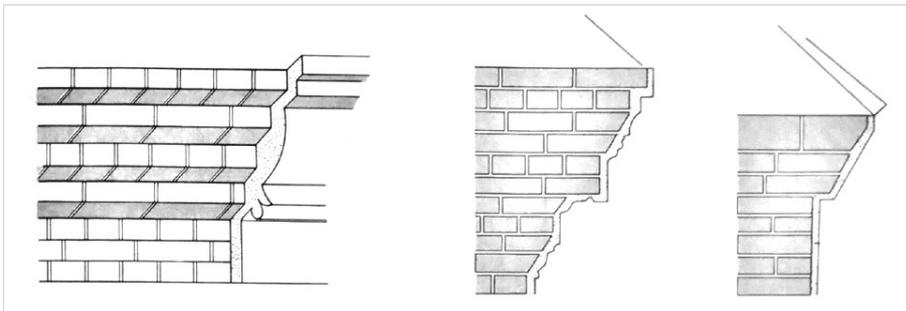
Hauptgesimse wurden oftmals mit Fassaden verputzt. Die Rohform bildete man durch auskragende oder in feiner Form durchgehackte Ziegel aus, damit die Putzschichten möglichst dünn waren (Bild 4-26).

Bild 4-26: Putzgesims mit vorgemauerter Rohform⁹⁵

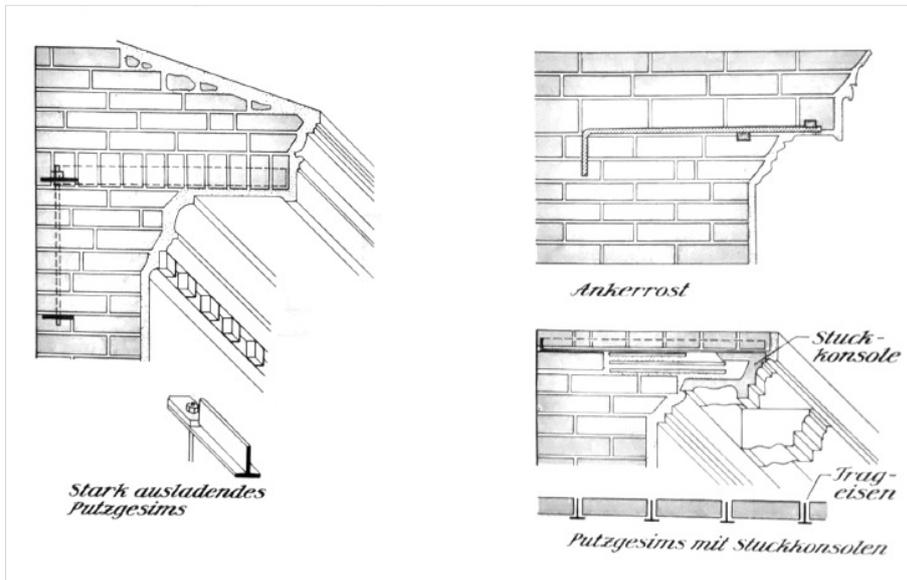
Bild 4-27: Putzgesims, Ankerrost und Stuckkonsole⁹⁶

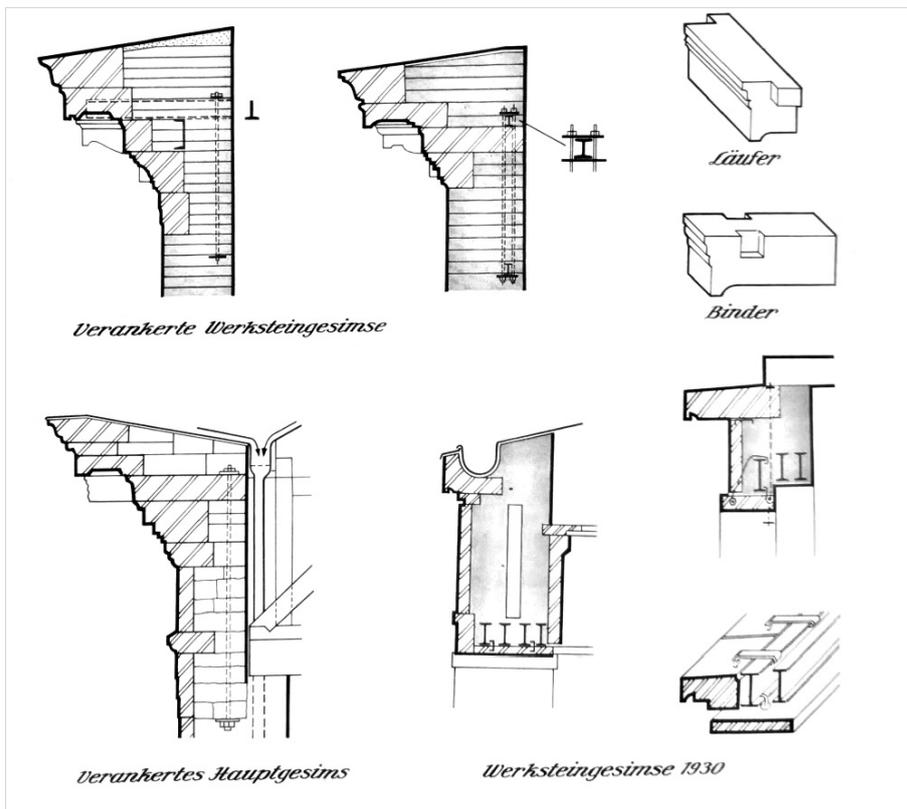
Bei größeren Ausladungen bestand die Hängeplatte aus Läufern und Bindern, die miteinander verbunden waren. Die Binder wurden durch Anker gesichert und somit ausreichend stabilisiert. Eine weitere Konstruktion zeigt, dass die Hängeplatte auf verankerte T-Profile aufgelegt wurde. Die Profile haben meist in einem Abstand von 1,5 bis 2m vertikale Zuganker. Werksteingesimse mit geringeren Ausladungen wurden nach 1900 vor allem bei Wohngebäuden angebracht (vgl. Bild 4-29). Die Verankerung erfolgte an tragenden Elementen mit Bronzedraht oder verzinktem Stahldraht.

Bild 4-29: Verankerte Werksteingesimse⁹⁹

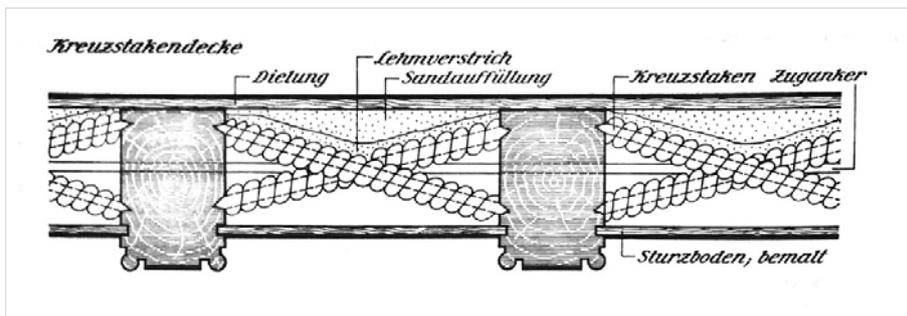
Bei dieser Deckenart konnte eine höhere Tragfähigkeit und Steifigkeit erzielt werden. Kreuzhölzer wurden mit abwechselnder Neigung nach links und rechts in Nuten eingeschoben oder zwischen Latten angenagelt. Die Balken mussten durch das Auftreten horizontaler Kräfte entweder mit Rundanker im Abstand von 2,5 bis 3m oder von Bandeisen über Balkenrosten gehalten werden. Die Verstrebung bildete eine wirksame Halterung der Balken gegen Kippen und Werfen aus. Zusätzlich konnten die Streben Lasten auf die benachbarten Balken übertragen (vgl. Bild 4-41). Diesbezüglich war vom Prinzip einer scheibenartigen Wirkung die Rede.¹²⁶

Bild 4-41: Tramdecke mit Kreuzstaken¹²⁷

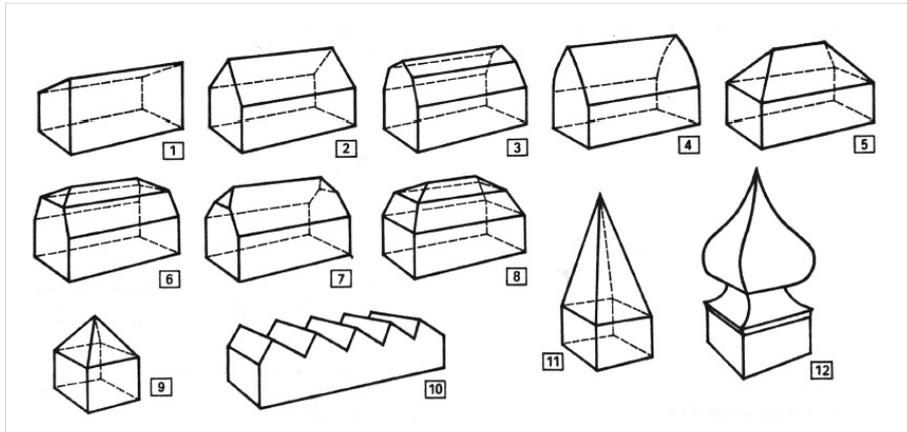
Bild 4-43: Dachformen¹³¹

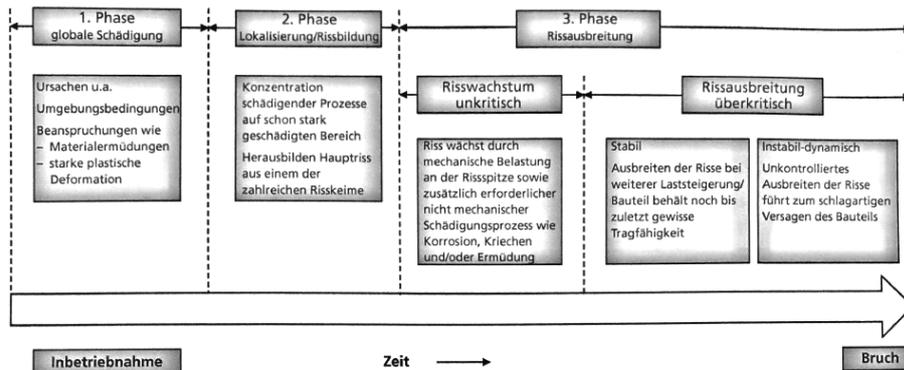
Tabelle 5-2: Allgemeiner zeitlicher Ablauf von der Rissbildung bis zum Bruch¹⁷⁶

Tabelle 5-2 zeigt den allgemeinen Ablauf von der Inbetriebnahme bis zum Versagen eines Bauteils.

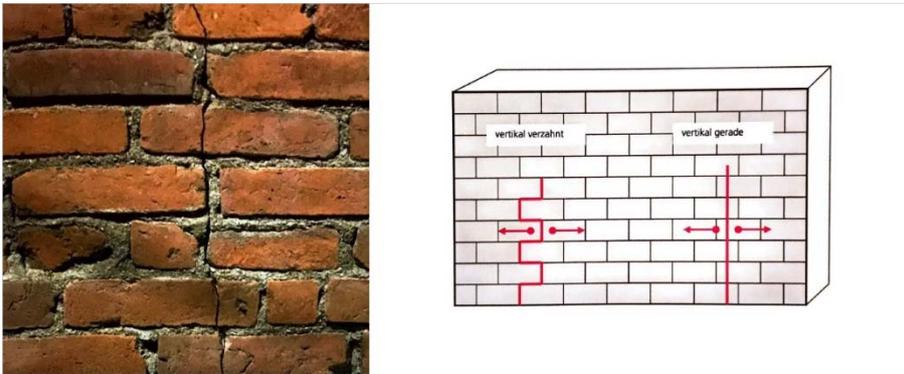
Bild 5-1: Reales und schematisches Bild für einen vertikalen Riss¹⁸⁰

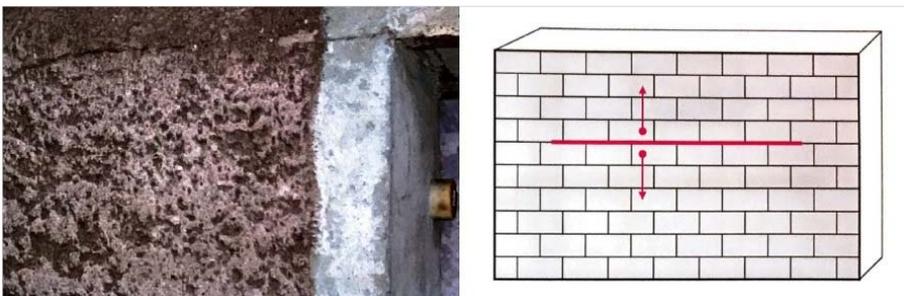
Horizontale Risse treten meist in den Lagerfugen aufgrund einer zu geringen Haftzugfestigkeit zwischen Mörtel und Mauerwerk auf. Fehlender Mörtel in der Lagerfuge oder eine benachbarte durchgebogene Geschossdecke sind weitere Ursachen für solche Risse. Ein Riss in einem Mauerstein kann entstehen, wenn die vertikale Zugfestigkeit geringer als die Haftzugfestigkeit des Dünnbettmörtels ist. Darüber hinaus treten im Bereich von Deckenauflagen horizontale Risse auf (vgl. Bild 5-2).¹⁸¹

Bild 5-2: Reales und schematisches Bild für einen horizontalen Riss¹⁸²

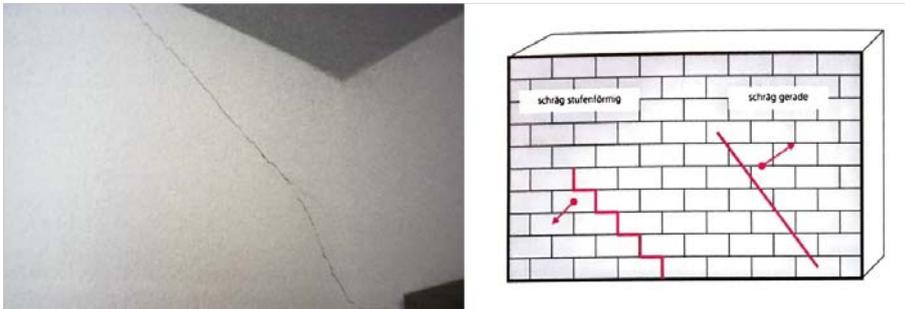
Bild 5-3: Reales und schematisches Bild für einen schrägen Riss¹⁸⁴

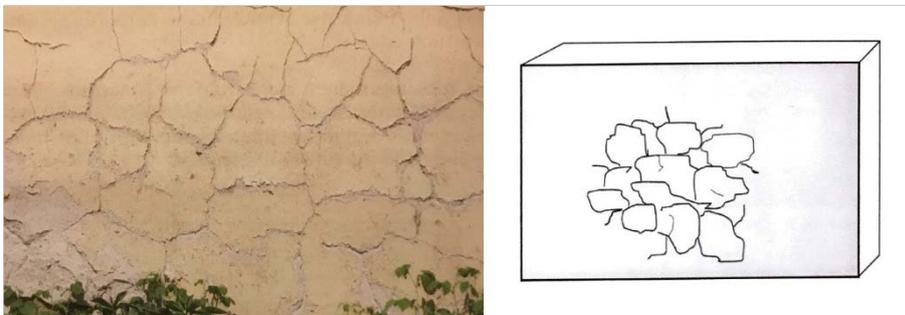
Netzförmige Risse entstehen häufig durch eine fehlerhafte Ausführung von Putzarbeiten, und/oder sie sind durch den Putzmörtel bedingt (vgl. Bild 5-4).

Bild 5-4: Reales und schematisches Bild für einen netzförmigen Riss¹⁸⁵

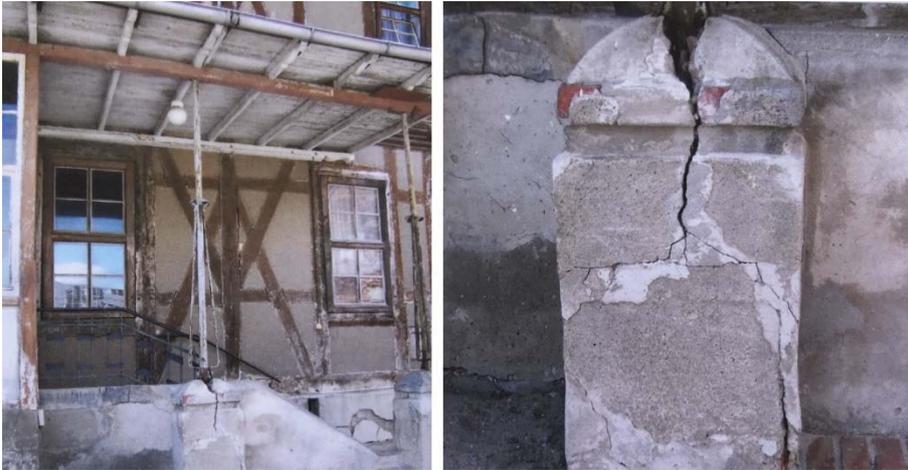
Bild 5-5: Schadensbild an der linken Pfeilerkonstruktion der Überdachung¹⁹¹

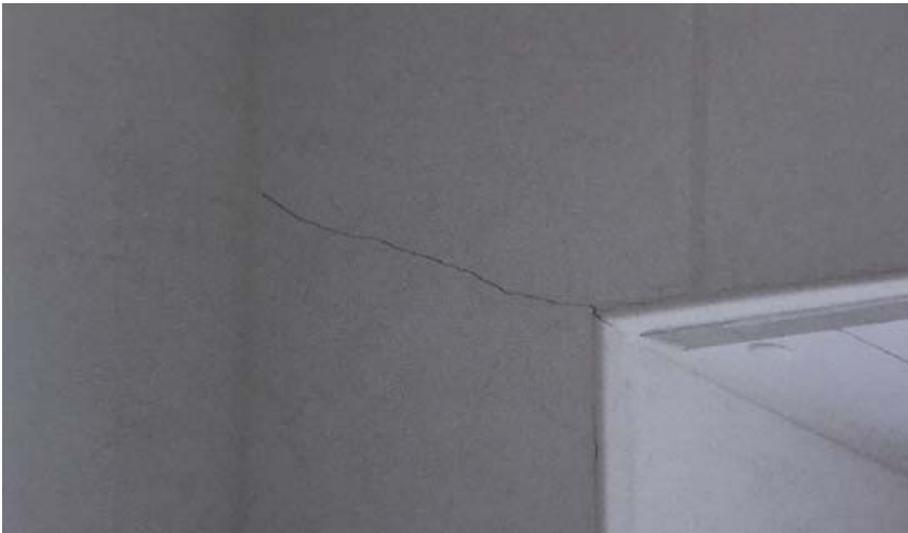
Risschäden, die durch eine Kombination aus **horizontalen und vertikalen Längenänderungsdifferenzen** hervorgerufen werden, findet man sehr häufig bei Bauteilen wie Gebäudegiebeln oder Fensterbrüstungen (vgl. Bild 5-6).

Bild 5-6: Rissbild durch unterschiedliche Längenänderung am Beispiel eines Kerbrisses im Fensteranschlussbereich¹⁹⁵

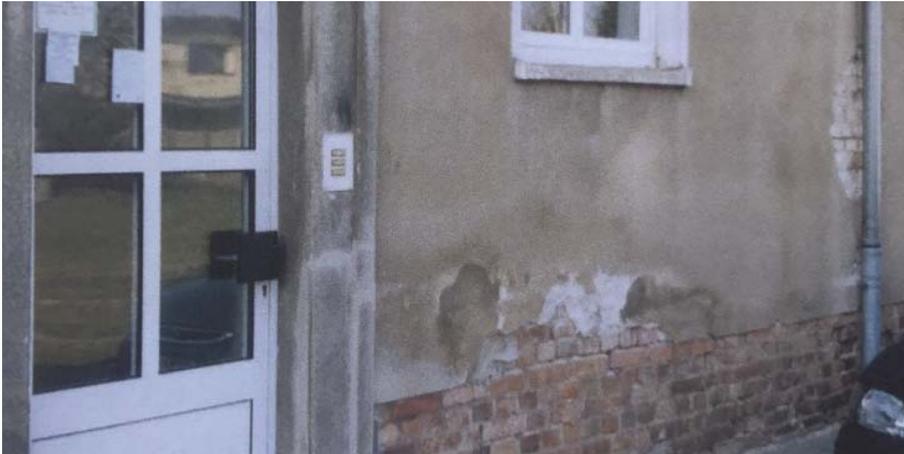
Bild 5-7: Rissbildung und Putzablösung durch Salzeinwirkung¹⁹⁷

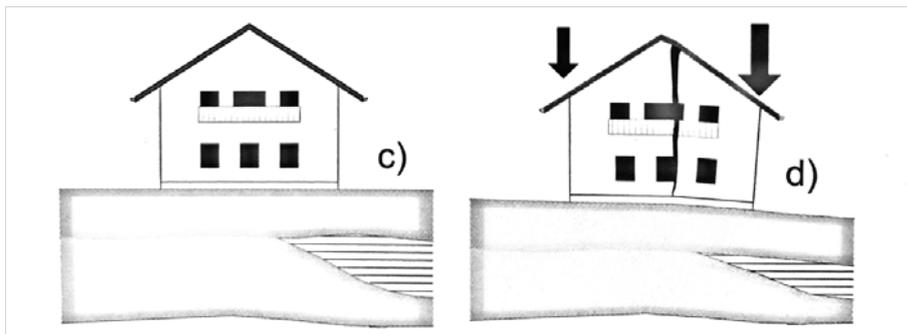
Baugrundbedingte Ursachen können z. B. Setzungen (vgl. Bild 5-8), Sohlpressungen oder Grundwassereinwirkungen sein.¹⁹⁸

Bild 5-8: Ungleichförmige Setzung¹⁹⁹

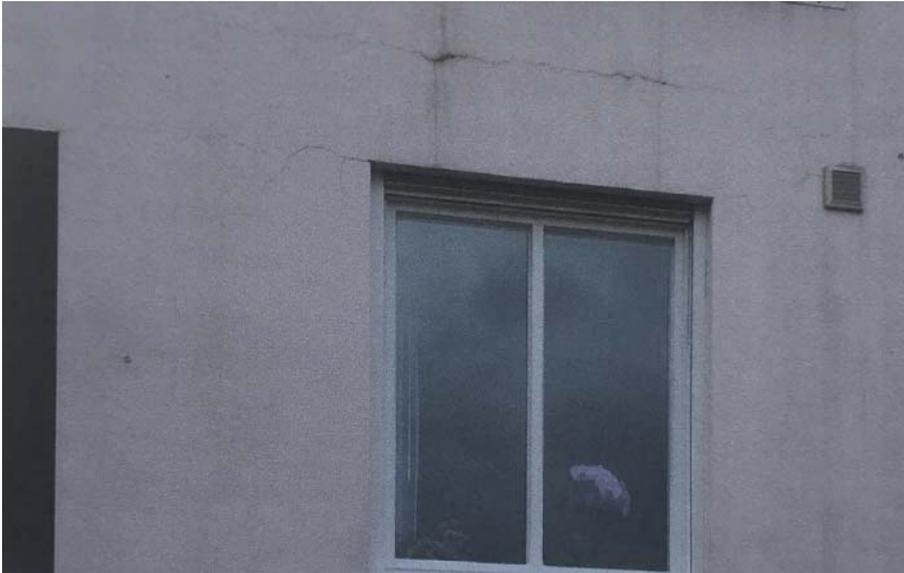
Bild 5-9: Lastabhängig verursachte Rissbildungen²⁰⁰

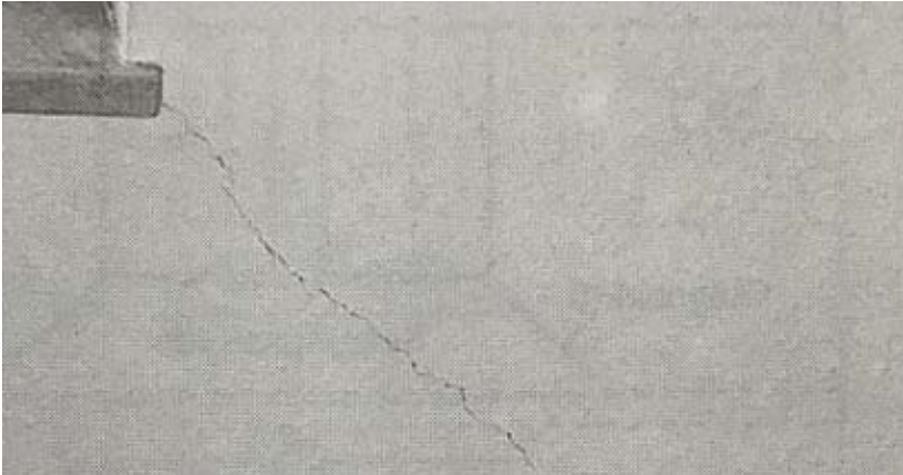
Bild 5-10: Kerbriss²⁰³

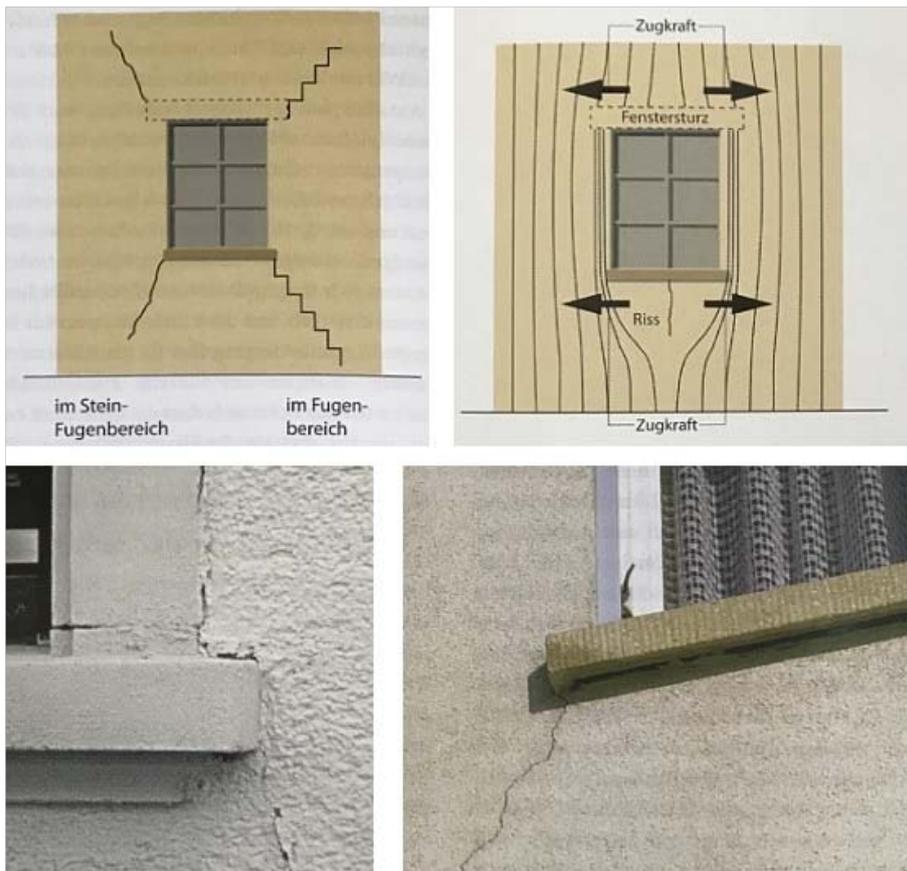
Kerbrisse gehen meist diagonal von eckigen Putz- und Maueröffnungen aus (vgl. Bild 5-11).

Bild 5-11: Kerbrisse durch Lastumlenkung am Fenster²⁰⁴

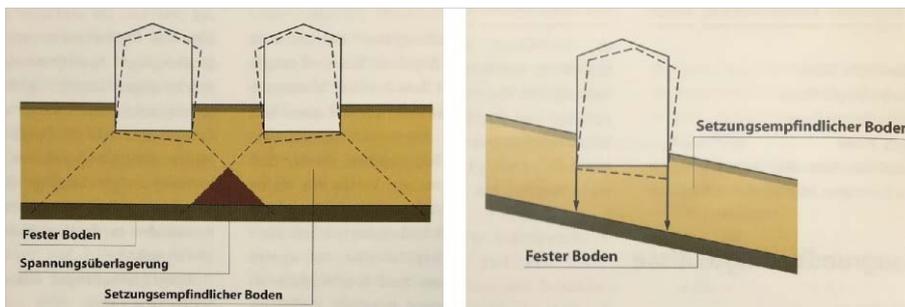
Setzungsempfindliche Böden verformen sich durch die Belastung ungleichmäßig (vgl. Bild 5-12).

Bild 5-12: Setzungsempfindlicher Boden²⁰⁷

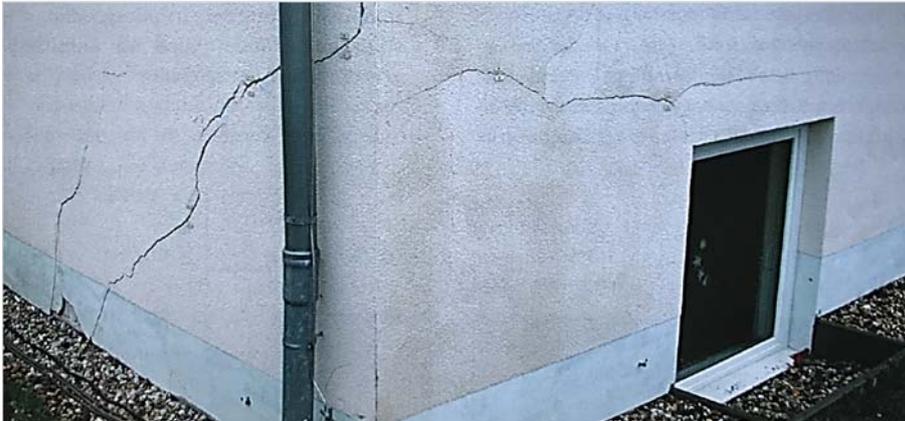
Bild 5-13: Setzungsrisse²⁰⁸

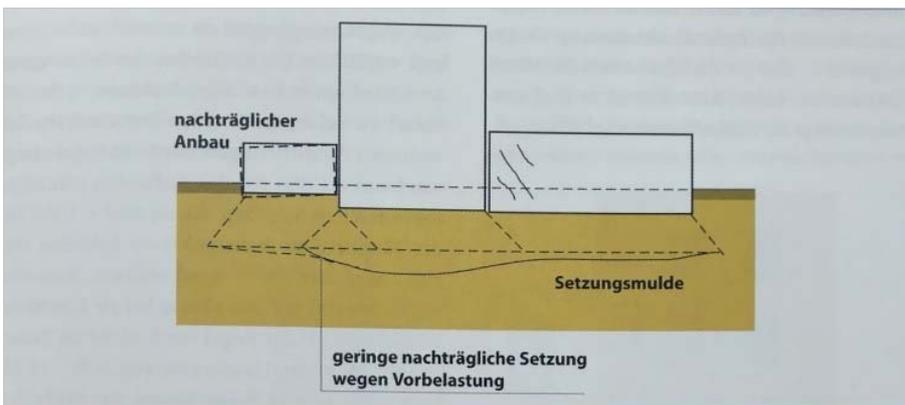
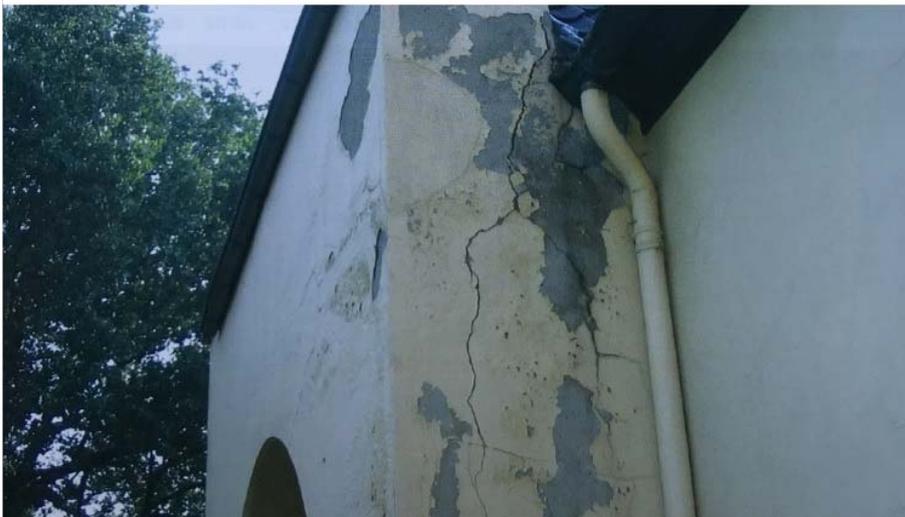
Bild 5-14 zeigt eine gegenseitige Beeinflussung unterschiedlicher Gebäude und die daraus resultierenden Setzungsrisse bei einer Muldenlage.

Bild 5-14: Setzungsrisse bei einer Muldenlage²⁰⁹

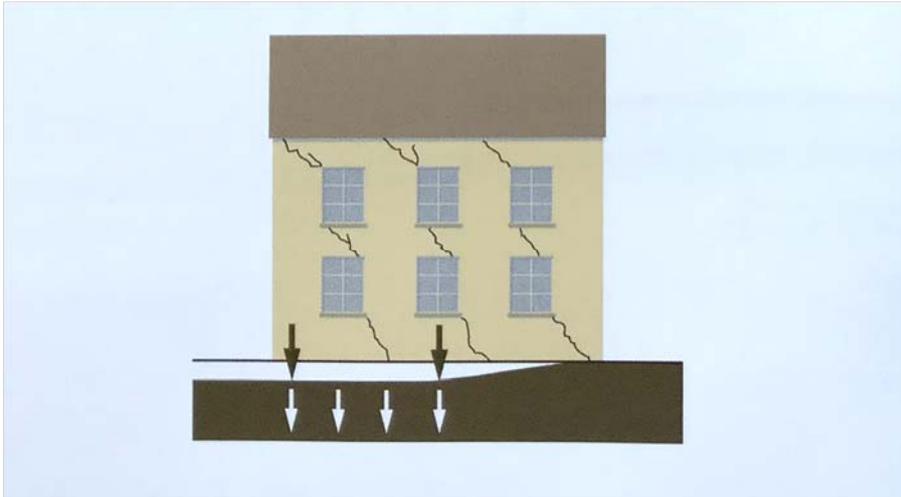
Bild 5-15 zeigt eine schematische Darstellung eines ungeeigneten Baugrundes und dessen Auswirkungen.

Bild 5-15: Setzungsrisse eines ungeeigneten Baugrunds²¹⁰

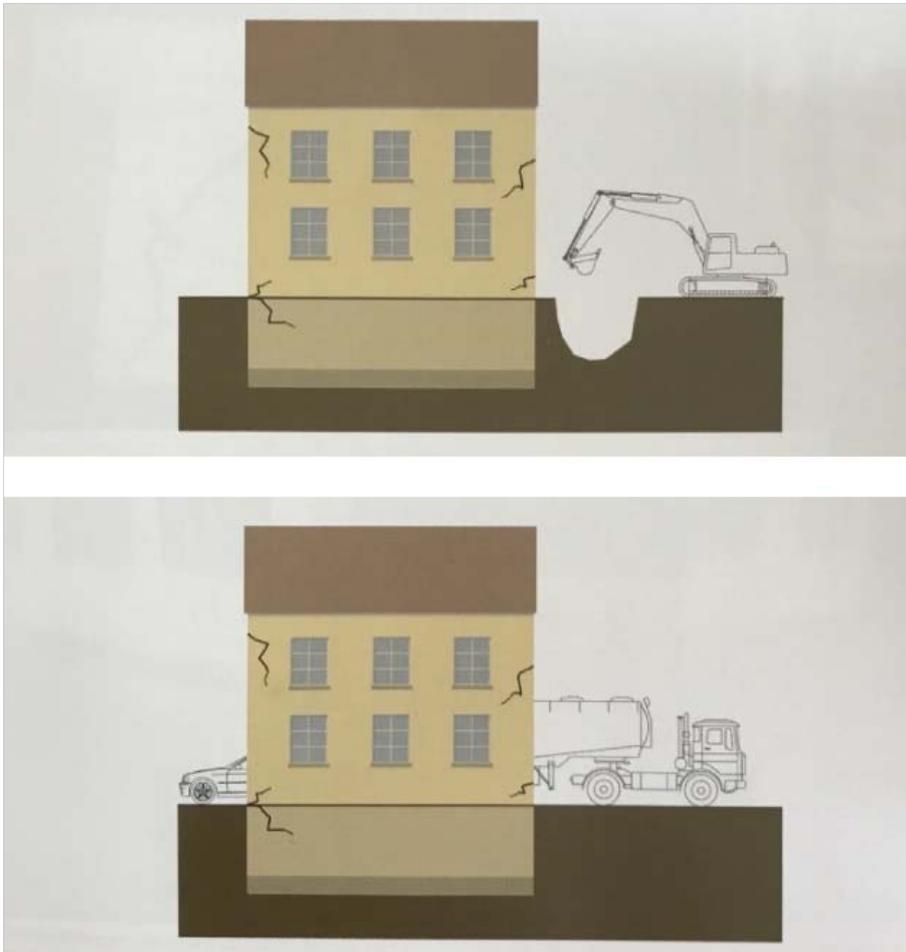
Bild 5-16: Risse durch nachträgliche Veränderungen im Baugrund²¹³

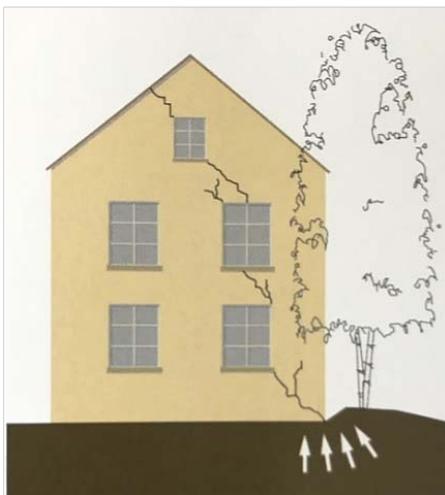
Bild 5-17: Risse durch Baumbestand²¹⁴

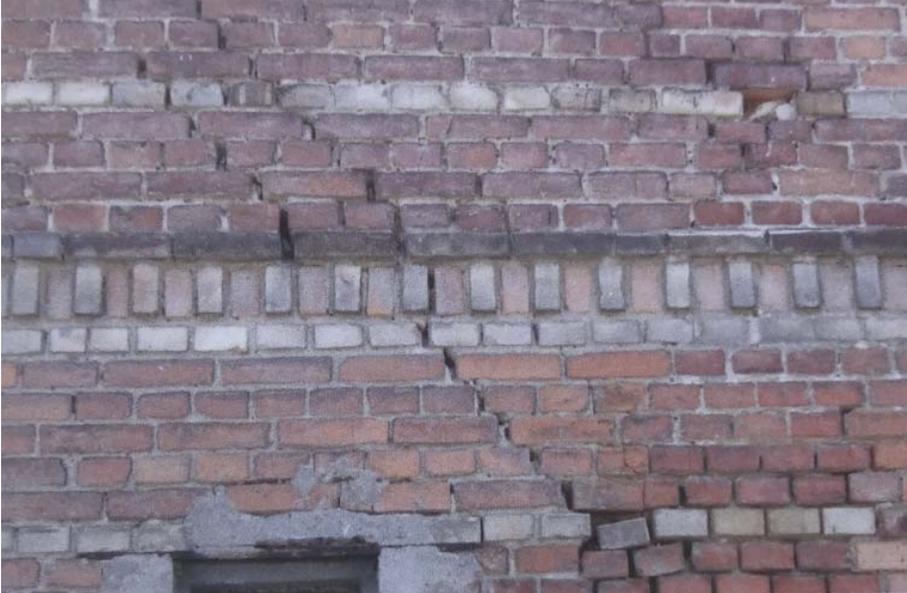
Baugrundbedingte Risse können so gravierende Einbußen der Gebrauchstauglichkeit und Standsicherheit von Gebäuden hervorrufen, dass nur mehr die Option eines Abrisses besteht. Setzungsrisse verlaufen meist schräg bzw. diagonal und haben eine Länge von mehreren Metern (vgl. Bild 5-18).

Bild 5-18: Setzungsrisse im Mauerwerk²¹⁷

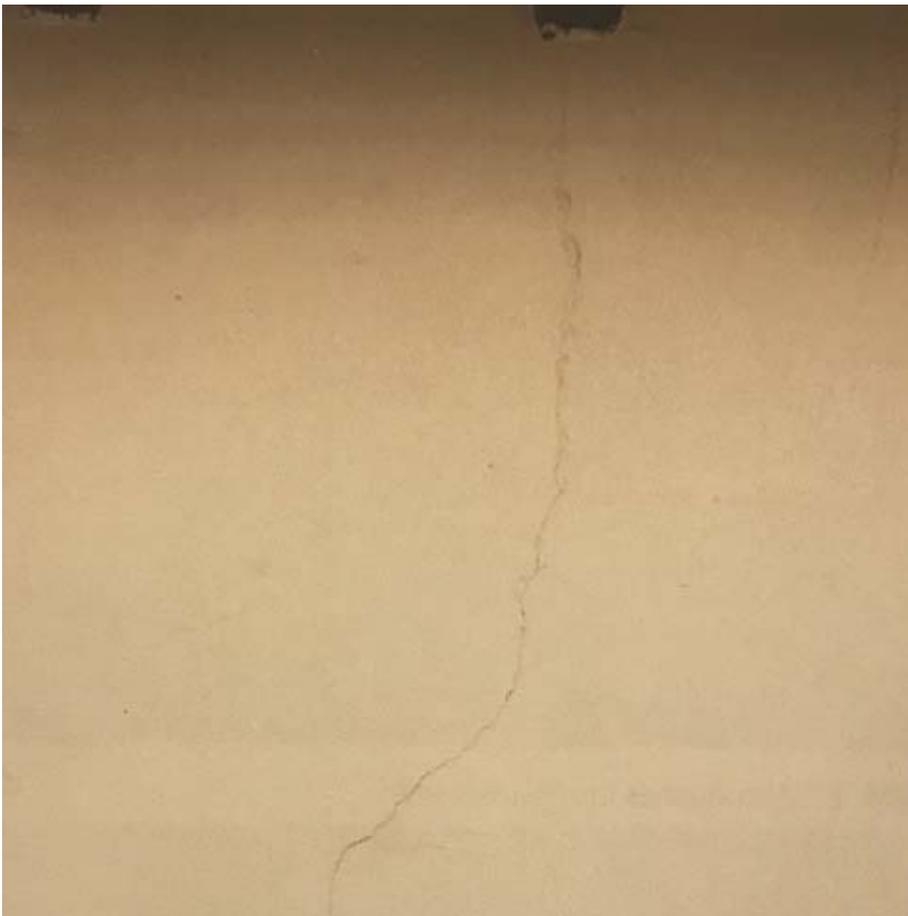
- Änderung der Länge von Betonbauteilen
- Deckendurchbiegungen
- Verformungen tragender Wände/Stützen durch Schwinden, Kriechen
- Verformungen tragender Wände/Stützen durch Temperaturschwankungen
- Setzungen des Fundaments
- Einflüsse aus der Dachkonstruktion²¹⁸

Bild 5-19: Konstruktionsbedingter Riss²¹⁹

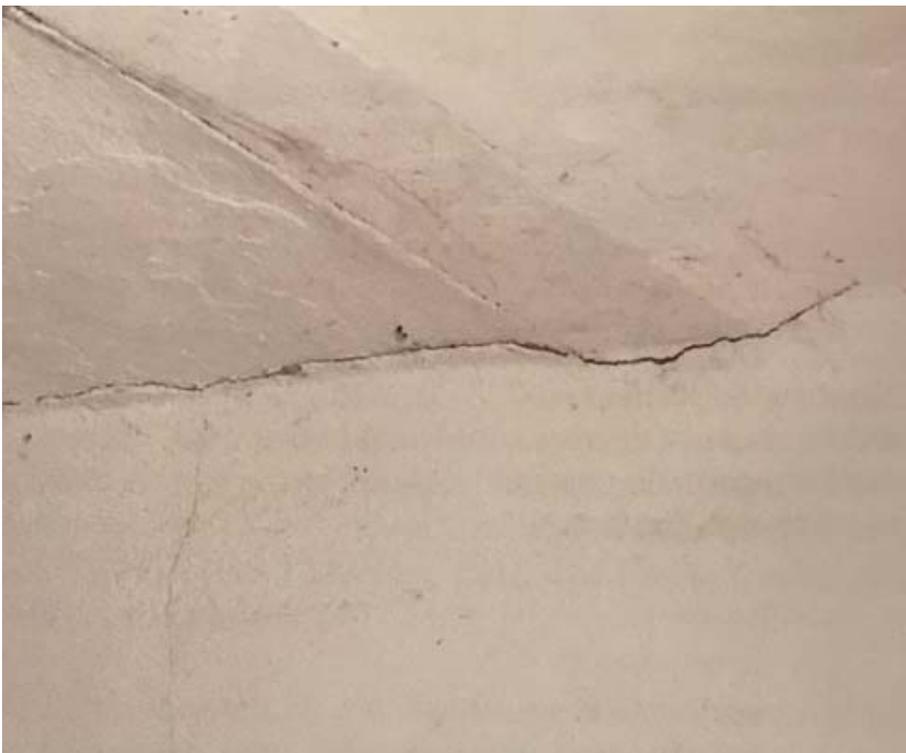
Bild 5-20 zeigt einen horizontalen Riss als typischen Schubriss im Bereich der Geschossdecke.

Bild 5-20: Schubriss (hier Deckenschubriss)²²¹

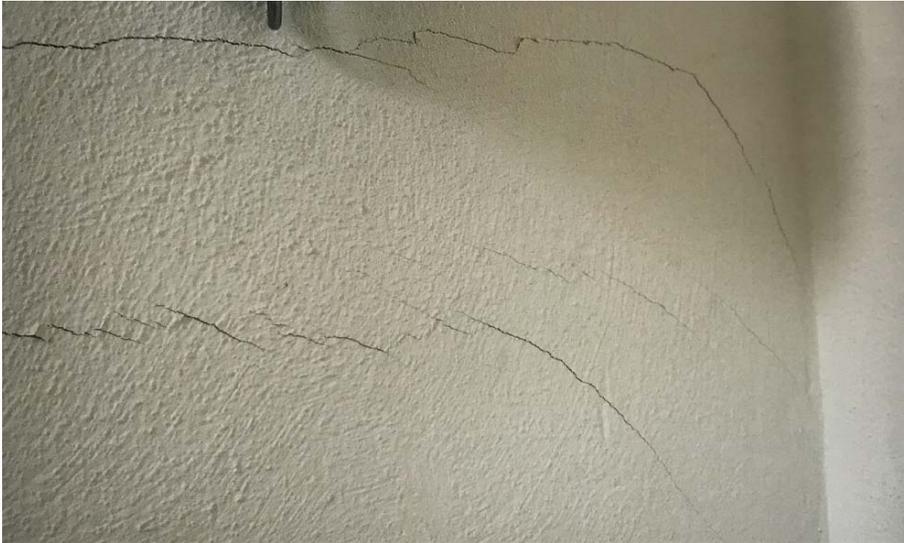
Bei zu großen Formänderungsunterschieden entstehen in der Regel durch Schubspannungen schräge, abgestufte Risse (vgl. Bild 5-21). Die Entstehung solcher Risse kann am Beispiel von Außen- und Innenwänden aus verschiedenen Baustoffen sehr gut beobachtet werden.

Bild 5-21: Schrägrisse durch Schubspannen²²²

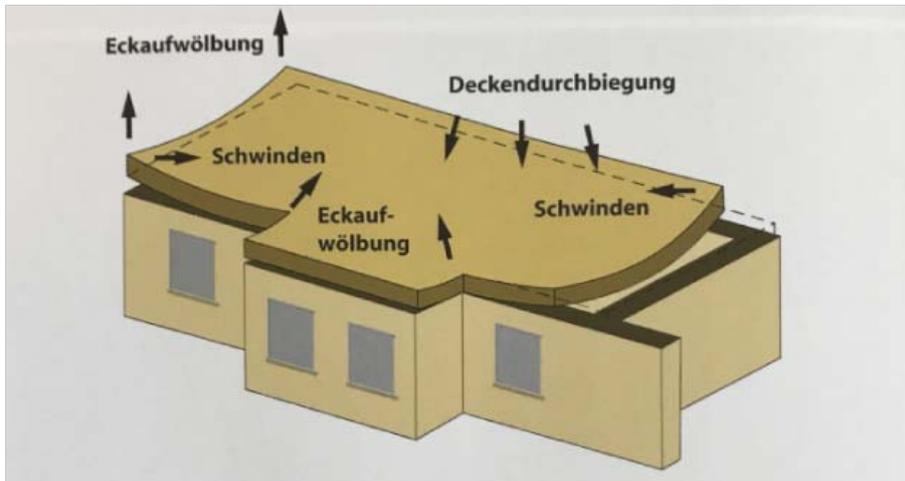
Bei Stahlbetondecken bildet sich aufgrund der Deckendurchbiegungen in der Regel auch eine Deckenrandverformung bzw. -verdrehung aus, die wiederum einen Riss im Mauerwerk verursachen kann (vgl. Bild 5-22 bis Bild 5-23).

Bild 5-22: Schematische Darstellung der Deckenrandverdrehung²²³

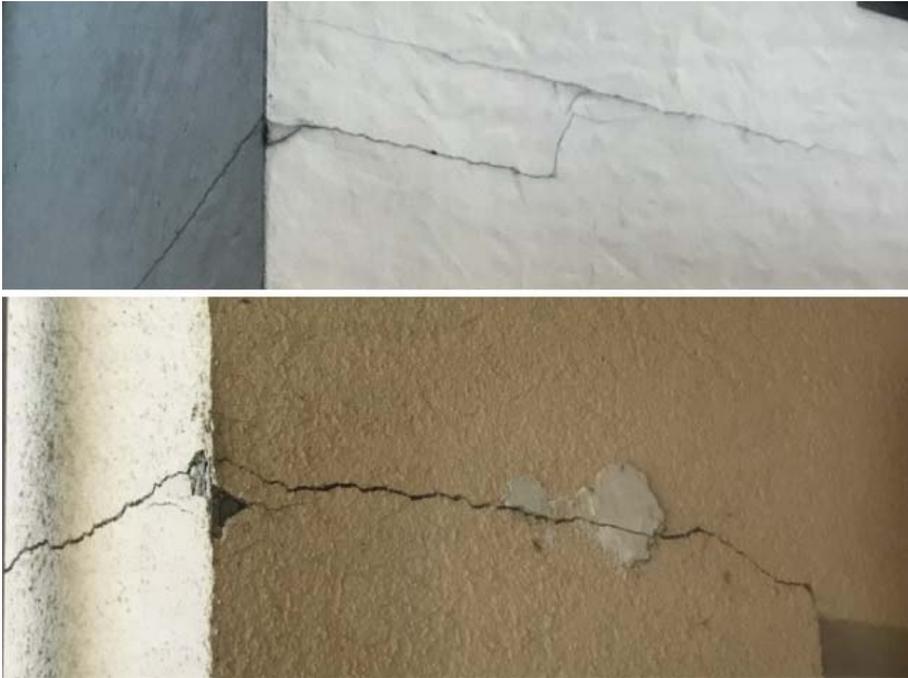
Bild 5-23: Horizontalriss durch Abheben der Stahlbetondecke im Auflagerbereich oder in der Wandfläche²²⁴

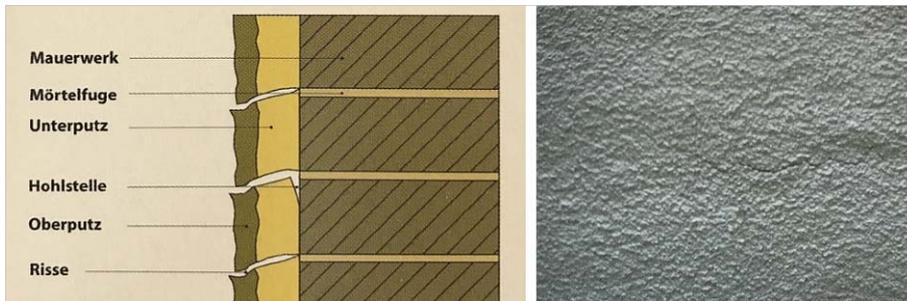
Bild 5-24 zeigt typische Sackrisse.

Bild 5-24: Sackrisse²²⁷

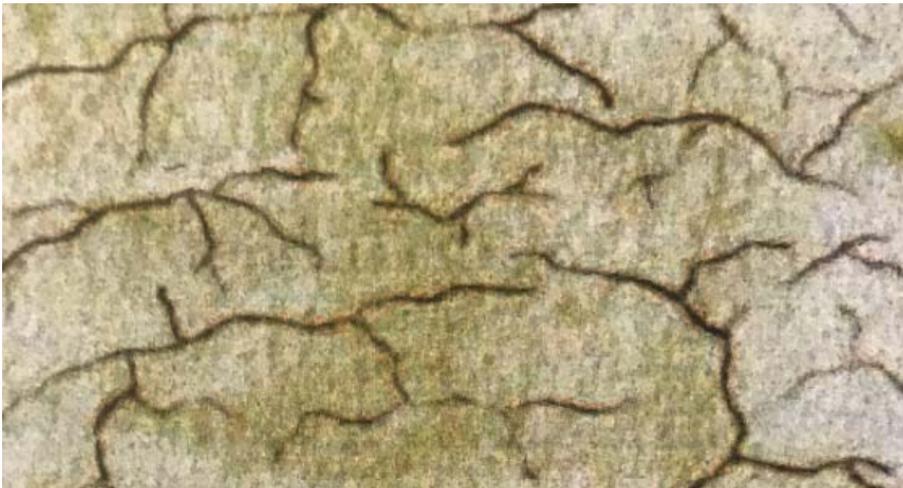
Schrumpfrisse sind netzförmige Risse mit einem sog. Knotenabstand von ca. 20cm. Die Rissbreite ist unterschiedlich und kann ca. 0,5 mm erreichen. Die Risse verlaufen in seltenen Fällen bis zum Putzgrund und entstehen meist innerhalb weniger Stunden nach Auftragen des Putzmörtels.²²⁸

Bild 5-25: Schwindriss im frühen Zustand (Schrumpfriss)²²⁹

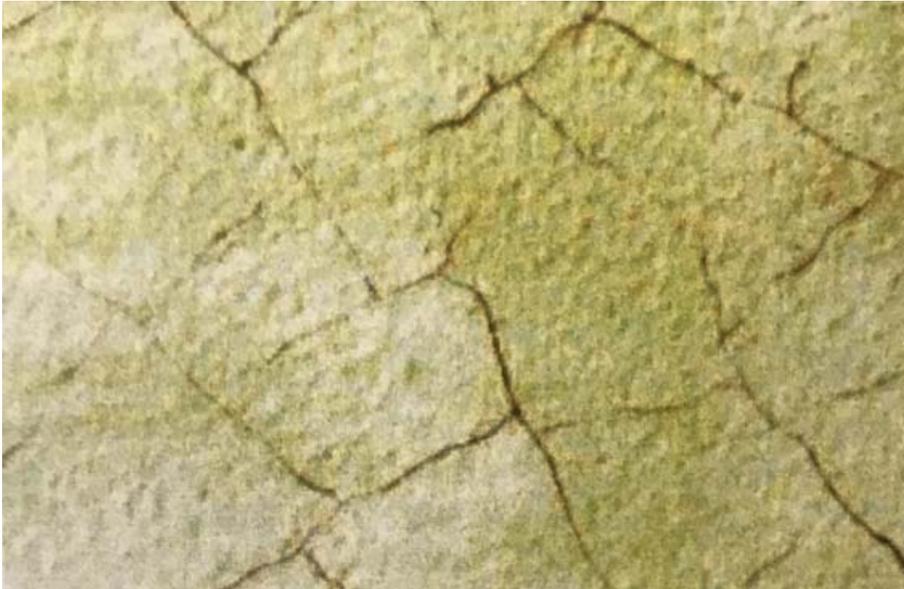
Diese Risse treten netzförmig auf und reichen nur in seltenen Fällen bis zum Putzuntergrund. Die Entstehung erfolgt 1 bis 2 Stunden nach dem Aufbringen der Putzschicht (vgl. Bild 5-26).²³⁰

Bild 5-26: Netzartige Schwindrisse im Unterputz²³¹

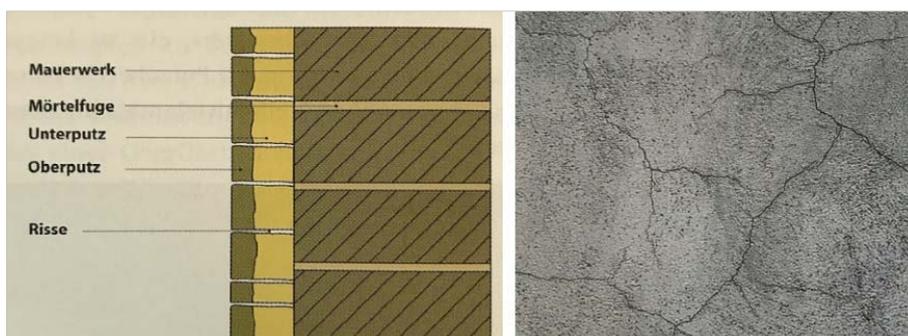
Schwindrisse entstehen 1 bis 2 Monate nach Abschluss der Putzarbeiten und reichen in der Regel bis zum Putzuntergrund (vgl. Bild 5-27 und Bild 5-28).

Bild 5-27: Schematische Darstellung und Realaufnahme von Schwindrissen²³²
