MASTERARBEIT

DER BAUSUBSTANZ-CHECK – SICHTKONTROLLEN ANHAND DER ÖNORM B 1301

Assl Christian, BSc

Vorgelegt am
Institut für Baubetrieb und Bauwirtschaft

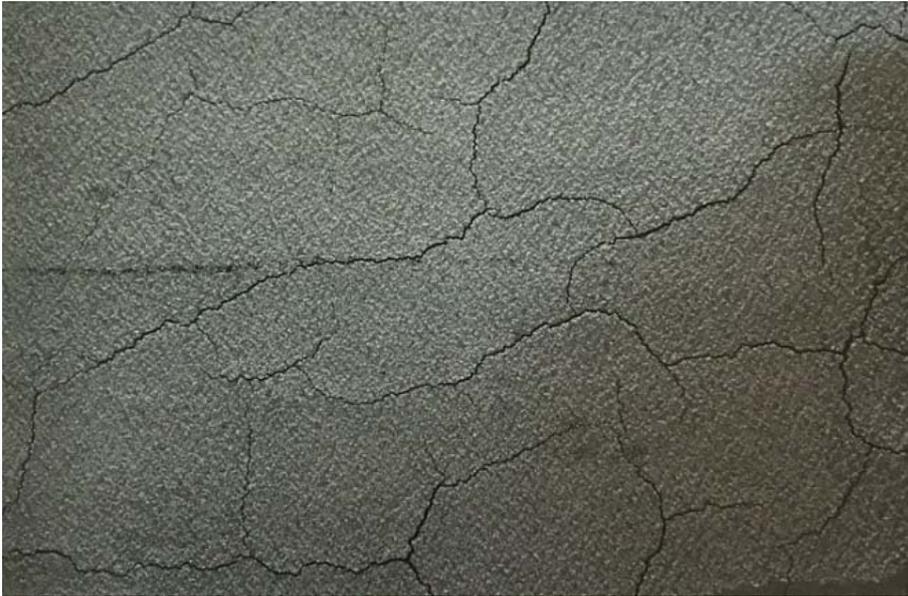
Bild 5-28: Schwindrisse²³³

Schwindrisse entstehen 1 bis 2 Monate nach Abschluss der Putzarbeiten und reichen in der Regel bis zum Putzuntergrund (vgl. Bild 5-27 und Bild 5-28).

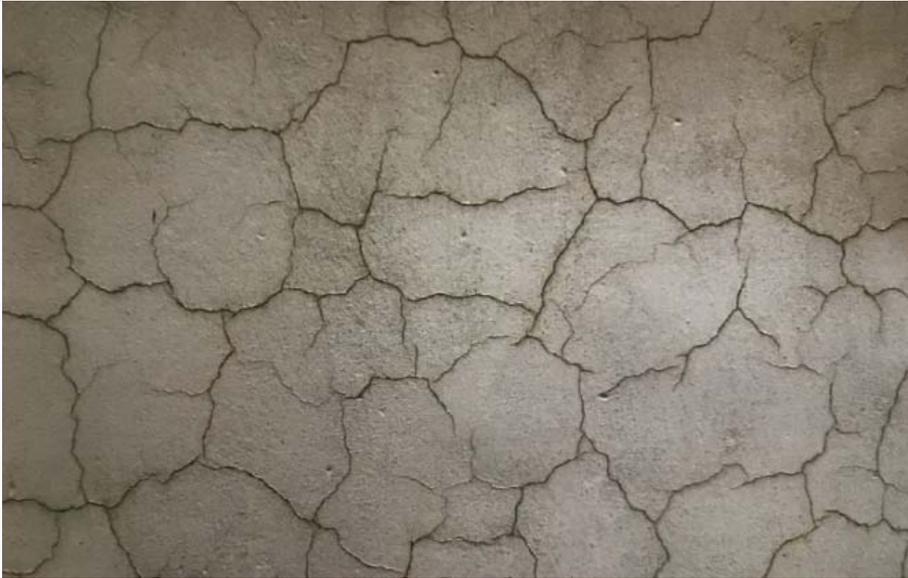
Fettrisse (vgl. Bild 5-29) sind sehr kurze Risse und treten nur auf der Putzoberfläche auf. Die Ursachen liegen in der Bindemittelanreicherung („Überfettung“).

Bild 5-29: Fettrisse²³⁵

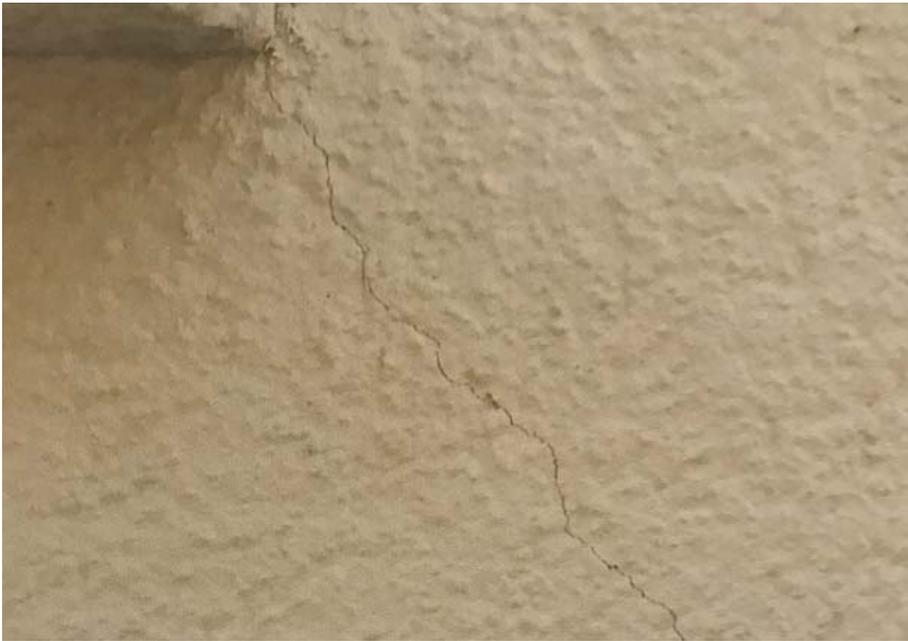
Kerbrisse sind meist diagonal (vgl. Bild 5-30) von eckigen Putz- oder Maueröffnungen ausgehende Risse. Sie entstehen aufgrund von Spannungskonzentrationen in den Ecken der Mauer- und Putzöffnungen bzw. im Putzgrund.²³⁷

Bild 5-30: Kerbriss²³⁸

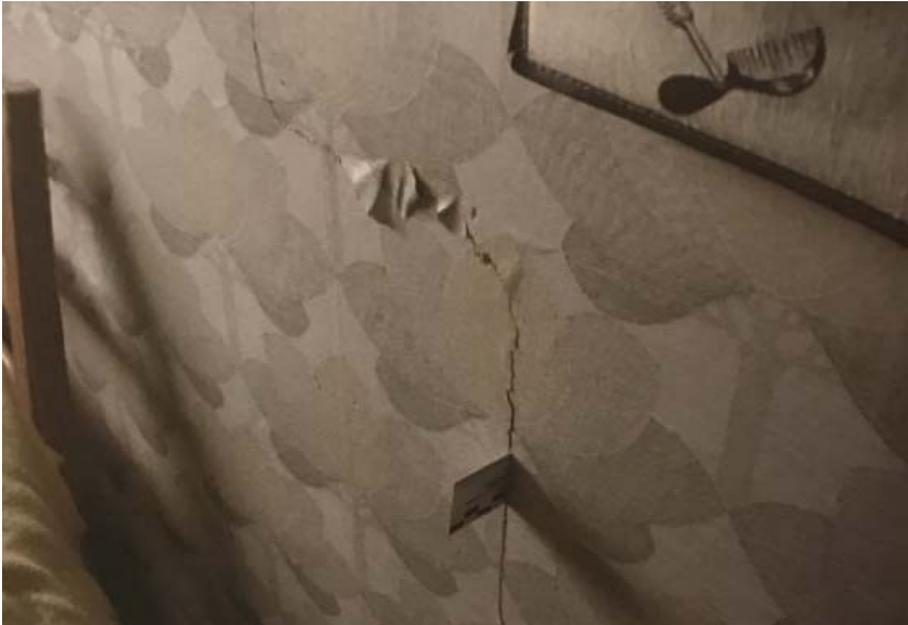
Bild 5-31: Fugenriss²⁴⁰

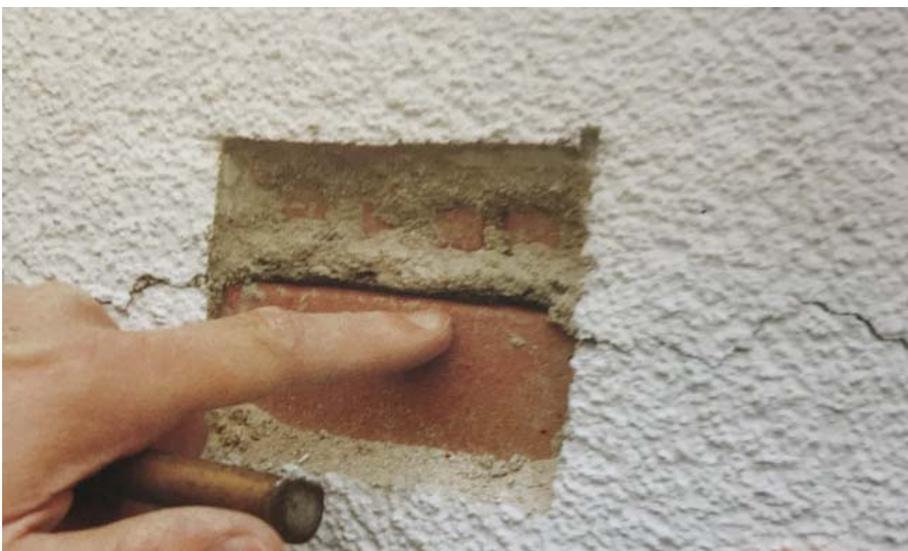
Fugenrisse haben ein regelmäßiges Rissbild, bei dem sich der Fugenverlauf des Untergrundes abzeichnet (vgl. Bild 5-32).

Bild 5-32: Fugenrisse²⁴¹

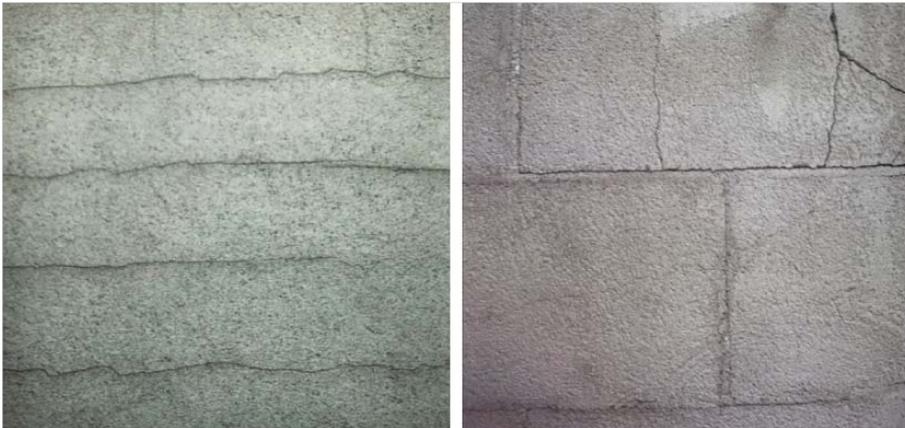
Bild 5-33: Stein-Putz-Risse²⁴³

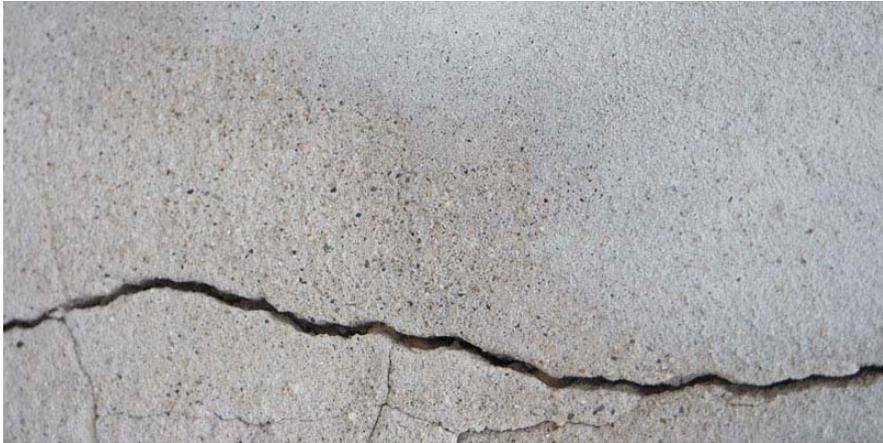
<p>Bild 6-2: Biegeriss in einer Fundamentplatte³⁰⁷</p>

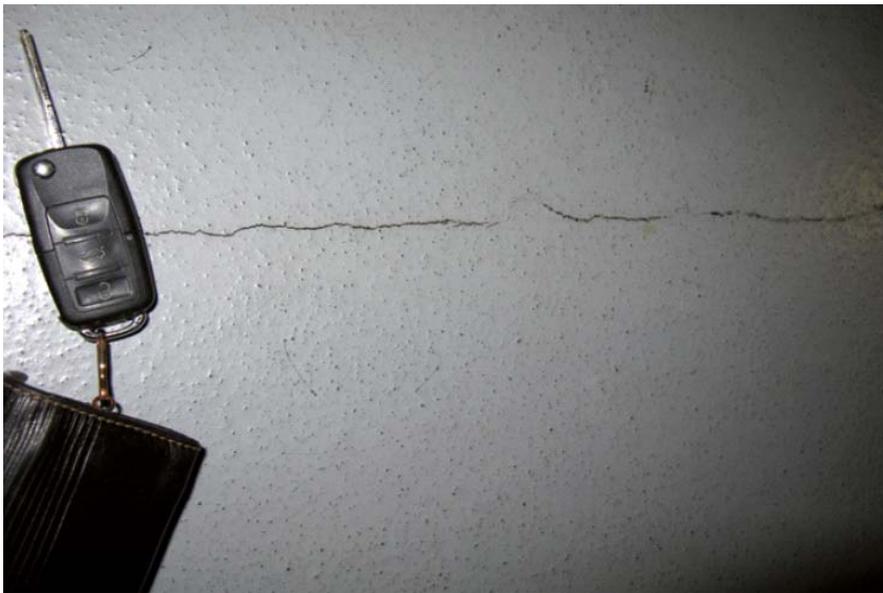
<p>Bild 6-3: Schwindriss in einer Fundamentplatte³⁰⁸</p>

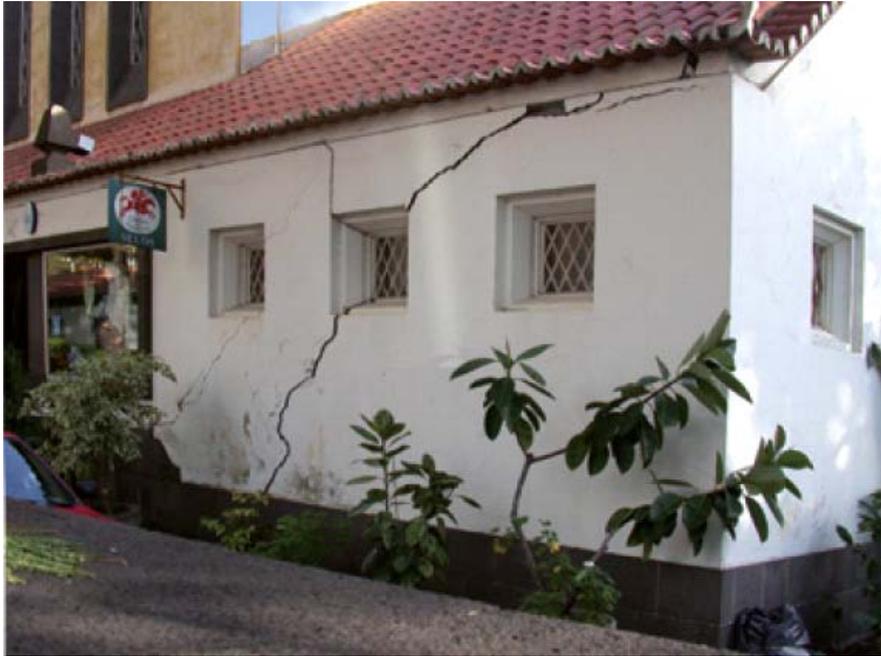
<p>Bild 6-5: Risse durch eine Setzungsmulde³¹⁰</p>

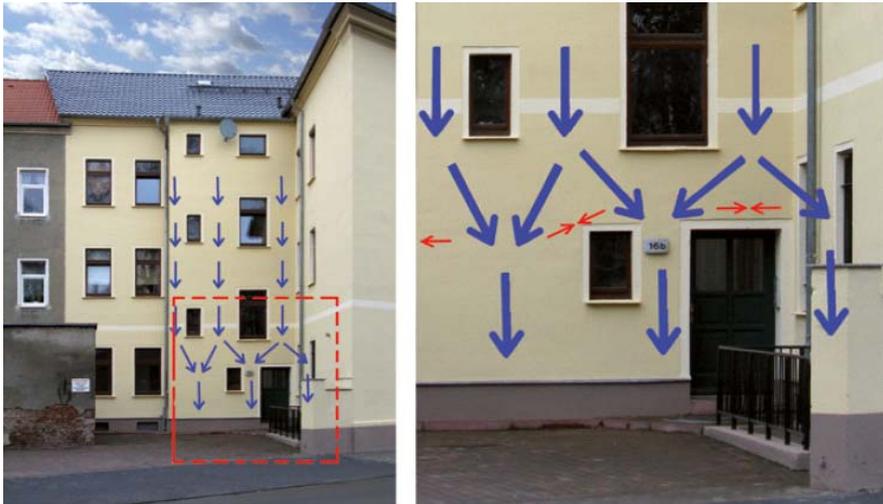
<p>Bild 6-6: Umlenkung vertikaler Kräfte als Rissursache³¹¹</p>

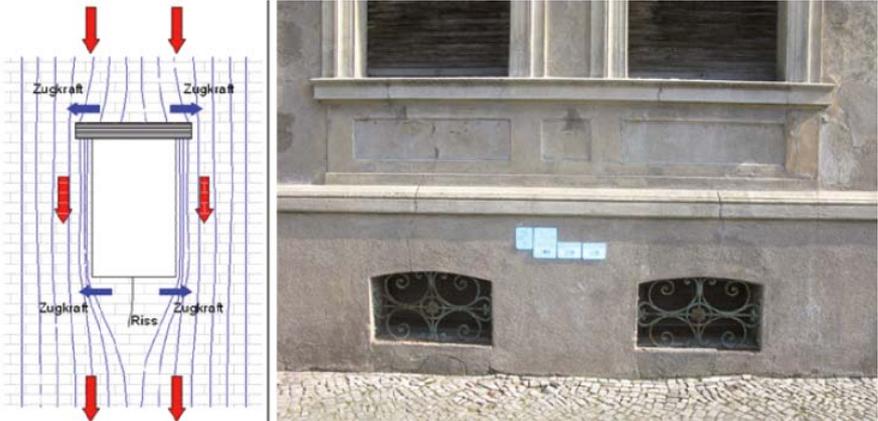
<p>Bild 6-7: Umlenkung vertikaler Kräfte als Rissursache³¹²</p>

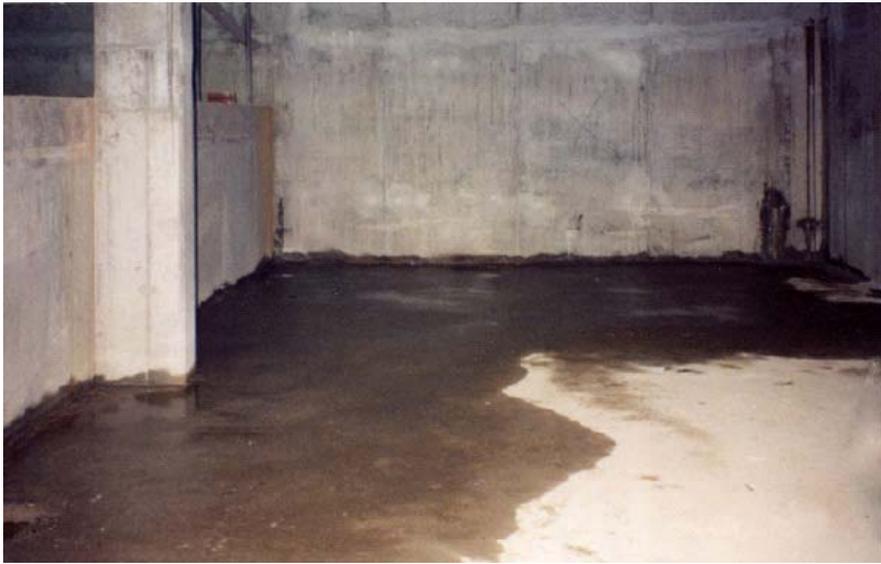
<p>Bild 6-8: Wassereintritt in einer Tiefgarage³¹³</p>

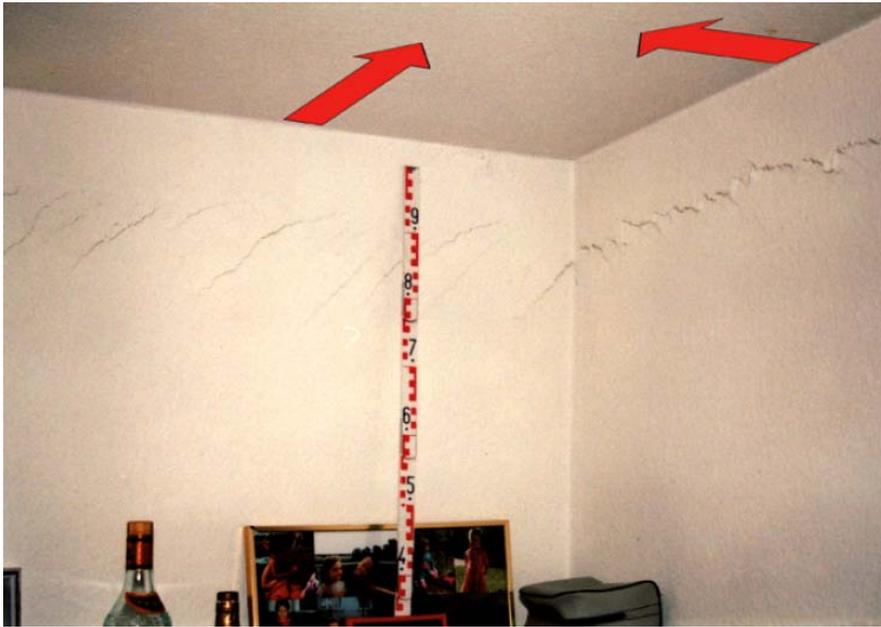
<p>Bild 6-9: Horizontalrisse unterhalb einer Decke³¹⁴</p>

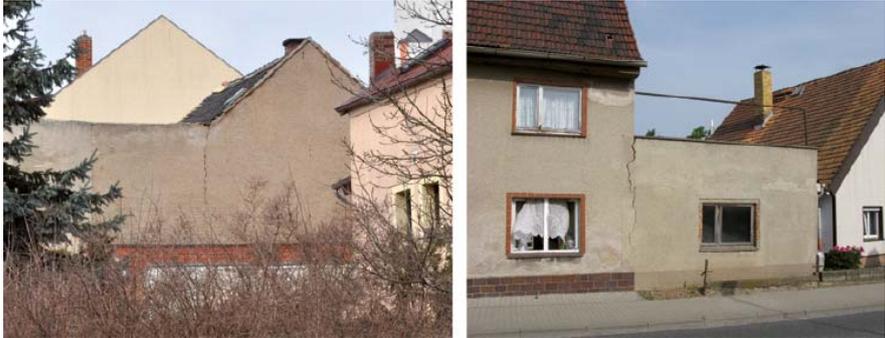
<p>Bild 6-10: Unterschiedliche Sohlpressung unter den Fundamenten³¹⁵</p>

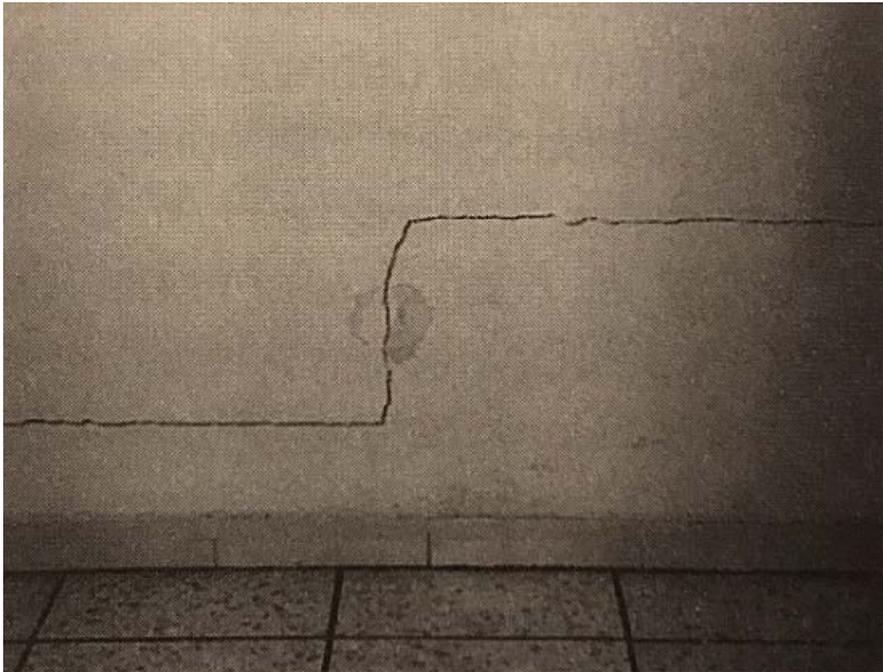
<p>Bild 6-11: Trenwandriss über dem Fußboden³¹⁶</p>

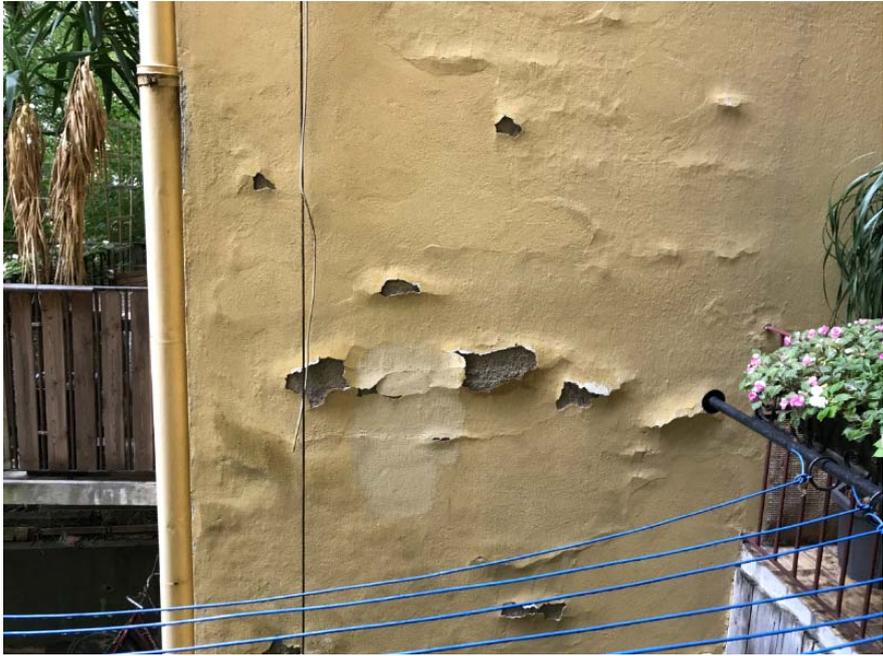
<p>Bild 6-12: Abplatzungen, Risse und Hohlstellen am Außenputz³¹⁷</p>

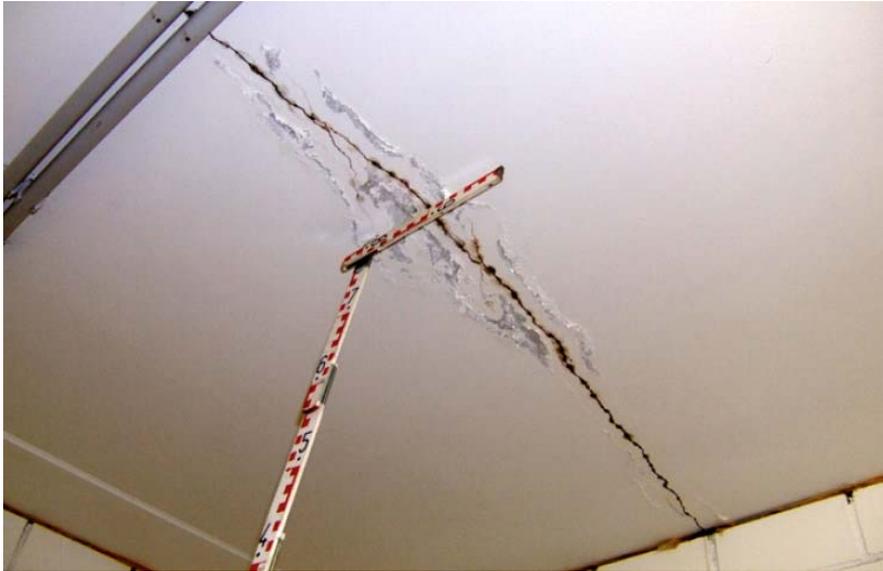
<p>Bild 6-13: Ausgeprägter Riss in einer Elementdecke³¹⁸</p>

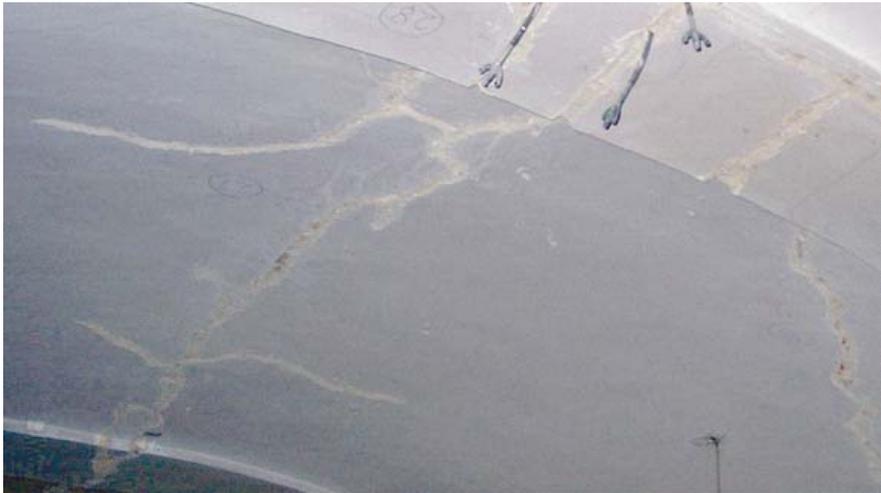
<p>Bild 6-14: Risse im Gewölbe³¹⁹</p>

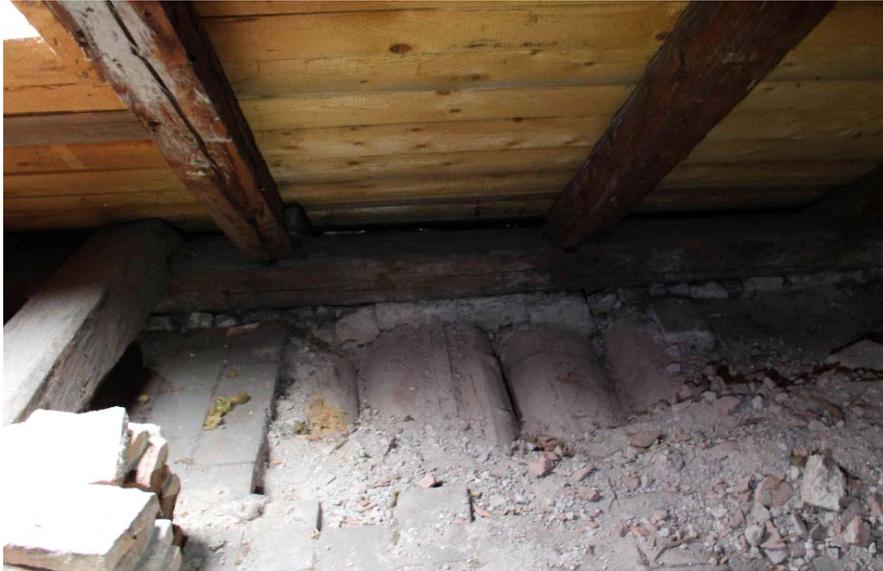
<p>Bild 6-15: Wasserschaden bei einer Dippelbaumdecke³²⁰</p>

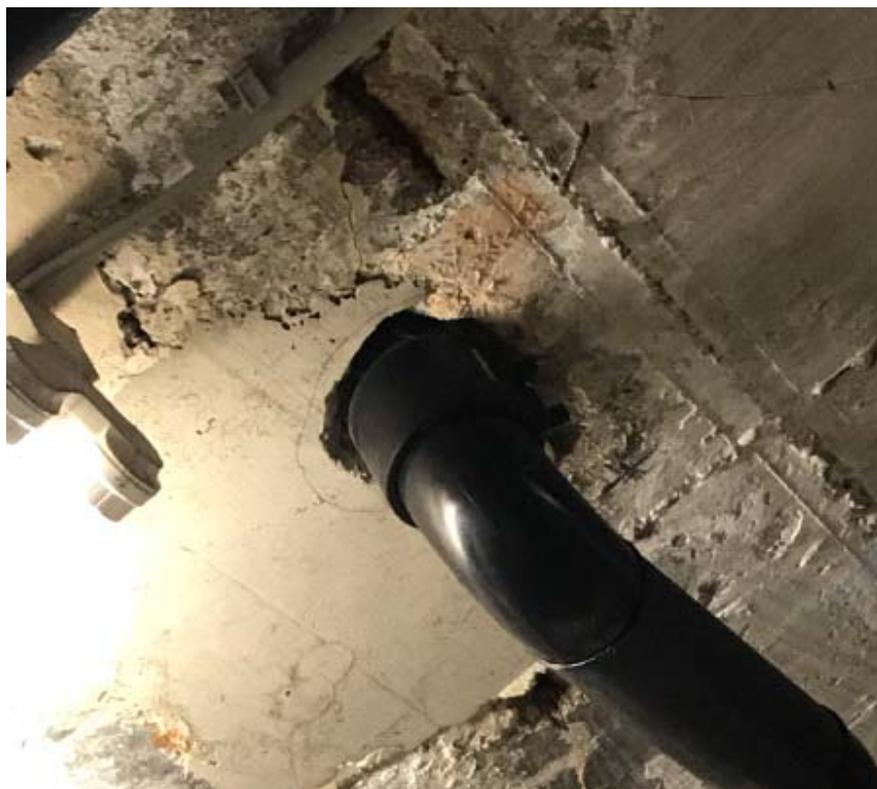
Bild 6-16: Wasserschaden bei einer Stahlbetondecke³²¹

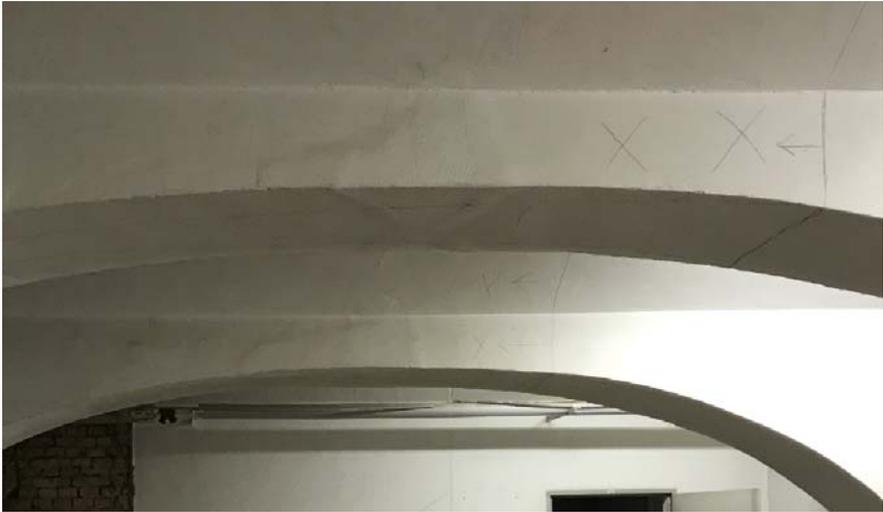
<p>Bild 6-17: Risse im Scheitelpunkt des Gurtbogens³²²</p>

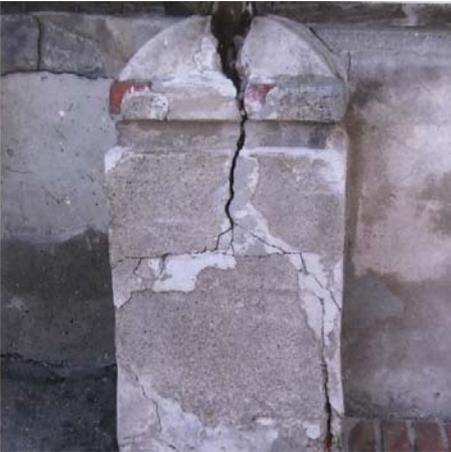
</div> <p>Bild 6-19: Schaden an einer Pfeilerkonstruktion³²⁴</p>

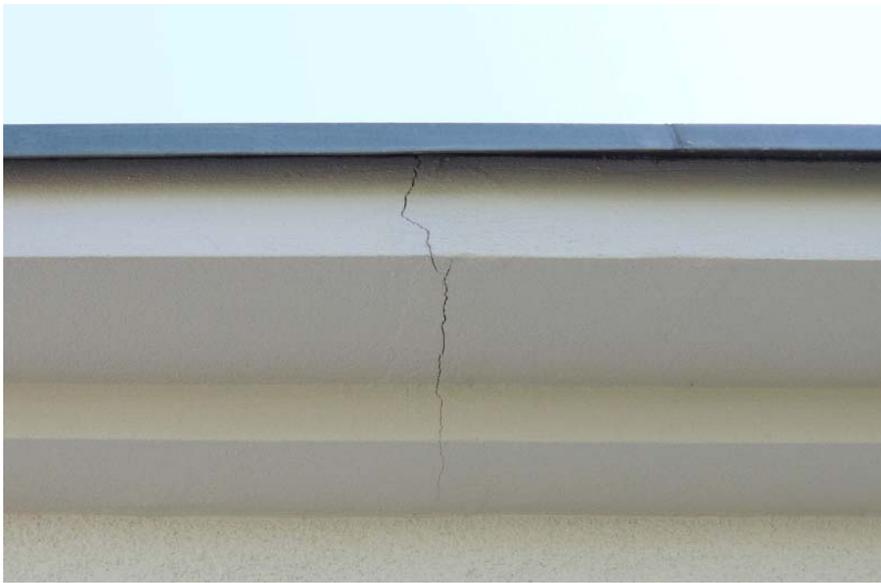
<p>Bild 6-20: Risse in der Stoßfuge eines Gesimses³²⁵</p>

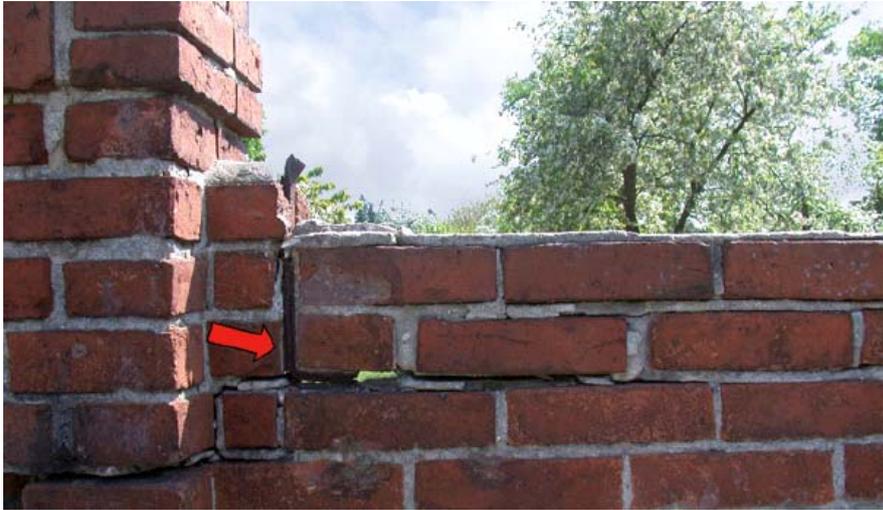
<p>Bild 6-23: Ein korrodierter Stahlwinkel als Rissursache³²⁸</p>
