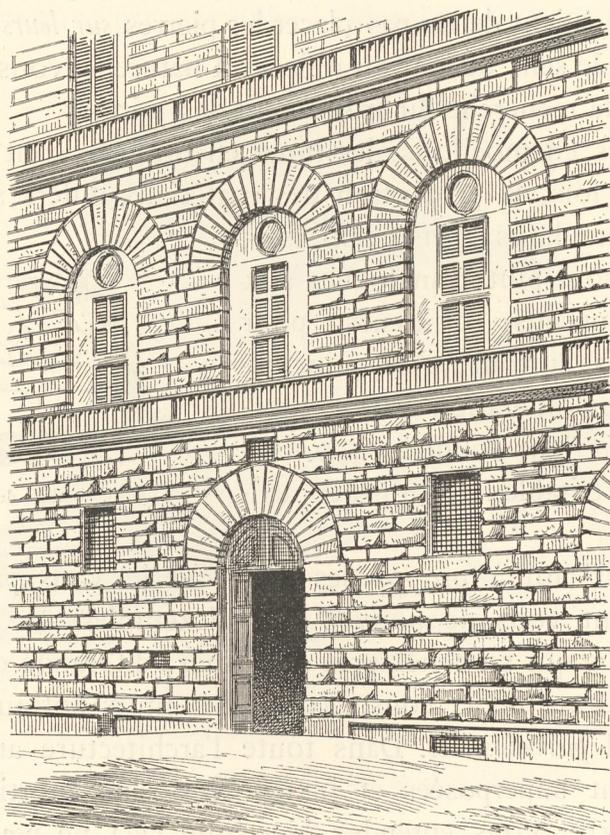
Fig. 91. — Palais Pitti.

mesuré avec le plus grand soin les pierres de son soubassement. En les reportant sur le papier, je m'aperçus que les dimensions étaient constantes, sauf parfois des dimensions doubles. Il devait

y avoir erreur ou lacune, et en effet en y retournant, en regardant avec un soin minutieux, je trouvais cette fois des joints qui d'abord étaient restés invisibles malgré toute l'attention que j'apportais à n'en pas laisser passer.
