Schweißreparaturen an Glocken

Literaturstudie und Grundlagenuntersuchungen

Masterarbeit

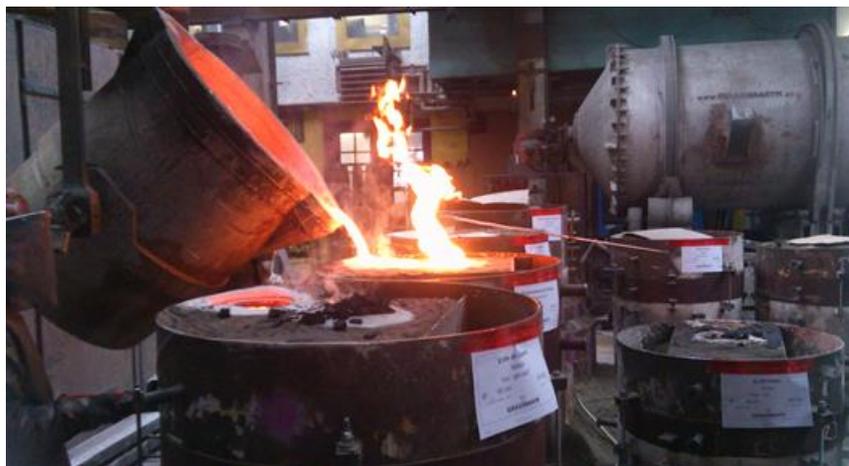
Abbildung 1: Glockenguss bei der Firma Grassmayr im August 2015, vorne: Formkasten mit Holzkohle am Steiger, hinten: Vergießen der Glockenbronze wobei brennende Gase aus dem Steiger entweichen

Grundsätzlich ist beim Gießprozess von Kupfer-Zinnlegierungen auf die Gasfreiheit der Schmelze zu achten, wobei Sauerstoff und Wasserstoff die Hauptrolle spielen. Der Sauerstoff wird am sichersten durch Zugabe von Phosphor entfernt, wobei gleichzeitig auch der Wasserstoff reduziert wird. In Kupfer-Zinn-Schmelzen wird Phosphor im Überschuss zugegeben um eine einwandfreie Desoxidation des Kupfers zu gewährleisten. Das dabei entstehende Reaktionsprodukt (Phosphorpentoxid) verdampft aus der Schmelze oder liegt als Schlacke vor. Um eine einwandfreie Desoxydation sicherzustellen sollte außerdem ein geringer Restanteil von mehr als 0,01 % an Phosphor in der Schmelze vorhanden bleiben. Ein zu hoher Gasgehalt in der Schmelze wirkt sich ungünstig auf die Porosität und auf das Gefüge des Werkstoffes aus, da beim Erstarren der Schmelze die Gaslöslichkeit sprunghaft abnimmt und die abscheidenden Gasbläschen im Gussstück als Poren eingeschlossen bleiben [2]. Bei der Firma Grassmayr wird als Ausgangsmaterial die Kupfer-Zinn-Legierung G-CuSn 10 (genormt in DIN 1705) mit einem Zinngehalt von 10% verwendet. Um auf die für Glocken üblichen 20% bis 22% an Zinn zu kommen werden Zinnbaren dem genormten Ausgangswerkstoff zulegiert. Die Aufschmelzung der Legierung erfolgt in einem mit Heizöl beheizten Drehofen, wobei die Gießtemperaturen je nach Größe der Glocken zwischen 1100°C und 1150°C liegen. Da es während des Aufschmelzvorgangs zu einer Verarmung an Zinn in der Schmelze kommt, werden vereinzelt Zinnbaren hinzulegiert. Die sich im Drehofen abscheidenden Gase werden mit einem Erlenstamm abgefackelt. Sobald die Legierung die richtige Temperatur aufweist wird diese zuerst in eine Gießpfanne und von dort in den Formkasten gegossen. Die Schmelze wird steigend vergossen wobei die sich ablösenden Gase am Steiger mit einer Gasflamme abgefackelt werden.

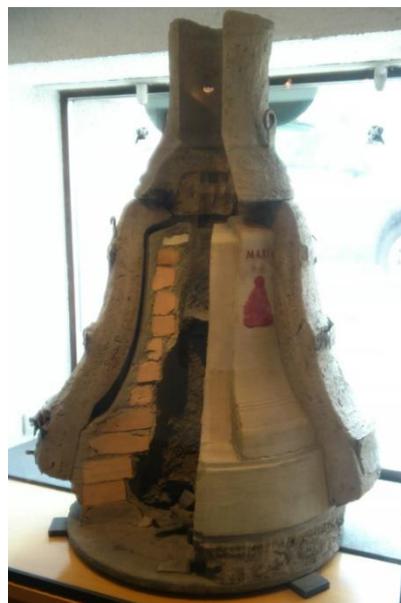
Abbildung 2: Aufbau der Gussform nach dem traditionellen Lehmformverfahren

Zur Formgebung von Glocken wird traditionellerweise das Lehmformverfahren eingesetzt. Eine Weiterentwicklung dieses Verfahrens entwickelte die Firma Grassmayr mit dem „qualitätsorientierten Lehmformverfahren“ (© Peter und Johannes Grassmayr), basierend auf mehreren Ebenen. So wurden z.B. neue Werkzeuge, Computersimulationen, metallurgische Analysen in den Produktionsprozess integriert. Ziel dieses Entwicklungsprozess war es auch „*Den Zierlehm für die Glockenformen so zu entwickeln, dass nach dem Guss die Glocke keiner wesentlichen Nachbearbeitung, z.B. wegen vieler Gussnähte, ruppiger Oberfläche oder „Cellulite“ mehr bedarf*“ [3]. Grundlegend wird zur Glockenherstellung eine dreiteilige Form aus Lehm benötigt. Die Form besteht aus einem Kern, einer falschen Glocke sowie aus dem Mantel. Zur Formgebung von Kern und der falschen Glocke muss zunächst eine Holzschablone angefertigt werden, wobei deren genaue Berechnung vom Schlagton, Gewicht und Größe der Glocke abhängig ist. Dabei greift man noch heute auf Erfahrungswerte aus dem Mittelalter zurück. Die zur Formgebung der Rippe (Glockenwandung) gefertigte Schablone wird nun an eine Spindel geschraubt, wobei diese wiederum drehbar an einem Balkengerüst befestigt wird. Die Rippe muss genau zentriert in der Mitte des Formstandes angebracht werden.

Anschließend wird eine Lehmschicht an dem Formstand aufgetragen und überschüssiger Lehm mittels der Schablone abgezogen. Die so erhaltene Kernform wird nun mit einem, im Sockel befindlichen, Gasbrenner getrocknet.

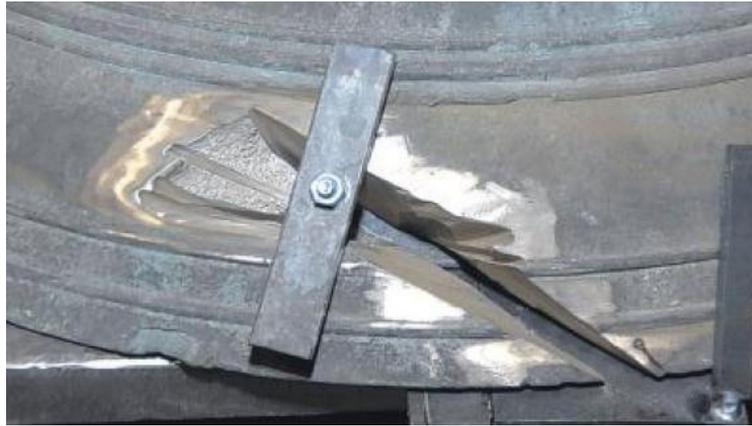
Abbildung 3: Hilfskonstruktion zur Glockenreparaturschweißung [8]

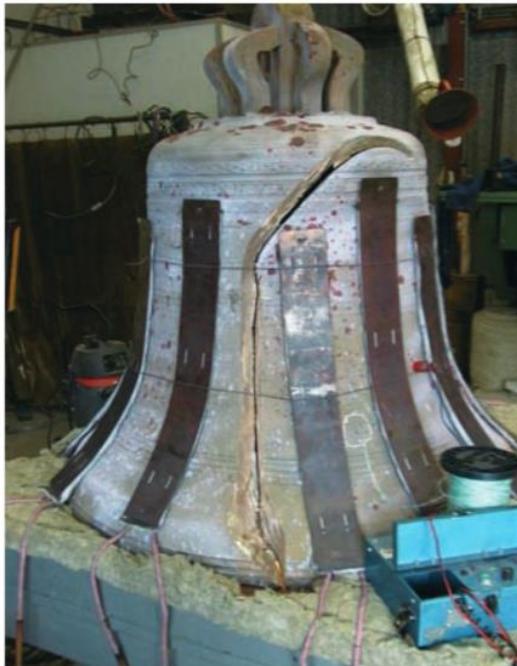
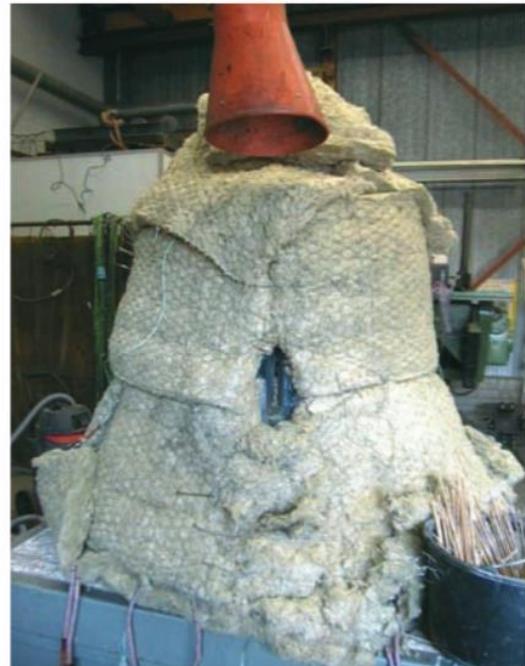
Abbildung 4: Vorwärmung bei Glockenreparatur; links: elektrische Heizelemente an Glockenwand rechts: thermisch isolierende Decken [11]

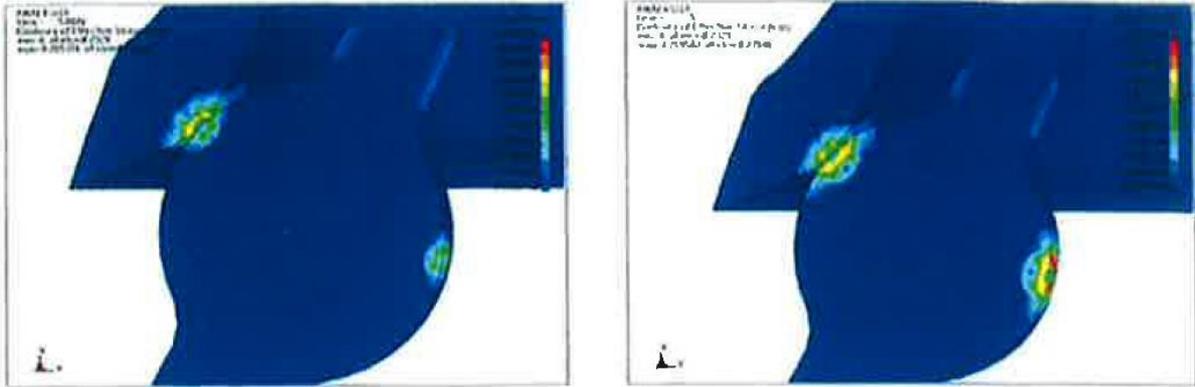
Abbildung 5: FEM-Analyse zeigt verbleibende Eigenspannungen in Wechselwirkungsflächen nach dem 10.Schlag, höher-fester / niedrig-fester Stahl als Klöppelwerkstoff [14]

Der Verschleiß tritt an der Kontaktfläche zwischen Klöppel und dem Schlagring auf und setzt sich aus den Verschleißmechanismen Adhäsion, Abrasion und Oberflächenzerrüttung zusammen. Zusätzlich sorgt eine Kaltverfestigung für eine lokale Oberflächenversprödung an den Anschlagstellen. Das Ausmaß des Verschleißes ist abhängig vom Glockenmaterial, Klöppelmaterial, den geometrischen Kontaktbedingungen, wie der Position der Kontaktfläche an der Glocke, der Anschlagrichtung des Klöppels und der Klöppelführung, sowie der Intensität der Klöppelschläge. Durch Dauerlötversuche an Glocken, Materialproben sowie FEM-Simulationen konnte der Einfluss des Klöppelmaterials auf die elasto-plastischen Verformungen von Glocken und Klöppel aufgezeigt werden. Bei Klöppeln aus niedrigfestem Stahl ($R_m < 500$ MPa) ist die verbleibende plastische Verformung an der Glocke nach dem Anschlag deutlich geringer als bei höherfestem Stahl ($R_m > 600$ MPa). Dies gilt auch für die beim Klöppelschlag eingebrachten Eigenspannungen in die Glocke (siehe Abbildung 5 und 6).

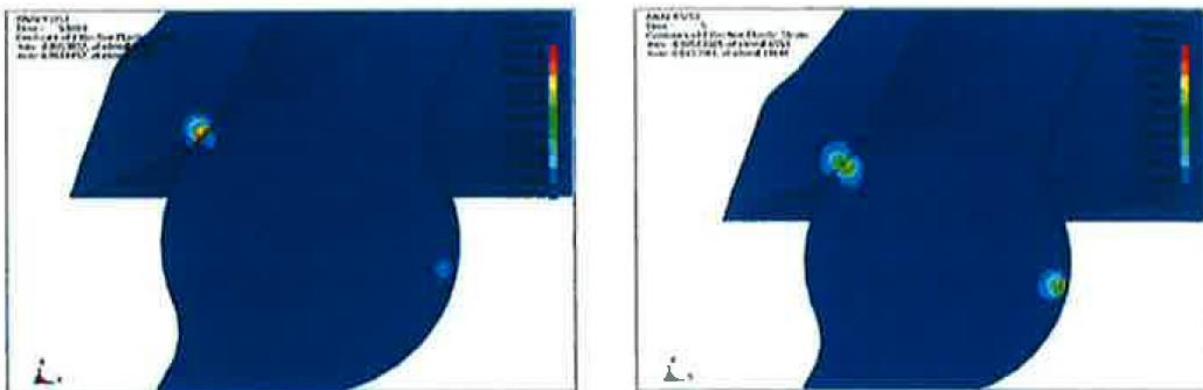
Abbildung 6: FEM-Analyse zeigt effektive plastische Verformung an Wechselwirkungsflächen nach dem 10.Schlag, höher-fester / niedrig-fester Stahl als Klöppelwerkstoff [14]

Das bedeutet also, der niedrigfestere Klöppel passt sich der Kontur der Glocke an, während der höherfestere sich in die Glockenkontur eingräbt. Nachteil des niedrigeren Klöppels ist jedoch die deutlich höhere Anschlagfläche welche zu klatschenden Anschlaggeräuschen und somit zu einer Minderung der Klangqualität führt. Bei Glocken mit hohem Verschleiß sieht man oft, dass entweder der Klöppel seitlich schlecht geführt ist oder die Klöppellänge der Glocke nicht optimal angepasst wurde. Die Ursache des erhöhten Verschleißes ist dabei der Reibvorgang, welcher während des Anschlags auf die Schlagringoberfläche stattfindet. Aufgrund der fehlenden seitlichen Führung kann der Klöppel bei jedem nicht-zentralen Stoß über die Glockenoberfläche rutschen. Durch einen zu lang dimensionierten Klöppel ist die Stoßrichtung nicht senkrecht zur Oberfläche, wodurch zusätzliche Reibung auftritt (Abbildung 7) [14].

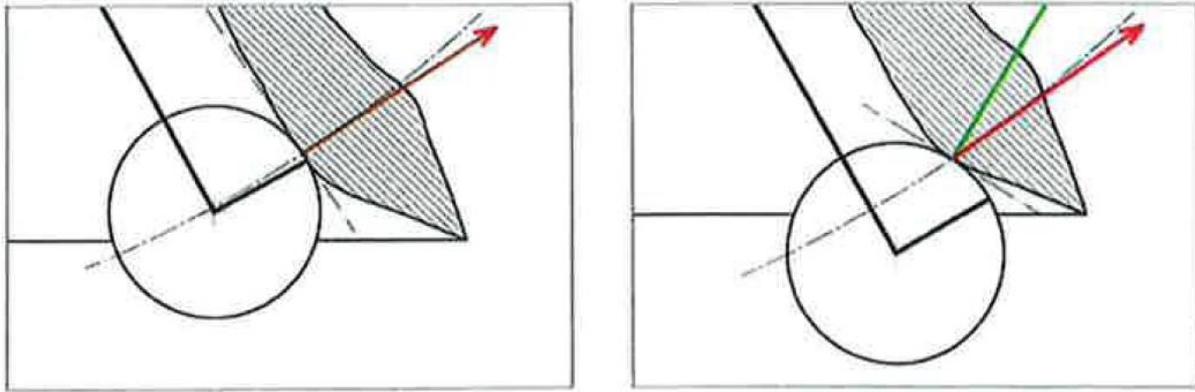
Abbildung 7: unterschiedliche Klöppelanschläge; links: optimale Klöpellänge – Stoßrichtung senkrecht zur Oberfläche; rechts: Klöppel zu lang – erhöht Verschleiß [14]

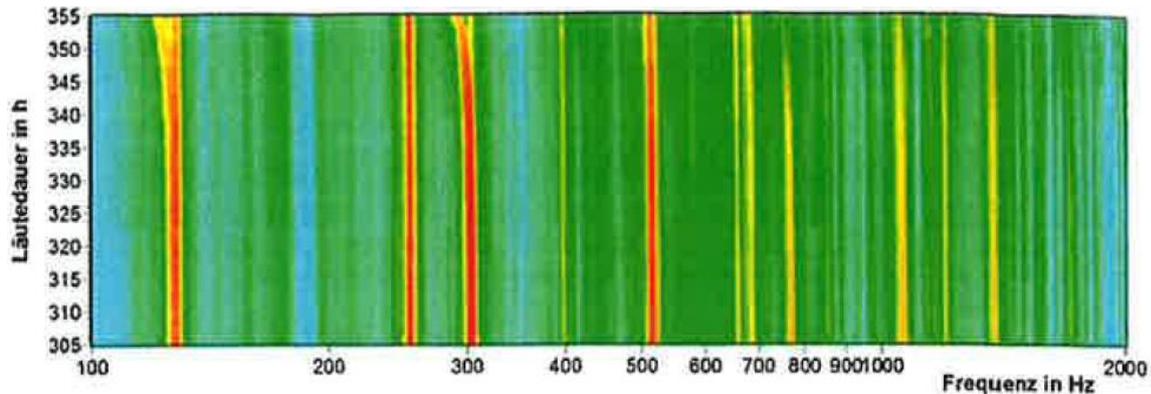
Abbildung 8: Wasserfalldiagramm des Frequenzspektrums einer Glocke während des Dauerläuttests bis zum Ermüdungsris (Verschiebung, Aufteilung und Dämpfung einzelner Frequenzen ab 345 Std.)

Die äußeren Ursachen beeinflussen die Anregung des Systems und bewirken vor allem, dass die verschiedenen Eigenfrequenzen mit veränderter Intensität zu schwingen angeregt werden und sich somit das Lautstärkenverhältnis zwischen den Teiltönen der Glocke verschiebt, jedoch nicht die Tonhöhe der Teiltöne. Die inneren Ursachen führen dagegen zu nachhaltigen und teilweise irreversiblen Schädigungen des Klangverhaltens, wie etwa der Verschiebung, der Aufteilung und dem Verschwinden einzelner oder mehrerer Eigenfrequenzen und der Zunahme der Dämpfung des gesamten Systems oder einzelner Frequenzen. Dies konnte an Glocken mit Rissen beobachtet werden und ist in Abbildung 8 exemplarisch durch einen Dauerläuttest einer Glocke bis zum Riss dargestellt [14].

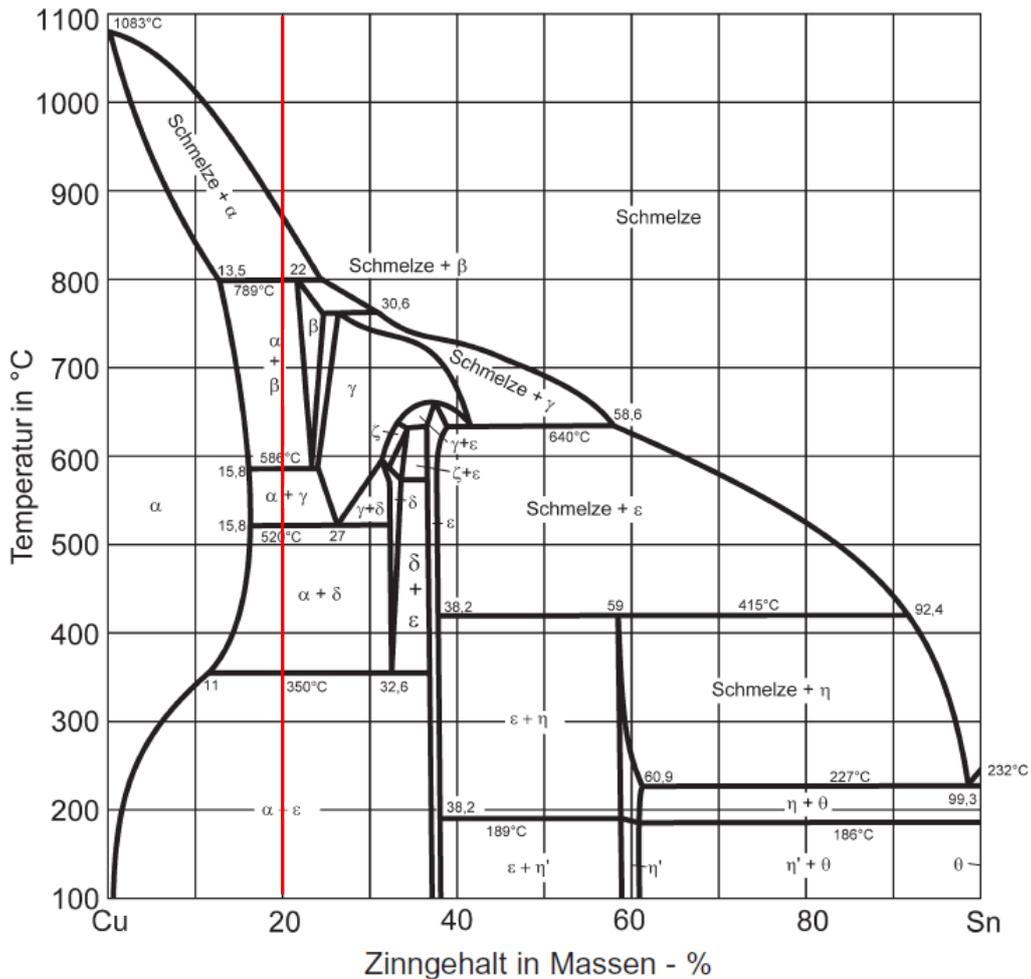
Abbildung 9: Zustandsschaubild des Systems Kupfer-Zinn, rote Linie zeigt die Legierungsbildung von Glockenbronze (80% Cu – 20% Sn) während der Abkühlung [17]

Die α -Mischkristalle im kupferreichen Bereich des Zustandsschaubilds (siehe Abbildung 9, linke Seite) zeigen eine beschränkte Löslichkeit des Zinns, wobei diese stark temperaturabhängig ist. Dies führt zu einer Ausscheidungsfähigkeit der Kupfer-Zinn-Legierung. In der Technik wird dies jedoch nicht genutzt da aufgrund der Diffusionsträgheit starke Kaltverformungen und mehrtägige Glühbehandlungen notwendig sind. Im anwendungstechnischen Bereich bis etwa 22% Zinn findet bei 798°C eine peritektische ($S+\alpha$ in $\alpha+\beta$) und bei 586°C eine eutektoid ($\alpha+\beta$ in $\alpha+\gamma$) Umwandlung statt. Der γ -Kristall zerfällt bei 520°C eutektoid in $\alpha + \delta$ und die δ -Phase wandelt sich ihrerseits bei 350°C wiederum eutektoid in $\alpha + \epsilon$ um. Diese Umwandlungen verlaufen äußerst träge, sodass technische Legierungen selbst bei langsamer Abkühlung im Endzustand ein $\alpha + \delta$ – Eutektoid aufweisen [2].

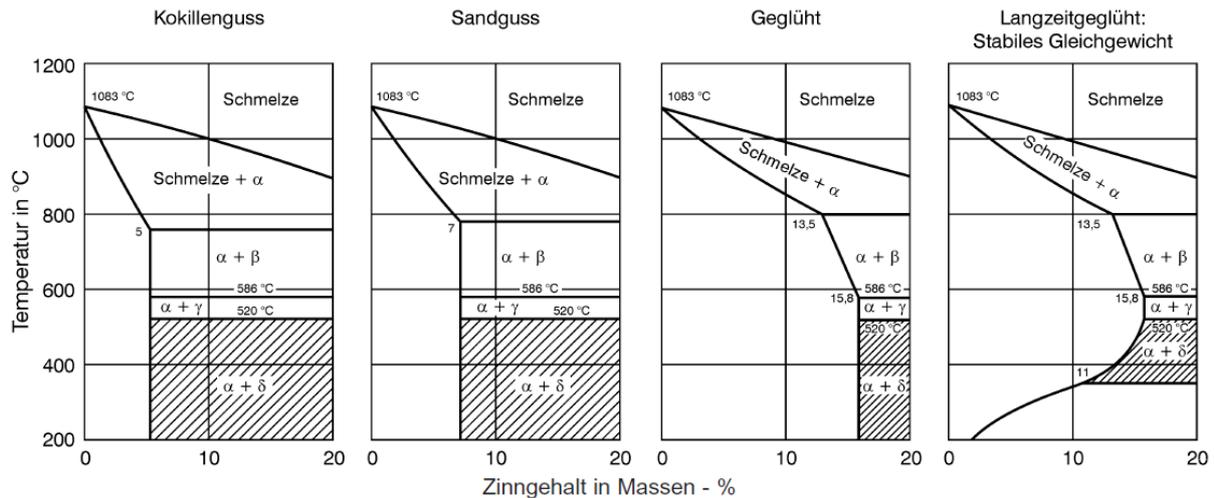
Abbildung 10: Zustandsschaubilder einer Kupfer-Zinn-Legierung abhängig vom Gießverfahren und den Abkühlbedingungen [17]

Diese sind sehr stark von den Erstarrungs- und Abkühlgeschwindigkeit und dem damit verbundenen Gießprozess abhängig. Dies kann man damit erklären, dass Kupfer-Zinn-Gusslegierungen während der Erstarrung bei unterschiedlichen Abkühlgeschwindigkeiten dazu tendieren in metastabile Phasen überzugehen und diese beizubehalten. Der Verlauf der Abkühlgeschwindigkeit und damit der Gießprozess, ist hier der ausschlaggebende Faktor zur Ausbildung des Gefügeanteils des ($\alpha + \delta$) – Eutektoids (siehe Abbildung 10).

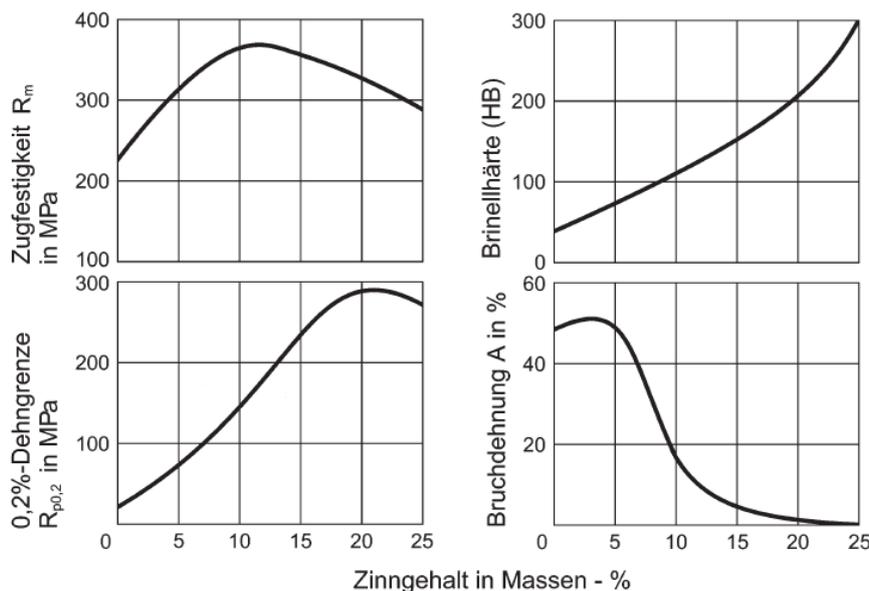
Abbildung 11: Zugfestigkeit, Dehngrenze, Härte sowie Bruchdehnung von Kupfer-Zinn-Legierungen bei Raumtemperatur (Kokillenguss) [17]

Im Zusammenhang mit dem Gefügeanteil und dem Zinngehalt stehen die mechanischen Eigenschaften, wie die Zugfestigkeit R_m , 0,2%-Dehngrenze $R_{p0,2}$, Härte sowie die Bruchdehnung (siehe Abbildung 11).

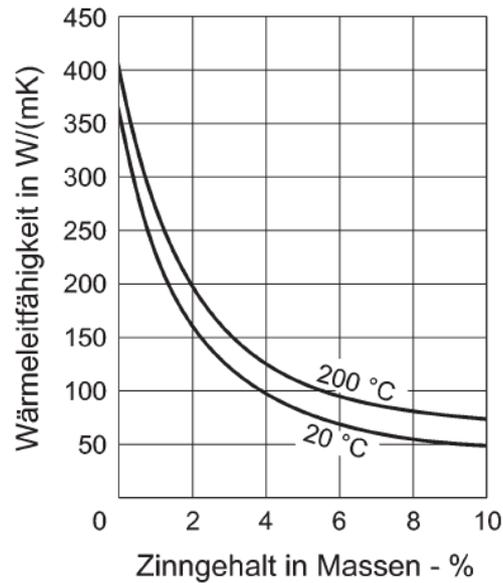
Abbildung 12: Wärmeleitfähigkeit von binären Kupfer-Zinn-Legierungen in Abhängigkeit vom Zinngehalt [17]

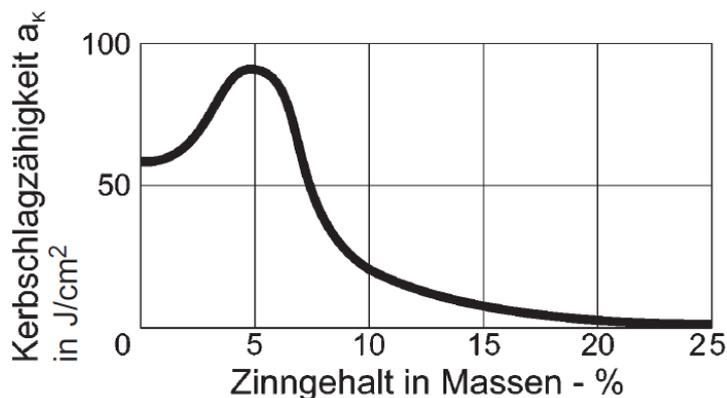
Abbildung 13: Abhängigkeit der Kerbschlagzähigkeit vom Zinngehalt (Izodproben-Kokillenguss) [17]

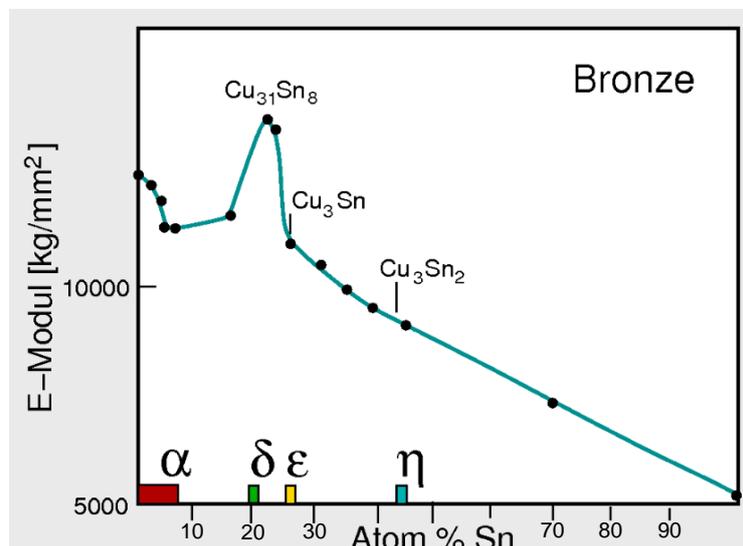
Abbildung 14: E-Modul in Abhängigkeit vom Zinngehalt [18]

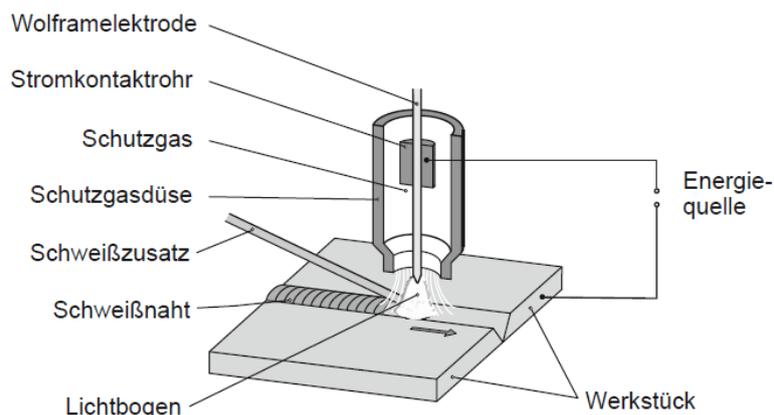
Abbildung 15: Grundsätzlicher Aufbau des WIG-Schweißverfahrens [20]

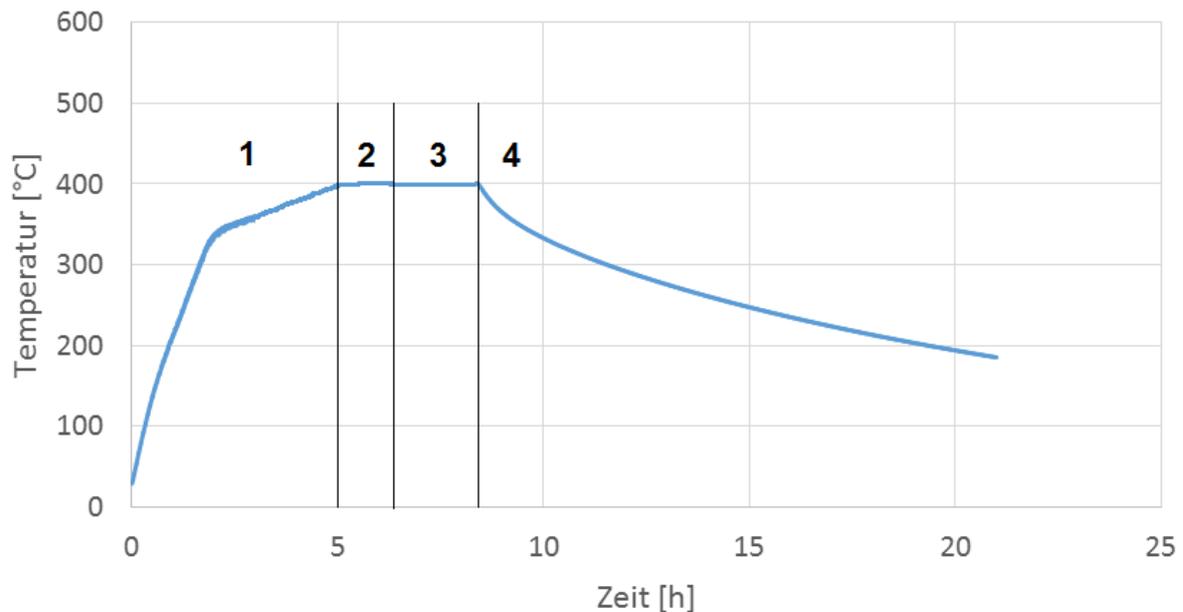
Abbildung 19: prinzipieller Verlauf des gewählten Temperaturprogramms: 1..Vorwärmung, 2..Schweißung, 3..Spannungsarmglühen, 4..langsame Abkühlung

- Vorwärmung auf 400°C zur Rissvermeidung während der Schweißung (siehe Abbildung 19 – Bereiche 1 und 2). Aufgrund der eingebrachten thermischen Energie während des Schweißens kommt es zur Ausdehnung des Werkstoffes bzw. zur Schrumpfung bei der darauffolgenden Abkühlung. Werden die lokalen Dehnungen bzw. Schrumpfungen im Bereich der Schweißnaht behindert, kommt es zum Aufbau von Eigenspannungen. Die Vorwärmung soll dabei das Niveau der Eigenspannungen verringern und somit einer Rissbildung vorbeugen. Im Fall der Glockenbronze diese höchstwahrscheinlich als Eigenspannungen 2. Art (erstrecken sich über Kornbereiche) auf [24], da dieser Werkstoff über eine duktilere, weichere α -Phase und eine härtere, sprödere δ -Phase verfügt und damit auch ein unterschiedliches Verhalten bezüglich der Wärmeausdehnung auftreten. Bei entsprechend großen Temperaturgradienten ΔT und im Fall der Schrumpfbehinderung während der Abkühlung können die Wärmespannungen die Streck- oder Stauchgrenze und sogar die Zugfestigkeit übersteigen, wobei Wärmespannungsrisse (Thermoschockrisse) auftreten können [25]. Neben einen hohen Temperaturgradienten begünstigt auch relativ hoher Wärmeausdehnungskoeffizient der Glockenbronze $\alpha=18 \cdot 10^{-6}/K$ [2], die Thermospannungen.

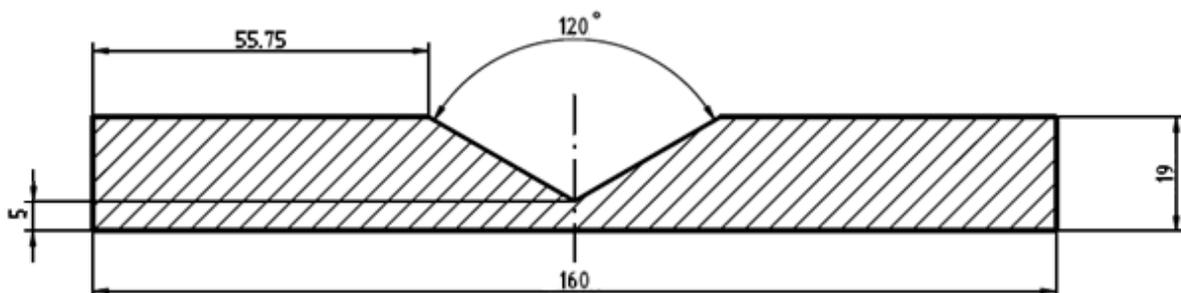
Abbildung 20: Vorderansicht einer Probepplatte, die Länge beträgt 270 mm

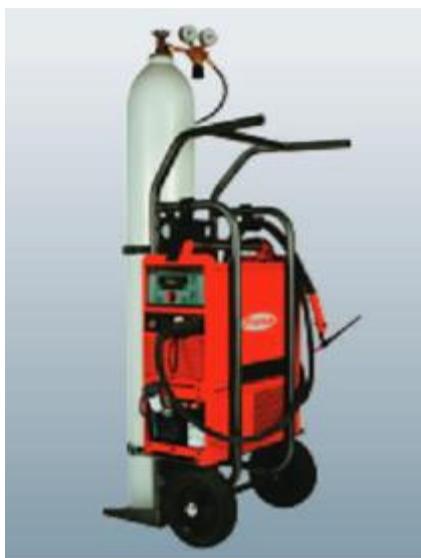
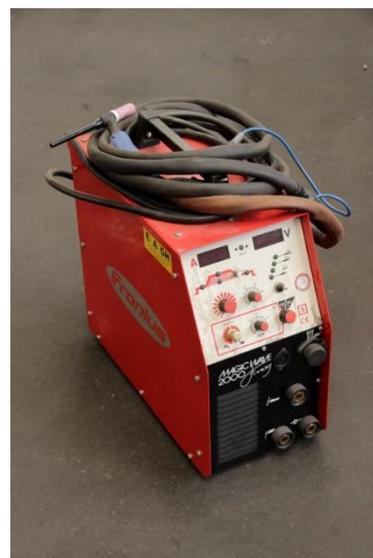
Abbildung 21: links: Fronius Magic Wave 3000 JOB [26]
rechts: Fronius Magic Wave 2000 Fuzzy [27]

Beim WIG-Schweißen von Kupferlegierungen sollte mit Gleichstrom und negativ gepolter Elektrode gearbeitet werden [21]. Aufgrund des großen Durchmessers des Schweißzusatzes und der relativ hohen benötigten Wärmeenergie zum Schmelzen von zinnhaltigen Kupfer-Gusslegierungen von 284 J/g (vergleiche Kapitel 2.7.5), wurde ein WIG – Gleichstromschweißgerät mit einer maximalen Stromstärke von 300 Ampere verwendet. Dabei handelte es sich um das Modell Fronius Magic Wave 3000 JOB. Da bei späteren Schweißversuchen eine hohe Aufschmelzleistung nicht mehr benötigt wurde, kam das WIG-Schweißgerät Fronius Magic Wave 2000 Fuzzy (200 Ampere Maximalstromstärke) zum Einsatz.

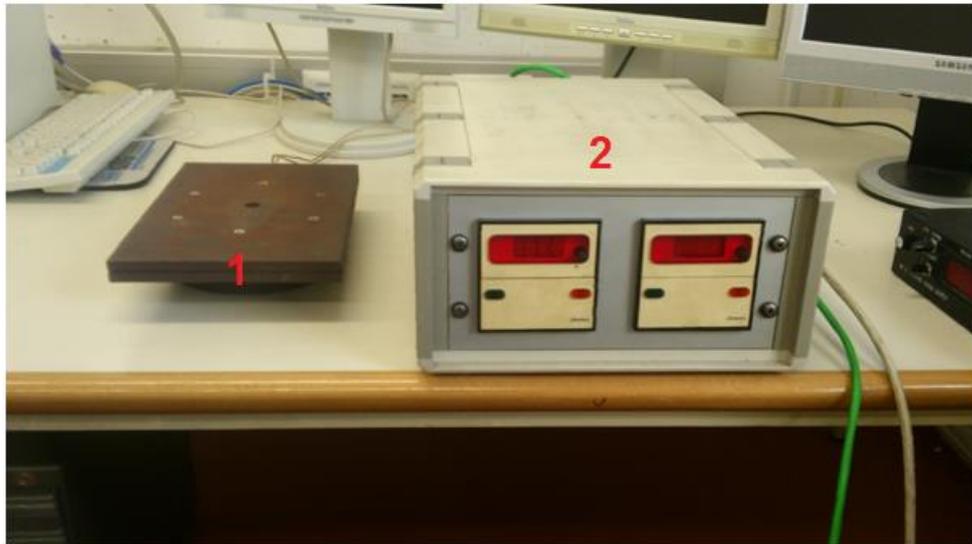
Abbildung 22: links: Heizplatte (1), rechts: Temperaturregler Joens (2)

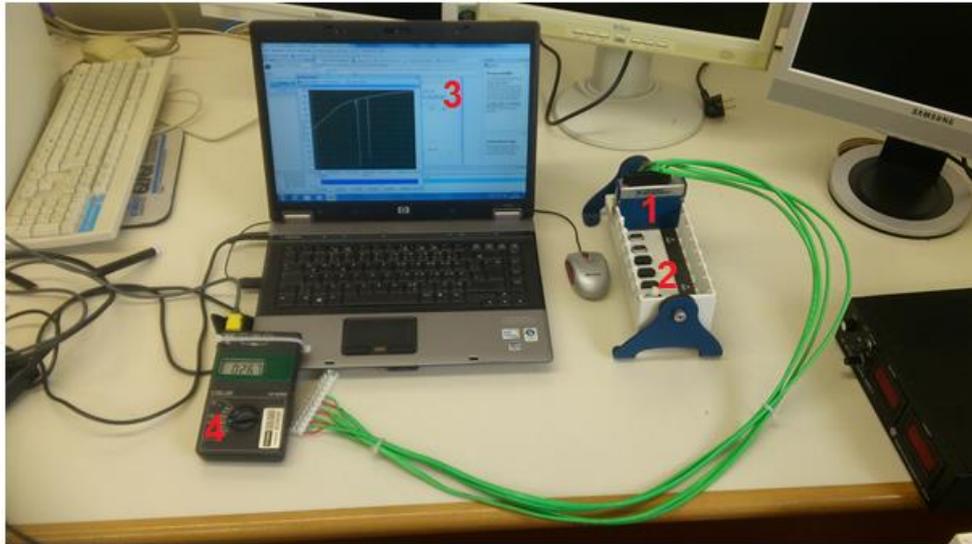
Abbildung 23: Temperaturmesssystem: Thermoelement – Signaleingang (1), Messadapter (2) Messrechner mit Software (3), Temperatur-Multimeter (4)

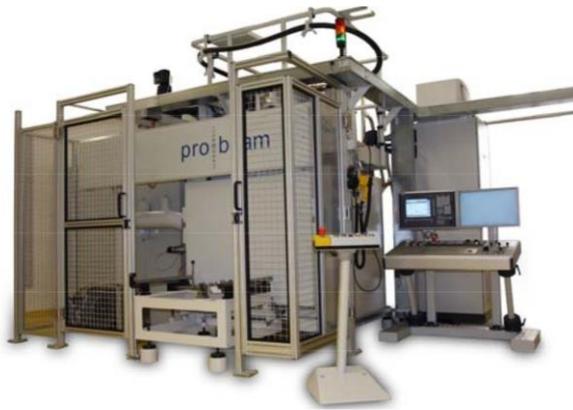
Abbildung 26: links: EBW-Anlage der TU Graz, rechts: geschweißte Probepatte

Da nach den ersten beiden Schweißversuchen, neben der erwähnten Schmauch- und Schlackenbildung sowie Zunderung der Plattenoberfläche, eine erhebliche Porosität (bis zu 4 mm Durchmesser) in der Schmelzzone stattgefunden hat, wurde im dritten Schweißversuch der Einfluss der Atmosphäre auf die Porenbildung in der Schmelzzone untersucht. Dies wurde mittels der institutseigenen Elektronen-Strahl-Schweißanlage (EBW – Electron Beam Welding) bewerkstelligt. Damit sollte der atmosphärische Einfluss auf die Porenbildung ausgeschlossen werden, da diese Anlage unter Vakuum ($\sim 10^{-7}$ bar) arbeitet. Dabei wurde eine Probepatte mit den Abmessungen 100 mm x 50 mm x 19 mm (Länge x Breite x Höhe) herausgearbeitet und mit der Elektronen-Strahl-Anlage Blindnähte geschweißt.

Bei diesem Versuch kam es ebenfalls zur Schlackenbildung in der Schmelzzone, sowie zu einer Porenbildung - jedoch größtenteils in der Wärmeeinflusszone (WEZ). Eine Schmauchbildung sowie eine Zunderung der Oberfläche (aufgrund des fehlenden Sauerstoffs in der Vakuumkammer) konnten nicht festgestellt werden. Da es trotz des Vakuums zur Porenbildung gekommen ist, beweist, dass die Legierungselemente während des Schweißvorgangs ausdampften und somit für die Porenbildung in der Schmelzzone verantwortlich sind.

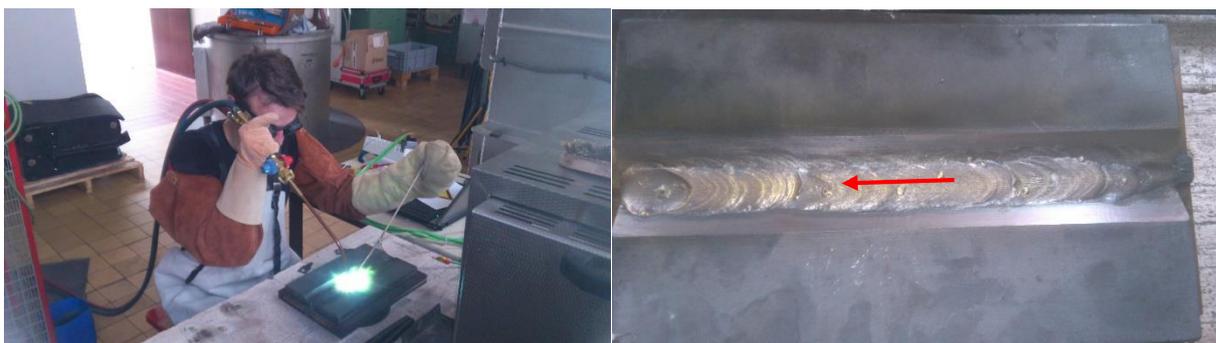
Abbildung 28: links: Dipl.Ing. Markus Stütz beim autogenen Schweißen, rechts: Probeplatte mit breiten Schweißraupen und Zunderung a.d. Oberfläche auf Grund der Vorwärmung, Pfeil markiert die Schweißrichtung

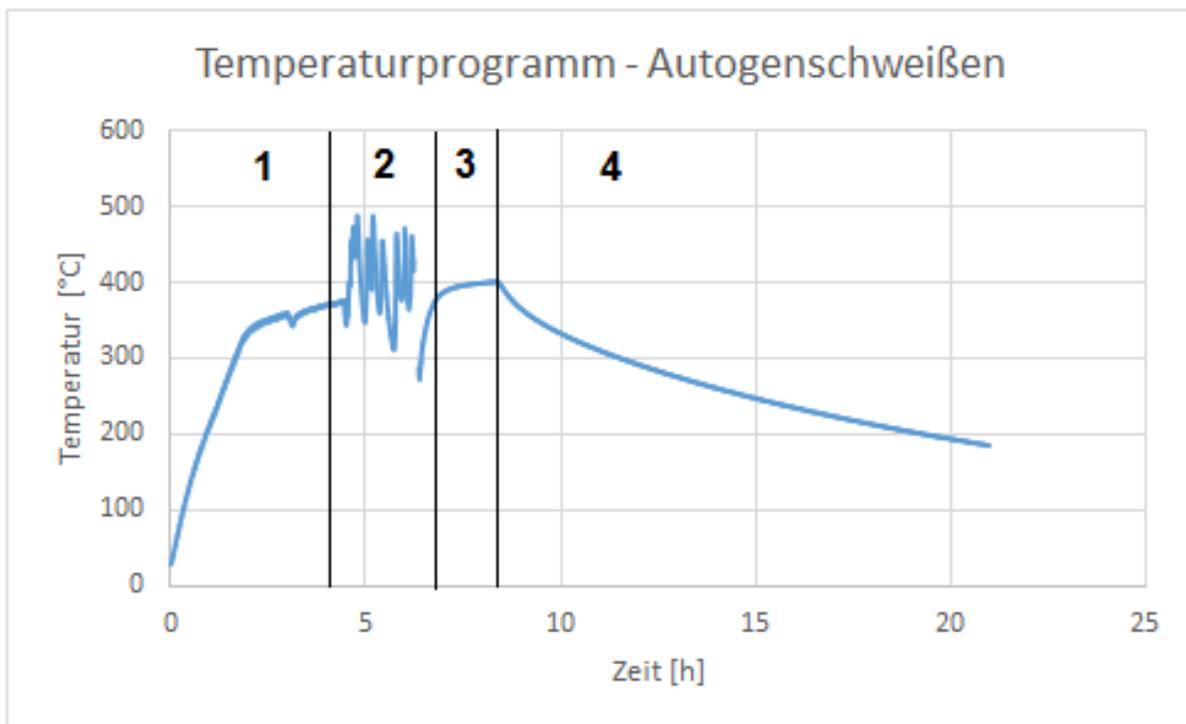
Abbildung 30: Temperaturprofil – Autogenschweißen, 1..Vorwärmung, 2..Temperaturverlauf der Probepatte während der Schweißung, 3..Spannungsarmglühen, 4..langsame Abkühlung der Probepatte

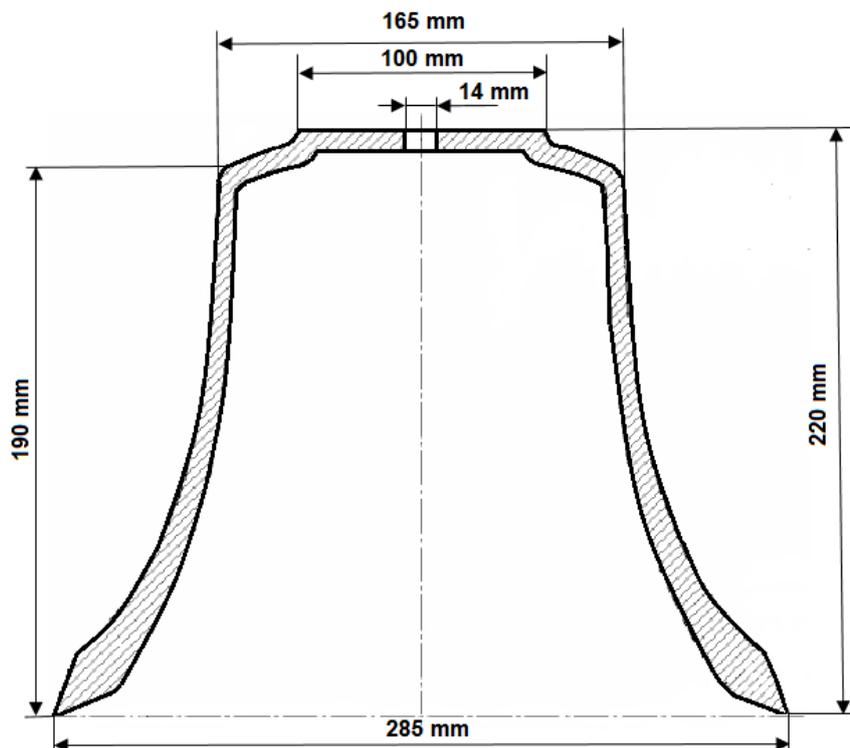
Abbildung 31: Querschnitt und Abmessungen der Glocke aus den Schweißversuchen 1 und 2 an Glocke mit Helium-Schutzgas

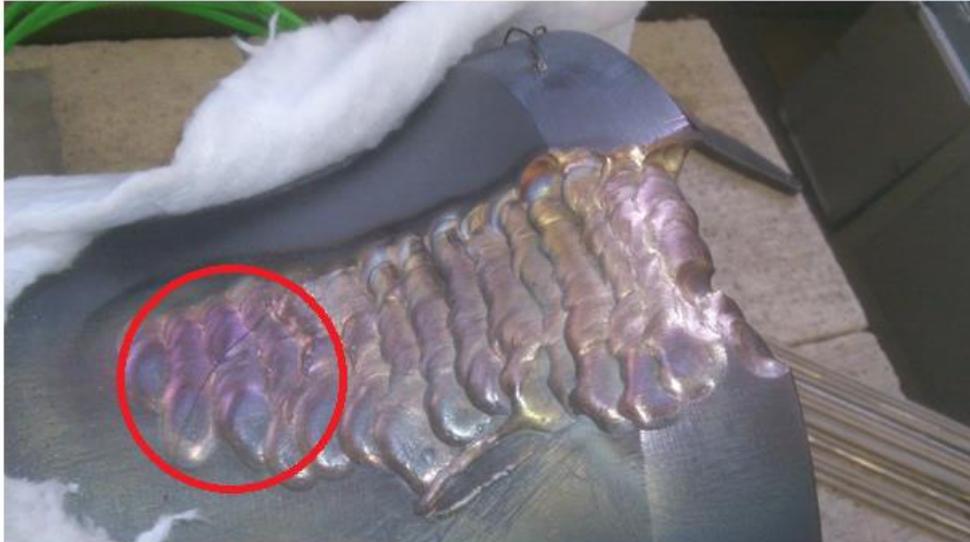
Abbildung 32: geschweißte Glocke in Wannenlage, die einzelnen Schweißlagen verlaufen quer zur Fuge, bei der Steigung in Richtung Schlagring ist ein Abfließen der Schmelze erkennbar, rot markierter Bereich zeigt Riss welcher während der Schweißung entstand

Während der Schweißung kam es zur Ausbildung eines Risses welcher sich durch die gesamte Glockenwandung sowie über die Schmelzzone (SZ) und die Wärmeeinflusszone (WEZ) erstreckte (siehe Abbildung 32). Grund für diese dürfte die zu geringe Vorwärmtemperatur bzw. die zu schnelle Abkühlung der Glocke während der Schweißung sein (Glocke hatte während der Rissbildung nur mehr eine Temperatur von 265°C). Der Temperaturgradient zwischen der eingebrachten thermischen Energie beim Schweißen und der Glocke war dabei wahrscheinlich zu hoch, wobei die bei der Abkühlung auftretende Schrumpfspannung die Zugfestigkeit des Materials überstieg und somit zu einem Wärmespannungsrisse geführt hat (vergleiche Kapitel 3.1). Anmerkung: Vor der Glockenschweißung wurden die Eigenspannungen gemessen, wobei eine Messung nach der Schweißung zum Vergleich nicht zielführend gewesen wäre, da sich die Eigenspannungen durch die Rissbildung abbauen bzw. stark verändern.

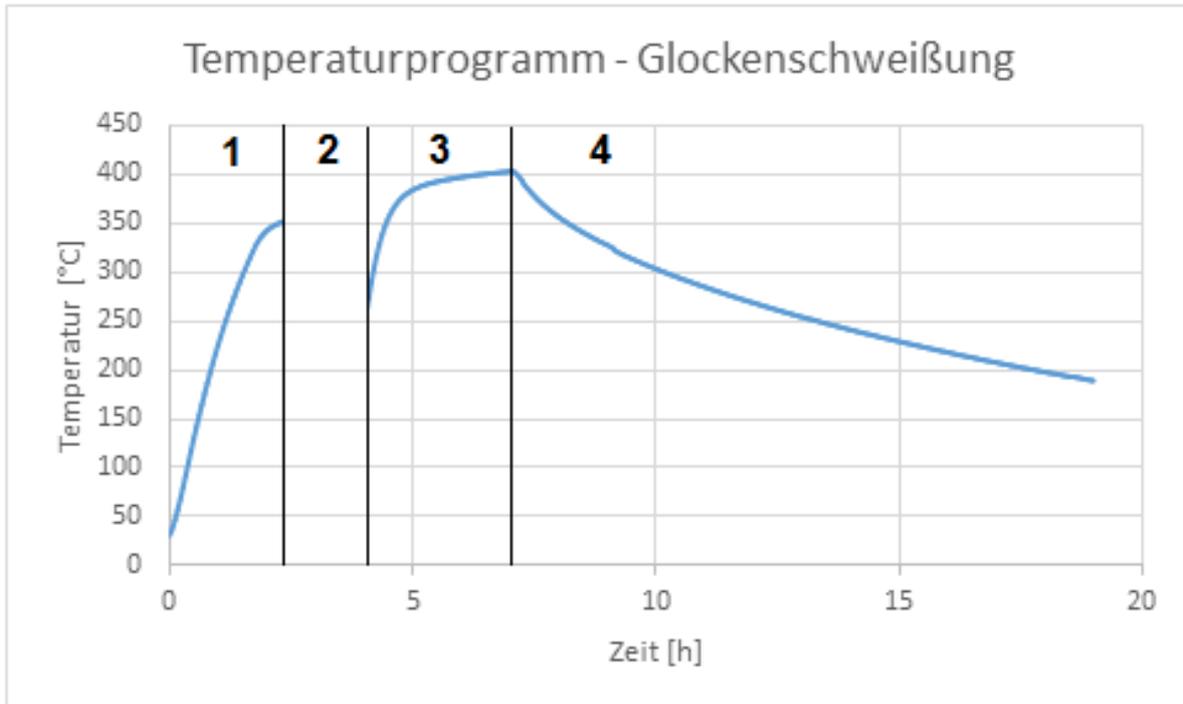
Abbildung 33: Temperaturprofil – Schweißversuch 1 an Glocke, 1..Vorwärmung, 2..Temperaturverlauf der Glocke während der Schweißung (konnte nicht aufgezeichnet werden – Begründung: vergleiche Kapitel 4.3), 3..3 –stündiges Spannungsarmglühen, 4..langsame Abkühlung der Glocke

Abbildung 33 zeigt leider nur eine unvollständige Temperaturlaufzeichnung des Schweißversuches. Dabei sollte die Glocke ursprünglich auf 400°C vorgewärmt werden, wobei die Schweißung ebenfalls bei dieser Temperatur erfolgen sollte. Anschließend sollte ein 3-stündiges Spannungsarmglühen (siehe Abbildung 33 – Bereich 3) wiederum bei 400°C erfolgen, gefolgt von einem langsamen Abkühlungsprozess (siehe Abbildung 33 – Bereich 4) im Glühofen. Aufgrund der langsamen Erwärmung der Glocke und aus Zeitmangel, wurde diese schon bei 350°C aus den Glühofen genommen (siehe Abbildung 33 – Bereich 1) und mittels Kran zum Schweißtisch (auf die Heizplatte) transportiert. Auf diesem wurde die Glocke mittels Dämmmaterial thermisch isoliert.

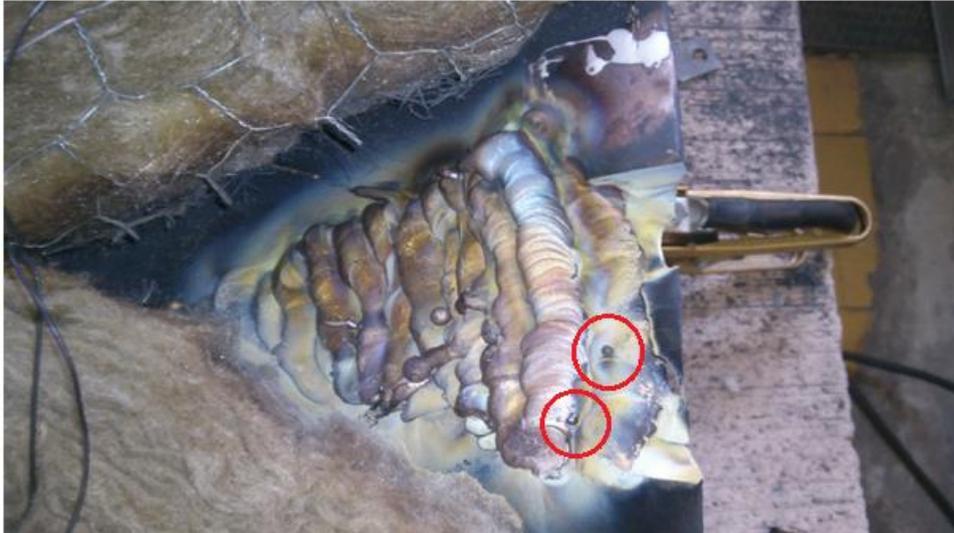
Abbildung 34: Schweißlagenaufbau – Schweißversuch 2 an Glocke, rot markierte Bereiche zeigen Schlackenbildung, gut erkennbar die gelblich-weiße Schmauchschrift neben bzw. an den Schweißraupen

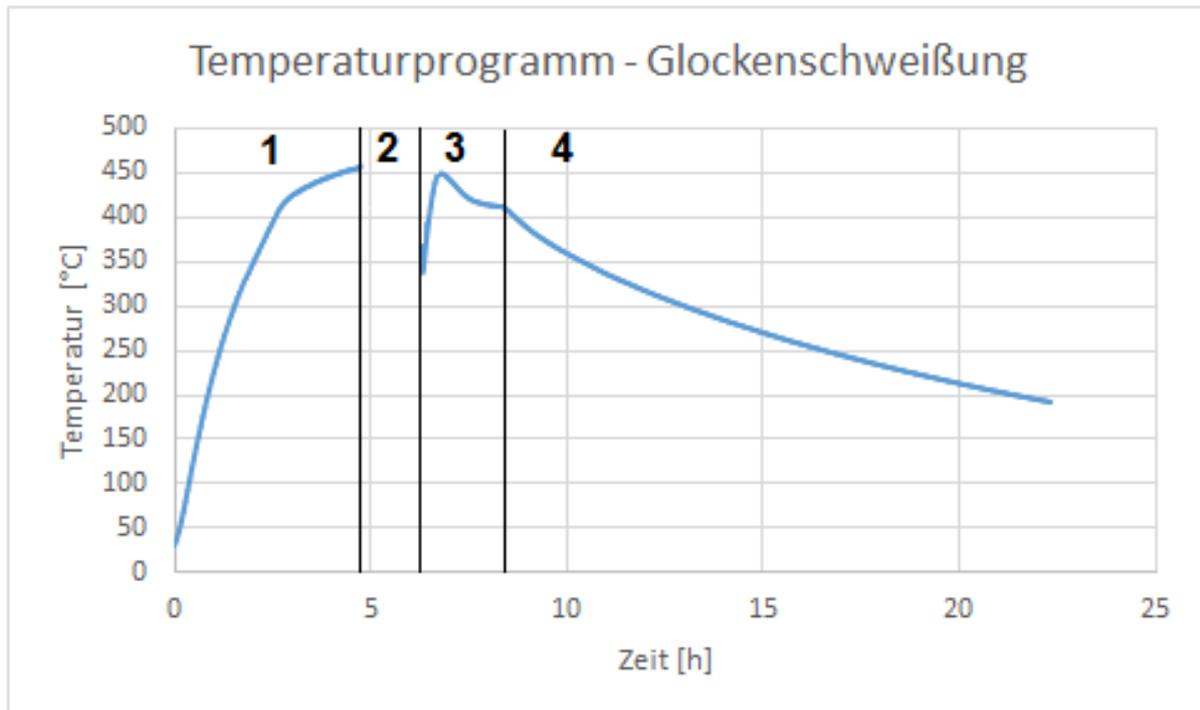
Abbildung 35: Temperaturprofil – Schweißversuch 2 an Glocke, 1..Vorwärmung, 2..Temperaturverlauf der Glocke während der Schweißung (konnte nicht aufgezeichnet werden – Begründung: vergleiche Kapitel 4.3), 3..3-stündiges Spannungsarmglühen, 4..langsame Abkühlung der Glocke

Der Temperaturverlauf konnte während der Schweißung leider nicht aufgezeichnet werden, jedoch betrug die Glockentemperatur am Ende der Schweißung noch rund 350°C (vergleiche Abbildung 35 – Übergang von Bereich 2 auf 3) und war damit hoch genug um einer Rissbildung vorzubeugen. Eine konstante Temperatur während des Spannungsarmglühens wurde nicht erreicht, da es zu einem kurzzeitigen Ausfall des Glühofens kam (siehe Abbildung 35 - Bereich 3).

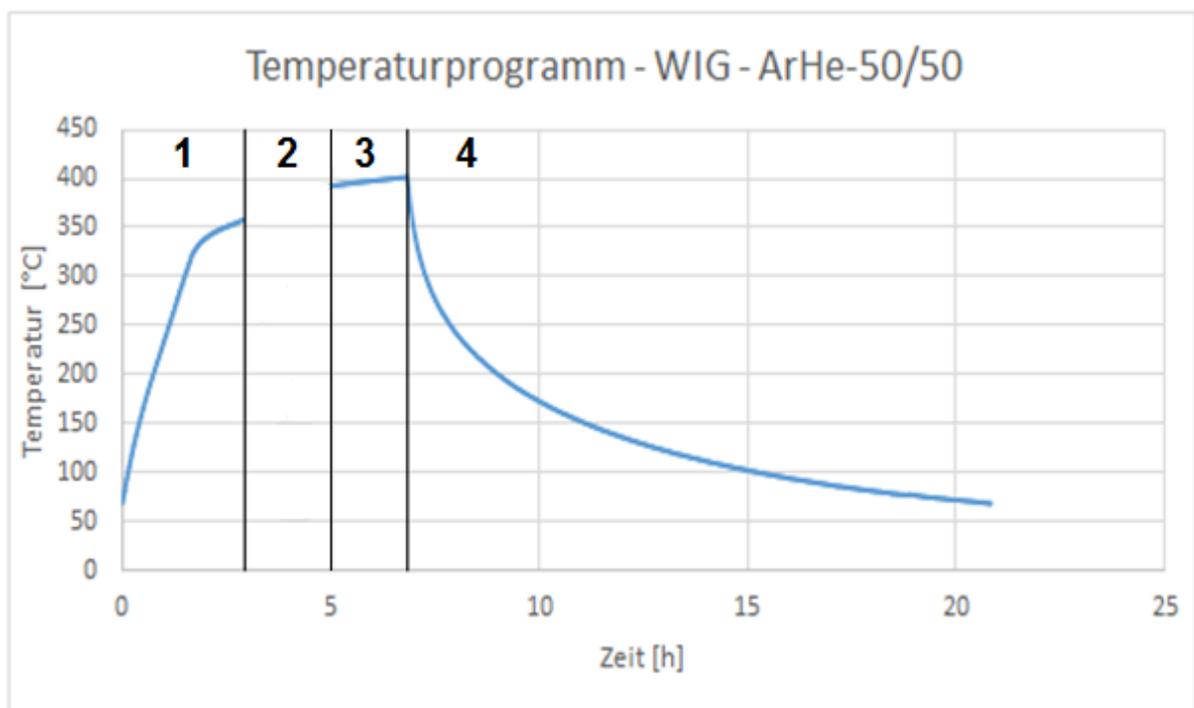
Abbildung 37: Temperaturprofil – WIG-Schweißung ArHe 50/50, 1..Vorwärmung, 2..Temperaturverlauf der Glocke während der Schweißung (konnte nicht aufgezeichnet werden – Begründung: vergleiche Kapitel 4.3) 3..2 –stündiges Spannungsarmglühen, 4..langsame Abkühlung der Platte

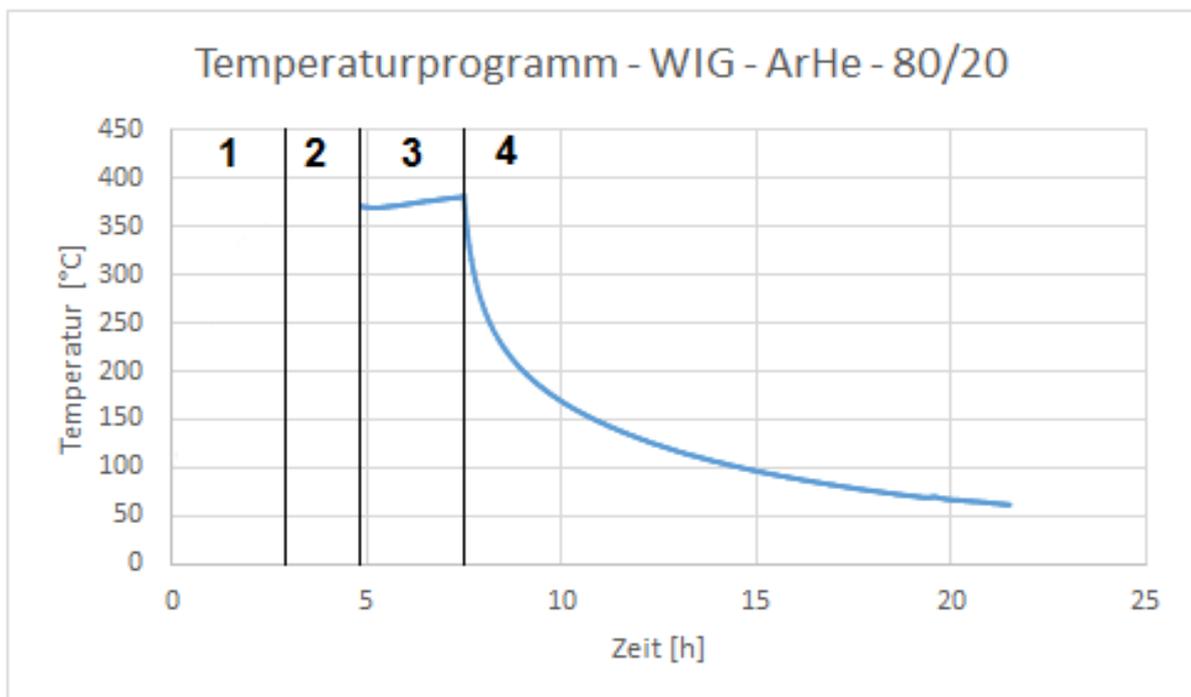
Abbildung 39: Temperaturprofil – WIG-Schweißung ArHe 80/20, 1..Vorwärmung (konnte nicht aufgezeichnet werden), 2..Temperaturverlauf der Glocke während der Schweißung (konnte nicht aufgezeichnet werden – Begründung: vergleiche Kapitel 4.3), 3..3 –stündiges Spannungsarmglühen, 4..langsame Abkühlung der Platte

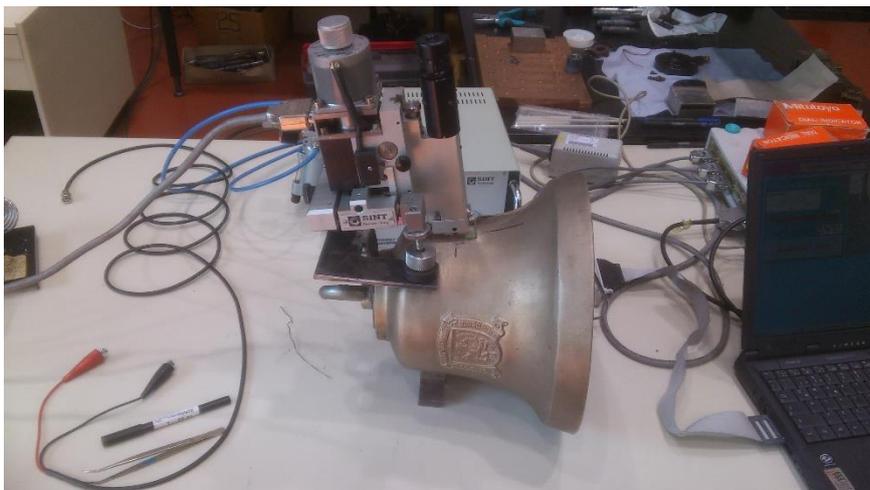
Abbildung 40: Eigenspannungsmessung mittels Bohrlochmethode an der Glocke aus finalem Schweißversuch

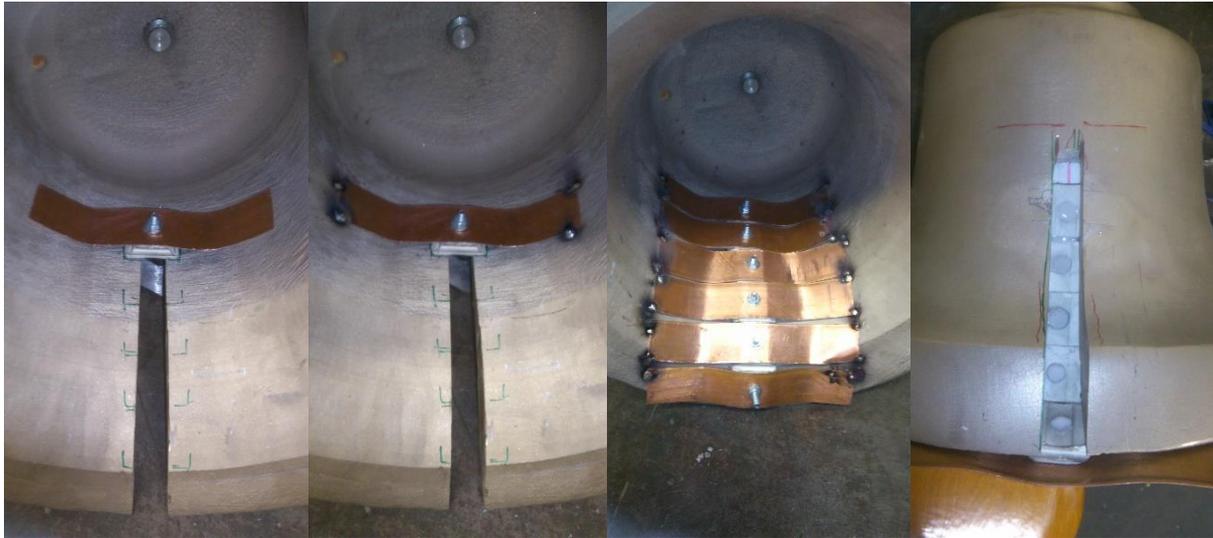
Abbildung 41: Schmelzbadsicherung aus finalem Schweißversuch, Bilder von links nach rechts:
1. Positionierung der Keramik-Kupferverbindung an der Glockeninnenseite, 2. Anheften der Kupferplatte an der Glockeninnenseite mittels MAG-Schweißverfahren, 3. Reihe an angehefteten Kupferplatten, 4. Keramikplatten mit Flüssiggas-gefüllten Bohrlochsenkungen
