Schweißreparaturen an Glocken

Literaturstudie und Grundlagenuntersuchungen

Masterarbeit

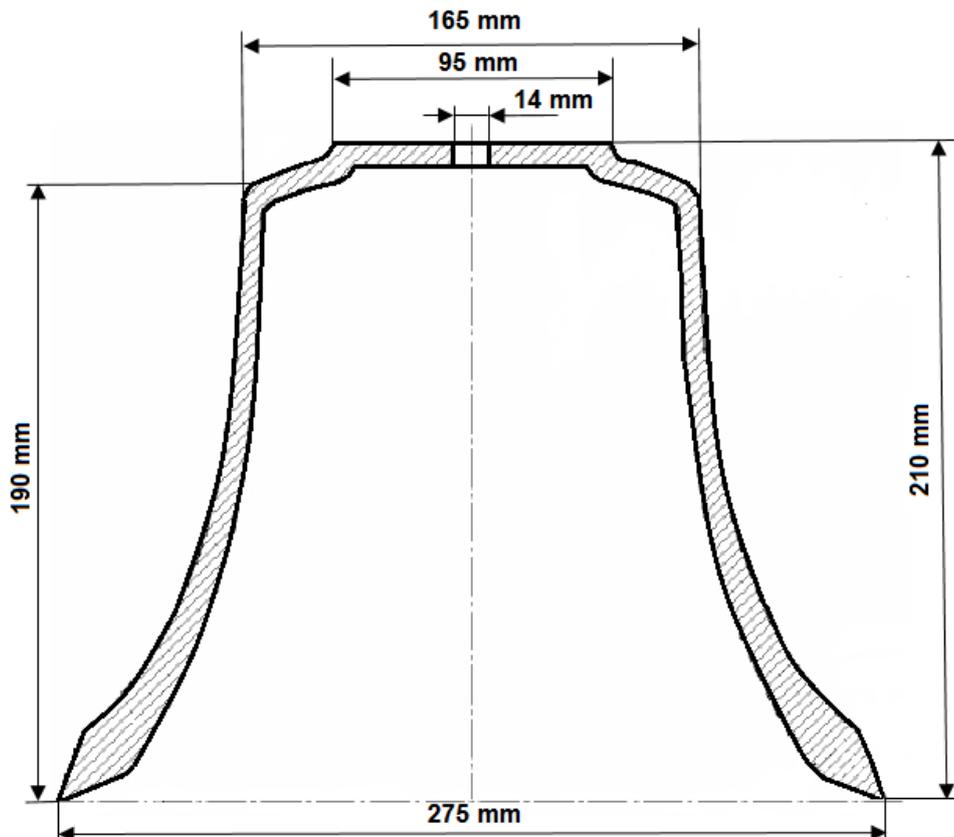
Abbildung 42: Querschnitt und Abmessungen der geschweißten Glocke aus finalem Schweißversuch

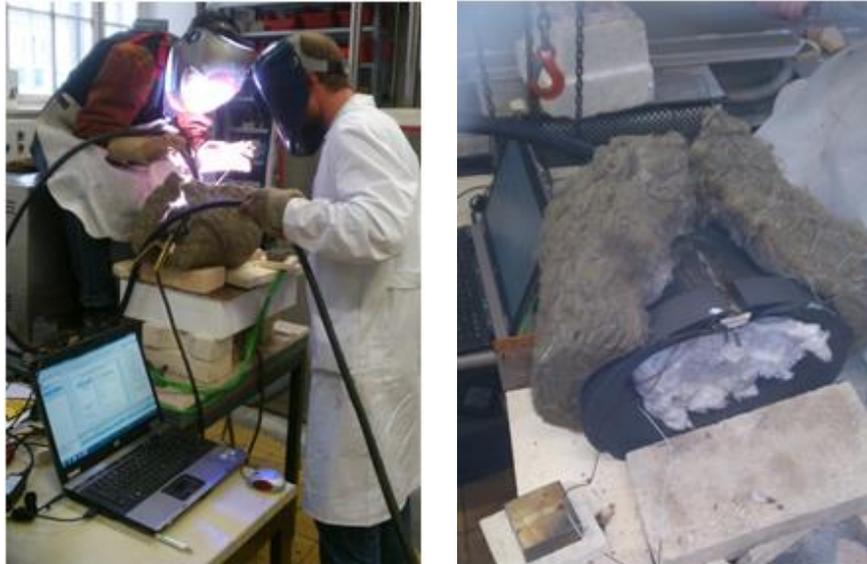
Abbildung 43: links: Schweißung der Glocke; rechts: thermisch isolierte Glocke, dunkle Verfärbung der Oberfläche aufgrund der Zunderung

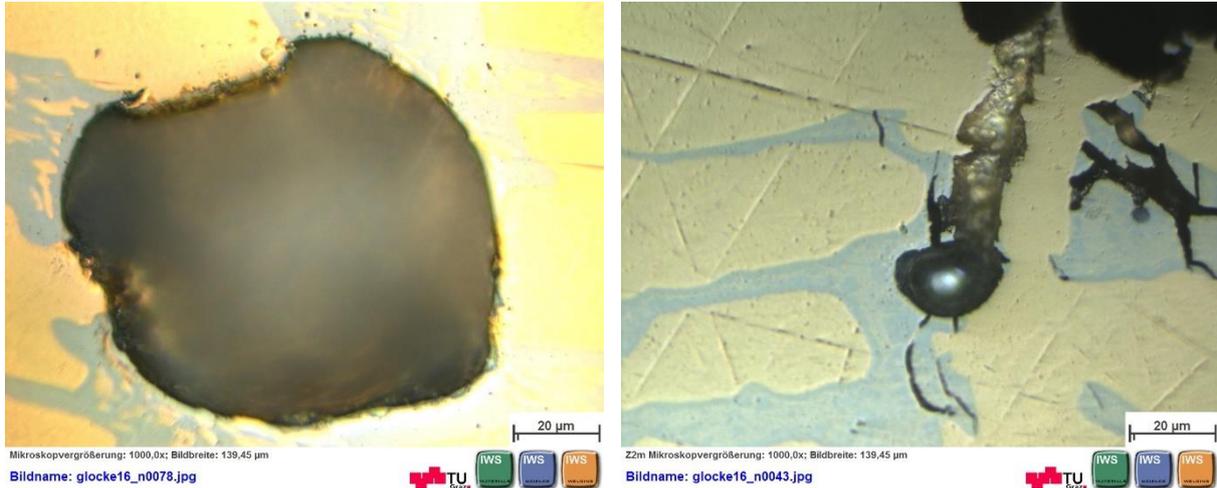
Abbildung 44: links: Blei-Verunreinigungen in Glockenbronze, Aufnahmen am Lichtmikroskop Zeiss Z1m Observer; rechts: Pb-Ausdampfung im festen Zustand im Zugversuch bei 350 °C [37]

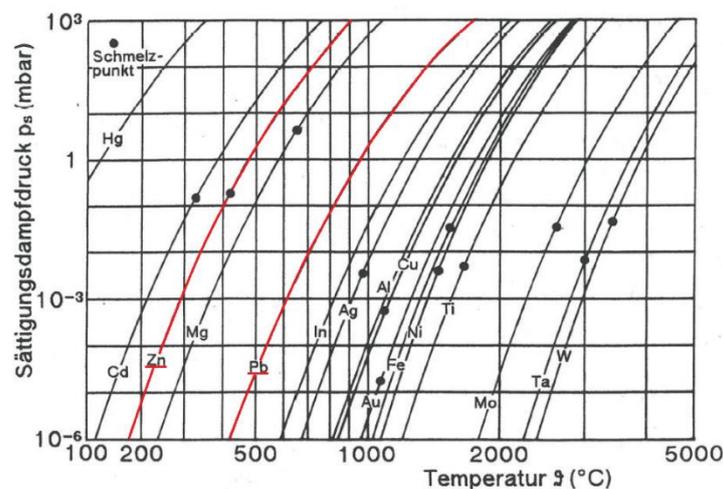
Abbildung 45: Sättigungsdampfdruck p_s verschiedener Metalle in Abhängigkeit der Temperatur ϑ , Rot markiert die in der Glockenbronze befindlichen Elemente Zink (Zn) und Blei (Pb) [28]

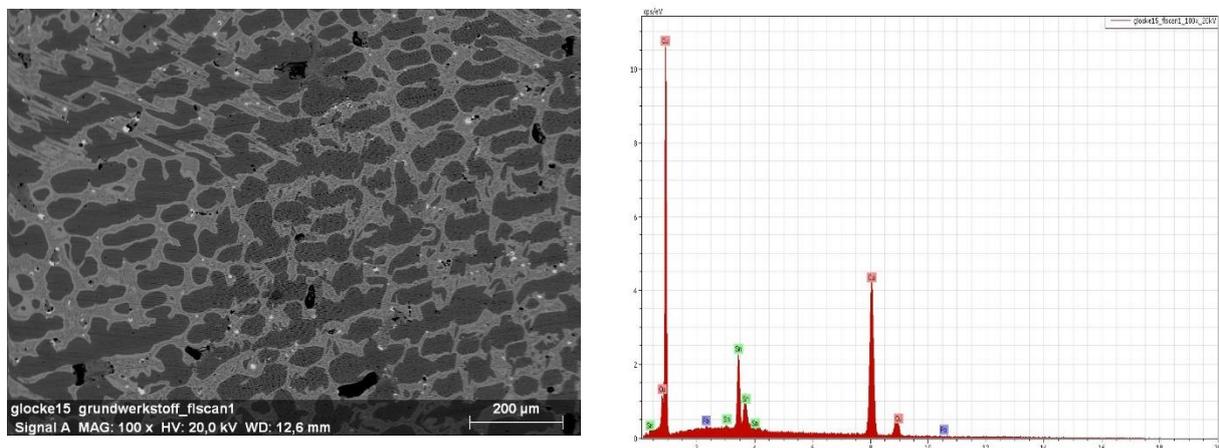
Abbildung 46: EDX-Flächenscan des Grundwerkstoffs

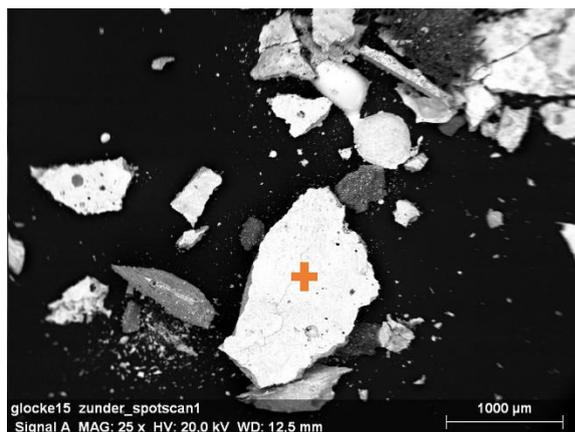
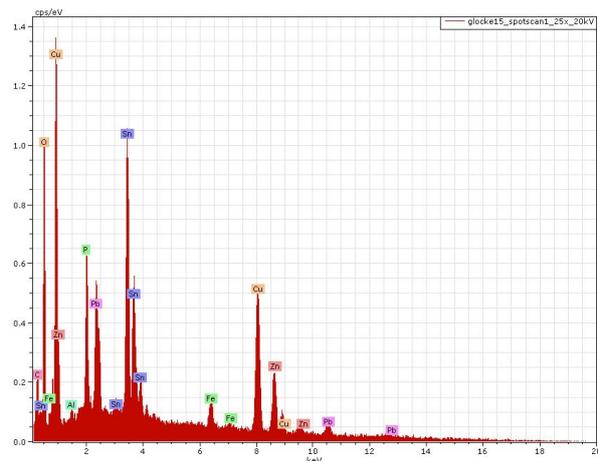
Abbildung 47: Bild der abgeplatzten Zunderschicht aus Schweißversuch 4.3 mit dem zugehörigen EDX-Spotscan, das orange Kreuz markiert dabei die analysierte Stelle

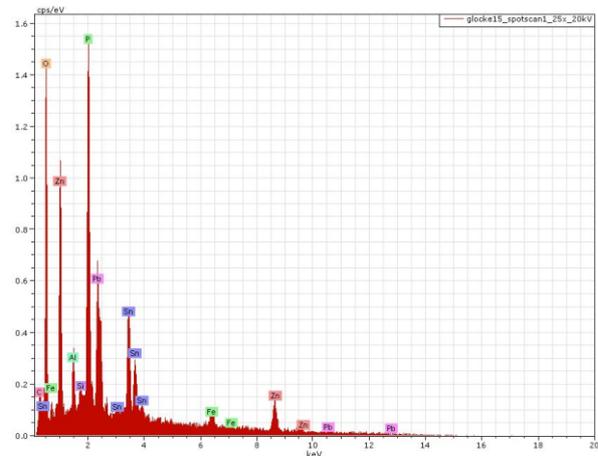
Abbildung 48: Spotscan 1 Schlacke

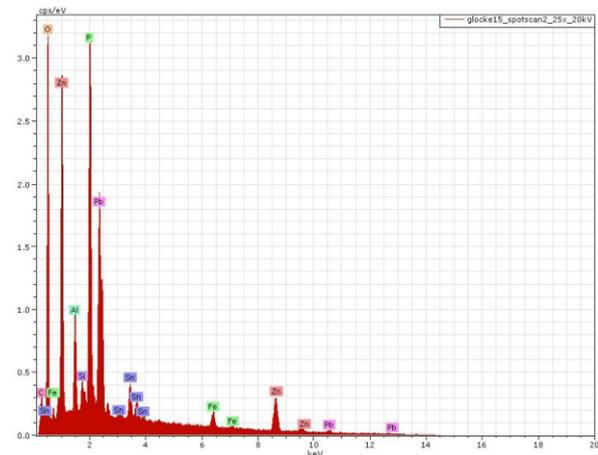
Abbildung 49: Spotscan 2 Schlacke

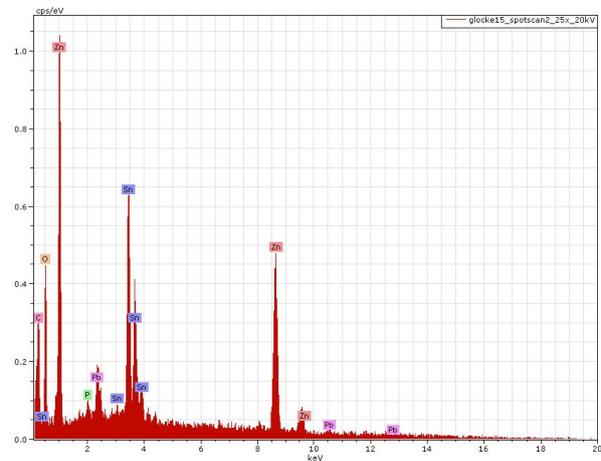
Abbildung 50: untersuchte Schmauchschicht, bei den weißen Partikeln handelt es sich um Schlacke
Das EDX Spektrum in Abbildung 50 - rechts zeigt auffällig hohe Zinn- und Zinkgehalte. Die Blei-, Sauerstoff- und Phosphorkonzentrationen sind, verglichen mit Zunder und Schlacke, hingegen relativ niedrig. Der hohe Anteil an Kohlenstoff lässt sich damit erklären, dass sich die dünne Schmauchprobe auf einem Graphitband befand, wobei auch die spezifische Energie der emittierten Röntgenstrahlung von Kohlenstoff (Graphitband) detektiert wurde. Der hohe Zinkgehalt sowie der weißliche Farbanteil des Schmauchs lässt den Schluss zu, dass es sich beim Hauptbestandteil des Schmauchs um Zinkoxid (ZnO) handelt, wobei frisch gebildeter Zinkoxid-Rauch (z.B. beim Schweißen) die Atemwege reizen und zum „Zinkfieber“ führen kann [29]. Zinn und Blei liegen wahrscheinlich ebenfalls als Oxide vor; und zwar als Zinndioxid (SnO_2) - wie in Kapitel 5.2.2 bereits erwähnt – das ebenfalls als weißliches Pulver vorliegen kann [30] sowie Blei(II)-oxid (PbO), welches in der Modifikation Massicot als gelbliches Pulver vorliegt [31].

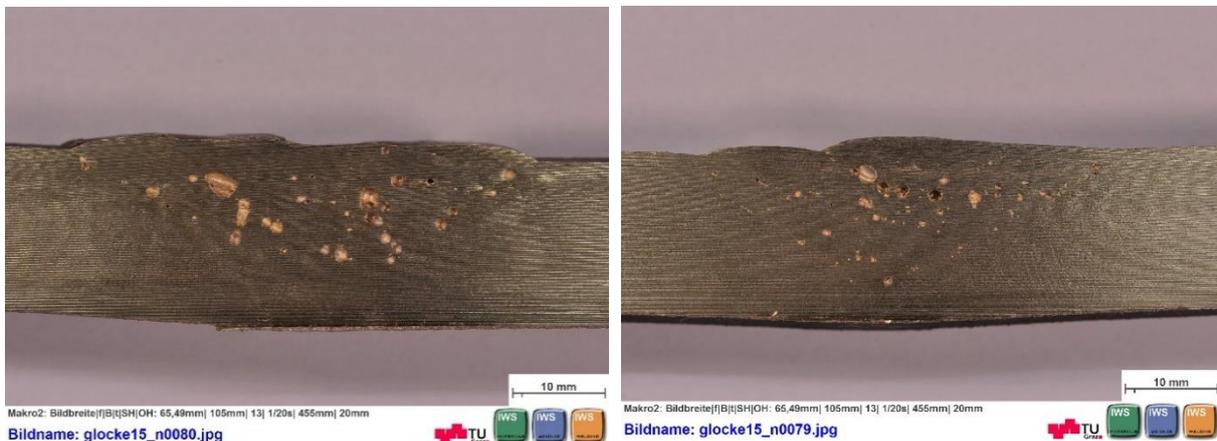
Abbildung 51: Poren im Querschnitt der Schweißgüter bei 100%Ar,
links: mit 300 Ampere , rechts: mit 250 Ampere

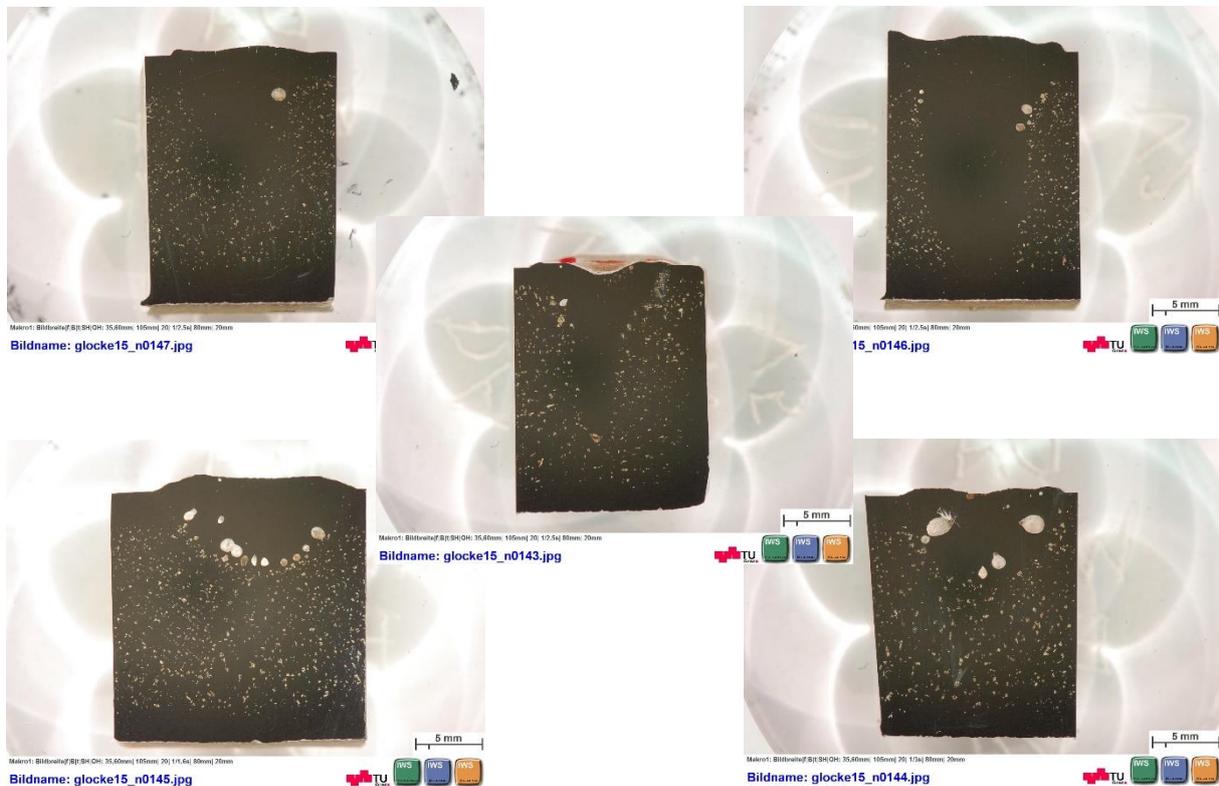
Abbildung 52: makroskopische Untersuchung der Schmelzzonen nach der EBW-Schweißung

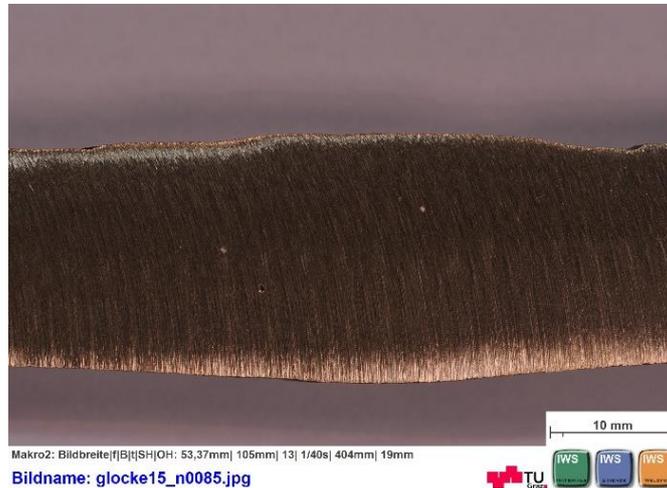
Abbildung 53: Geringfügiger Porenanteil im Querschnitt des Schweißgutes bei 100% He

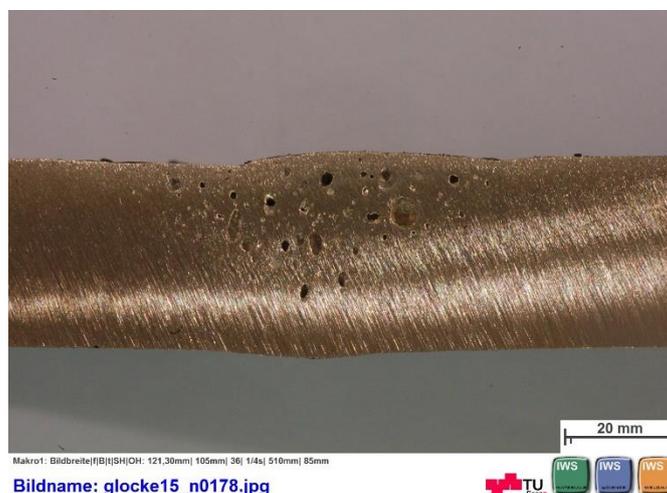
Abbildung 54: Starke Porenbildung im Querschnitt des autogenen Schweißbades

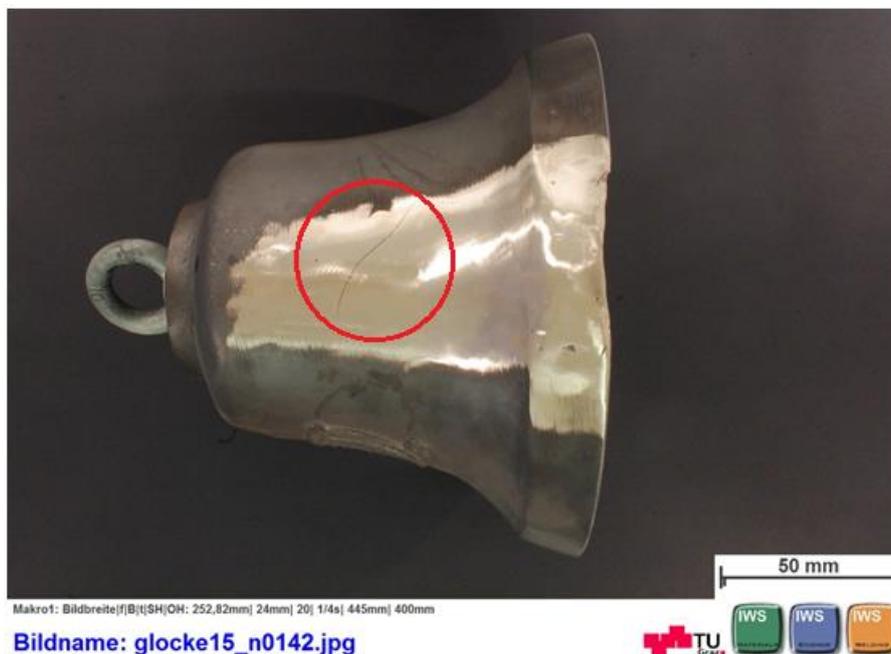
Abbildung 55: makroskopische Untersuchung der Glockenoberfläche nach der WIG-Schweißung mit 100%He / Rissbildung (roter Kreis) durch zu geringe Vorwärmtemperatur

Die überstehenden Schweißlagen wurden nach dem Schweißen abgeschliffen und der Glockenkontur angepasst. In Abbildung 55 ist dabei der rund 50 mm lange Riss erkennbar, welcher aufgrund der zu geringen Vorwärmtemperatur der Glocke und der hohen eingebrachten Energie während der Schweißung entstand (Thermospannungen). Der Rissverlauf erstreckte sich dabei durch die gesamte Glockenwandung. Mikroskopische Untersuchungen der Bruchflächen von Glockenbronze zeigten, dass Risse vor allem durch die δ -Phase verlaufen (vergleiche mit [37]). Bezüglich der Porosität weist die geschweißte Glocke einen sehr geringen Anteil auf (siehe Abbildung 55).

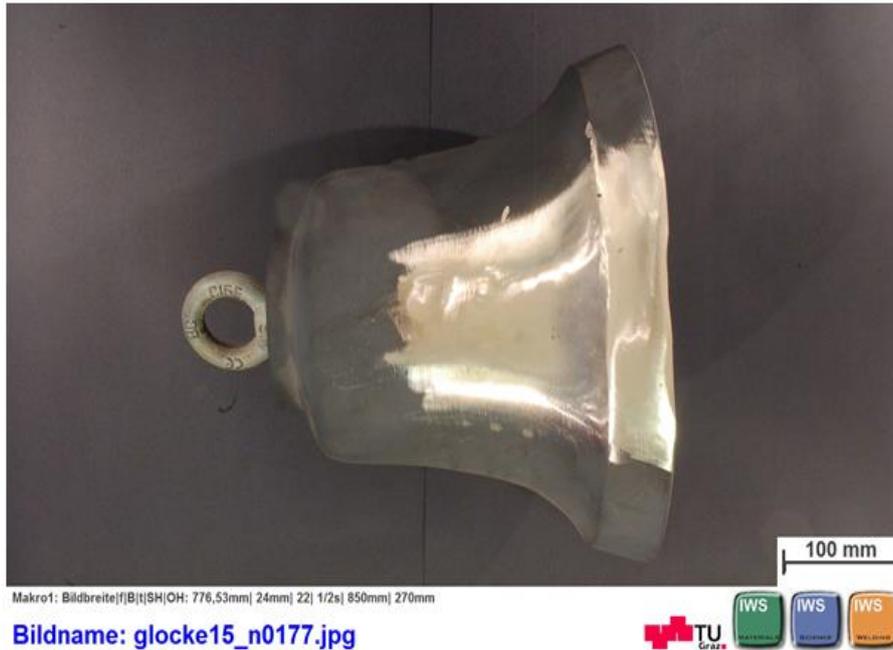
Abbildung 56: makroskopische Untersuchung der Glockenoberfläche nach der WIG-Schweißung mit 100%He / ohne Riss

Bei der zweiten WIG-Glockenschweißung mit Heliumschutzgas konnte durch die höhere Vorwärmtemperatur und durch die verbesserte thermische Isolierung die Glockentemperatur (siehe Kapitel 4.7) während der Schweißung auf dem erforderlichen Niveau gehalten werden. Dadurch konnte eine Rissbildung während der Schweißung verhindert werden. Auch bei diesem Versuch zeigte sich der Einsatz des Heliumschutzgases bezüglich der geringen Porenanteils als vorteilhaft (siehe Abbildung 56).

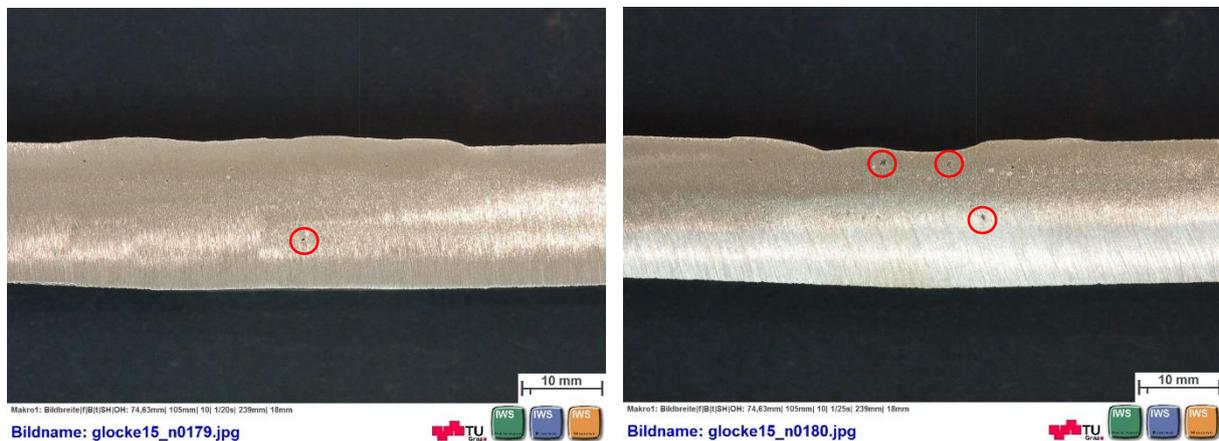
Abbildung 57: makroskopische Untersuchung des Querschnitts in der Schmelzzone
links: Ar-He 50/50, rechts: Ar-He 80/20

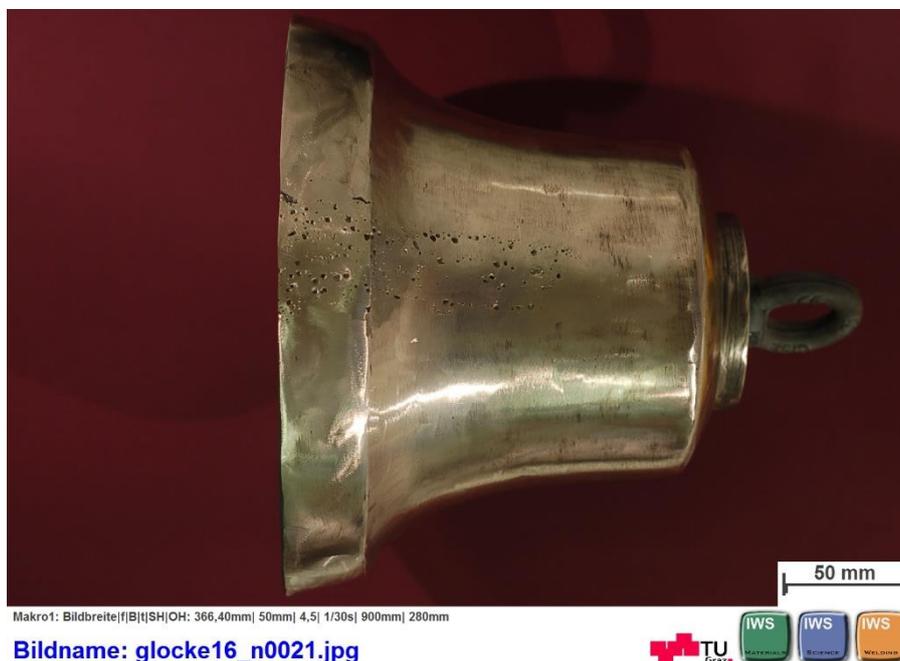
Abbildung 58: makroskopische Untersuchung der Glockenoberfläche nach der WIG-Schweißung mit 50%He / 50%Ar - unerwartet starke Porenbildung

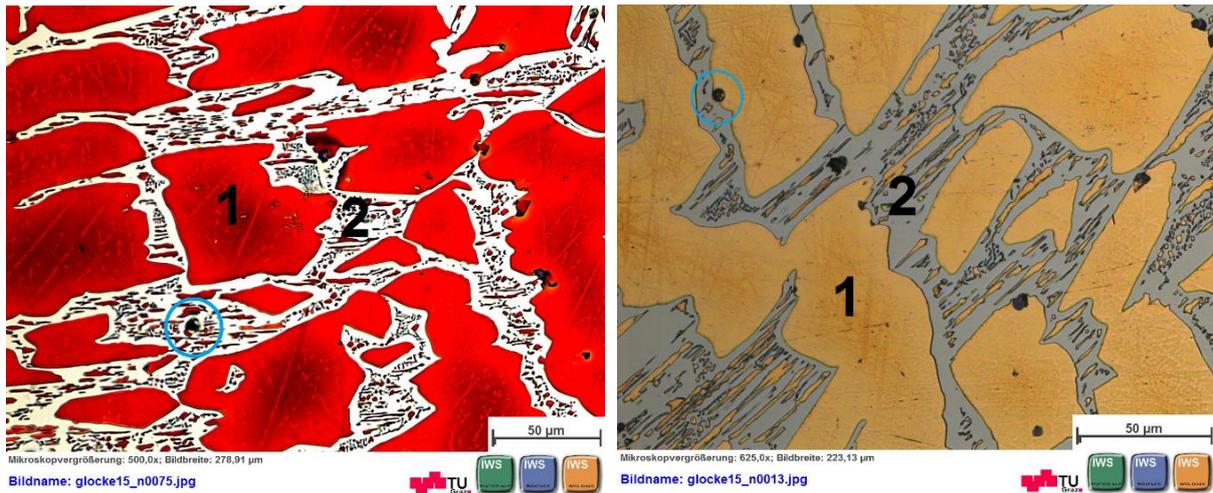
Abbildung 59: links: Farbätzung von Grundwerkstoff nach Klemm III, rechts: Grundwerkstoff nach OPS-Politur, Bereiche 1..dendritische α -Phase, Bereiche 2.. $\alpha+\delta$ -Eutektoid, blaue Kreise markieren Pb-Einschlüsse

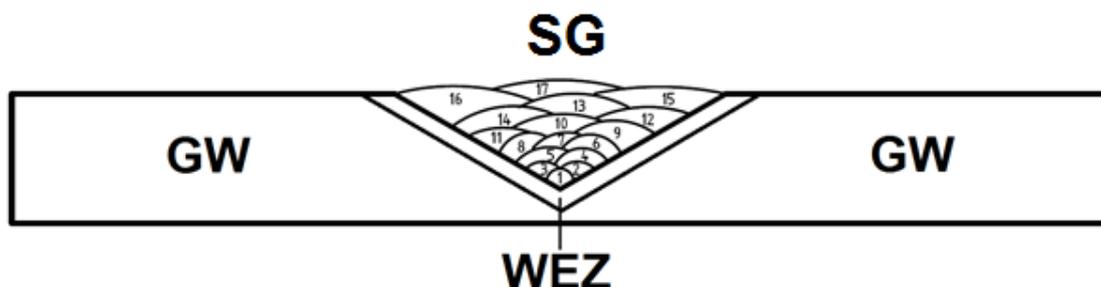
Abbildung 60: metallografisch untersuchte Bereiche aus WIG-Schweißung mit Helium Schutzgas

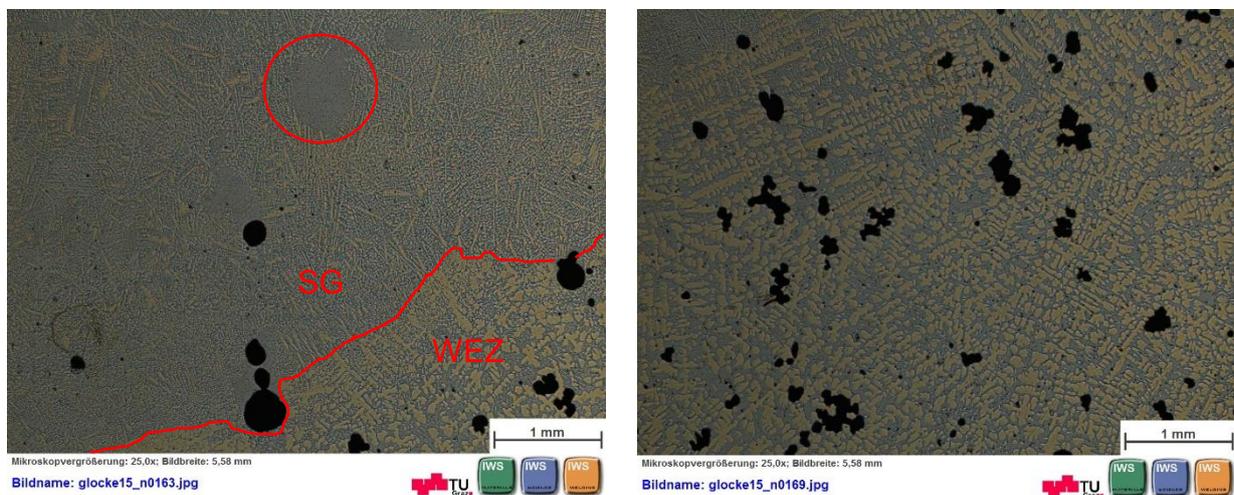
Abbildung 61: Mikrostruktur der WIG-100%He-Schweißung nach OPS-Politur
links: SG und WEZ getrennt durch Schmelzlinie, rechts: WEZ

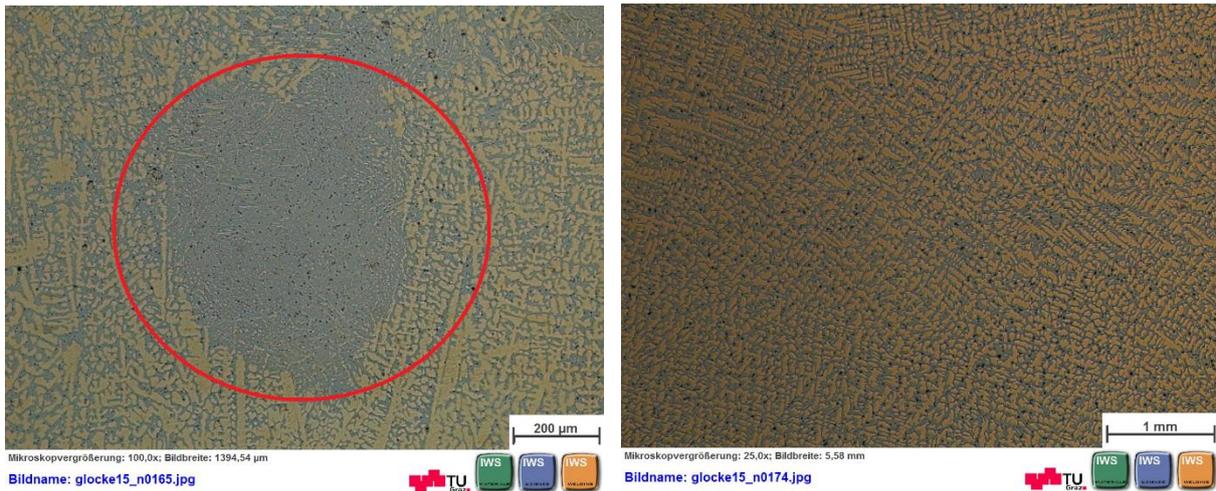
Abbildung 62: Mikrostruktur der WIG-100%He-Schweißung nach OPS-Politur
links: Detailaufnahme Schweißgut SG mit Verarmung an alpha-Mischkristallen, rechts: GW

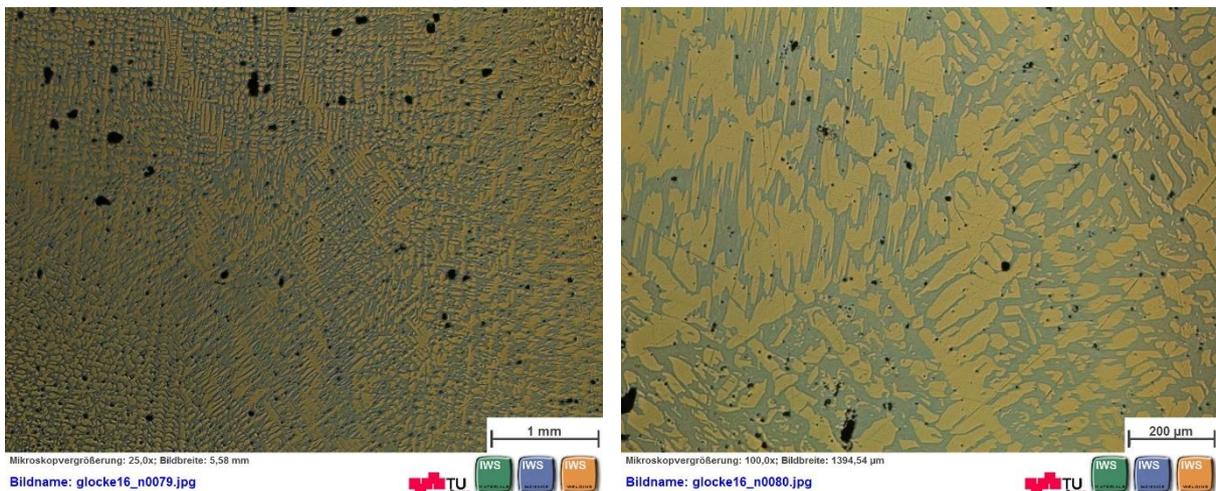
Abbildung 63: Mikrostruktur des Glocken- Grundwerkstoffes vor der Schweißung (OPS-Politur)

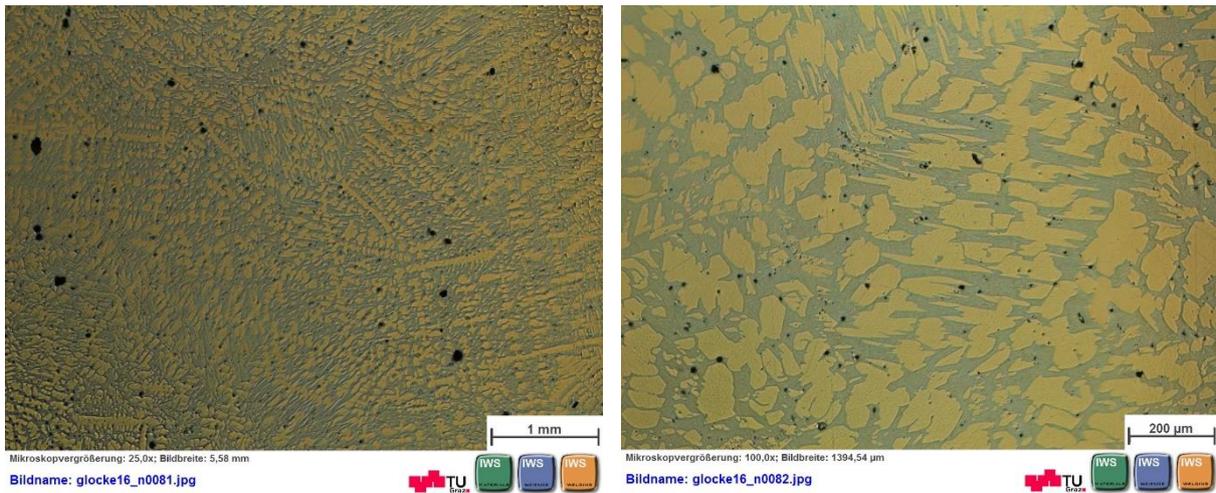
Abbildung 64: Mikrostruktur des Glocken- Grundwerkstoffes nach der WIG-Schweißung mit 50Ar/50He (OPS-Politur)

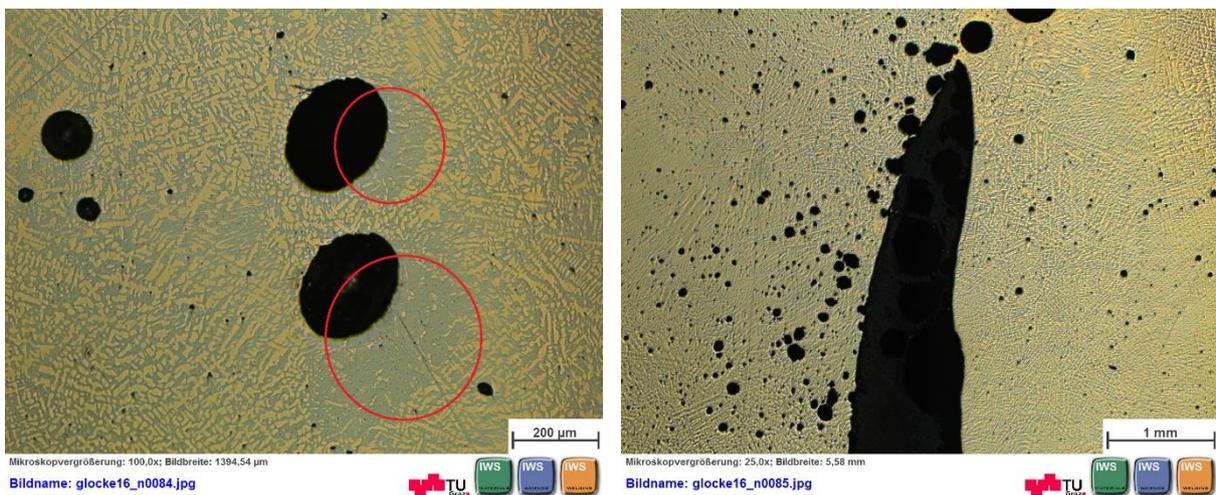
Abbildung 65: Mikrostruktur des WIG- 50Ar/50He Schweißgutes SG (OPS-Politur)
links: markierte Bereiche zeigen Verarmung der α -Phase in Porennähe, rechts: Bindefehler innerhalb des SG

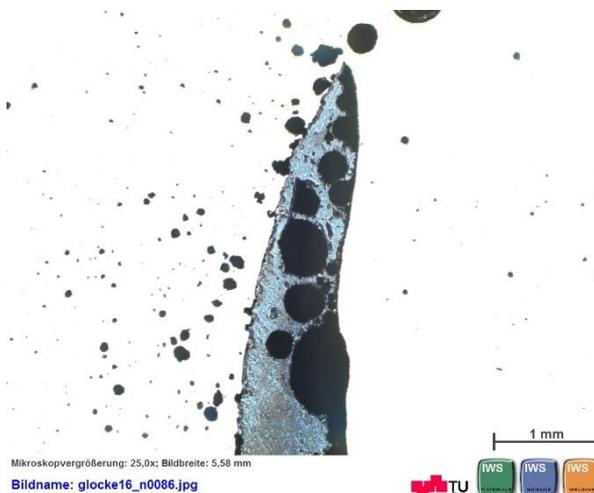
Abbildung 66: überbelichtete Detailaufnahme des Bindefehlers mit darunterliegenden Poren

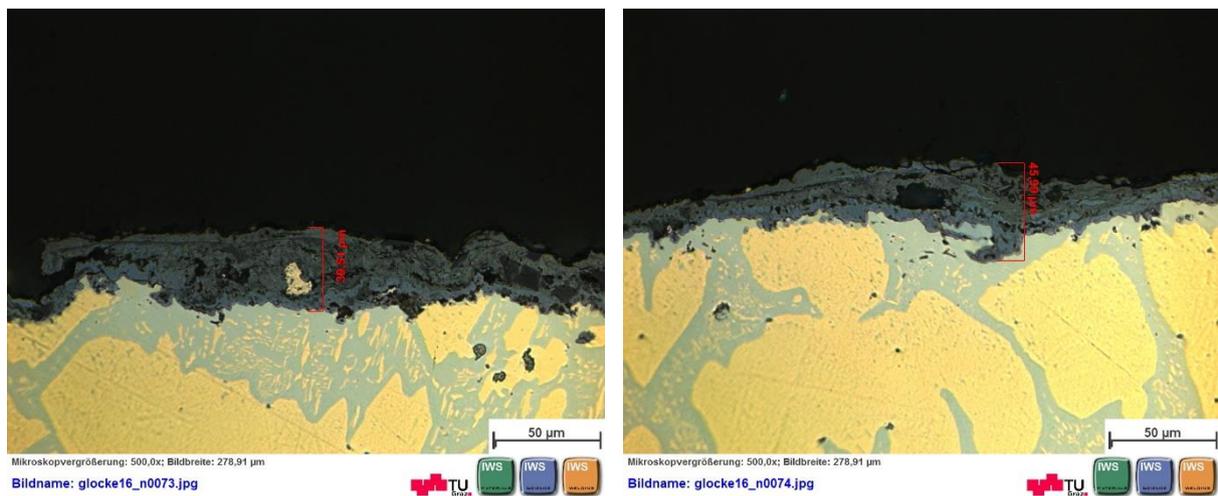
Abbildung 67: Vermessung der Zunderschicht im Schweißgut

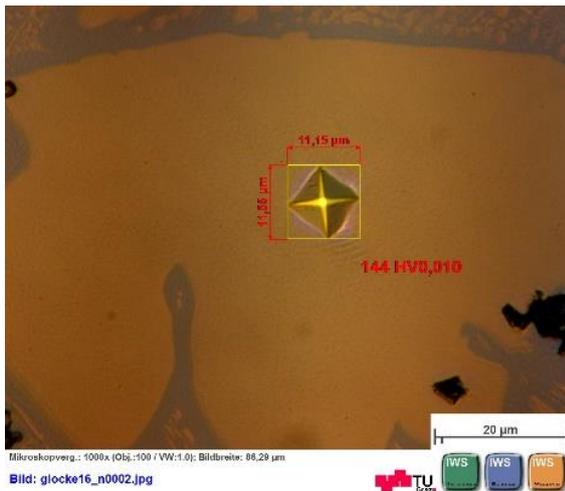
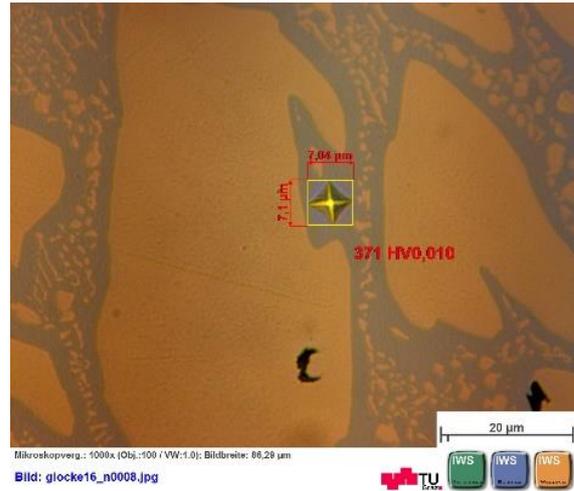
Abbildung 68: links: Mikrohärtemessung der α -Phase, rechts: Mikrohärtemessung der δ -Phase

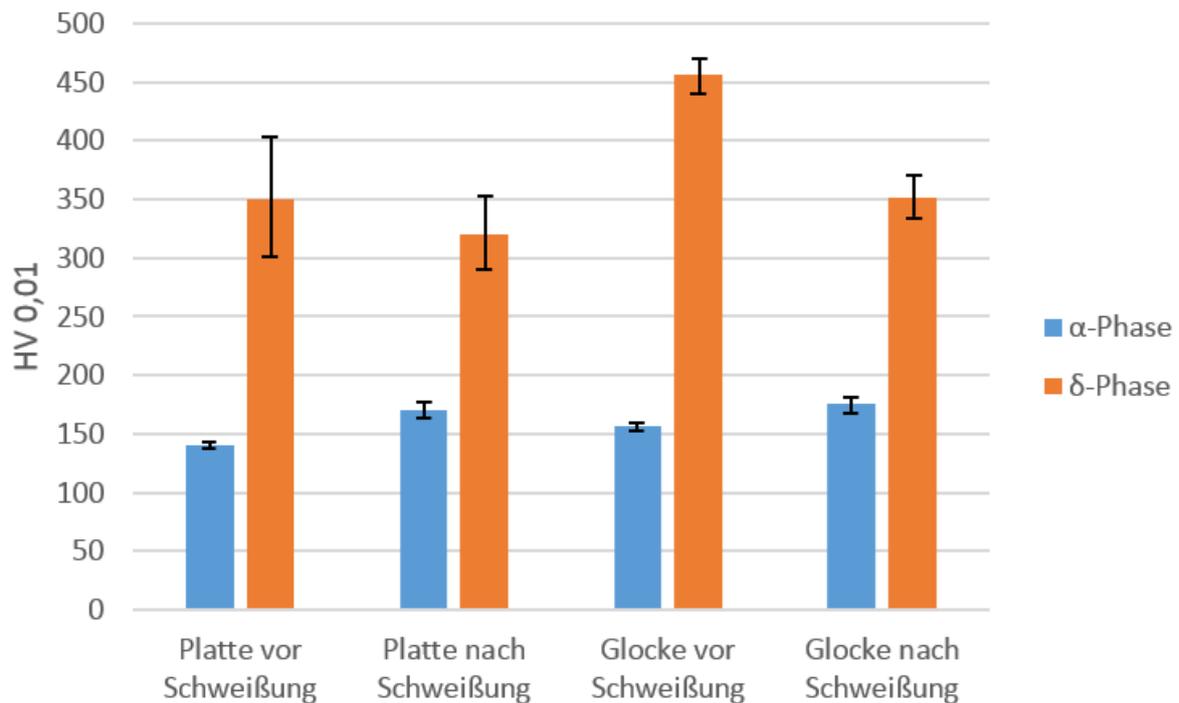
Abbildung 69: Zusammenfassung der Mikrohärtemessungen, die schwarzen Balken stellen das 95%-Konfidenzintervall um den Mittelwert dar

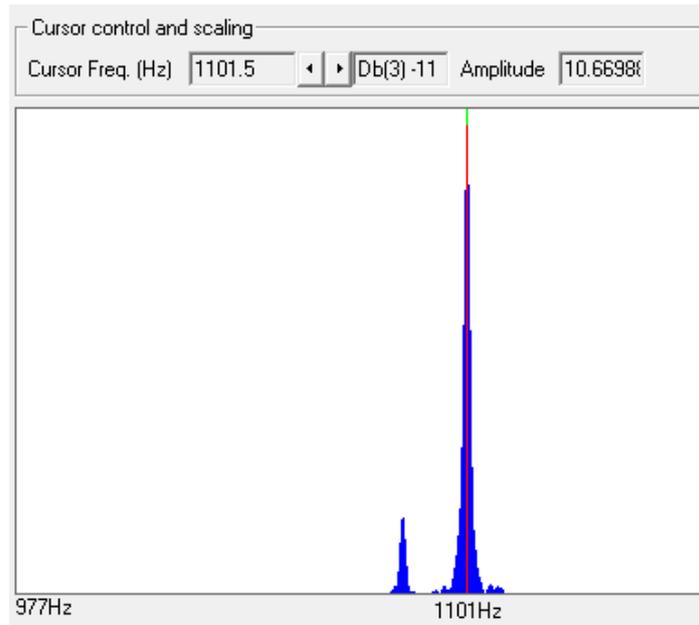
Abbildung 70: Detailfilterung des Klangspektrums mittels der Software Belltuner 1.3a nach der Schweißung im Bereich um 1100 Hz

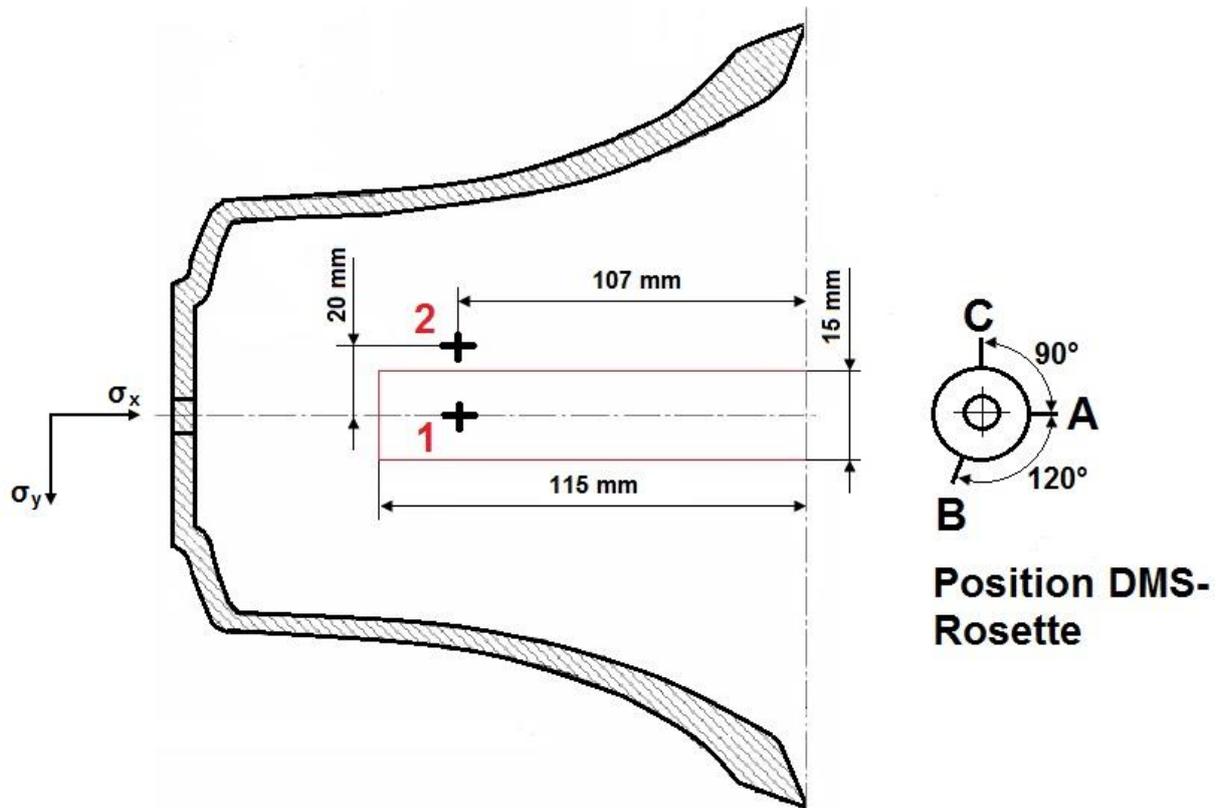
Abbildung 71: Schematische Darstellung der Messpositionen der ESM an der Glocke sowie Ausrichtung der DMS-Rosette zur Glockenoberfläche, 1... ESM vor der Schweißung, 2... ESM nach der Schweißung, rotes Rechteck...geschweißte Fuge, σ_x ...Spannung längs zur Schweißnaht, σ_y ...Spannung quer zur Schweißnaht

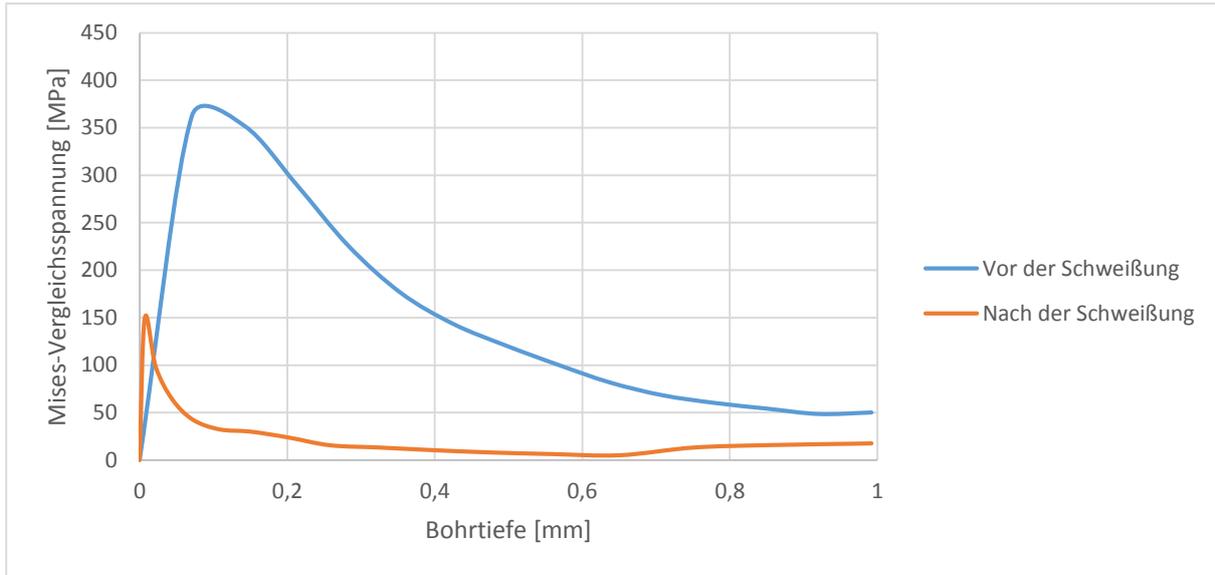
Abbildung 72: Mises-Vergleichsspannung vor und nach der Schweißung bzw. nach der WBH über die Bohrtiefe

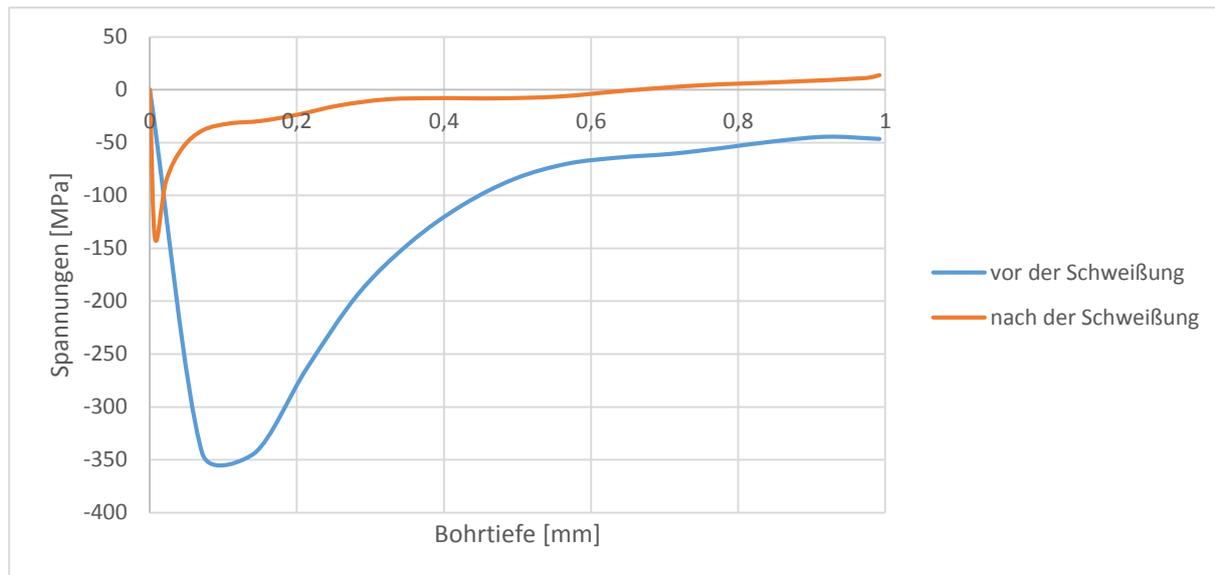
Abbildung 73: Längsspannungsverlauf σ_x (vergleiche mit Abbildung 70) vor und nach der Schweißung bzw. nach der WBH über die Bohrtiefe

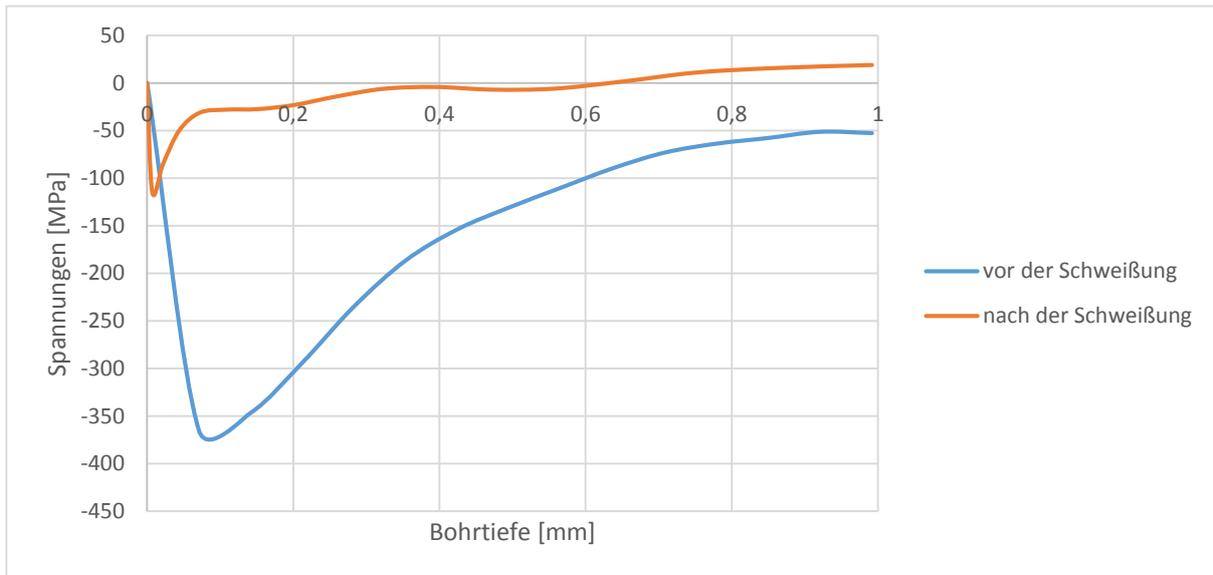
Abbildung 74: Querspannungsverlauf σ_y (vergleiche mit Abbildung 70) vor und nach der Schweißung und nach der WBH über die Bohrtiefe

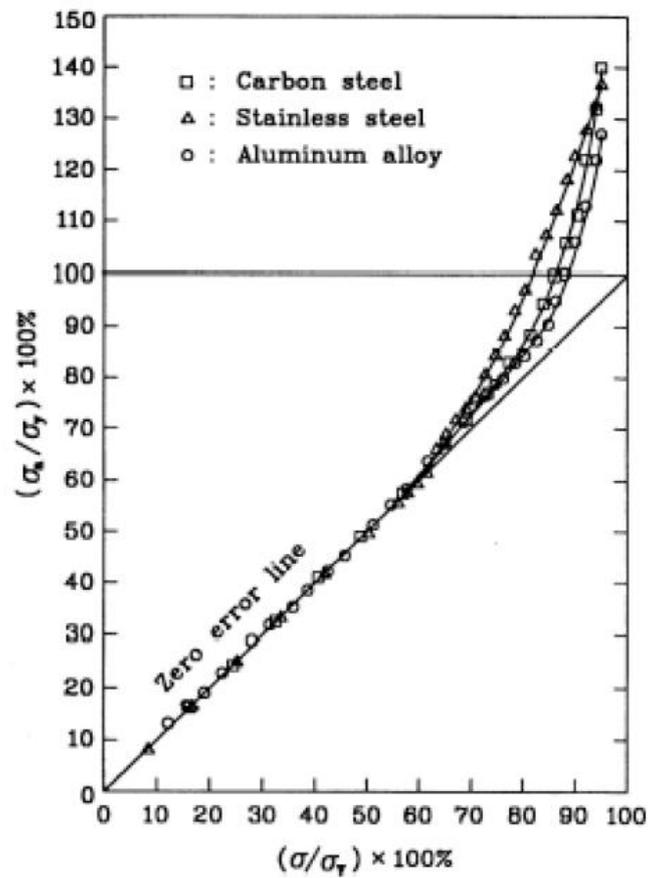
Abbildung 75: Überschätzung von Eigenspannungen verschiedener Werkstoffe [36]

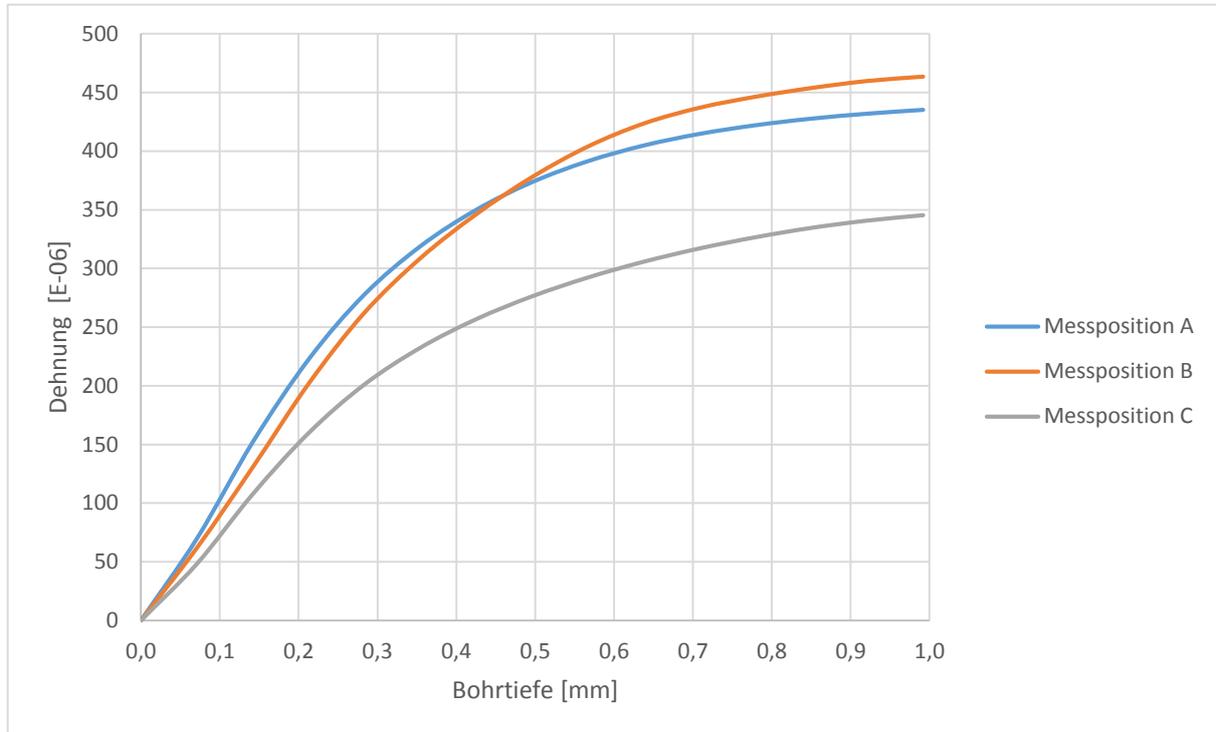
- gemessene Dehnungen an der DMS-Rosette über die Bohrtiefe nach der Schweißung, Messpositionen A, B, C sind Positionen auf der DMS-Rosette an denen die Dehnungen gemessen wurden (vergleiche mit Abbildung 70)
