Analyse von zeitlich verschobenen  
ÖBB Re-Investitionsprojekten  
hinsichtlich alternativer  
Instandhaltungsmaßnahmen

**MASTERARBEIT**

Masterstudium Bauingenieurwissenschaften – Umwelt und Verkehr

**Technischen Universität Graz**

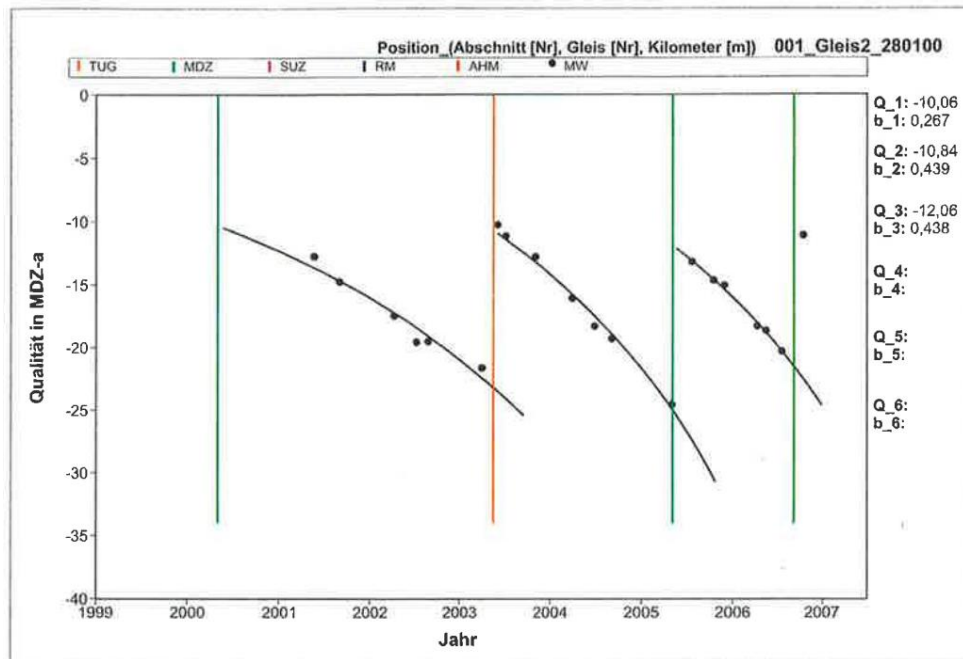
Abbildung 3 Darstellung MDZ-A-Ziffer [11]

In der oben dargestellten Graphik (Abbildung 3) sind mehrere Qualitätsziffern über die Zeit sichtbar. Durch die Verbindung der einzelnen Messwerte miteinander ergibt sich die Qualitätsfunktion, welche das Verschlechterungsverhalten des Gleises beschreibt.

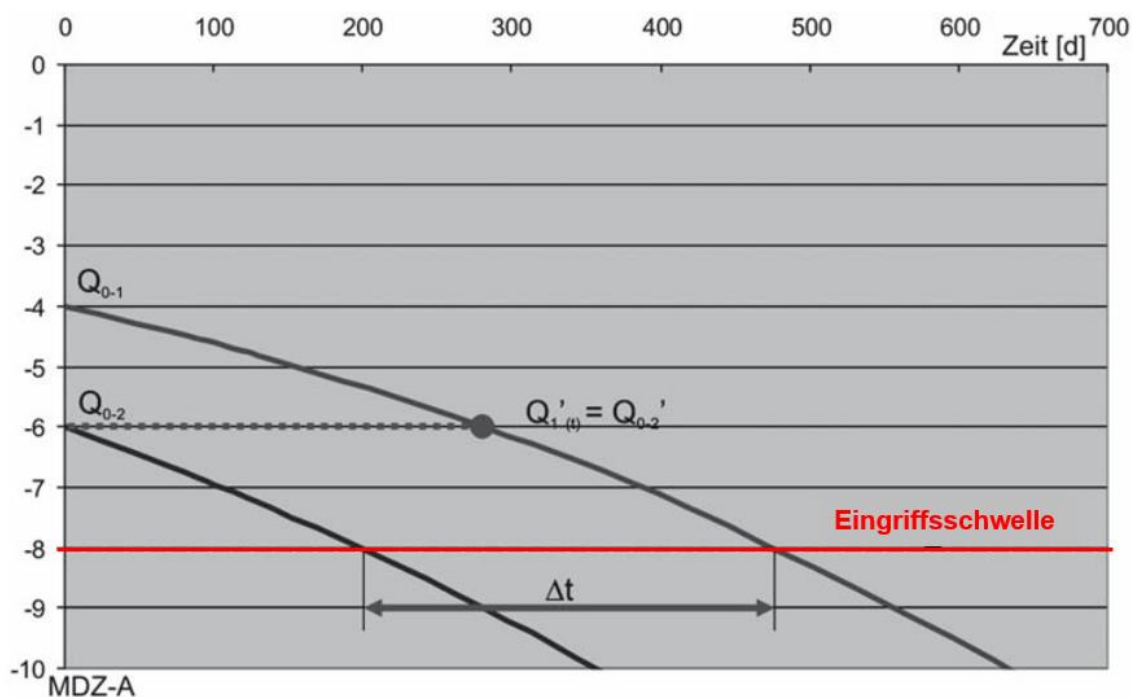
Abbildung 4 Einfluss der Ausgangsqualität [5]

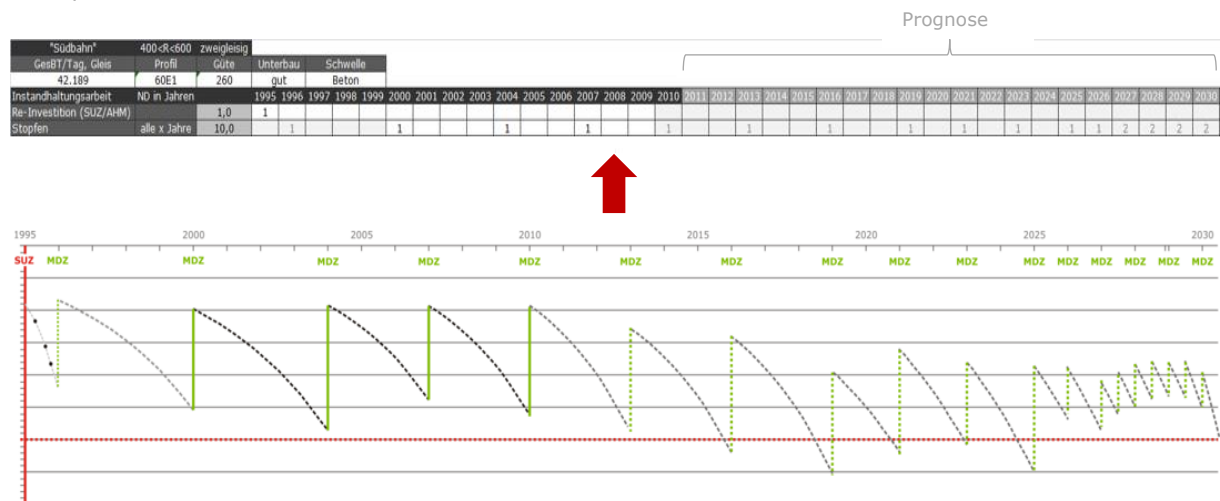
Abbildung 5 Implementierung der Qualitätsfunktion in den Arbeitszyklus [10]

In Abbildung 5 wird die e-Funktion des Gleislageverhaltens mittels der Methode GleisPROPHET sichtbar. Die Methode GleisPROPHET ermöglicht die Bestimmung einer Prognose bezogen auf eine Instandhaltungsmaßnahme eines Gleises. Des Weiteren sind in dieser Graphik die vorhergesehenen Instandhaltungsmaßnahmen und dadurch die Verbesserung der Qualität des Gleises, durch eine Vertikale, zu erkennen. Beispielhaft soll nachstehend die Implementierung der Qualitätsfunktion in einen Arbeitszyklus, bezogen auf die Instandhaltungsmaßnahme *Stopfen* gezeigt werden. Die Eingriffsschwelle wird hier als rote Linie gekennzeichnet. [9][10]

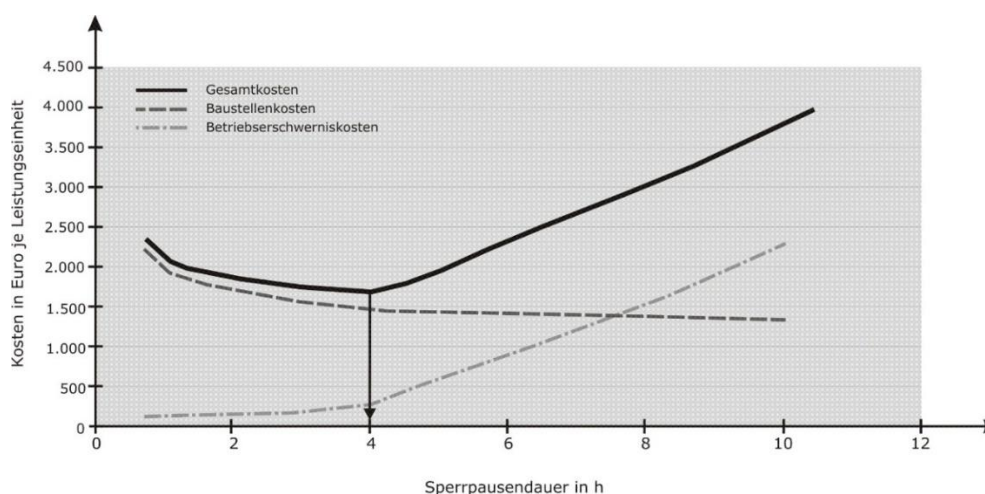
Abbildung 7 Trendverläufe Betriebserschwerungskosten und Einheitskosten [11]

Aus der Abbildung 7 ist ersichtlich, dass es bei einer Sperrpausendauer unter ca. 50 Minuten zu erheblicher Erhöhung der Einheitskosten kommt. Dies kann auf die Arbeitsleistung zurückgeführt werden. Da bei einer Sperrpause unter 50 Minuten die Anfahr-, Abfahr-, und Rüstzeit einen großen Zeitbereich einnehmen, kann im Vergleich dazu nur eine geringe Arbeitsleistung erbracht werden. Dadurch ergeben sich höhere Einheitskosten. Des Weiteren wird bei dieser Beispielstrecke das Optimum der Sperrpause bei ca. vier Stunden erreicht. Hier ergeben sich die geringsten Kosten in Bezug auf Herstellungskosten und Betriebserschwerungskosten. [11] Diese Methode der Optimierung basiert rein auf der Minimierung der Einheitskosten. Hierfür spielt die eigentliche Lebenszykluskostenbetrachtung keine Rolle.

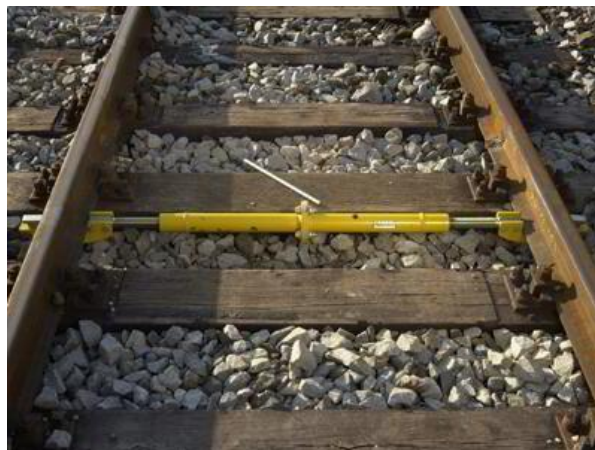
Abbildung 14 Spurhaltestange [41]

Als kurzfristige Instandhaltungsmaßnahme können jedoch zur Richtigstellung der Spurweite auch sogenannte Spurhaltestangen eingebaut werden. Diese werden auf den Schienenfüßen befestigt und können mittels sogenannter Gewindespindeln nachjustiert werden. [41] Die Verwendung von Spurhaltestangen ist auf dem Streckennetzen der ÖBB-Infrastruktur AG jedoch nur als Sofortmaßnahme erlaubt und stellt keinen dauerhaften Gebrauch dar.

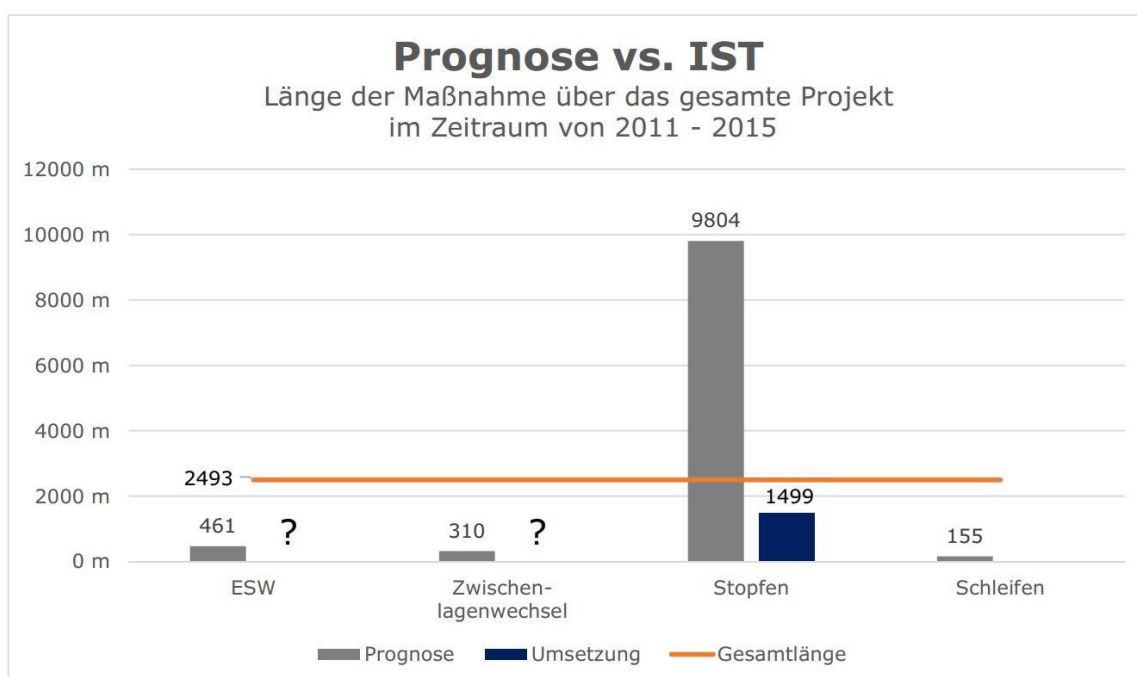
Abbildung 22 Länge der Maßnahme über das gesamte Projekt

Im Vergleich zu Gleis 1 wurde am Gleis 2 ein Schleifeinsatz über 155 m prognostiziert. Im Gegenteil zu Gleis 1 wurde hier jedoch kein Maschineneinsatz durchgeführt. Es wurde ein verdichtetes Stopfintervall über 9804 m vorhergesagt. Es wurden jedoch nur 1499 m tatsächlich umgesetzt. Dies entspricht 15,29 % der Prognose.

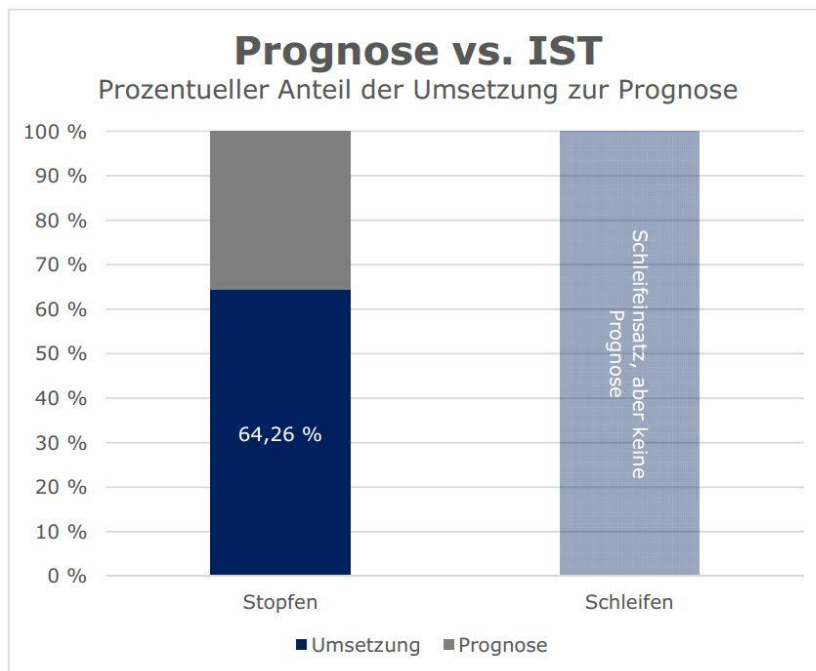
Abbildung 29 Prozentueller Anteil der Umsetzung zur Prognose

Für die Instandhaltung *Stopfen* ist aus dem Arbeitszyklus der TU Graz ersichtlich, dass die doppelte Gesamtlänge des Re-Investitionsprojektes prognostiziert wurde. Dies entspricht einer Länge von 9680 m. Davon wurden 64,26 % in der Praxis ausgeführt, wodurch sich eine tatsächliche Länge von 6220 m ergibt. Aus den Maschineneinsätzen ist ersichtlich, dass bei diesem Projekt sehr oft sehr kleine Bereiche gestopft wurden. In der nachfolgenden Abbildung 30 ist der prozentuelle Anteil der Umsetzung von der Prognose für die einzelnen Abschnitte angegeben.

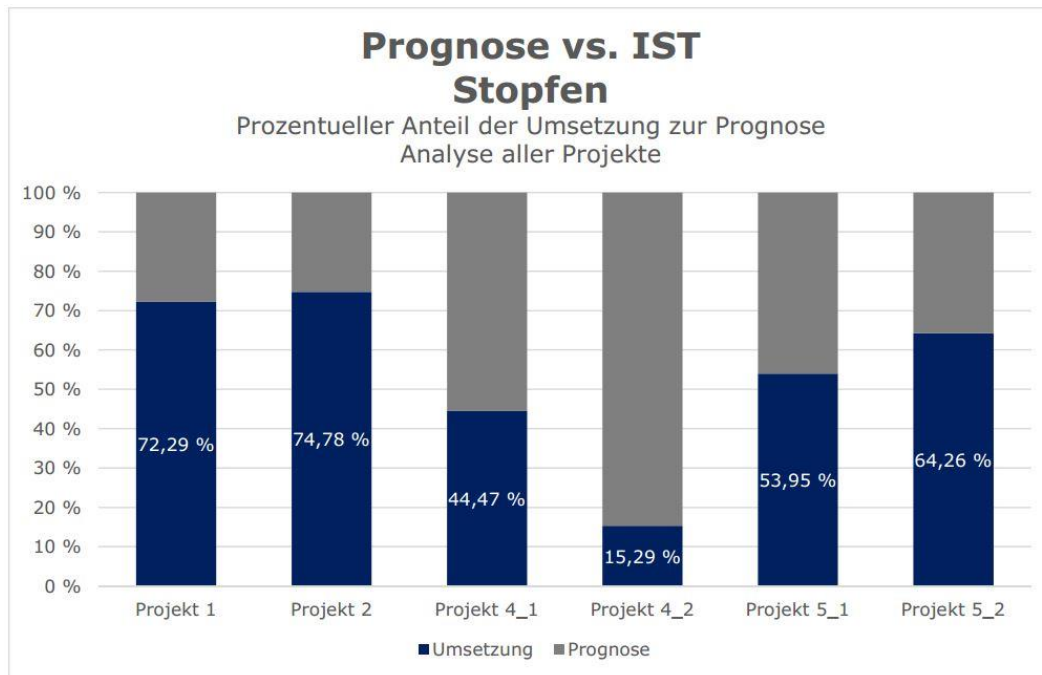
Abbildung 32 Prozentueller Anteil für die Maßnahme *Stopfen* über alle Projekte
