Technische Universität Graz  
Fakultät für Bauingenieurwissenschaften  
Institut für Bodenmechanik und Grundbau

**Untersuchungen zu den Effekten des  
Spitzendruckwiderstandes von  
HLV<sup>®</sup>-Pfählen in bindigen,  
überkonsolidierten und steifen bis  
halbfesten Böden**

Masterarbeit

*Graz, am 30. Mai 2012*

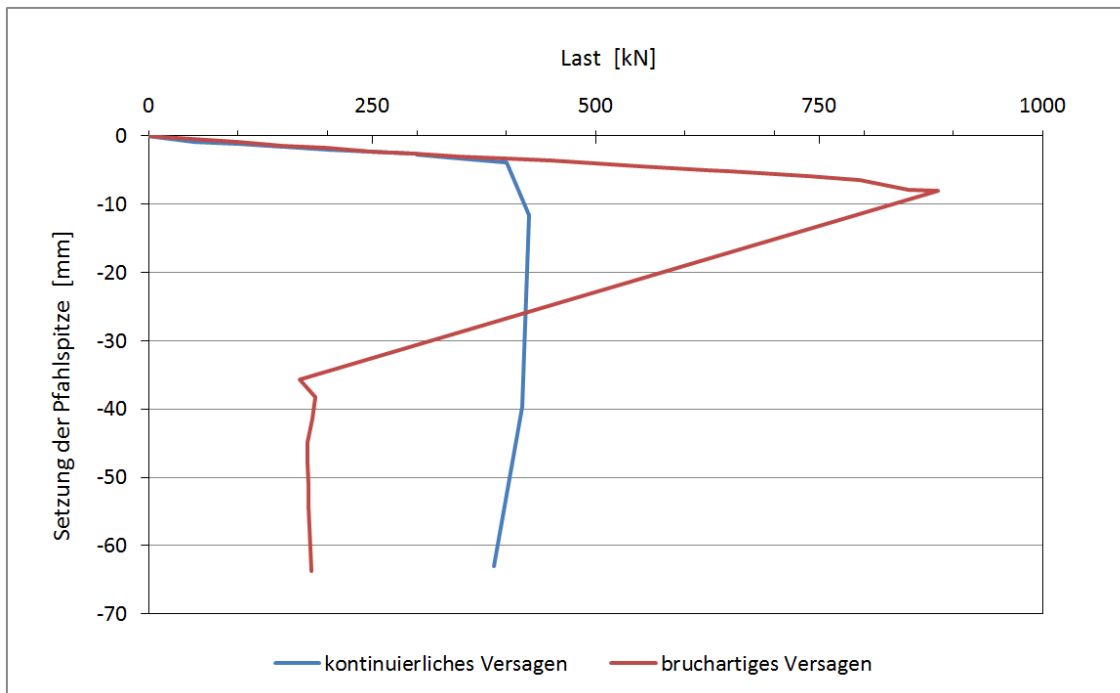
**Abbildung 1:** Schematisches Beispiel für Versagen des Spitzenwiderstandes in bindigen Böden

Bei Pfahlprobelastungen an Hochleistungsverdrängerpfählen<sup>®</sup> (HLV-Pfahl<sup>®</sup> System GPS) in bindigen Böden ist ein ungewöhnliches bruchartiges Versagen des Spitzendruckwiderstandes aufgetreten. Die Pfahlprobelastungen wurden mit dem neuen **Pile HAY-Proof-System<sup>®</sup>** durchgeführt, das eine getrennte Erfassung von Spitzendruckwiderstand und Mantelreibungswiderstand ermöglicht. In der Abbildung 1 sind die Widerstand-Setzungslinien von Probelastungen mit kontinuierlichem Versagen des Spitzenwiderstandes (blaue Linie) und dem ungewöhnlichen bruchartigen Versagen des Spitzenwiderstandes mit anschließender Entfestigung (rote Linie) beispielhaft gegenübergestellt.

Zu Beginn der Pfahlprobelastung (lastgesteuert) stellte sich beim Spitzenwiderstand ein annähernd lineares Setzungsverhalten ein. Bei der Erhöhung der Last auf eine höhere Belastungsstufe kam es zu diesem ungewöhnlichen Versagen des Spitzenwiderstandes. Dabei traten die Setzungen der Pfahlspitze so schnell ein, dass die Hydraulikanlage den Pressendruck nicht aufrecht halten konnte und sich somit auch die Prüflast um bis zu 70 % reduzierte. Die Prüflast reduzierte sich bis auf eine Restfestigkeit des Pfahlspitzenwiderstandes, was in weiterer Folge mit einem kontinuierlichen Versagen der Pfahlspitze einherging. Dieses Versagen tritt innerhalb weniger Minuten auf und ist mit einer konventionellen Pfahlprobelastung ohne getrennter Erfassung der Pfahlwiderstände nicht messbar.

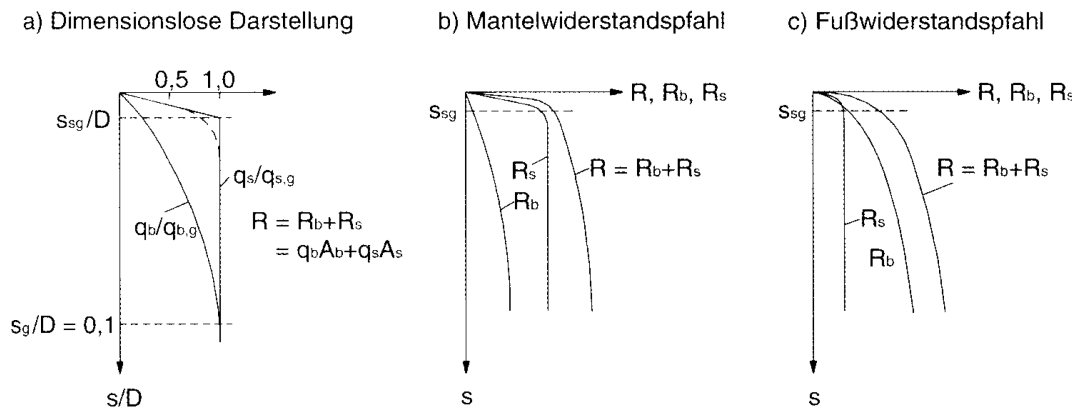
**Abbildung 1.1:** Qualitativer Verlauf der Widerstands-Setzungslinien von Pfahlfußwiderstand und Mantelwiderstand sowie von Mantelwiderstands- und Fußwiderstandspfählen

Für die Mantelreibung  $q_s$  wird die Grenzsetzung  $s_s$  gleich der Setzung  $s_{sg}$  im Bruchzustand der Mantelreibung angenommen.<sup>2</sup>

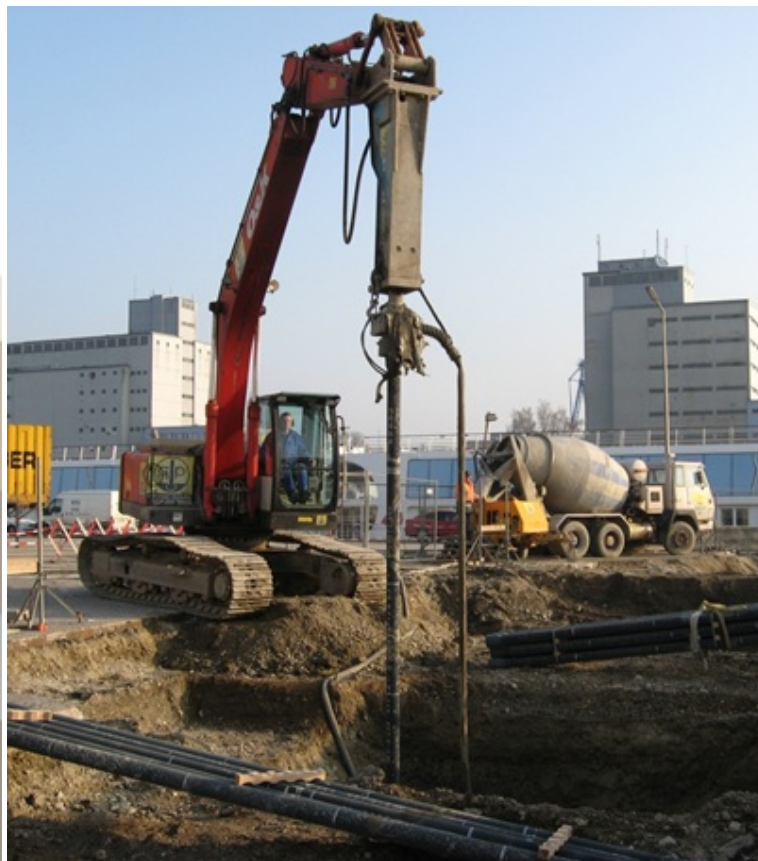
**Abbildung 1.16:** HLV®-Pfahl System GPS (Pfahlherstellung)

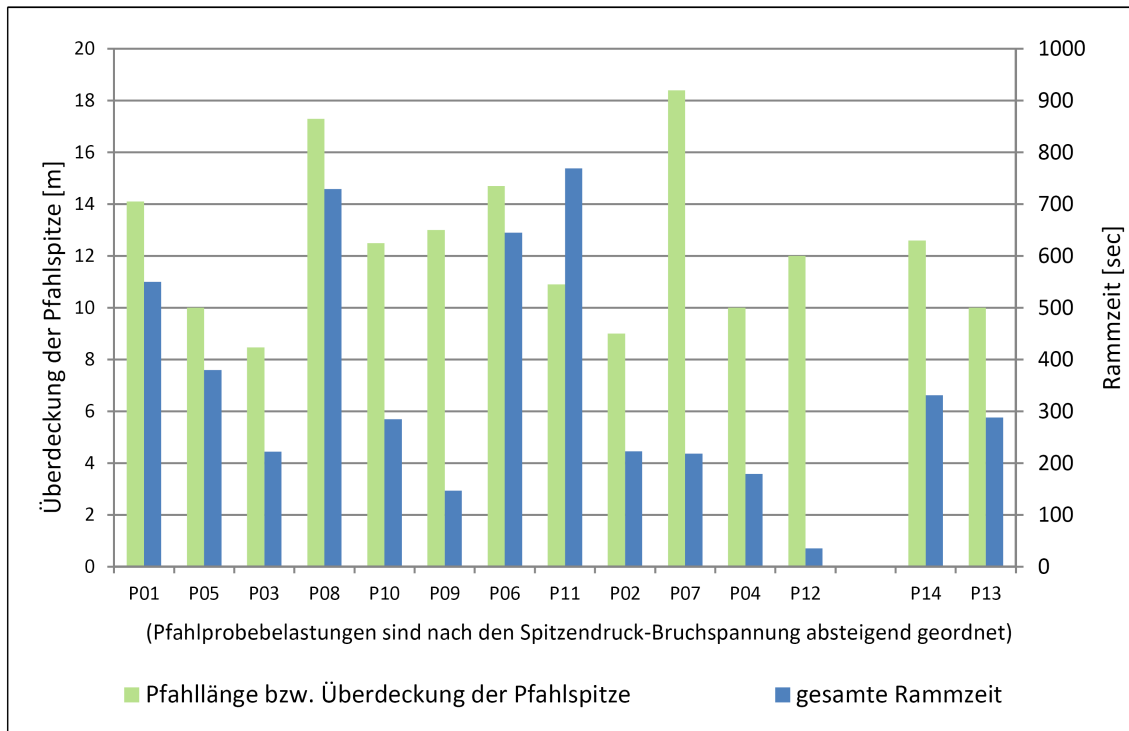
**Abbildung 2.1:** Gegenüberstellung der Pfahllänge zur gesamten Rammzeit

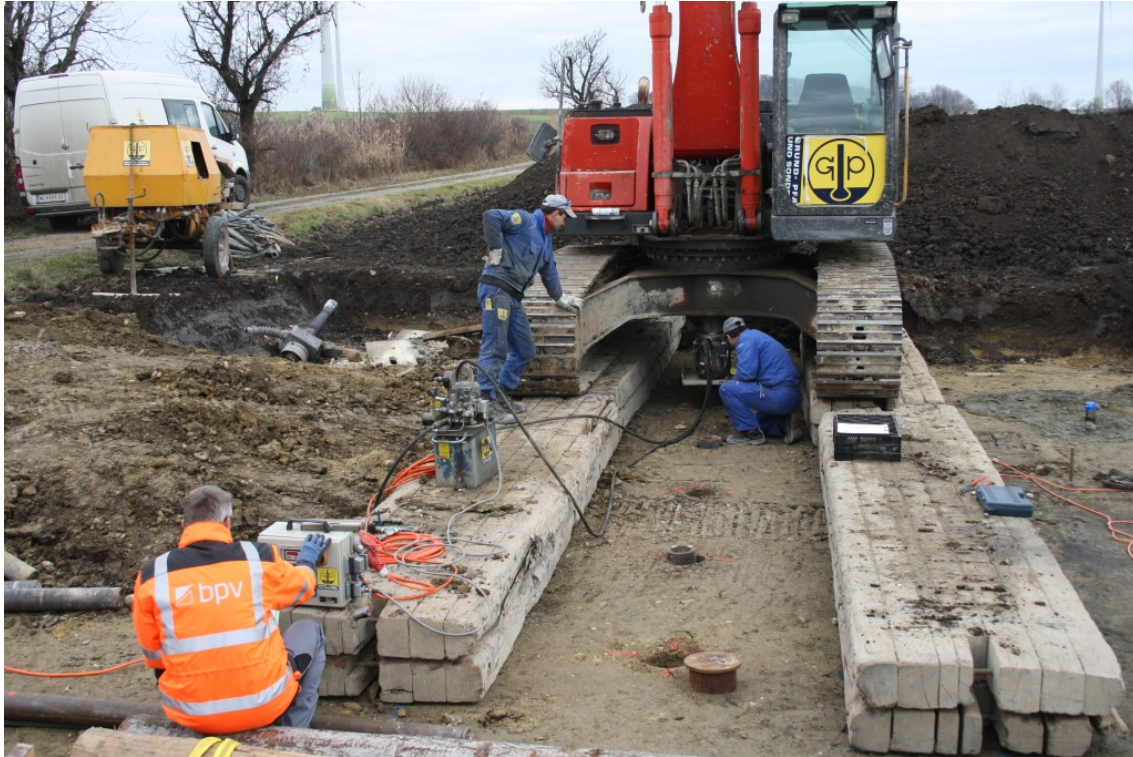
**Abbildung 3.19:** Übersicht Probelastung mit Todlast

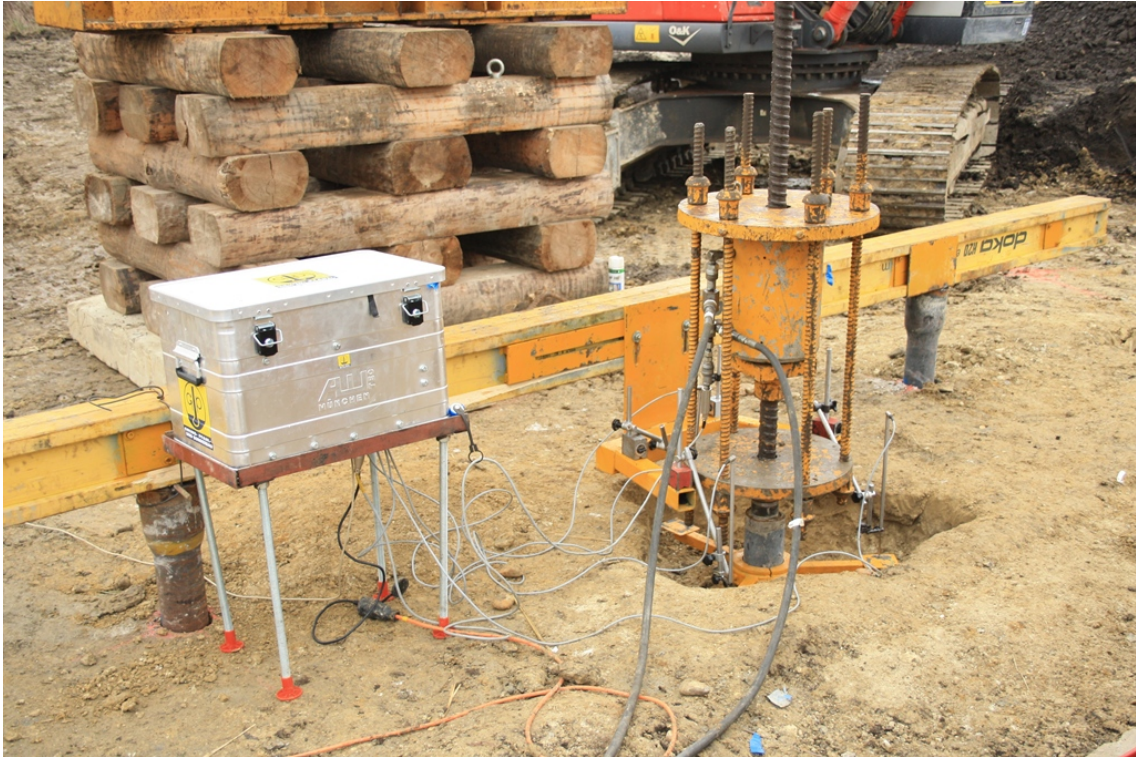
**Abbildung 3.22:** Das aufgebaute *Pile HAY-Proof-System*<sup>®</sup> und die montierte Messausrüstung

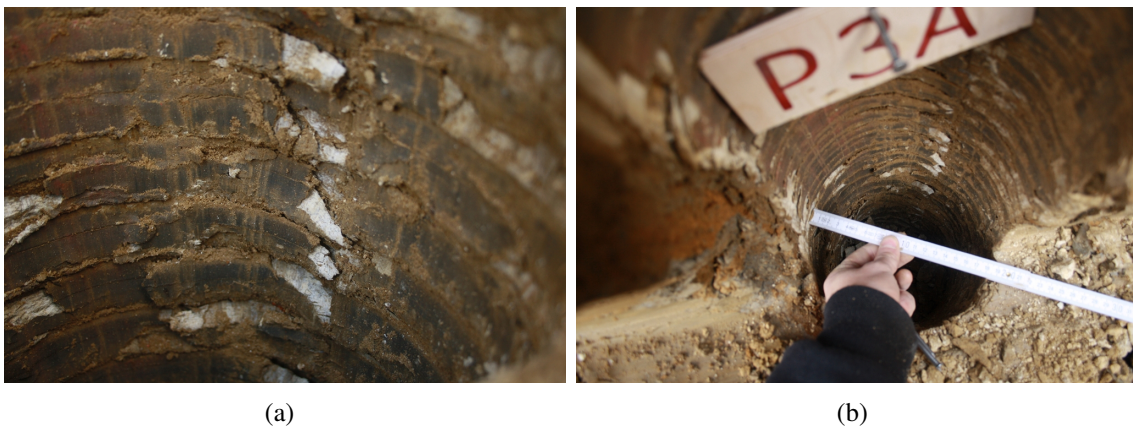
**Abbildung 3.28:** Pfahllaibung und Pfahlschaftdruchmesser

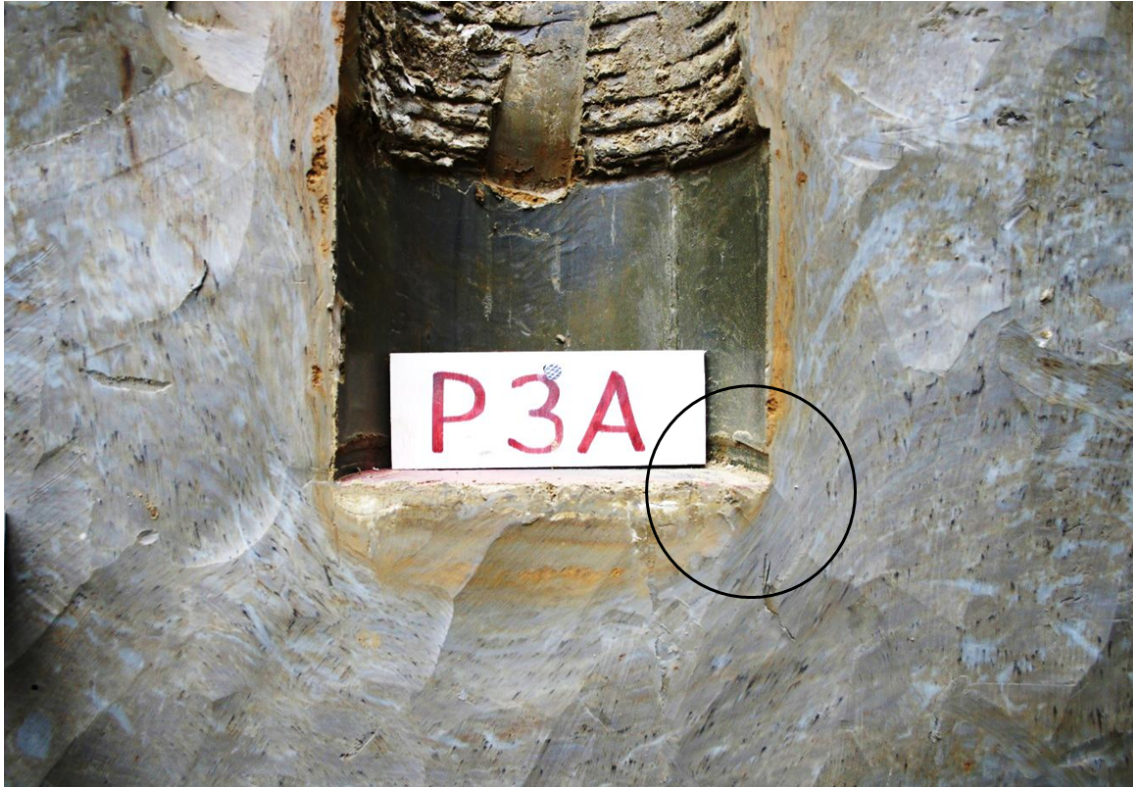
**Abbildung 3.44:** Profilschnitt des Pfahlspitzebereiches P3A (Großaufnahmen)

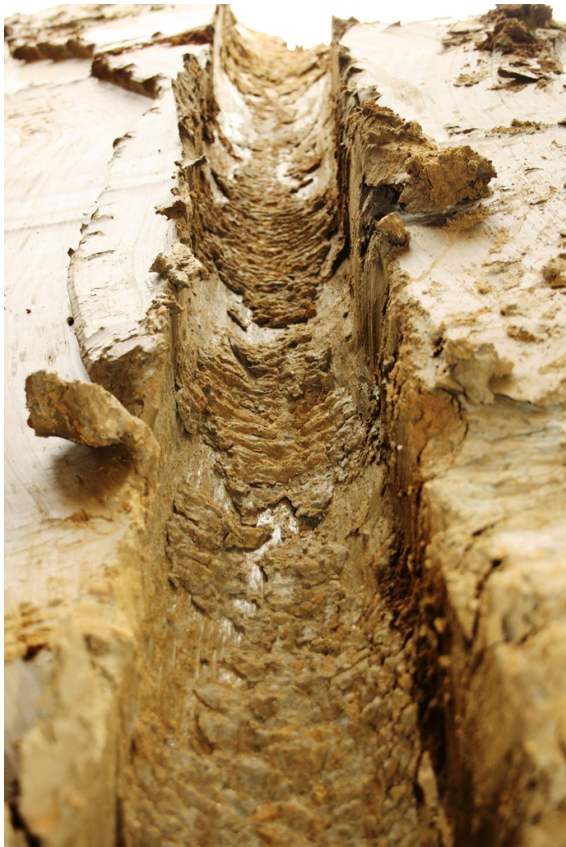
**Abbildung 3.59:** Pfahlschaftbereich nach der Entnahme des Probepfahles PP02

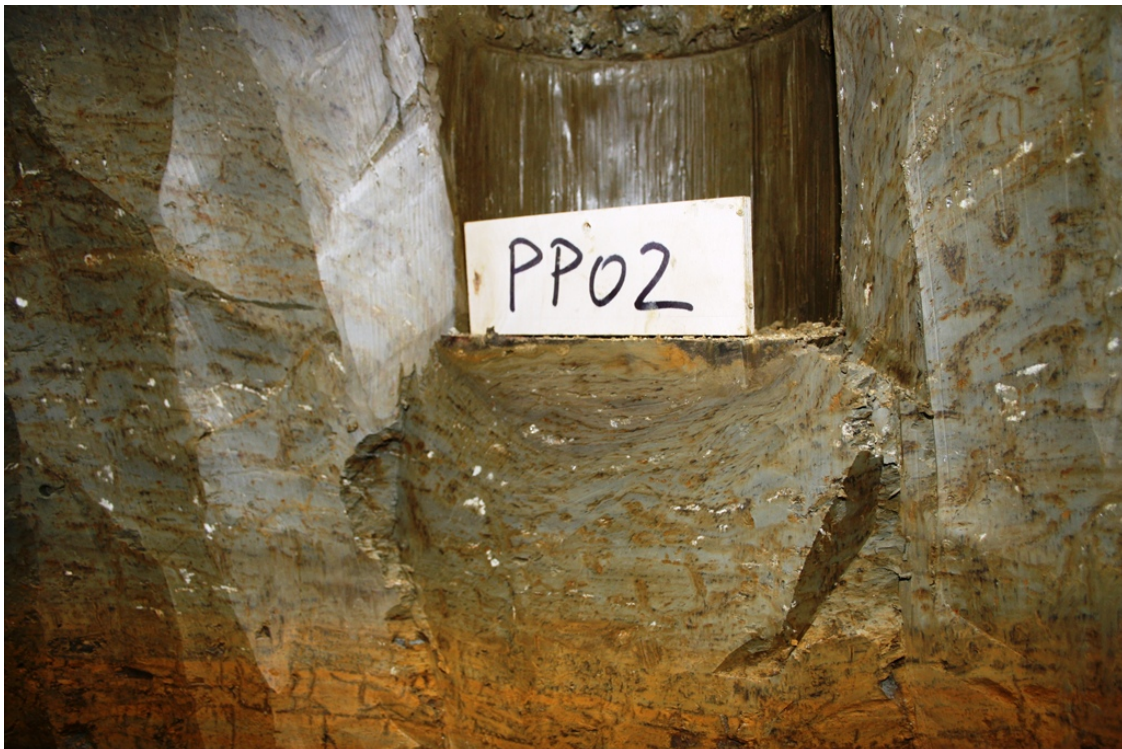
**Abbildung 3.66:** Großaufnahmen des Pfahlspitzenprofils PP02

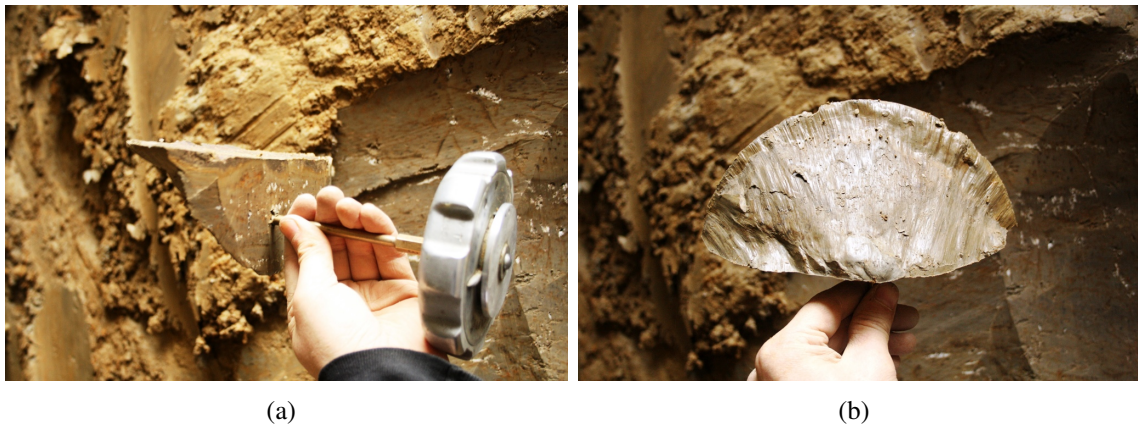
Die ersten In-situ-Versuche an diesem freigelegten Pfahlfuß wurden mit der Flügelsonde durchgeführt. Beim Herausziehen des Flügels hat sich ein kompaktes Stück in der Form eines halben „Grundbruchkegels“ gelöst und blieb am Flügel hängen. Die Abbildungen 3.67 (a) und (b) zeigen dieses Stück aus zwei Perspektiven. Dieses entnommene Stück hat an der Außenseite eine Harnischfläche, welche in radialer Richtung gerillt ist. Diese Rillen sind am Rand deutlicher ausgeprägt. Im Zentrum verschmieren sich diese Rillen zu einer glatten Fläche. Zur genaueren Untersuchung wurde dieses Stück verpackt und eingelagert. Die Abbildung 3.68 zeigen den Pfahlfußbereich, bei dem das Fehlen dieses Stückes gut ersichtlich ist, und dass stattdessen über die Leibung des Fußkappenbereichs eine durchgehende Harnischfläche besteht. Bei der Abbildung 3.69 ist auch zu erkennen, dass sich die Verformungen um den Pfahlfuß nicht wesentlich weit nach unten fortpflanzen. Anhand der Bodenstruktur unter und neben der entnommenen Fußkappe ist ersichtlich, dass sich der Boden wenige Zentimeter unter des entnommenen „Grundbruchkegel“-Stücks nicht wesentlich verformt hat.

**Abbildung 3.67:** Das Probenstück A bei der Entnahme aus dem freigelegten Pfahlprofil PP02.

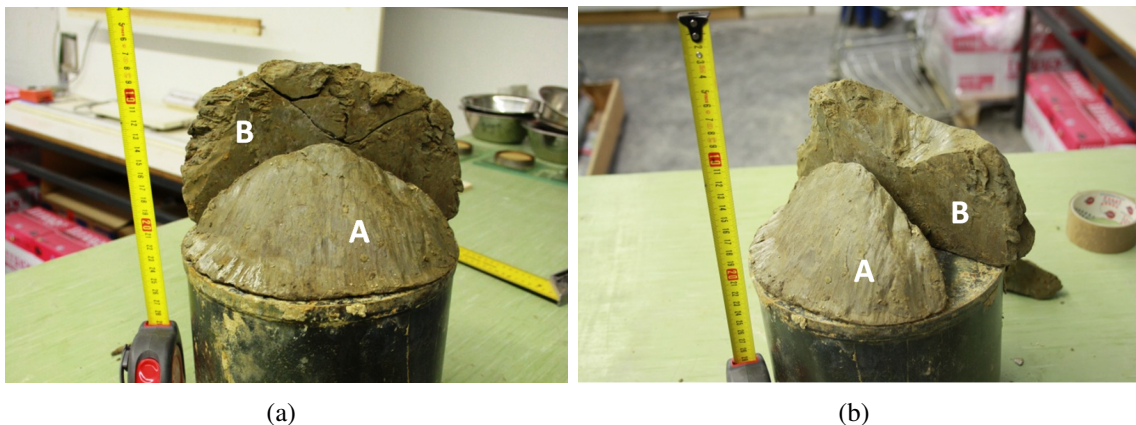
In weiterer Folge wurden die Probenstücke mit einem Messer durchgeschnitten und vorsichtig auseinander gebrochen. Dabei konnten mehrere Stücke gelöst werden, die jedes Mal eine neue Harnischfläche zum Vorschein brachten. Die Abbildungsreihe 3.71 (a) bis (h) zeigt die einzelnen gelösten Bruchstücke und die angetroffenen Harnischflächen. Die Abbildungen 3.71 (b) bis (f) zeigen Scher- und Harnischflächen, deren Orientierung mit der Harnischfläche des Probenstückes *A* zusammen passen. Die Harnischflächen, welche in (f) gezeigt werden, sind fast horizontal. Als Letztes löste sich ein größeres Stück (siehe Abbildungen 3.72 (a) und (b)) und brachte einen „Grundbruchkegel“ zur Vorschein. Dieser war nur halb so hoch wie das Probenstück *A*, aber wies ähnlich ausgeprägte Scher- und Harnischflächen aus. Das Probenstück *A* und der verbleibende Teil des Probenstückes *B* wurden in weitere Folge mit dem Messer durchgeschnitten, um den Aufbau dieser „Grundbruchkegel“ darzustellen.

**Abbildung 3.70:** Die Probenstücke *A* und *B* vor der Untersuchung auf einer umgedrehten Fußkappe platziert.

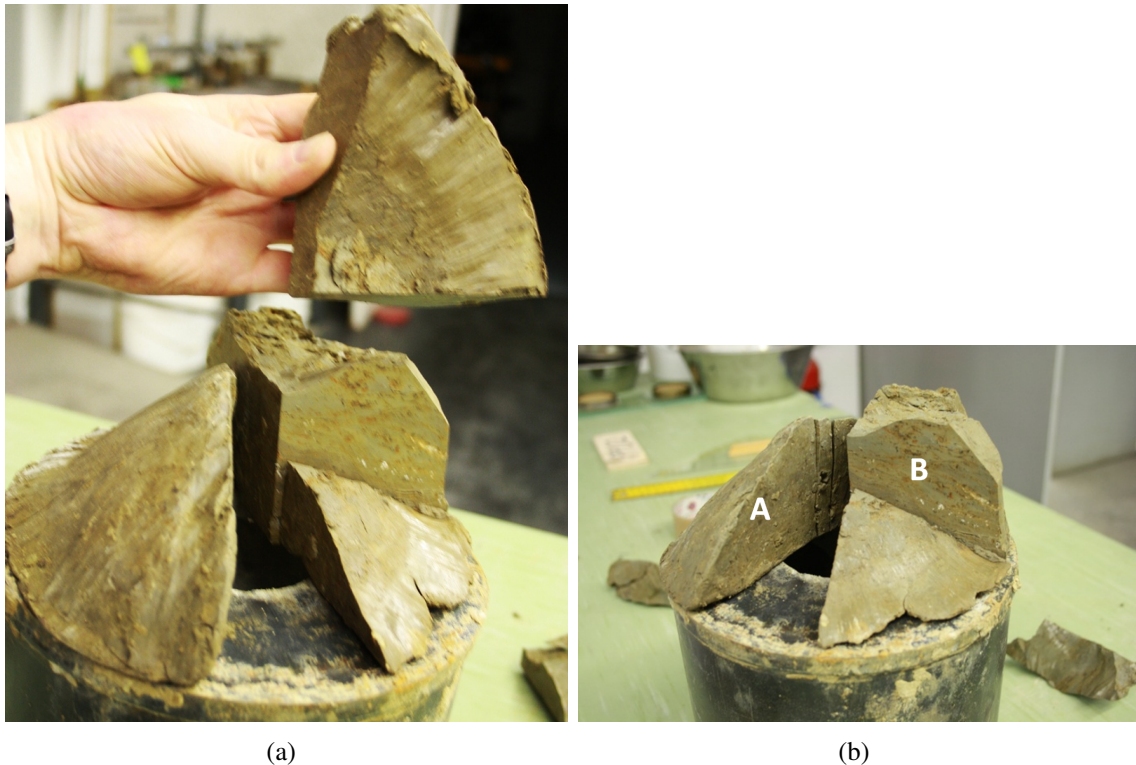
**Abbildung 3.72:** Einzelne angefundene Scherflächen bzw. Harnischflächen in den Probenstücken A und B. (Teil 2)

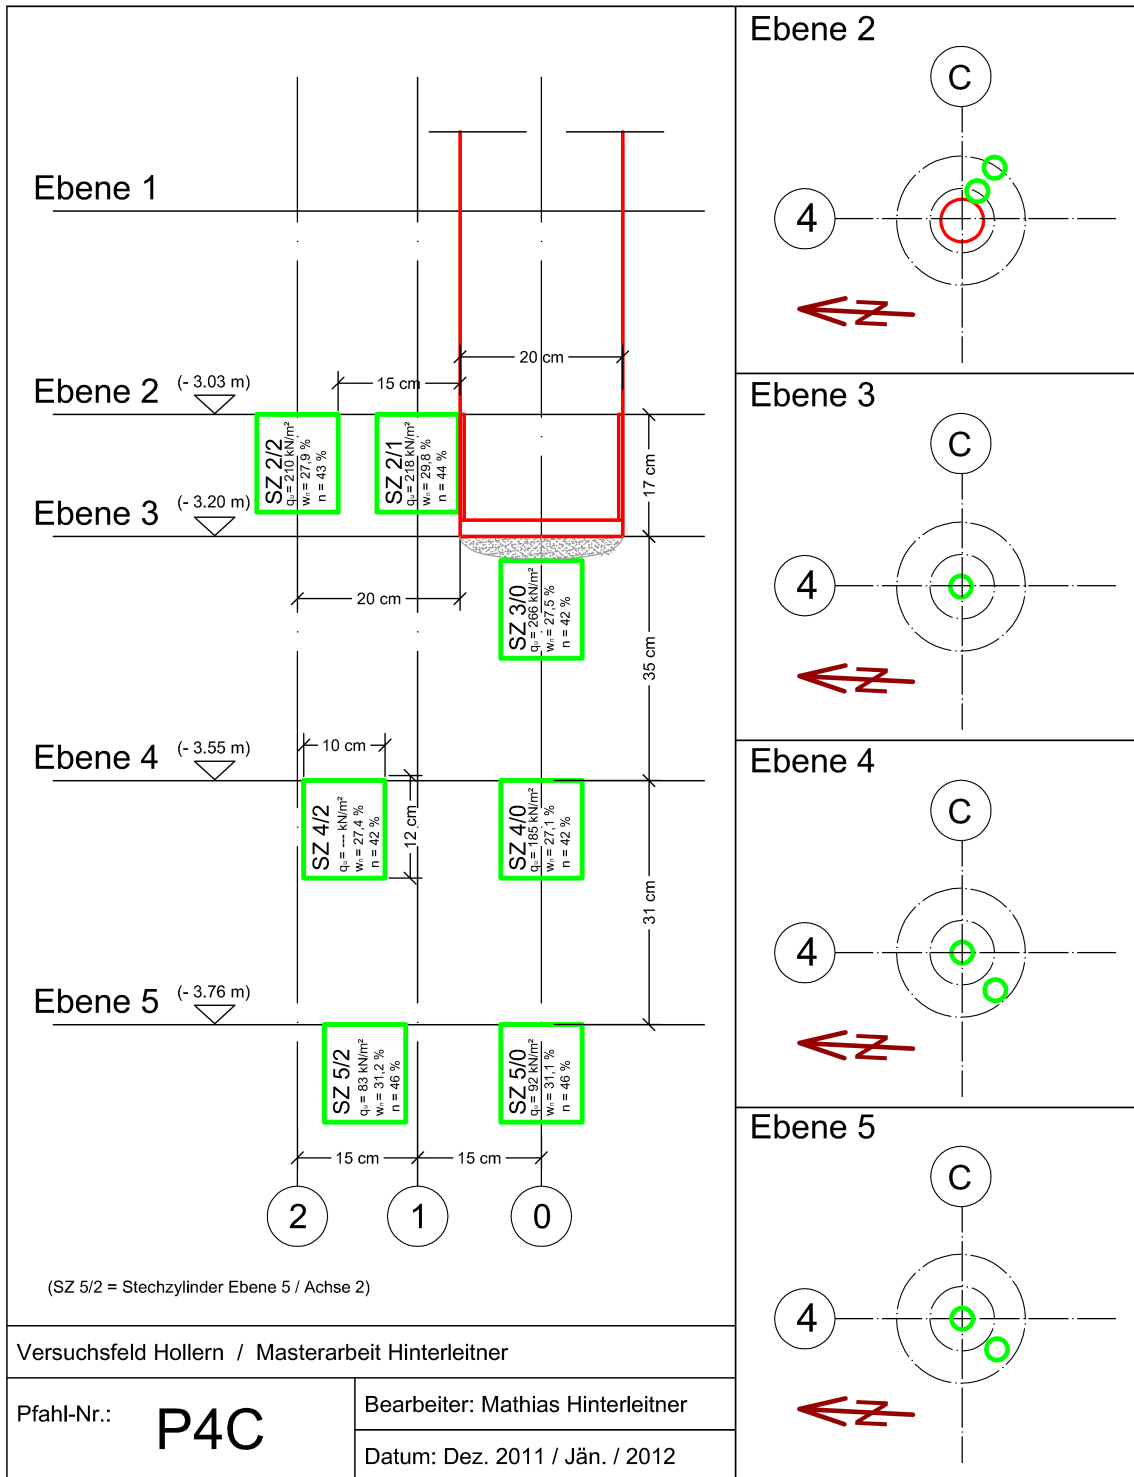
**Abbildung 3.82:** Übersichtsschnitt des Pfahlfußes P4C mit den Entnahmestellen der ungestörten Proben.

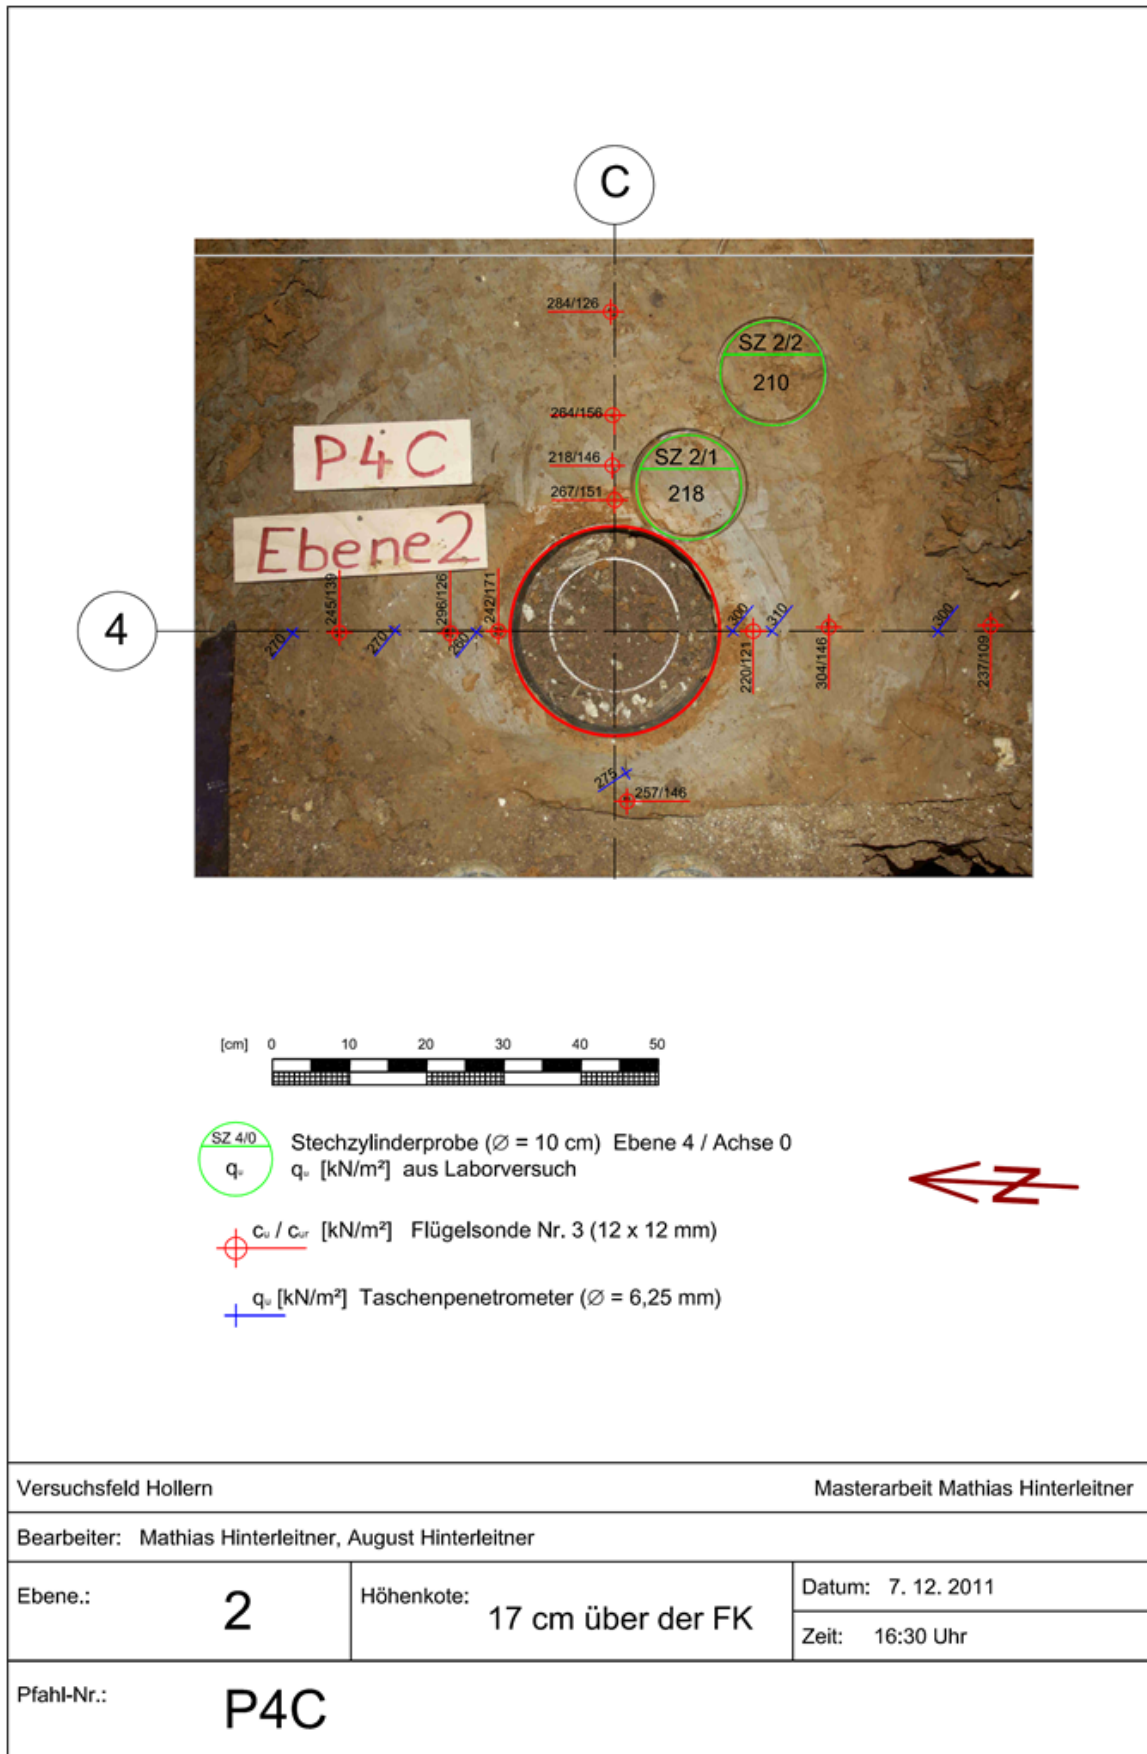
Abbildung F 37: Auswertung der In-situ-Versuche am Pfahl P4C (Ebene 2)
