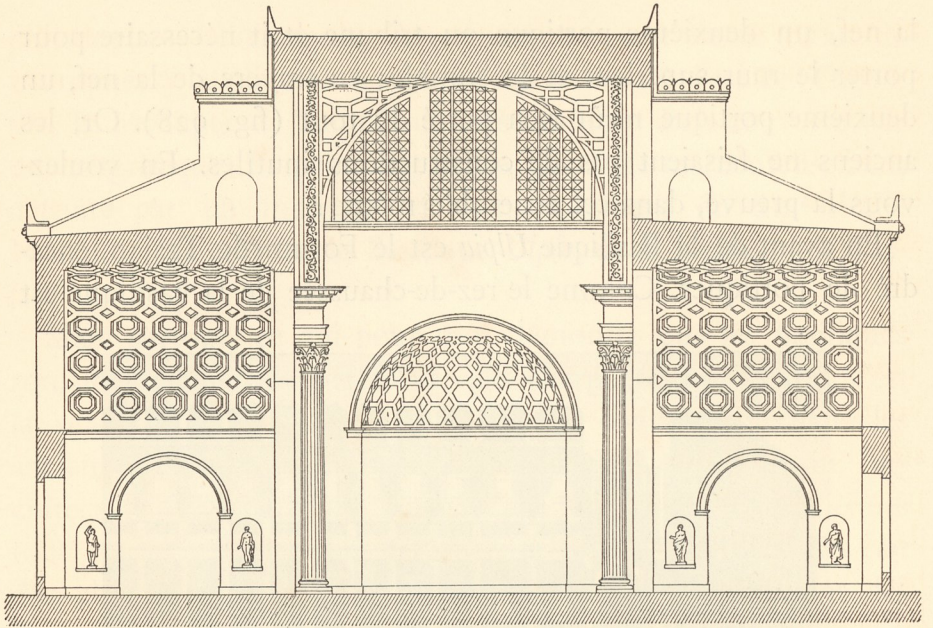
Fig. 930. — Basilique de Constantin, à Rome. Coupe transversale.

Je ne vous ai parlé, dans ce qui précède, que de la basilique dans sa forme la plus ordinaire. Mais je dois vous citer aussi un édifice très important, celui qu'on nomme *Basilique de Constantin*, après l'avoir longtemps appelé *Temple de la Paix* (fig. 929 et 930). Était-ce en effet une basilique ? Rien

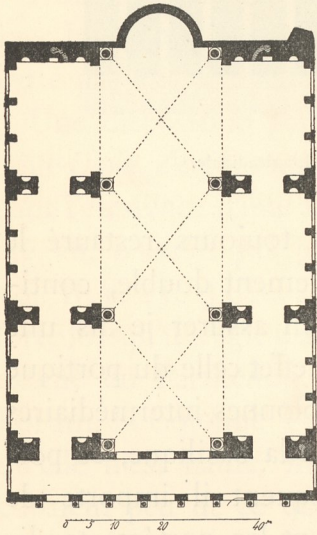
Fig. 929. — Plan de la basilique de Constantin, à Rome.
