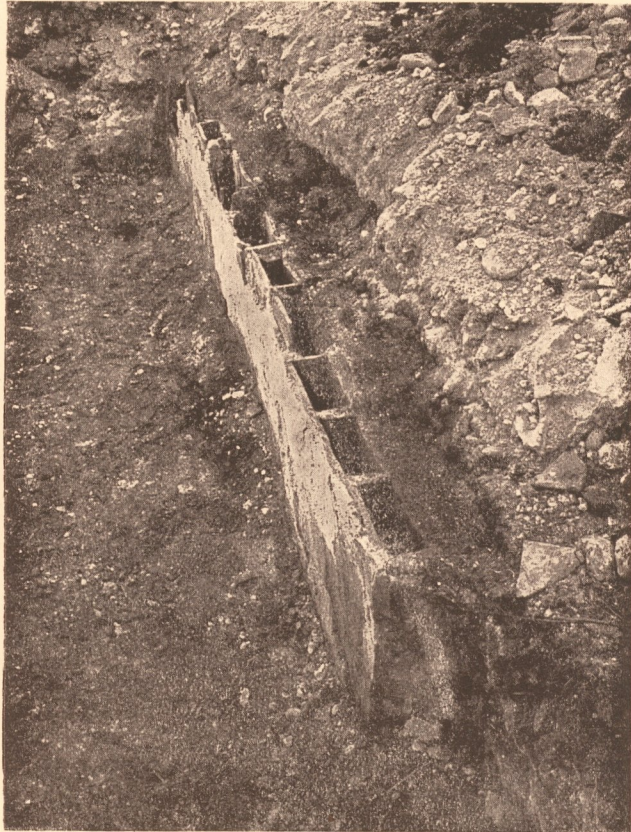
Abb. 51. Viereckige Hohlziegel
in der aufgehenden Wand, die in Verbindung mit der Heizanlage standen und
die Wand erwärmten.
