**Bestandsanalyse und Erarbeitung  
eines Sanierungskonzeptes mittels  
hygrothermischer Detailuntersuchung  
am Beispiel eines historischen  
Bauernhauses**

**MASTERARBEIT**

**Technischen Universität Graz**

Graz, im März 2020

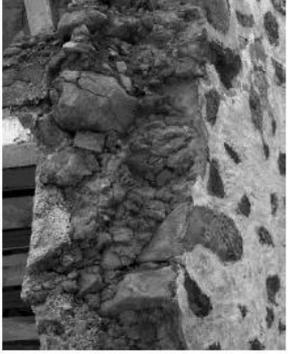
Innenputz ≥ 75 cm Mischmauerwerk aus 80 % Granitfindlingen und 20 % Grobsandmischmörtel ohne keramischen Ziegelanteil	0,50	1

Abbildung 134: Natursteinmauerwerk lt. ÖNORM B8110-8 [12]

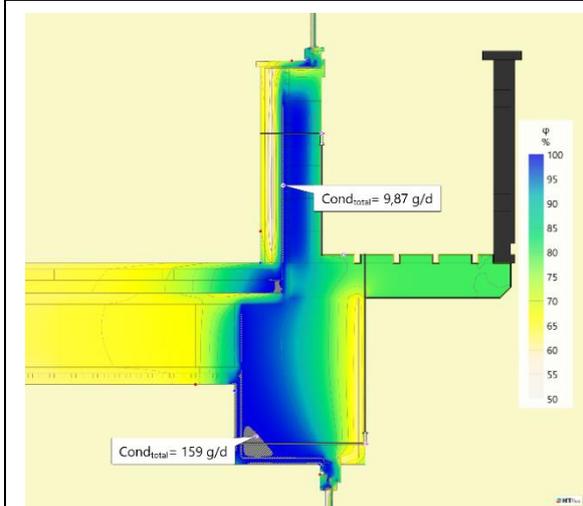
Abbildung 161: Wärmestrom Balkonanschluss Bestand

Aus Abbildung 161 ist besonders gut zu erkennen, dass das Kalksteinmauerwerk keine guten wärmedämmenden Eigenschaften besitzt und hier sehr viel Wärmeenergie verloren geht. Besonders rund um den Fensteranschluss konzentriert sich sehr viel Wärmeenergie, die aufgrund der fehlenden Dämmung entweicht. Die in Tabelle 18 und 19 angeführten Grenzwerte zur Vermeidung des Risikos von Schimmel bzw. Oberflächenkondensat werden nur in der Kante zwischen Decke und Holzblockwand erfüllt. In der Kante der Decke zum Natursteinmauerwerk sowie bei den Innenkanten von der Außenwand zum Fensterstock werden diese Grenzwerte nicht erfüllt. Durch das rasche Abkühlen des diffundierenden Dampfes in den Außenwänden kommt es zur Bildung von Kondensat. Besonders im Steinmauerwerk aber auch im Holzblockbauteil fällt Kondenswasser aus. Das meiste Kondensat sammelt sich im Steinmauerwerk an. Die stationäre Berechnung nach Glaser hat für den betrachteten Monat Jänner eine Kondensatmenge von 159 g/d im Steinmauerwerk ergeben. Auch in der Holzblockwand fällt Kondensat aus. Durch die Innendämmung kühlt die Außenwand zu rasch ab und es kommt zu einer Kondensation im Bauteil. Das Glaserverfahren hat hier eine Kondensatmenge von 9,87 g/d ergeben. Besonders für Holzbauteile ist Kondensat sehr schädlich und führt auf Dauer zur Zerstörung des Bauteils.

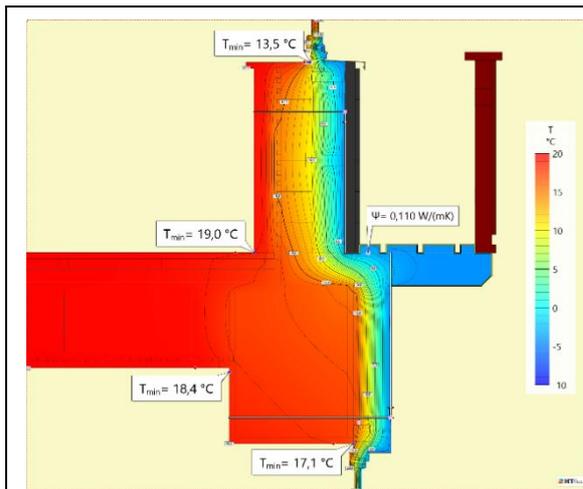
Beim sanierten Balkonanschlussdetail wurde auf das Kalksteinmauerwerk eine 16 cm dicke EPS-Dämmung geklebt und anschließend eine armierte Spachtelung sowie eine Silikat-Putzschicht aufgebracht. Auf die Holzblockwand wurden zwei Lagen Mineralwollgedämmung mit jeweils 8 cm Dicke montiert. Zwischen der Dämmung befinden sich 5/8er Latten mit einem Achsabstand von 60 cm. Die äußerste Schicht bildet eine hinterlüftete, liegende Holzschalung. Um die Winddichtheit zu gewährleisten und die Dämmung vor Schlagregen zu schützen, wurde eine Winddichtbahn zwischen der Dämmebene und der Hinterlüftungsebene eingebaut.

Die vorhandenen Fenster wurden durch moderne Holzfenster mit einer Isolierverglasung (3 Scheiben) ersetzt und in der Dämmebene eingebaut. Wie nach ÖNORM B 5320 [32] gefordert, wurde die Dämmung 3 cm über den Fensterstock gezogen, um die Innentemperatur des Fensteranschlusses zu erhöhen.

Abbildung 165: Temperaturverteilung Balkonanschluss saniert

Vergleicht man die in Abbildung 176 dargestellte Temperaturverteilung mit dem vorhergehenden Detailpunkt (Abbildung 165) ist zu erkennen, dass die Temperatur ohne den Holzträger des Balkons für die betrachteten kritischen Punkte im Gebäudeinneren weiter sinkt. Beim Übergang der Geschoßdecke mit der Holzblockwand wirkt sich dies am gravierendsten aus. Hier beträgt der Unterschied 1,2 °C. Aus Abbildung 178 ist gut ersichtlich, dass durch das Fehlen des Holzträgers im oberen Bereich des Deckenanschlusses Kondensat anfällt. Das meiste Kondensat fällt im Steinmauerwerk aus. Für das Steinmauerwerk und den Deckenanschluss hat die stationäre Berechnung nach Glaser für den betrachteten Monat Jänner eine Kondensatmenge von 202 g/d ergeben. Dies ist um 43 g/d mehr als beim Detailpunkt Balkonanschluss Bestand. Auch in der Holzblockwand fällt mehr Kondensat aus, als im Detailpunkt Balkonanschluss. Mittels des Glaserverfahrens wurde hier eine Kondensationsmenge von 11,60 g/d errechnet. Dieser Wert liegt um 1,73 g/d über der Kondensationsmenge des Detailpunkts mit eingemauertem Holzträger.

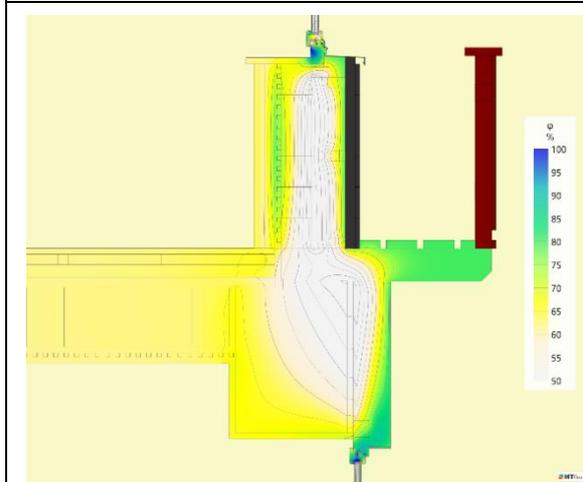
Abbildung 166: Wärmestrom Balkonanschluss saniert

Vergleicht man die Ergebnisbilder aus HTflux [2] der unsanierten und der sanierten Variante miteinander, so sieht man eindeutig, dass die Oberflächentemperatur im Innenbereich nach der Sanierung ansteigt. Die Grenzwerte zur Vermeidung des Risikos für Schimmel und Oberflächenkondensat werden aufgrund der Sanierungsmaßnahmen eingehalten. Im inneren der Bauteile kommt es durch den nur geringen Temperaturabfall bis zur Dämmebene zu keiner Kondensatbildung. Besonders bei den Fensteranschlüssen ist sehr darauf zu achten, dass die Sanierungsarbeiten fachgerecht ausgeführt werden. Bei der Überdämmung des Fensterstocks ist es äußerst wichtig, dass diese mindestens 3 cm, wie in der ÖNORM B 5320 [32] gefordert, beträgt. Beim Anschluss der Fensterbank des Obergeschoßes wurde im obersten Bereich eine EPS- Dämmung mit einem  $\lambda$ -Wert von 0,03 W/mK anstelle der Mineralwollendämmung verwendet. Dies hat den Hintergrund, dass die Metallfensterbank fachgerecht aufliegen muss und die Mineralwolle hierfür nicht geeignet wäre. Würde als Auflage der Fensterbank eine Holzlatte verwendet werden, so käme es zu einer Kondensatbildung unterhalb der inneren Fensterbank im Bereich des Fensterstocks.

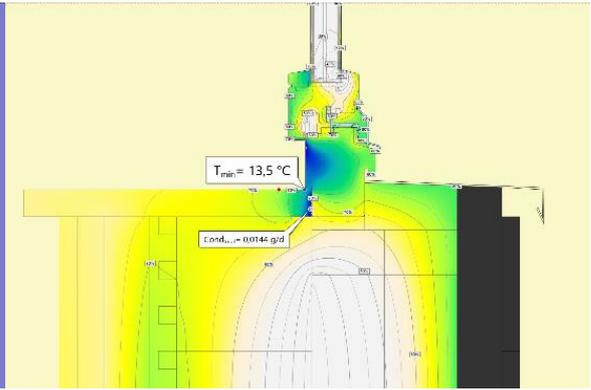
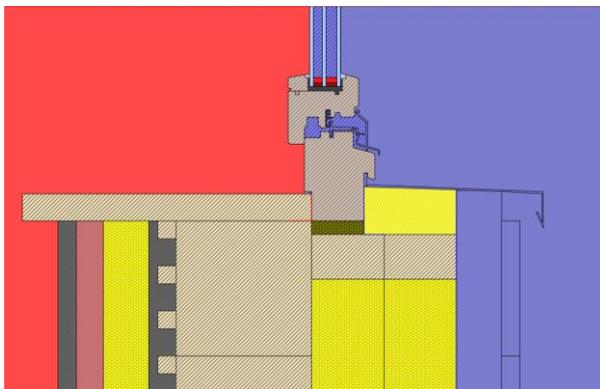
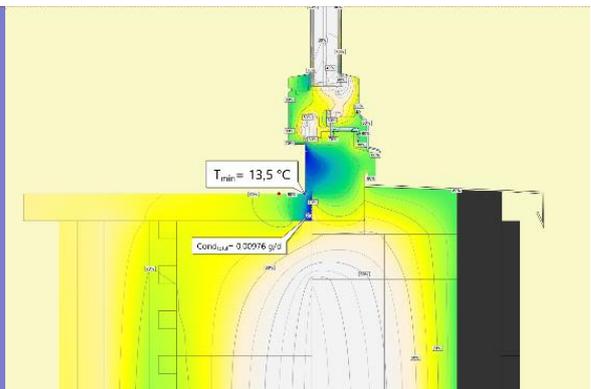
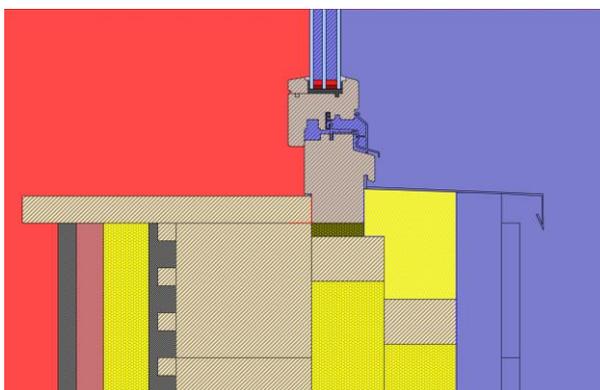
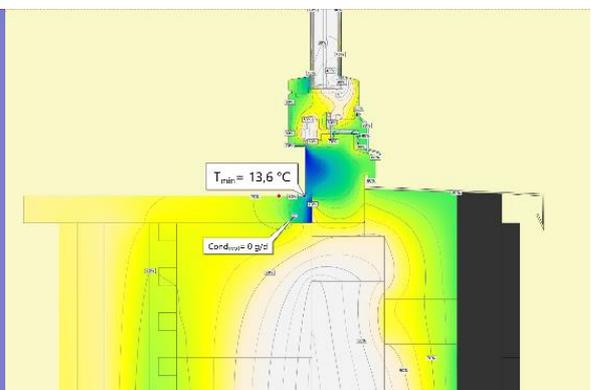
In den obigen Abbildungen 169 bis 174 wird die Entwicklung eines bauphysikalisch-funktionierenden Fensteranschlusses an die Holzblockwand dargestellt. Die Abbildung 174 zeigt die Ausführung, bei der letztlich kein Kondensat entsteht. Durch die Verwendung einer besseren EPS-Dämmung mit einem Lambda-Wert von 0,030 W/mK und dem versetzen der Lattung in der äußeren Dämmebene, steigt die Oberflächentemperatur sowie die Temperatur im Bauteil an und es kommt zu keiner Kondensatbildung im Bereich des Fensteranschlusses.

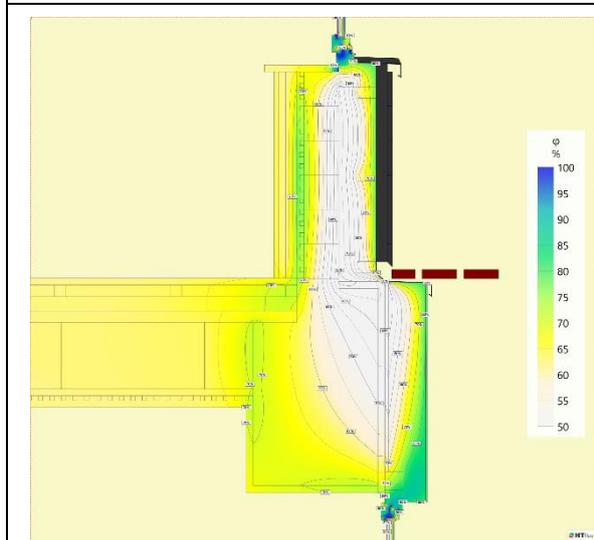
Abbildung 182: Wärmestrom  
Tramdeckenanschluss saniert

Vergleicht man die Ergebnisbilder aus HTflux [2] der sanierten und der unsanierten Variante miteinander, sieht man eindeutig, dass im Gebäudeinneren die Oberflächentemperatur ansteigt. Somit können die Grenzwerte zur Vermeidung des Risikos für Schimmel und Oberflächenkondensat eingehalten werden. Auch in den Bauteilen selbst kommt es durch den geringen Temperaturabfall bis zur Dämmebene nicht zur Kondenswasserbildung. Aus dem Wärmestrom (Abbildung 182) ist eindeutig ersichtlich, dass sich hier eine Wärmebrücke an der Kante des Steinmauerwerks ausbildet. Dies ist einerseits geometrisch bedingt, andererseits wird dies durch die fehlende Überdämmung der Mauerwerkskante verstärkt. So ergibt sich ein Psi-Wert von 0,257 W/mK. Vergleicht man den sanierten Detailpunkt mit der unsanierten Variante mit einem Psi-Wert von 0,053 W/mK, bedeutet dies eine Verschlechterung um das 4,85-fache. Insgesamt gesehen sinkt der Wärmestrom durch die Wandbauteile von 15,6 W/m auf 4,87 W/m dies bedeutet eine Verbesserung ca. 70%. Eine weite Reduktion des Energieverlustes könnte durch das Anbringen einer EPS-Dämmung erreicht werden, wofür ein Anheben des Balkonbelages oder eine Anpassung des Steinmauerwerks notwendig wäre.

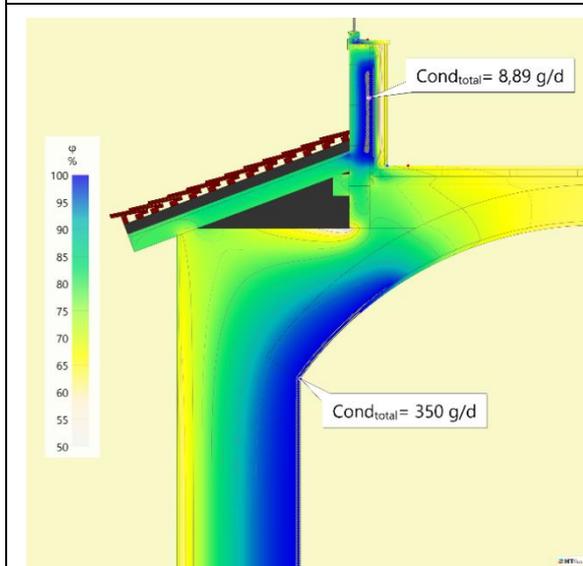
Abbildung 187: Wärmestrom Gewölbe Bestand

Die in Tabelle 18 und 19 angeführten Grenzwerte zur Vermeidung des Risikos von Schimmel bzw. Oberflächenkondensat werden nur in der Kante zwischen dem Fußbodenoberkante und der Holzblockwand erfüllt. Im Verschneidungspunkt des Gewölbebogens mit dem Natursteinmauerwerk sowie bei der Innenkante der Außenwand zum Fensterstock werden diese Grenzwerte nicht erfüllt. Durch das rasche Abkühlen des diffundierenden Dampfes in den Außenwänden kommt es zur Bildung von Kondensat. Besonders im Steinmauerwerk aber auch in den Holzblockwänden fällt Kondenswasser aus. Das meiste Kondensat fällt wiederum im Steinmauerwerk aus. Die stationäre Berechnung nach Glaser hat hier für den betrachteten Monat Jänner eine Kondensatmenge von 350 g/d ergeben. Auch in der Holzblockwand fällt Kondensat aus. Durch die vorhandene Innendämmung kühlt die Außenwand zu rasch aus und es kommt zu einer Kondensation im Bauteil. Das Glaserverfahren hat für die Holzblockwand eine Kondensationsmenge von 8,89 g/d ergeben.

Für den betrachteten Detailpunkt Gewölbe, wurden für die Wände des Erdgeschoßes sowie des Obergeschoßes die erarbeiteten Sanierungsvorschläge aus Kapitel 5 angewendet. Bei der Betrachtung des Bestands wurden die Grenzwerte zur Vermeidung des Risikos von Schimmel bzw. Oberflächenkondensats nicht eingehalten. Es kommt besonders im Bereich des Steinmauerwerks zu einer massiven Kondensatbildung im Bauteil. Für die ganzjährige Nutzung des Gebäudes ist eine Sanierung anzuraten, da sonst die betroffenen Bauteile, wie bereits zuvor beschrieben, auf lange Sicht Schaden nehmen. Die betrachteten Sanierungsvarianten stellen eine Lösung der Problematik dar. Das Mauerwerk muss unbedingt gegen aufsteigende Feuchtigkeit abgedichtet werden, um alle Feuchtequellen zu beseitigen.

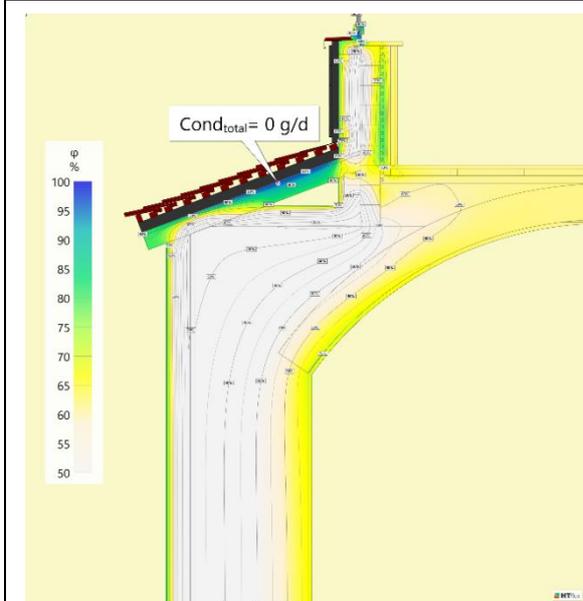
Abbildung 192: Wärmestrom Gewölbe saniert teilgedämmter Dachraum

Bei der Variante mit nur teilweise gedämmtem Dachraum tritt kein Kondensat auf. Die in Tabelle 18 und 19 angeführten Grenzwerte zur Vermeidung des Risikos von Schimmel bzw. Oberflächenkondensat werden in allen Punkten erfüllt.

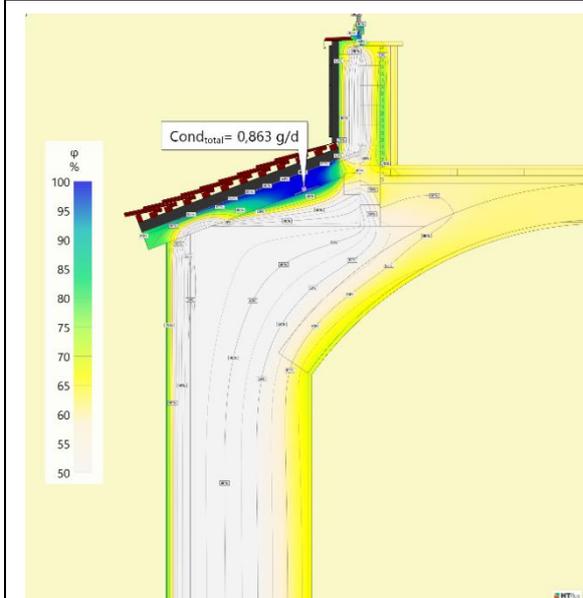
Abbildung 197: Wärmestrom Gewölbe saniert vollständig gedämmter Dachraum

Bei der Sanierungsvariante mit vollständig verfülltem Dachraum tritt Kondensat auf. Dieses bildet sich an der Grenzfläche zwischen der Rauschalung und dem bituminösen Unterdach. Das Glaserverfahren ergibt für diesen Bereich einen Absolutwert von 0,863 g/d. Die Innentemperatur der betrachteten Punkte liegt bei dieser Variante leicht über denen mit dem nur teilweise gedämmten Dachraum. Eine Ausnahme bildet hier der Fensteranschluss, da hier die Temperatur im Vergleich zum teilgedämmten Dachraum sogar um 0,5 °C sinkt. Der Psi-Wert erhöht sich sogar leicht, von 0,227 W/mK beim teilgedämmten Dachraum auf 0,289 W/mK beim vollständig verfüllten Dachraum.

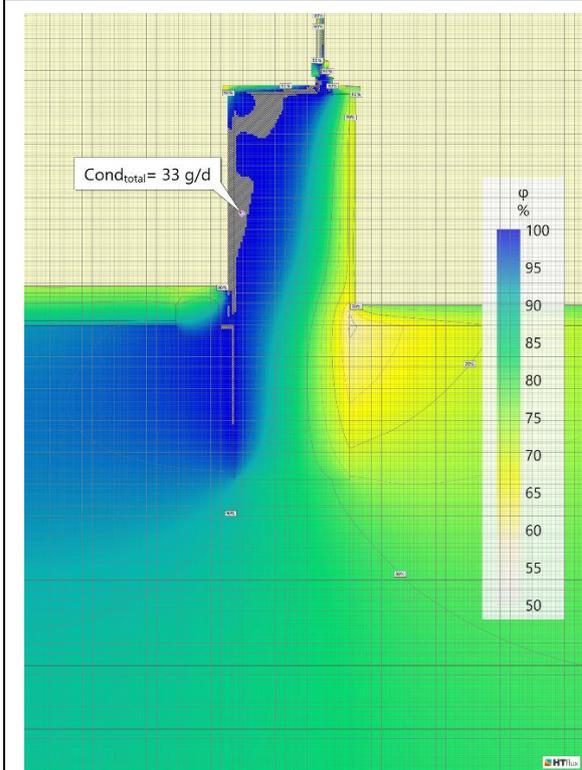
Abbildung 206: Wärmestrom Anschluss erdberührter Fußboden Bestand

Anhand des Wärmestroms (Abbildung 206) ist gut zu erkennen, dass die meiste Energie über das Steinmauerwerk verloren geht. Das Erdreich wirkt im Bereich des Fußbodens

Beim Bestand des Detailpunkts Anschluss des erdberührten Fußbodens der Bauernstube war gut ersichtlich, dass die meiste Wärme über das ungedämmte Steinmauerwerk entweicht, wohingegen das Erdreich im Bereich des Fußbodens dämmende Eigenschaften zeigt. Bei der Betrachtung des Bestandes wurden die Grenzwerte zur Vermeidung des Risikos von Schimmel bzw. Oberflächenkondensat nicht eingehalten. Es kommt im Steinmauerwerk zur Bildung von Kondensat. Für die ganzjährige Nutzung des Gebäudes ist eine Sanierung anzuraten, da wie bereits zuvor beschrieben die betroffenen Bauteile auf lange Sicht Schaden nehmen. Die betrachteten Sanierungsvarianten stellen eine Lösung der Problematik da. Das muss Mauerwerk unbedingt gegen Aufsteigende abgedichtet werden um alle Feuchtequellen zu beseitigen.

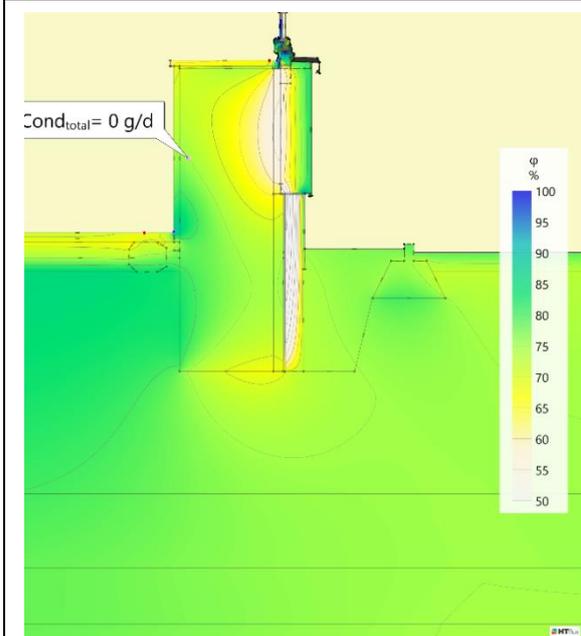
Abbildung 211: Wärmestrom Anschluss erdberührter Fußboden teilsaniert

Vergleicht man die Ergebnisbilder aus HTflux [2] der teilsanierten Variante und der unsanierten Variante miteinander, sieht man eindeutig, dass im Inneren des Gebäudes die Oberflächentemperatur ansteigt. Die Grenzwerte zur Vermeidung des Risikos für Schimmel und Oberflächenkondensat werden nach anwenden der Sanierungsmaßnahmen eingehalten. Auch in den Bauteilen selbst kommt es durch den verringerten Temperaturabfall bis zur Dämmebene zu keiner Kondenswasserbildung.

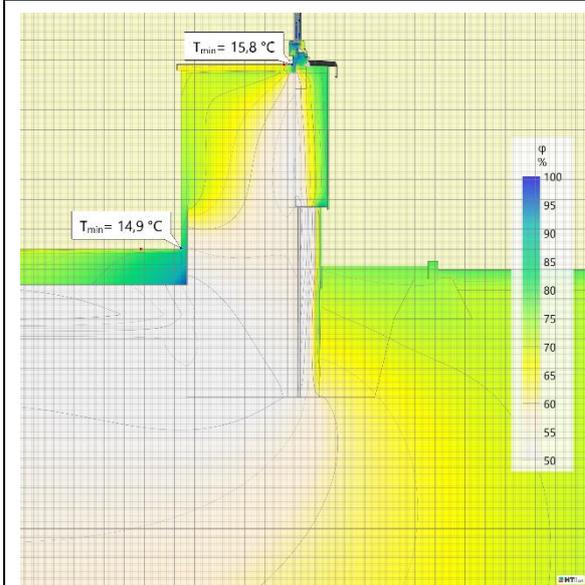
Abbildung 216: Wärmestrom Anschluss erdberührter Fußboden saniert

Geht man noch einen Schritt weiter und tauscht den vorhandenen Bodenaufbau gegen den im Sanierungskonzept (Kapitel 5.1.14 Erdberührte Fußböden) beschriebenen Bodenaufbau aus. So ergibt sich nur mehr eine geringere Steigerung der Oberflächentemperatur der betrachteten kritischen Stellen. Diese Maßnahme ist trotzdem empfehlenswert, da bei einer ordentlichen Sanierung das Mauerwerk gegen aufsteigende Feuchtigkeit abgedichtet werden sollte und der vorhandene Bodenaufbau aufgrund der Holzkonstruktion in Verbindung mit dem darunterliegenden Erdreich eine begrenzte Lebensdauer hat.

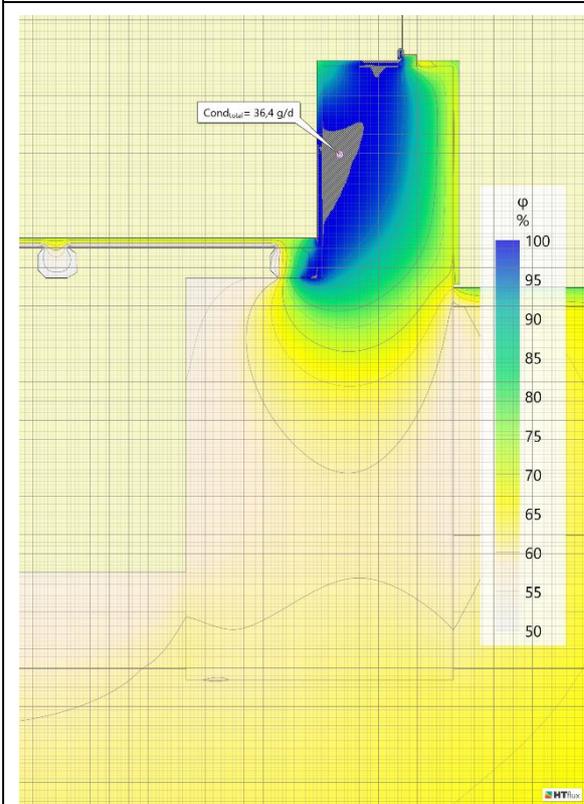
Abbildung 221: Wärmestrom Anschluss Kellerdecke Bestand

Im Holzlagerraum werden die in Tabelle 18 und 19 angeführten Grenzwerte zur Vermeidung des Risikos von Schimmel bzw. Oberflächenkondensat an den betrachteten Stellen nicht erfüllt.

Als fünfter Detailpunkt wird der Anschluss der Tramdecke über dem Erdkeller untersucht. Bei der Betrachtung des Bestandes werden die Grenzwerte zur Vermeidung des Risikos von Schimmel bzw. Oberflächenkondensat an den betrachteten Stellen nicht eingehalten. Es würde, wie bereits zuvor beschrieben, zur Bildung von Schimmel und Oberflächenkondensat an den Bauteilen, sowie Kondensat im Bauteil kommen welches im Laufe des Jahres nicht vollständig austrocknen kann. Dies würde langfristig zur Schädigung der Bauteile führen.

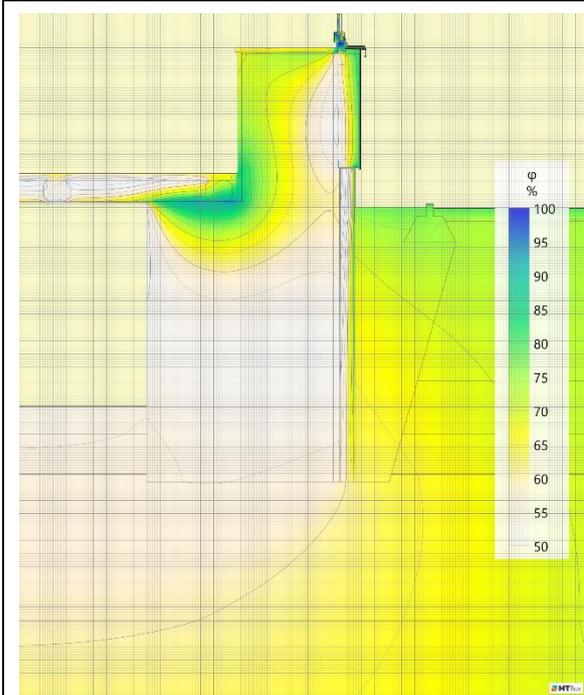
Abbildung 226: Wärmestrom Anschluss Kellerdecke saniert vollständig. Kellerwand

Bei der Variante mit vollständig gedämmter Kellerwand kommt es im Vergleich zur unsanierten Variante zu einem deutlichen Anstieg der Oberflächentemperatur im Innenraum. Somit werden die Grenzwerte zur Vermeidung des Risikos von Schimmel und Oberflächenkondensat eingehalten. Auch in den Bauteilen selbst kommt es durch den verringerten Temperaturabfall bis zur Dämmebene zu keiner Kondenswasserbildung.

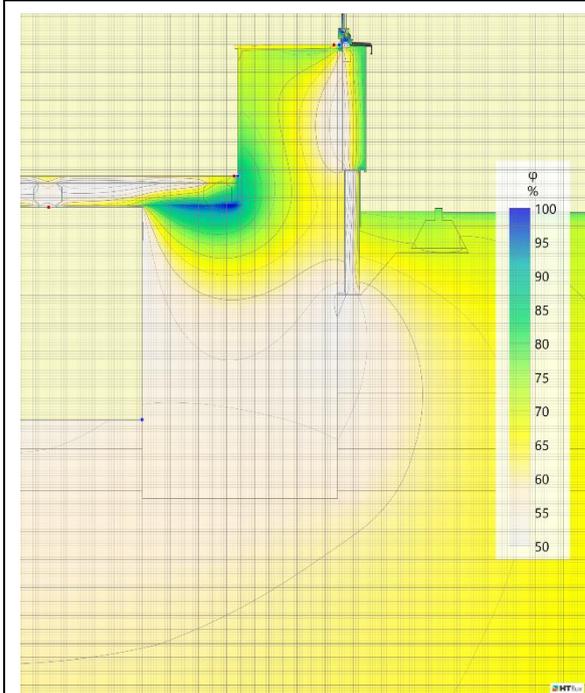
Abbildung 231: Wärmestrom Anschluss Kellerdecke saniert teilgedämmt

Bei der Variante mit nur teilweise gedämmter Kellerwand werden die Grenzwerte zur Vermeidung des Risikos von Schimmel und Oberflächenkondensat ebenfalls eingehalten. Auch in den Bauteilen selbst kommt es durch den verringerten Temperaturabfall bis zur Dämmebene zu keiner Kondenswasserbildung. Die Perimeterdämmung wurde 60 cm unter die Geländeoberkante geführt. Dieses Maß ist mindestens erforderlich, um Kondensat im Bereich des Deckenanschlusses zu vermeiden.

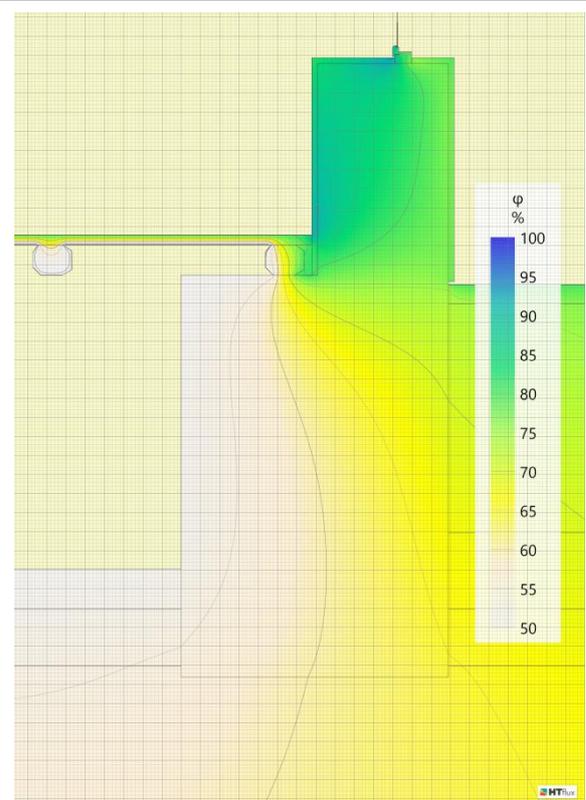
Abbildung 259: Temperaturverteilung Anschluss Kellerdecke gemessenes Klima

Für den Anschluss der Kellerdecke wurde das gemessene Innenklima des Erdgeschoßes angesetzt, für das Außenklima wurde das, wie bei den hygrothermischen Berechnungen zuvor das Außenklima laut ÖNORM B8110-2 [7] für den Monat Februar verwendet. Für den unconditionierten Keller wurde nach ÖNORM B8110-6 [10] mittels Temperaturkorrekturfaktoren ein Klima errechnet.
