**Krennmühle Leutschach
Revitalisierung einer Getreidemühle**

MASTERARBEIT

Masterstudium Architektur

Technischen Universität Graz

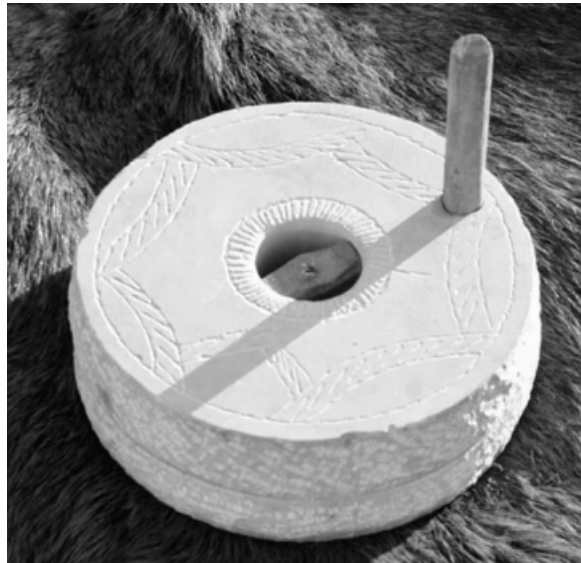
Abb. 20 Handdrehmühle aus Stein

Später wurden zwei runde Steine verwendet, welche übereinander mithilfe eines eingekleiteten Holzgriffes gedreht wurden, wobei die Leistung durch den Kurbelmechanismus erheblich gesteigert werden konnte.³⁹ Diese sogenannte Drehmühle ist im Hinblick auf die Entwicklung der Mühlen von besonderer Bedeutung, da sie aufgrund des Funktionsprinzips das Bindeglied zwischen der Handmühle und der Wassermühle darstellt.⁴⁰

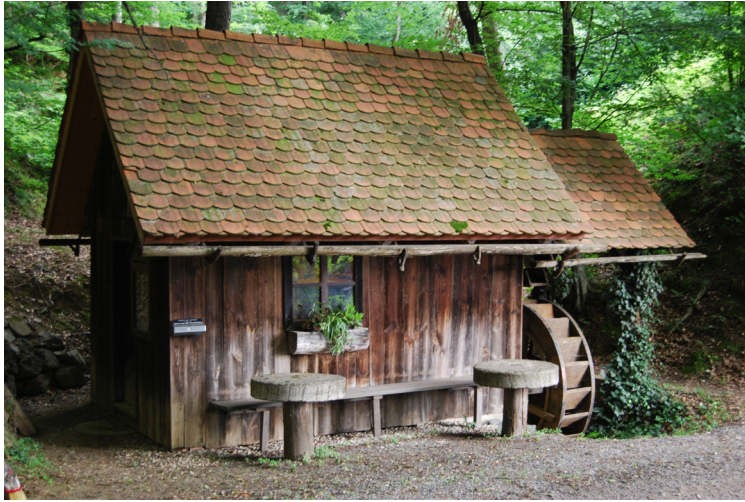
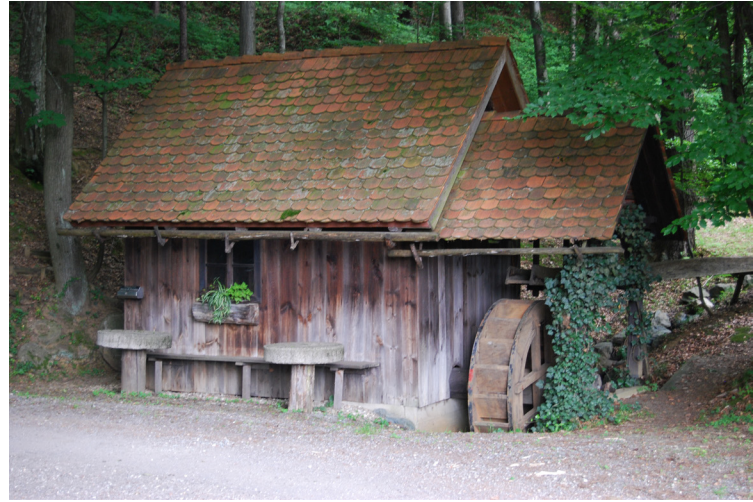
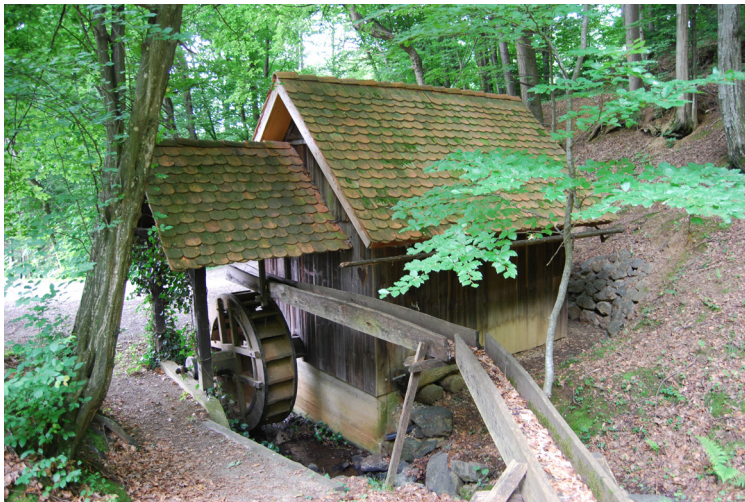
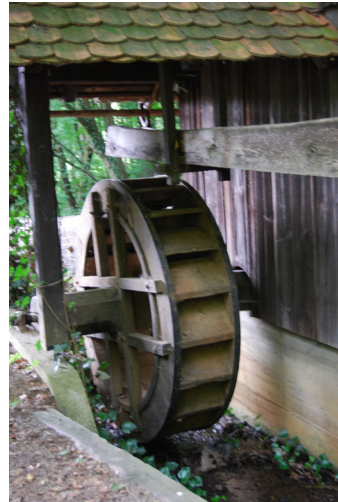
Abb. 34 Wassermühle in Eichberg - Trautenburg

Die Wassermühle in Eichberg-Trautenberg ist noch sehr gut erhalten, da sie aus vielen Einzelteilen, die noch vorhanden waren und herbeigeschafft wurden, wieder zu einem funktionsfähigen Werk zusammengebaut wurde. Der Großteil der aus Holz konstruierten Mühle stammt aus dem Jahr 1920 und fehlende Teile wurden originalgetreu in Handarbeit ergänzt.⁶²

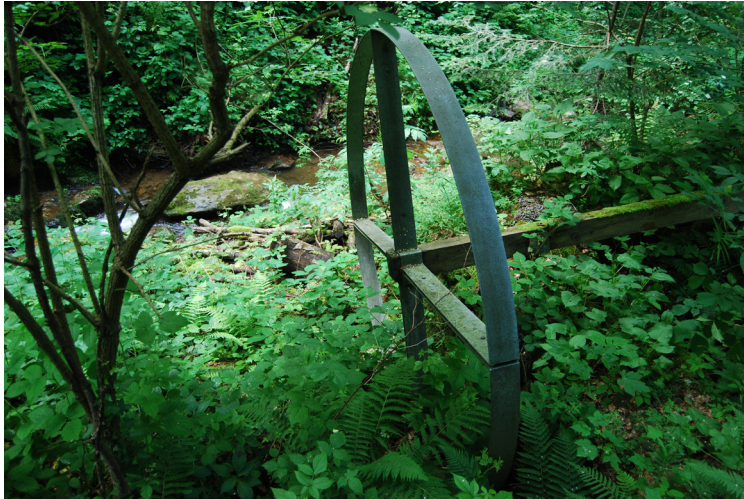
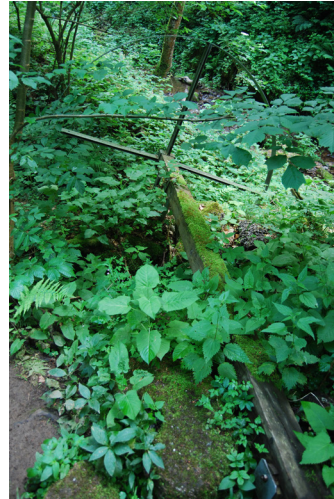
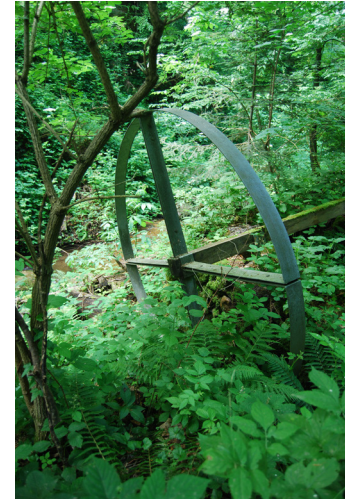
Abb. 35 Überreste der Purkitzermühle in der Heiligengeistklamm

Die Purkitzermühle befand sich in der Heilgengeistklamm in Schloßberg bei Leutschach und wurde im Zusammenhang mit der Elektrifizierung des Betriebes in den 50er Jahren stillgelegt.⁶³ Ein altes Mühlenrad kennzeichnet heute noch die Stelle.

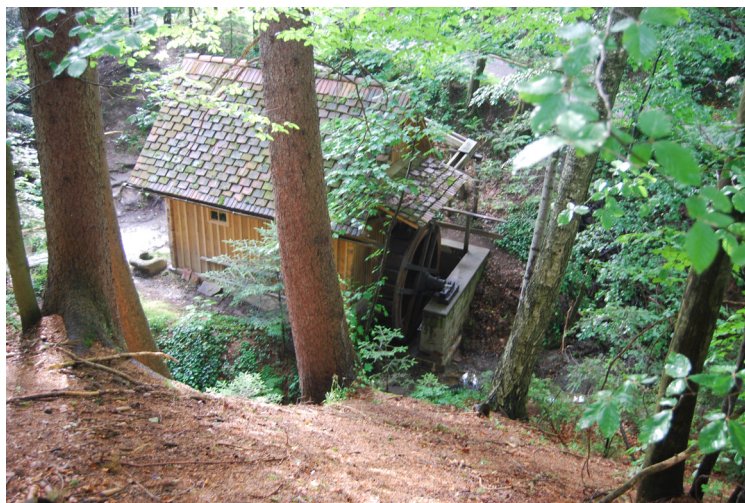
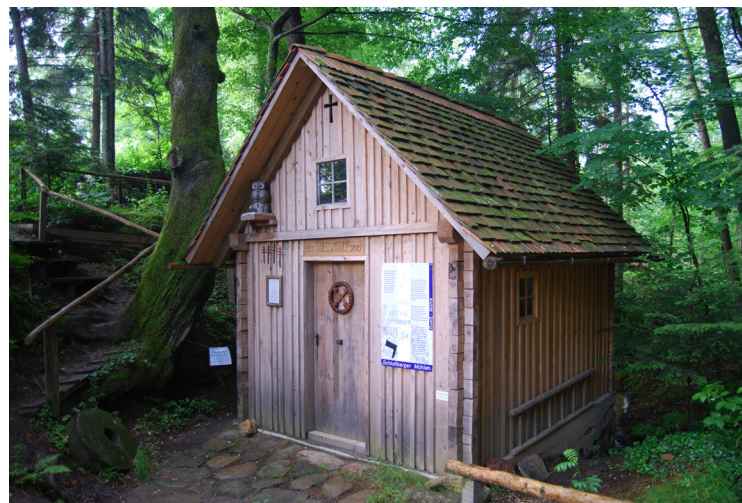
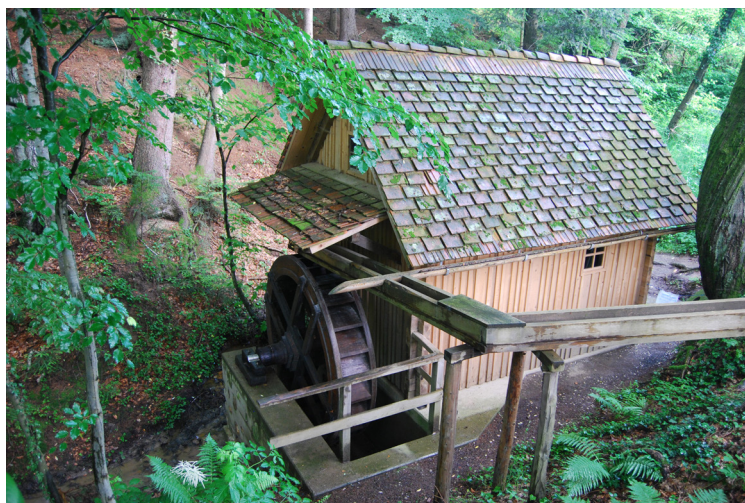
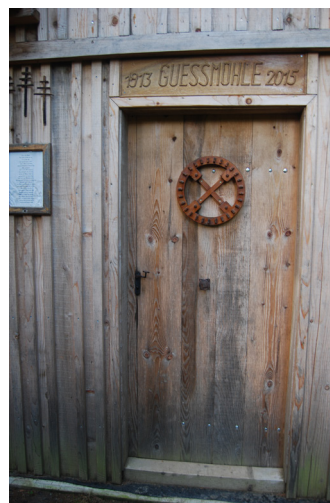
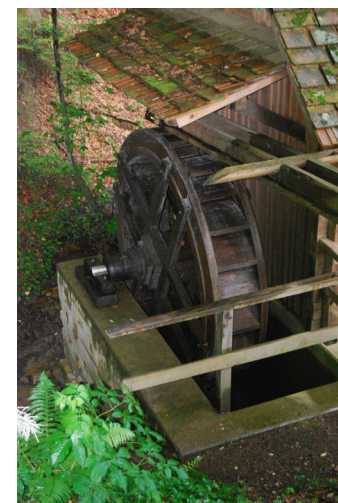
Abb. 38 Guessmühle entlang des Mühlenwanderweges

Am Ende des Mühlenwanderweges durch die Heiligengeistklamm steht seit dem Jahr 1913 eine kleine Mühle, betrieben durch ein überschlächtiges Wasserrad. Die Mühle war schon sehr verfallen bis sie ihr Besitzer im Jahre 2015 von Grund auf renoviert hat und heute wieder Getreide mit dieser mahlen könnte. Dabei wurden die Fundamente, das gesamte Mühlenhaus und das Mühlenrad erneuert. Bis zur Elektrifizierung des Bauernhofes ist die Mühle stets zum Vermahlen von Getreide gebraucht worden, danach ist sie langsam verfallen.⁶⁵

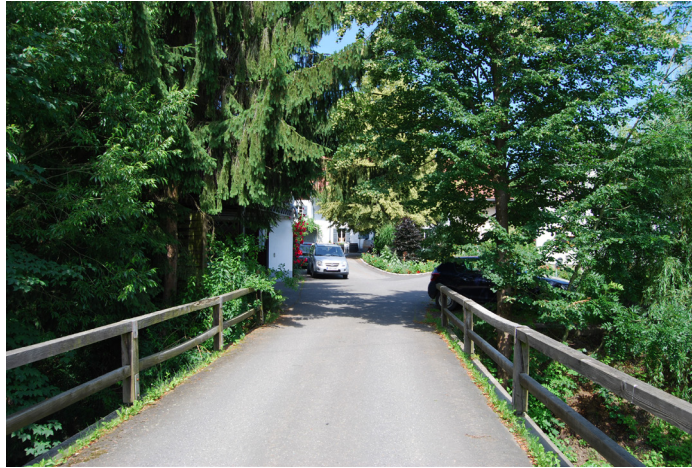
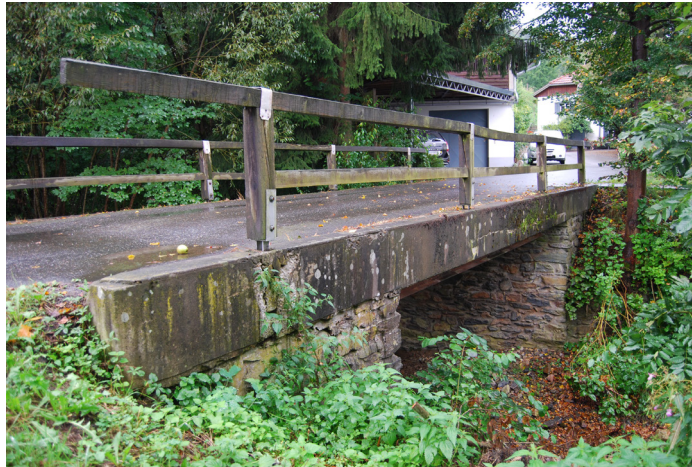
Abb. 41 Zufahrt zum Gehöft der Familie Muster

Bei der Brücke (siehe Abb. 41) handelt es sich um eine betonierte Brücke mit Stahlträgerunterzügen und Widerlagern aus Steinmauern. Die Fahrbahn ist asphaltiert. Nach der Brücke befindet sich auf der rechten Seite eine Parkfläche mit drei Abstellplätzen und auf der linken Seite ein Flugdach, das noch zwei weitere Abstellplätze überdacht.

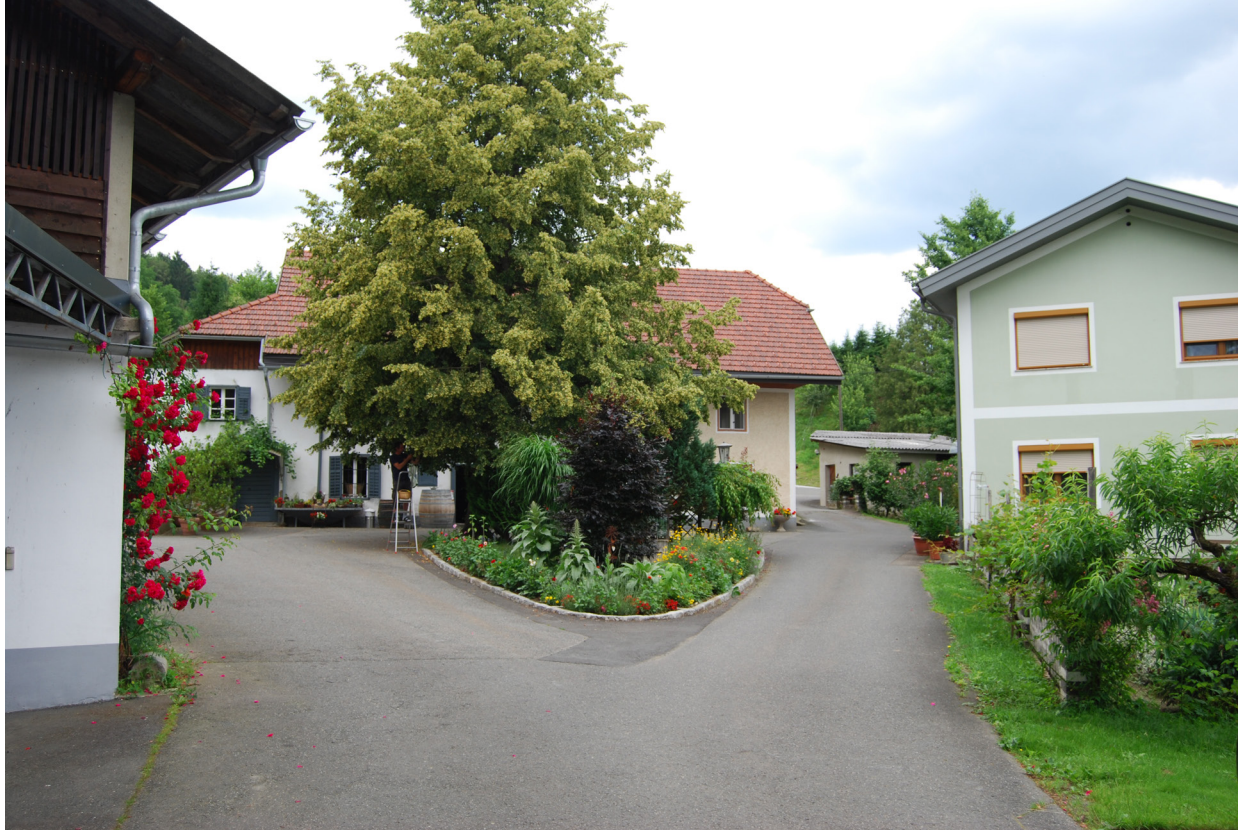
Abb. 42 Zentraler Platz des Hofes mit der Lagerhalle (links), der Mühle in der Mitte und dem Wohnhaus (rechts)

Das Gelände ist im Osten des Gehöftes sehr eben und steigt im Westen des Gehöftes steil an und Richtung Norden leicht an. Das Mühlengebäude befindet sich zentral auf der Hofanlage und besitzt einen großen Vorplatz mit einer Linde als Baumbestand in der Mitte. Dieser Vorplatz dient als Verkehrsfläche für Anlieferung und Abholung und auch als Umkehrplatz (siehe Abb. 42).

Östlich der Mühle steht das Wohnhaus der Familie Muster mit einem großen vorgelagerten Gemüsegarten und nördlich des Wohnhauses befindet sich das dazugehörige Heizhaus. In diesem befinden sich eine Hackschnitzelheizanlage und ein Lager für das Holz (siehe Abb. 42 und Abb. 44).

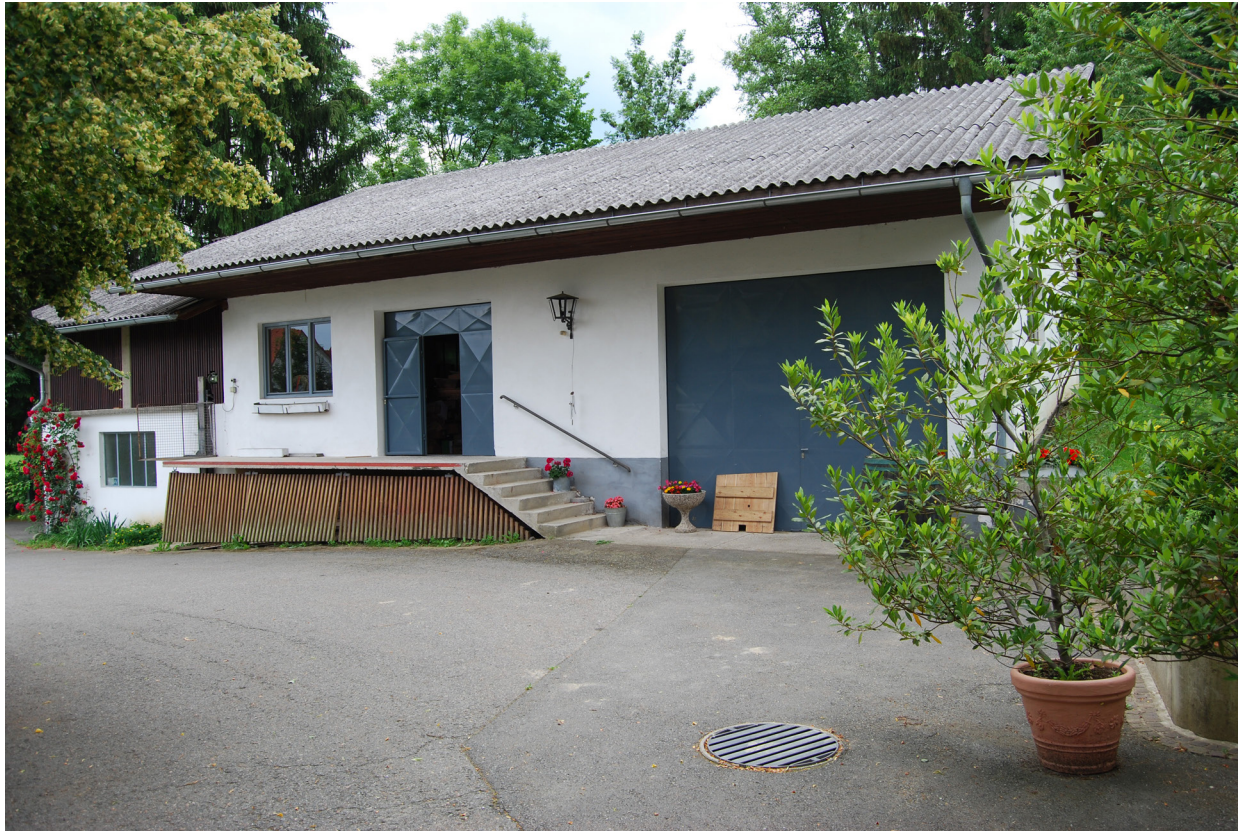
Abb. 43 Lagerhalle für Schrot und Mehl

Südlich der Mühle befindet sich eine Lagerhalle, welche momentan als Lagerort für Mehl und Schrot verwendet wird (siehe Abb. 43).

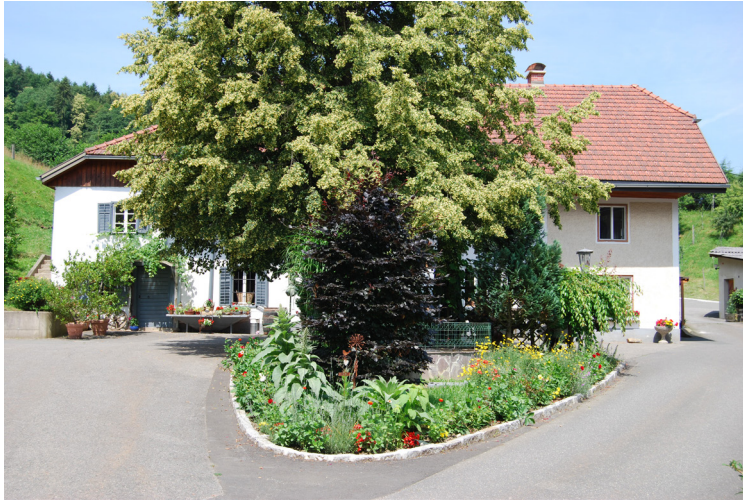
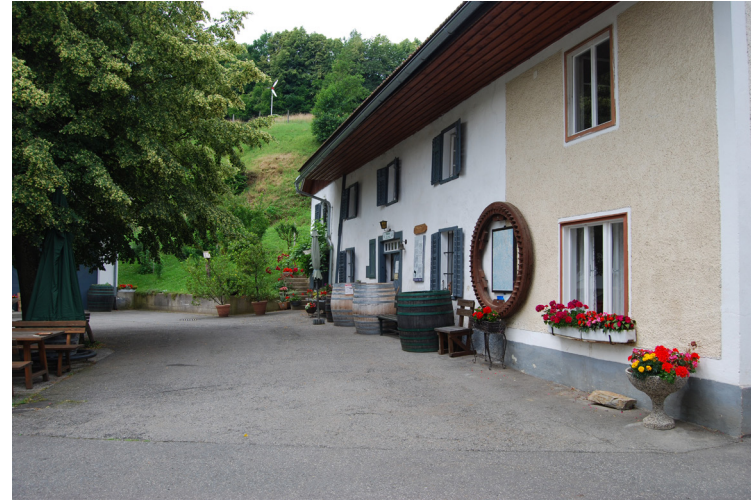
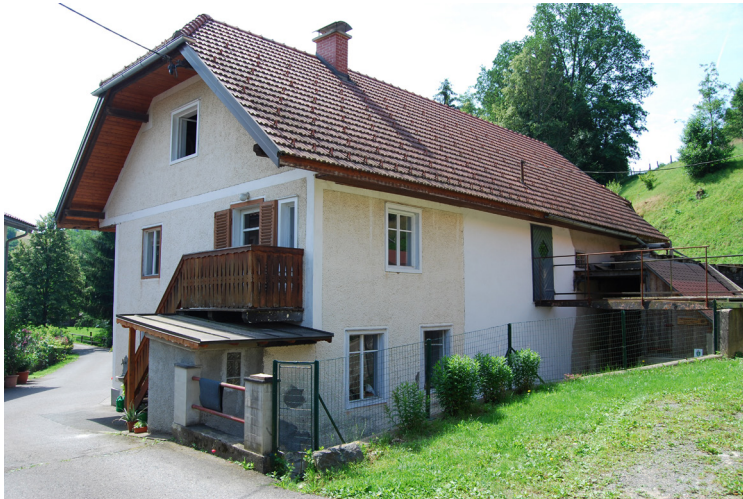
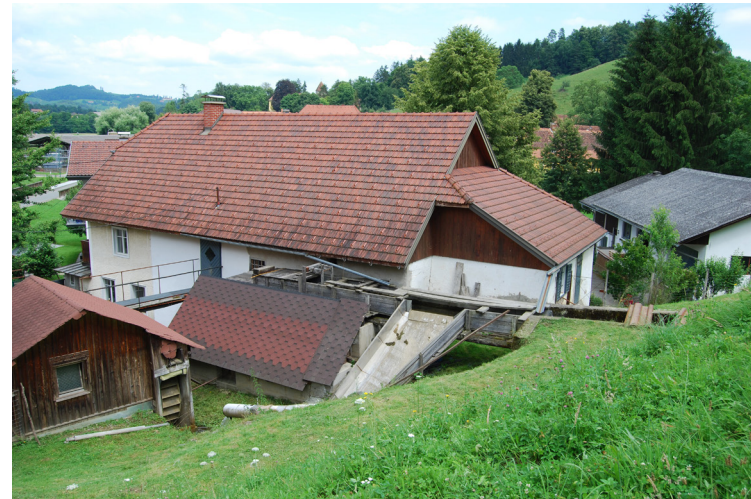
Abb. 55 Außenansichten der Mühle

Die Mühle ist von außen und von innen betrachtet in einem guten Zustand. Ein Teil der Mühle besteht bereits seit über 140 Jahren und weist massive Ziegelwände mit Wandstärken von 60 cm bis 90 cm auf. Der andere Teil wurde nach Aussagen von Frau Muster im Jahr 1960 zugebaut und weist Ziegelwände mit einer Wandstärke von 35 cm auf. Auf den Außenansichten der Abb. 55 ist der neuere Teil an der gelben Fassadenfarbe erkennbar. Beim Dach handelt es sich um einen Holzdachstuhl mit einer Falzziegeleindeckung ohne Dämmung. Bei den Dachsparren und bei der Dachlattung ist zu erkennen, dass diese teilweise erneuert bzw. verstärkt wurden. Auf den Dachstuhl wird die Arbeit in Folge noch genauer eingehen. Auch die Ziegeleindeckung ist in einem guten Zustand. Die Mühle besteht aus zwei Geschossen, einem Zwischengeschoss und einem Dachstuhl. Der Großteil der Mühle wird für die Getreidemühleneinrichtungen verwendet.

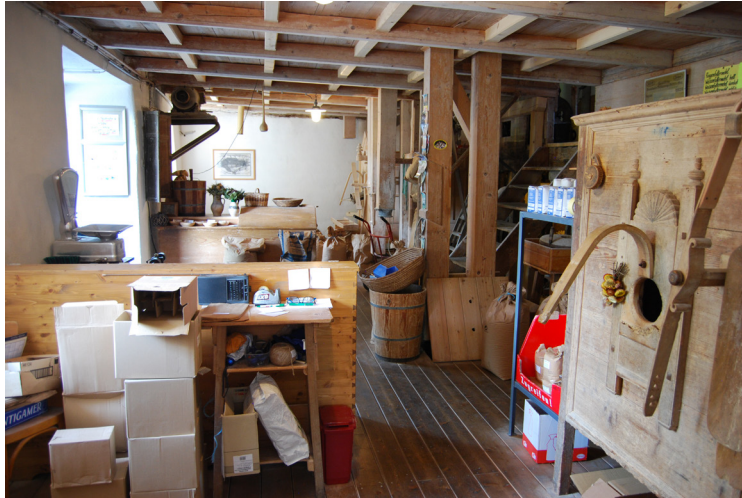
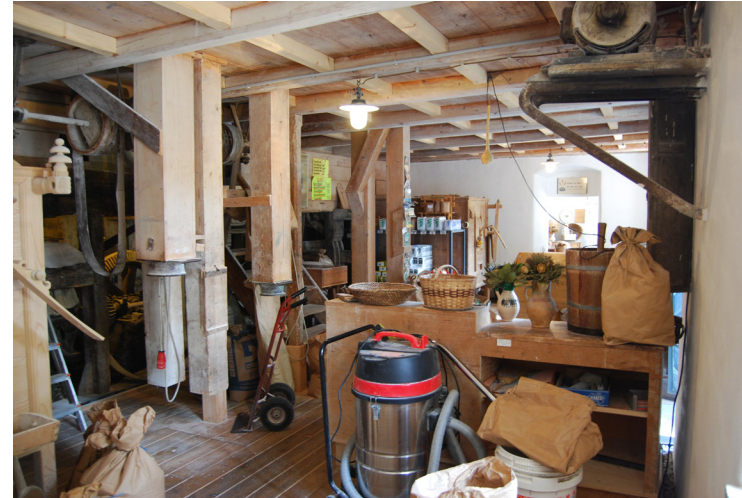
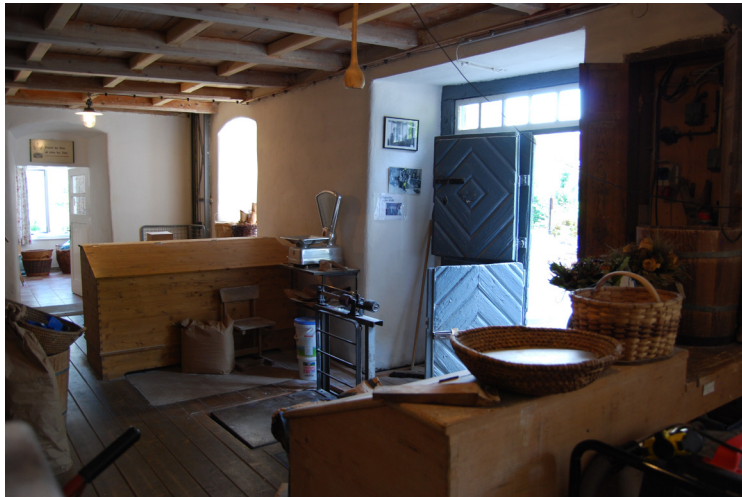
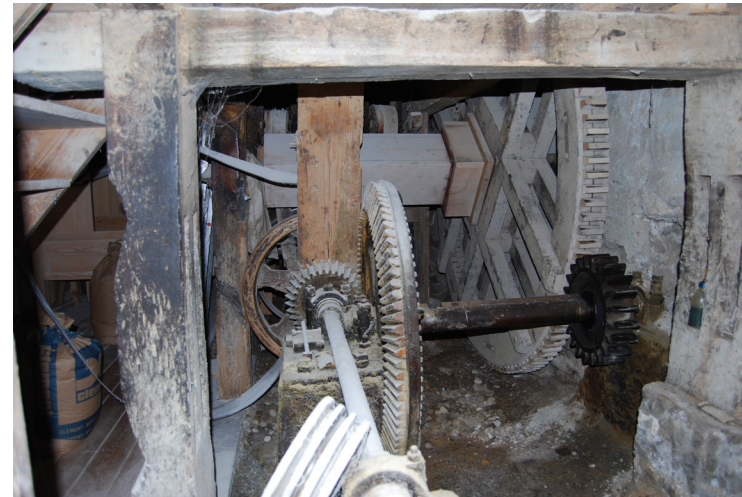
Abb. 57 Bestandsfotos vom Raum 01

Im mittleren Teil des Gebäudes befinden sich im Erdgeschoss (Raum 01) verschiedene Zahnräder und Winkelgetriebe, welche durch das außenliegende oberflächige Wasserrad angetrieben werden. Diese treiben wiederum Lederriemen an, welche die Mahlsteine im darüberliegenden Geschoss bewegen. Des Weiteren befinden sich im Erdgeschoss zwei Mehlkästen und verschiedene Mehl- und Getreidelifte, welche vom Erdgeschoss (Raum 01) durch das Obergeschoss (Raum 06) bis in den Dachstuhl führen, um das Getreide und das Mehl so innerhalb des Gebäudes zu befördern. In diesem Bereich der Mühle ist die Holzbalkendecke, die das Erdgeschoss vom Obergeschoss trennt, sichtbar. Auch hier ist zu erkennen, dass einige Balken bereits ausgebessert oder ergänzt wurden. Als Boden wurde ein dunkler Holzdielenboden verlegt. Die Wände sind weiß verputzt und in einem guten Zustand. Es sind keine Risse in den Wänden erkennbar, die auf statische Mängel hinweisen könnten. Eine steile Holzterrasse führt im Raum 01 vom Erdgeschoss ins Zwischengeschoss.

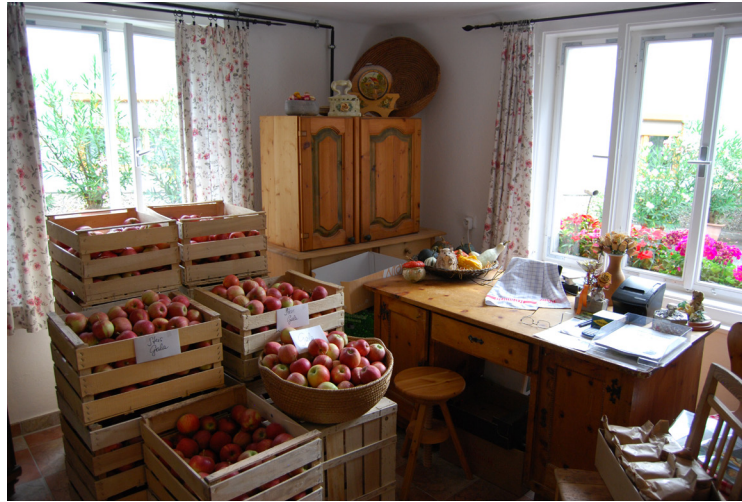
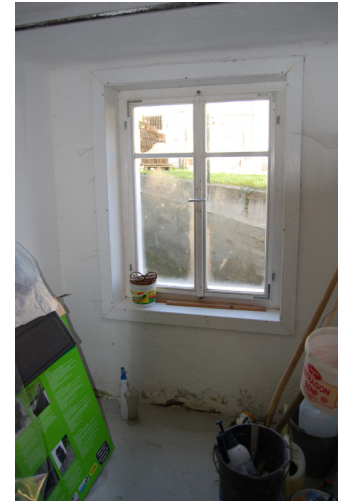
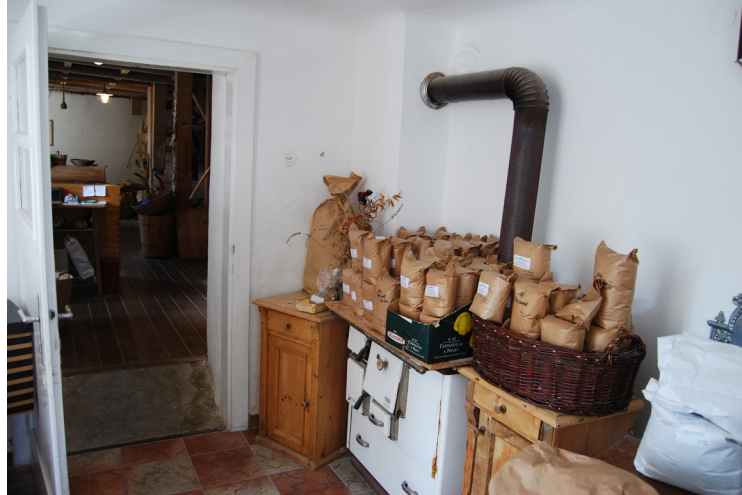
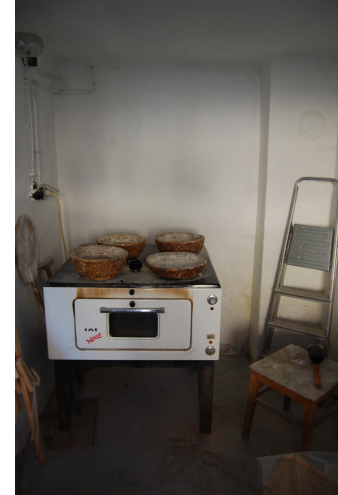
Abb. 59 Bestandsfotos vom Raum 02 (links)

Abb. 60 Bestandsfotos vom Raum 03 (rechts)

Im Sockelbereich des Erdgeschosses in den Räumen Raum 01, Raum 02 und Raum 03 sind feuchte Stellen an den Wänden zu erkennen. Durch die Feuchtigkeit ist der Putz teilweise auch in Mitleidenschaft gezogen und bröckelt ab.

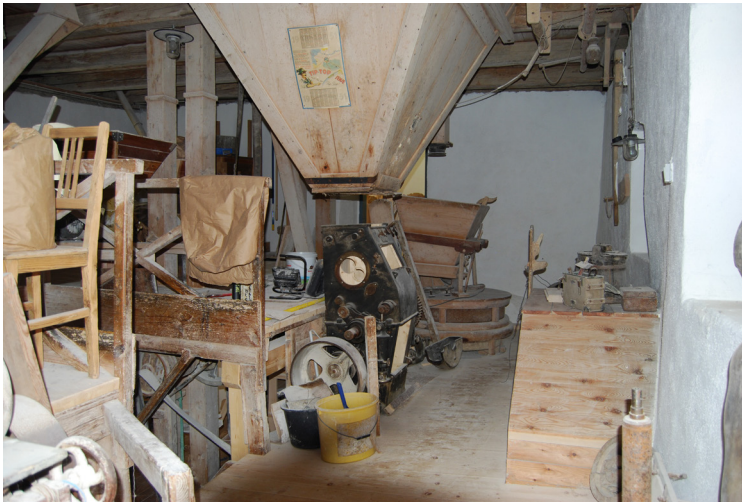
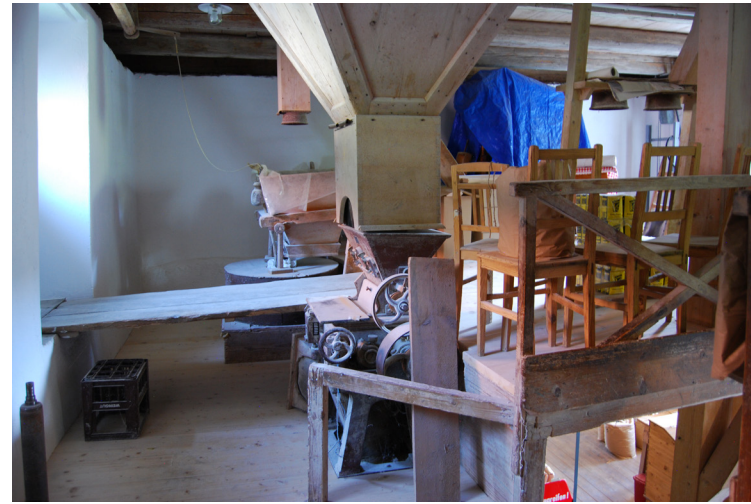
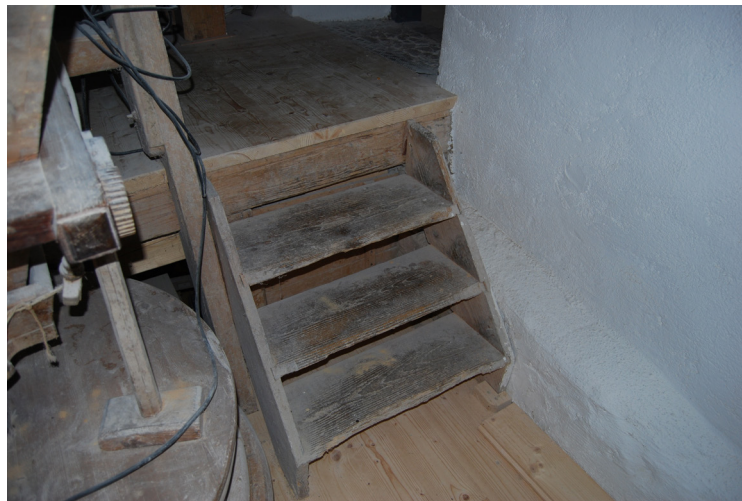
Abb. 64 Bestandsfotos vom Raum 05

Auf dem Zwischengeschoss (Raum 05) befinden sich mehrere Trichter, durch welche das Getreide für den Mahlvorgang eingespeist wird und die Mahlsteine. Von hier lässt sich außerdem die Menge des Wassers, das dem Wasserrad zugeführt werden soll, regeln. So ist es möglich die Wassermenge, die vom Bach zum Wasserrad abgeleitet werden soll, zu kontrollieren. Des Weiteren befindet sich auf dem Zwischengeschoss ein Ausgang, der über eine Brücke nach außen zum Wasserrad und zum Hühnerstall führt. In diesem Raum befindet sich ein heller Holzdielenboden aus Fichtenholz und die Wände sind weiß verputzt. Eine kleine vierstufige Holzterrasse führt weiter in das Obergeschoss (Raum 06).

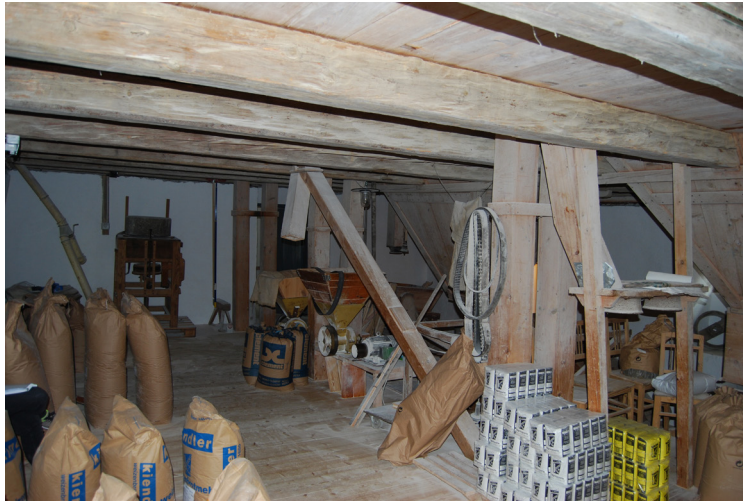
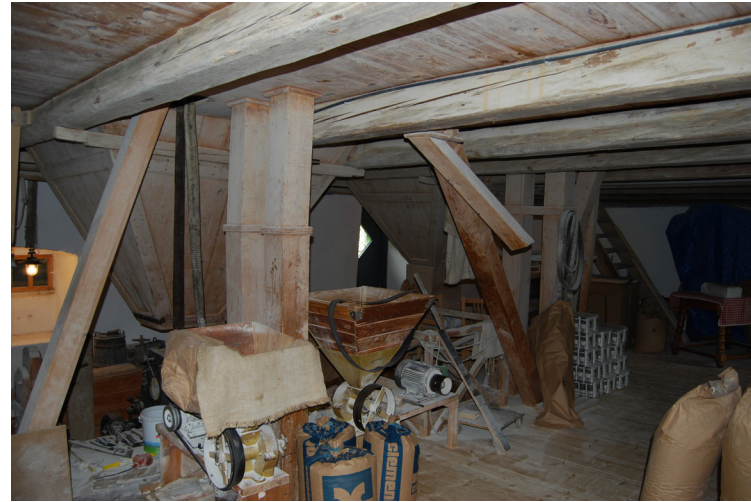
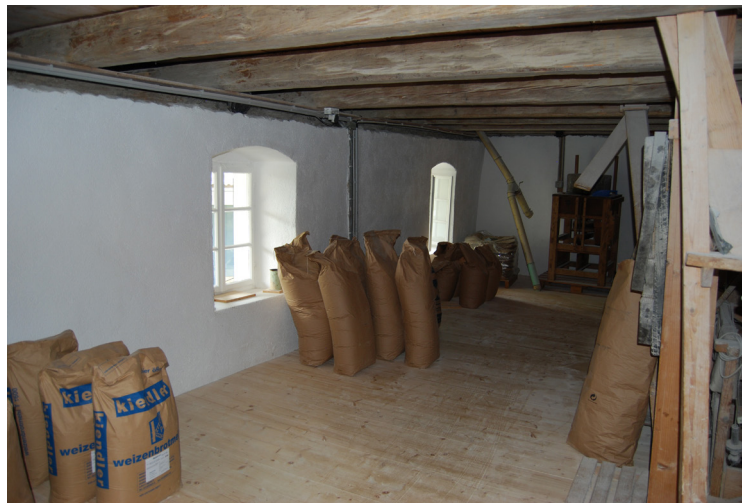
Abb. 66 Bestandsfotos vom Raum 06

Das Obergeschoss des mittleren Gebäudeteils (Raum 06) beinhaltet nur wenige Mahleinrichtungen und die vom Erdgeschoss ins Dachgeschoss durchgehenden Mehl- und Getreidelifte. Die Decke ist unverputzt, so dass die Bundträme des Dachstuhls sichtbar sind. Die Mauerbank, die mittig auf der Mauer liegt und auf der die Bundträme aufgelagert sind, ist erkennbar, da der Übergang zwischen Mauer und Dachstuhl offen ist. Die Wände sind weiß verputzt und der Boden ist der gleiche Holzdielenboden aus Fichtenholz wie in Raum 05. Eine steile Holzterrasse führt vom Raum 06 ins Dachgeschoss.

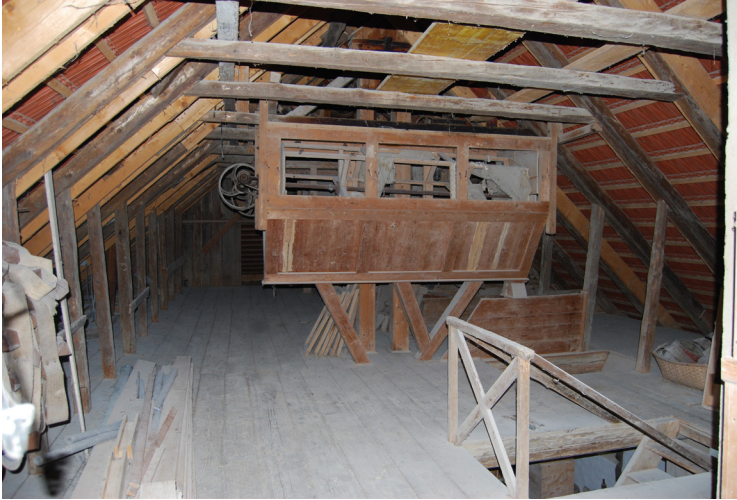
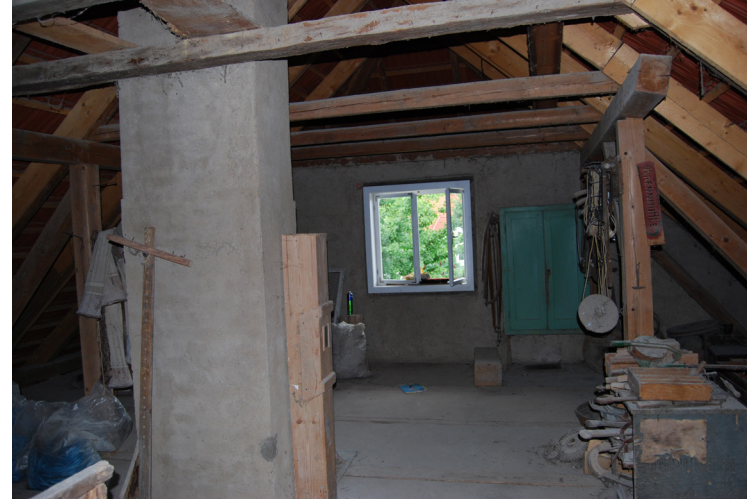
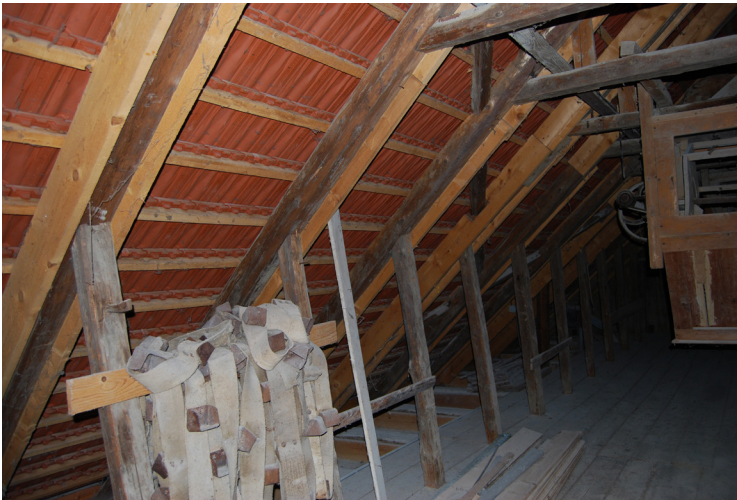
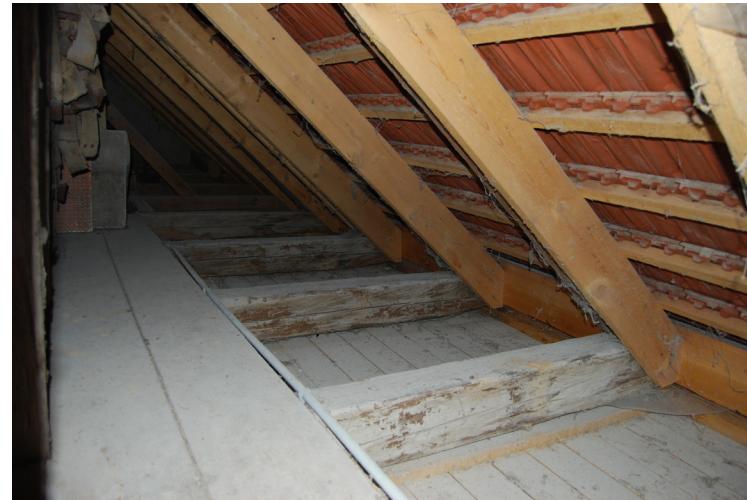
Abb. 72 Bestandsfotos vom Dachstuhl

Beim Dach handelt es sich um einen Holzdachstuhl mit einer Falzziegeleindeckung ohne Dämmung. Die Konstruktion des Dachstuhls ist ein Kehlbalkendachstuhl, bestehend aus den Dachsparren, dem Bundtram und dem Kehlbalken als statische Elemente. Jeder Bundtram ist mit einem Dachsparren verbunden. Der Dachstuhl ist nicht gedämmt. Auf den Dachsparren wurde lediglich eine Dachlattung als Unterkonstruktion für die Falzziegeleindeckung angebracht. Auch die Decke zum darunterliegenden Geschoss ist nicht gedämmt. Bei den Dachsparren und bei der Dachlattung ist zu erkennen, dass diese teilweise erneuert bzw. verstärkt wurden. Der Dachstuhl und auch die Ziegeleindeckung sind in einem guten Zustand und es sind keine Schäden erkennbar.

Bei der Dachstuhlkonstruktion sind keine Schäden erkennbar. Es gibt jedoch sowohl am Dach als auch an der Decke zum unteren Geschoss keine Dämmung, so dass der Dachstuhl nicht thermisch umhüllt und auch nicht thermisch vom restlichen Gebäude getrennt ist. Somit kann Wärme über den Dachraum entweichen.

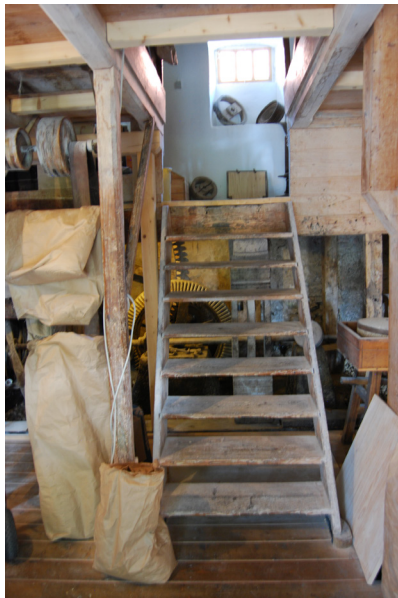
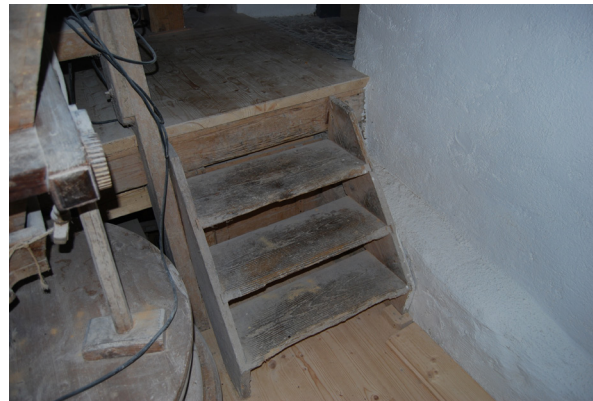
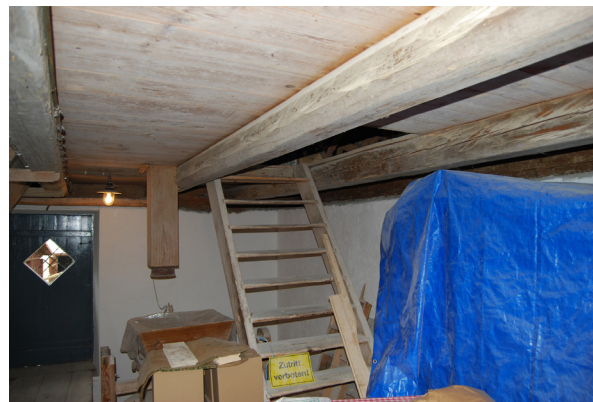
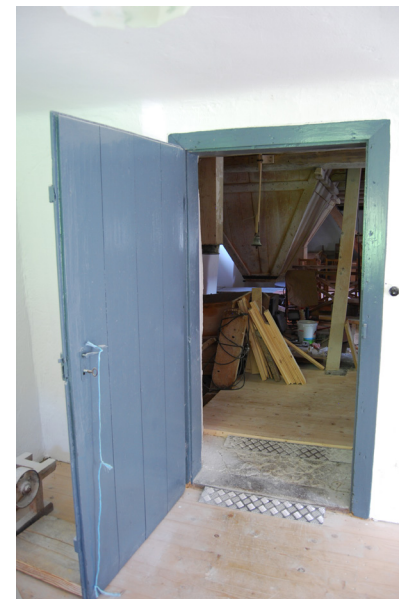
Die einzelnen Geschosse des Gebäudes werden mit drei teils sehr steilen innenliegenden Holztreppen vertikal erschlossen. Die Räume sind mit den originalen Holztüren miteinander verbunden. Manche Räume haben keine Verbindung zueinander und sind nur von außen erreichbar.

Abb. 73 Bestandsfotos von der inneren Erschließung, Treppe Erdgeschoss ins Zwischengeschoss (links), Treppe Zwischengeschoss ins Obergeschoss (Mitte oben), Treppe Obergeschoss in den Dachstuhl (Mitte unten), Tür vom Raum 07 in den Raum 06 (rechts)

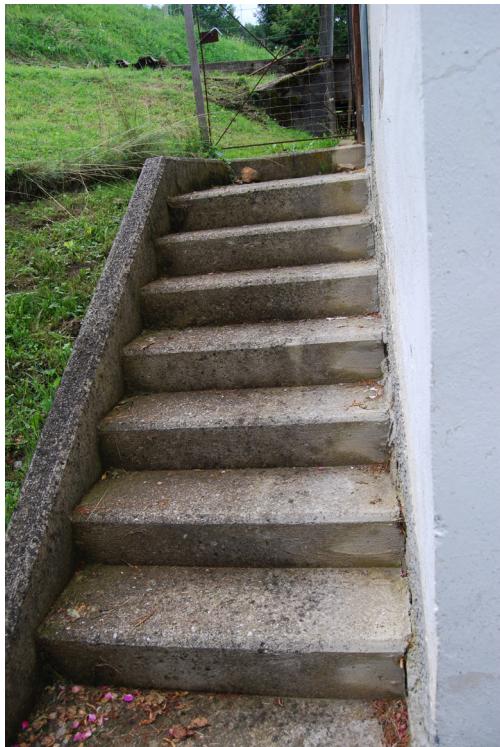
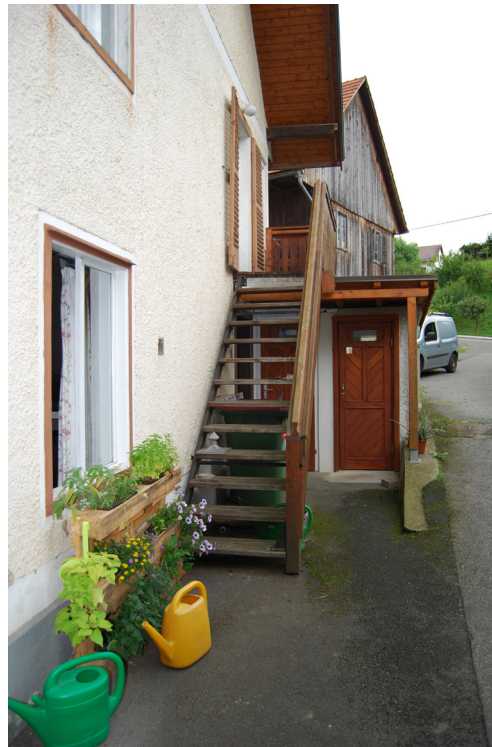
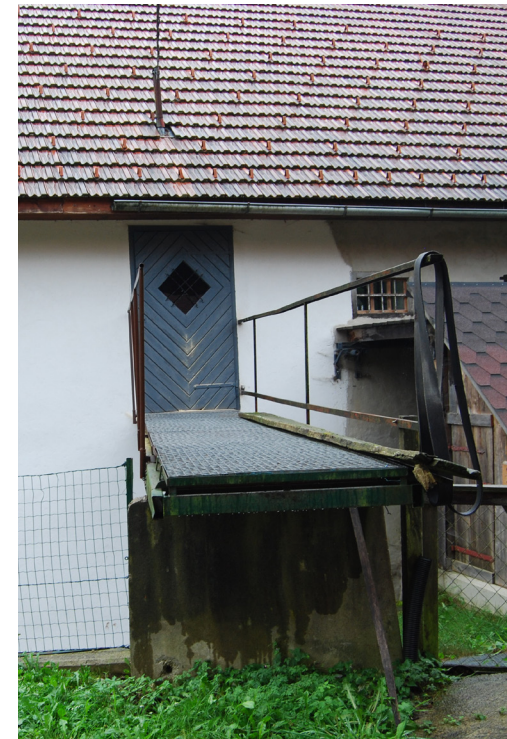
Zusätzlich zu den innenliegenden Treppen gibt es zwei außenliegende Treppen die das Obergeschoss vertikal erschließen. Eine Treppe erschließt die Einliegerwohnung im Obergeschoss des Zubaus an der Nordostseite und die andere liegt im Südwesten des Gebäudes und erschließt zusätzlich zur Innentreppe den Raum 07 im Obergeschoss. An der Wasserradseite der Mühle führt außerdem eine Brücke über den Bach und erschließt auch von dieser Seite das Obergeschoss der Mühle von außen. Somit gibt es drei Zugänge, die das Obergeschoss von außen erschließen und ebenso drei Zugänge die das Untergeschoss erschließen. Die Türen sind teilweise original erhaltene Holztüren.

Abb. 74 Bestandsfotos von der äußeren Erschließung, Treppe ins Obergeschoss in den Raum 07 an der Südwestseite (links), Treppe ins Obergeschoss in die Einliegerwohnung an der Nordostseite (Mitte), Brücke ins Obergeschoss an der Wasserradseite (rechts)

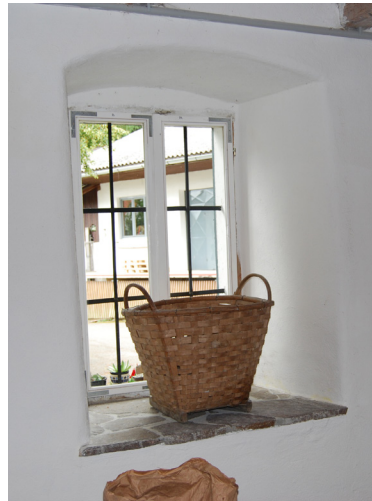
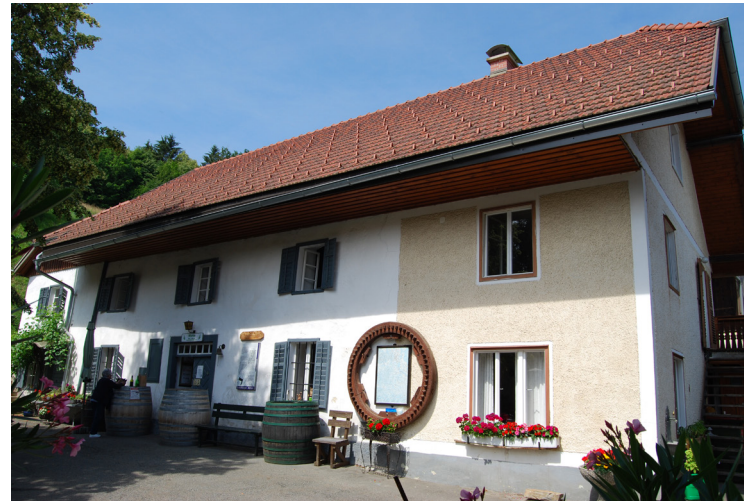
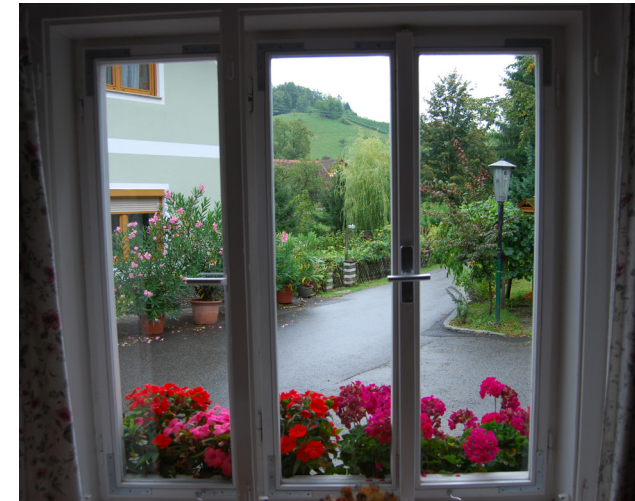
Der gesamte ältere Teil der Mühle hat Sprossenfenster mit Holzrahmen. Der im Jahre 1960 erweiterte Zubau hat doppelflügelige Holzfenster und ein dreiflügeliges Holzfenster im Erdgeschoss. Alle sind einfachverglast.

Abb. 75 Bestandsfotos von den Fenstern, Innenansicht Sprossenfenster älterer Gebäudeteil (links), Außenansicht der Fenster (Mitte), Innenansicht dreiflügeliges Fenster im neueren Gebäudeteil (rechts)

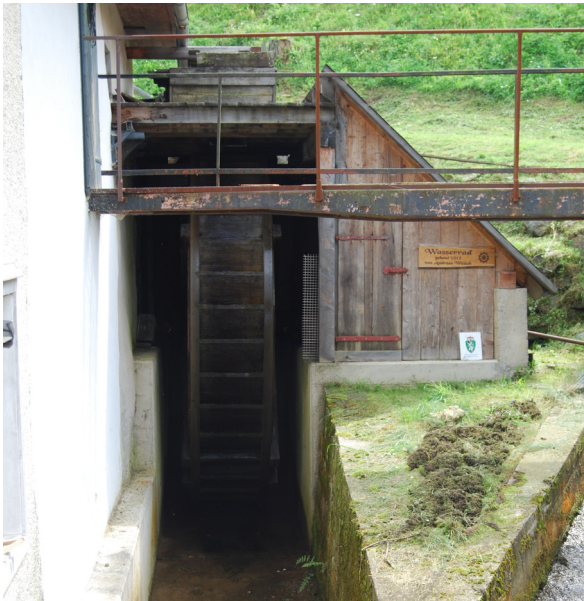
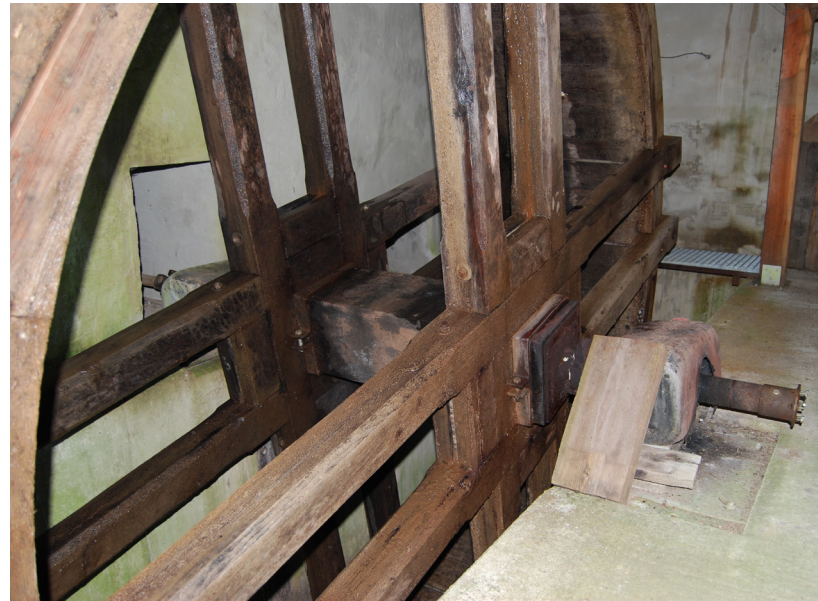
Abb. 76 Bestandsfotos vom Wasserrad

Die Mühle wird mit einem ober-schlächtigen Wasserrad aus Holz betrieben. Je nach Wasserstand lässt sich die Wassermenge die durch das Rad fließen soll vom Inneren der Mühle regeln. Das Wasserrad wurde im Jahr 2013 erneuert, weil Wasserräder aufgrund der Witterung und der Nässe sehr anfällig für Schäden sind. Das Holz ist aufgrund schwankender Wassermengen nicht immer gleichmäßig durchnässt und so fängt es an sich zu verziehen.

2) Das Wasserrad ist sehr anfällig auf Schäden, weil das Rad nicht immer gleich nass ist und sich das Holz so anfängt zu verziehen. Auch gefrierendes Wasser im Winter ist ein großes Problem für die Wasserräder.

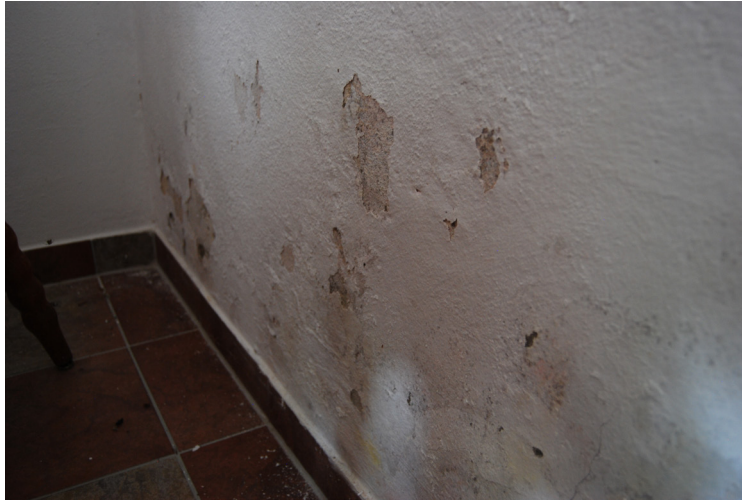
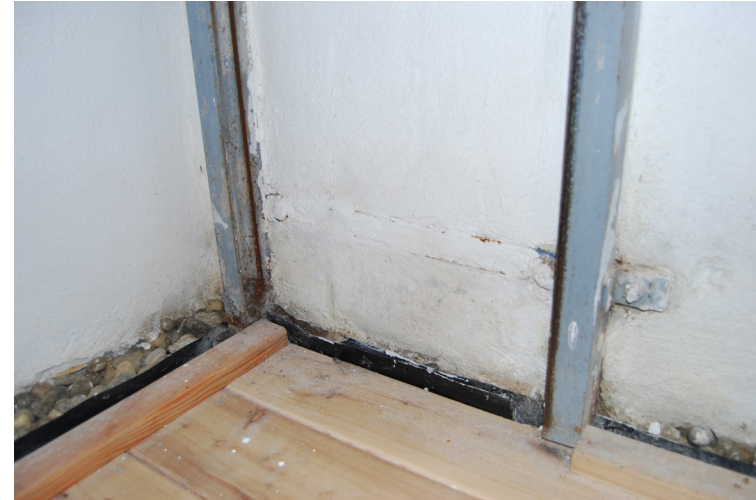
Feuchtigkeitsschäden in historischen Gebäuden können verschiedene Ursachen haben. Es wird zwischen Wasser, das in das Gebäude eindringt und Feuchtigkeit, die aus der Luft aufgenommen wird, unterschieden. Feuchtigkeitsquellen für eindringendes Wasser können zum einen durch den Witterungseinfluss aufgrund von defekten Regenrinnen und Wasseransammlungen an der Außenmauer entstehen. Zum anderen kann aufsteigende Feuchtigkeit aus dem Erdreich für die Schäden verantwortlich sein. Eine Ursache für aufsteigende Feuchtigkeit in Gebäuden, die zu einer solchen Kapillarfeuchtigkeit führt, kann eine fehlende Horizontalabdichtung erdberührter Bauteile sein. Ein falsches Lüftungsverhalten kann zu Feuchtigkeitsschäden aufgrund von aus der Luft aufgenommener Feuchtigkeit führen. Bei einer zu hohen Luftfeuchtigkeit im Gebäude, kann es zu Kondensatbildung an kalten Wandoberflächen kommen.⁶⁶

Abb. 78 Bestandsfotos der Schäden des Mauerwerkes im Raum 02 (links) und im Raum 01 (rechts)

Um die Feuchtigkeit im Gebäude zu verhindern, sollte einerseits kontrolliert werden, ob die Dachrinnen in einem guten Zustand sind und nicht defekt oder verstopft. Dadurch könnte sich vermehrt Wasser an der Hausmauer sammeln. Andererseits sollte darauf geachtet werden die Hausmauer außenseitig möglichst trocken zu halten und zum Beispiel eine Ansammlung von feuchtem Laub zu vermeiden. Die Regen- und Oberflächenwasser sollten mit einem Gefälle schnell von den Außenmauern weggebracht werden.

Die aufsteigende Feuchtigkeit aus dem Erdreich sollte reduziert werden. Dafür gibt es viele unterschiedliche mehr oder weniger aufwendige Methoden. Um eine konkrete Methode auszuwählen, ist eine eingehende Schadensanalyse eines Experten erforderlich, um die genaue Ursache für die Feuchtigkeitsbildung und den Durchfeuchtungsgrad des Mauerwerkes festzustellen.

Als unterstützende Maßnahmen für die Reduzierung der Feuchtigkeit, ist es wichtig, ausreichend und richtig zu lüften. Im Sommer sollte nur dann gelüftet werden, wenn die Außenluft kühler ist als die Luft im Inneren des Gebäudes, denn warme Luft kann mehr Luftfeuchtigkeit aufnehmen als kühle. Im Winter sollte die warme und feuchte Luft möglichst schnell gegen die kühle Außenluft ausgetauscht werden, um ein Abkühlen der Wände im Inneren und somit Kondensatbildung an diesen Stellen zu vermeiden.⁶⁷

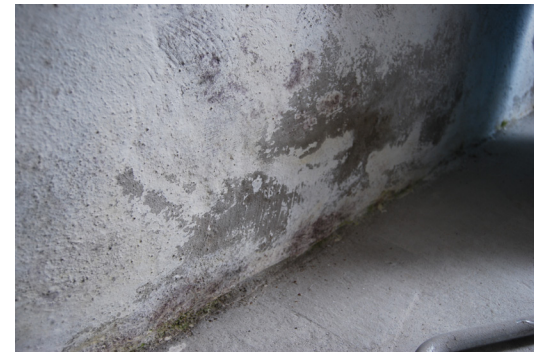
Abb. 79 Bestandsfotos der Schäden des Mauerwerkes im Raum 03
