**Krennmühle Leutschach
Revitalisierung einer Getreidemühle**

MASTERARBEIT

Masterstudium Architektur

Technischen Universität Graz

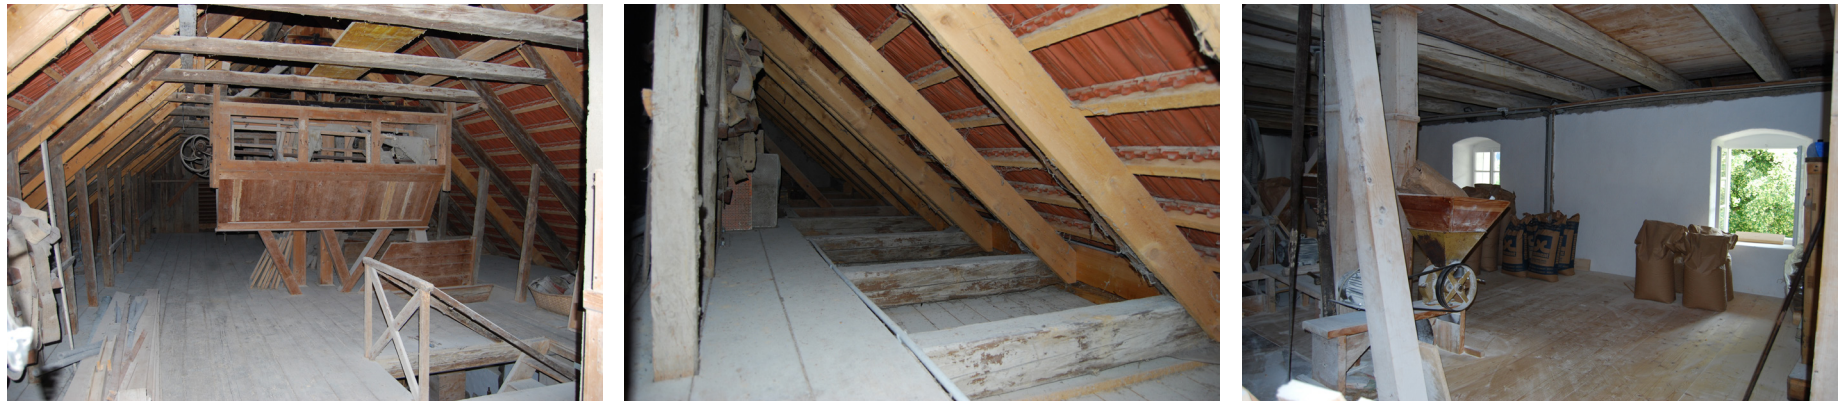
Bei der Dachstuhlkonstruktion sind keine Schäden erkennbar. Es gibt jedoch sowohl am Dach als auch an der Decke zum unteren Geschoss keine Dämmung, so dass der Dachstuhl nicht thermisch umhüllt und auch nicht thermisch vom restlichen Gebäude getrennt ist. Somit kann Wärme über den Dachraum entweichen.

Abb. 80 Bestandsfotos des ungedämmten Dachstuhls (links und Mitte), ungedämmte Decke im Obergeschoss zum Dachstuhl (rechts)

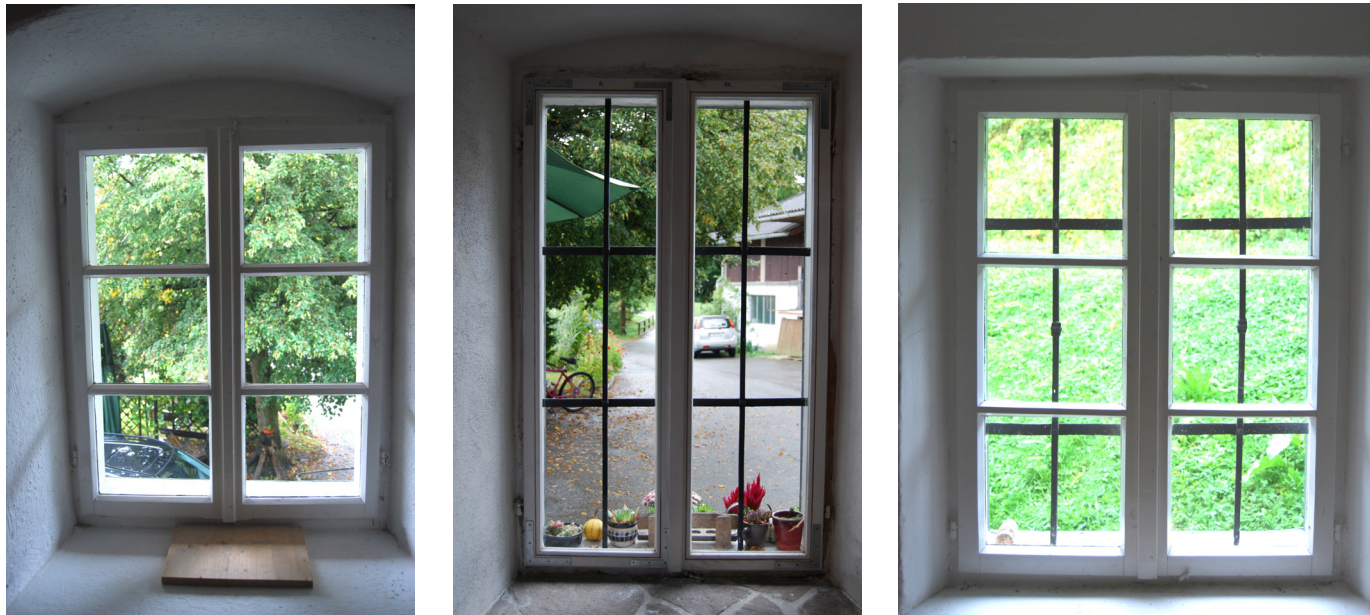
Bei den Fenstern handelt es sich um Holzfenster. Die Holzrahmen der Fenster sind gut erhalten und der Anschluss der Fenster an das Mauerwerk ist ordnungsgemäß ausgeführt. Es sind keine feuchten Stellen und keine Fugen zu erkennen. Es handelt sich allerdings um einfachverglaste Fenster, welche den heute notwendigen Wärmeschutz für beheizte Gebäude nicht aufweisen können.

Abb. 81 Bestandsfotos der unterschiedlichen Fenstertypen von innen

Um den historischen Charakter der Mühle zu erhalten, wäre es wünschenswert die bestehenden Fenster zu erhalten. Für einen reinen Sommerbetrieb könnten die Fenster so belassen werden, da sie ordnungsgemäß verbaut und keine feuchten Stellen in den Fensterlaibungen vorhanden sind.

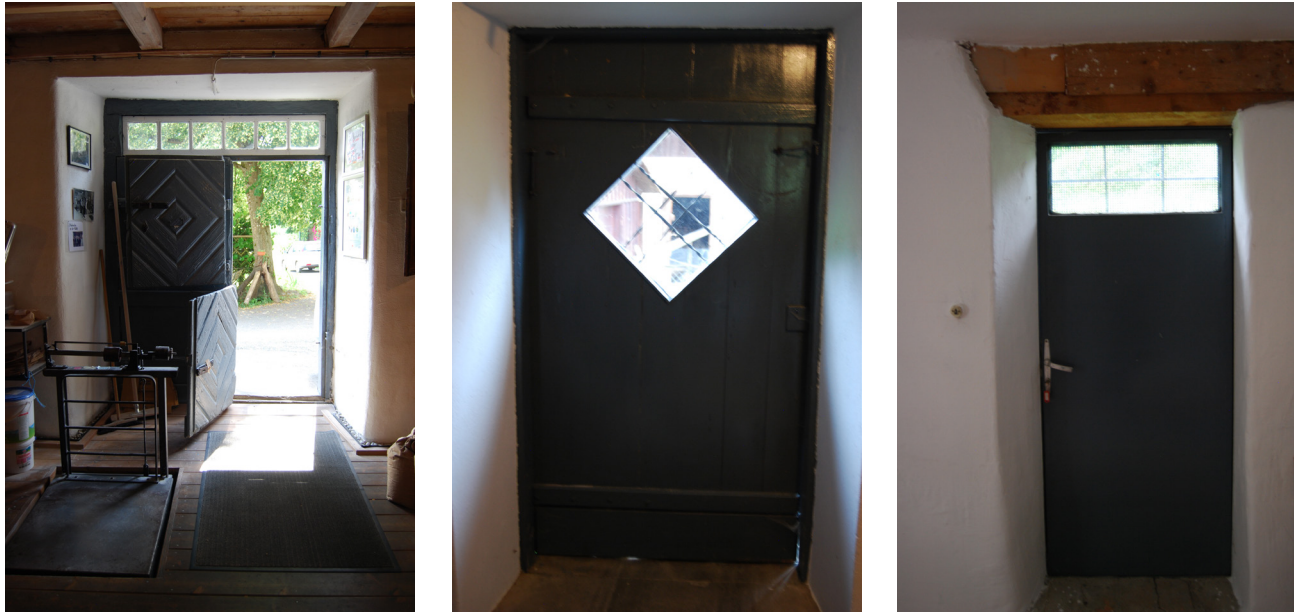
Die Türen sind die original erhaltenen Holztüren. Die Türen sind in einem guten Zustand, allerdings wurde der Anschluss an das Mauerwerk nicht ordnungsgemäß hergestellt, so dass Fugen zwischen der Tür und dem Mauerwerk erkennbar sind und kein Wärmeschutz gewährleistet werden kann.

Abb. 82 Bestandsfotos der Außentüren im EG (links), im Zwischengeschoss (Mitte) und im Obergeschoss (rechts)
