Umnutzung einer leer stehenden
Talkummühle in der Oststeiermark

MASTERARBEIT

Masterstudium Architektur

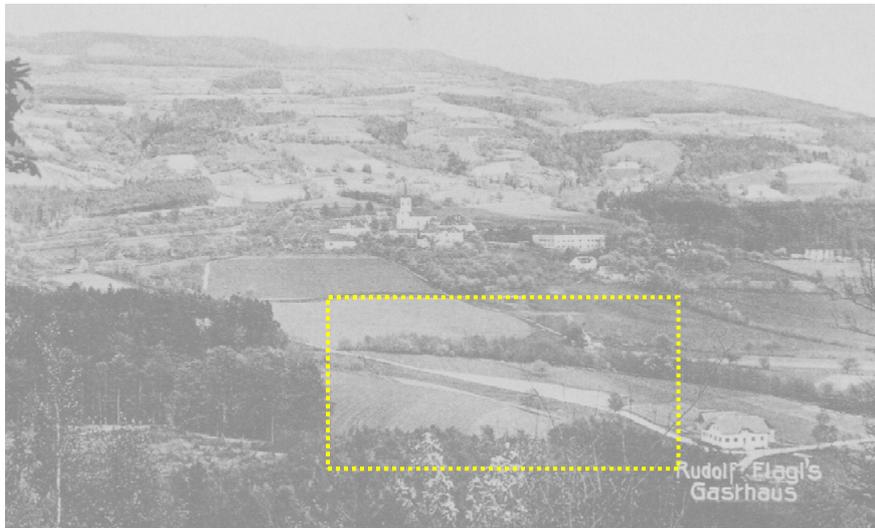
Abb. 22: Historisches Foto des jetzigen Standortes der Talkummühle um 1913⁶⁸

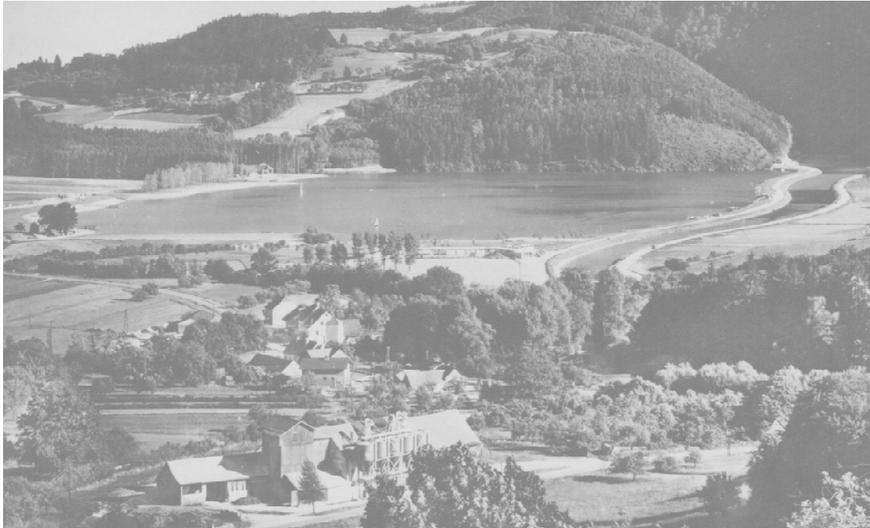
Abb. 26: Sicht auf Talkummühle Naintsch und den Stubenbergsee um 1971⁷²

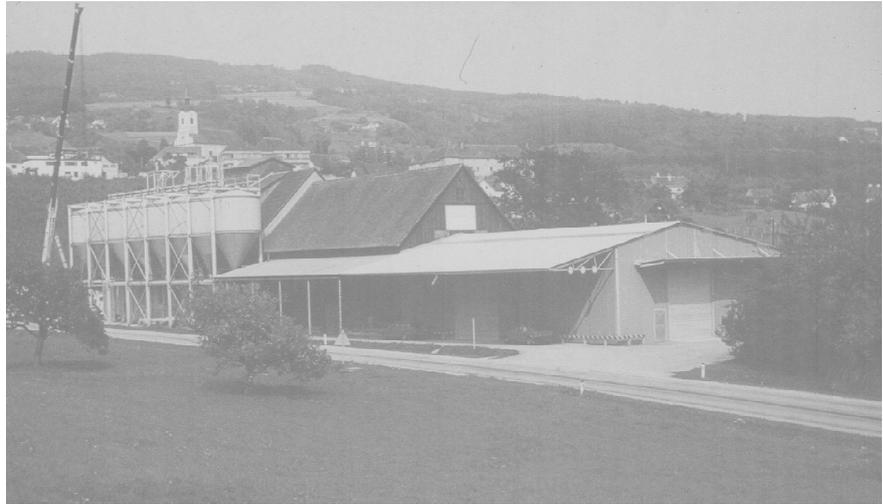
Abb. 27: Talkummühle Naintsch mit Reihensiloanlage und Zubau auf der Südseite 1984⁷³

Zwischen 1945 und 1970 wurde das Mitte des Zweiten Weltkriegs errichtete Gebäude an der Ost-, Süd- und Westseite durch eine Vielzahl von Zubauten erweitert, welche zum Teil wieder abgetragen wurden, zum Teil jedoch noch erhalten sind. Die an der Südseite befindliche rechteckige Holzhalle wurde zwischen 1945 und 1950 errichtet und dient derzeit im Erdgeschoßbereich als Lagerhalle. Zudem wurde die aus dem 20. Jahrhundert stammende Talkmühle in den 1960er und 1970er Jahren durch eingeschossige Zubauten auf der Ostseite sowie durch eine Reihensiloanlage (Abb.27) an der Westseite des Bauwerks erweitert. Laut jetzigem Besitzer wurden einige

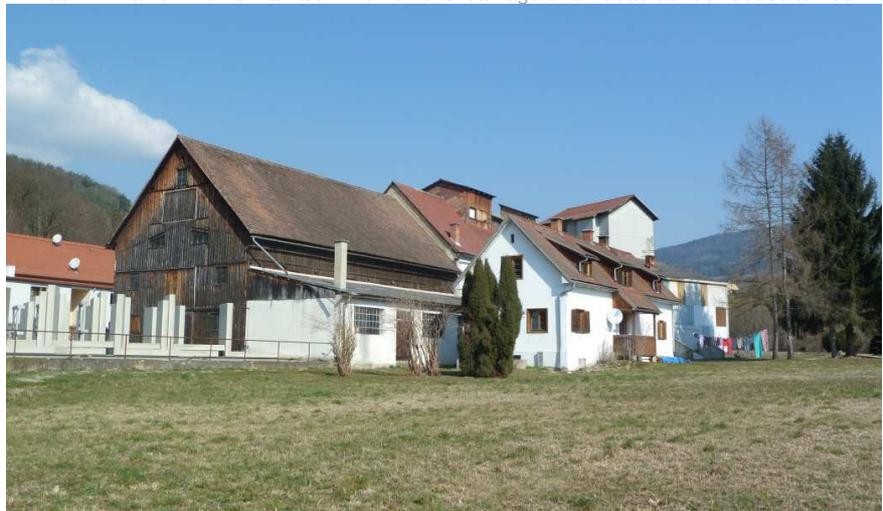
Abb. 28: Talkummühle heute – Ostseite⁷⁴

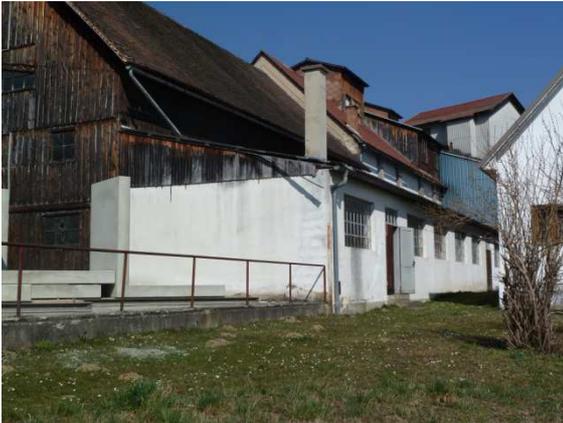
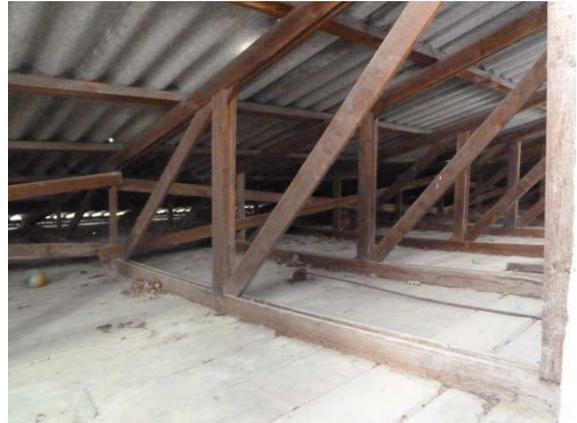
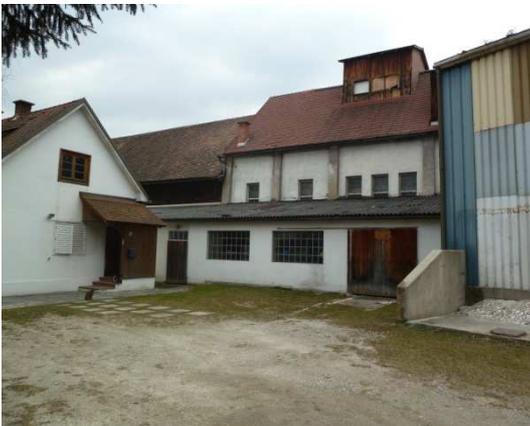
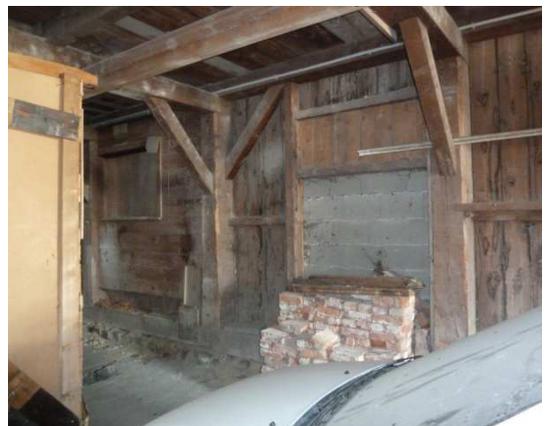
Abb. 36 - 39⁷⁷

Die 38 Zentimeter dicken Außenwände dieses Zubaus bestehen aus weiß verputzten Leichtbetonsteinen. Der Sockel wird durch eine dunklere Farbgebung vom weiß verputzten Mauerwerk hervorgehoben. Der Fußboden ist ein einfacher Asphaltboden, die Decke besteht aus einer Streuschalung, welche mit Heraklith-Holzwoleplatten verkleidet wurde. Die Türen sowie das Schiebetor wurden aus Holz gefertigt.

oben links: Ost- und Südfassade des Zubaus

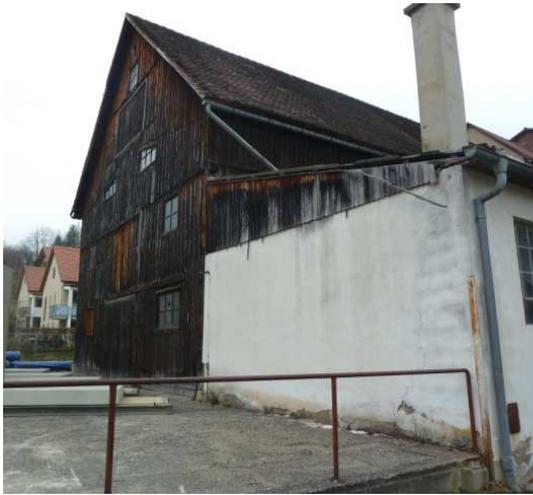
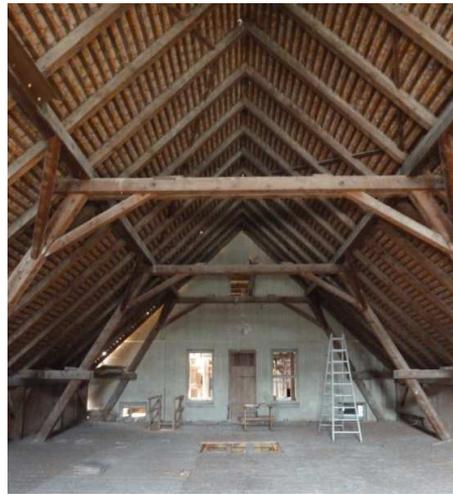
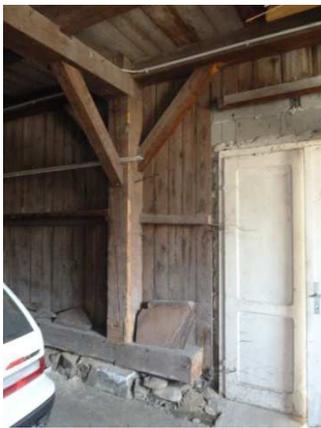
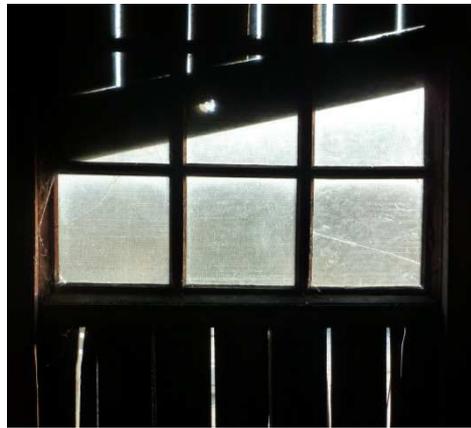
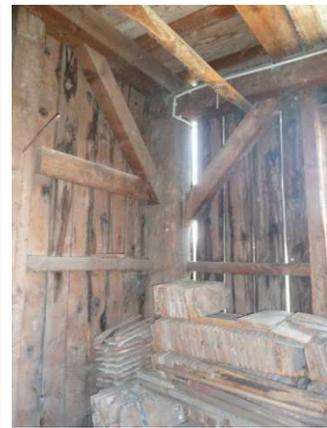
Abb.: 40 – 44⁷⁸

oben links: Südfassade der Holzhalle

Das Gebäude mit seinem scheunenartigen Charakter ist, bis auf die Mauern des Fundaments, in Holzständerbauweise errichtet, eine Zwischendämmung ist nicht vorhanden. Die Holzständerwände wurden nach außen hin mit einfachen senkrechten Holzlatten verkleidet. Der Boden im Erdgeschossbereich wurde asphaltiert, die darüber liegenden Decken und Böden bestehen aus einer Holzbalkendecke mit einem massiven Holzdielenboden. Die Holzdielenböden werden von massiven Holzstützen mit einer Abmessung von 25/25 Zentimeter getragen. Die natürliche Verwitterung des Holzes gibt der Holzhalle das charakteristische Aussehen eines Wirtschaftsgebäudes.

Das Satteldach mit Biberschwanzdeckung besitzt um die 42 Sparren mit einer Abmessung von 12/14 Zentimeter, welche in einem regelmäßigen Abstand befestigt wurden. Des Weiteren wurden bei dieser Pfettendachkonstruktion zehn Streben (12/22cm), acht Pfetten (18/22cm), 16 Kopfbänder (10/12cm) und zehn Zangen mit einer Abmessung von 10/20 Zentimeter verwendet.

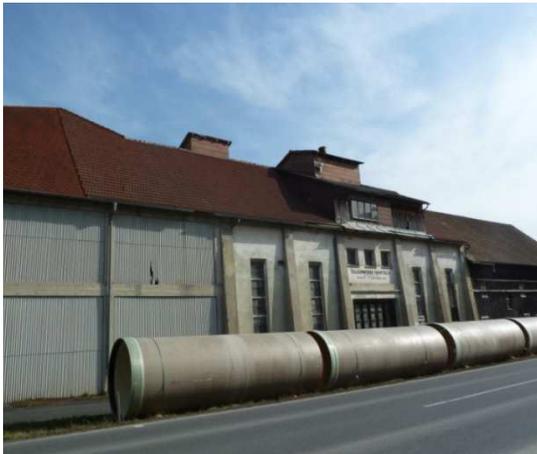
links: Abb. 50: Westfassade der Talkummühle Naintsch⁸³

eingeschossigen Zubau zum Teil verdeckt. An der Westseite befinden sich neben vier hohen Rechteckfenstern noch das ehemalige Haupteingangstor, drei quadratische Fenster sowie die Inschrift „Talkumwerke Naintsch, Kiwisch & Co, Werk Stubenberg“.

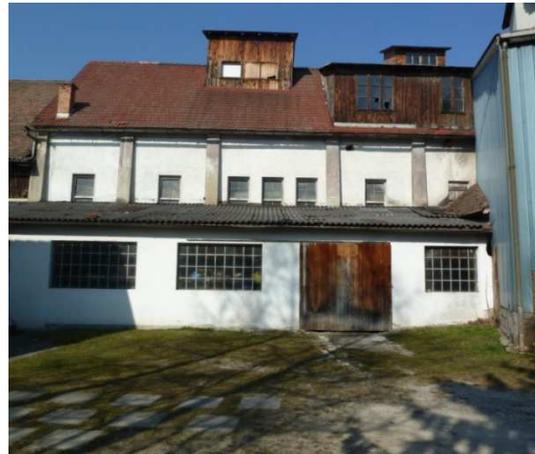
rechts: Abb. 51: Ostfassade der Talkummühle Naintsch⁸⁴

werden. Anhand der Pläne ist erkennbar, dass sich die Nord- und die Südfassade in ihrer Struktur und Gliederung sehr ähneln. Die Ostfassade besitzt sieben Fenster mit einem Meter Breite und vier Metern Höhe, welche über mehrere Geschosse gehen. Der untere Teil dieser Fassadenseite sowie die hohen Rechteckfenster werden durch den

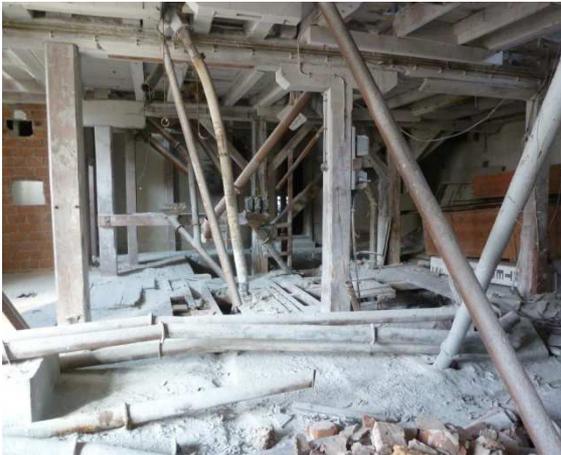
links: Abb. 52: EG - Blick in die Werkhalle ⁸⁵

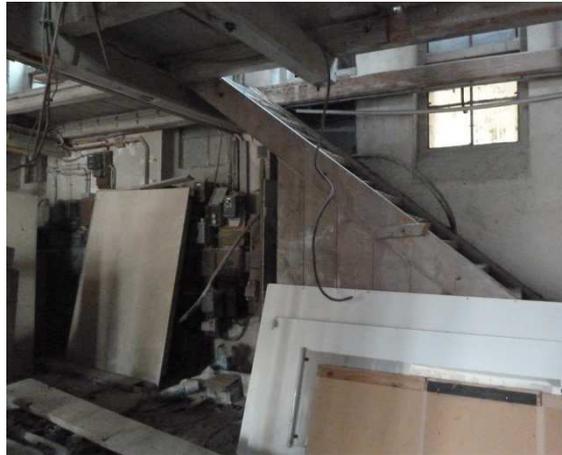
rechts: Abb. 53: EG – Stiegenaufgang in das erste Obergeschoss ⁸⁶

Erschließung der einzelnen Geschosse erfolgt über die im Grundriss unterschiedlich angeordneten Holzstiegen.

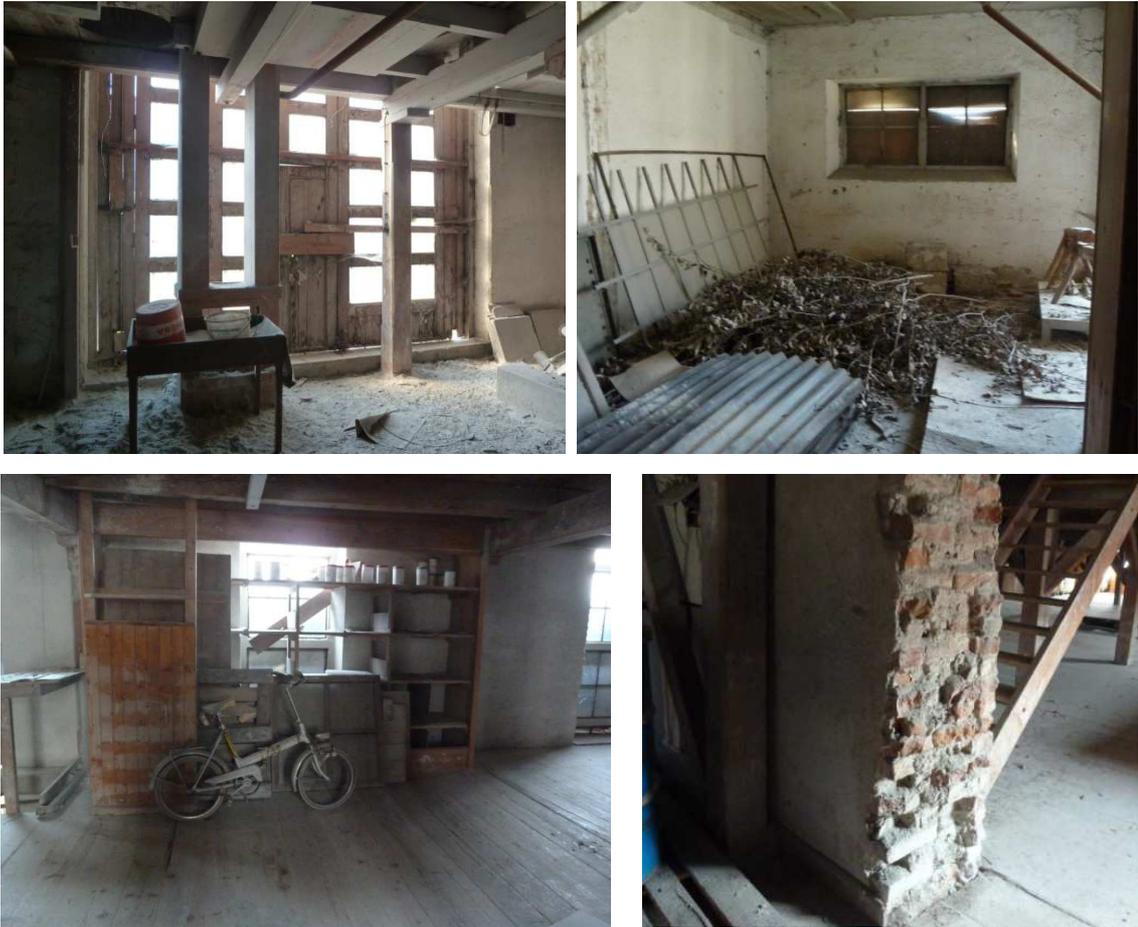
Abb. 54 - 57⁸⁷

oben links : EG - Ehemaliger Haupteingang der Talkummühle Naintsch

unten rechts: 1.OG – Durchbruch Werkhalle zur Holzhalle

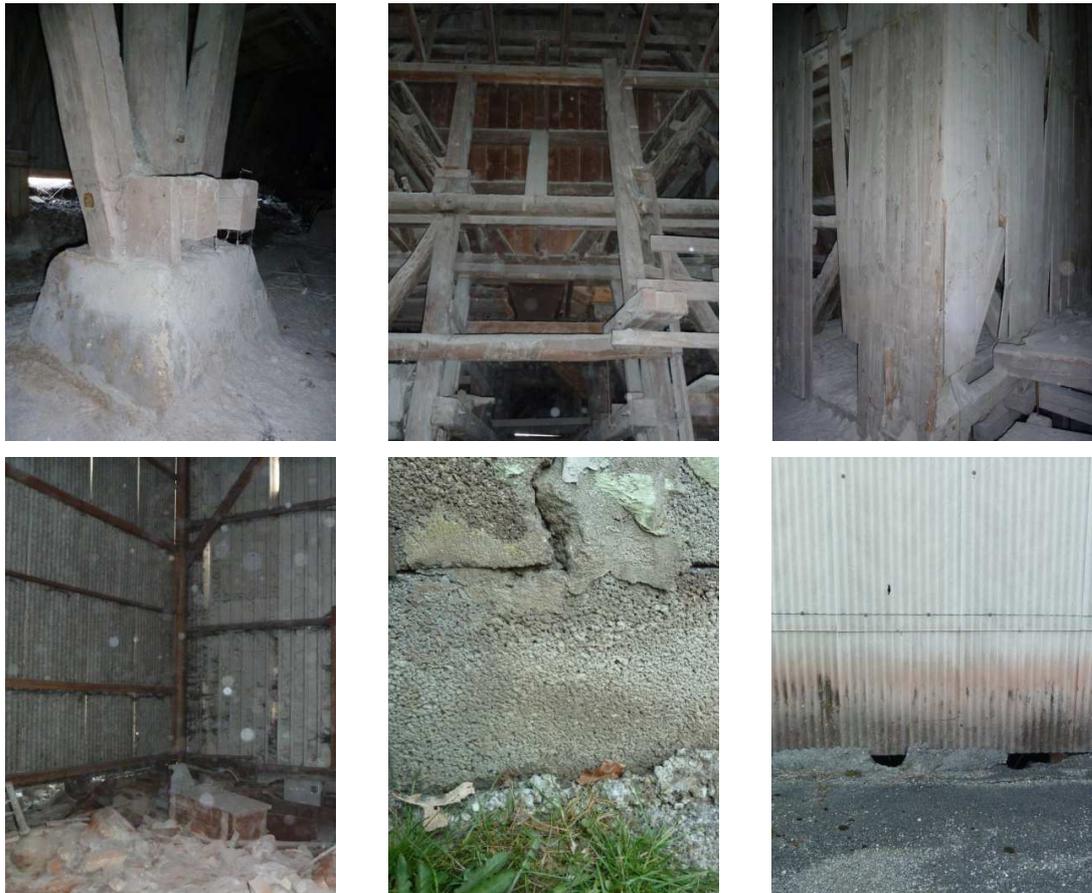
Abb. 59 – 64 ⁸⁹

Der Silo besitzt sechzehn Punktfundamente aus Beton. Diese sind notwendig, um die darauf ruhenden Holzstützen und Holzstreben vor Erdfeuchte zu schützen und diese über den Spritzwasserbereich zu heben. Des Weiteren schaffen die Fundamente einen stabilen Untergrund für die darüber liegende Holzkonstruktion. Der Silo wurde vollkommen in Holzbauweise errichtet und besitzt eine trichterförmige Speicherkammer. Die tragende Funktion des Silos übernehmen die sechzehn massiven runden Holzstützen, welche für die Lastabtragung zuständig sind. Die Stützen, mit einem Durchmesser von 24 Zentimetern, tragen die trichterförmige Speicherkammer, dessen Ummantelung sowie das

Satteldach. Die Ummantelung besteht aus einer vertikalen Bretterschalung. Zur Versteifung der Konstruktion dienen Holzstreben (15/18cm), welche ebenfalls auf dem Fundament ruhen und mittels eines Eisenankers mit den Stützen verbunden sind. Der Holzsilowird derzeit von einer Wellblechhalle umgeben. Die aus feuerverzinktem Stahl bestehenden Wellblechplatten wurden auf einer Unterkonstruktion aus Holz (18/18cm) befestigt. Im Osten liegen die Wellblechplatten samt Unterkonstruktion auf einem Leichtbetonsockel auf, welcher eine Höhe von fast 70 Zentimetern aufweist. Der Sockel war nötig, um das vorherrschende unebene Gelände sowie den Höhenunterschied auszugleichen.

oben links: Verbindung Holstütze und Strebe mit Punktfundament

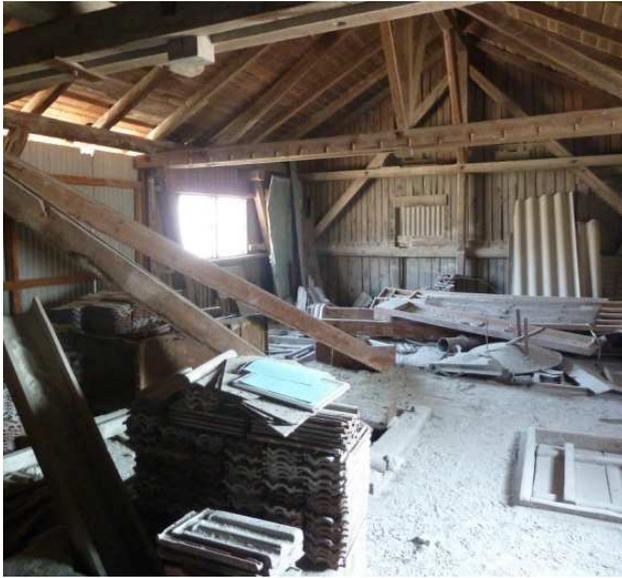
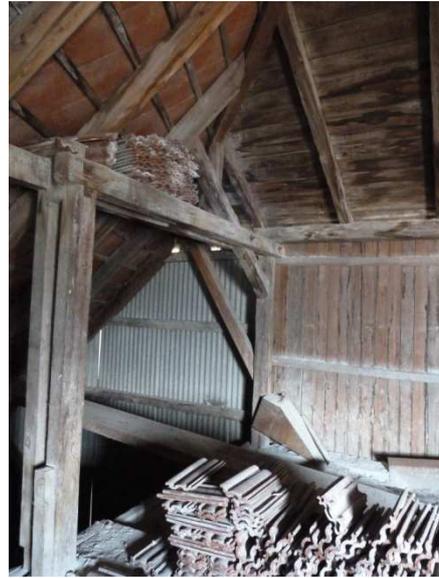
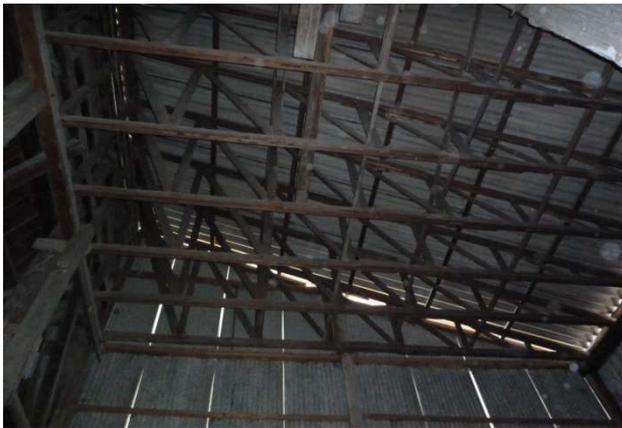
Abb. 65 – 67⁹⁰

oben links : Dachstuhl über Holzsilos

Pfannendachziegeln sowie mit einer Schindeldeckung. Die Dachdeckungen samt Dachkonstruktion werden im Westen (Pfannendachziegel, Schindeldeckung (Abb.66)) von Holzstützen getragen. Die Wellblechabdeckung im Osten liegt auf einer Pultdachbinderkonstruktion auf, welche wiederum auf der Holzunterkonstruktion der Wellblechhalle aufliegt (Abb.67).

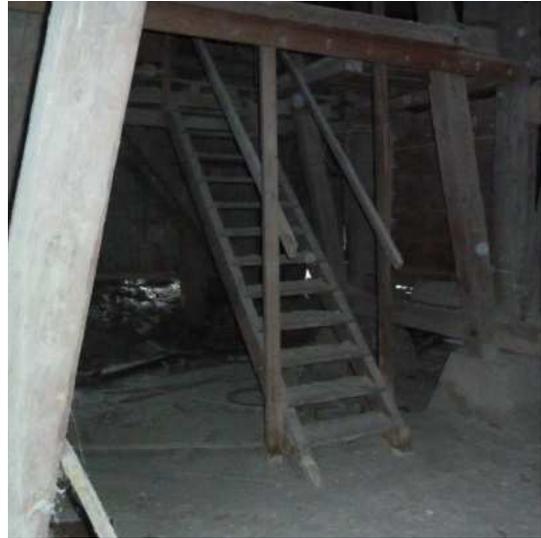
Abb. 68: Eingeschobene Wangentreppe⁹¹

Fast mittig unter der trichterförmigen Öffnung, wo ehemals das Talkumpulver entnommen wurde, befindet sich eine zwölfstufige eingeschobene Wangentreppe aus Holz, welche damals als Einstiegshilfe in den Silo diente. Diese sehr steil ansteigende Treppe besitzt an beiden Seiten ein fast einen Meter hohes Geländer aus Holz. Die Trittstufen dieser einläufigen geraden Holztreppe weisen eine Auftrittsweite von 17 Zentimeter sowie eine Auftrittshöhe von 28 Zentimeter auf und sind beidseitig in die Nuten der Holzwange eingeschoben.

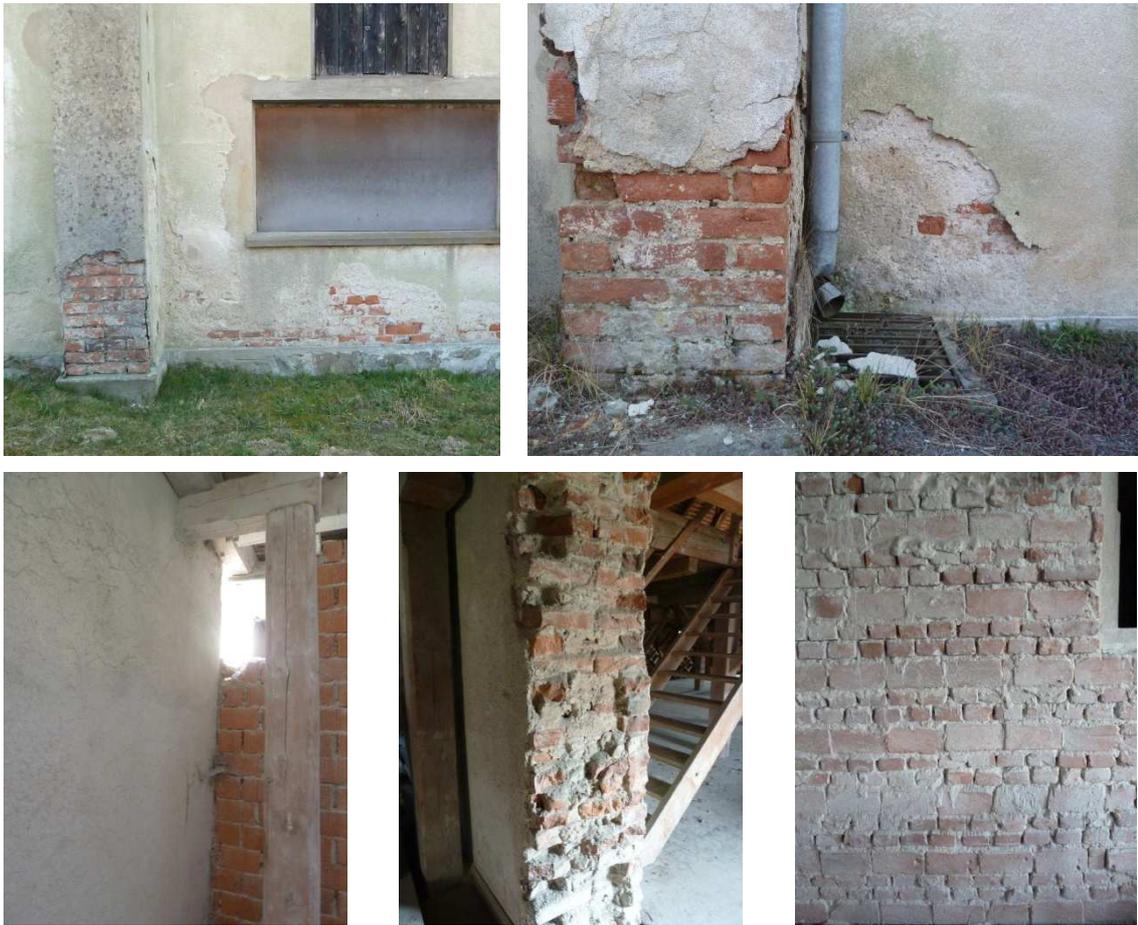
Abb. 70 – 74⁹³

oben links: Vollziegelmauerwerk mit Sockelanschluss (Werkhalle Westseite)

unten links: Fensterdurchbruch im ersten Obergeschoss

An der Ost- und Westseite der Werkhalle befinden sich jeweils sechs Pilaster, welche ebenfalls aus einem Vollziegelmauerwerk bestehen, und anschließend verputzt wurden. Diese 55 Zentimeter breiten Pilaster, welche sich nach oben hin verjüngen, ruhen auf einem 20 Zentimeter hohen Sockel aus Beton.

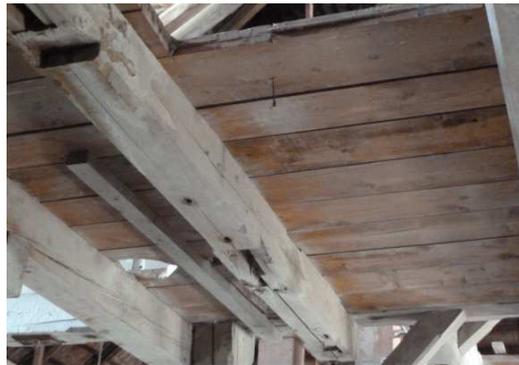
Abb. 75: Massiver Holzdielenboden ⁹⁴

Alle Geschossdecken der Werkhalle der Talkummühle sind Holzbalkendecken mit sichtbaren Balken, welche einen massiven Holzdielenboden tragen. Die Bodendielen bestehen aus zirka vier Zentimeter dicken und 20 Zentimeter breiten Holzbohlen, die in Ostwestrichtung auf der Holzbalkendecke aufliegen. In den einzelnen Geschossen besitzen die Decken und Böden Ausnehmungen, die wahrscheinlich Überbleibsel der ehemals vorhandenen Maschinen sind, welche zur Verarbeitung des Talkums dienten. Die Decken samt massiven Böden werden in jedem Geschoss von 23/23 Zentimeter starken massiven Holzstützen getragen. Im Erdgeschossbereich liegen im nördlichen Teil der Werkhalle einzelne zehn Zentimeter breite und vier Zentimeter dicke Holzdielen unmittelbar

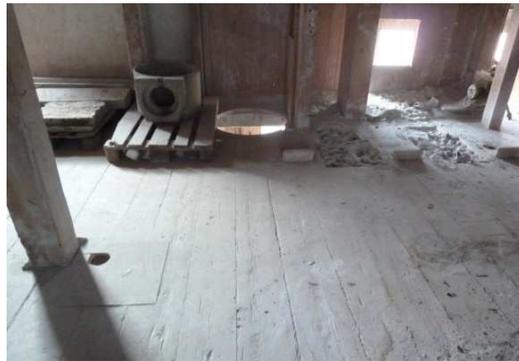
Abb. 76: Holzbalkendecke ⁹⁵

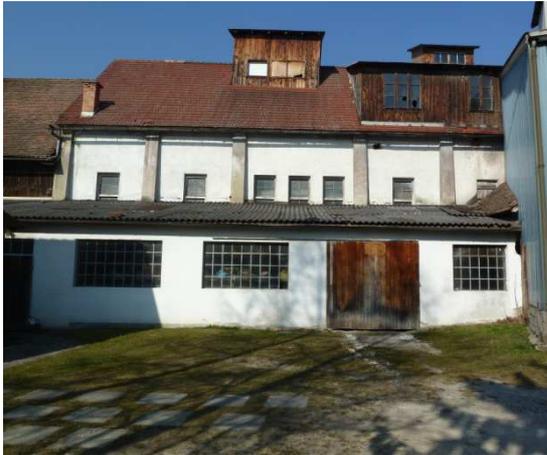
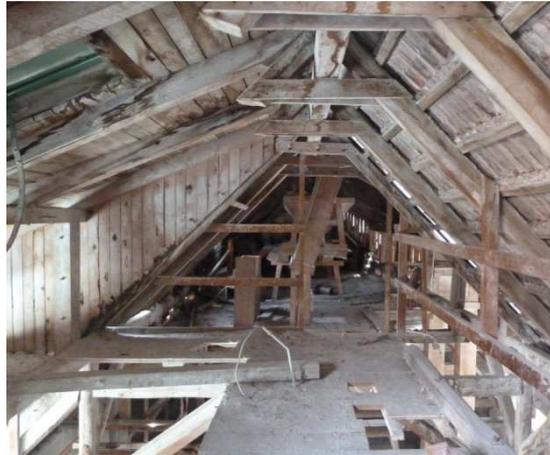
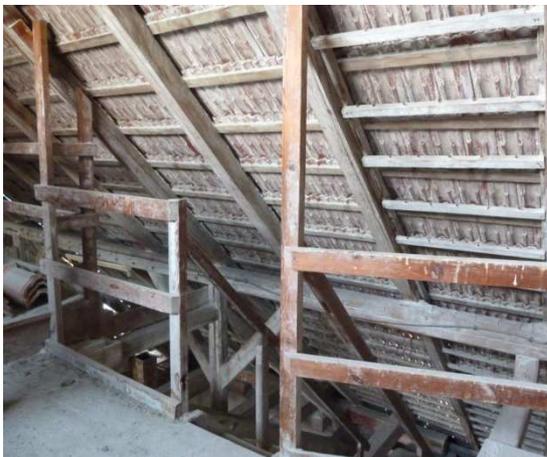
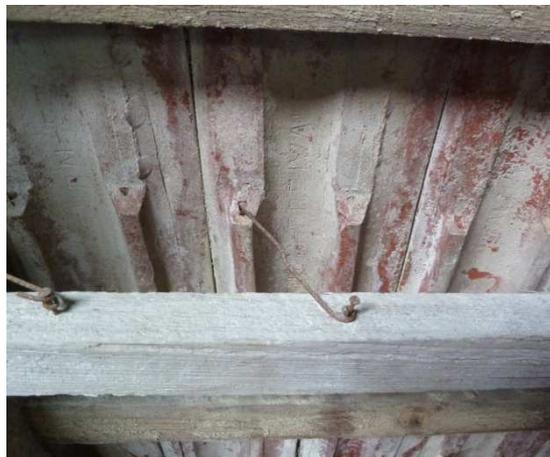
Abb. 77– 80 ⁹⁶

oben links: Dach der Werkhalle (Außenansicht)

Hinterlüftung ist im gesamten Dachgeschoss nicht vorhanden. Aufgrund dessen ist die gesamte Dachkonstruktion von innen sichtbar.

Die Traufe des Satteldaches ragt etwa 40 Zentimeter über die Außenwand der Werkhalle hinaus. An dieser Traufe ist sowohl im Osten als auch im Westen eine Regenrinne samt Fallrohr angebracht.

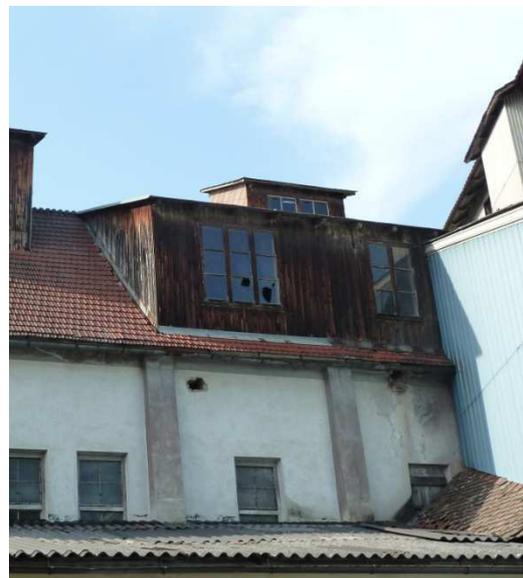
Abb. 81: Schleppgaube⁹⁷

Zur Belichtung des Dachraumes dienen zum einen die nach Osten und Westen gerichteten Schleppgauben, zum anderen die auf dem First aufsitzenden Dachreiter. Neben der Funktion der Belichtung schaffen beide Dachaufbauten, welche aus einer Holzkonstruktion bestehen, eine zusätzliche nutzbare Fläche. Die beiden Schleppgauben besitzen ein um 36 Grad geneigtes Dach mit einer Wellblechdeckung. Die gesamte Dachhaut samt Unterkonstruktion liegt auf den Gaubensparren auf, welche von einem Rahmen aus Kanthölzern getragen werden. Der Anschluss an die Dachdeckung der Werkhalle ist mit geformten Blechen hergestellt, welche ein Eindringen von Feuchtigkeit in den Dachraum verhindern sollen. Auf den Stirnseiten der Schleppgauben befinden sich sowohl zweiflügelige als auch dreiflügelige einfach verglaste

Fenster, welche sich nach innen öffnen lassen. Über diesen beiden Gauben liegen die zum Teil mit einer Schindeldeckung verkleideten Dachreiter. Beide besitzen unterschiedlich große Fensteröffnungen, welche sich nach Osten hin orientieren.

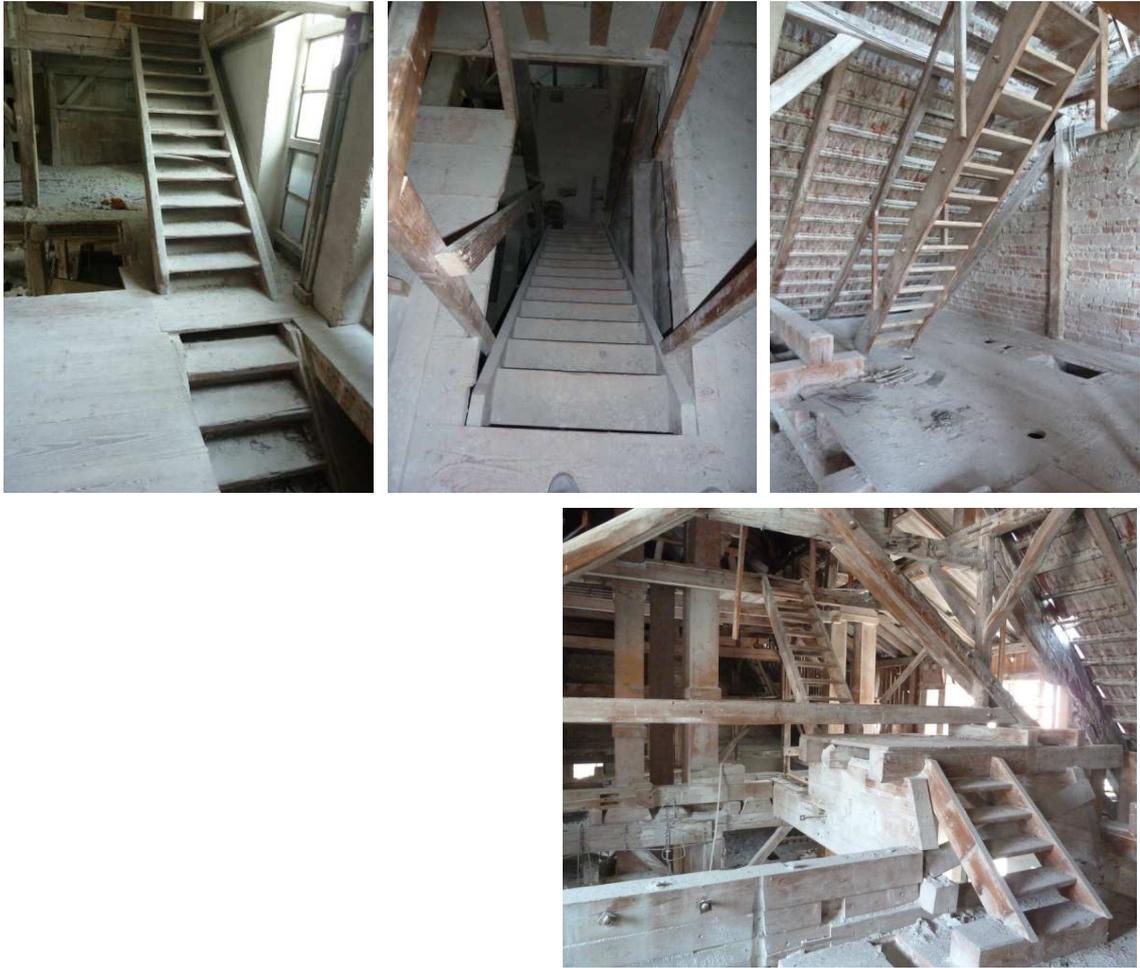
Abb. 82 – 85⁹⁸

Im dritten und vierten Geschoss befinden sich neben einer 13-stufigen halbgestemmten Wangentreppe (Abb. 84 und 85) mit Holzgeländer auch zahlreiche schmälere und kleinere Treppenaufgänge, welche auf die unterschiedlichen Ebenen dieser Geschosse führen. Diese kleineren Stiegenaufgänge sind zum Teil als halbgestemmte und teilweise als eingeschobene Holzstiegen ausgeführt.

oben links: Treppe vom Erdgeschoss ins zweite Obergeschoss
oben Mitte: Treppe vom zweiten in dritte Obergeschoss
oben rechts: Treppe im dritten Geschoss, welche auf die Ebene 2 führt
unten: Treppen im dritten und vierten Geschoss

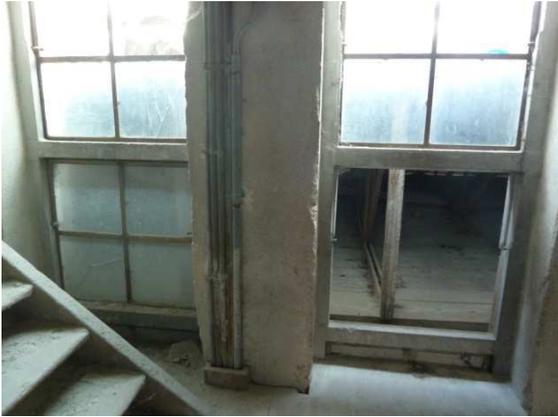
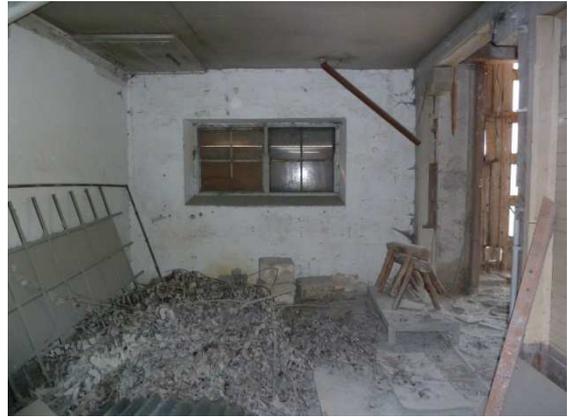
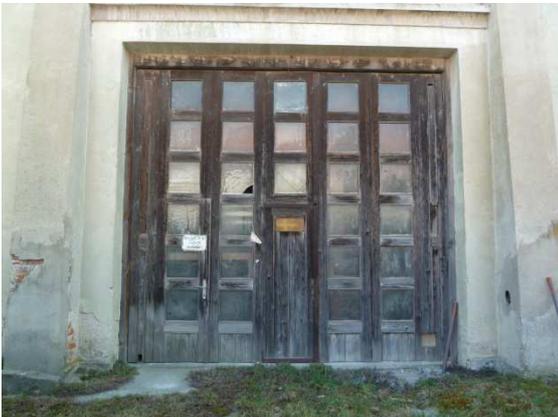
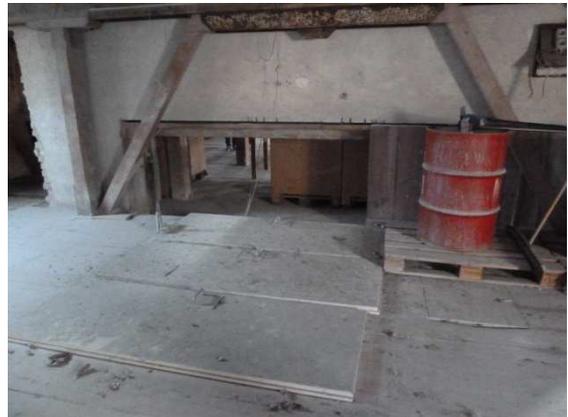
Abb.86 – 89⁹⁹

oben links: 1,0 x 4,0 Meter Fenster auf der Ostfassade
oben rechts: Nachträglich eingebaute Fenster auf der Westfassade
unten links: Eingangstor auf der Westfassade
unten rechts: Blick auf das ehemalige Tor auf der Südfassade

Das einzige noch erhaltene der vier auf vier Meter großen Holztore befindet sich auf der Westfassade des Gebäudes. Die früher auf der Nord- und Südseite befindlichen Tore wurden vollständig entfernt. Nur noch die Auslassungen der Türöffnungen erinnern an sie.

Das auf der Westseite der Werkhalle liegende ehemalige Eingangstor öffnet sich in den Innenraum und besteht aus einem Holzrahmen, in welchen 27 quadratische Gläser eingefasst sind. Es lässt sich jedoch nicht das gesamte Tor nach innen öffnen, sondern nur die schmale mittig gelegene Tür, in welcher sich keine Glaseinlagen befinden. Im Inneren der Werkhalle befinden sich hölzerne Innentüren, welche in die anschließenden Zubauten führen.

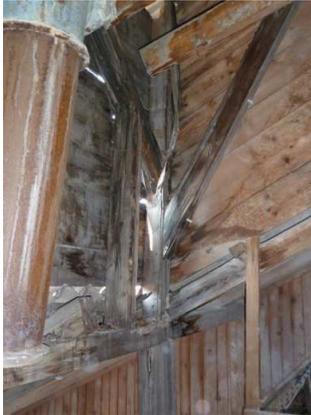
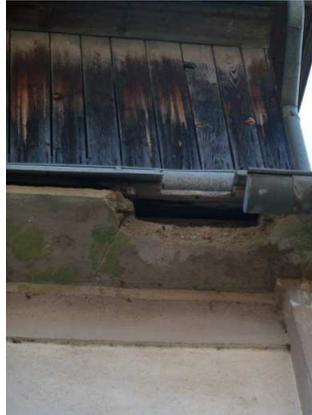
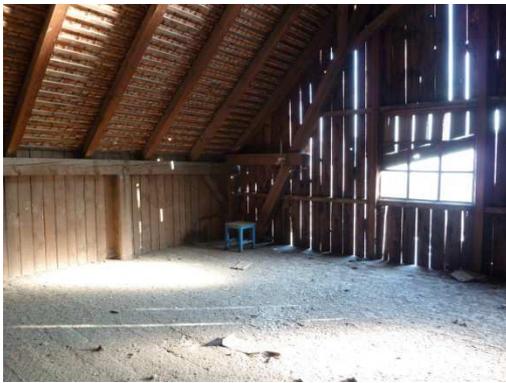
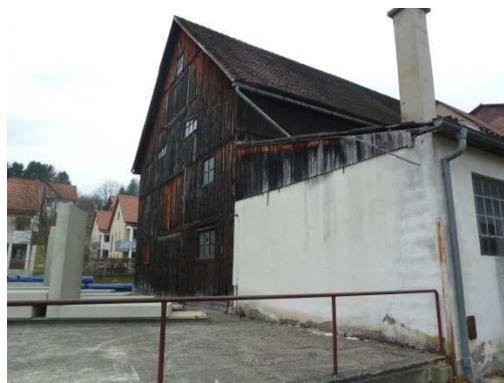
Abb. 90 bis 93¹¹⁴

Tragfähigkeit der Bauteile noch gegeben ist, muss geprüft werden. Die Holzkonstruktion besitzt aufgrund der Undichtheit der Dachhaut sowie durch die nicht ordnungsgemäß nachträglich eingezogenen Dachgauben zahlreiche morsche und mit Schimmel befallene Stellen (Abb.90).

oben links: Morsches Holz im Bereich Anschluss Dachgaube zum Dachstuhl

unten links: Rissbildung in den Hölzern, fehlendes Unterdach (Holzhalle)

unten rechts: Südfassade: Zerstörte und morsche Dachverkleidung des Zubaus sowie morsche Fassade der Holzhalle

SANIERUNGSMASSNAHMEN: Die Außenwände der einzelnen Gebäude sind auf ihre Schäden und auf ihre Tragfähigkeit zu untersuchen. Nach Feststellung der Schäden gilt es auch hier die geeigneten Sanierungsmaßnahmen zu finden. Die Holzverkleidungen müssen, wenn dieser erhalten bleiben sollen, für einen weiteren Gebrauch mit einer

geeigneten Oberflächenbehandlung bearbeitet werden. Die Holzbauteile der tragenden Konstruktionen werden, wenn diese nur teilweise beschädigt sind, ausgeschnitten und durch neue ersetzt. Der fehlende oder abgebrochene Putz im Bereich der Werkhalle ist zu erneuern und dem Bestand anzupassen.

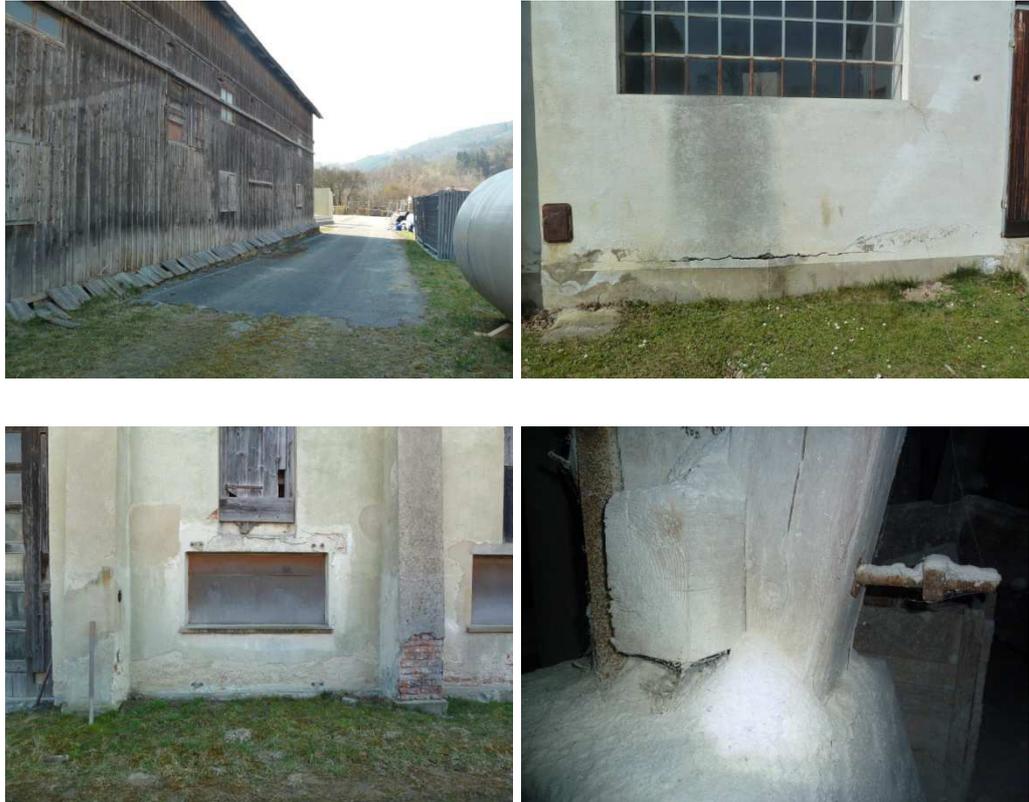
Abb. 94 - 97¹¹⁵

oben links: Westfassade der Holzhalle weist vergraute Stellen auf

oben rechts: Riss im Sockelbereich des Zubaus

unten rechts: Anschluss Holzstütze zu Punktfundament mit rostigen Eisenanker (Silo)

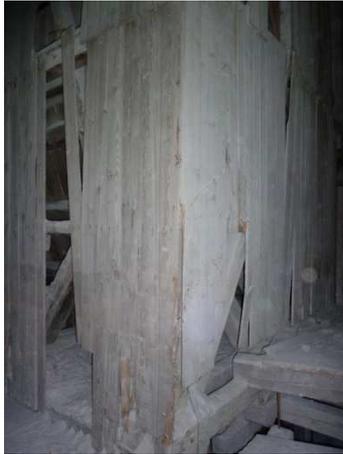
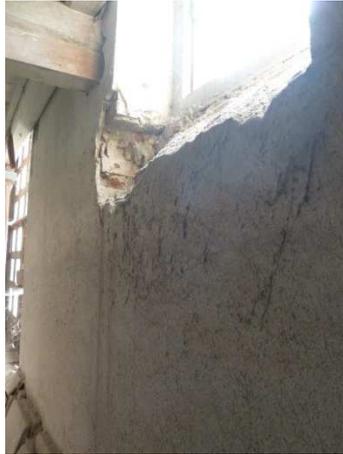
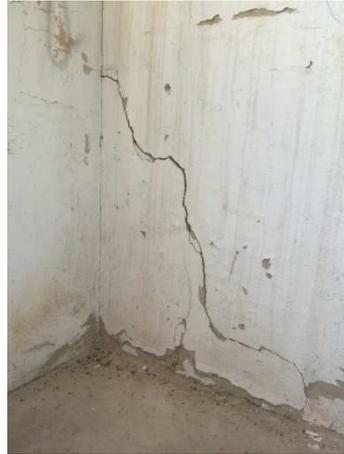
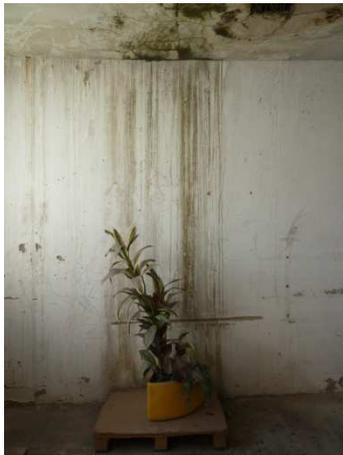
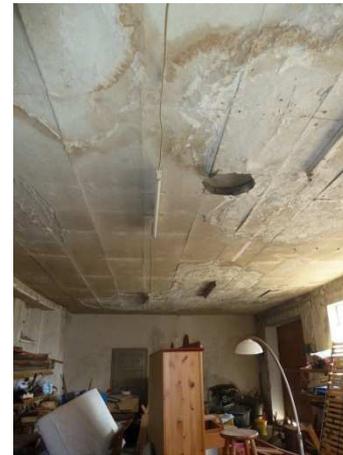
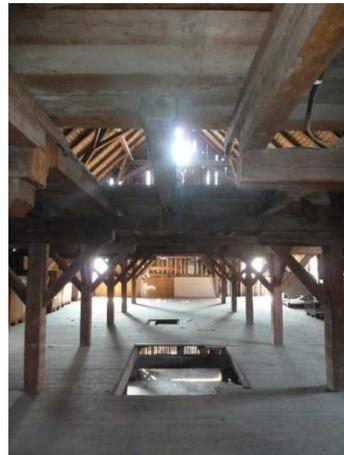
Abb. 98 - 103¹¹⁶

Inneren bei den Übergängen zwischen Wand, Decke und Boden. Des Weiteren sind zahlreiche Setzungsrisse an den Gebäudeecken und im Sockelbereich vorhanden (Abb. 97 und 103).

Silo: Die tragende Holzkonstruktion und die Betonfundamente des Silos weisen keine schweren Mängel auf und sind daher nicht zu entfernen (Abb.99). Lediglich im Bereich der Verkleidung der Speicherkammer sind einige Bretter herausgebrochen und müssen daher ersetzt werden. (Abb.101).

Zubau: Die Decke des Zubaus ist aufgrund der von oben eindringenden Feuchtigkeit sehr stark beschädigt und teilweise mit Schimmel befallen und daher nur noch bedingt tragfähig (Abb.104 und 105).

oben links: Ausgebrochene Bretter bei der Verkleidung der Speicherkammer des Silos

oben rechts: Rissbildung im Inneren des Zubaus

unten links: Durchfeuchtete und mit Schimmel befallene Decke im Zubau

unten Mitte: Durchfeuchtete Decke im Zubau

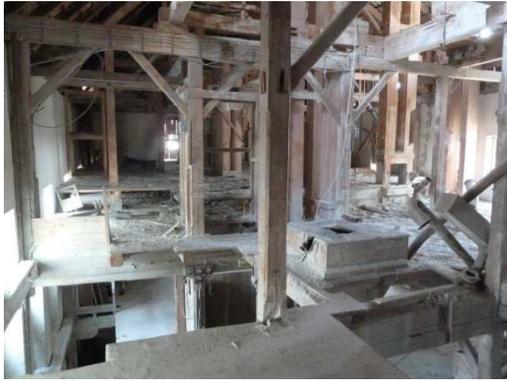
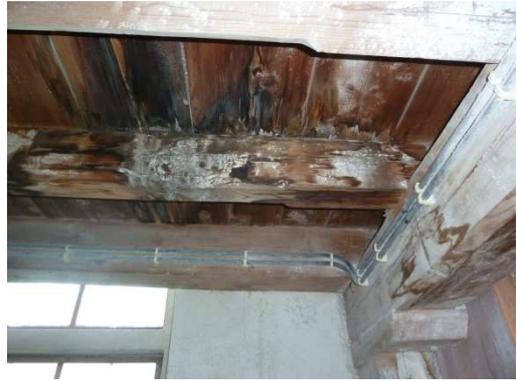
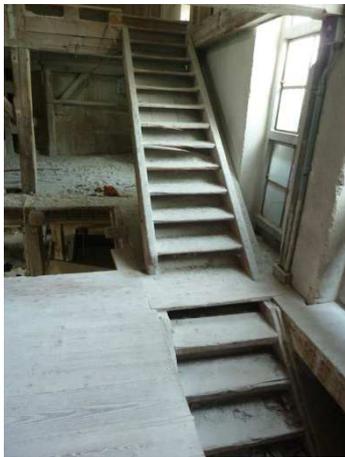
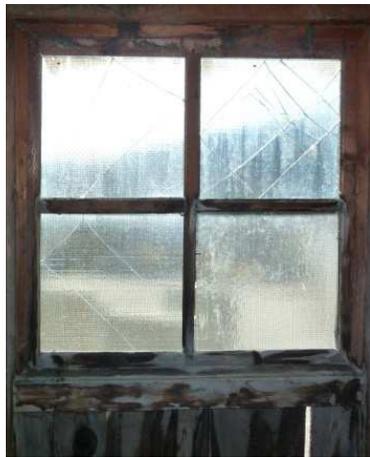
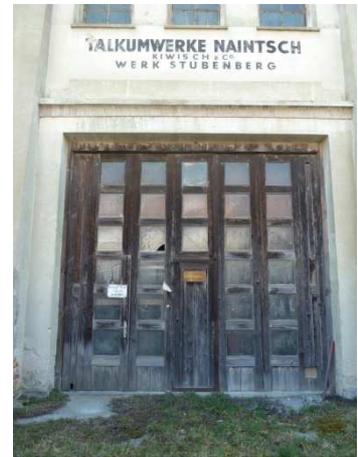
Abb. 104 – 108¹¹⁷

Werkhalle: In den Geschossdecken der Werkhalle befinden sich zahlreiche Ausnehmungen und durchgebrochene, morsche, nicht mehr tragfähige Bodendielen (Abb.107 und 108). Auch im Bereich des Erdgeschosses weist der asphaltierte und zum Teil mit Holzbrettern bedeckte Boden massive Schäden und Löcher auf. Des Weiteren führen die unterschiedlichen Geschosshöhen der Holzhalle und der Werkhalle zu enormen Niveauunterschieden. Die aus Holzbrettern bestehenden Plattformen, welche als Verbindungswege zwischen Werkhalle und Silo dienen, besitzen durchgebrochene Dielen und sind nur bedingt tragfähig und begehbar. Eine Absturzsicherung ist teilweise nicht vorhanden.

oben links: Ausnehmungen im Boden in der Werkhalle

SANIERUNGSMASSNAHMEN: Da die Schäden im Bereich der Werkhalle enorm sind und ein sicheres und gefahrenfreies Betreten nicht mehr gewährleistet werden kann, ist der Abbruch der gesamten bestehenden Bodendielen und der Decke zu veranlassen. Die anfallenden nicht schadhaften Bauteile können, wenn möglich, im neuen Nutzungskonzept zum Einsatz kommen. Der Boden im Erdgeschoss der Werkhalle ist vollständig zu erneuern (Öffnungen schließen und Verlegung eines neuen Bodenaufbaues). Der Boden und die Decke der Holzhalle sind für eine Umnutzung, falls nötig, zu sanieren. Alle Böden sind von dem im kompletten Gebäude verteilten Talkumpulver und dem Bauschutt zu befreien und zu säubern.

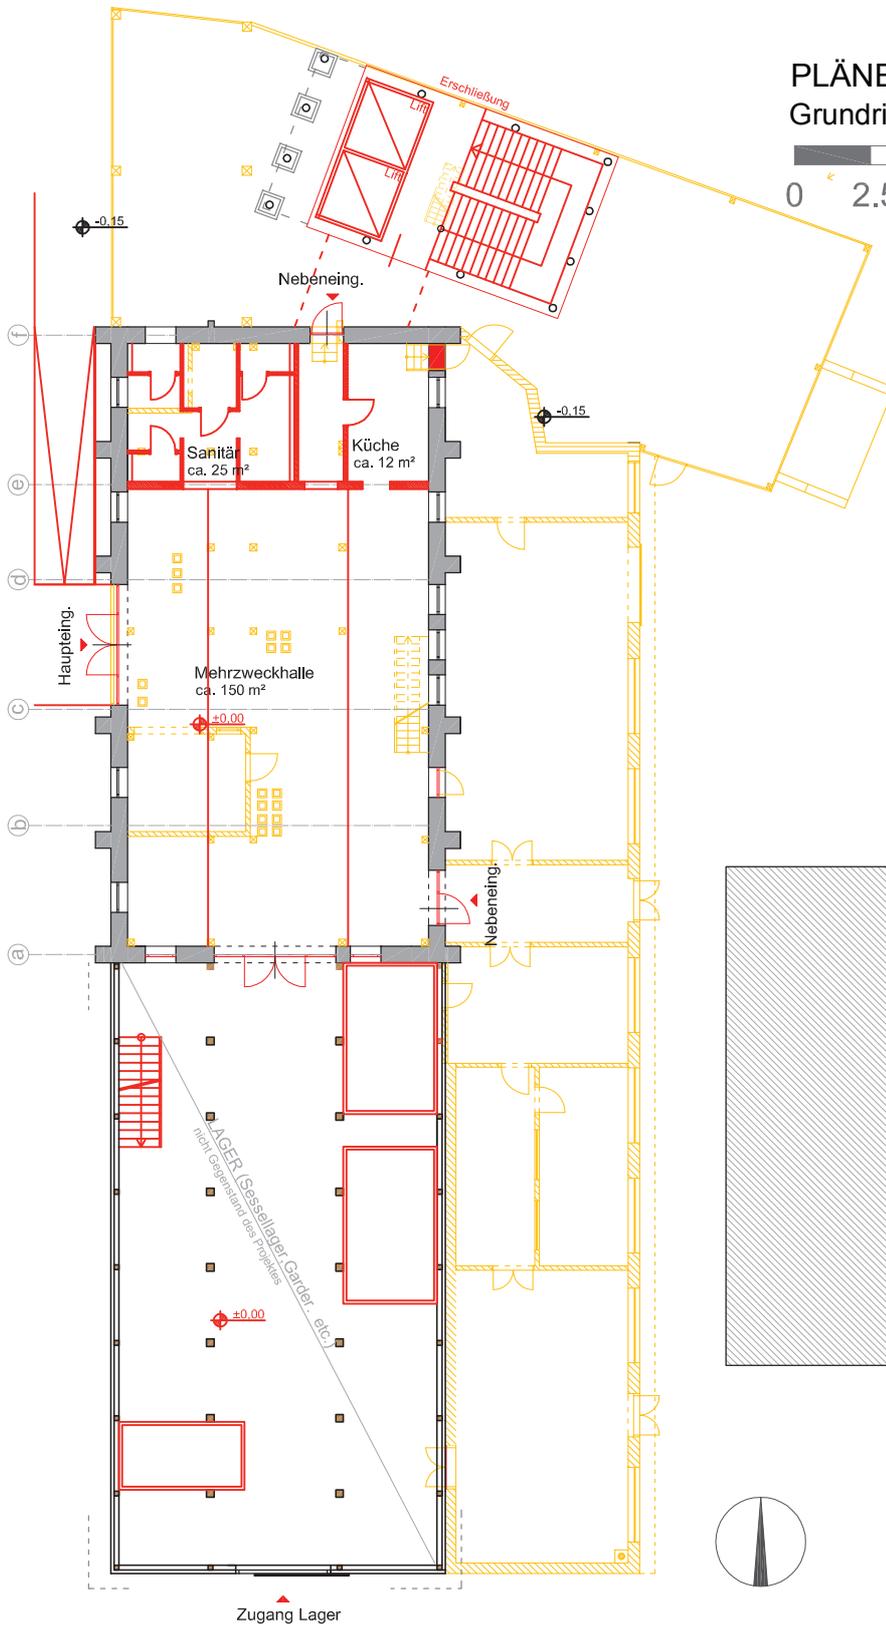
PLÄNE | ABBRUCH UND NEU
Grundriss EG | M1:250

- Abbruch
- Neu
- Bestand
