Umnutzung einer leer stehenden
Talkummühle in der Oststeiermark

MASTERARBEIT

Masterstudium Architektur

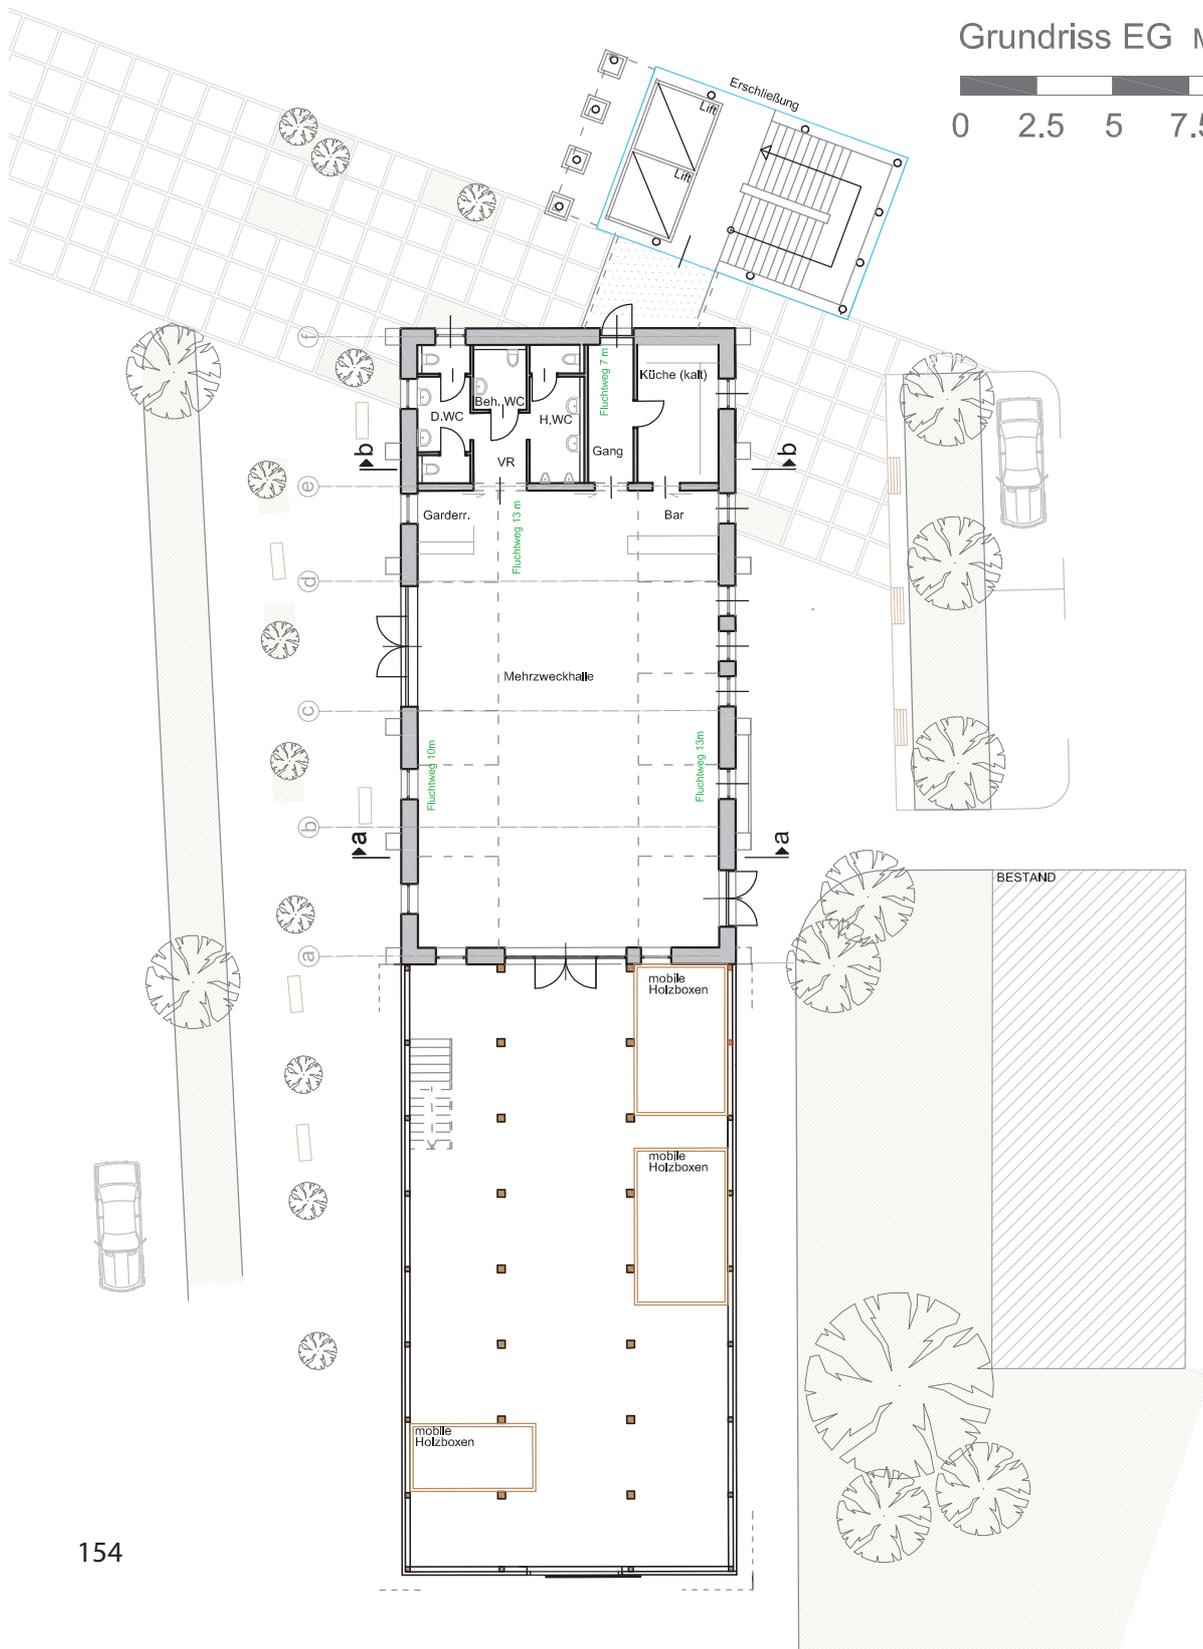
Grundriss Erdgeschoss

Auf der Nordseite der Halle befinden sich die notwendigen Sanitäreinheiten, mit ca. 25 m², sowie eine kleine Küche für kalte Speisen und Catering, welche durch einen eigenen Personalgang erschlossen werden. Von der Küche aus gelangt das Personal in den Barbereich, welcher direkt im Veranstaltungssaal liegt.

Der Saal kann im Notfall durch zwei direkte Ausgänge und einen Personalausgang verlassen werden.

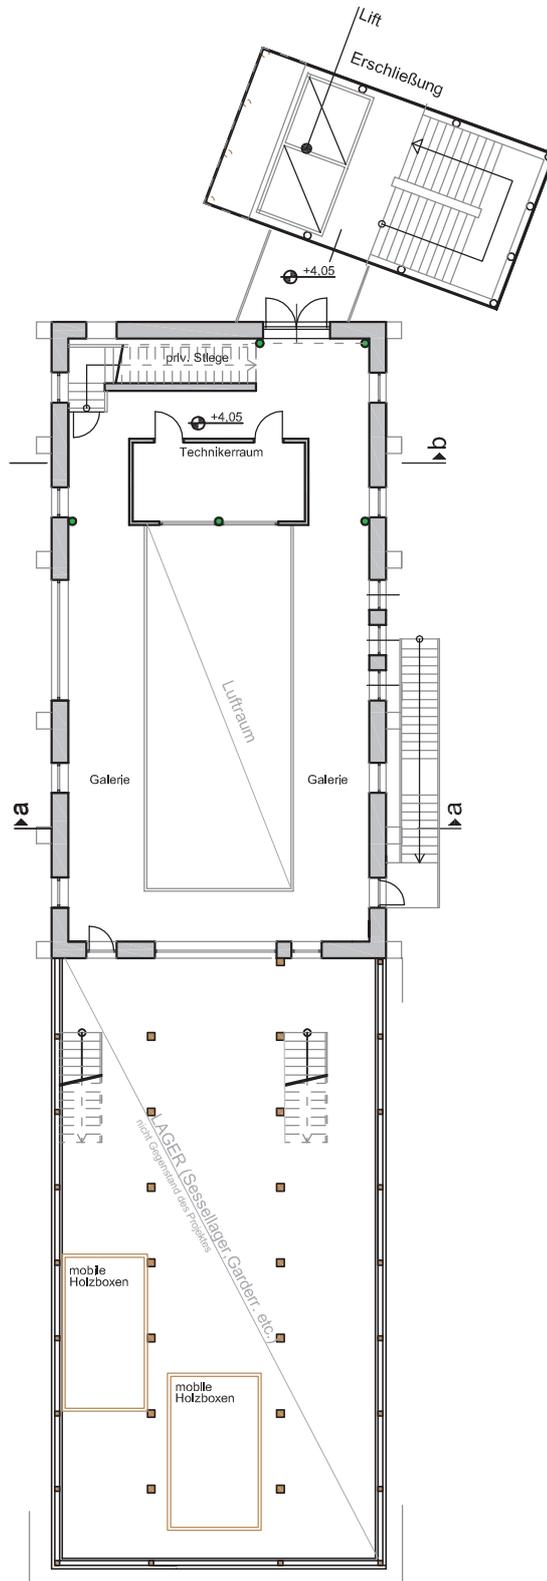
Grundriss Obergeschoss

Im Obergeschoss, welches durch den neuen Erschließungsturm auf der Nordseite der Werkhalle erschlossen wird, befindet sich eine dreiseitig umlaufende Galerie, welche zum einen als Ausstellungsfläche dienen soll, aber auch als eine Art Begegnungszone fungieren kann. Das Obergeschoss wurde sehr offen gestaltet und beherbergt ausschließlich einen eher geschlossenen Raum, und zwar den Technikraum, welcher sich zentral im Raum situiert. Durch eine großzügige Öffnung hat man von diesem Raum einen guten Überblick über die darunter liegende Veranstaltungshalle.

Die Galerie ist barrierefrei (durch einen außenliegenden Lift, welcher sich auf der Nordseite, im neuen Erschließungsturm befindet) erreichbar.
