Ingenieurgeologische Revision des Brandschinkgrabens

MASTERARBEIT

Technischen Universität Graz

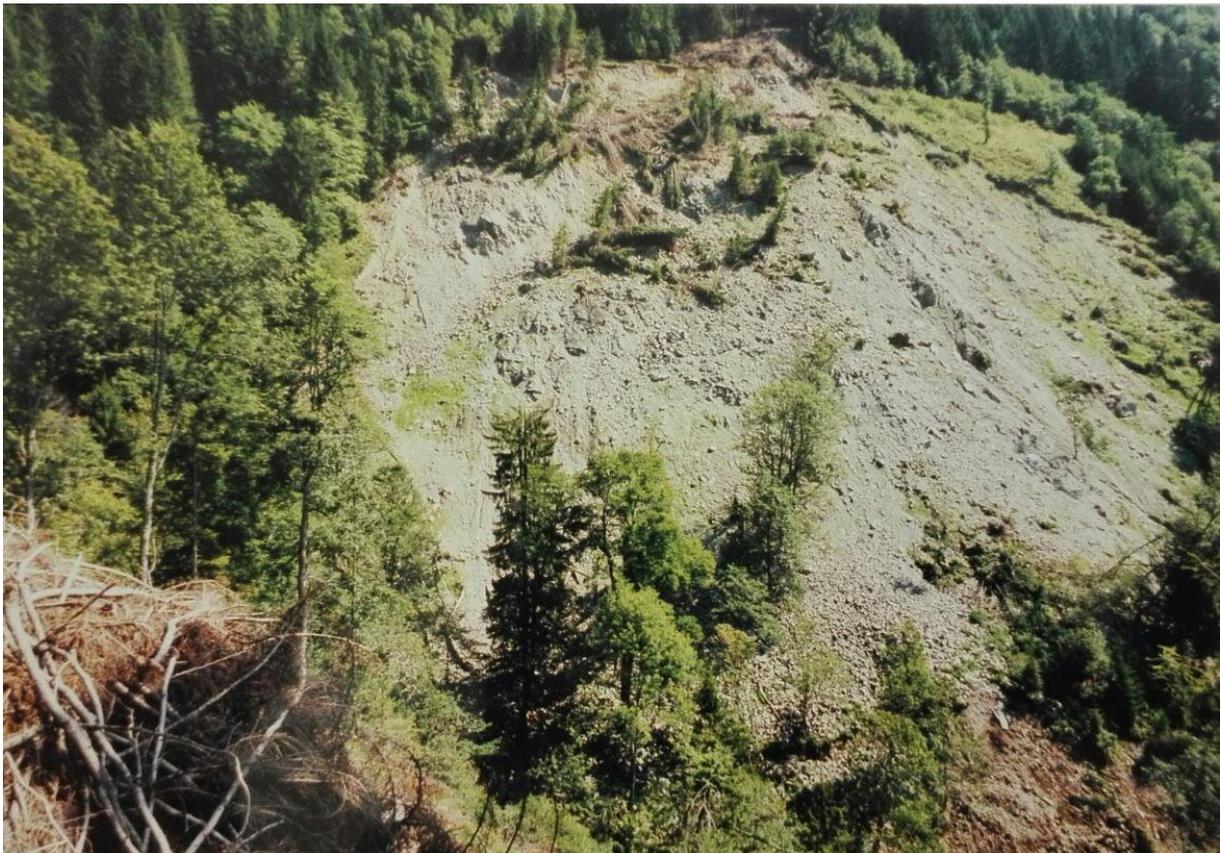
Abbildung 1: Archivfoto der Rutschung im Jahre 2000 (Quelle Archiv Wildbach- und Lawinerverbauung Liezen)

Nach einem Starkregenereignis und einer folgenden Hangrutschung im Jahre 2000 (Abb. 1) wurde der Brandschinkbach sukzessive wildwassertechnisch verbaut. Ziel dieser Arbeit ist es, eine detaillierte ingenieurgeologische Karte des Gebietes zu erstellen und zu erörtern, ob jene gesetzten Maßnahmen die erwünschte Wirkung erzielten. Das Ergebnis wird mit den zur Verfügung stehenden Methoden veranschaulicht und untermauert.

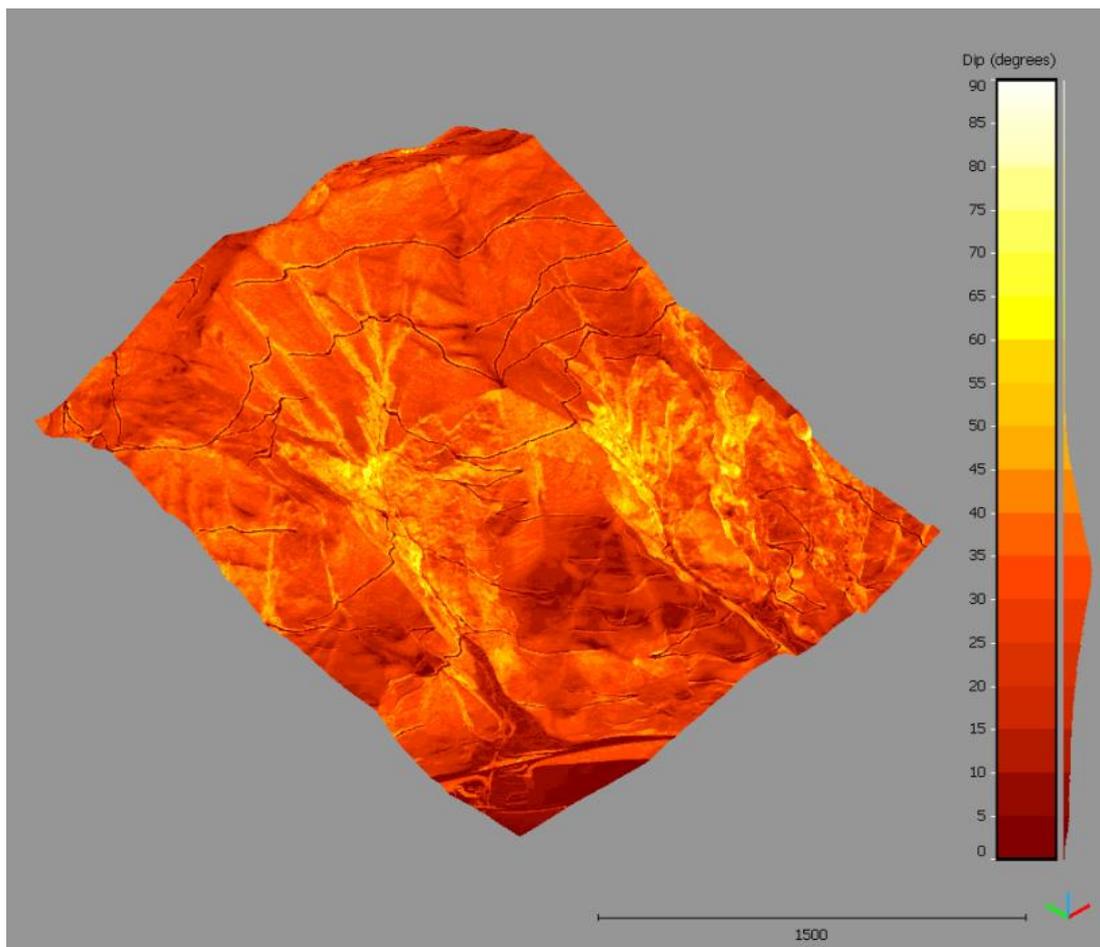
Die Abbildung 4 zeigt das gesamte Einzugsgebiet des Brandschinkgrabens. Der Autor hat diese Darstellung mit den Airborne-LiDAR Daten der Steierischen Landesregierung mit der Auflösung von 1x1 m in dem Softwarepaket CloudCompare erzeugt. Die Neigungsveränderung sowie das Geschiebepotenzial in dem gesamten Graben sind deutlich ersichtlich: Im überwiegenden Teil des Arbeitsgebietes ist Grauwacke vorherrschend (Abb.5), entlang des Bachlaufes findet man laut GIS Stmk. in die Grauwacke eingelagerte Konglomerate, diese sind jedoch nicht aufgeschlossen. Am westlichen Hang tritt Quarzit auf (Abb. 5). Alle diese Schichten sind Teile des Silberberg-Veitsch-Deckenkomplexes (Schuster 2015). Im Verlauf weiterer Begehungen wurden 2 Aufschlüsse im oberen Einzugsgebiet des Branschinkbaches aufgenommen: Im nördlichen Bereich des Gebietes zwischen 1400 m im Westen und 1600 m im Osten tritt Blasseneck-Porphyr auf und ist somit bereits Teil der Norischen Decke. Der an den Hängen und in den Kesseln vorkommende Hangschutt und das im Talboden vorherrschende Quartär komplettieren das geologische Setting.

Abbildung 4: 3D Bild des Gebietes (CloudCompare)

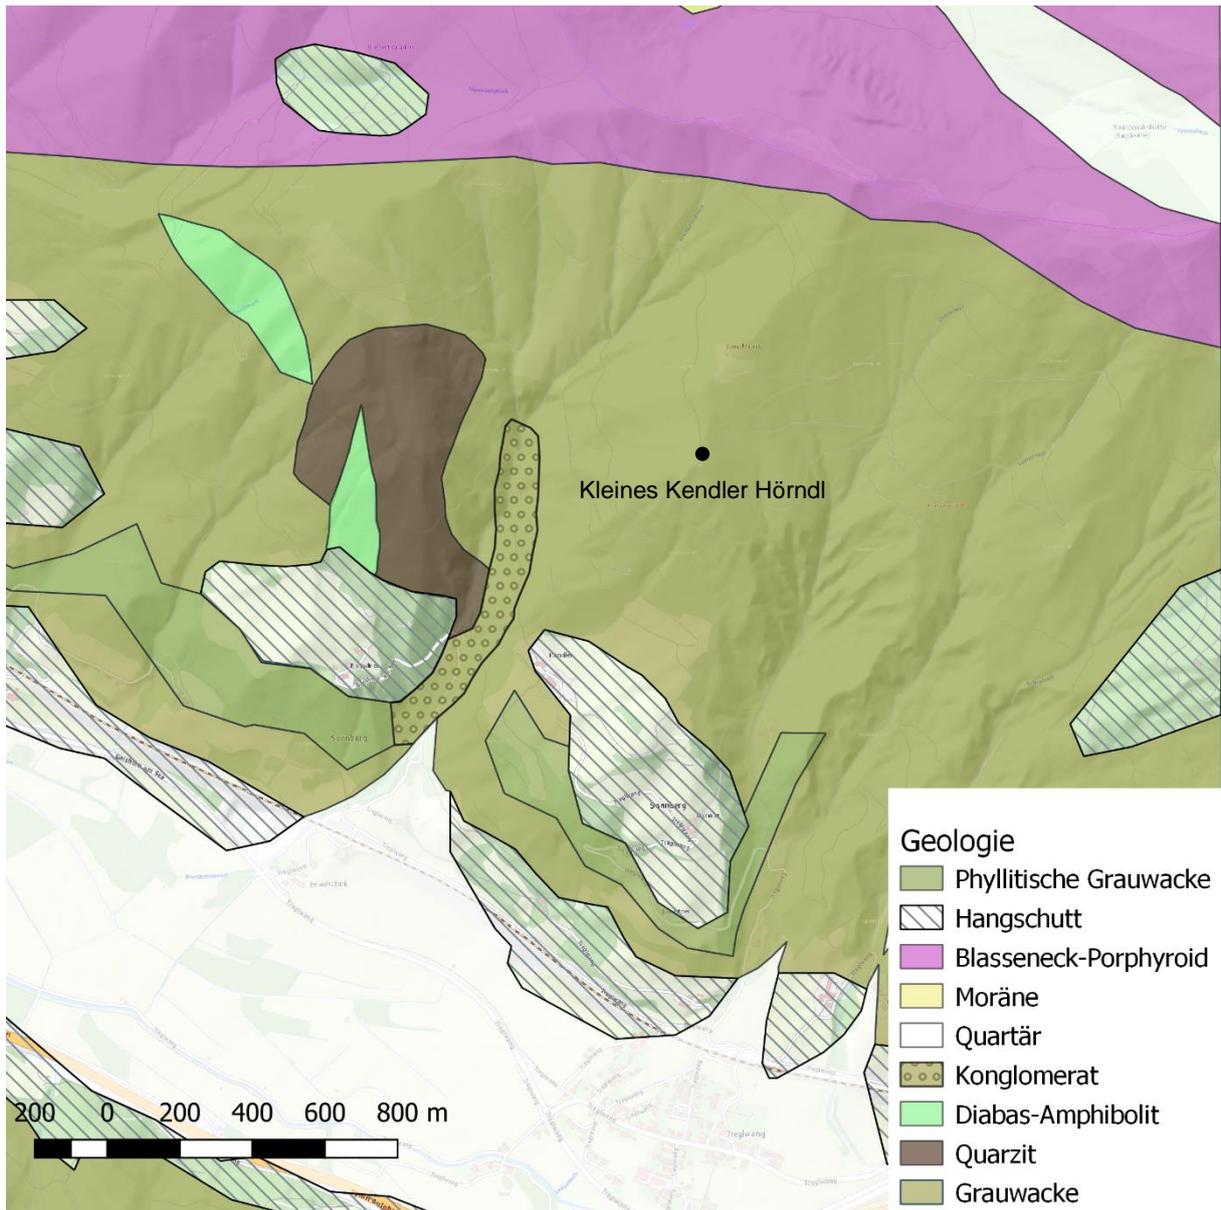
Abbildung 5: Geologischer Überblick des Gebiets (Bearbeitet nach GIS Stmk)

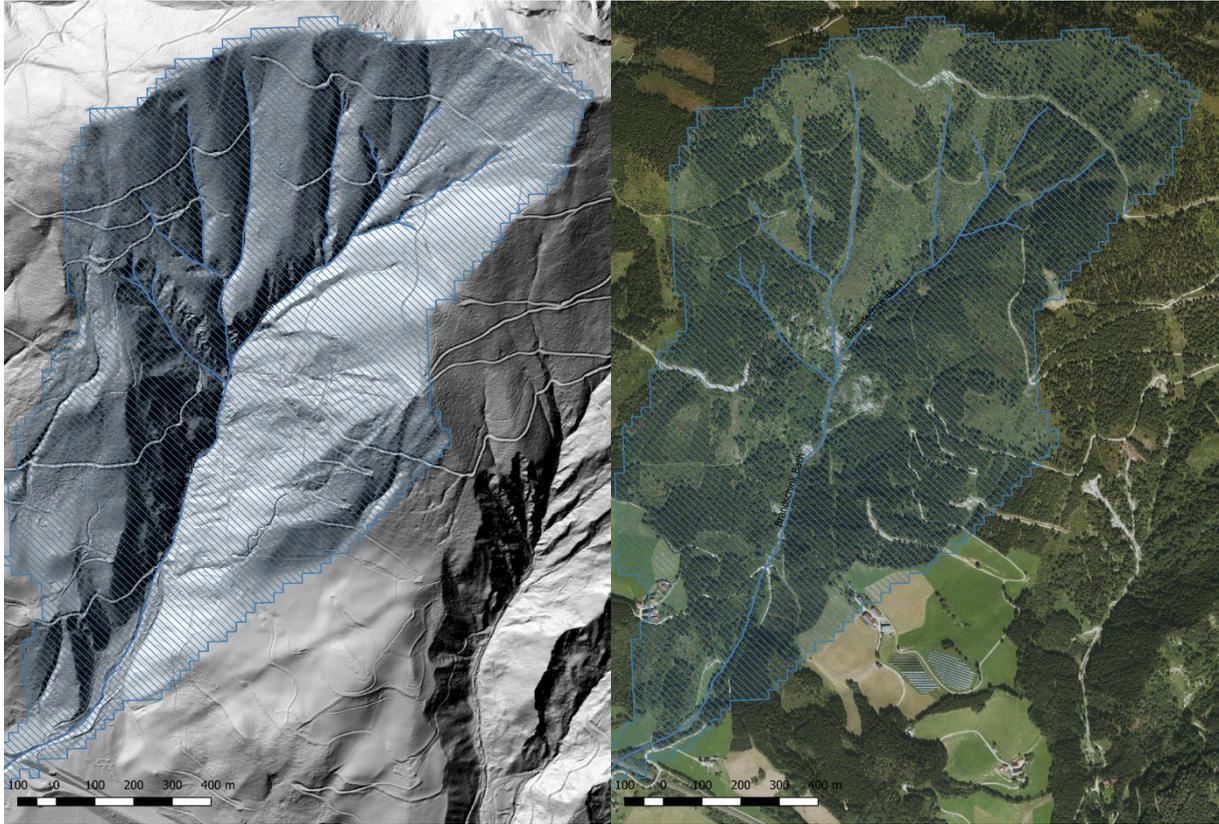
Wie der Abbildung 6 zu entnehmen ist, besteht der Bewuchs im oberen Bereich aus ca. halb Wald, halb Almboden. Entwässert wird über Rinnen, die zwischen 35-60° Gefälle aufweisen. Am Ende des Kares befindet sich ein Geländebruch, über den die zwei Hauptarme über Wasserfälle ca. 50 m in die Tiefe stürzen. Unterhalb dieser Kante vereinigen sich die drei Arme dann zum Brandschinkbach. Der Untergrund besteht aus in Grauwackenschiefer eingelagerten Konglomeraten. Die Westflanke fällt mit bis zu 90° steil in den Graben ein, die Ostflanke hingegen ist mit 45-60° weitaus flacher (Abb. 7).

Abbildung 6: Einzugsgebiet des Oberen Brandschinkbaches li. Schummerung, re. Orthofoto

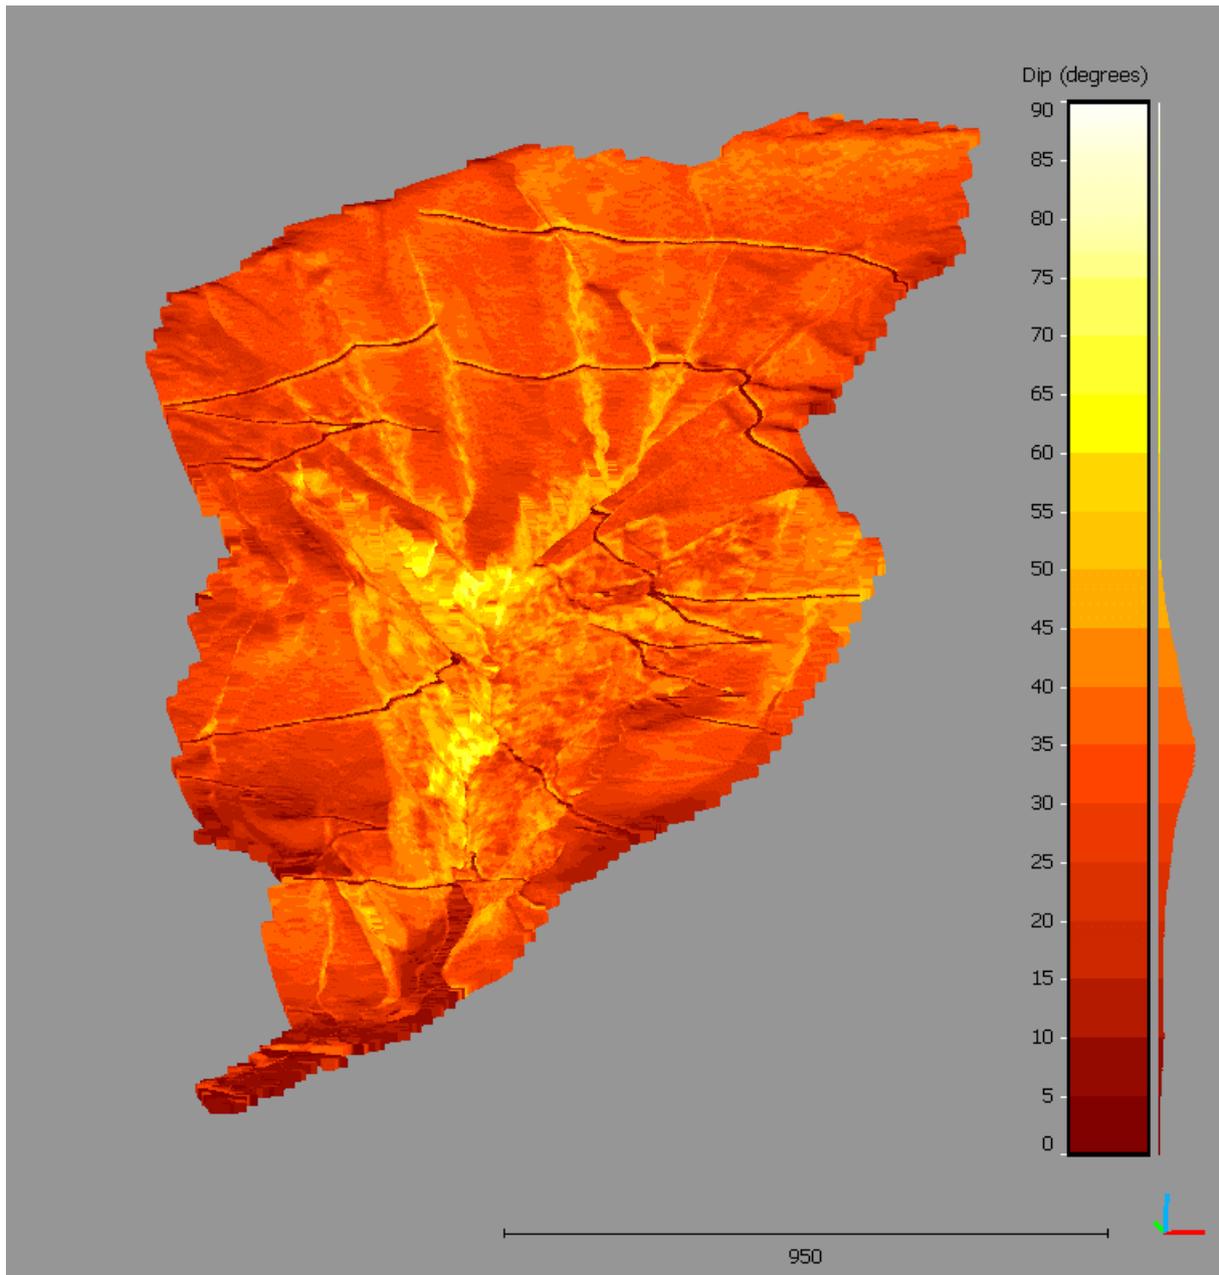
Abbildung 7: Einzugsgebiet (CloudCompare)

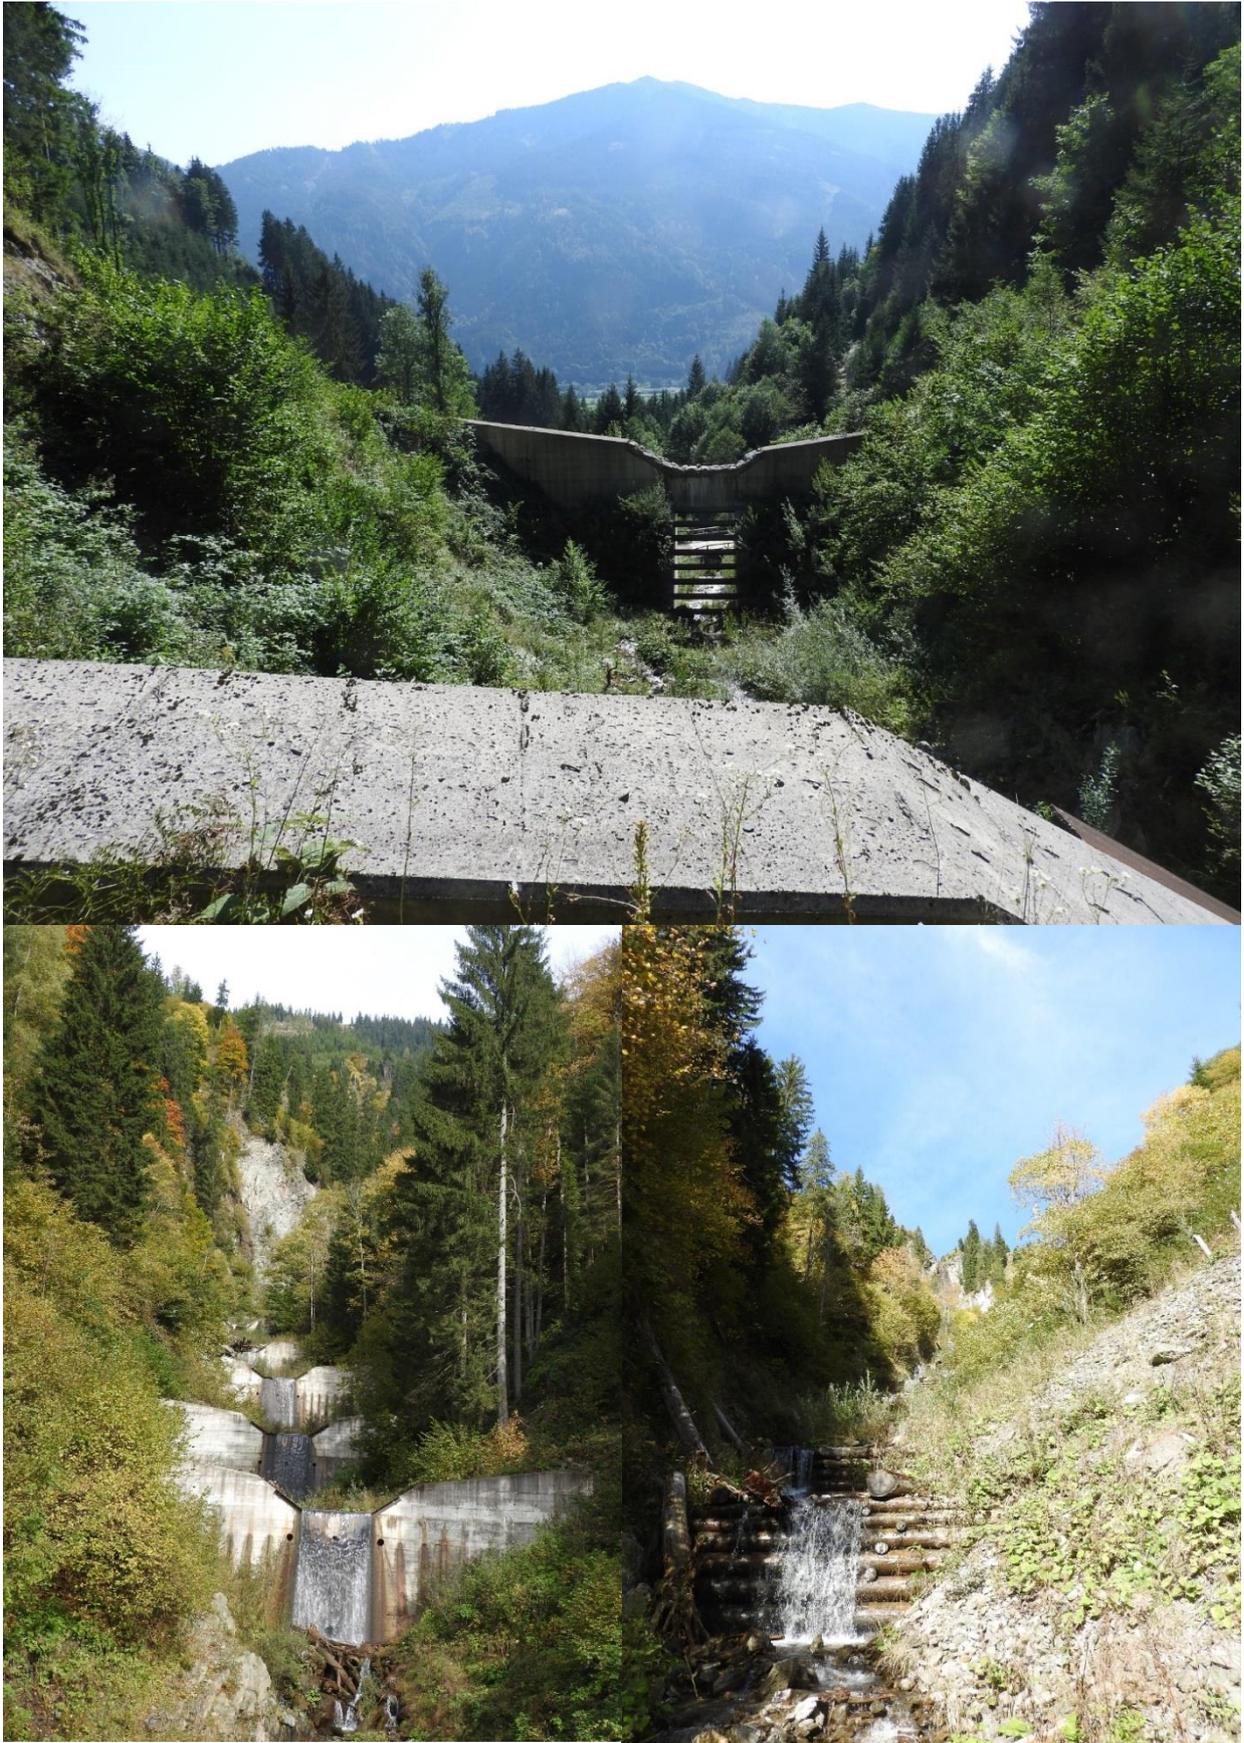
Bereits im Jahre 1998/99 wurde ein Dossierwerk mit einem Fassungsvermögen von 10.000 m³ errichtet. Nach dem Erdbeben im Jahre 2000 wurden in den darauffolgenden Jahren folgende Maßnahmen umgesetzt (WLV Liezen 2019):

2000: Rutschungssanierung

2001/2: 15 doppelwandige Steinkästen hm 16,8-18,7

2003: Aufforstungen

2004: 3 Konsolidierungssperren hm 15,4-16,0

2008/9: 4 Konsolidierungssperren hm 12-15 (Abb. 8)

Abbildung 9: Überblick über Verbauungsmaßnahmen: oben Dosierwerk, li. Konsolidierungssperren, re. Rundholzsperrern

Abbildung 9 dokumentiert den momentanen Zustand einiger dieser Bauwerke.

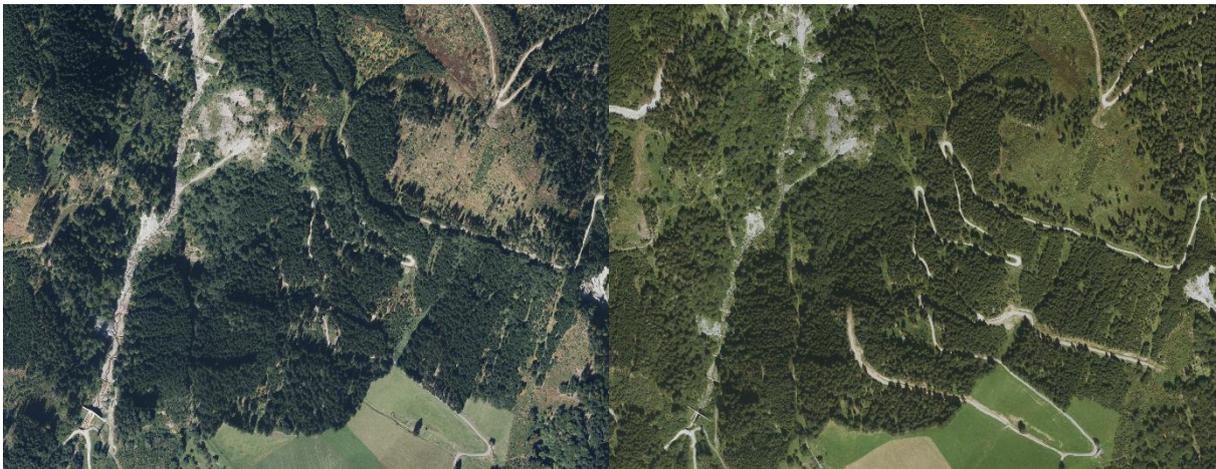
Abbildung 11: Orthofotografien des Arbeitsgebietes, li. 2015 re. 2016

Wie im oberen Punkt bereits angesprochen, wurden zur digitalen Analyse auch Orthofotos herangezogen. Die vom GIS Stmk erhaltenen Datensätze enthalten Fotos aus dem Jahr 2015 und 2016 mit hochauflösenden, georeferenzierten Orthofotografien des Geländes (Abb. 11). Diese ermöglichen einen Vergleich zwischen den beiden Jahren, wodurch größere Bewegungen ersichtlich werden. Dadurch ergibt sich ein Makroskopischer Überblick über die Bewegungen der Hänge, wodurch vorliegende Gefahren abgeschätzt werden können. Änderungen der Vegetation können darüber hinaus Anzeichen für Stabilisierung bzw. Destabilisierung von Hängen sein. Diese Erkenntnisse werden als Basis für die weiteren digitalen Analysen herangezogen.

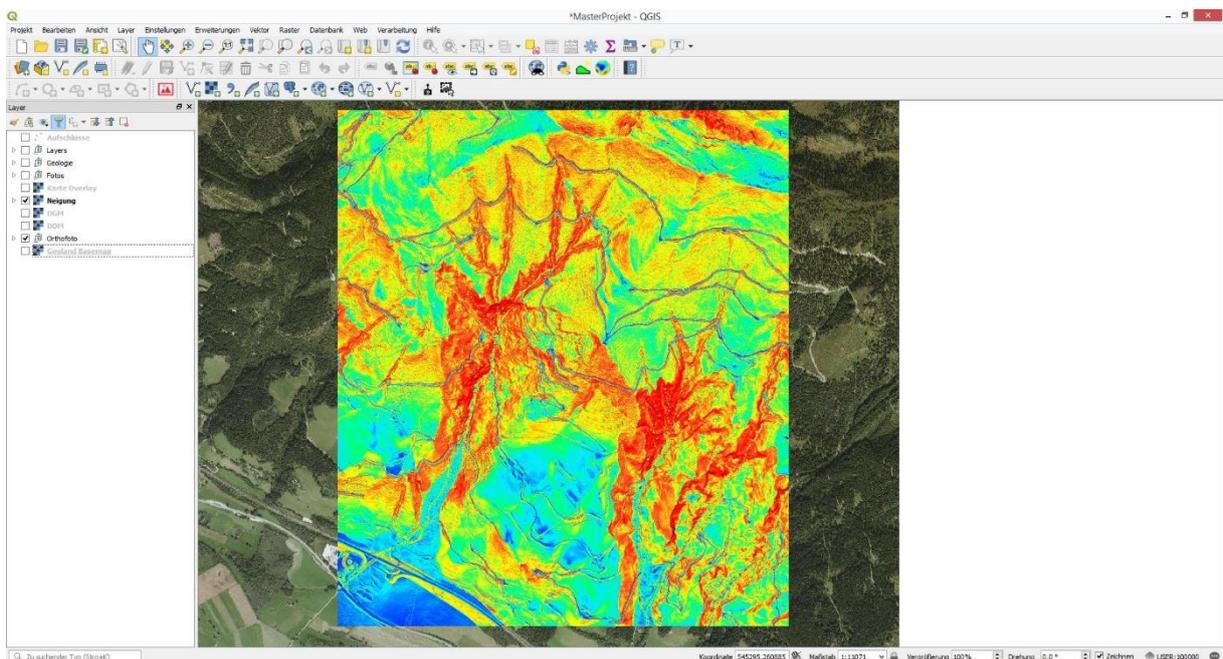
Auf Basis der Schummerung wurde eine Visualisierung der Hangneigung im Gebiet erstellt. Die Farbskala beschreibt diese in der Form rot>gelb>grün>blau (Abb. 16).

Abbildung 16: Neigungsanalyse (rot>gelb>grün>blau)

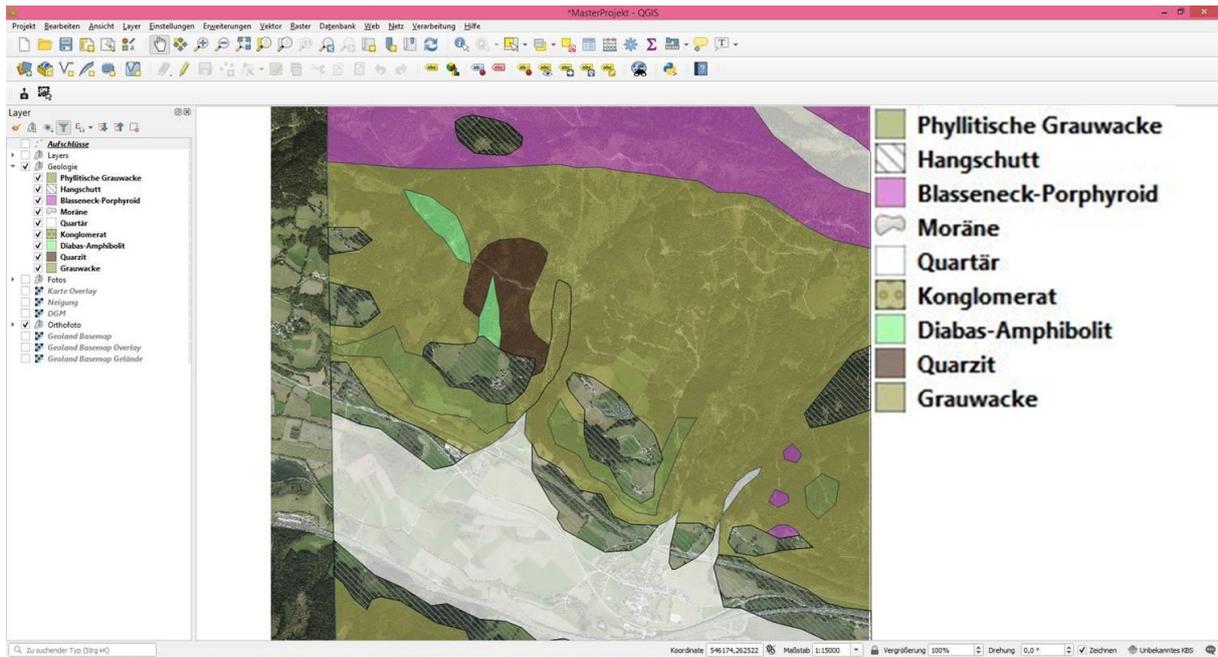
Neben einigen Layern zur Visualisierung der Besonderheiten wie Abrisskanten, Aufschlüssen, Einzugsgebiete, etc. wurde auf Basis des Digitalen Atlas der GIS Stmk. eine geologische Karte gezeichnet (Abb.17).

Abbildung 17: Geologische Karte des Gebietes (Legende zum besseren Verständnis eingefügt)

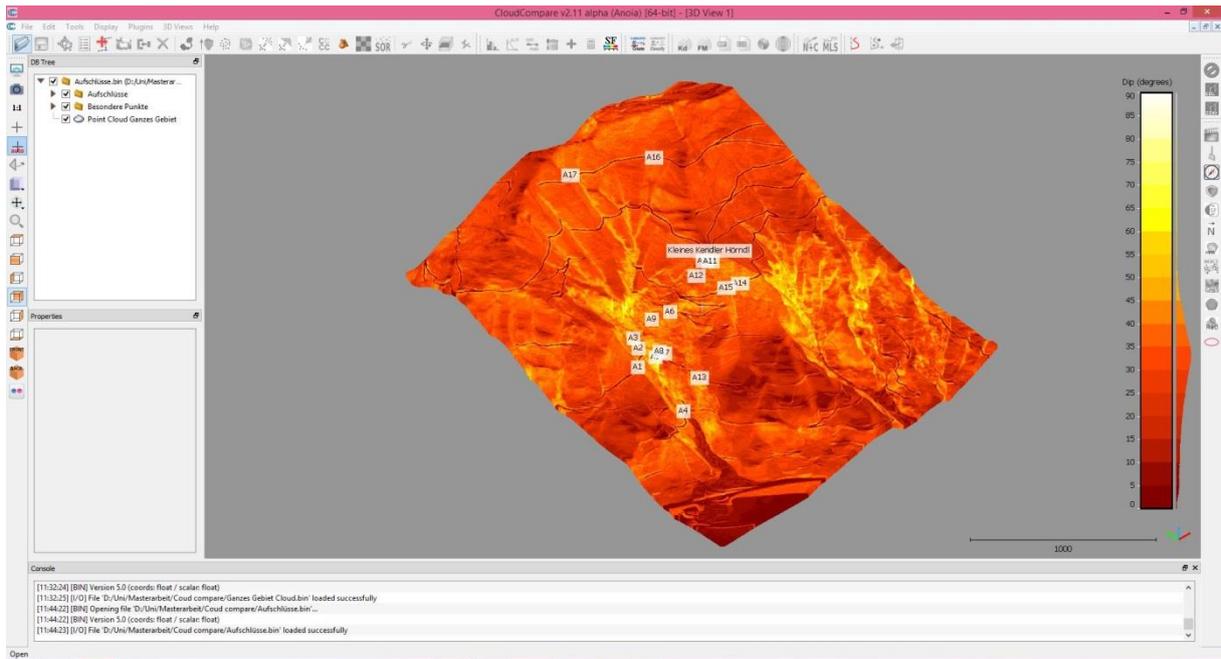
Mit den zur Verfügung gestellten Daten und auf Basis der Arbeit mit QGIS wurde CloudCompare genutzt, um die Punktwolke (Abb. 19) selbst auszuwerten und neben der zweidimensionalen Visualisierung in QGIS auch eine dreidimensionale zu erreichen (Abb. 20).

Abbildung 20: Übersicht über das gesamte Gebiet mit Aufschlüssen und Böschungswinkel

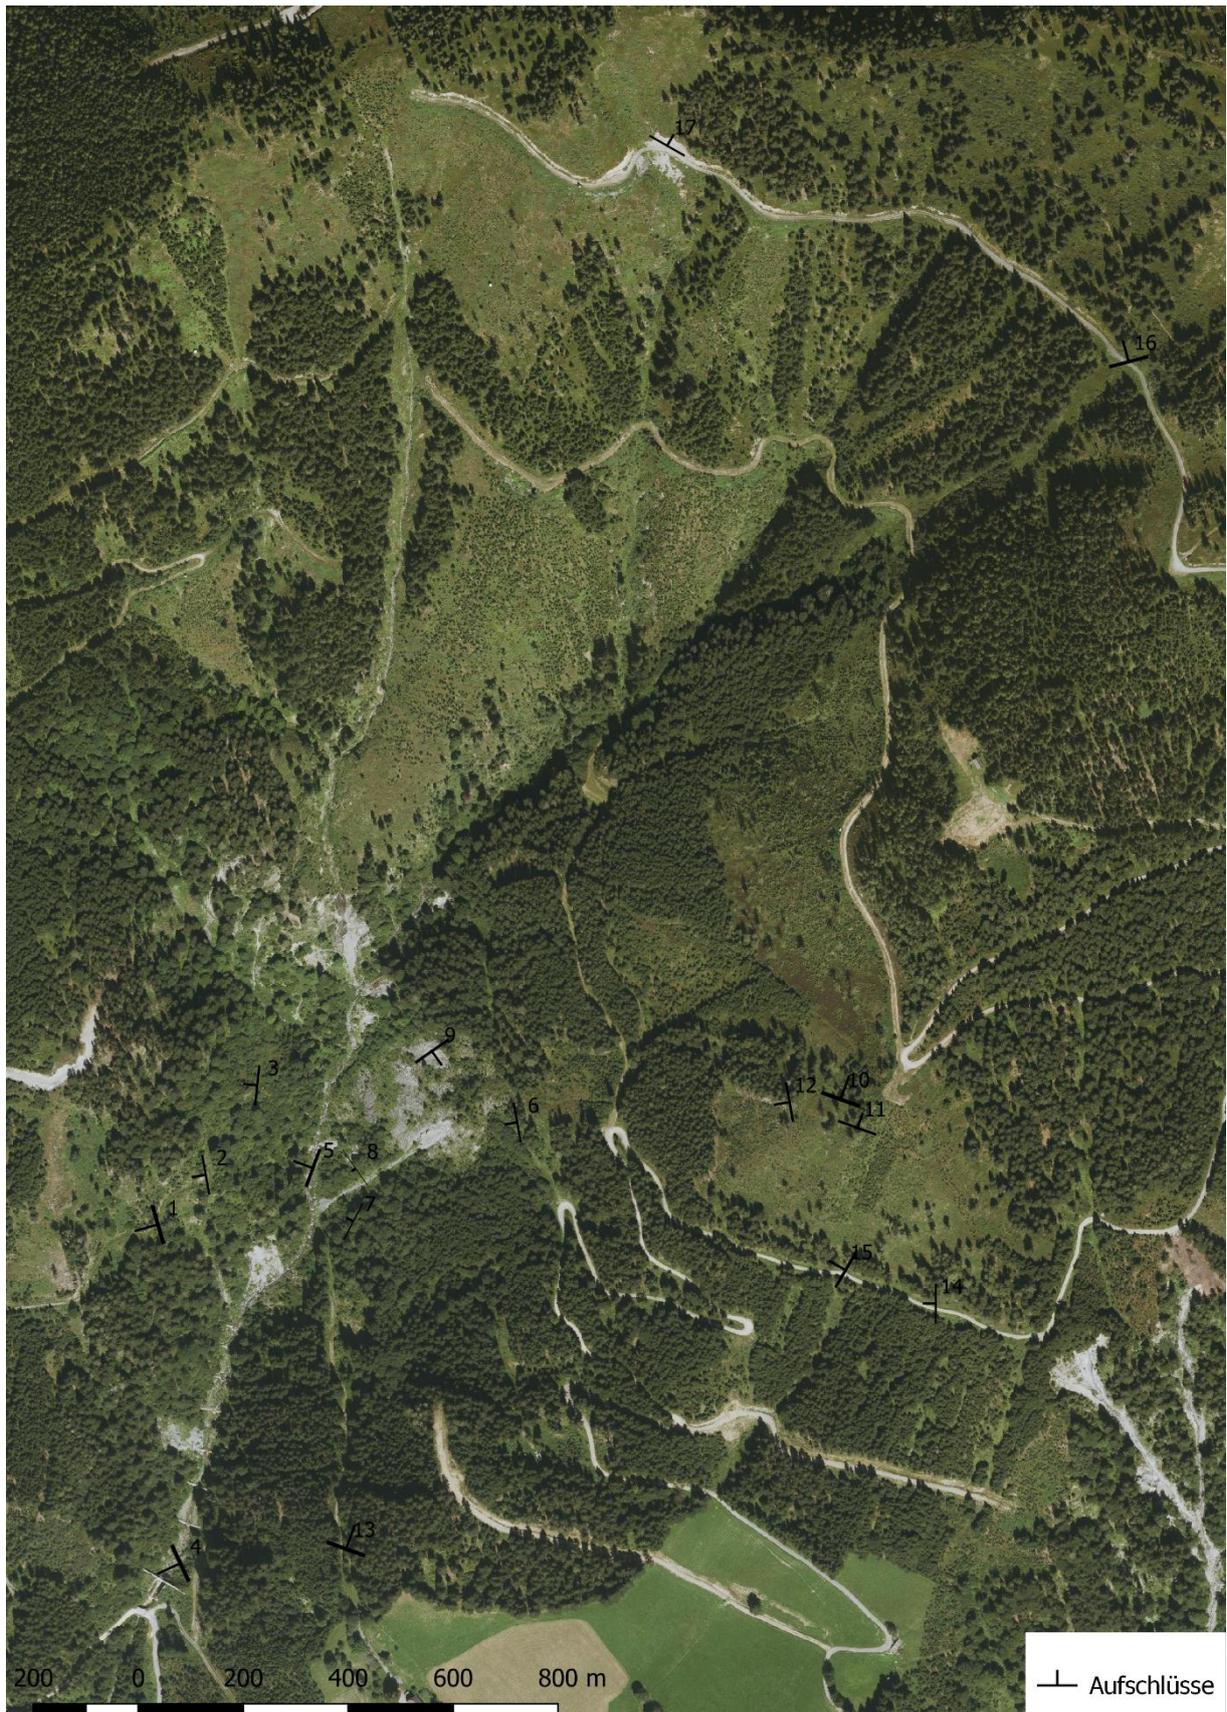
Abbildung 25: Überblick aller Aufschlüsse (Orthofoto)

Im Zuge der Begehungen wurden 17 Aufschlüsse aufgenommen und mittels Geologenkompass eingemessen, in der Topographischen Karte eingezeichnet (Abb.24) und in die Visualisierung mittels QGis übernommen (Abb. 25). Primär ist zu sagen, dass im gesamten Gebiet Grauwackenschiefer dominiert. Der Westliche Hang des Grabens ist quarzreicher und massiger als der Osthang. An der Ostseite lässt sich weiters eine Verringerung des Metamorphosegrades vom Liegenden ins Hangende beobachten, was mit einer Verschiebung des Einfallens der Schieferung von Westen nach Norden einhergeht. Die Böschungswinkel wurden in CloudCompare den Daten entnommen und nicht im Gelände gemessen.

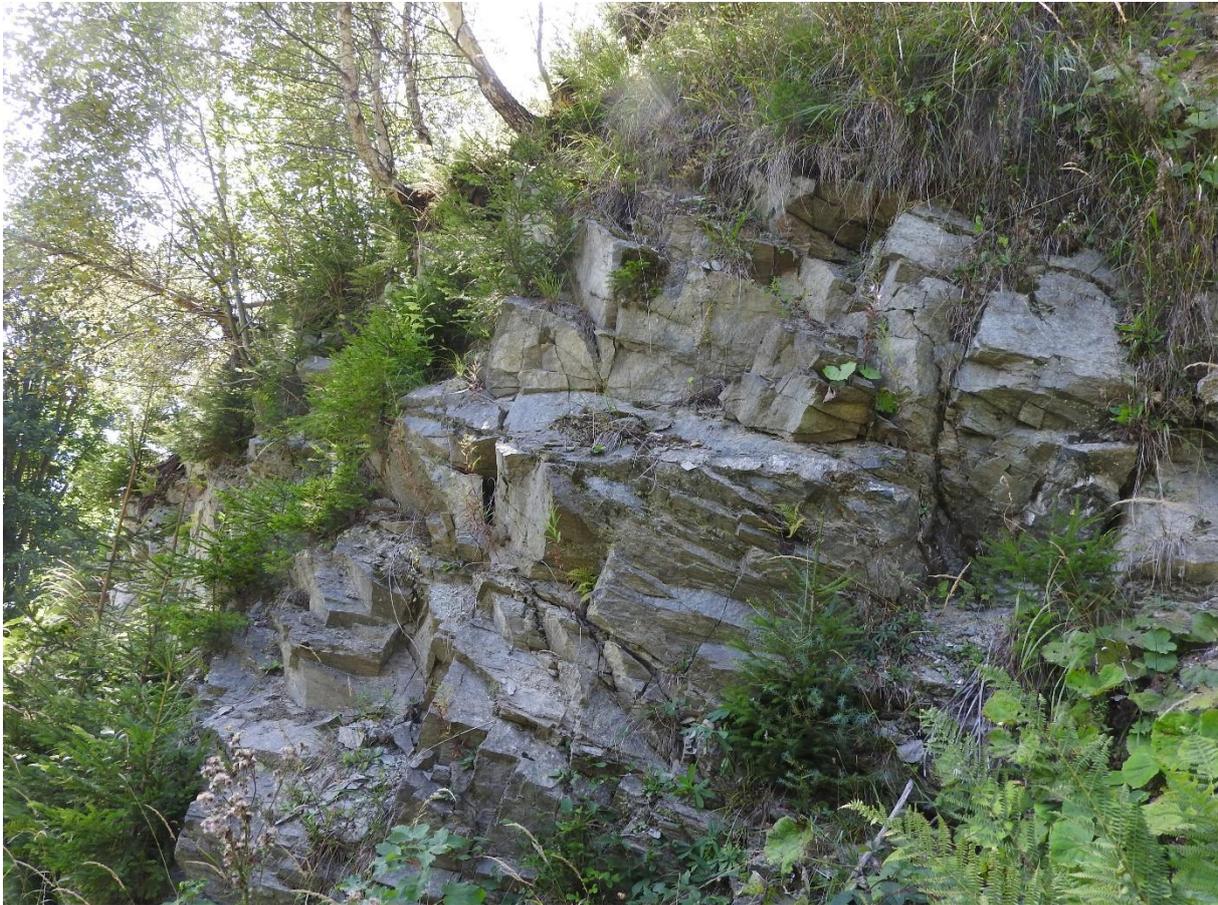
Massiger, quarzreicher Grauwackenschiefer, zwei Kluffsets, befindlich am Westhang des Brandschinkgrabens. Die Schieferung fällt in Richtung Hang ein (Abb. 26). Die im Gelände erhobenen Gefügedaten wurden in Tabelle 1 aufgelistet.

Abbildung 26: Foto Aufschluss 1

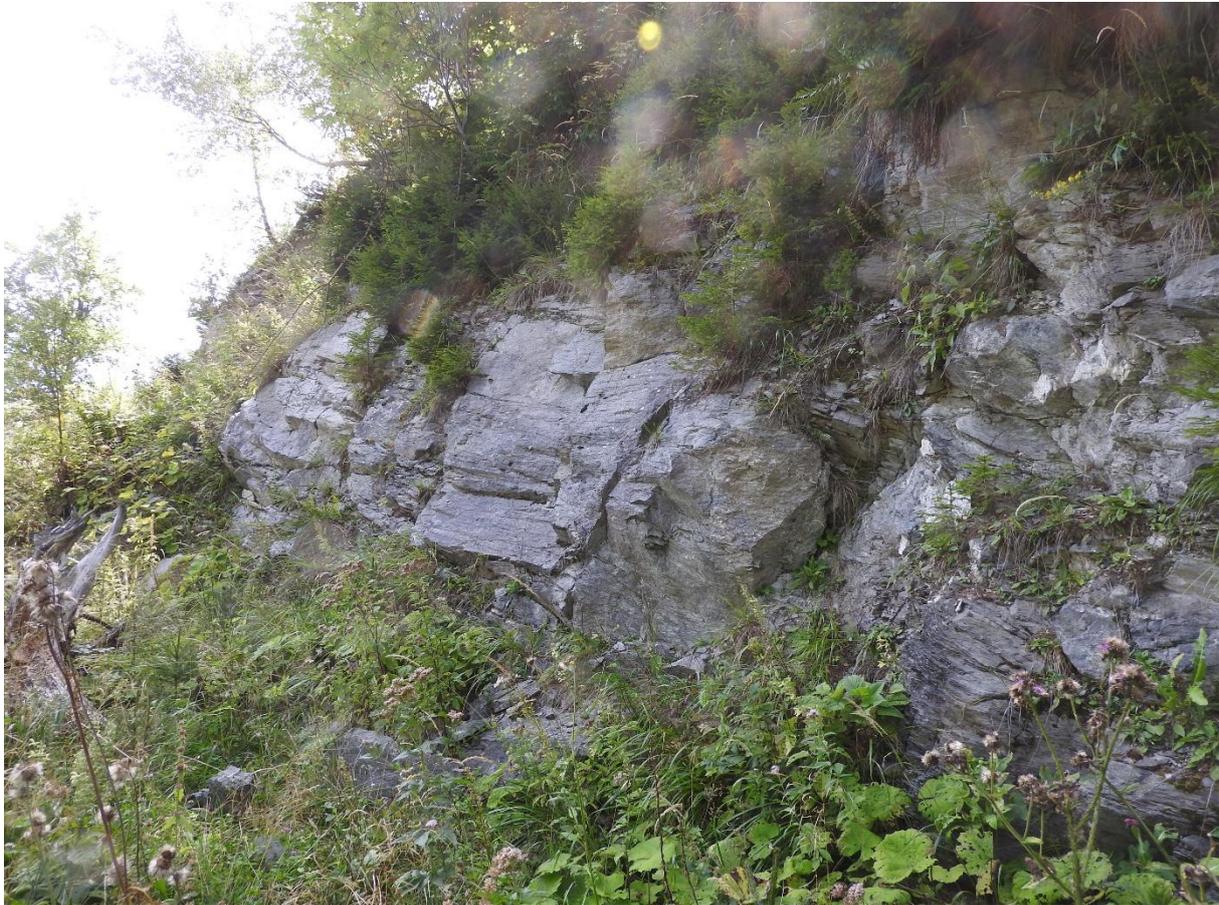
Massiger, quarzreicher Grauwackenschiefer, zwei Kluffsets, befindlich am Westhang des Brandschinkgrabens (Abb. 27). Die Schieferung fällt in Richtung Hang ein. Die im Gelände erhobenen Gefügedaten wurden in Tabelle 2 aufgelistet.

Abbildung 27: Foto Aufschluss 2

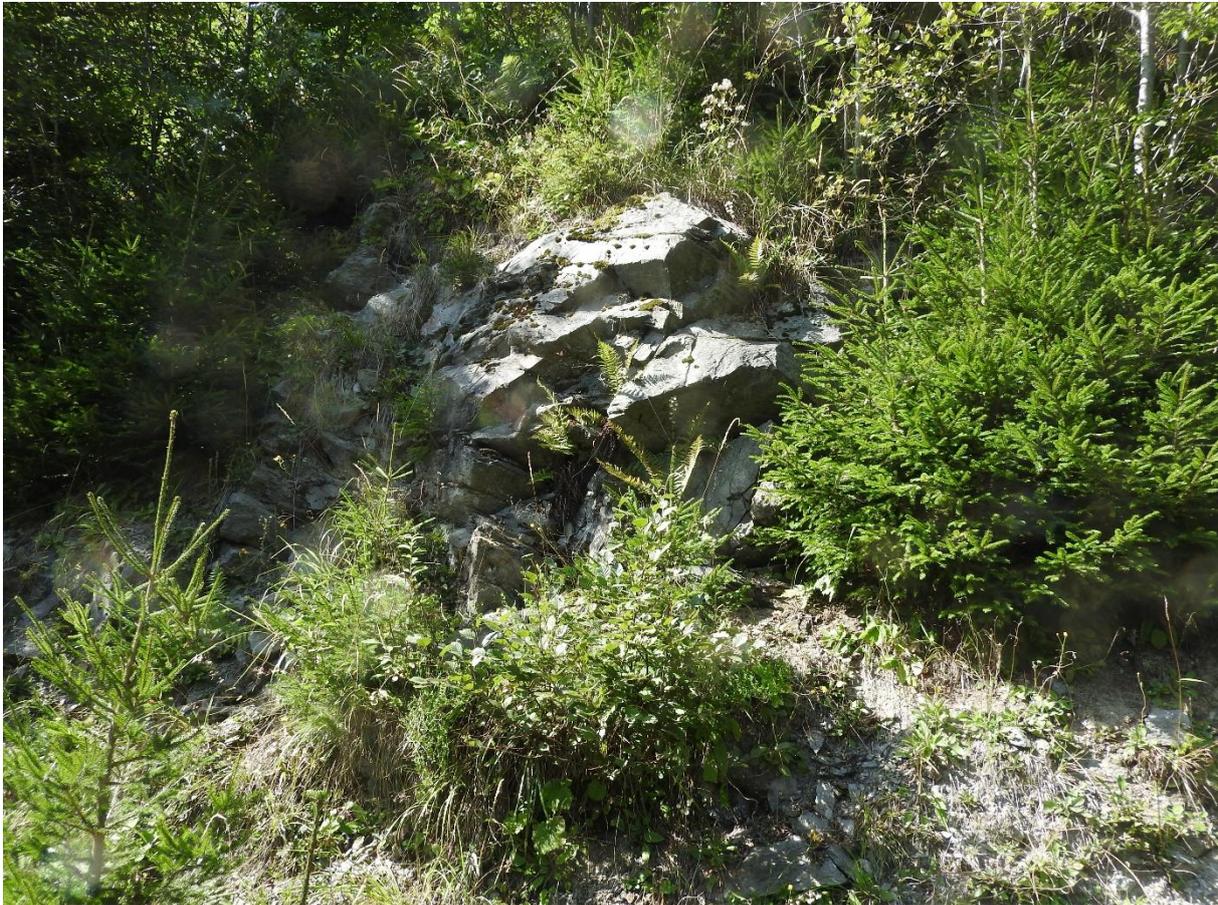
Massiger, quarzreicher Grauwackenschiefer, zwei Kluffsets, befindlich am Westhang des Brandschinkgrabens (Abb. 28). Die Schieferung fällt in Richtung Hang ein. Die im Gelände erhobenen Gefügedaten wurden in Tabelle 3 aufgelistet.

Abbildung 28: Foto Aufschluss 3

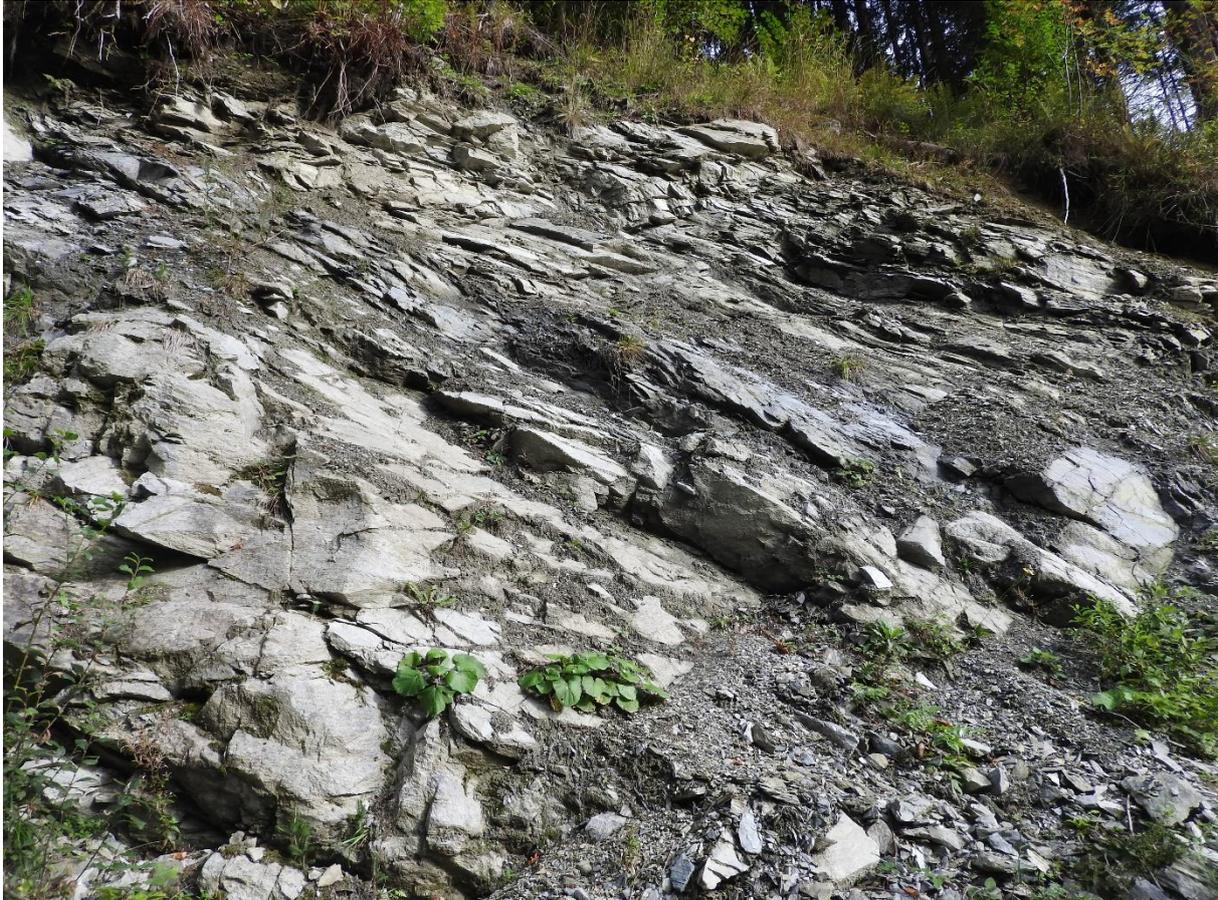
A4 setzt sich aus 6 Unteraufschlüssen zusammen, die allesamt im Gebiet des Dosierwerkes und der untersten Sperre liegen. Aufschluss 4.4 (Abb. 29) steht stellvertretend für alle Aufschlüsse in diesem Bereich. Besonderes Augenmerk wird hierbei auf die östliche Grabenflanke gelegt: Östlich phyllitische Grauwacke (Abb. 30), westlich quarzreicher, zwei Kluffsets, Schieferung fällt gegen Westen ein. Die im Gelände erhobenen Gefügedaten wurden in Tabelle 4 aufgelistet.

Abbildung 29: Foto Aufschluss A 4.4

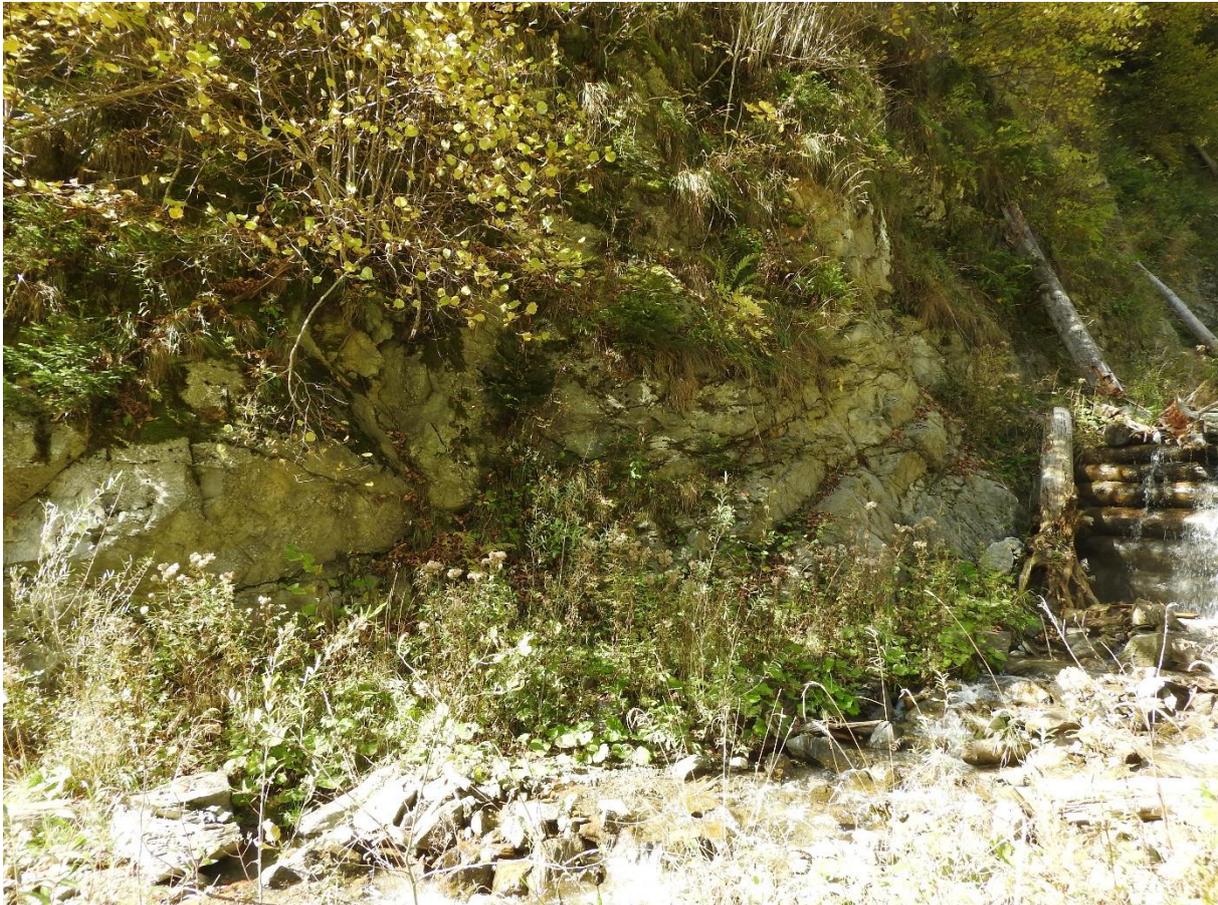
Massiger, quarzreicher Grauwackenschiefer am Fuß der Brandschinkrutschung am westlichen Hang (Abb. 31) Schieferung fällt hangwärts ein. Die im Gelände erhobenen Gefügedaten wurden in Tabelle 5 aufgelistet.

Abbildung 31: Foto Aufschluss 5

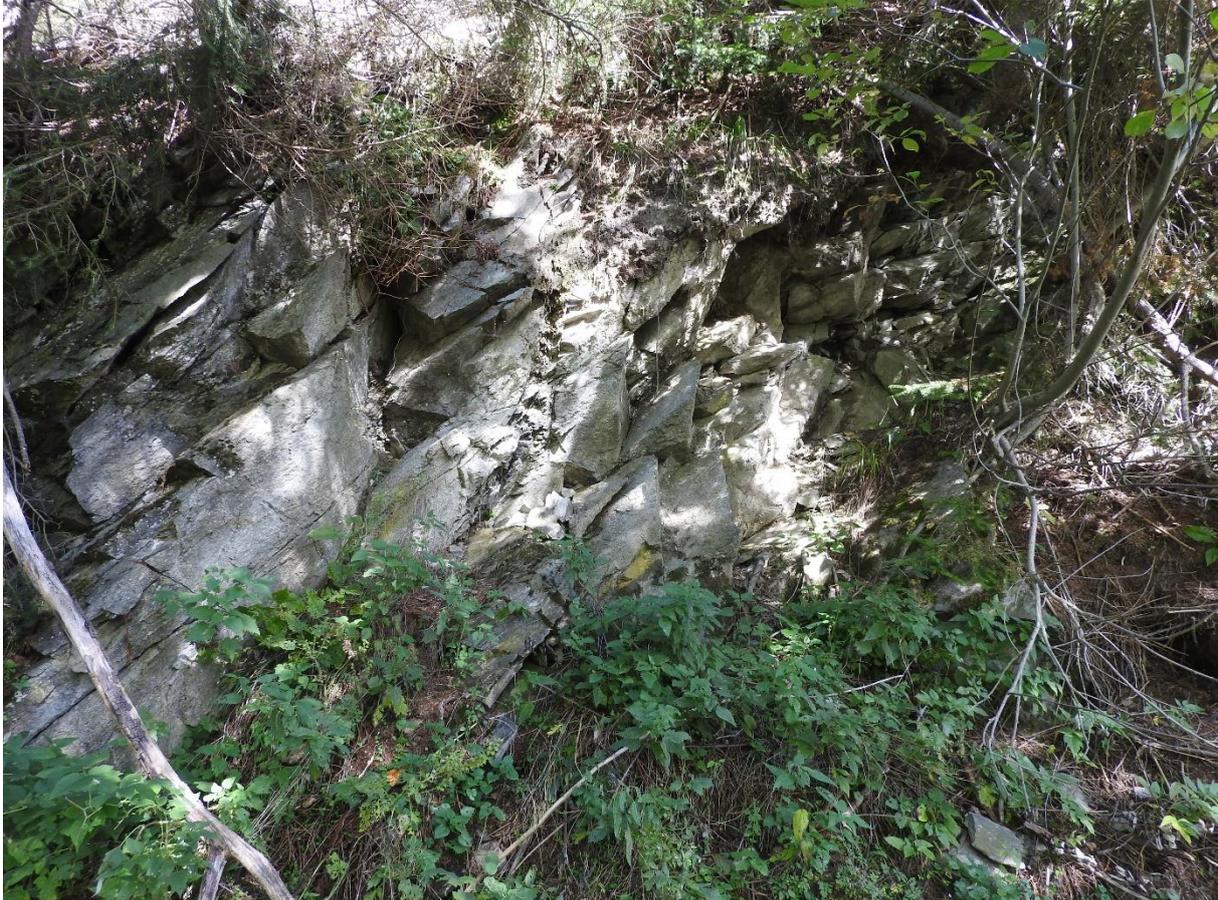
Stark mechanisch beanspruchter Grauwackenschiefer, zwei Kluffsets. Befindet sich am östlichen Rand der Brandschinkrutschung am Stichweg in der dritten Kehre (Abb. 32). Schieferung fällt Richtung Westen also aus dem Hang ein. Die im Gelände erhobenen Gefügedaten wurden in Tabelle 6 aufgelistet.

Abbildung 32: Foto Aufschluss 6

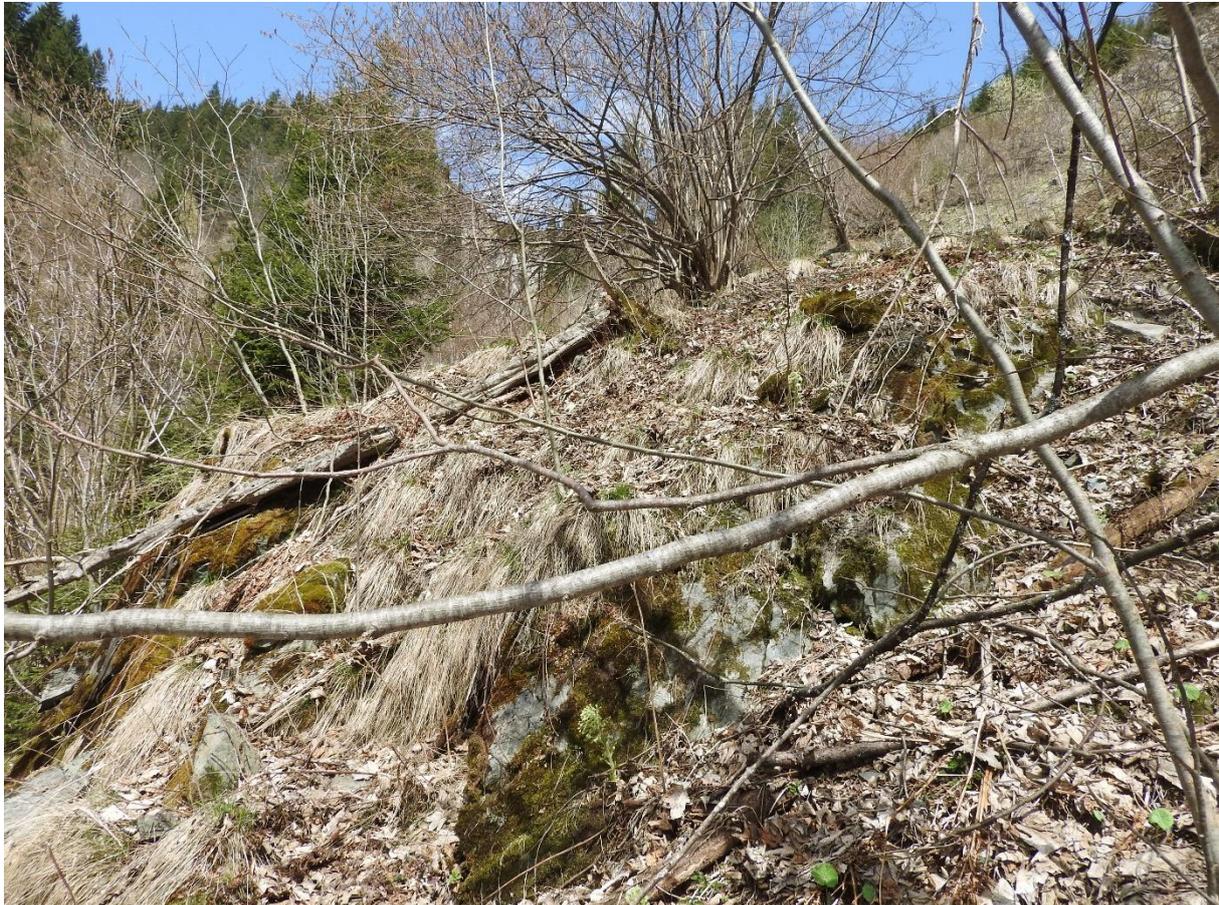
Massiger Grauwackenschiefer am Fuß der Brandschinkrutschung am östlichen Hang (Abb. 33). Schieferung fällt aus dem Hang ein. Die im Gelände erhobenen Gefügedaten wurden in Tabelle 7 aufgelistet.

Abbildung 33: Foto Aufschluss 7
