Ingenieurgeologische Revision des Brandschinkgrabens

MASTERARBEIT

Technischen Universität Graz

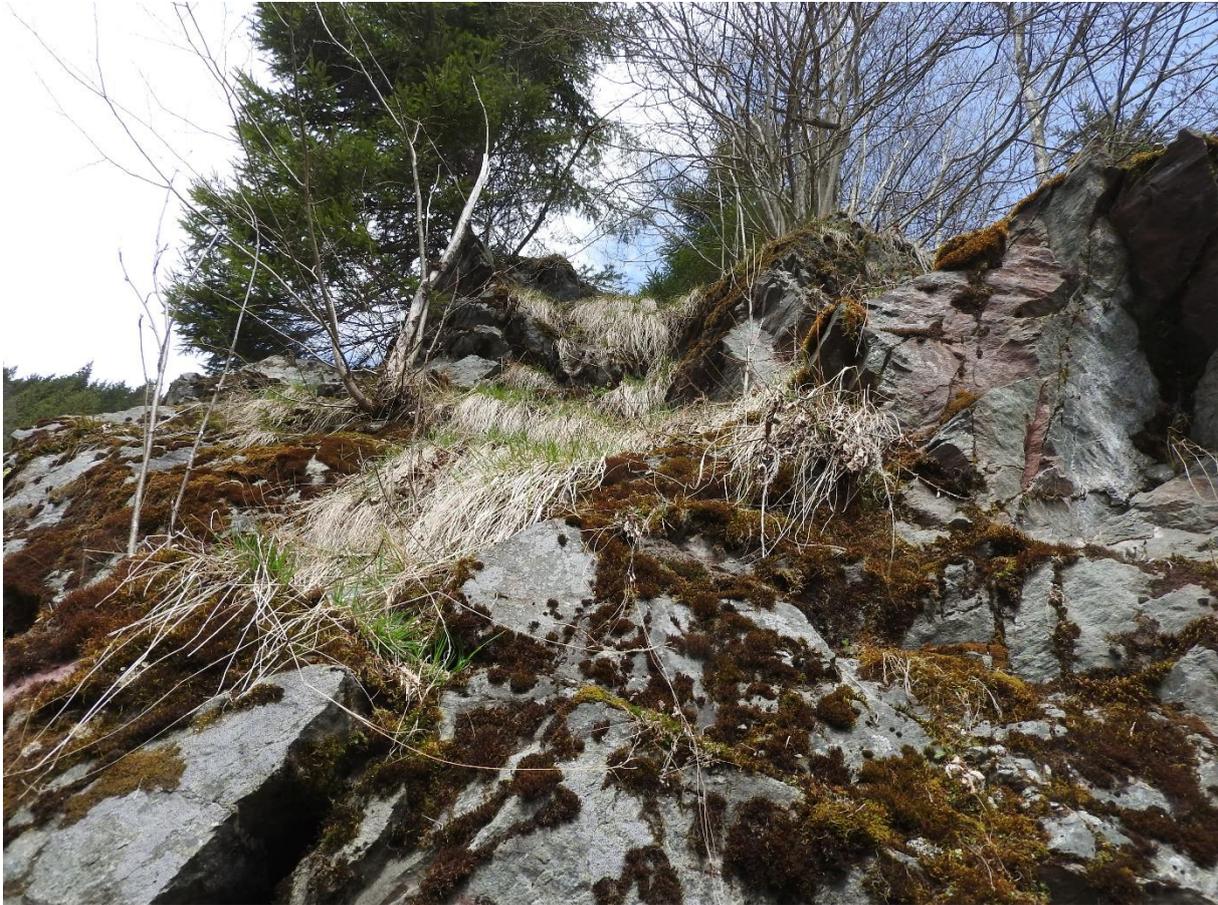
Massiger Grauwackenschiefer im unteren Bereich der Brandschinkrutschung am östlichen Hang des Grabens (Abb. 34). Schieferung fällt aus dem Hang ein. Die im Gelände erhobenen Gefügedaten wurden in Tabelle 8 aufgelistet.

Abbildung 34: Foto Aufschluss 8

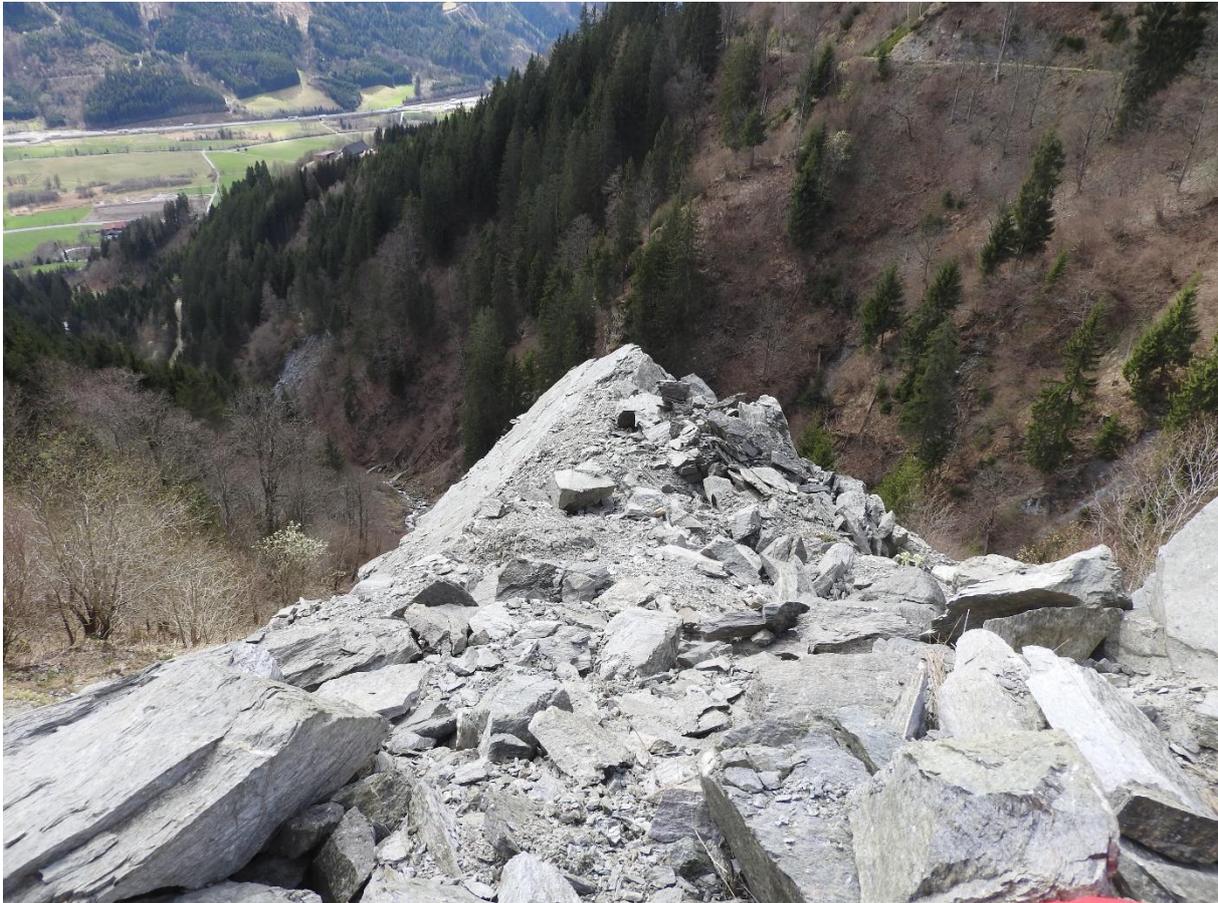
Grauwacken Fels in der Rutschung, fraglich ob anstehend (Abb. 35). Auf Grund der Unwegsamkeit des Geländes war es nicht möglich, die Daten vor Ort aufzunehmen, deshalb wurden sie aus sicherer Entfernung geschätzt. Die im Gelände erhobenen Gefügedaten wurden in Tabelle 9 aufgelistet.

Abbildung 35: Foto Aufschluss 9

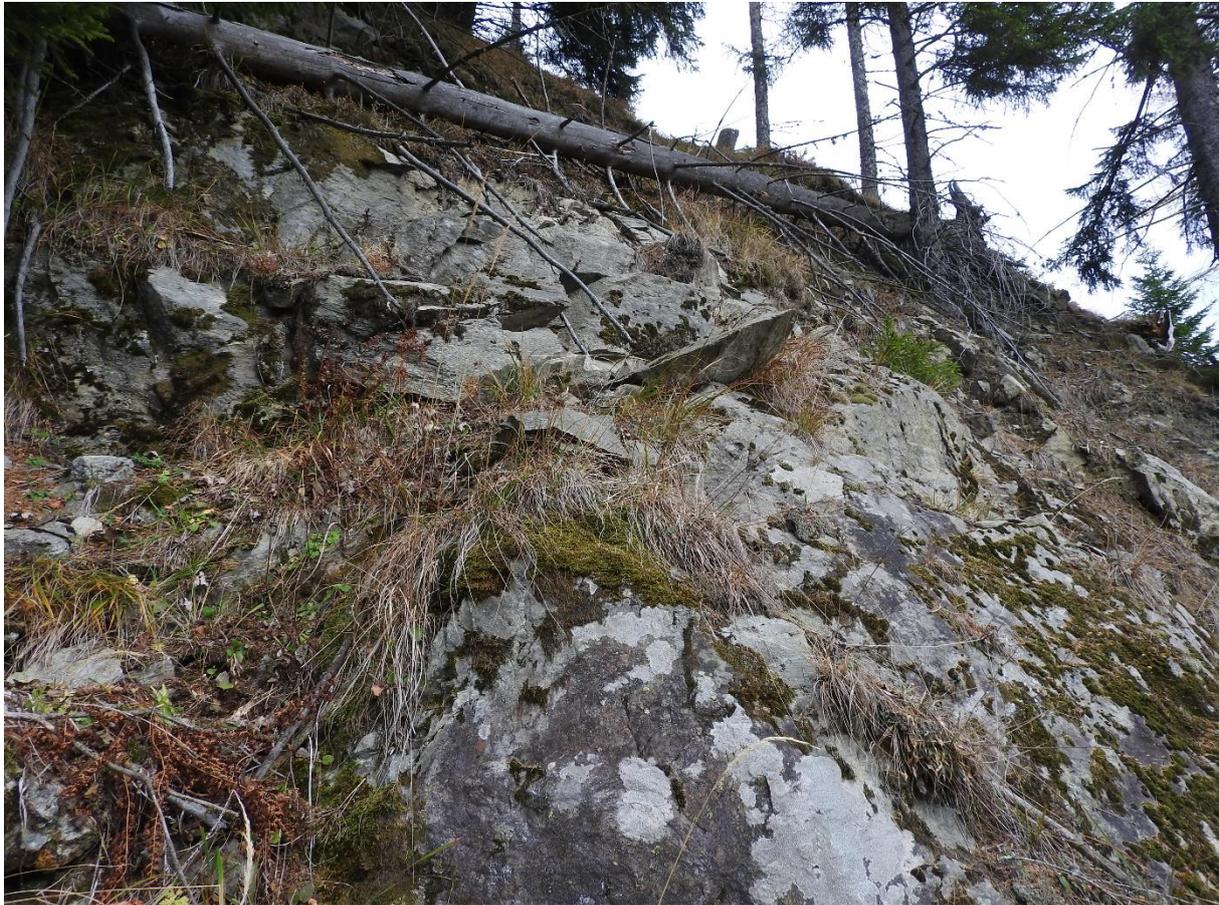
Massiger Grauwackenschiefer im Bereich unter dem Kleinen Kendler Hörndl (Abb. 36). Schieferung fällt Richtung Norden also hangwärts ein. Die im Gelände erhobenen Gefügedaten wurden in Tabelle 10 aufgelistet.

Abbildung 36: Foto Aufschluss 10

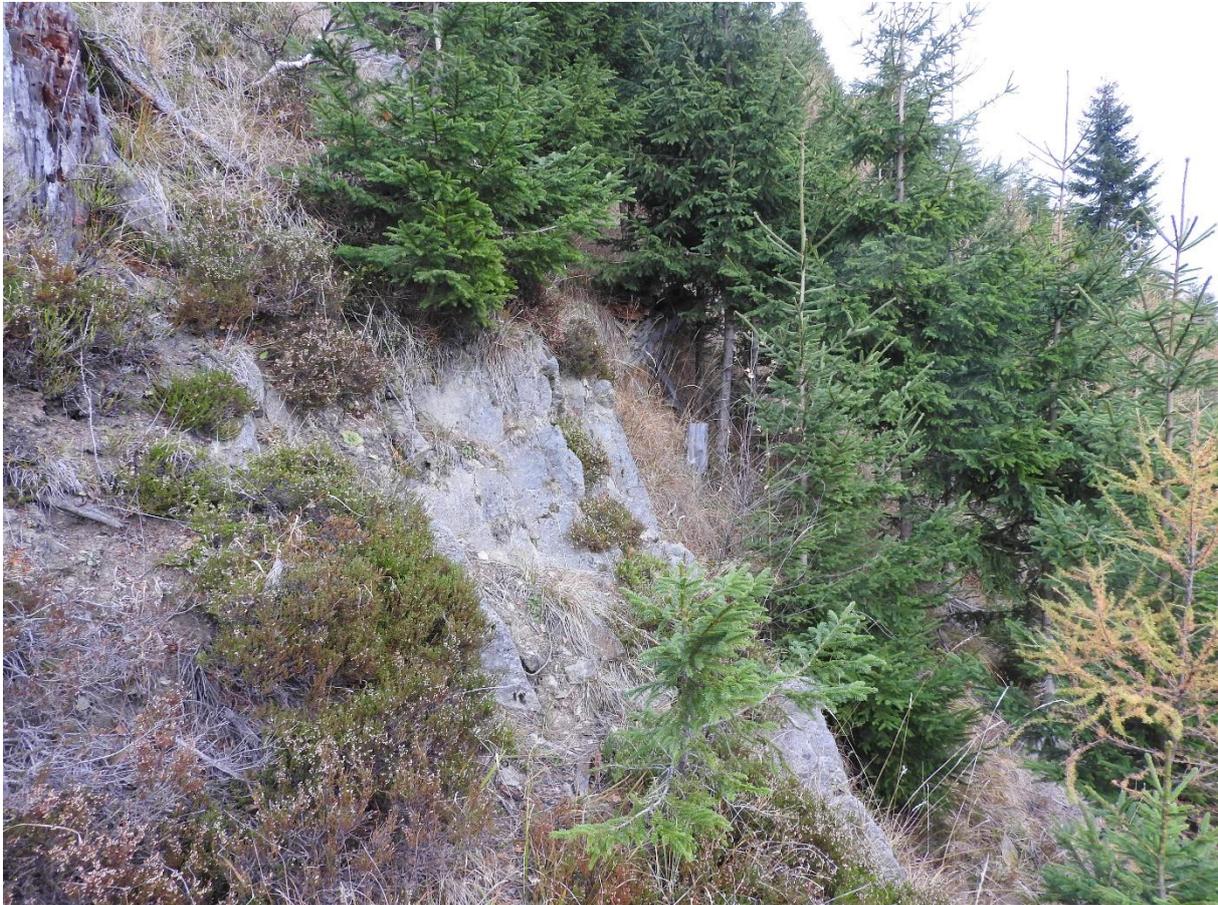
Massiger Grauwackenschiefer im Bereich unter dem Kleinen Kendler Hörndl (Abb. 37). Schieferung fällt Richtung Norden also hangwärts ein. Die im Gelände erhobenen Gefügedaten wurden in Tabelle 11 aufgelistet.

Abbildung 37: Foto Aufschluss 11

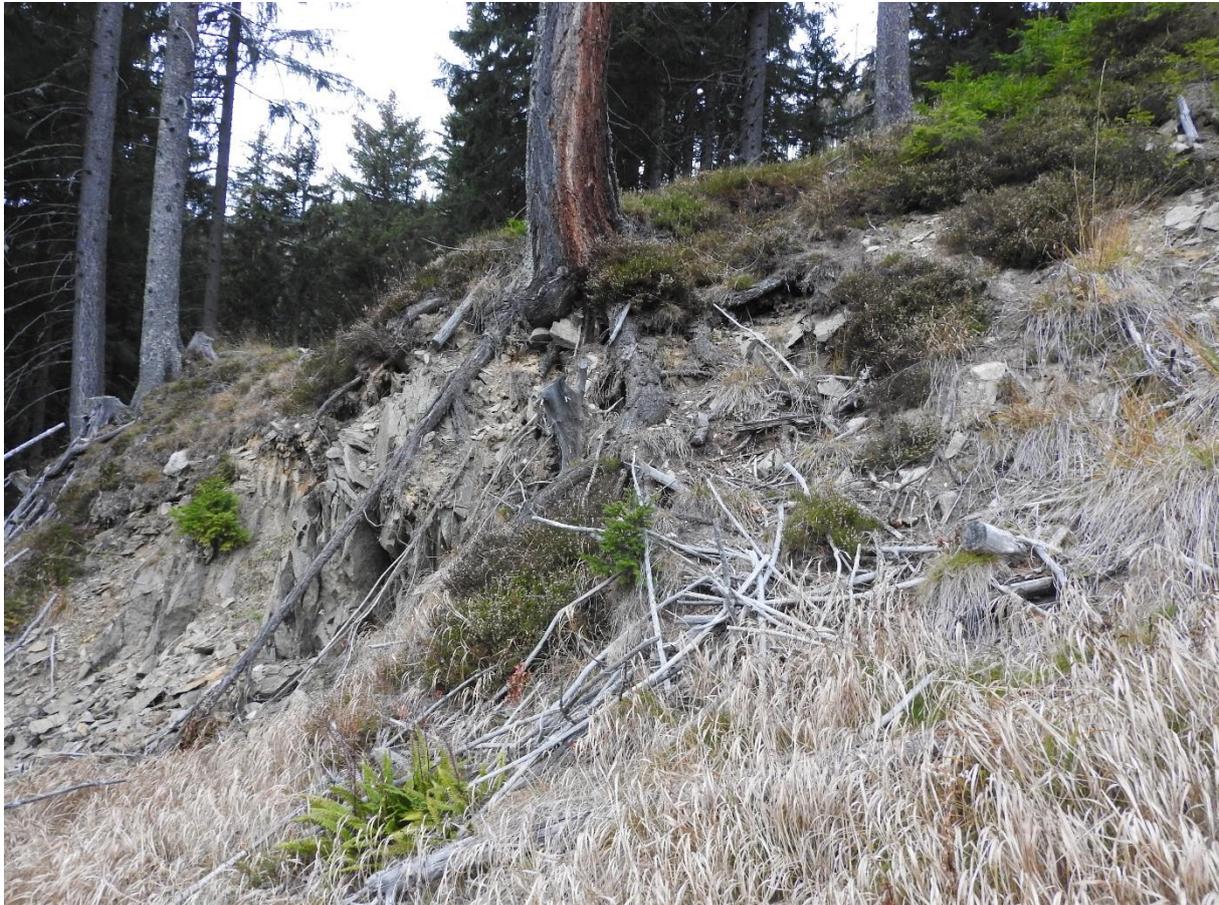
Abbildung 38: Foto Aufschluss 12

Stark mechanisch beanspruchter Grauwackenschiefer ca. 100m unter dem Kleinen Kendler Hörndl (Abb. 38). Die im Gelände erhobenen Gefügedaten wurden in Tabelle 12 aufgelistet.

Flächenart	Einfallsrichtung	Einfallswinkel
Böschung	282	32
K1	80	90
K2	155	80
SF	260	50

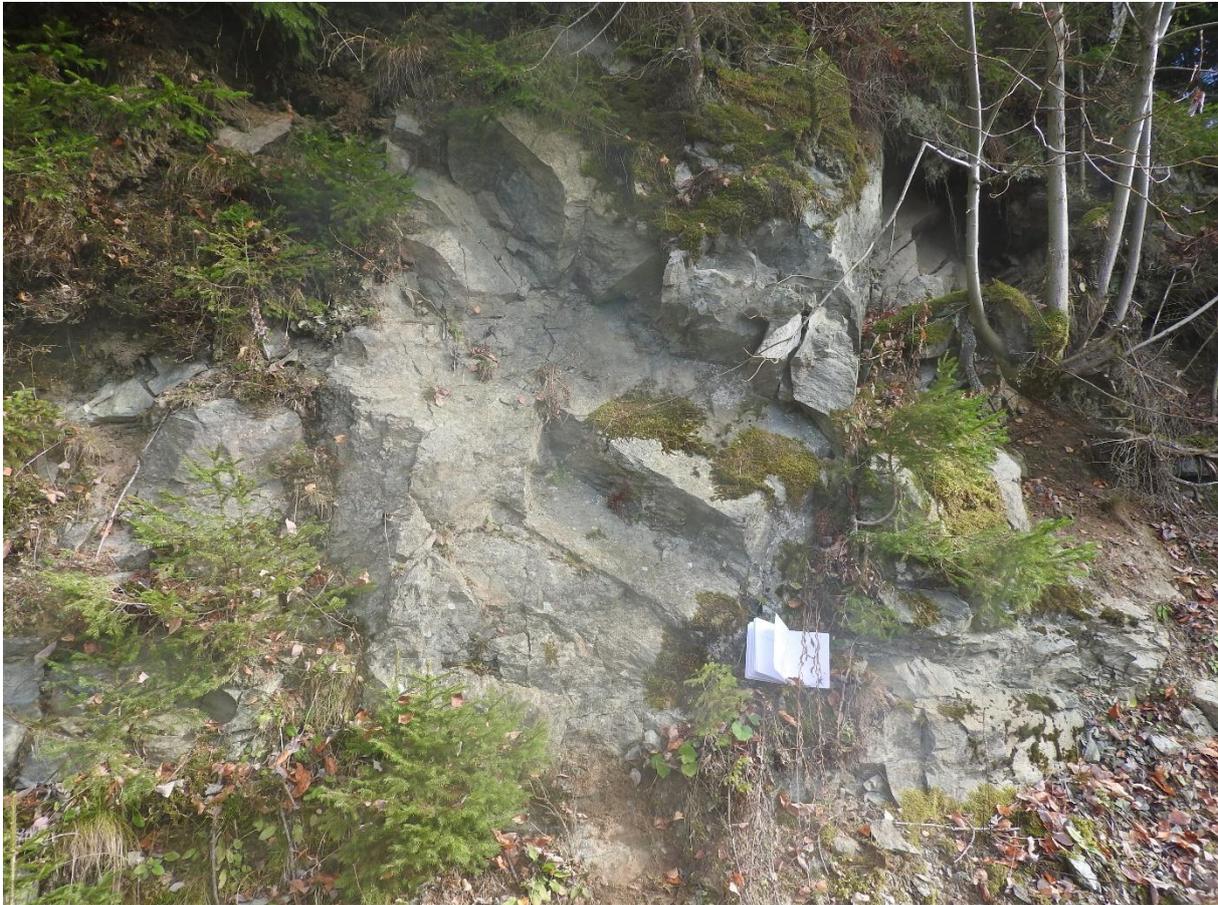
Abbildung 39: Foto Aufschluss 13

Massiger Grauwackenschiefer am Weg westlich nach dem Kendler Hof (Abb. 39). Schieferung fällt gegen Westen, aus dem Hang, ein. Die im Gelände erhobenen Gefügedaten wurden in Tabelle 13 aufgelistet.

Flächenart	Einfallsrichtung	Einfallswinkel
Böschung	252	53
K1	115	60
K2	45	80
K3	20	20
SF	250	55

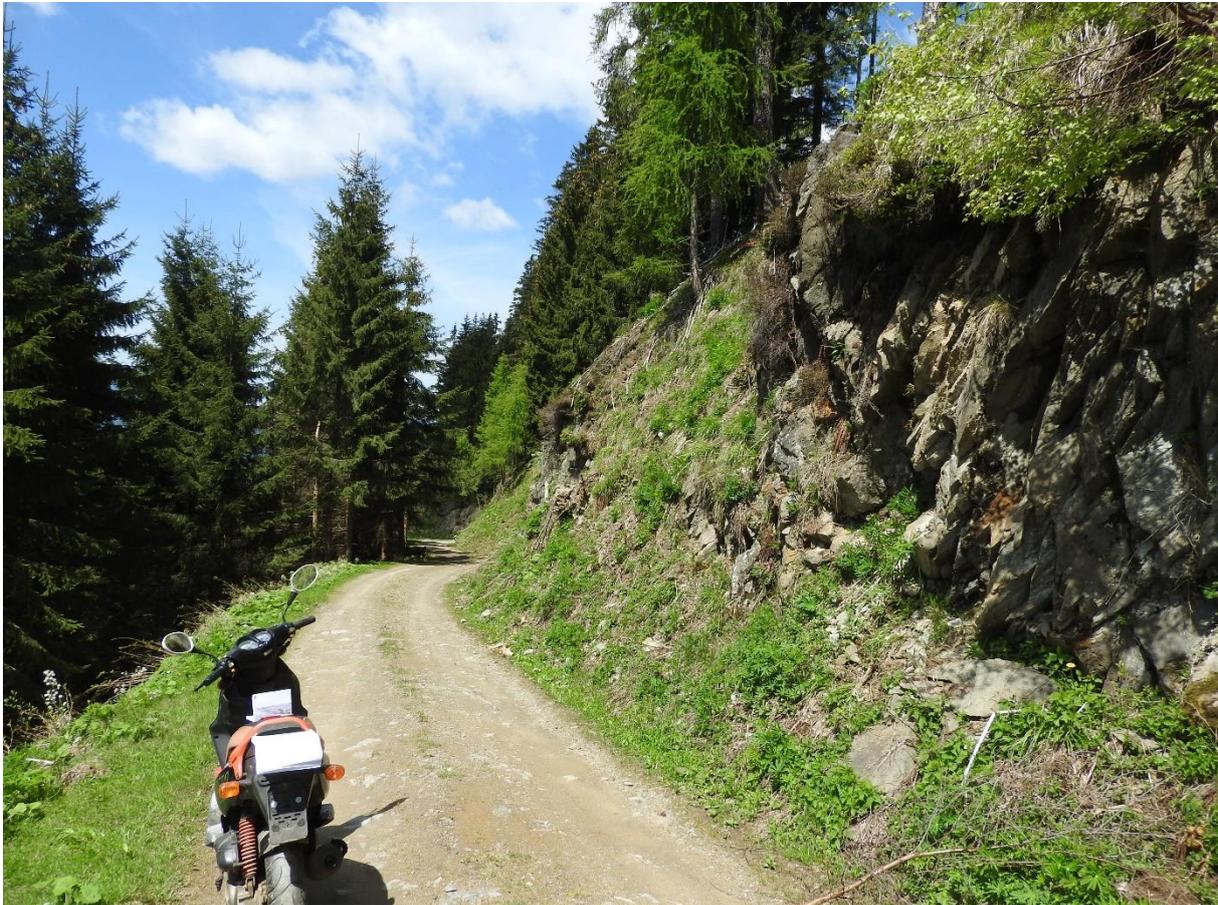
Abbildung 40: Foto Aufschluss 14

Massiger Grauwackenschiefer am Weg nach der fünften Kehre (Abb. 40). Schieferung fällt nach Westen ein. Die im Gelände erhobenen Gefügedaten wurden in Tabelle 14 aufgelistet.

Flächenart	Einfallsrichtung	Einfallswinkel
Böschung	211	53
K1	150	70
K1	150	50
K1	150	60
K1	142	65
K1	148	70
K1	140	60
K1	142	60
K2	240	72
K2	234	75
K2	233	70

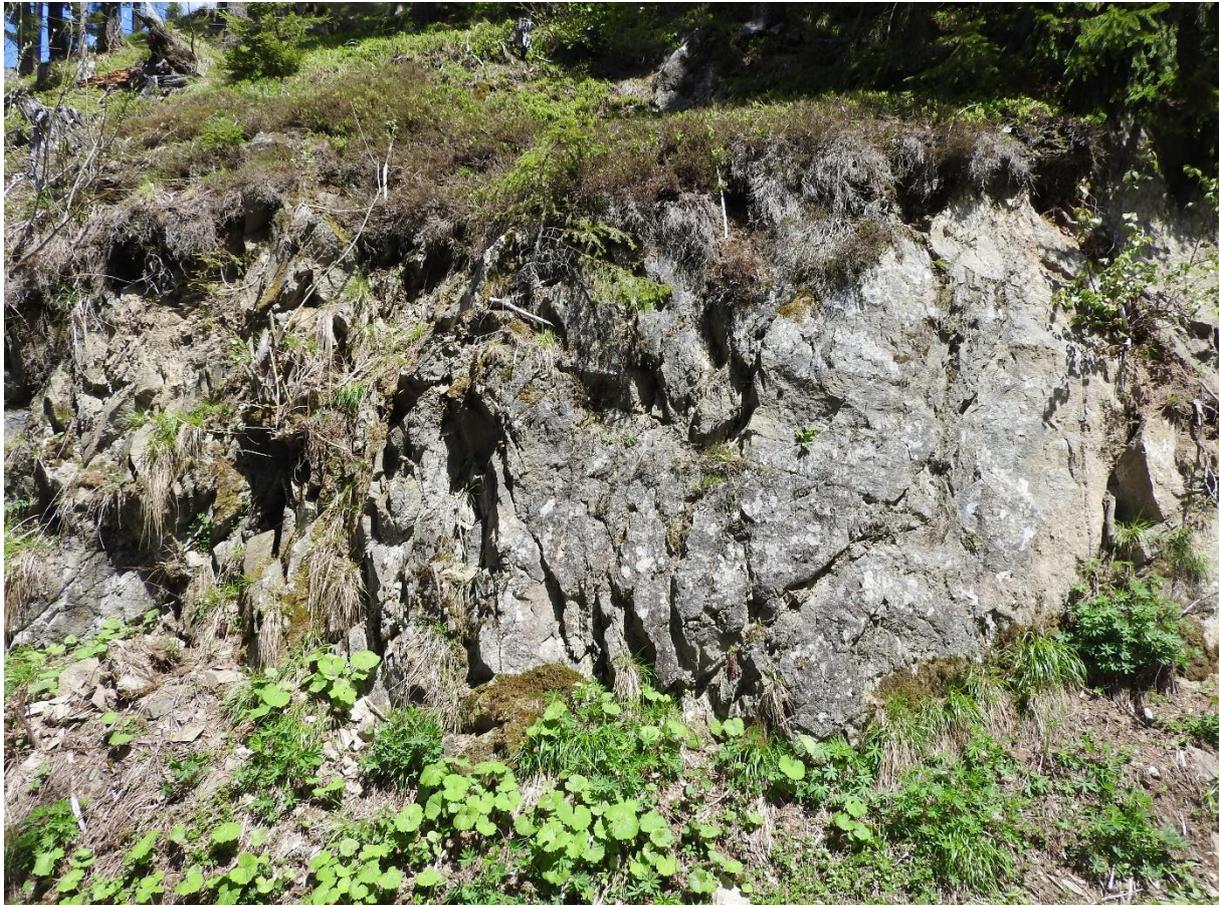
Abbildung 41: Foto Aufschluss 15

Massiger Grauwackenschiefer am Weg nach der fünften Kehre (Abb. 41). Schieferung fällt nach Westen ein. Die im Gelände erhobenen Gefügedaten wurden in Tabelle 15 aufgelistet.

Flächenart	Einfallsrichtung	Einfallswinkel
Böschung	191	57
K1	115	80
K1	135	70
K1	111	73
K1	141	80
K1	120	85
K1	100	70
K2	263	80
K2	230	75
K2	231	70
K2	218	80

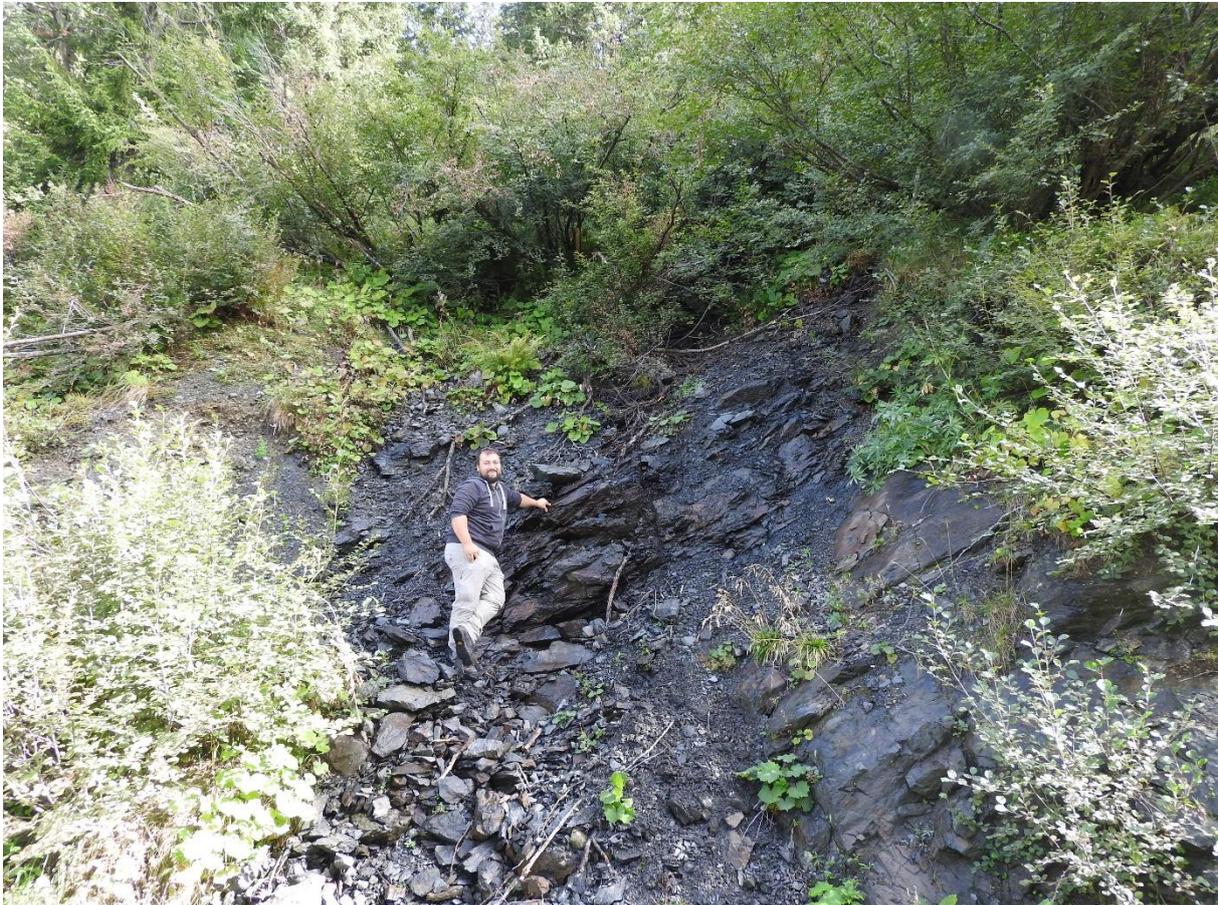
Grauwackenschiefer im oberen Einzugsgebiet (Abb. 42). Sehr feucht und stark geschiefert. Schieferung fällt Richtung nord-west ein. Die im Gelände erhobenen Gefügedaten wurden in Tabelle 16 aufgelistet.

Abbildung 42: Foto Aufschluss 16

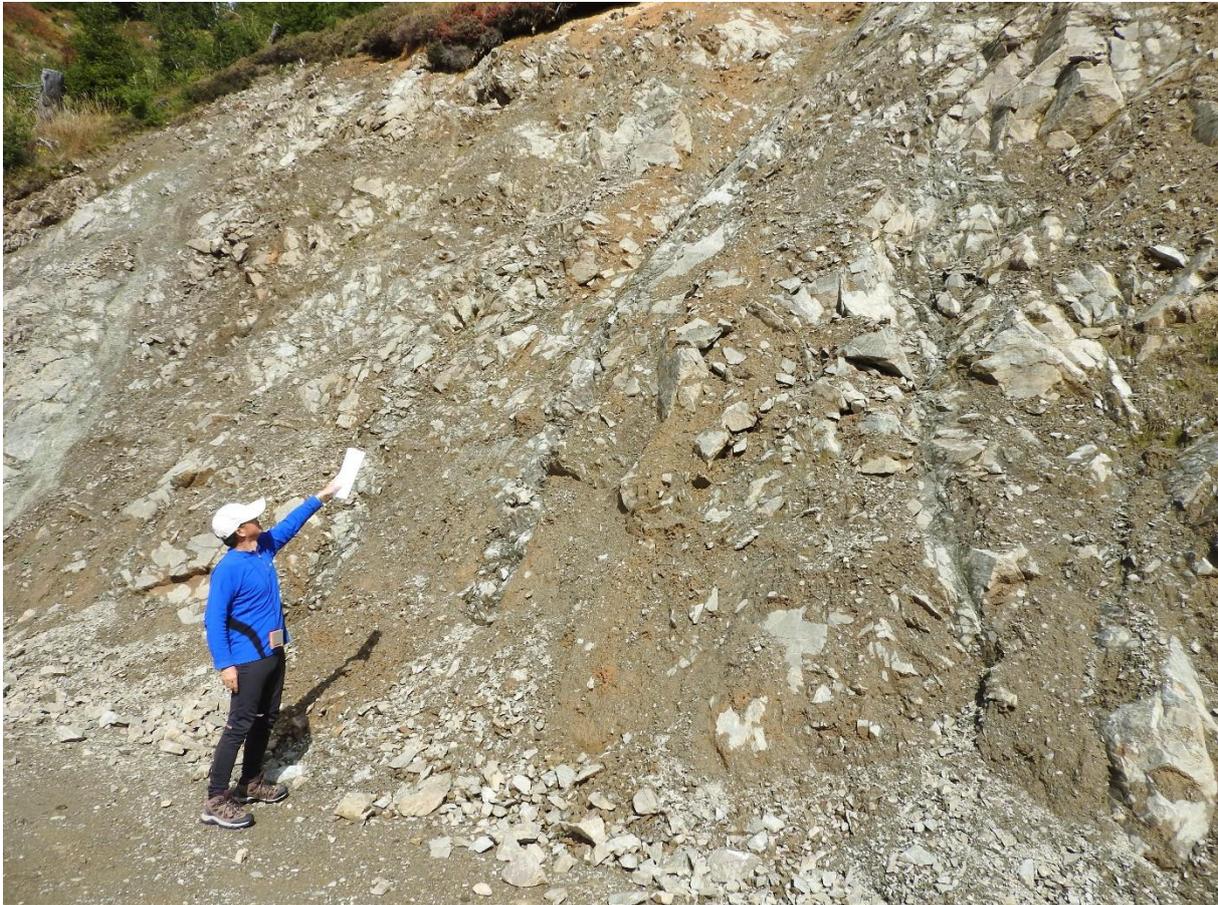
Abbildung 43: Foto Aufschluss 17 mit Professor Liu

Eventuell Blasseneck-Porphyröid im oberen Einzugsgebiet (Abb. 43). Massig, Schieferung fällt Richtung Norden in den Hang ein. Die im Gelände erhobenen Gefügedaten wurden in Tabelle 17 aufgelistet.

Flächenart	Einfallsrichtung	Einfallswinkel
Böschung	203	54
K1	250	40
K1	250	45
K2	135	60
K2	120	70
SF	30	58
SF	360	45

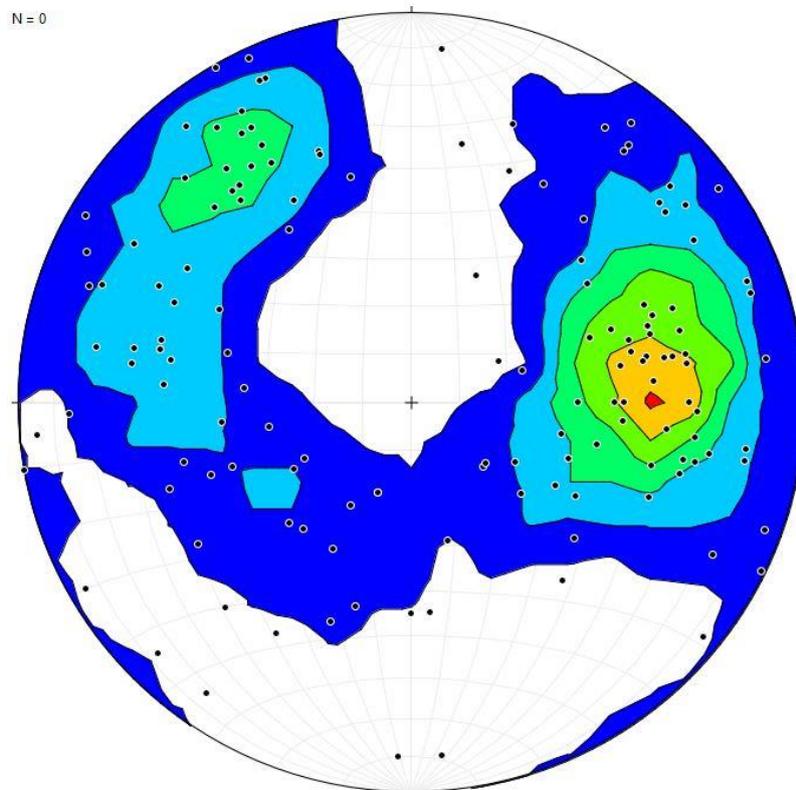
Abbildung 45: Überblick der Polpunkte sämtlicher Gefügedaten mit Häufigkeitskontur

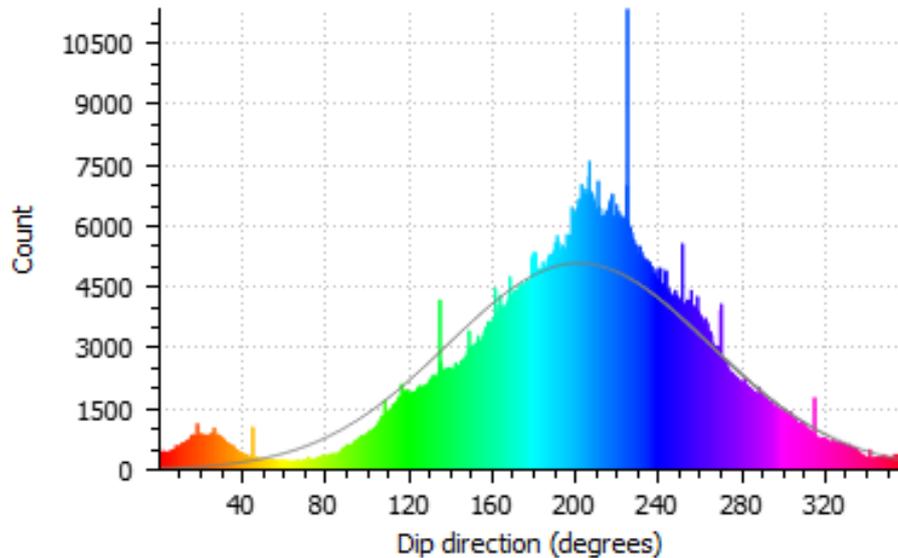
Gauss: mean = 201.621445 / std.dev. = 62.993641 [2232 classes]

Abbildung 46: Statistische Verteilung der Einfallsrichtungen im gesamten Gebiet

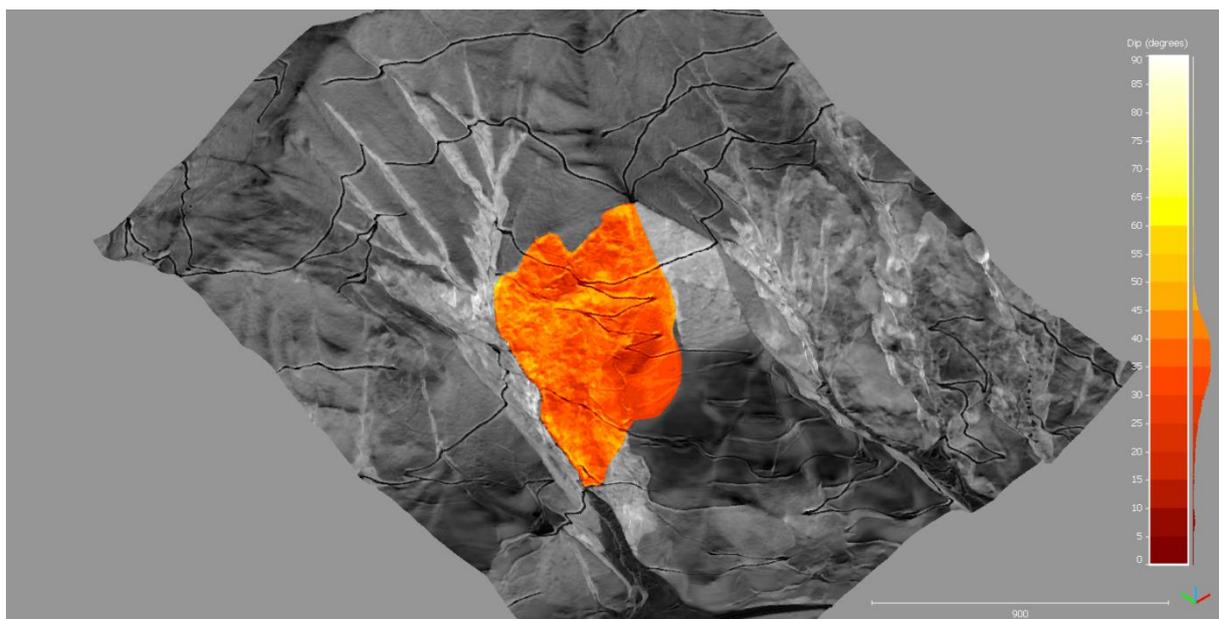
Mit ca. 28,3 ha ist die Große Kendler Rutschung weitaus größer als das östliche Pendant (Abb. 55). Die Abrisskante der Rutschung verläuft vom Kleinen Kendler Hörndl aus in Richtung west bis nord-west bis in den Brandschinkgraben, der die westliche Begrenzung dazu bildet. Im Osten grenzt sie an die Kleine Kendler Rutschung, im Südosten mündet sie in den Almboden und im Süden wird sie von einem nordwestlich des Kendlerhofes beginnenden ost-west verlaufenden Graben begrenzt, der auf Höhe des Dosierwerkes im Brandschinkgraben endet. Der östliche Bereich der Rutschung ist der Kleinen Kendler Rutschung sehr ähnlich. Im Westlichen Teil der Rutschung ist dies jedoch anders: Durch den Richtung Westen einfallenden Osthang des Brandschinkgrabens und der ebenso westlich einfallenden Schieferung ist der Hang in diesem Bereich deutlich instabiler. Weiters ist nördlich des Kendlerhofes eine Grabenstruktur zu finden, die an strike-slip Störungszonen (Fleming und Johnson 1989) erinnert (Abb. 56). Dies legt den Schluss nahe, dass sich der westliche Teil der Rutschung weitaus schneller bewegt als der östliche. Dies wird auch durch den Bewuchs verdeutlicht, da das Hakenschlagen der Bäume im westlichen Teil viel stärker ausgeprägt ist (Abb. 58). Im westlichen Bereich deutet auch bei dieser Rutschung alles auf oberflächennahe Bewegungen hin, weiter gegen Osten im Bereich des Brandschinkgrabens ändert sich der Mechanismus jedoch und wird viel stärker vom Gefüge bedingt. Dies ist wahrscheinlich auch der Grund der höheren Geschwindigkeit in diesem Bereich, was durch den steiler einfallenden Hang auch um eine gravitativ angetriebene Komponente erweitert wird. Das „Nährgebiet“ der Rutschung befindet sich unterhalb des Kleinen Kendler Hörndls, wo die ständige Erosion auf Grund der exponierten, steilen Lage und spärlichen Vegetation Material liefert, das langsam den Hang hinabgleitet (Abb. 57).

Abbildung 55: Große Kendler Rutschung (CloudCompare)

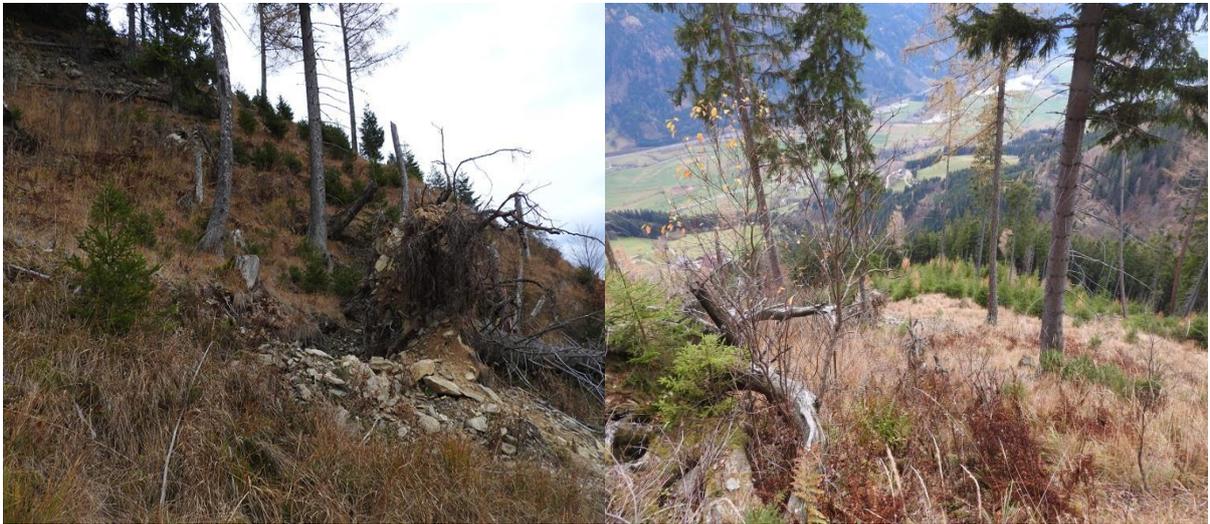
Abbildung 57: Oberer Bereich der Großen Kendler Rutschung

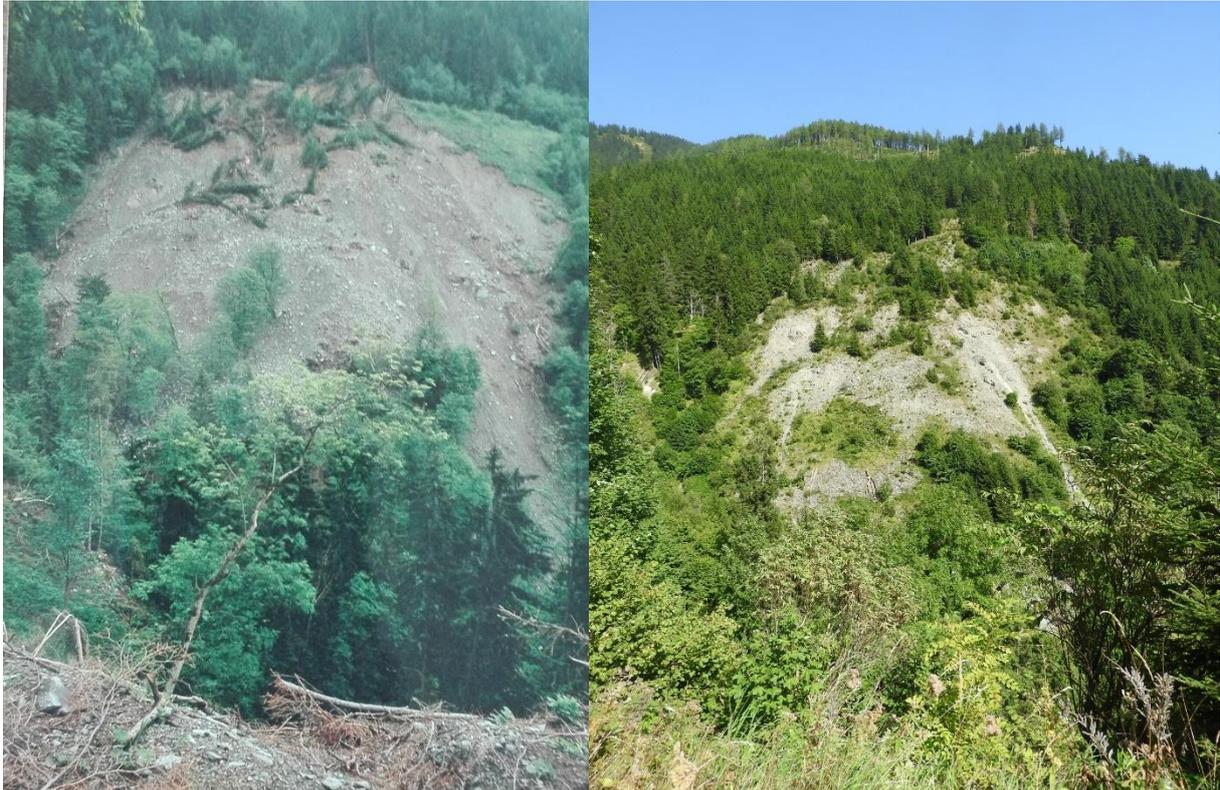
Abbildung 60: Brandschinkgraben Rutschung li. 2000 (Quelle WLW Liezen) re. 2017

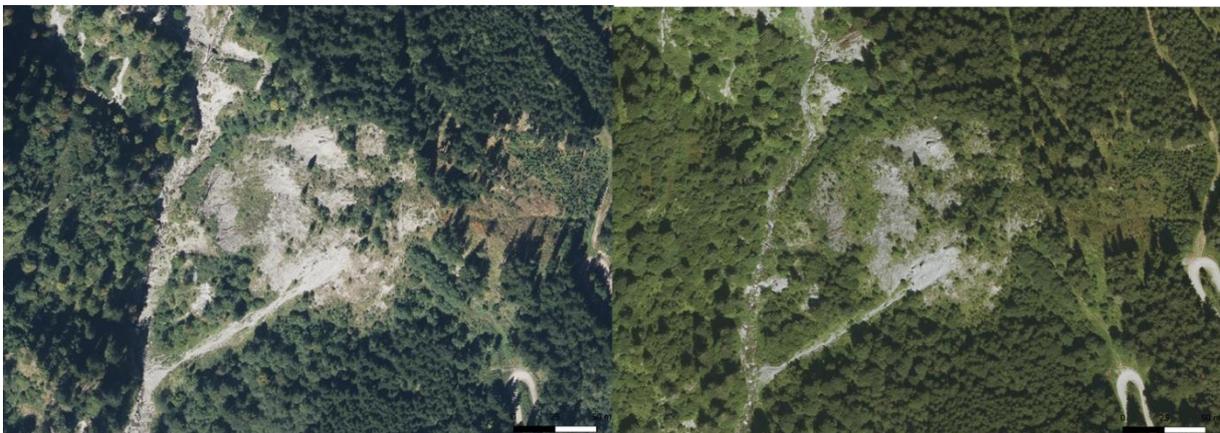
Abbildung 61: Orthofotographie der Brandschinkrutschung 2015 li., 2016 re.

Südöstlich wird die Rutschung von einer Schuttrinne begrenzt, die ca. 30 m unter dem weggebrochenen Weg beginnt und bis ins Bachbett reicht (Abb. 61). Große Teile der Rutschung sind bereits wieder bewachsen. Im mittleren Teil der Rutschung befindet sich ein Geröllfeld, welches immer wieder durch Bewuchs unterbrochen ist. Durch die hier abgelagerten Blöcke kann Bezug auf den Versagensmechanismus genommen werden. Dabei handelt es sich um Platten mit ca. 10 – 20 cm Höhe was mit der Schieferungsdichte in diesem Bereich korreliert (Aufschluss 6). Im oberen Bereich des Geröllfeldes finden sich auch größere Blöcke (Abb. 63), die jedoch auch aus freigelegtem, anstehendem Gestein bestehen könnten.

Bei Betrachtung der Abbildung 60 ist die Rückkehr des Bewuchses zu erkennen, was auf stabile Verhältnisse schließen lässt. Dies wird auch durch Abbildung 61 unterstrichen. Neben dem geringen Unterschied in der Vegetationsdichte, welcher wohl auch auf den Unterschied in Lichtverhältnissen und möglicherweise Jahreszeit zurückzuführen ist, ist auf den beiden Bildern kaum bis keine Bewegung des Untergrundes zu erkennen. Dies legt den Schluss nahe, dass die angesetzten Maßnahmen Erfolg zeigen und der Hang soweit stabil ist.

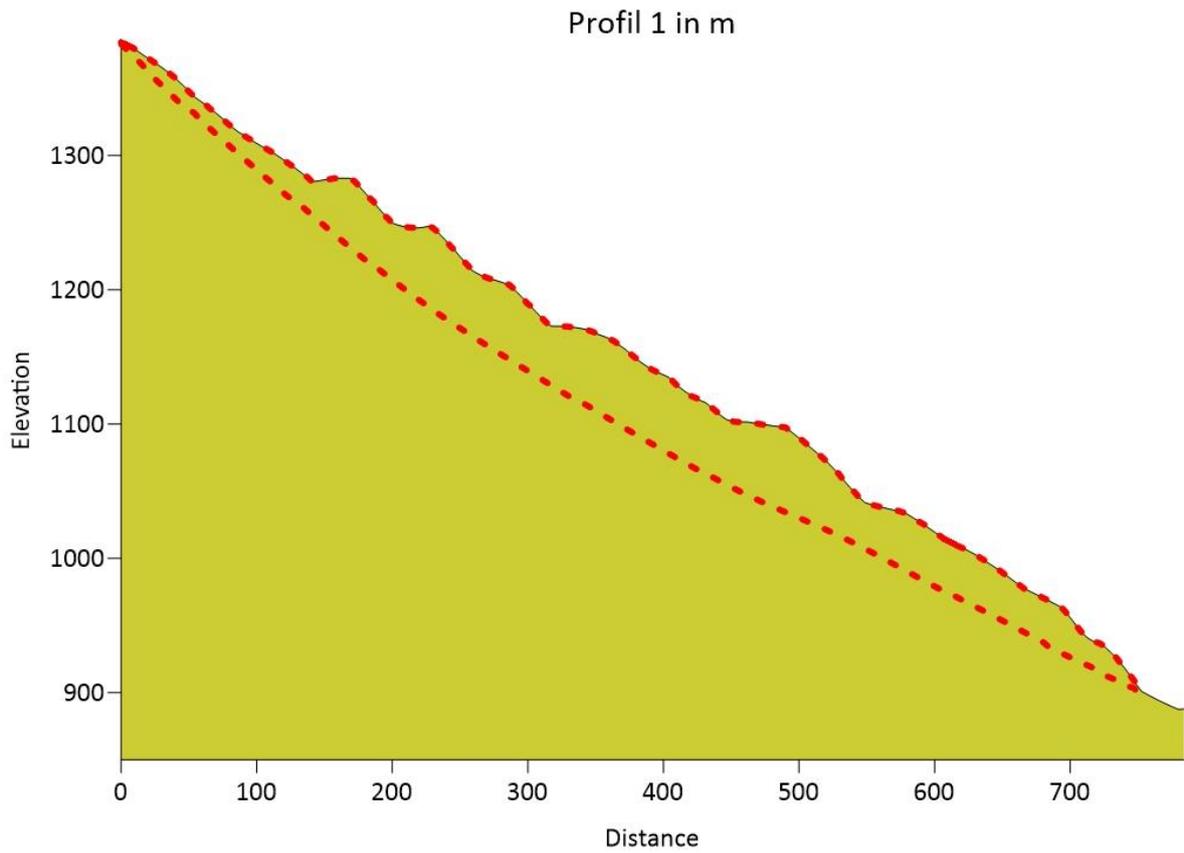
Abbildung 91: Profil 1 (erstellt mit Surfer) Angaben in m

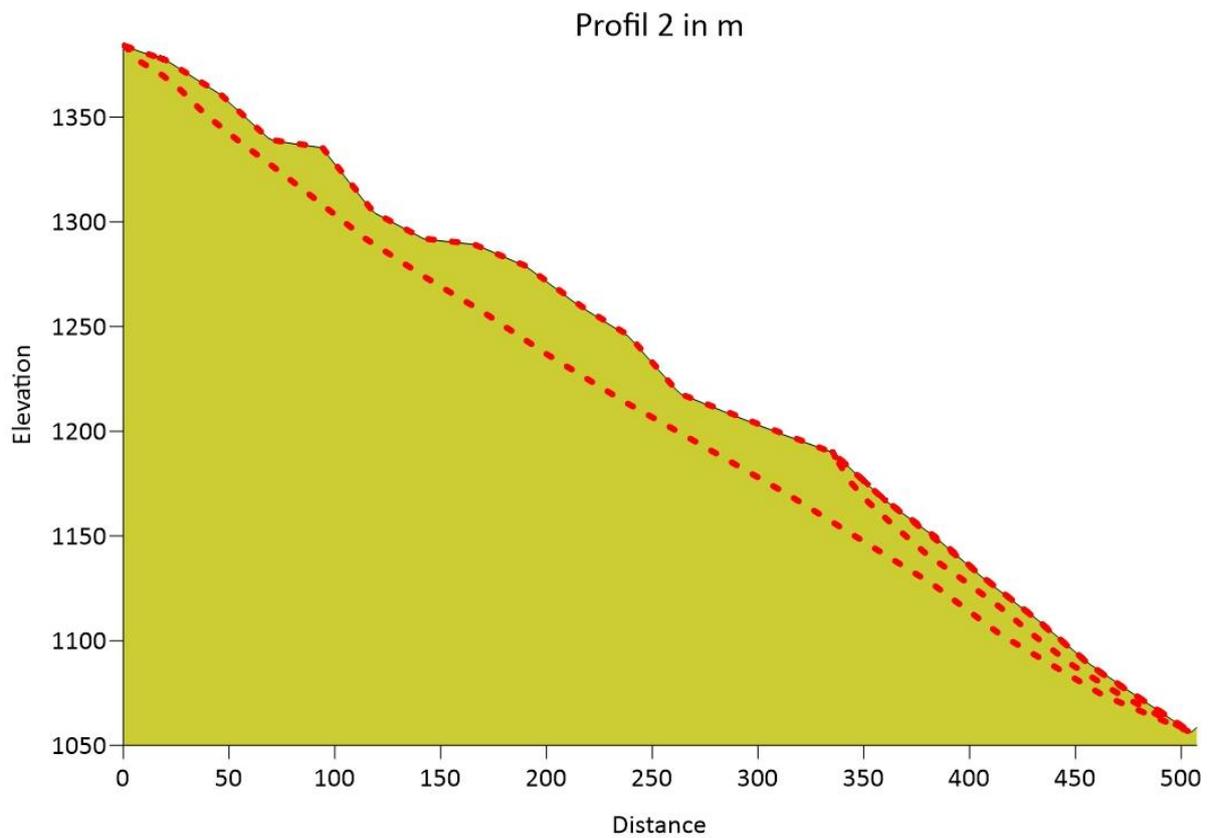
Abbildung 92: Profil 2 (erstellt mit Surfer) Angaben in m

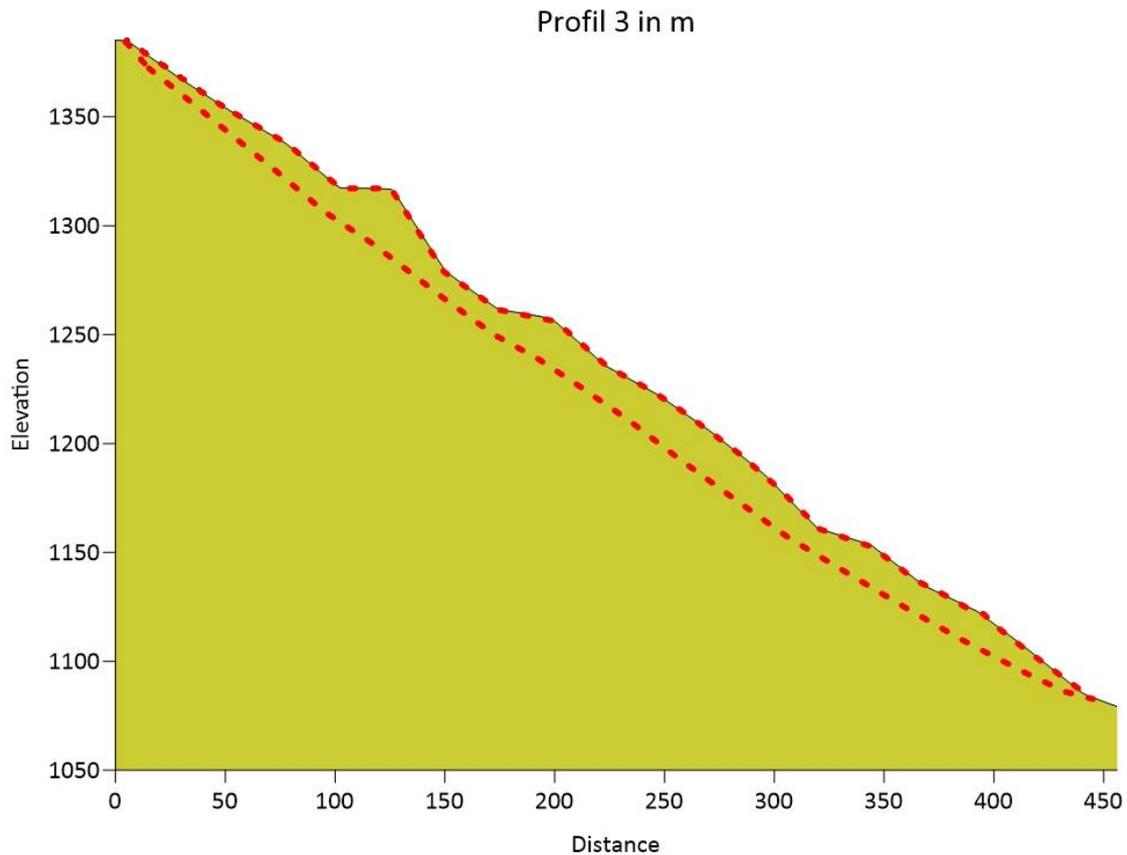
Abbildung 93: Profil 3 (erstellt mit Surfer) Angaben in m

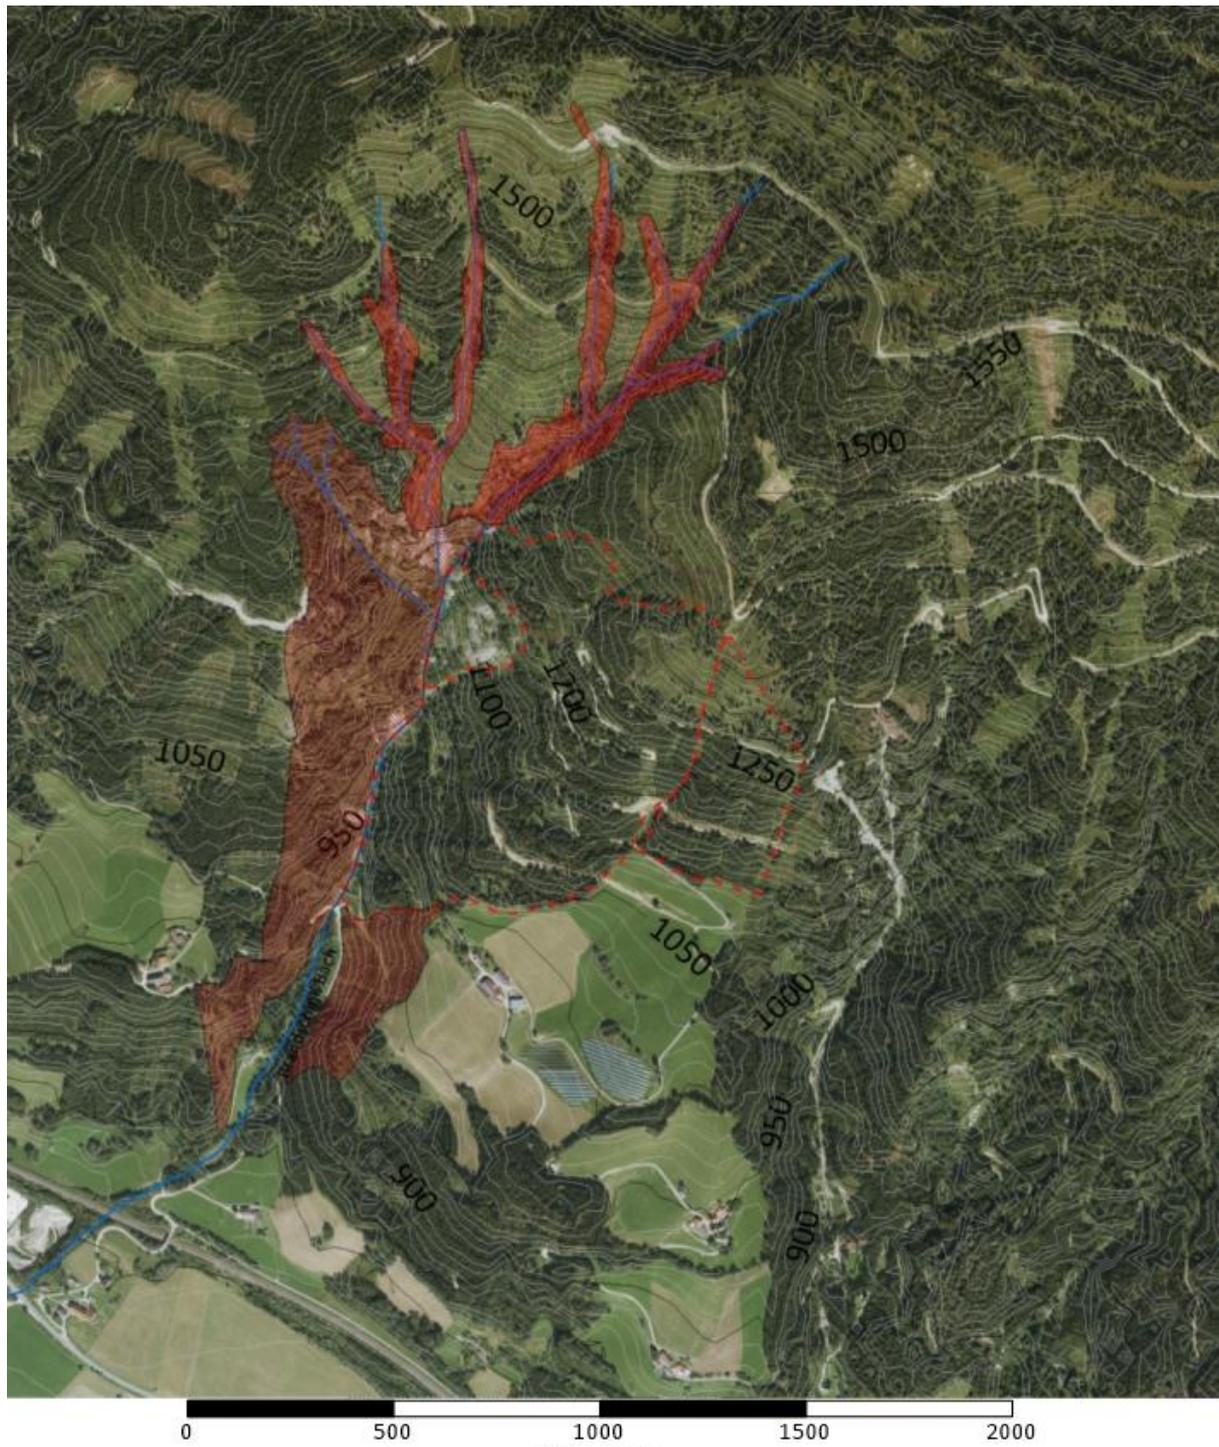
Abbildung 94: Orthografische Ingenieurgeologische Karte (erstellt mit Surfer)

Abbildung 90 zeigt die Ingenieurgeologische Karte des Arbeitsgebietes mit den ausgewählten Profillinien. Sie zeigt einen Überblick über die vorherrschenden geologischen Verhältnisse und markiert die im Punkt 5.1.2 beschriebenen instabilen Gebiete. Abbildung 94 ist eine orthographische Variante der Abbildung 90. Die Abbildungen 91, 92 und 93 zeigen die in Abbildung 90 eingezeichneten Profile. Bei allen drei Profilen liegt Grauwackenschiefer als Lithologie vor. Die Tiefe lässt sich mangels Daten nur erahnen, wird jedoch maximal im unteren zweistelligen Meter-Bereich angenommen. Bei den Abbildungen 95 und 96 handelt es sich um die dreidimensionalen Varianten der Abbildung 90 bzw. 94.

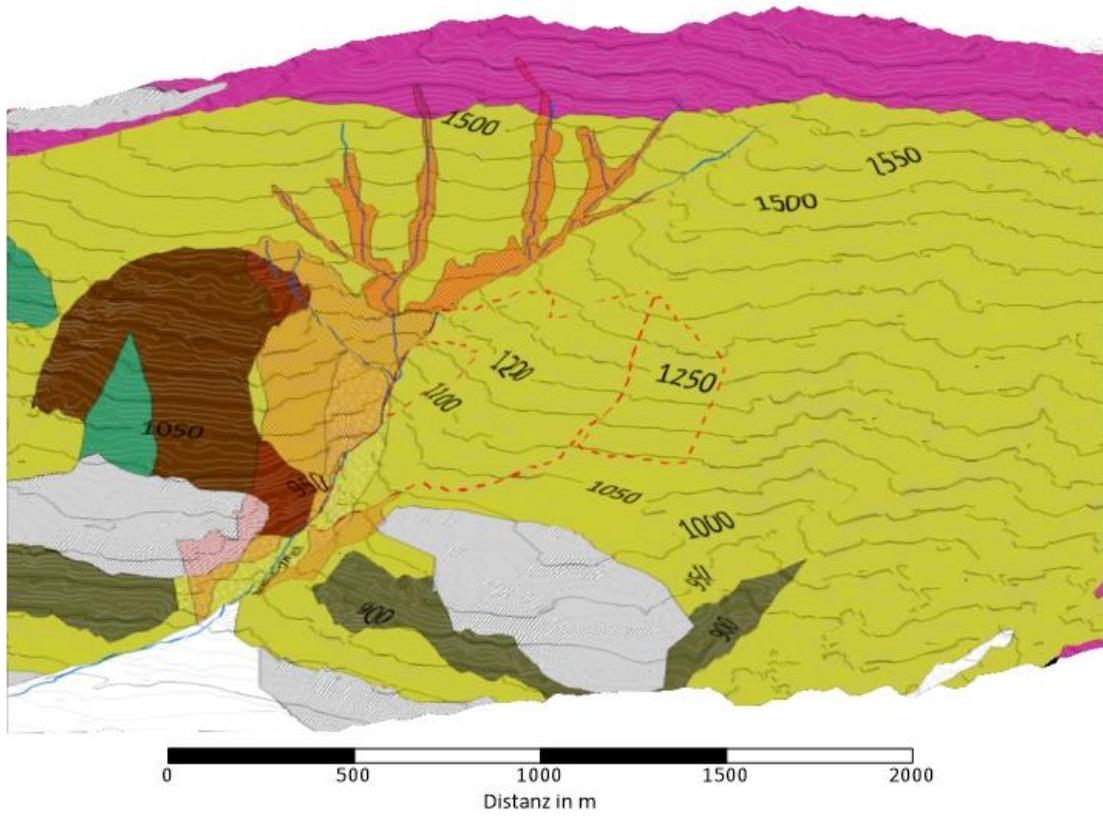
Abbildung 95: Ingenieurgeologische Karte 3D (erstellt mit Surfer)
