# Entwicklung und Aufbau eines Therapiegerätes für Säuglinge

## **MASTERARBEIT**

Masterstudium Biomedical Engineering

**Technischen Universität Graz**

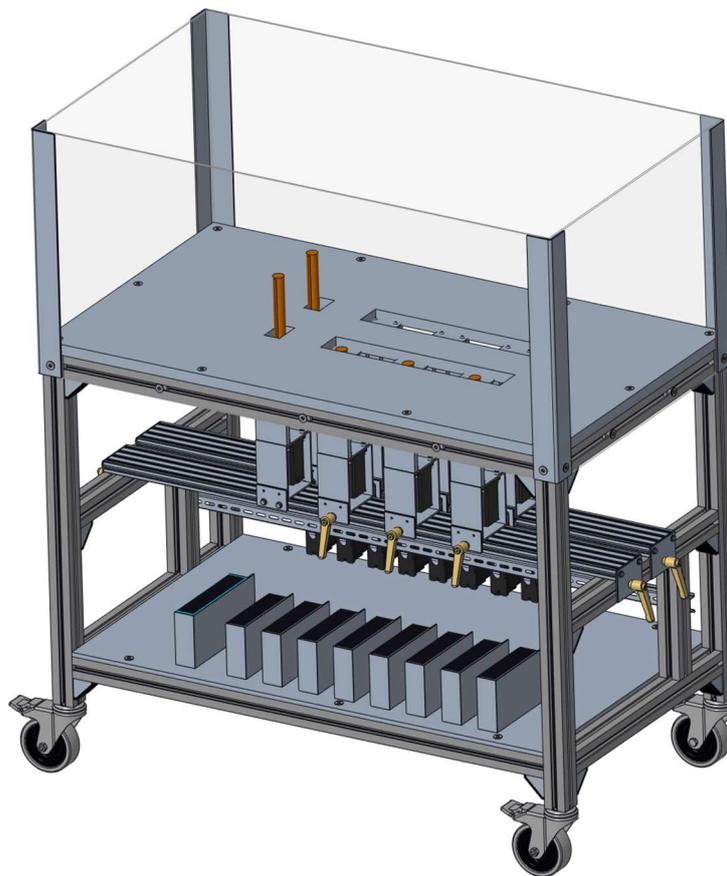
In diesem Kapitel wird das von Mauerhofer [2] entwickelte Konzept vorgestellt. Es besteht aus einem Grundgerüst, welches mit einfachen Aluminiumprofilen aufgebaut wird. An diesem werden vier Transportrollen mit eingebauten Bremsen montiert. Im unteren Bereich des Therapiegerätes befindet sich die Technikebene. Auf dieser Ebene werden die Komponenten für die Ansteuerung platziert, welche durch die parallellaufende Masterarbeit von Krammer [3] entwickelt wird. Im mittleren Bereich befinden sich acht Hubsäulen zur Simulation der geforderten Bewegungsmuster. Es sind zwei verstellbare Schienen vorhanden, auf welcher jeweils vier Hubsäulen befestigt sind. Der Anwender kann durch Lösen der seitlich angebrachten Klemmhebel, die Schienen mit den darauf befindlichen Hubsäulen, um einen vordefinierten Weg verstellen. Die ebenfalls mit einem Klemmhebel versehenen Hubsäulen sind separat auf der Schiene verstellbar, um die Abstände der Hubsäulen individuell auf die Größe des Säuglings anzupassen. Die zwei Hubsäulen ohne Klemmhebel sind fest mit der Schiene verschraubt. Die Position dieser Säulen kann nachträglich nicht mehr verändert werden. Oberhalb der Hubsäulen wird eine Grundplatte mit vordefinierten Aussparungen am Grundgerüst befestigt. Als Schutzmaßnahme vor dem Rausfallen des Säuglings wird zusätzlich noch ein Rahmen aus Kunststoff am Grundgerüst montiert. Das erstellte Konzept des Therapiegerätes ist in der nachfolgenden Abbildung 1 dargestellt.

Abbildung 1: Konzept des erstellten Therapiegerätes [2], [4]–[11]

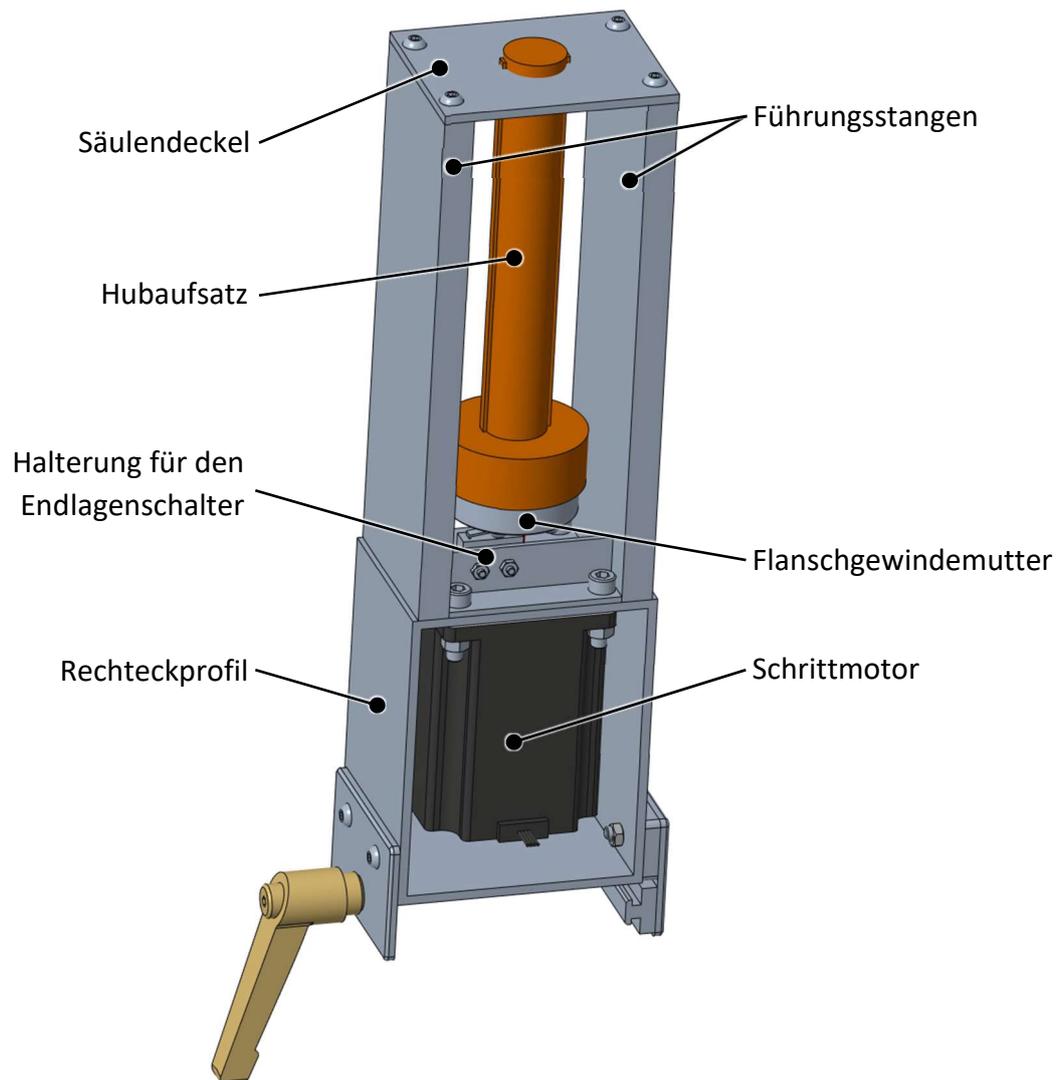
Am Hubaufsatz befinden sich die Gegenstücke zu den Einkerbungen, um eine Führung des Hubaufsatzes zu ermöglichen. Am Rechteckprofil wird eine Halterung für einen Endlagenschalter montiert, um die Hubsäule beim Start referenzieren zu können. Der Endlagenschalter wird mit einer Schraubenverbindung an dieser Halterung befestigt. In der nachfolgenden Abbildung 2 wird das konstruierte Säulensystem dargestellt.

Abbildung 2: Konstruiertes Säulensystem [2], [4], [6], [10], [11]

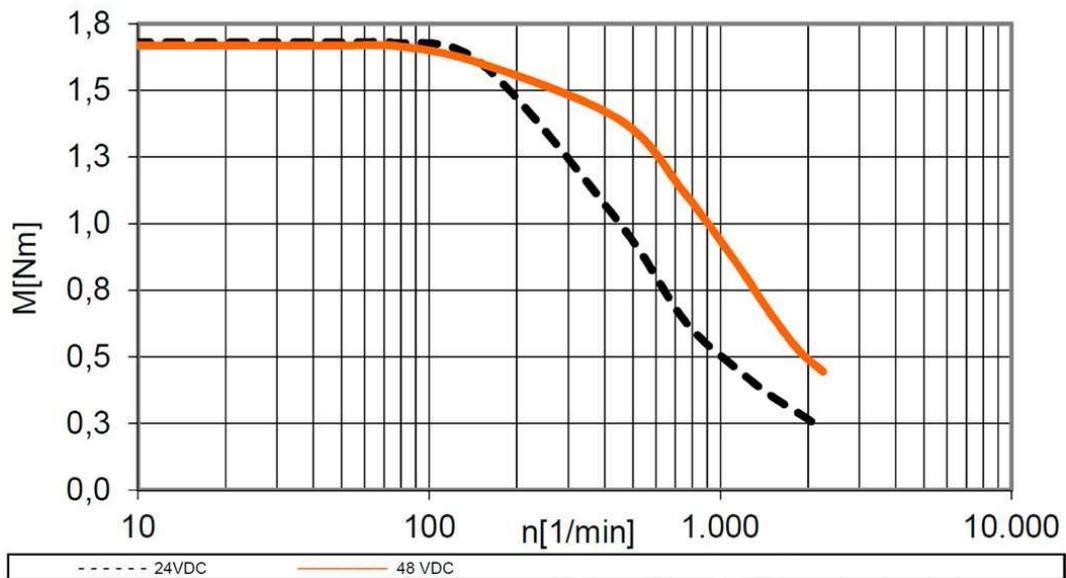
In der Abbildung 3 wird der Verlauf des Drehmoments über der Drehzahl, bei zwei unterschiedlichen Spannungsversorgungen, dargestellt. Die Schrittmotoren werden mit einer Spannung von 24 V versorgt, da dies mehr als ausreichend für den Einsatzzweck ist.

Abbildung 3: Drehmoment-Drehzahl Kennlinie des Schrittmotors NEMA 23 [21]

Mit der zuvor errechneten Drehzahl von 500 U/min und bei einer Spannungsversorgung von 24 V kann aus der Abbildung 3 das maximal zu erreichende Drehmoment abgelesen werden. Der ausgewählte Schrittmotor *NEMA 23* erreicht bei diesen Einstellungen ein Drehmoment von 0,9 Nm.

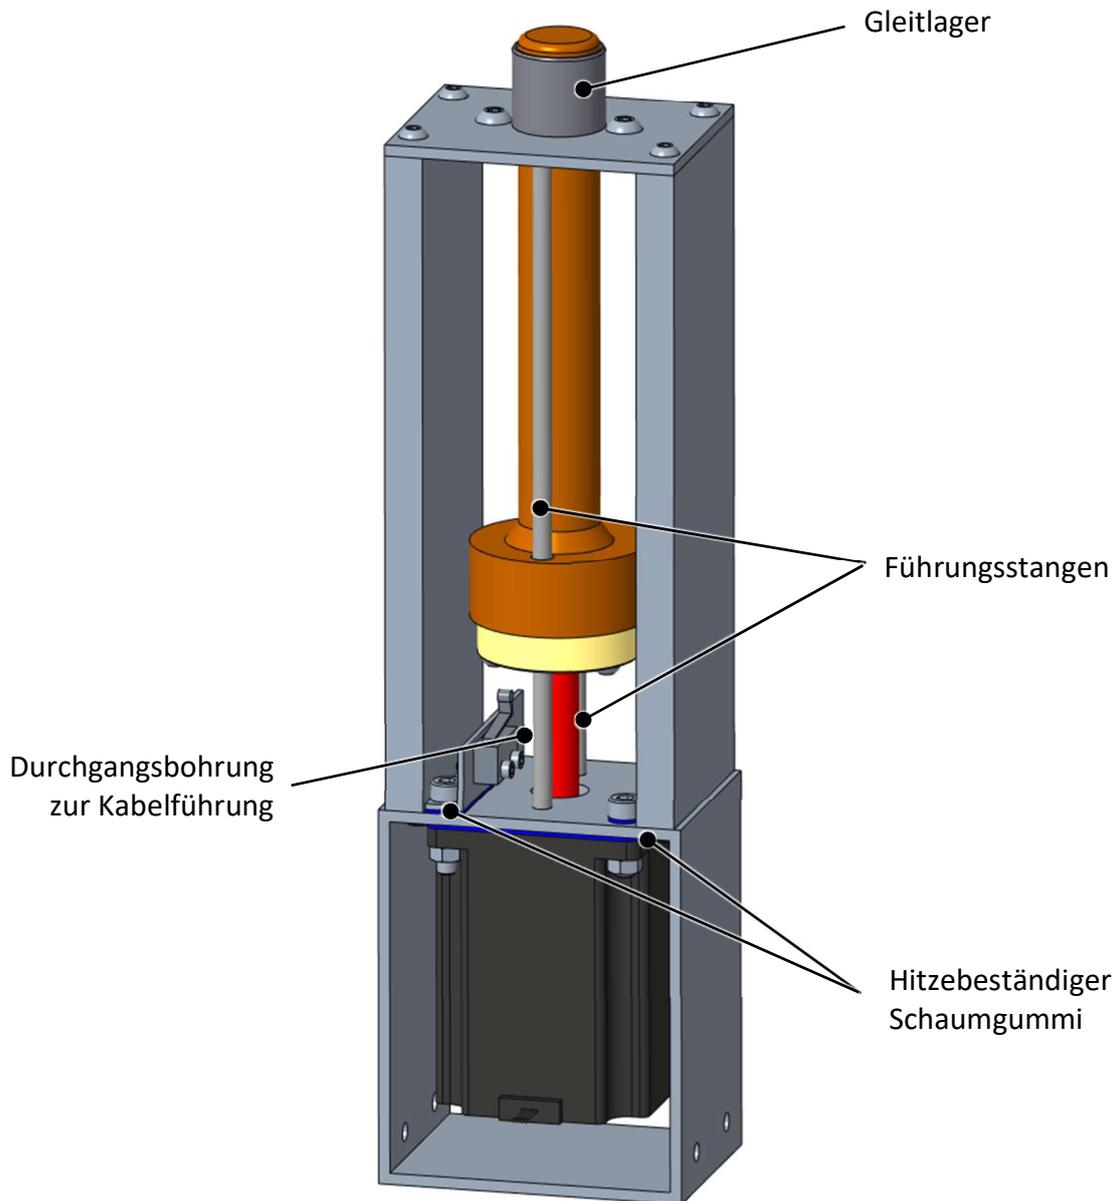
Die überarbeitete Version des Führungssystems wurde im 3D-Konstruktionsprogramm *Creo Parametric 5.0* (PTC Inc., Needham, Massachusetts, USA) konstruiert. In der nachfolgenden Abbildung 4 wird die Hubsäule mit den bereits durchgeführten Änderungen am Aufbau dargestellt.

Abbildung 4: Konstruktion der überarbeiteten Hubsäule [4], [10], [11]

Um die Stabilität aber noch weiter zu erhöhen, wurden während der Anfertigung vier Carbonstäbe, mit einem Durchmesser von 2 mm, in die Wand des Hubaufsatzes integriert. An der Kante der Angriffsfläche wurde zusätzlich noch ein Radius hinzugefügt. Durch diese Maßnahme wird verhindert, dass die Therapieunterlage durch die Hubbewegungen beschädigt wird.

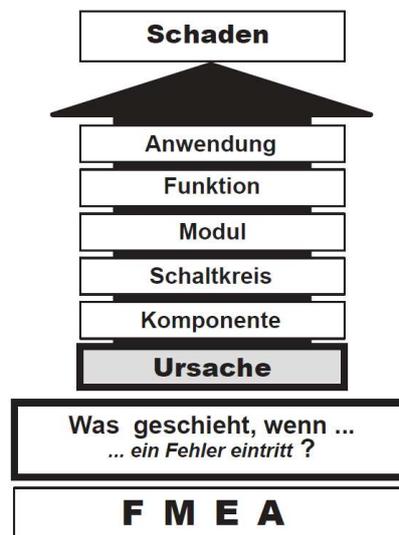
Abbildung 5: Darstellung der Fehlermöglichkeits- und Einflussanalyse (FMEA) [18]

Bei der Risikoanalyse werden unter Berücksichtigung der zuvor festgelegten Zweckbestimmung des Medizinproduktes alle vorhersehbaren Gefährdungen im Normalbetrieb, wie auch im Fehlerfall, identifiziert und aufgelistet. Dieser Prozess wird solange fortgeführt bis alle möglichen Gefährdungen erfasst wurden. Die Durchführung der Risikoanalyse erfolgte unter Verwendung des Ansatzes der *Fehlermöglichkeits- und Einflussanalyse* (FMEA). Diese Methode verfolgt den Bottom-Up Ansatz, bei der von der Fehlerursache ausgegangen wird, um alle möglichen Folgen des Fehlers, bis hin zum eigentlichen Schadensereignis, festzustellen. In der Abbildung 5 ist das Modell der FMEA schematisch dargestellt. [18] [23]

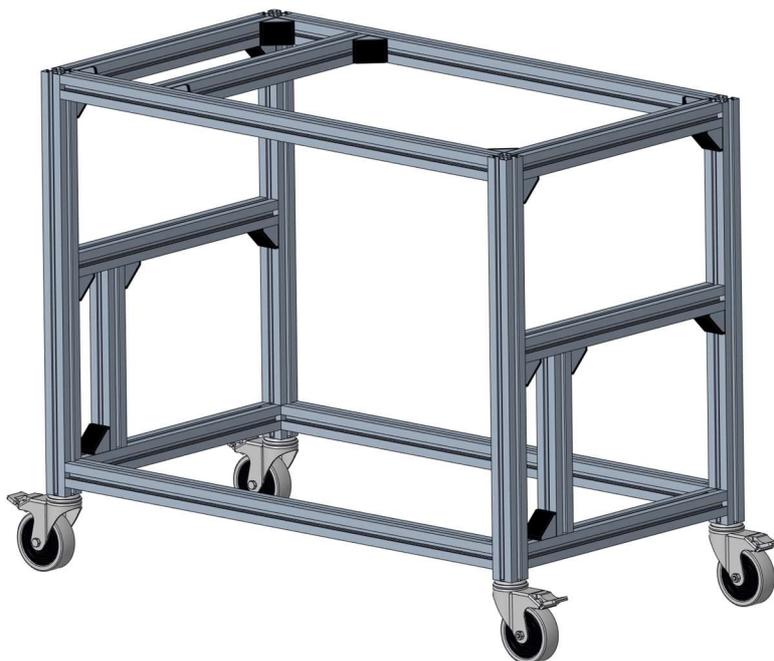
Für den Aufbau des Grundgerüsts wurden eloxierte Aluminiumprofile verwendet, welche untereinander mit Winkel-Verbindungselementen und mit speziellen Schnellverbindungssätzen verbunden wurden. Die Abmessungen der benötigten Profile wurden aus dem maßstabsgetreuen Konzept von Mauerhofer [2] übernommen. Durch Anfertigung eines Innengewindes konnten die Transportrollen mittels Schraubverbindung mit den Aluminiumprofilen auf der Unterseite verbunden werden. Der Aufbau des Grundgerüsts wird in der nachfolgenden Abbildung 7 dargestellt.

Abbildung 7: Aufbau des Grundgerüsts [7], [9]

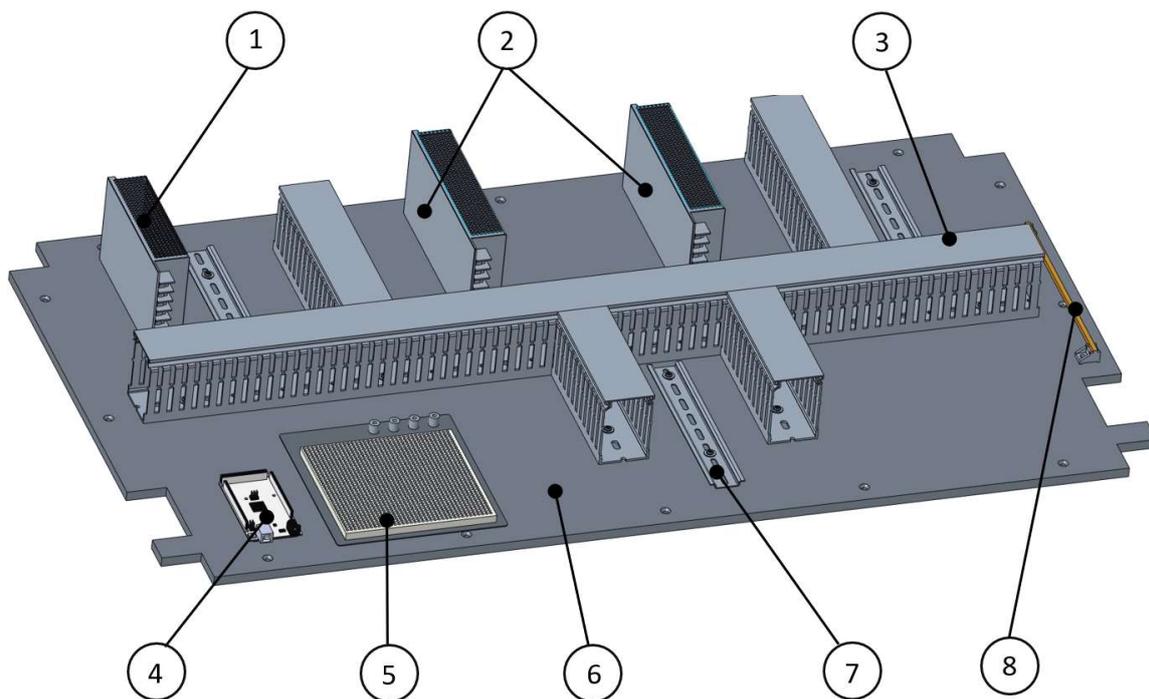
An den Ecken und an zwei weiteren Stellen wurden Aussparungen für die senkrecht befestigten Profile ausgeschnitten. Vor dem Einbau der Kunststoffplatte in das Therapiegerät wurden die notwendigen Bohrungen zur Befestigung der einzelnen Komponenten angefertigt und die Bauteile direkt mit der Technikebene verschraubt. Die Anordnung der montierten Komponenten ist in der nachfolgenden Abbildung 8 dargestellt.

Abbildung 8: Technikebene mit den montierten Komponenten [10], [26]–[28]

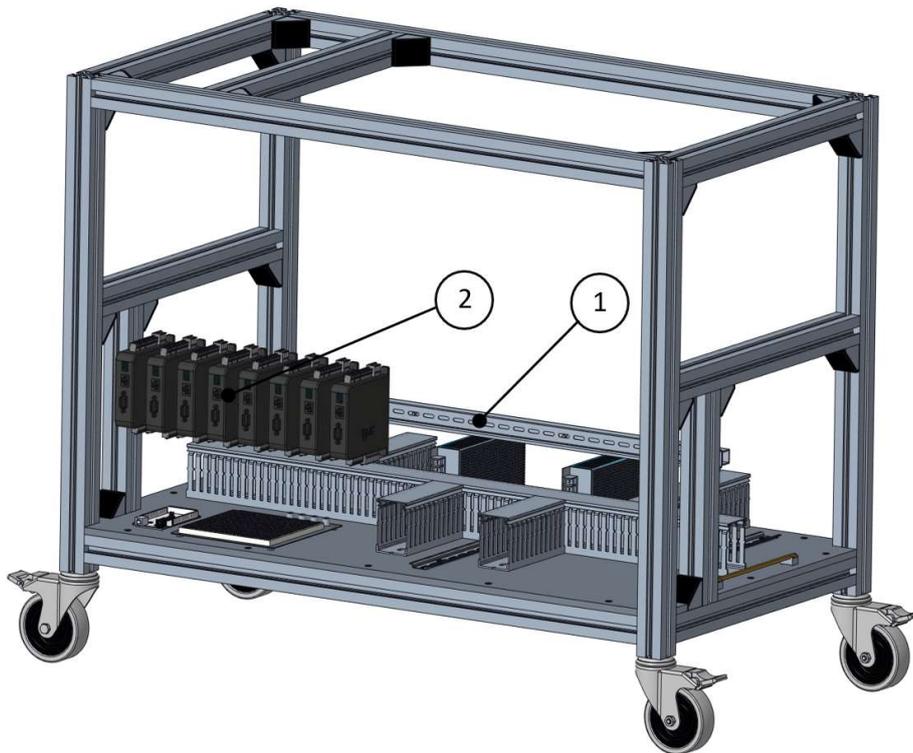
Nach der Befestigung der vorhin erwähnten Komponenten wurde die Technikebene mittels Senkschrauben und den dazugehörigen Nutensteinen direkt an den darunterliegenden Aluminiumprofilen im Grundgerüst befestigt. An den beiden kürzeren Profilen wurde eine Hutschiene (1) montiert, um darauf die Motorsteuergeräte (2) anzubringen. Da sich die Hutschiene bei Befestigung der Motorsteuergeräte aufgrund deren Eigengewicht verbiegen könnte, wurde diese mit einem zusätzlichen Rechteckprofil verstärkt. An der Rückseite der Hutschiene wurde das Rechteckprofil mit mehreren Schraubenverbindungen fixiert.

Abbildung 9: Montage der Technikebene und der Steuergeräte [5], [7], [9], [10], [26]–[28]

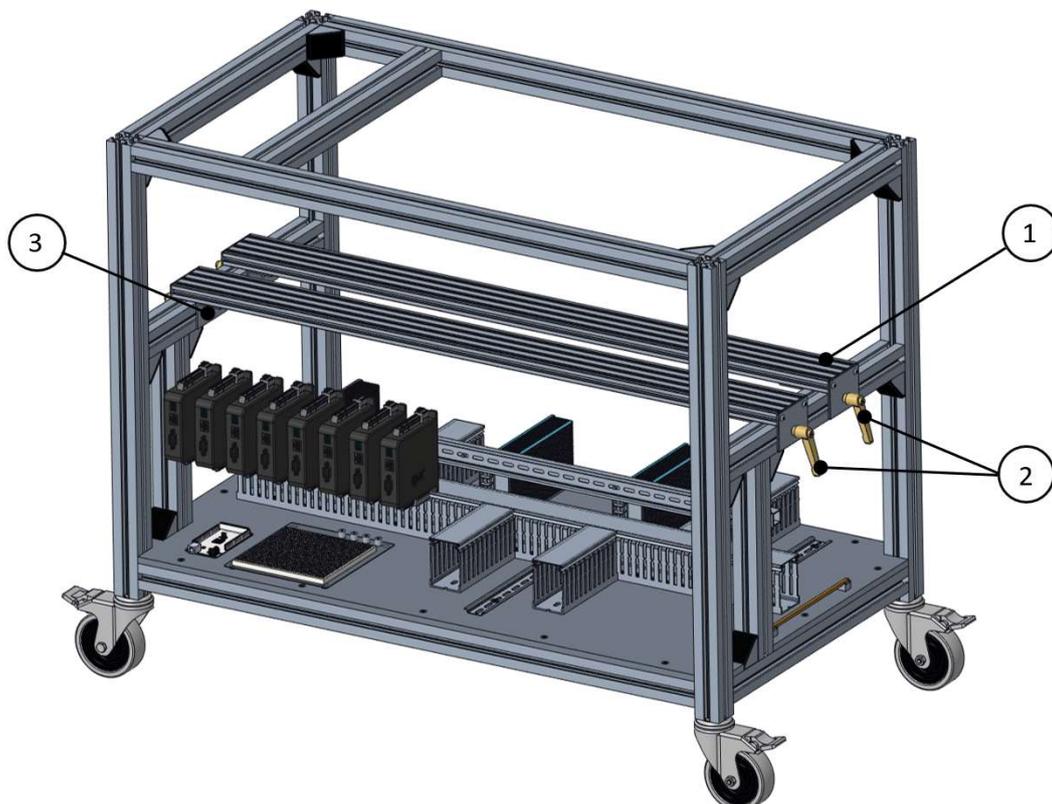
In der mittleren Ebene wurden zwei verstellbare Schienenprofile (1) angebracht, um eine Verstellung der darauf befindlichen Hubsäulen zu ermöglichen. Zur Fixierung der Schienen nach der Verstellung wurde an allen Enden ein Klemmhebel (2) montiert. Zusätzlich befindet sich an den Berührungsfleichen ein Filzstreifen zur Erleichterung bei der Verstellung der Schienen. Zur Führung der Schiene auf dem Aluminiumprofil wurden auf den Innenseiten Winkelprofile (3) über die gesamte Breite montiert. Das eingebaute Schienensystem wird in der Abbildung 10 dargestellt.

Abbildung 10: Montage des Schienensystems am Gerüst [5]–[8], [10], [26]–[28]

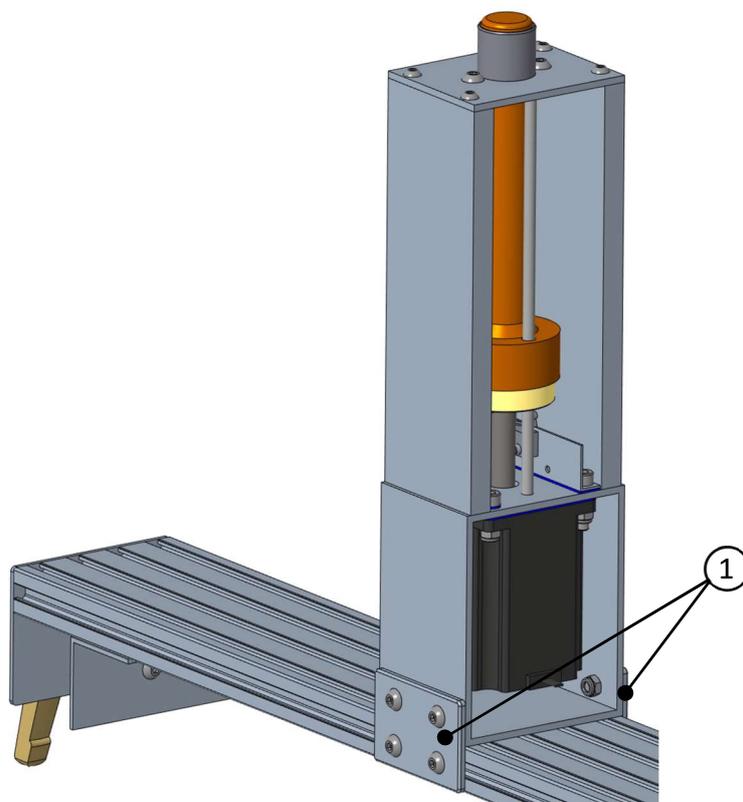
Die ersten beiden Hubsäulen wurden fest mit dem Schienensystem verschraubt, da diese Positionen nicht verändert werden müssen und als Referenzposition zur Platzierung der Patienten dienen. Die zwei Hubsäulen wurden durch die fixierten Halterungen (1) mit Linsenkopfschrauben in Kombination mit den dazugehörigen Nutensteinen direkt mit dem Schienensystem verschraubt. Die montierte, nicht bewegliche Hubsäule wird in der nachfolgenden Abbildung 11 dargestellt.

Abbildung 11: Montage der nicht verstellbaren Hubsäule [4], [6], [8], [10], [11]

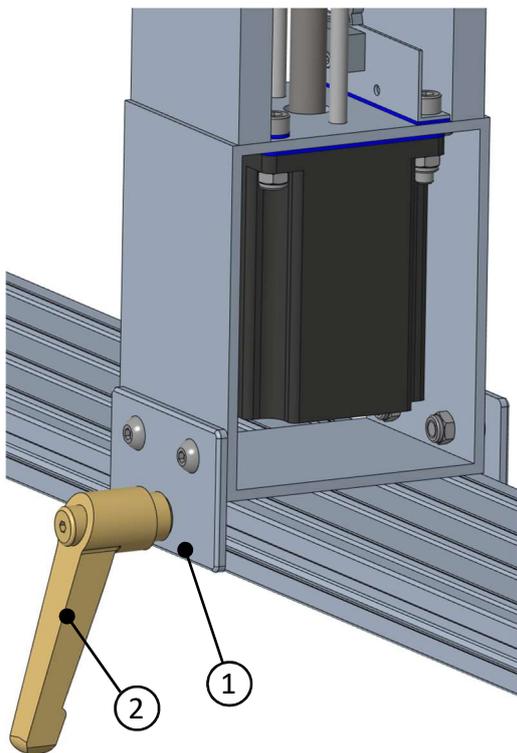
In der linken Abbildung 12 ist die Hebelseite und in der rechten Abbildung 13 die Führungsseite der beweglichen Hubsäule dargestellt.

Abbildung 12: Hebelseite der Hubsäule [4], [6], [10]

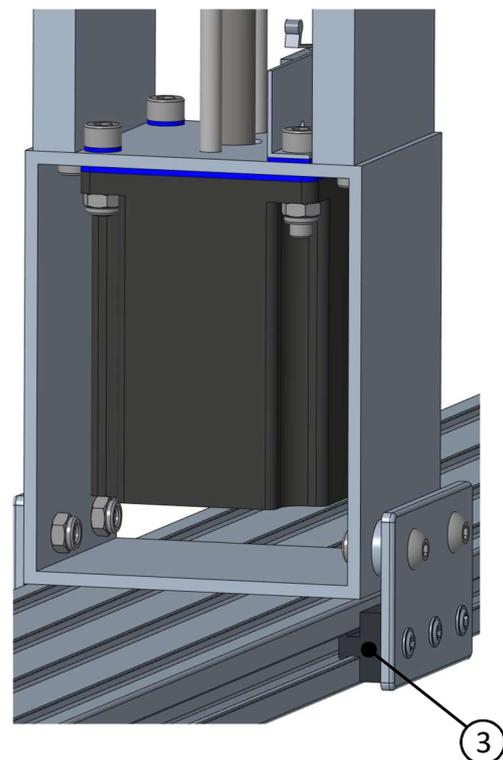
Abbildung 13: Führungsseite der beweglichen Hubsäule [4], [10]

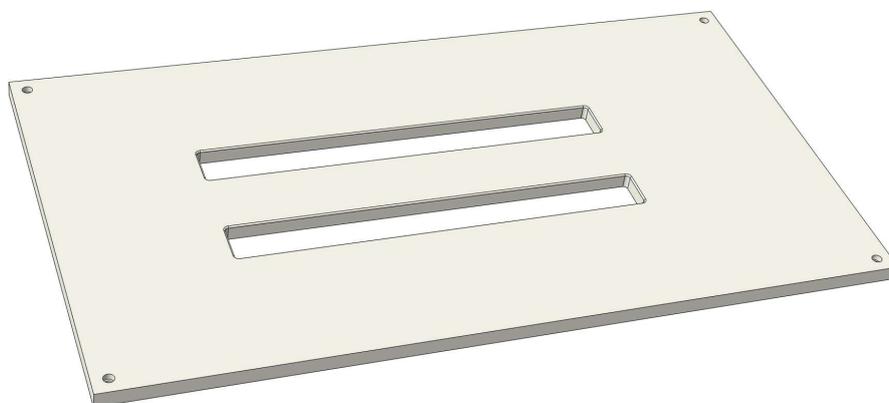
Die Form der Ausnehmungen in der Grundplatte wurde nach erneuter Rücksprache mit dem Klinikum in geringem Maße abgeändert. In der ersten Version war die Ausnehmung in zwei Bereiche unterteilt, einmal in einen Schulterbereich und dann noch in einen weiteren Bereich für die restlichen sechs Hubsäulen. In der finalen Version sind die Ausnehmungen in Längsrichtung durchgängig und die Breite wurde auf 5,5 cm erhöht, um einen geringeren Abstand zwischen den Säulen in Querrichtung zu erreichen. Des Weiteren wurden an allen Ecken der Ausnehmungen minimale Rundungen hinzugefügt, da dies bei der Fräsbearbeitung aufgrund des Werkzeuges nicht anders möglich ist. Diese Rundungen führen aber zu keiner Funktionsbeeinträchtigung des Therapiegerätes. Um scharfe Kanten an der Oberfläche zu vermeiden, wurden diese zusätzlich noch abgerundet. Die abgeänderte Version der Grundplatte wird in der Abbildung 14 dargestellt.

*Abbildung 14: Überarbeitete Version der Grundplatte*

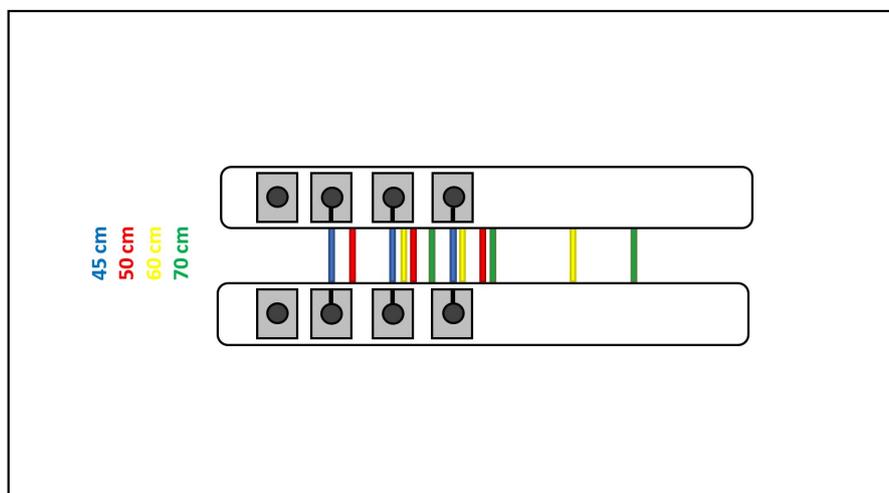
Zur Einstellung dieser Abstände am Therapiegerät wurden auf der Grundplatte farbige Markierungen angebracht. Jede dieser vier Farbe stellt eine andere Patientengröße dar. Mithilfe der Markierungen können die verstellbaren Hubsäulen auf die notwendigen Positionen verschoben werden. Die schwarzen Markierungen an den verstellbaren Hubsäulen müssen sich mit den Markierungen der mittig angebrachten Leitfadentafel in einer Linie befinden. In der darunter dargestellten Abbildung 17 werden die eingestellten Positionen der Hubsäulen bei einer Körpergröße von 45 cm gezeigt.

Abbildung 17: Einstellung der Hubsäulen bei einer Körpergröße von 45 cm

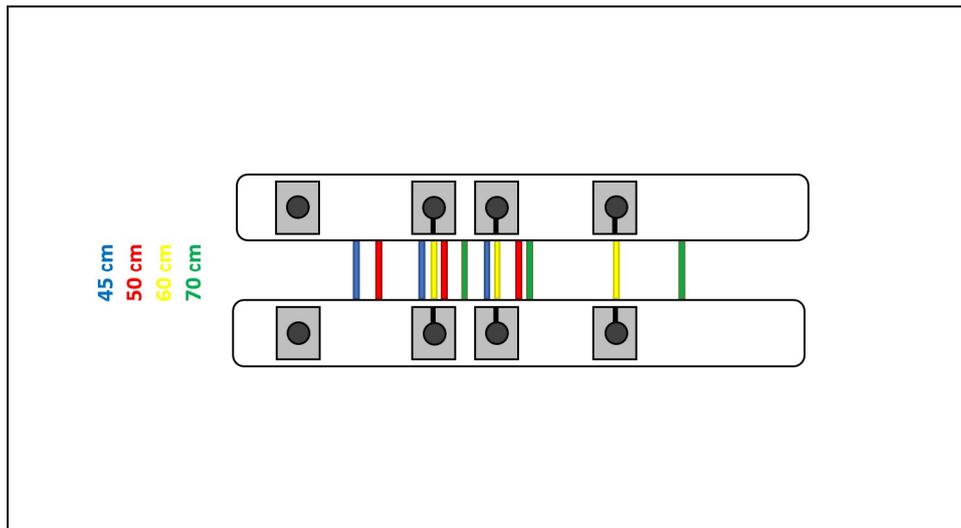
In der Abbildung 18 werden die positionierten Hubsäulen für eine Patientengröße von 60 cm dargestellt.

Abbildung 18: Einstellung der Hubsäulen bei einer Körpergröße von 60 cm

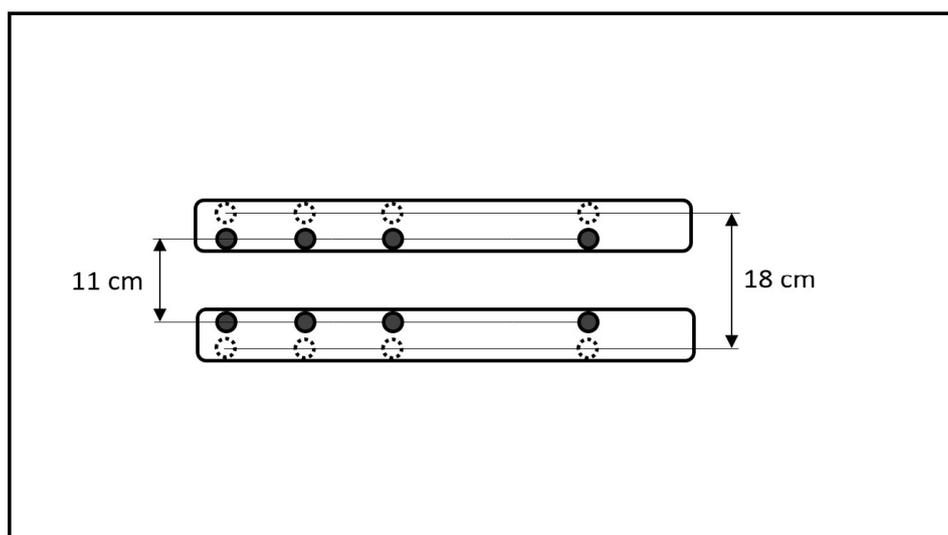
Eine Verstellung des Schienensystems kann auch in Querrichtung vorgenommen werden. Hierbei ist es möglich die Schienensysteme innerhalb der Ausnehmung um 3,5 cm zu verschieben. Dadurch kann ein Abstand von 11 – 18 cm zwischen den Hubsäulen erreicht werden, siehe Abbildung 19. Aus Platzgründen ist ein kleinerer Abstand zwischen den Hubsäulen nicht möglich und laut Rücksprache mit dem Klinikum auch nicht notwendig.

Abbildung 19: Verschiebung der Hubsäulen in Querrichtung

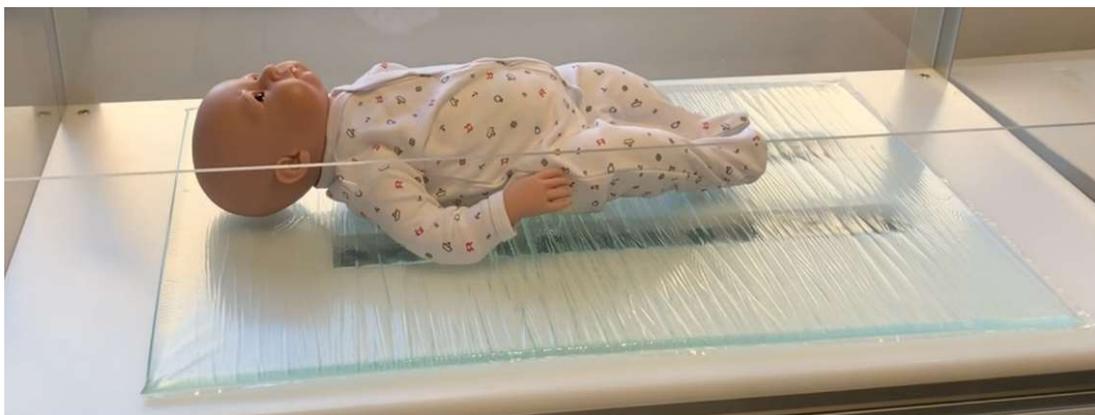
Für den Versuch wurde die Muster-Gelmatte mit einer Stärke von 1,3 cm zwischen der Grundplatte des Therapiegerätes und der Therapiepuppe platziert. Die Positionen der zwei fixierten Hubsäulen dienen als Referenz und auf diesen wurden die Schultern der Puppe ausgerichtet. Die übrigen Hubsäulen wurden entsprechend des Leitfadens aus Kapitel 3.11 auf die Größe der Puppe eingestellt und mithilfe der Klemmhebel fixiert. In der Abbildung 21 ist der Versuchsaufbau ersichtlich.

Abbildung 21: Versuchsaufbau mit der Muster-Gelmatte und der Therapiepuppe

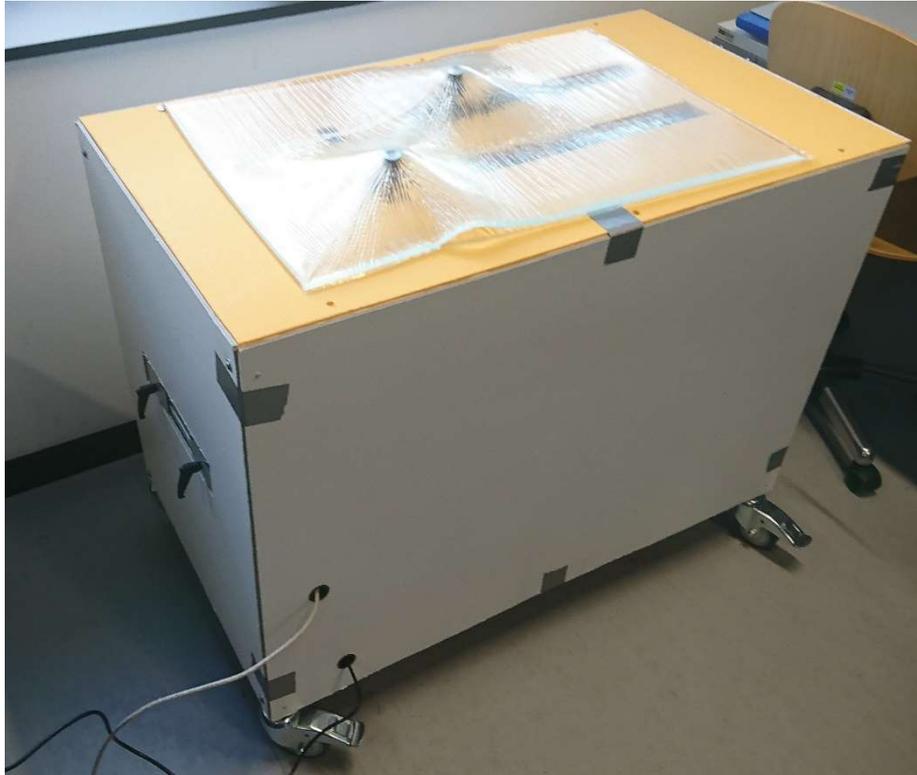
im Inneren des Therapiegerätes nicht entweichen und somit der Extremfall simuliert werden. Die Muster-Gelmatte befand sich während der Versuche ebenfalls am Therapiegerät, damit die Abwärme nicht durch die Ausnehmungen in der Grundplatte austreten konnte. In der nachfolgenden Abbildung 22 wird der Versuchsaufbau dargestellt.

*Abbildung 22: Versuchsaufbau für die Temperaturmessungen*

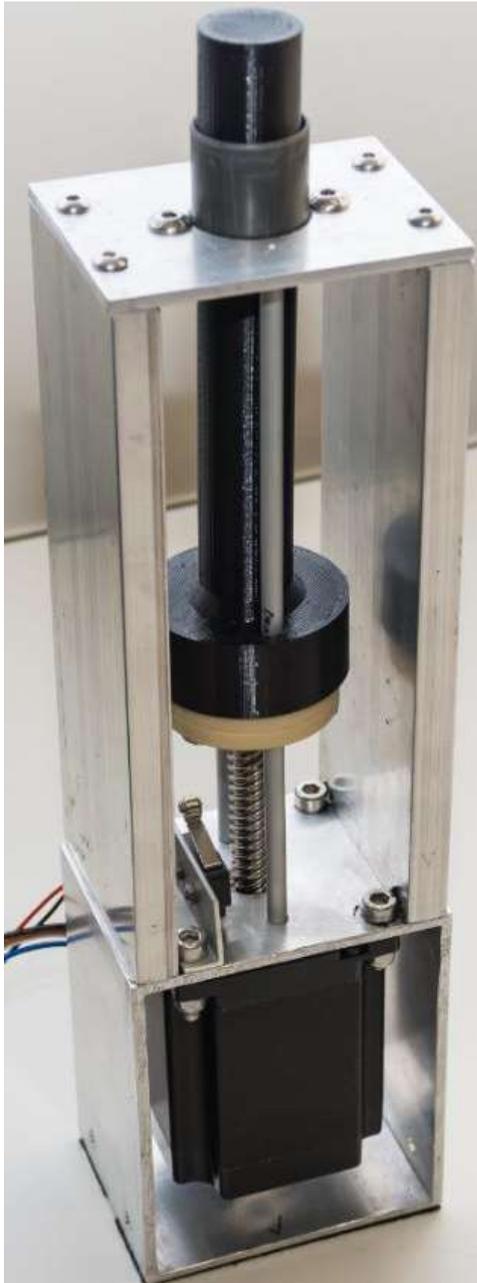
In der linken Abbildung 26 ist die angefertigte Hubsäule ohne Halterungen ersichtlich. In den rechten Abbildungen wird die am Schienensystem befestigte Hubsäule, auf der einen Seite mit dem Klemmhebel (Abbildung 25) und auf der gegenüberliegenden Seite mit dem Führungssystem (Abbildung 27), dargestellt.

Abbildung 26: Angefertigte Hubsäule ohne Halterung

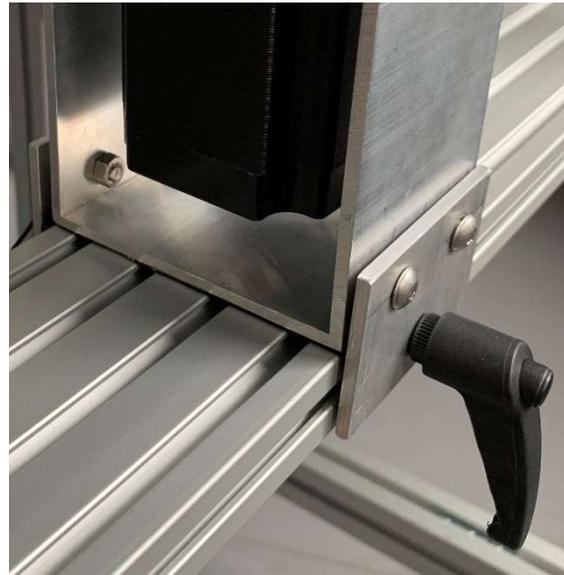
Abbildung 25: Befestigung der Hubsäule mittels Klemmhebel

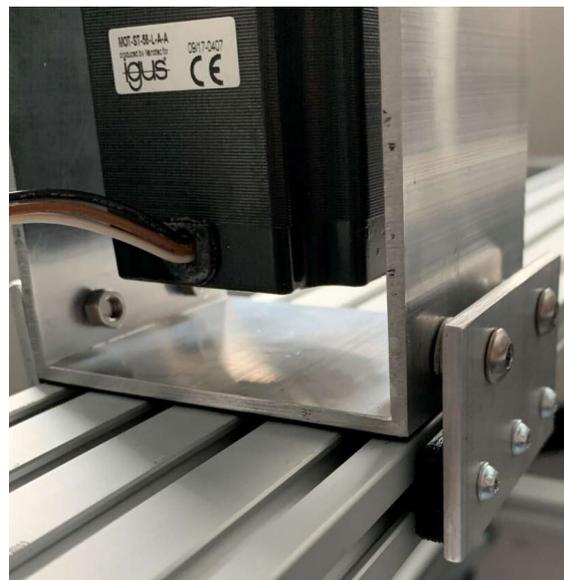
Abbildung 27: Führung mit dem Profilgleiter

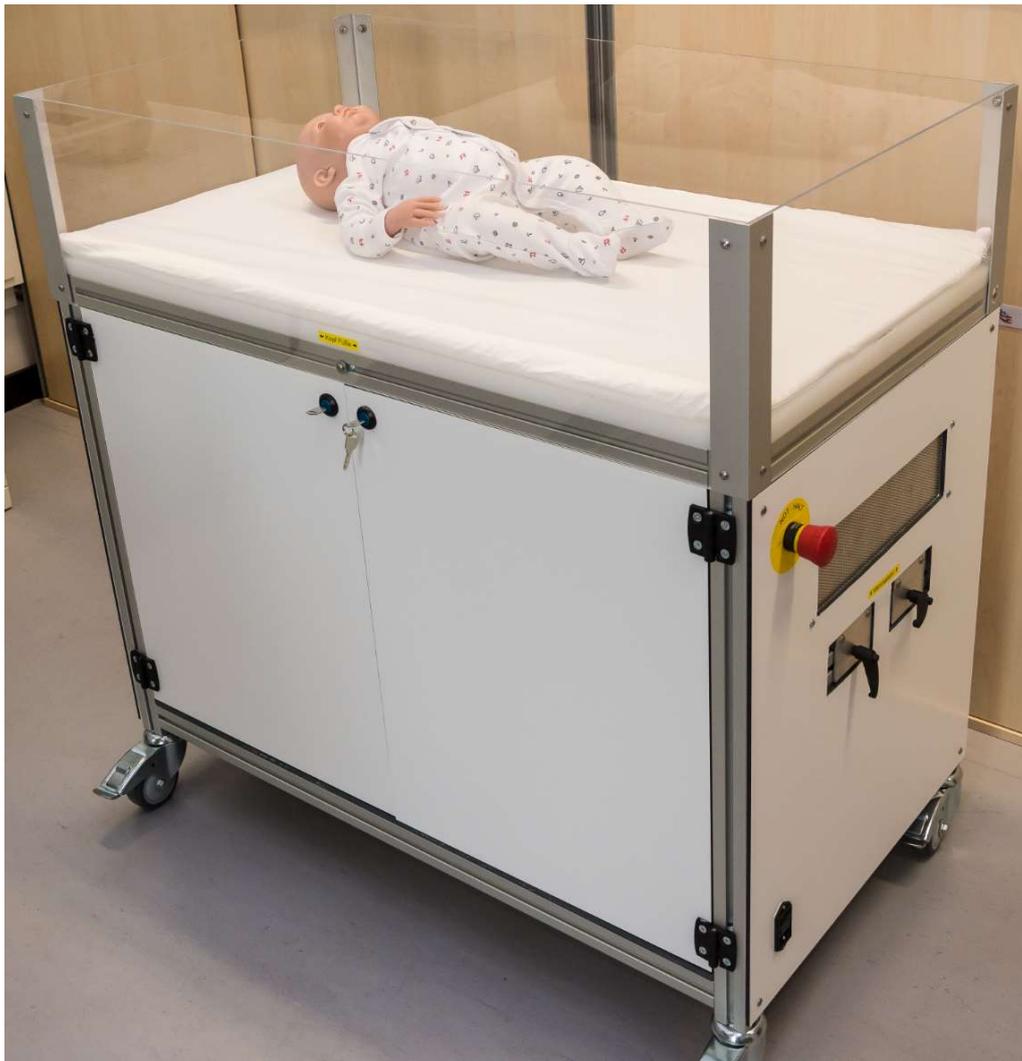
In der nachfolgenden Abbildung 28 ist der fertiggestellte Prototyp mit der finalen Patientenunterlage abgebildet. In weiß ersichtlich ist das Gehäuse des Therapiegerätes, mit den an der Oberseite angebrachten Schlössern. Diese dienen der Zugangsbeschränkung zum Therapiegerät. An der rechten Seitenwand ist der Not-Aus-Schalter, das Lüftungsgitter und der Netzschalter zu sehen. Mittig befinden sich die zwei Klemmhebel zur Anpassung des Schienensystems an die unterschiedlichen Patientengrößen.

*Abbildung 28: Fertiggestellter Prototyp mit Gehäuse und Schutzrahmen*

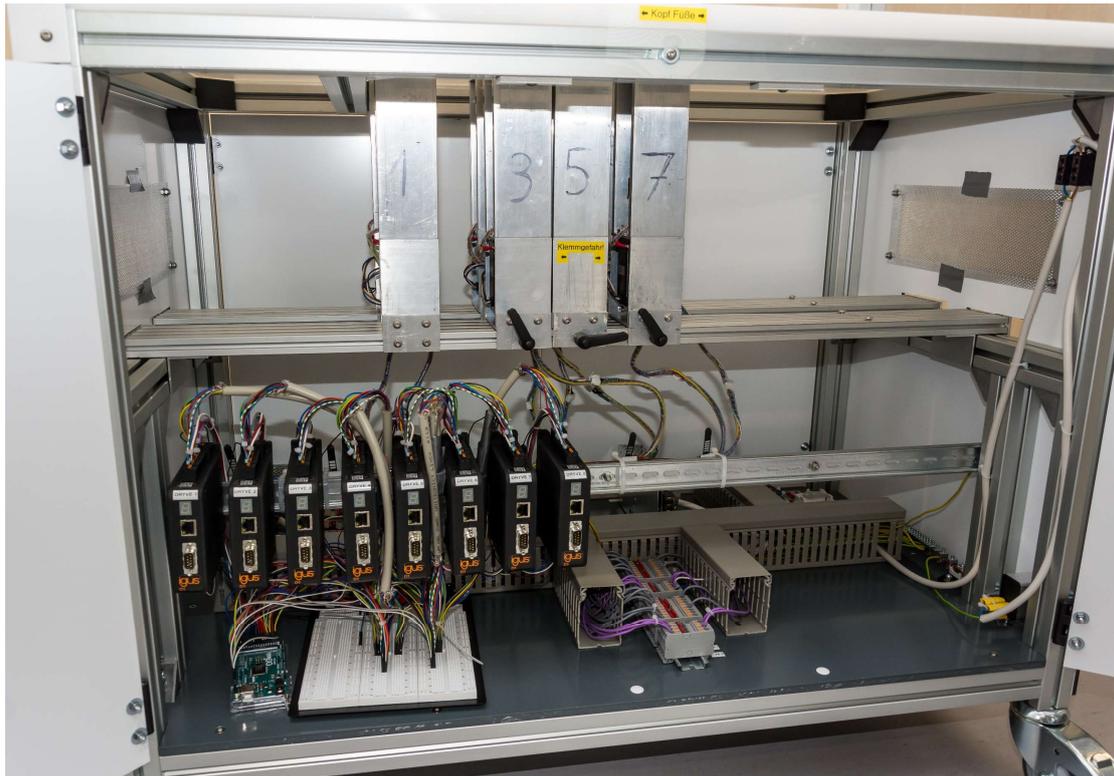
In der Abbildung 29 wird das Therapiegerät mit geöffneten Gehäusetüren dargestellt. Im unteren Bereich ist die Technikebene ersichtlich. Hier befinden sich die Steuergeräte für die Schrittmotoren und unmittelbar unterhalb der Mikrocontroller zur Ansteuerung der Hubsäulen. Im oberen Bereich befindet sich das verstellbare Schienensystem mit den acht entwickelten Hubsäulen.

Abbildung 29: Technikebene und Schienensystem des Therapiegerätes

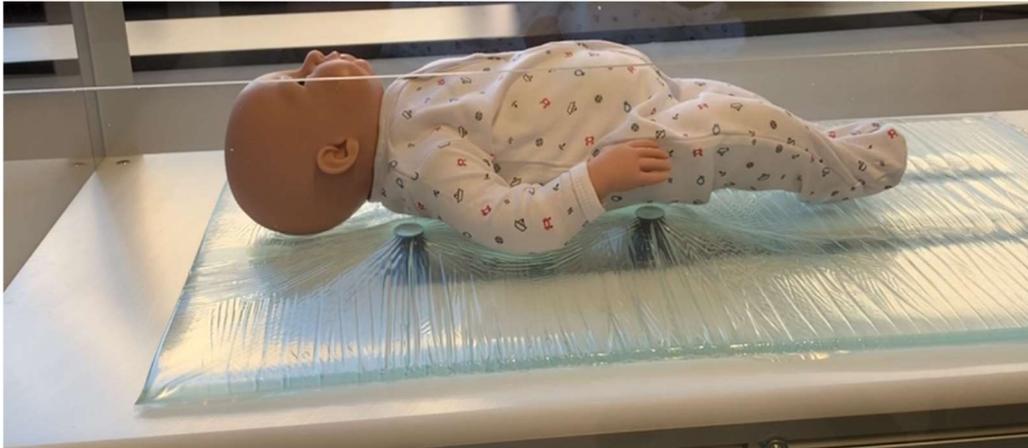
Die Simulationen wurden mit den Voreinstellungen aus dem Kapitel 3.13 durchgeführt. In der darunter befindlichen Abbildung 30 ist die Lage des Patienten bei Ausführung der Sequenz SR – GR (Schulter rechts – Gesäß rechts) dargestellt.

*Abbildung 30: Lage des Patienten bei ausgefahrenen Hubsäulen der Sequenz SR-GR*

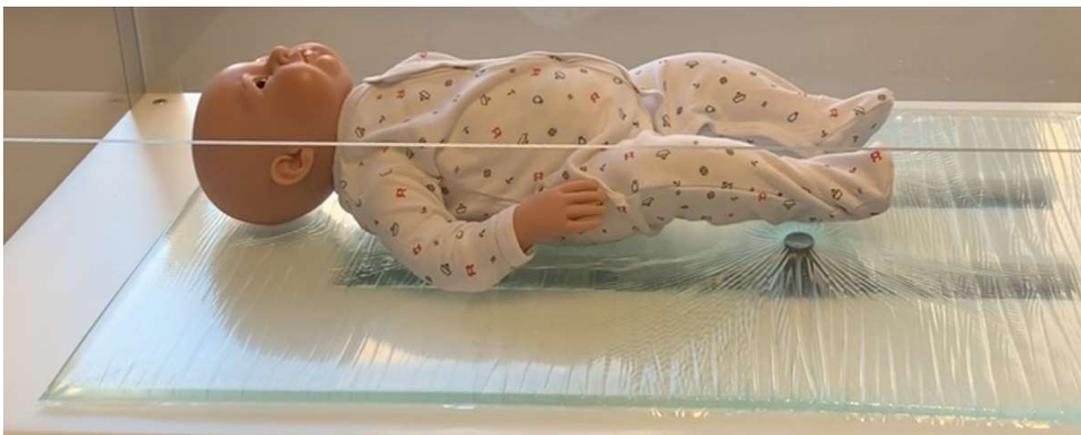
In der Abbildung 31 ist die aktuelle Position des Patienten bei Ausführung der Sequenz BR – BL (Bein rechts – Bein links) ersichtlich.

*Abbildung 31: Lage des Patienten bei ausgefahrenen Hubsäulen der Sequenz BR-BL*

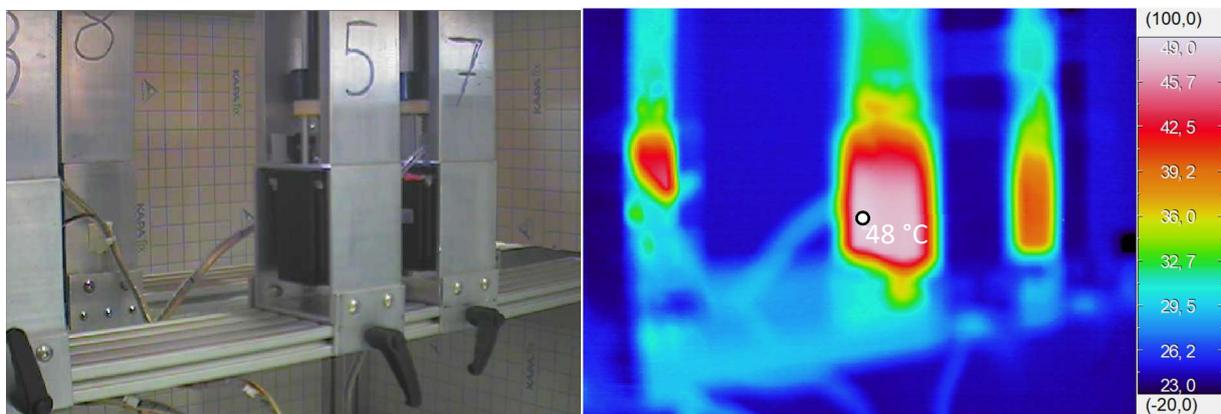
In den Abbildungen 32 – 34 werden die mit der Infrarotkamera aufgenommenen Wärmebilder dargestellt. Auf der linken Seite wird die Originalaufnahme dargestellt und auf der rechten Seite das aufgenommene Wärmebild mit den unterschiedlichen Temperaturbereichen. Die Wärmehotspots werden in den Bildern durch einen Punkt markiert.

Abbildung 32: Links: Originalbild des Schrittmotors 5. Rechts: Aufgenommenes Wärmebild des Schrittmotors 5 unter Normalbedingungen

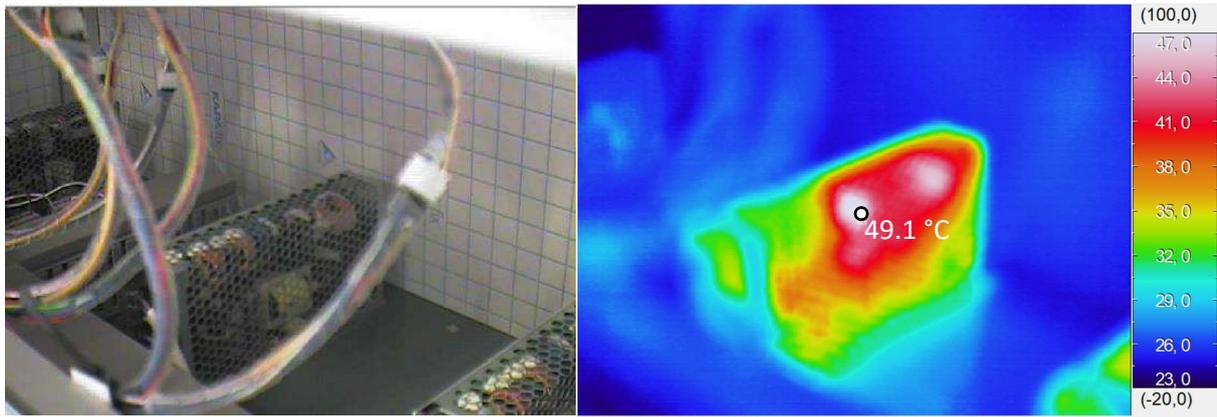
Abbildung 33: Links: Originalbild des Netzteils 2. Rechts: Wärmebild des Netzteils 2 unter Normalbedingungen

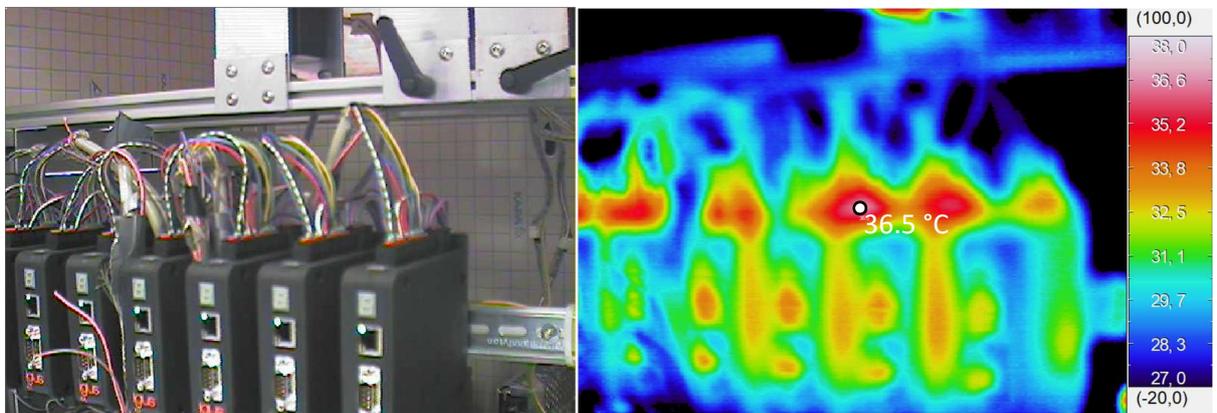
Abbildung 34: Links: Originalbild der Dryves. Rechts: Wärmebild der Dryves unter Normalbedingungen

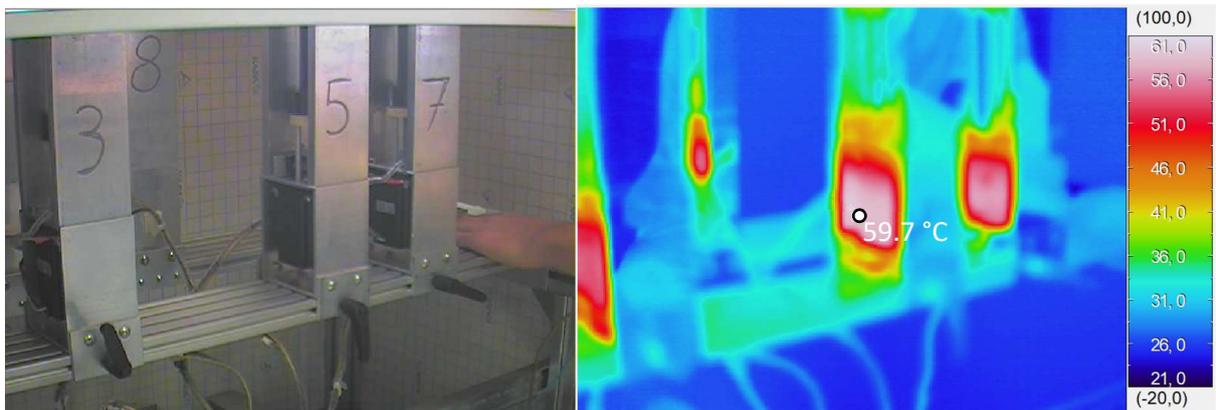
In den Abbildungen 35 – 37 werden die mit der Infrarotkamera aufgenommenen Wärmebilder mit den einzelnen Wärmehotspots dargestellt.

Abbildung 35: Links: Originalbild des Schrittmotors 5. Rechts: Aufgenommenes Wärmebild des Schrittmotors 5 unter Extrembedingungen

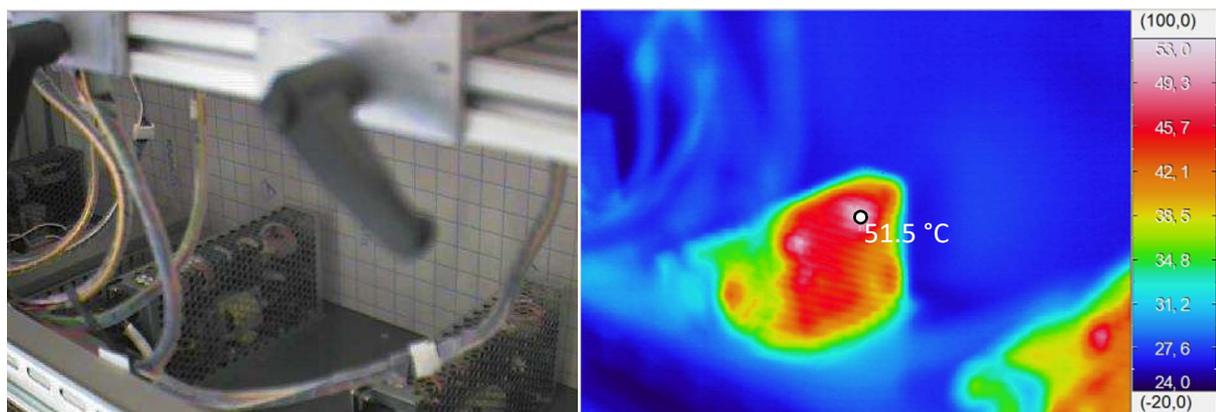
Abbildung 36: Links: Originalbild des Netzteils 2. Rechts: Wärmebild des Netzteils 2 unter Extrembedingungen

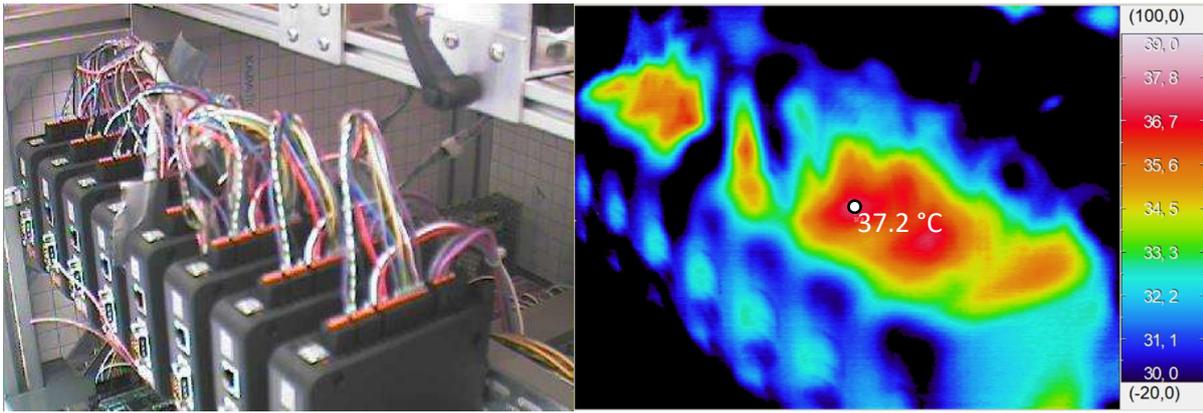
Abbildung 37: Links: Originalbild der Dryves. Rechts: Wärmebild der Dryves unter Extrembedingungen

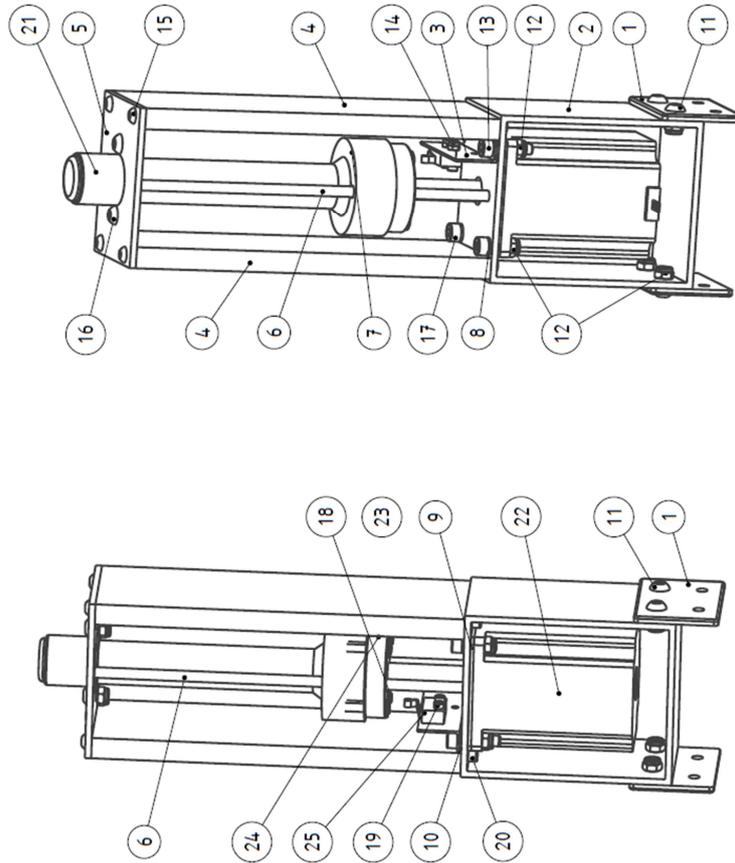
Abbildung 40: Zusammenstellungszeichnung einer fixierten Hubsäule
