# Entwicklung und Aufbau eines Therapiegerätes für Säuglinge

## **MASTERARBEIT**

Masterstudium Biomedical Engineering

**Technischen Universität Graz**

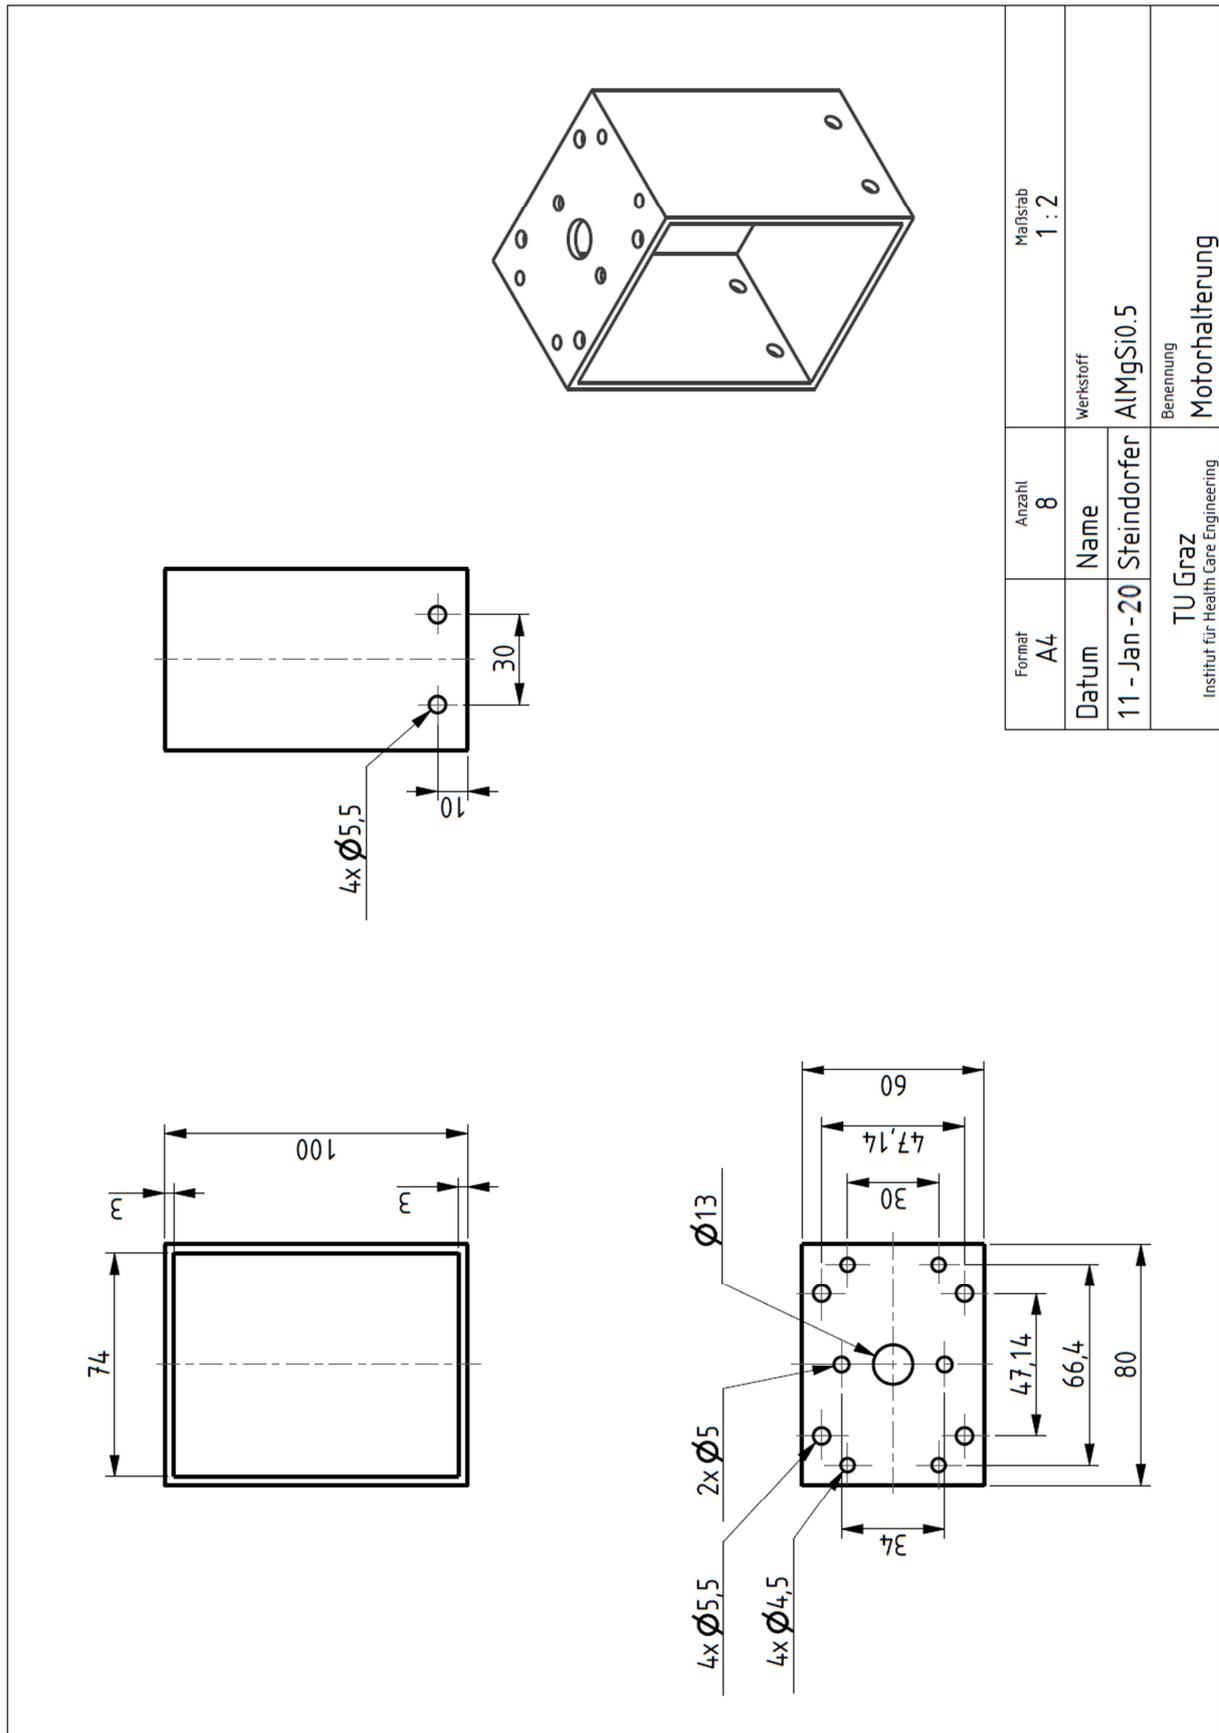
Abbildung 41: Zeichnungsableitung der Motorhalterung

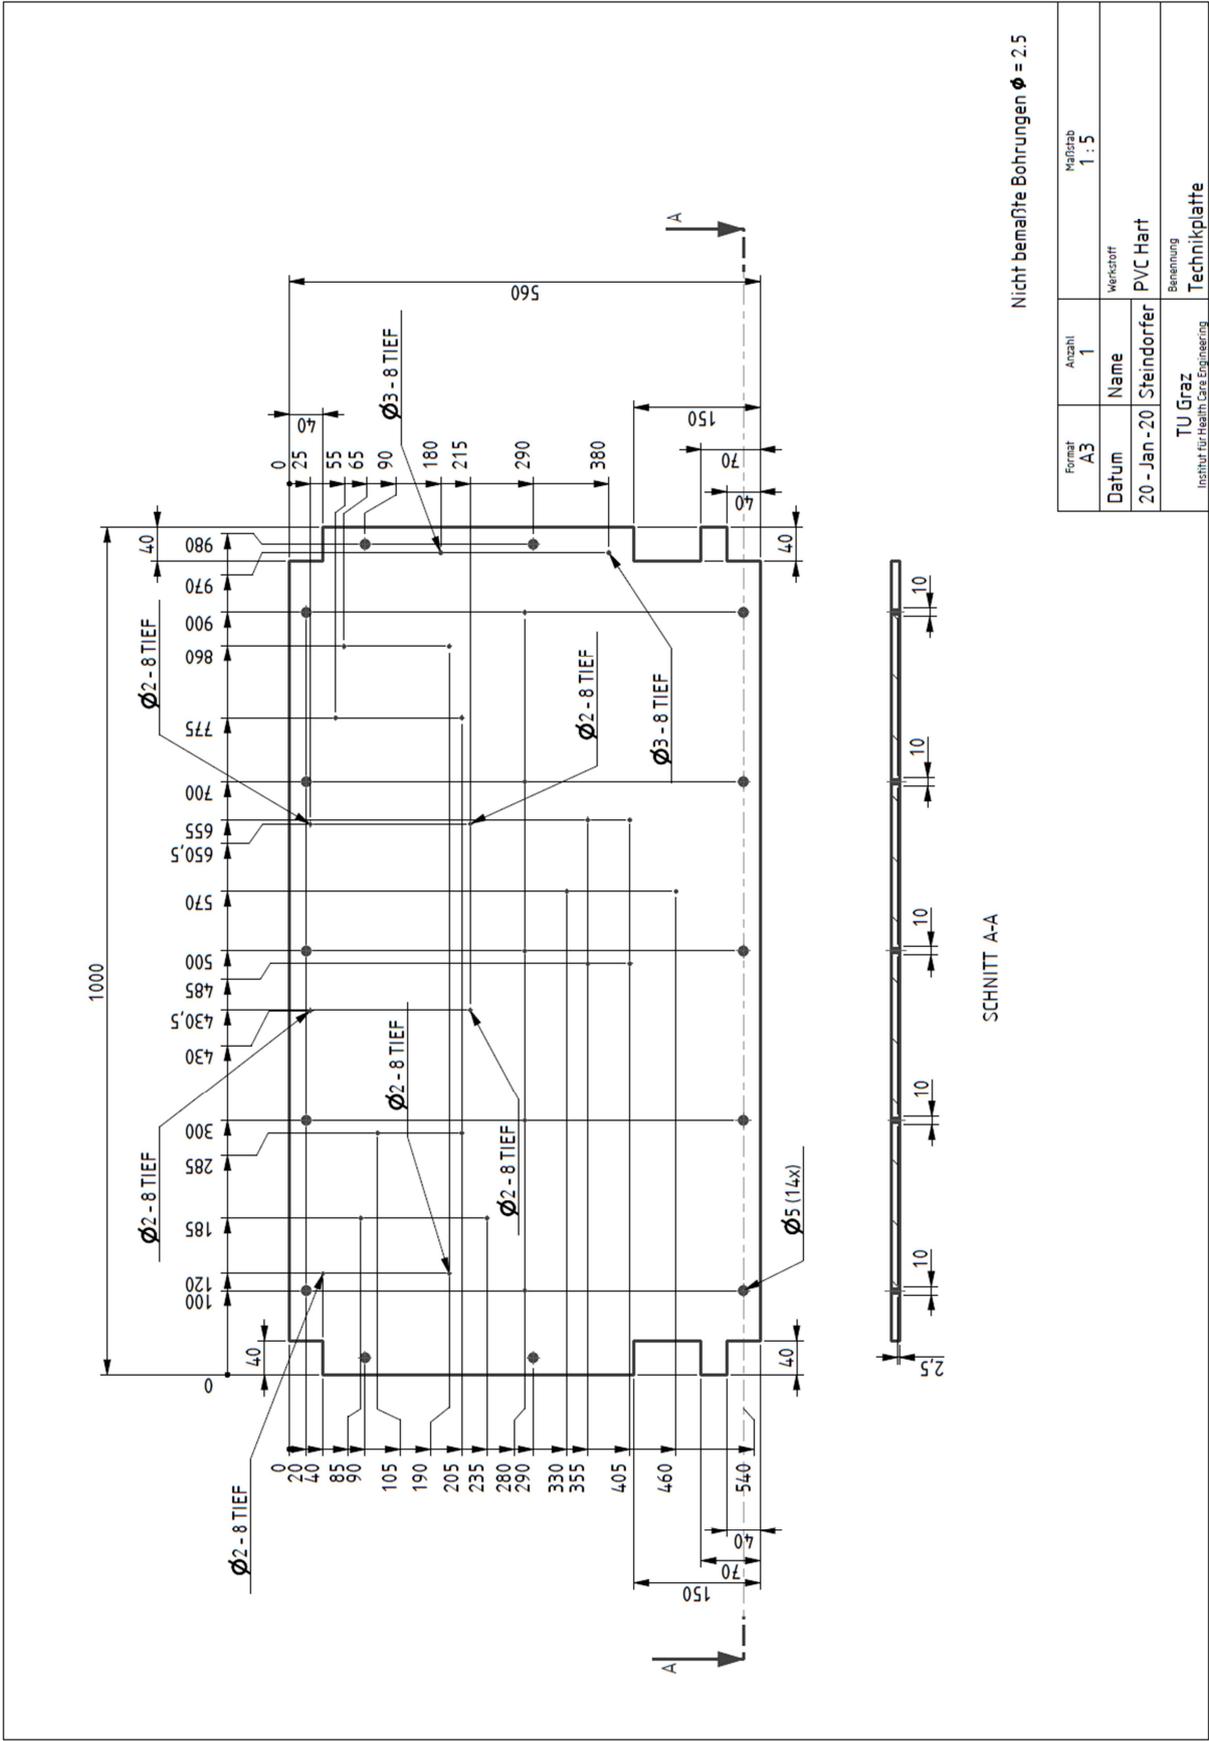
Abbildung 50: Zeichnungsableitung der Technikebene

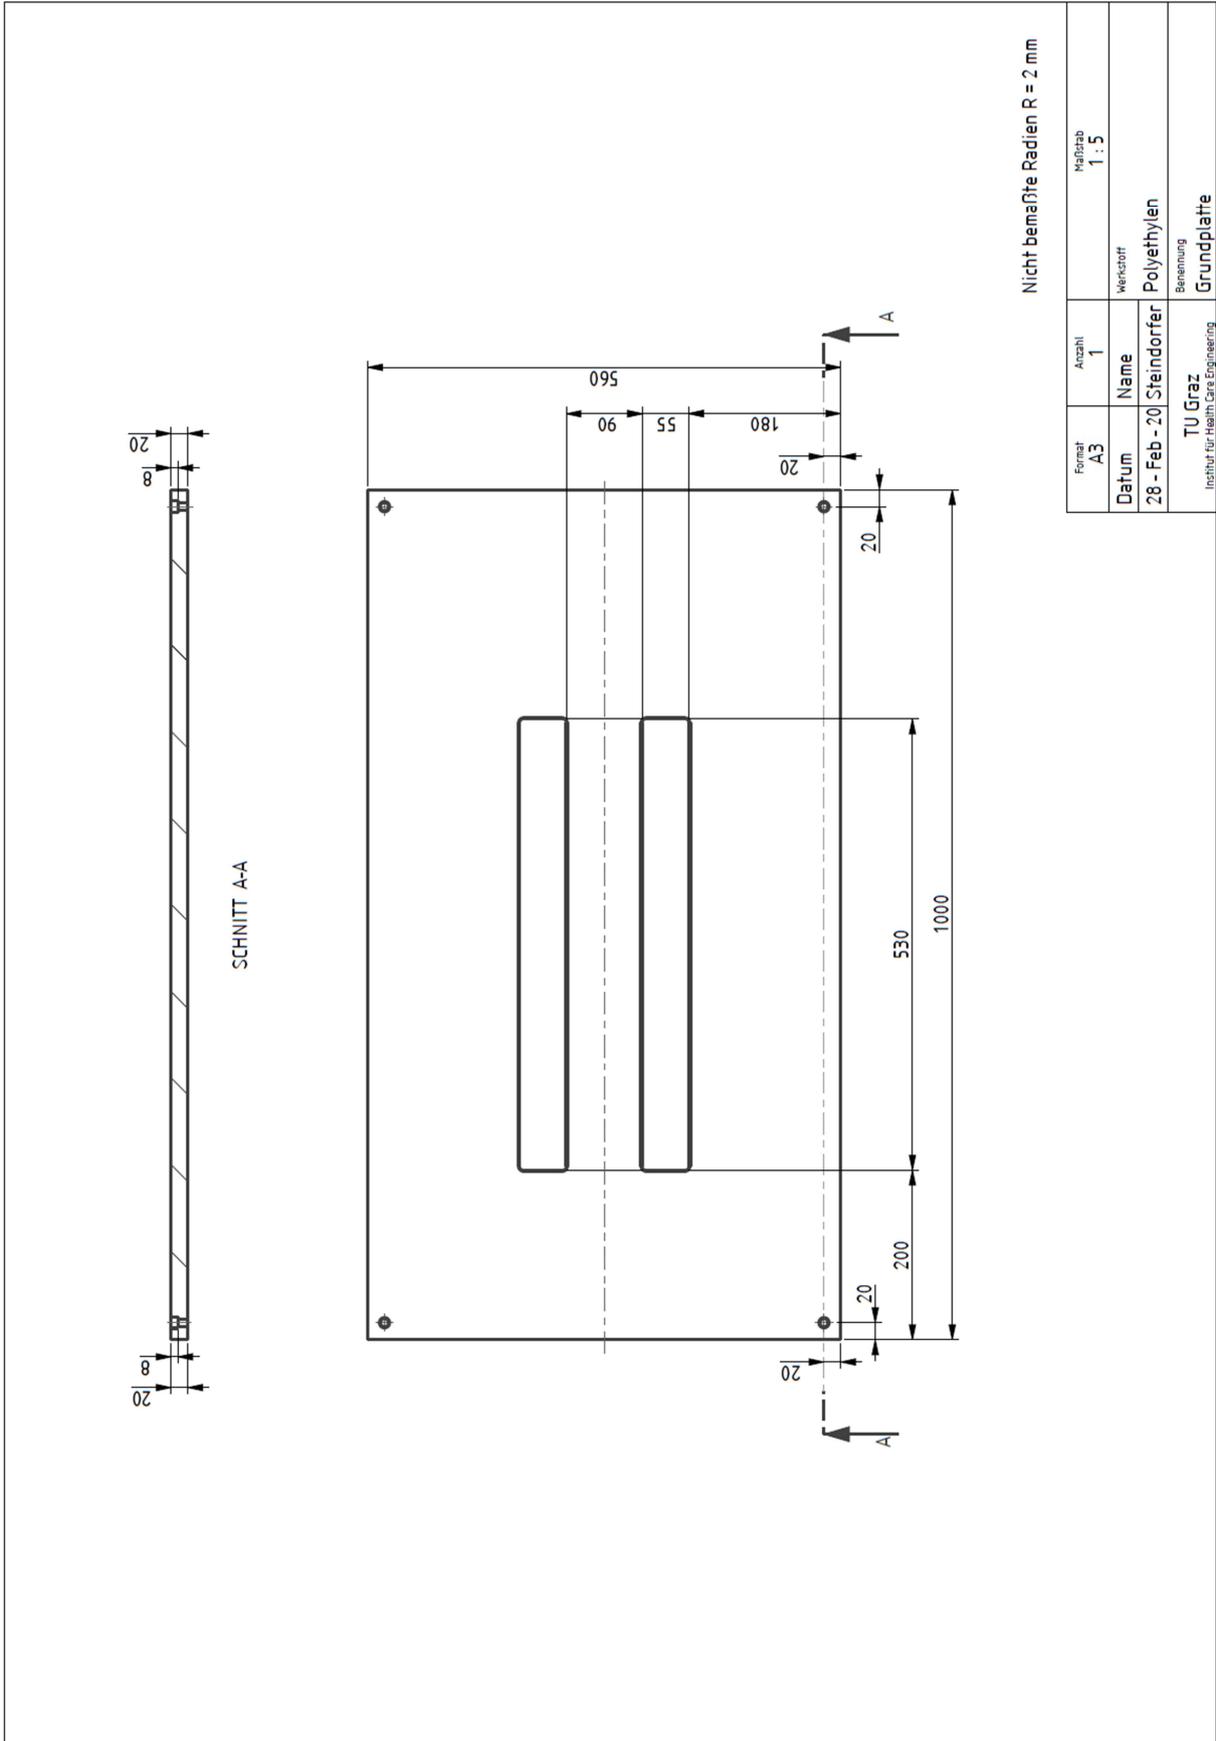
Abbildung 51: Zeichnungsableitung der Grundplatte

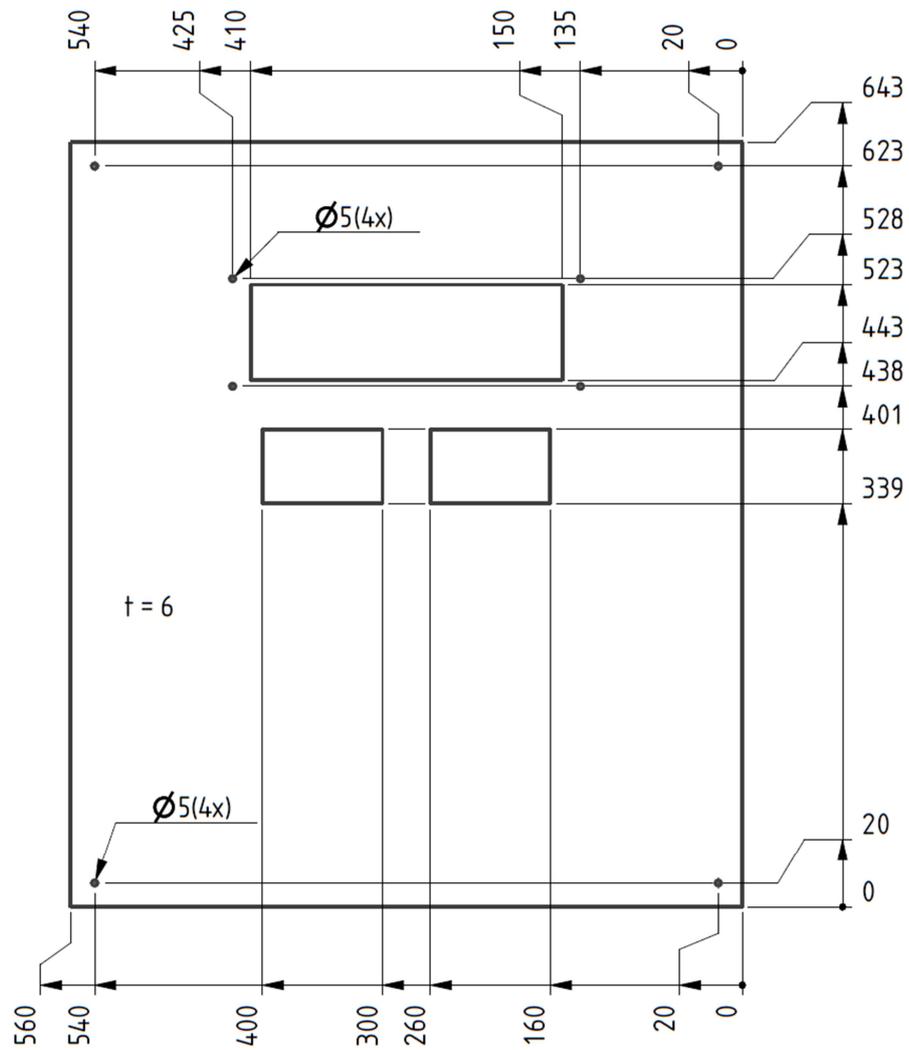
Abbildung 52: Zeichnungsableitung der linken Gehäuseabdeckung

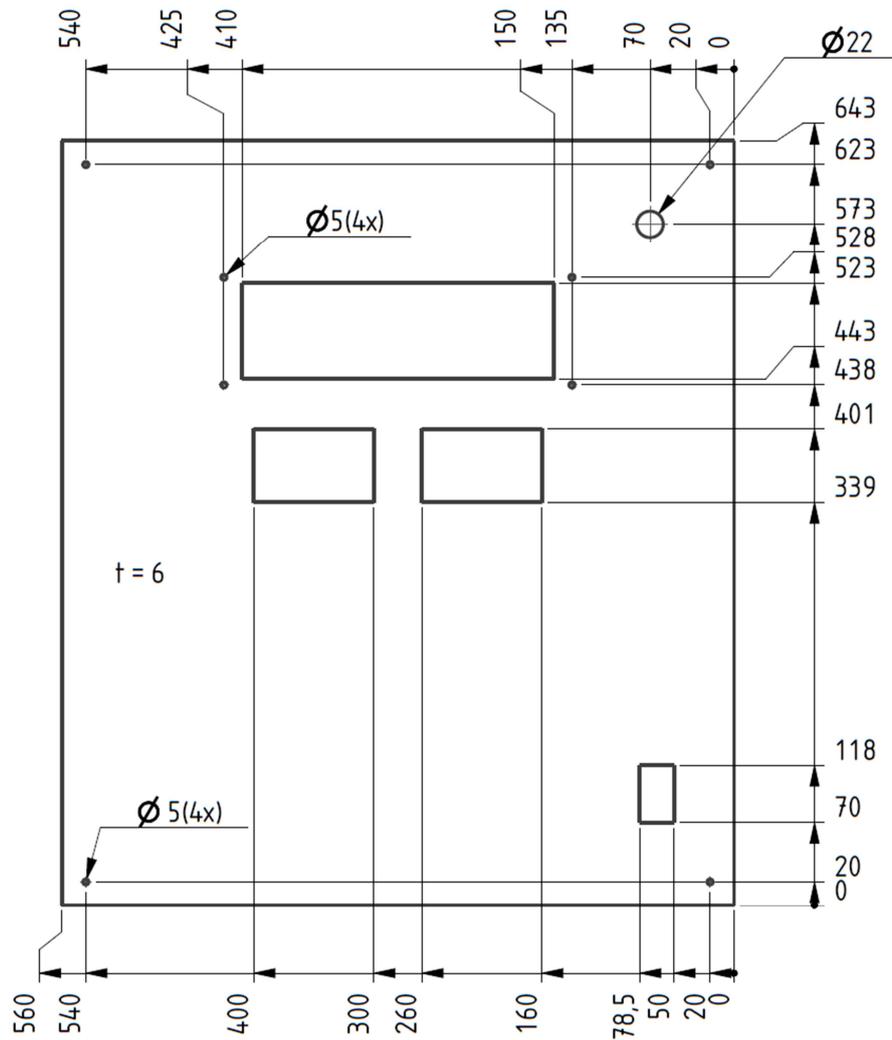
Abbildung 53: Zeichnungsableitung der rechten Gehäuseabdeckung
