Stefan Josef Neumann, BSc

**Landwirtschaftliche Gebäude im Lungau**  
Analyse bestehender Wirtschaftsbauten und  
Adaptierung eines Rinderstalles

**MASTERARBEIT**

Analyse bestehender Wirtschaftsbauten und  
Adaptierung eines Rinderstalles

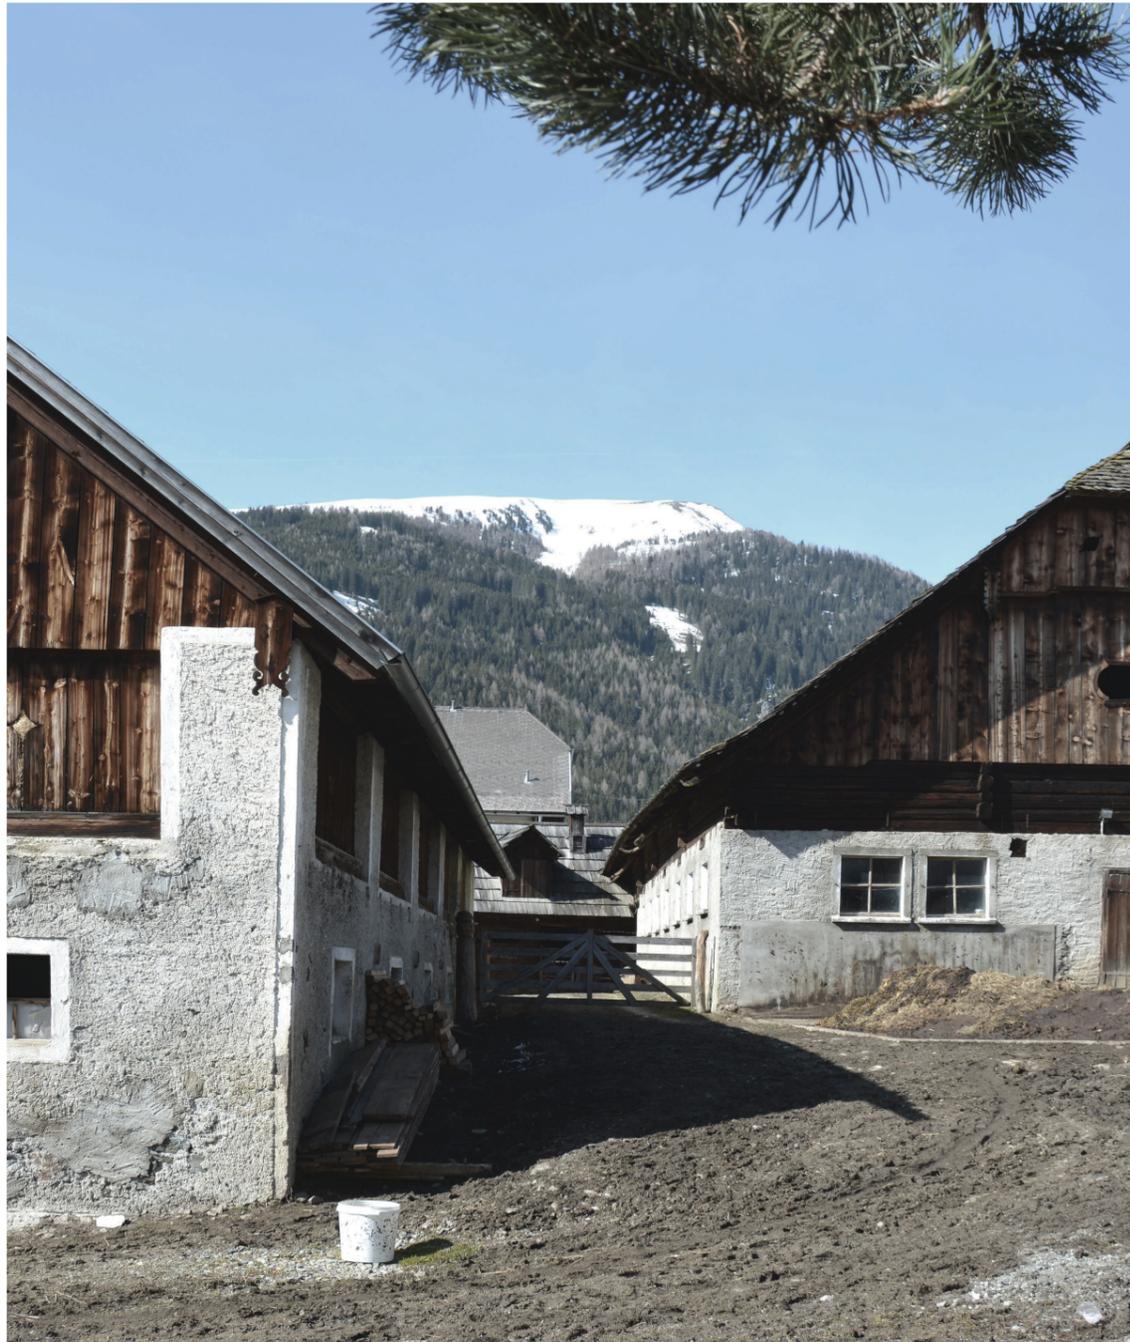
Abbildung 1: Pindlbauer in Hintergöriach: Im linken Bereich befindet sich der Stall aus dem Jahre 1935, im rechten Bereich der Stall aus dem Jahre 1782. Im Hintergrund sieht man das Auszugshaus der Bauernfamilie. Das Stallensemble wurde im Frühjahr 2019, trotz längerer Planung der Umnutzung des Bestandes, abgerissen. Aufgrund der schwierigen Fortnutzung des alten Stalles entschied sich die Familie für einen kompletten Neubau.

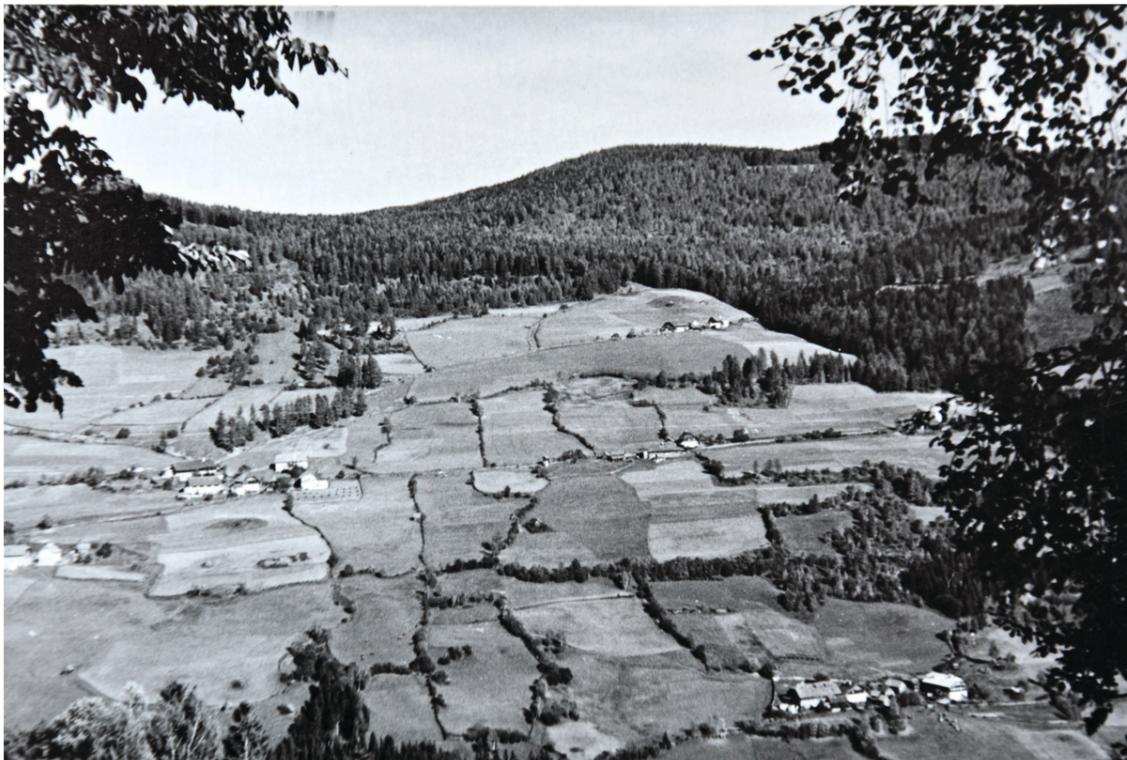
Abbildung 2: In dieser historischen Aufnahme des Lasaberges erkennt man die Flurformen sehr gut. Die von Sträuchern und Bäumen gesäumten Flächen bilden eine natürliche Abgrenzung zum Nachbargrundstück. Auffällig ist auch die Verortung der Höfe. Aufgrund der Abgeschlossenheit der Bergbauernhöfe, war man früher auf nachbarschaftliche Hilfe angewiesen. Dadurch wurden oft zwei Gehöfte in unmittelbarer Nähe zueinander gebaut.

Abgesehen von diesen „Almhütten“ entstanden die einzelnen Bauernhöfe meist inmitten der dem Betrieb zugehörigen Flure. Die Flure sind oftmals durch strauchbewachsene Riedgrenzen gesäumt (Abb.2). Die Bauern waren in den abgelegenen Lagen auf die Hilfe der Nachbarn angewiesen. Aus diesem Grund ergaben sich meist zwei bis drei Höfe in unmittelbarer Nähe.<sup>20</sup>

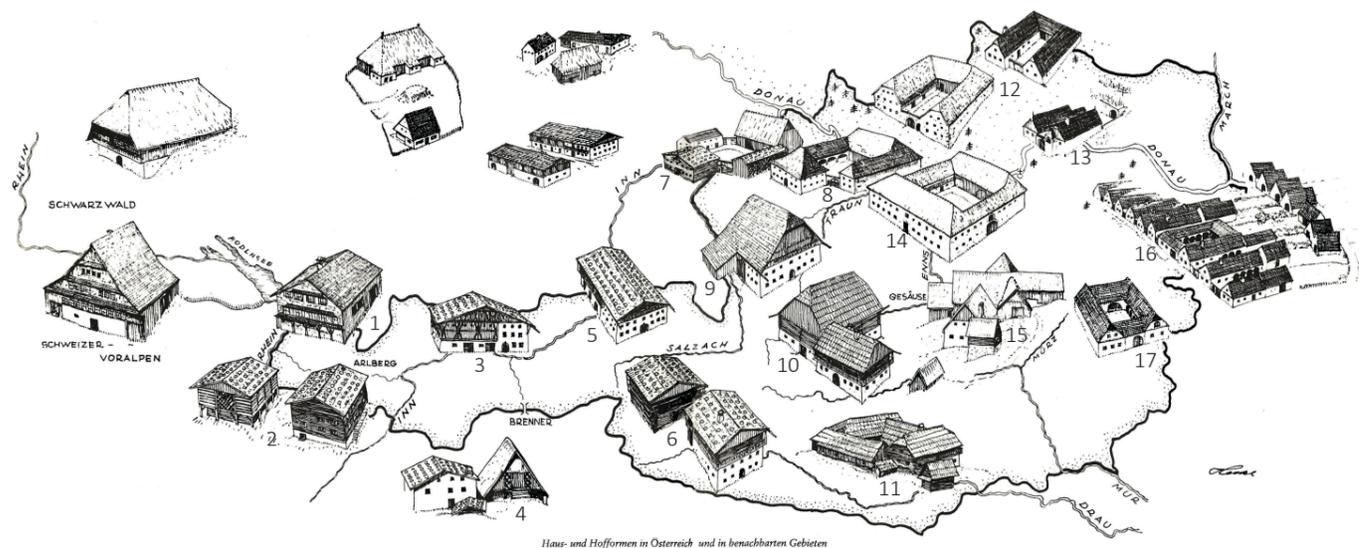
Abbildung 3: Eine Übersicht der regionaltypischen Haus- und Hofformen Österreichs.

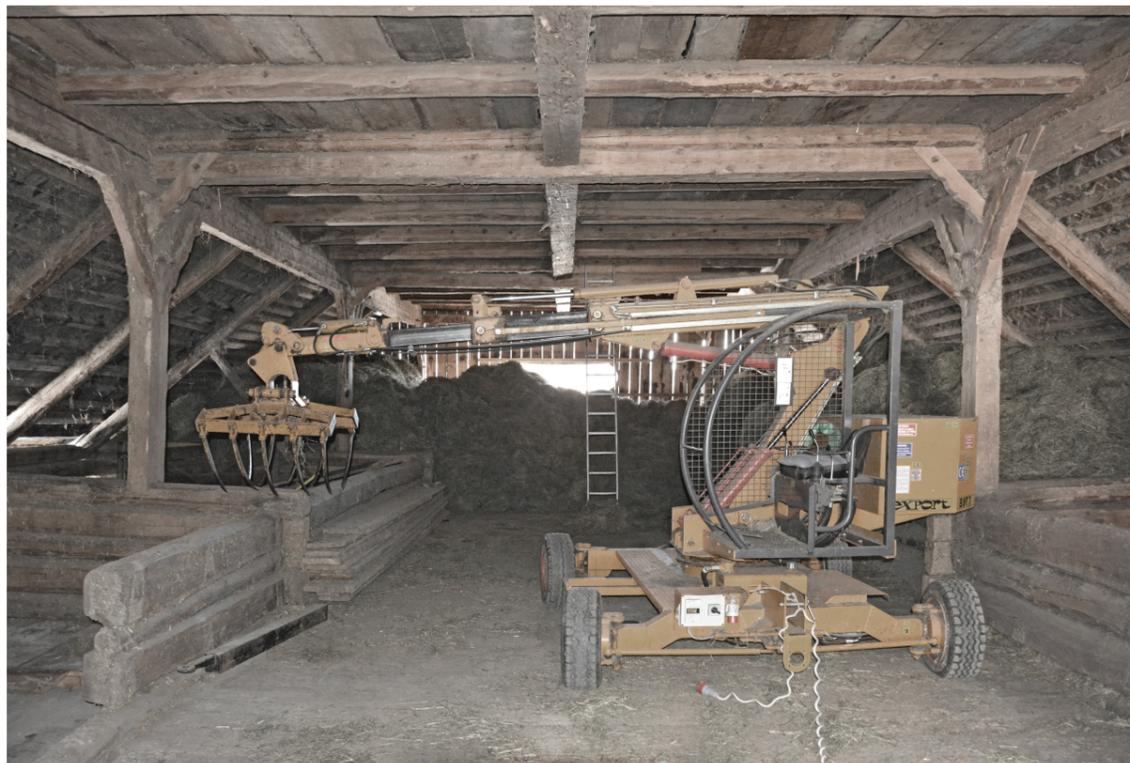
Abbildung 4: Innenraum des Heuboden vom Pindlbauer in Hintergöriach. Der 1782 errichtete Stall gehörte zu einem der ältesten im Lungau und besaß einen Scherdachstuhl. Die Nutzung des Dachraumes war zwar möglich, der Heukran musste aber mit äußerster Vorsicht bedient werden. Die historische bauliche Substanz wies in manchen Bereichen grobe Mängel auf.

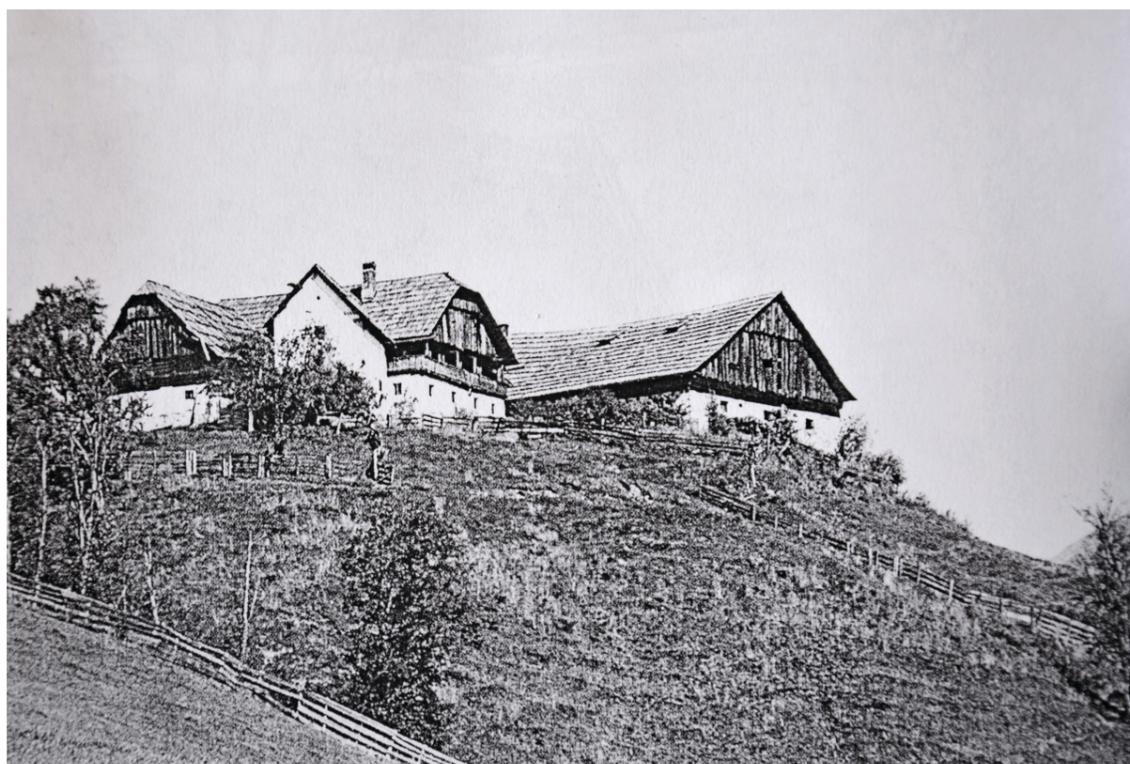
Abbildung 7: Das Bauernhaus in Lessach besitzt einen Dachstuhl mit Schopf, ein sogenanntes Krüppelwalmdach. Der dazugehörige Stall weist ein Satteldach auf. Beide Varianten finden sich in der traditionellen Lungauer Bauweise, wobei ersteres einen weitaus größeren Teil der Lungauer Dachlandschaft prägt.

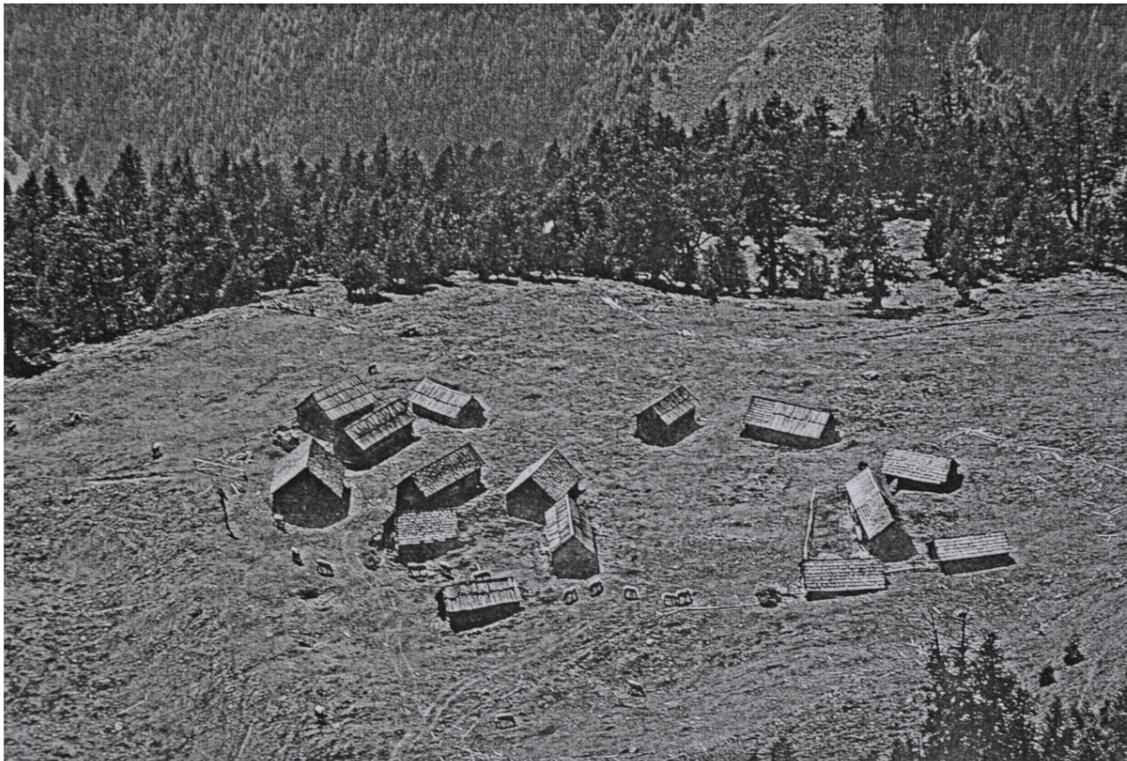
Abbildung 8: Die Granglitzalmen in Hintergöriach zeigen, dass der Schopf bei Hütten im Lungau nicht vorkommt. Generell besitzen kleinere Gebäude seltener einen Schopf als Häuser oder Ställe.

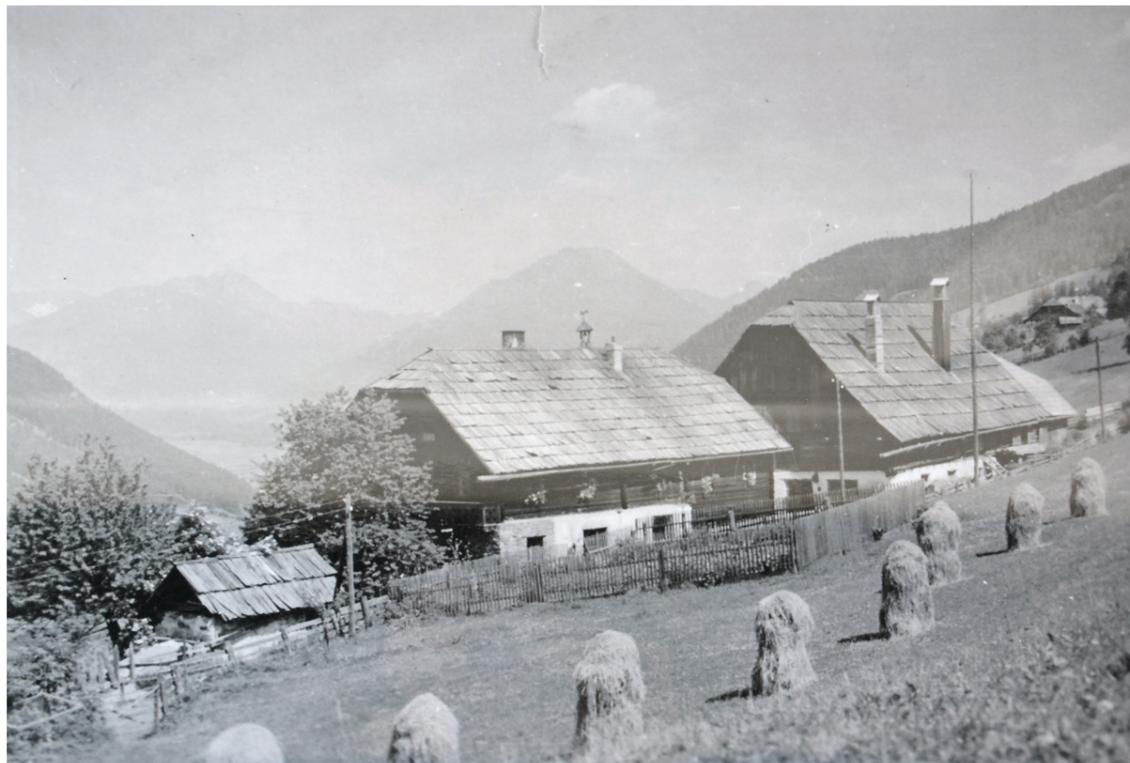
Abbildung 12: Historische Aufnahme des Mesnerhofes (15). Im rechten Bereich sieht man das alte Stallgebäude mit einem gemauertem Sockel, einem Blockbau mit steilen Krüppelwalmdach und zwei Entlüftungskamine zur Belüftung des Stalles. In der Mitte liegt in gleicher Firstrichtung das Bauernhaus. Ebenfalls ein gemauerter Sockel, jedoch mit einem Teil als Blockbau ausgeführt. Darüber wieder ein typischer Blockbau mit Steildach und Schopf. Das kleine Gebäude im linken Bereich ist eine „Backhütte“, in welchem Brot in einem Ofen gebacken wurde.

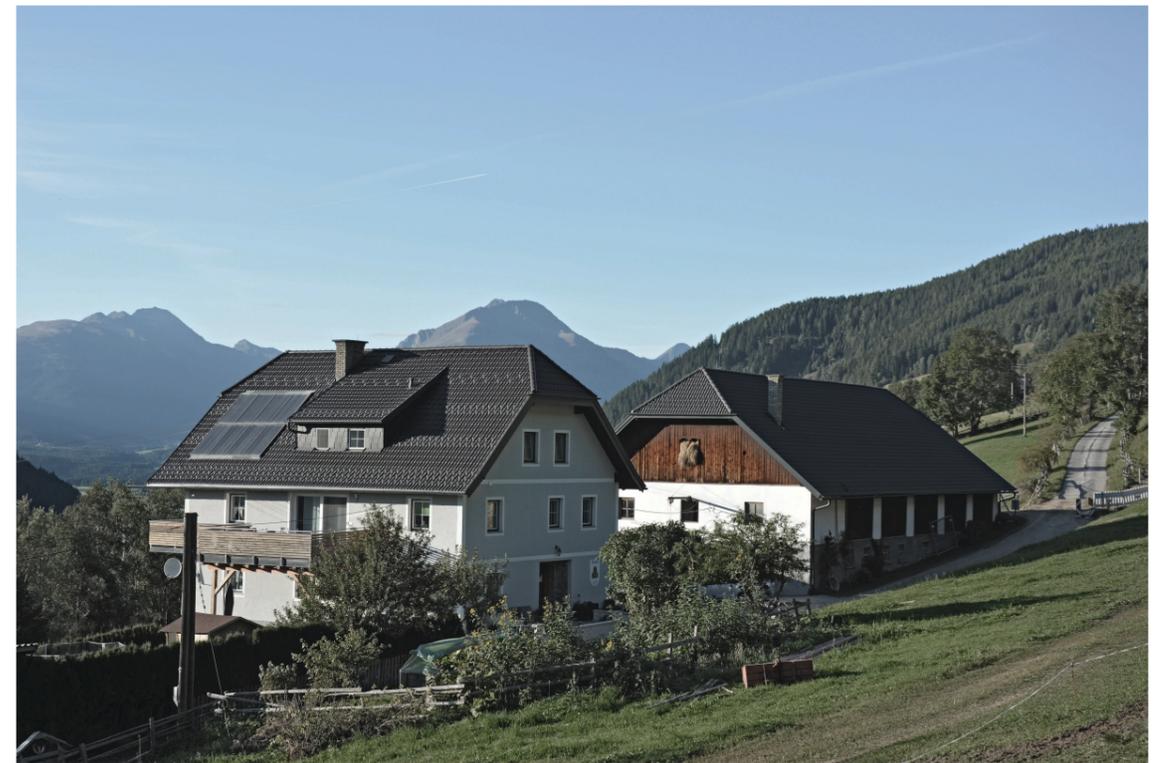
Abbildung 13: 1964 sind das Bauernhaus und der Stall abgebrannt. Der Stall wurde auf dem Fundament wiedererrichtet, der First des Bauernhauses wurde beim Neubau um 90° gedreht. Das Haus ist etwas vom Stall abgerückt, um bei einem erneuten Feuer ein Übergreifen der Flammen zu verhindern. Da die Backhütte einige Jahre später ungenutzt blieb, ersetzte sie in weiterer Folge eine Remise.

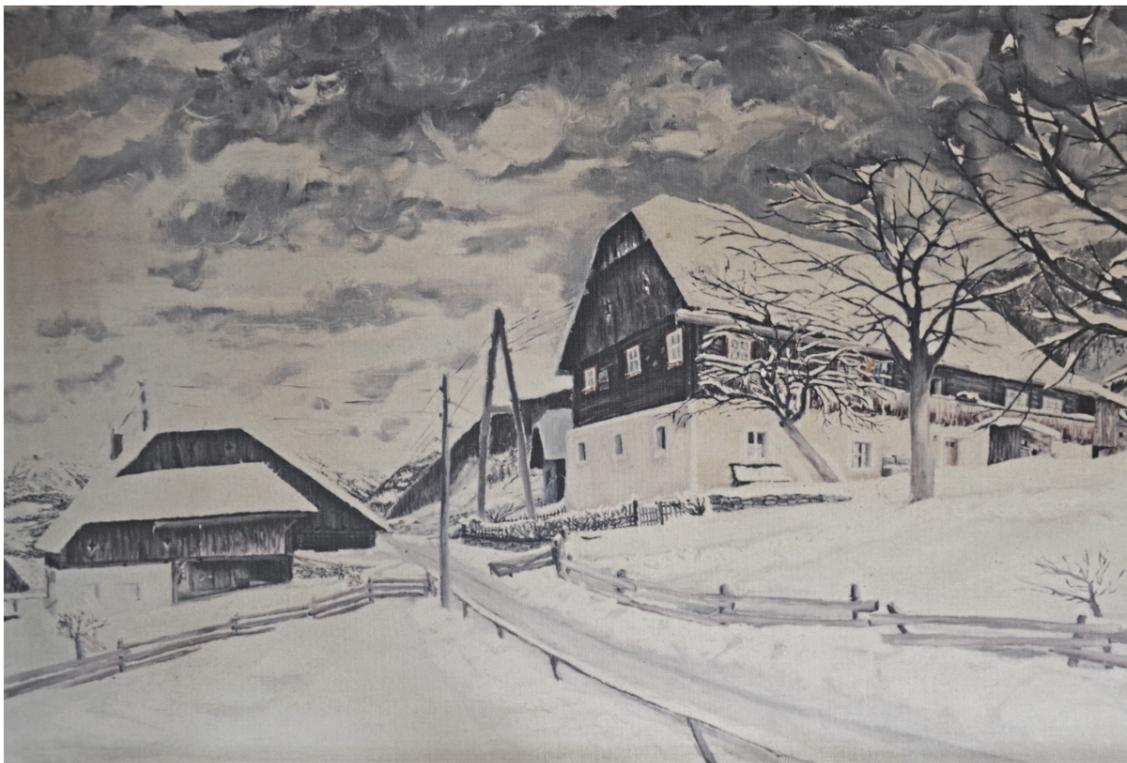
Abbildung 14: Auf dem Gemälde, welches beim Franzebauer im Bauernhaus hängt, erkennt man den noch nicht aufgestockten Stall und das Bauernhaus des Franzengutes (11). Der Stall im linken Bereich ist aufgrund der Hanglage halb im Erdreich eingegraben. Erdarbeiten mussten früher natürlich von Hand ausgeführt werden und dadurch weitestgehend vermieden. Der Zugang zu den Tieren ist im vorderen Bereich ein Stück hangabwärts, die Zufahrt zum Heubergerraum auf Höhe der Straße. Die Einfahrt ist mit einem Pultdach überdacht. Das Bauernhaus im rechten Bereich ist zumindest über 300 Jahre alt. Wie typisch zu dieser Zeit ebenfalls mit gemauertem Sockel und einem Blockbau darüber. Beide Gebäude besitzen ein Krüppelwalmdach.

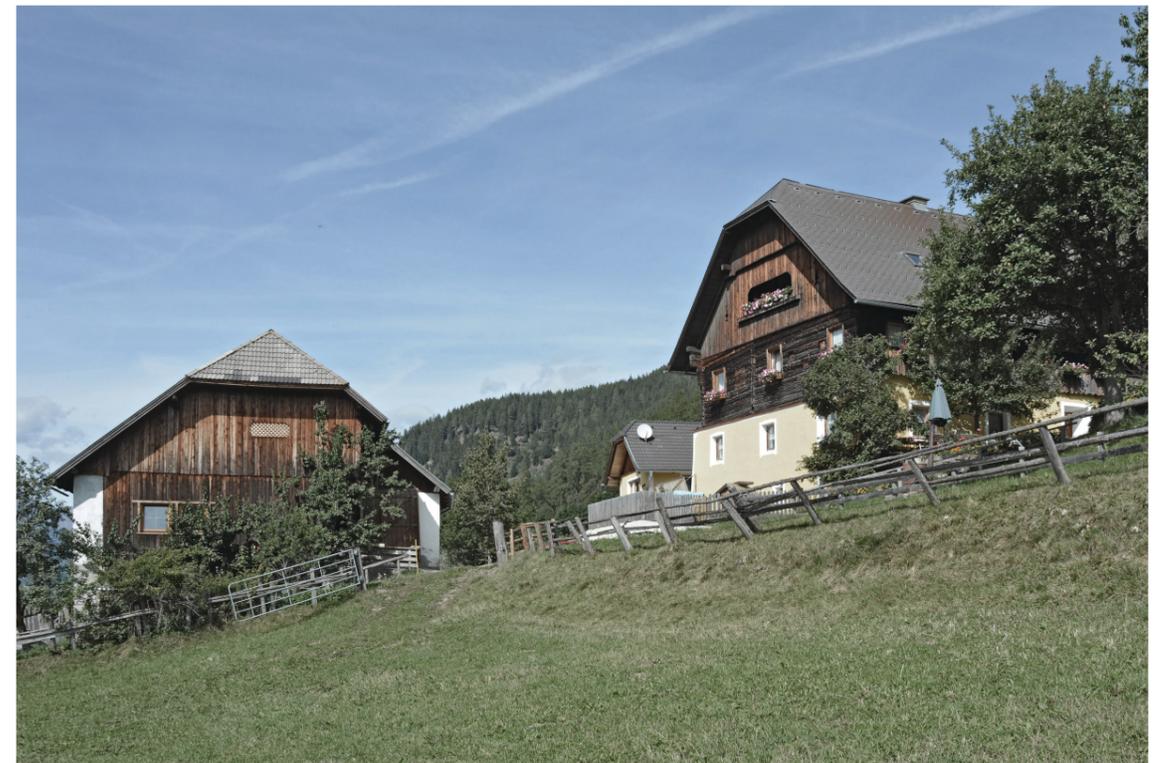
Abbildung 15: Im Jahre 1972 wurde der Stall aufgestockt indem der Dachstuhl gehoben wurde. Das Mauerwerk wurde, wie bei neueren Ställen üblich, nach oben gezogen und darauf die Pfetten aufgelegt. Der ursprüngliche Zubau des Pultdaches integrierte sich in das Hauptdach. Der sichtbare Versatz lässt sich darauf zurückführen. Das Bauernhaus blieb äußerlich weitestgehend unberührt. 1982 wurde jedoch im Inneren des Gebäudes einiges modernisiert und den heutigen Ansprüchen angepasst. Äußerlich hat das Dachgeschoss eine neue Holzschalung und zeitgleich einen innenliegenden Balkon bekommen.

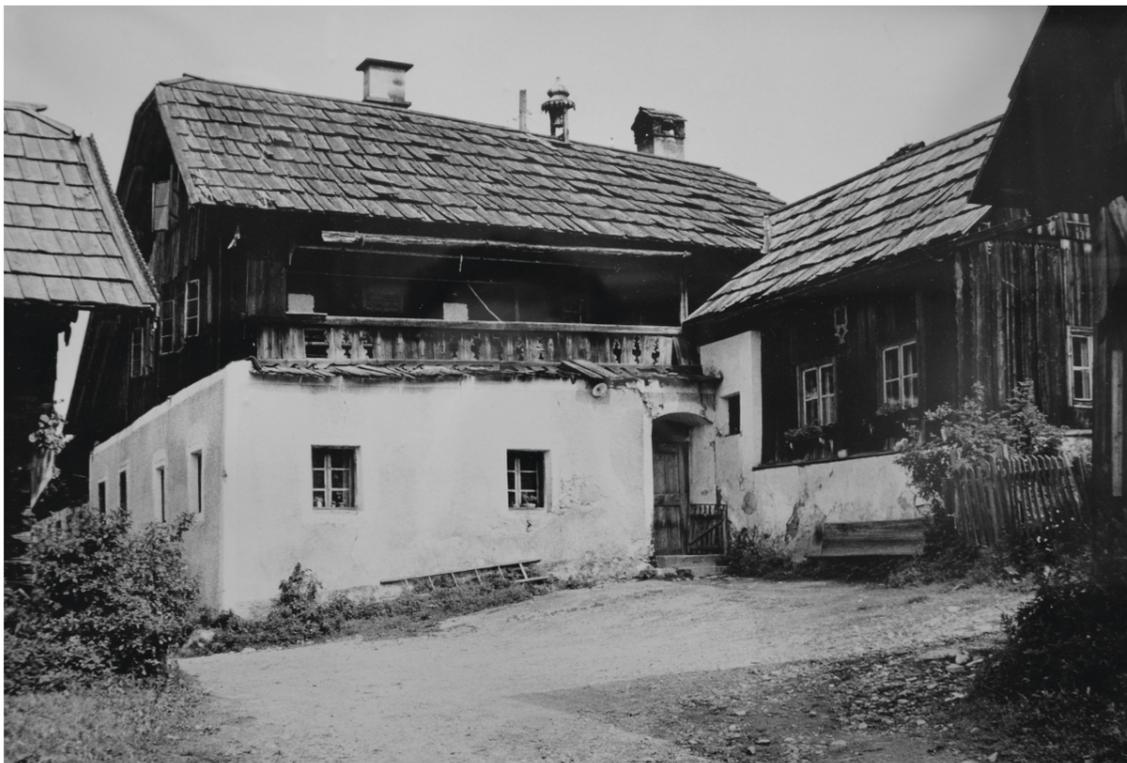
Abbildung 16: Das alte Micheinhaus (9) mit einem, für die damaligen Lungauer Häuser, typischen innenliegenden Umgang. Der Sockel bestand aus einem verputzten Natursteinmauerwerk und der Zubau aus einer Holzkonstruktion. Auf dem Sockel befand sich der Blockbau mit einem innenliegenden Balkon. Darüber lag der Dachstuhl, welcher mit vertikalen Latten verkleidet war. Im Hintergrund sieht man die Seitenfläche des heute noch genutzten Stalles.

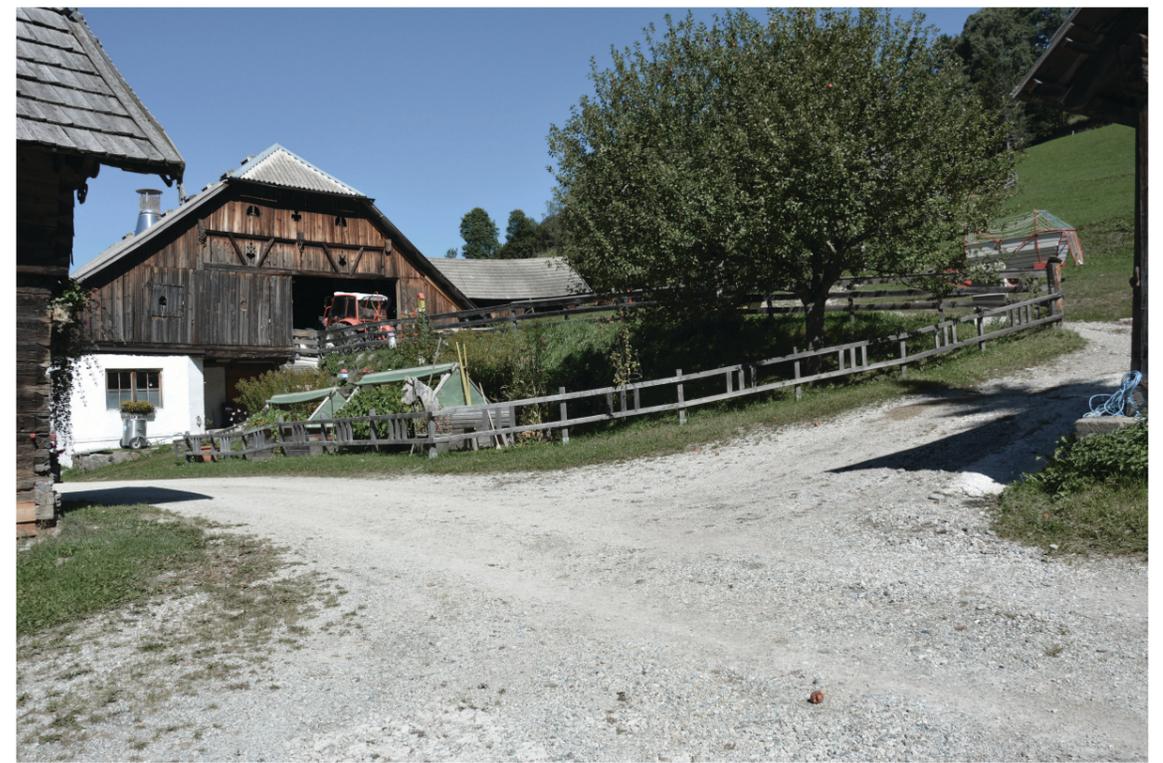
Abbildung 17: Im Zuge des Neubaus 1967 wurde das gesamte Wohngebäude abgebrochen. Der Micheinstall (9) blieb in seiner Größe und Form erhalten. Der Sockel ist, wie auch das alte Haus, aus Steinen der Umgebung gemauert. Darüber befindet sich ein Blockbau, welcher mit einer vertikalen Schalung verkleidet ist. Auf den Blockbau ist ein Scherenbalkendachstuhl mit Schopf aufgesetzt. War es ursprünglich mit einem Holzdach, so ist der Stall aktuell mit einem Wellblech gedeckt. Die Zufahrt zum Tennboden erfolgt durch die Hanglage von vorne, über eine Tennbrücke. Das neue Bauernhaus liegt, in diesem Bild nicht sichtbar, hinter dem Getreidekasten im linken Bereich schräg dem Stall gegenüber.

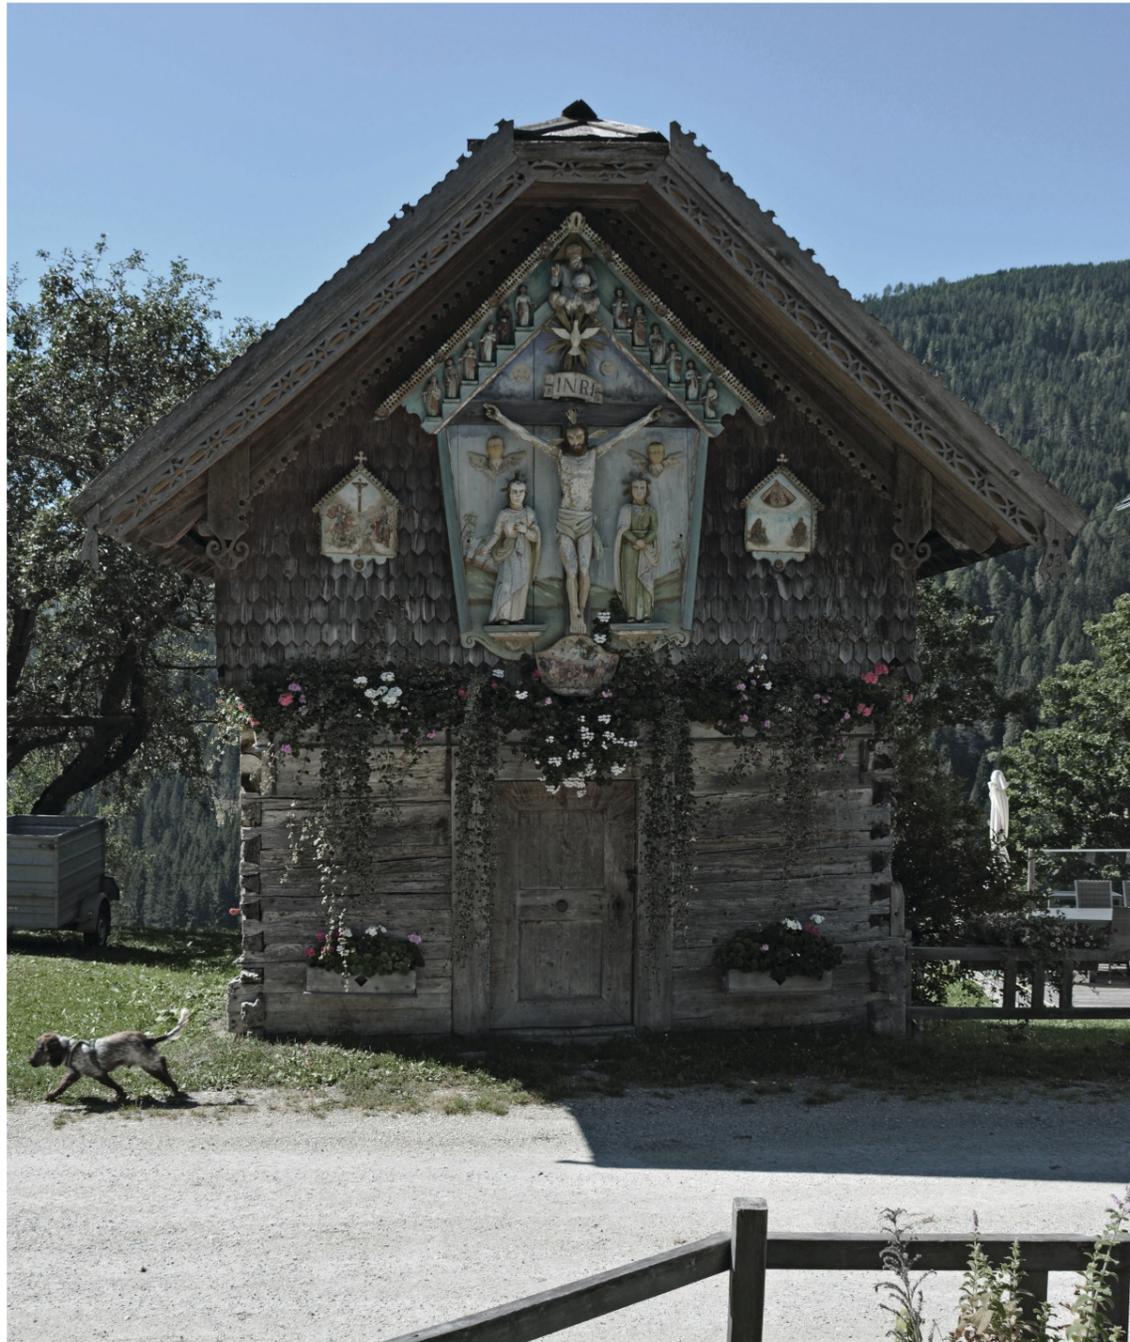
Abbildung 18: Der denkmalgeschützte hölzerne „Troackostn“ ist eine Besonderheit am Lasaberg. Er wird auf das Jahr 1680 geschätzt und ist mit reichlich Schnitzereien und Verzierungen geschmückt. Zentral über der Tür befindet sich eine Darstellung von Jesus am Kreuz. Die Figuren waren ursprünglich aus naturbelassenem Holz und wurden 1981 bemalt. Das Dach hat einen kleinen Schopf und die Dachneigung passt zu den umgebenden Gebäuden des Hofes.

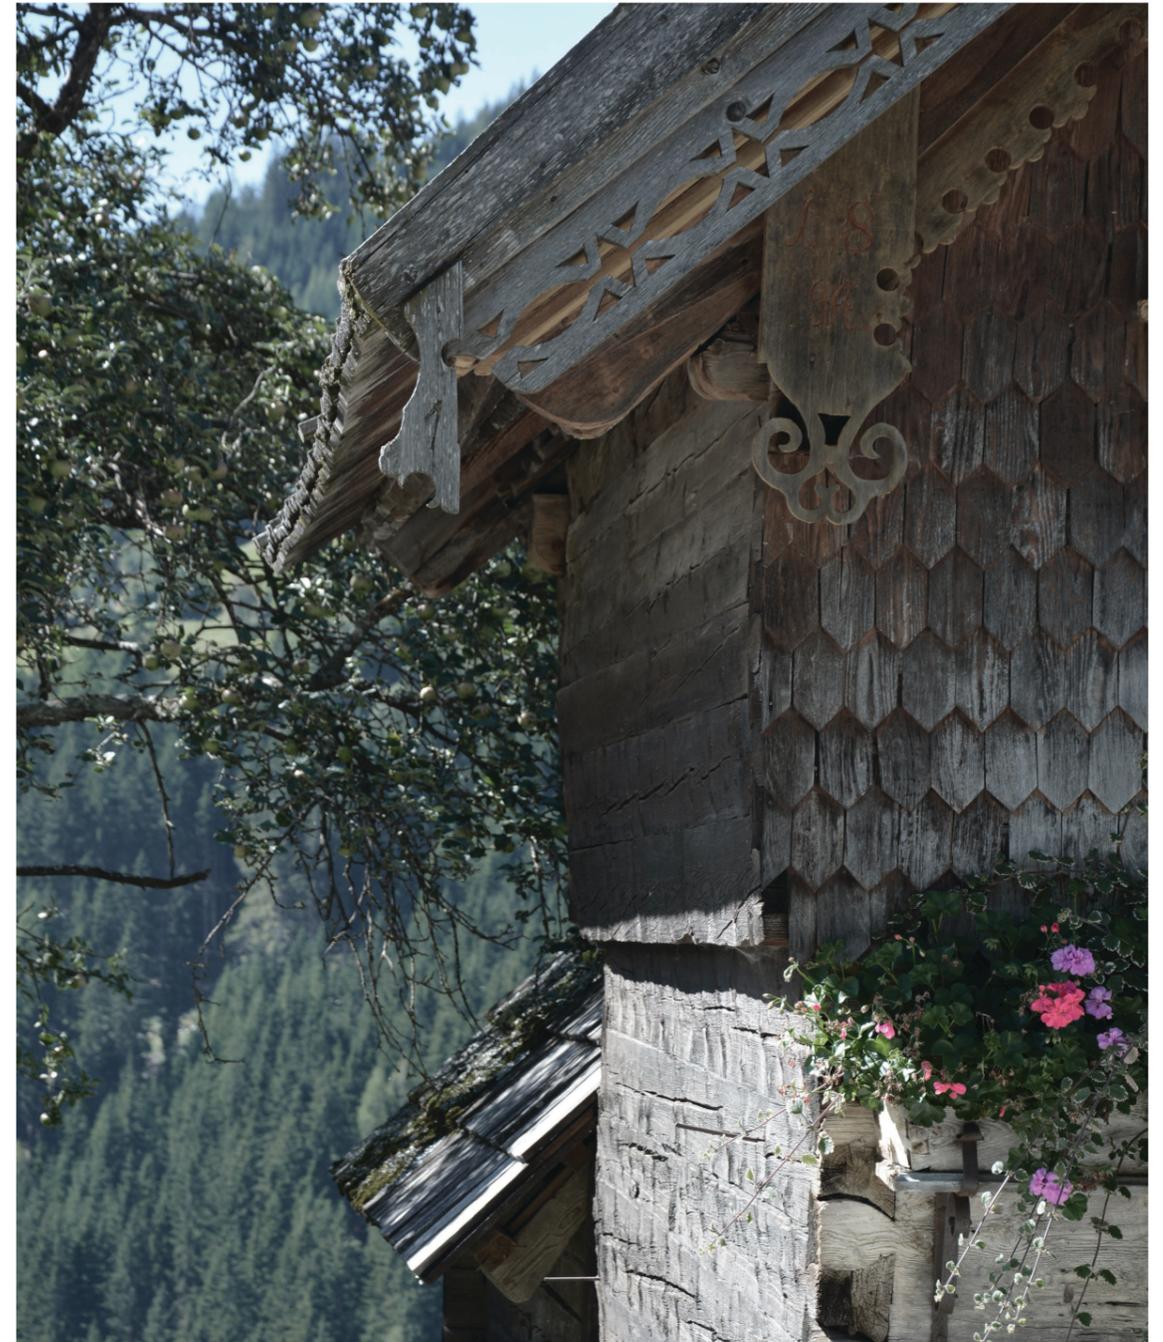
Abbildung 19: Der Sockel ist im Blockbau mit einem doppeltem Schwalbenschwanz über Eck verbunden. Die einzelnen Pfosten sind zusätzlich mit Holzdübeln gesichert. Darüber befindet sich wieder ein Blockbau, welcher auf der Hauptseite mit Schindeln verkleidet ist. Die Windläden sind aufwändig mit Ornamenten ausgestattet. Das Dach besteht aus einem Schindeldach in Dreifachdeckung.

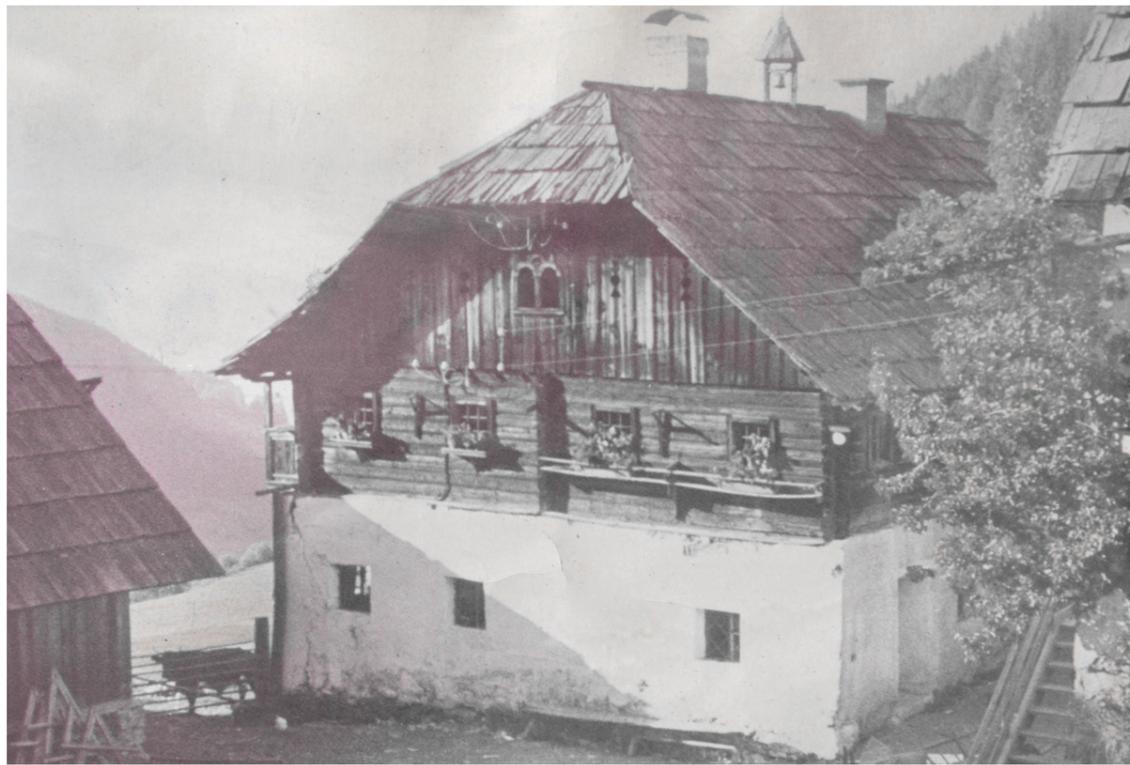
Abbildung 20: Der zweit höchstgelegene Bauer am Lasaberg ist der Achnerbauer (3). Im Bild aus dem Jahre 1969 ist das alte Bauernhaus kurz vor dem Abbruch zu sehen. Der gemauerte Sockel mit dem hölzernen Blockbau darüber zeigt wieder ein typisches Lungauer Gebäude. Ein steiles Dach mit Schopf bildet den Abschluss. Auf einer älteren Zeichnung ist zu erkennen, dass der Balkon im linken Bereich fehlt und erst später ergänzt wurde. Links zeigt sich das Dach des 1950-51 gebauten Stalles und im rechten oberen Ausschnitt ist das Dach des „Troadkostn“ abgebildet.

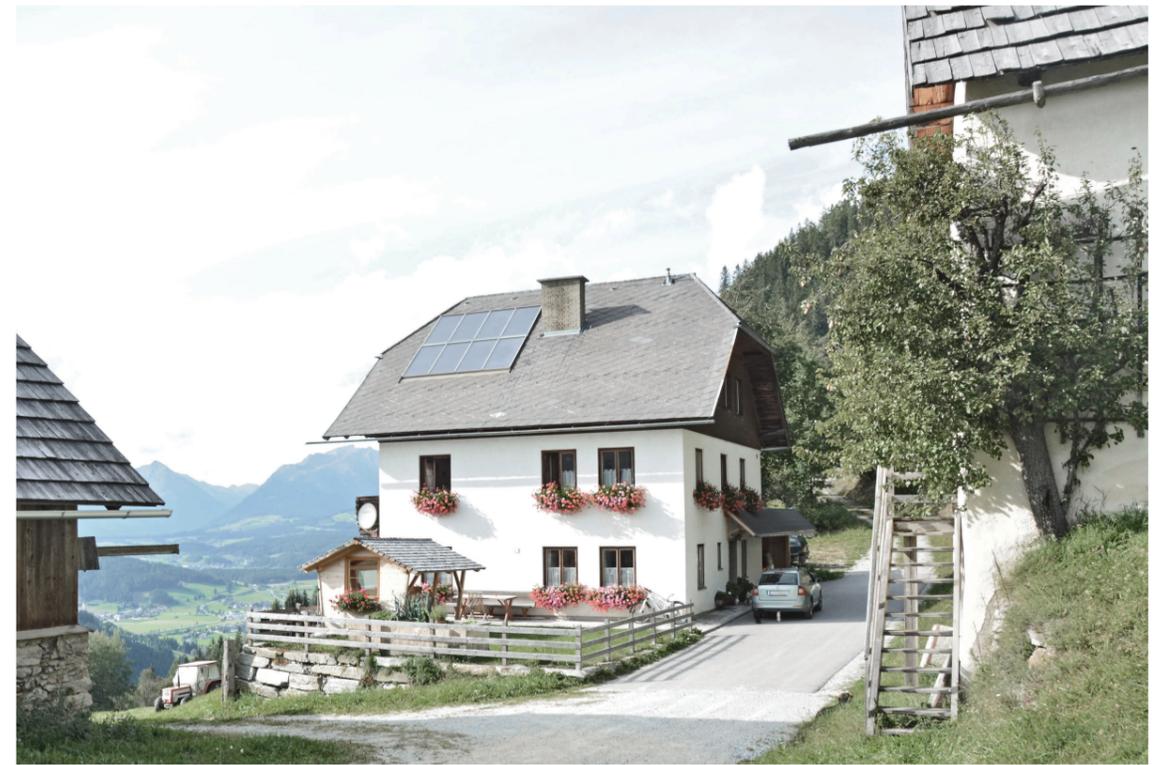
Abbildung 21: Das alte Bauernhaus konnte den üblichen wohnlichen Bedürfnissen nicht mehr gerecht werden. Aus diesem Grund wurde es durch ein neues Wohnhaus ersetzt. Der First ist um 90 Grad gedreht und der Baukörper weiter vom Stall abgerückt. Auf der Stelle des alten Hauses befindet sich jetzt der Garten.

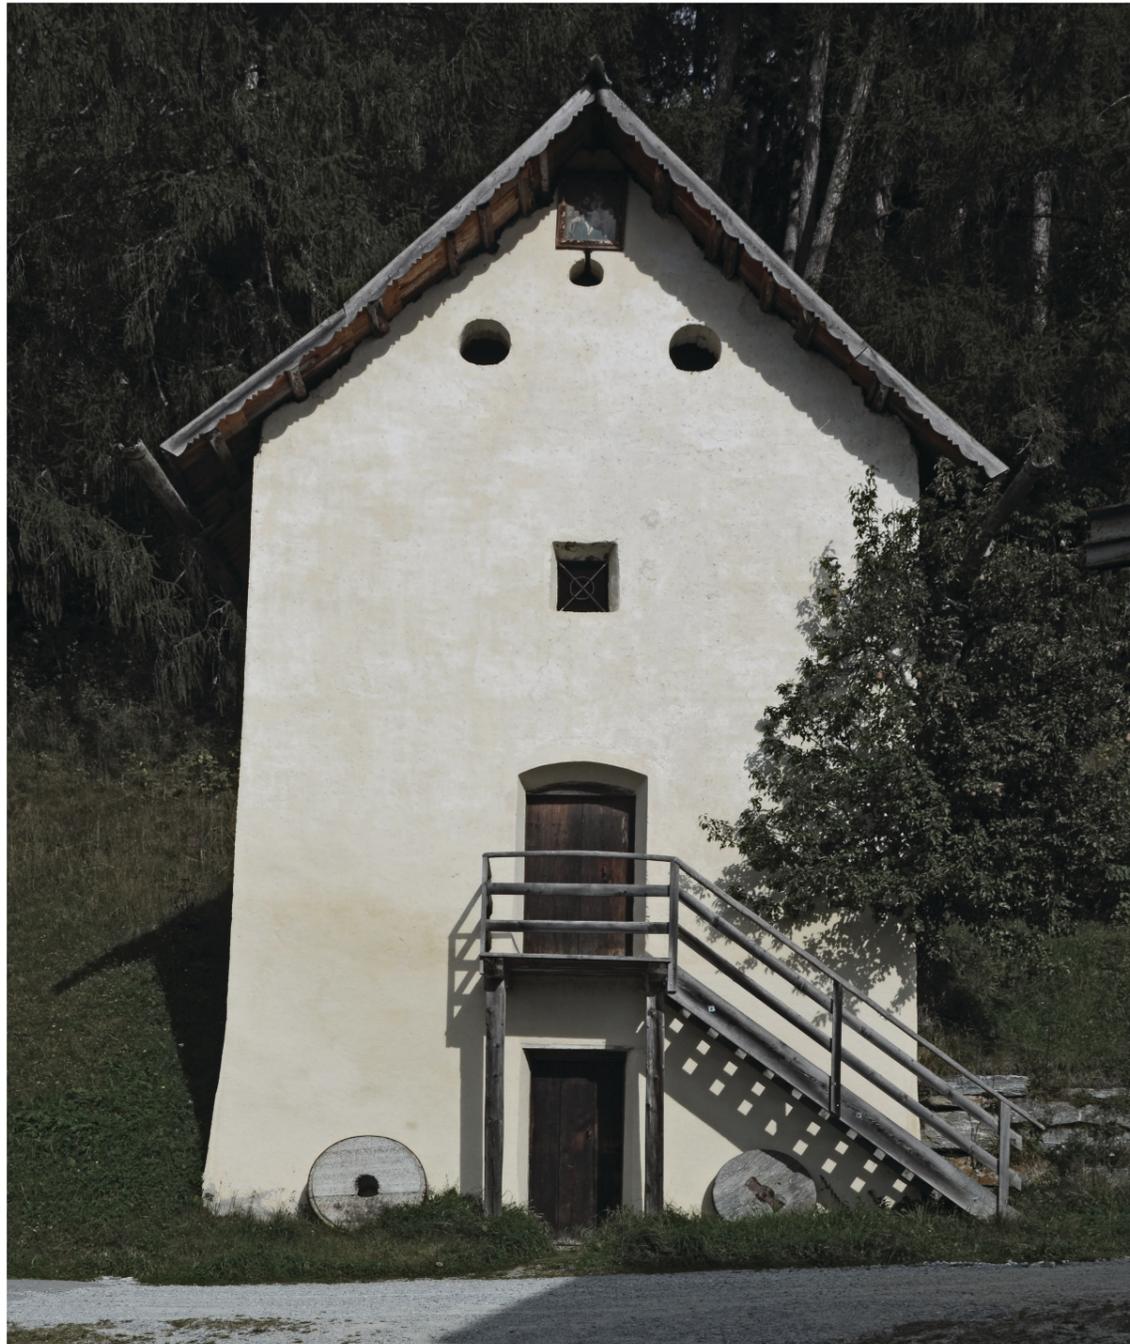
Abbildung 22: Der Getreidekasten beim Achnerbauer ist vermutlich eines der ältesten noch vorhandenen Bauwerke am Lasaberg. Ein Restaurator schätzte die Errichtung des Gebäudes auf das frühe 17. Jahrhundert ein. Es heißt durchreisende Italiener haben ihr bauliches Wissen zum Gewölbebau in die massiv gemauerten Kästen einfließen lassen. Auffällig ist, dass das Bauwerk keinen Schopf besitzt.

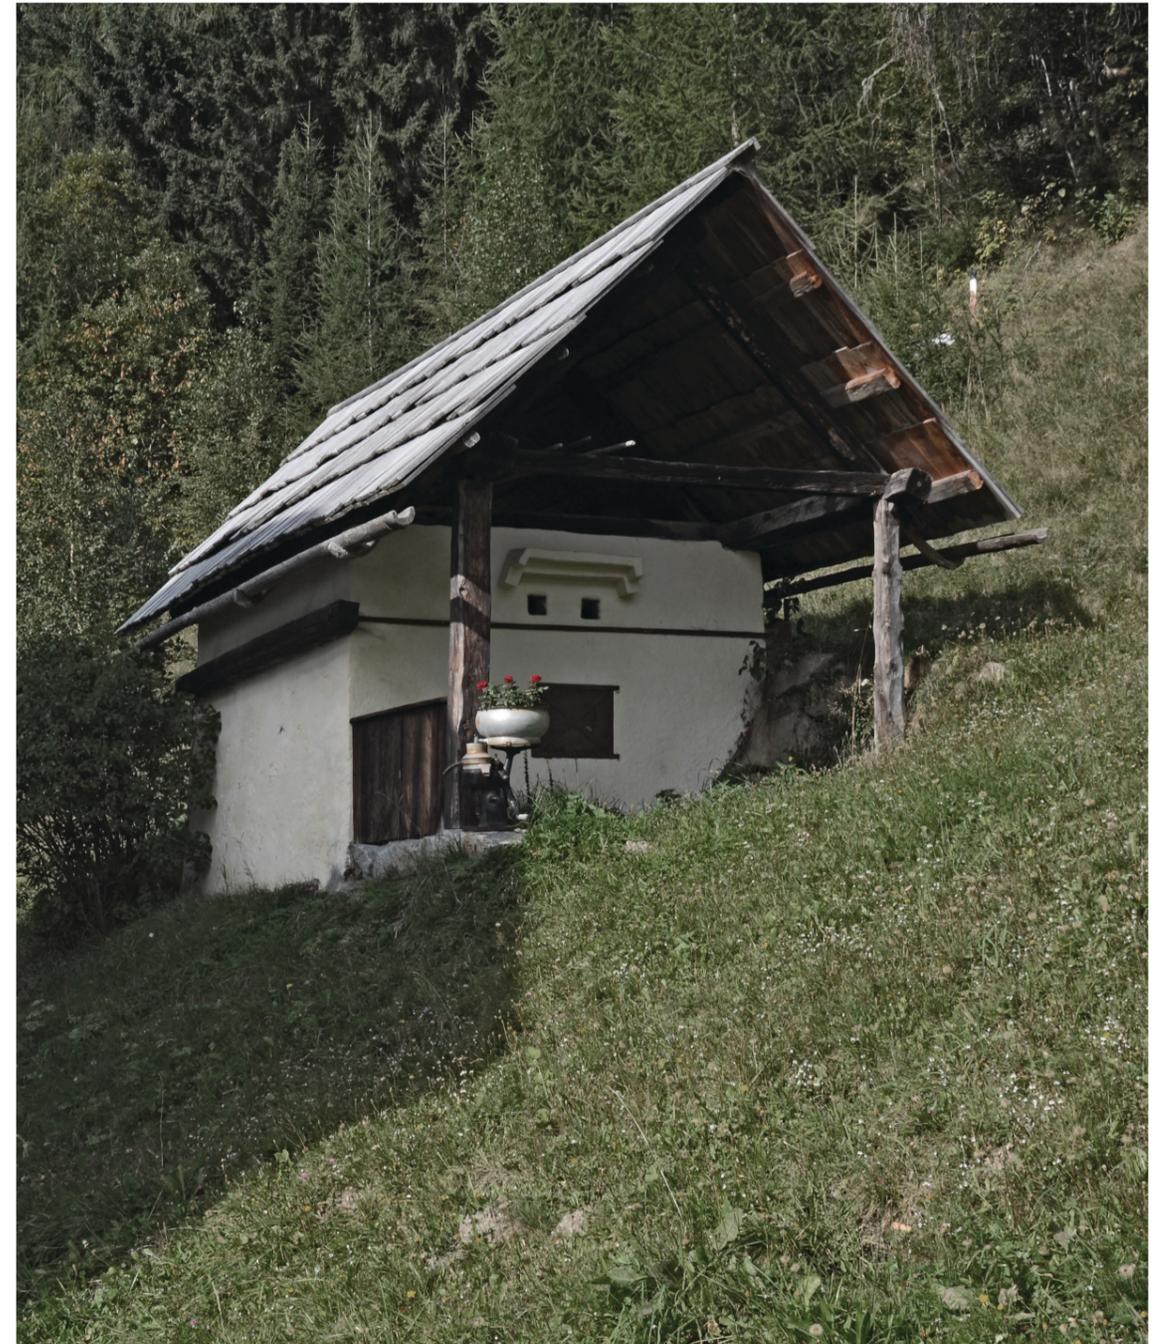
Abbildung 23: Neben dem Troadkostn ist noch ein weiteres historisches Bauwerk erhalten. Die abgebildete „Bochhitn“ wurde zum Brot backen errichtet. Den Brennraum füllte man mit großen Holzscheiten und zündete diese anschließend an. Sind die Scheiter verbrannt, wurde die Kohle und Asche entfernt und die Backfläche mit einem feuchten Tuch gereinigt. Um die richtige Temperatur für das Brotbacken zu ermitteln, streuten die Bäuerinnen Mehl in den Ofen. Verkohlte das Mehl war dieser noch zu heiß, ansonsten konnten die Brotlaibe „eingeschossen“ werden.

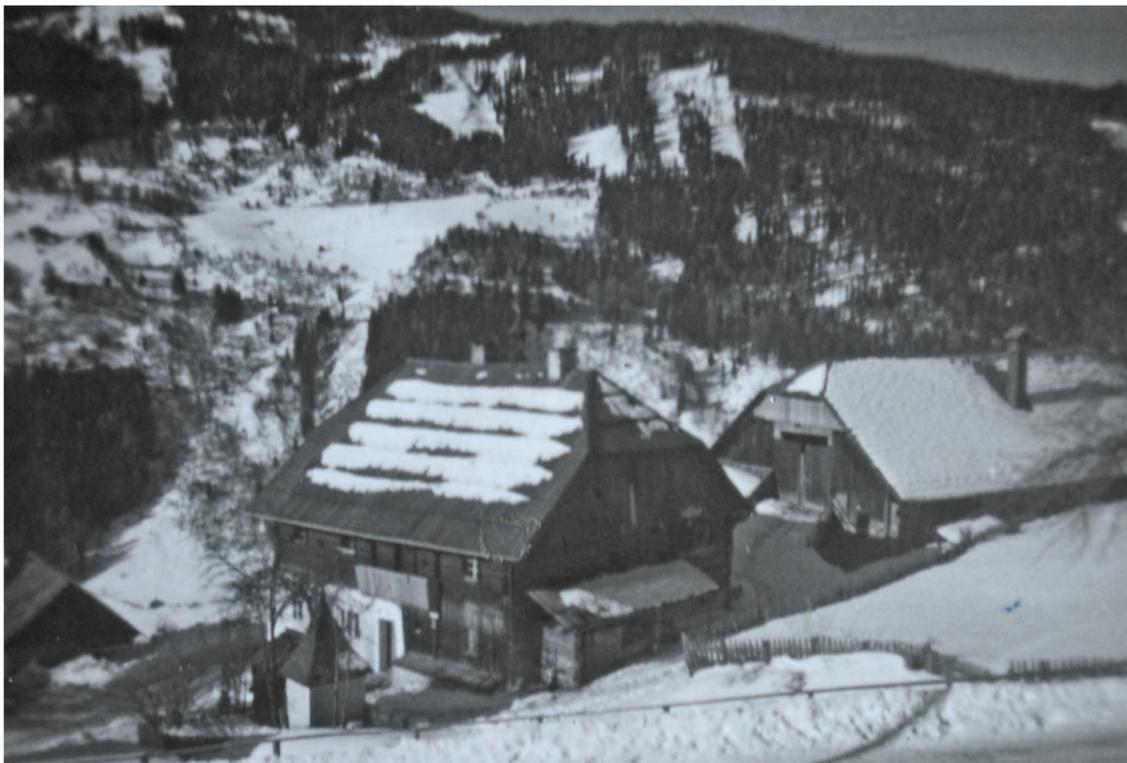
Abbildung 24: Das Baierlgut (4) liegt im sogenannten „Dörferl“. Es befinden sich dort 4 Höfe in unmittelbarer Umgebung. Auf der Fotografie aus dem Jahre 1964 ist sehr charakteristisch der Lungauer Baustil mit seinem sehr geringen Vordach und dem steilen Satteldach mit Schopf erkennbar. Die Bauweise verleiht den Gebäuden dadurch eine sehr körperhafte und massive Erscheinung.

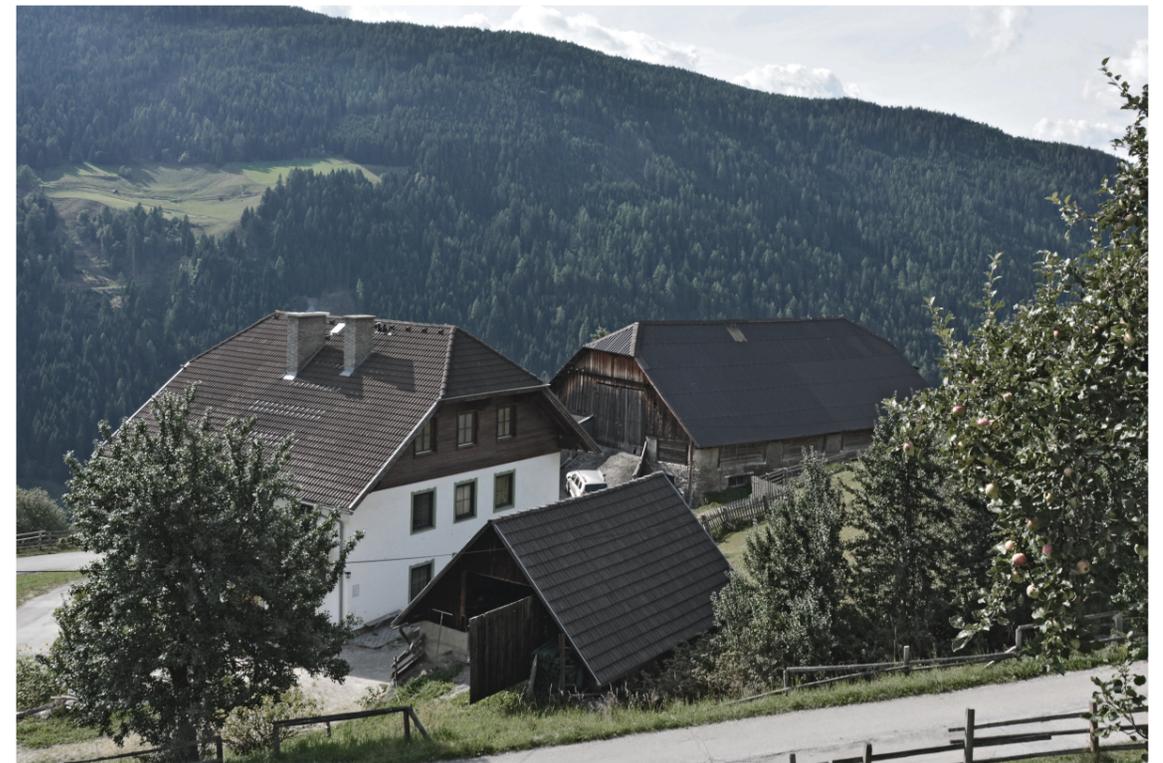
Abbildung 25: Der Neubau des Bauernhauses ist in seiner Größe und Lage ident zum Altbau. Der weiße Sockel erstreckt sich über zwei Geschosse und löste den Blockbau ab. Der Stall ist bis auf die Dachdeckung und einiger kleinerer Zubauten und Adaptierungen im Inneren in seiner ursprünglichen Erscheinung gleich geblieben.
