Stefan Josef Neumann, BSc

**Landwirtschaftliche Gebäude im Lungau**  
Analyse bestehender Wirtschaftsbauten und  
Adaptierung eines Rinderstalles

**MASTERARBEIT**

Analyse bestehender Wirtschaftsbauten und  
Adaptierung eines Rinderstalles

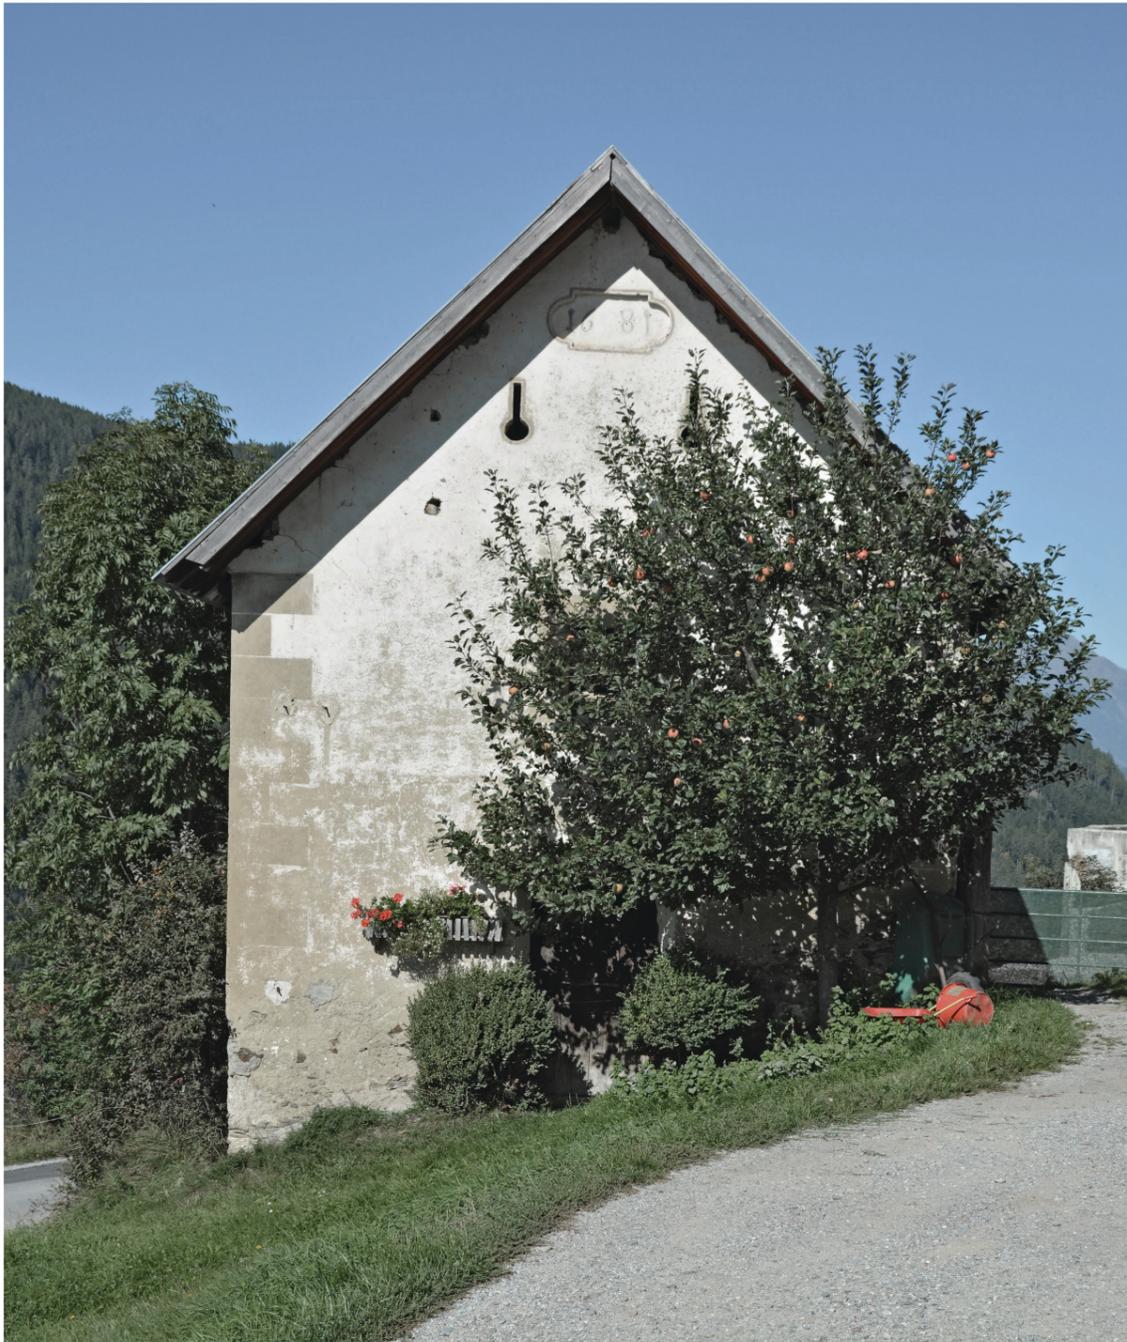
Abbildung 26: Der Troadkostn das Baiergutes (4) ist mit der Jahreszahl 1681 beschriftet und besitzt ein steiles Satteldach mit Bretterdeckung. Wie auch beim Getreidekasten des Achnerbauern ist dieser massiv gemauert und ohne Krüppelwalm erbaut.

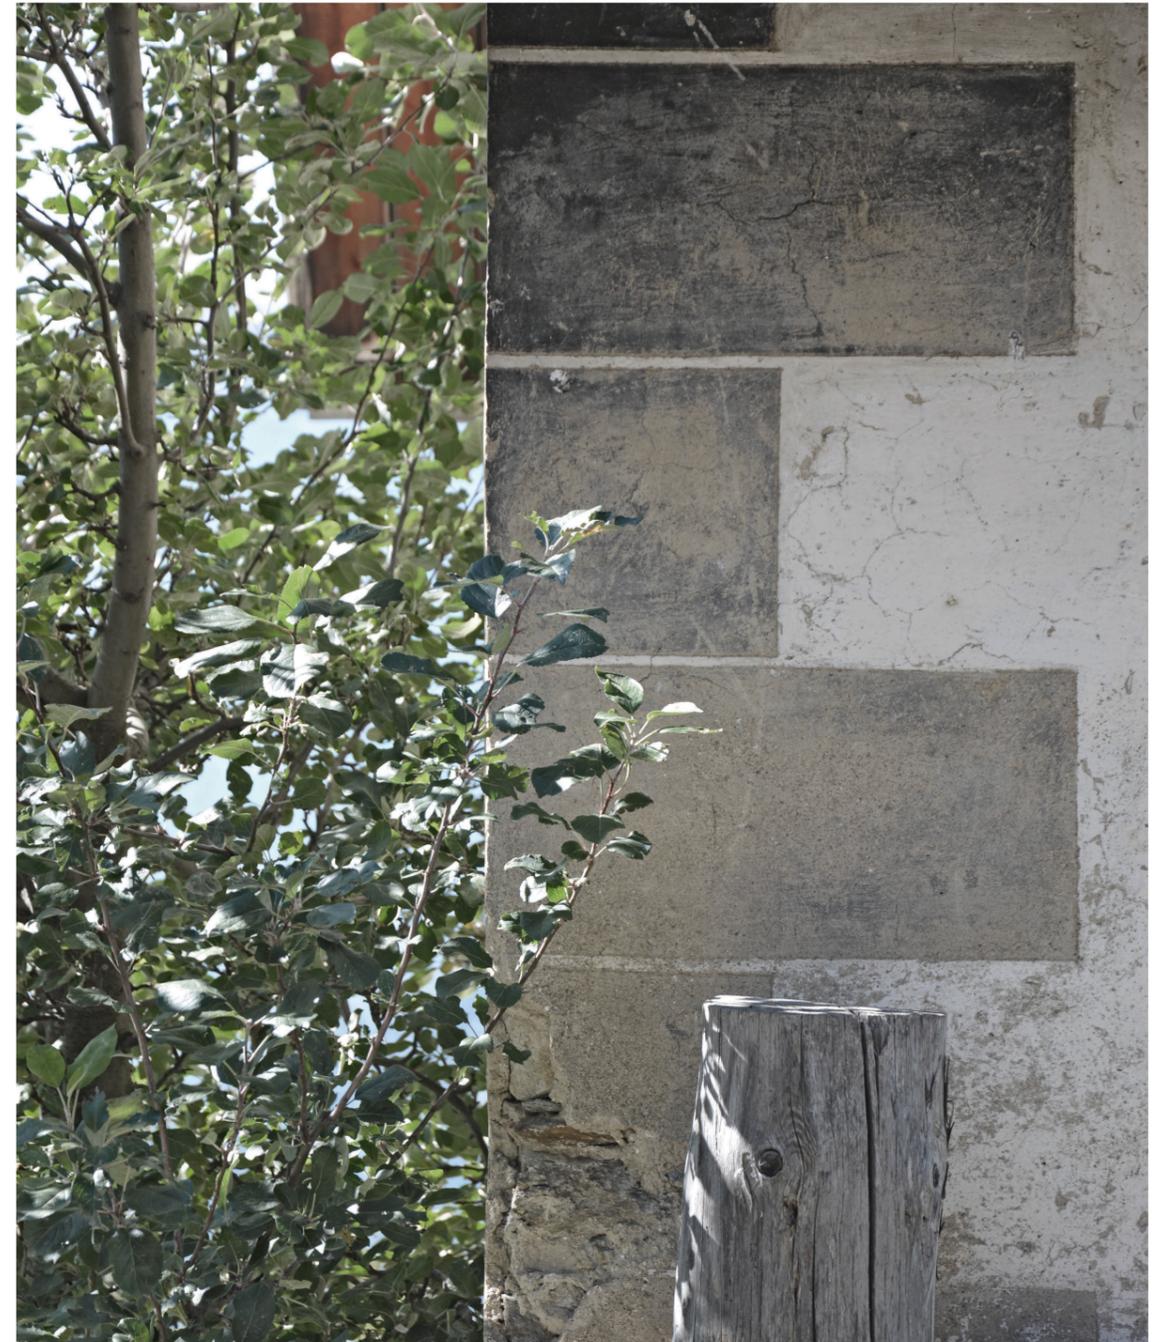
Abbildung 27: Der Kasten ist mit aufgemalten Ecksteinen geschmückt. Ältere Getreidespeiche haben im Gegensatz zu diesem noch keine Bemalungen oder Verzierungen auf den Außenwänden.

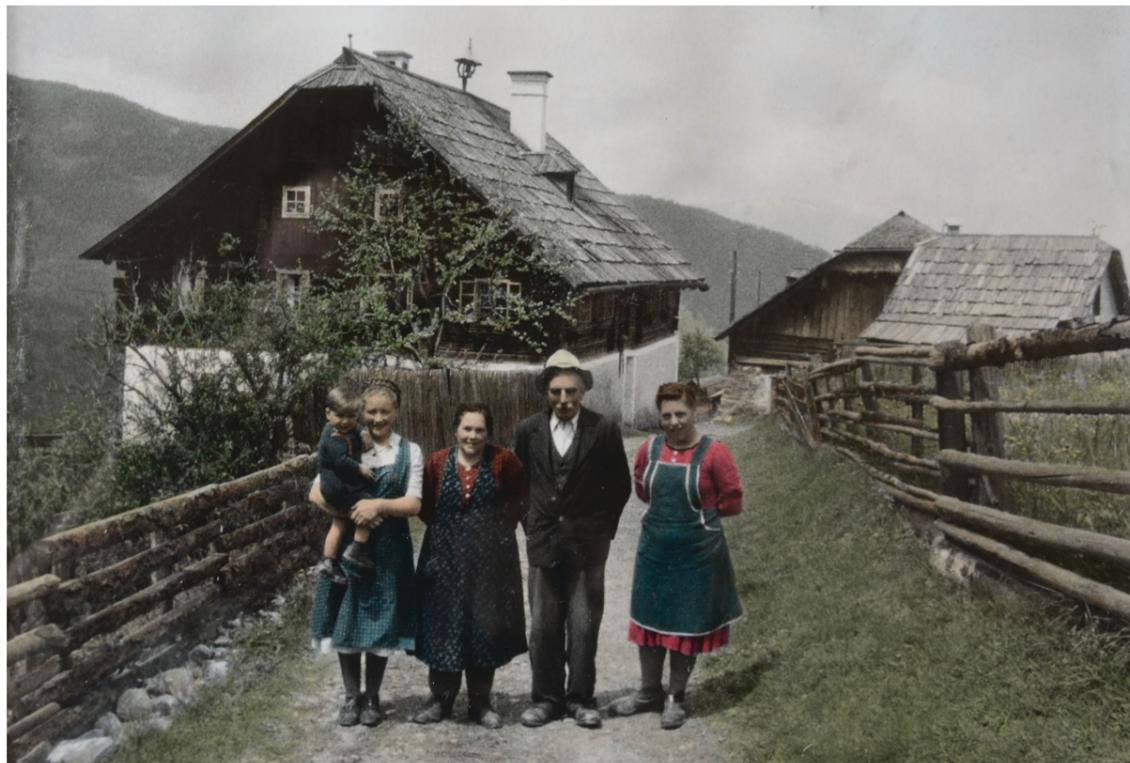
Abbildung 28: Der höchstgelegene Bauernhof des Lasabergs trägt den Hausnamen Langer (12). Der Kern des Hauses ist laut Hofchronik zumindest 300 Jahre alt. Es besaß ein steiles Bretter gedecktes Dach mit einem kleinen Schopf. Der Stall im Hintergrund hatte einen Viertelwalmdachstuhl. Wieder derselbe Gebäudeaufbau: Gemauerter massiver Sockel mit einem aufgesetzten Blockbau und dem Scherdach.

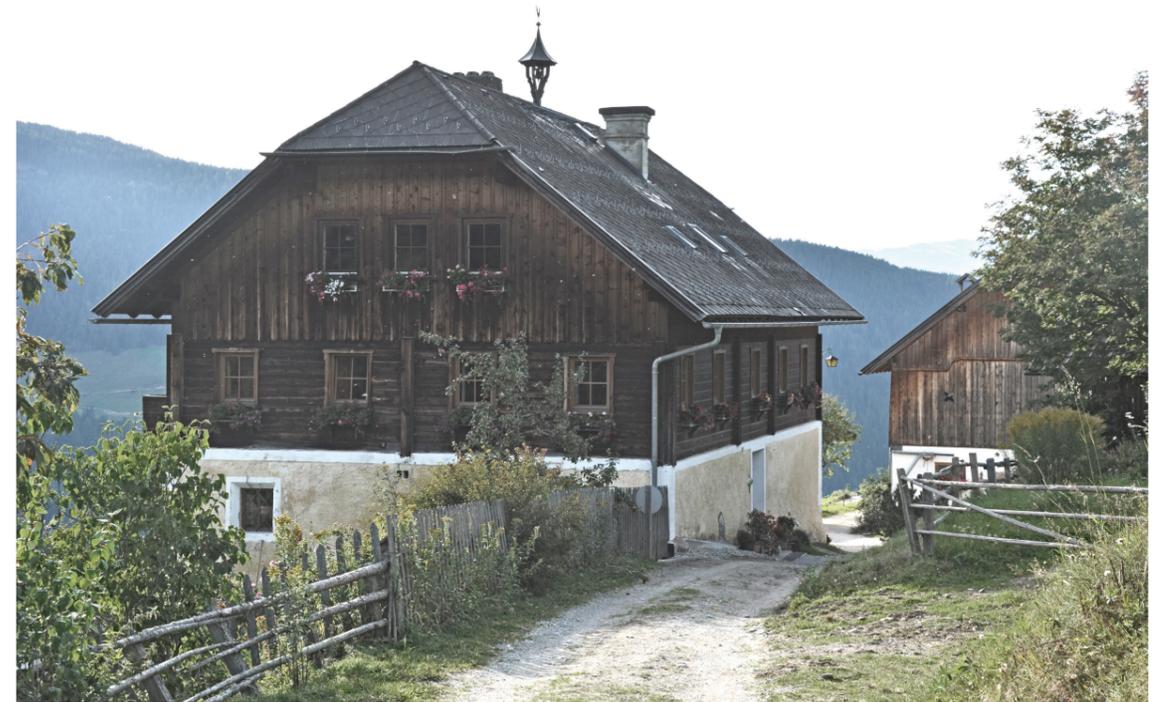
Abbildung 29: Das Bauernhaus wurde in den Jahren 1972-73 aufgestockt. Dies hatte eine bessere Nutzbarkeit des ersten Obergeschosses zur Folge. Aufgrund des geänderten Dachstuhles wählten die Bauernleute eine flachere Dachneigung. Zusätzlich viel der Schopf größer aus. Der alte Stall wurde im Jahr 1996 durch einen Neubau ersetzt.

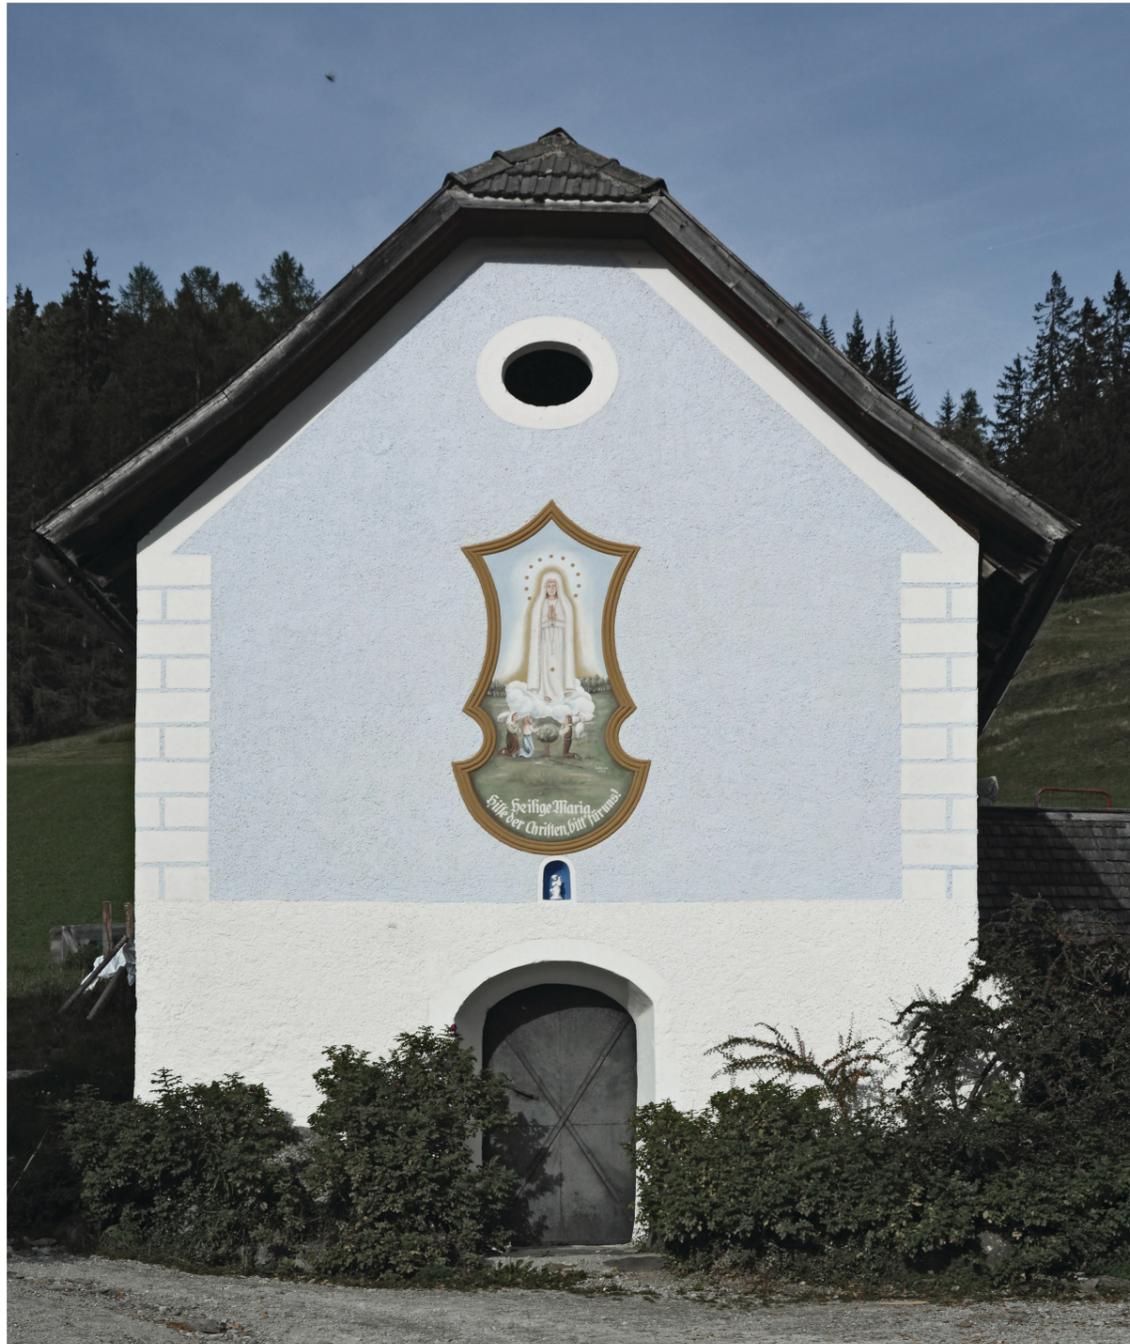
Abbildung 30: Der Getreidekasten des Langergutes wird etwa auf das Jahr 1700 datiert. Die Formensprache des Bauwerks ist eine andere, als die der beiden zuvor erwähnten gemauerten Kästen. Die ovale Öffnung im oberen Bereich erinnert, im Gegensatz zu den runden und rechteckigen Maueröffnungen, an barocke Einflüsse. Außerdem besitzt der Kasten ein Krüppelwalmdach. Dies würde zur Behauptung passen, dass sich das Krüppelwalmdach erst während der barocken Stilepoche im Lungau verbreitete.

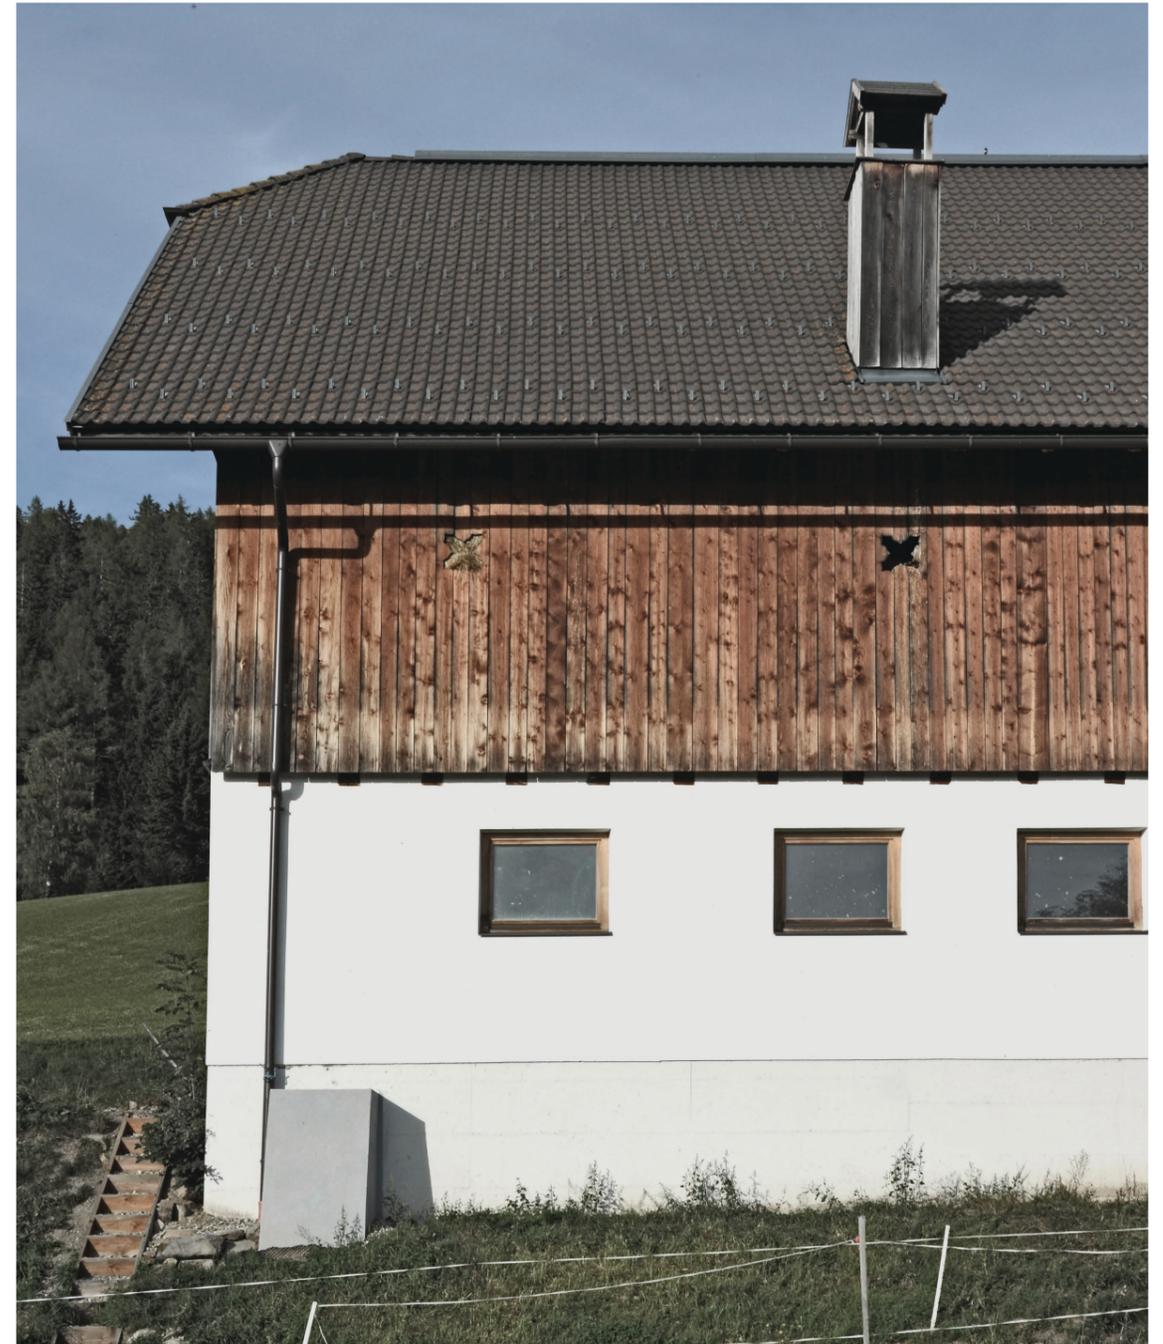
Abbildung 31: Auf den Fundamenten des alten Stalles wurde der Neubau errichtet. Den Sockel bildet ein weiß verputztes Mauerwerk. Ein kathedralenartiger Dachstuhl wurde auf den Massivbau gestellt. Durch den offenen Innenraum im Heubergeraum kann sehr einfach mit dem Heukran hantiert werden. Den Dachabschluss bildet ein mit Dachziegeln gedecktes Krüppelwalmdach.

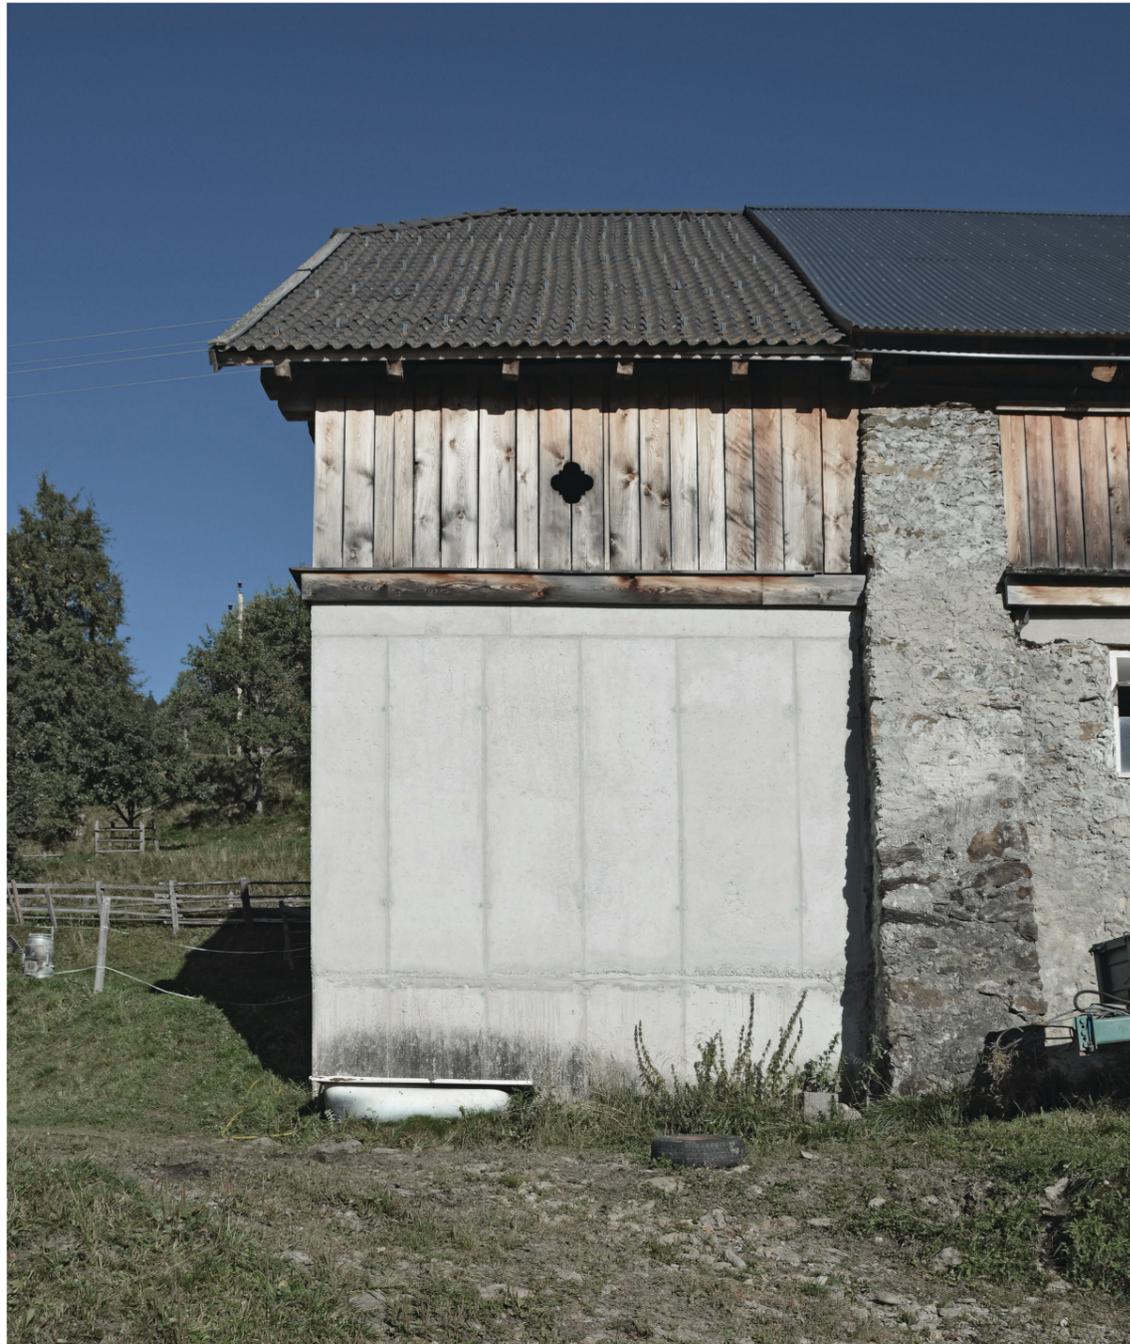
Abbildung 32: Der Stall des Reiterbauern (14) wurde laut einer Schätzung 1840 erbaut. Nach Aussagen der Bauernfamilie könnte der historische Kern jedoch noch älter sein. Im Jahr 2005 wurde der Stall innen umgebaut und um ein Baufeld verlängert. Im Inneren baute man einen Laufstall für die Jungtiere. Durch die zu geringe Breite blieben die Kühe in Anbindehaltung. Der Dachstuhl wurde heukrantauglich gemacht und eine sogenannte „Hirnsberger“ Decke zur Lüftung des Stalles eingebaut. Der Anbau ist in Stahlbeton ausgeführt und der hölzerne Dachstuhl darüber verlängert.

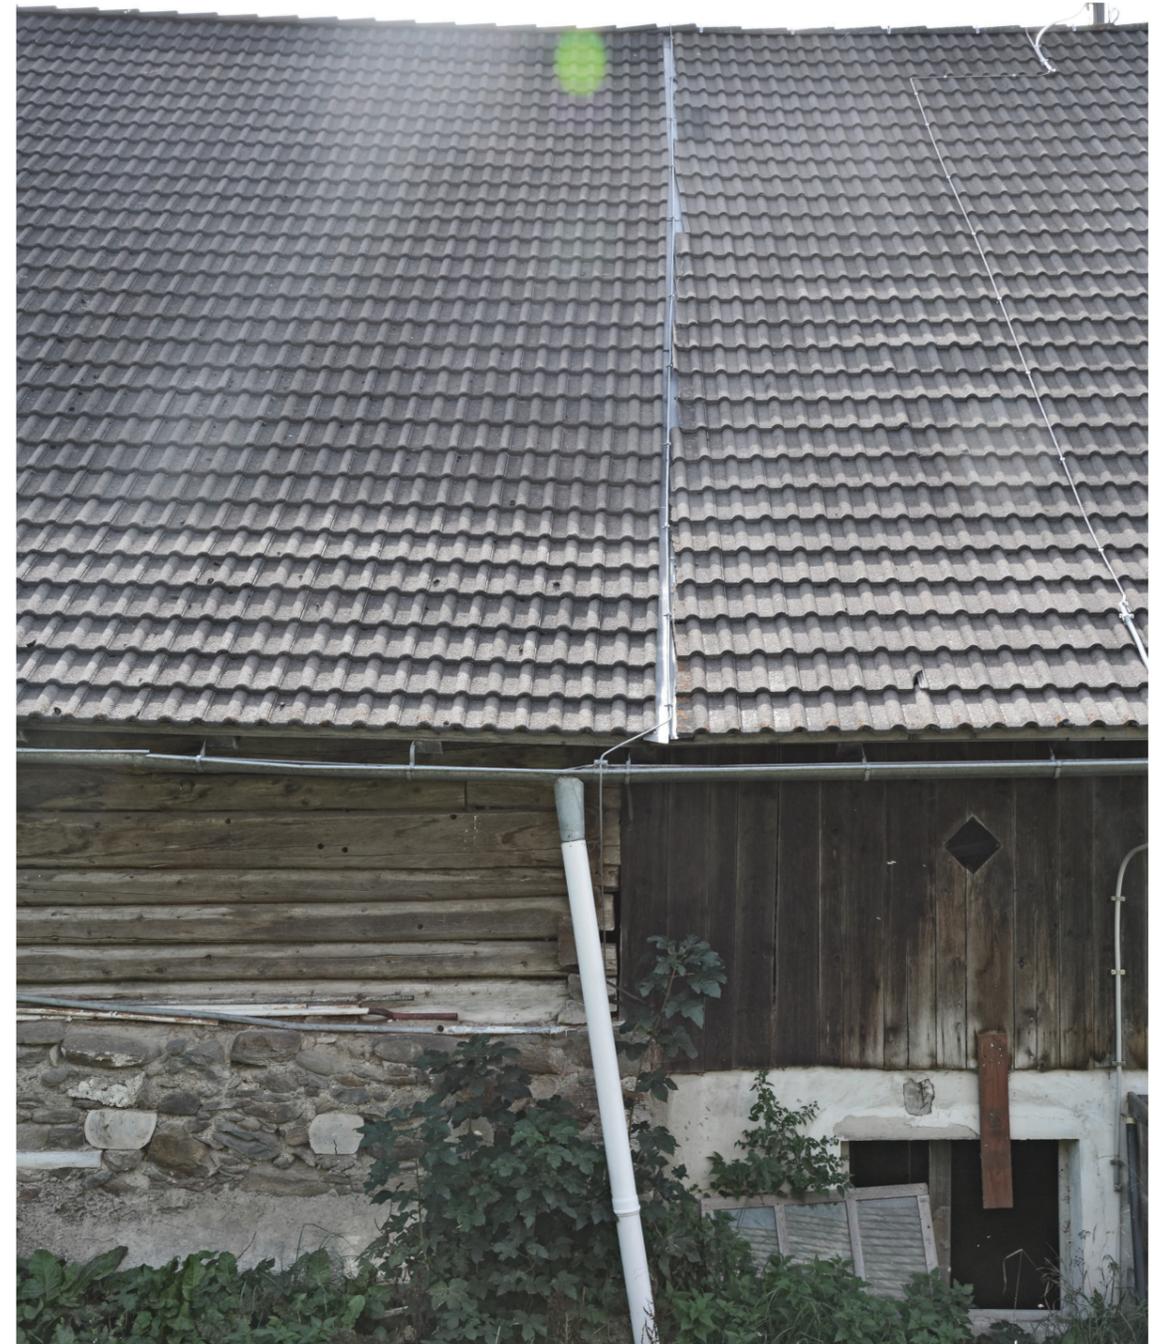
Abbildung 33: Im Falle des Pernerbauern (5) sieht man im linken Bereich den historischen gemauerten Natursteinsockel mit dem darüberliegenden Blockbau. Im rechten Bildausschnitt ist der jüngere Zubau erkennbar, welcher aus einem verputzten Mauerwerk besteht. Auf dem Sockel sitzt ein Ständerbau mit einer außenliegenden Bretterschaling. Der Vorteil der neueren Ständerbauweise ist im geringern Materialaufwand gegeben. Auch aktuell kann beobachtet werden, dass durch Aufständern des alten Dachstuhles recht einfach und günstig mehr Heubergerraum geschaffen werden kann.

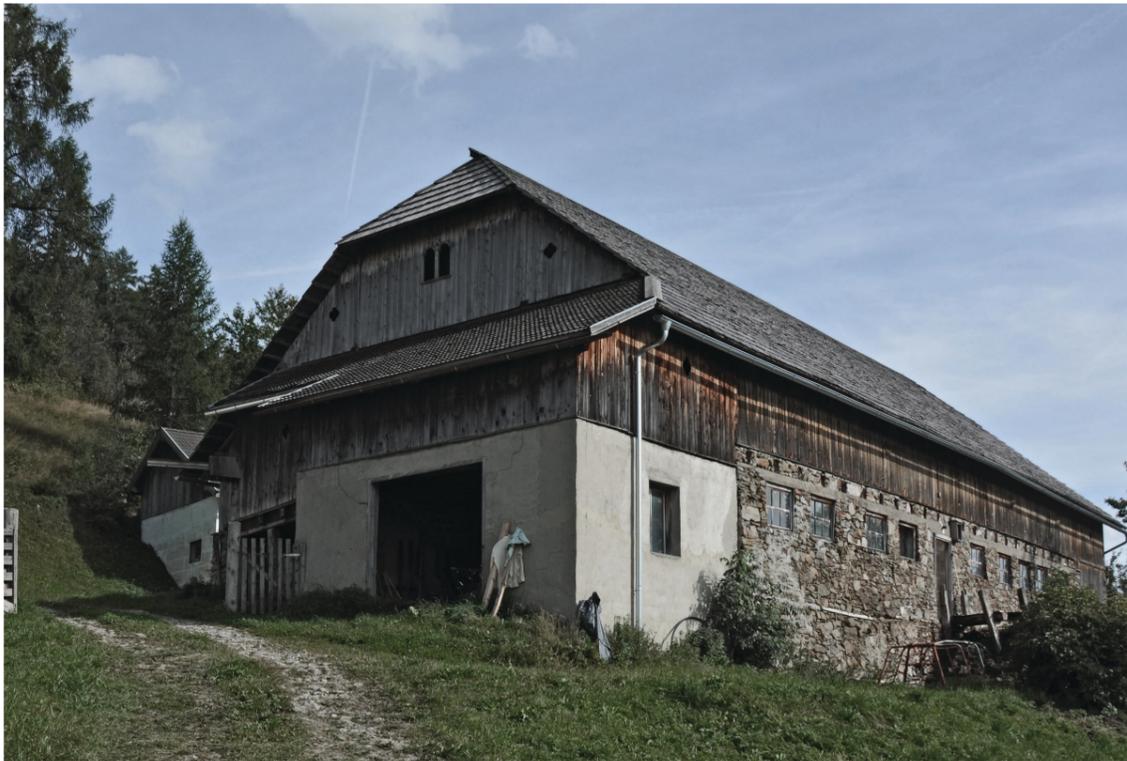
Abbildung 34: Der Anbau des Achnerstalles (3) ist mit der Zeit zu dem geworden wie er sich heute darstellt. Ursprünglich war es nur ein hölzerner stirnseitiger Zubau mit einem Pultdach, angelehnt an den bestehenden Stall aus dem Jahre 1950. Der heutige Bauer ersetzte den hölzernen Teil durch einen gemauerten. Die Erweiterung ist mit dem Hauptdach über einen Grat verbunden und erstreckt sich nur über einen Teil der Stallstirnseite. Somit ist er in die Dachfläche eingebunden aber klar als Adaption erkennbar.

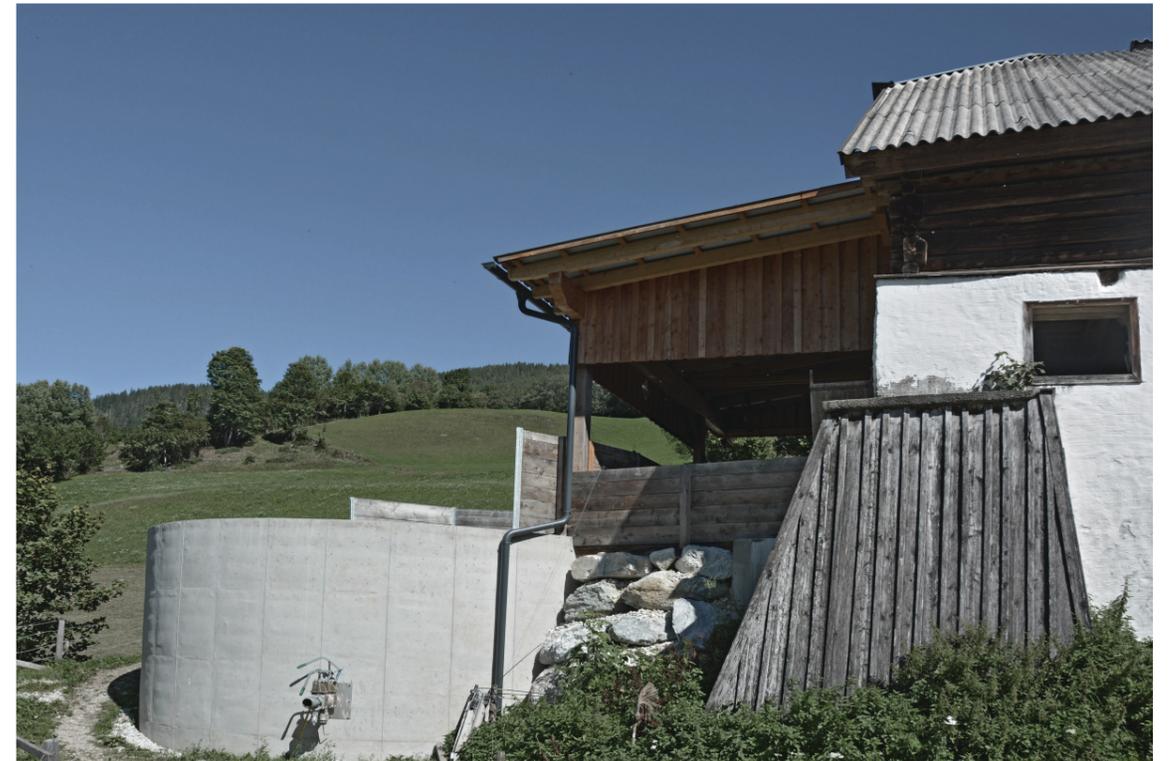
Abbildung 35: Einen überdachten Freibereich erhielten die Kühe des Micheinbauern (9). Der Offenfrontbereich ist auf der Rückseite des Wirtschaftsgebäudes aus einer Holzständerkonstruktion errichtet und bietet einen trockenen geschützten Unterstand. Vorgelagert befindet sich eine jüngst betonierte Jauchengrube.

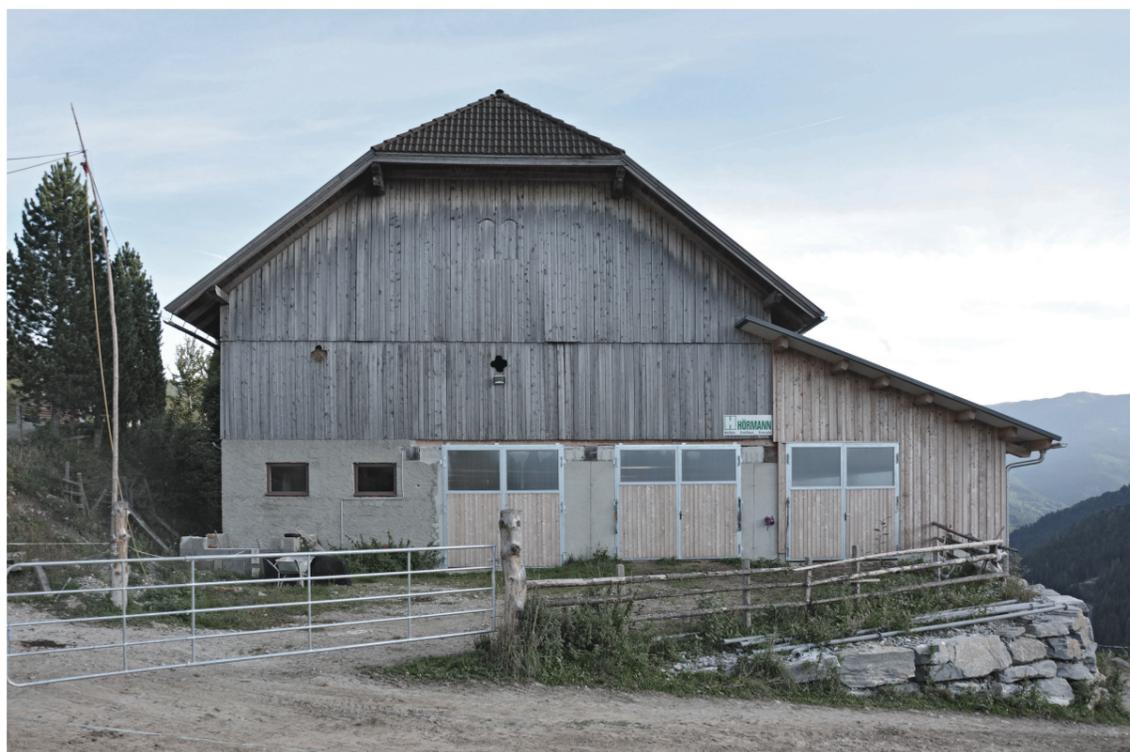
Abbildung 36: Beim Muhrer (2) wurde im Jahre 2017 der bestehende Stall aus dem Jahre 1947 im Erdgeschoss entkernt, die Bodenplatte entfernt und die historischen Fundamente unterfangen. Hangabwärts ergänzte die Baufirma den Bestand um einen hölzernen Zubau mit einem Pultdach. Unter dem neuen Holzbau befindet sich ein Güllekeller. Durch die zusätzliche Breite im Erdgeschoss konnte der Anbindestall in einen Laufstall umgebaut und der darüberliegende Heubergerraum weitergenutzt werden.

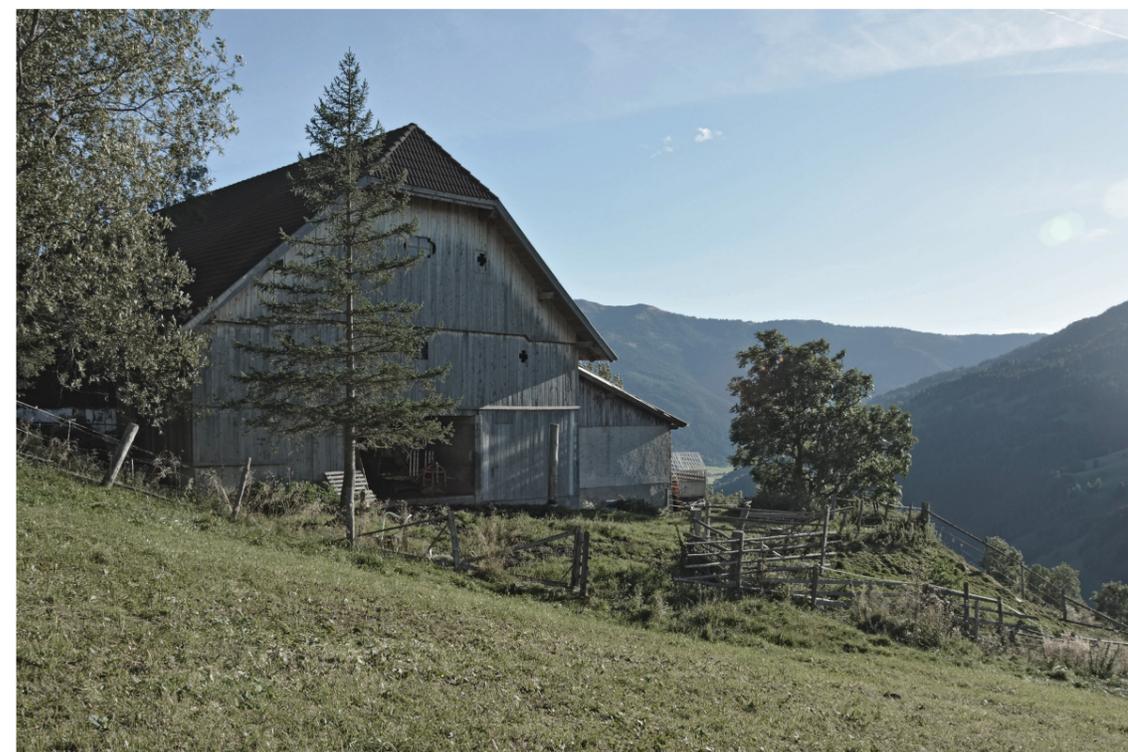
Abbildung 37: Die Kombination einer teilweisen Verbreiterung des Stalles und einer Verlängerung des Hauptgebäudes findet sich beim Boa (13). Im längsseitigen Zubau sind Stellplätze für landwirtschaftliche Fahrzeuge vorhanden. Die Verlängerung ist im Jahr 2009 als Überdachung des vorgelagerten Hochsilos aus einer Holzkonstruktion errichtet worden. Die Dachneigung und Dachform wurde übernommen und gestreckt.

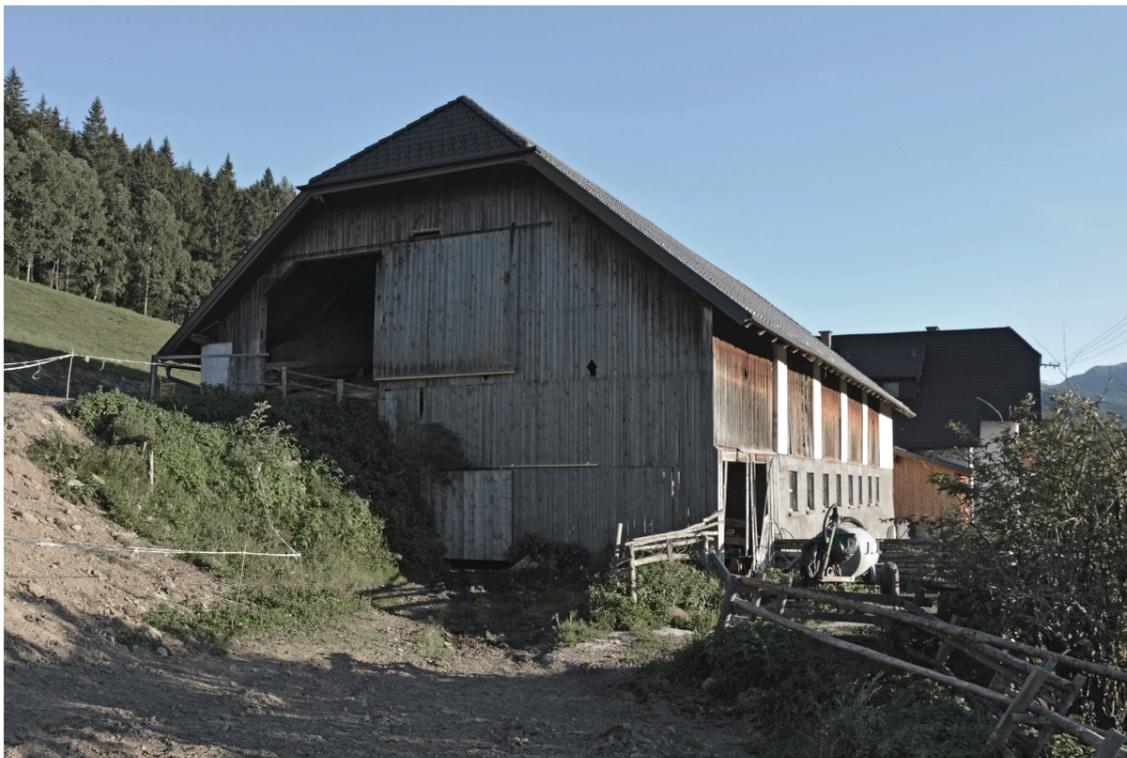
Abbildung 38: Der Stall des Mesnergutes (15) ist 1964 abgebrannt und durch den abgebildeten Stall ersetzt worden. Diese jüngere Generation der Ställe unterscheidet sich von den alten Gebäuden am Lasaberg zum einen durch die Hocheinfahrt in die Tenne und zum anderen an den hochgezogenen Mauerteilen an der Seite. Diese Typologie bringt mehr Platz für die Heulagerung und eine Arbeitserleichterung in der Heuernte mit sich.

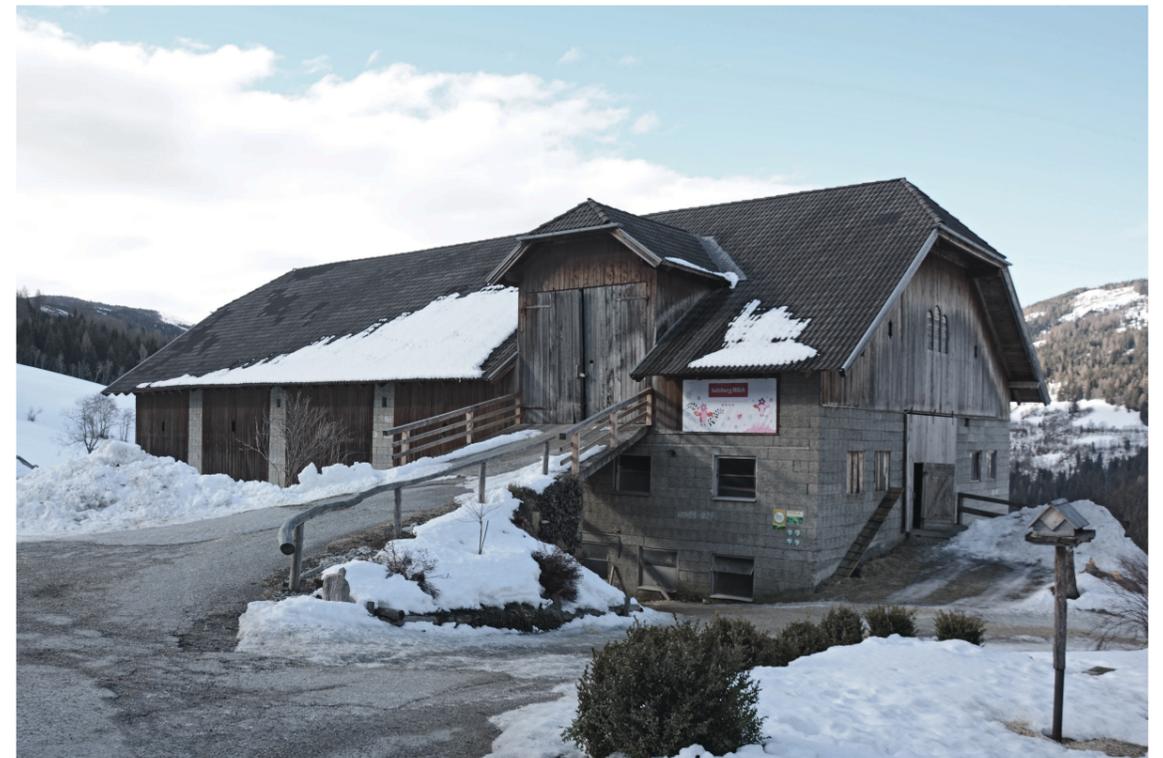
Abbildung 39: Der Stall des Trattnerhofes (17) wurde ähnlich wie beim Mesnerbauern (15) durch einen Brand 1972 komplett zerstört und anschließend wiedererrichtet. Das ebenfalls beschädigte Haus ersetzten die Bauernleute im Zuge dessen durch einen Neubau. Das landwirtschaftliche Gebäude wurde mit einer Hocheinfahrt und einem Sockel aus Mantelbetonsteinen am Stand der damaligen Technik aufgezimmert.

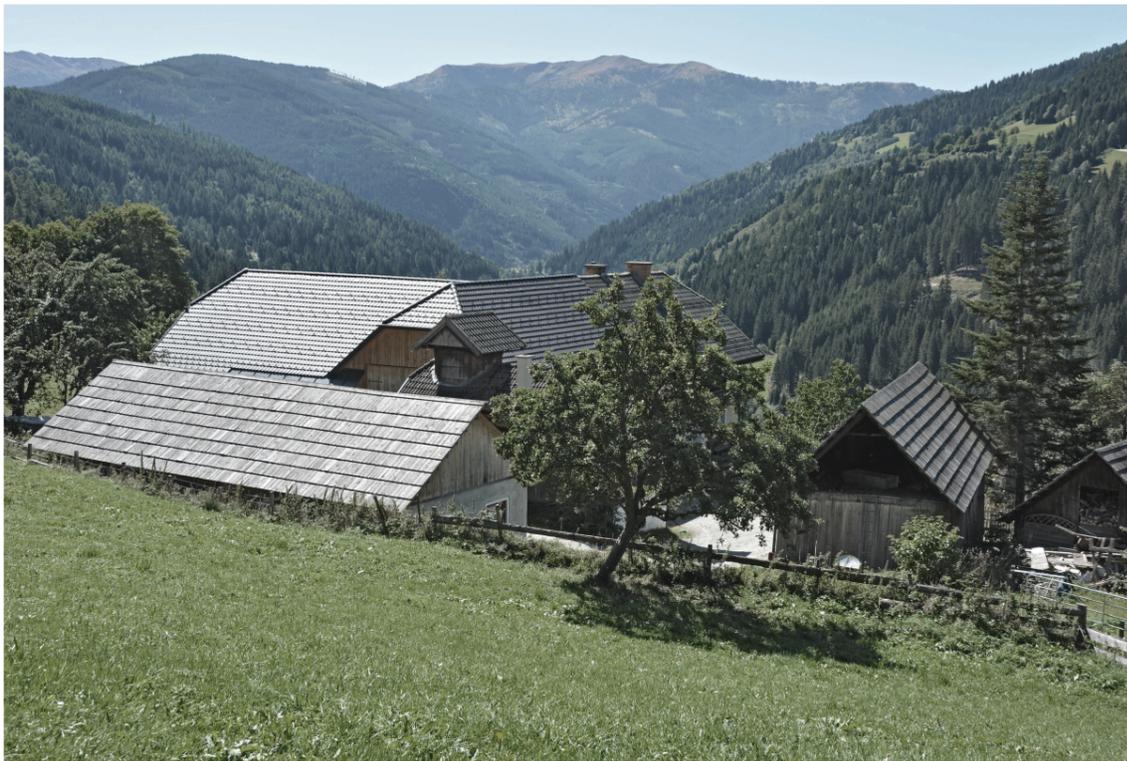
Abbildung 40: Eine Sonderstellung der Hofform am Lasaberg hat das Lipplergut (10) mit seiner gewachsenen Struktur. Der mit dem Bauernhaus L-förmig verbundene Stall wurde über die Zeit durch verschiedenste An- und Zubauten erweitert und ist zu einem Haufenhof geworden. Die Zubauten sind anhand der Dächer gut erkennbar und stehen aufgrund der einheitlichen Dachform und ähnlichen Dachneigung miteinander in Beziehung.

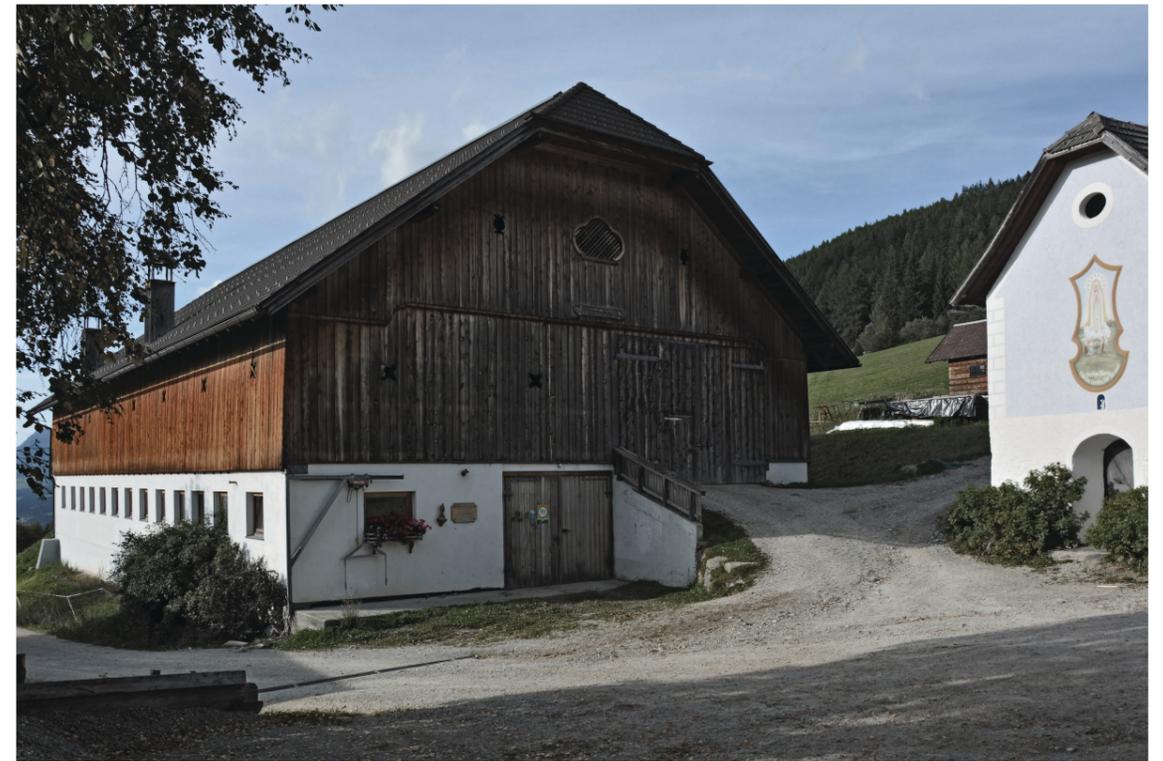
Abbildung 41: Den einzigen landwirtschaftlichen Stallneubau am Lasaberg hat der Langerbauer(12). Der in die Jahre gekommene Altbau wurde 1996 an der selben Stelle vom Neubau ersetzt. Die Hocheinfahrt zum Heubergeraum war durch das Aufkommen der Heukräne nicht mehr notwendig und konnte somit entbehrt werden. Der raffinierte Dachstuhl breitet im Inneren des Stalles ein gewaltiges Volumen auf, welches an einen sakrale Raum erinnern könnte. Ein klar gegliederter Stall mit Sockel und Holzbau darüber passt sich harmonisch in den bestehenden Hof ein.

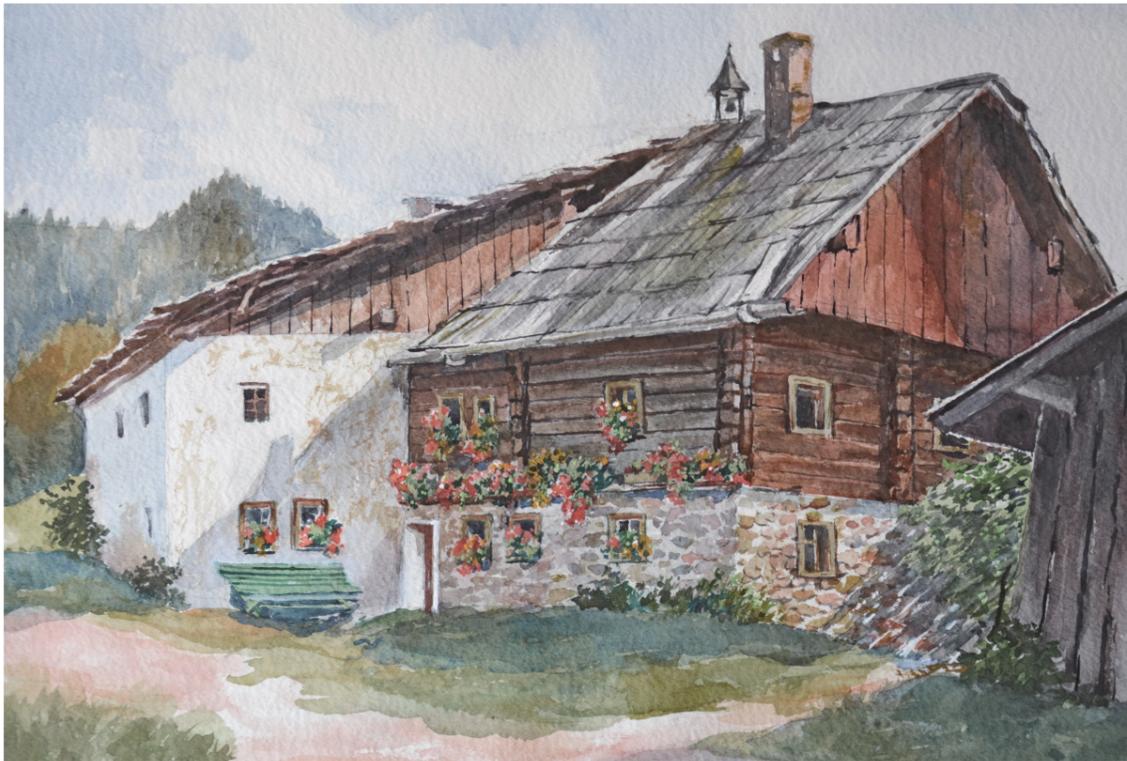
Abbildung 43: Zeichnung des alten Trattnerhauses von Nordwest gesehen. Der Hauptbaukörper war durch einen Zubau ergänzt. Der historische Bau unterteilt sich in den Sockel, den Blockbau und das Dach, der Zubau in einen zweigeschossigen Sockel und das flacher geneigte Dach.

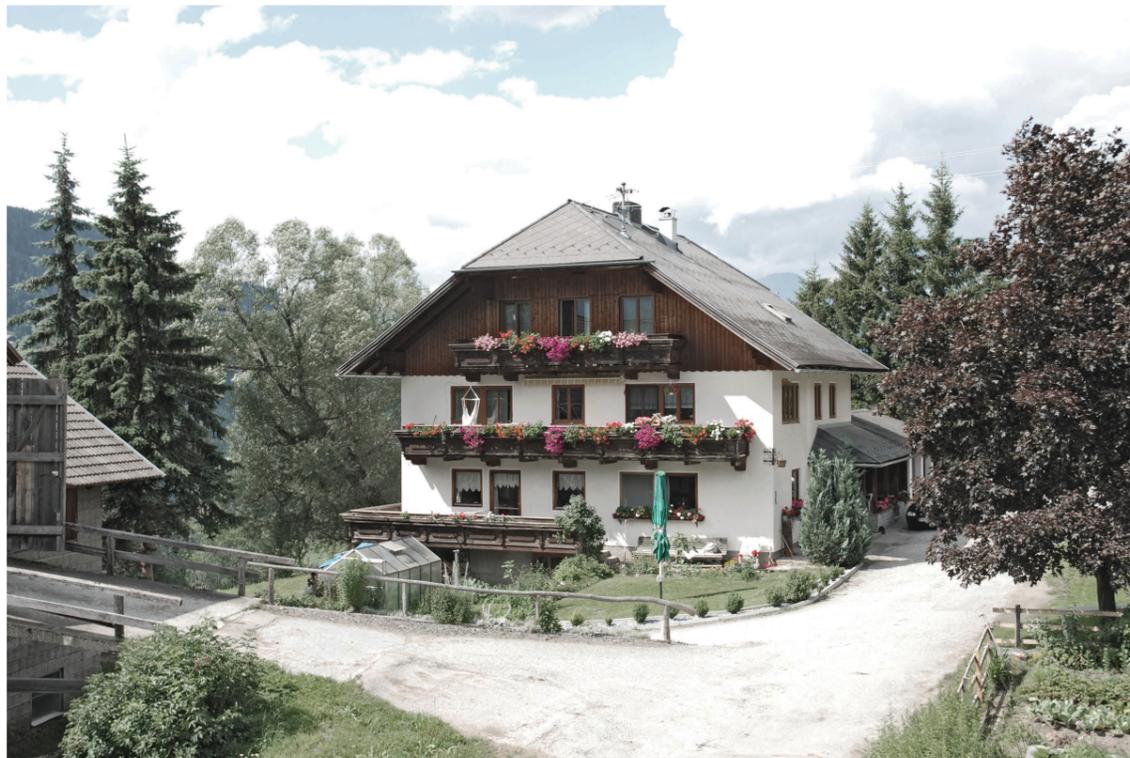
Abbildung 45: Die Fotografie zeigt das Bauernhaus vor der Ertüchtigung der Putzfassade im Jahre 2018. Im Zuge der Fassadenarbeiten sind an den Gebäudekanten verzahnte Eckstein aufgemalt worden und die Fenster bekamen graue Faschen.

Das Kellergeschoss ist grau verputzt, das Erdgeschoss und Obergeschoss sind weiß verputzt mit gemalten, verzahnten Ecksteinen an den Gebäudekanten. Das zweite Obergeschoss ist mit Holz verschlagen. Auf der Südfassade sind drei Holzbalkone situiert, wobei der Balkon im Erdgeschoss um die Ecke auf die Westfassade verläuft. Die Fenster und Fenstertüren auf der Süd- und Westfassade sind symmetrisch aufgeteilt. Auf der Nord- und Ostfassade ergibt sich durch den angebauten Freisitz und die Garage eine unsymmetrische Fensterteilung.

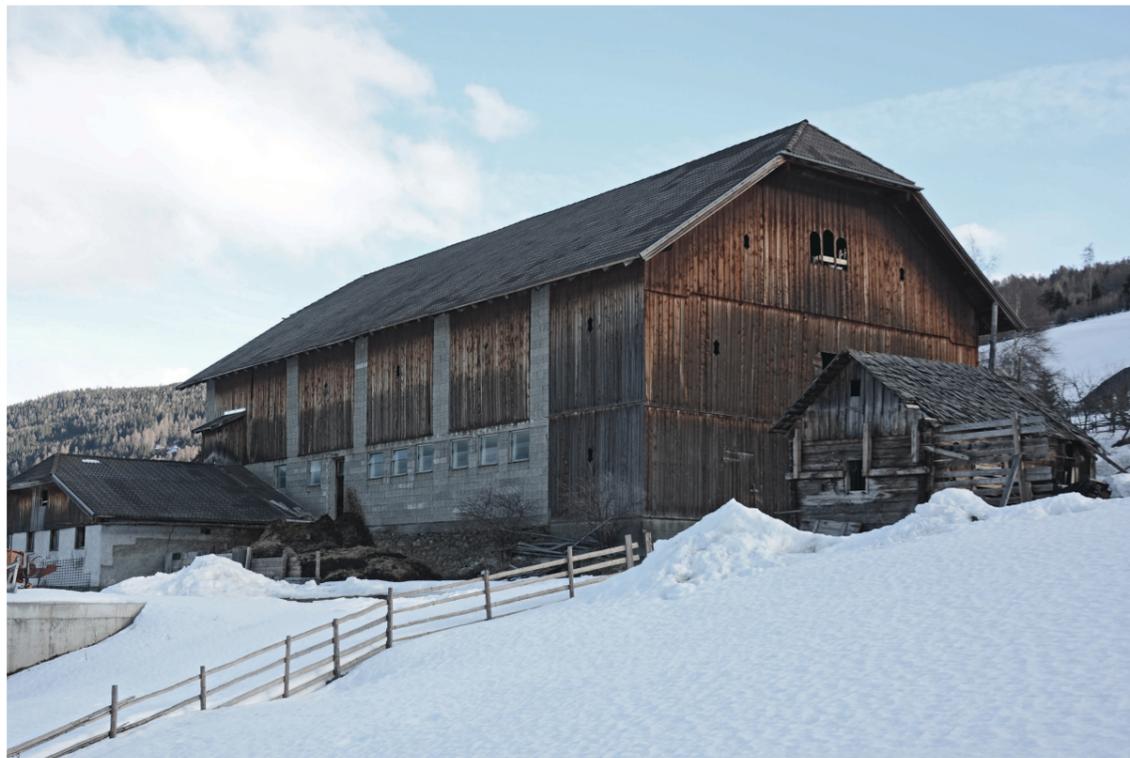
Abbildung 46: Der aktuelle Baukörper ist auf die Fundamente des alten Stalles wiedererrichtet worden. Um mehr Platz zu schaffen verlängerte man das Gebäude um 4,5m mit einer Holzkonstruktion und erreichte somit eine Überdachung der zwei vorgelagerten Hochsilos.
