Stefan Josef Neumann, BSc

**Landwirtschaftliche Gebäude im Lungau**  
Analyse bestehender Wirtschaftsbauten und  
Adaptierung eines Rinderstalles

**MASTERARBEIT**

Analyse bestehender Wirtschaftsbauten und  
Adaptierung eines Rinderstalles

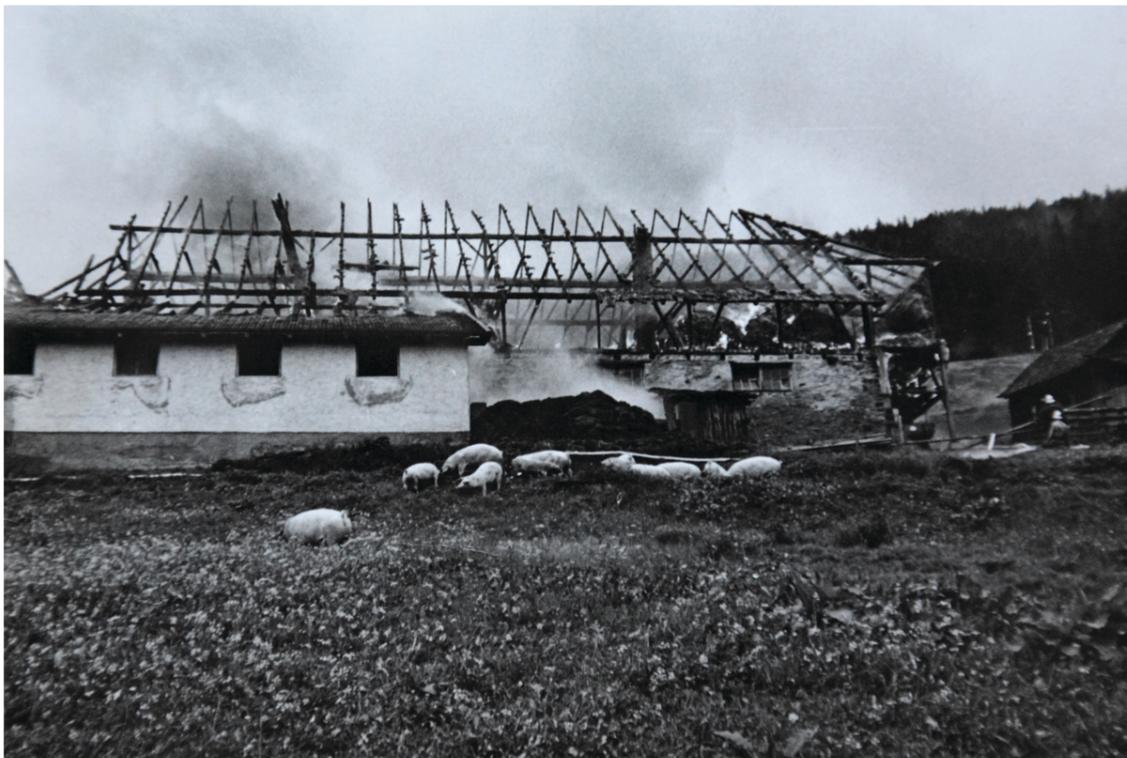
Abbildung 47: Historische Aufnahme nach dem Stallbrand. Erkennbar ist das Erdgeschoss mit dem gemauertem Sockel. Darüber befand sich der Dachstuhl in Ständerbauweise. Im linken Bereich wurde nachträglich ein Schweinestall angebaut. Er blieb als einziger Baukörper nach dem Brand erhalten. Ein Großteil der Tiere konnte gerettet werden. Teile der landwirtschaftlichen Geräte sind jedoch dem Feuer zum Opfer gefallen.

Im Jahr 1972 ist der alte Stall aufgrund einer Selbstentzündung des Heues bis auf die Grundmauern niedergebrannt und das ehemalige Wohnhaus leicht beschädigt worden. Das Haus konnte aber vorerst noch bewohnt werden. Im selben Jahr wurde der neue Stall und ein Jahr später das neue Bauernhaus errichtet. Der Neubau wurde nördlich des Stalles erbaut und das alte Haus 1976 abgerissen. Ökonomisch gesehen sind alte Bauernhäuser oft nur mit massivem Geldaufwand den Wünschen und zeitgemäßen, wohnlichen Ansprüchen der Gesellschaft adaptierbar.<sup>38</sup> Aufgrund dessen konnte beobachtet werden, dass viele alte Bauernhäuser abgerissen und durch einen günstigeren Neubau ersetzt wurden.

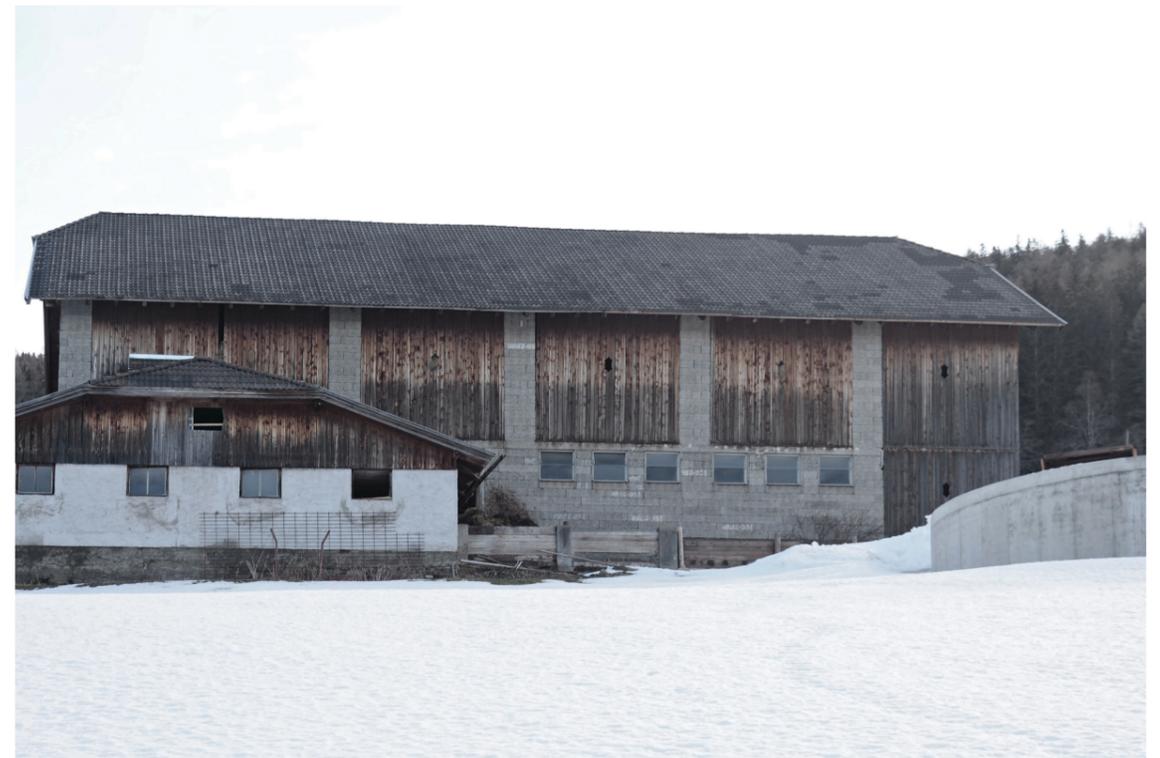
Abbildung 48: Der Schweinestall bekam einen neuen Dachstuhl und wurde später als Hühnerstall verwendet. Mittlerweile ist der Zubau aufgrund der schlechten Bausubstanz jedoch seit Jahren ungenutzt. Im rechten Bereich erkennt man die neu errichtete Jauchengrube aus Beton.

Aufgrund der sehr gut erhaltenen bestehenden Struktur des Stalles sehe ich die Aufgabe in der weitestgehenden Bewahrung der Substanz. Eingriffe in den Bestand sind nur dann angebracht, wenn sie unbedingt notwendig sind oder eine Verbesserung mit sich bringen. (Abb. 48)

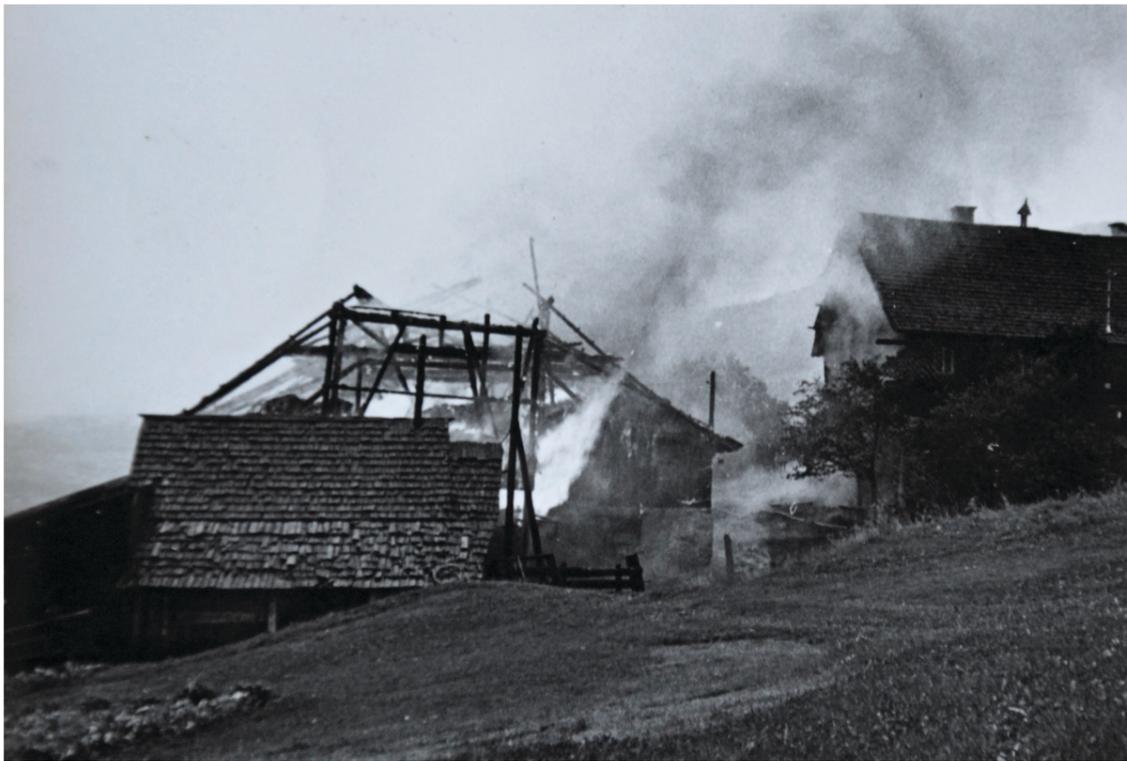
Abbildung 49: Das historische Bild zeigt den noch rauchenden abgebrannten Stall. Rechts daneben steht das von den Flammen beschädigte Bauernhaus. Im Vordergrund ist das Dach der ehemaligen Mühle erkennbar.

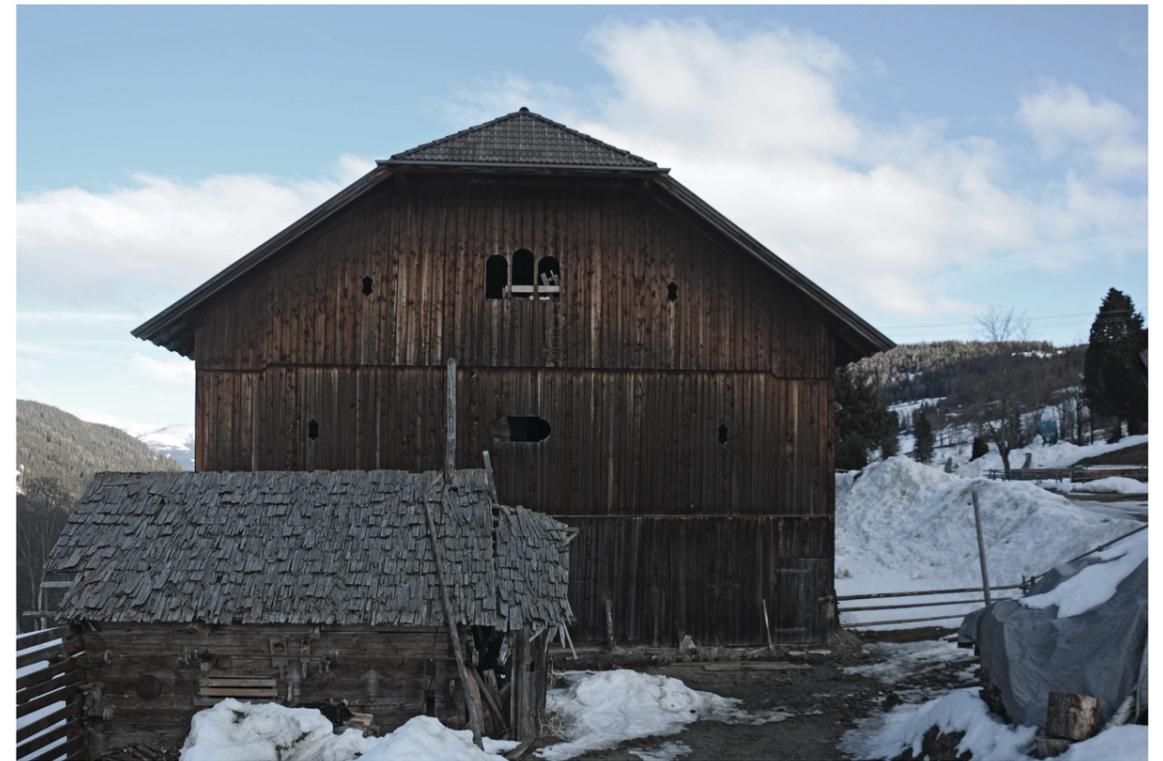
Abbildung 50: Das Dach der ungenutzten Mühle ist mittlerweile stark beschädigt und in die Jahre gekommen. Das alte Bauernhaus wurde aufgrund der Beschädigungen des Feuers an einer anderen Stelle neu errichtet.

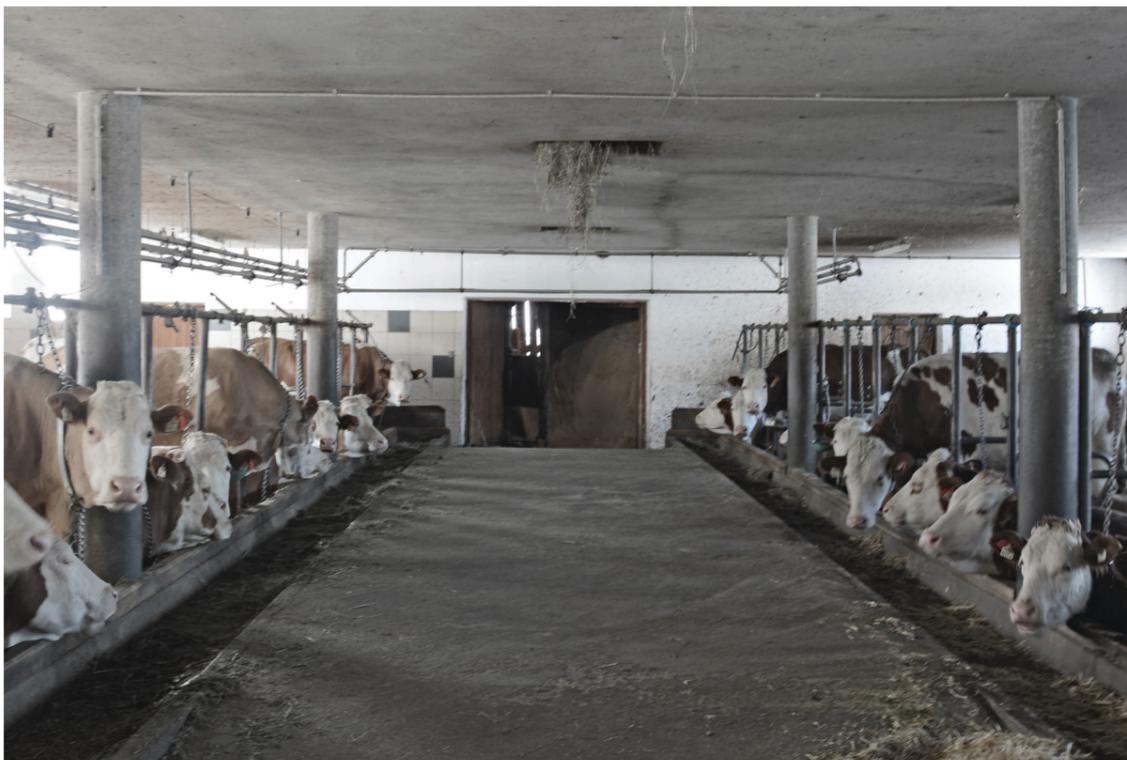
Abbildung 51: Im Erdgeschoss des Stalles werden die Kühe aktuell in Anbindehaltung gehalten. Sie stehen oder liegen dabei, an einer Kette fixiert, auf ihrem Platz. Vor den Kühen ist der Futtertisch mit Futterbarn. Darüberliegend sind die Abwurföffnungen für das Heu aus dem ersten Obergeschoss positioniert. Die Anbindehaltung wird heute oftmals von der Freilaufhaltung abgelöst.

Abgesehen von den baulichen Mängeln ist es derzeit nicht möglich, mit dem Traktor in den Stall zu fahren. Außerdem wird die Anbindehaltung der Kühe nicht mehr als zeitgemäße Tierhaltung gesehen. Dies macht sich in der Förderungspolitik bemerkbar, da Bauern Fördergeld aktuell nur mehr für Laufställe erhalten.

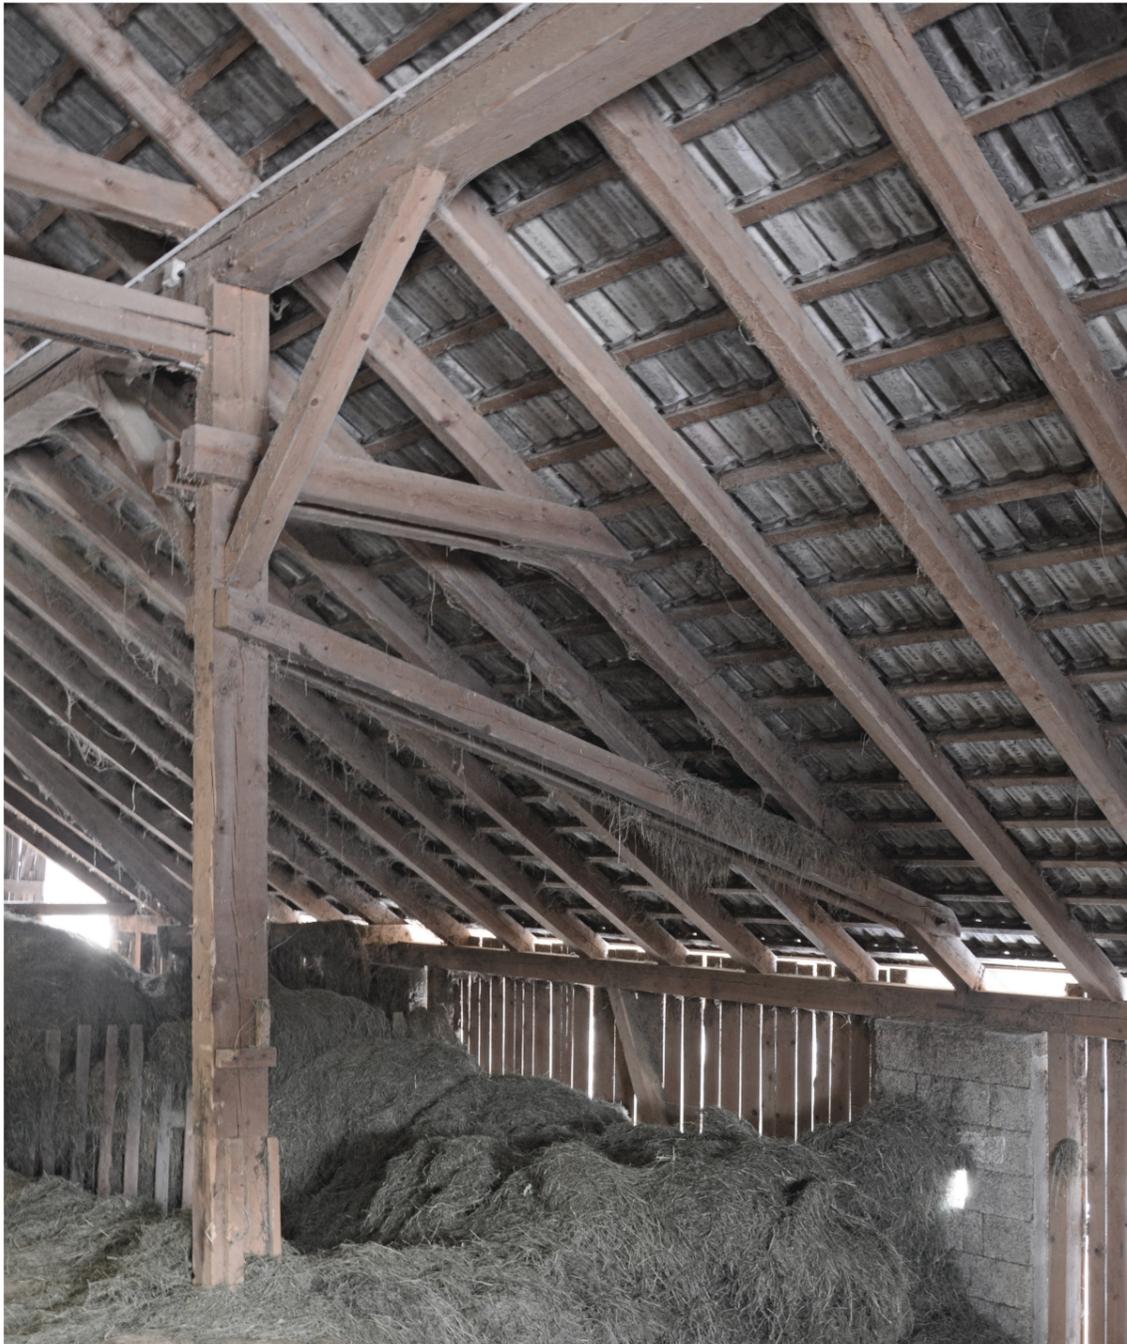
Abbildung 52: Die Holzkonstruktion und der Dachstuhl sind in ihrer Funktionalität noch gebrauchstauglich. Die bauliche Substanz ist gut erhalten und kann ohne Bedenken weiterverwendet werden. Der Heubergerraum ist mit einem Heukran gut bedienbar und statisch ausreichend dimensioniert.

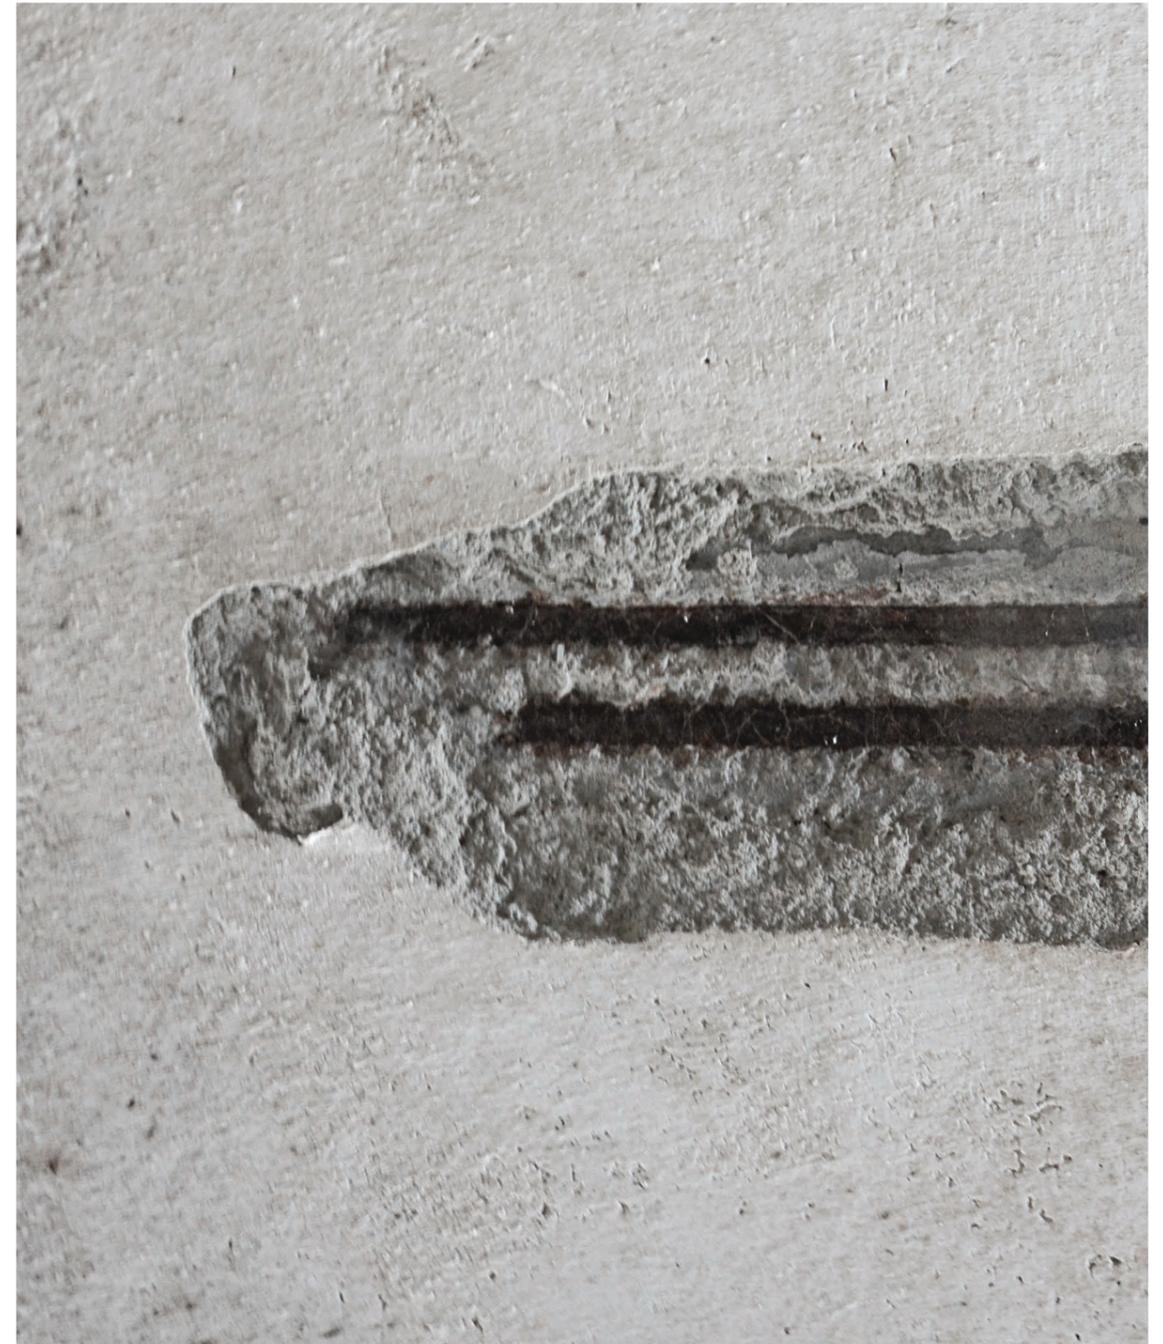
Abbildung 53: Der Saustall weist aufgrund der erhöhten Ammoniakbelastung durch den Schweinemist über die Jahre bauliche Mängel auf. Die zu geringe Überdeckung des Betons wurde porös und platzte ab. Die Bewehrungseisen kommen dadurch zum Vorschein und beginnen zu korrodieren. Die statische Tragfähigkeit der Decke ist nicht mehr gegeben und muss dadurch ersetzt werden.

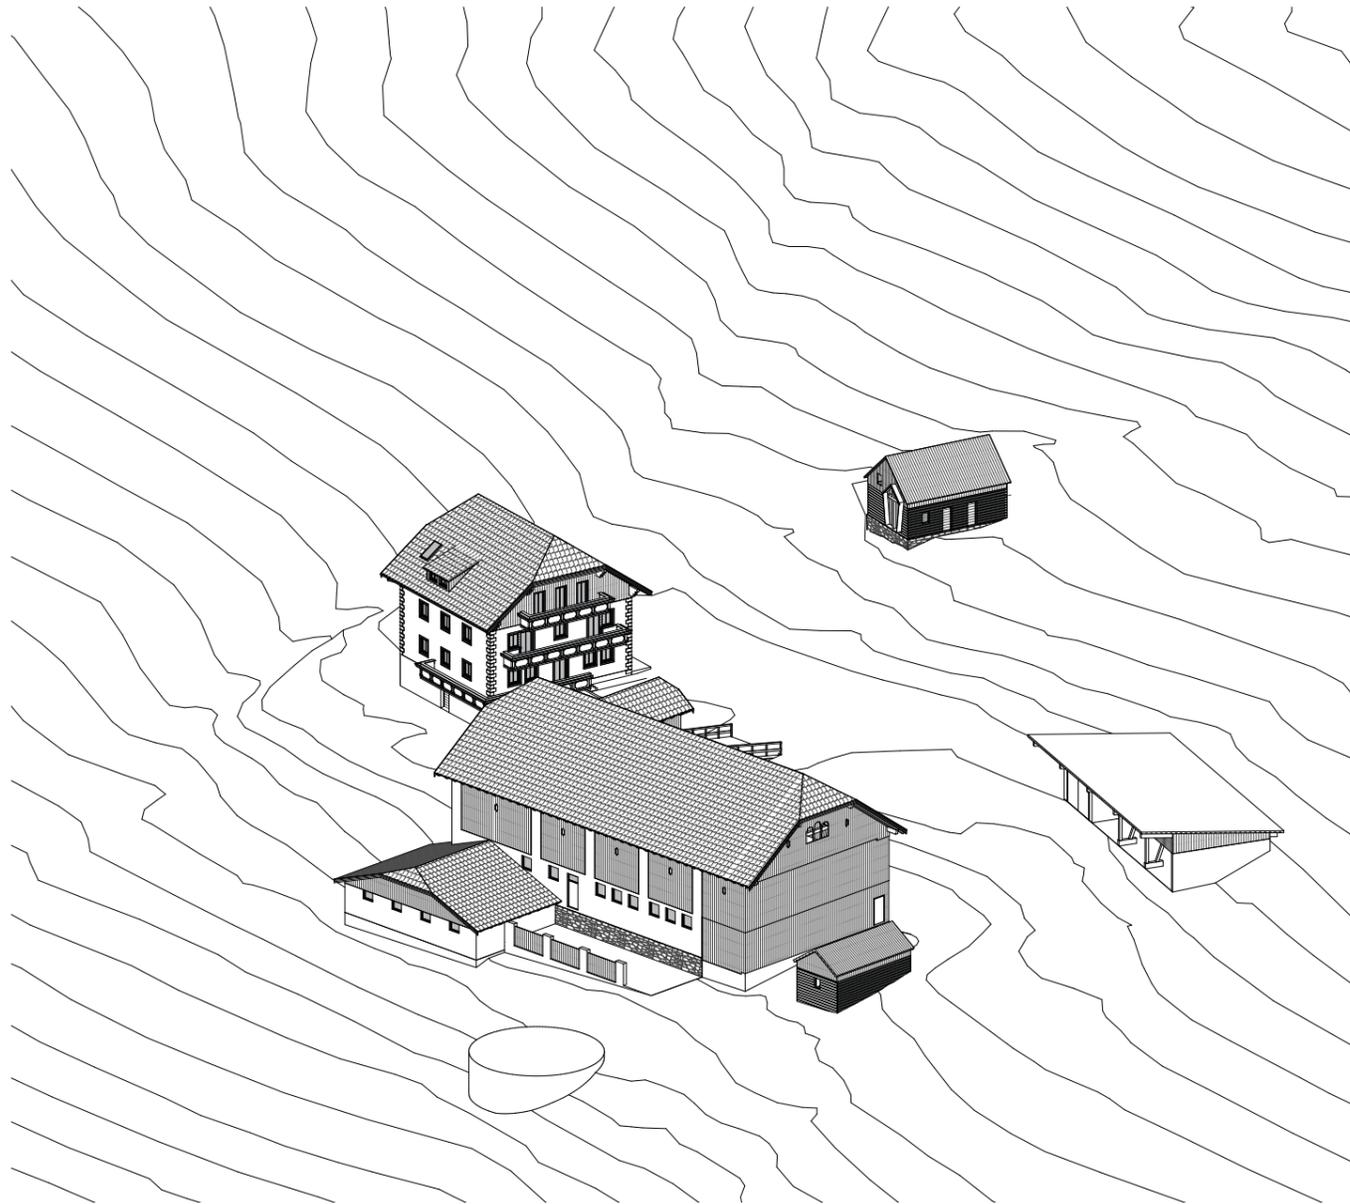
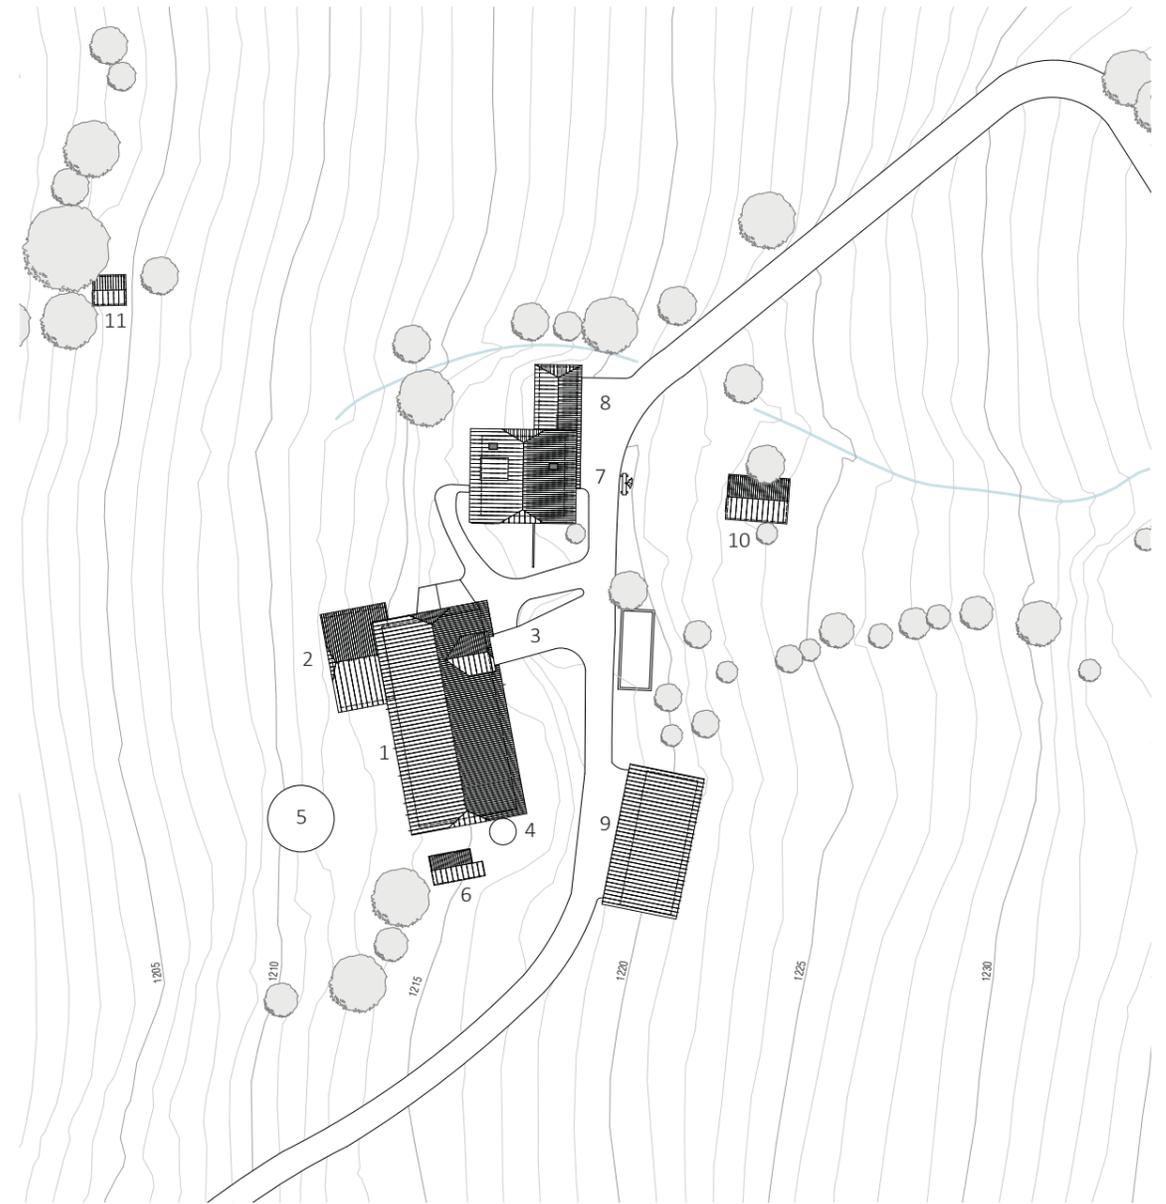
Untergeschoss Bestand  
M: 1:200

1. Stall Hauptgebäude
2. Saustall ungenutzt
3. Tenneneinfahrt
4. Alte Jauchengrube
5. Neue Jauchengrube
6. Alte Mühle
7. Bauernhaus
8. Garage
9. Remise
10. Alte Schmiede
11. Heustadel

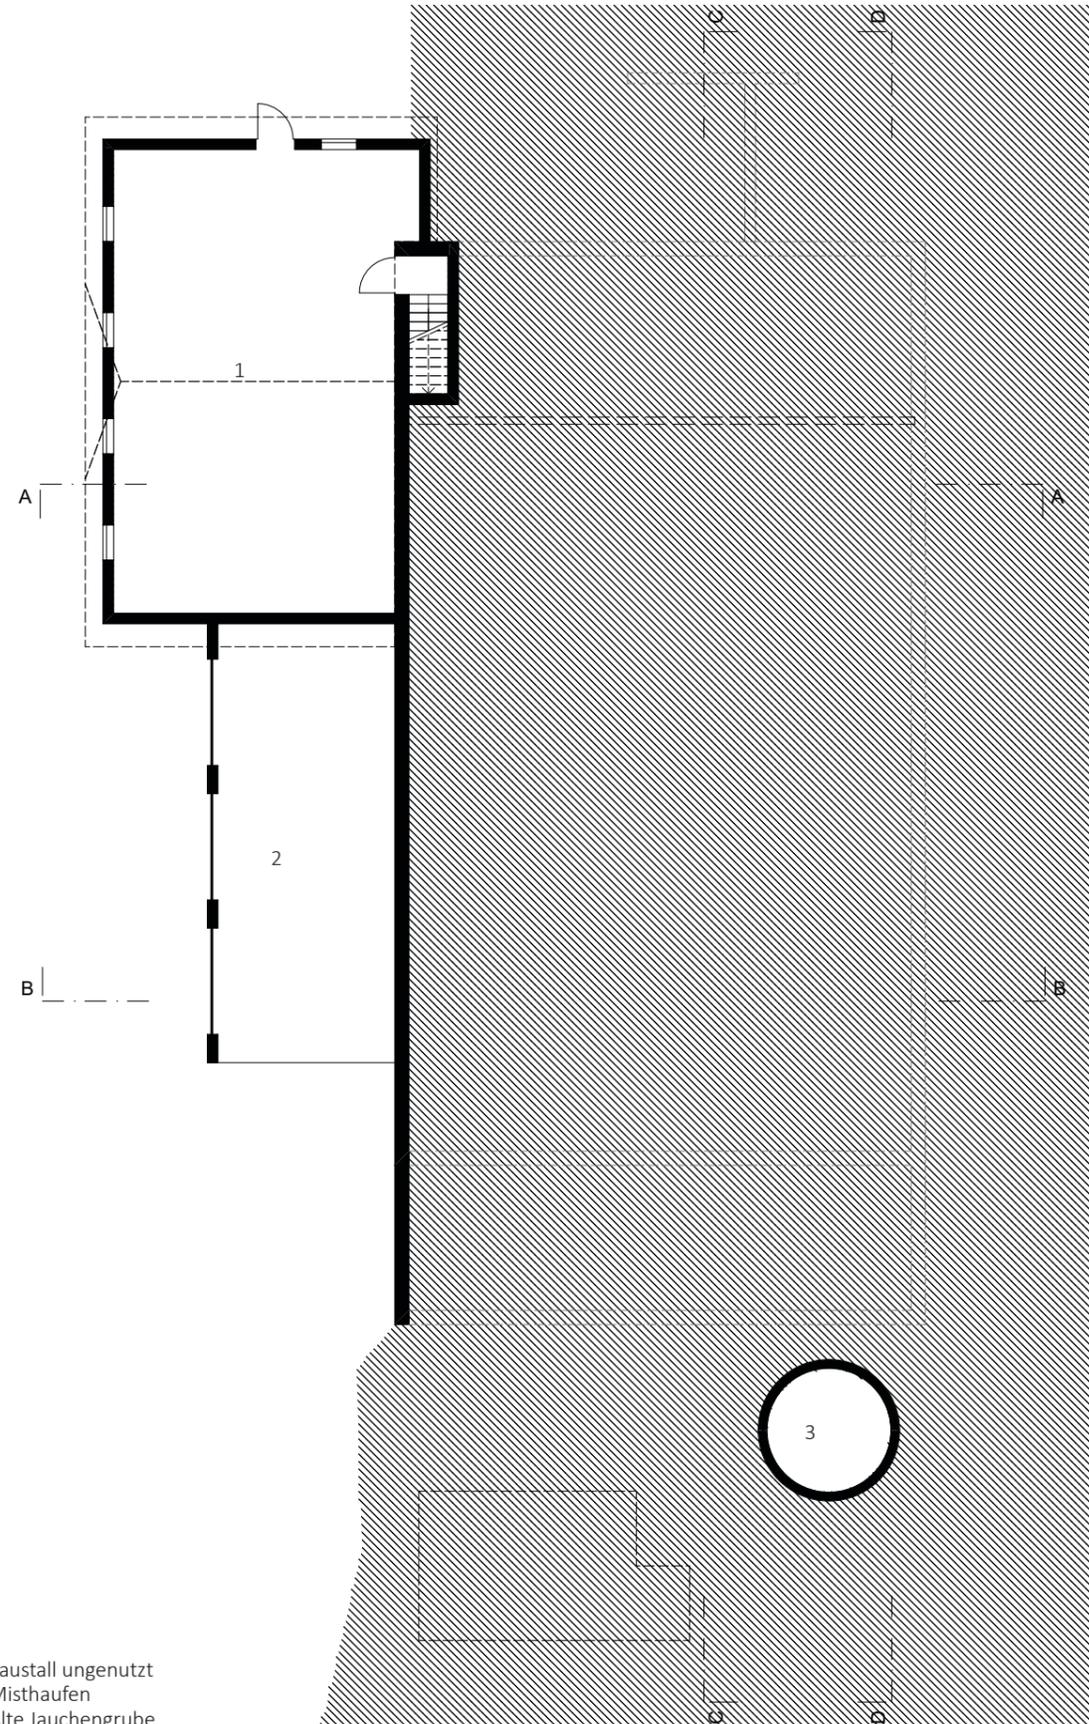
- 1. Saustall ungenutzt
- 2. Misthaufen
- 3. Alte Jauchengrube

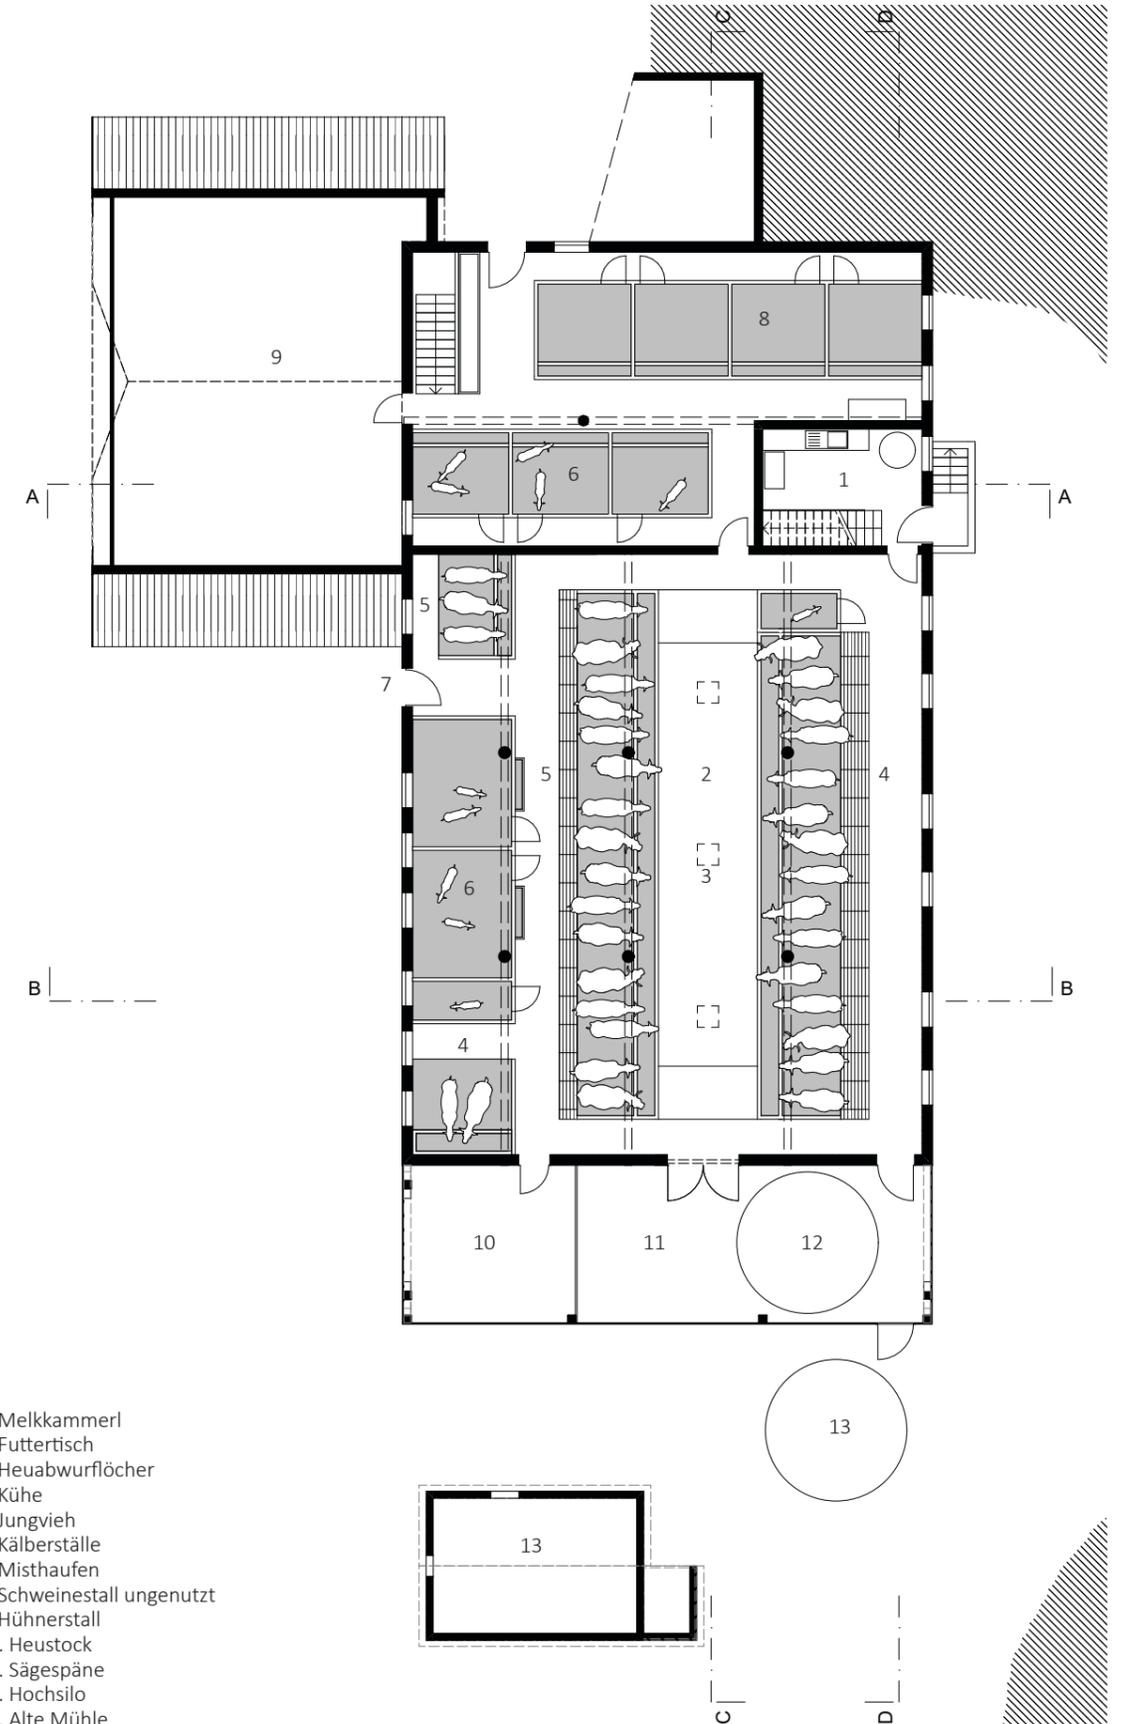
Erdgeschoss Bestand  
M: 1:200

- 1. Melkkammerl
- 2. Futtertisch
- 3. Heuabwurföcher
- 4. Kühe
- 5. Jungvieh
- 6. Kälberställe
- 7. Misthaufen
- 8. Schweinestall ungenutzt
- 9. Hühnerstall
- 10. Heustock
- 11. Sägespäne
- 12. Hochsilo
- 13. Alte Mühle

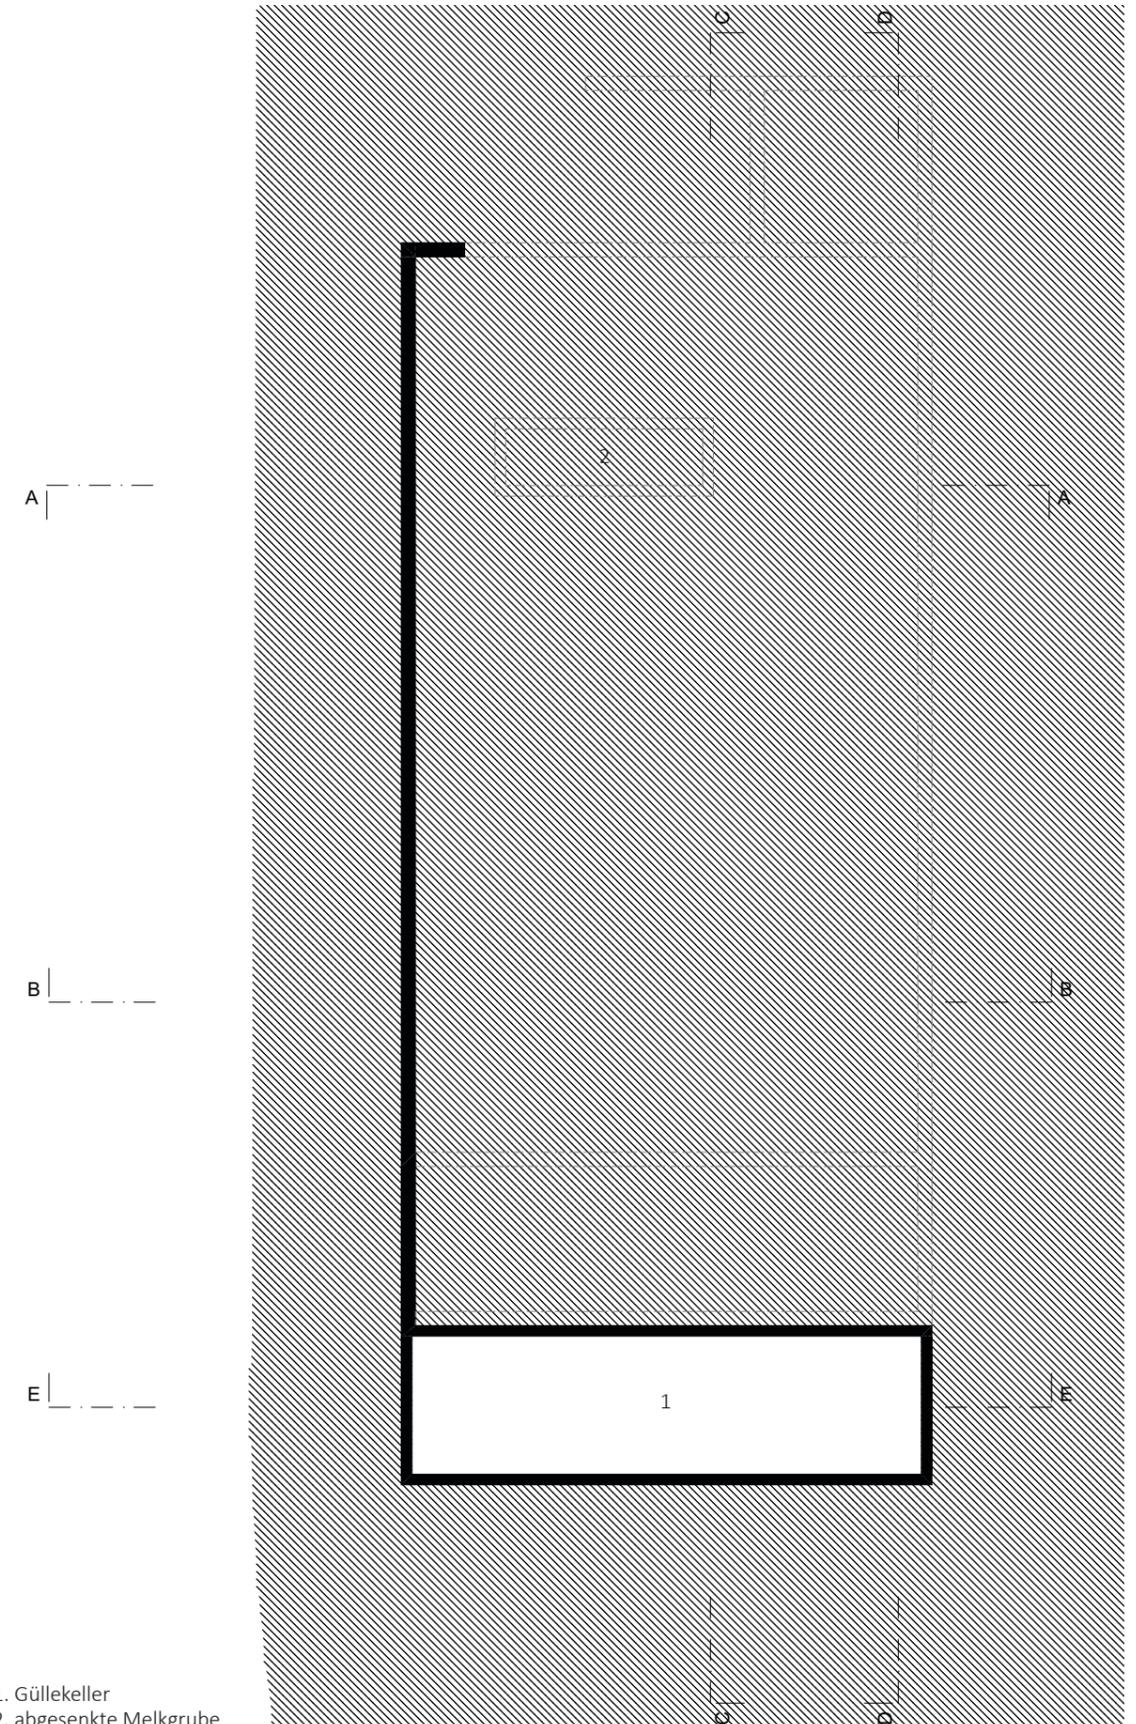
Untergeschoss Neubau  
M: 1:200

- 1. Güllenkeller
- 2. abgesenkte Melkgrube

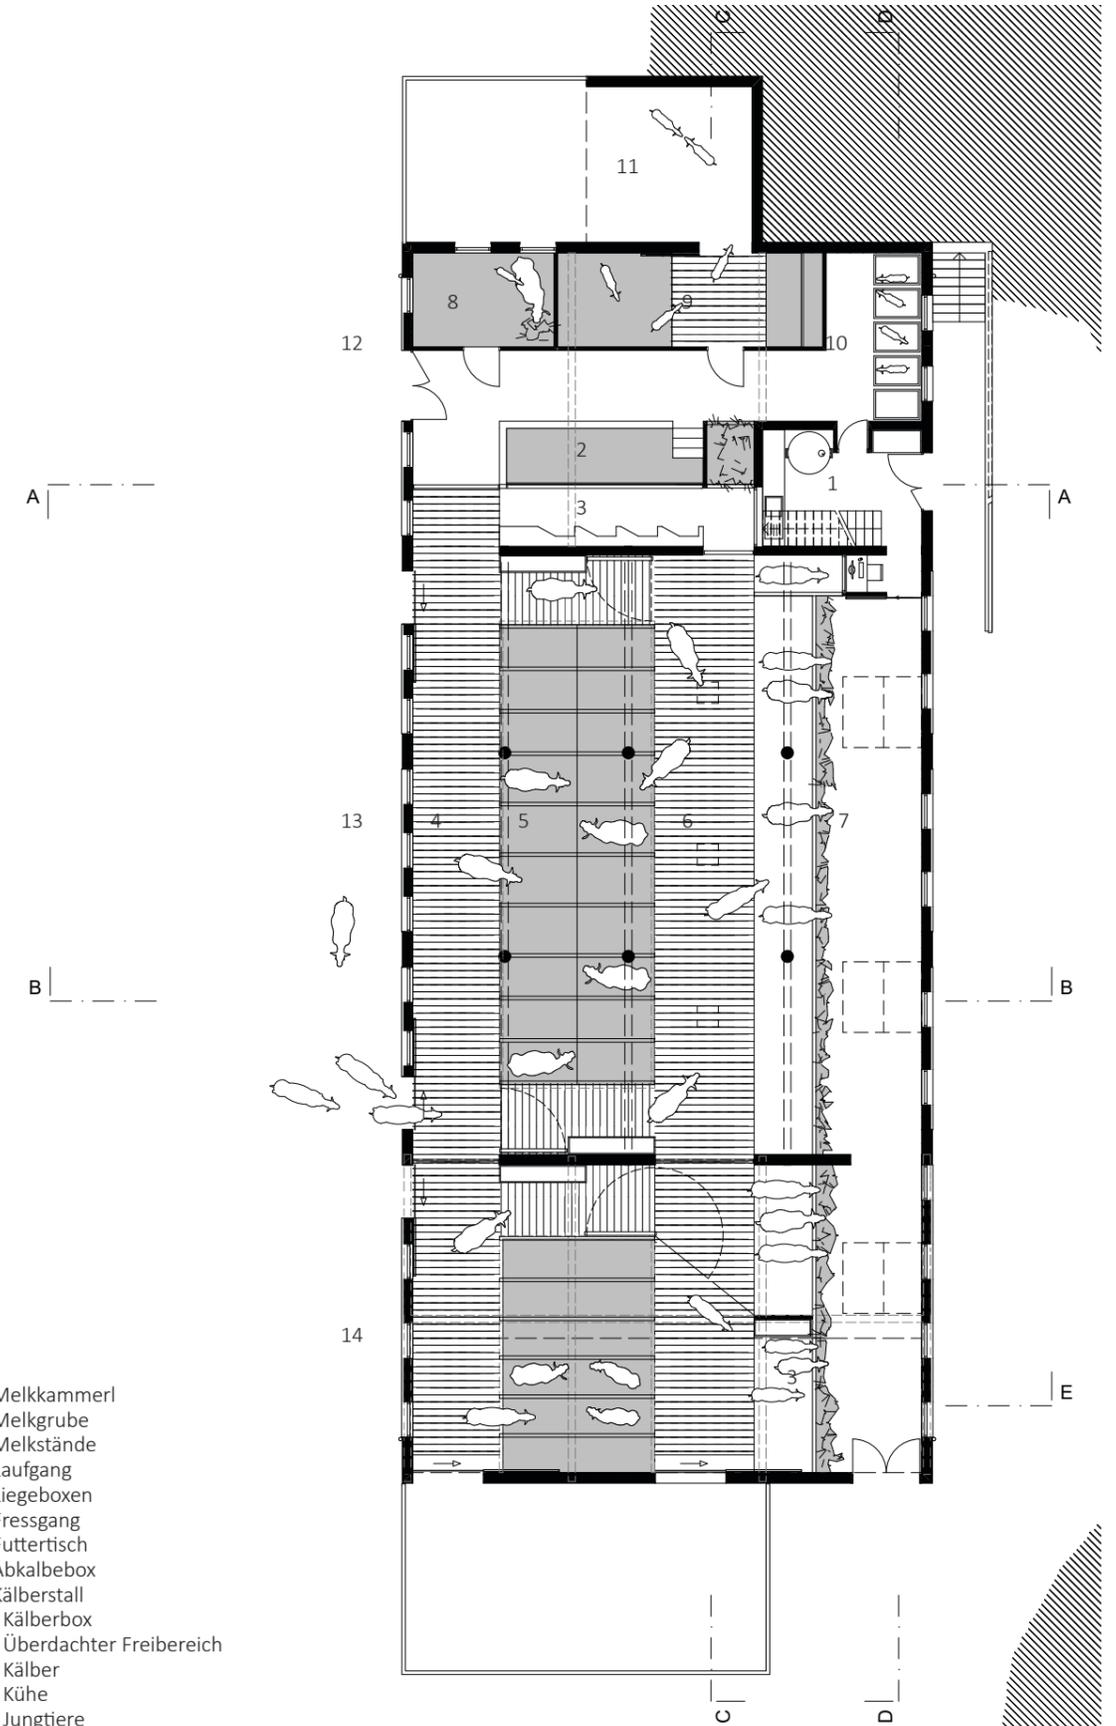
Erdgeschoss Neubau  
 M: 1:200

1. Melkkammerl
2. Melkgrube
3. Melkstände
4. Laufgang
5. Liegeboxen
6. Fressgang
7. Futtertisch
8. Abkalbebox
9. Kälberstall
10. Kälberbox
11. Überdachter Freibereich
12. Kälber
13. Kühe
14. Jungtiere

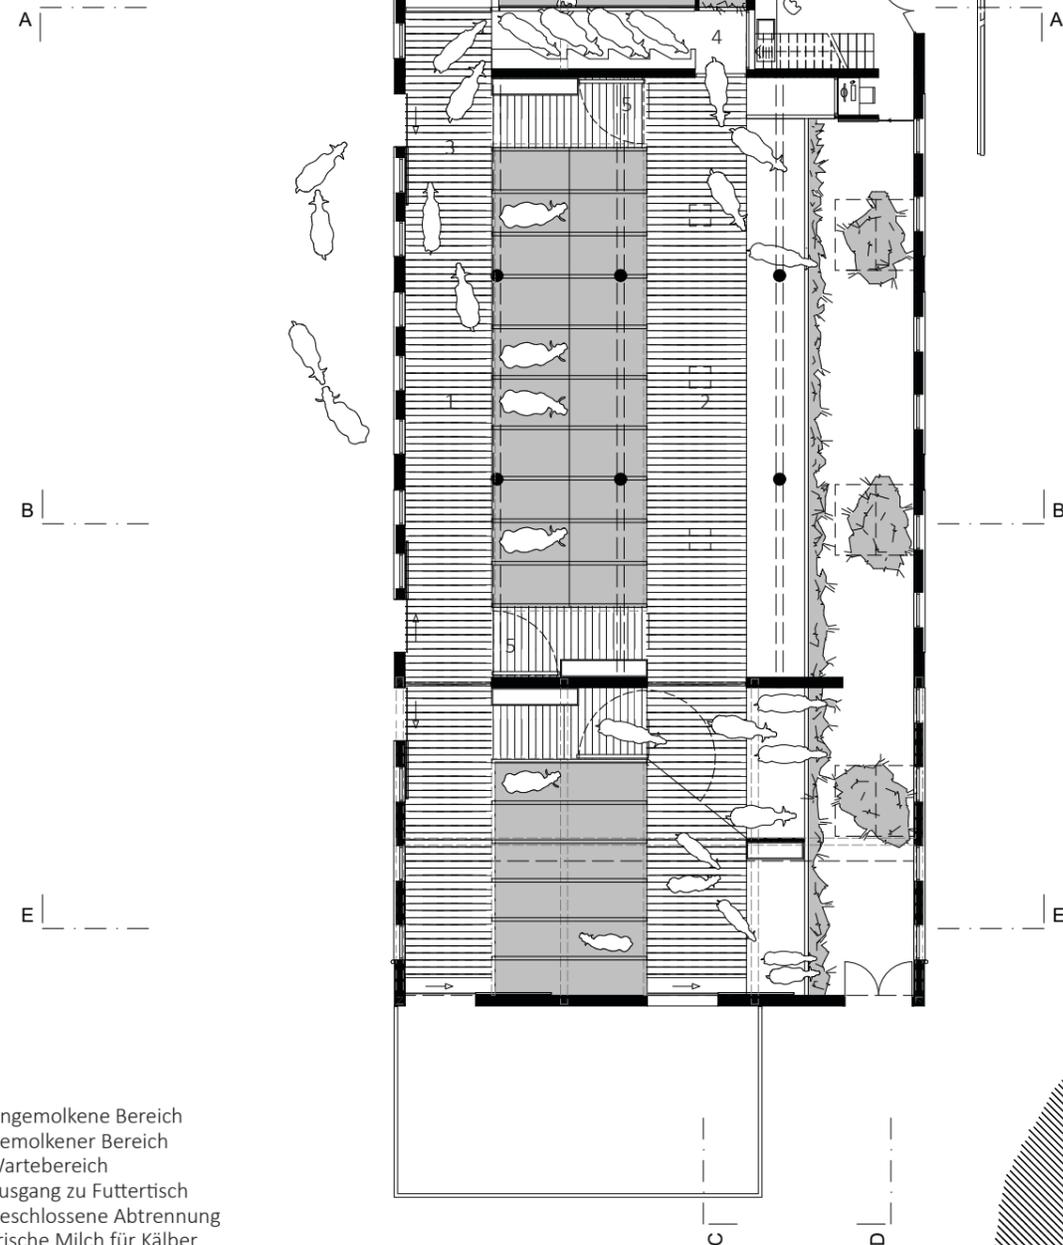
- 1. Ungemolkene Bereich
- 2. Gemolkener Bereich
- 3. Wartebereich
- 4. Ausgang zu Futtertisch
- 5. Geschlossene Abtrennung
- 6. Frische Milch für Kälber

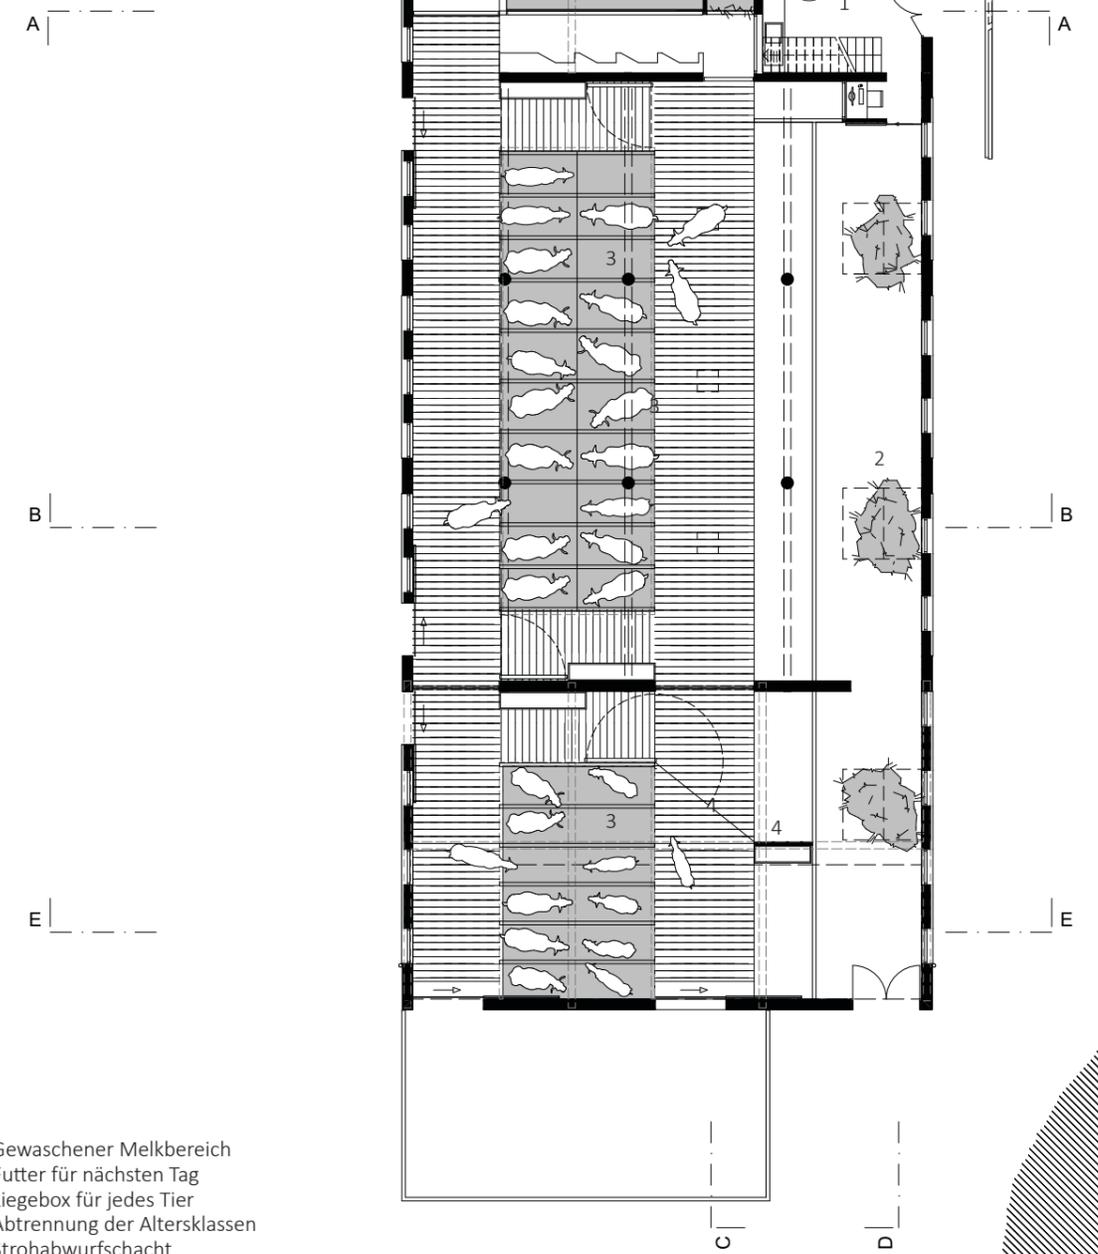
- 1. Gewaschener Melkbereich
- 2. Futter für nächsten Tag
- 3. Liegebox für jedes Tier
- 4. Abtrennung der Altersklassen
- 5. Strohabwurfschacht
