Stefan Josef Neumann, BSc

**Landwirtschaftliche Gebäude im Lungau**  
Analyse bestehender Wirtschaftsbauten und  
Adaptierung eines Rinderstalles

**MASTERARBEIT**

Analyse bestehender Wirtschaftsbauten und  
Adaptierung eines Rinderstalles

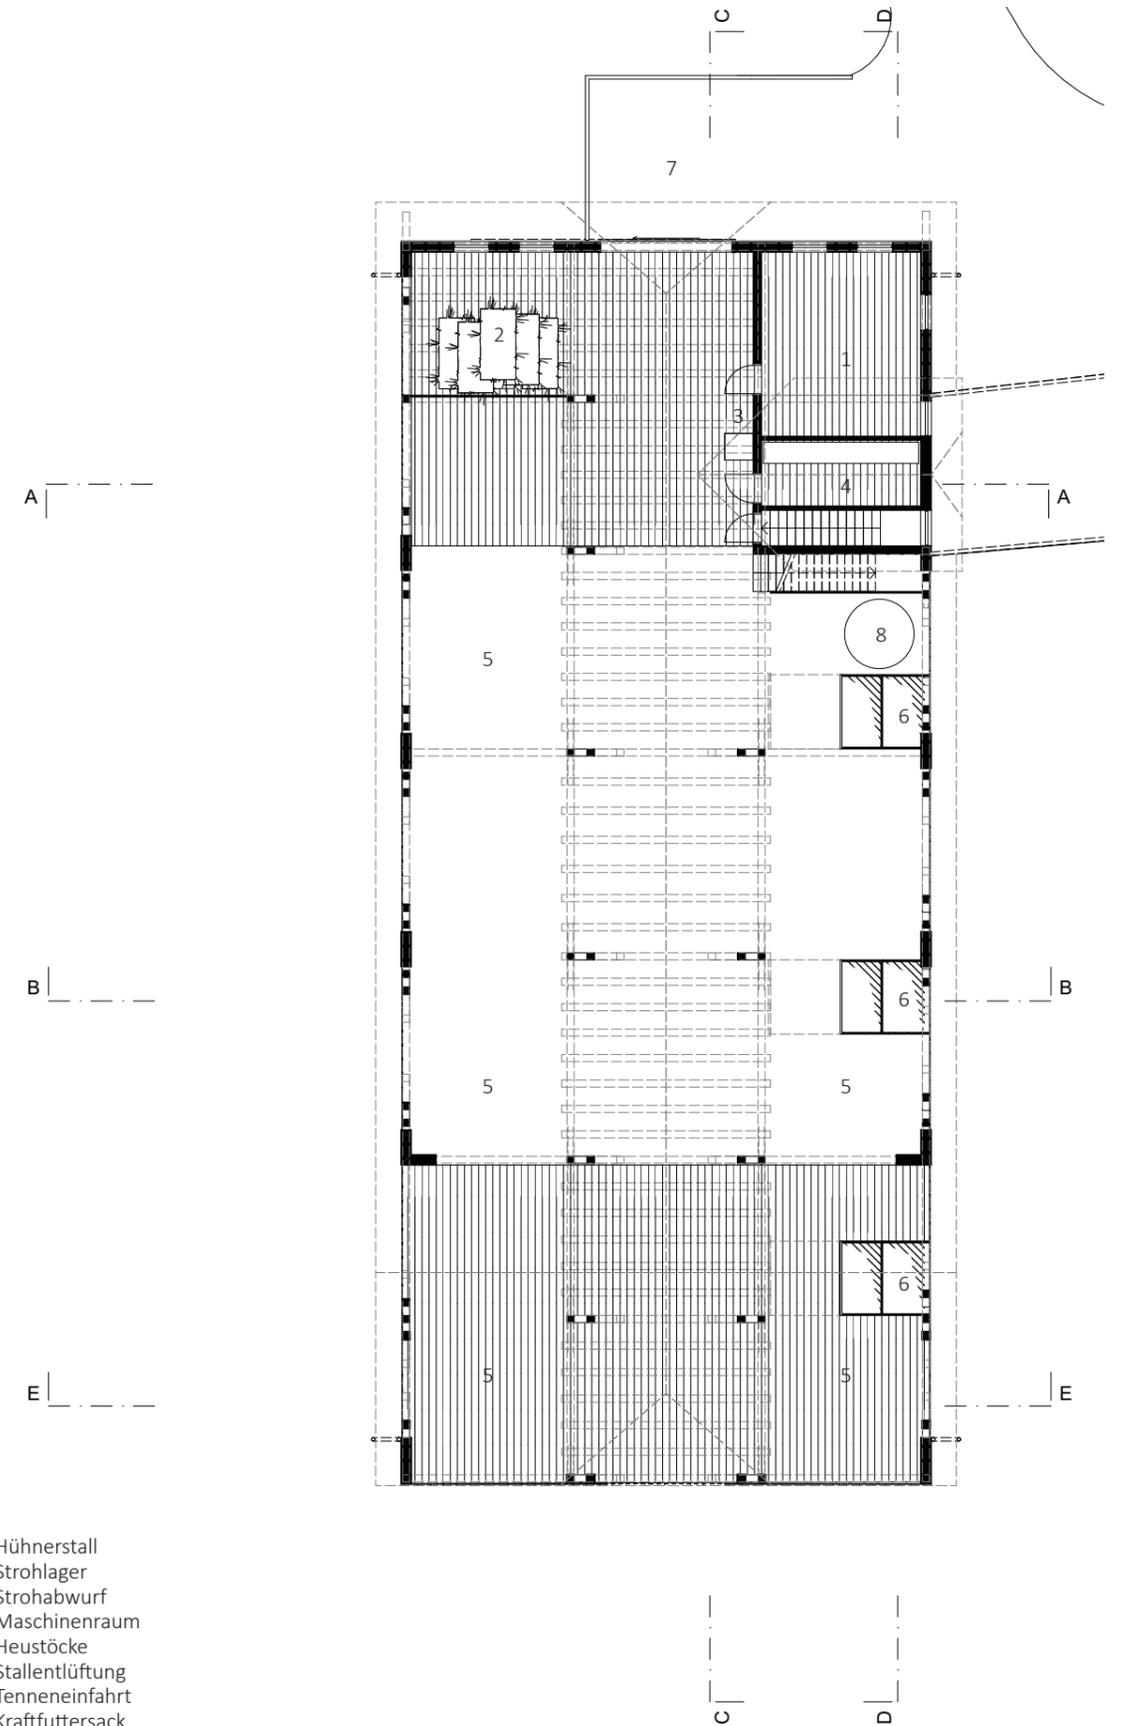
1. Obergeschoss Neubau  
M: 1:200

- 1. Hühnerstall
- 2. Strohlager
- 3. Strohabwurf
- 4. Maschinenraum
- 5. Heustöcke
- 6. Stallentlüftung
- 7. Tenneneinfahrt
- 8. Kraftfuttersack

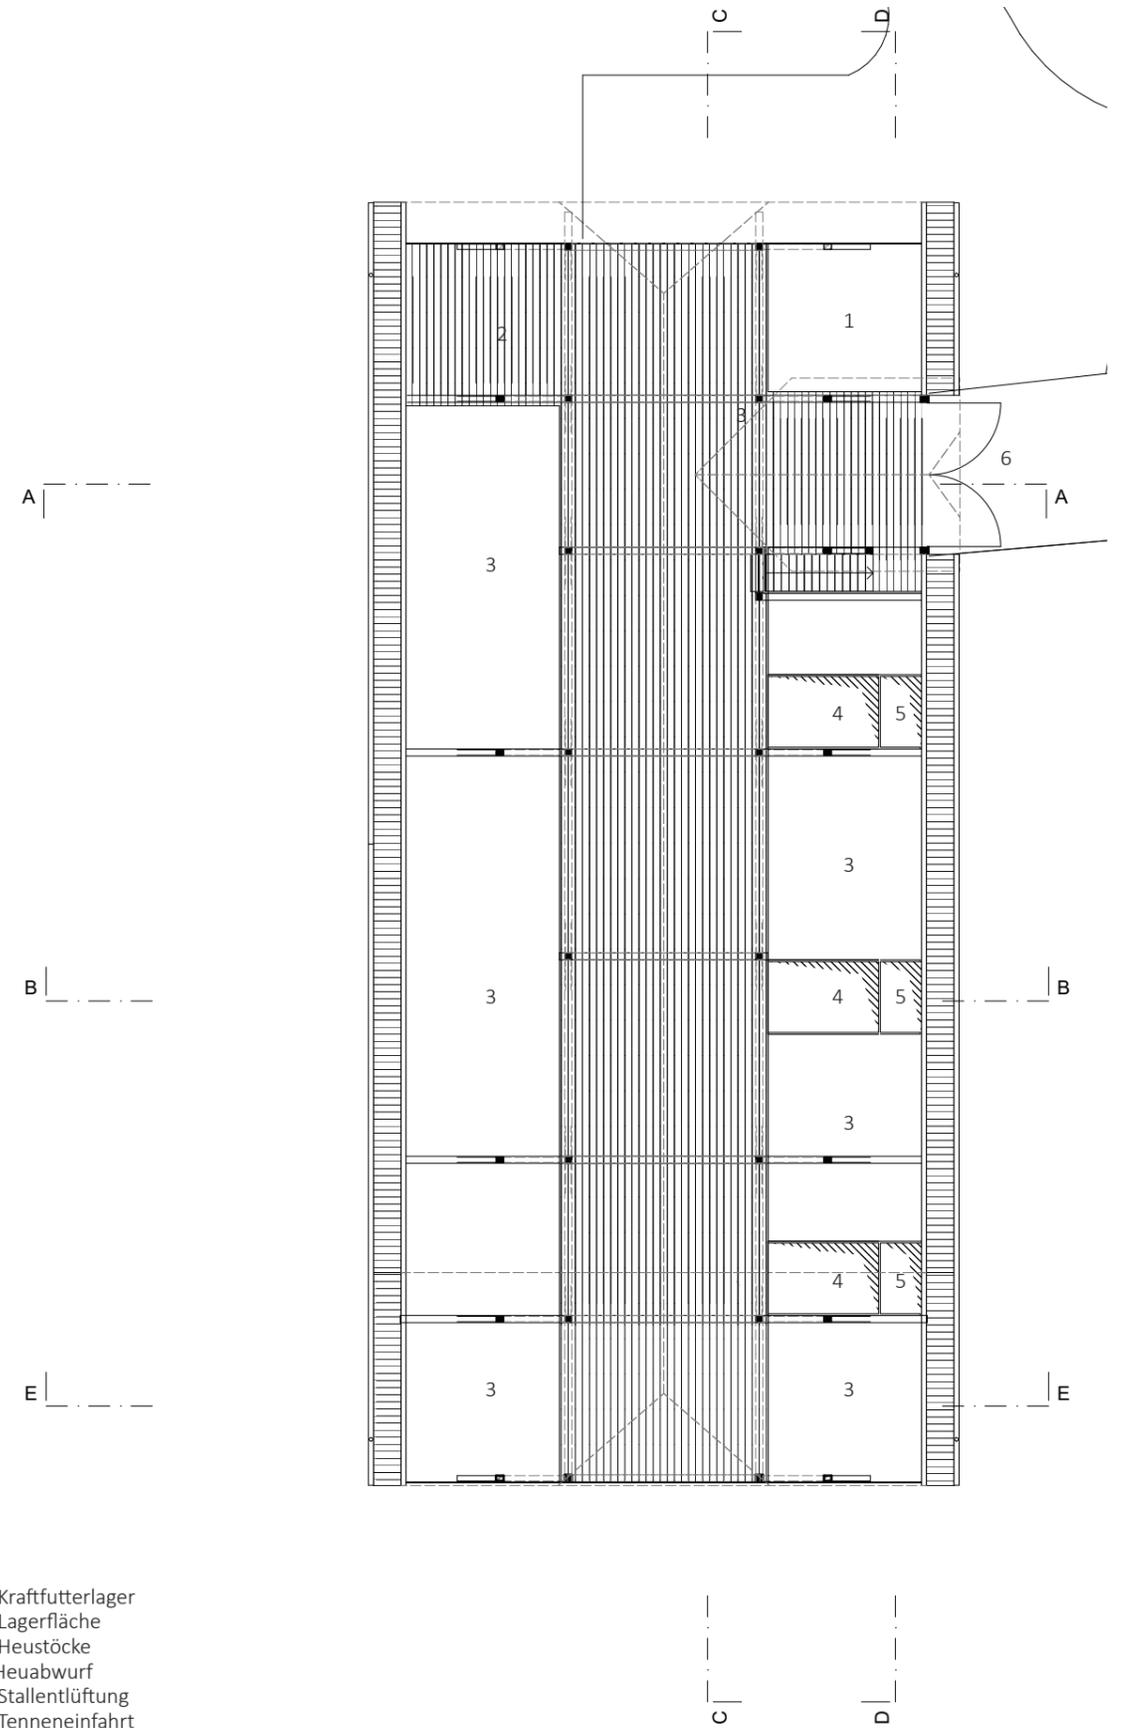
2.Obergeschoss Neubau  
M: 1:200

- 1. Kraftfutterlager
- 2. Lagerfläche
- 3. Heustöcke
- 4. Heuabwurf
- 5. Stallentlüftung
- 6. Tenneneinfahrt

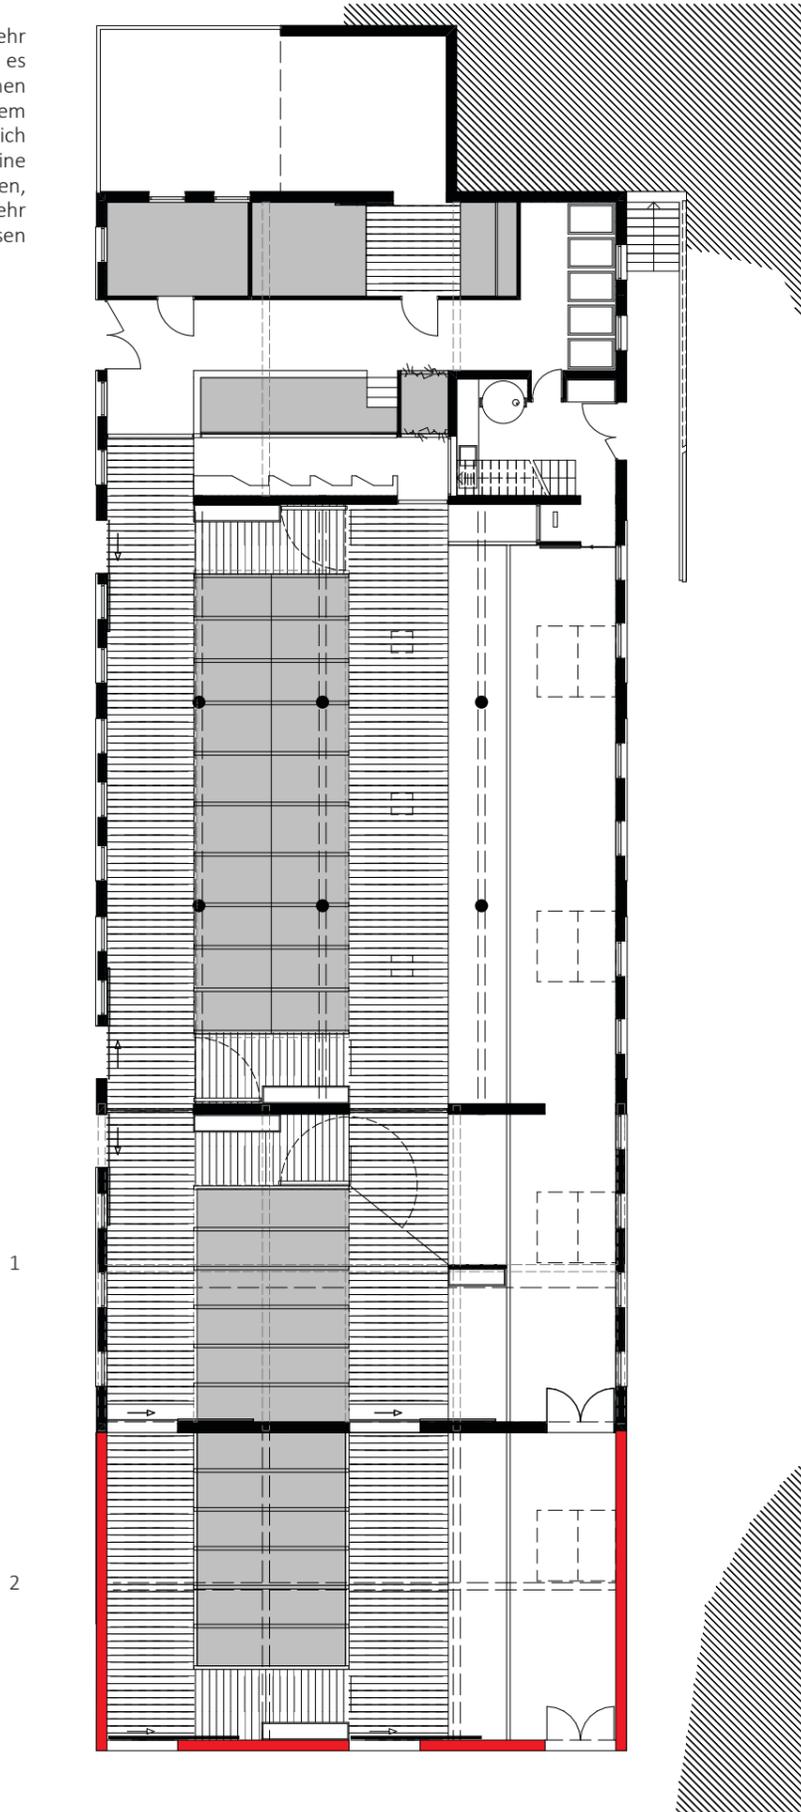
- 1. 1. Bauphase
- 2. Mögliche 2. Bauphase

Sollte der Betrieb in Zukunft mehr Platz benötigen und wachsen gibt es die Möglichkeit einer zusätzlichen Erweiterung nach Süden. Das System des Grundrisses kann grundsätzlich beliebig verlängert werden. Durch eine Streckung entstehen neue Liegeboxen, zusätzliche Fressplätze und mehr Heubergerraum in den Geschossen darüber.

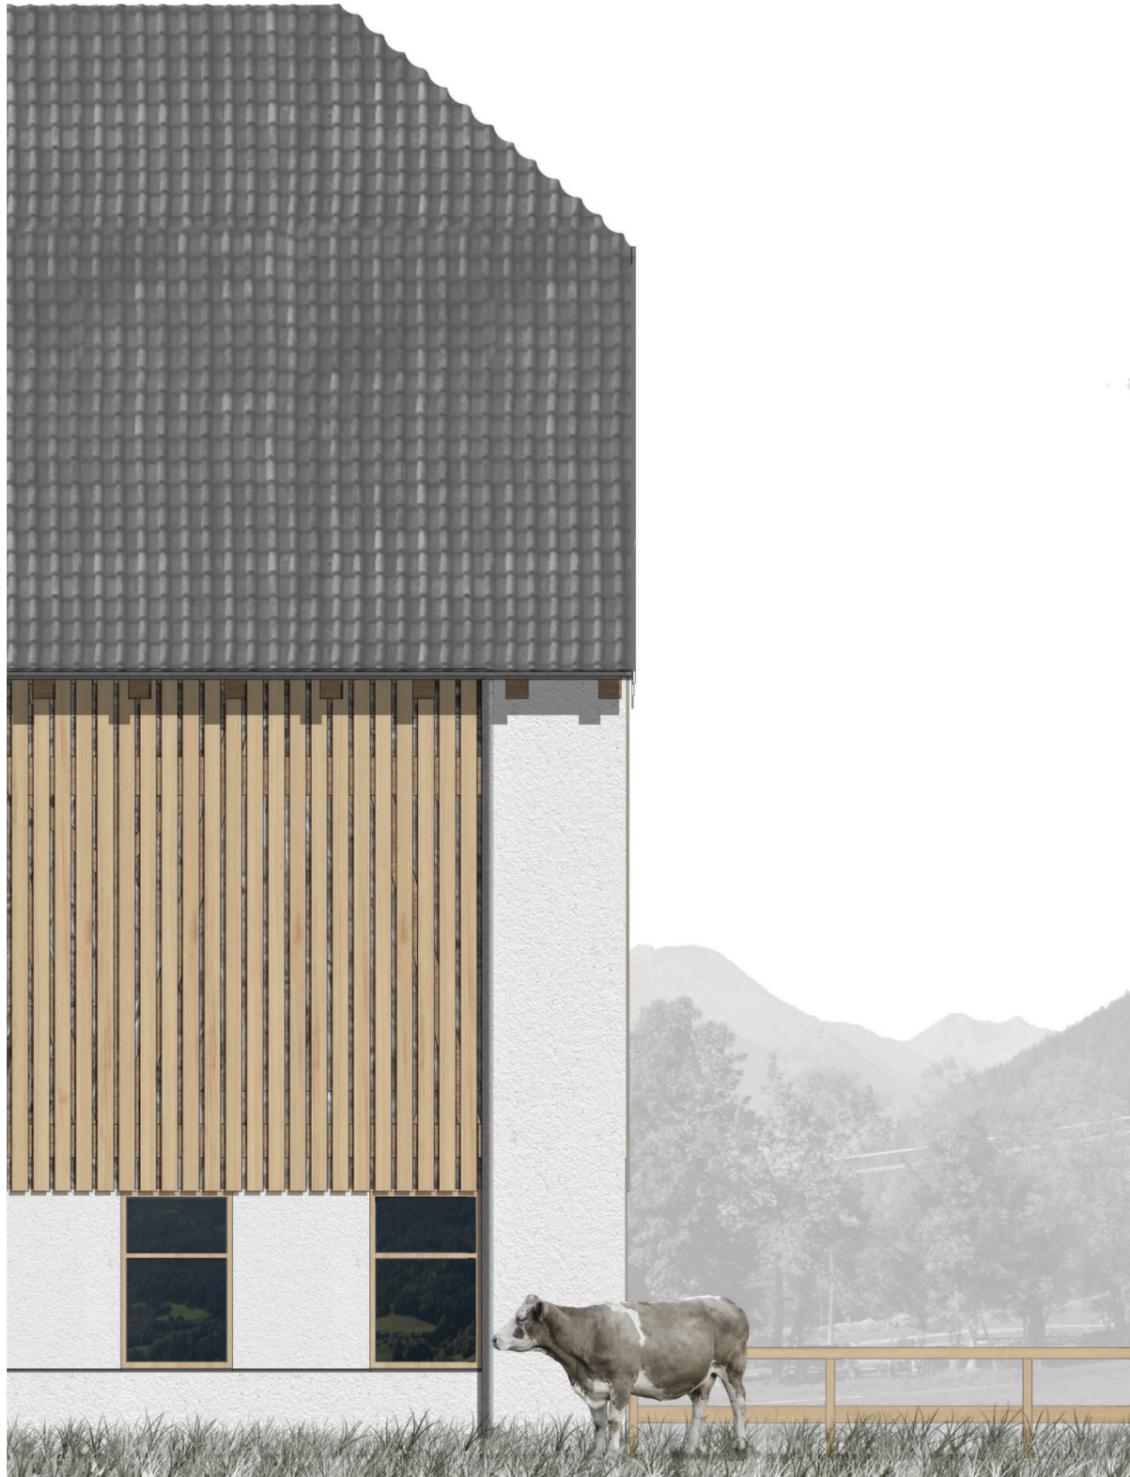
Fassadenansicht Neubau  
Südfassade
