**Das hygrothermische Verhalten von Balkenköpfen  
bei innen gedämmten Gebäuden -  
The hygrothermal behaviour of joist ends  
in internally insulated buildings**

**DISSERTATION**

**Technischen Universität Graz**

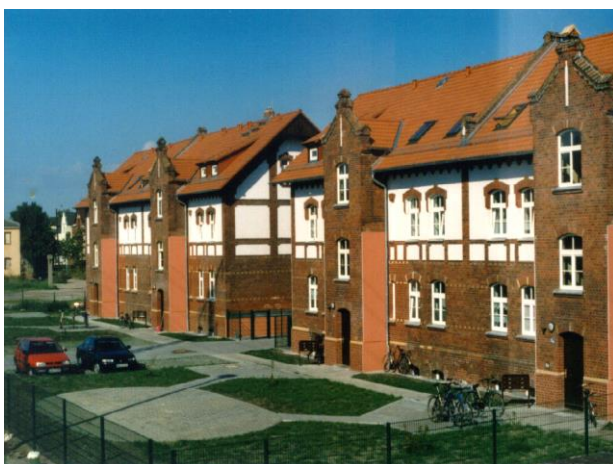
Bild 2 Testhaus der TU Dresden und FH Cottbus-Senftenberg

Der Einsatz und die Wirkungsweise von diffusionsoffenen, kapillar hoch leitfähigen Materialien als Innendämmung wurde zunächst nur an der TU Dresden im Verbund mit der FH Cottbus - Senftenberg untersucht (*Fechner et al. (1996)*). In Zusammenarbeit mit Materialherstellern konnten dann verschiedene Innendämmmaterialien entwickelt bzw. weiterentwickelt werden (*Plagge et al. (2003)* und *Grunewald et al. (2003)*). Komplementäre Softwareprogramme, die den gekoppelten Transport von Wärme und Feuchte berücksichtigen, entstanden in verschiedener Form (*Häupl et al. (1988)*, *Künzel (1994)* und *Grunewald (1997)*). Für den Nachweis der Praxistauglichkeit war jedoch der Einsatz von Innendämmung in Testhäusern notwendig. *Finkenstein (2003)* trägt die Messergebnisse aus einigen Projekten der 90er-Jahre zusammen, in denen im Zusammenhang mit Innendämmmaßnahmen auch Holzbalkenköpfe überwacht worden waren.

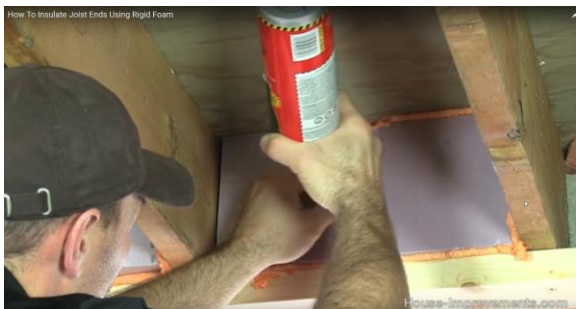
Bild 3 Ausschnitt aus einem Video zur Abdichtung von Balkenköpfen mit PUR-Bauschaum („*Bauschaum-Tutorial (2019)*“)

Von einer ungewöhnlichen Lösung mit negativem Ausgang berichten *Dumont et al. (2005)*. In einem Gebäude in Kanada wurden Polyurethan-(PUR-)Innendämmplatten verwendet, das Auflager wurde mit PUR-„Bauschaum“ ausgeschäumt, was der nordamerikanischen Dämmkultur zu entsprechen scheint. Trotzdem, oder gerade deswegen, kam es bei vielen Balkenköpfen in *Dumont et al. (2005)* zu über 20 Masseprozent im Holz. Als Ursache werden aufsteigende Feuchte oder eindringender Schlagregen vermutet. *Straube et Schumacher (2007)* empfehlen das Ausschäumen von Balkenauflagern. Die praktische Vorgehensweise wird beispielsweise in einem „*Bauschaum-Tutorial (2019)*“ vermittelt.

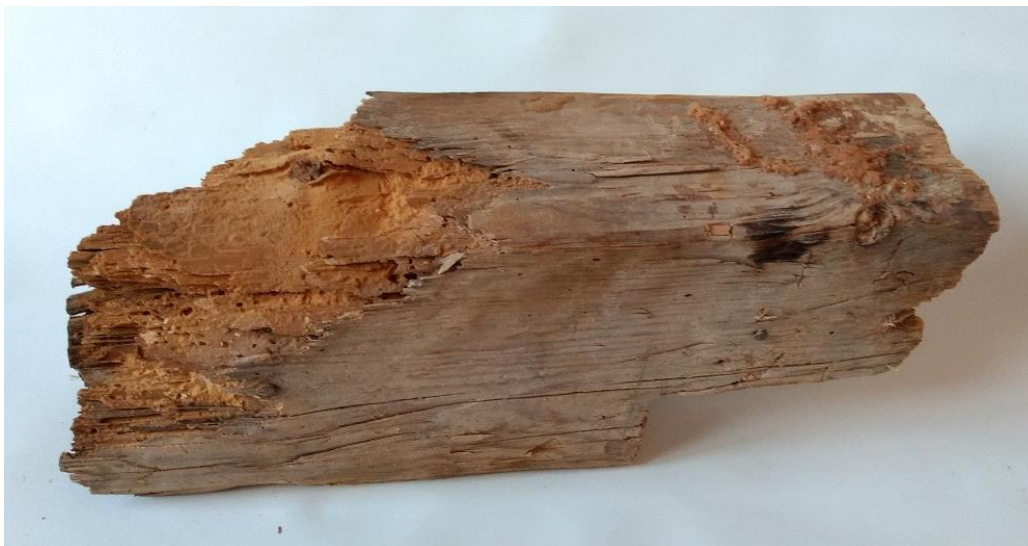
Bild 4 Balkenkopf mit Schadensbild, das an der oberen Außenecke deutlich ausgeprägter ist

etts, USA) viele Holzbalken mit aufwändiger Messtechnik untersucht. Die Innendämmung bestand aus drei 50 mm dicken Lagen extrudierter Polystyrol-(XPS-)Dämmung, der Balkenauflagerbereich wurde wieder mit PUR-Bauschaum ausgeschäumt. In der Messperiode von etwas über zwei Jahren zeigten viele Balkenköpfe beständig einen Wassergehalt von über 20 bzw. zum Teil sogar konstant über 30 Masseprozent. Eine Ursache für die hohe Feuchte lag in den nur sehr sporadisch beheizten Räumen, befanden *Ueno et al. (2013)*. Dass die Balken trotz der kritisch hohen Feuchte keinen Schaden nahmen, wurde mit der guten Qualität der ca. 100 Jahre alten Hölzer begründet. Die Holzart war leider nicht angegeben. Nach dem ersten halben Jahr dieser Messungen hatten *Ueno et al. (2013)* berichtet, dass Balkenköpfe in Auflagern, die während der Messungen abgedichtet wurden, eindeutig feuchter wurden und stellen deshalb die Notwendigkeit der Abdichtung von Balkenauflagern in Frage. In *Ueno (2015)* wird diese Aussage dann relativiert, da sich die Feuchtegehalte in den verschiedenen Balken angeglichen hatten. Daraus wird der Schluss gezogen, dass eine Abdichtung keinen nennenswerten Effekt habe, andere Einflüsse wie die geographische Ausrichtung oder höhere Raumtemperaturen seien wichtiger. Der Einfluss der Dicke und der Art der (diffusionshemmenden) Dämmung wurde in diesem Projekt nicht hinterfragt. Die Messergebnisse und Schlussfolgerungen von *Ueno et al. (2013)* bzw. *Ueno (2015)* decken sich damit nicht mit vielfach geteilten Meinungen in Europa. Ein anderes, interessantes Ergebnis am Rande war, dass die oberen Sensoren in den Balkenköpfen eindeutig trockener waren als die unteren. Als Gründe wurden die Nähe bzw. der Kontakt zum Mauerwerk, die größere, luftumspülte Fläche und die Schwerkraft genannt. Nur der letztere Grund erscheint dem Verfasser wenig plausibel, da die Kräfte in den Kapillaren von Hölzern viel größer sind als die Schwerkraft. Dem entgegengesetzt wird der Verfasser immer wieder mit Balkenköpfen konfrontiert, die an der oberen, nicht der unteren Außenecke stärker geschädigt sind (Bild 4).

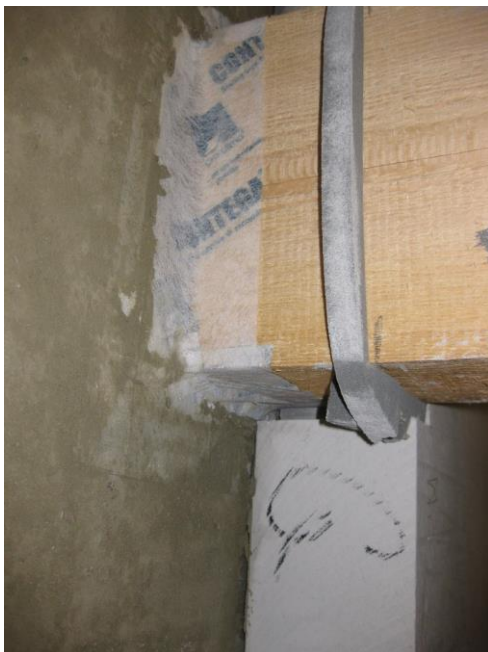
Bild 5 Zwei Abdichtungssysteme und –ebenen an einem Balken: Putzanschlussklebeband und vorkomprimiertes Dichtungsband

In einem der drei Teststände aus dem Projekt *EnBewe (2017)* wurden sechs Balken mit drei Innendämmsystemen untersucht. Selbst nach einer deutlichen Befeuchtung der Raumluft waren maximal 18 Masseprozent (M%) aufgetreten. In dem Projekt ließ sich ebenfalls bestätigen, dass diffusionshemmende Dämmsysteme mit geringen kapillaren Eigenschaften längere Austrocknungsphasen benötigen, als diffusionsoffene, kapillar gut leitfähige. Anhand eines Vergleichs von zwei Balken eines besonders kapillar leitfähigen Dämmsystems wurde ferner festgestellt, dass eine Abdichtung auf zwei Ebenen in Form eines Putzanschlussklebebandes und vorkomprimierten Dichtungsbandes nicht notwendig ist und somit eine Abdichtungsebene genügt (Bild 5). Darüber hinaus diente dieser Laborversuchsstand der Validierung der hygrothermischen Software.

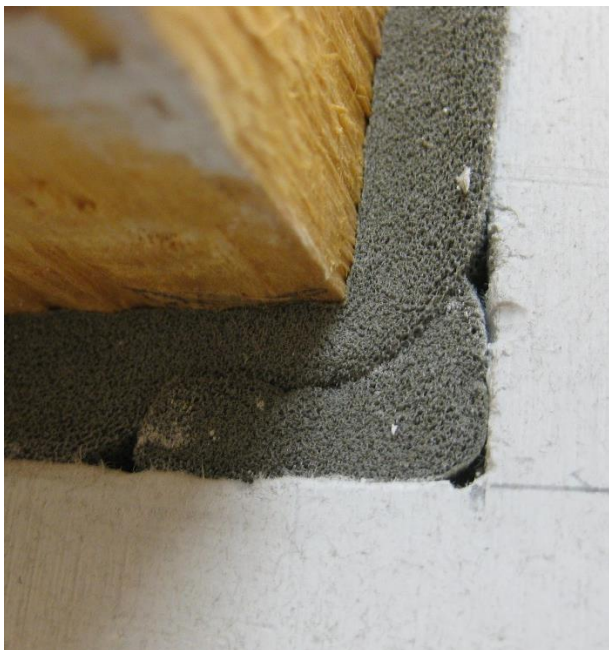
Bild 6 Ein Balkenaufleger mit vorkomprimiertem Dichtungsband, das in der Ecke zusätzlich abgedichtet wurde

Das *WTA-MB 8-14*, welches später erläutert wird, nimmt einen weniger strikten Standpunkt ein. Darin werden aufwändige Abdichtungsmaßnahmen als nicht notwendig erachtet bezüglich der Sicherheit vor Bauschäden, eine „*konvektionshemmende*“ Ausbildung sei ausreichend (Bild 6).

Generell scheint eine sehr uneinheitliche Meinung vorzuherrschen, was unter „luftdicht“ genau zu verstehen ist. Wie in Bild 6 zu sehen ist, kann beispielsweise der Anschluss selbst bei dieser vergleichsweise gewissenhaften Ausführung und einem rissefreien Deckenbalken mit einem vorkomprimierten Dichtungsband nicht als luftdicht bezeichnet werden. Auch die Verwendung von Putzanschlussklebebandern ruft unterschiedliche Meinungen hervor.

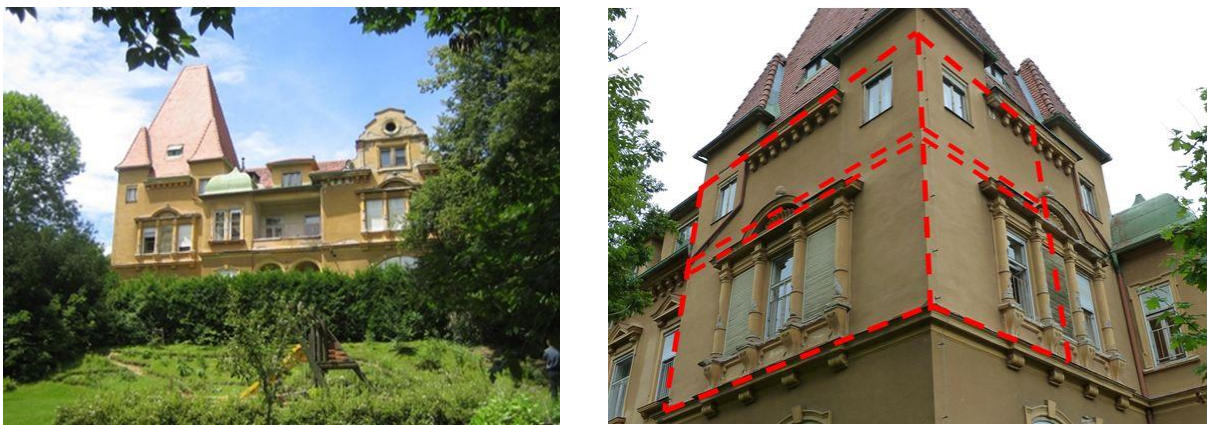
Bild 9 Links die Südost-Ansicht des Kindergartens Schönbrunn-gasse 30; rechts der Südturm mit den übereinanderliegenden Versuchsräumen im Obergeschoß und Dachgeschoß

Als Versuchshaus konnte dank der Unterstützung der Grazer Gebäude- und Baumanagement Graz GmbH (GBG) bzw. der Liegenschaftsverwaltung der Stadt Graz das ehemalige Sanatorium Mariagrün, jetzt Kinderkrippe und Kindergarten der Stadt Graz, in der Schönbrunn-gasse 30, akquiriert werden.

Das Gebäude wurde 1885 errichtet und diente bis Ende der 1920-er Jahre als Kur- und Heil-anstalt.

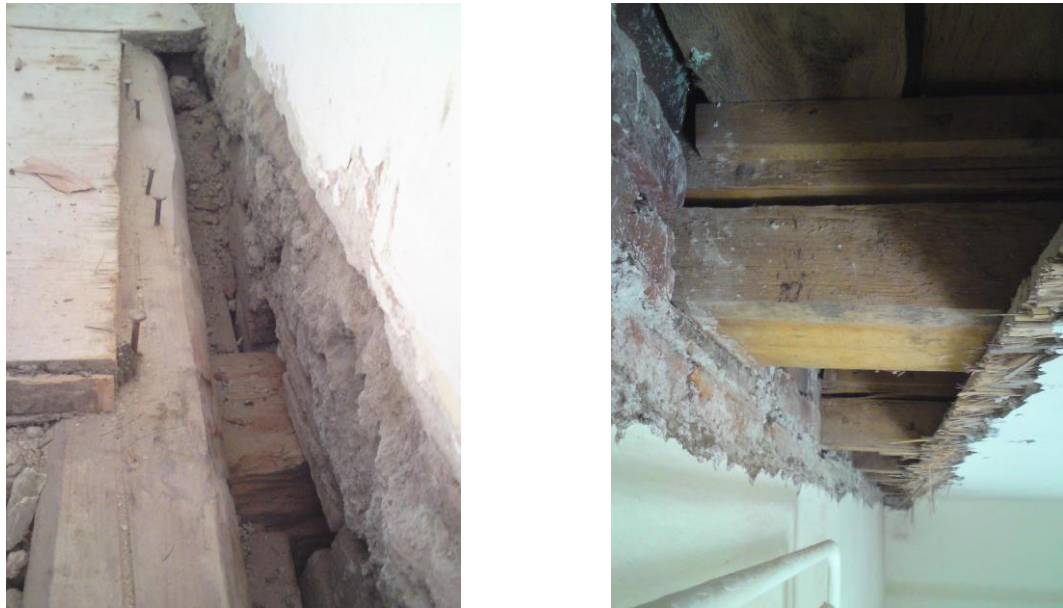
Bild 11 Links Deckenöffnung im Dachgeschoßzimmer und rechts im Obergeschoß

Da es keine Ausführungspläne des Gebäudes gab, musste die Lage der Balken über das Öffnen der Decke verifiziert werden. Zuerst wurde die Decke im Zimmer des Dachgeschoßes im Bereich unter dem rechten Fenster geöffnet. Die oberste Schicht des Fußbodenaufbaus stellte sich als ein PVC Belag heraus, der auf die ursprüngliche Nutzschicht, einem ca. 20 mm dicken Holzterrazzo geklebt worden war. Darunter befinden sich 30 mm dicke Holzdielen, die auf in Ziegelschutt und Kalkresten schwimmende Polsterhölzer genagelt sind. Der Ziegelschutt wurde entlang der Wand so weit entfernt, bis zwei Deckenbalken und somit die Spannrichtung der Decke sichtbar wurde (Bild 11). Diese Öffnung wurde wieder mit dem ausgelösten Material geschlossen. Der entfernte PVC-Belag wurde nicht wieder bis an die Wand herangeführt, weshalb diese Schicht in den Simulationen keine Berücksichtigung fand.

In weiterer Folge wurde die Decke über die gesamte Wandbreite von unten geöffnet. In keinem Luftspalt um die Balkenköpfe wurde Schüttung aus der Einschnittdecke oder ähnliches entdeckt. Die einzelnen Arbeitsschritte erstreckten sich über das Abschlagen der Hohlkehle und des Putzes an der Decke bis zum Abbrechen der ersten beiden wandseitigen Bretter. Dadurch wurden der Deckenhohlraum und die unverputzte Wandfläche zwischen den Balken sowie die Stülpchalung der Einschnittdecke sichtbar (Bild 11).

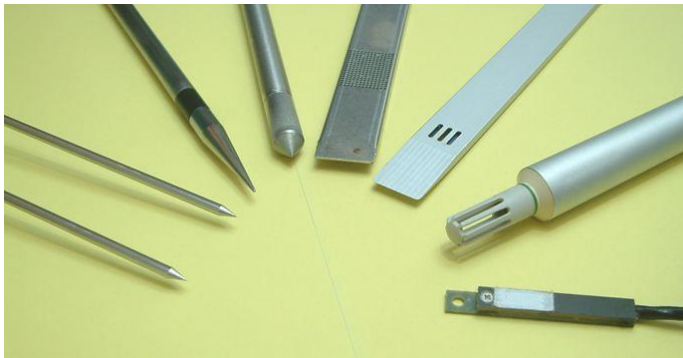
Bild 12 Spezielle Sensoren zur Holzfeuchtemessung (1.+ 2. von links) und für die Luftfeuchte- und Temperaturmessung (Foto: Schaller GmbH)

Das Messkonzept sah sieben Sensortypen mit insgesamt 96 Einzelsensoren vor. Je zwei sehr dünne, kombinierte Luftfeuchte-/Temperaturfühler (Herstellerbezeichnung LF-T 60 SU, Bild 12 ganz rechts) waren pro Innendämmsystem an der Grenzschicht zwischen Bestandsmauerwerk und Dämmsystem, ca. 200 mm unter der Deckenuntersicht platziert (Bild 15 und Bild 16). Wegen des flachen, nur 4,5 mm dünnen Sensorkopfes kam dieser Sensor auch als Oberflächenfühler zur Anwendung.

Zusätzlich waren kombinierte Luftfeuchte-/Temperatursensoren in den beiden Innenräumen und im Außenbereich angeordnet (Herstellerbezeichnung RH 1, Bild 12 Sensor Nr. 7 von links) sowie Oberflächentemperatursensoren.

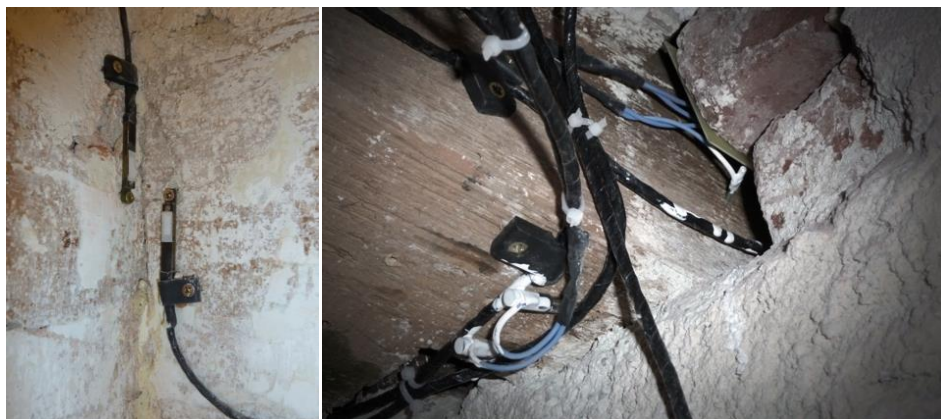
Bild 15 Links kombinierte Luftfeuchte-/Temperatursensoren in der Gebäude-Außenkante; rechts diverse Holzfeuchtesensoren an Balken 1

Bild 15 links zeigt die Sensoren in der Gebäudekante, zwischen Zelloseputz und vorhandenem Innenputz vor der Montage des Dämmsystems. Auf dem rechten Bild sind diverse Holzfeuchtesensoren an Balken 1 zu sehen, welche die Feuchte auch in der Ebene der Innendämmung registrierten.

Mit Hilfe der Temperatur- und Luftfeuchtesensoren auf der ehemaligen Bestandsoberfläche kann beispielsweise festgestellt werden, ob Flüssigwasser entsteht, oder, wenn nur Temperatursensoren angeordnet sind, ob der Wärmewiderstand eines Dämmsystems tatsächlich dem von den Herstellern angegebenen entspricht. Auch bei Sensoren hoher Qualität ist in gesättigten Materialien, z. B. einem Klebemörtel, zu befürchten, dass die Messfühler Schaden nehmen. Aus diesem Grund wurden die Sensoren auf der Grenzschicht zwischen Bestandswand und Dämmsystem in jedem Feld gedoppelt. Diese Sensor-Paare befanden sich ungefähr 0,25 m unterhalb der Balken, wie in Bild 13 oder Bild 19 dargestellt ist. Die Sensoren im Feld 1 (Streichbalken) waren in der Zimmerecke angeordnet (siehe Bild 15).

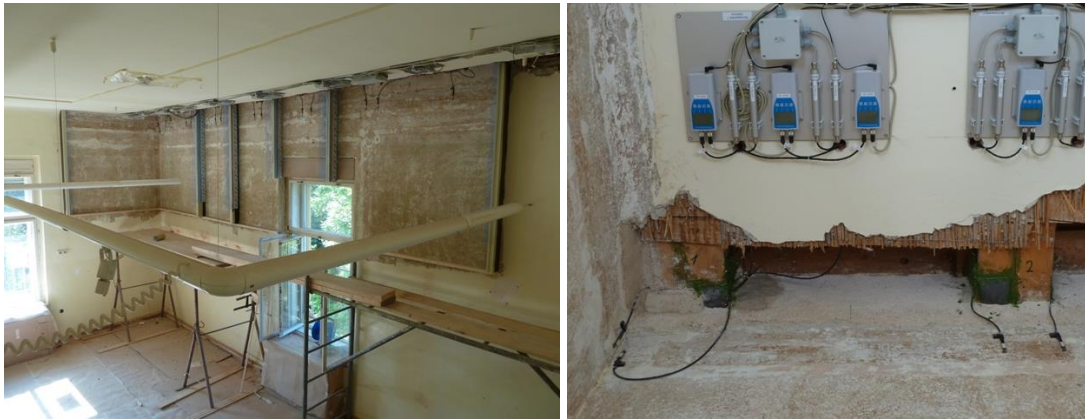
Bild 16 Links Ansicht der Messfelder vor Aufbringung der Dämmsysteme; rechts Zellulose-Messfeld in der Gebäudeecke, gesehen vom unteren Geschoß mit schon abgedichteten Holzfeuchtesensoren; an der Decke Montageplatten mit der Messelektronik

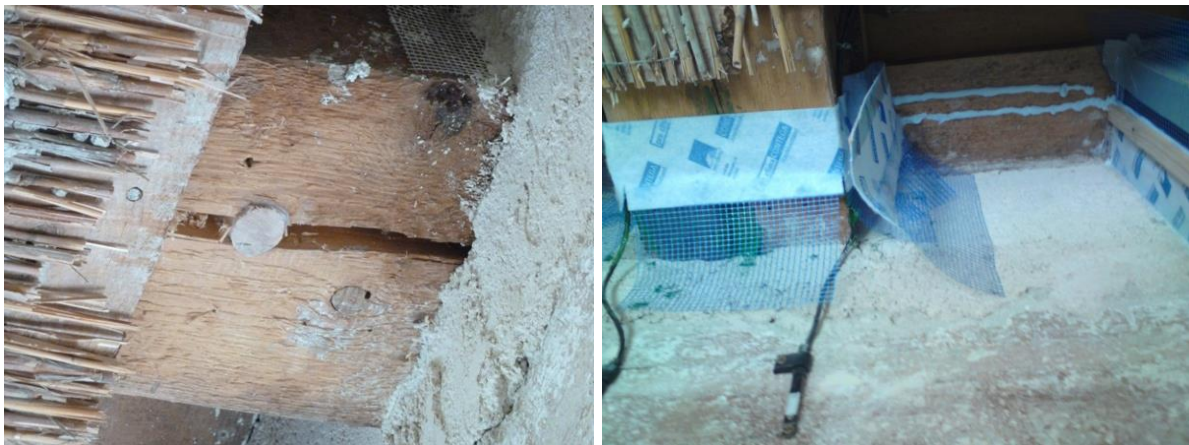
Bild 18 Links ein Dübel zum Verschließen der Längsrisse und der durch Putzmörtel geschlossene Luftspalt; rechts Abkleben der Kanten zwischen Balken und Einlegeböden zur Wandoberfläche mit Putzanschlussklebeband

- Der Luftspalt am Balkenaufleger wurde oberflächlich mit Hilfe eines Gewebebandes verputzt und damit verschlossen (Bild 18).
- Längsrisse in den Deckenbalken wurden mittels einer Bohrschablone im Riss angebohrt und das Bohrloch mit Leim und einem Rundholzdübel ausgefüllt. Bohrlochtiefe und Bohrlochdurchmesser richteten sich nach der Risstiefe und Rissbreite (Bild 17 und Bild 18). Zusätzlich wurden die Risse mit Dichtmasse (dauerelastischer Korkfüllmasse) ausgefüllt.
- Die Kanten zwischen Deckenbalken und Wand sowie zwischen Einlegeböden und Wand wurden mit einem Putzanschlussklebeband (Produkt: Contega PV / ProClima) abgeklebt und das Netz in den Putz bzw. Kleber des jeweiligen Dämmsystems eingespachtelt (Bild 18).

Das Auflager des Balkens 6 ist, genauso wie das des zuvor besprochenen Balkens 3, im unteren Geschoß sehr gut abgedichtet worden (Bild 18). Bei Balken 7 dagegen war entlang der Balkenwange ein Luftspalt von etwa 20 mm Breite zwischen Dämmung und Balken belassen worden, sodass insbesondere beim Vorliegen eines Druckgefälles die Luft aus dem Deckenzwischenraum leichter in das Balkenaufleger strömen konnte. Diese Situation kann in 2D-Simulationen von Balkenköpfen nicht abgebildet werden. Bei 2D-Simulationen, in denen der Schnitt durch den Balken geführt wurde, sind dadurch bei der Berücksichtigung von konvektivem Lufttransport viel größere Widerstände vorhanden: Vom Dachgeschoß her sind entweder das Dämmsystem oder Holzterrazzo, Dielung und Schüttung zu überwinden, bis vor der

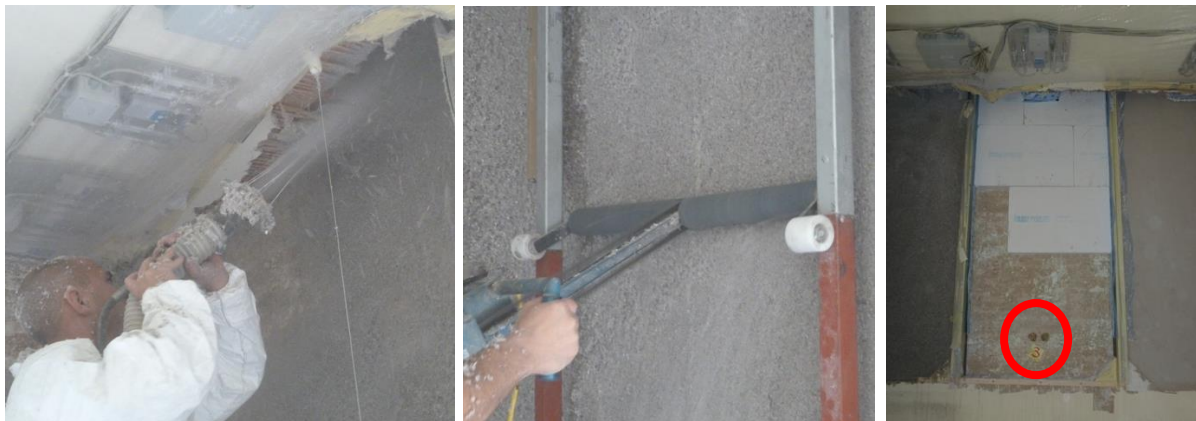
Bild 19 Links Aufspritzen der Zellulosedämmung in Feld 1; in der Mitte Abziehen auf die gewünschte Schichtdicke mit Führungsschienen; rechts die Montage der Perlite-Platten in Feld 2 mit der Position einer „Abklatschbeprobung“ für mikrobiologische Untersuchungen (roter Kreis)

Die nachfolgenden Abbildungen zeigen die Montage der Dämmsysteme in der Reihenfolge der Balkennummern.

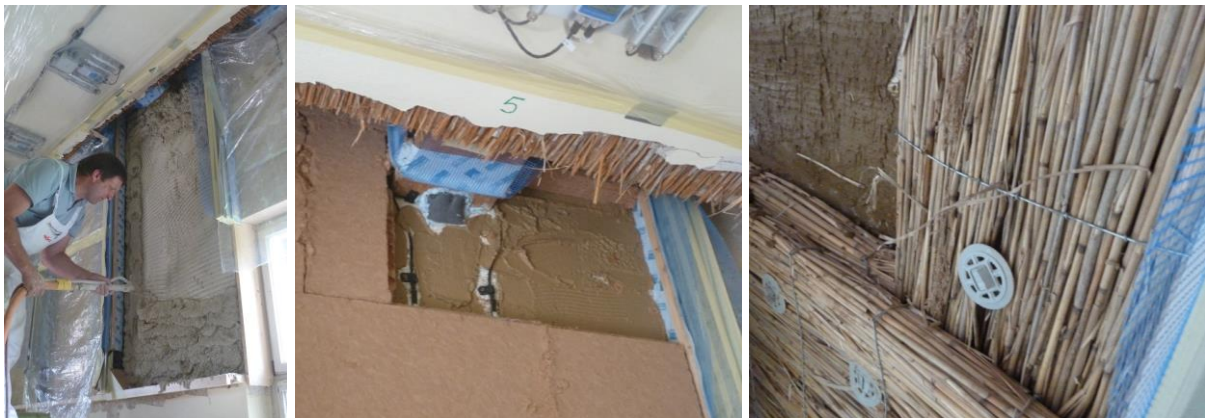
Bild 20 Links Einbringen der ersten Lage Wärmedämmputz; in der Mitte Aufkleben der Holzweichfaserplatten auf Lehmputz (am Balkenkopf eine „Kleband-“Manschette für den luftdichten Anschluss); rechts zwei übereinanderliegende, 50 mm dicke Schilfmatten in Lehmputz

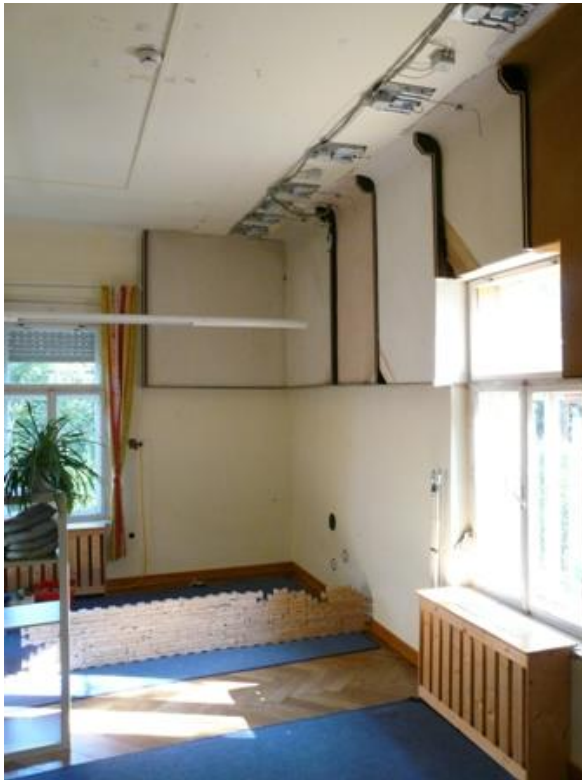
Bild 21 Gesamtansicht der fünf Dämmsysteme im Obergeschoß nach Abschluss der Arbeiten; von links: Zellulose, Perliteplatte, Wärmedämmputz, Holzweichfaserplatten und Schilfmatten

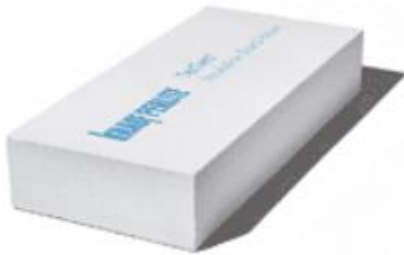
Bild 23 Perliteplatte TecTem® Insulation Board Indoor (KnaufAqua (2019))

Das System ermöglicht sauberes Arbeiten bei äußerst geringem Feuchteintrag, geringem Werkzeugaufwand und kann von einer Person hergestellt werden. Durch die industrielle Fertigung des Plattenmaterials ist ein vergleichsweise konstanter Wärmewiderstand garantiert.

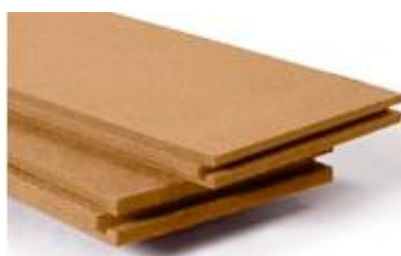
Bild 25 Holzweichfaserplatte STEICOtherm internal (Steico (2019))

Dieses Innendämm-System besteht aus Lehmkleber, Weichfaserplatte, Lehmunterputz, Armierungsgewebe und Lehmfeinputz. Wie bei den Perliteplatten ist auch bei den Holzweichfaserplatten ein ebener, tragfähiger Untergrund Voraussetzung für einen vollflächigen hygrischen Kontakt zwischen Innendämmung und Mauerwerk. Weil der Untergrund den Anforderungen des Herstellers genügt, musste keine Ausgleichsschicht angebracht und deren Trocknung abgewartet werden. Die Bearbeitung der Platten und Zuschnitte sind mittels Holzbearbeitungswerkzeugen leicht durchführbar. Der Feuchteintrag durch den Lehmputz hält sich durch die geringe Dicke von jeweils ca. 10 mm in Grenzen. Durch den Lehmputz als Kleberschicht erhält das System eine weitere Schicht mit gut feuchtepuffernden Eigenschaften. Sofort nach dem Aufbringen der Dämmschicht wird mit einem Zahnpachtel der Lehmunterputz in einer horizontalen Rillenstruktur aufgebracht. Die Wartezeit vor Aufbringen des Feinputzes beträgt 1 Woche bis 10 Tage. Nach der Trocknungsphase wird die Fläche mit einer Glasfaserarmierung genetzt und das Netz mit Lehmfeinputz eingeputzt. Danach bedarf es nochmals einer Trockenzeit von einer Woche um den Oberputz aufbringen zu können. Alle drei beschriebenen Deckschichten haben eine Schichtstärke von je ca. 3 mm. Die industrielle Fertigung des Plattenmaterials garantiert einen vergleichsweise konstanten Wärmewiderstand.

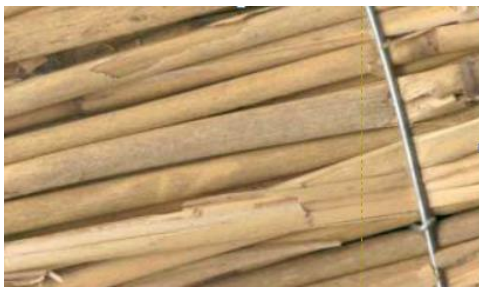
Bild 26 Schilfrohrplatte (Prolehm (2019))

beutungsempfehlungen erfolgte die Verlegung der Platten horizontal, um einerseits eine bessere Putzhaftung zu erreichen und um andererseits eine vereinfachte vertikale Luftkonvektion innerhalb der Dämmschicht zu unterbinden. Nur im Leibungsbereich der Fenster oder Türen ist das Anbringen der Platten hochkant besser hinsichtlich der Verarbeitung. Zuschnitte und das Anpassen an kleinere Details sind durch die Bindung der Platten mit verzinktem Stahldraht schwieriger als bei homogenen Plattenmaterialien.

Die Austrocknungszeit ist durch den ca. 20 mm dicken Lehmgrubputz um einiges länger als bei der Weichfaserplatte (Wartezeit vor Aufbringen des Feinputzes, je nach Temperatur und Luftfeuchtigkeit, 2-3 Wochen). Das feuchteregulierende Verhalten des Lehmputzes ist jedoch als Behaglichkeitskriterium positiv einzuschätzen.

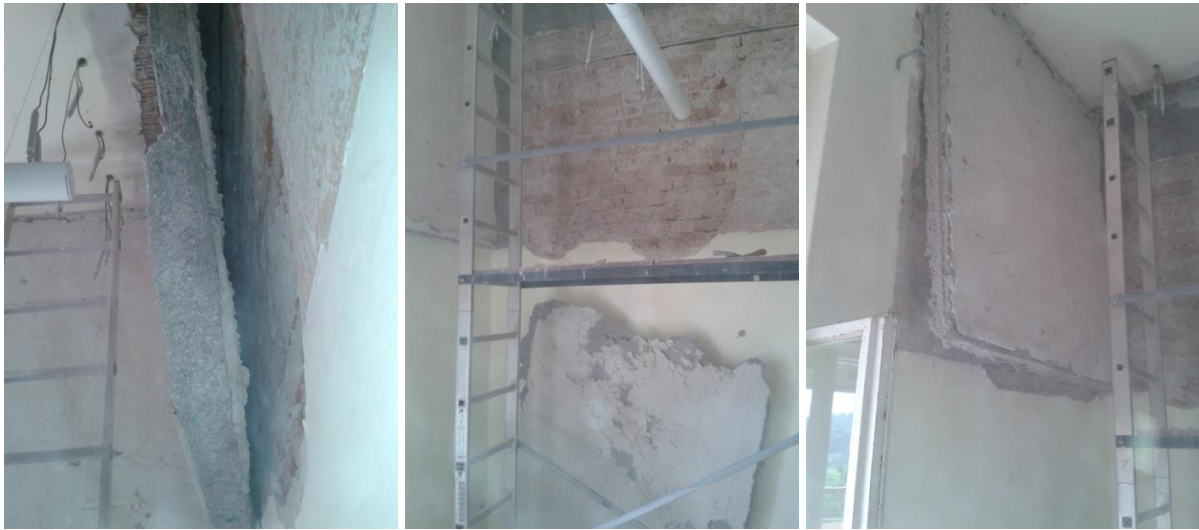
Bild 27 Abbruch Zellulosedämmung: Dämmung löste sich großflächig mit Teilen des Bestandputzes

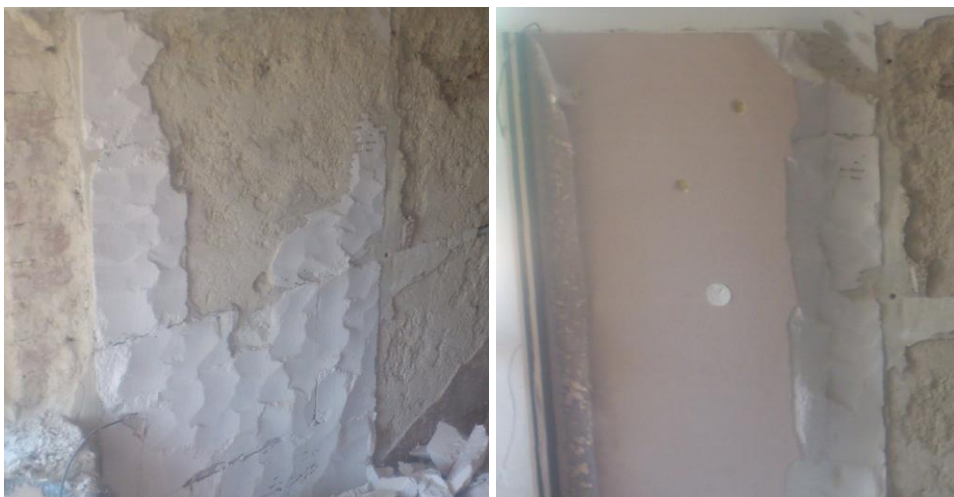
Bild 28 Abbruch Perliteplatte: einzelne Abscherflächen sind links gut sichtbar

Der Klebemörtel der Perliteplatte wies die höchste, subjektiv festgestellte Haftzugfestigkeit am Untergrund auf. Die Eigenfestigkeit der Platte war geringer als die Haftung des Klebers am Untergrund. In der Bilddokumentation (Bild 28 links) kann man erkennen, dass sich die Platte nur durch stückweises Abscheren mit einem Spaten löste. Eine sortenreine Trennung des Dämmsystem-Oberputzes von der Dämmplatte war nicht möglich, was als unabhängig von der Größe der zu entsorgenden Masse beurteilt wird.

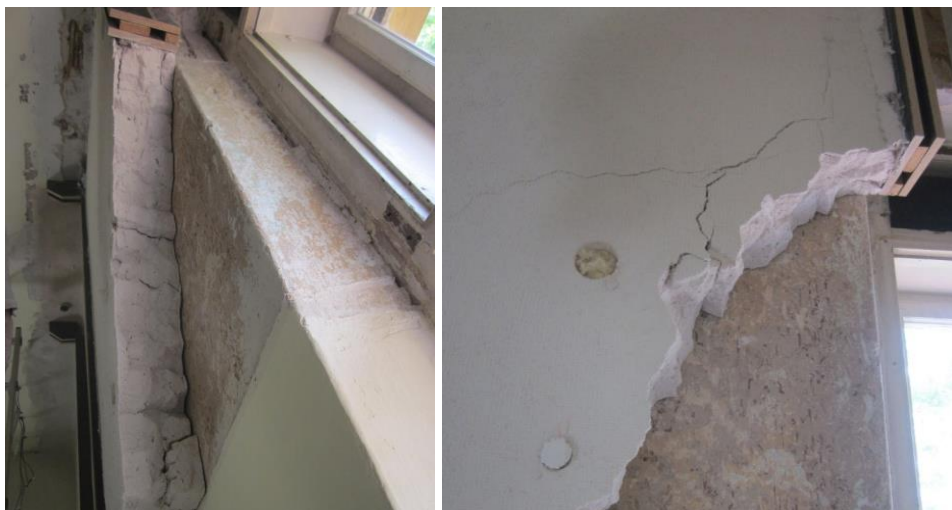
Bild 29 Abbruch Wärmedämmputz

Der Abbruch erfolgte wieder mit dem Spaten indem versucht wurde, zwischen ursprünglichem Putz und Dämmung den Spaten einzutreiben und die Dämmung abzuhebeln. Bild 29 links illustriert, wie sich schon im ersten Versuch die gesamte Dämmung durch Aufgehen einer

Fuge vollkommen von der Wand löste und dann in Stücken von der Wand gebrochen wurde. Die Haftung der Dämmung war mitunter so stark, dass der mürbe Bestandputz teilweise mit abgezogen wurde.

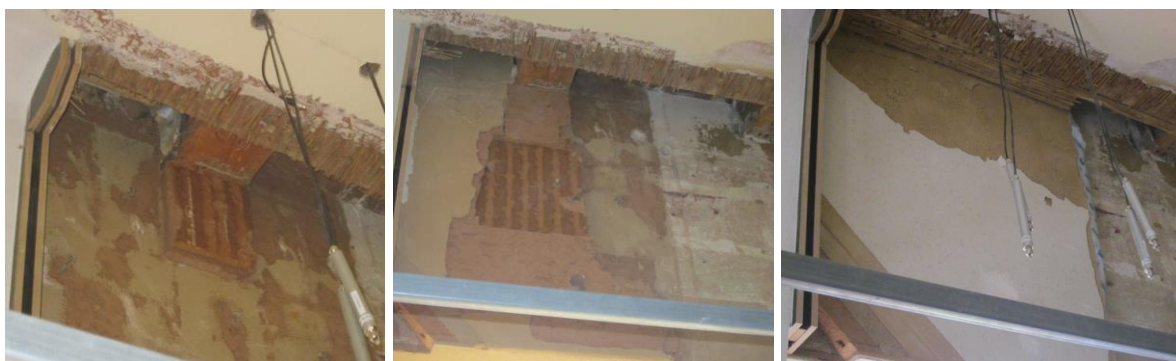
Bild 30 Abbruch Holzweichfaserplatte

Die Haftzugfestigkeit von Putz, Armierungsgewebe und Spachtelung auf den Dämmplatten war sehr hoch und ließ sich nicht durch Abziehen des Armierungsgewebes von der Platte lösen. Die Platte riss beim Abbruch mit dem Spaten immer wieder entlang der Verleimung der drei 20 mm dicken Platten auf und konnte nur stückweise abgebrochen werden. Es stellte sich heraus, dass die Eigenfestigkeit der Platten kleiner war als die Haftzugfestigkeit der Verklebung am Untergrund. Deshalb verblieben Reste der Platte und des mit Zahnschachtel aufgebraachten Klebers auf der ursprünglichen Putzschicht (Bild 30 links und mitte). In weiterer Folge wurden die Reste des Klebers mit einem Spachtel vom Untergrund abgeschabt. Der Abbruch der Holzfaserplatten erwies sich deshalb als zeit- und arbeitsaufwändig.

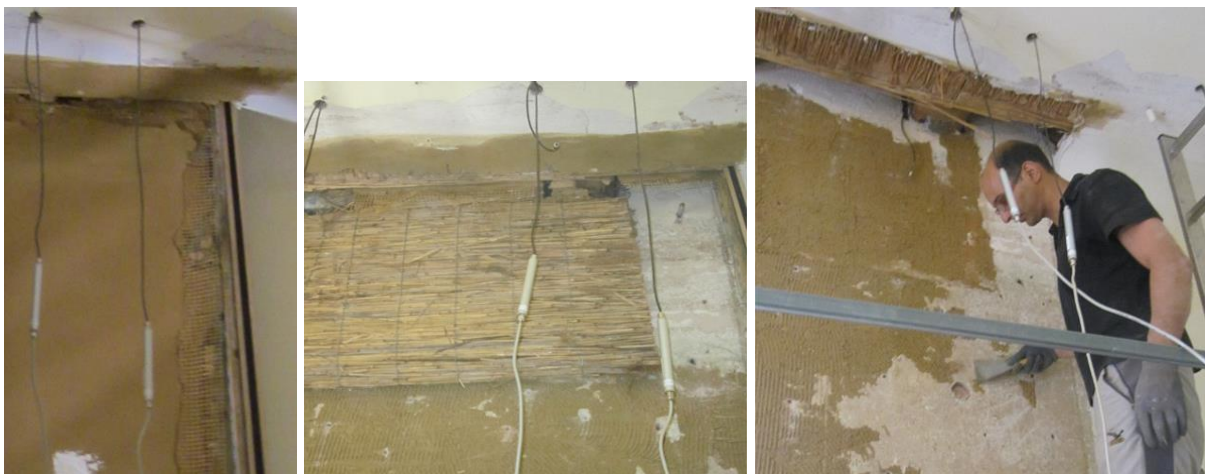
Bild 31 Abbruch Schilfplatten

Der Abbruch der Schilfplatten vollzog sich in mehreren Schritten. Zunächst wurde der Lehmputz an der Wand mit dem Spaten abgeklopft und am Armierungsgewebe von den Dämmplatten gezogen (Bild 31 mitte). Dann wurde händisch und auch unter Zuhilfenahme des Spatens die obere und danach die untere Schilfplatte ausgehebelt und abgezogen. Größtenteils konnten die mechanischen Befestigungen mit aus der Wand gezogen werden, was im vorliegenden Fall sicher auch daher rührte, dass vom Verarbeiter keine Metalldorne in die Hülsen eingeschlagen worden waren. Die Platten lösten sich deshalb leicht vom Untergrund, ebenfalls die in den Lehmkleber gebettete erste Schicht. Der Lehmkleber wurde ebenfalls mit dem Spaten abgeklopft und löste sich bis auf kleine Stellen ohne Beschädigung des Bestandputzes (Bild 31 rechts).

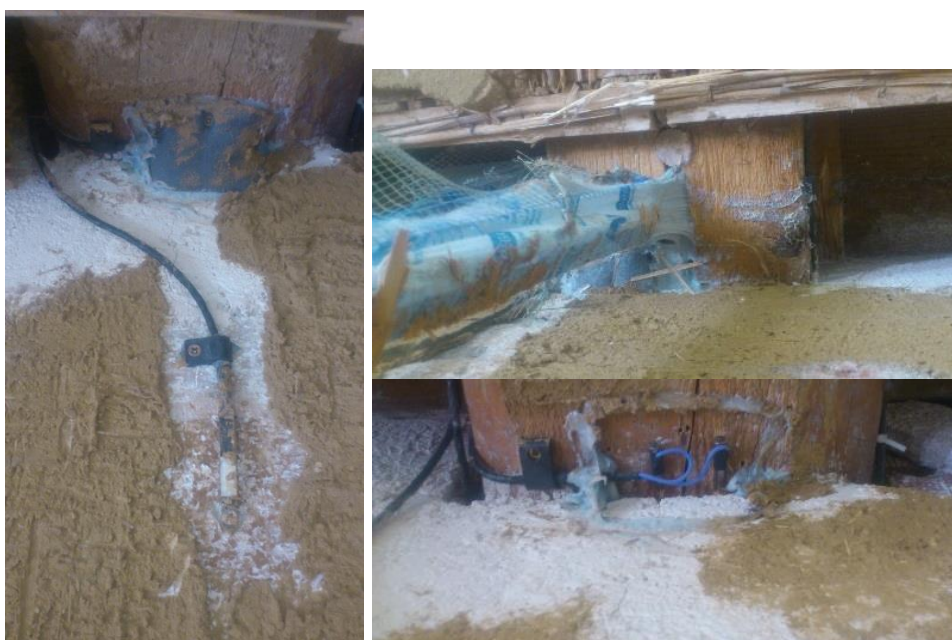
Bild 32 Sensoren nach Entfernen der Schilfdämmung an Auflager 6

Die luftdichte Verklebung der Balkenauflagertaschen war bei der Öffnung augenscheinlich voll funktionstüchtig und wies beim Abbruch sehr hohe Haftzugfestigkeiten auf (Bild 32). Die Abdichtungsbänder zwischen den Balken ließen sich deshalb teilweise nicht mehr entfernen. Nach dem Öffnen der Balkentaschen wurden die dort seitlich der Balken positionierten Sensoren geborgen. Diese Temperatur- und Feuchte-Sensoren ließen sich leicht und unversehrt aus den Balkentaschen entnehmen.

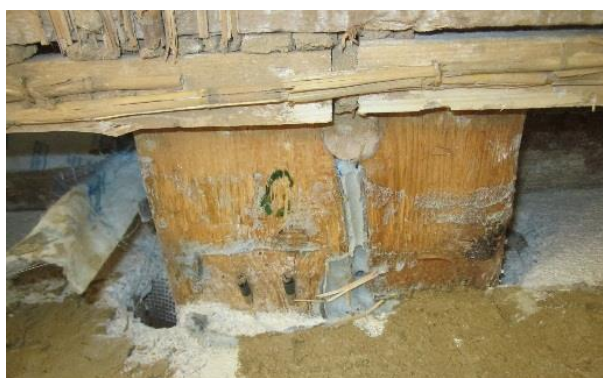
Bild 33 Auflager 5 nach Entfernen von Dämmung und Dichtband: Holzdübel und Korkfüllmasse kommen zum Vorschein

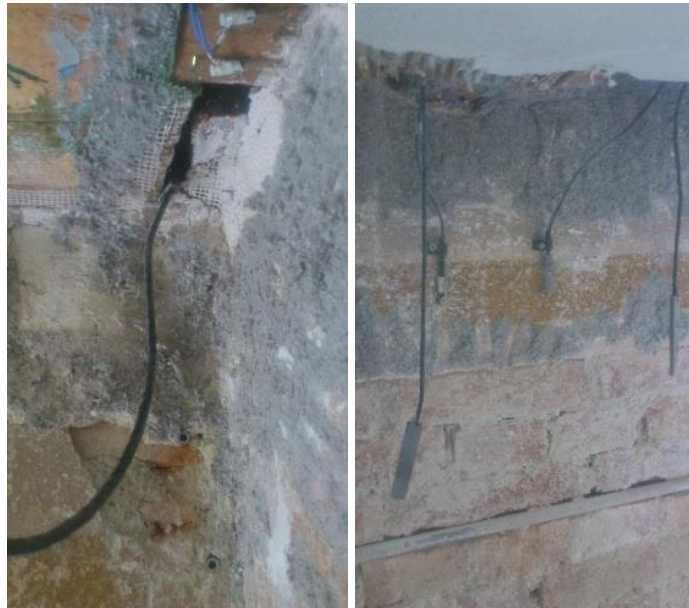
Bild 34 Auflager 2: links das Kabel eines Auflagersensors; rechts herunterhängende Kabel weiterer Auflagersensoren

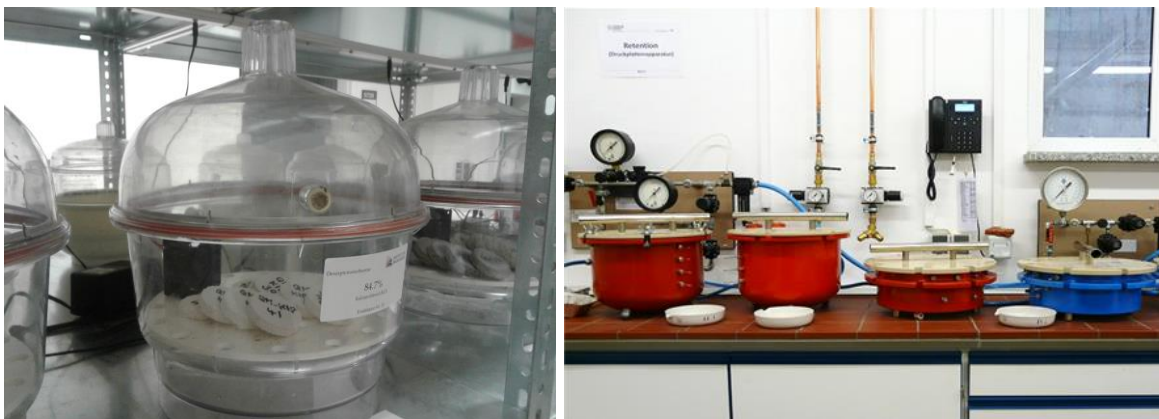
Bild 36 Links Exsikkatoren zur Bestimmung der hygroskopischen Sorptionsisotherme; rechts Druckplattenapparaturen zur Bestimmung der Wasserretention

ungefähr 30 bis 15.000 hPa mit verschiedenen Druckplattenapparaturen wie in Bild 36 realisiert (ÖNORM ISO 11274). Wegen der Messmethode ist die Einheit Pascal. Die Messungen beinhalten Drücke über viele Größenordnungen hinweg, weshalb die Saugspannungskurve üblicherweise im logarithmischen Maßstab aufgetragen wird (Bild 37 rechts).

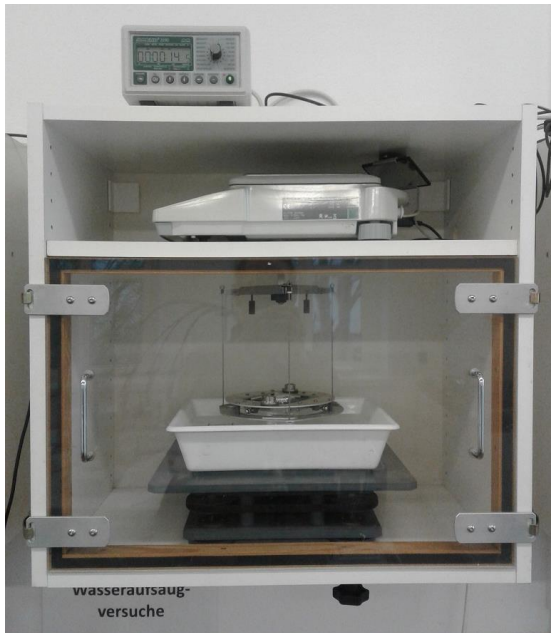
Bild 39 Messapparatur zur kontinuierlichen Messung der Wasseraufnahme

Bild 39 zeigt eine am Institut für Bauklimatik entwickelte Apparatur zur automatischen Datenerfassung des Wasseraufnahmeversuchs.

Dabei wird der Probekörper in einer speziellen Halterung fixiert, die an einer Digitalwaage ( $\pm 0.01$  g) aufgehängt wird (Überkopfwaage). Eine Wasserschüssel unter der Probe lässt sich jederzeit in der Höhe fein nachjustieren, sodass immer Wasserkontakt besteht, ohne den Probekörper zu tief einzutauchen. Aufhängvorrichtung, Probekörper und Wanne befinden sich in einer kleinen, abgedichteten Klimakammer. Ein Datenlogger zeichnet permanent das Gewicht und die klimatischen Verhältnisse in der Klimakammer auf. Durch die Verwendung dieser Apparatur lassen sich vor allem Messfehler vermeiden, die mit dem Wiegen der Proben verbunden sind:

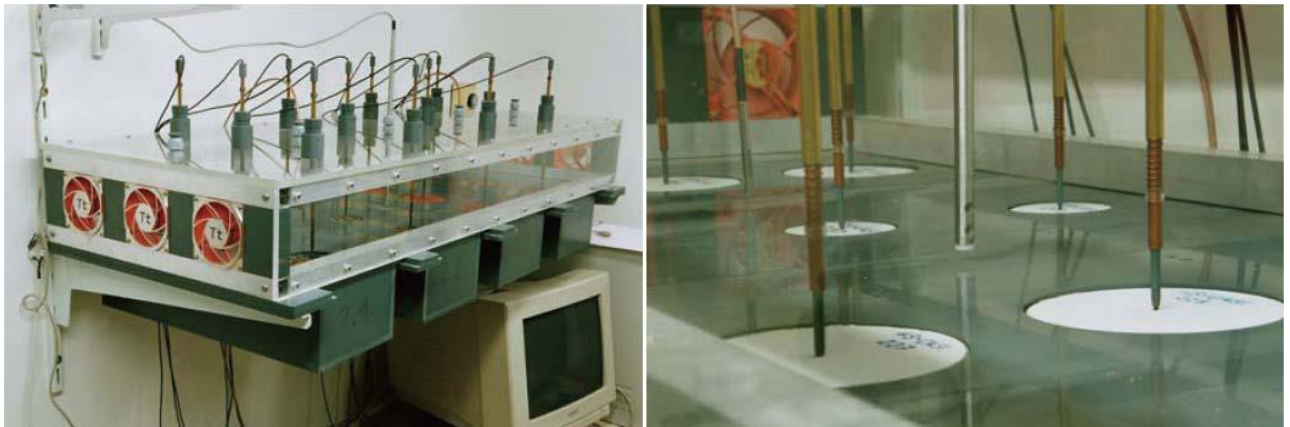
Bild 41 Verdunstungsapparatur zur kontinuierlichen Bestimmung der Trocknungsgeschwindigkeit (aus *Scheffler (2008)*)

Bei hygrothermischen Simulationen realer Prozesse handelt es sich um dynamische Abläufe. Die bisher vorgestellten Experimente sind jedoch, bis auf das Wasseraufnahmeexperiment, von stationärer Natur, bei denen die Proben im Gleichgewichtszustand gemessen werden und ihren physikalischen Zustand nicht ändern. Aus diesem Grund führten *Scheffler et Plagge (2010)* ein Trocknungsexperiment ein, durch dessen dynamischen Charakter sich die Güte von Materialfunktionen in Simulationsprogrammen genauer überprüfen lässt. Dabei wird ein Probekörper aufgesättigt und an fünf Seiten diffusionsdicht verschlossen. Bei runden Probekörpern wird nur die Oberseite nicht abgedichtet. Anschließend werden sie in einer Art Windkanal (Bild 41) unter genau protokollierten, isothermen Bedingungen getrocknet und dabei regelmäßig gewogen.

Der Probekörper durchläuft während des Experiments einen weiten Feuchtebereich. Zu Beginn dominieren die kapillaren Eigenschaften den Trocknungsvorgang, mit sinkender Feuchte wird die Feuchte zunehmend diffusiv transportiert. Zusammen mit dem Wasseraufnahmeexperiment ist der Trocknungsversuch deshalb sehr gut geeignet, um Materialfunktionen zu kalibrieren. Während der Erstellung der Materialfunktionen für die Simulation werden die Simulationsergebnisse mit den Daten der beiden Experimente verglichen, um zu überprüfen, ob der generierte Materialdatensatz in der Lage ist, die Messdaten wiederzugeben (s. Kapitel 4.4).

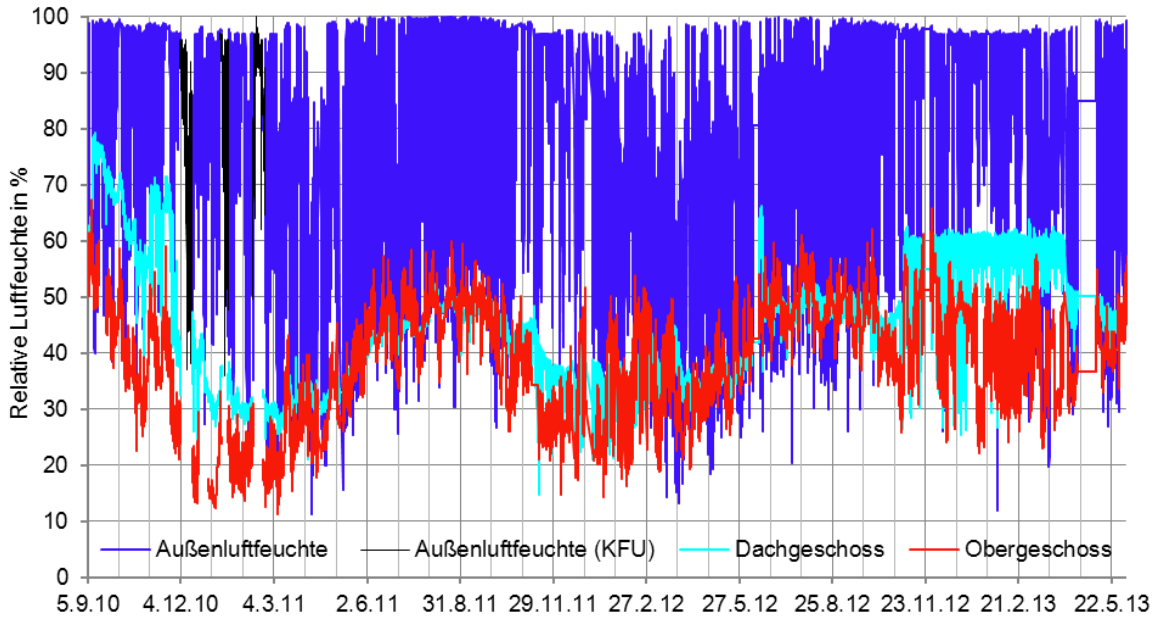
Bild 44 Verlauf der relativen Luftfeuchte außen und innen; Sensorausfälle wurden durch Daten der KFU-Graz ergänzt

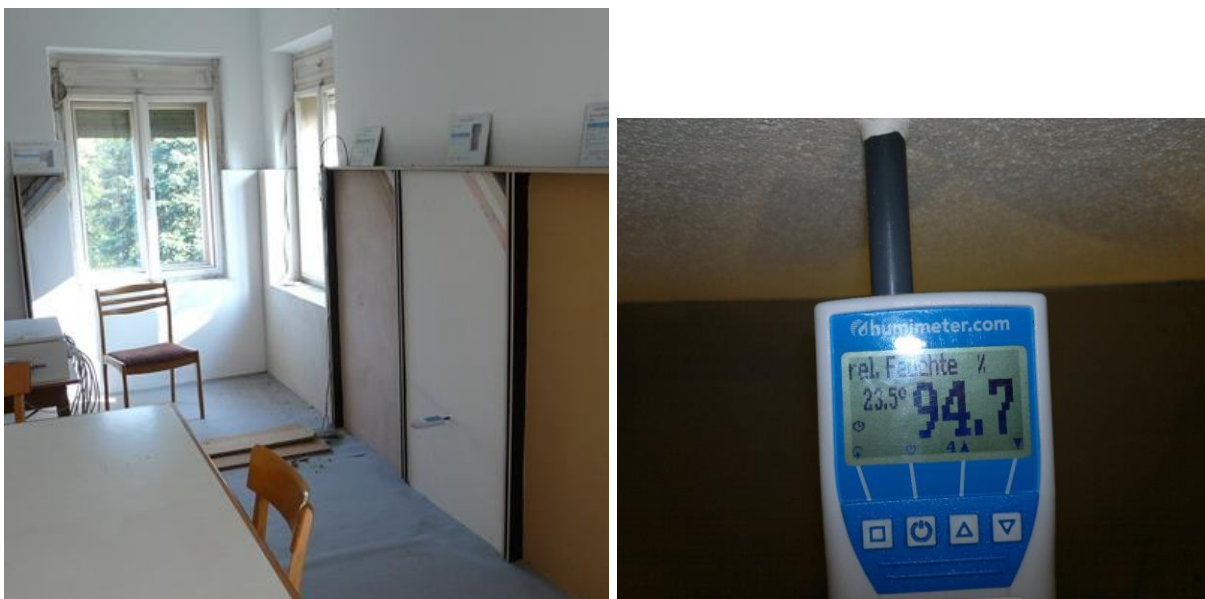
Bild 61 Handgerät mit kombiniertem Temperatur-/Luftfeuchtesensor misst im mit Wärmedämmputz gedämmten Feld die Verhältnisse auf der ehemaligen Bestandsoberfläche

Beide Luftfeuchtesensoren unter dem Wärmedämmputz gaben über ein Jahr lang fast permanent 100 % Luftfeuchte an (Bild 60: grün). Einer der Sensoren zeichnete ab Ende November 2011 einen unrealistischen Verlauf auf und stürzte Anfang März 2012 auf 0 % ab. Es musste deshalb angenommen werden, dass beide Sensoren defekt sind. Allerdings wurde im September 2011 eine Kontrollmessung vorgenommen, bei der ein passgenaues Loch (Durchmesser 12 mm) durch die Dämmung gebohrt wurde, und ein Messfühler bis auf die Tiefe der stationären Sensoren hineingeschoben werden konnte (Bild 61).

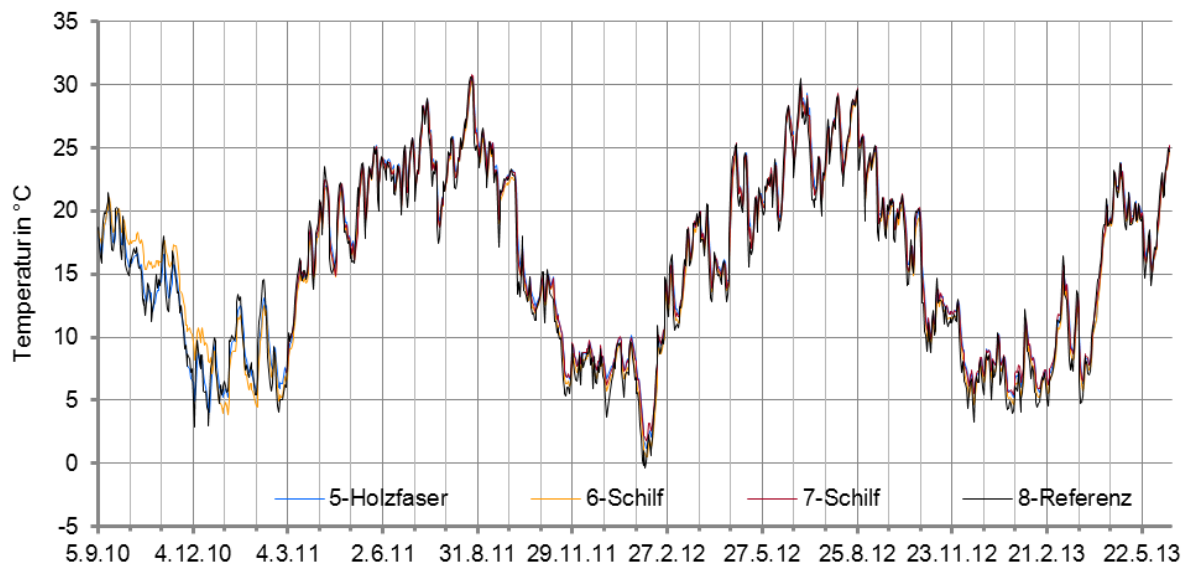
Bild 67 Temperaturen in den Balkenauflägern in Stirnholznähe an Balken 5-8 (gemittelte Tageswerte)

Diese Sensoren befanden sich nahe an der Außenoberfläche, wo der thermische Einfluss der Dämmsysteme und der Raumtemperaturen geringer als bei den bereits besprochenen Sensoren war. Es dominiert der Einfluss des viel näheren Außenklimas. In Bild 66 und Bild 67 sind deshalb die Abweichungen der Kurven untereinander im Winter geringer wie an der Balkenwange (Bild 62 und Bild 63).

Die niedrigsten Temperaturen wurden im Auflager des Streichbalkens vorgefunden, gefolgt von den Temperaturen an Balken 2. Wegen den im Vergleich zu den übrigen Linien an Balken 2 um knapp 2 K niedrigeren Temperaturen sei wieder auf die tiefer eingebrachten Sensoren und den höheren Wärmewiderstand der Dämmung verwiesen.

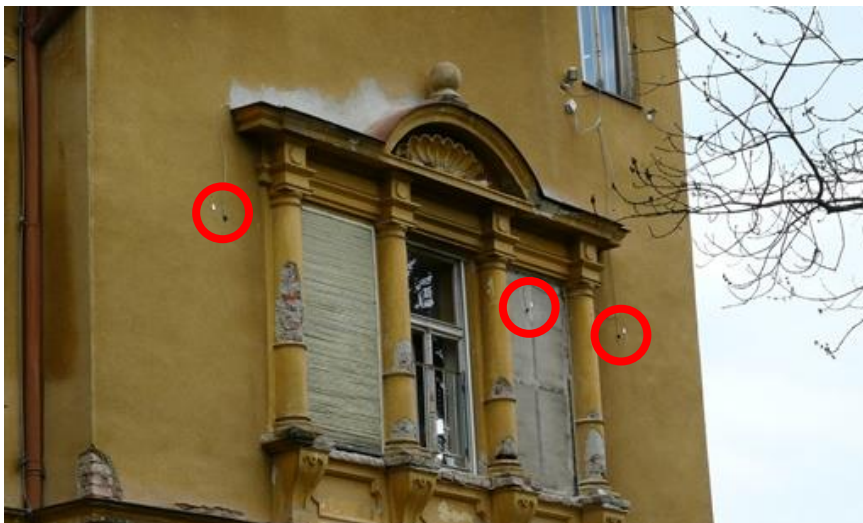
Bild 79 Positionen der Oberflächentempersensoren auf der nach Südwestsüd ausgerichteten Außenwand

Anhand Bild 79 ist zu sehen, dass die Sensoren auf zwei unterschiedliche Konstruktionen der Bestandswand angebracht worden sind. Unter den Balken 3 (Perlitedämmplatte) und 4 (Wärmedämmputz), sowie den Balken 6 und 7 (Schilf) waren die Fensteröffnungen nachträglich vermauert worden. Die Annahme liegt nahe, dass diese Ziegel andere Eigenschaften aufweisen wie die originalen Mauerwerksziegel. Eine Auswertung der Messwerte sollte ungefähre Rückschlüsse darauf zulassen, welche Art von Ziegeln verarbeitet worden sind, weil die Sensoren im Feld 1 und 2(/3) recht nahe beieinanderlagen und der Wärmewiderstand der zwei Dämmsysteme, im Gegensatz zum ungedämmten Feld 6, sehr ähnlich ist.

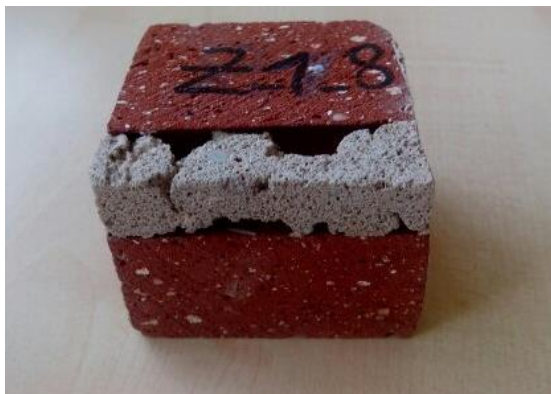
Bild 109 Mauerwerksprobekörper aus einem Gebäude mit teilweise gefüllter Mörtelfuge

Der Außenputz am Testhaus Graz wies dem Augenschein nach keine Risse auf. Der Anschlussbereich an die aufwändige Fensterverzierung war in Teilbereichen schadhaft gewesen und wurde zu Beginn des Projektes ausgebessert. Während dieser Ausbesserungsarbeiten hatte sich ein Stein ohne spezielle Krafteinwirkung aus dem verputzten Mauerwerk gelöst. Weitere derartige Schäden traten nicht noch einmal auf und sind auch seitens der Leitung des Kindergartens nicht bekannt. Über die erwähnten Fehlstellen im Putz kann Schlagregen in die Konstruktion eingedrungen sein, welcher der Festigkeit des Mörtels im Laufe der Zeit zusetzte. Sollte allerdings die Art des Mauermörtels oder der Vermauerung großflächig ähnlicher Qualität sein, spricht dies nicht für deren Güte. Gleichwohl darf angenommen werden, dass ein derart mürbes Mauerwerk mit wenig Bindemittel und nicht vollflächig ausgefüllten Mörtelfugen (Bild 109), diffusionsoffen ausgebildet ist, was sich günstig auf die Situation in den Balkenauf-lagern auswirkt.

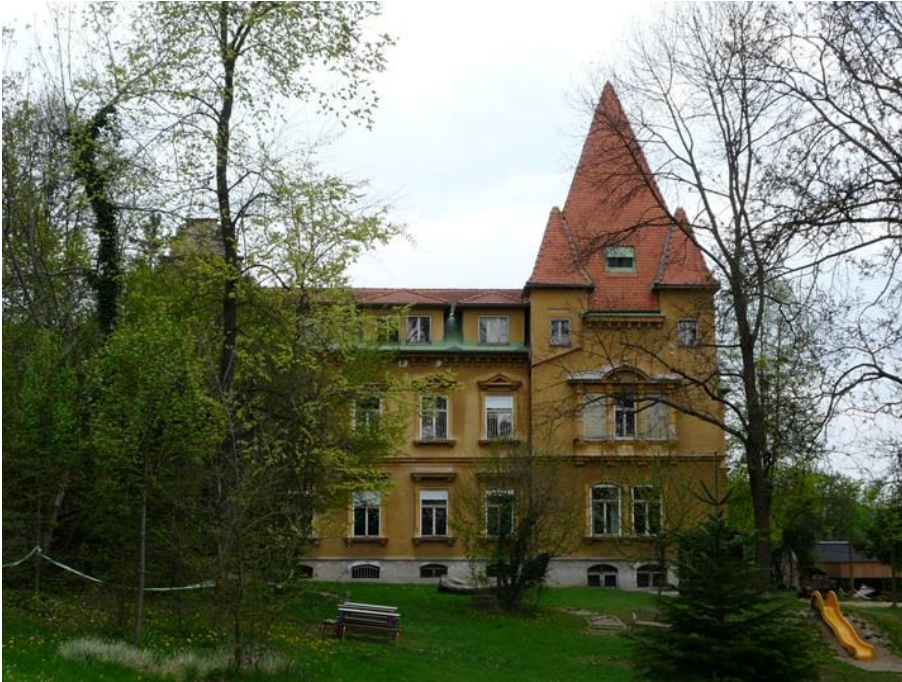
Bild 110 Ansicht der nach Südwestsüd ausgerichteten Fassade am 17. April 2011;

Der Tagesverlauf der Globalstrahlung in Bild 49 ist hinsichtlich der abschirmenden Wirkung eines Laubbaums aufschlussreich. Bild 110 zeigt den Baum, der in ungefähr 7 m Entfernung vor der Gebäudeecke, ungefähr in Verlängerung der Ost-südost ausgerichteten Gebäudeseite, wächst. In Bild 49 ist der Verlauf der Globalstrahlung während einiger Sommertage zu sehen. In Graz geht die Sonne am 1. August ungefähr um 5:30 auf, und um 20:30 unter. Am steilen Anstieg gegen 10 Uhr (Sommerzeit!) ist zu sehen, dass zu diesem Zeitpunkt die Sonnenstrahlung auf die Testwand auftrifft. Das Maximum wird in Abhängigkeit von der Bewölkung zwischen 12 und 14 Uhr erreicht. Ab ungefähr 15 Uhr ist ein, besonders bei zuvor hoher Sonneneinstrahlung, deutlicher Abfall im Strahlungsverlauf zu sehen. Um diese Zeit schirmt der näher stehende Baum die Fassade ab. Gegen 18 Uhr kommt die tiefer stehende Sonne in den Bereich der Bäume, welche sich an der Grundstücksgrenze zur Schönbrunnngasse befinden.
