TurNAut

Messdatenbasierte Zustandsbeschreibung
von Bogenweichen in Österreich

Masterarbeit
2020

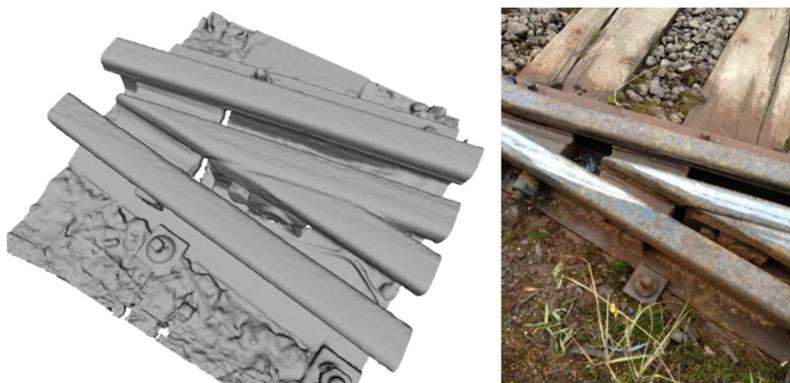
Abbildung 2-1: 3D-Aufnahme Weichenherz¹

Bei der 3D-Weichenvermessung wird mittels spezieller Kameras die Weiche dreidimensional vermessen. Damit lässt sich vor allem das Verschleißverhalten sehr gut abbilden und in weiterer Folge der Weichenzustand beschreiben. Neben der 3D-Aufnahme werden zusätzlich Fotos vom jeweiligen Bereich aufgenommen. Durch Einblendung von Radprofilen in die 3D-Aufnahme kann der Rad-Schiene-Kontakt näher betrachtet und die Berührungspunkte analysiert werden. Möglich ist auch eine Abstandsmessung, sprich an jeder beliebigen Stelle können die Abstände zweier Punkte aus dem 3D-Modell herausgemessen werden. [8]

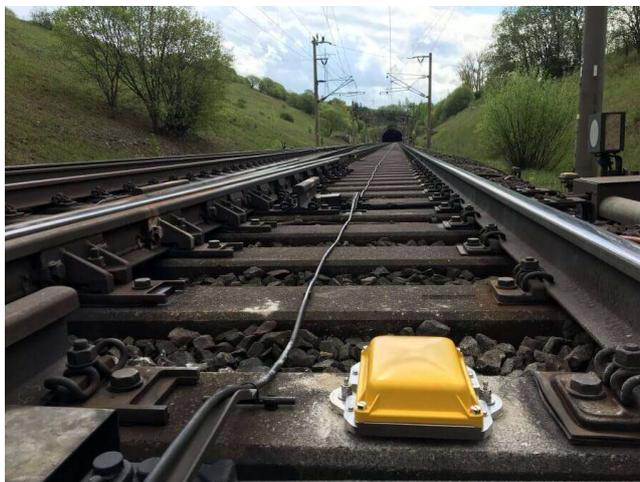
Abbildung 2-2: Sensor KONUX-System²

Die Weichenüberwachung mit dem System KONUX funktioniert über IoT-Sensoren und mit Hilfe von künstlicher Intelligenz. Diese Sensoren messen kontinuierlich Parameter wie Vibration oder Beschleunigung. Dieses System liefert neben möglichen Schwellenhohllagen beispielsweise auch Informationen zum Zugtyp der über den Sensor fährt oder zu dynamischen Belastungen. Durch Beiziehung zusätzlicher Datenquellen mit der Nutzung von künstlicher Intelli-

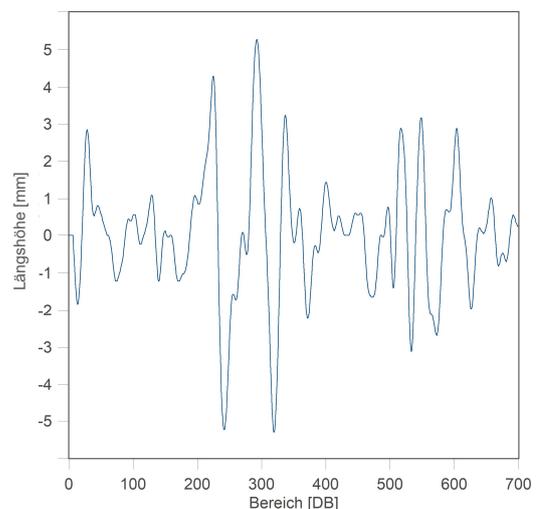
Abbildung 2-4: Messsignal

In Abbildung 2-4 ist ein Ausschnitt eines Längshöhenmesssignals dargestellt, das durch den Oberbaumesswagen aufgenommen wurde. Ein großer Vorteil der Zustandsbeschreibung mittels Messdaten des Oberbaumesswagens liegt darin, dass keine kostspieligen Messsensoren installiert werden müssen, um an die benötigten Daten zu gelangen. Zudem finden die Messungen unter Last (unter dem Eigengewicht des Messwagens) statt. In Österreich sind diese Messdaten seit dem Jahr 2001 vorhanden, wodurch auch eine

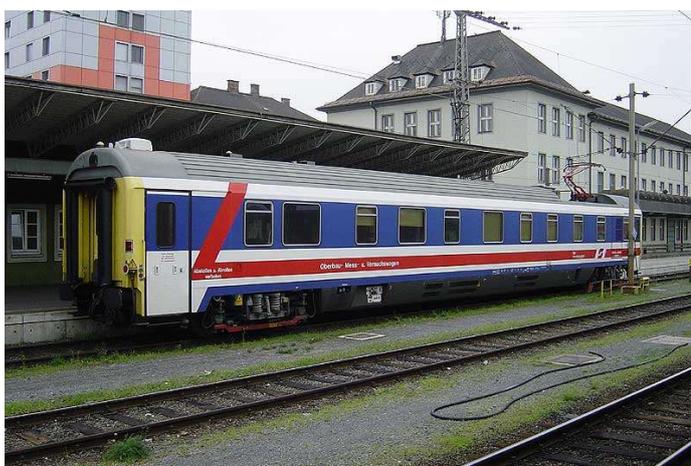
Abbildung 3-1: Oberbaumesswagen EM 250⁴

Bereits Ende des Zweiten Weltkrieges wurde in Österreich begonnen die Gleisgeometrie spurgebunden und automatisiert zu erfassen, um Aussagen über den Gleiszustand treffen zu können. [15] Im Jahr 1985 wurde dann der selbstfahrende Oberbaumesswagen EM 80 der Firma Plasser & Theurer angeschafft. Dieser ermöglichte Messungen bis zu einer Geschwindigkeit von 80 km/h. [16] Später folgte die Anschaffung des Oberbaumesswagens EM 250, mit dem auch heute noch kontinuierliche Messungen bis zu einer Geschwindigkeit von 250 km/h durchgeführt werden. Es handelt sich dabei um einen umgebauten Waggon, der unkompliziert an jeden beliebigen Zug angehängt werden kann und somit keine eigene Fahrtrasse benötigt. Zudem können betriebliche Störungen durch die hohen Messgeschwindigkeiten weitgehend verhindert werden. Diese Messungen im österreichischen Streckennetz werden je nach Streckenrang zwischen ein- und viermal pro Jahr durch den Messwagen vorgenommen. [17]

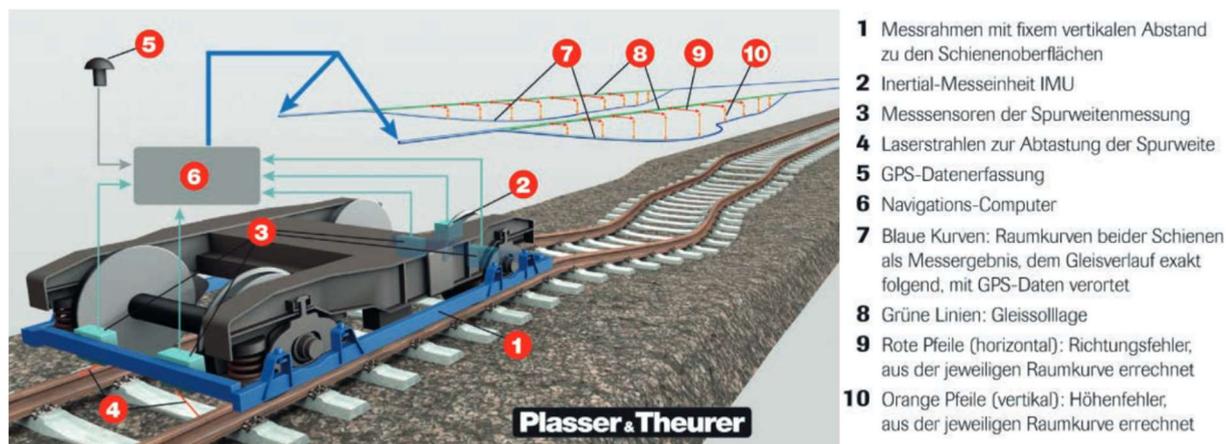
Abbildung 3-2: Gleisgeometriemessung Fa. Plasser & Theurer⁵

Abbildung 3-2 zeigt den Messrahmen der Fa. Plasser & Theurer, auf dem die Inertialmesseinheit sowie die zwei optischen Spurweitenmesssysteme angebracht sind. Dieser Rahmen – der an den vier Achslagern des Drehgestells befestigt ist – gewährleistet, dass die IMU und die Sensoren stets parallel zur Schienenoberfläche ausgerichtet sind. Die zuvor erwähnten drei Beschleunigungssensoren sowie die drei Kreiselkompassse erzeugen eine 3D-Trajektorie, wie sie auch in Abbildung 3-2 ersichtlich ist. [22]

Das doppelte optische Spurweitenmesssystem (Dual OGMS) besteht aus insgesamt vier Messsensoren, wobei zwei am vorderen Teil des Messrahmens und zwei am hinteren Teil befestigt sind (siehe auch Abbildung 3-2). [23]

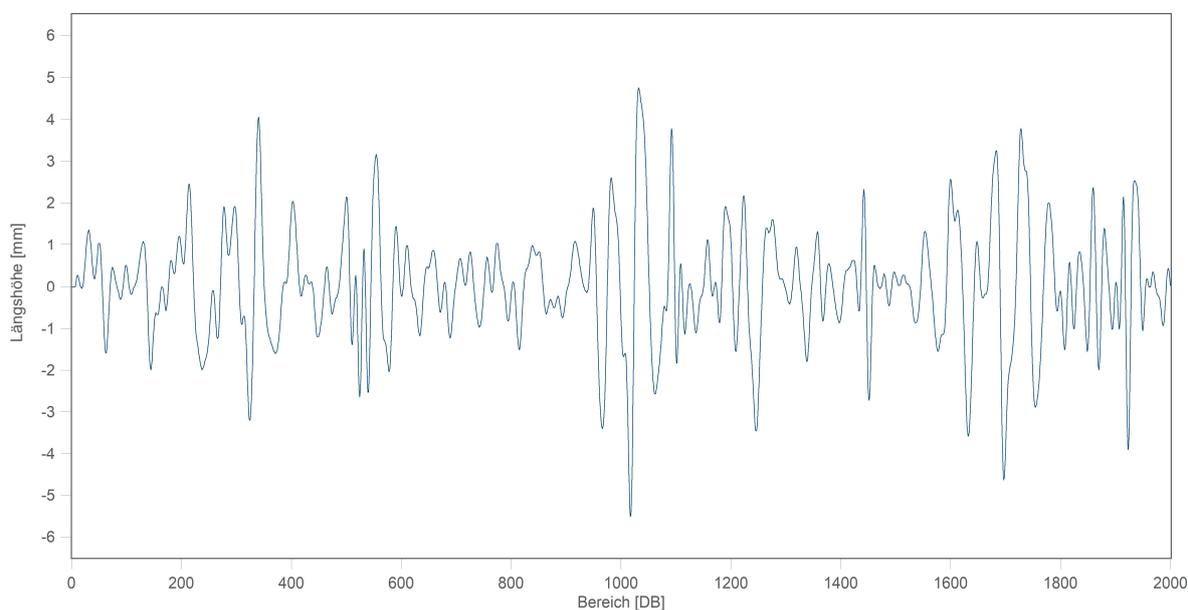
Abbildung 4-1: Messsignal der Längshöhe

Der Oberbaumesswagen wurde grundsätzlich dafür konzipiert, Messungen auf freier Strecke durchzuführen beziehungsweise um Aussagen über den Zustand des Gleises auf freier Strecke treffen zu können. Dementsprechend ist eine exakte Stationierung der Messdaten von untergeordneter Bedeutung, da Abweichungen von einigen Metern bei der Berechnung statistischer Kennwerte mit einer Einflusslänge von etwa 100 m keinen Einfluss haben. Wie Abbildung 4-1 beispielhaft zeigt, ist es nicht möglich, die exakte Lage der Weiche in dem 500-Meter-Abschnitt (1 DB = 25 cm) des Längshöhenmesssignals zu erkennen. Folglich ist auch eine exakte Zuordnung der Messwerte für den jeweiligen Weichenbereich nicht möglich.

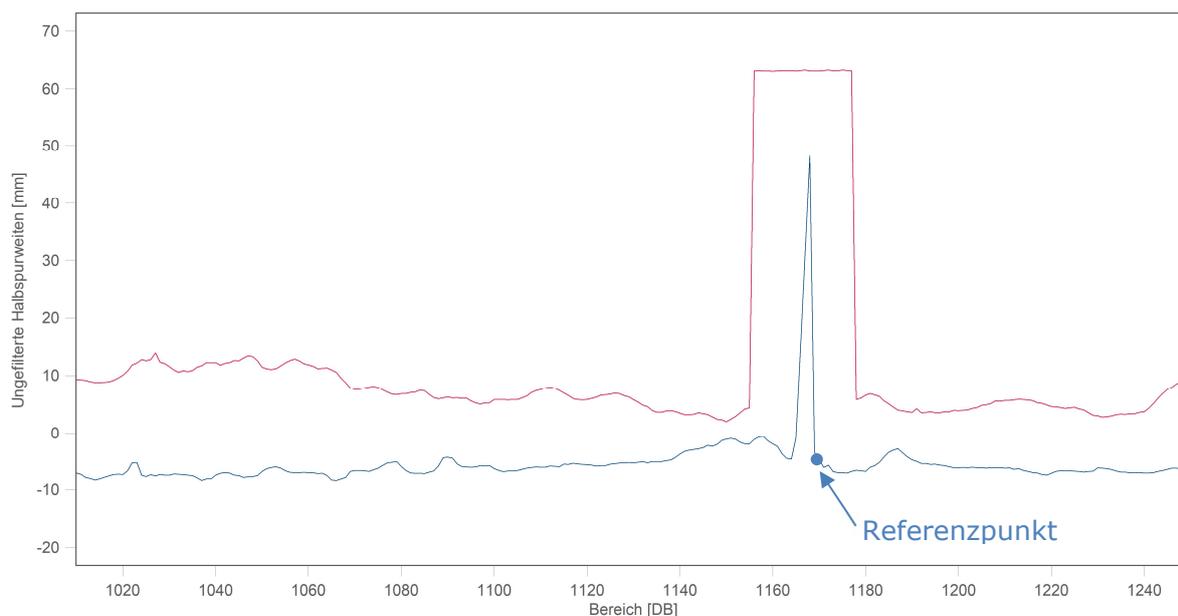
Abbildung 4-2: Signale der ungefilterten Halbspurweiten

Zu Beginn stellt sich die Frage, wie sich eine Weiche eindeutig innerhalb eines Messsignals identifizieren lässt. Bei näherer Betrachtung der ungefilterten Halbspurweite auf der Herzseite fällt auf, dass es im Bereich des Herzstücks zu einem charakteristischen Ausschlag des Messsignals kommt (Abbildung 4-2 → blaues Signal). Das liegt daran, dass die Laser der Spurweitenmessung im Bereich der Herzstücklücke entlang der Flügelschiene messen und erst durch Erfassung des Herzstücks wieder die korrekte Halbspurweite aufnehmen, wodurch das Signal schlagartig abfällt. Ähnlich sieht die Situation bei der Betrachtung der ungefilterten Halbspurweite auf der Radlenkerseite aus. Im Bereich des Radlenkers lässt sich ebenfalls keine korrekte Halbspurweite messen und es kommt dadurch zu einem Fehlerwert (Abbildung 4-2 → rotes Signal).

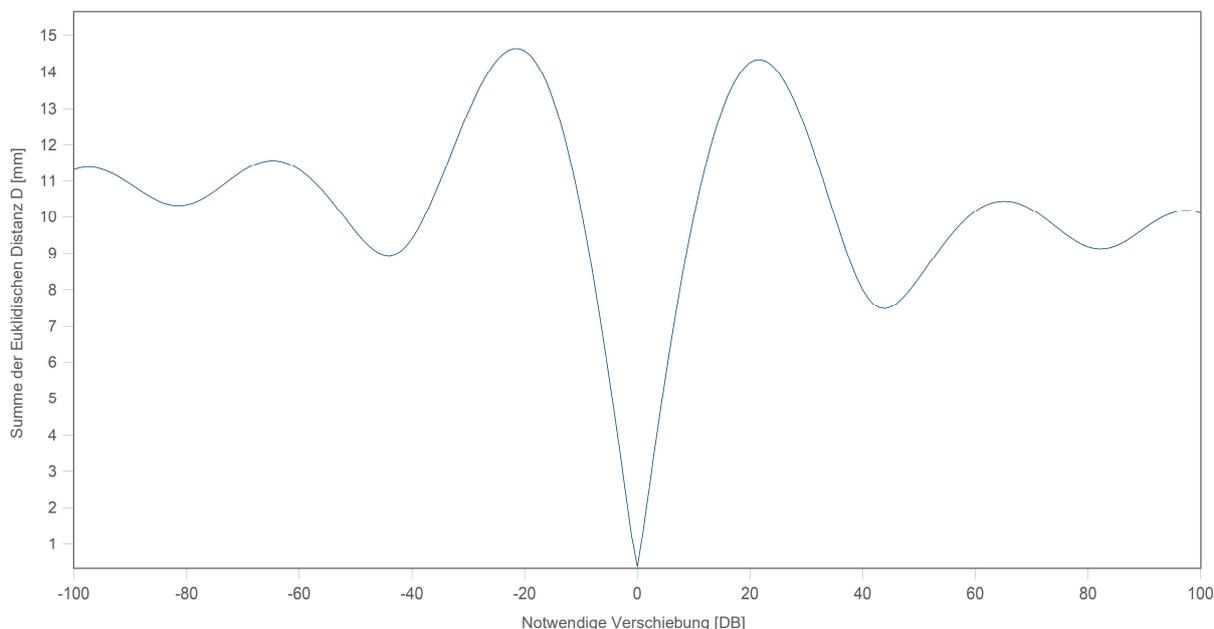
Abbildung 4-3: Verschiebefunktion

umformen. Das Ziel ist die Berechnung einer Verschiebefunktion $V_{x(M_1|M_2)}$ (siehe Abbildung 4-3), deren Minimum die notwendige Verschiebung des Messsignals vorgibt, um Synchronität zu erreichen. Dazu ist es erforderlich, eine schrittweise Variation der Stationierung (um die Abtastschrittweite) sowie parallel die Berechnung der Euklidischen Distanz $D_{(M_1|M_2)}$ durchzuführen.

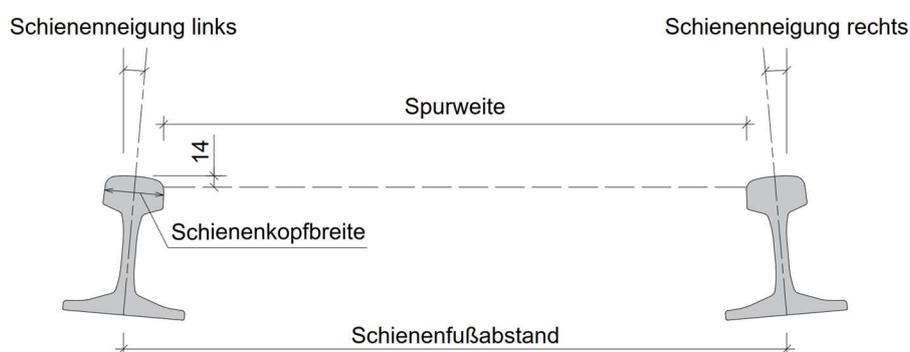
Abbildung 4-4: Zusammenhang Schienenneigung – Spurweite⁸

- 1) Das Signal der Schienenfußabstandsmessung ist dem der Spurweitenmessung sehr ähnlich, Abweichungen gibt es aber hinsichtlich der Werte in y-Richtung. Für die Bestimmung der Synchronität mittels euklidischer Distanz sind diese Abweichungen jedoch nicht wesentlich, da sich trotz der Differenz ein Minimum errechnen lässt, das wiederum die notwendige Verschiebung angibt.
- 2) Die Überprüfung der Synchronität der Schienenneigungsmessungen kann über folgenden Zusammenhang erfolgen (Formel 4-3):

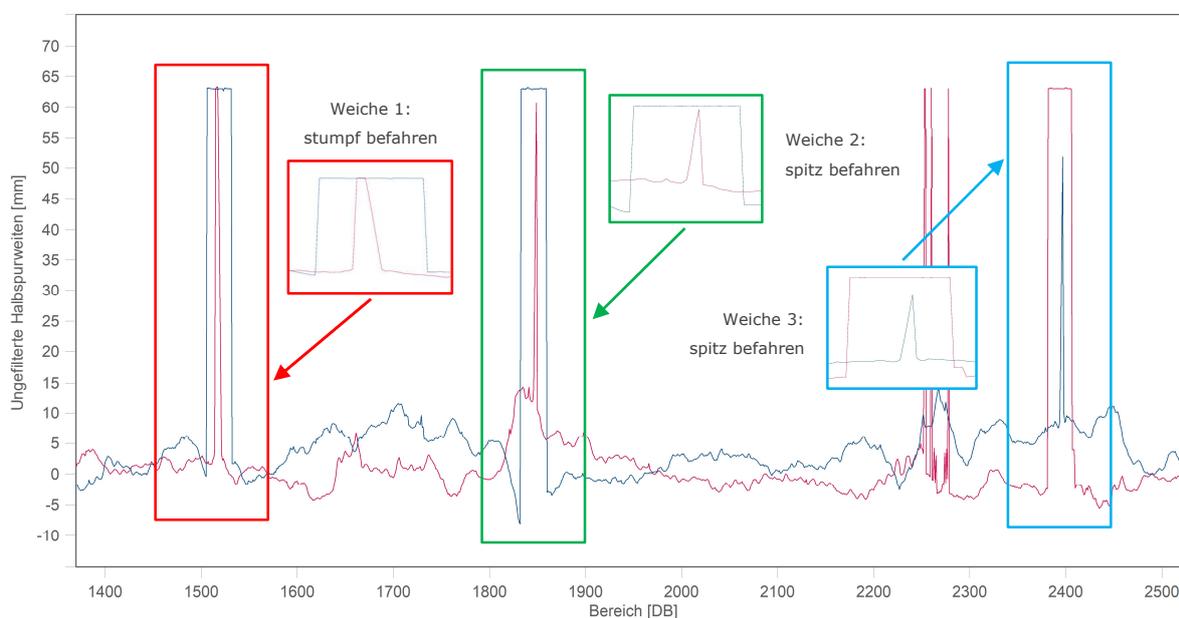
Abbildung 4-5: Halbspurweitensignale - Befahrungsrichtung

Um im Zuge der Auswertung die Vergleichbarkeit der Messdaten zu gewährleisten, dürfen nur Messfahrten mit der gleichen Befahrungsrichtung herangezogen werden. Zudem wird festgelegt, dass für alle weiteren Schritte die Messdaten mit spitzer Befahrungsrichtung betrachtet werden. Liegen jedoch die Signale einer Weiche mit stumpfer Befahrungsrichtung vor, so müssen diese vor einer weiteren Bearbeitung entsprechend gespiegelt werden.

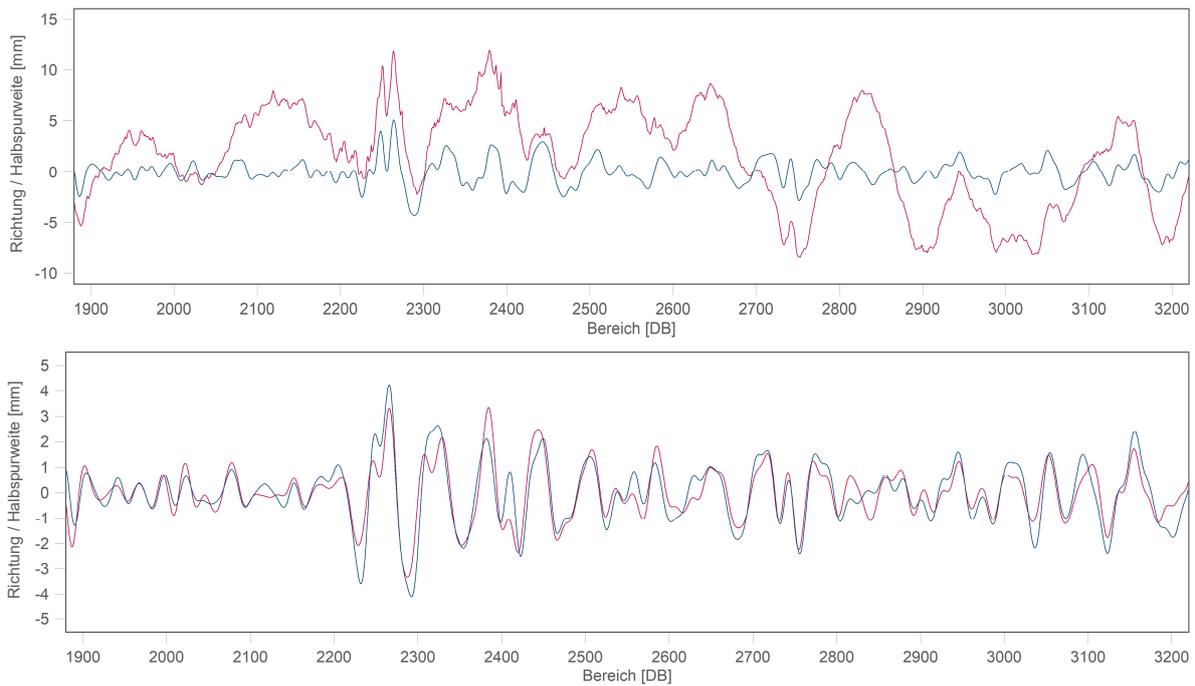
Abbildung 4-6: Richtungs- und Halbspurweitensignal ungefiltert/gefiltert

Das Richtungssignal ist Messsignal, das sich aus der gefilterten Halbspurweite und einem Anteil der Inertialmesseinheit (Wagenverdrehung) zusammensetzt. Es ist daher möglich, durch Wellenlängenfilterung der jeweiligen Halbspurweite sowie der jeweiligen Richtungsmessung und anschließender Berechnung der euklidischen Distanz die Synchronität zwischen diesen Signalen zu überprüfen. In Abbildung 4-6 oben sind die beiden Signale vor einer Wellenlängenfilterung dargestellt. Anhand derer kann in dieser Form keine Synchronität festgestellt werden. Im Gegensatz dazu zeigt Abbildung 4-6 unten dieselben Signale nach einer Wellenlängenfilterung. In diesem Fall lässt sich nun sehr wohl eine Übereinstimmung erkennen. Das blaue Signal entspricht dem Richtungssignal und das rote dem Halbspurweitensignal.

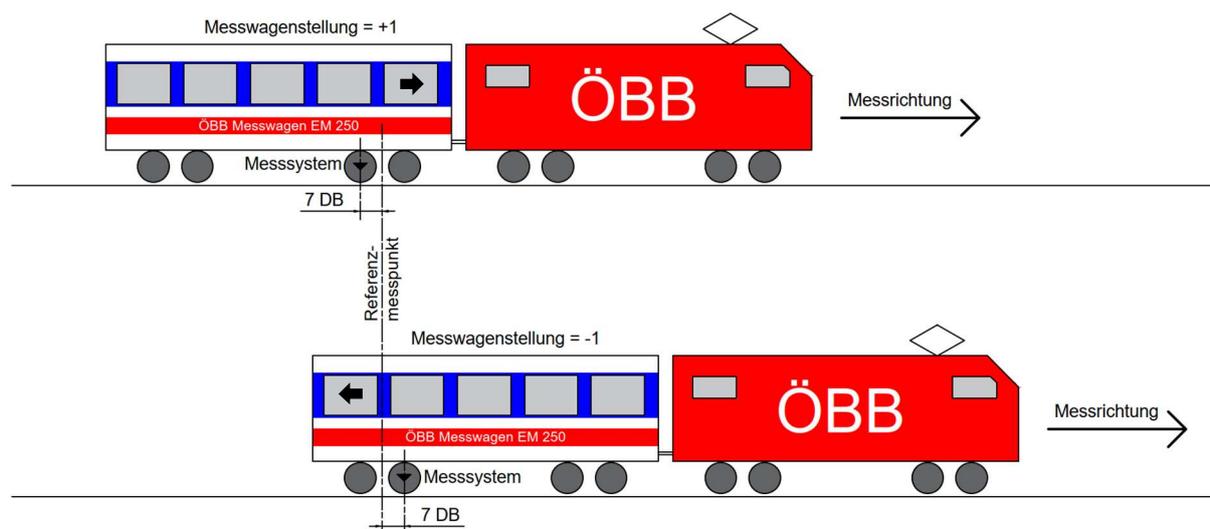
Abbildung 4-7: Einfluss Wagenstellung⁹

Es stellte sich heraus, dass die Längshöhen- und Richtungssignale nicht synchron sind und es entweder keine oder eine Abweichung von 14 DB gab. Diese Fehler lassen sich auf die Wagenstellung des Messwagens während der Messfahrt zurückführen. Wie in Abbildung 4-7 ersichtlich, stimmt die Lage des am Messrahmen befestigten Messsystems mit dem Referenzpunkt nicht überein. Je nach Wagenstellung ergibt sich hierbei also eine Abweichung von ± 7 DB, sprich eine Abweichung von insgesamt 14 DB. Aufgrund asymmetrischer Befestigung muss zudem ein Versatz von 1 DB berücksichtigt werden.

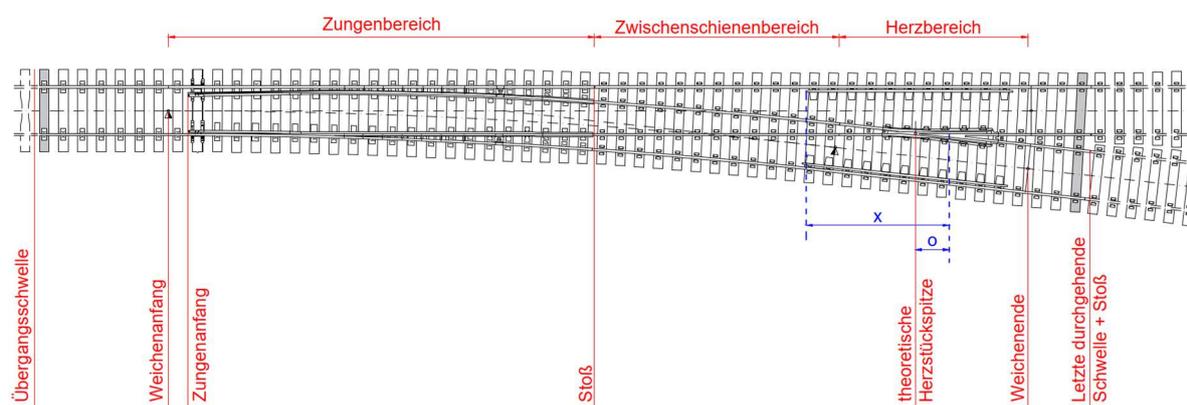
Abbildung 4-8: Bereichsidentifikation innerhalb der Weiche¹⁰

Um den jeweiligen Signalen eindeutige Bereiche (wie z. B. Weichenanfang, Weichenende) zuzuordnen zu können, wird zu jedem Weichentyp eine zugehörige Maßzeichnung benötigt, aus der die Weichenabmessungen entnommen werden. Danach ist die Lage der theoretischen Herzstückspitze zu ermitteln. Dazu wird aus dem linken und rechten ungefilterten Halbspurweitensignal der Abstand x zwischen Radlenkeranfang und Herzstück gemessen und dieser Abstand in der Maßzeichnung ausgehend vom Radlenkeranfang aufgetragen (siehe Abbildung 4-8). Die Lage der theoretischen Herzstückspitze (Abstand o) lässt sich somit aus der Maßzeichnung ermitteln. Da sämtliche Maße, ausgehend von der theoretischen Herzstückspitze, bekannt sind, können diese nun in jedem beliebigen Signal eingetragen werden – eine eindeutige Bereichszuordnung ist somit gegeben.

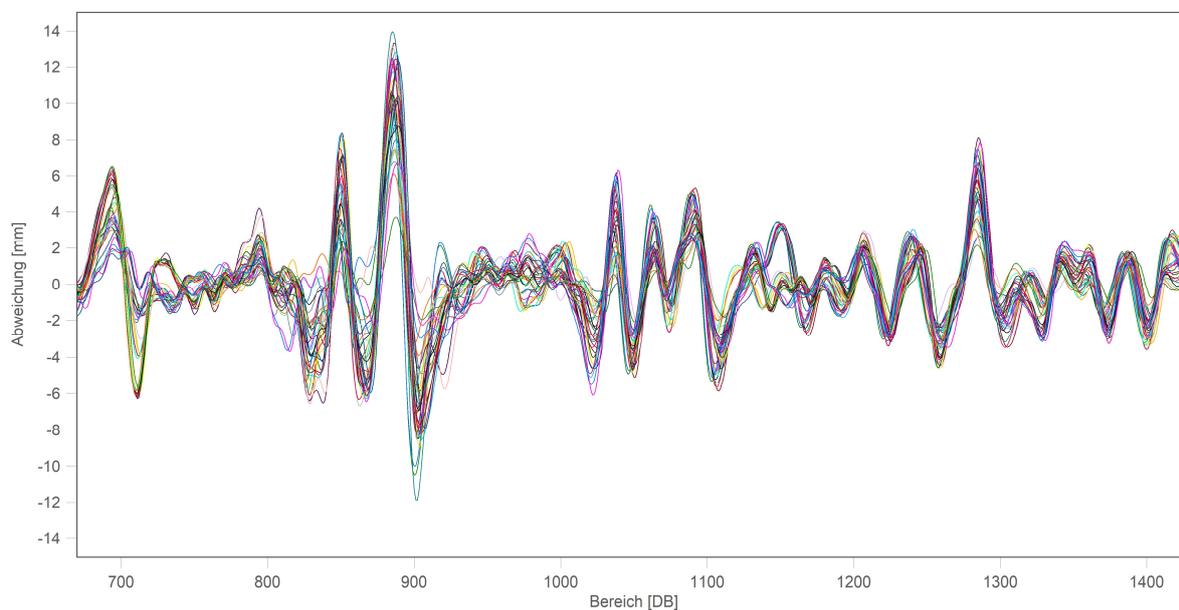
Abbildung 4-10: Signale der Längshöhe (3-25 m) stationiert

Im Gegensatz dazu ist mittels den stationierten Messsignalen (Abbildung 4-10) sehr wohl eine Zustandsbeschreibung über eine Zeitreihenbildung möglich.

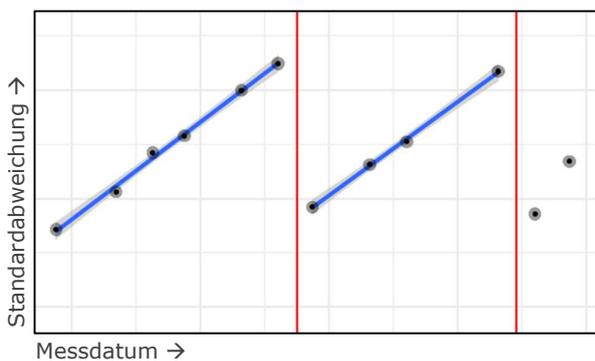
Abbildung 6-1: Standardabweichung der Längshöhe

Am besten lässt sich die Entwicklung der Standardabweichung der Längshöhe über die Zeit mit einer linearen Funktion beschreiben [7], die im Optimalfall so aussieht wie in Abbildung 6-1 dargestellt. Die Punkte stellen die Standardabweichung der Längshöhe der jeweiligen Messfahrten dar, wobei auf der Ordinate die Standardabweichung und auf der Abszisse das Messdatum aufgetragen ist. Die blauen Linien sollen den linearen Verlauf verdeutlichen, die roten vertikalen Linien weisen auf getätigte Stopfeinsätze hin. Fellingner zeigt in seiner Dissertation, dass sich das 97,5%-Prognoseintervall besonders gut für die Auswertung getätigter Stopfeinsätze eignet. [7] Das Prognoseintervall legt Grenzen fest, in welchen die Werte der Standardabweichung der Längshöhe liegen dürfen, damit kein Stopfeinsatz an dieser Stelle gesetzt wird. Auch im Rahmen dieser Arbeit erwies sich das 97,5%-Prognoseintervall als passend.

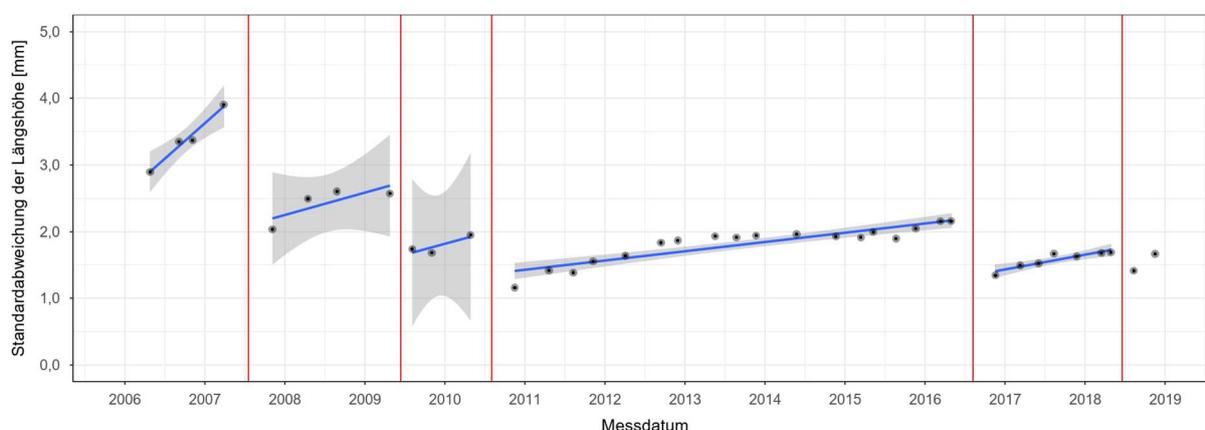
Abbildung 6-2: Standardabweichung der Längshöhe T_EBW50

Die Weiche T_EBW50 ist eine Außenbogenweiche mit Holzschwellen, 54E2-Schienenprofil, einem Abzweigradius von 500 m und liegt auf der Südbahn. In Abbildung 6-2 ist die gemittelte Standardabweichung der Längshöhe dargestellt. Im Zuge der Auswertung wurden fünf Stopfeinsätze detektiert (rote vertikale Linien). Von einem schlechten Niveau im Jahr 2007 wurde die Gleislagequalität mit den darauffolgenden Stopfeinsätzen stetig verbessert, wodurch Ende 2010 eine Standardabweichung von einem Millimeter erreicht wurde. In den folgenden sechs Jahren verschlechterte sich die Gleislagequalität nur in geringem Ausmaß, daher wurden in diesem Zeitraum keine Stopfmaßnahmen durchgeführt. In den Jahren 2016 und 2018 folgten zwei weitere Stopfeinsätze.

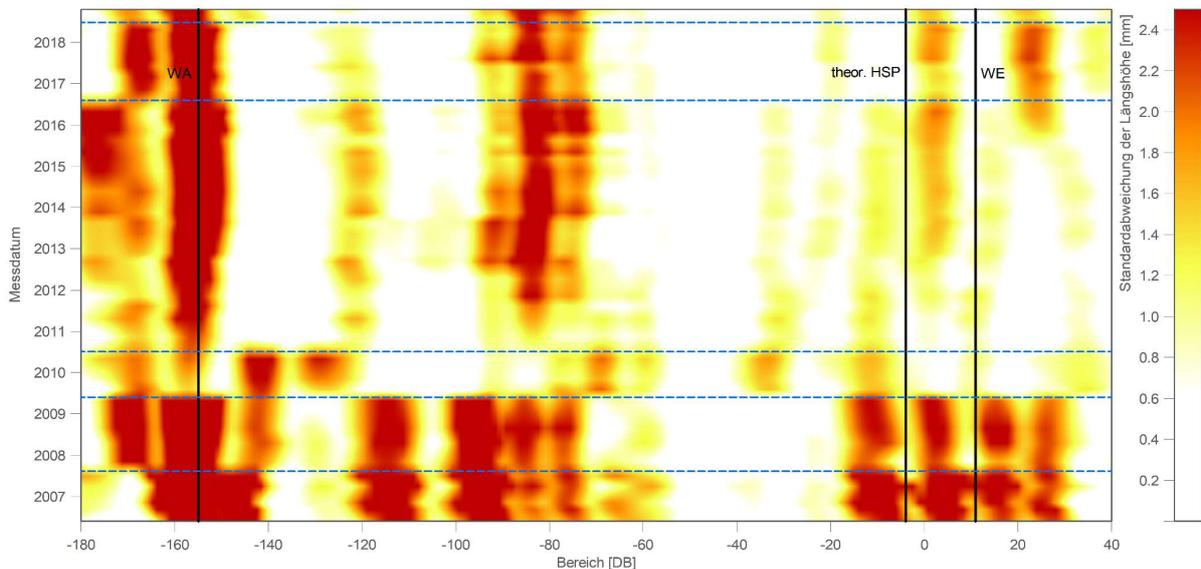
Abbildung 6-3: Farb-Plot T_EBW50 - Herzseite

Anhand dieser Abbildung kann bereits gezeigt werden, dass es innerhalb von Weichen eindeutig identifizierbare Bereiche gibt, die für eine schlechte Gleislage verantwortlich sind. Auch in den folgenden Farb-Plots ist immer wieder ein ähnliches Muster erkennbar.

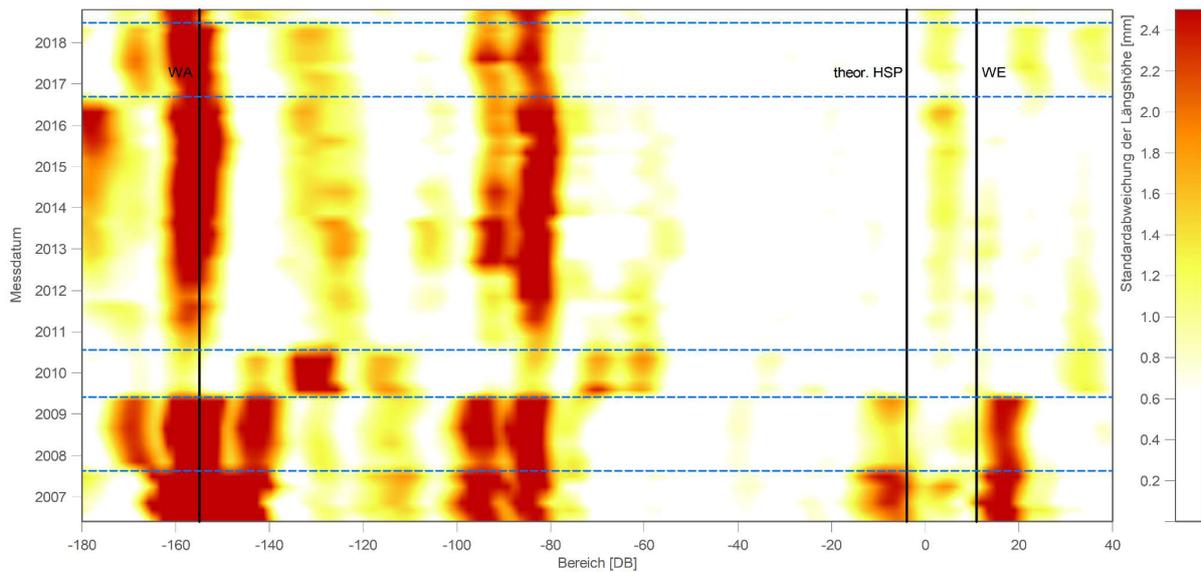
Abbildung 6-4: Farb-Plot T_EBW50 - Radlenkerseite

Der Farb-Plot der Radlenkerseite (Abbildung 6-4) unterscheidet sich zum Farb-Plot der Herzseite hauptsächlich durch die geringere Standardabweichung im Herzbereich. Dieser Umstand ist der Herzstücklücke auf der Herzseite geschuldet, da dort eine erhöhte Beeinträchtigung aufgrund der Stoßbelastung vorliegt. Im restlichen Weichenbereich ist die Standardabweichung beider Schienen ähnlich beziehungsweise auf der Radlenkerseite etwas geringer. Aufgrund der ähnlichen Standardabweichung auf beiden Seiten ist eine Mittelung der Längshöhe der linken und rechten Schiene zur Beurteilung des geometrischen Zustandes somit gerechtfertigt.

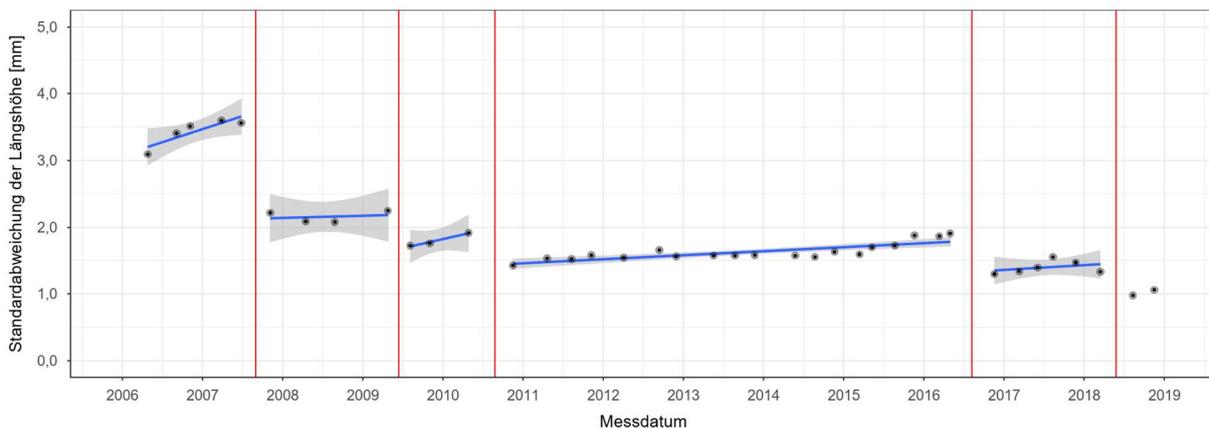
Abbildung 6-5: Standardabweichung der Längshöhe T_EBW51

In Abbildung 6-5 ist die Standardabweichung der Längshöhe der Weiche T_EBW51 dargestellt. Diese Weiche liegt auf der Südbahn und die Ausführung stimmt mit jener der Weiche T_EBW50 überein. Wie zuvor sind auch bei dieser Weiche Stopfeinsätze in den Jahren 2007, 2009, 2010, 2016 und 2018 detektiert worden (siehe Abbildung 6-5). Vor allem die Instandhaltung im Jahr 2010 konnte ein relativ gutes Gleislageniveau erzielen, welches in den Folgejahren weitgehend gehalten werden konnte.

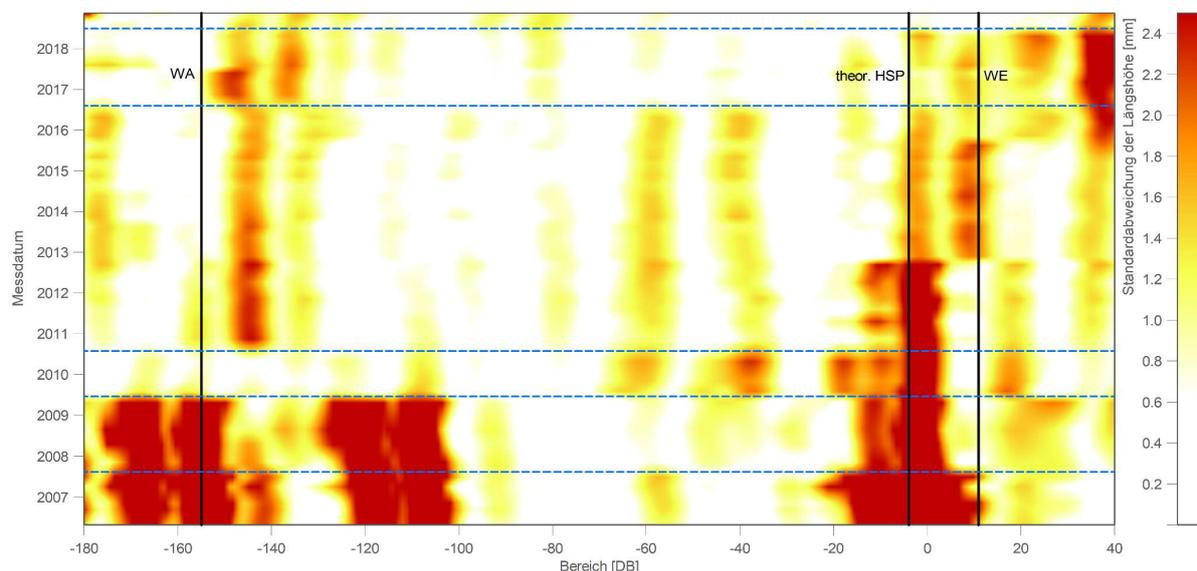
Abbildung 6-6: Farb-Plot Herzseite T_EBW51

Stoß sein müsste, eine geringe Standardabweichung vorhanden ist. Vergleicht man diesen Bereich mit dem der Weiche T_EBW50, so ist ein deutlicher Unterschied erkennbar. Möglicherweise wurde dieser Stoß sehr sorgfältig ausgeführt und ist daher in einem äußerst guten Zustand, oder es liegen andere Gründe vor, die im Zuge dieser Auswertung jedoch nicht erläutert werden.

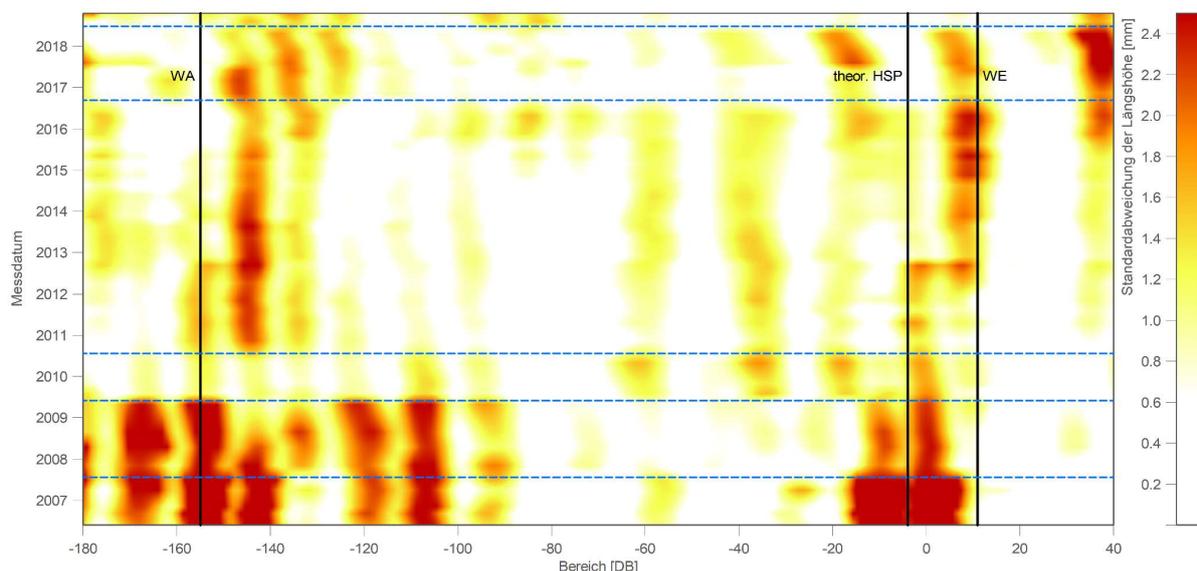
Abbildung 6-7: Farb-Plot Radlenkerseite T_EBW51

Tendenziell ist bei der gleitenden Standardabweichung auf der Radlenkerseite (Abbildung 6-7) eine geringere Standardabweichung der Längshöhe erkennbar als auf der Herzseite. Zudem befindet sich, anders als bei der Bogenweiche T_EBW50, auch hier der Stoß in einem sehr guten Zustand. In den beiden Farb-Plots ist die Stopfmaßnahme im Jahr 2009 eindeutig erkennbar, in Abbildung 6-5 ist die Verbesserung der Standardabweichung jedoch nicht so ausgeprägt. Dies liegt daran, dass bei der Berechnung der Standardabweichung der Längshöhe der gesamte Weichenbereich gemittelt wird. Die mäßige Verbesserung im Herzbereich relativiert also die starke Verbesserung am Weichenanfang.

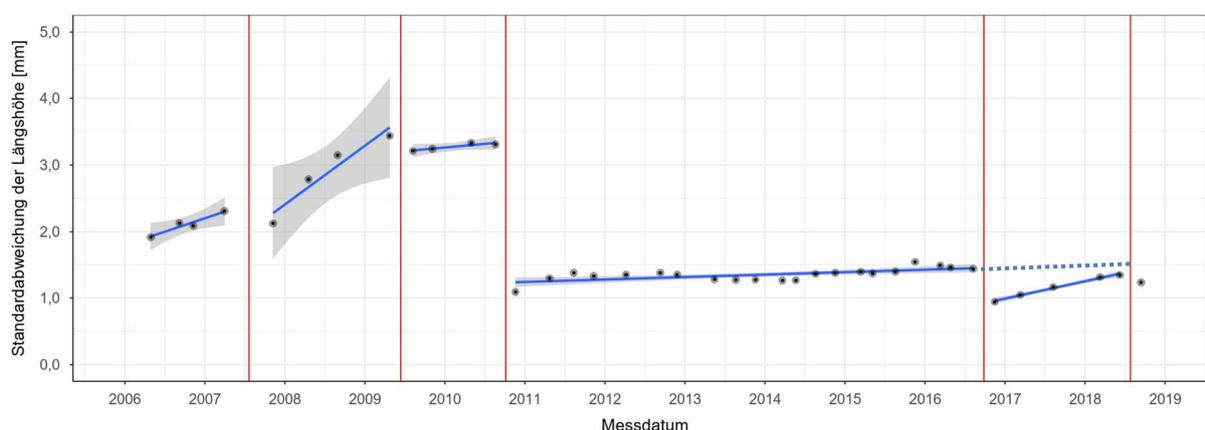
Abbildung 6-8: Standardabweichung der Längshöhe T_EBW52

Im Gegensatz zu den beiden vorigen Bogenweichen wurde die Weiche T_EBW52 als Innenbogenweiche ausgeführt. Die Ausführungsart hinsichtlich Schwellen, Schienenprofil, Abzweigradius etc. ist allerdings die gleiche wie zuvor. Bei dieser Weiche wurden fünf Stopfeinsätze detektiert. Die Charakteristik der Verläufe ist dabei aber anders als im Optimalfall. Der Stopfeinsatz im Jahr 2007 ist auf den ersten Blick nicht eindeutig als solcher erkennbar, da er nur eine geringe Verbesserung erzielte. Die Verbesserung ist aber ausreichend, um hier einen Stopfeinsatz zu detektieren, da die Streuung der Werte bis zu diesem Zeitpunkt sehr gering ist und der betrachtete Wert somit nicht mehr im Prognoseintervall liegt. Zudem weist die höhere Verschlechterungsrate in den darauffolgenden Jahren auf einen Eingriff hin. Dieser Stopfeinsatz brachte also nicht das gewünschte Ergebnis. Erst der Stopfeinsatz im Jahr 2009 konnte den schnellen Verschlechterungsprozess stoppen und die darauffolgende Stopfmaßnahme im Jahr 2010 brachte die Gleislage wieder auf ein sehr gutes Niveau. Fraglich ist der Stopfeinsatz im Jahr 2016, dieser hätte aufgrund der bis dahin sehr geringen Verschlechterungsrate eingespart werden können, zumal sich das Gleislagenniveau im Jahr 2018 erst recht wieder auf demselben Level befand, wie durch den linearen Trend prognostiziert (strichlierte Linie).

2009 auch jener aus dem Jahr 2007 nicht wirklich erkennen. Geschuldet ist dies der minimalen Verbesserung der Standardabweichung. Dagegen ist die Stopfmaßnahme im Jahr 2010 eindeutig ersichtlich. Diese Maßnahme führte jedoch auch zu einer enormen Verbesserung der Gleislagequalität (siehe Abbildung 6-8).

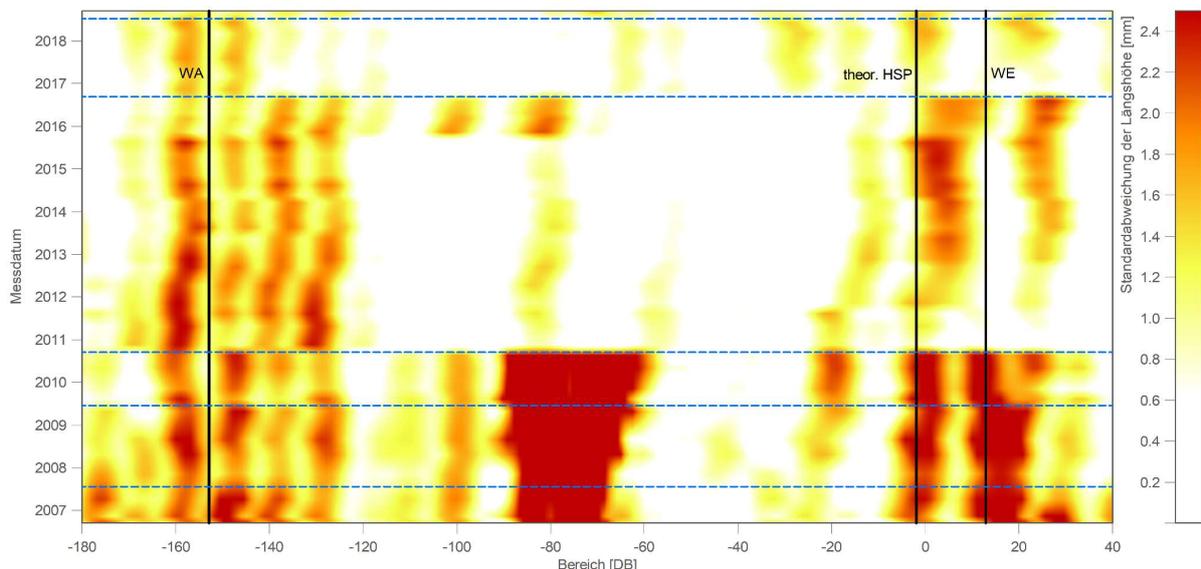
Abbildung 6-10: Farb-Plot T_EBW52 Radlenkerseite

Beim Farb-Plot der Radlenkerseite ist die Situation im Prinzip gleich wie beim Farb-Plot der Herzseite. In den Jahren 2007 und 2009 sind die Instandhaltungsmaßnahmen nicht erkennbar, im Jahr 2010 besteht dagegen keinerlei Zweifel, dass Maßnahmen vorgenommen wurden.

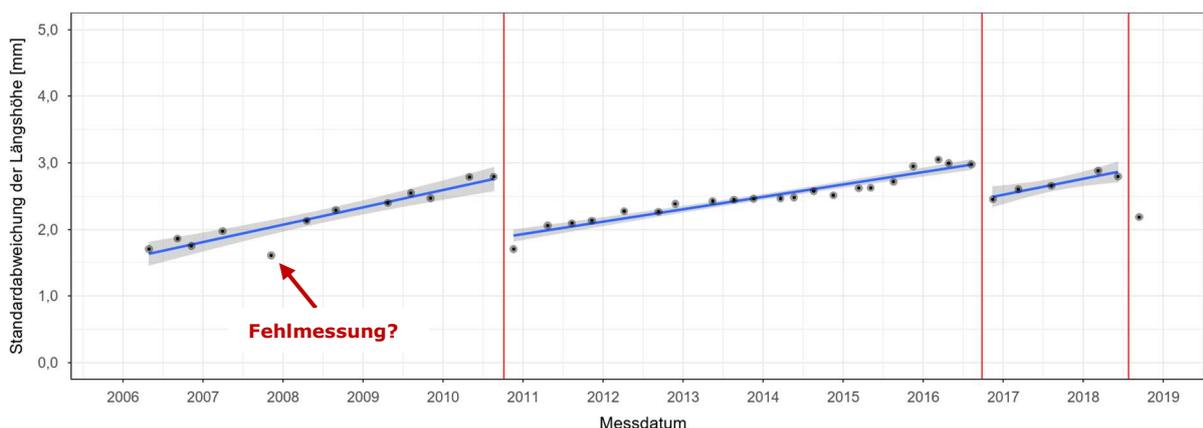
Abbildung 6-11: Standardabweichung der Längshöhe T_EBW53

Stopfeinsätze in den Jahren 2010, 2016 und 2018 eruiert, die eindeutig erkennbar sind. Auch die Verschlechterungsraten der linearen Verläufe sind sehr ähnlich. Interessant erscheint ein Messwert im Jahr 2007. Laut den Angaben der ÖBB wurde in diesem Jahr eine Stopfmaßnahme durchgeführt. Im Zuge der Auswertung wurde jedoch kein Stopfeinsatz an dieser Stelle gesetzt, da die Verschlechterungsrate nach 2007 wieder mit jener zuvor übereinstimmt und es sich daher theoretisch auch um eine Fehlmessung handeln könnte.

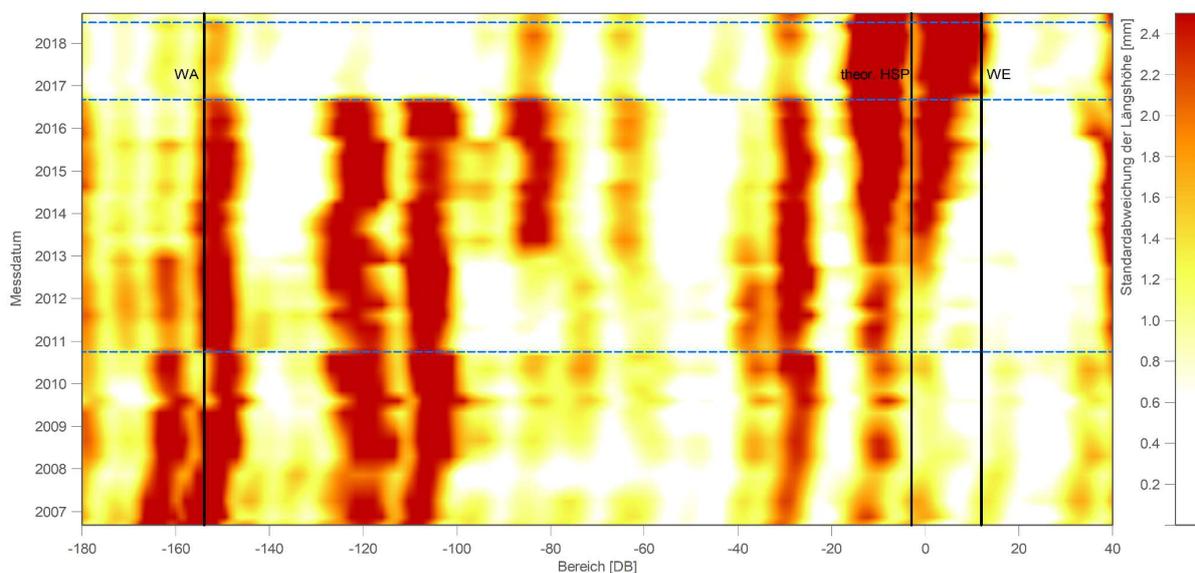
Abbildung 6-12: Farb-Plot T_EBW53 Herzseite

Die Auswertung der gleitenden Standardabweichung anhand von Farb-Plots zeigt auch bei der Bogenweiche T_EBW53 wieder eindeutig erkennbare Bereiche, die erhöhte Werte der Standardabweichung aufweisen. Dazu gehören der Isolierstoß am Weichenanfang, der Zungenbereich, der Stoß bei etwa -80 DB bzw. -30 DB und der Herzbereich. Der Stopfeinsatz im Jahr 2010 ist im Farb-Plot der Herzseite (Abbildung 6-12) nicht klar ersichtlich, jener im Jahr 2016 hingegen schon und das, obwohl die Standardabweichung nach dem Stopfeinsatz bei etwa 2,5 mm liegt. Verantwortlich dafür ist der schlechte Zustand im Herzbereich, der auch durch die Stopfmaßnahme nicht verbessert werden konnte.

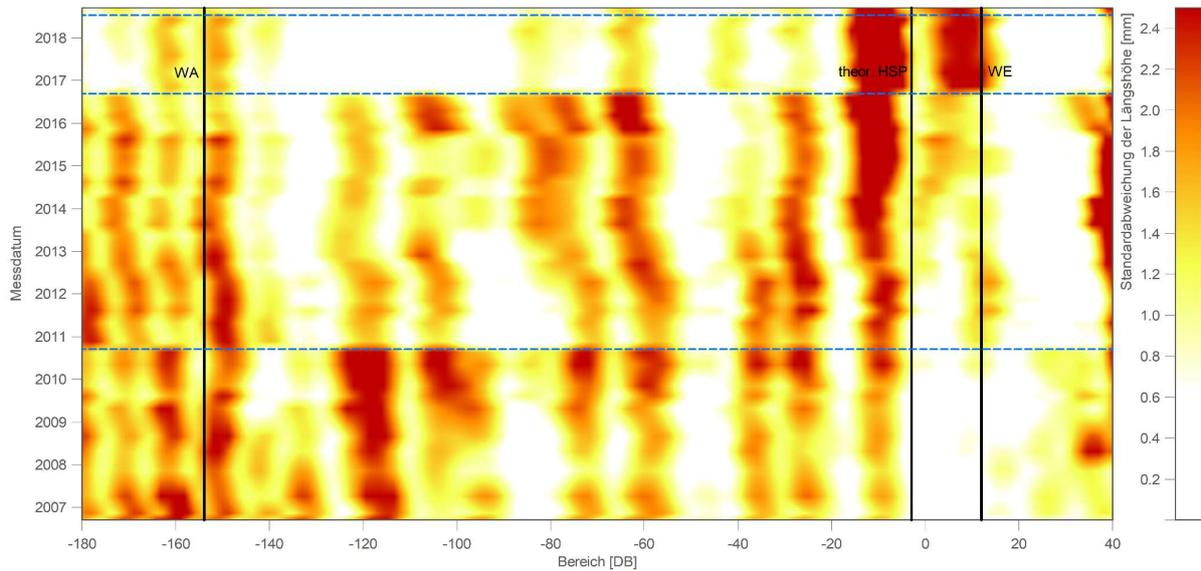
Abbildung 6-13: Farb-Plot T_EBW53 Radlenkerseite

Im Farb-Plot der Radlenkerseite (Abbildung 6-13) lässt sich dagegen auch der Stopfeinsatz im Jahr 2010 erkennen. Des Weiteren ist ersichtlich, dass die Radlenkerseite eine geringere Standardabweichung über den gesamten Weichenbereich aufweist, als dies auf der Herzseite der Fall ist. Das liegt daran, dass sich die Herzseite auf der bogenäußeren Seite befindet und daher, abgesehen von der generell höheren Belastung im Herzbereich, einer höheren Beanspruchung unterliegt.

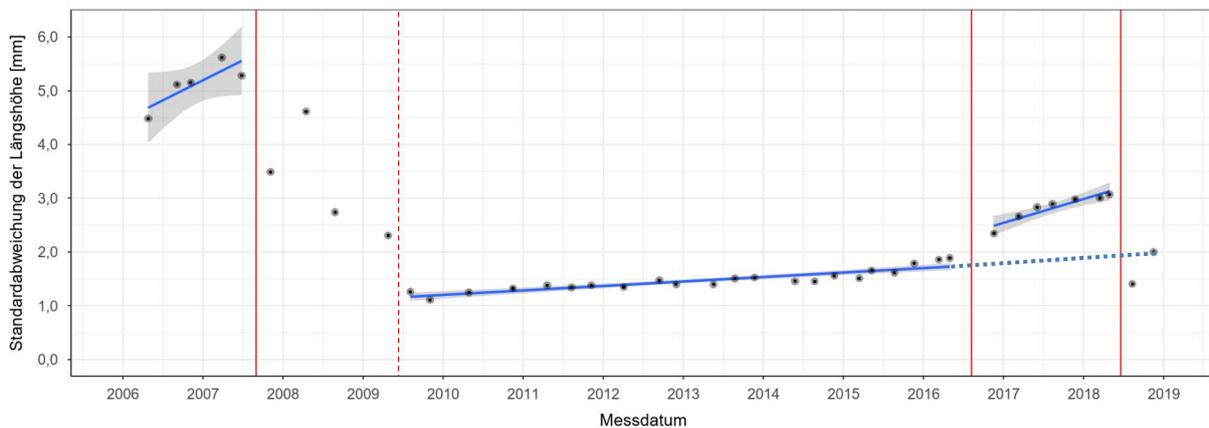
Abbildung 6-14: Standardabweichung der Längshöhe T_EBW54

Bei der Weiche T_EBW54 handelt es sich um eine Innenbogenweiche mit Holzschwellen, 54E2-Schienenprofil und einem Abzweigradius von 500 m. Bei dieser Bogenweiche wurden vorerst drei Stopfeinsätze in den Jahren 2007, 2016 und 2018 detektiert. Wie in Abbildung 6-14 zu sehen, kann allein aus der Standardabweichung zwischen 2007 und 2009 keine Aussage zu durchgeführten Instandhaltungsmaßnahmen getroffen werden. Erst danach lässt sich wieder ein Trend erkennen. Um nähere Informationen für diesen Zeitraum zu

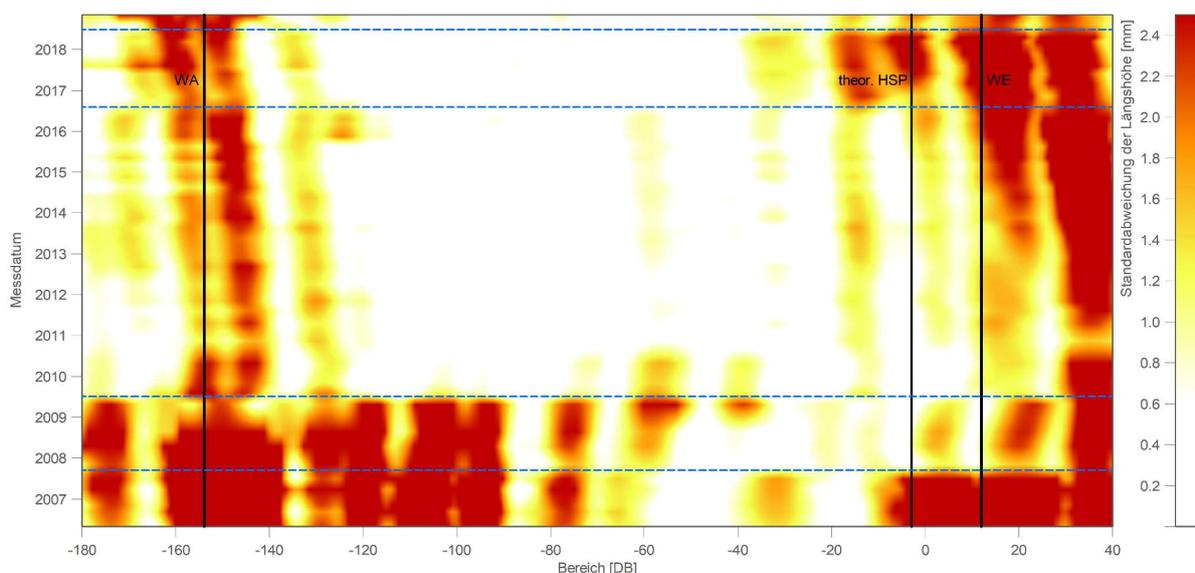
Abbildung 6-15: Farb-Plot T_EBW54 Herzseite

Im Farb-Plot der Herzseite (Abbildung 6-15) zeigt sich, im Gegensatz zu den zuvor betrachteten Weichen, vor allem im Herzbereich ein guter Zustand. Zusätzlich lässt sich anhand der gleitenden Standardabweichung deutlich ein Stopfeinsatz im Jahr 2009 erkennen, da hier über den gesamten Weichenbereich eine sprunghafte Verbesserung der Standardabweichung stattfand. Weitere Erkenntnisse über den Zeitraum zwischen Mitte 2007 und Mitte 2009 können aber auch mit der gleitenden Standardabweichung nicht gewonnen werden. Die Verschlechterung der Standardabweichung durch den Stopfeinsatz im Jahr 2016 kann besonders im Herzbereich festgestellt werden.

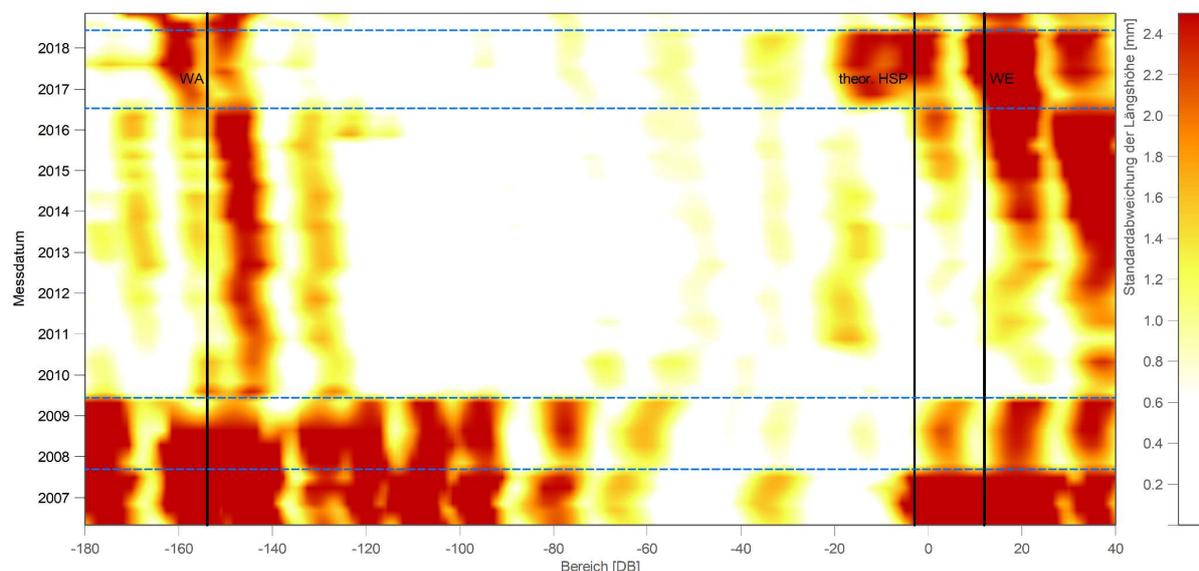
Abbildung 6-16: Farb-Plot T_EBW54 Radlenkerseite

Stopfeinsatz ersichtlich, wodurch mit ziemlicher Sicherheit gesagt werden kann, dass in diesem Jahr eine Stopfmaßnahme durchgeführt wurde. Ebenso ist eine Verschlechterung durch den Stopfeinsatz im Jahr 2016 zu sehen – vor allem im Herzbereich.

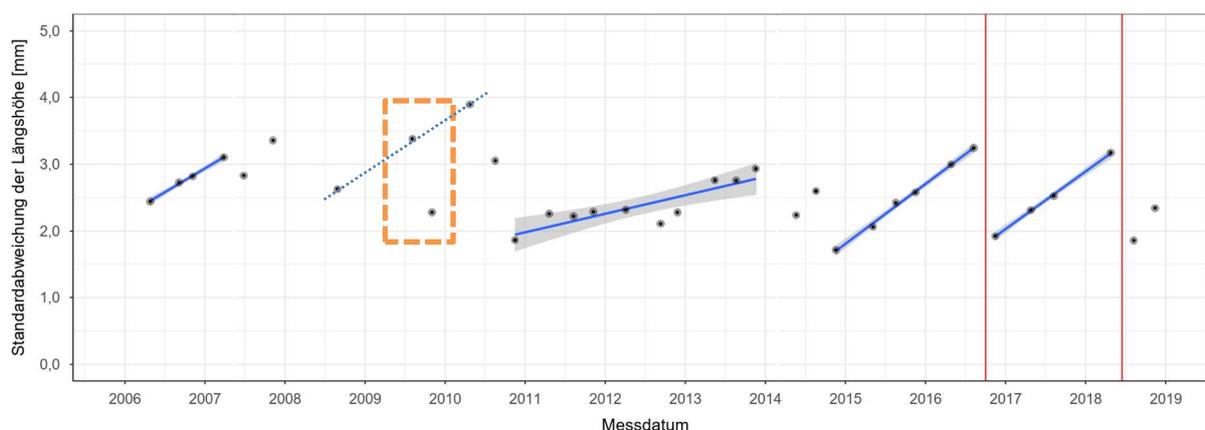
Abbildung 6-17: Standardabweichung der Längshöhe T_EBW62

Abbildung 6-17 zeigt die Standardabweichung der Weiche T_EBW62, einer Außenbogenweiche mit Betonschwellen, 60E1-Schienenprofil und 500 m Abzweigradius. Bei dieser Bogenweiche konnten vorerst nur zwei Stopfeinsätze detektiert werden, einer im Jahr 2016 und einer im Jahr 2018. Bis 2015 lassen sich nur bedingt Zusammenhänge erkennen, wie zum Beispiel im Jahr 2006 bzw. 2007. Es stellt sich die Frage, warum in diesem Zeitraum kein klarer Trend erkennbar ist. Aufgrund der Vielzahl der „Ausreißer“ erscheint es äußerst unwahrscheinlich, dass es sich hierbei um Fehlmessungen handelt.

Da nun bekannt ist, dass ein Einzelfehler dieses Verhalten in Abbildung 6-17 stark beeinflussen kann und somit eine plausible Detektion von Stopfeinsätzen unmöglich macht, muss eine Alternative gefunden werden, um trotzdem durchgeführte Stopfmaßnahmen detektieren zu können. Eine einfache Lösung bietet dabei die Variation des betrachteten Bereiches. In diesem Fall wird der Weichenanfang für die Berechnung der Standardabweichung nicht berücksichtigt. Abbildung 6-19 zeigt nun die Standardabweichung der Längshöhe der Bogenweiche T_EBW62, für deren Berechnung nur der Bereich vom Stoß bei etwa -80 DB bis zum Weichenende betrachtet wurde.
