TurNAut

Messdatenbasierte Zustandsbeschreibung
von Bogenweichen in Österreich

Masterarbeit
2020

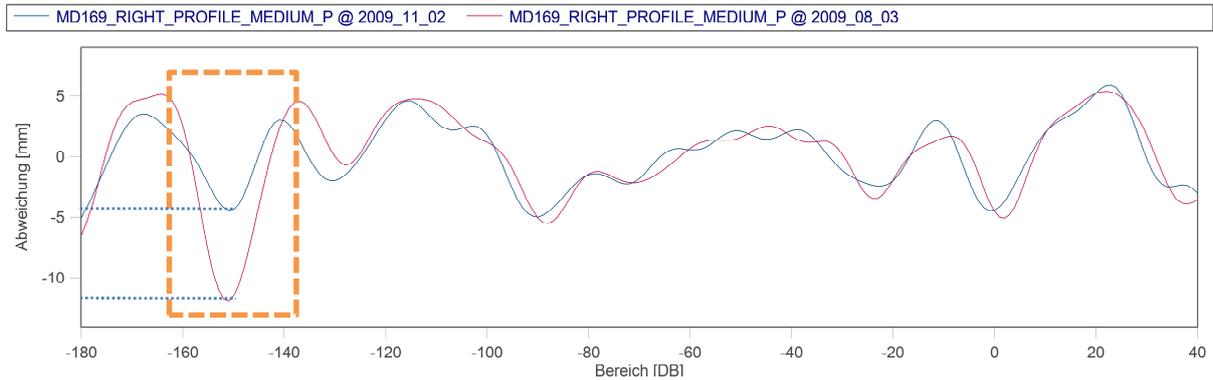
Abbildung 6-18: Längshöhensignale T_EBW62 (2009)

Es fällt auf, dass die beiden Messsignale fast über den gesamten Bereich praktisch identisch sind, außer im Bereich von etwa -160 bis -140 DB, also genau am Weichenanfang. Bei diesem Einzelfehler handelt es sich vermutlich um einen stark beeinträchtigten Isolierstoß. Möglicherweise wurde hier versucht, durch Behebung dieses Einzelfehlers eine größere Instandhaltungsmaßnahme hinauszuzögern. Damit konnte auch eine deutliche Verbesserung der Standardabweichung von etwa -12 mm auf -4 mm erreicht werden. Allerdings war diese Verbesserung nur von kurzer Dauer, da sich, wie in Abbildung 6-17 zu sehen ist, die Standardabweichung in weiterer Folge wieder deutlich verschlechterte.

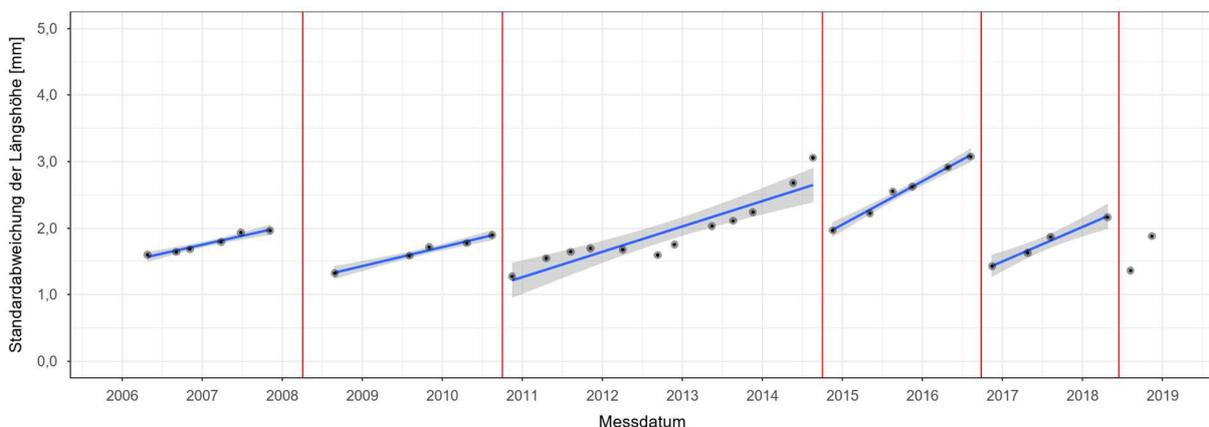
Abbildung 6-19: Standardabweichung der Längshöhe T_EBW62 (geänderte Bereichsgrenzen)

Da nun bekannt ist, dass ein Einzelfehler dieses Verhalten in Abbildung 6-17 stark beeinflussen kann und somit eine plausible Detektion von Stopfeinsätzen unmöglich macht, muss eine Alternative gefunden werden, um trotzdem durchgeführte Stopfmaßnahmen detektieren zu können. Eine einfache Lösung bietet dabei die Variation des betrachteten Bereiches. In diesem Fall wird der Weichenanfang für die Berechnung der Standardabweichung nicht berücksichtigt. Abbildung 6-19 zeigt nun die Standardabweichung der Längshöhe der Bogenweiche T_EBW62, für deren Berechnung nur der Bereich vom Stoß bei etwa -80 DB bis zum Weichenende betrachtet wurde.

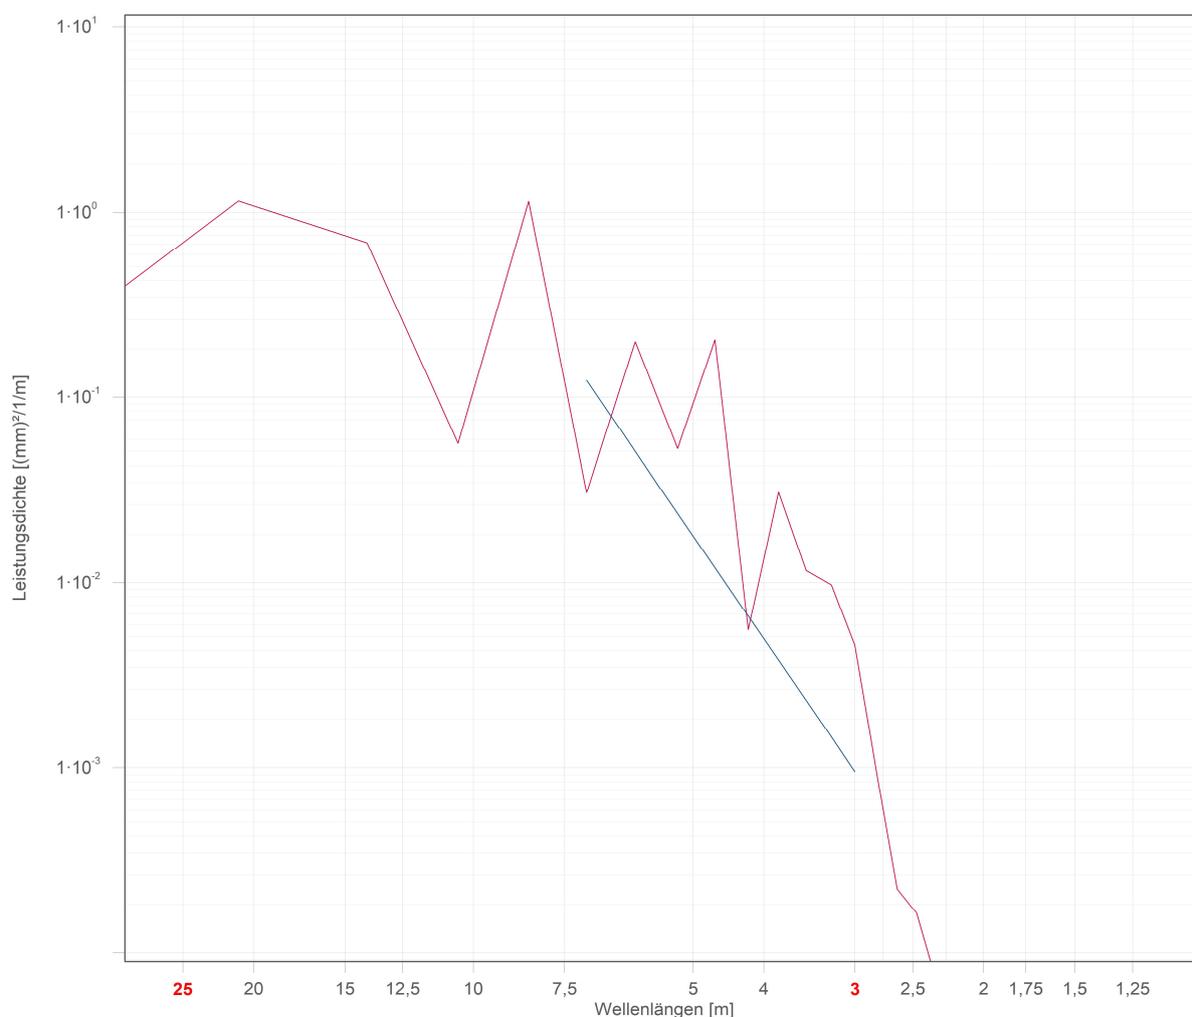
Abbildung 6-22: Leistungsdichtespektrum (LDS)

Abbildung 6-22 zeigt das Leistungsdichtespektrum (LDS) des Längshöhensignals einer Messfahrt in einem doppelt-logarithmischen Diagramm. Auf der Abszisse sind die Wellenlängenbereiche in Meter aufgetragen, auf der Ordinate die Leistungsdichte in $\text{mm}^2/1/\text{m}$. Die rot markierten Zahlen bei 3 m bzw. 25 m verdeutlichen den Wellenlängenbereich, in dem die Beschreibung des Schotterzustandes erfolgt.

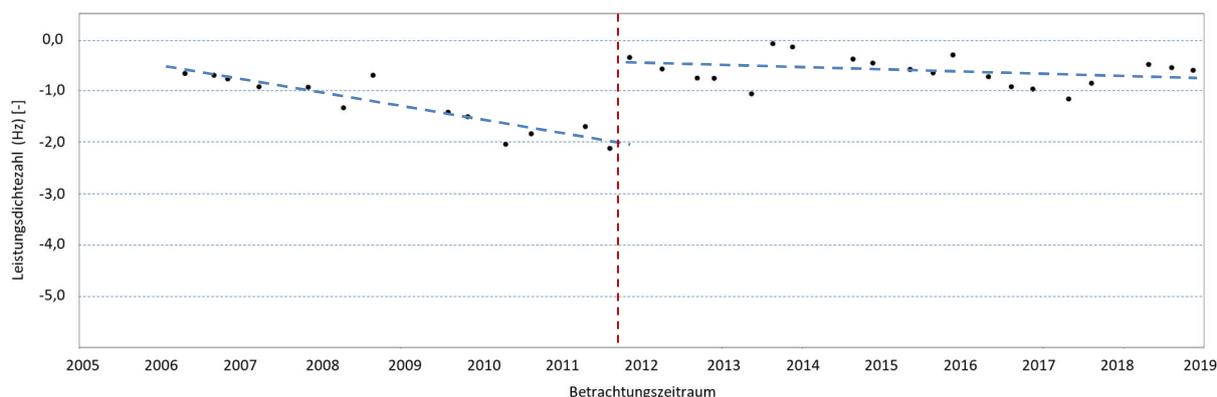
Abbildung 6-27: Leistungsdichte T_EBW64

Bei der Bogenweiche T_EBW64 wurde zwischen 2011 und 2012 eine Schotterbettreinigung durchgeführt. In Abbildung 6-27 ist neben der sprunghaften Verbesserung der Leistungsdichtezahl im Jahr 2011, die durch die Schotterbettreinigung herbeigeführt wurde, auch eine nachhaltige Verbesserung des Schotterzustands zu sehen, da die Verschlechterungsrate vor dieser Instandhaltungsmaßnahme deutlich höher war. Die rot-strichlierte Linie deutet dabei die durchgeführte Instandhaltung an, die blau-strichlierten Linien die Verschlechterungsrate. Da der Schotterzustand bei dieser Weiche vor der Schotterbettreinigung noch nicht extrem schlecht war, brachte diese Maßnahme rein optisch nur eine

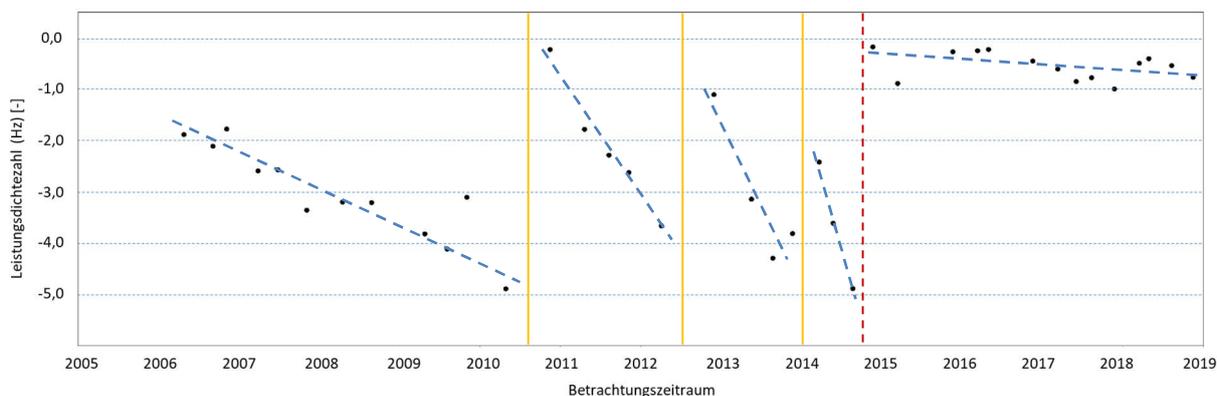
Abbildung 6-28: Leistungsdichte T_EBW66

Anhand der Daten der Bogenweiche T_EBW66 lässt sich klar verdeutlichen, welchen Effekt eine Schotterbettreinigung erzielen kann. In Abbildung 6-28 stellt die rot-strichlierte Linie die zwischen 2014 und 2015 durchgeführte Schotterbettreinigung dar, die blau-strichlierten Linien zeigen dagegen die Verschlechterungsraten. Diese Instandhaltungsmaßnahme im Jahr 2014 brachte eine Verbesserung der Leistungsdichte von -4,9 auf etwa -0,2. Zudem konnte eine nachhaltige Verbesserung des Schotterzustandes erzielt werden, wodurch die Leistungsdichte in den darauffolgenden Jahren nie unter den Wert -1,0 fiel.

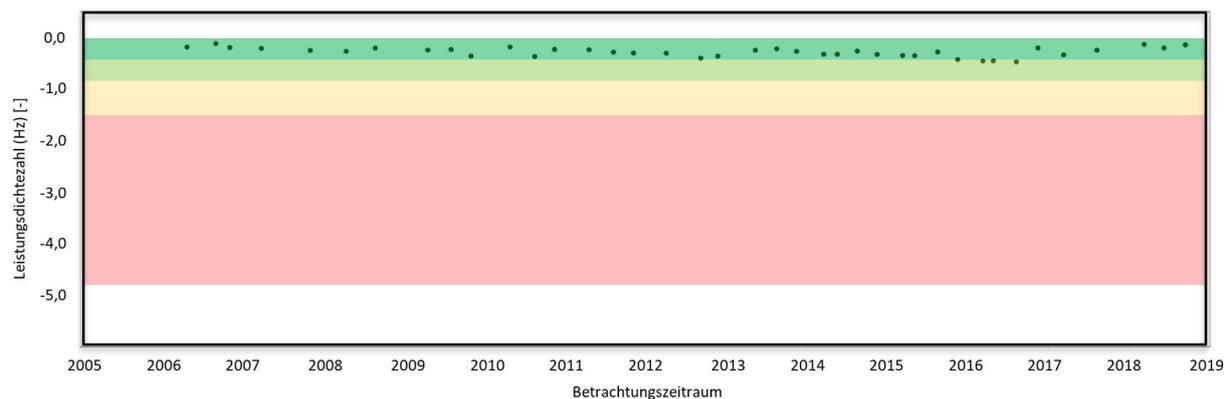
Abbildung 6-34: Schotterzustand T_EBW53

Im Normalfall kann davon ausgegangen werden, dass Betonschwellen für die Beschädigung des Gleisschotters verantwortlich sind. Im Umkehrschluss müssten also jene Weichen auf Holzschwellen einen guten Schotterzustand aufweisen. Betrachtet man die Leistungsdichtezahlen für die Bogenweiche T_EBW53 (Abbildung 6-34), fällt auf, dass die Werte beinahe gänzlich in Bereich 1 liegen und somit ein sehr guter Schotterzustand vorhanden ist. Für diese Weiche bestätigt sich somit diese Annahme.
