# **Korrosionsschäden bei Winkelstützmauern**

**DISSERTATION**

**Technischen Universität Graz**

Graz, Juni, 2019

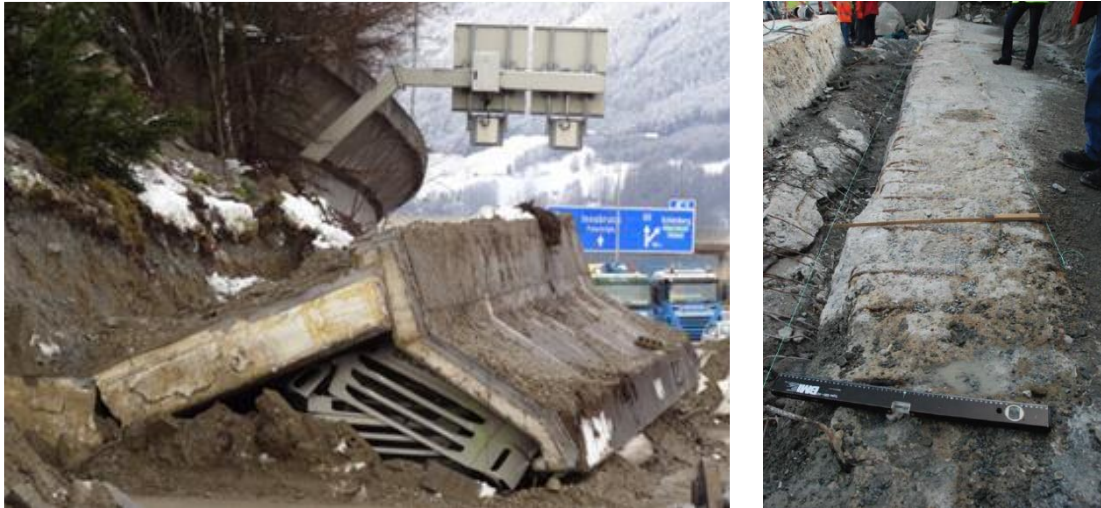
Abb. 1: Links: Versagen einer Spornmauer an der Brennerautobahn; Rechts: Zustand der Arbeitsfuge nach dem Verbruch der Wand (ASFINAG)

Nach einem Versagensfall einer Spornmauer an der Brennerautobahn (vgl. Abb. 1 Links; *Marte, 2014 ; Kirchmair, 2017; Opan, 2017; Pavone, 2017*) zeigte sich im Zuge intensiver Bestandserfassungen, dass bei Winkelstütz- und Spornmauern oftmals Korrosionserscheinungen an der zugseitigen Hauptbewehrung im Bereich von Arbeits- (vgl. Abb. 1 Rechts) oder Betonierfugen zu finden sind.

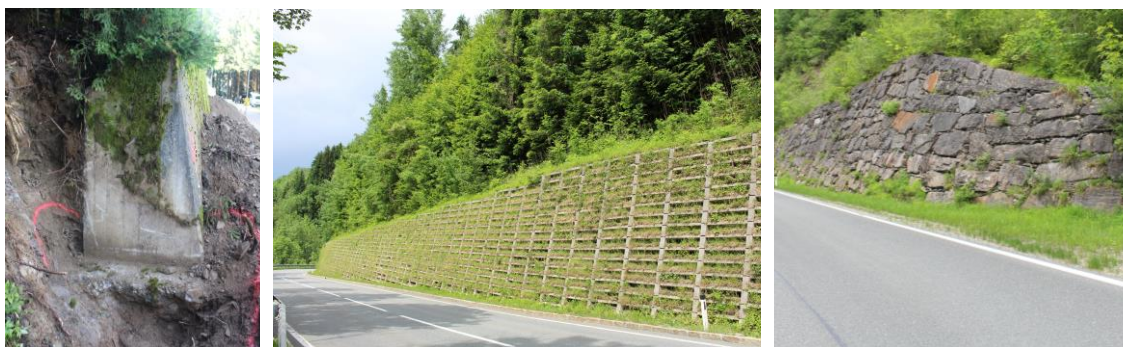
Abb. 3: Links: Querschnitt einer Gewichtskonstruktion aus Beton, Mitte: Raumgitterwand, Rechts: Steinschichtkörper

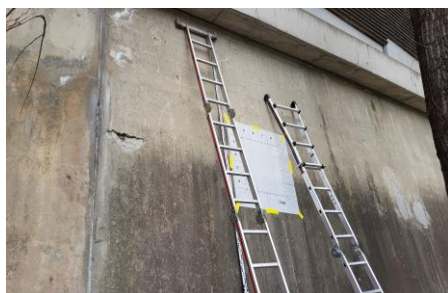
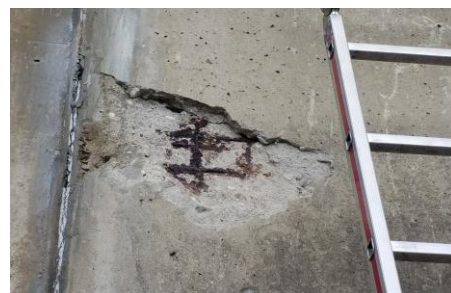
Bei Betonbauteilen können Bereiche vorliegen, an welchen es zu Folge der Sprengwirkung (*Hunkeler/Mühlán/Ungrecht, 2006*) der korrodierenden Bewehrung oder zu Folge einer Frosteinwirkungen (*Raupach/Orlowsky, 2008*) zu oberflächennahe Abplatzungen (Abb. 17) und Ablösen kleinerer Elemente kommt.

Abb. 17: Links: Oberflächennahe Betonschäden, Rechts: Freigelegte Bewehrung

Derartige Untersuchungsbereiche lassen sich in einem ersten Schritt mittels Hammermethode sehr einfach erfassen und untersuchen. Zum einen werden lose Teile durch das Abklopfen der Oberfläche gelöst und ermöglichen damit einen Einblick auf darunterliegende Bereiche und oftmals auch bereits die Schadensursache. Zum anderen können beispielsweise Kiesnester oder Fehlstellen in der Struktur eines Betonbauteils (vgl. *Raupach/Orlowsky, 2008, Schulz, 2011*) durch das Klopfgeräusch zufolge einer Anregung mittels Hammerschlag erkannt werden.

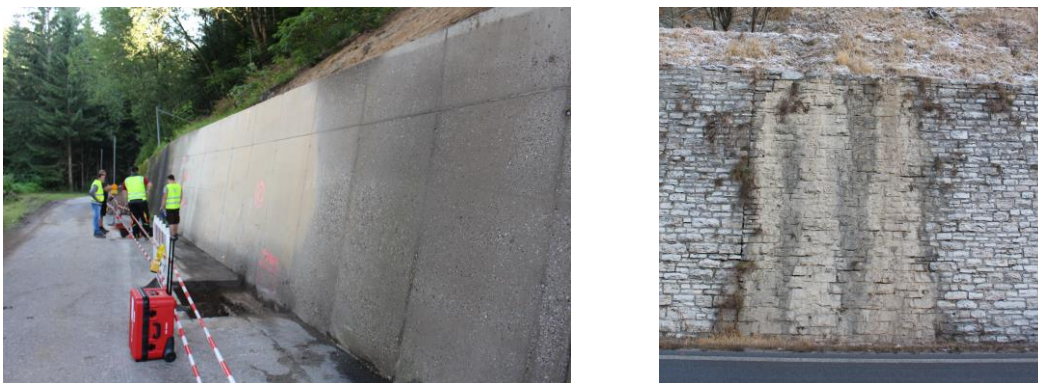
Abb. 19: Links: Witterungsbedingte Schäden an der Bauwerksoberfläche, Auswaschungen an der Oberfläche einer Betonwand; Rechts: Schadhafte Entwässerung

Neben der Beurteilung der Risse an der Bauwerksoberfläche kann ebenfalls die Begutachtung der gesamten Oberfläche zur Ermittlung von Schäden herangezogen werden. Dies können beispielsweise konstruktive Schäden wie etwa eine ungenügende Betongüte (Abb. 19 Links) oder Verschmutzungen der Oberfläche zufolge einer schadhaften Entwässerung (Abb. 19 Rechts) sein.

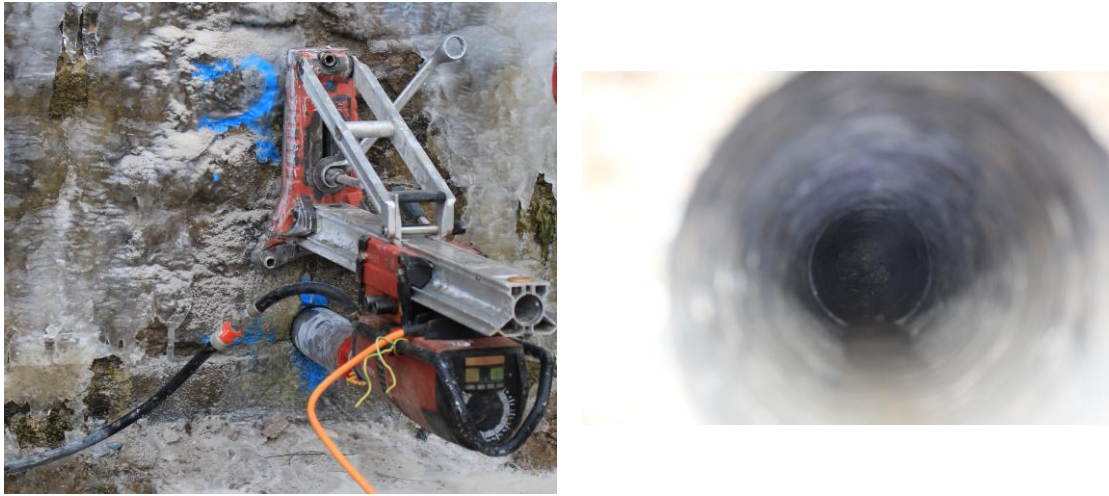
Abb. 21: Links: Kernbohrungen bei Stützbauwerken, Entnahme der des Bohrkerns mittels Bohrgerät; Rechts: Bohrloch mit anstehendem Hinterfüllungsmaterial

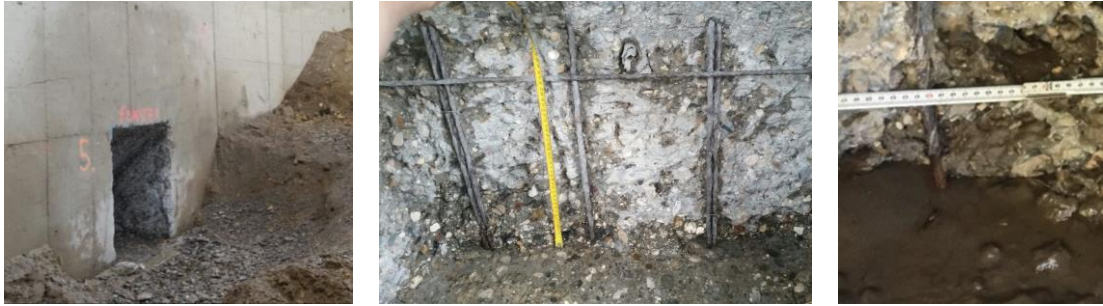
Abb. 22: Links: HDW-Fenster an einer Stützmauer; Mitte: freigelegte Bewehrung an der Hinterseite; Rechts: Korrosionsstelle im Bereich der Arbeitsfuge

rechts zeigt, wie sich die Anwendung zerstörender Methoden auf die Aussagekraft der Untersuchungsergebnisse auswirkt. Zwar können sowohl durch Kernbohrungen als auch die Herstellung von Sichtfenstern (vgl. Abb. 22 Links) Proben entnommen werden und eine visuelle Inspektion des Bauwerkes ist möglich, jedoch kann dies nur in einem sehr eingeschränkten Bereich durchgeführt werden. Daraus resultiert, dass in Abhängigkeit der Lage und der Anzahl der durchgeführten Untersuchungen zwar ein Trend (in Bezug auf eine Korrosionsschädigung) möglich ist, eine abgesicherte Aussage kann jedoch nur bedingt getroffen werden. Weiters kann die Aussagekraft der Untersuchungen – auf Grund der bereits angeführten Einschränkungen – weder mit anderen zerstörenden Methoden noch mit zerstörungsfreien Methoden verbessert werden.

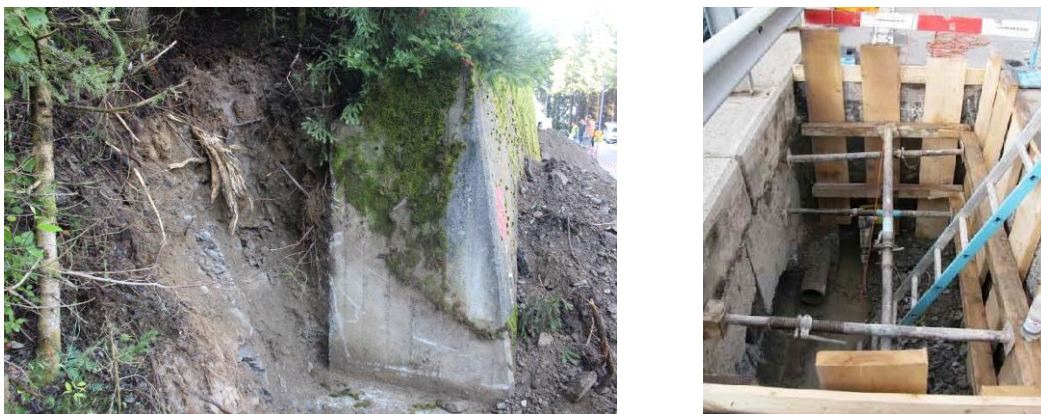
Abb. 23: Teilabbruch bei Stützbauwerken; Links: Freigelegter Querschnitt einer Gewichtskonstruktion; Rechts: Schachtung hinter einer Winkelstützmauer (Opan, 2017)

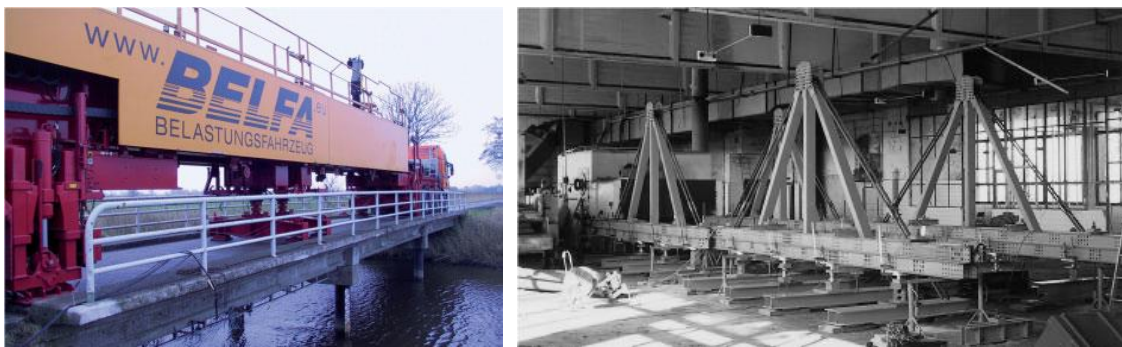
Abb. 24: Links: Belastungsfahrzeug BELFA für Brücken (Gutermann/Schröder, 2011); Rechts: Belastungsversuch an der Geschosdecke eines Hochbaues (Manleitner/Opitz/Steffens, 2001)

Bei Stützbauwerken gestaltet sich die Durchführung von Belastungsversuchen als schwierig. Dies ist zum einen durch die unterschiedlichen Beanspruchungen (vgl. 4.1) dieser Bauwerke begründet und andererseits durch die Möglichkeiten der Aufbringung der Prüfkraft. So nimmt beispielsweise der Erddruck aus Eigengewicht einen größeren Anteil an der Beanspruchung ein, als dies bei klassischen Hochbaukonstruktionen oder Brücken der Fall ist. Des Weiteren würde die Aufbringung einer zusätzlichen Belastung möglicherweise zu Verformungen führen, welche zu einer Änderung des vorliegenden Erddruckes (aus Eigengewicht) führen könnten. Hieraus resultiert, dass bei Stützbauwerken nur bedingt Aussagen zum Tragverhalten im Zuge von Belastungsversuchen möglich sind. Eine Erfassung vorhandener Reserven oder die Ermittlung der Einflüsse aus einer Zunahme veränderlicher Lasten ist jedoch (mit Einschränkungen) möglich.

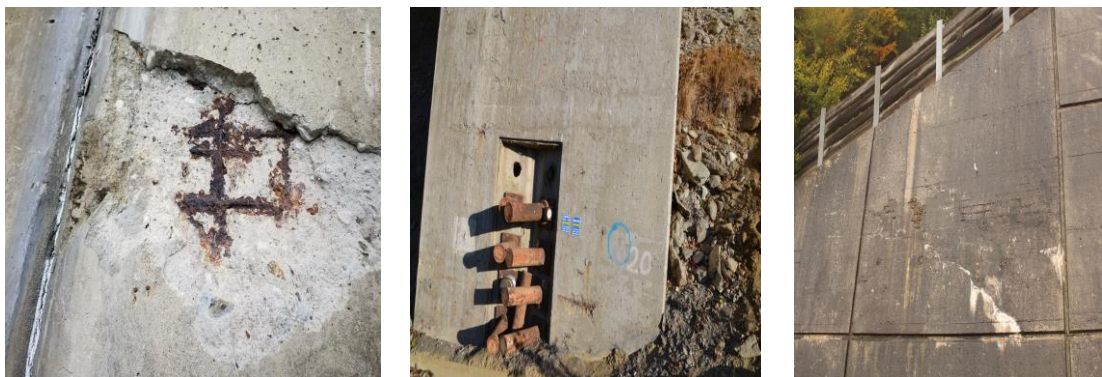
Abb. 25: Beispiele für oberflächliche Schäden an Betonbauwerken

Neben den oben kurz angeführten Schäden im Zusammenhang mit der Rissbildung bei Betonbauwerken sind bei Stützbauwerken oftmals auch Schäden an der Oberfläche des Bauteiles (*Österreichische Bautechnik Vereinigung*, 2016) zu erkennen. Diese können zum einen ein rein optischer Mangel (Beeinflussung des optischen Erscheinungsbildes) sein, andererseits jedoch auch Rückschlüsse auf tieferliegende Schädigungen des Baukörpers geben. Beispiele hierfür sind die Absprengung bzw. das Abplatzen von Beton (Abb. 25 Links), Rostfahnen an der Oberfläche (Abb. 25 Mitte) oder Betonausblühungen bei Rissen (Abb. 25 Rechts).

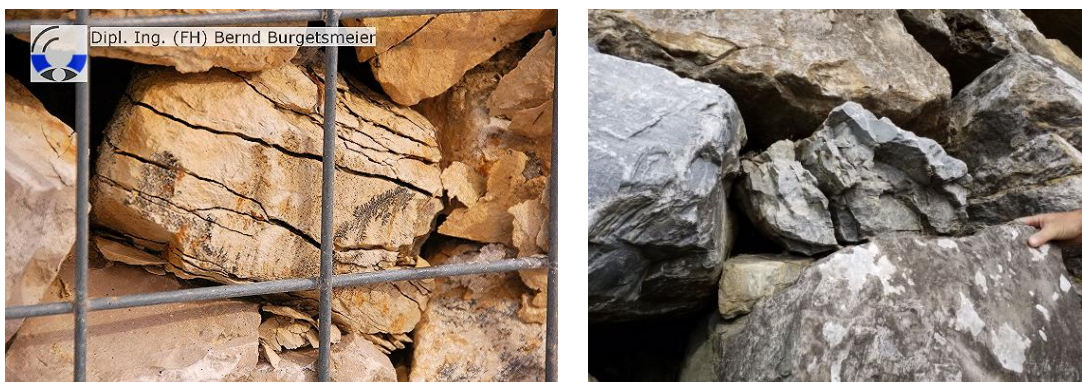
Abb. 26: Schadensbildern bei Steinmauern; Links: Frostschaden an Füllsteinen einer Gabionenwand (Burgetsmeier); Rechts: Überbeanspruchter Füllkörper zufolge einer unzureichenden Zwickelverfüllung eines Steinstützkörpers

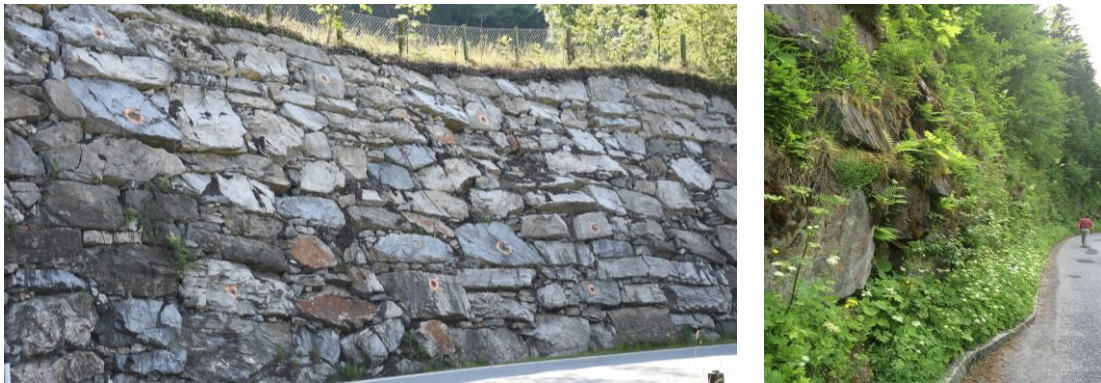
Abb. 27: Schadensbilder bei Steinschlichtkörpern; Links: Ausbauchungen an einer Steinschlichtung; Rechts: Überhang einer stark bewachsenen Steinschlichtung

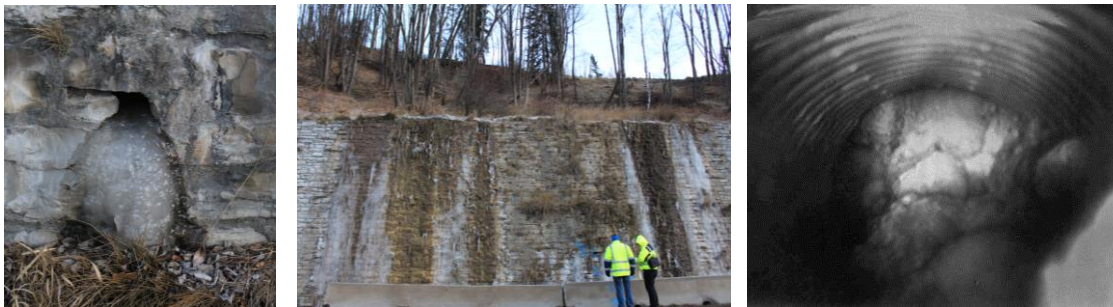
Abb. 28: Beispiele für eine unzureichende Entwässerung; Links: Schadhafte und bereits vereiste Entwässerungseinrichtung; Mitte: Überströme Gewichtsmauer zufolge einer nicht funktionstüchtigen Oberflächenentwässerung; Rechts: Verschluss eines Drainagerohres (*Muth*, 1997)

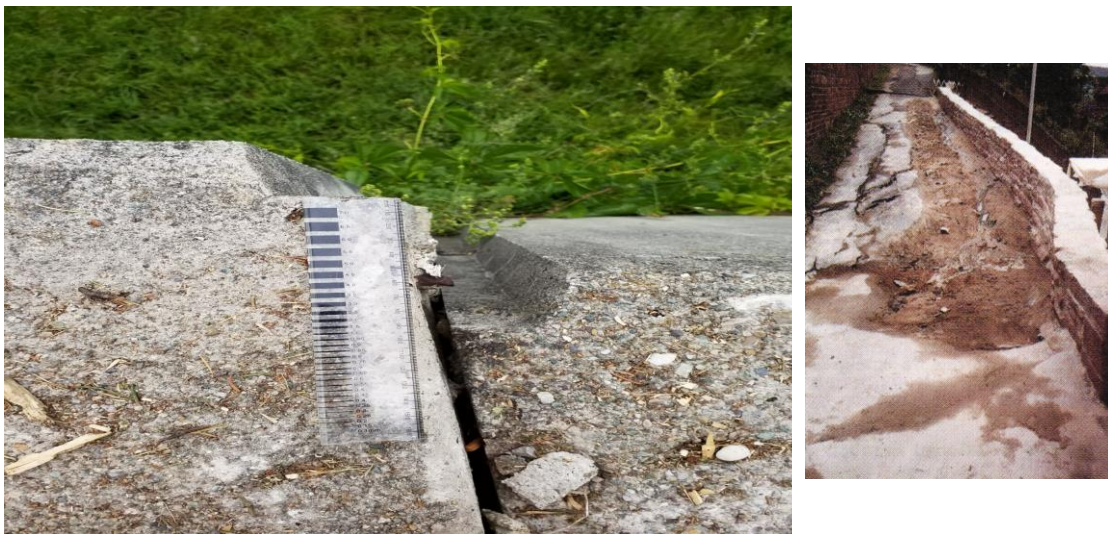
Abb. 30: Links: Verkippung eines Blockes einer Winkelstützmauer; Rechts: Risse und Absackungen im Hinterfüllungskörper (Schwing, 1991)

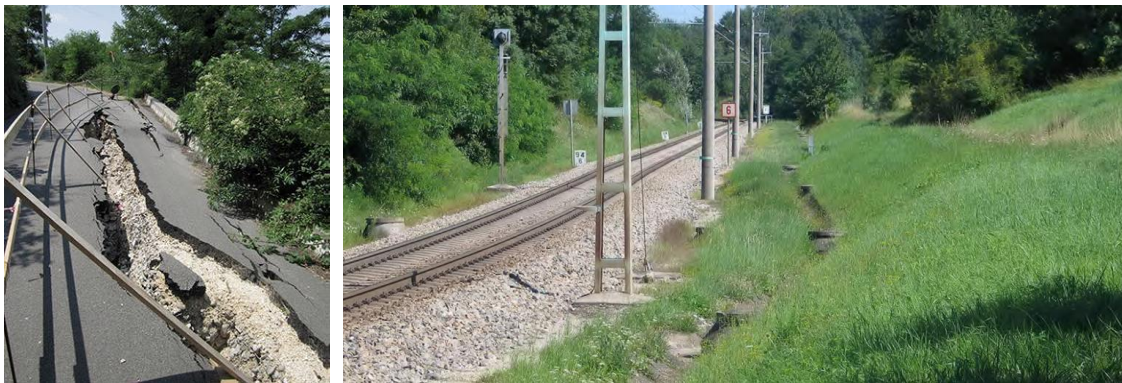
Abb. 31: Links: Abrisskante im Asphalt zufolge eines Böschungsbruches hinter einem Stützbauwerk (*Dialer, 2016*); Rechts: Versatz von Bahngleisen und der Entwässerungseinrichtung zufolge einer Massenbewegung (*Leopold, 2012*)

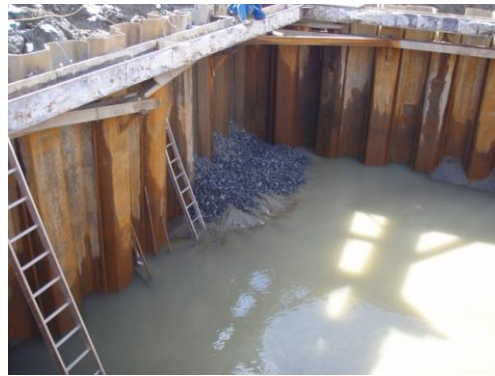
Abb. 32: Hydraulischer Grundbruch bei einer Baugrubenumschließung (Marte, 2018)

Neben der horizontalen Einwirkung des Wassers auf ein Stützbauwerk kann dieses ein Bauwerk ebenfalls in vertikaler Richtung beanspruchen. Dies können Versagensmechanismen wie der Auftrieb des Baukörpers bzw. ein hydraulischer Grundbruch um den Baukörper (vgl. Abb. 32) sein. Bei Stützbauwerken (ausgenommen bestimmte Bauphasen) treten diese beiden Versagensmechanismen und die damit einhergehenden Schadensbilder eher selten auf.

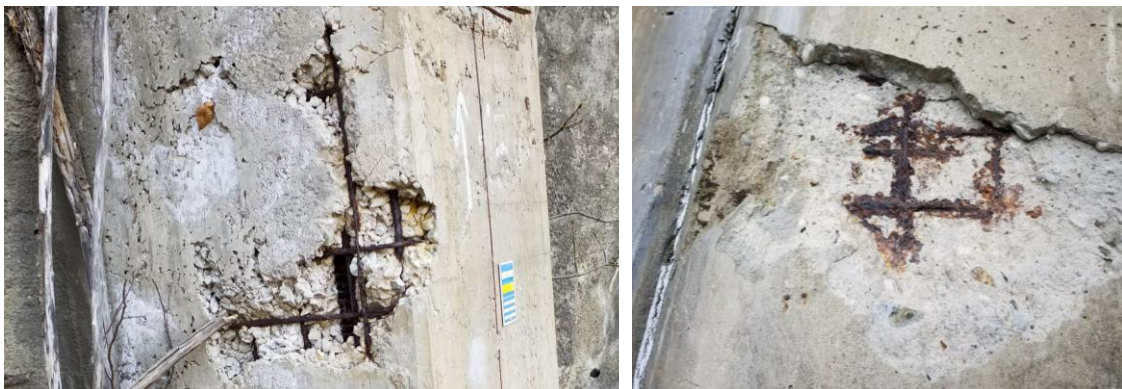
Abb. 35: Links: Kiesnest mit freiliegender Bewehrung; Mitte: Betonabplatzung an der Vorderseite eines Stützbauwerkes

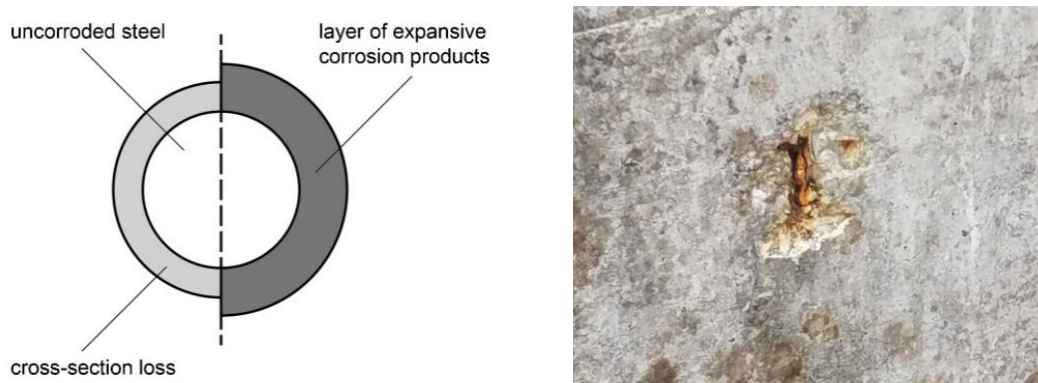
Abb. 36: Links: Schematische Darstellung des Querschnittsverlustes und der Expansion der Korrosionsprodukte (Angst u. a., 2012); Rechts: Betonabplatzung zufolge eines Korrosionsschadens an der Bewehrung

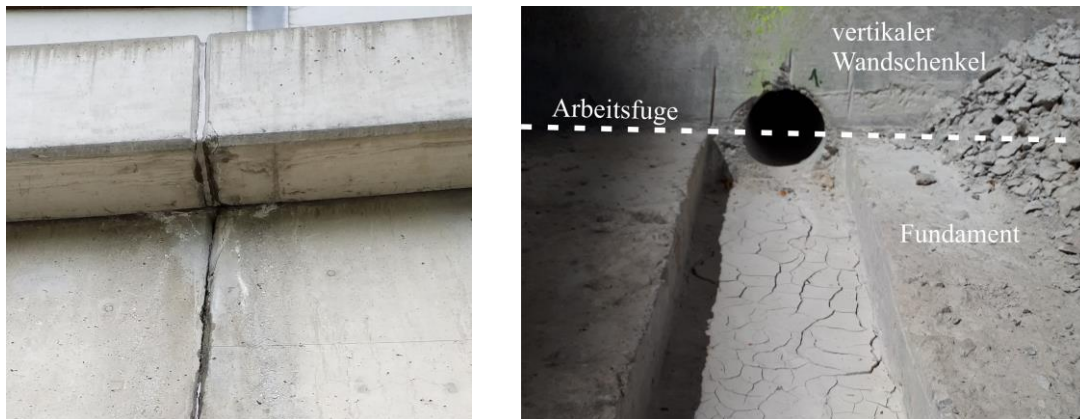
Abb. 37: Links: Bauteilfuge einer Winkelstützmauer; Rechts: Arbeitsfuge einer Winkelstützmauer in welcher eine Sondierbohrung durchgeführt wurde

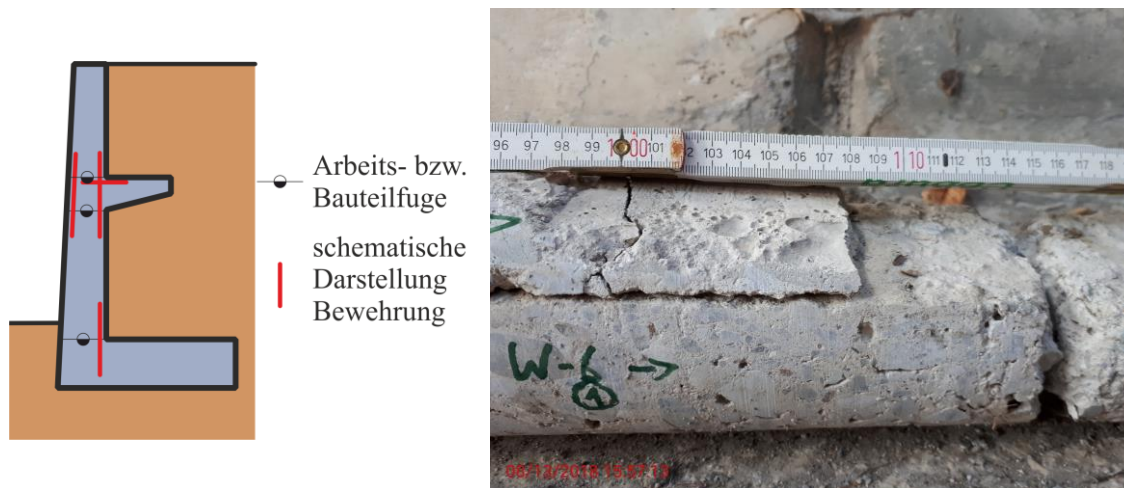
Abb. 38: Links: Schematische Lage der Arbeitsfuge bzw. der erforderlichen Hauptbewehrung in diesem Bereich bei Winkelstütz- und Spornmauern; Rechts: Entnommene Kernbohrung aus der Arbeitsfuge (vgl. Abb. 37 Rechts) einer Winkelstützmauer (ASFINAG)

Zusätzlich kommt hinzu, dass es sich bei diesen Bereichen von Winkelstützmauern um die am höchsten beanspruchten Bauteilbereiche handelt. Die abgewinkelte Ausführung in diesem Bereich führt neben der größten Biegebeanspruchung des Weiteren zu einer Umlenkung des Kraftflusses. In Abb. 38 Links sind schematisch mögliche Positionen für Arbeitsfugen dargestellt. Bei Winkelstützmauern wird im Allgemeinen lediglich eine Arbeitsfuge (vertikaler Wandschenkel zu Fundament) ausgeführt, während bei Spornmauern aufgrund des zusätzlichen Anschlussbereiches des Spornes eine oder mehrere Arbeitsfugen erforderlich sind. Zwar widerspricht dies der normativen Anforderung, dass Arbeitsfugen „nicht an kritischen Stellen angeordnet werden“ (ÖNORM EN 13670, 2010) sollen, jedoch findet sich bei L-förmigen Stützbauwerken nur sehr schwierig eine andere Konstruktionslösung.

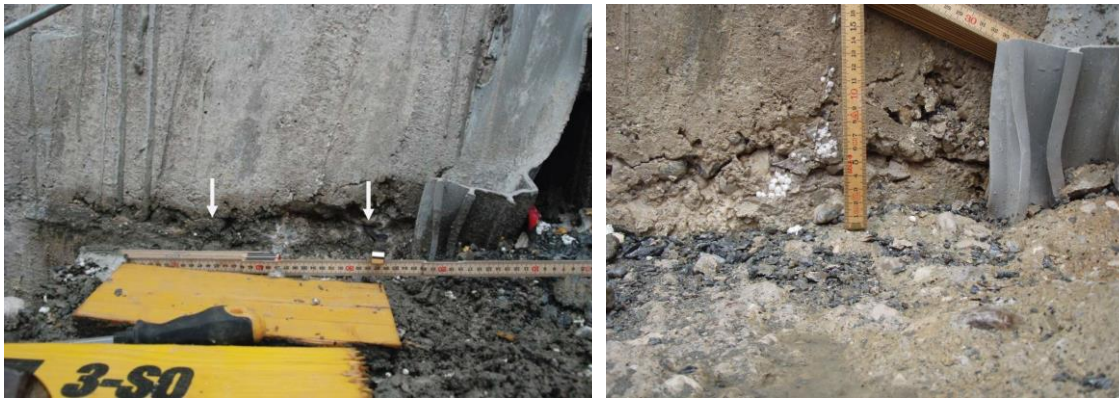
Abb. 39: Links: Ansicht des Querschnittes einer Winkelstützmauer im Bereich der Arbeitsfuge; Rechts: Detailansicht mit Kiesnest und klaffender Fuge (*ASFINAG*)

In Abb. 39 ist zu erkennen, dass bei der hier untersuchten Arbeitsfuge ein Kiesnest (vgl. Kapitel 3.3.1.1) im Anschlussbereich zwischen dem aufgehenden Wandschenkel und dem Fundament vorliegt.

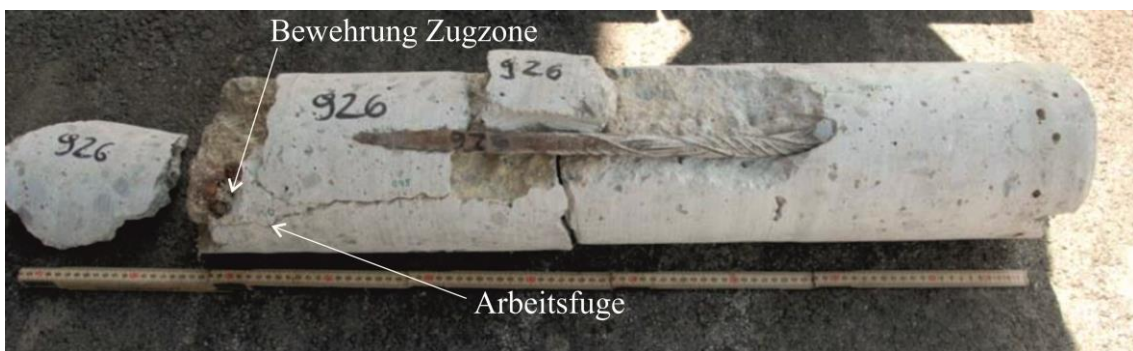
Abb. 40: Kernbohrung durch eine Arbeitsfuge (*ASFINAG*)

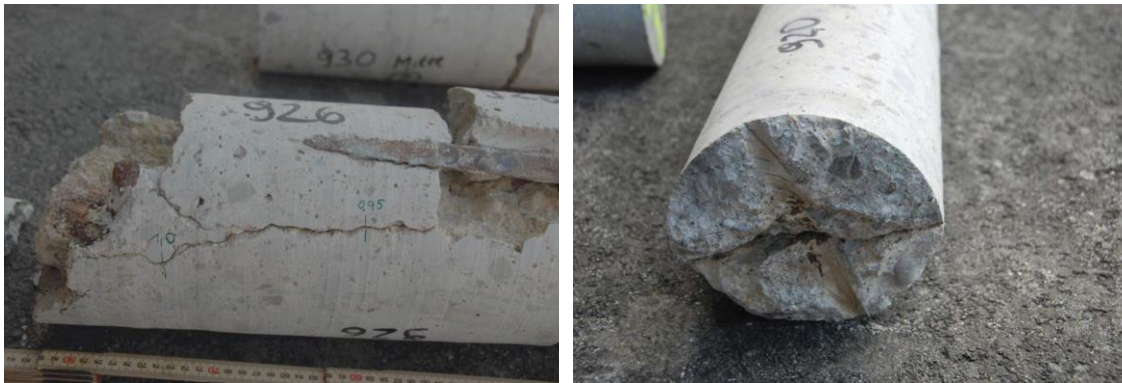
Abb. 41: Links: Detail zu Abb. 40; Rechts: Ansicht der Stirnseite einer Kernbohrung und für Materialproben entnommenem Bewehrungsseisen (siehe Abb. 47)

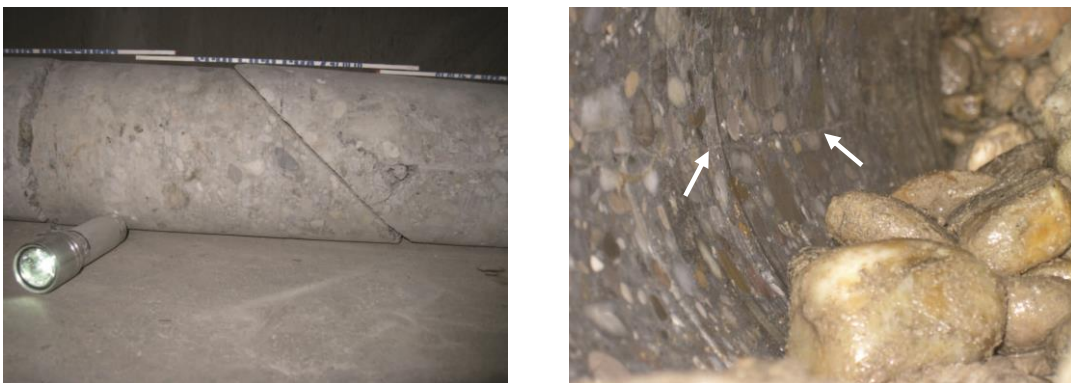
Abb. 42: Links: Ansicht einer Kernbohrung geneigt durch eine Arbeitsfuge; Rechts: Ansicht der Arbeitsfuge im Inneren einer Kernbohrung (ASFINAG)

Die beiden Detailansichten in Abb. 41 zeigen das Ausmaß der klaffenden Fuge. Im linken Bild ist die Öffnung der Fuge mit 1,00 bzw. 0,95 mm gekennzeichnet. Das rechte Bild zeigt die Entnahmestelle eines Bewehrungsseisens, welches im Bereich der klaffenden Fuge für Materialprüfungen entnommen wurde. Ebenso zeigt Abb. 42 eine Arbeitsfuge in einem entnommenen Betonbohrkern.

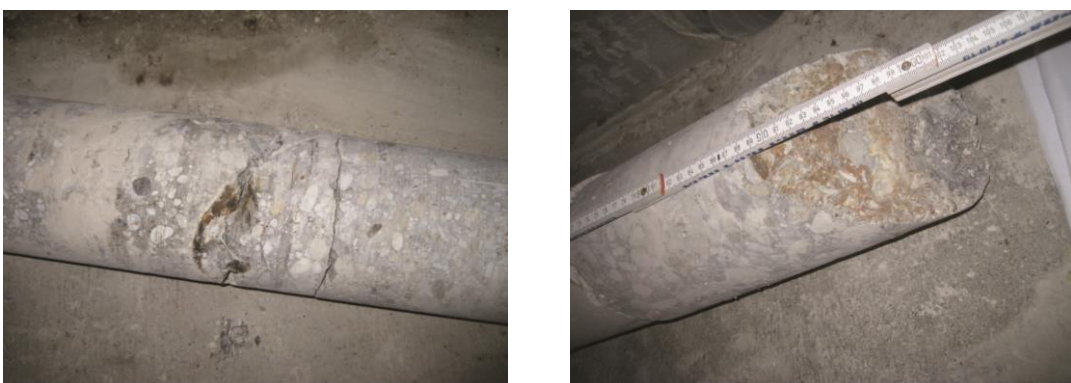
Abb. 43: Links: Ansicht einer Arbeitsfuge durch eine Kernbohrung; Rechts: Verschmutzte Kontaktfläche einer Arbeitsfuge (ASFINAG)

Aus den beiden Bildern in Abb. 43 lässt sich eine Verschmutzung der Kontaktflächen einer Arbeitsfuge erkennen. Dies lässt (vorallem bei Abb. 43 Rechts) auf eine klaffende Fuge und der damit verbundenen Möglichkeit des Materialeintrages in diese schließen.

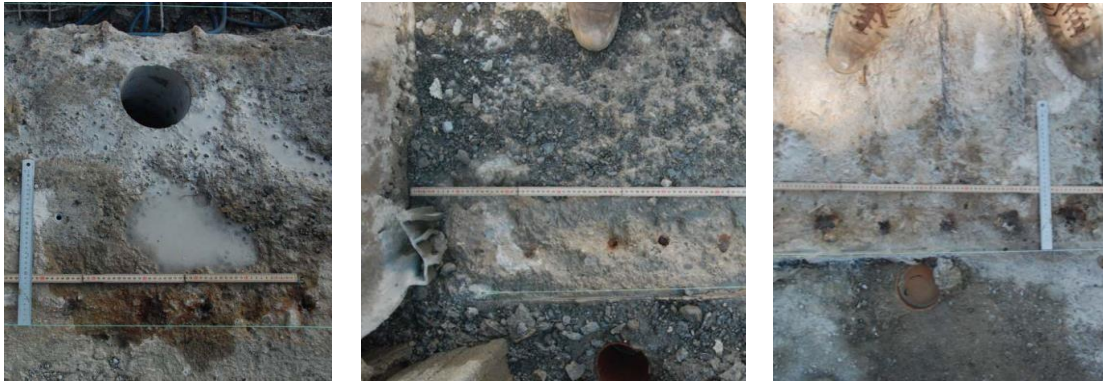
Abb. 44: Anschlussbereich einer versagten Winkelstützmauer; Luftseite im Bild oben

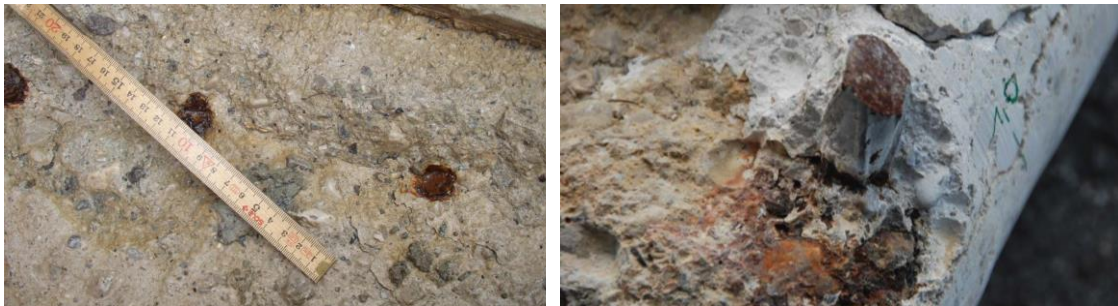
Abb. 45: Links: Anschlussbewehrung einer versagten Winkelstützmauer (Erdseite im Bild oben); Rechts: Korrodierte Bewehrung im Bereich der Arbeitsfuge

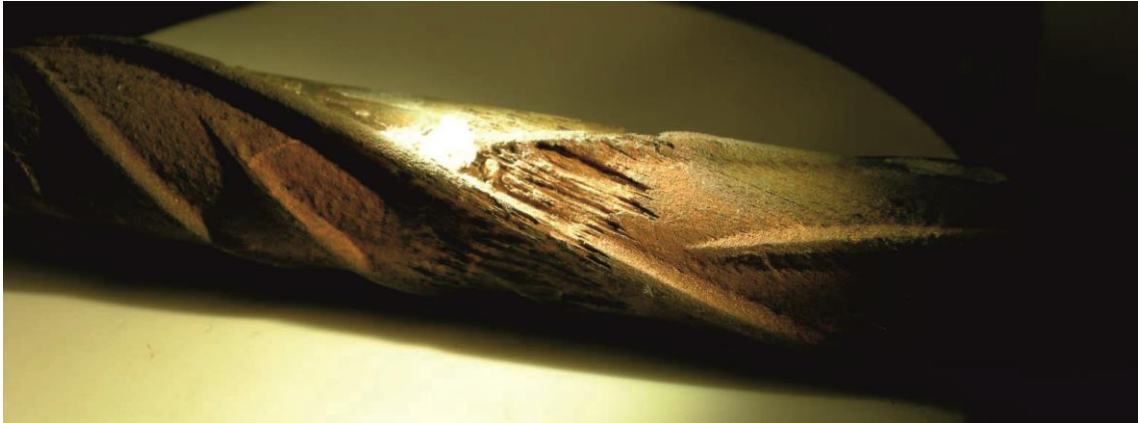
Abb. 47: Korrosionsabtrag an einem Bewehrungsstabeisen (entnommen aus Abb. 41 Rechts) im Bereich der Arbeitsfuge

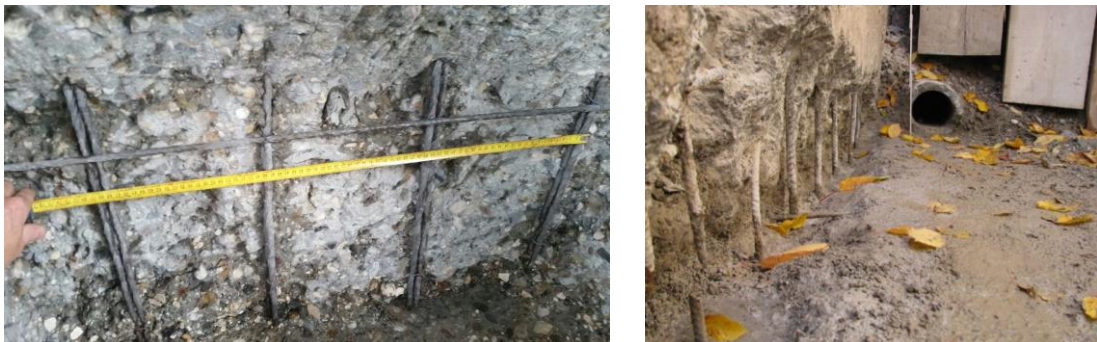
Abb. 48: Links: Freigelegte Bewehrung einer Gewichtskonstruktion; Rechts: Durch Ausgrabung freigelegte Anschlussbewehrung (GUMA, 2014)

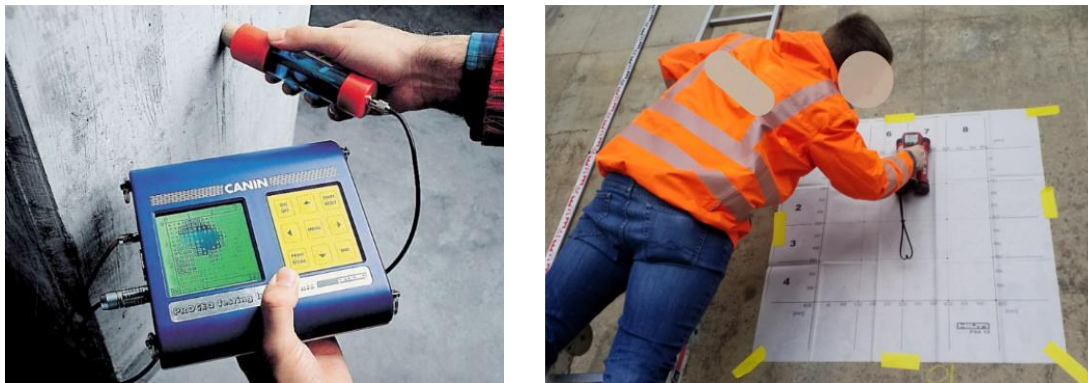
Abb. 49: Links: Anwendung der Potentialfeldmessung an einer Stahlbetonstütze (*Sodeikat, 2010*); Rechts: Anwendung der ferromagnetischen Bewehrungsdetektion bei einer Winkelstützmauer

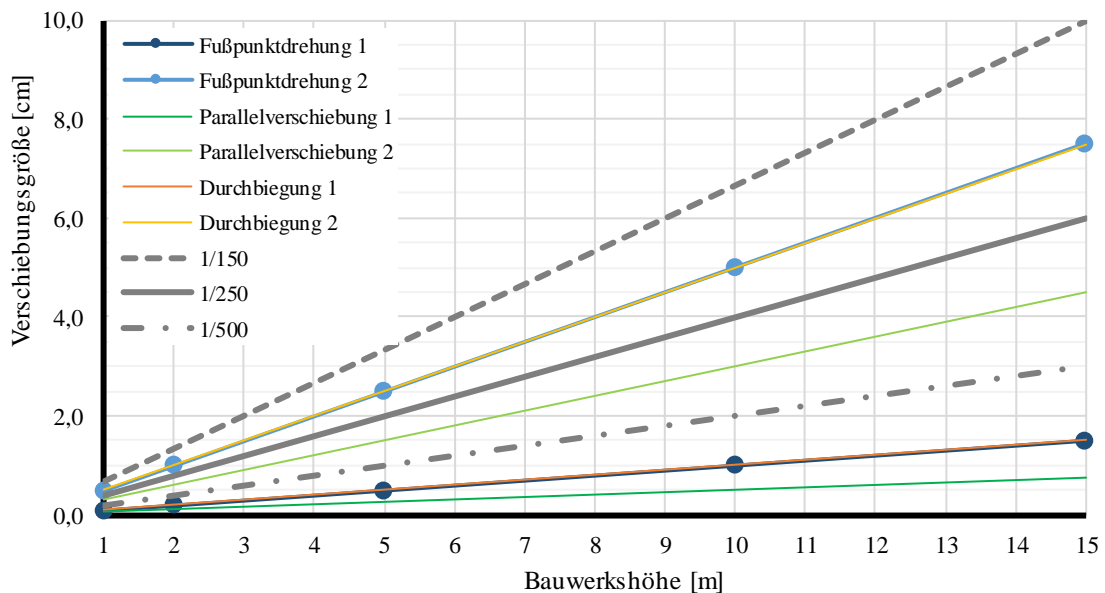
Abb. 53: Zusammenhang zwischen den Verschiebungsgrößen und der Wandhöhe

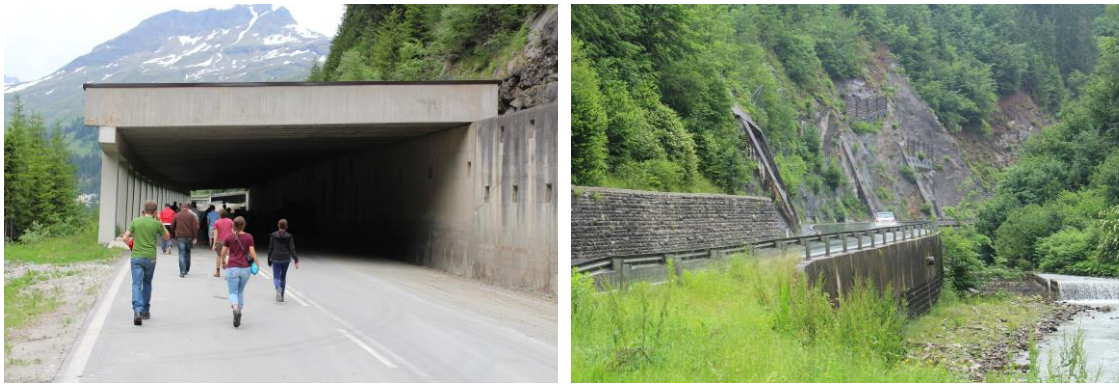
Abb. 72: Links: Beispiel für zusätzliche Auflasten auf ein Stützbauwerk zufolge einer Steinschlagschutzgalerie; Rechts: Stützbauwerke beansprucht durch Verkehrslasten

Neben den in den Kapiteln 4.2 und 4.3 angeführten Beanspruchungen zufolge Erddruck und Wasserlasten werden Stützbauwerke oftmals durch zusätzliche Auflasten beansprucht. Diese können zum einen durch benachbarte Bauwerke bzw. Konstruktionen aber auch durch die Nutzung der naheliegenden Verkehrsachsen (z.B. Straße oder Schiene vgl. Abb. 72) hervorgerufen werden.

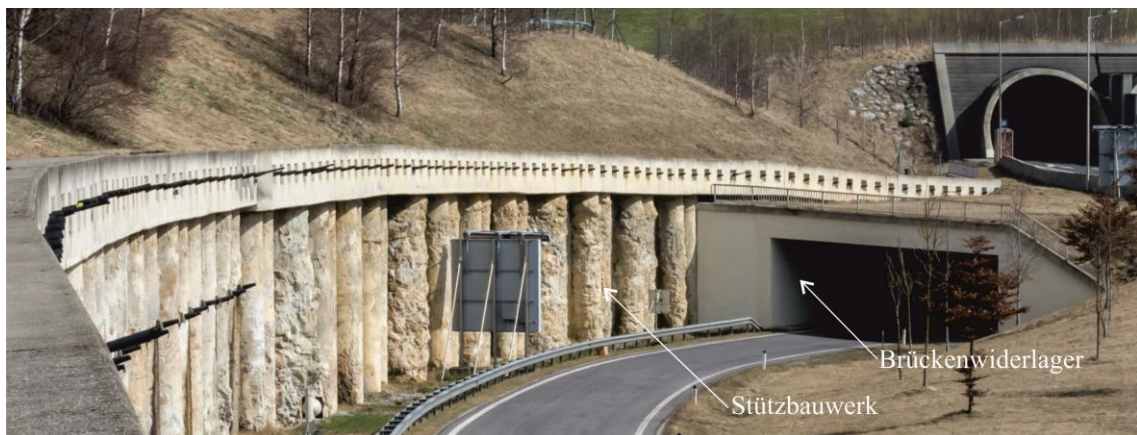
Abb. 78: Vergleich zwischen Brückenwiderlager und Stützbauwerk

Die oben kurz angeführten Daten beziehen sich auf Brücken und auch auf das Verhalten der Widerlager dieser. Jedoch ist hierbei zu beachten, dass eine Beeinflussung zufolge Temperatur bei Brückenwiderlagern hauptsächlich durch die Beanspruchung aus dem Brückentragwerk erfolgt, während Stützbauwerke meist direkt durch die Sonne beaufschlagt werden. Abb. 78 zeigt ein an eine Brücke (Unterführung) anschließendes Stützbauwerk. Diese Abbildung lässt erkennen, dass das Stützbauwerk (neben einigen Abschattungen zufolge Schildern bzw. dem Kopfriegel) vollflächig und gleichmäßig durch die Sonneneinstrahlung beaufschlagt wird. Während das Widerlager der naheliegenden Brücke lediglich in Teilbereichen durch die Sonnenstrahlung beeinflusst wird.

Zwar sind derartige Effekte vom Sonnenstand und der Ausrichtung der Bauwerke abhängig, jedoch findet eine Abschattung (vgl. *Lichte*, 2004) zufolge des Tragwerkes lediglich bei Brücken statt, während Stützbauwerke nur durch geometrische Randbedingungen (z.B. Krümmung, Knicke) und nicht durch horizontale Bauteile beeinflusst werden. Das Verhalten anderer Ingenieurbauwerke wie beispielsweise Bogenstaumauern kann hier unter Umständen besser mit Stützbauwerken verglichen werden. Zum einen sind diese in ihrer Funktionsweise (Aufnahme von Horizontallasten infolge der Stützung eines Körpers) miteinander vergleichbar, zum anderen werden vor allem große Bogenstaumauern (ohne den Einfluss der Talflanken) ebenfalls direkt durch die Einstrahlung der Sonne beaufschlagt.

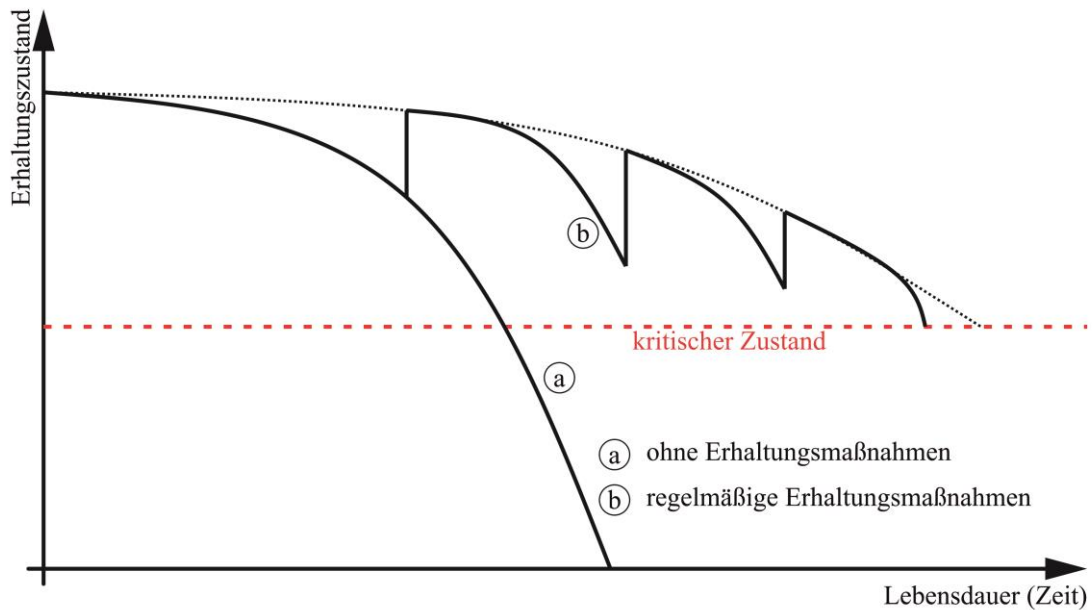
Abb. 93: Schematische Darstellung des Erhaltungszustandes bei Ingenieurbauwerken adaptiert nach (ÖNORM ONR 24803, 2008)

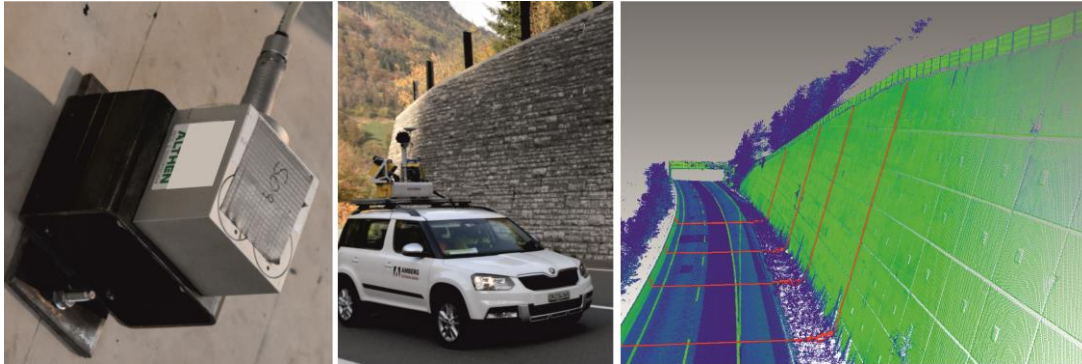
Abb. 97: Links: Neigungssensor zur Erfassung der Bauwerksveränderungen; Mitte: Dynamisches Mobile Mapping bei Stützbauwerken; Rechts: Querschnittsprofil generiert aus einer Punktwolke (Kalenjuk u. a., 2018)

Neben den in Abb. 95 dargestellten Reflektoren, welche als Zielhilfe für eine geodätische Vermessung verwendet werden, kann die Bestimmung einer Neigungsänderung auch durch die Anbringung von Inklinometern (Neigungssensoren vgl. Abb. 97 Links) durchgeführt werden. Diese ermöglichen im Allgemeinen eine höhere Genauigkeit und Präzision sowie eine kontinuierliche Datenerfassung. Jedoch können mit einer auf Neigungssensoren basierenden Monitoringlösung alleine keine translatorischen Bewegungen (ohne bekannte oder angenommene Fixpunkte) erfasst werden.

Weiters zeigen aktuelle Untersuchungen und Forschungen (vgl. z.B. Kalenjuk u. a., 2018), dass durch die Anwendung vollflächiger Erfassungsmethoden wie beispielsweise dem Laser Scanning (vgl. Abb. 97 Mitte) ein Mehrwert bei der Erfassung, Prüfung und auch Überwachung von Stützbauwerken generiert werden kann. Zusätzlich ist es möglich, wie in Abb. 97 Rechts dargestellt, aus diesen Daten Neigungen bzw. Neigungsänderungen zu extrahieren. Der Vorteil hierbei liegt darin, dass diese nicht nur an einem definierten Punkt eines Stützbauwerkes erfasst wurden, sondern kontinuierlich auf der gesamten Wandoberfläche vorliegen. Derartige Messungen sind jedoch oftmals durch den Bewuchs bzw. die Zugänglichkeit zu den Untersuchungsobjekten in ihrer Anwendung eingeschränkt.

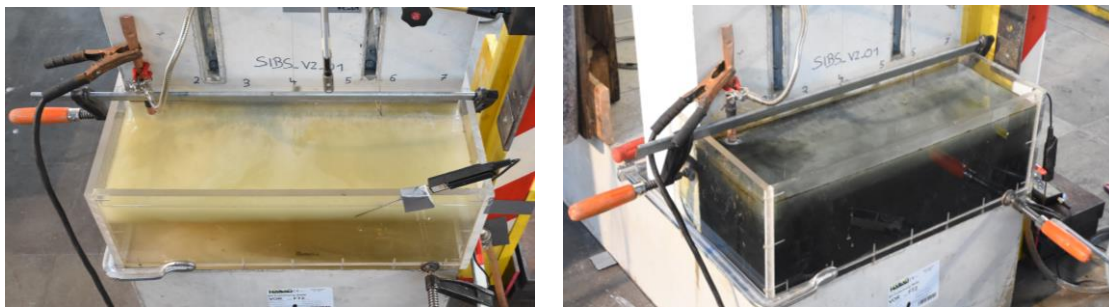
In Abb. 105 ist der Ablauf des Korrosionsprozesses im Zuge der Durchführung des Versuchsstand SIBS\_V2 (Kapitel 6.4) abgebildet. Zu erkennen ist, dass der Beginn des Korrosionsprozesses (Abb. 105 Links) durch die Bildung von Schaumbläschen (Knallgas – Mischung aus Wasserstoff  $H_2$  und Sauerstoff  $O_2$ ), welches im Zuge des Abspaltungsprozesses entsteht, angedeutet wird. Der Materialabtrag lässt sich des Weiteren durch eine Verfärbung des Elektrolyten (Abb. 105 Rechts) zufolge des Eintrages metallischer Teilchen erkennen. Um hieraus nicht eine Abschwächung des Korrosionseffektes bzw. die Bildung einer metallischen Schutzschicht an den Bewehrungselementen zu verursachen, ist es bei der Durchführung von großangelegten Versuchen erforderlich, für eine ausreichende Spülung bzw. Zirkulation des Elektrolyten zu sorgen.

Abb. 105: Ablauf des Korrosionsprozesses am Versuchsstand SIBS\_V2; Links: Beginn des Korrosionsprozesses; Rechts: Korrosionswanne nach ca. 30 min Korrosionsprozess

Die Korrosion der Bewehrungselemente in der Korrosionsfuge wurde durch die Methode des elektrochemischen Abtrages (vgl. Kapitel 6.2) und durch eine Korrosionswanne (siehe Abb. 107 Rechts bzw. Abb. 105) bewerkstelligt. Zur Nachbildung unterschiedlicher Korrosionsmuster (vgl. Abb. 108) und zur Validierung der Ergebnisse wurden insgesamt fünf Versuchskörper hergestellt und getestet. Neben unterschiedlichen Korrosionsmustern wurden auch die Bewehrungsgehalte und Durchmesser der Hauptbewehrung variiert.

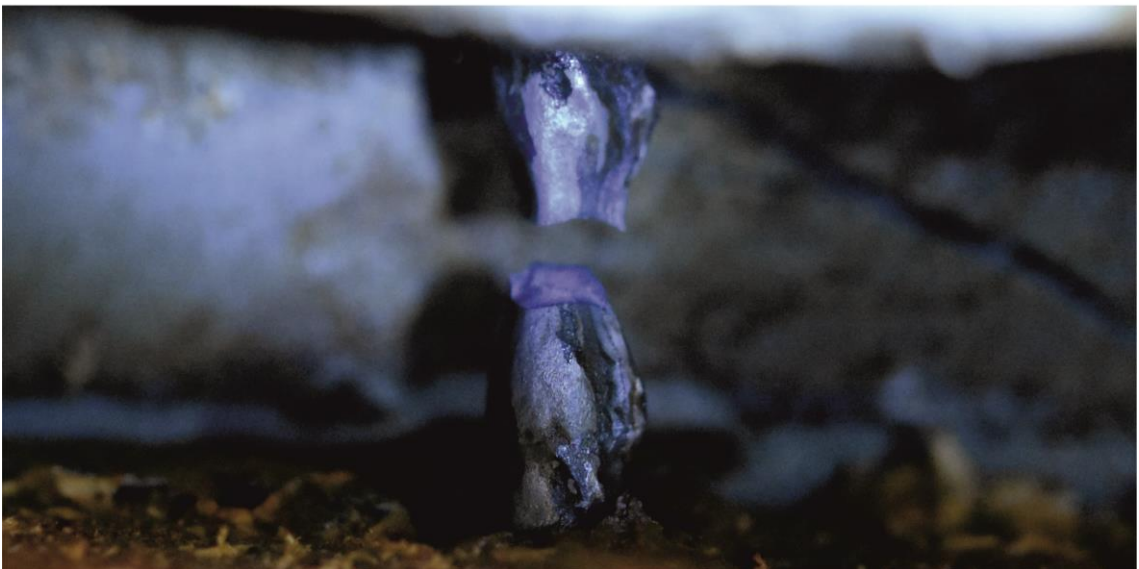
Abb. 106: Zeitlicher Verlauf des Korrosionsprozesses an einem Bewehrungsseisen

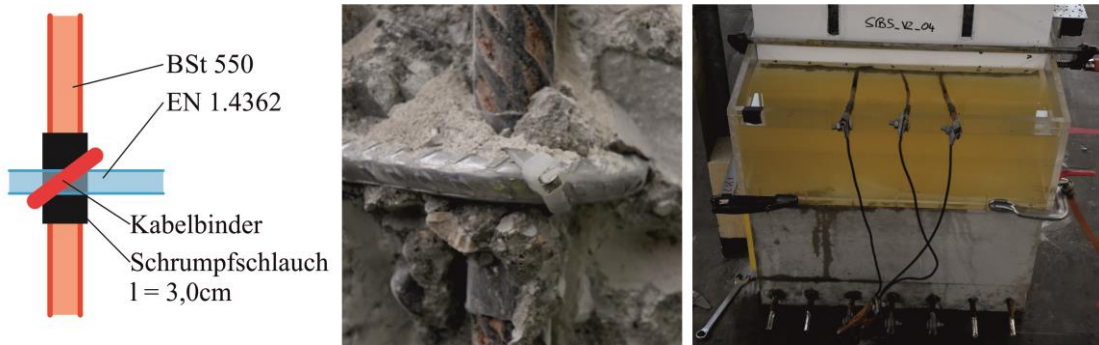
Abb. 109: Elektrische Entkoppelung zwischen der (zu korrodierenden) Hauptbewehrung und der Edelstahlbewehrung; Links: Planliche Darstellung; Mitte: Entkopplung der Bewehrung; Rechts: Lokale Kupferkathode

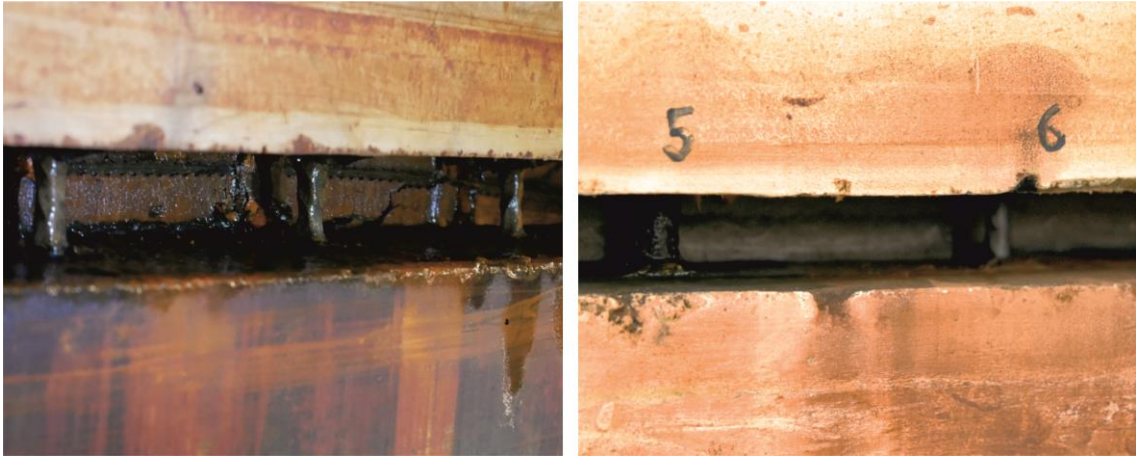
Abb. 111: Beispiel für korrodierte Bewehrung; Links: Gleichmäßig alle Bewehrungselemente; Rechts: Abtrag eines einzelnen Bewehrungselementes

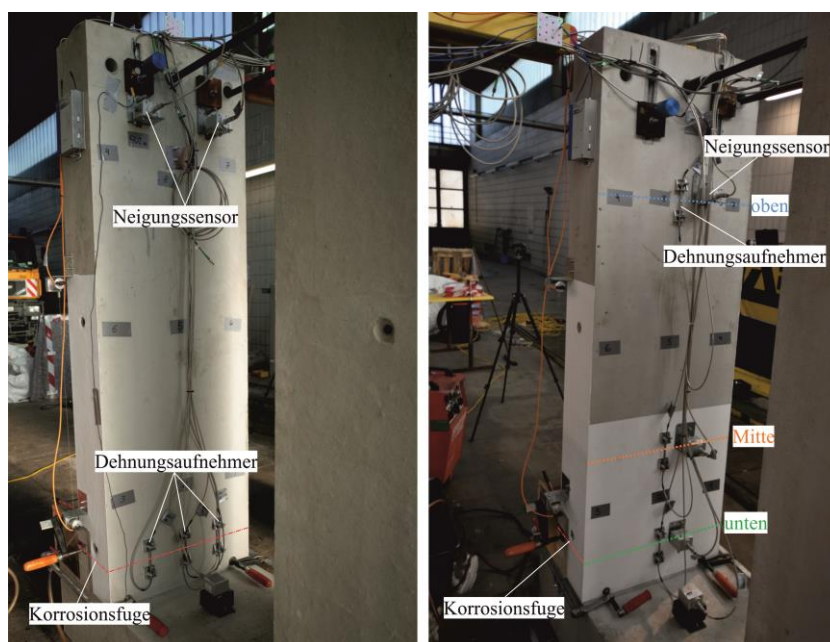
Abb. 112: Anordnung der Sensoren; Links: Entlang der Korrosionsfuge (SIBS\_V2\_03); Rechts: Vertikale Anordnung (SIBS\_V2\_02)

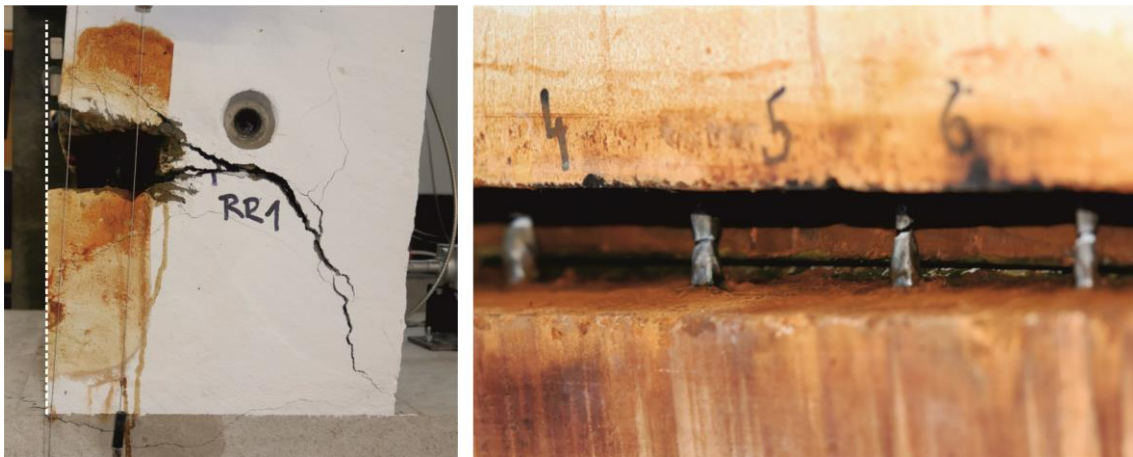
Abb. 113: Versagte Versuchskörper; Links: Seitenansicht der Korrosionsfuge mit geöffneter Fuge; Rechts: Korrodierte und durch Zugbeanspruchung (inkl. Einschnürung) versagte Bewehrungseisen
