# **Korrosionsschäden bei Winkelstützmauern**

**DISSERTATION**

**Technischen Universität Graz**

Graz, Juni, 2019

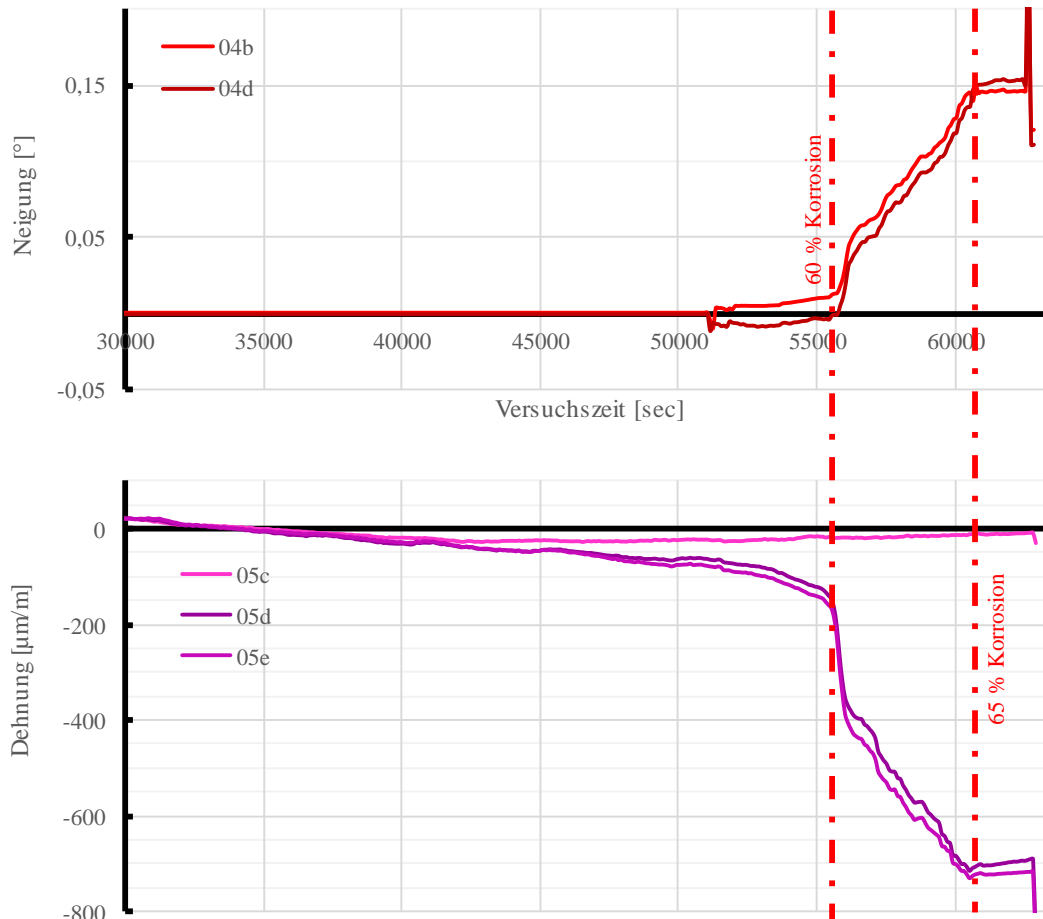
Abb. 122: Detailausschnitt aus den Messergebnissen des Versuches SIBS\_V3 für eine Korrosionsrate von 50 % bis inkl. Versagen (ab 30.000 sec.)

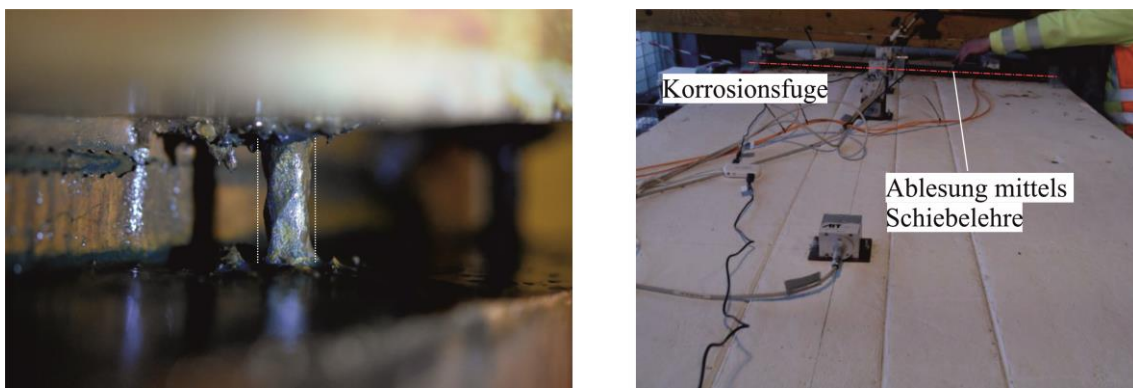
Abb. 130: Links: Korrosionsverteilung entlang eines Stabes; Rechts: Bestimmung des vorhandenen Restquerschnittes mittels Schiebelehre

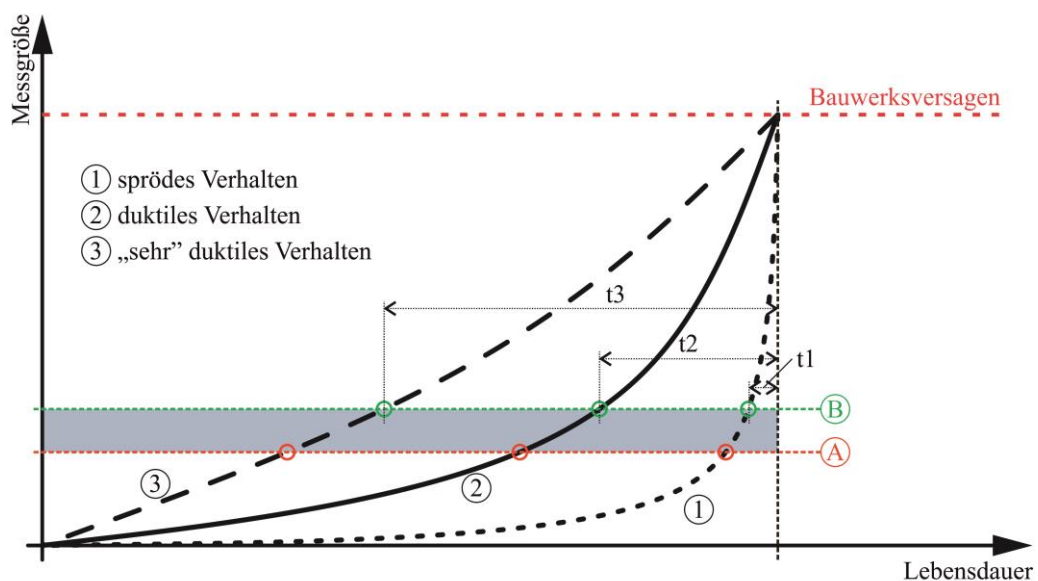
Abb. 133: Schematische Darstellung des von einem Bauwerk (bzw. dessen Systemverhalten) ausgehenden Risikos

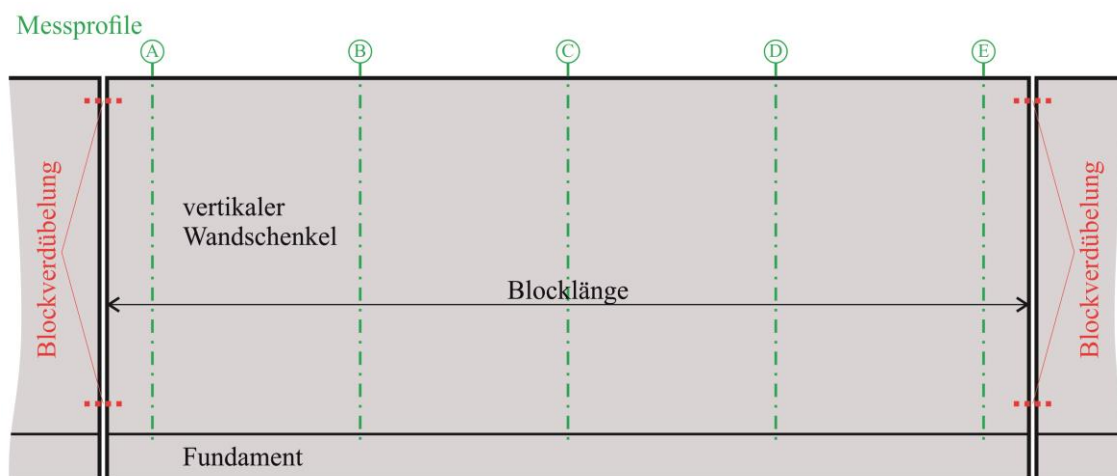
Abb. 134: Beispiele für die Anordnung der Messprofile an einem Bauwerksblock
