# ZIEGELGITTER IN DER STEIERMARK

FORM, FUNKTION UND KONSTRUKTION  
URSPRUNG, ZUSTAND UND ZUKUNFT

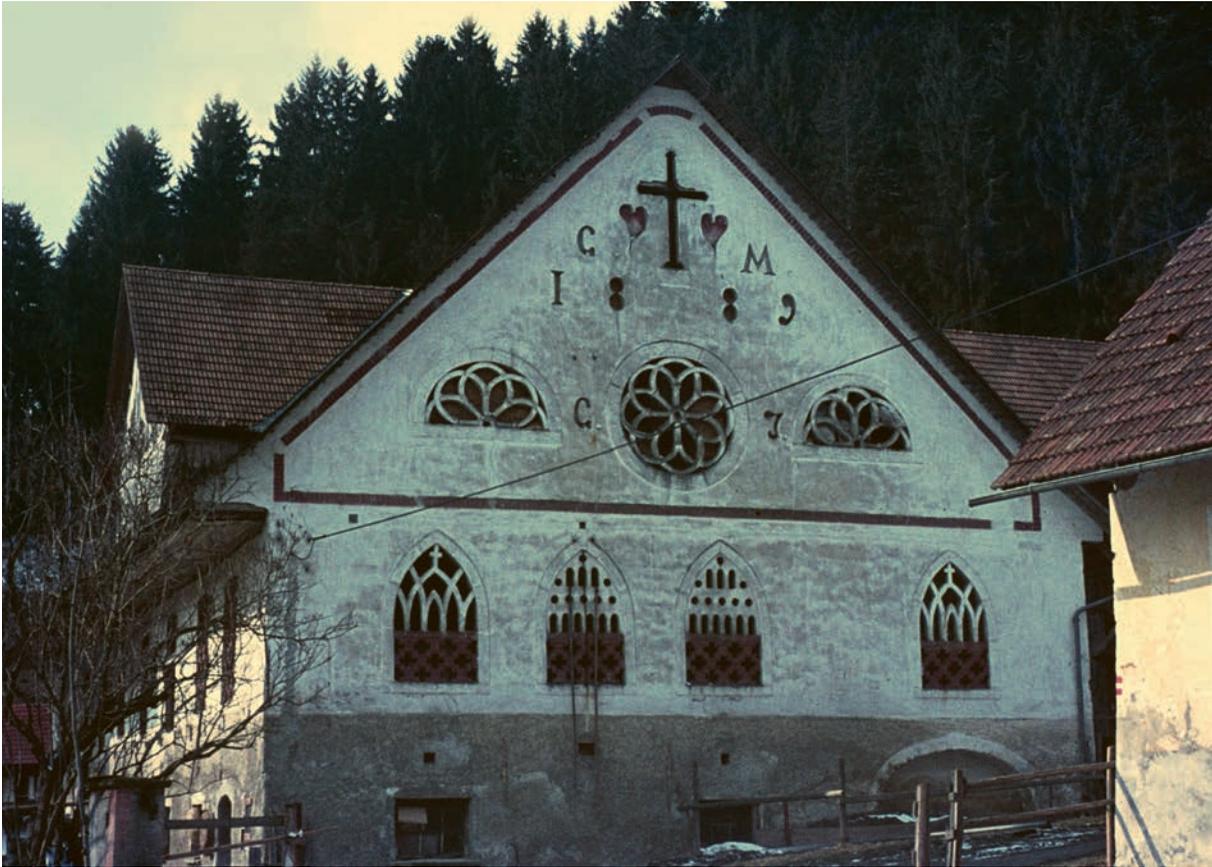
Abb. 3  
Die große Rosette im Zentrum der Giebelwand der Stallscheune in **St. Stefan** bei Haimburg in Kärnten, Unterlinden Nr.1, steht frei in der Öffnung. Sie hatte einen Durchmesser von etwa 1,7 m.  
Foto: 1974

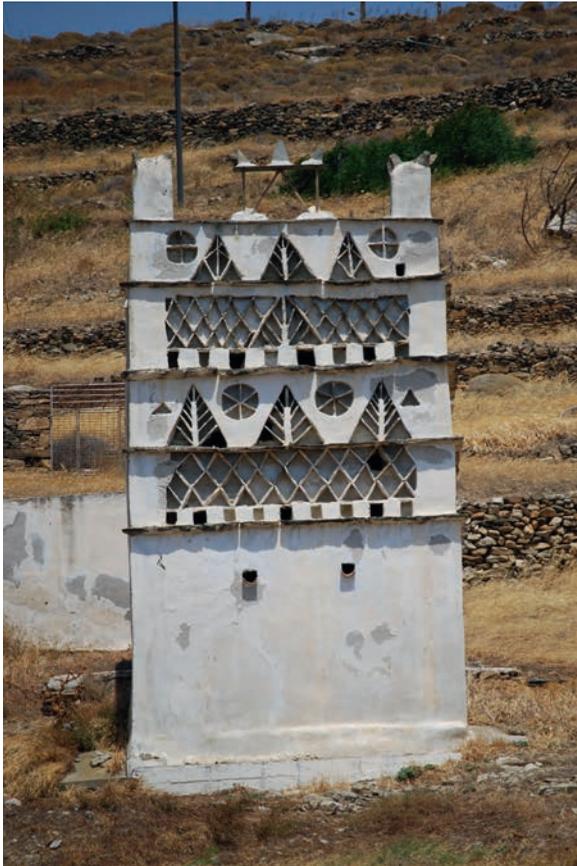
Abb. 6  
Eines der einst über 1000 Taubenhäuser auf der griechischen Kykladeninsel Tinos nahe Perastra. Die kleinen fast quadratischen schwarzen Löcher über den Gesimsen sind Einstiegsöffnungen für die Tauben. Alle anderen Gitter sind Blendgitter zur Beschattung und Kühlung der Fassade des Raumes mit den Nistnischen im Innern. Unten im Gebäude sind Feldgeräte eingestellt.  
Foto: 2012

Bei den Taubenhäusern auf Tinos sind die Einstiegslöcher für die Tauben nur kleine quadratische Öffnungen, die meist in horizontaler Reihe nebeneinander angeordnet sind. Die oft sehr reizvollen großen Gitterflächen hingegen sind Blendgitter aus flachen Steinelementen zur Beschattung der Außenwandflächen an den Fassaden, die der Sonne zugewandt sind. So sollen hier die Nisträume im Innern auch im Sommer kühl gehalten werden.

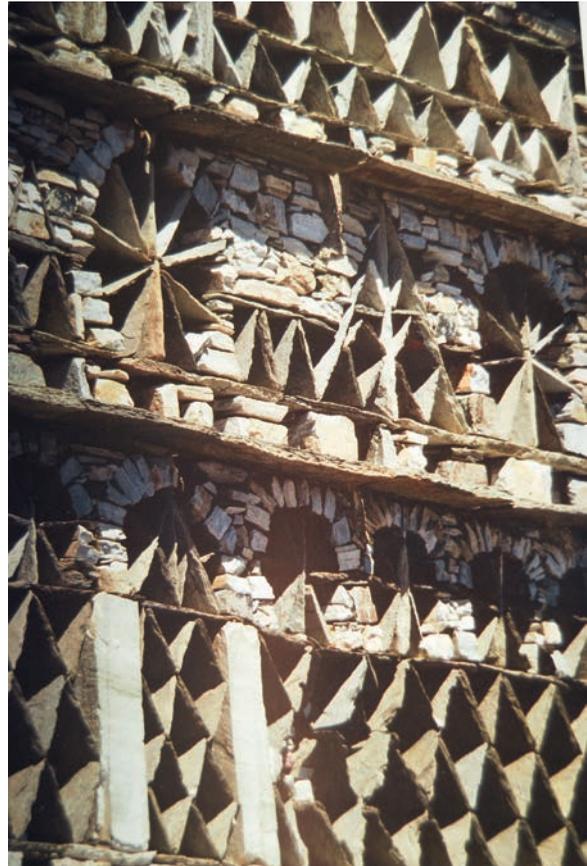
Abb. 7  
Auf der griechischen Kykladeninsel Tinos erlaubten die Osmanen unmittelbar nach der Eroberung der Insel 1715 die Taubenhaltung, die unter den Venetianern ausschließlich der Feudalherrschaft (Papastathopoulos 2005:71; Vokou1986:50) und dem hohen Klerus vorbehalten war. Die Osmanen dürften

auch die Blendgitter nach Tinos mitgebracht haben, die hier als Schattenspender aus Natursteinplättchen hergestellt wurden und die Architekturlandschaften der Insel bis heute stark prägen. Das Foto zeigt einen Ausschnitt aus der sonnenzugewandten Fassade eines Taubenhauses im steil abfallenden Gelände unter den Ortschaften Isteria und Kardiani auf Tinos (Hohmann 2012:126, Abb. TAU1m).  
Foto:1986

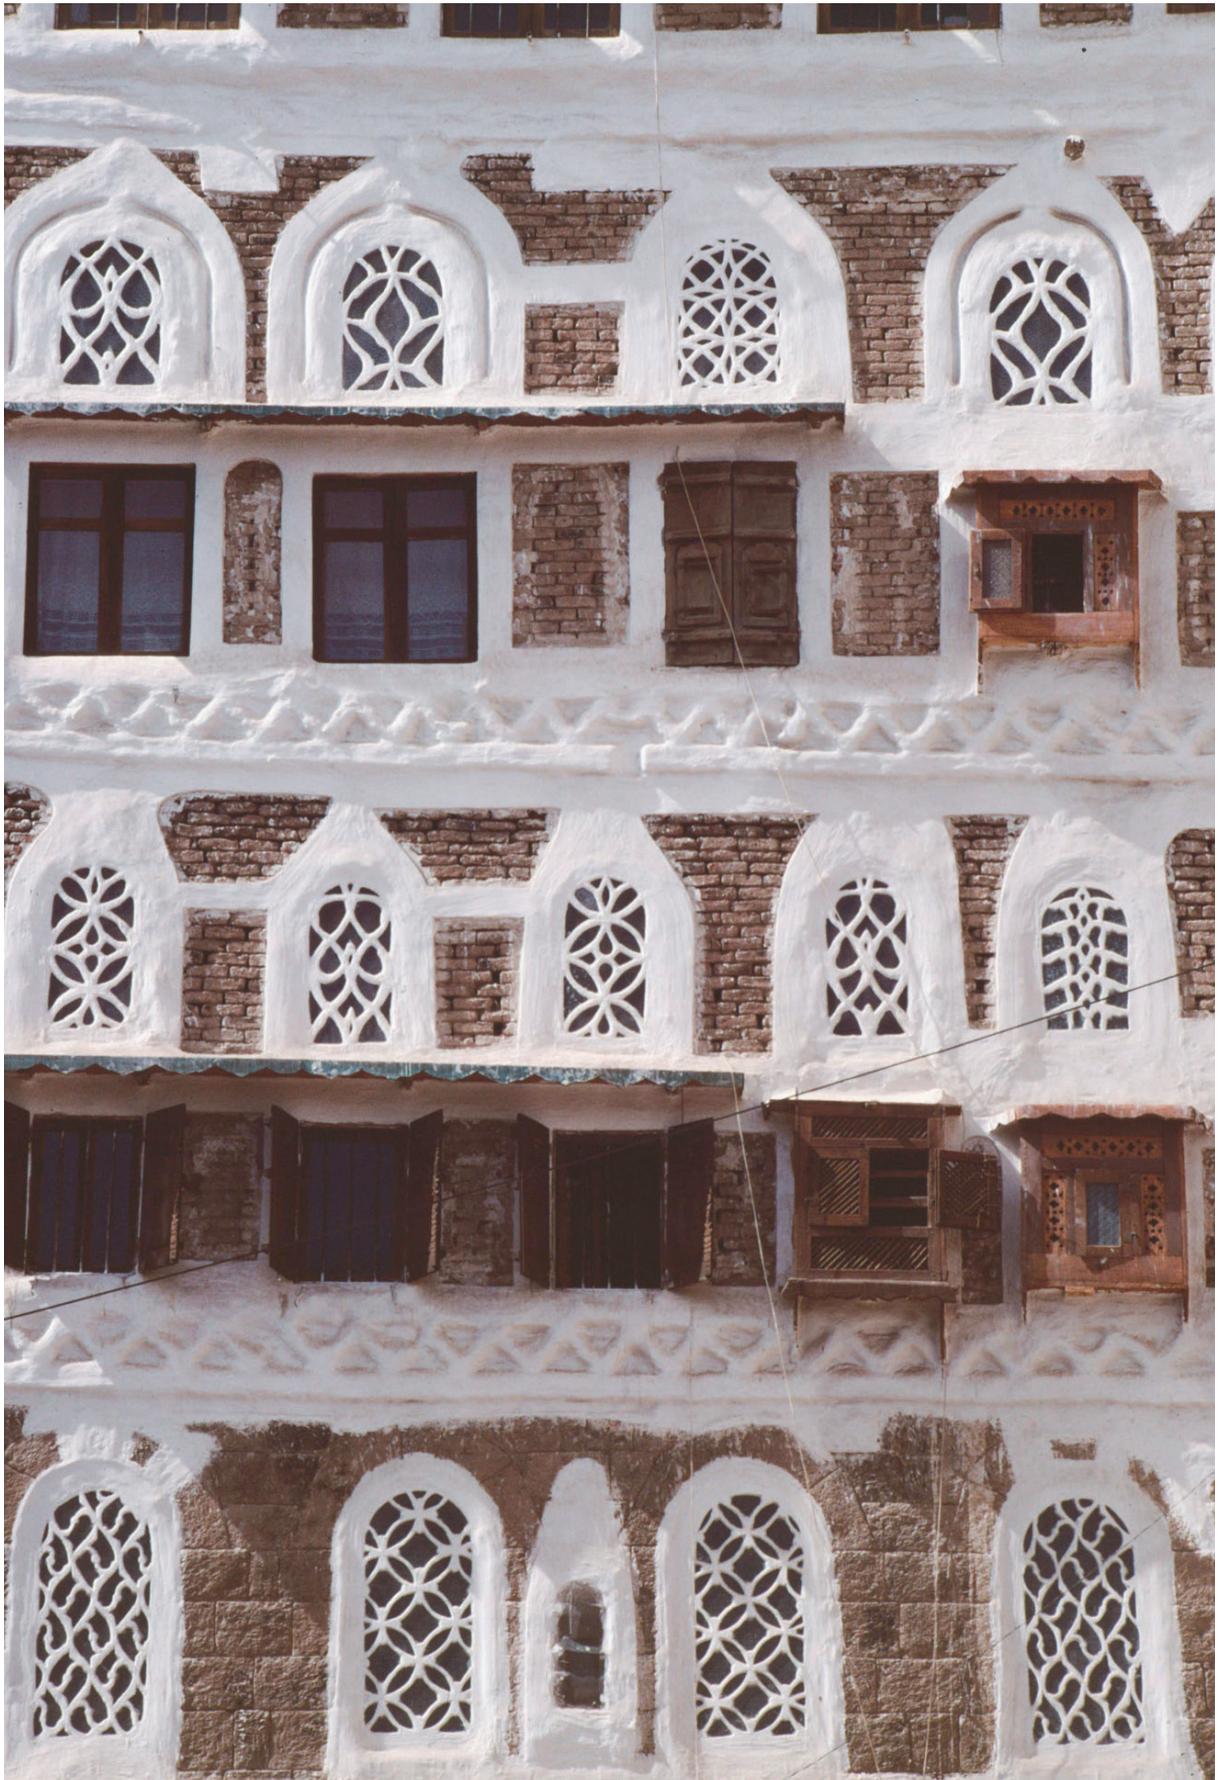
Abb. 8  
Detail einer Hausfassade in der Altstadt von Sanaa im Nordjemen mit zahlreichen Fenstern samt vergitterten Oberlichtfenstern jeweils über den vorkragenden schattenspendenden Gesimsen. Die dahinter liegenden zweiten Gitter mit den bunten Gläsern kann man von außen tagsüber nicht sehen.  
Foto: 1991

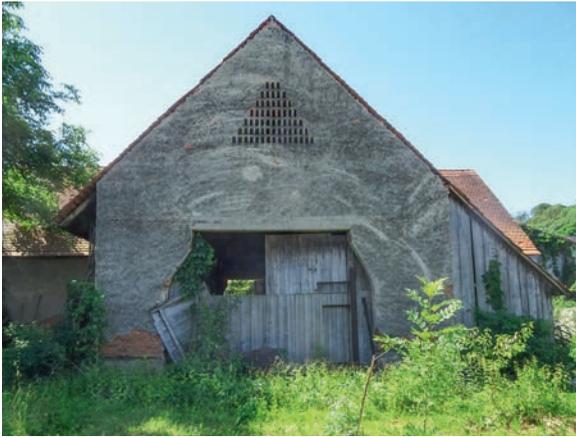
Abb. 11  
Das sehr einfache Ziegelgitter wurde an dem Wirtschaftsgebäude in **Graz-Straßgang** in der Gradner-Straße 194 aus dem Jahr 1932 auf der Nordseite eingebaut, um das einst dort eingelagerte Heu trocken zu halten. Das Gitter besteht aus gleichförmigen stehendformatigen rechteckigen Lüftungsöffnungen neben- und übereinander. Das Gitter besteht aus horizontalen und vertikalen gemauerten Stegen und wurde relativ sorgfältig mit der Fassade als tragendes Gitter mitgebaut und mitverputzt. Es wurde an der Wetterseite des Objektes eingebaut und bot hier einen gewissen Schutz gegen eine Durchfeuchtung des Heus bei Regen. Die Durchfahrt unterhalb wurde sekundär aufgeweitet, als breitere Landwirtschaftsmaschinen gebraucht wurden.  
Foto: 2020

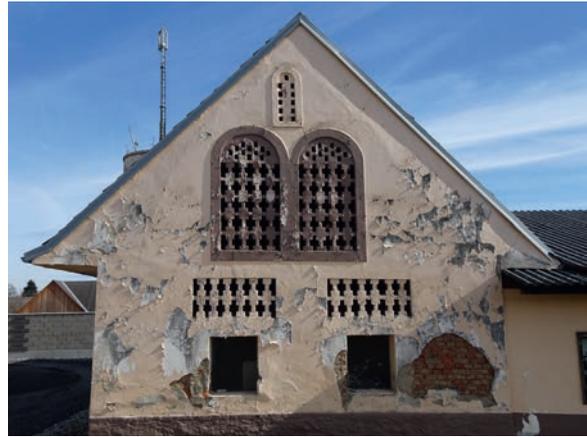
Abb. 12  
Dieses kleine Wirtschaftsgebäude mit dem Vulgonamen Brunner in der Kalvarienberg-Straße 5 in **Wundschuh** verfügt über Ziegelgitter für das im Dachraum einst eingelagerte Heu und auch für die Stallungen im Erdgeschoss über den dortigen ehemaligen Stallfenstern. Die unteren Gitter sind jedenfalls tragend ausgebildet; die oberen könnten eventuell auch sekundär in vorgefertigte Rundbogenöffnungen gemauert worden sein. Die unteren Gitter haben kreuzförmige Maueröffnungen, oben finden sich sehr kleine einzelne fast quadratische Lüftungsöffnungen.

Die kreuzförmigen Gitteröffnungen dürften zugleich mit ihrer Kreuzform einen Schutz gegen den Teufel eingebracht haben, da der Teufel sicher durch keine kreuzförmige Öffnung in ein Gebäude eindringen würde. Da der Feuerteufel immer eine reale Gefahr bei der Heulagerung darstellte – sei es durch Selbstentzündung oder durch einen Pyromanen, der ja auch gerne als Feuerteufel bezeichnet wird, wollten die Erbauer des Gebäudes wohl auch durch die Wahl der Öffnungsform eher sicher gehen. Alle Gitter wurden auch verputzt und mit einer etwas dunkleren Farbe zusätzlich gegen Durchfeuchtung bei Regen geschützt.  
Foto: 2020

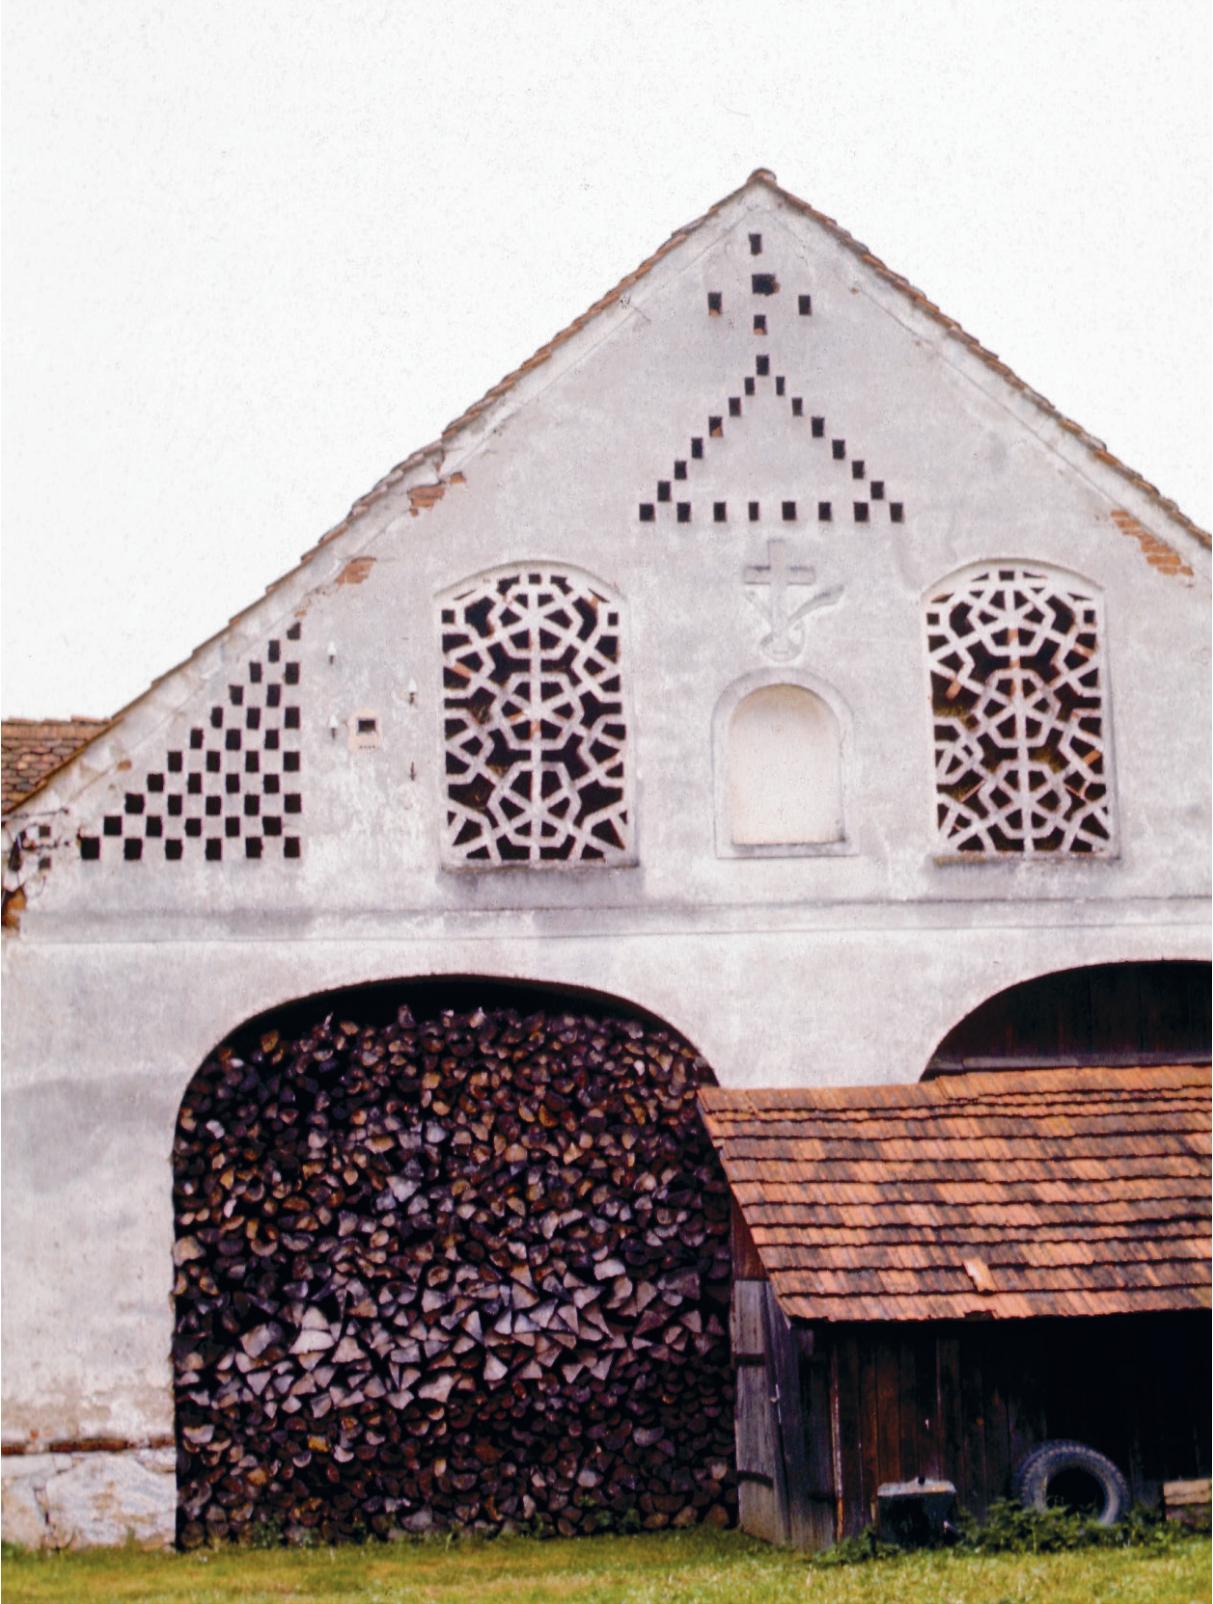
Abb. 13  
In diesem in **Gössendorf** an der Dorfstraße 29 stehenden Wirtschaftsgebäude finden sich gleich zwei Ziegelgitter mit einem typisch islamischen Muster. Dazwischen liegt eine Rundbogennische, in der früher möglicherweise eine Heiligenfigur stand, was zumindest das aufgeputzte Kreuz unmittelbar oberhalb vermuten lässt. Weiter oben unter dem First stellt ein weiteres Kreuz auf einem hohen Hügel aus einzelnen kleinen Maueröffnungen geformt einen weiteren Zusammenhang mit dem christlichen Glauben her. Insbesondere die zwei islamischen Gitter wurden relativ aufwendig aus den damals gebräuchlichen Mauerziegeln hergestellt.  
Foto: 1973

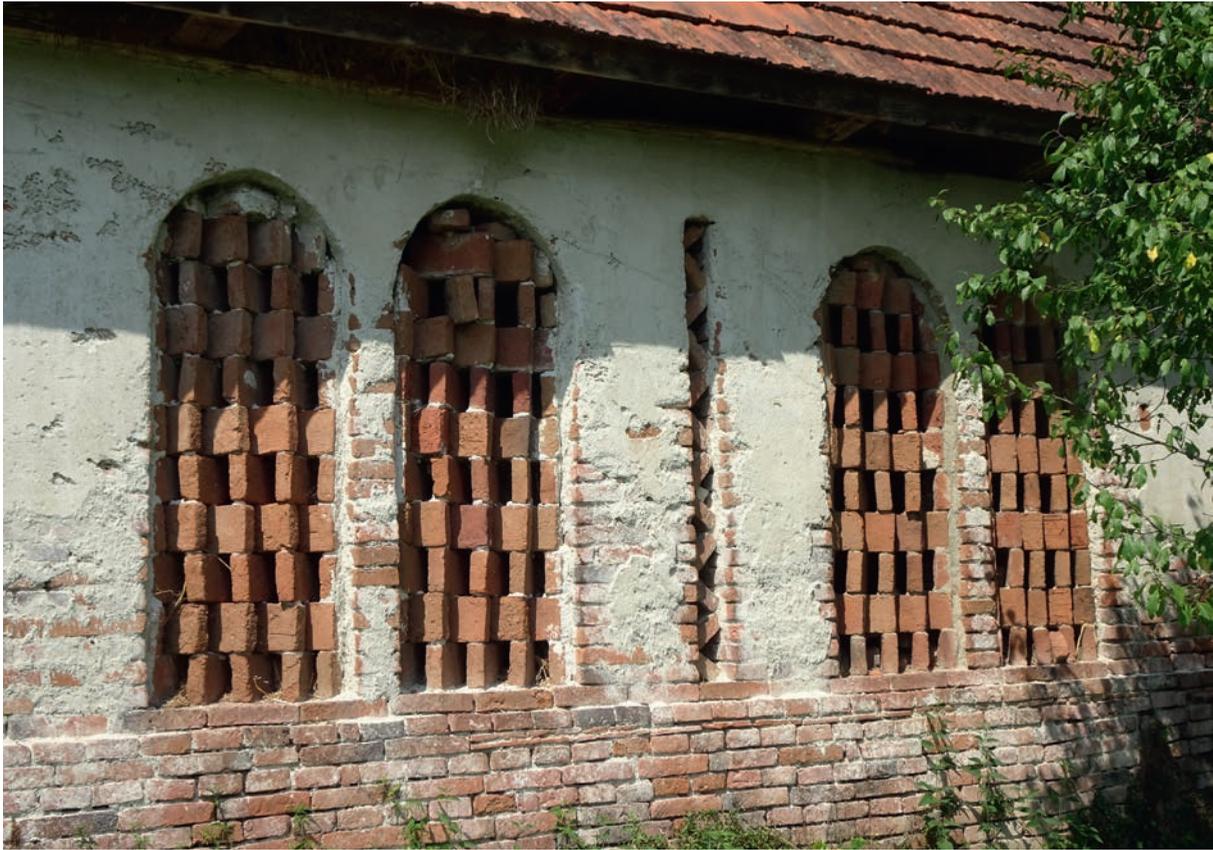
Abb. 14  
Sogenannte "Schrenkmaiern" in vorgefertigten Rundbogenöffnungen eines Wirtschaftsgebäudes in **Brodingberg** in der Urschabach-Straße 36. Die Gitter bestehen aus seitlich aufgestellten Ziegeln, die unter 45° verdreht zur Fassadenrichtung so übereinander vermauert wurden, dass jeder Regelziegel auf drei unteren Ziegeln zu stehen kommt. Aus dieser Verschränkung der Ziegel entwickelt sich offenbar die Bezeichnung "Schrenkmaiern".

In diesem Fall wurden sie offenbar nicht verputzt. Das konnte man sich hier wohl deshalb erlauben, weil die Gitter auf der Langseite des Bauwerkes unter einer vortretenden Traufe einen relativ guten Schutz gegen Schlagregen vorfinden.

Als Schrenkmaiern wurden in vielen Regionen der Steiermark jene Ziegelgitter bezeichnet, bei denen die Ziegel in der Maueröffnung auf ihrer schmalen Langseite unter  $45^\circ$  verdreht so mit Abstand und versetzt aufgestellt werden, dass die zweite Lage Ziegel unter  $90^\circ$  dazu jeweils quasi verschränkt und quer auf drei der unteren Ziegel zu stehen kommt. Dadurch entsteht ein Gitter, bei dem selbst bei Schlagregen gewöhnlich kein Wasser ins Innere des Bauwerks eindringt (siehe Abb. 15). Diese Art von Ziegelgittern wurde daher verhältnismäßig oft in der Steiermark verwendet.

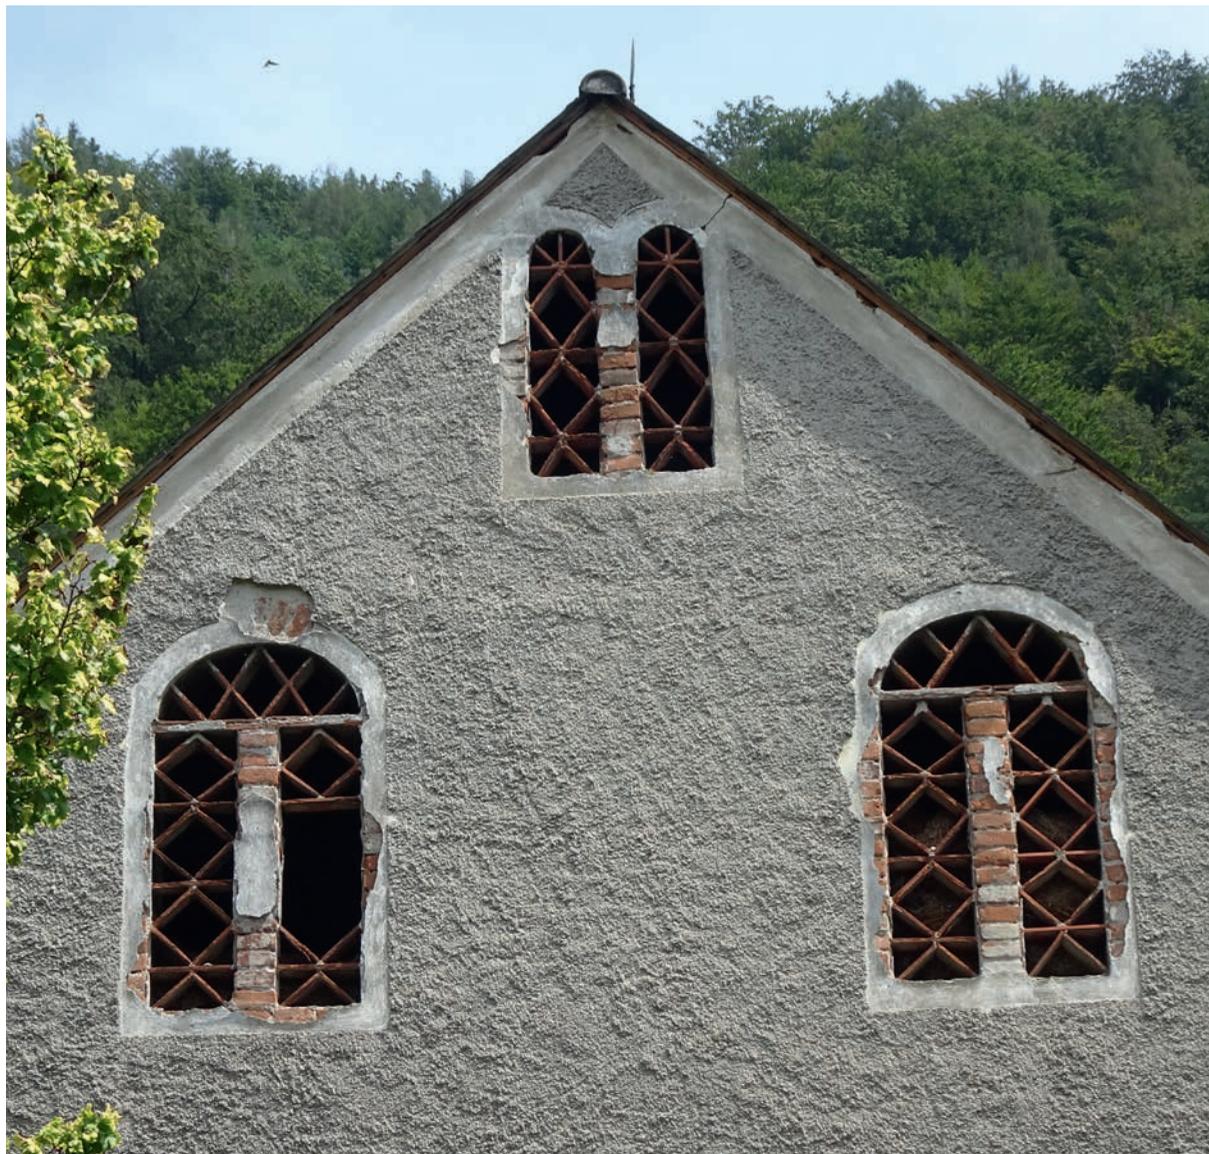
Abb. 16  
Nicht immer bestehen Ziegelgitter aus Mauerziegeln. In diesem Fall wurden die Gitter unter dem First der ehemaligen Stallscheune in der Eggenfelder-Straße 24 in Eggenberg in **Nordgratkorn** ausschließlich von schlanken glatten Dachziegeln in vorgegebenen Rundbogenöffnungen geformt. Die Gitter mussten natürlich unverputzt bleiben.  
Foto: 2020

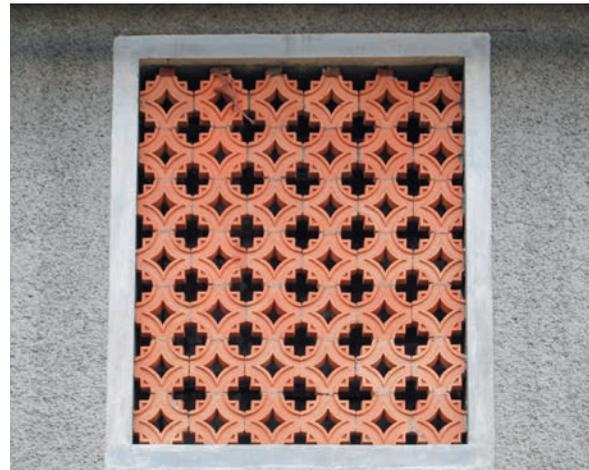
Abb. 18  
 Eine rechteckige Maueröffnung in einem zentrumnahen Wirtschaftsgebäude in **Kraubath** in der Obersteiermark wurde ebenfalls mit vorgefertigten Gitterziegeln zu einem Ziegelgitter verbaut. In diesem Fall sind die Gitterelemente nicht flach, sondern deutlich aufwendiger geformt, sodass sie zusammengesetzt wieder griechische Kreuze ergeben, die an den Enden leicht abgerundet sind. Zugleich ergibt sich aus jeweils vier Gitterziegeln auch eine Kreisform, die das griechische Kreuz einfasst und von erhöhten Rändern beidseitig begleitet ist. Im Zentrum der Gitterziegel finden sich auch bei diesen Gitterelementen sphärisch verformte quadratische Öffnungen mit konkaven Außenkanten. Auch diese Gitterziegel wurden nicht verputzt. In manchen Fällen wurden sie aber zum Schutz gegen Durchfeuchtung mit einer Fassadenfarbe überstrichen.  
 Foto: 2018

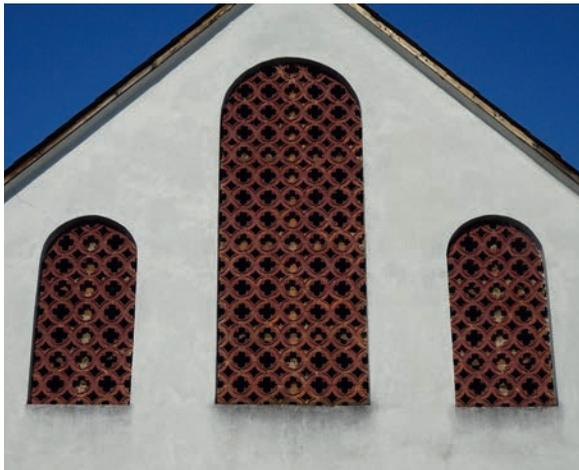
Abb. 19

Diese Art von profilierten Gitterziegeln wurde offenbar in der Steiermark nicht zentral nur von einer Firma hergestellt. Die in den großen Gitterflächen eines Heuberges in der Hauptstraße 90 in **Unterpremstätten** südwestlich von Graz eingebauten Gitterziegel sind deutlich schlanker als die in Kraubath in der Obersteiermark. So sind die Öffnungen hier größer, die Ringe etwas dünner und die Arme der Kreuze kürzer. Die Gitterziegel sind also sehr ähnlich, hatten aber unterschiedliche Formen.

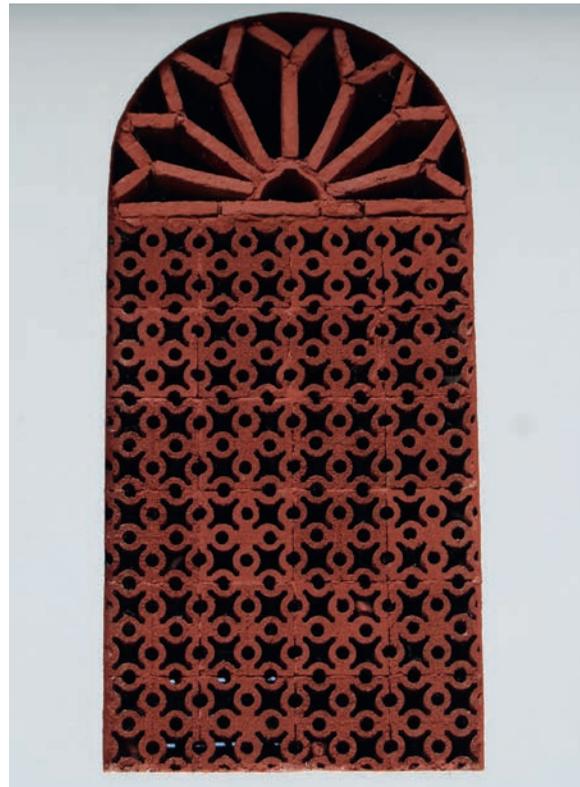
Abb. 20

Bei diesem Gitter im obersteirischen **Wöllmerdorf** wurden nicht nur Ziegel eingesetzt. Man verwendete offensichtlich in der großen rechteckigen unteren Fläche des Gitters Mehrkammerbetonsteine quer und setzte sie zu einem Gitter zusammen. Nur die Halbrossette unter dem Bogen der Rundbogenöffnung besteht aus schlanken Ziegeln über einem Dachfirstabschlussziegel. Die Rosettenziegel wurden offenbar auch individuell hergestellt, da sie nicht den gängigen Mauerziegelformaten entsprechen. Alles wurde am Ende in einem einheitlichen Ziegelfarbtönen überstrichen, sodass der Materialwechsel im Gitter kaum auffällt.

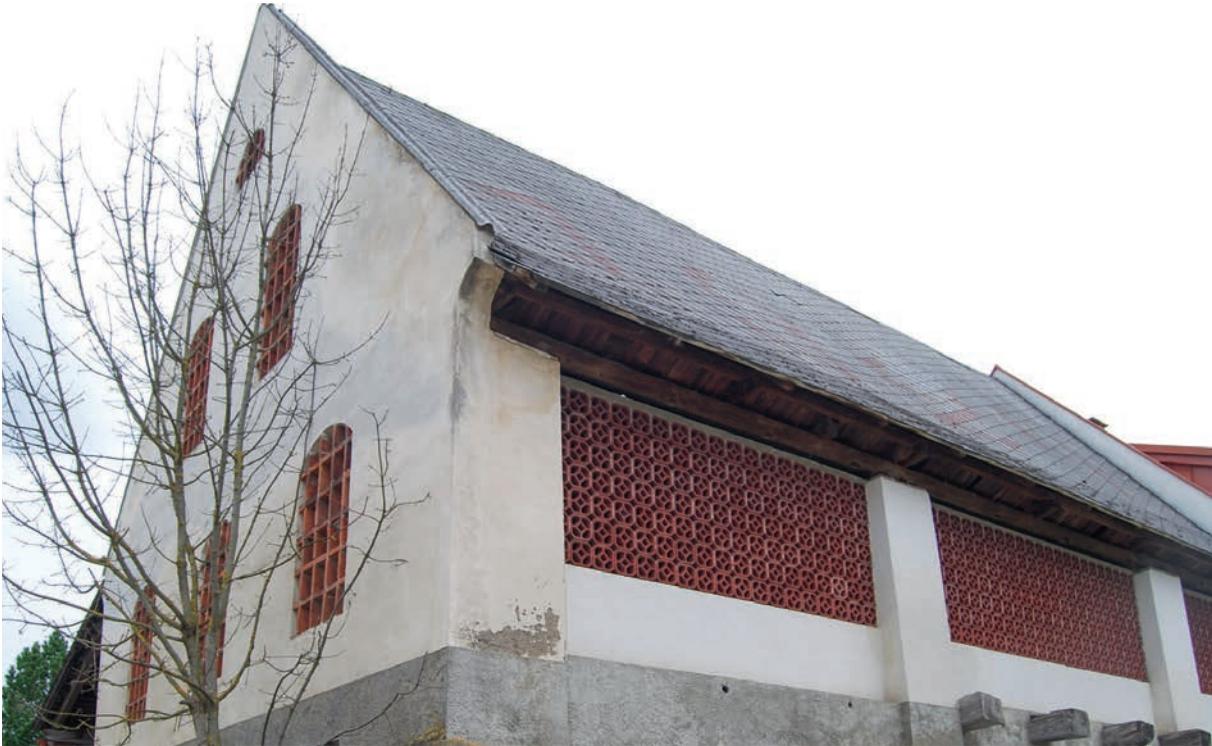
Abb. 21  
Die in der rechten Bildhälfte sichtbaren Ziegelgitter in **Baierdorf bei Weißkirchen** nahe Judenburg sind offenbar Fertigprodukte aus Ziegelmaterial. Sie wurden in mehrere nach oben offene rechteckige Felder zwischen den konstruktiven Mauerstreifen gemauert. Ursprünglich waren diese breiten Felder wohl mit einer vertikalen Brettverschalung geschlossen. Als im 19. Jh. die von Erzherzog Johann eingeführten Brandschadenversicherungen ihre Prämien nach Baustoffen staffelten und zugleich die Bauämter der Landwirtschaftskammern den Umstieg von Holz auf Ziegel subventionierten, stieg offenbar auch der damalige Eigentümer dieser riesigen

Stallscheune um. An der Giebelseite links im Bild ließ er in die vorhandenen Segmentbogenöffnungen sehr schlichte Ziegelgitter aus einzelnen Ziegeln einbauen.  
Foto: 2018

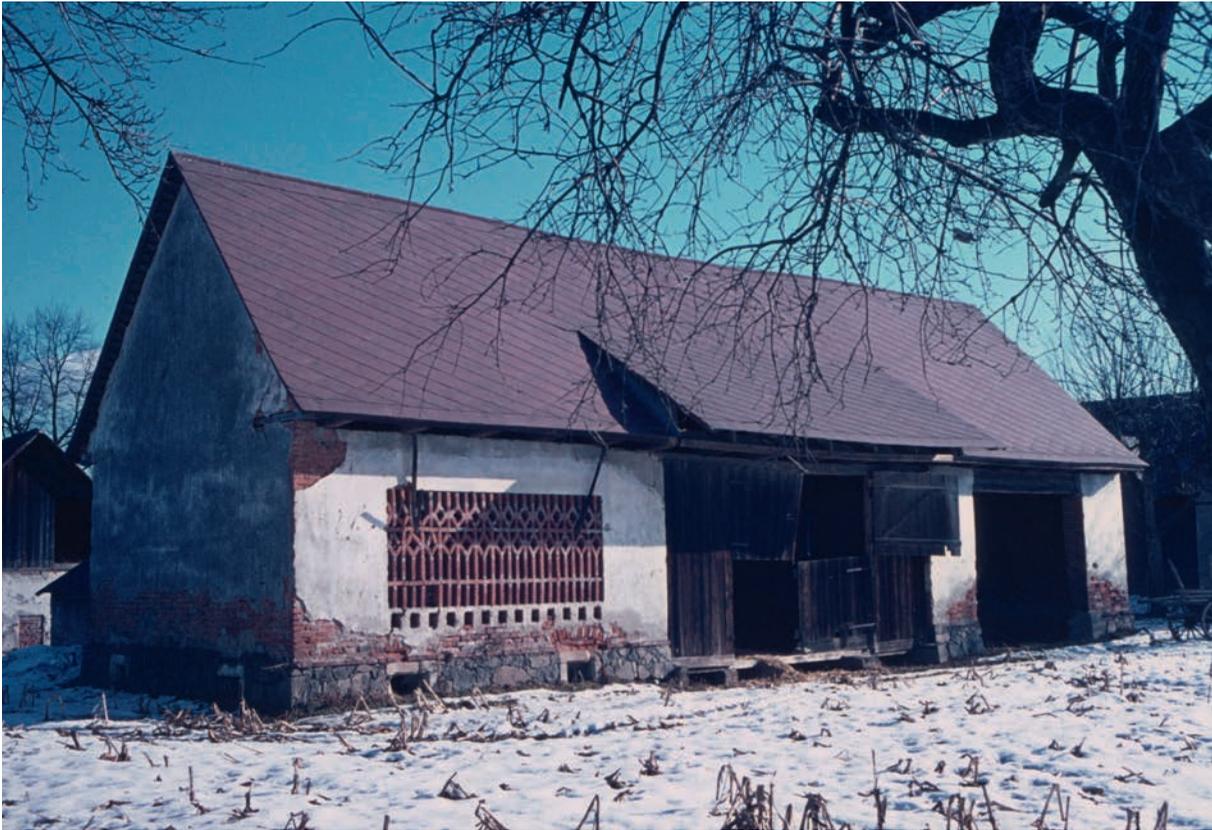
Abb. 23

Das Gitter in **Hart bei Eggersdorf** in der Harterstraße 67 im Wirtschaftsgebäude von Hermann Aigner ist sehr individuell gestaltet. An den zwei Seiten findet sich jeweils eine Folge von abwechselnd stehenden Ziegeln und Rauten, die zwei Ketten darstellen dürften. Oben enden beide Ketten in nach oben gerichteten Pfeilen. Das könnte eine enge Verbindung zu himmlischen Mächten andeuten. Der zentrale Teil des Gitters wird nach oben hin mit einem Segmentbogen mit untergestellten Strahlen abgeschlossen. Das Gitter liegt auf der Wetterseite und ist wohl aus diesem Grund sowohl grob verputzt als auch in der Fassadenfarbe übermalt. Foto: 2021

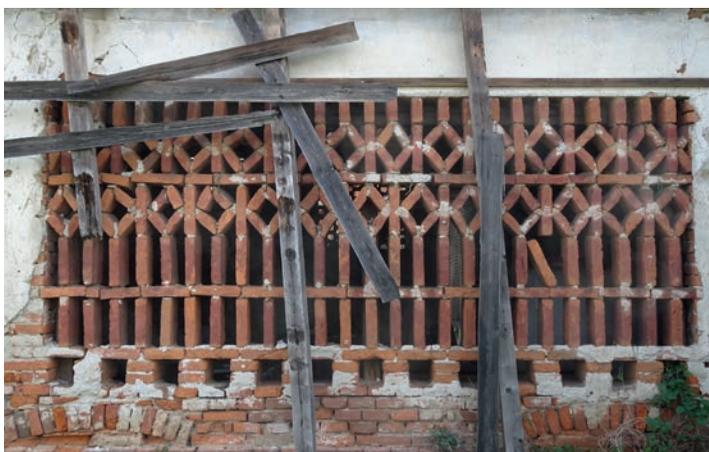
Wie man auf diesem Foto erkennt, ist das innere Gitter im Wirtschaftsgebäude in der Dorfstraße 52 in **Kalsdorf** inzwischen vollständig entfernt worden und nur noch das äußere Gitter vorhanden. Man kann sogar im Hintergrund ein weiteres Ziegelgitter auf der Rückseite des Bauwerks unvollständig erkennen.

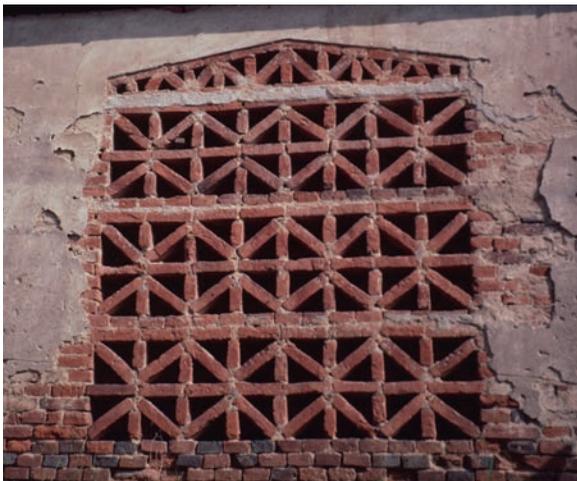
Abb. 29

Eines der Gitter einer Serie von Ziegelgittern in **Mellach** in der Murberg-Straße 152 und am Amselweg 1 in **Dillach**, das aus drei selbsttragenden horizontalen Gitterstreifen besteht, über denen jeweils noch ein dachförmiger Gitterabschluss folgt. Die Gitter waren unverputzt, was angesichts eines zweiten inneren Gitters auch nicht notwendig war. Gestaltwirksam waren allerdings die dünnen horizontalen Putzstreifen zwischen den vier Gitterstreifen.

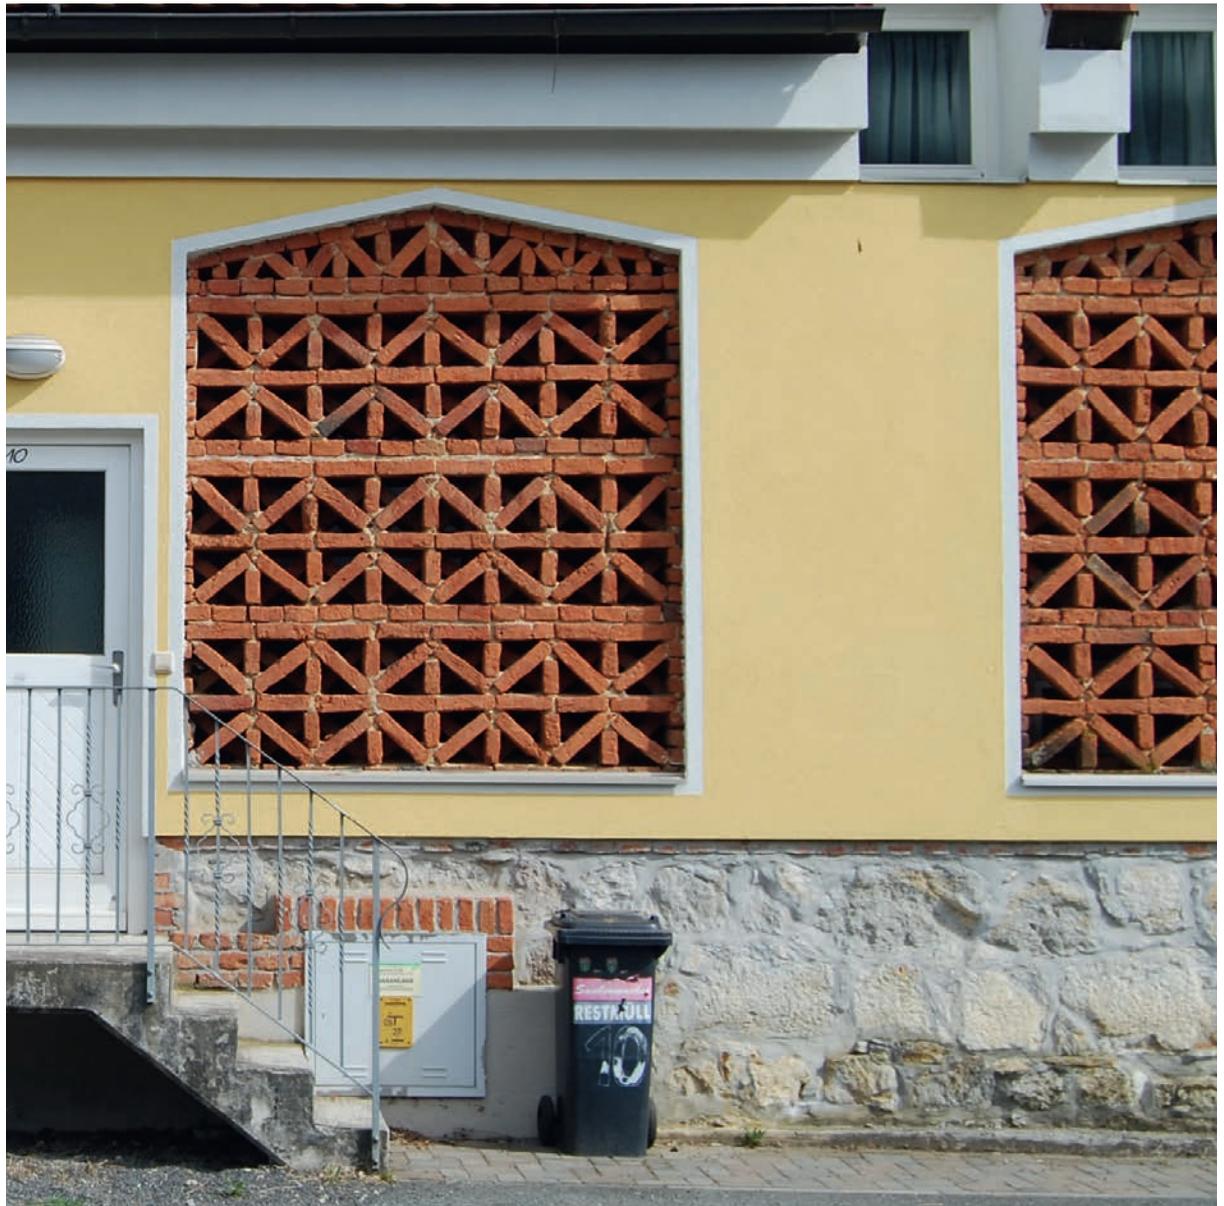
Abb. 30  
Nach einer aufwendigen Sanierung und Adaptierung des Gebäudes in **Mellach**, Murberg-Straße Nr. 252 und Amselweg 1 in **Dillach** ist inzwischen ein gastronomischer Betrieb mit Restaurant im Erdgeschoss und Fremdenzimmern im Dachgeschoss eingezogen.  
Foto: 2017

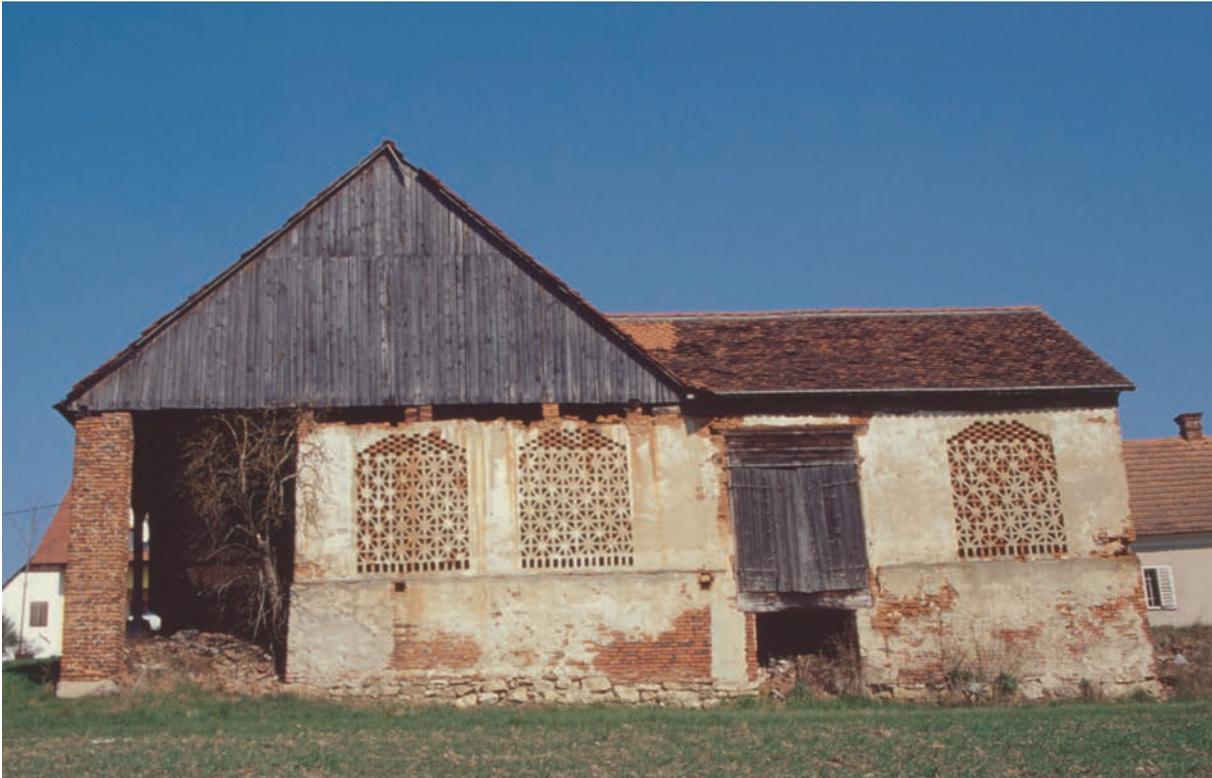
Abb. 31  
Auch diese drei Ziegelgitter in einem Wirtschaftsgebäude in **Hofstätten an der Raab** sind selbsttragend in der Südwestfassade ausgeführt worden. Die schlichten Muster ergeben eine Art Sternenteppich mit Fransen unten und fast dachartigem Abschluss oben. Die Gitter wurden verputzt, hatten dadurch einen Regenschutz.  
Foto: 2002

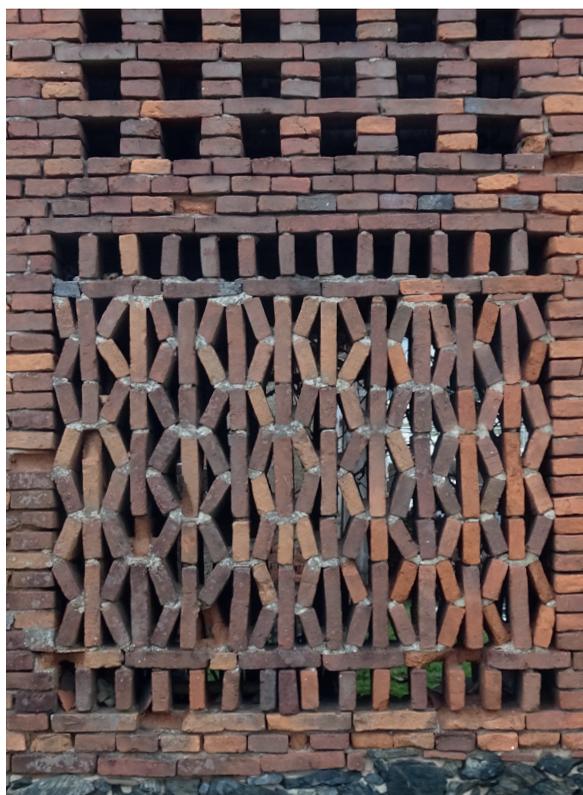
Abb. 34

Der am Nordrand von **St. Ruprecht an der Raab** in der Breitegger Straße 54 stehende sehr schöne Ziegelgitterstadel zeigt an der Ostseite dieses tragende Gitter mit sehr flachen aufgestellten Dreiecköffnungen. Die Fassade und auch das Gitter waren offenbar nie verputzt.

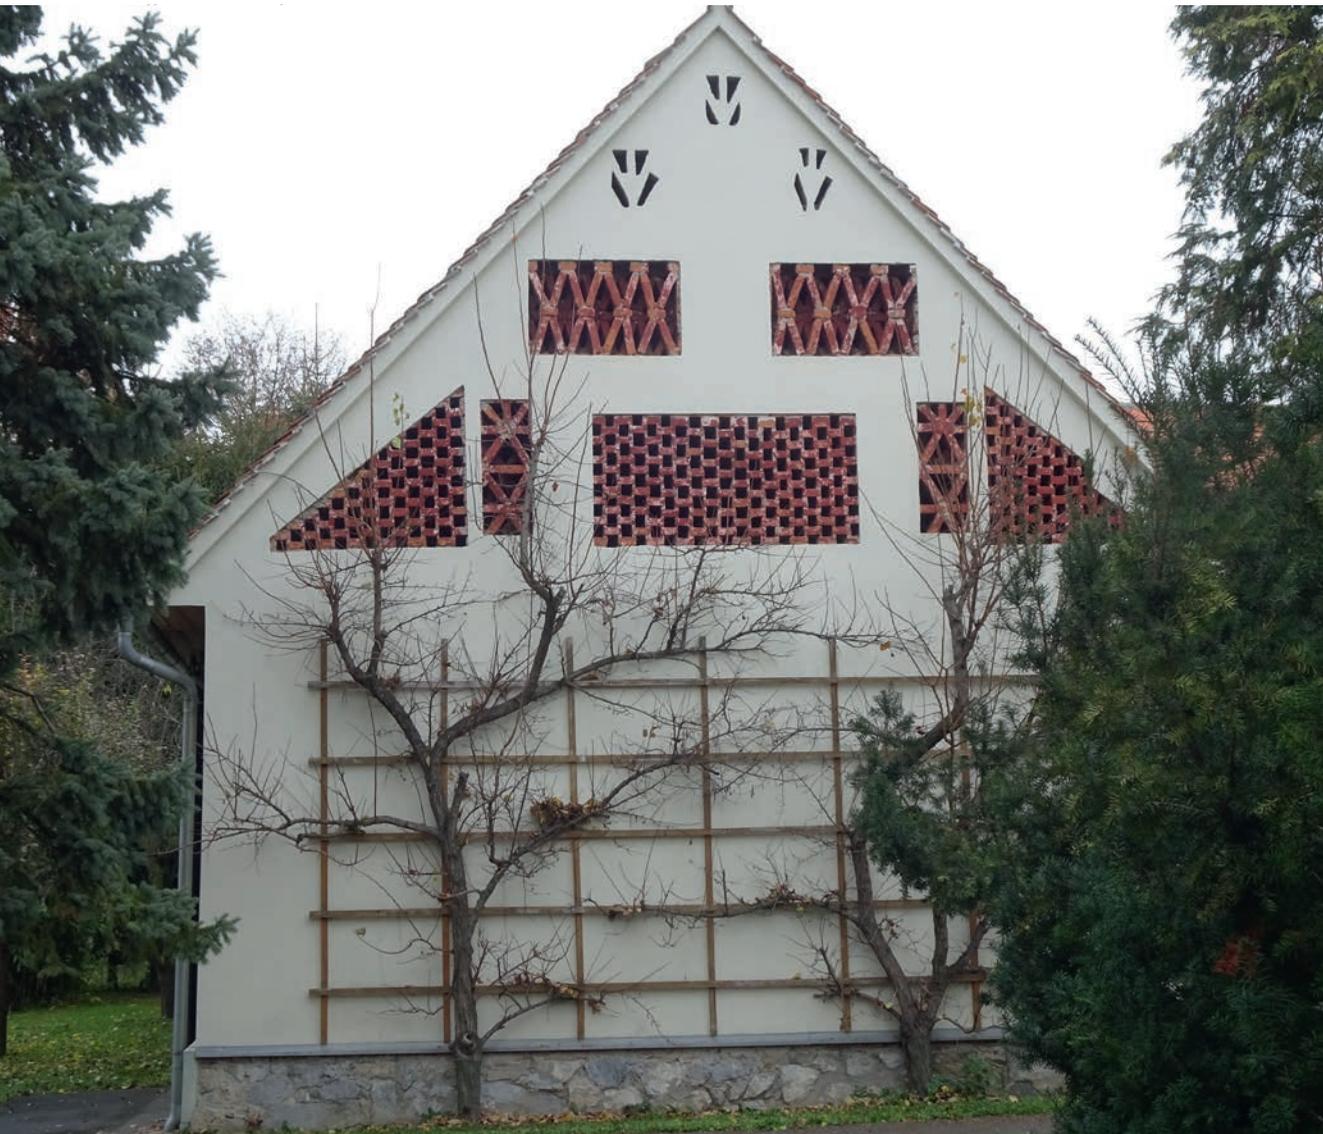
Abb. 35  
 Das Objekt in **Graz-Liebenau** an der Casalgasse 48 an der südöstlichen Peripherie des Grazer Stadtgebietes wurde seit 1974, als der Autor es das erste Mal fotografierte, nicht verändert und nur saniert, obwohl schon länger wohl keine Heuwirtschaft mehr betrieben wird. Die mehrteiligen Ziegeldoppelgitter dieses Giebels finden sich unmittelbar südlich des BG/BORG-HIB (Bundesgymnasium mit Oberstufenrealgymnasium und Höhere Internatsschule des Bundes, ehemalige Bundeserziehungsanstalt BEA-Liebenau).

Das Gitter besteht aus einzelnen kleinen Öffnungen unter dem First, die den Dreispross darstellen, ein gängiges Fruchtbarkeitssymbol, das sich immer wieder auch in Ziegelgittern findet.

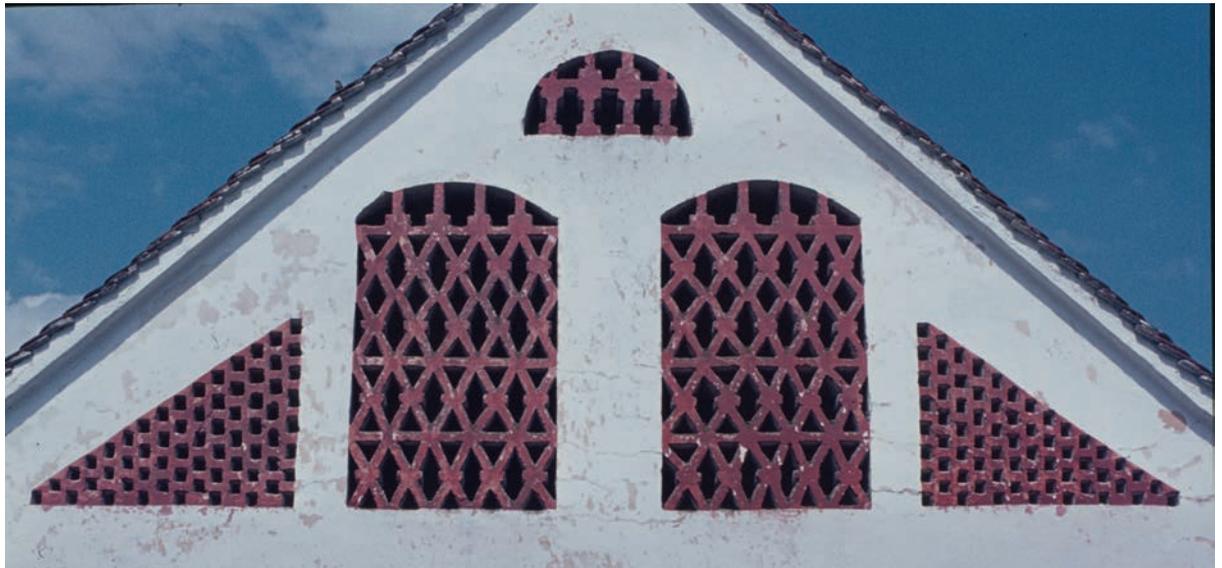
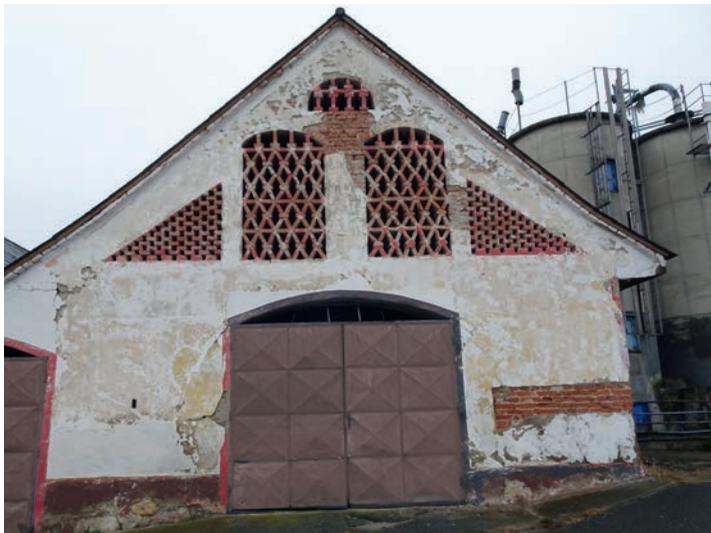
Abb. 36  
 Auch bei diesem Wirtschaftsgebäude in der Umgebung von **Siebing in Großfeiting** Nr.1 an der Landesstraße L628 wurde der Dachraum hinter dem östlichen Giebel zur Lagerung von Heu genutzt. Hier wurden zur Durchlüftung zwei Segmentbogenöffnungen und unter dem First eine Rundbogenöffnung bauseits vorgegeben, in die sekundär Ziegelgitter eingebaut wurden. Die zwei zentralen unteren Gitter enthalten Öffnungen in Form von nach oben und nach unten gerichteten Doppelpfeilen, die vielleicht auf eine gute Verbindung zwischen Gehöft und himmlischen Mächten hinweisen sollen. Die seitlichen Dreieckzonen wurden schon während des Baues mit kleinen tragenden Lüftungsöffnungen durch Auseinanderrücken der vertikalen Ziegelfugen ausgestattet. Alles wurde am Ende

verputzt und die Gitterflächen in einem dunklen Ziegelrot, die restliche Fassade in Weiß gefärbt.  
 Foto: 1973

Abb. 37  
 Inzwischen wurden bei diesem östlichen Giebelfeld der Südfassade des Wirtschaftsgebäudes in **Siebing in Großfeiting** die zwei Fenster unter den Gittern zu einem großen Tor umgebaut. Da der große Bogen im Mauerwerk schon bestand, war der Umbau ohne Probleme möglich. Die Gitter oberhalb blieben unverändert. Leider wurde das neue Tor in einem extrem grellen Blau gefärbt, das für diese Abbildung in ein Beigebraun umgefärbt wurde.  
 Foto: 2021
