# ZIEGELGITTER IN DER STEIERMARK

FORM, FUNKTION UND KONSTRUKTION  
URSPRUNG, ZUSTAND UND ZUKUNFT

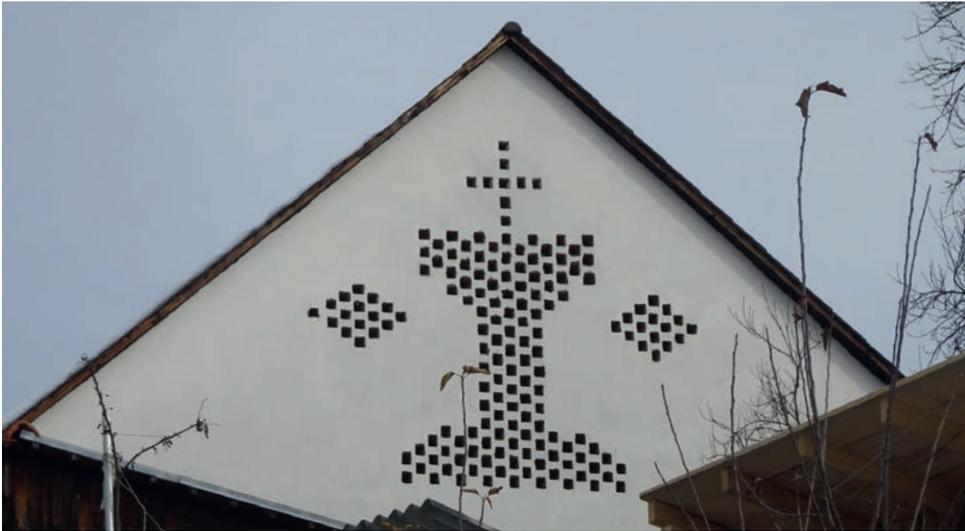
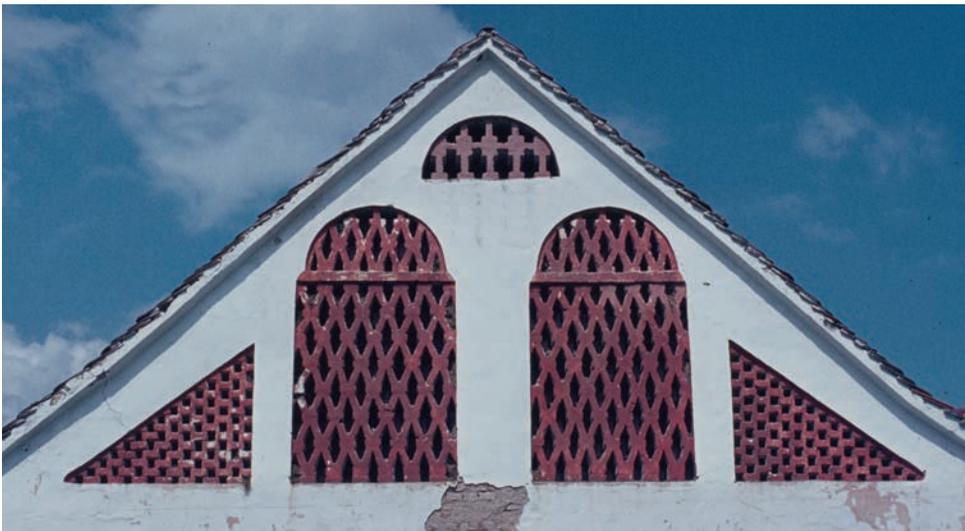
Abb. 38  
Das Gitter aus tragenden Lüftungsöffnungen im Giebel dieses ehemaligen Heuberges im Dachraum des Objektes in der Hochstraße 1 in **Wagersbach** bei Hausmannstätten stellt einen christlichen Kelch mit Kreuz dar, der für die Zeremonie des Abendmehles verwendet wird. Auch solch ein Motiv ist ein sehr starkes Abwehrzeichen gegen den Teufel, der sicher weder das Blut noch einen Teil des Leibes Christi beim Abendmahl in sich aufnehmen will. Die Gitter sind verputzt und weiß gestrichen. Rechts und links wird das Motiv von zwei liegenden Rauten flankiert. Ob es sich dabei um

rektangulierte Oblaten handelt?  
Foto: 2021

Abb. 39  
Der westliche Giebel der Südfassade des Wirtschaftsgebäudes in **Siebing in Großfeiting** an der Landesstraße L628 steht gleich neben dem vorher gezeigten und folgt in der Konzeption einem ganz ähnlichen Schema. Im Unterschied zu den Gittern im östlichen Südgiebel sind hier Rundbögen statt der Segmentbögen verwendet worden und die Gitter treten etwas gegenüber der Fassadenebene zurück.  
Foto: 1973

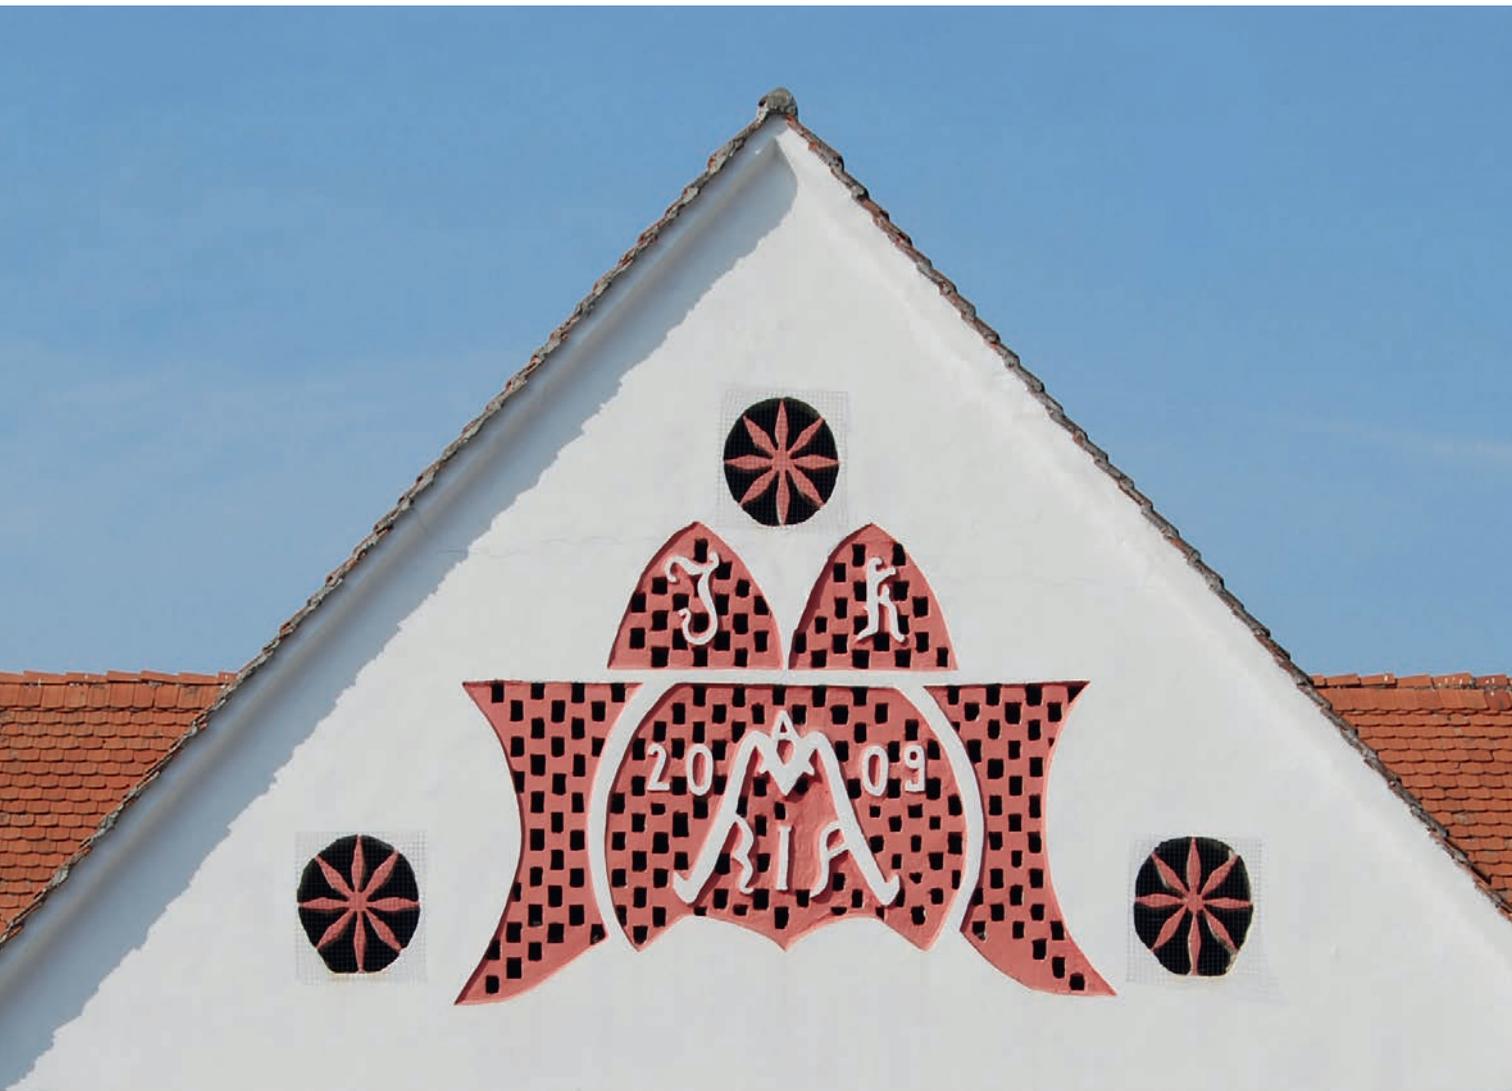
Abb. 40  
Auch hier in der Engelsdorferstraße 41 in **Graz-Liebenau** wurde der Dachraum als Heulager für die Tierhaltung genutzt und daher ein sehr aufwändiges tragendes Gitter in diesen Giebel eingebaut. Nur die drei Rosetten wurden in vorgefertigte Öffnungen erst sekundär eingefügt. Alles andere sind kleine tragende Einzelöffnungen, die verputzt und hellziegelrot eingefärbt wurden. Quasi in einer zweiten Putzebene wurden danach die Anfangsbuchstaben der einstigen Eigentümer und Bauherren sowie zentral das Mariazeichen in Putzmanier reliefartig aufgebracht. Außerdem wurde jeweils die

aktualisierte Jahreszahl der letzten Renovierung aufgeputzt. Zur Zeit dieser Aufnahme war das 2009; als der Autor das Objekt 1973 fotografierte, stand hier noch 1954 als damaliges letztes Sanierungsjahr. Die zwei Buchstaben hingegen wurden nicht verändert und nur saniert. Foto: 2017

Ziegelgitter in Graz-Liebenau, Engelsdorferstraße 41. Dieser Giebel enthält ein sakrales Mariazeichen, das wohl den Feuerteufel fernhalten soll. Die bei der letzten Sanierung aufgebrachte Jahreszahl 2008 gibt das Jahr der jüngsten Sanierung an. Als der Autor das Gitter 1973 fotografierte, stand hier 1954. Leider ist das genaue Alter des Stadels nicht bekannt. Er dürfte aber deutlich vor 1900 errichtet worden sein.

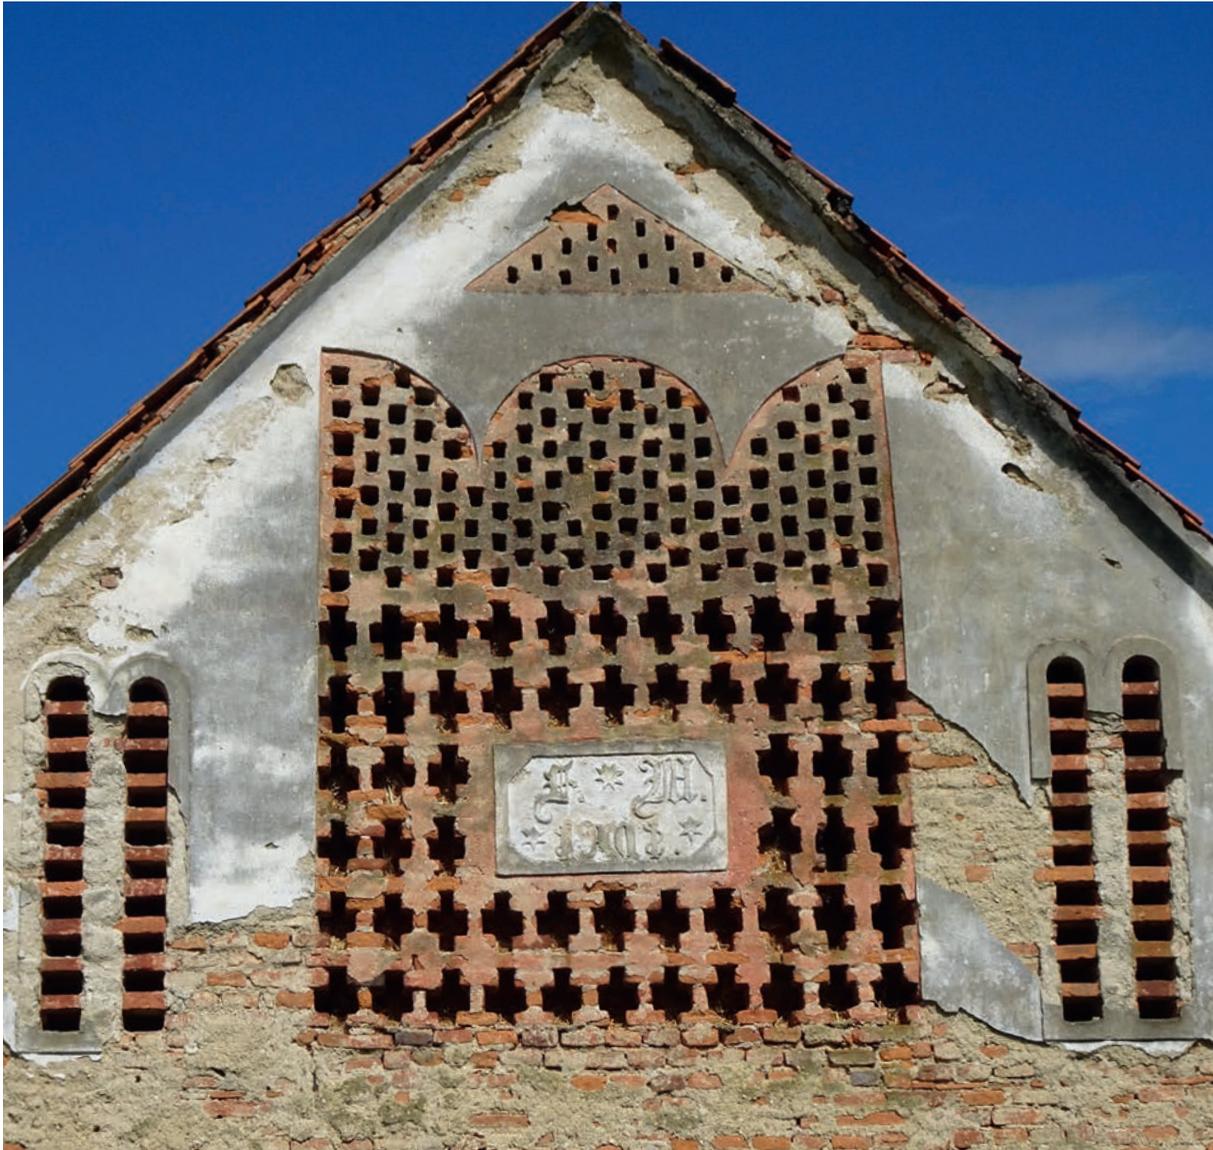
Abb. 41  
Bei diesem Ziegelgitter im Giebel eines Wirtschaftsgebäudes in Leitersdorf Nr. 27 bei **Hengsberg** sind unterschiedliche Gestaltungsmotive zu finden. Unter dem First findet sich in einem leicht vertieften Putzfeld ein Dreieck mit sehr kleinen einzelnen tragenden Lüftungsöffnungen. Darunter folgt ein weiteres eingetieftes Putzfeld in Form eines offenen Flügelaltars. Bei diesem sind die oberen Öffnungen schon etwas aufgeweiteter als unter dem First. Ein größeres rechteckiges Gitterfeld darunter zeigt

kreuzförmige Öffnungen und verfügt im Zentrum über ein aufgeputztes zentrales Schriftfeld mit Rahmung und den Initialbuchstaben der einstigen Eigentümer E. \* DH. Unter den Buchstaben ist die Jahreszahl 1901 vermerkt, die erst in einer zweiten Version zentriert und feiner geschrieben aufgebracht wurde. Sie dürfte das Errichtungsdatum angeben. Zu beiden Seiten des Flügelaltars finden sich je zwei Schlitz mit Rundbogenabschlüssen. Alle Gitterelemente sind während der Errichtung des Giebels als tragende Elemente mitgemauert worden. Bis auf

die Gitter in den vier vertikalen Schlitzten waren alle Gitter sehr dünn verputzt.  
Foto: 2020

Abb. 156  
Östlich von Preding in **Leitersdorf** am Schrötten-Leitersdorf-Weg 27 liegt dieses Wirtschaftsgebäude, das im Gitter einen weiteren Flügelaltar darstellt (siehe Abb. 41).  
Foto: 2020

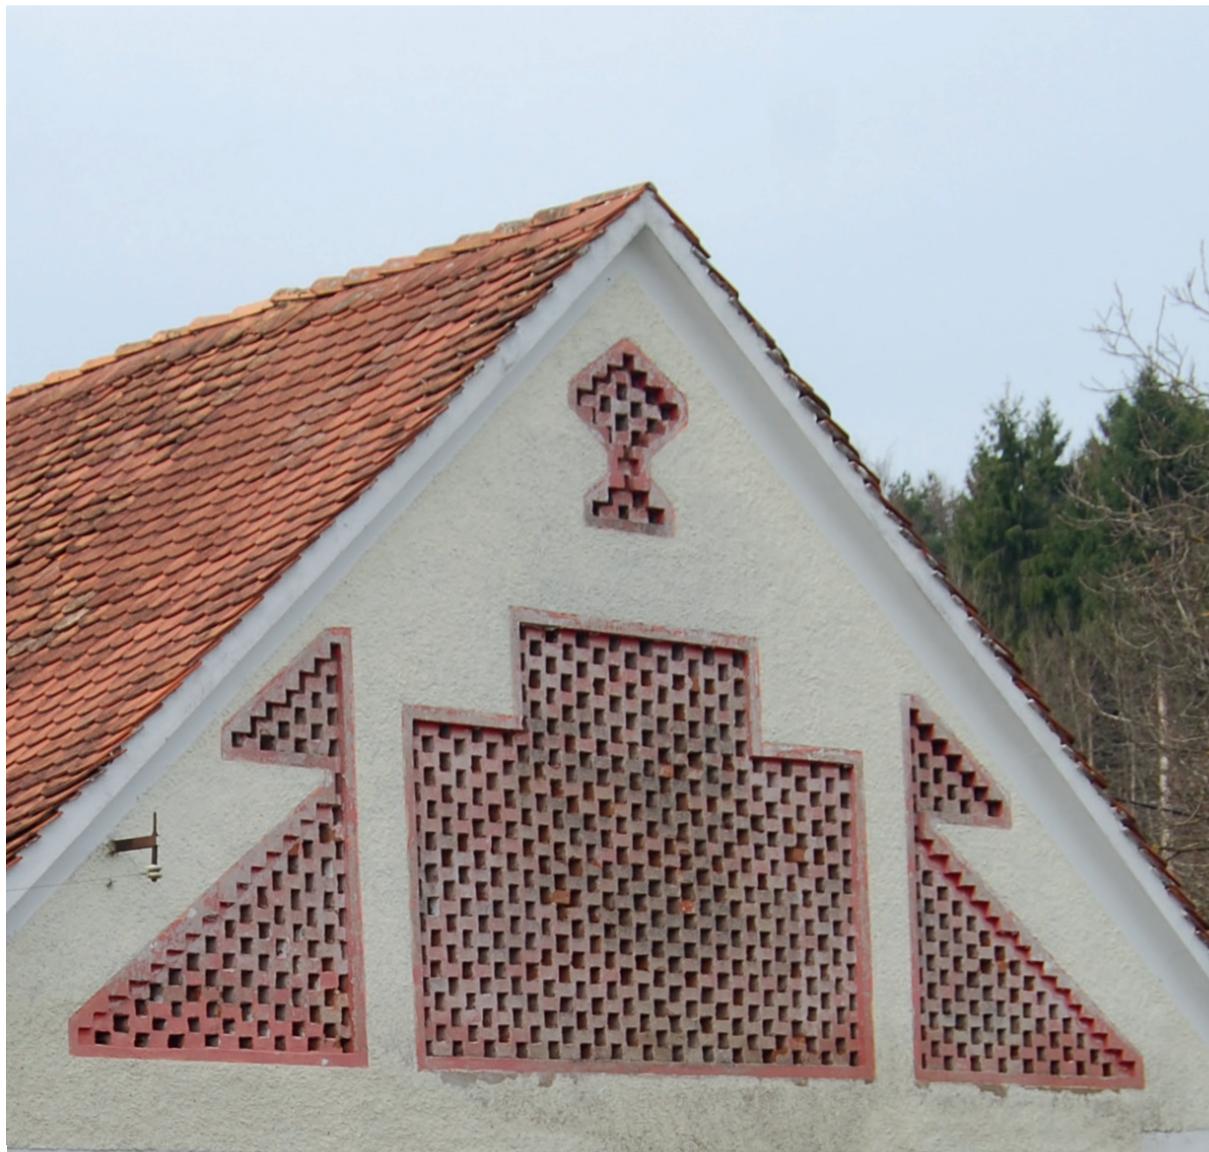
Abb. 42  
Diese Stallscheune in **Vasoldsberg** im Vasoldweg 1 hat ausschließlich tragende, ins Mauerwerk integrierte Ziegelgitter, die im Zentrum großflächig angelegt wurden. Unter dem First ergibt das Gitterfeld eine stilisierte Monstranz.

Die Dreieckgitterflächen an den Seiten spielen mit der durchs Gitter sich ergebenden seitlichen Neigung im Vergleich zur Dachneigung. Die Monstranz ist sicher als ein Abwehrzeichen gegen den Teufel zu interpretieren. Von außen sind alle Gitter verputzt und weichen etwas gegenüber der Fassade zurück. Um die Gestalt des Gitters stärker auf der gelblichen Fassadenfarbe zur Wirkung kommen zu lassen, wurden alle Teile des Gitters in einem hellen Ziegelrot samt den faschenartigen Rahmungen eingefärbt.  
Foto: 2017

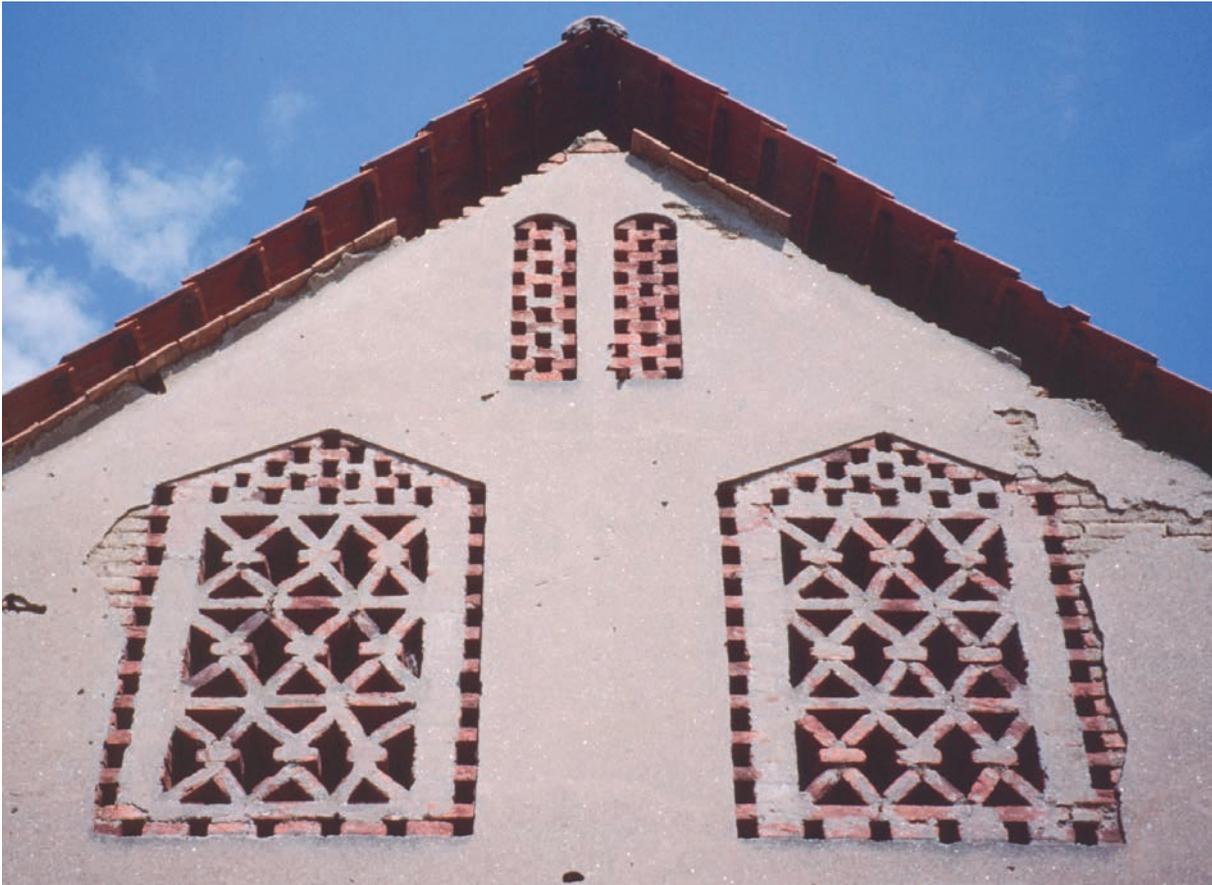
Abb. 43

Das Ziegelgitter in **Weitendorf** ist ebenfalls ein tragendes Gitter, bei dem auch die gespreizt stehenden Ziegel so während der Errichtung des Giebels eingespannt wurden, dass sie selbst das Mauerwerk darüber tragen können. Der Eindruck von Fenstern wurde erst durch die Putzarbeiten mit Rahmungen und putzfreien Streifen erzeugt.

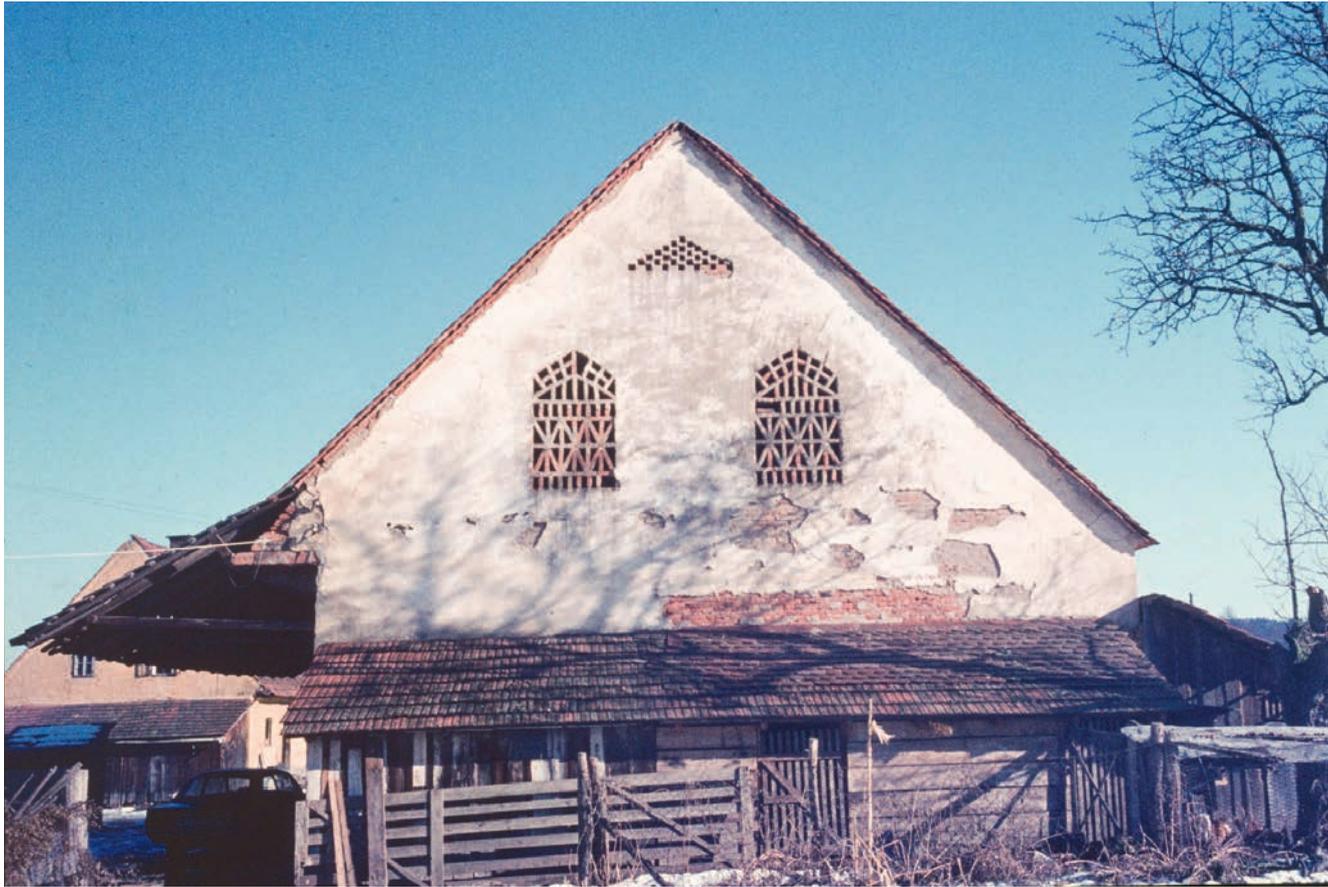
Abb. 44

Bei diesem Gitter an einem Wirtschaftsgebäude in der Dorfstraße 14 in **Kalsdorf**, das eine ähnliche Gesamtform hat wie das Beispiel in Weitendorf, könnten tatsächlich vorher die zwei Öffnungen vorgefertigt worden sein. Dafür sprechen mehrere Schadstellen im Gitter mit herausgezogenen oder gefallenem Ziegeln. Diese waren offensichtlich nicht Teile des statischen Gefüges. Ursprünglich war das Gitter außen verputzt, wodurch es gegen Durchfeuchtung bei Schlagregen etwas geschützt war. Beide Fenster zeigen im Zentrum jeweils dreimal das X-Zeichen mit vertikaler Durchdringung.

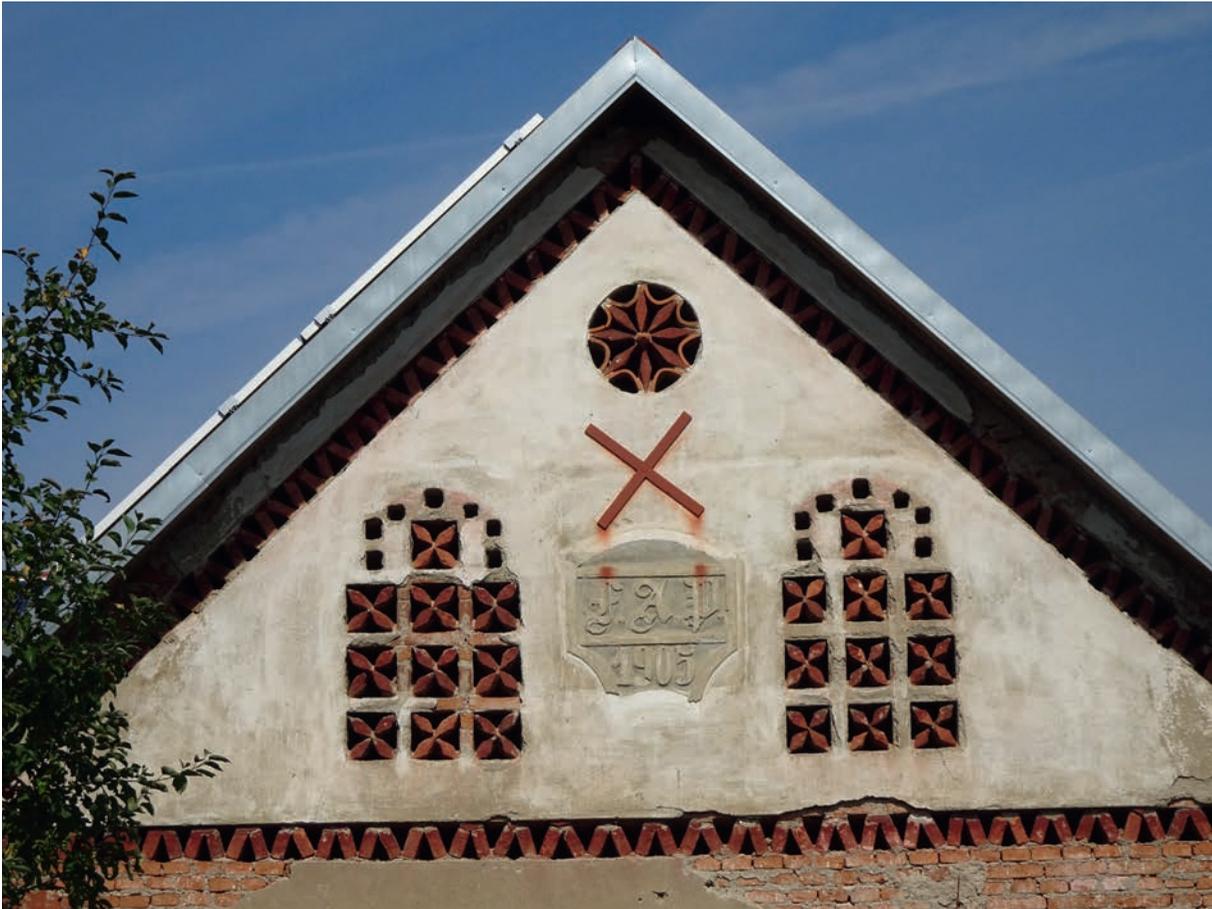
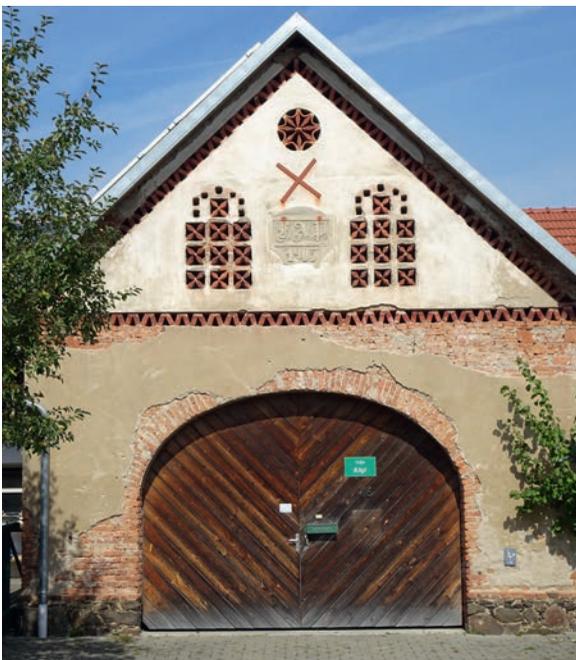
Abb. 45

An der westlichen Ausfallsstraße von **Wundschuh**, der Kalvarienberg-Straße 16, steht eines der attraktivsten tragenden Ziegelgitter in der Steiermark. Das Detailfoto zeigt das lange Gitterband um das gesamte Giebeldreieck, die Gitterrosette und auch die kleinen Ziegelgitter in den Quadraten unverputzt. Durch das Band von dreieckigen Gitteröffnungen um das Giebeldreieck wird der Innenraum bei Wind bis in die letzten Ecken durchlüftet. Die Rosette unter dem First ist aus rautenförmigen Ziegелеlementen und Firstkappen zusammengesetzt. Die größeren Gitterzonen unterhalb der Rosette bestehen aus einem Raster von zweimal zehn quadratischen Gitteröffnungen mit sehr kleinen Ziegelrauten, die jeweils eine Miniatur-Rosette formen. Über den zwei Gittern folgt jeweils ein Bogen kleiner Mauerdurchbrechungen.

Zwischen den Hauptgittern liegt eine gerahmte Fläche, die die Buchstaben F.A.P. und die Jahreszahl 1905 enthält. Der ursprünglich sehr geringe Dachüberstand am Ortgang konnte bei von Süden kommendem Schlechtwetter zur Durchfeuchtung der Gitter führen. Bei der erfreulichen Sanierung des Objektes wurde dieser Dachüberstand etwas vergrößert.  
Foto: 2021

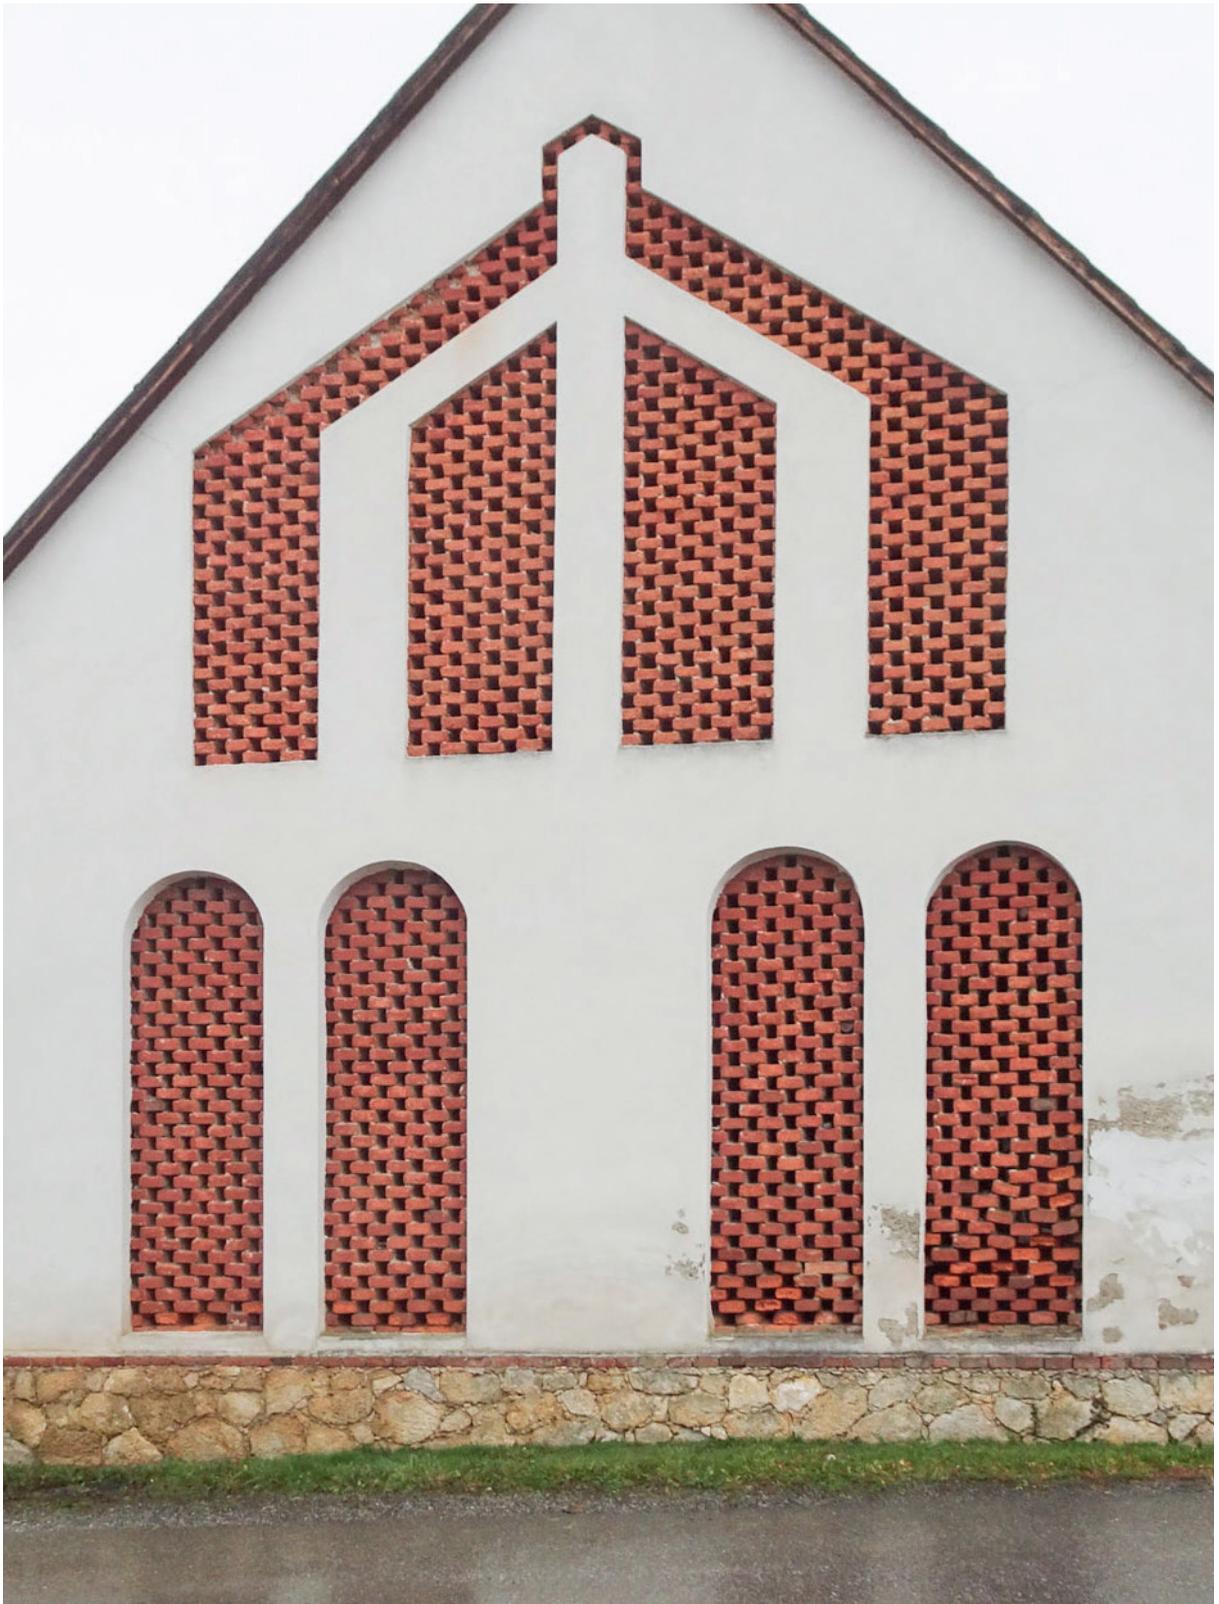
Abb. 47  
Die Ostfassade des Wirtschaftsgebäudes in **Gössendorf** in der Dorfstraße 27 wurde erst vor wenigen Jahren vorbildlich saniert und zeigt einen breit angelegten Pfeil nach oben, der aus unzähligen kleinen Maueröffnungen besteht, die während der Mauerung dieses Giebels mitgemauert werden mussten. Auch hier handelt es sich um eine Art Spiel mit der seitlichen Neigung des Gitterfeldes und den flankierenden Dachneigungen. Das Gitter wurde von außen verputzt und in einem sehr hellen Ziegelfarbtönen gestrichen. So wurde das Gitter auch gegen Durchfeuchtung bei Regen geschützt. Die helle Färbung des Gitters hebt die Gitterfläche ab, sodass die Graphik des Gitters besser zur Geltung kommt.  
Foto: 2017

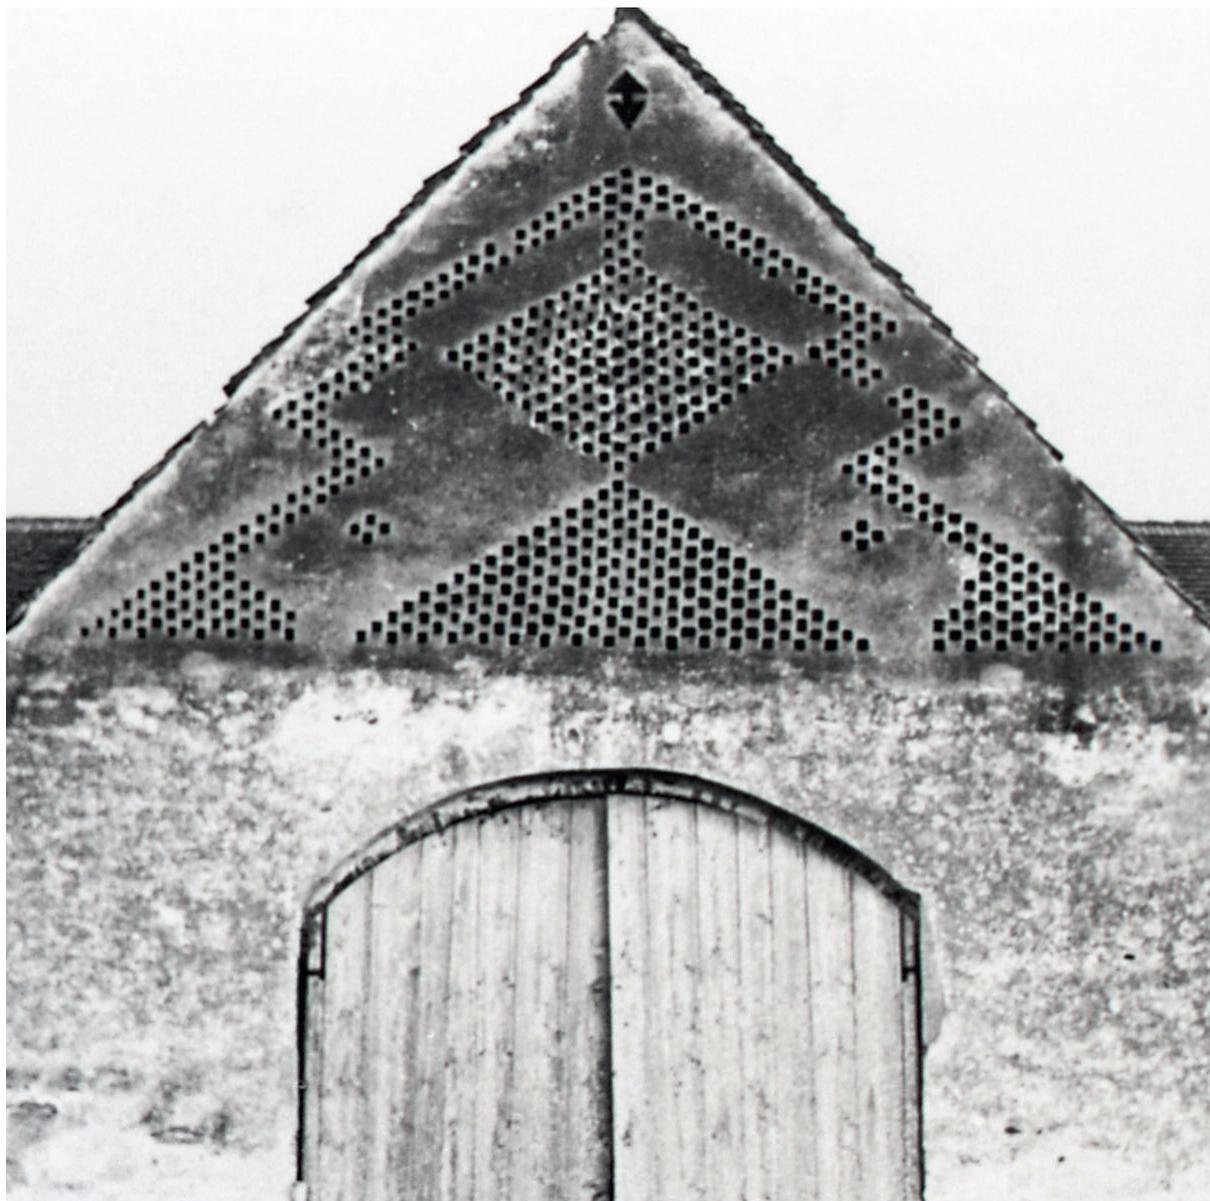
Abb. 48  
Ein ganz ähnlich konstruiertes, tragendes Ziegelgitter in der Giebelwand dieses Wirtschaftsgebäudes in **Heiligenkreuz am Waasen** in Mirsdorf 4 spielt ebenso mit der seitlichen Dachneigung. Es ist nicht ganz exakt symmetrisch geformt und könnte fast als großflächiges modernes Kunstwerk gelten. Das Gitter war außen nicht verputzt, sodass der Ziegel bei Regen von außen durchfeuchtet werden konnte. Foto: 2021

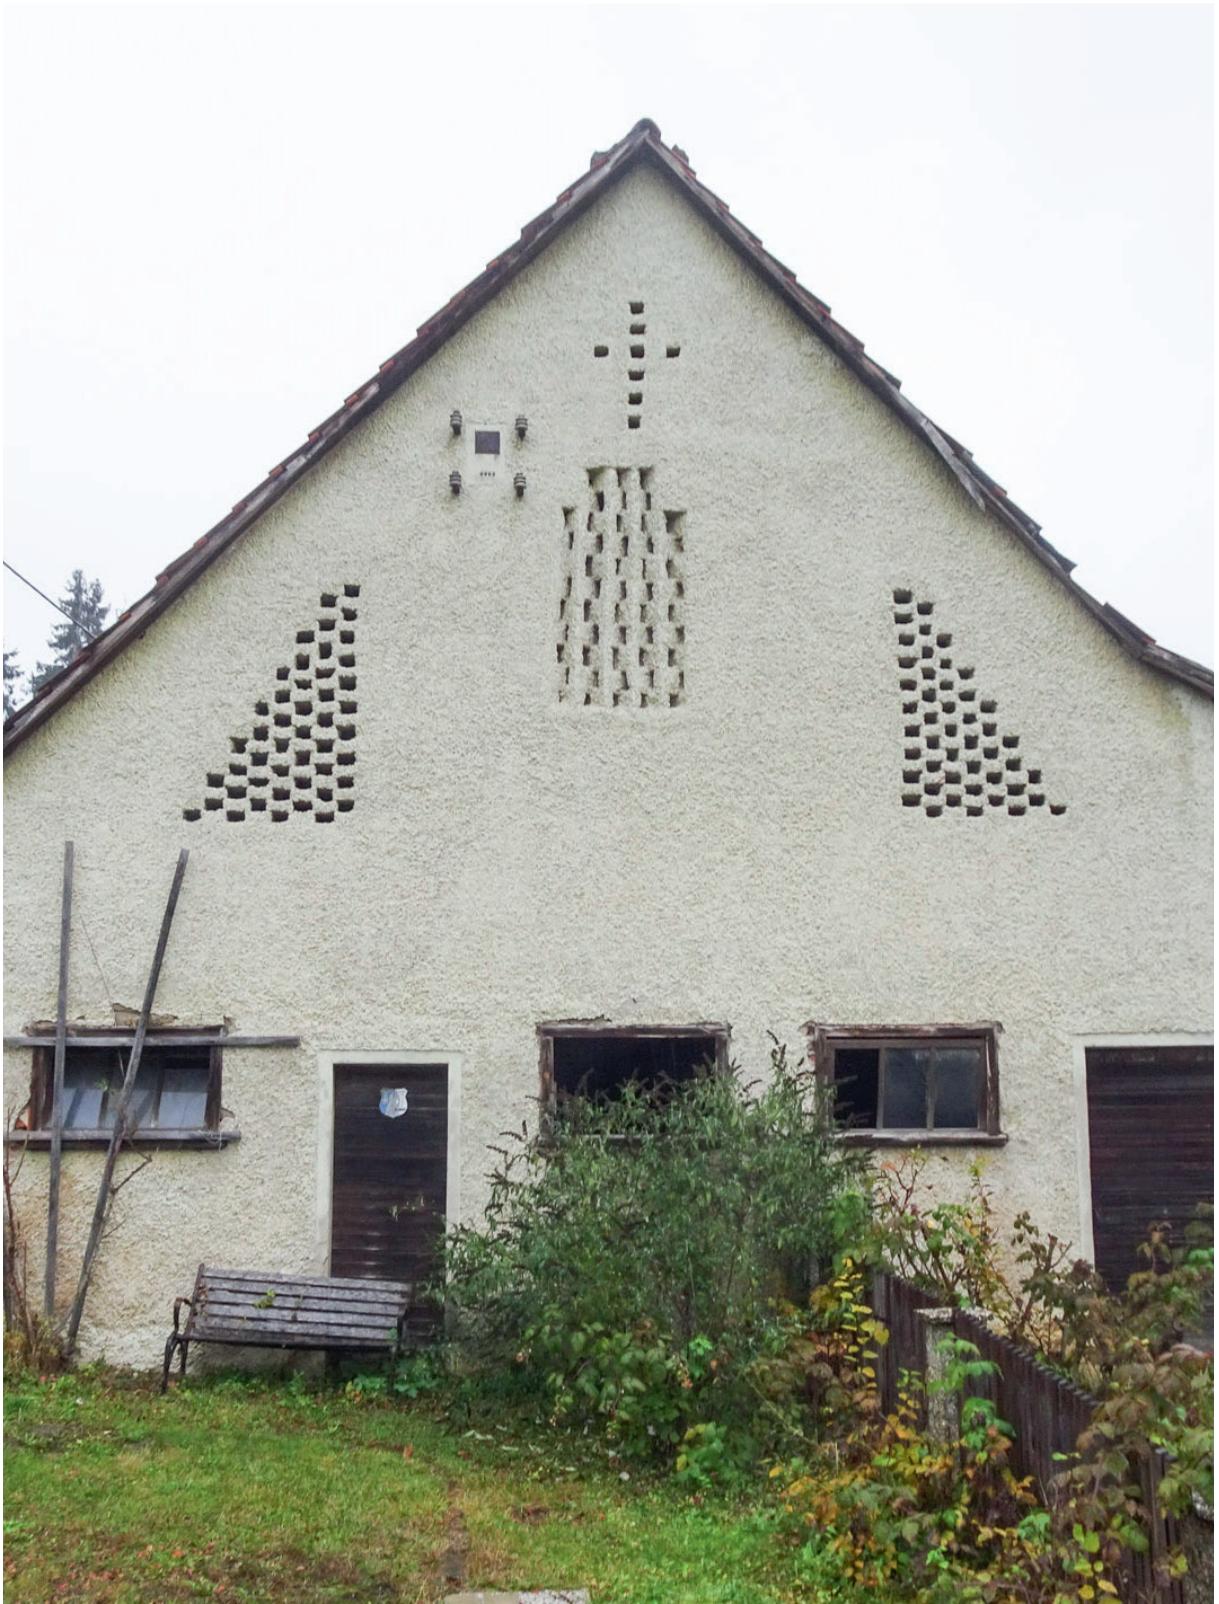
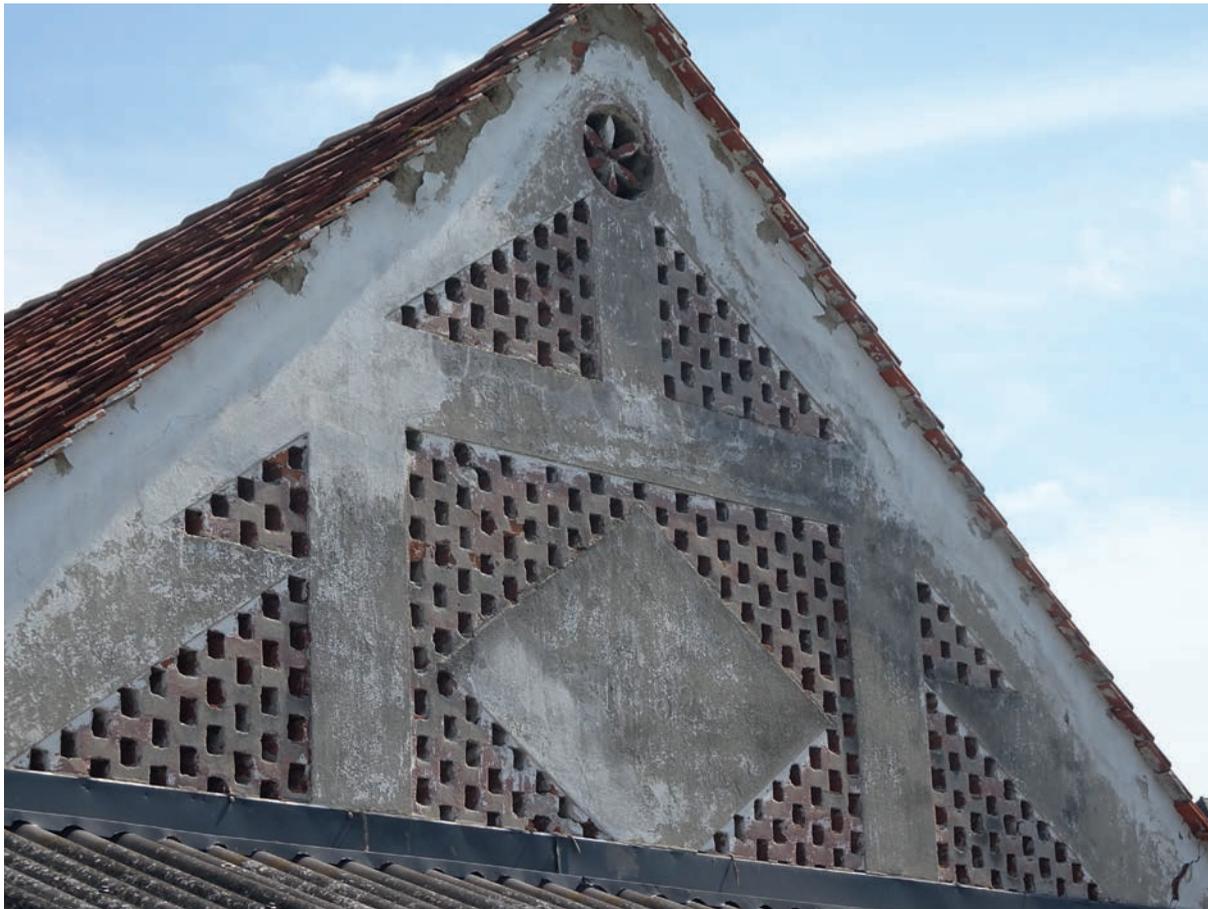
Abb. 49  
Dieser große Giebel eines Wirtschaftsgebäudes nahe **Nestelbach** an der Straße nach Gleisdorf hat ein weiteres nur aus tragenden Lüftungsöffnungen bestehendes, fast durchgehend zusammenhängendes, dreiarmliges Ziegelgitter, das über die gesamte Fläche reicht. Es endet ganz oben in einem Doppelpfeil. Die Grafik der Lüftungsöffnungen vermittelt fast den Eindruck, dass beim Giebel gerade der Blitz einschlägt. Foto: Adolf Michael Begsteiger 1971

Abb. 50  
Der sehr kleine Bau in **St. Ulrich am Waasen** in Glaueregg Nr. 20 besteht aus zwei seitlichen tragenden dreieckigen Gitterflächen, einem Gitterfeld mit "Schrenkmaiern" in der Mitte, das ebenfalls tragend ist und während des Mauerns in die Wand eingefügt wurde, und aus einem Kreuz unter dem First, das aus einzelnen tragenden Lüftungsöffnungen besteht. Unterhalb im Erdgeschoss war ein kleiner Stall untergebracht. Foto: 2021

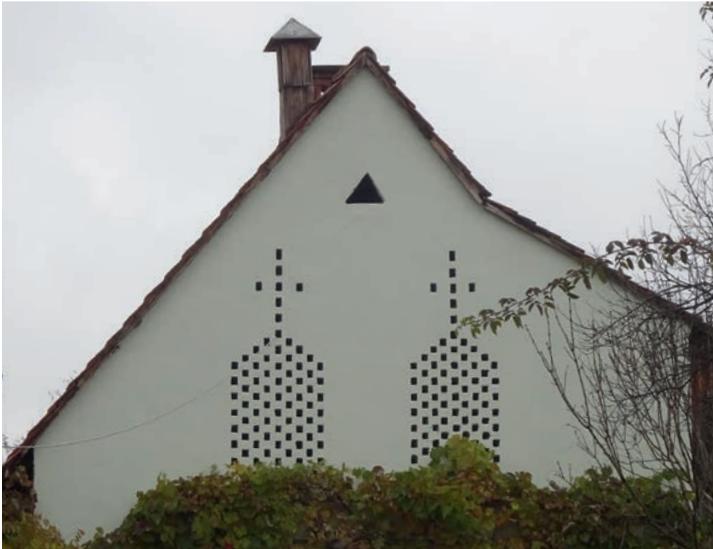
Abb. 52

In **Fernitz** am Grabenweg 10 steht dieses sehr kleine Wirtschaftsgebäude, bei dem abgesehen von der kleinen Dreiecköffnung unter dem First, die vielleicht das göttliche Auge symbolisiert, ebenfalls nur tragende Gitter in Form von zwei Gitterstreifen mit zwei Kreuzen am oberen Ende dargestellt sind.

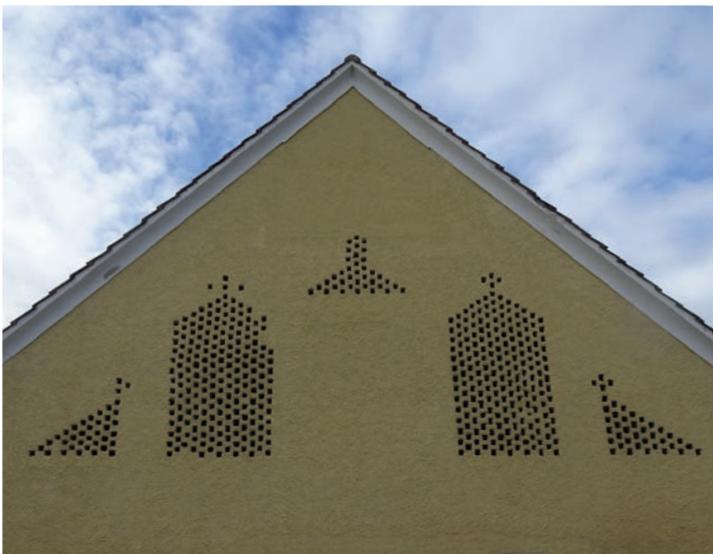
Abb. 53

In **Paurach im Raabtal**, Hauptstraße 15 steht dieses adaptierte Wirtschaftsgebäude. Die tragenden Ziegelgitter sind bei diesem Beispiel besonders klein. Ganz oben unter dem First ist das Gitter leider nicht mehr vollständig. Hier gab es einst die Darstellung einer Monstranz, von der nur noch das Sockeldreieck und der Unterbau vorhanden ist. Unter der Monstranz war früher eine Informationstafel angebracht, die sich in der Fassade etwas abzeichnet. Auch die Information ging mit dem Überputzen der Tafel verloren. Flankierend folgen weitere je zwei Gitterfelder, die jeweils mit kleinen Kreuzen gekrönt sind. Alles ist verputzt und mit gebrochen gelbem Spritzputz überzogen.

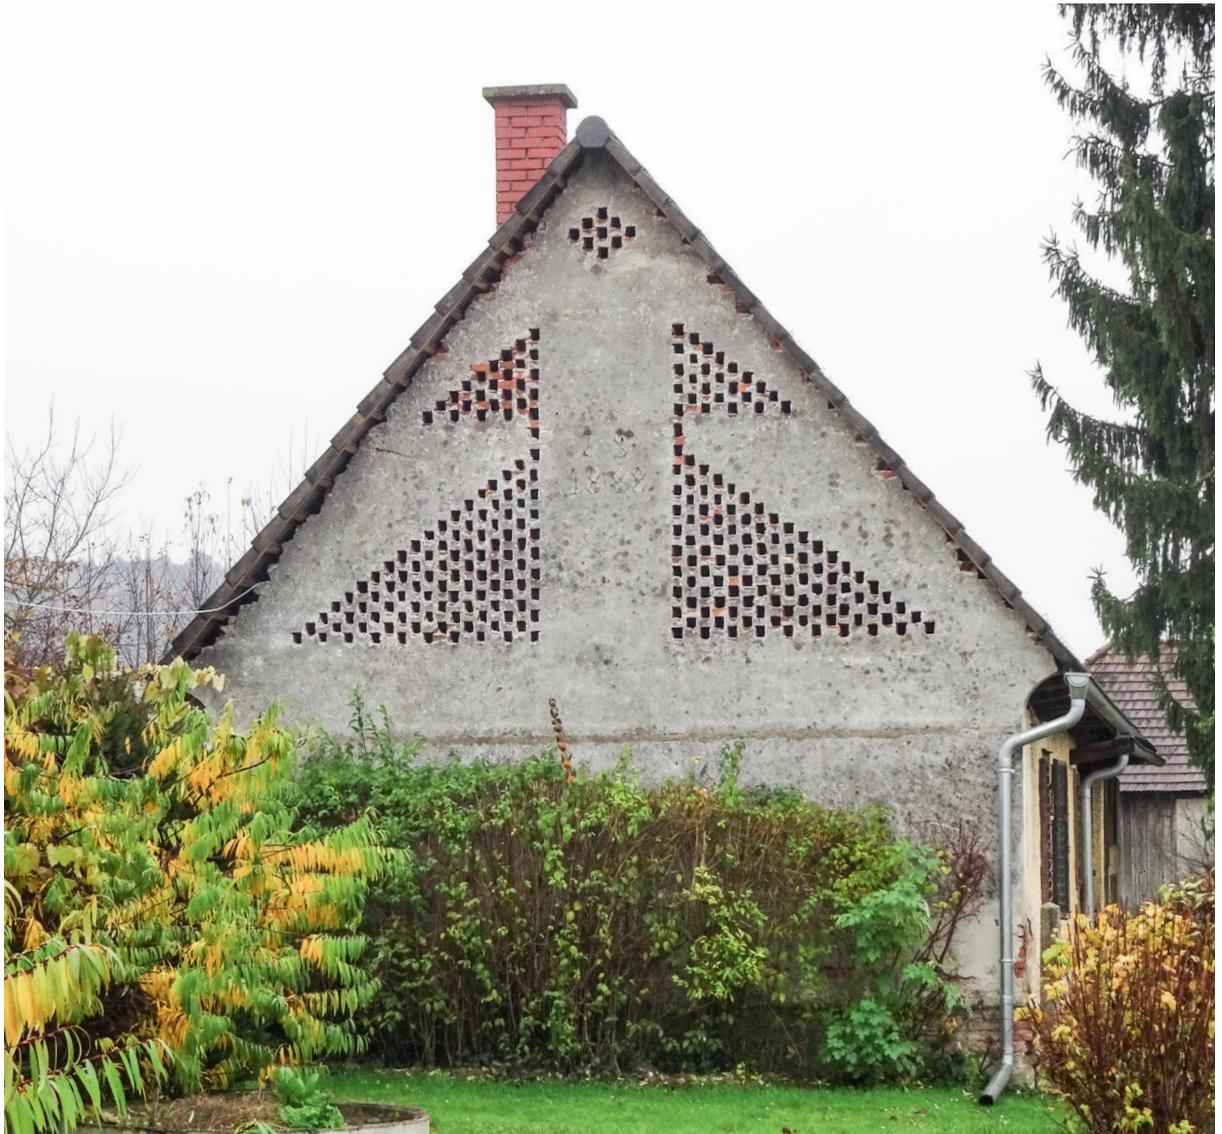
Abb. 54

Dieses recht kleine Ziegelgitterobjekt in **Fernitz** dürfte zum Anwesen Murbergstraße 59 gehören. Es besteht ausschließlich aus drei tragenden Gitterfeldern. Unter dem First liegt eine rautenförmige Gitterfläche rechts und links darunter folgen jeweils zwei dreieckige zusammenhängende Gitterfelder, die mit der Dachschräge etwas spielen. Dazwischen erkennt man sehr undeutlich die Initialbuchstaben wohl des einstigen Bauherren: S.S.; darunter ist das Jahr der Errichtung mit 1888 angegeben.

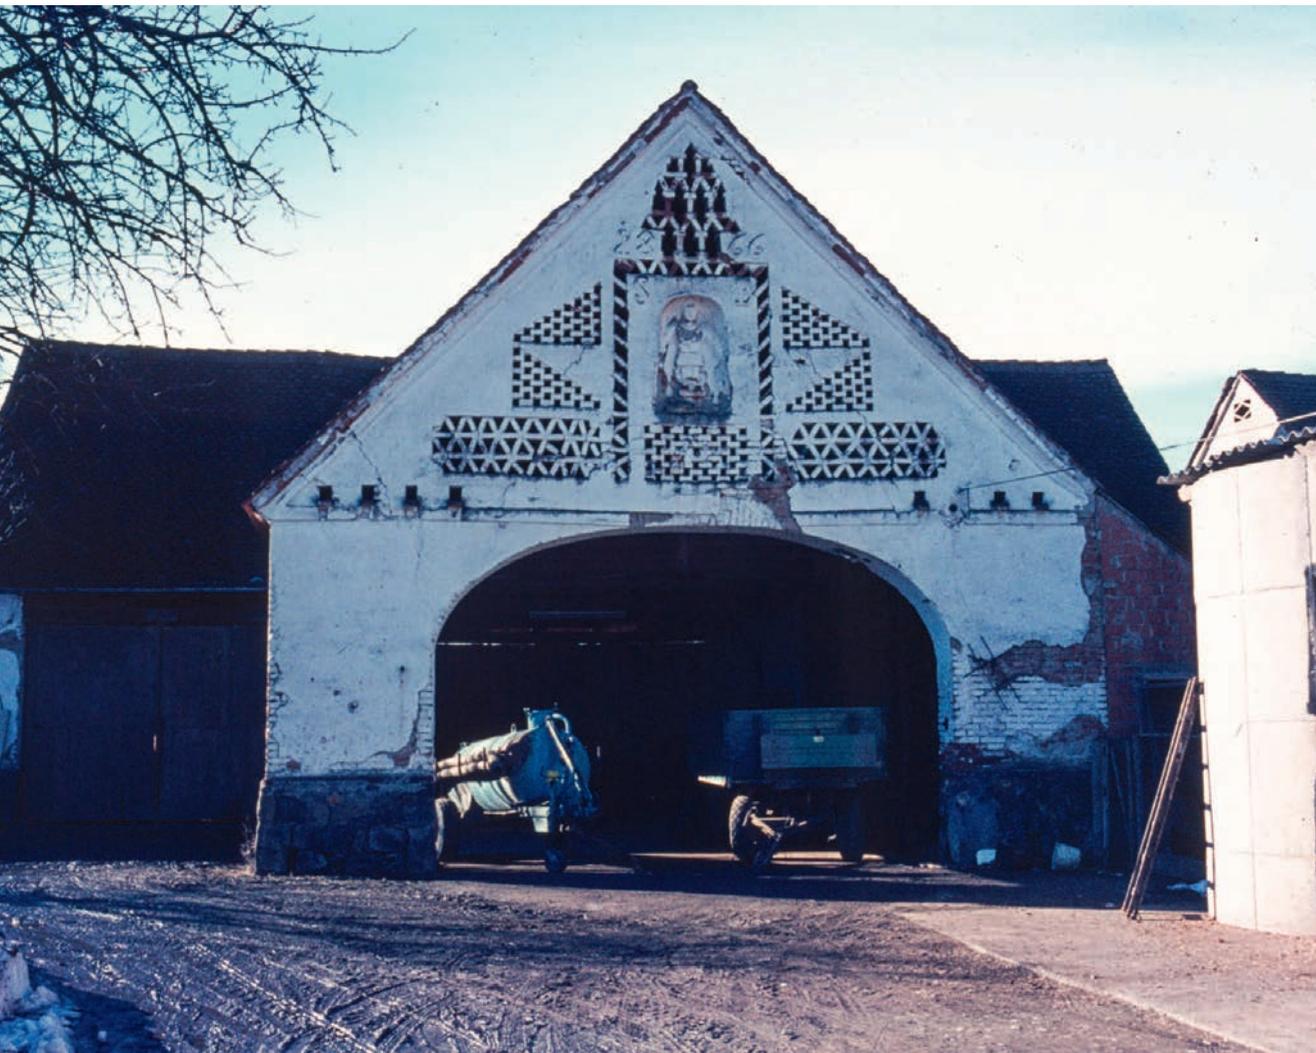
Abb. 55  
 Der mächtige Giebel in **Kalsdorf** in der Dorfstraße 46 war 1974 noch in relativ gutem Zustand. Auch die Figur in der Giebelwandnische mitten im Gitterfeld war noch fast unzerstört. Das Errichtungsdatum wurde mit 1866 angegeben. Die Initialbuchstaben S und E waren bis zum Abbruch erhalten geblieben. Das Gitter wurde wohl auch ursprünglich nicht verputzt, war aber weiß gekalkt, sodass es besser zur Geltung kam und ein gewisser Regenschutz dadurch auch entstand.

Während der Autor diese Zeilen schrieb, wurde beispielweise in Kalsdorf das sehr große Objekt in der Dorfstraße 46 samt Wohnhaus abgerissen (siehe Abb. 55 bis 58). Weitere Objekte wurden in Kalsdorf für den Abbruch vorbereitet. Hier scheint sich kaum jemand Gedanken darüber zu machen, dass man vielleicht das eine oder andere Objekt durch eine sinnvolle Neu-, Nach- oder Umnutzung erhalten könnte. Es gibt neben den Ziegelgitterobjekten nur wenig in Kalsdorf, das als baukünstlerisch ensemblebildend angesprochen werden kann. Der Großteil der neuen Architektur steht da, als wäre sie zufällig vom Himmel gefallen und nimmt nur selten Bezug zur Umgebung auf.
