# ZIEGELGITTER IN DER STEIERMARK

FORM, FUNKTION UND KONSTRUKTION  
URSPRUNG, ZUSTAND UND ZUKUNFT

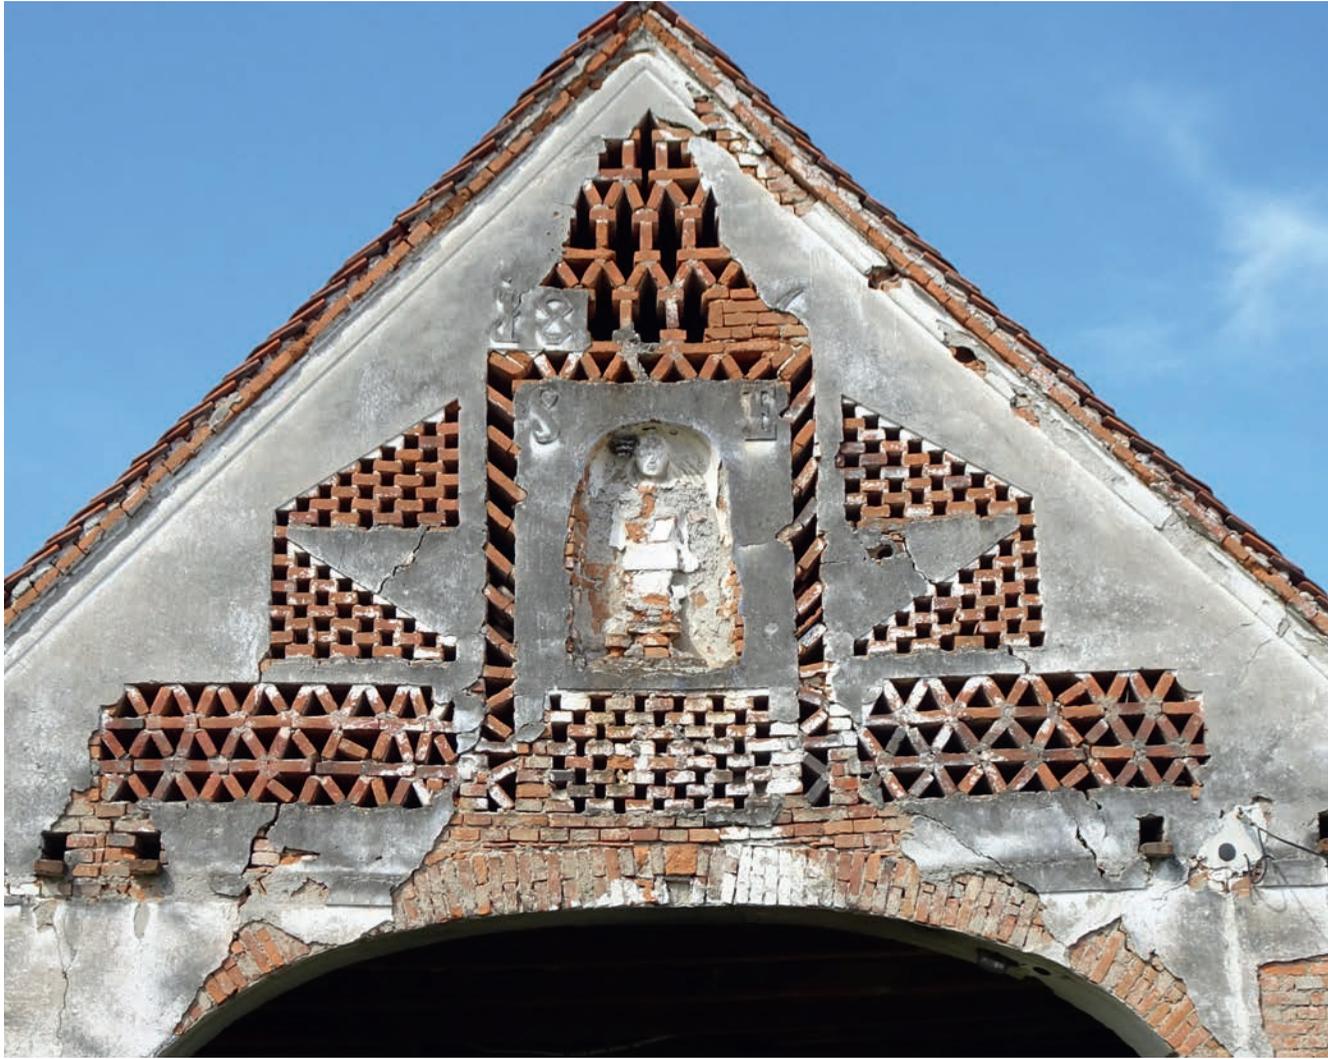
Abb. 56  
 Derselbe Giebel in **Kalsdorf** in der Dorfstraße 46 wurde im Laufe der Zeit immer rissiger und die Ziegelgitter gaben entlang der Bruchlinien nach. Grund für die stete Verschlechterung der Situation waren in den vergangenen 50 Jahren

mehrere mittelschwere lokale Erdstöße. Nach jedem dieser seismischen Ereignisse lagen weitere Teile des Verputzes und des Giebeldekors am Boden und der Bogen gab jedes Mal wenige Millimeter zu den Seiten nach und sank in der Mitte etwas nach unten. So wurden auch die Gitter in den Rissbereichen jeweils immer weiter beschädigt.

Während der Autor diese Zeilen schrieb, wurde beispielweise in Kalsdorf das sehr große Objekt in der Dorfstraße 46 samt Wohnhaus abgerissen (siehe Abb. 55 bis 58). Weitere Objekte wurden in Kalsdorf für den Abbruch vorbereitet. Hier scheint sich kaum jemand Gedanken darüber zu machen, dass man vielleicht das eine oder andere Objekt durch eine sinnvolle Neu-, Nach- oder Umnutzung erhalten könnte. Es gibt neben den Ziegelgitterobjekten nur wenig in Kalsdorf, das als baukünstlerisch ensemblebildend angesprochen werden kann. Der Großteil der neuen Architektur steht da, als wäre sie zufällig vom Himmel gefallen und nimmt nur selten Bezug zur Umgebung auf.

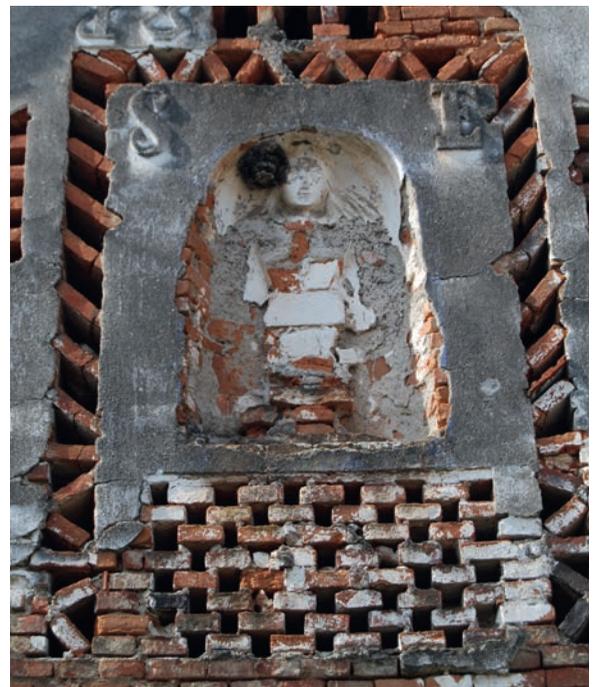
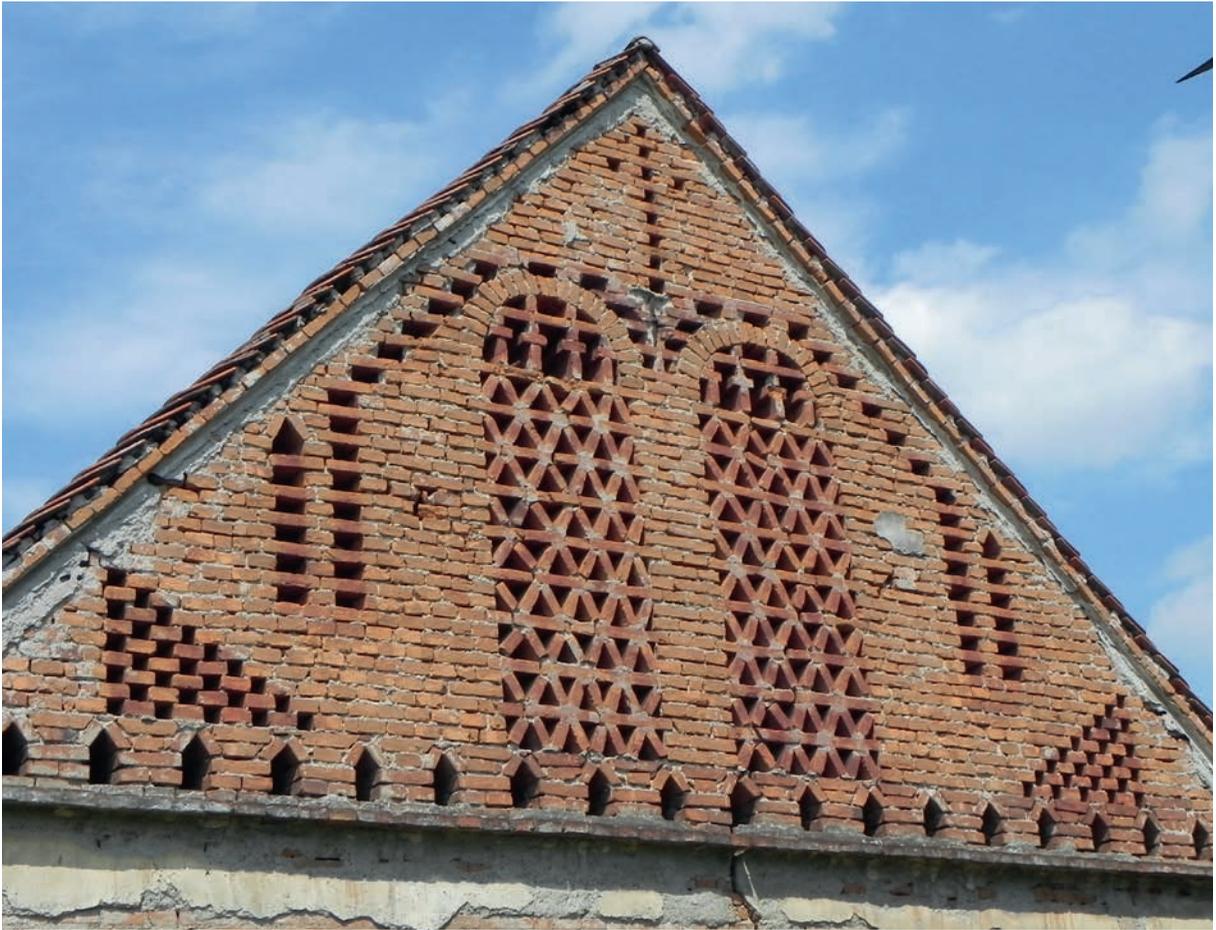
Abb. 57  
Die Figur in der Gitternische des Giebels in **Kalsdorf** in der Dorfstraße 46 verlor durch die Erschütterungen einen Teil ihrer langen Haare und die seitlich ausgebreiteten flügelartigen Arme. Ein Hornissennest gleich links neben dem Kopf der Figur führte zu ihrer weiteren optischen Entstellung.  
Foto: 2017

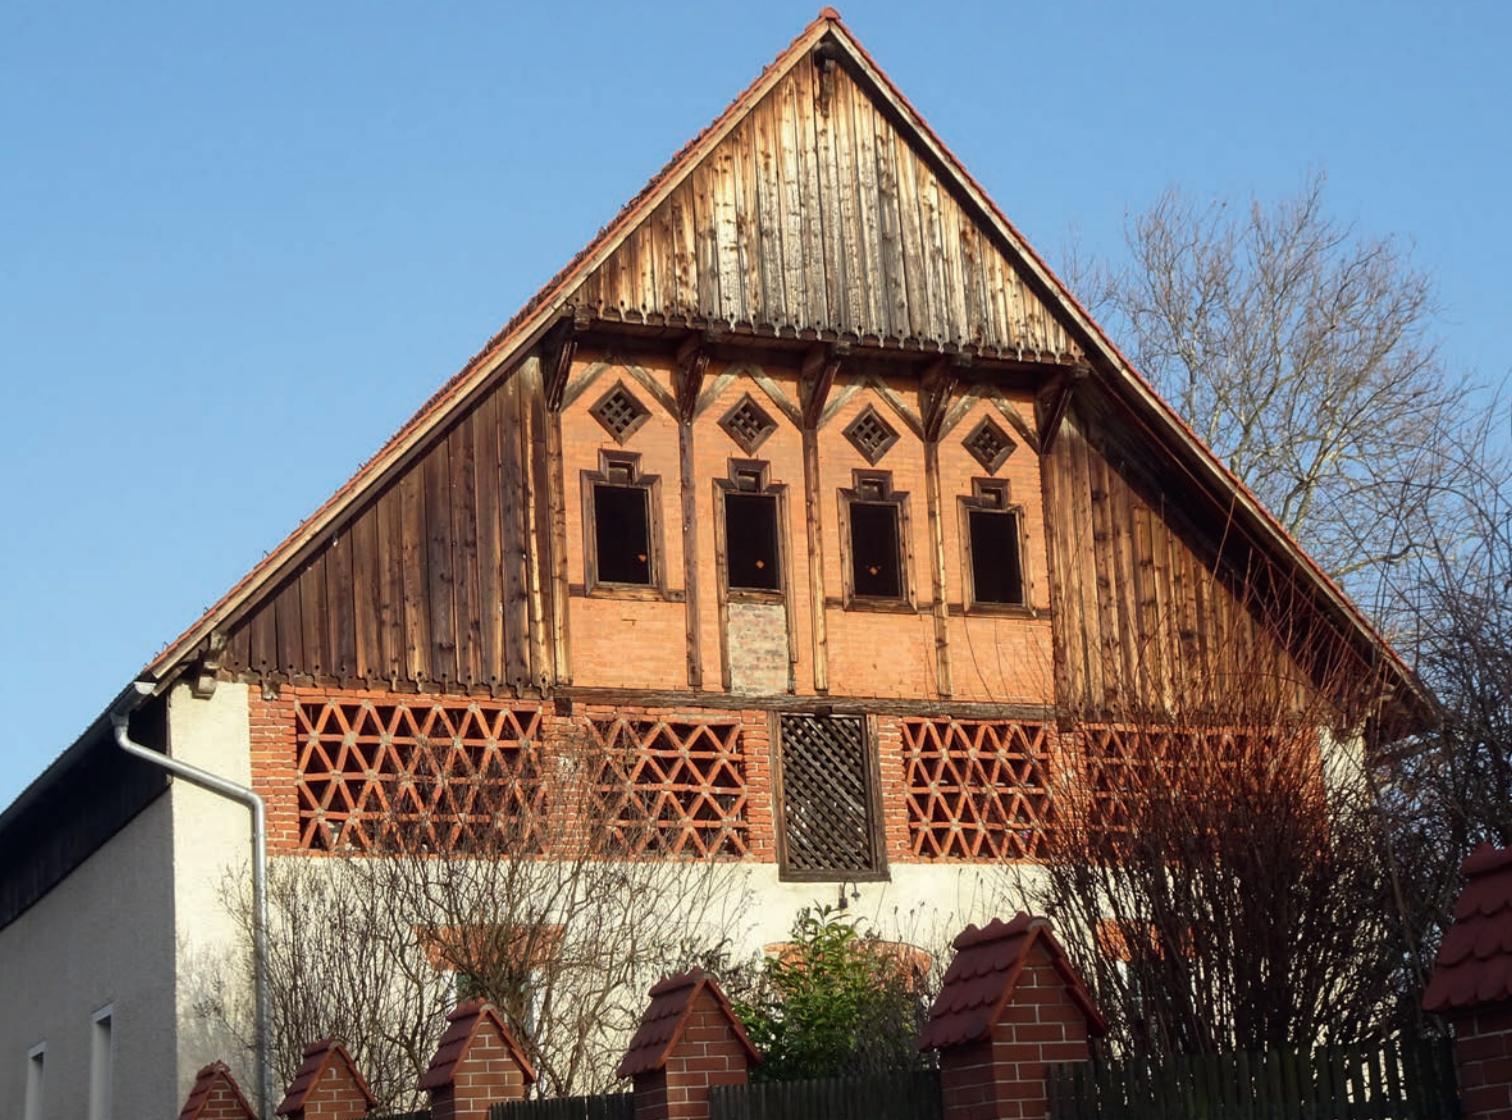
Abb. 59  
Das Ziegelgitter im Giebel des Wirtschaftsgebäudes in der Dorfstraße 6 in **Unterpremstätten** besteht eigentlich ausschließlich aus tragenden, mitgemauerten kleinen Lüftungsöffnungen, die wohl erst sekundär mit aufgeputzten Faschen zu spitzgiebeligen Fensteröffnungen wurden. Unmittelbar unter dem First ist dieses unverputzte Ziegelgitter mit einem kleinen Taubenschlag mit neun Anflugöffnungen kombiniert. Das oberste zehnte Loch ist inzwischen im Zuge der

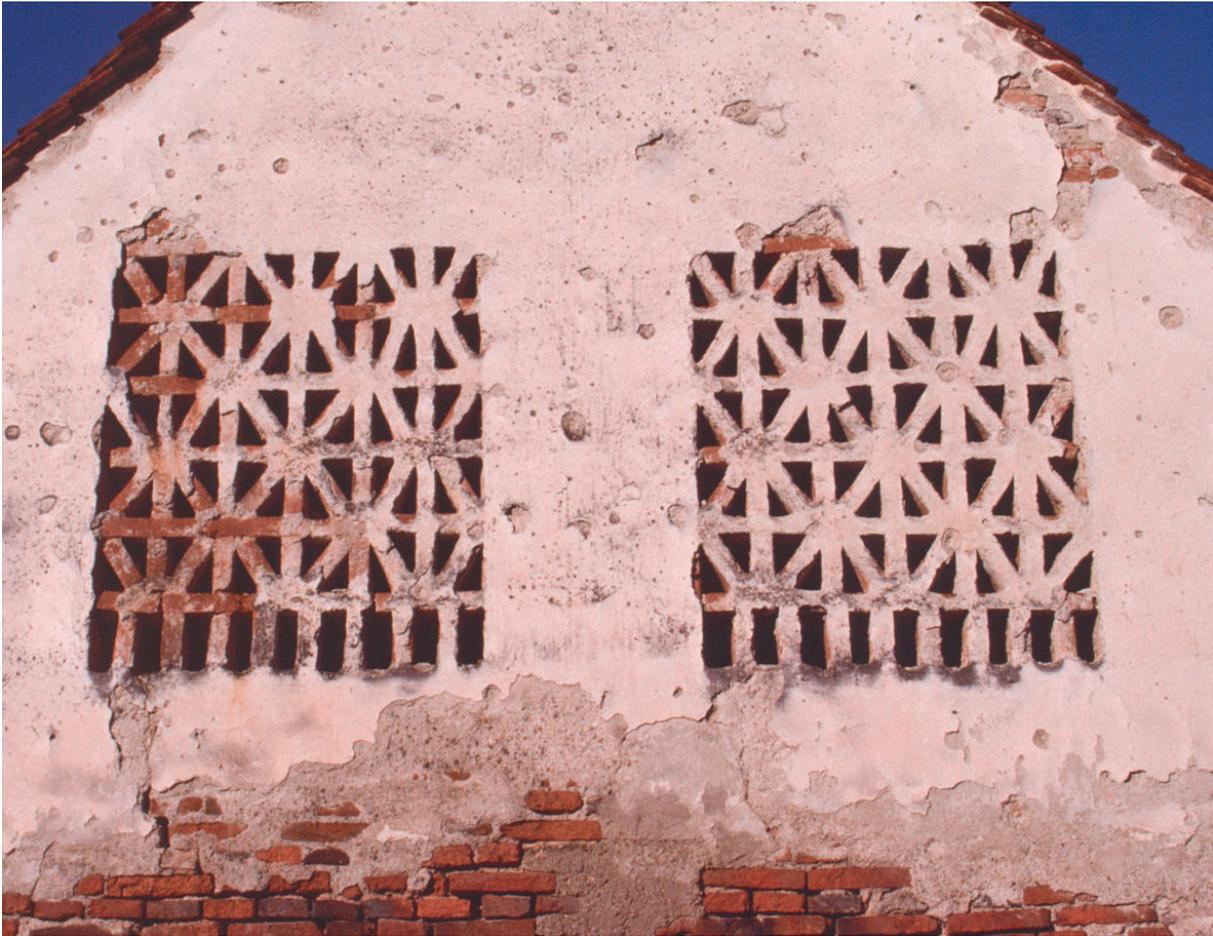
Abb. 61  
Zwei etwa quadratische tragende Ziegelgitter in einem Giebel in **Ungerdorf bei Gleisdorf** wirken wie eine schlichte textile Decke mit Fransen entlang der unteren Kante. Das Gitter wurde verputzt und in der Farbe der Fassade mitgefärbt.  
Foto: 1993

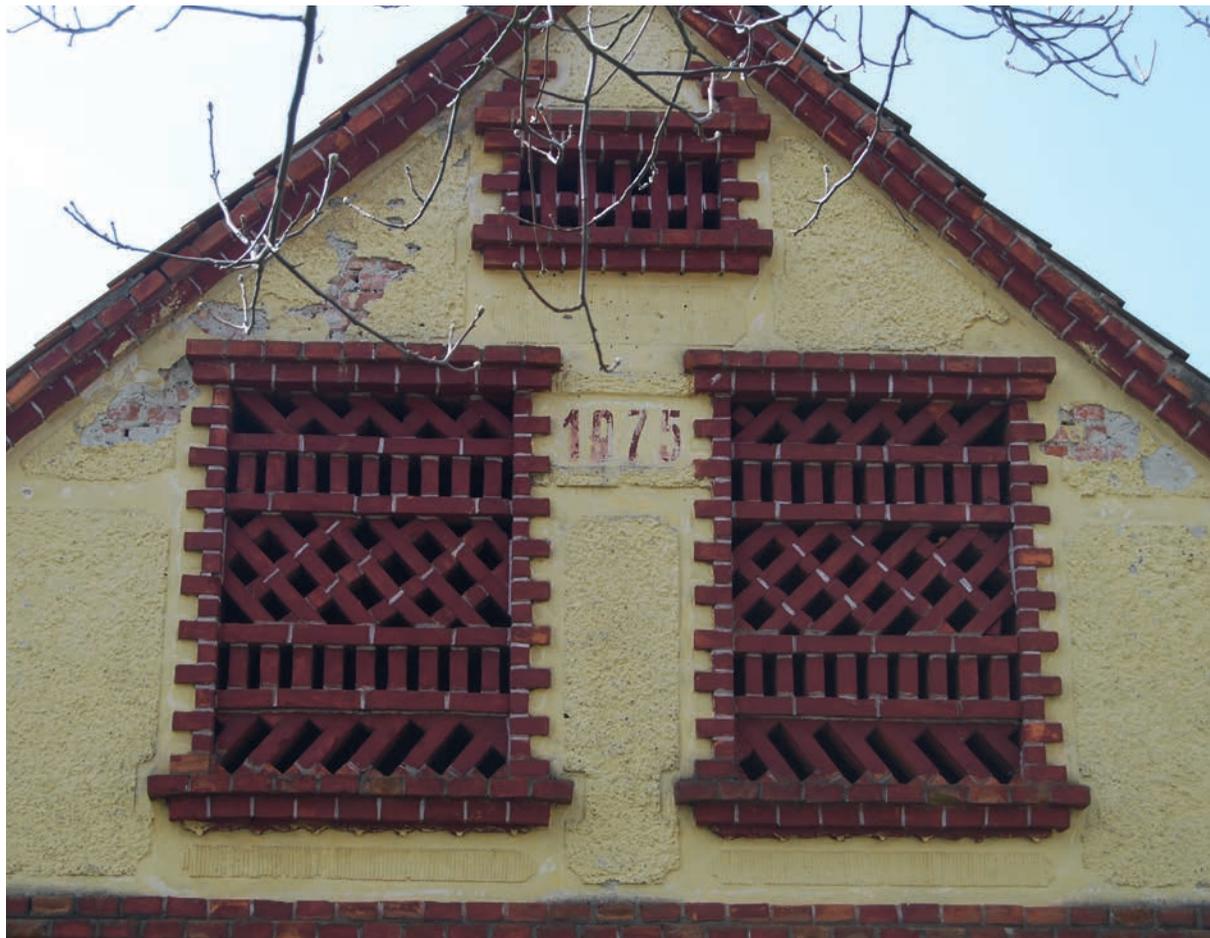
Abb. 62  
Auch diese Ziegelgitter in **Lebring** in der Leibnitzer-Straße 52 verfügen über keine Stürze über den Ziegelgitterfeldern. Sie sind daher ebenfalls als tragende perforierte Mauerzonen anzusprechen. Ausgeführt wurden sie ganz in der Manier der Bahnhofsarchitektur mit hochgebrannten Klinkerziegeln. Dies dürfte mit dem Bau der Eisenbahnlinie zwischen Graz und Triest zusammenhängen, die knapp zuvor durch das Leibnitzer Feld in nur gut 300 m Entfernung vorbeigeführt wurde. Die zwei Gitter stellen eine axialsymmetrische Einheit dar, die ebenfalls einen leicht textilen Character aufweist.  
Foto: 2017

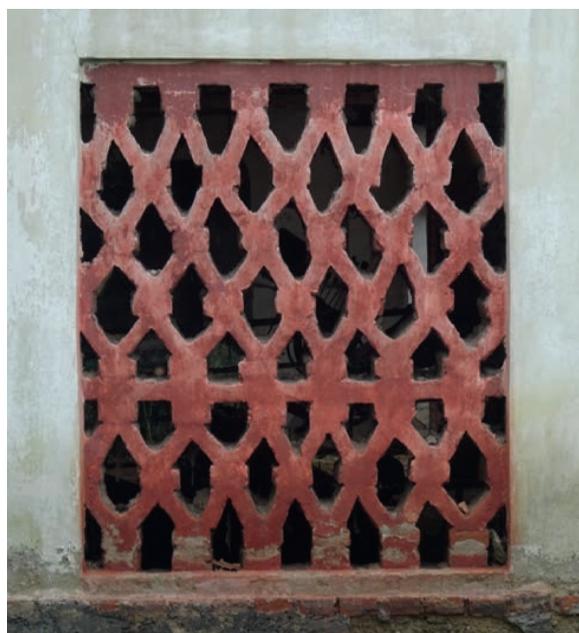
Abb. 63  
Im gepflegten **Bachsdorf** südlich von Lebring-St. Margarethen in der Dorfstraße 37 findet sich eines von einem ganzen Ensemble unterschiedlicher Ziegelgittern in landwirtschaftlichen Bauten. Dieses hier ist wieder ein tragendes Gitter, bei dem die Öffnungen Pfeile nach oben und unten ergeben – eventuelle ein Hinweis auf gute Verbindungen zwischen den Bewohnern und himmlischen Mächten als Hinweis an den Teufel. Das Gitter wurde auf der Außenseite verputzt und dann im Farbton von Ziegeln gefärbt. Manche der Doppelpfeile wurden unter dem Druck von oben etwas deformiert.  
Foto: 2020

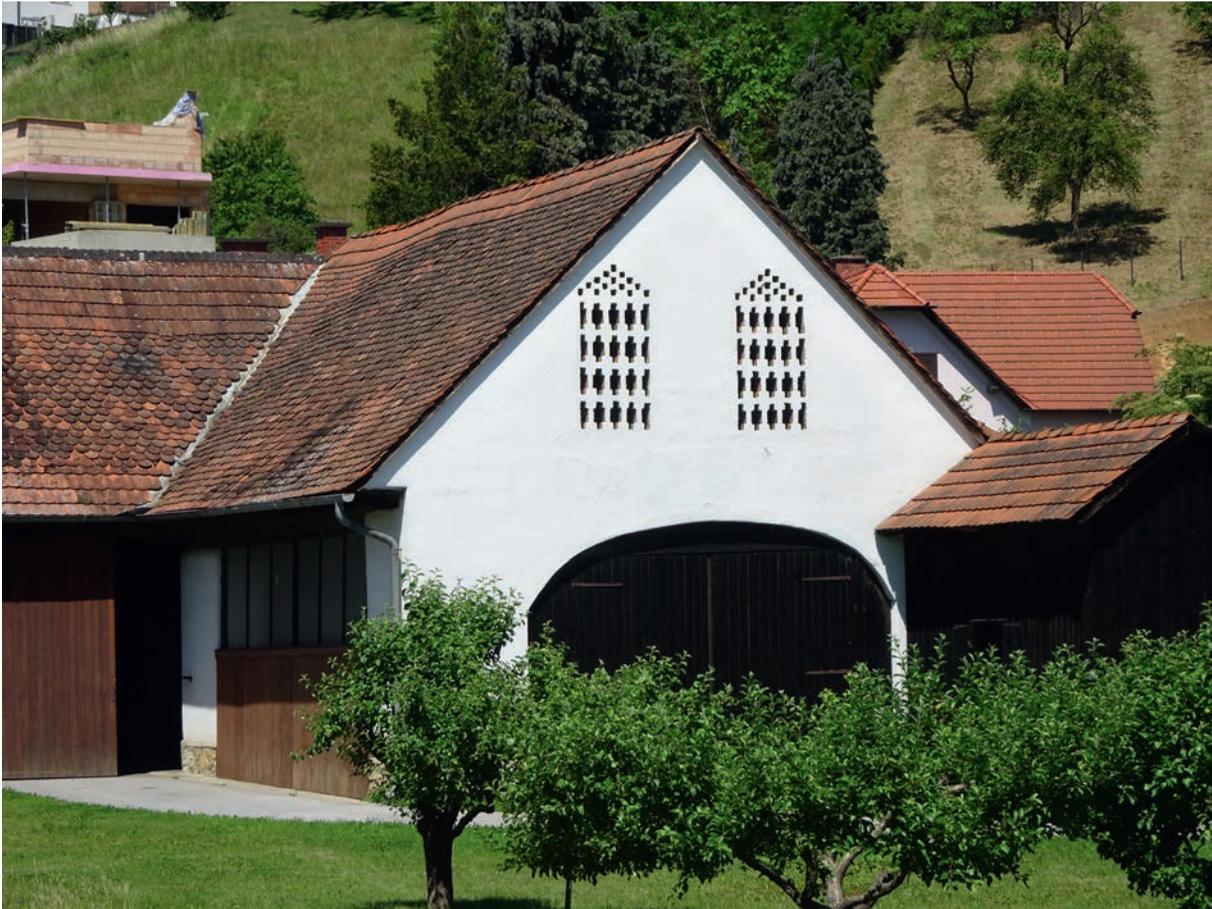
Abb. 64

Die zwei Gitter an einem Wirtschaftsgebäude in **Graz-Straßgang** in der Erzherzog-Johann-Straße 39 sind sicher auch von der historistischen Architektur der zweiten Hälfte des 19. Jh. mitgeprägt, bei der in der Fassadenarchitektur gründerzeitlicher Stadthäuser über fast allen Maueröffnungen entweder Segmentbögen oder flachgeneigte Dreiecksgiebel zu sehen sind, die ursprünglich eine statische Funktion hatten, hier aber längst reiner Dekor sind. Ähnlich gibt es auch bei diesen Dreiecksgiebeln, die in dem insgesamt tragenden Ziegelgitter keine druckableitende Funktion mehr haben können, nur eine optische Funktionsvortäuschung.

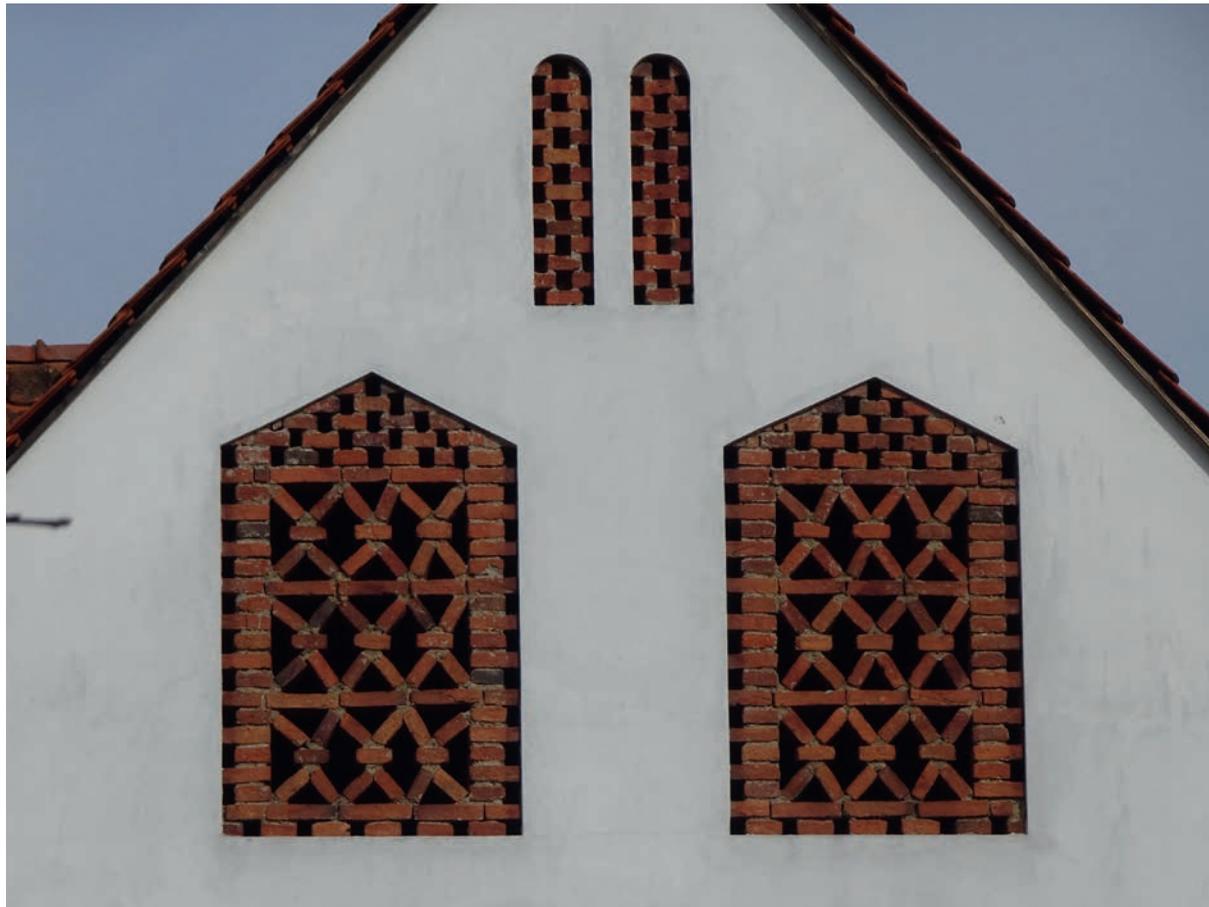
Abb. 65

Die Ziegelgitter im Südgiebel des Gehöftes **Weitendorf**, Am Dorfplatz 11 sind offensichtlich alle vier tragend ausgeführt worden. Die mittleren Gitter enthalten X-förmige Teilungen mit Querziegeln, durch die Doppelpfeile nach oben und unter als Öffnungsformen entstehen. Die Entlastungsdreiecke über dem Gitterfenster sind ebenfalls tragend ausgeführt. Rechts, unten und links werden die zwei Gitter je von einem Band einzelner Lüftungsöffnungen begleitet.

Die zwei schmalen Schlitzfenster unter dem First wurden ebenfalls während der Errichtung der Giebelmauer mitgemauert. Alle vier Gitterfelder erhalten erst durch den scharfkantig abbrechenden Verputz der Fassade ihre klare Form. Die Gitter selbst blieben unverputzt.

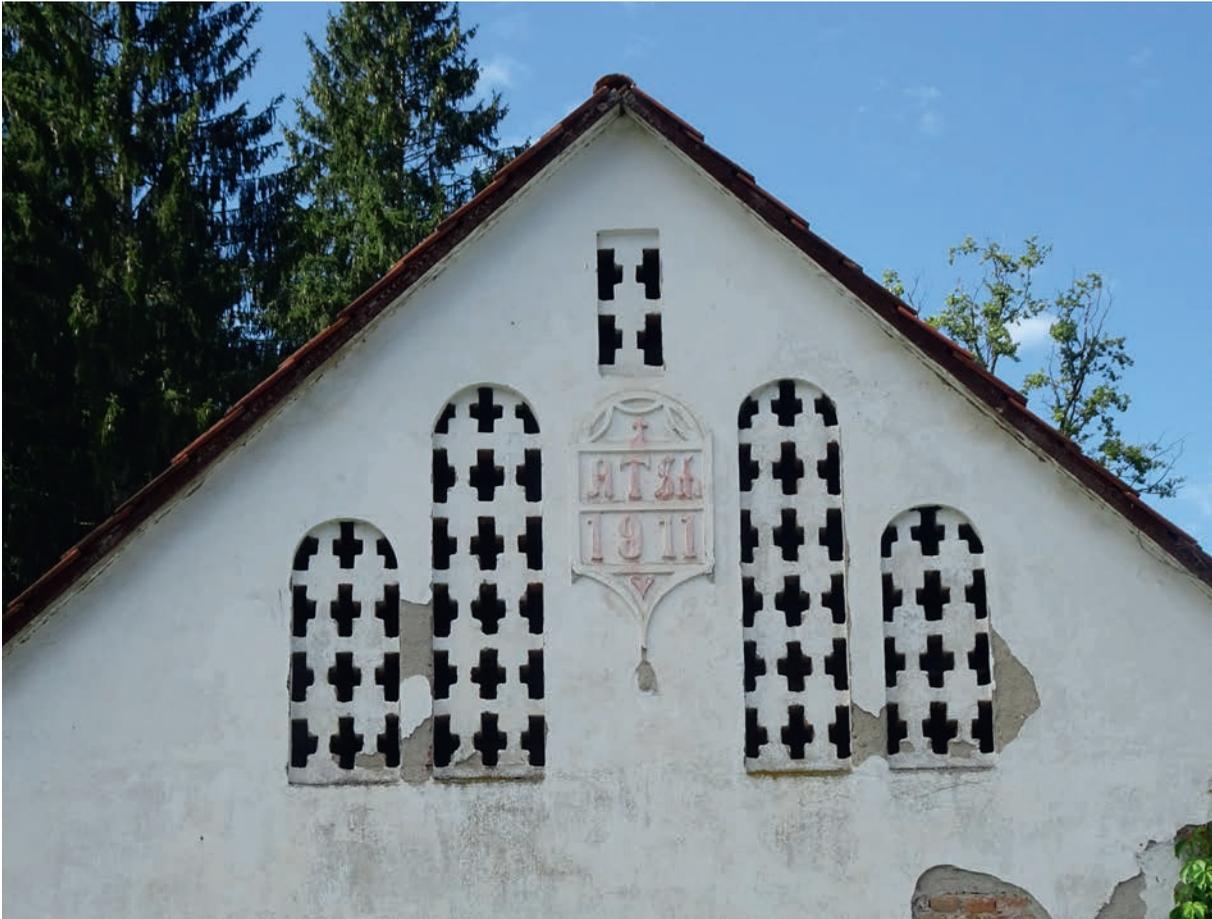
Abb. 66

Bei diesem Gitter an der Giebelseite eines kleinen Wirtschaftsgebäudes in **Zehndorf** Nr. 48 handelt es sich wohl ebenfalls um ein tragendes Gitter mit kreuzförmigen Öffnungen, die nur vorgeben, in Rundbogenöffnungen gestellt worden zu sein. Im zentralen Putzfeld dürften Kreuz und Herz einen Bezug zu Jesus herstellen, A.T.Sch dürften die Anfangsbuchstaben der einstigen Erbauer und die Jahreszahl 1911 das Jahr der Errichtung angeben.

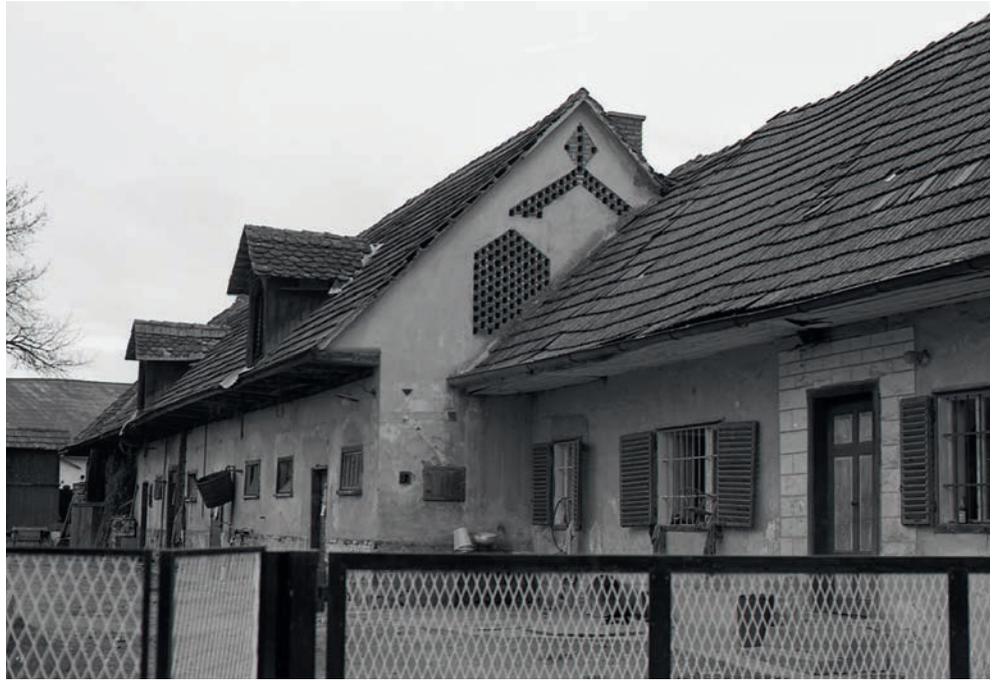
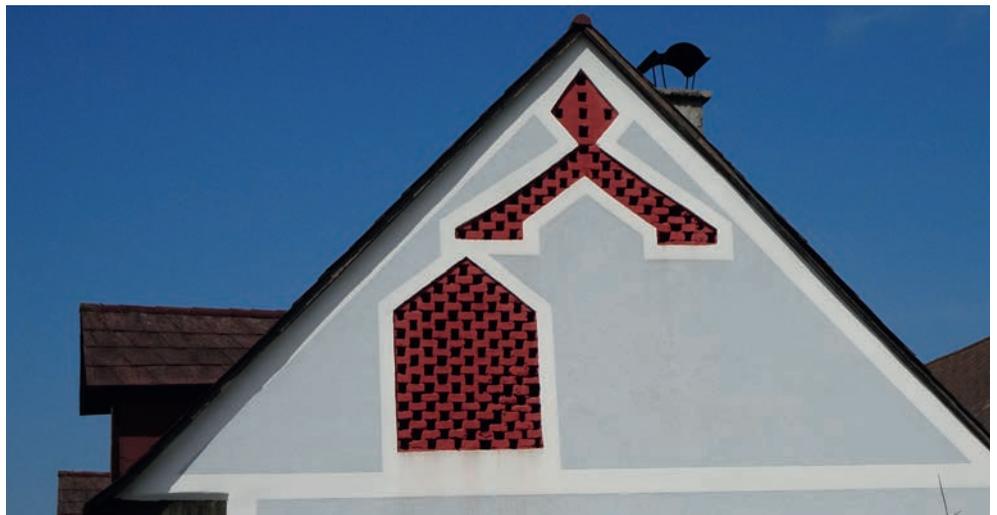
Abb. 73  
 Das einstige bäuerliche Wohnhaus in **Großsulz** bei Kalsdorf in der Großsulzer-Straße 26 deckte das Wirtschaftsgebäude dahinter mit Stallungen unten und Heubergeraum im Dachgeschoss nur zum Teil ab. So entstand zur Durchlüftung des Dachraumes beim Wirtschaftsgebäude nur ein "unvollständiges" Ziegelgitter. Selbst dieses hätte brandtechnisch durchaus problematisch werden können. Das Gitter selbst besteht nur aus tragenden einzelnen Lüftungsöffnungen, die unter dem First ein kleines Kreuz ergeben.  
 Foto: 1972

Abb. 74  
 Nach Abbruch des nicht mehr gebrauchten Wohnbaues in **Großsulz** bei Kalsdorf in der Großsulzer-Straße 26 ergab sich im Giebfeld des verbliebenen Heubergeraumes ein asymmetrisches Ziegelgitter zur Längsdurchlüftung, bei dessen Gesamtform man nach den Gründen in der Baugeschichte suchen muss.  
 Foto: 2018

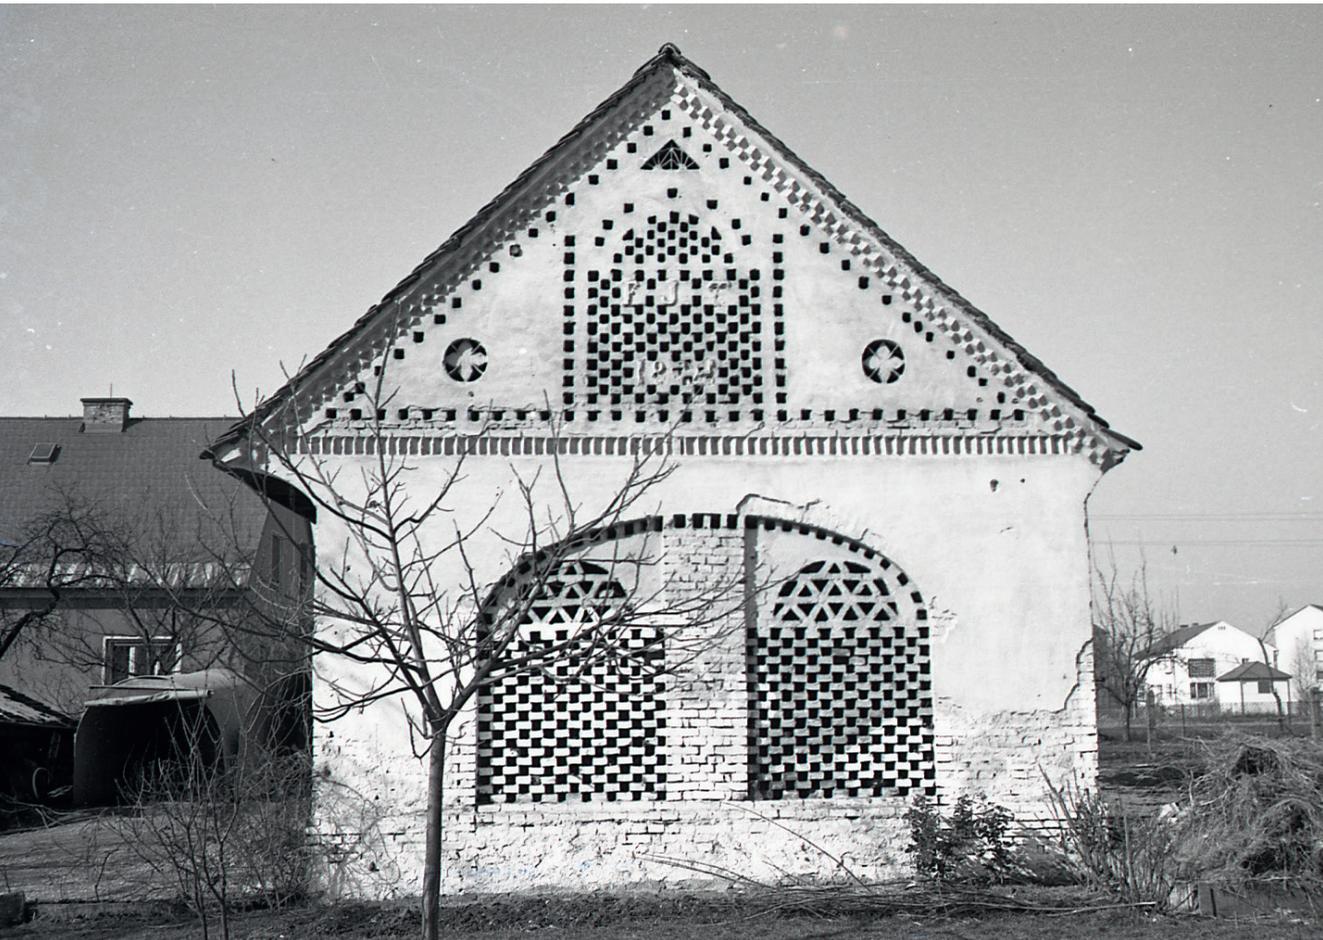
Abb. 75

Das 1973 noch relativ freistehende Wirtschaftsgebäude in **Graz-Thondorf** in der Liebenauer Hauptstraße 301 hatte abgesehen von den zwei kleinen traufnahen Rosetten, der Dreiecköffnung unter dem First und den zwei kleinen Gitterflächen mit Dreiecköffnungen unter den zwei Rundbögen praktisch nur aus einzelnen kleinen Öffnungen bestehende tragende Gitter. Im zentralen Giebelfeld gibt es immer noch Reste der Initialbuchstaben F J T und darunter war schon damals die vermutete Jahreszahl 1847 nur zu erahnen. Die Dreiecköffnung unter dem First ist durch einen Dachziegel vertikal geteilt und durch weitere Dachziegel von zwei Zentren ausgehend strahlenförmig gegliedert.

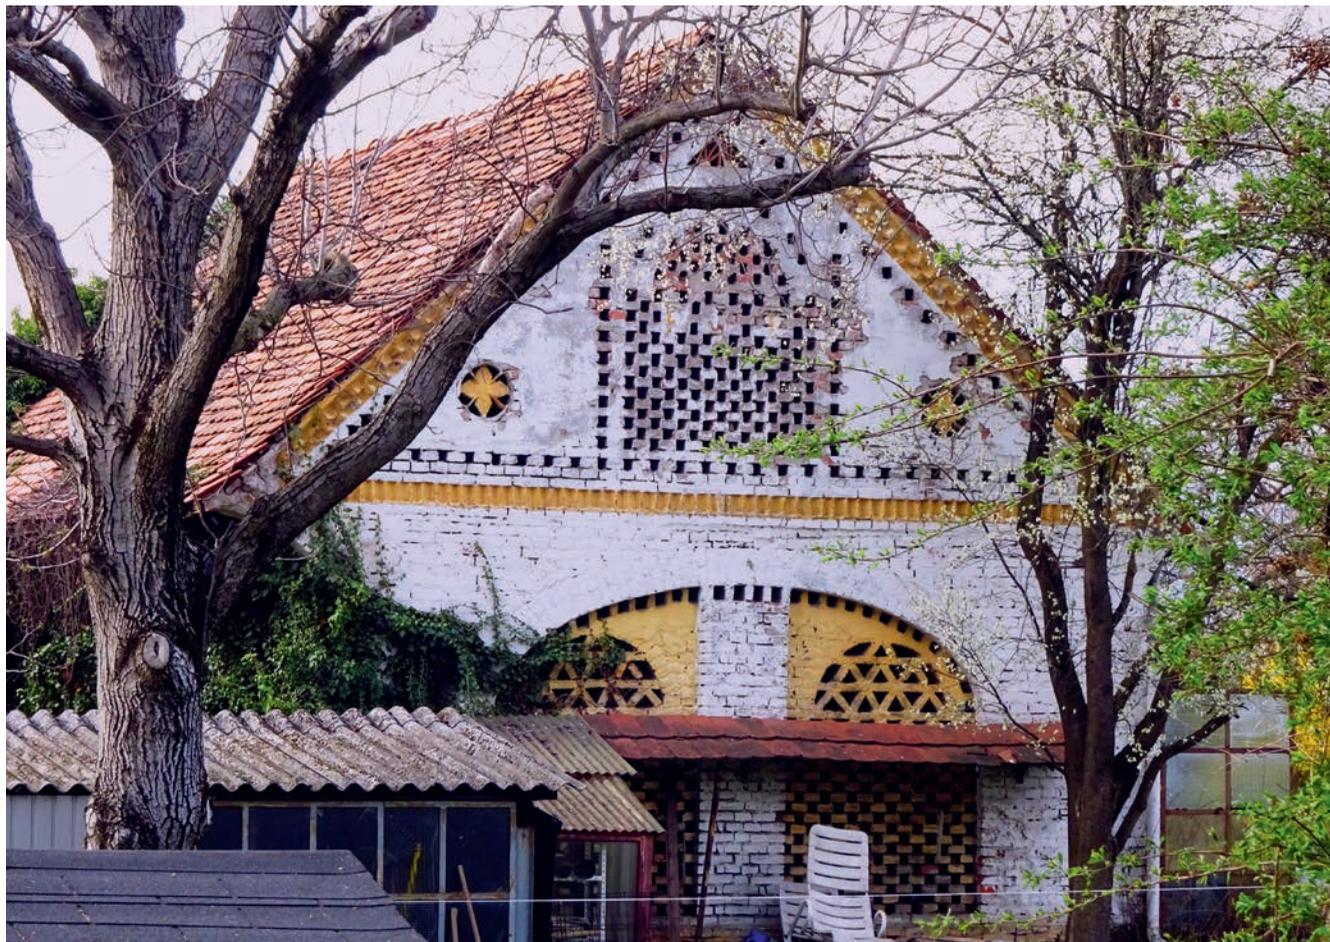
Abb. 76  
Das Gitter in **Graz-Thondorf** in der Liebenauer Hauptstraße 301 ist heute nur noch schwer zu finden, weil in der Umgebung viel gebaut wurde und weil es auch selbst stark eingegrünt wurde. So sind die einstigen kleinen Bäumchen mächtige Bäume geworden. Unterstände und kleine Hütten sowie ein Vordach überwuchern ohne ersichtliche Gestaltungskonzept die sehr feingliedrigen Gitter der Giebelfassade. Die Ziegelgitter wurde außerdem farblich "aufgeliftet". So erhielten der aus schräggestellten Ziegeln gebildete äußere Giebelrahmen, die zwei Rosetten und die drei Buchstaben sowie der Großteil des Korbbogenfeldes eine Gelbfärbung. Die Dachziegel im Dreieck unter dem First wurden wohl zusätzlich rot gefärbt.

Wünschenswert wäre eine Freilegung dieses besonderen Gitters und eine schlichte Weißfärbung.

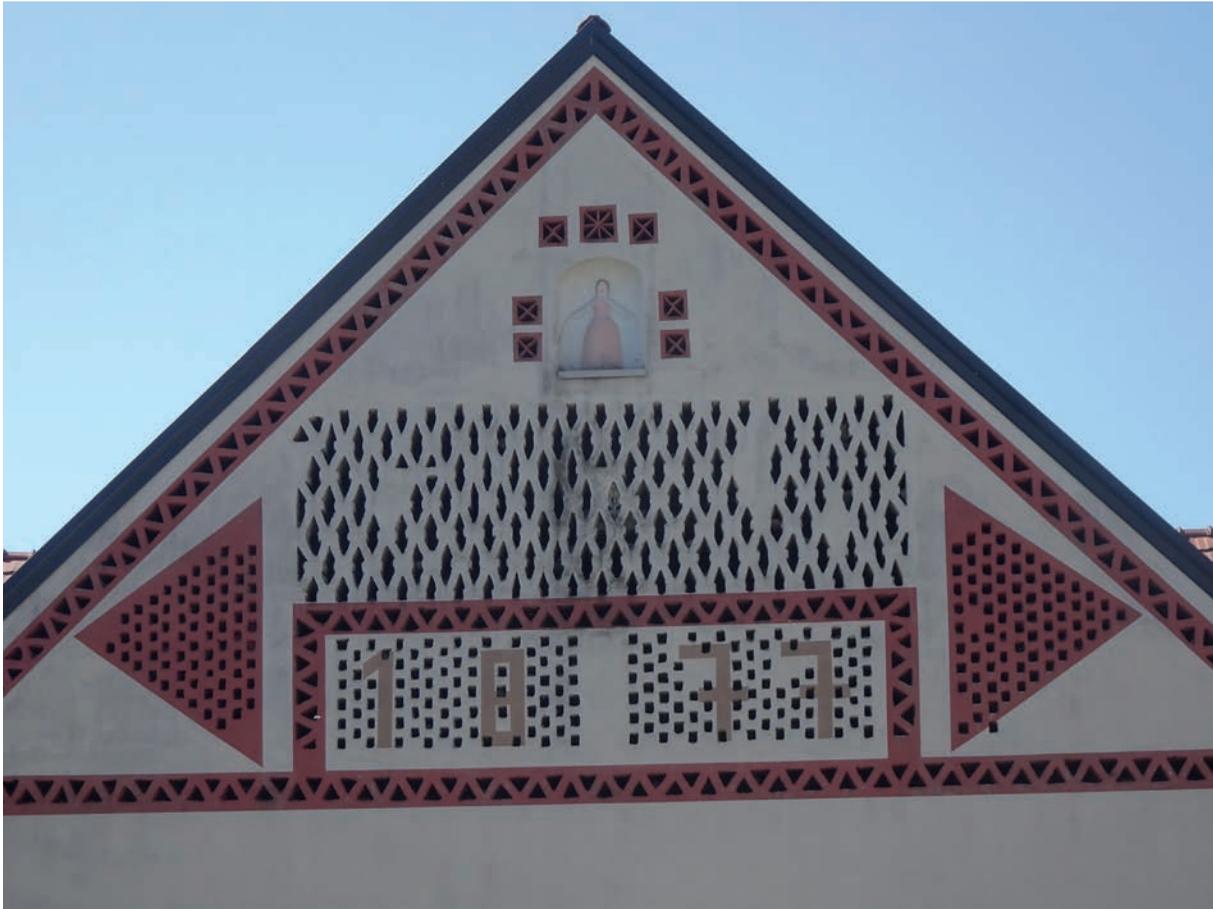
Abb. 77

In **Unterpremstätten** im Laaweg 10 steht ein Wirtschaftsgebäude mit diesem aufwendig gestalteten Giebel. Das gesamte Giebelfeld ist hier von einem tragenden Lüftungsgitter umgeben, das für eine optimale Durchlüftung des Heus früher gesorgt hat und aus einem Zickzackmuster aus Ziegeln besteht. Auch der Rest des vierteiligen Gitters ist tragend ausgebildet. So gibt es unten mittig im Giebelfeld ein großes aus kleinen Öffnungen bestehendes Feld mit der Jahreszahl 1877, das offenbar das Errichtungsdatum angibt. Darüber folgt ein gleich breites Feld mit Öffnungen, die nach oben und nach unten gerichteten Doppelpfeile formen. Rechts und links flankieren zwei dreieckige Gitterfelder diese Zone. Unter dem First folgt eine von mehreren quadratischen

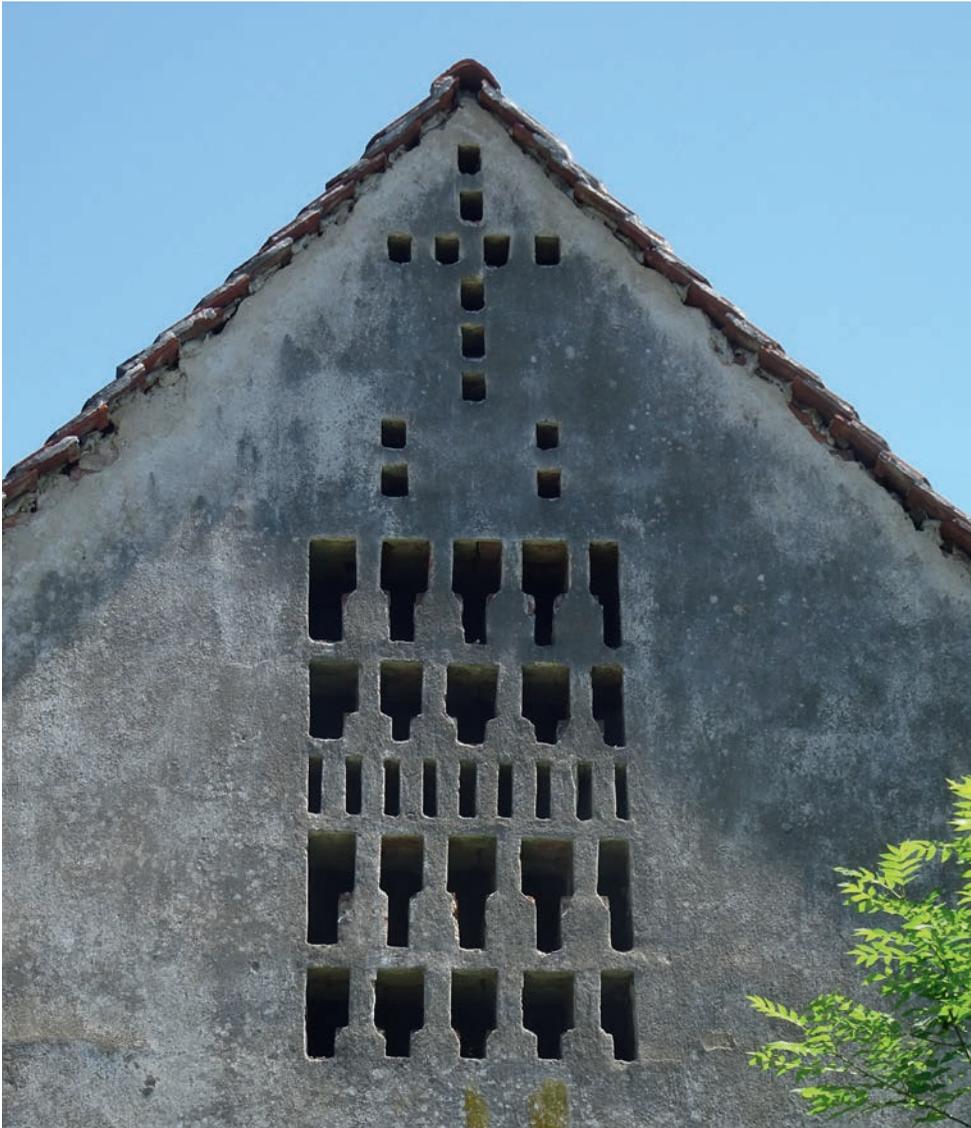
Abb. 79  
Bei diesem Ziegelgitter in **Pachern** bei Graz in der Hauptstraße 59 hat offenbar jemand mit Ziegeln und mit Proportionen gespielt. Es handelt sich jedenfalls auch hier um ein tragendes Gitter, was man an den an der Untersicht des "Sturzes" gut erkennen kann. Hier wurden einfach nur lange Ziegel gestoßen auf das Gitter aufgelegt. Auch dieses Gitter ist zum Schutz gegen Durchfeuchtung bei Regen außen verputzt worden.  
Foto: 2020

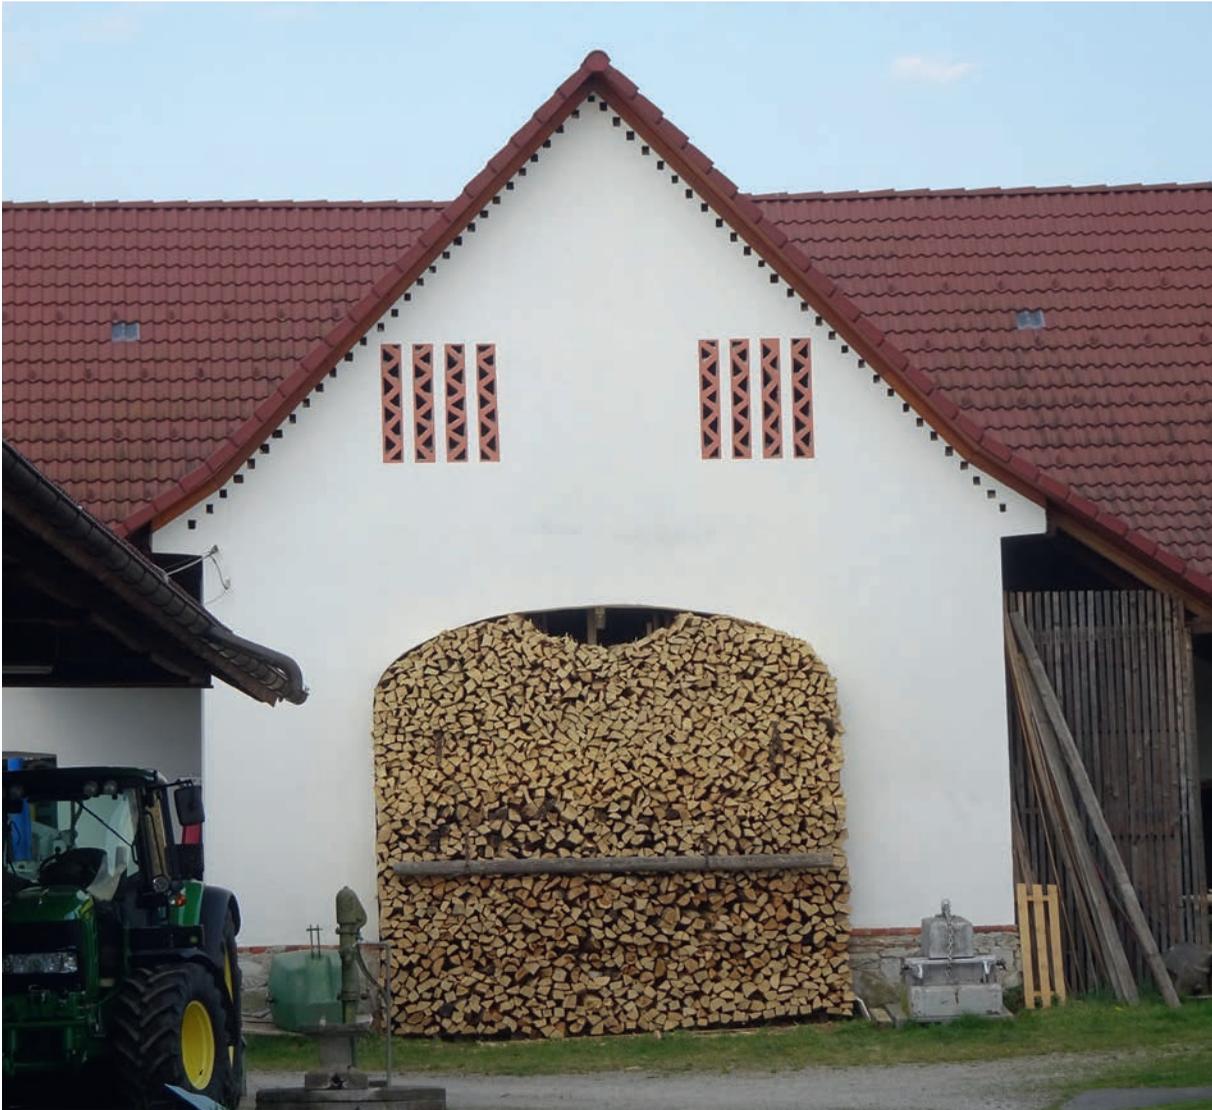
Abb. 81

Das Gitter in diesem Giebel in **Gössendorf** in der Dorfstraße 27 besteht aus zwei Reihen sehr kleiner Öffnungen unterhalb der zwei Ortgänge und insgesamt acht vertikalen Schlitten mit einem Zickzackziegelmuster. Alles ist verputzt und sorgfältig weiß gefärbt, nur die Ziegel in den acht Schlitten samt einem feinen Rahmen um die Öffnungen sind in einem angenehmen hellen Ziegelrot gefärbt. Das in der ehemaligen Durchfahrt aufgeschichtete Brennholz verrät eine Freude an einer gewissen Ästhetik.

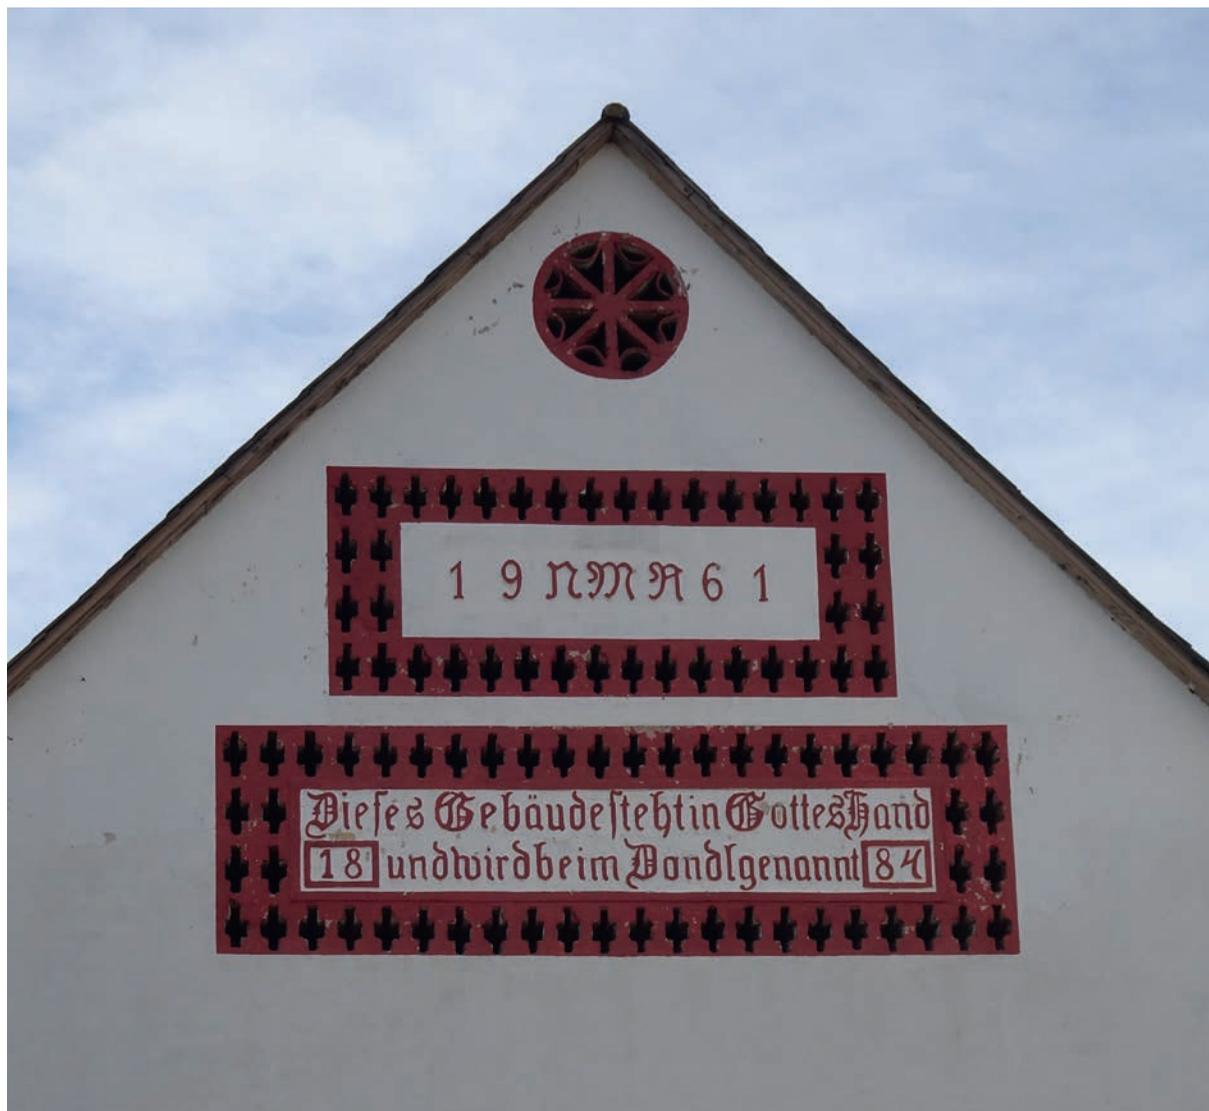
Abb. 82  
 Das Ziegelgitter dieses Giebels in **Ponigl** bei Wundschuh am Kapellenweg 11, Vulgo Tondl, besteht aus drei Teilen. Unter dem First gibt es eine Rosette aus acht Mauerziegeln und acht Firstkappen. Um die Rosette verläuft eine rote aufgemalte Fasche. Darunter folgt ein breites tragendes Gitterfeld mit kreuzförmigen Öffnungen, in das ein weißes Schriftfeld integriert wurde. Hier stehen die Initialbuchstaben N, M und R sowie die Jahreszahl 1961, die wohl das letzte Sanierungsjahr angibt. Nochmals mit etwas Abstand folgt ein noch breiteres,

ähnliches Gitterfeld mit kreuzförmigen Öffnungen und Schriftfeld. Die Inschrift hier lautet derzeit: "Dieses Gebäude steht in Gottes Hand und wird beim Dondl genannt" – wahrscheinlich war in Wirklichkeit in der Inschrift "... beim Tondl" gemeint. Die integrierte Jahreszahl 1884 gibt das Errichtungsjahr an. Die Fassade und die Schriftfelder sind weiß gefärbt. Die drei Gitterfelder und die Inschriften hingegen sind in Ziegelrot gehalten.  
 Foto: 2020
