# ZIEGELGITTER IN DER STEIERMARK

FORM, FUNKTION UND KONSTRUKTION  
URSPRUNG, ZUSTAND UND ZUKUNFT

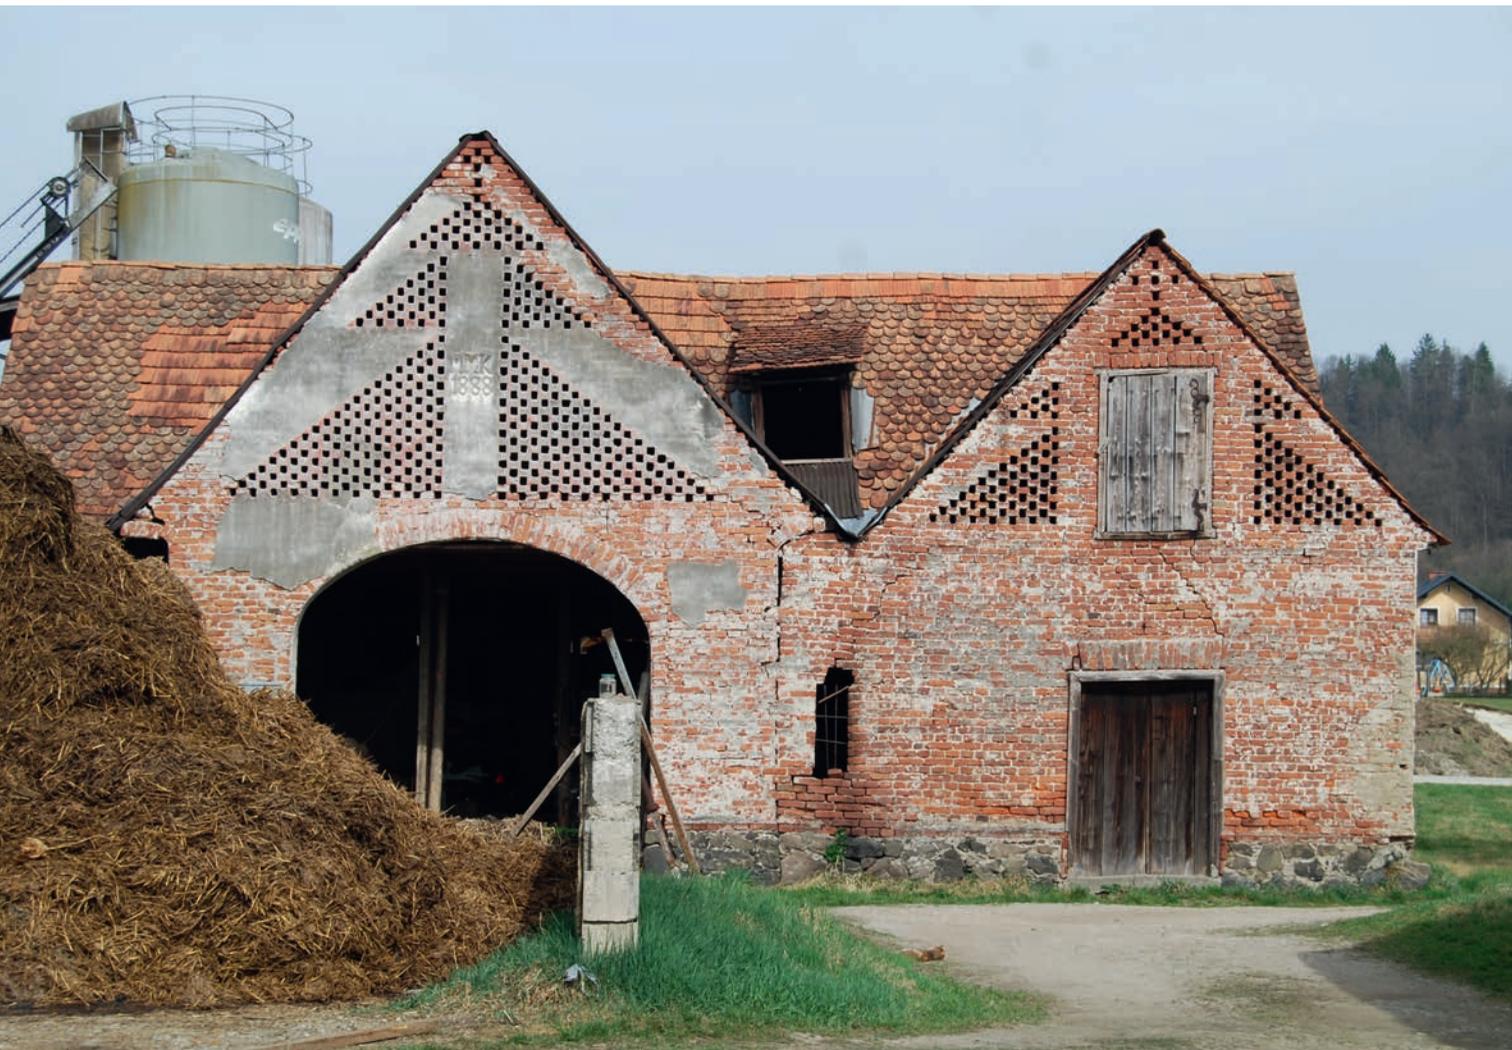
Abb. 90  
 Dieses riesige Ulrichskreuz dominiert ein Wirtschaftsgebäude im Nordhang in **Breitenhilm** an der Kapellen-Straße 38 nahe Vasoldsberg. Das Ulrichskreuz ist im Volksglauben ein Abwehrzeichen gegen Mäuse, Ratten und andere Feldschädlinge. Das Zeichen wurde mit großem Aufwand als tragendes Gitter zusammen mit den zwei begleitenden seitlichen Dreiecken während der Errichtung des Giebels mitgemauert. Der große Gitterring samt dem ebenfalls perfekt ausgeführten Putzring innen muss von Profis angefertigt worden sein; er erforderte eine detaillierte Planung. Oberhalb unter dem First findet sich eine Rosette, die aus eigens geformten

acht Ziegeln hergestellt wurde. Als der Autor 1972 den damaligen Bauern nach der Bezeichnung der Ziegelgitter befragte, nannte er sie "Barnluckn".  
Foto: 2017

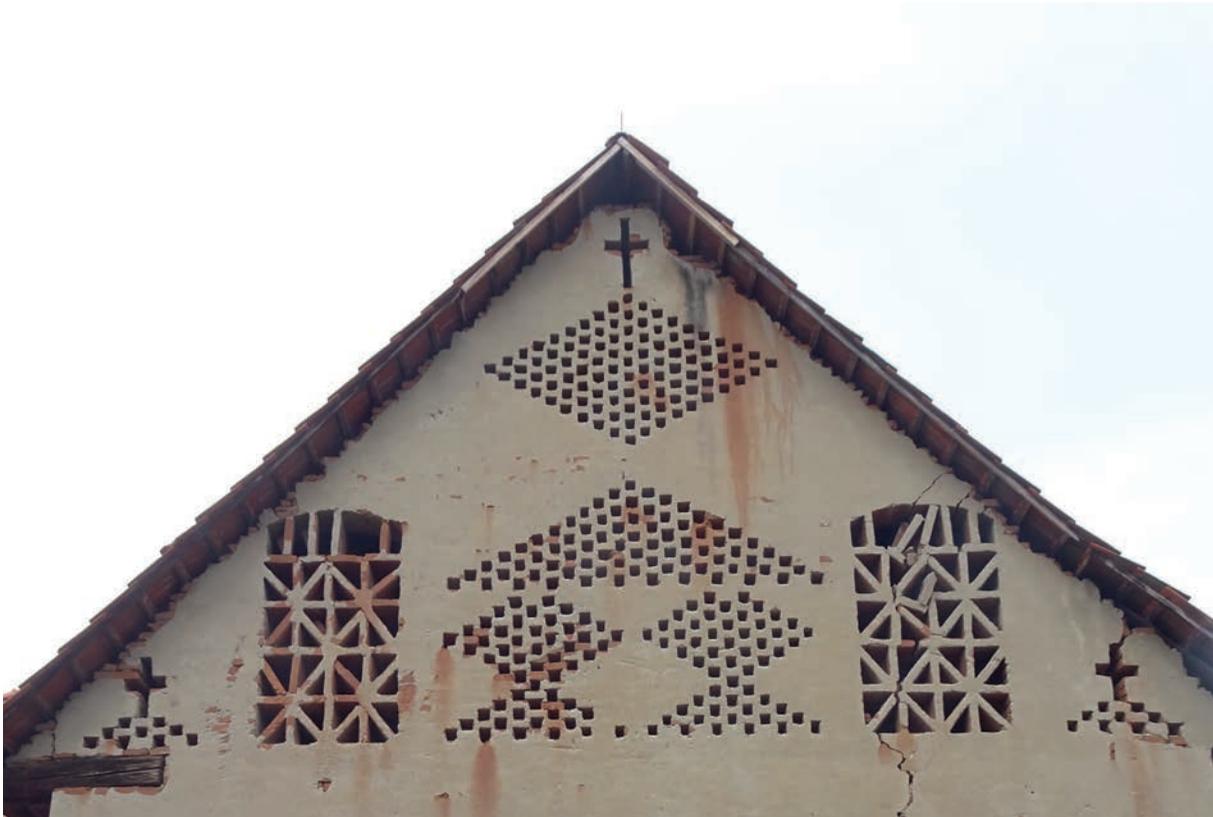
Abb. 92

In diesem Giebel in **Fladnitz** an der Raab findet sich ein mehrteiliges Ziegelgitter, bei dem das lateinische Kreuz gleich dreimal durch relativ große kreuzförmige Schlitzöffnungen zum Einsatz kommt. Neben mehreren dreieckigen und auch rautenförmigen tragenden Gitterflächen finden sich auch zwei Segmentbogenöffnungen samt Ausfachungen mit Gittern. Beide Gitter dürften hier auch statische Funktion übernehmen, da beim Ortgang nicht einmal ausreichend Raum vorhanden ist, damit der Schub vom Segmentbogen unter dem Ortgang aufgenommen werden kann. Fassade und Gitter wurden einheitlich verputzt und gefärbt. Leider ist es durch Setzungen zu einem Riss durch das Gebäude gekommen, so dass das Gitter im rechten Segmentbogenfeld schon starke Schäden zeigt. Diese waren in einem Foto von 2002 noch nicht zu sehen. Eine Sanierung wäre wünschenswert. Foto: 2002

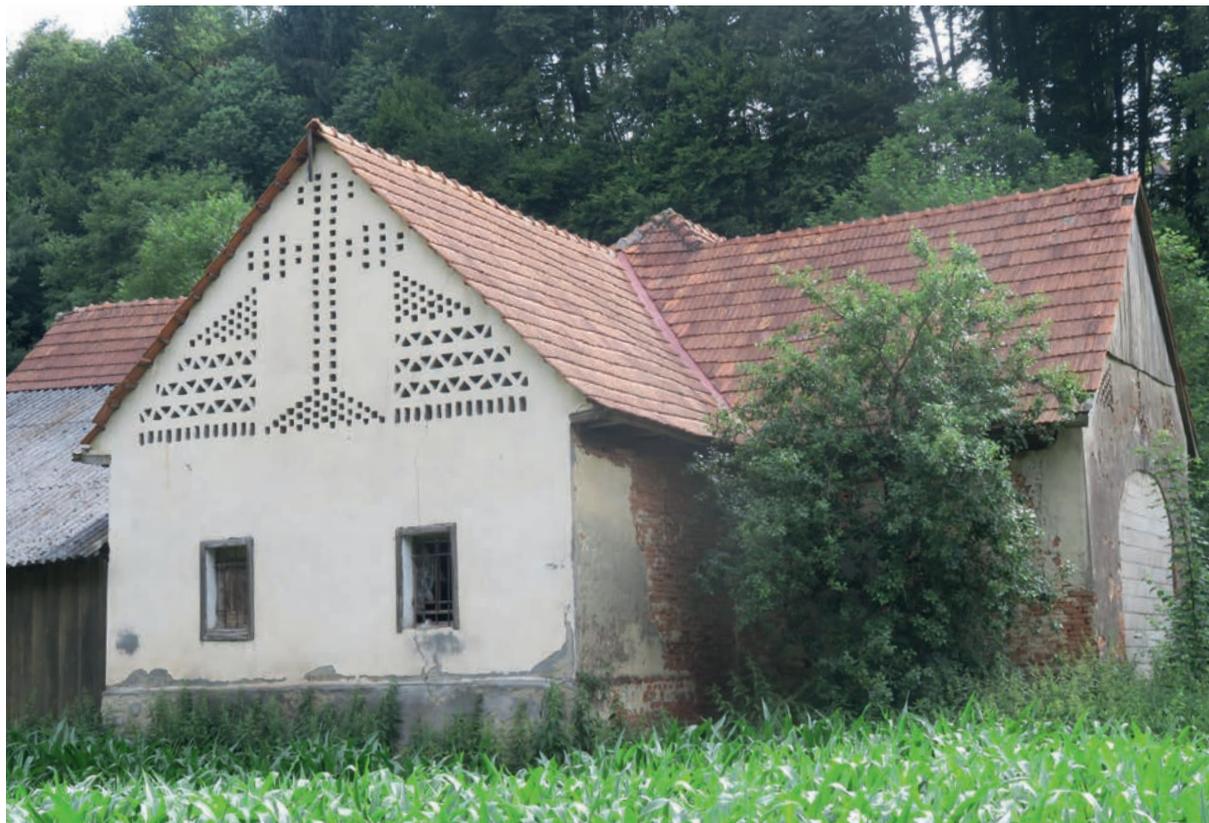
Abb. 94

Das Wirtschaftsgebäude in **Gössendorf** in der Dorfstraße 47 besteht ausschließlich aus tragenden Gittern aus einzelnen kleinen Öffnungen. Im Erdgeschoss sind diese in zwei fast quadratischen, etwas zurückweichenden und rot gestrichenen Gitterfeldern zusammengefasst. Im Giebfeld oberhalb hingegen formen die hier in der Fassadenebene liegenden Lüftungsöffnungen ein sehr großes Kreuz mit insgesamt drei Querbalken und weiteren Querstäben an deren Enden. Über dem kleinsten der Kreuze unter dem First schließt das Gitter in Form eines schützenden Daches ab. Unten steht das Kreuz quasi auf einer Basis mit seitlichen Füßen. Vom Rand dieser Basis steigen zwei diagonale Stützglieder auf, die das Kreuz wohl halten sollen. Auch hier ist alles verputzt und weiß gefärbt. Foto: 2017

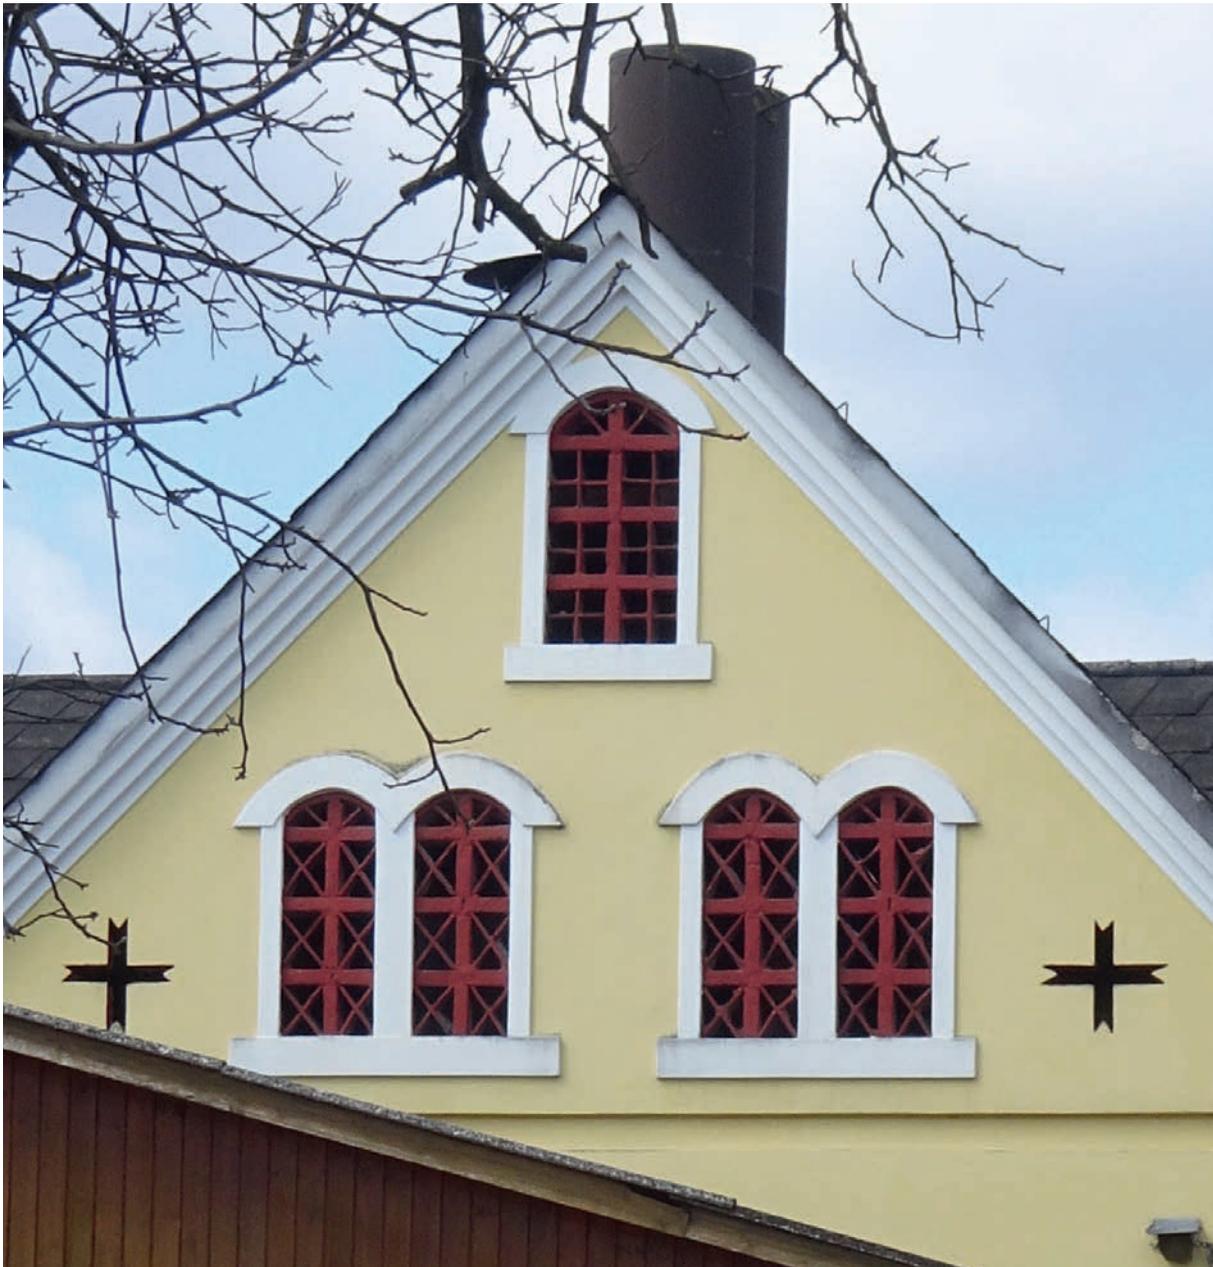
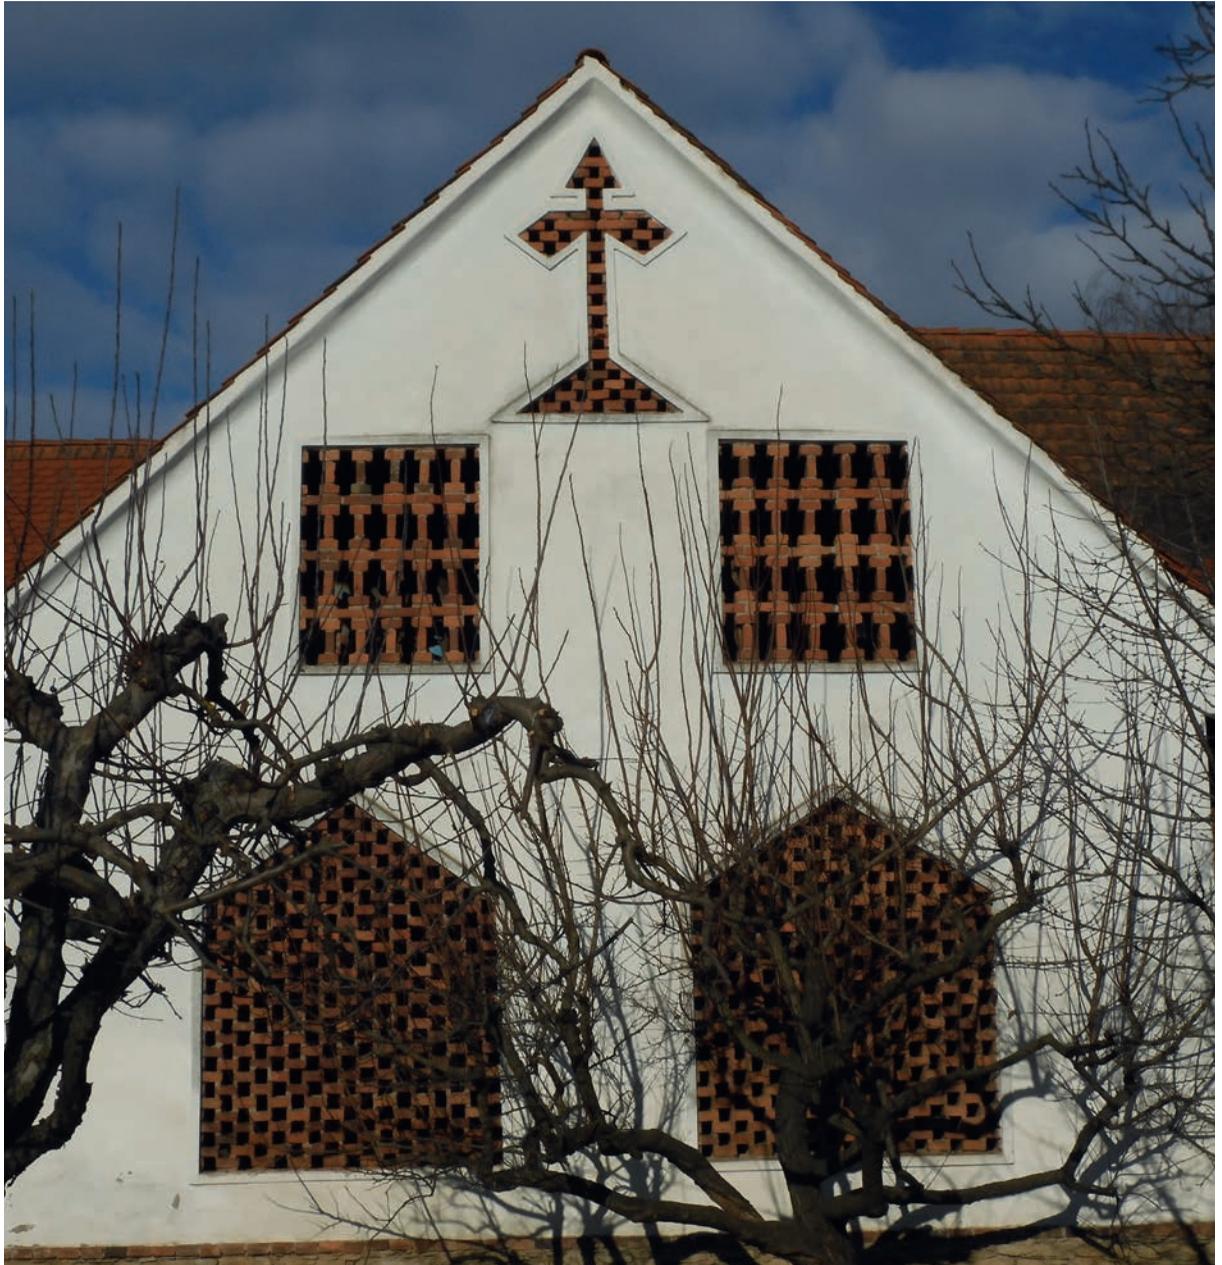
Abb. 95

Auch dieses Ziegelgitter in **Weitendorf** in der Hofstatt 5 ist mehrteilig und verfügt bei den zwei Traufen über schlitzförmige griechische Kreuze. Beide Kreuze haben jeweils vier Kreuzarme, die jeweils in einem Schwalbenschwanz enden, wodurch sie schon etwas zu schlanken Malteserkreuzen ähneln. Man könnte sie auch als Gemmenkreuze auffassen.

Die insgesamt fünf Segmentbogenöffnungen im Giebel enthalten Primärgitter aus großen Mauerziegeln und Sekundärgitter aus Dachziegeln. Bei allen hat das Primärgitter die Form

eines Kreuzes, das man entfernt vielleicht sogar als ein päpstliches Kreuz ansprechen kann. Bei den unteren vier Öffnungen ist dies von einem diagonalen Gitter mit dünnen Dachziegeln durchdrungen. Beim oberen Gitter unter dem First hingegen sind die entstehenden quadratischen Öffnungen nun von kleinen griechischen Kreuzen nochmals geviertelt. Direkt unter dem oberen Segmentbogen erinnern die dünnen, schräg aufgestellten Ziegel eher an die Strahlen einer aufgehenden Sonne. Bei den unteren sind die Teilungen unter den Segmentbögen eine Fortsetzung der Diagonalen aus Dachziegeln. Alle Gitterelemente sind unverputzt und mit

einer relativ dunklen Ziegelfarbe eingefärbt. Die fünf Segmentbogenöffnungen sind von reliefartig aufgeputzten, weiß gefärbten Faschen in mehreren Ebenen umgeben. Die Fassadenfarbe hingegen ist ein gedecktes Hellgelb.

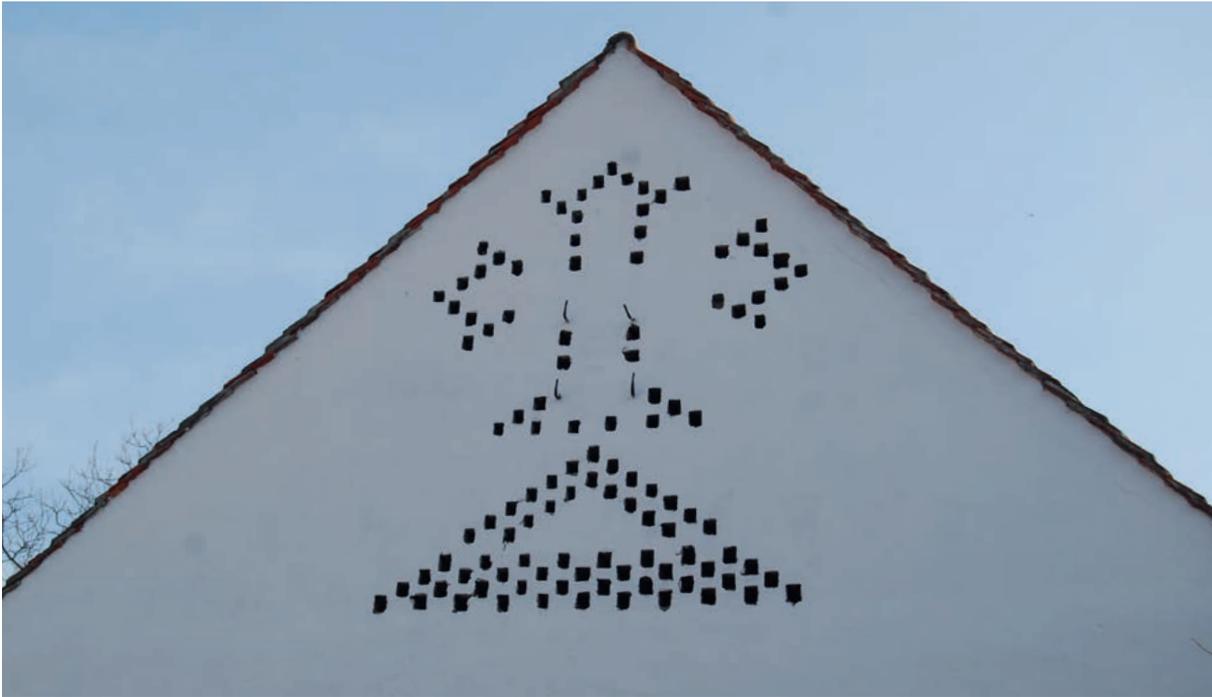
Abb. 97

Auch dieses Kreuz in einem der Giebel des Heubarren in **Gössendorf** bei Graz in der Dorfstraße 47 besteht ausschließlich aus einzelnen kleinen Maueröffnungen. Dadurch entsteht fast der Eindruck eines aufgenähten Kreuzes. Unterhalb folgt eine Art Basis für das Kreuz. Man kann allerdings auch ein Gesicht in dieser Giebelgestaltung sehen. Gitter und Fassade sind einheitlich verputzt und weiß gestrichen.  
Foto: 2017

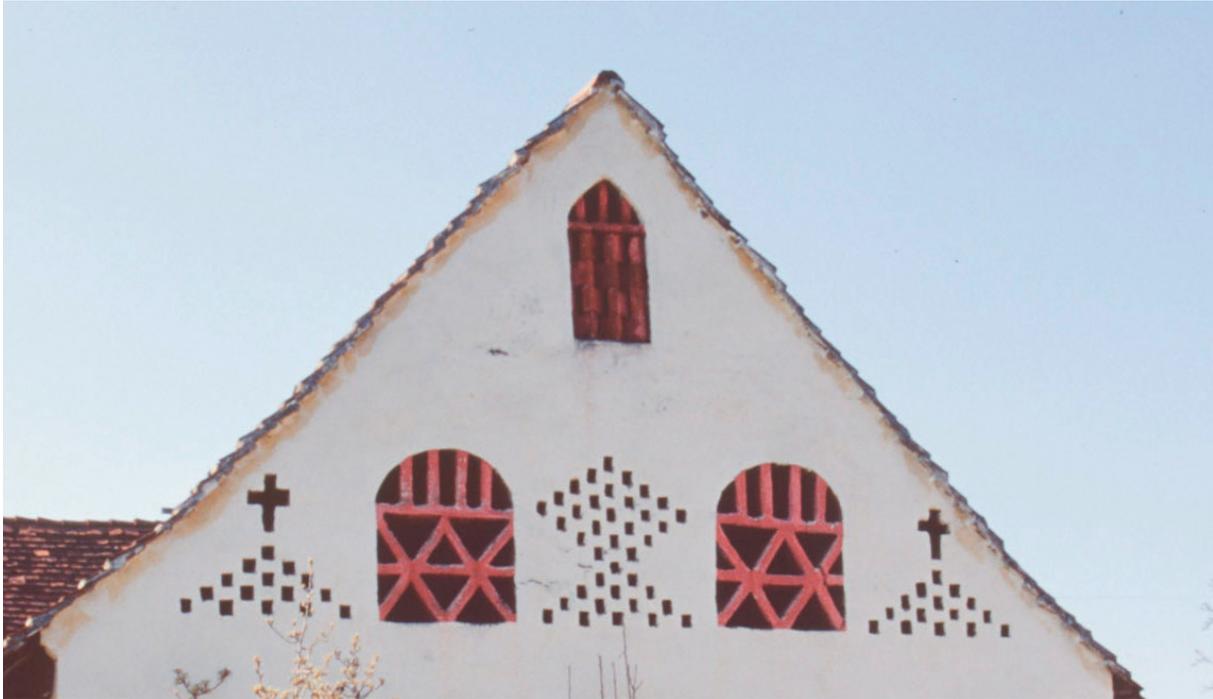
Abb. 99

Die Giebelfassade dieses Objektes in **Fladnitz an der Raab** Nr. 14 hat ein recht vielfältiges Gitter im Giebeldreieck. Unter dem First findet sich eine vorgefertigte gotisch wirkende Öffnung mit sogenannten "Schränkmaiern" und vertikalen Schlitzfenstern unter dem Spitzbogen. In der Zeile von fünf Gittern unterhalb dominieren die zwei Rundbogenöffnungen, die mit dreieckigen Lüftungsöffnungen und vertikalen Schlitzfenstern ausgestattet sind. Dazwischen und seitlich an den Traufen finden sich tragende Gitter aus kleinen Lüftungsöffnungen. Das mittlere besteht aus einem Dreiecksockel und einer Raute darüber, was vielleicht etwas an eine Monstranz erinnert. Rechts und links hingegen stehen zwei lateinische Kreuze auf dreieckigen Sockeln. Die Kreuze sind als Ganzes eine leere Schlitzform. Das Gitter weist eine große Ähnlichkeit mit dem unter Abb. 95 abgebildeten und beschriebenen Gitter auf. Möglicherweise wurden beide Gitter vom selben Baumeister ausgeführt. Inzwischen ist der flach vor der Fassade wachsende Obstbaum so groß geworden, dass das Giebelsgitter bei Belaubung des Baumes kaum

noch zu sehen ist. Ein weiteres Problem ist ein Wassergerinne, das knapp an der östlichen Gebäudeecke vorübergeführt wurde, und hier zur Durchfeuchtung des Untergrundes und auch bei Frost zu Auffrierungen führt. Dadurch gibt es bereits eine deutlich sichtbare Senkung dieser Gebäudeecke. So ist auch das rechte Kreuz unter dem Ortgang bereits beschädigt. Der etwa mittig vor der Giebelfassade stehende Baum, der unmittelbar neben der Südostfassade gepflanzt wurde, dürfte außerdem mit seinen Wurzeln die Außenmauer mit den Ziegelgittern eher etwas anheben, was das Schadensbild an der Ostecke des Bauwerks noch verstärken kann.

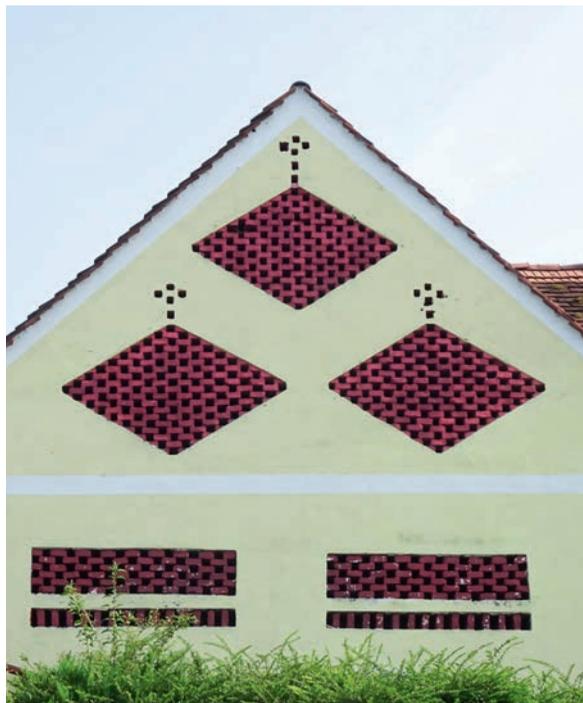
Abb. 100

Auch diese drei Ziegelgittern in Form liegender Rauten werden oben durch jeweils ein Kreuz bekrönt. Das Objekt steht bei **St. Ruprecht an der Raab** in Rollsdorf Nr. 56. Die Gitter im Giebfeld wie auch die Gitterschlitze unterhalb sind alles tragende Architekturelemente und wurden nicht verputzt, jedoch noch einmal in einem kräftigen Ziegelrot überstrichen, was ihnen gegen Regen außen eine gewisse Imprägnierung gibt. Die Fassade wurde rundum verputzt, gelb gefärbt und mit weißen Streifen um das Giebfeld und an den Gebäudeecken ausgestattet.

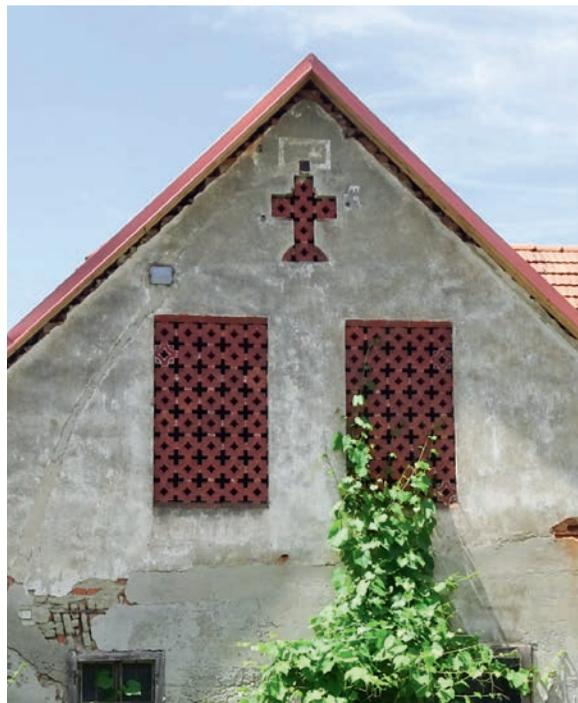
Abb. 101

Bei diesem Gitter in **Saaz** Nr. 16 bei Feldbach im Raabtal wurden ausschließlich vorgeformte Gitterziegel verwendet. Sie wurden selbsttragend in zwei größeren Rechteckfeldern und bei einem Kreuz unter dem First vermauert. Drei der Gitter wurden an der Vorderseite der Profilstege weiß gefärbt, sodass die Profilierung dieser Ziegel besser erkennbar wird. Was in dem Schriftfeld über dem Kreuz stand, ist nicht mehr zu eruieren.

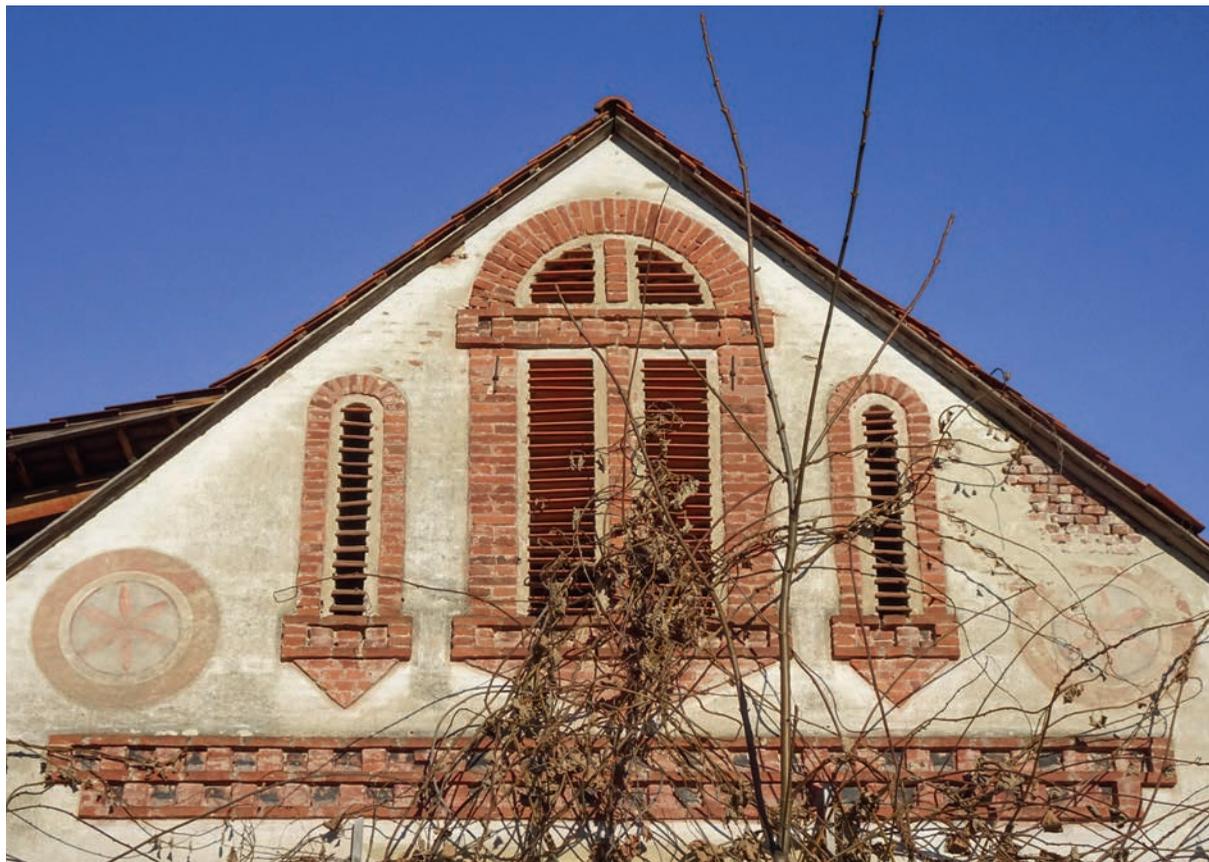
Abb. 103

Der Giebel in **Gamling**, Bergweg Nr. 16, östlich von Gleisdorf, hat besondere Ziegelgitter, die man früher schon von Weitem gut sehen konnte, die heute aber leider durch heute höhere Vegetation im Hang unterhalb kaum noch wahrzunehmen sind. Die Lüftungsgitter bestehen aus vier vertikalen Schlitzern, in die nach außen geneigte Dachziegel in geringem Abstand übereinander

gemauert wurden. Die mittleren zwei ergeben in Formation einen reliefartig vortretenden großen Fenstererker. Die flankierenden zwei Gitterschlitze sind niedriger und stellen kleinere Erker dar. Alle Ziegel sind unverputzt.

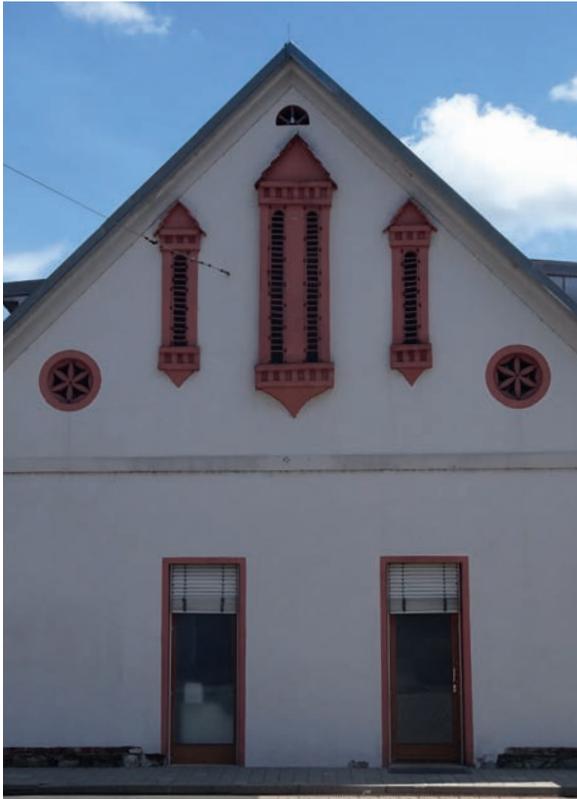
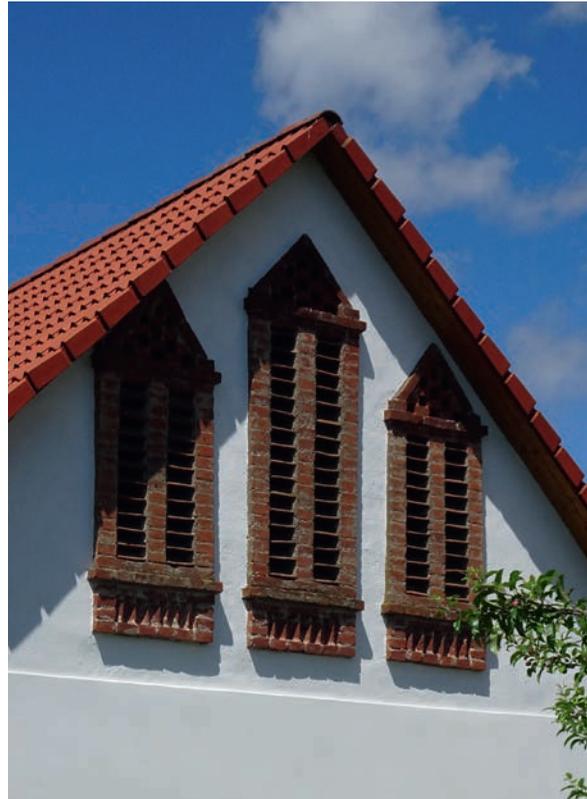
Abb. 104  
Dieses Gebäude in **St. Margarethen an der Raab** mit der Nummer 39 gehörte ursprünglich zu einem Ensemble von Wirtschaftsgebäuden. Inzwischen wurde es zur Polizeistation der Gemeinde adaptiert. Dabei beließ man erfreulicherweise die architektonischen Qualitäten der Fassaden des Bauwerks, die Ziegelgitter, die einstigen Vorkehrungen zur Durchlüftung des Innenraumes, der früher als Heubergeraum genutzt wurde. Sie sind bei diesem Bauwerk in ganz besonderer Form ausgebildet worden und sicher als ein Beispiel der Volksbaukunst des 19. Jh. anzusprechen.

Die Halbkreisöffnung unter dem First, die durch drei recht schlanke Ziegel über einem Firstziegel geteilt wird, ist in dieser Art öfter zu finden. Auch die zwei Rosetten in der Nähe der zwei Traufen mit einer Teilung durch sechs lanzettförmige Ziegel sind nicht wirklich ungewöhnlich. Das Besondere aber sind die vertikal geführten Ziegelgitter mit einer Dachziegelteilung, die in

eine Art hohen schlanke Erker verpackt wurden. Die Ziegel wurden dabei mit einer leichten Neigung nach außen in die Schlitze vermauert, damit Regenwasser nicht ins Gebäudeinnere eindringen kann, sondern gleich wieder nach außen abfließt.

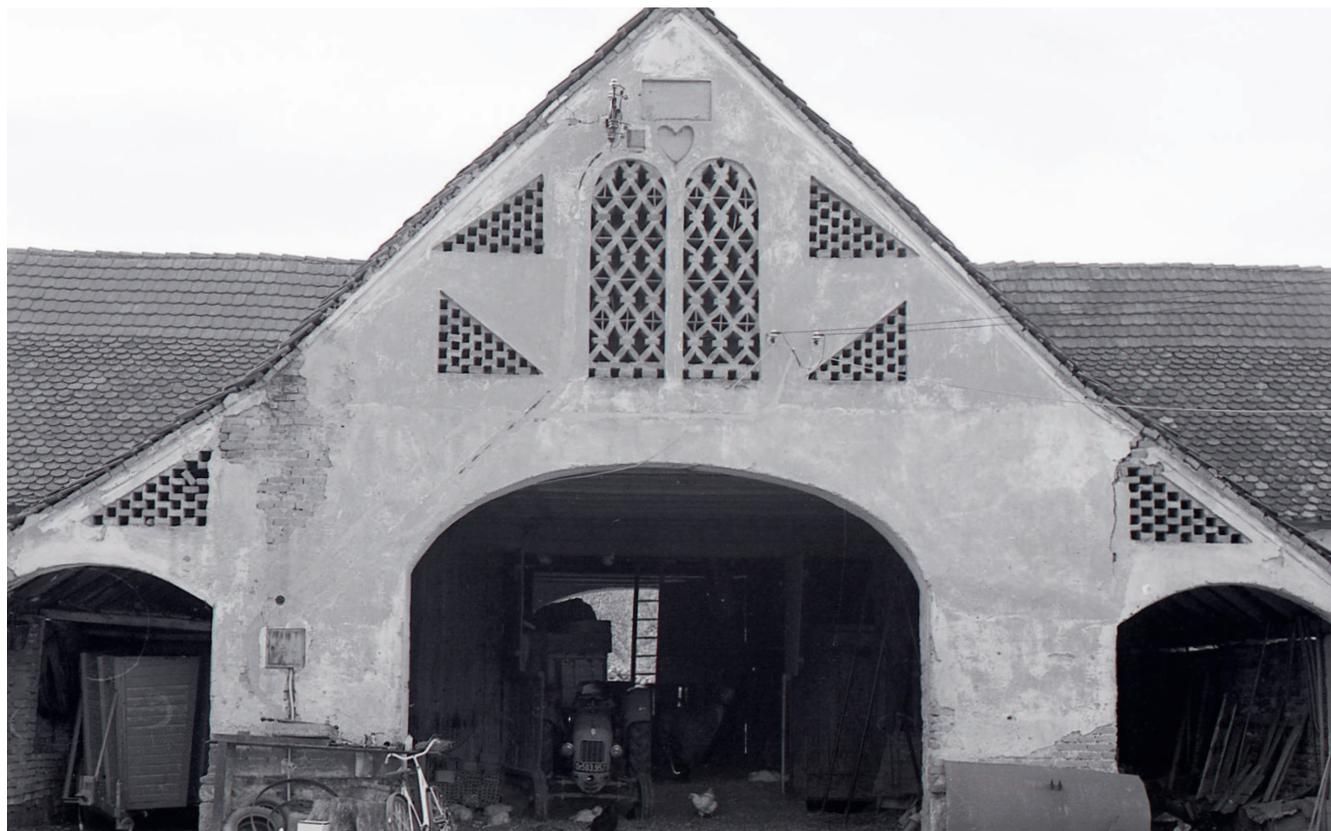
Abb. 107 (siehe Seite 104)

Die Ziegelgitter dieses Giebels in der Triester-Straße 116 in **Feldkirchen** bei Graz wurden alle in vorgefertigte Maueröffnungen sekundär gestellt. Die zwei größeren Gitterfelder bestanden vorwiegend aus Doppelpfeilöffnungen in zwei Segmentbogenfeldern. Das kleine Gitter ganz oben unter dem First verwendete speziell geformte Ziegel, die zwei gegeneinander gestellte Herzen ergaben. Auch diese dürften als Herzen Jesu und Mariä eine Schutzfunktion erfüllt haben. Die Gitter waren nicht verputzt. Das Objekt wurde zwischenzeitlich vollständig abgetragen.

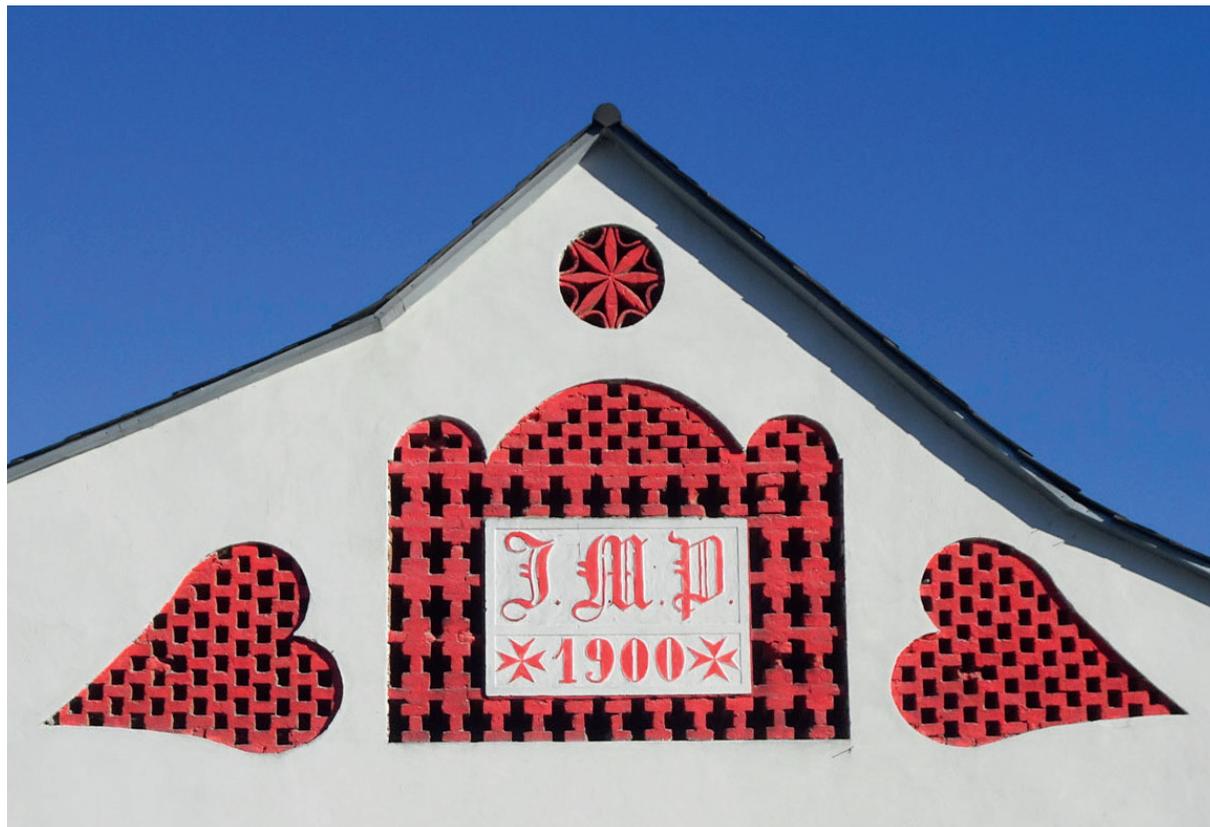
Abb. 109  
Das 1973 aufgenommene Foto zeigt das Wirtschaftsgebäude des bäuerlichen Gehöftes in **Großsulz** bei Kalsdorf, Großsulzer-Straße Nr.20, mit einem mehrteiligen Gitter unten und mit einer Rosette unter dem First. Die drei Gitterfelder unten zeigen tragende Ziegelgitter. Auf den Seiten sind es zwei sehr große, zur Seite hängende Herzen, die wohl die Herzen Jesu und Mariä darstellen. Sie werden von einzelnen Lüftungsöffnungen gebildet. Dazwischen liegt ein sehr großes Gitterfeld mit der Darstellung einer Art Flügelaltar, bei dem neben dem mittleren großen Rundbogen noch zwei kleinere Rundbögen rechts und links folgen. Es handelt sich also nicht um einen Flügelaltar, den man schließen kann. Das große Gitterfeld besteht in den unteren Teilen aus größeren kreuzförmigen Gitteröffnungen. Mittig ist hier ein Schriftfeld angebracht, in dem oben die Initialbuchstaben I.M.D. stehen; darunter folgt die Jahreszahl

1900, die wohl das Jahr der Errichtung angibt. Flankiert ist sie von zwei Malteser Kreuzen. Das Schriftfeld wird von einem aufgeputzten Rahmen umgeben und ist durch eine aufgeputzte horizontale Teilung in zwei Felder gegliedert. Auch die Buchstaben, die Kreuze und die Jahreszahl sind reliefartig aufgeputzt.  
Foto: 1973

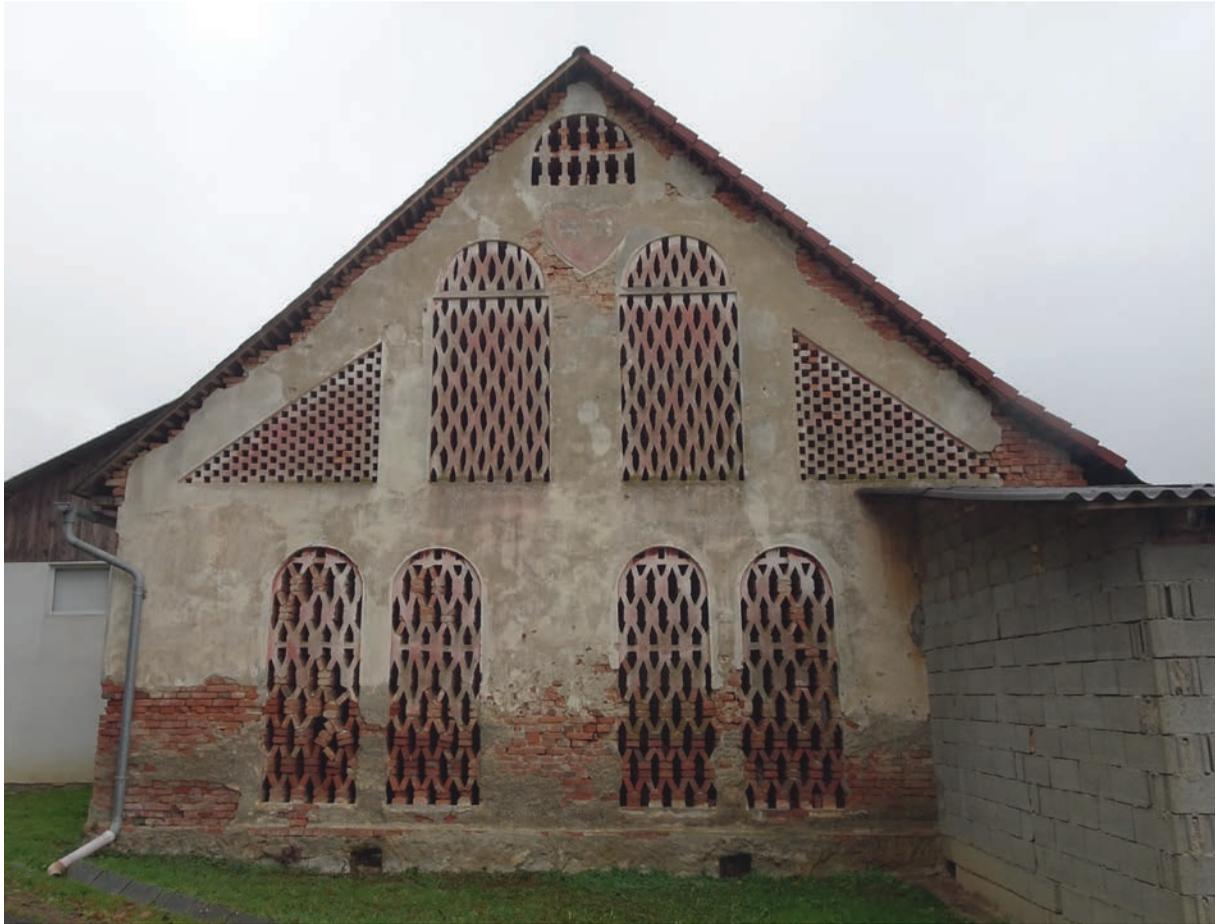
Abb. 113

Die Giebelfassade dieses Wirtschaftsgebäudes in **Allerheiligen** bei Wildon am Pelzmannweg 62 besteht aus zwei dreieckigen Lüftungsgitterflächen mit tragenden kleinen Lüftungsöffnungen und weiteren Gittern in sieben vorgeformten Maueröffnungen. In sechs der Rundbogenöffnungen bilden die Gitteröffnungen jeweils zahlreiche Doppelpfeile. Nur direkt unter dem First wurden kreuzförmige Öffnungen gewählt. Alle Fassadenflächen und auch Gitterflächen wurden außen verputzt. Bei den Gitterflächen wurde der Verputz dünner aufgetragen. Zwischen den drei obersten Gittern wurde auf den normalen Fassadenputz ein Herz, wohl das Herz Jesu, noch etwas dicker aufgeputzt. Im Herzen wird die Jahreszahl der Errichtung mit 1879 angegeben.

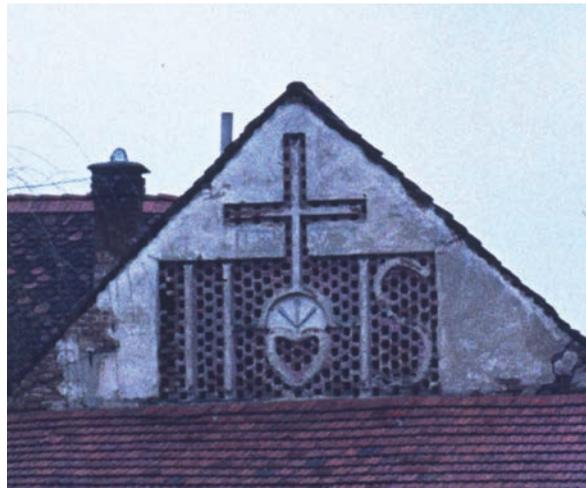
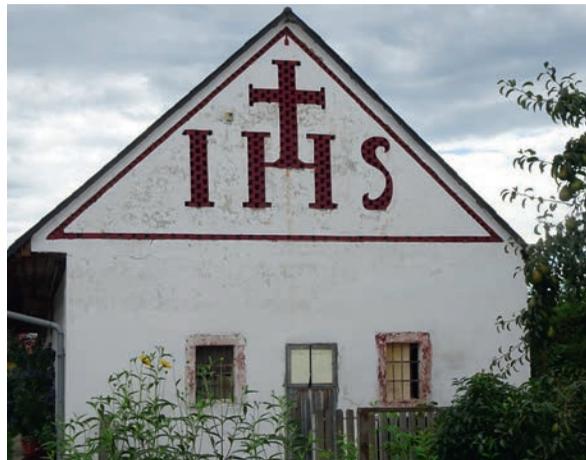
Abb. 117

Bachsdorf bei **Lebring** verfügt selbst Anfang des 21. Jh. noch über ein stattliches, sehr interessantes und vielfältiges Ensemble an gepflegten Ziegelgitterobjekten. Beim Haus Nr. 33 findet sich im Giebel dieses große IHS. Das gesamte Giebeldreieck wird von einem Lüftungsöffnungsband umgeben, sodass alle Winkel des Dachraumes gut durchlüftet werden können. Die Regelfläche ist verputzt. Die Gitter hingegen wurden unverputzt belassen, aber in einem dunklen Ziegelton überstrichen, was das Durchnässen der Ziegel bei Schlagregen reduzieren hilft.

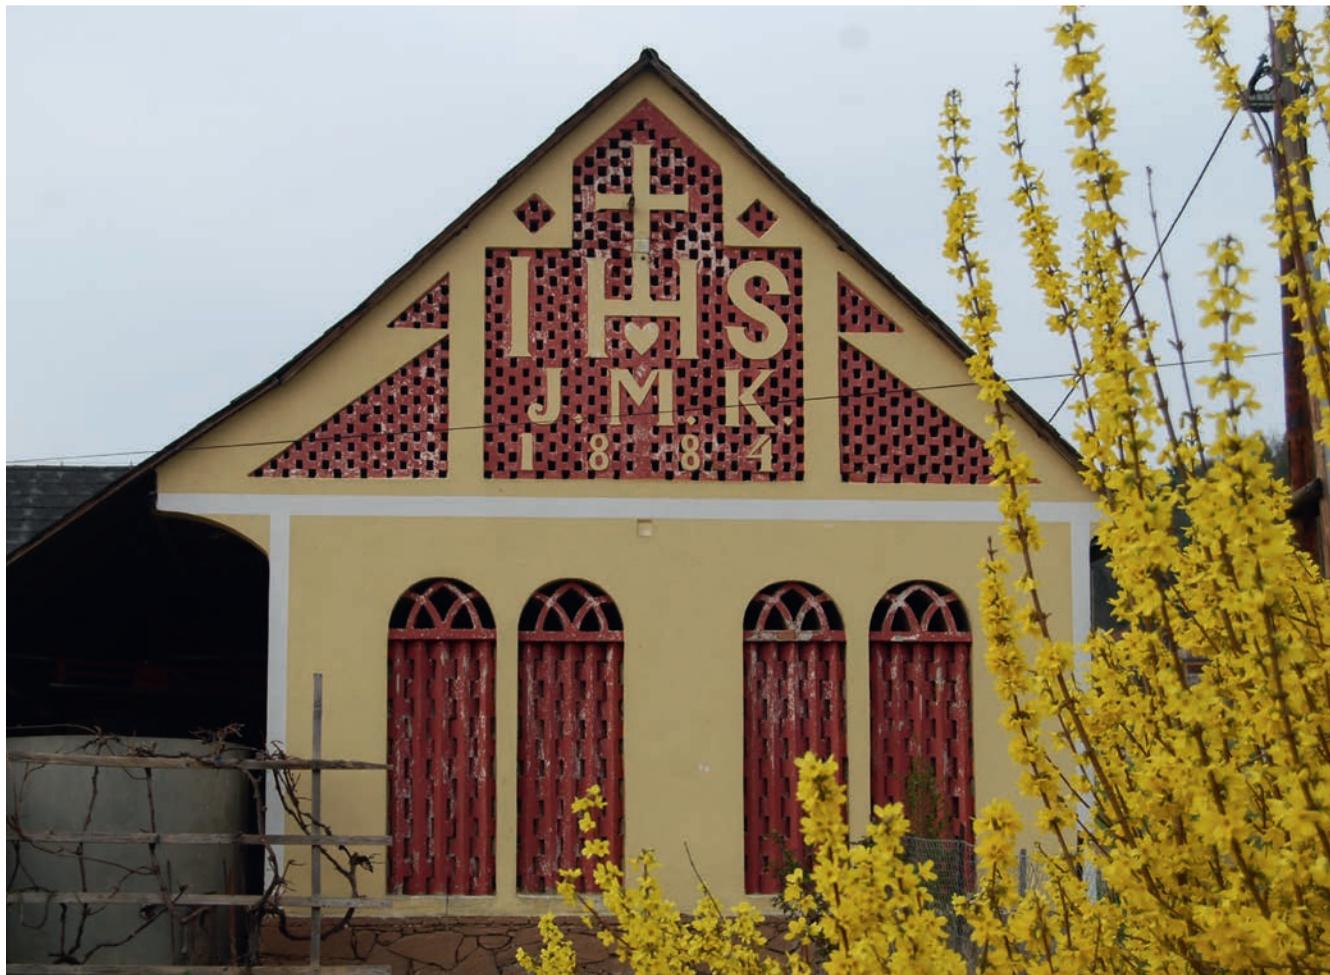
Abb. 118  
Die Giebelfassade des Wirtschaftsgebäudes in **Breitenhilm** bei Vasoldsberg an der Kapellenstraße 38 besteht im Erdgeschoss aus vier ausgefachten Rundbogenöffnungen mit nur sich selbst tragenden "Schrenkmaiern". Unter den vier Rundbögen werden die Gitter von sich gegenseitig spitzbogenförmig durchdringenden Ziegelbögen gebildet. Oberhalb im Giebeldreieck finden sich ausschließlich tragende Gitter. Die Ziegelgitter im Giebel sind mehrteilig und werden hauptsächlich von ihrer Putzarchitektur bestimmt. So wurde hier ein großes lateinisches Kreuz und damit unmittelbar verbunden das IHS aufgeputzt. Unterhalb folgen das Herz Jesu, die Initialbuchstaben J.M.K. und das Errichtungsjahr 1884. Das gesamte Gitter tritt gegenüber der

Fassadenebene etwas zurück und wurde von außen verputzt und in einem Ziegelrot gefärbt. Alle Ziffern, Buchstaben und anderen Zeichen treten reliefartig etwas vor das Gitter und sind in der Fassadenfarbe bemalt.  
Foto: 2017

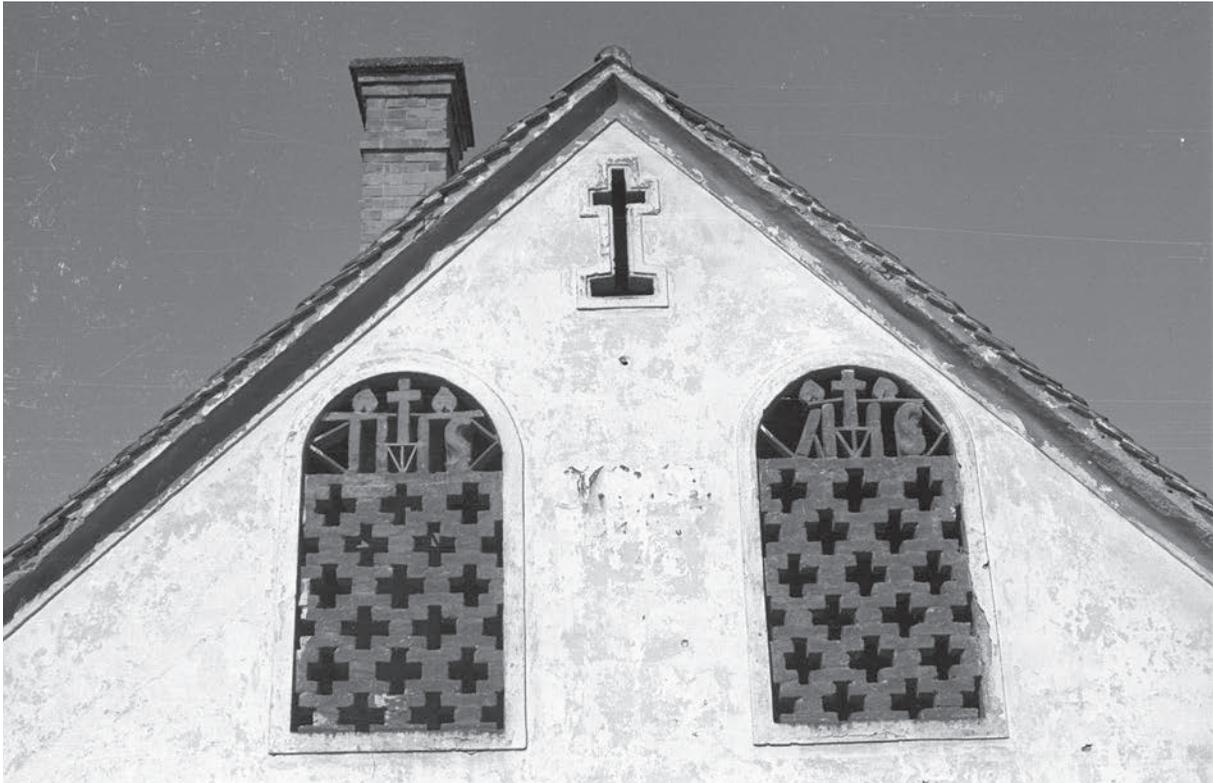
Abb. 119  
Diese zwei fantasievoll gestalteten Ziegelgitter im Giebel des Hauses an der Packer-Straße 116 in **Lieboch** wurden nach Angaben von Befragten aus der Nachbarschaft erst vor einigen Jahren im Zuge der Adaptierung des Objektes zu einer Filiale der Bäckerei Sorger und zu Wohnzwecken entfernt. Ob das stimmt oder ob die Abtragung nicht schon früher stattgefunden hat, konnte der Autor nicht zweifelsfrei feststellen.

Die Gitter waren feingliedrig, sorgfältig ausgeführt und in zwei Rundbogenöffnungen gestellt. Unter den zwei Rundbögen fand sich zweimal das IHS-Zeichen, jeweils mit einem kleinen lateinischen Kreuz darüber und mit dem Fruchtbarkeitsymbol, dem Dreispross darunter, sowie mit den zwei Herzen Jesu und Mariä zu beiden Seiten des jeweiligen Kreuzes kombiniert.

Unterhalb folgte jeweils eine Gitterfläche mit griechischen Kreuzen als Öffnungsformen. Unter dem First fand sich mittig ein als Mauerschlit

ausgebildetes lateinisches Kreuz, das als ganzes ungeteilt eine Öffnung darstellte. Es war von einem profilierten Rahmen umgeben. Die aufgemalte Jahreszahl der Errichtung zwischen den zwei Fenstern war damals leider schon sehr schlecht lesbar, dürfte aber 1822 gelesen worden sein. Die Ziegel waren nicht verputzt. Foto: 1973

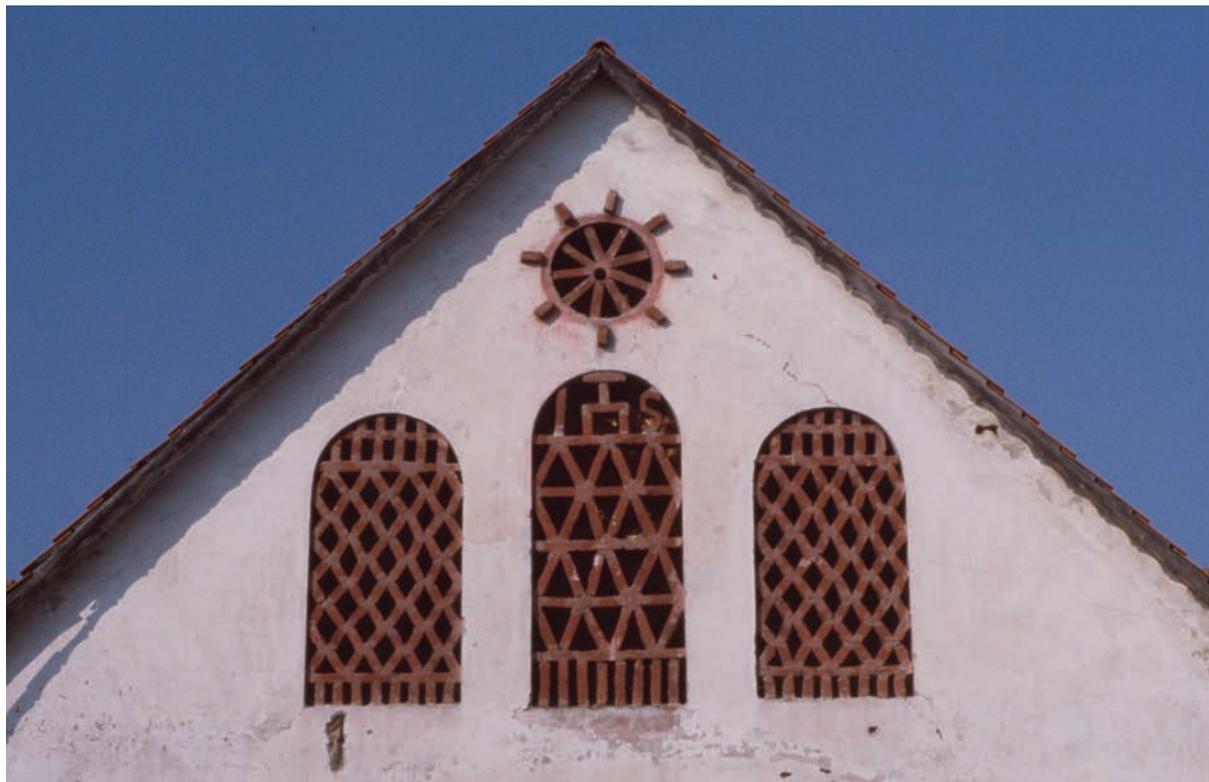
Abb. 120  
Der Giebel in Albersdorf bei **Gleisdorf** besteht aus vier vorgefertigten Maueröffnungen. Unter dem First gibt es eine aus Ziegeln gemauerte Rosette. Bei ihr wurden schon während des Baues acht leicht aus der Fassade vortretende Ziegel seitlich eingemauert. Erstaunlicherweise wurden dann aber neun Ziegel etwas zurückweichend angebracht.

Unterhalb sind in die seitlichen Rundbogenöffnungen relativ feinmaschige Gitter mit rautenförmigen Lüftungsöffnungen und "Fransen" unterhalb eingesetzt worden. In der etwas höheren mittigen Rundbogenöffnung gibt es ein Gitter mit großformatigen Dreiecksöffnungen und einem IHS unter dem Bogen. I und S hatten ausreichend Raum; das mittige H jedoch sollte offenbar auch noch ein Kreuz erhalten. Dafür reichte der Raum aber nicht. So wurden sowohl das H als auch das Kreuz amputiert. Alle Gitter blieben unverputzt.
