# ZIEGELGITTER IN DER STEIERMARK

FORM, FUNKTION UND KONSTRUKTION  
URSPRUNG, ZUSTAND UND ZUKUNFT

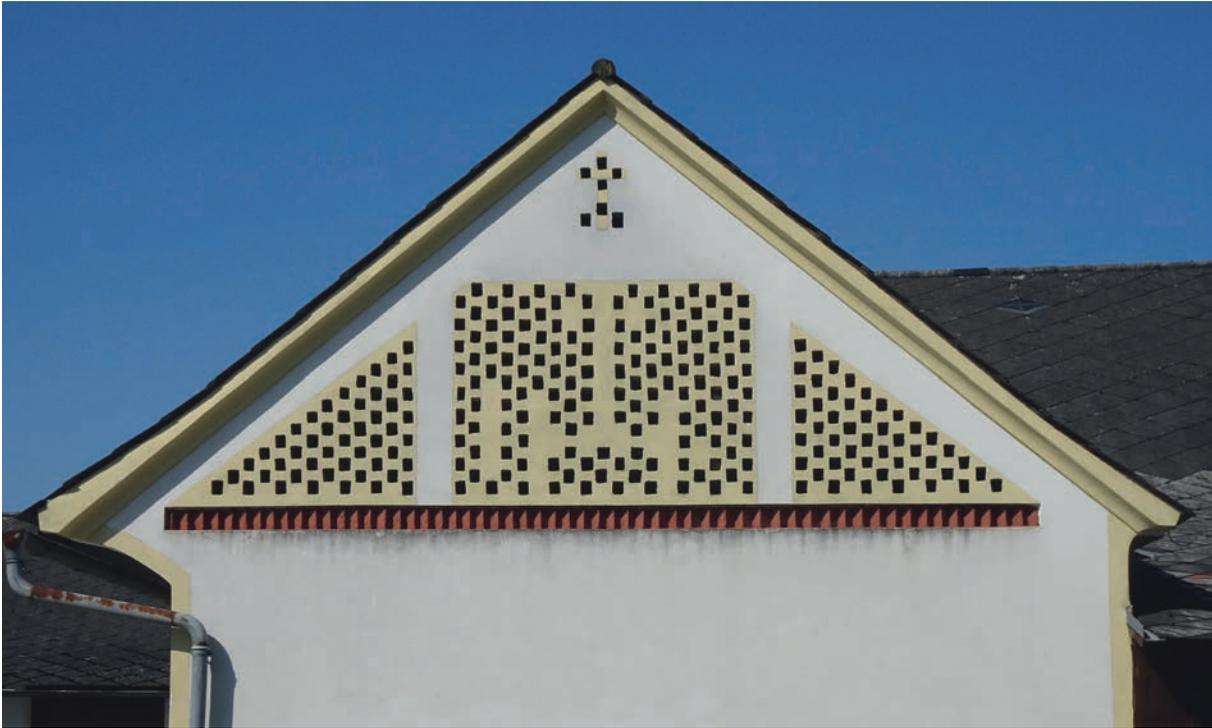
Abb. 121  
 Bei dem Gitter in **Brunn in Nestelbach bei Graz** in der Dorfstraße 17 muss man genau hinsehen, um überhaupt das IHS mit seinem Kreuz darüber im Gitter zu erkennen. Unter dem First erkennt man ein aus Einzelöffnungen zusammengesetztes schlichtes weiteres lateinisches Kreuz. Darunter finden sich drei Gitterflächen. In der mittleren wird das lateinische Kreuz wiederholt, das auf dem IHS-Zeichen mittig steht. Die gesamte Giebelfassade ist verputzt und in Weiß gefärbt. Die drei Gitterfelder sind hellgelb angelegt. Eine Linie mit schräggestellten Ziegeln am Fuß des Giebels, die charakteristisch für slawische ländliche Architektur ist, wurde in einem dunklen Ziegelrot gefärbt. Passend dazu ist der Sockel in einem Rostbraun gestrichen.  
 Foto: 2021

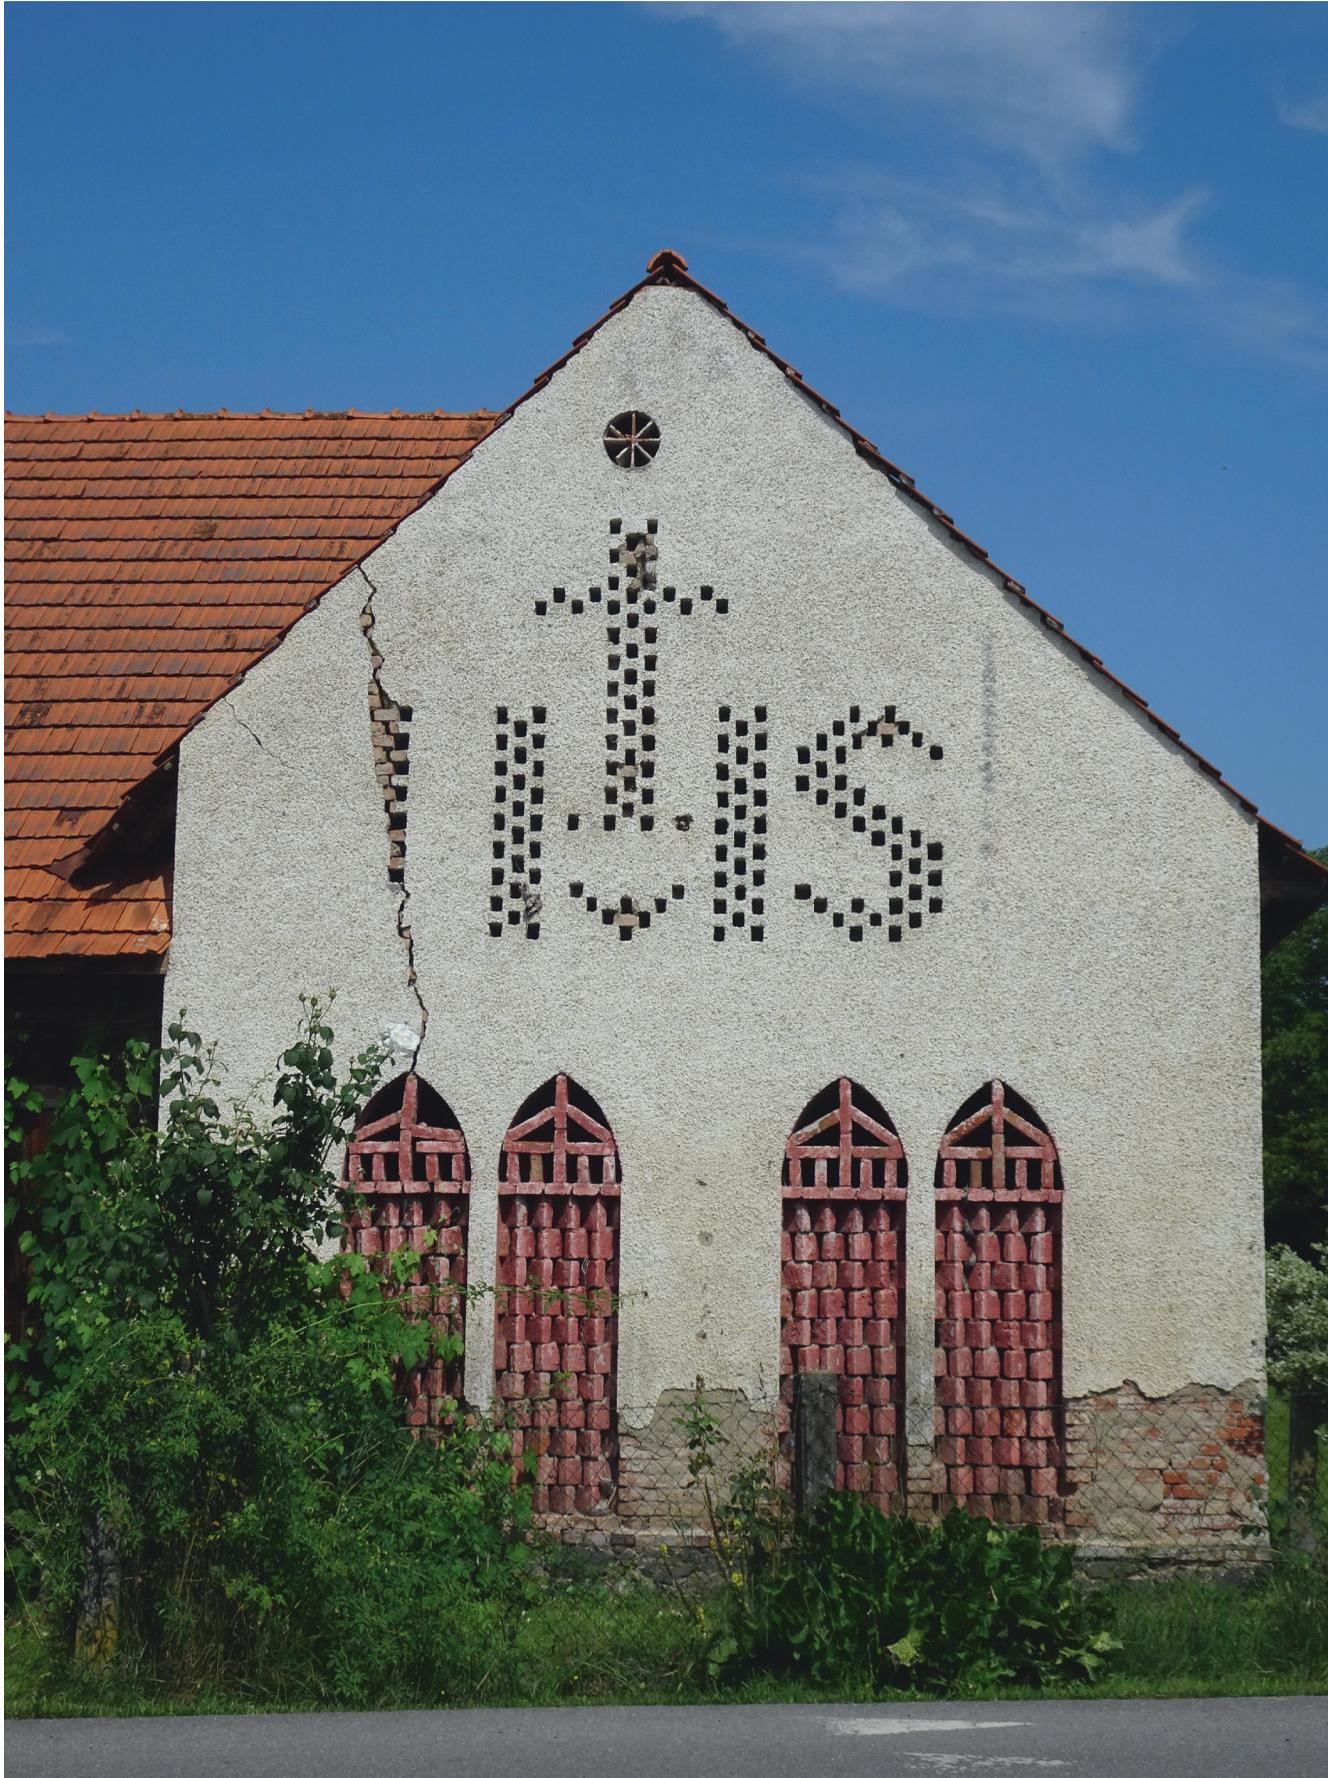
Abb. 122  
 Das Ziegelgitter in der Südfassade am Wirtschaftsgebäude in der Murberg-Straße 56 in **Fernitz** südlich von Graz besteht aus drei Gitterzonen. Die Gitter des Erdgeschoßes bestehen aus zwei mal zwei Spitzbogenöffnungen mit sekundär eingemauerten "Schrenkmaiern" und Ausfachungen unter den Spitzbögen. Darüber folgt ein aus einzelnen tragenden Öffnungen zusammengesetztes Gitter, das ein sehr großes IHS mit einem lateinischen Kreuz darüber und einem Dreispitz als Fruchtbarkeitsymbol darunter ergibt. Warum das I nur aus einer vertikalen Spalte einzelner Öffnungen besteht, ist nicht klar. Hier gibt es allerdings einen Riss im Mauerwerk bis in den Sockel hinunter. Vielleicht hat es auch früher schon an dieser Stelle Probleme mit der Gründung des Objektes gegeben, sodass die vermutlich ursprünglich drei parallelen Spalten von Öffnungen mit der Zeit bis auf eine zugemauert wurden. Ganz oben unter dem First gibt es noch eine kleine Rosette, die aber nicht wirklich mit der Position des Firstes korrespondiert. Die Fassade ist als Ganzes mit einem Spritzputz überzogen worden, der auch die tragenden Gitter einschließt. Nur die vier Gitter in den Spitzbogenöffnungen unten wurden ausgespart und nur rot gefärbt.

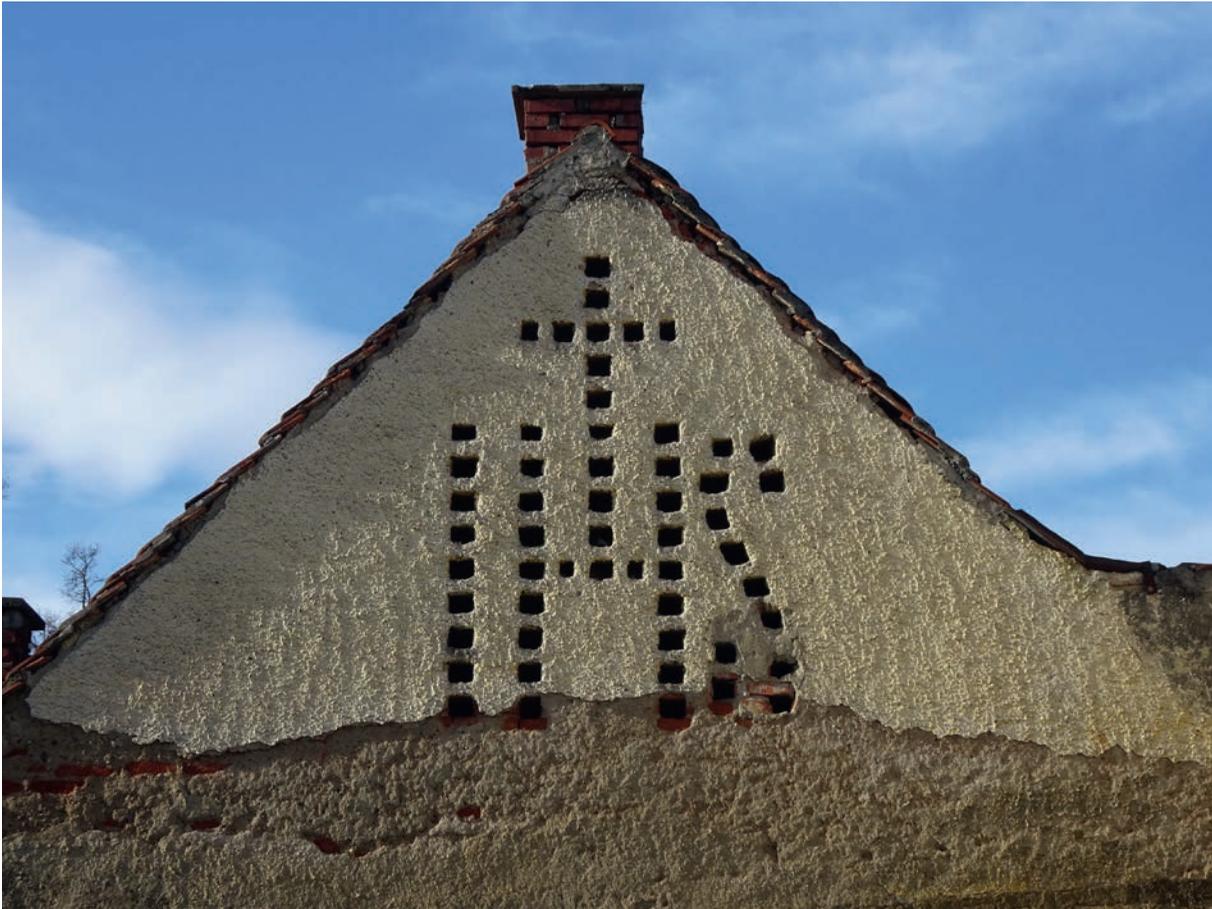
Abb. 123  
Dieses Ziegelgitter im Giebel eines Wirtschaftsgebäudes in **Graz-Liebenau** in der Puntigamer-Straße 19 besteht ausschließlich aus einem sehr schlichten IHS und einem lateinischen Kreuz darüber und besteht nur aus einzelnen Lüftungsöffnungen, die während des Mauerns der Giebelwand freigelassen wurden. Als der Autor 1972 diesen Giebel das erste Mal fotografierte, war der hier im Bild fehlende Verputz unten ein alter Bestand und der hier im Bild zu sehende Spritzputz gerade erst neu aufgebracht worden.  
Foto: 2022

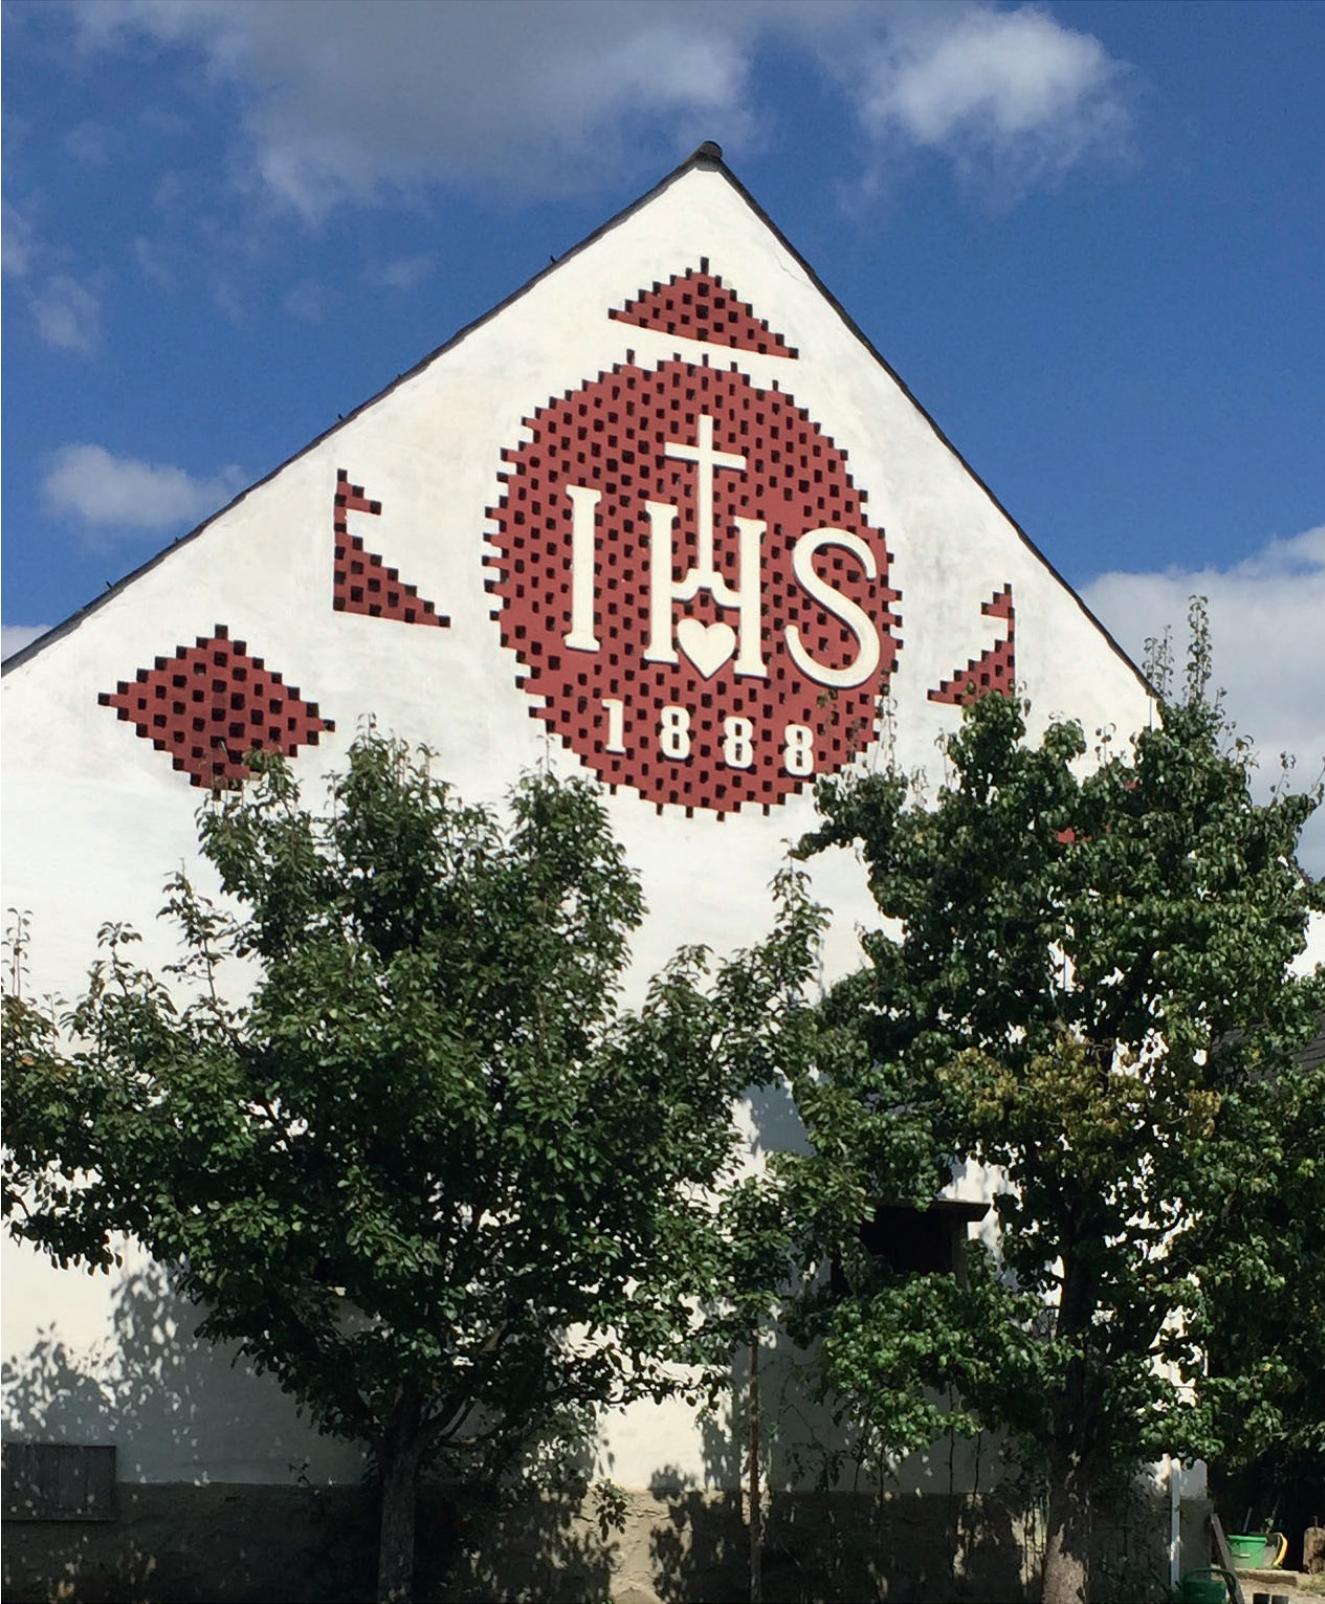
Abb. 124  
In **Gniebing im Raabtal** steht diese Stallscheune von 1888. Das gesamte Ziegelgitter besteht aus tragenden, einzelnen Öffnungen. Das IHS-Zeichen wurde in eine kreisförmige Fläche geschrieben. Beim H ist der Verbindungsbalken in der Mitte jochförmig aufgebogen, was das Zeichen für den Heiligen Geist ergibt. Darunter folgt das Herz Jesu, darüber das lateinische Kreuz. Rauten und Dreiecke umgeben die kreisförmige Fläche. Alle Bereiche des Gitters sind verputzt. Die Gitterzonen tragen einen ziegelroten Anstrich. Die Symbole und die Jahreszahl im Kreis wurden etwas stärker aufgeputzt, sodass sie reliefartig vor den Fassadenputz vortreten. Durch ihre weiße Färbung werden sie besonders betont. Die Sanierung des Gitters wurde vorbildlich und ansprechend durchgeführt.  
Foto: Bernd Mader 2019

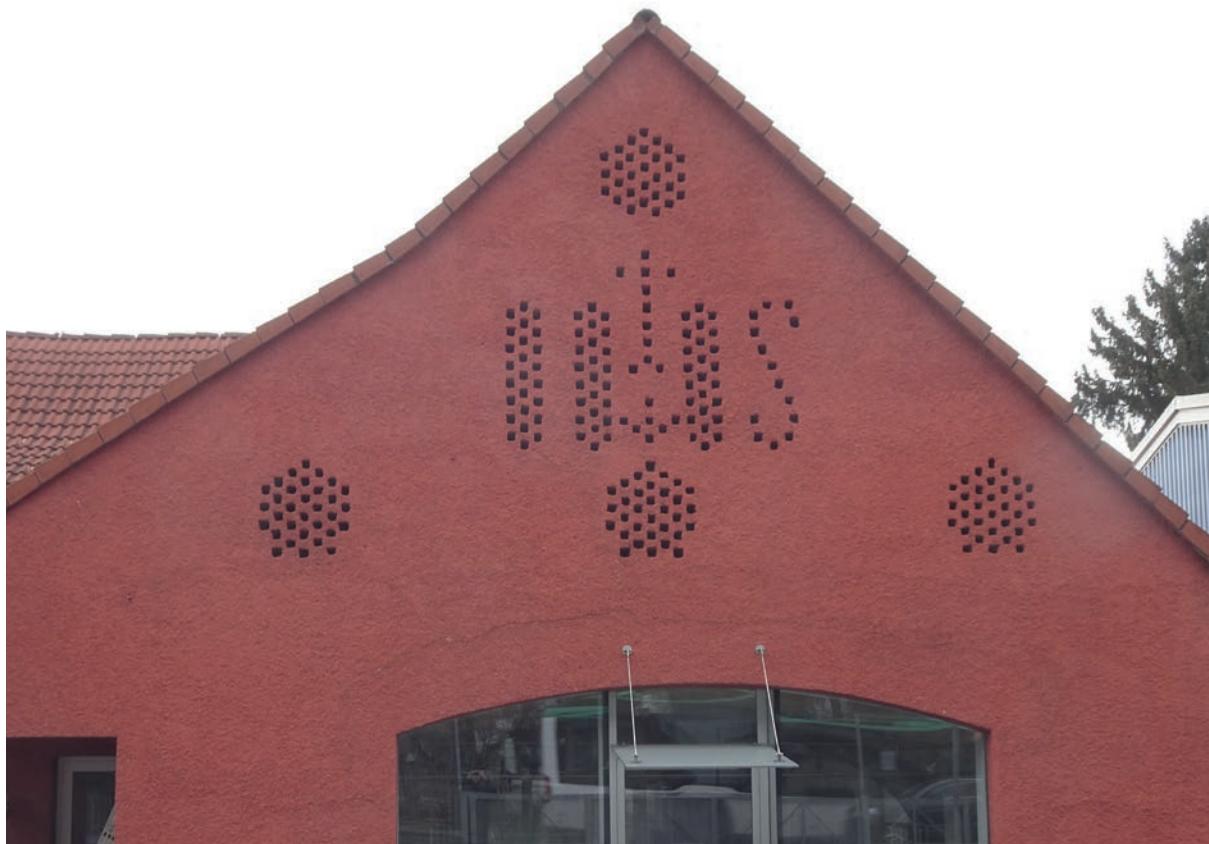
Abb. 126

In **Graz-Liebenau** in der Puntigamer-Straße 52 wurde ein alter Stadl schon vor 1970 für den steinverarbeitenden Betrieb des Steinmetzmeisters Josef Kaindlbauer umgenutzt. In der Zwischenzeit wurde die Fassade des Erdgeschoßes völlig neu gestaltet. Erfreulicherweise beließ man oberhalb die alten Lüftungsgitter im Giebel des Objektes. Durch die neuerliche Adaptierung vor wenigen Jahren wurde außerdem ein reizvoller Kontrast zwischen dem Altbestand und den erfrischenden Glasimplantaten unter dem weitgespannten Segmentbogen geschaffen. Eine große kontrastierende neue Produktionshalle wurde außerdem rechts neben dem Altbestand errichtet.

Lüftungsöffnungen. Im Zentrum des Giebels gibt es wieder ein IHS mit einem lateinischen Kreuz über der nicht mehr vollständig vorhandenen horizontalen Verbindung der zwei vertikalen Striche des H. Unterhalb gibt es einen Dreispross als Fruchtbarkeitssymbol. Außerdem gibt es unter dem First und dreimal am unteren Rande des Giebelfeldes jeweils ein sechseckiges Gitterfeld. Die unteren sind jeweils mit einer Art Basis ausgestattet. Dem oberen fehlt unten wohl eine Öffnung.

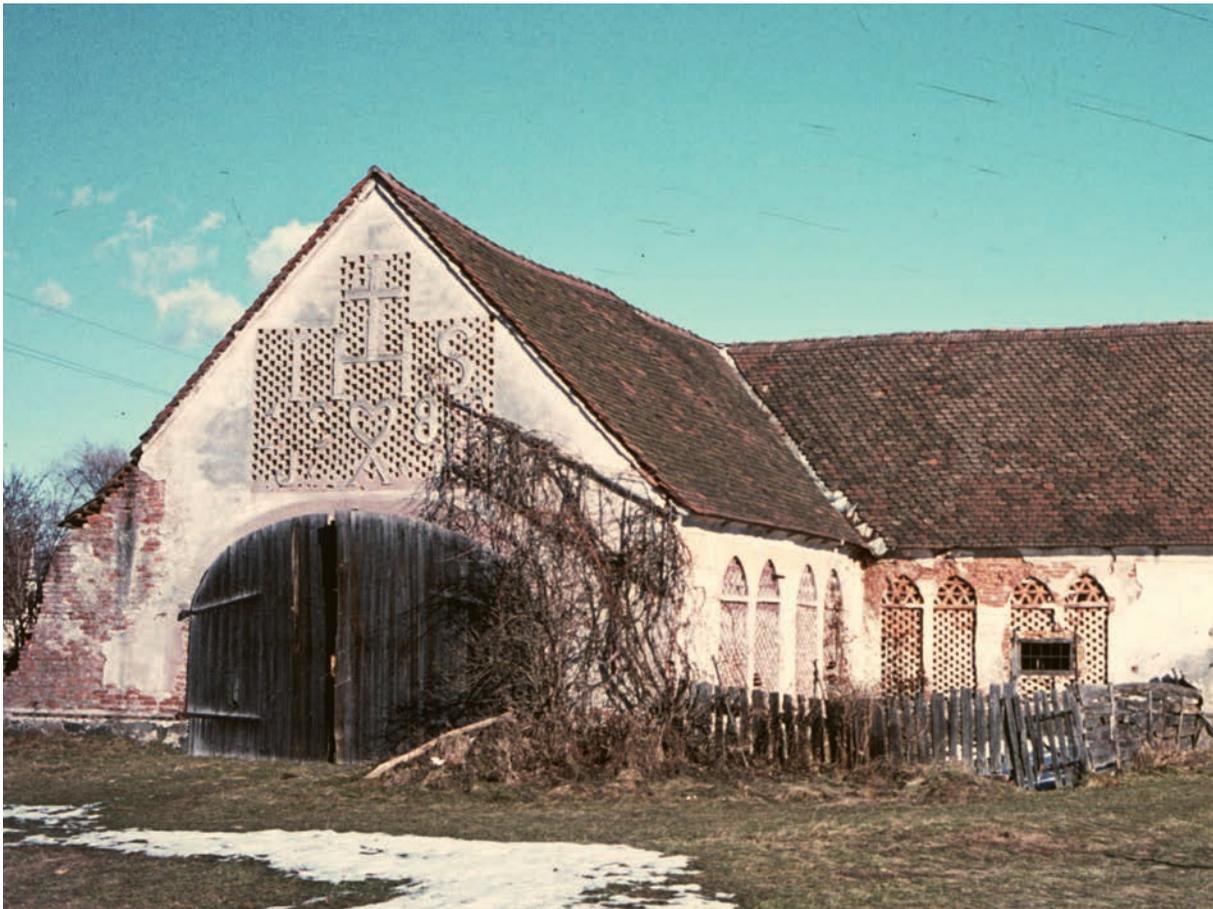
Abb. 127

Die Westfassade der prächtigen Ziegelwerk-scheune in der Dorfstraße 40 in **Kalsdorf** hatte mehrere Ziegelgitter auf der West- und der Süd-fassade. Der geräumige Heubergerraum verfügte über drei große Einfahrtstore. Eines der Tore liegt auf der Ostseite. Das größte von ihnen dominiert die nach Westen gerichtete Giebelwand des nordwestlichen Traktes und war, wie man hier sieht, mit einem sehr schön gestalteten tragenden Ziegelgitter über dem weitgespannten Torbogen ausgestattet.

Initialbuchstaben wurden unterhalb im Gitter aufgetragen. Das Gebäude war samt Ziegel-gittern rundum verputzt. Jahreszahl, IHS mit Kreuz und Herz sowie die Buchstaben wurden als dick aufgetragenes Streifenrelief über dem Gitter auf-gesetzt. Die Gitterfelder und die Laibung um das Tor unterhalb wurden in einem rötlichen Farbton angelegt. Die Zeichen, Buchstaben und Zahlen traten so im Gitter in ihrer weißen Fassadenfarbe deutlich vor. Im Eckbereich des im Grundriss L-förmigen Baukörpers gibt es acht spitzbogig oben zulaufende schlanke Fenster, die jeweils zu Paaren in der Wand gruppiert wurden. Sie verfügen jeweils als Maueröffnungen über ge-mauerte Spitzbögen und wurden erst sekundär mit Ziegelgittern ausgestattet.

Die Spitzbögen entsprechen dem neugotischen Stil in der zweiten Hälfte des 19. Jh. und so

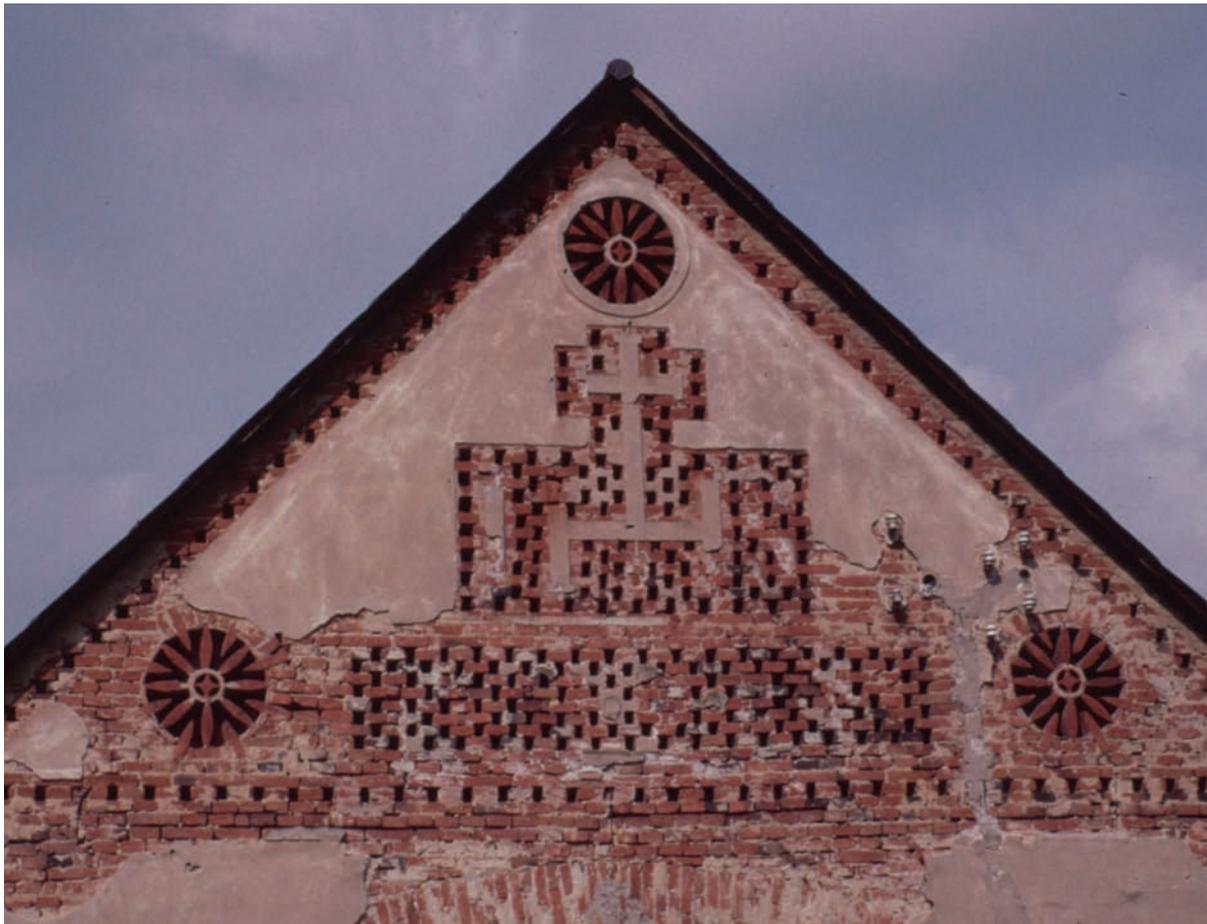
Schriftfeld, waren auch die drei Rosetten ursprünglich von einer aufgeputzten ringförmigen Fasche umgeben.  
Alle Gitter, auch die Öffnungszeilen am Rande des Giebels, waren ursprünglich dünn verputzt. Daneben bis zum Ortgang und bis zu den einzelnen Gitterfeldern war der Giebel mit einer stärkeren Putzschicht versehen, die vor allen Gitterbereichen konturbildend abbrach. Um die Symbolgruppen folgte dieser Verputz mit Abstand -auch der Kreuzform.  
Foto: 1971

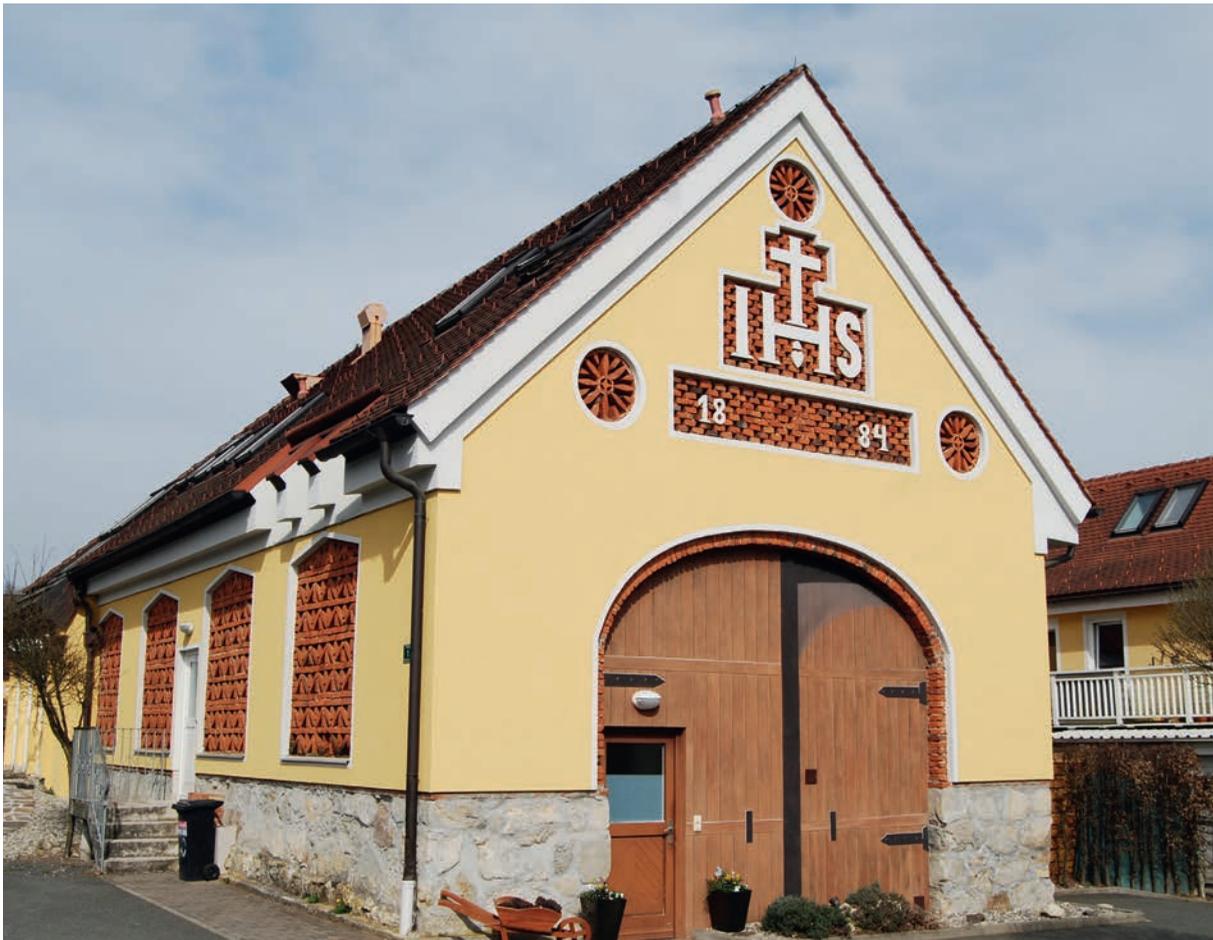
Abb. 130  
Nur einige Jahre nach dem ersten Foto waren an diesem Südgiebel des Wirtschaftsgebäudes in der Murberg-Straße Nr. 252 in **Mellach** das Herz und die Kreuzesnägel, aber auch die Zahlen und Buchstaben im Schriftfeld fast vollständig abgefallen. Das IHS und auch das Kreuz waren gerade noch erkennbar. Es gab um 1974 in dieser Gegend einige verheerende Hagelereignisse. Möglicherweise wurden bei einem solchen heftigen Hagel die letzten Reste der Aufschriften abgeschlagen.  
Foto: 1983

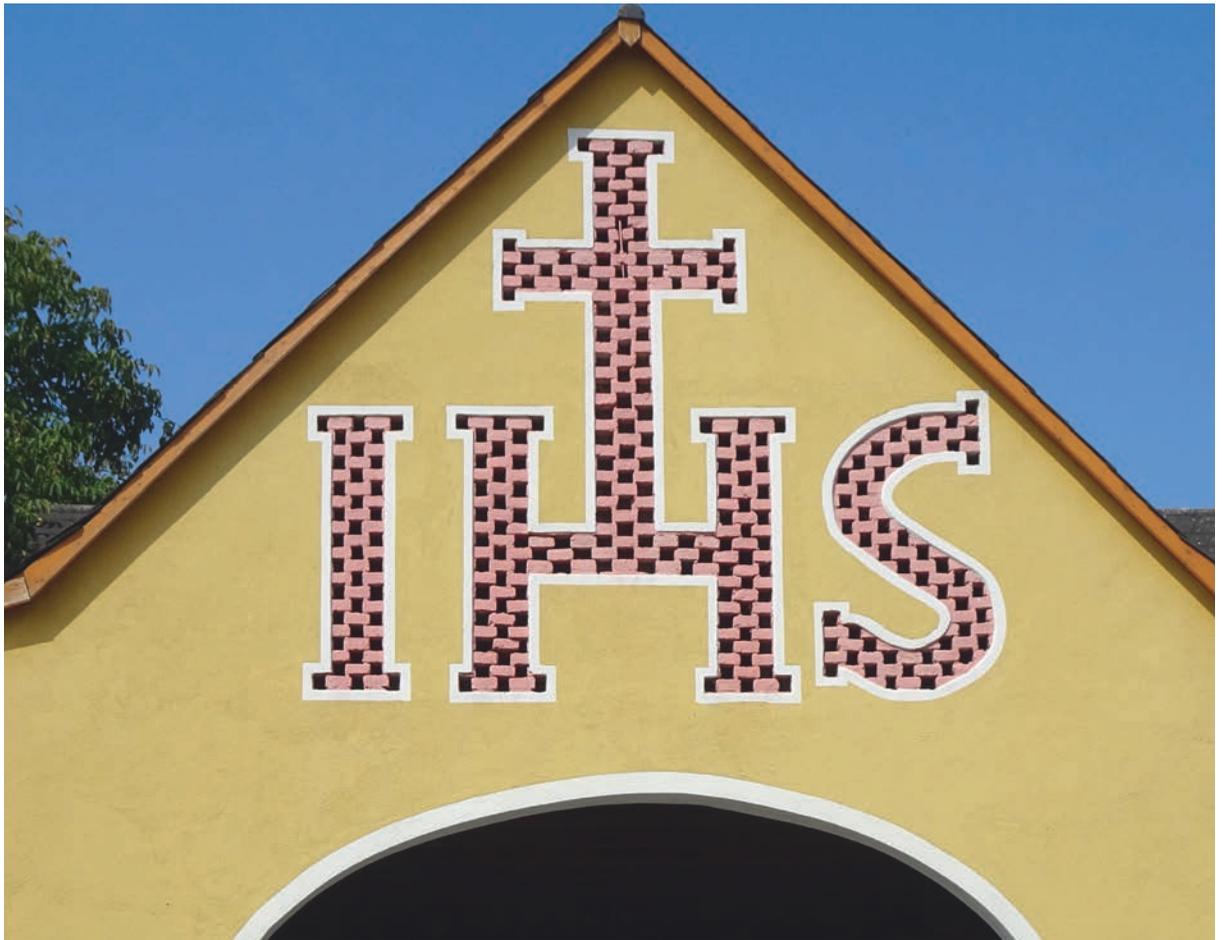
Abb. 131

Bei der Sanierung und Adaptierung des Objektes Murberg-Straße Nr. 252 in **Mellach** wurden die Gitter als eine vermarktbare Qualität erkannt, daher erhalten, saniert und so weit als möglich rekonstruiert. Insgesamt wurde der Sockel des Bauwerks etwas weiter nach unten freigelegt, was sicher auch der Trockenheit des Erdgeschossmauerwerks im Gebäude zugutekommt. Außerdem entfernte man den störenden kleinen erdgeschossigen Zubau an der Ostseite des Westflügels. Das große Tor in der südlichen Giebelwand mauerte man zu und ließ nur eine kleine Türe auf der linken Seite. Den alten Torbogen ließ man allerdings sichtbar und gestaltete die zurückweichende Fläche unter dem Bogen mit einer Illusionsmalerei.

Verloren gingen die das gesamte Giebfeld rahmenden Zeilen von Lüftungsöffnungen. Die Kreuzesnägel wurden auf ein schlichtes kleines Putzdreieck über dem Herzen Jesu reduziert. Die Jahreszahl 1884 dürfte auf einer Fehlinformation beruhen. Vielleicht wurde der Bau auch erst neun Jahre nach seiner Errichtung bei der zugehörigen Behörde registriert. Jedenfalls stand diese Zahl ursprünglich nicht auf dem Giebel. Die Initialbuchstaben waren außerdem wohl kaum noch bekannt und gingen auch verloren. Sie könnten im Rahmen der Korrektur der Jahreszahl wieder zwischen die ersten zwei Ziffern und die zweiten der dann korrigierten Jahreszahl eingefügt werden.

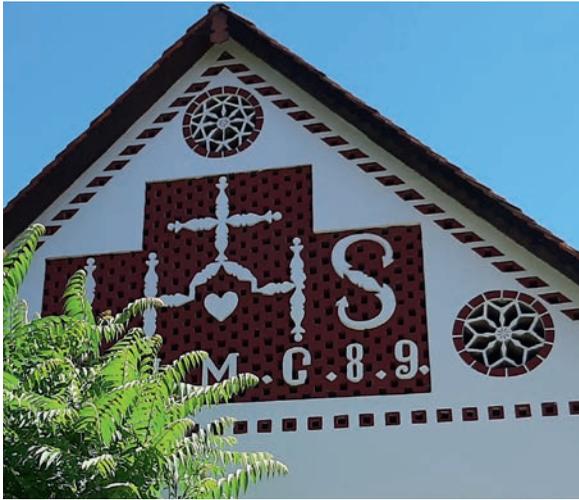
Abb. 132

Am Kapellenweg 9 in Großsulz südlich von **Kalsdorf** steht dieses landwirtschaftliche Objekt, das inzwischen für eine Nachnutzung adaptiert wurde. Das IHS mit Kreuz ist aber erhalten geblieben. Das nur aus tragenden Öffnungen bestehende Schriftgitter bildet in diesem Fall selbst die zwei christlichen Zeichen. Die Gitterfläche ist unverputzt, die Umgebung sorgfältig verputzt und in einem Beigelb gestrichen. Die Kontur der Buchstaben und des Kreuzes ist mit einer aufgemalten Art Fasche als Übergang zur Gitterfläche nachgezogen.

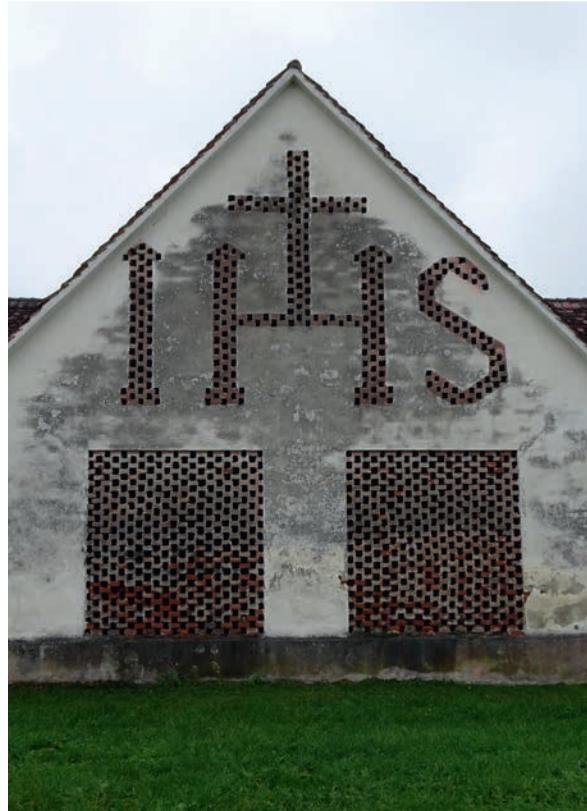
Abb. 133

Dieser etwas verspielt gestaltete Giebel in **Valsoldsberg** am Schelchenberg in der Kreuzstraße 1 hatte offenbar ein aus Holz gedrechseltes IHS mit Kreuz zum Vorbild. Das Gitterfeld ist von Zeilen einzelner Gitteröffnungen gerahmt. Jede einzelne dieser Lüftungsöffnungen liegt in einem eigenen dunkelrot angelegten Umgebungsfeld. Der Giebel verfügt über drei etwas unterschiedliche Gitterrosetten neben den Traufen und unter dem First. Das Kreuz über dem IHS kann als ein griechisches angesprochen werden, da es etwa gleich lange Arme hat. Es steht auf einem nach oben gewölbten Bogen des H. Der Bogen symbolisiert zugleich den Heiligen Geist. Unterhalb ist das Herz Jesu zu erkennen. Unter dem IHS steht 1889, die Jahreszahl der Errichtung des Bauwerks. Hier sind außerdem auch die Initialbuchstaben I.M.G. im Gitter angebracht. Der Verputz der Gitter ist relativ dünn aufgetragen und dann dunkelrot gefärbt worden. Die Umgebung des Gitters wurde hingegen stärker verputzt und auch die christlichen Symbole, die Jahreszahl und die Buchstaben reliefartig auf dem Gitter in Verputztechnik aufgetragen und am Ende weiß eingefärbt.

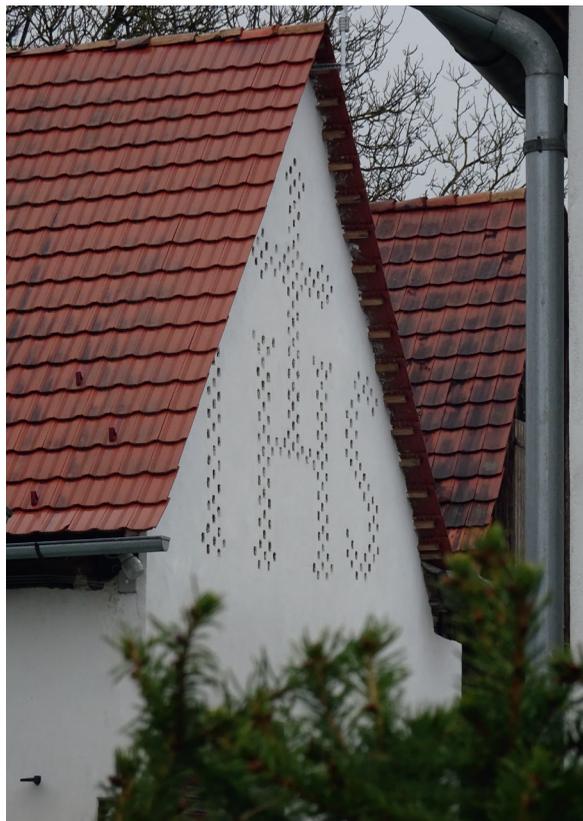
Abb. 134

Im Süden von **Fernitz** am Grabenweg 10 steht dieser Heubergeraum mit anschließendem Wohnhaus. In der östlichen Giebelwand findet sich ein großes IHS mit lateinischem Kreuz und darunter im Erdgeschoss liegen zwei große rechteckige Lüftungsgitterflächen. Alle Gitteröffnungen sind kleine mitgemauerte tragende Wanddurchbrechungen. Die oberen Lüftungsöffnungen liegen in der Fassadenebene, die unteren weichen etwas zurück. Fassade und Gitter wurden verputzt und die Gitterfelder unten wie auch die Buchstaben IHS und das Kreuz oben wurden in Ziegelrot als Flächen in der Fassade hervorgehoben.  
Foto: 2021

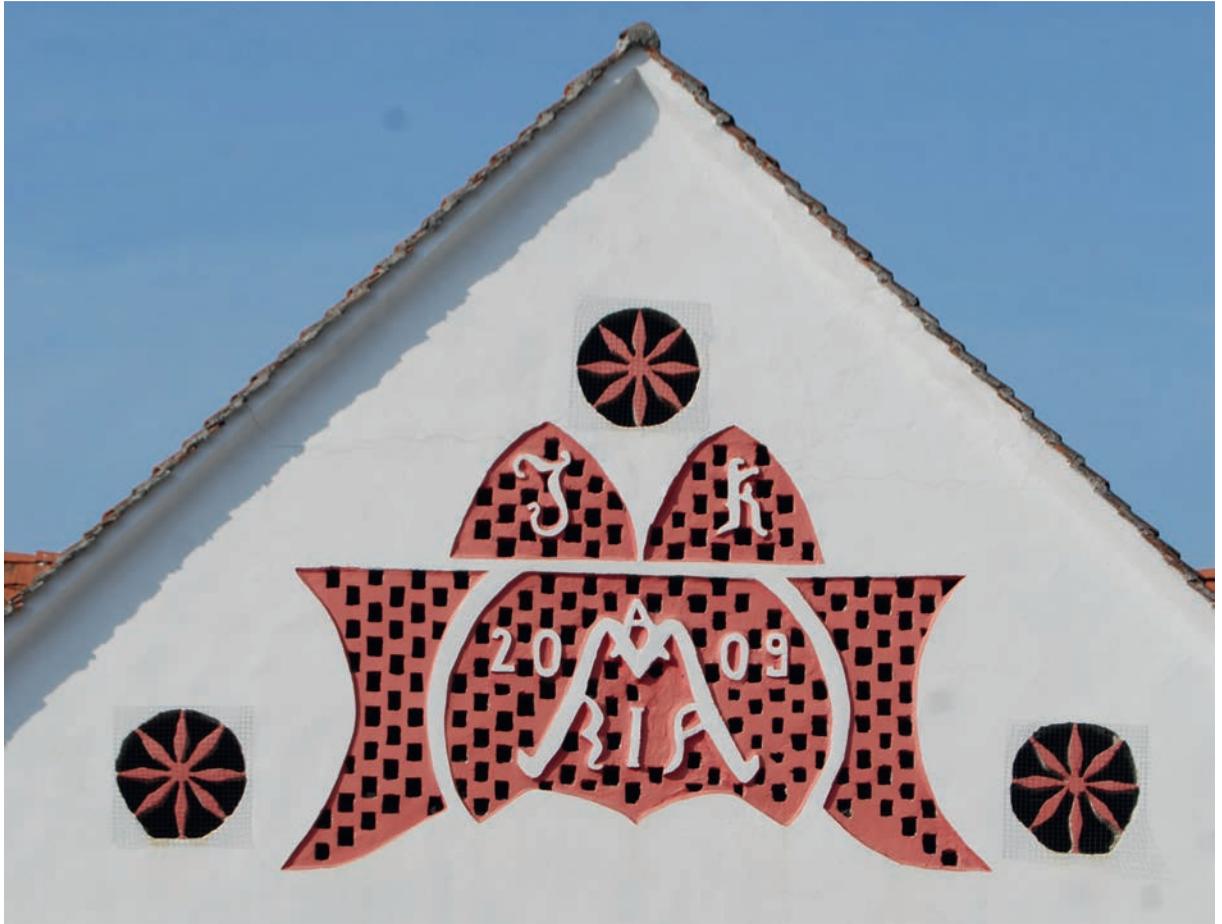
Abb. 138  
2009 wurde das Ziegelgitter in **Graz-Lie-  
benau** nochmals renoviert. Daher wurde auch  
die Jahreszahl nachgeführt. Beim Buchstaben  
R fehlt allerdings oben der Bogen. Wahr-  
scheinlich wusste man nicht, wie der Buchstabe  
ursprünglich ausgesehen hatte. Jedenfalls wurde  
die Sanierung mit Engagement und Gespür  
durchgeführt. Natürlich fand sich auch damals  
das Mariazeichen in sehr vielen Kirchen schien  
daher in der Glaubenswelt des ländlichen 19.  
Jh. geeignet, den Teufel oder den Feuer-  
teufel abzuwehren.  
Foto: 2017

Vorderseite: (Abb. 138)

Ziegelgitter in Graz-Liebenau, Engelsdorferstraße 41. Dieser Giebel enthält ein sakrales Mariazeichen, das wohl den Feuerteufel fernhalten soll. Die bei der letzten Sanierung aufgebrachte Jahreszahl 2008 gibt das Jahr der jüngsten Sanierung an. Als der Autor das Gitter 1973 fotografierte, stand hier 1954. Leider ist das genaue Alter des Stadels nicht bekannt. Er dürfte aber deutlich vor 1900 errichtet worden sein.

(siehe Abb. 138 und 139). Die flankierenden Gitterflächen stellen vielleicht je eine Oblate reichende Hand dar.

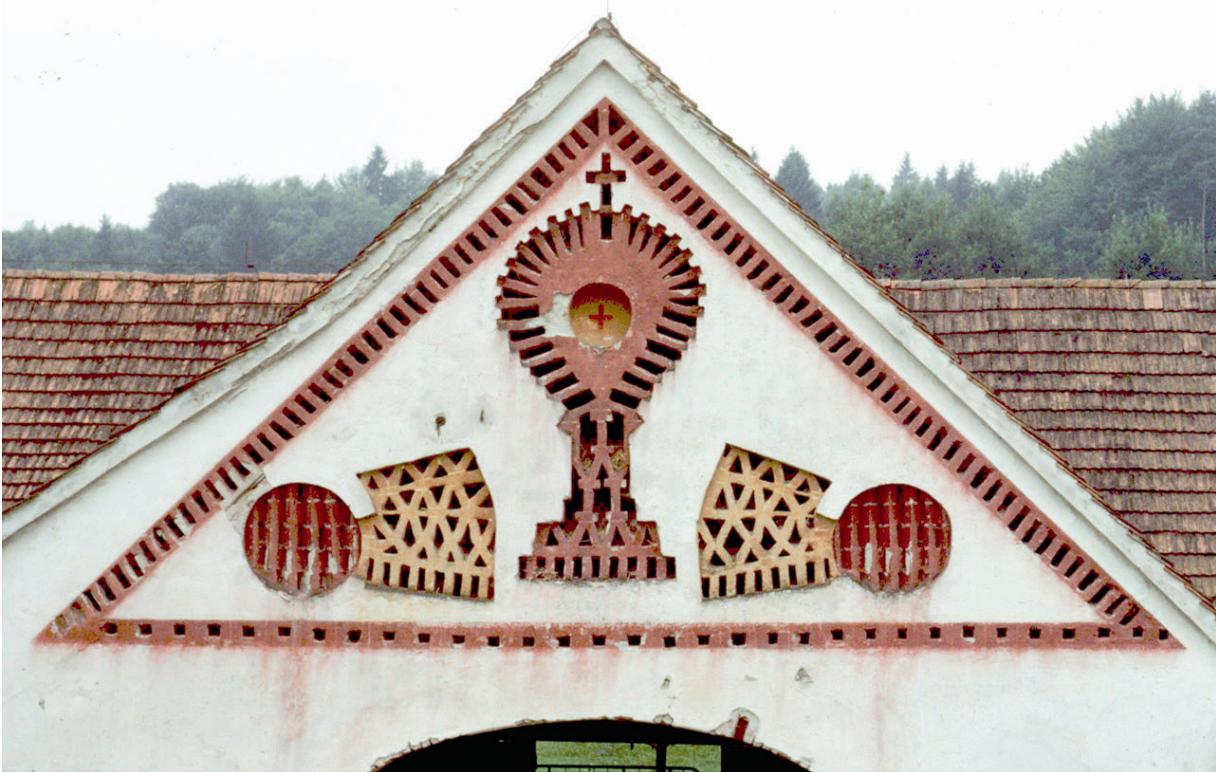
Abb. 139

Von Graz aus gesehen hinter dem Hühnerberg in **Liebendorf** Nr. 45 steht an der Kirchbacher-Durchfahrtsstraße B73 in zweiter Reihe dieses Wirtschaftsgebäude mit einem nach Nordosten gerichteten Quergiebel, in dessen Ziegelgitter eine Monstranz dargestellt wird. Monstranzen sind naturgemäß starke christliche Abwehrzeichen gegen den Teufel. Meist werden sie aber eher abstrahiert und schemenhaft in Ziegelgittern dargestellt. In diesem Fall kann man hingegen von einer recht detaillierten Darstellung einer Monstranz sprechen. Das Giebeldreieck wird durch eine horizontale Linie einzelner kleiner Lüftungsöffnungen unten und unter den etwas vortretenden Ortgängen durch aufsteigende Linien mit wesentlich größeren Schlitzaußenöffnungen außerdem stark betont.

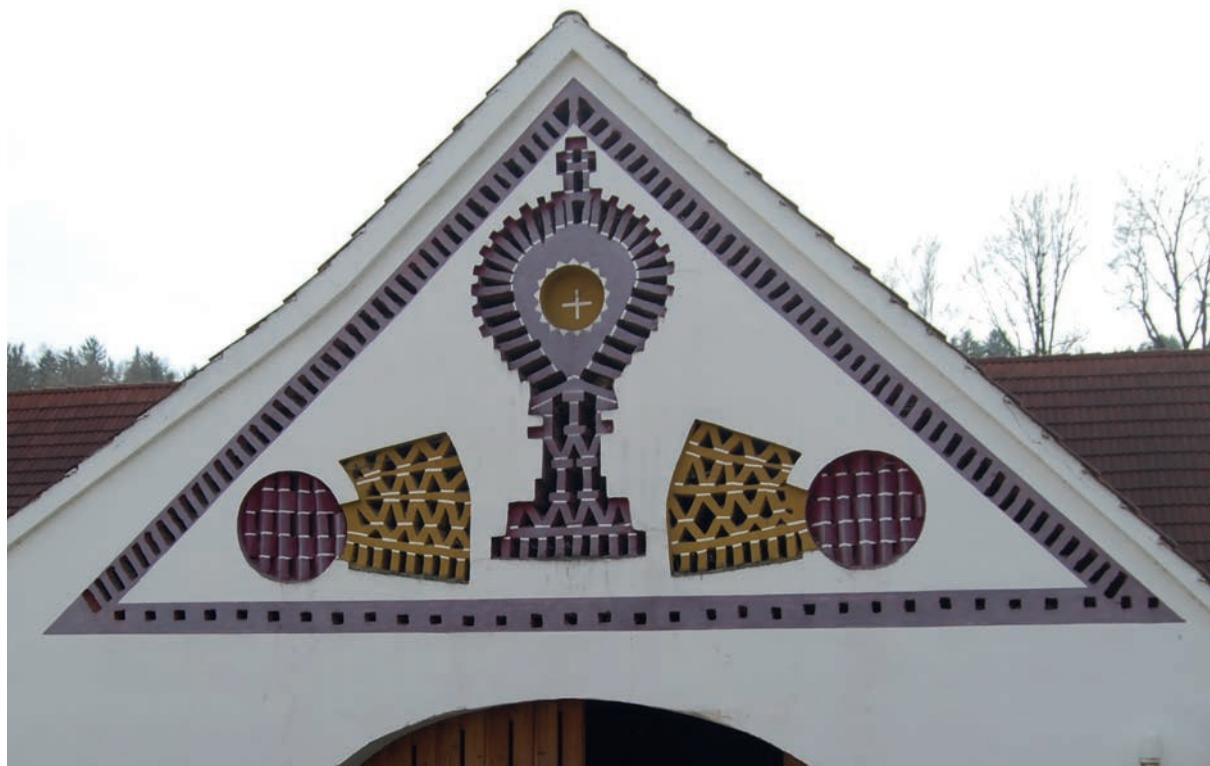
Das Gitter in **Liebendorf** Nr. 45 wurde um das Jahr 2000 saniert und modifiziert farblich gestaltet. Das ursprünglich offene Tor unter dem Gittergiebel erhielt inzwischen ein zweiteiliges Schiebetor mit Luftschlitzen.

Rückseite: (Abb. 140)

Ziegelgitter in Liebendorf Nr. 45. Am Quergiebel des Wirtschaftsgebäudes findet sich eine Monstranz als starkes sakrales Abwehrzeichen gegen böse Mächte. Auch dieses dürfte aus dem späten 19. Jh. stammen.

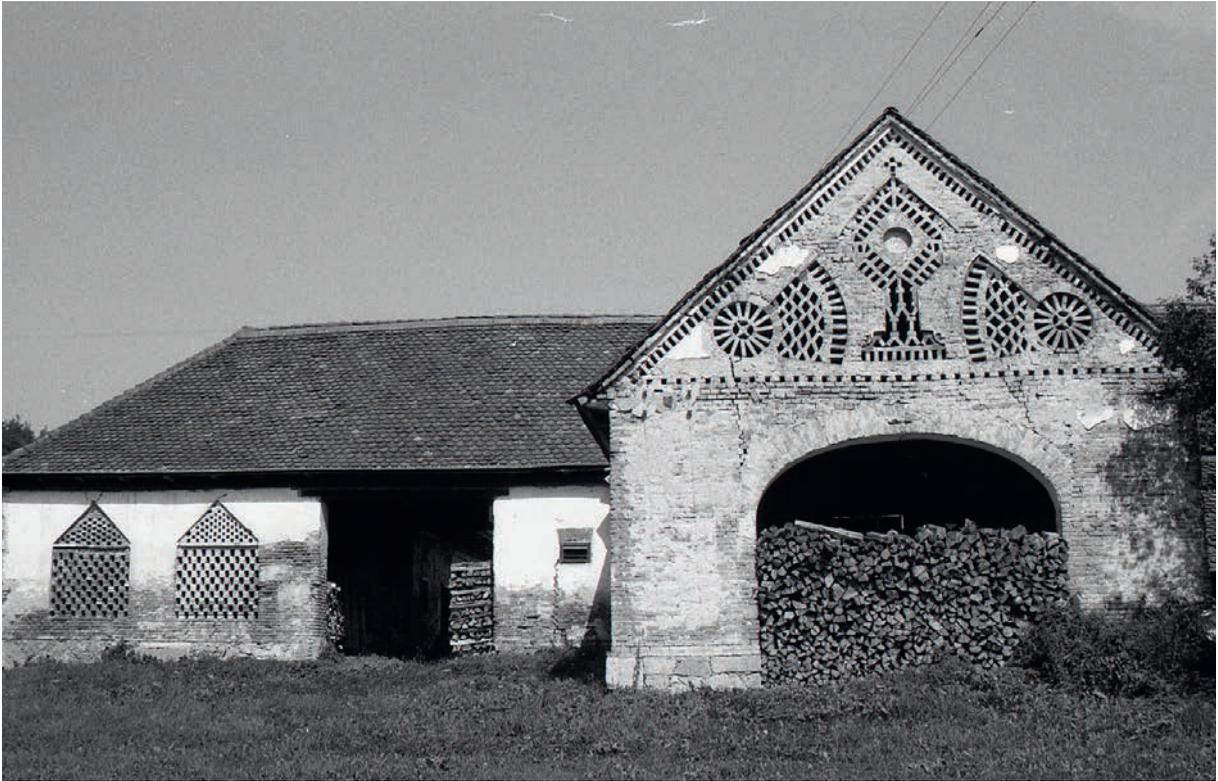
Abb. 141

Auch bei diesem Bau mit Ziegelgittern in **Liebendorf** mit der Nummer 46 dominierte eine Monstranz. Das Objekt stand etwas westlich vom Objekt Liebendorf Nr. 45 am Hühnerbergbach. Das Wirtschaftsgebäude lag aber so versteckt, dass der Autor es erst 1986 entdeckte. Die Schauffassade war nicht zur Straße gewandt, sondern war zum Bach gerichtet hinter Bäumen und Büschen. Das Konzept der Giebelgestaltung verfolgte jedoch ein ganz ähnliches Konzept wie beim Objekt Nr. 45 (siehe Abb. 138). In der Monstranz war hier das IHS mit lateinischem Kreuz darüber und mit dem Herzen Jesu unterhalb samt den Kreuzesnägeln aufgemalt. Die Gestaltung des Gitters mit dieser Monstranz war in den Proportionen noch abgestimmter gestaltet, als beim Nachbarobjekt. Über der Monstranz war hier ein schützendes Dach als Gitter dargestellt, auf dem ein weiteres Kreuz durch kleine Lüftungsöffnungen markiert wurde. Die zwei Rosetten rechts und links dürften wieder Oblaten symbolisieren, die von der Hand eines Priesters dargereicht werden, dessen Ärmelumschlag neben der Oblate jeweils dargestellt wird. Leider wurde der Bau wenige Jahre nach den Aufnahmen des Autors für einige Neubauten abgetragen.

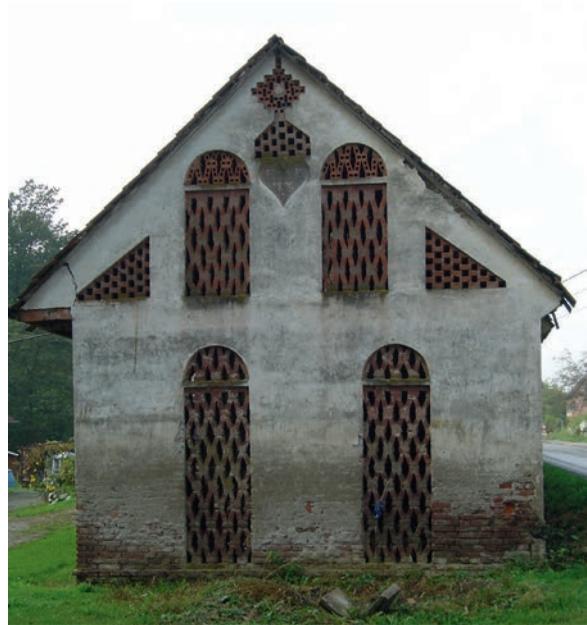
Abb. 144  
 Die Ziegelgitter dieser Giebelwand eines Gebäudes in **Mellach** in der Waldstraße wurden unter Verwendung von einfachen frühen Hochlochziegeln gemauert. Das Gitter setzt sich aus vier Rundbogenöffnungen mit Gitterausfachungen, die Doppelpfeile formen, und zwei Dreieckgitterfeldern auf den Seiten sowie einem Gitter in Form einer Monstranz unter dem First zusammen. Durch die Verwendung von Hochlochziegeln wirkt die Monstranz relativ feingliedrig. Alle Gitter blieben unverputzt. Unter der Basis der Monstranz wurde eine herzförmige Fläche auf den Verputz der Giebelfassade aufgetragen, in der die Jahreszahl 1896 der Errichtung und die Initialbuchstaben der einstigen Erbauer mit F.M.P. angegeben werden. Bei der Herzdarstellung dürfte es sich wieder um das Herz Jesu handeln. Herz und Monstranz dürfen als Abwehrelemente des Gitters interpretiert werden.  
 Foto: Doris Schrötter 2004

Auch dieses Gitter im Süden von **Fernitz** in der Gnaninger-Straße 41 verwendet ähnliche Hoch- bzw. Langlochziegel, wie im Gitter in Großsulz in der Hauptstraße 268. Im nahen Mellach südlich von Fernitz gibt es ein Ziegelgitter (Abb. 144), in dem das Errichtungsjahr mit 1896 angegeben wird und in dem gleiche Hochlochziegel zum Einsatz kamen. Daher darf angenommen werden, dass auch dieses Gitter aus dem Ende des 19. Jh. stammt.
