# ZIEGELGITTER IN DER STEIERMARK

FORM, FUNKTION UND KONSTRUKTION  
URSPRUNG, ZUSTAND UND ZUKUNFT

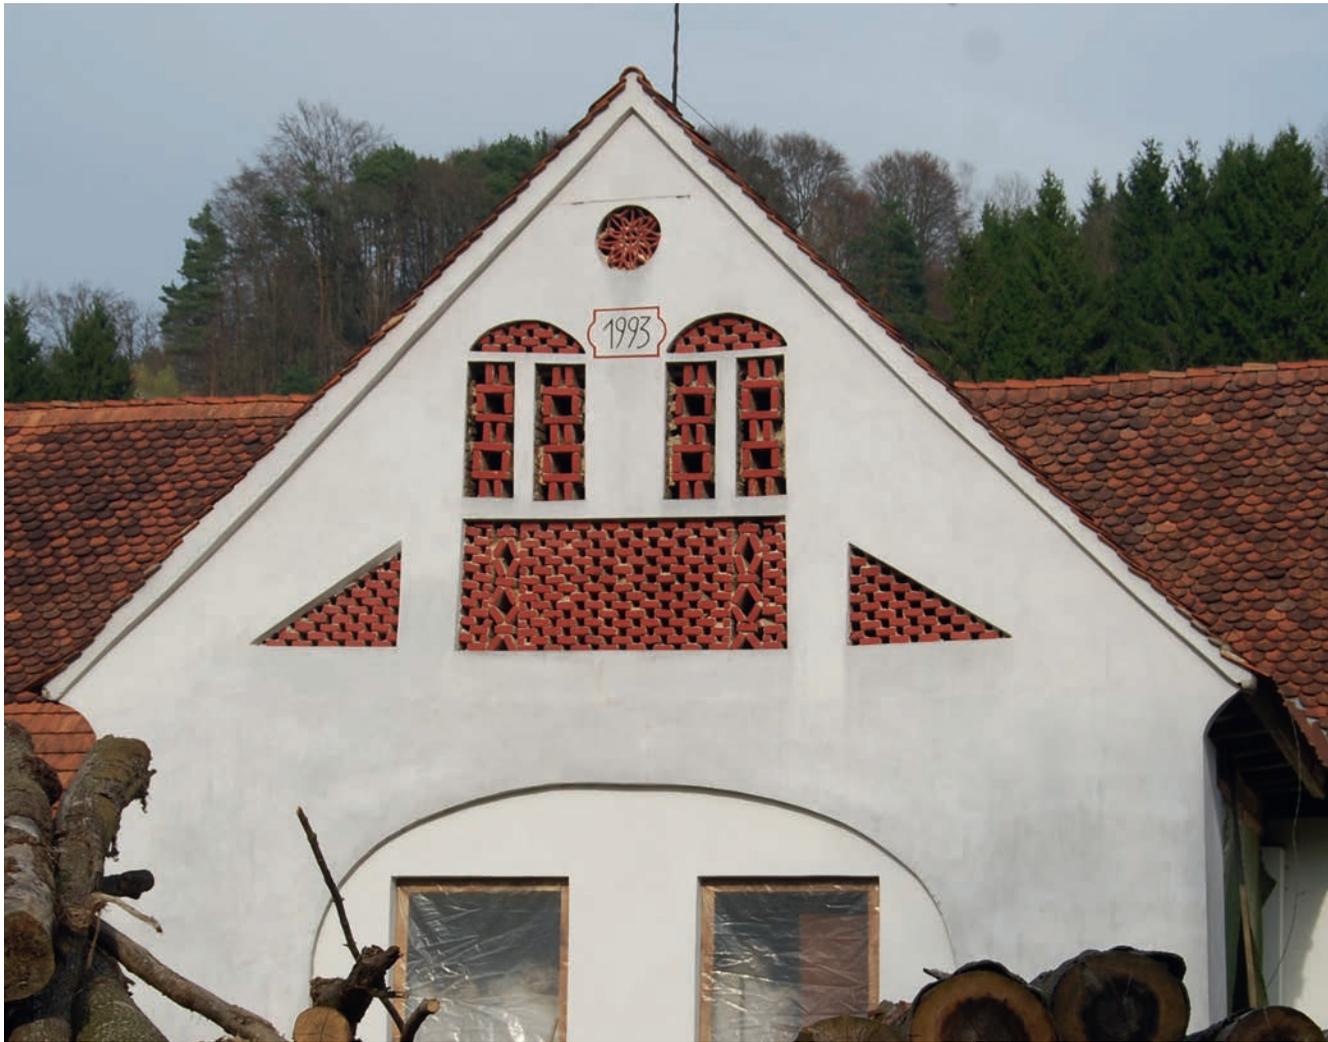
Abb. 145

Das mächtige Wirtschaftsgebäude in **Liebendorf** Nr. 41 wurde, wie die Jahreszahl zwischen den Ziegelgittern angibt, 1993 saniert und adaptiert. Errichtet wurde es wohl Ende des 19. Jh. Unter dem First findet sich eine unglaublich fein gegliederte Rosette, bei der etliche Dachziegel zu einem engmaschigen Gitter zusammengesetzt wurden.

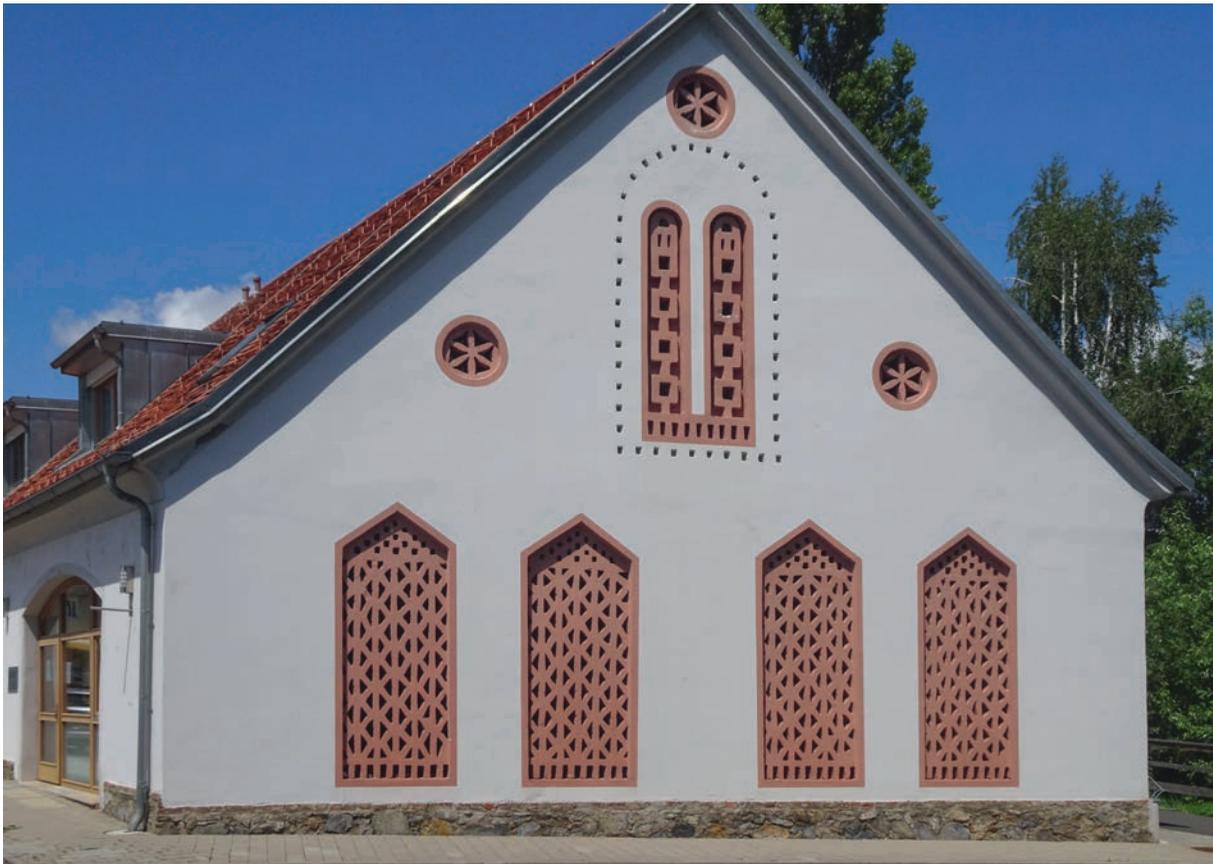
Abb. 146  
Auch die Ziegelgitter an der Ostseite des heutigen Polizeigebäudes von **St. Margarethen an der Raab** hat der Adaptierungsplaner belassen und vorbildlich saniert in die Planung integriert. So konnte ein Stück Volksbaukunst der Steiermark hier erhalten werden.

In der Ostfassade bestehen die Gitter aus drei sechsgeteilten Rosetten und einem Kettenmotiv dazwischen in zweifacher Fertigung. Sie sind in einem Doppelbogen eingebaut und werden von einem größeren Rundbogenmotiv, das in einzelne Lüftungsöffnungen aufgelöst ist, umgeben. Im Erdgeschoß finden sich vier Öffnungen, die oben spitz zulaufen, mit teppichartigen Ziegelgitterausfachungen mit Fransen am unteren Ende. Diese vier Gitter treten zwar gegenüber der Fassade zurück, dürften dennoch als tragende Gitter mit den seitlichen Mauern hochgezogen

worden sein. Die Gitter sind verputzt und hellziegelrot gefärbt. Sie dürften aus dem 19. Jh. stammen.  
Foto: 2020

werden umfunktionierte und zu Wohnzwecken oder zu Veranstaltungsräumen adaptiert. In dieser Arbeit finden sich einige gute Beispiele einer Nachnutzung von sehr schönen Ziegelgitterobjekten. In St. Margarethen an der Raab sind es beispielsweise gleich zwei Objekten. Ein Stadel wurde zu einem Polizeigebäude (siehe Abb. 146) und ein zweiter zu einem Kindergarten (Abb. 303) adaptiert.

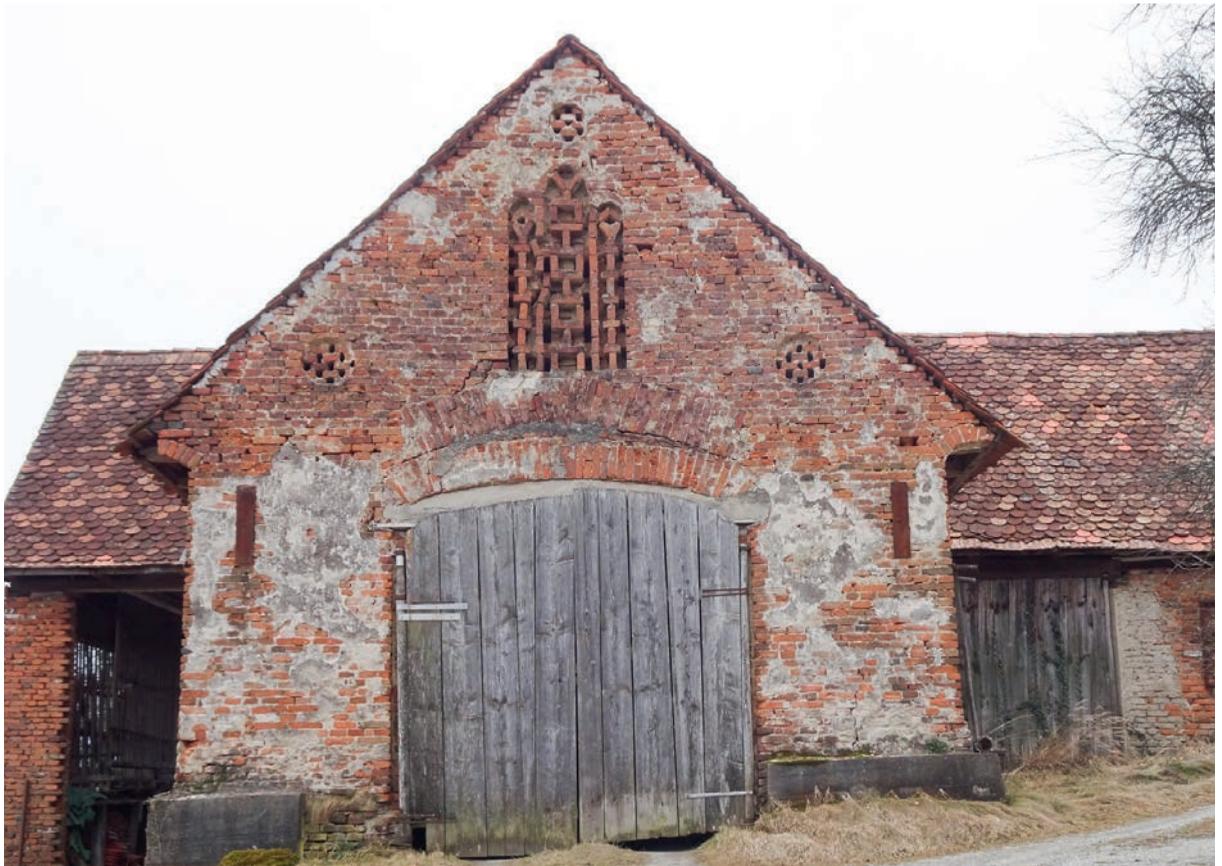
Abb. 147  
Dieser Giebel in **Laßnitzhöhe** beim Gehöft in Rastbühel 8 scheint schon einiges an Geschichte hinter sich zu haben. Alleine über dem Tor gibt es einen weitgespannten, aus Ziegeln gemauerten Segmentbogen gleich zweimal übereinander. Der untere in etwas helleren Ziegeln flacher gemauert dürfte zu dem ebenfalls helleren Ziegelmauerwerk im Erdgeschoss gehören. Der obere aus etwas dunkleren Ziegeln gemauerte, etwas weniger flach gespannte Segmentbogen entstammt offenbar einer zweiten Bauphase,

als auch der wohl zunächst in Holz ausgeführte Giebel brandbeständig in Ziegel gemauert wurde. Im Giebel finden sich zwei größere und eine kleinere kreisförmige leicht eingetieft Flachnischen, in denen tragende kleine Lüftungsöffnungen jeweils zu einer annähernd kreisförmigen Einheit kombiniert wurden.

In der Symmetrieachse dazwischen über dem oberen Segmentbogen wurden drei lang nach oben gezogene Flachnischen mit gestaffelten Spitzbögen in die Fassade versenkt, die auch an die Neugotik des 19. Jh. erinnern und damit dem Bau auch einen gewissen sakralen Charakter geben, der sicher auch beabsichtigt war, um böse Mächte oder gar den Feuer-teufel vom Gebäude fernzuhalten. In allen drei Flachnischen gibt es auch echte Wanddurchbrechungen. Es sind einzelne Öffnungen, die in vertikalen Streifen am Rand der seitlichen

Flachnischen und neben dem Kettenmotiv liegen. Der geschlossene Bereich hinter dem Kettenmotiv sorgt für dessen Stabilität. In den schlankeren seitlichen Nischen scheint ein hohes Gewächs aufzusteigen, an dessen Spitze jeweils eine Herzform steht, die von zwei Ziegeln überdacht wird. Es könnte sich dabei wieder um die zur Schau gestellten Herzen Jesu und Mariä handeln, die immer wieder in Ziegelgittern als Schutzmotive anzutreffen sind. Die Trennwand zwischen mittlerer und linker Flachnische ist zweimal beschädigt und könnte leicht repariert werden.

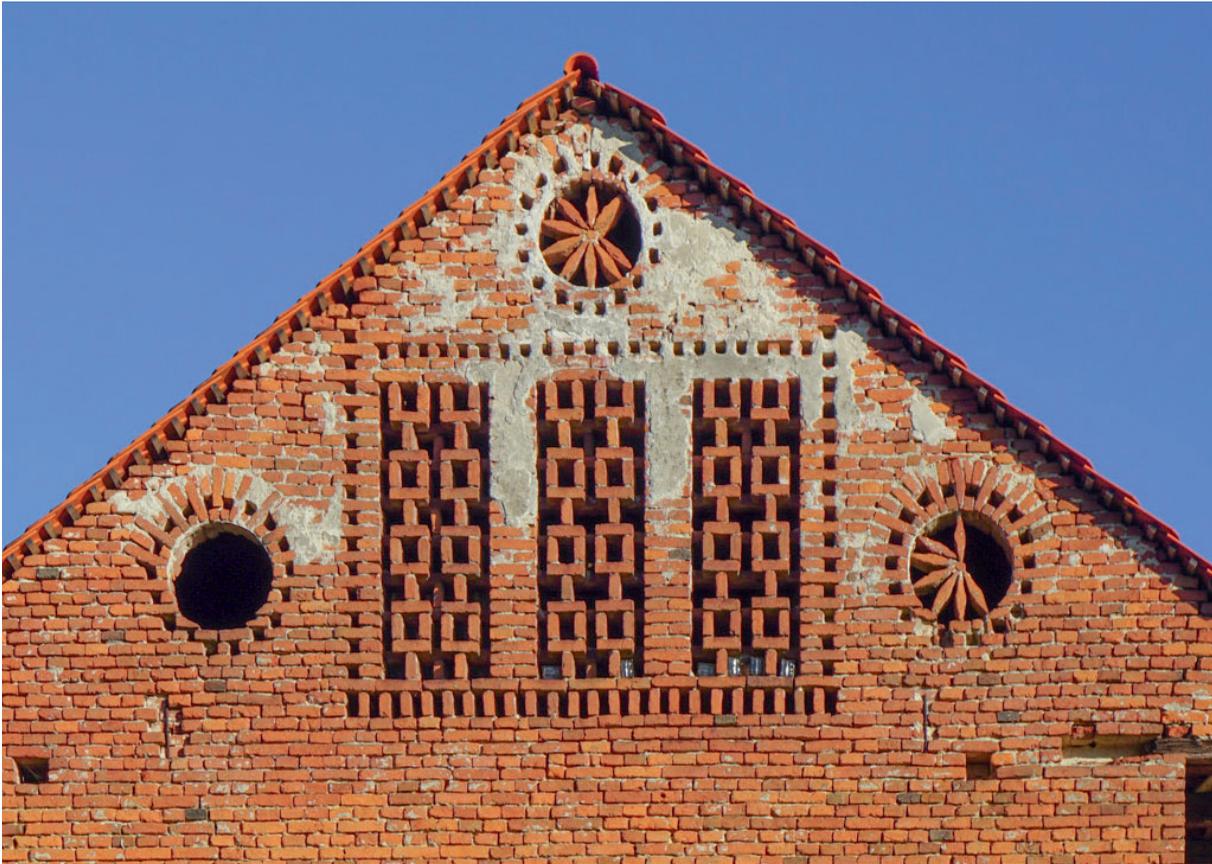
Abb. 148  
Dieser Stadel in **Premstätten** bei Vasoldsberg in der Nähe von Steinberg in der Kerscheck-Straße 19 zeigt im Giebeldreieck ein weiteres Ziegelgitter mit dem Kettenmotiv. Im Hauptfeld im Zentrum finden sich drei Paare von Ketten jeweils in schlanken stehenden Rechtecköffnungen. Alle drei sind von einem weiteren großen Rechteck gerahmt, das aus einzelnen Lüftungsöffnungen besteht. Hinter den Kettengittern steht ein zweites Ziegelgitter, das für den ausreichenden Regenschutz zu sorgen und auch für die Stabilität des vorderen Gitters zu garantieren hatte.

Unter dem First und rechts und links des Hauptgitterfeldes sind Rosetten im Ziegelmauerwerk des Giebels mit jeweils 10 rautenförmigen Ziegeln um ein rundes Zentrum zu Blüten geformt worden. Jede Rosette ist zusätzlich von einem

Kreis einzelner Lüftungsöffnungen umgeben. Da der ursprünglich über die Fassade und die Gitter gezogene Verputz vom Giebel fast vollständig heruntererodiert ist, kann man sehr gut die Konstruktionsweise bei den Rosetten studieren.  
Foto: Doris Schrötter 2020

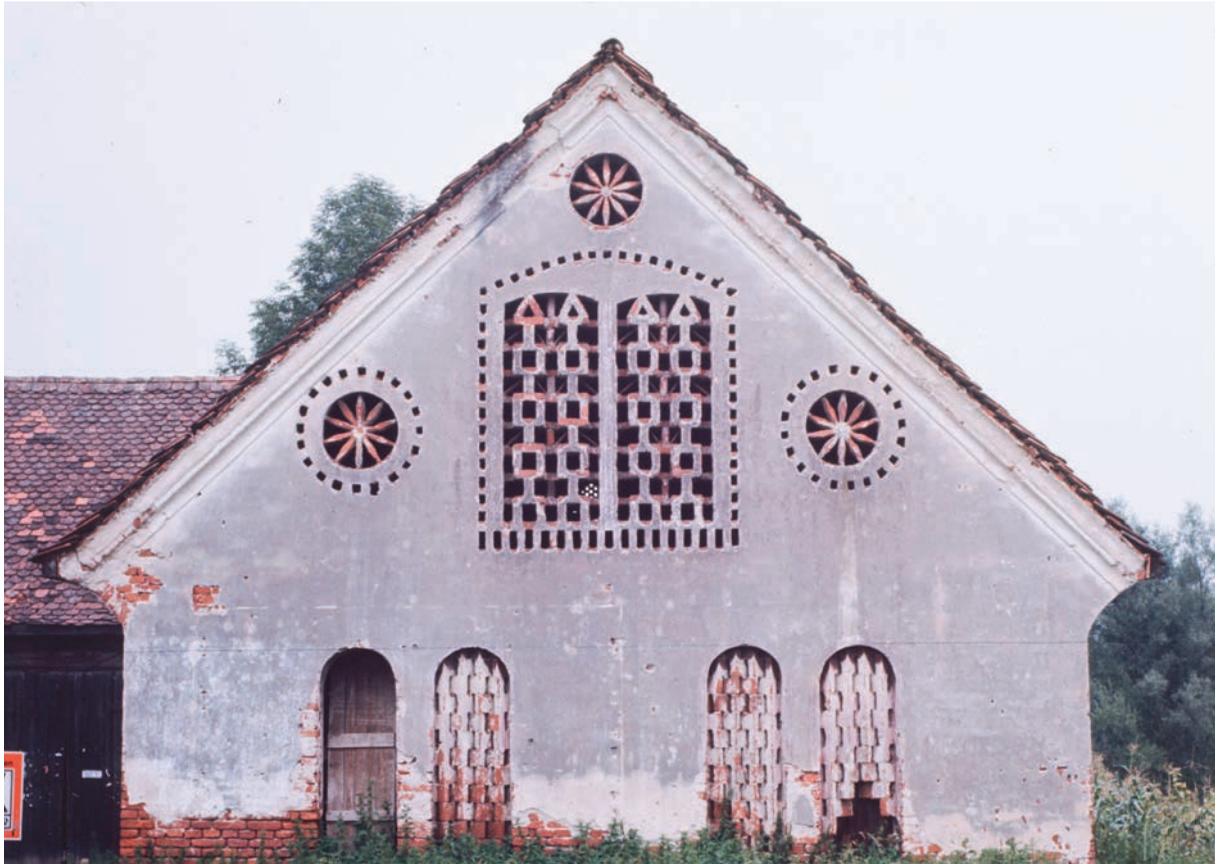
Abb. 149

In **Nestelbach** bei Graz stand dieses Wirtschaftsgebäude mit dem Vulgonamen Schwarz an der Ausfallstraße nach Gleisdorf. Es hatte im Giebel drei Rosetten und dazwischen zwei Segmentbogenöffnungen mit jeweils zwei hintereinander gestellten Gittern. Nach außen zeigten die Gitter in beiden Maueröffnungen jeweils zwei Kettenmotive. In einer zweiten Gitterebene dahinter folgte ein Gitter mit vielen horizontalen Ziegeln und mit Dachziegeln zur Verspannung des Gitters. Beide Gitteröffnungen wurden von einer Linie umfasst, die in einzelne Lüftungsöffnungen aufgelöst war und eine viel größere Segmentbogenöffnung quasi in Punkten andeutete. Auch um die unteren zwei Rosetten verliefen nochmals quasi punktiert zwei weiter gefasste in Punkte aufgelöste Kreise.

In der Außenmauer des Erdgeschosses gab es in der Giebelwand vier Rundbogenöffnungen mit sekundären Ausfachungen mit "Schrenkmaiern". Eine der Öffnungen hatte bereits kein Ziegelgitter mehr und war daher ersatzweise verbrettert. Leider existiert das Bauwerk inzwischen nicht mehr.

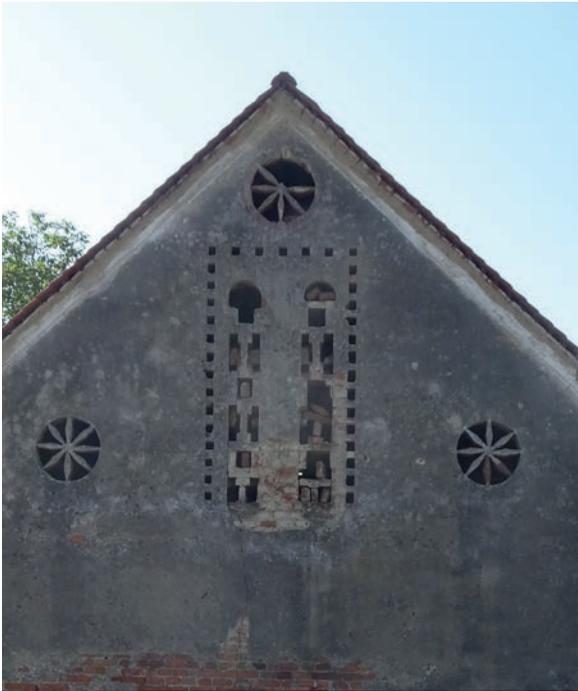
Abb. 150  
 In diesem Giebel eines älteren Wirtschaftsgebäudes in **Hart bei Graz** Nr. 198 nahe Pachern sorgen drei Rosetten und ein zentrales Gitter für die Durchlüftung. Die Rosetten waren jeweils von acht linsenförmigen Ziegeln geteilt. Das zentrale Gitter besteht aus zwei schlanken Gittertürmen, die von einer rechteckig geführten Linie aus einzelnen Lüftungsöffnungen oben und seitlich umlaufen wird. Bei beiden Gittertürmen handelt es sich wieder um das Kettenmotiv. Oben wird es hier jeweils durch einen kleinen Rundbogen abgeschlossen. Leider zeigt das Gitter schon etliche Schäden und müsste dringend saniert werden.  
 Foto: 2021

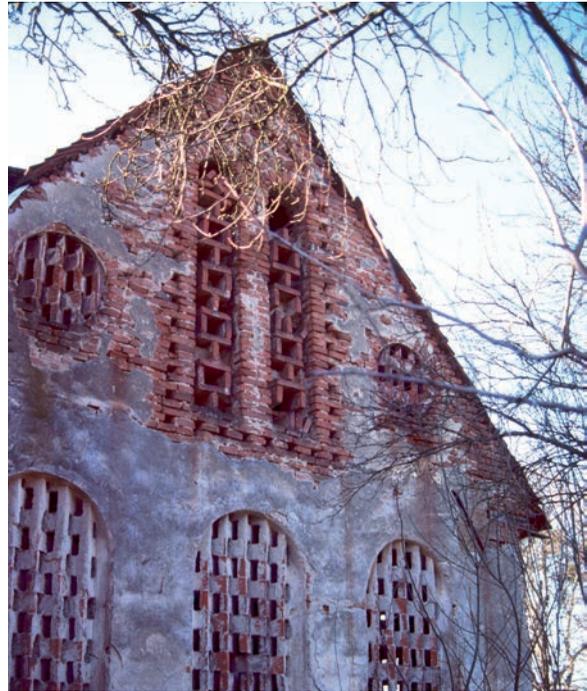
Abb. 151  
 Die Giebelfassade dieses großen Heuberges in Ungerndorf bei Gleisdorf nahe **Hart** wurde durch "Schrenkmaiern" in drei erdgeschossigen Rundbogenöffnungen und in zwei kreisförmigen traufnahen Maueröffnungen im Giebeldreieck sowie durch ein zentrales Gitter im Giebel durchlüftet. Das zentrale Gitter wurde in zwei schlanke hohe Rundbogenöffnungen gestellt und zeigt wieder je ein Kettenmotiv. Um diese zwei Gitter verläuft nochmals auf allen Seiten ein aus einzelnen Lüftungsöffnungen bestehendes Band in Form einer sehr großen Rundbogenöffnung. Schon 1993 war das Gitter ganz oben unter den zwei Rundbögen stärker beschädigt. Offenbar war die gesamte Fassade samt Gittern ursprünglich verputzt und so gegen Durchfeuchtung bei Regen etwas geschützt.  
 Foto: 1993

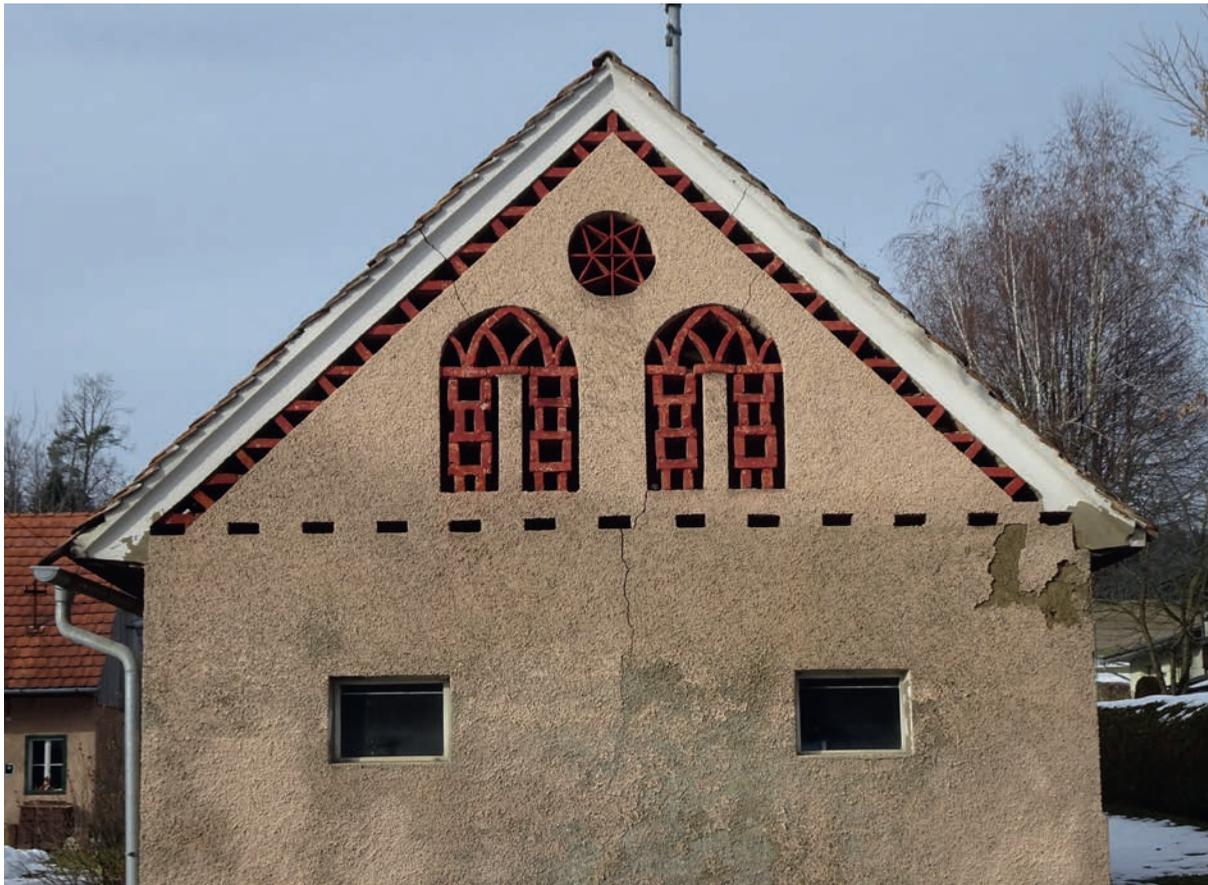
Abb. 152

Der Giebel dieser kleinen Stallscheune in **Hausmannstätten** an der Schemmerl-Straße 5 hat zur Durchlüftung des Dachraumes zwei Rundbogenfenster mit Ziegelgittern, eine Rosette und ein Band von Öffnungen an den Außenseiten des Giebeldreiecks. Unter den Ortgängen sind es Zickzackmuster aus Ziegeln, am Fuß des Giebels verläuft eine Zeile flacher Lüftungsöffnungen. Die Rosette unter dem First wird von Dachziegeln gegliedert. Unter den Rundbögen der zwei Fenster formen kleinere und größere Spitzbögen die Gitter. Darunter folgen vier Kettenmotive. Die Giebelfassade ist durchlaufend verputzt und mit Spritzputz überzogen. Die eckigen Kehlen unter den Ortgängen sind glatt verputzt und weiß gestrichen. Die Ziegel der Gitter wurden unverputzt mit roter Farbe überstrichen.

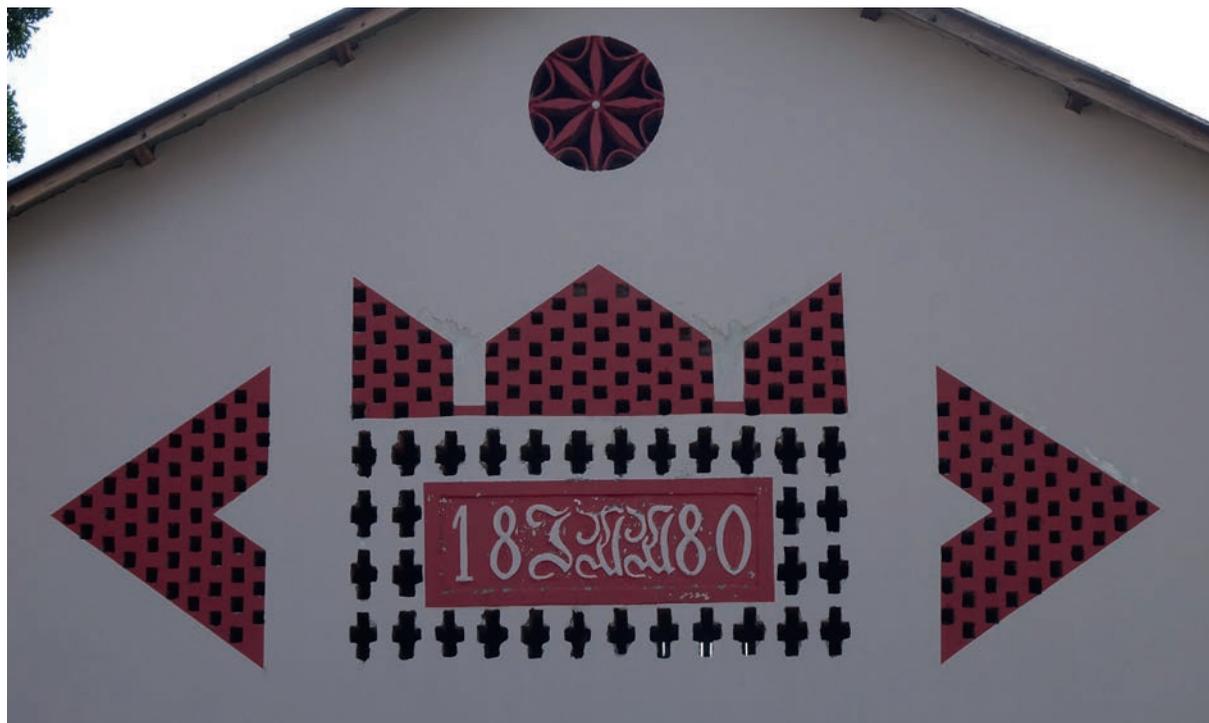
Abb. 154

Dieses Ziegelgitter in der Casal-Gasse 54 in **Graz-Liebenau** wurde in den vergangenen 50 Jahren irgendwann samt zugehörigem Gebäude abgetragen. Es zeigte einen Flügelaltar und darüber ein Gitter unter dem First, das etwas an eine aufgeständerte Monstranz erinnert. Dort, wo im Flügelaltar das Hauptbild zu sehen wäre, bestand das Ziegelgitter aus Öffnungen, die jeweils einen Doppelpfeil bildeten, die

jeweils nach oben und nach unten gerichtet waren– also auf eine starke Verbindung zwischen Himmel und Erde verwiesen. Unter dem Flügelaltar wurden stehende größere Öffnungen verwendet, die etwas an Fransen erinnerten. Alle anderen Gitter bestanden aus einzelnen kleinen mitgemauerten Lüftungsöffnungen. Das gesamte Gitter wurde bei seiner Errichtung mitgemauert und war tragend ausgeführt. Das galt auch für die Dreiecksfelder rechts und links, die mit dem Unterschied zur Dachneigung spielten. Nicht alleine die Fassade des Objektes war verputzt, sondern auch alle Gitter außen. Diese waren im Bereich des gesamten Flügelaltars mit einer dunklen Ziegelfarbe eingefärbt.

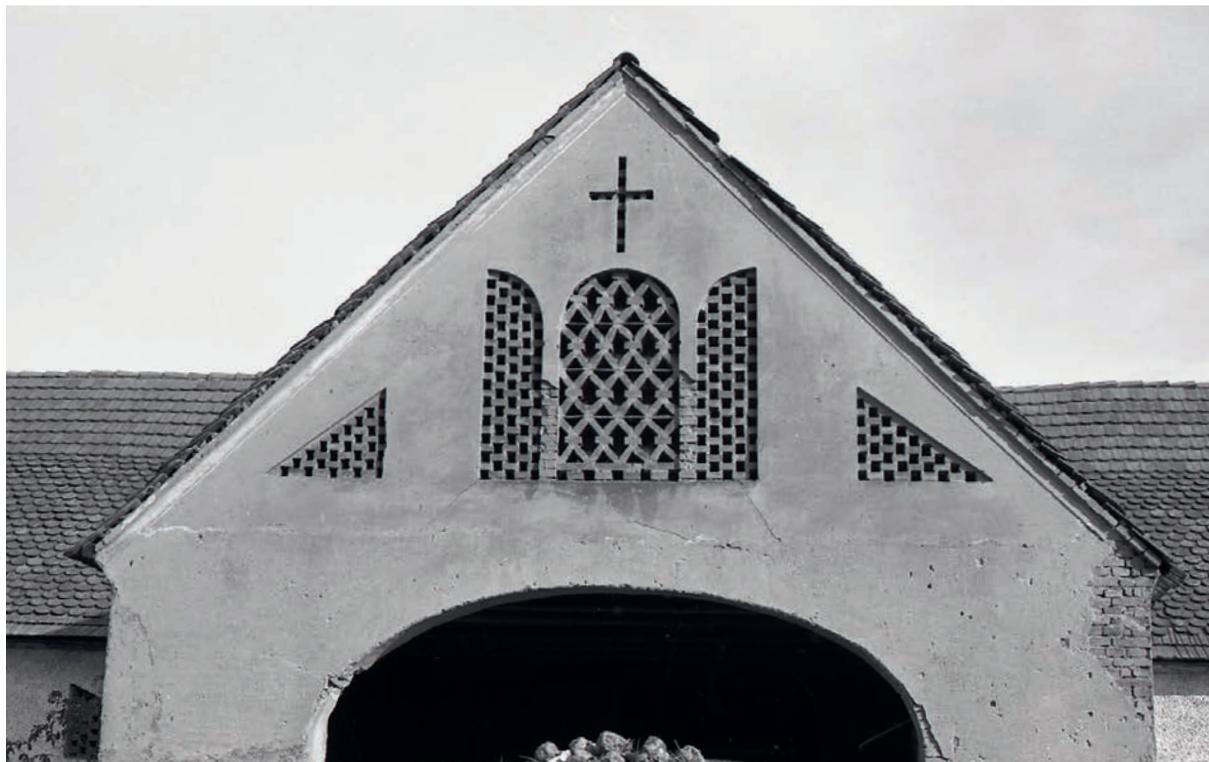
Abb. 156  
Östlich von Preding in **Leitersdorf** am Schrötten-Leitersdorf-Weg 27 liegt dieses Wirtschaftsgebäude, das im Gitter einen weiteren Flügelaltar darstellt (siehe Abb. 41).  
Foto: 2020

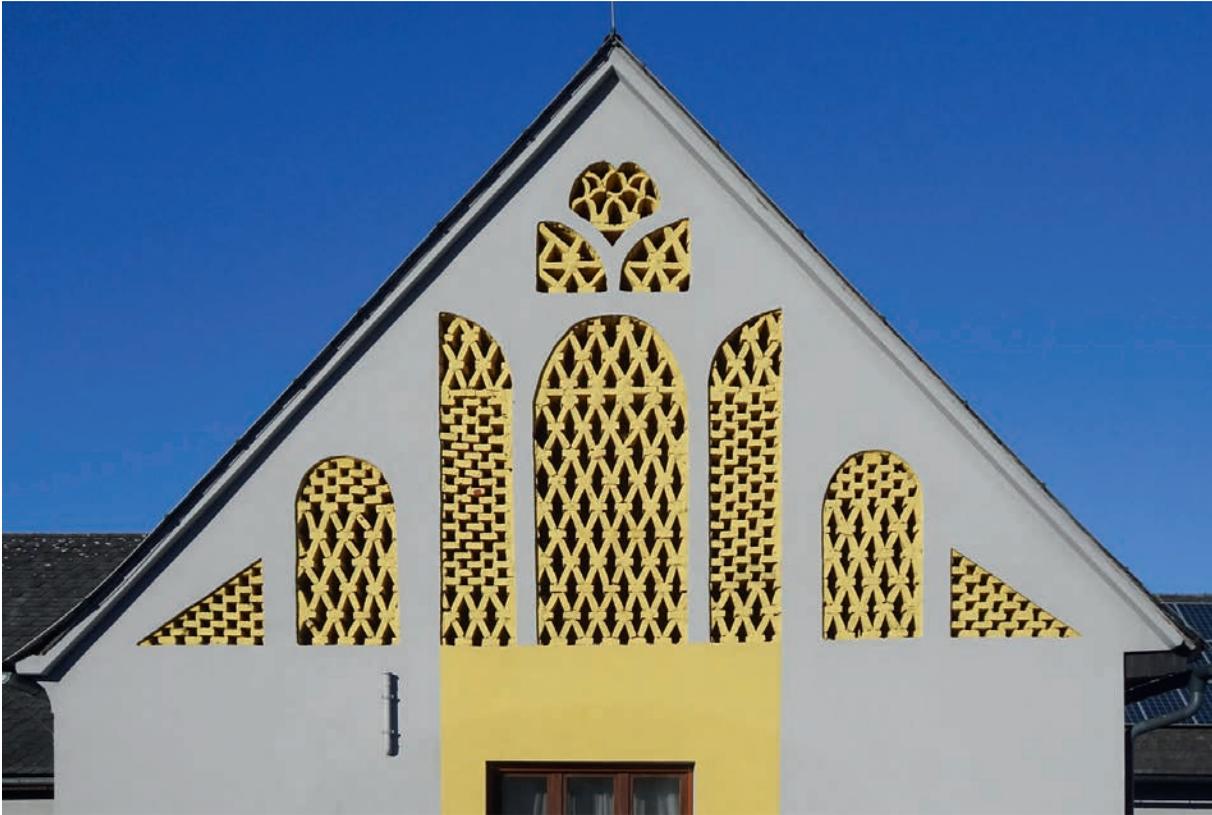
Abb. 162

Der Giebel dieses inzwischen adaptierten Bauwerks in **Kalsdorf** in der Hauptstraße 146A wurde erfreulicherweise saniert. Die Ziegelgitter, die einen hohen Flügelaltar im Zentrum formen, zwei Rundbogenfelder und zwei dreieckige Gitterfelder sowie eine annähernd herzförmige Gitterform unter dem First mit unterhalb anschließenden zwei Viertelbogenfeldern gliedern den Giebel des Hauses. Die Ziegelgitter wurden saniert, blieben unverputzt und wurden gelb gefärbt. Der Verputz wurde erneuert und in einem angenehmen Grau gestrichen.

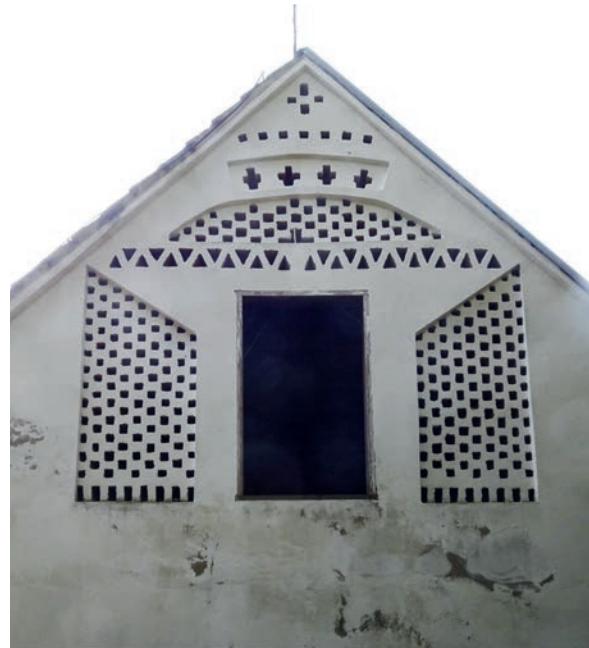
Abb. 163

Dieses kleine Wirtschaftsgebäude beim Schloss Klingenstein oberhalb von **Vasoldsberg** verfügt über einen recht hohen Einstieg in den Dachraum knapp unter dem First seines Daches. Wahrscheinlich hat die Tür oben einen Holzsturz, den man durch einen Segmentbogen mit integrierten Kreuzöffnungen entlasten wollte. Rechts und links von der Firststüre sind zwei flügelartige Gitterfelder angeordnet, die die Eingangstür zusammen mit den Flügeln quasi

zum Flügelaltar werden lassen. Direkt unter dem First endet alles in einem griechischen Kreuz. Einige Gitterflächen sind eingetieft angeordnet. Alle sind verputzt und in der Fassadenfarbe gebrochen weiß gefärbt.

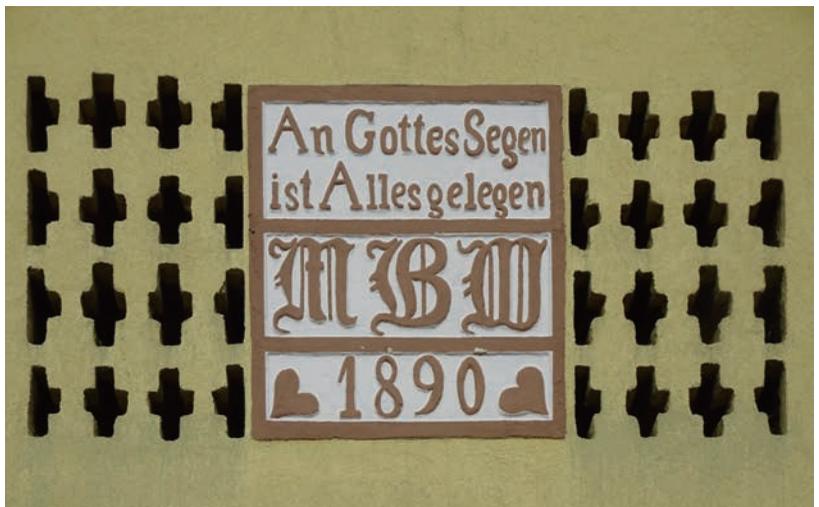
Abb. 168

Das hier mit einem mit Brettern verschalten Giebelndreieck abschließende Dach des vortretenden Baukörpers in **Siebing** in Großfeiting Nr. 1 an der Landesstraße L628 hatte noch 1973 ein Walmdach. Die ursprüngliche Ziegeldeckung wurde durch Asbestzementmaterial ersetzt. Unter dem Bogen unterhalb liegen Mehrkammerbetonsteine und Holzwolle-Leichtbauplatten, die auf eine Umnutzung des bäuerlichen Gehöfts hindeuten und die Aufgabe der Landwirtschaft signalisieren dürften. Damit dürften alle Ziegelgitter dieses Gehöfts bereits "angezählt" sein.

Foto: 2021

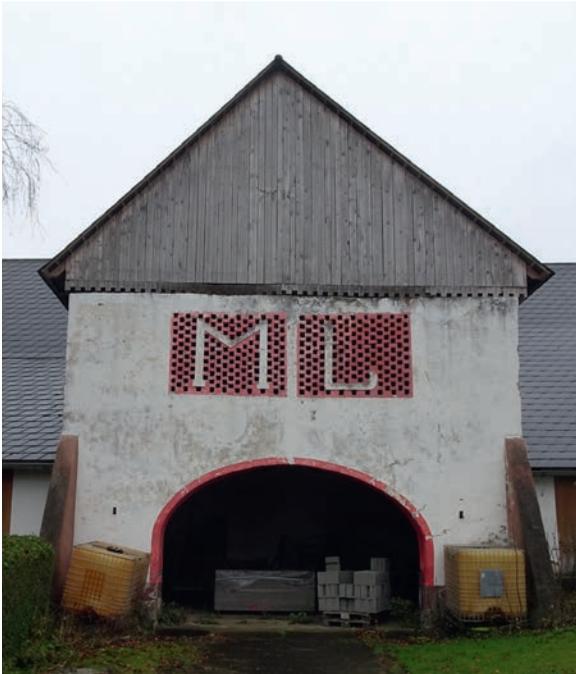
Abb. 169

Das Wirtschaftsgebäude in **Siebing** in Großfeiting zeigte 1973 noch in den zwei straßenseitigen Ziegelgittern die großgeformten Buchstaben M und L. Es handelt sich dabei wohl um die Initialbuchstaben der einstigen Erbauer des mächtigen Hofes. Das Foto zeigt auch noch die ursprüngliche Ziegeldeckung.

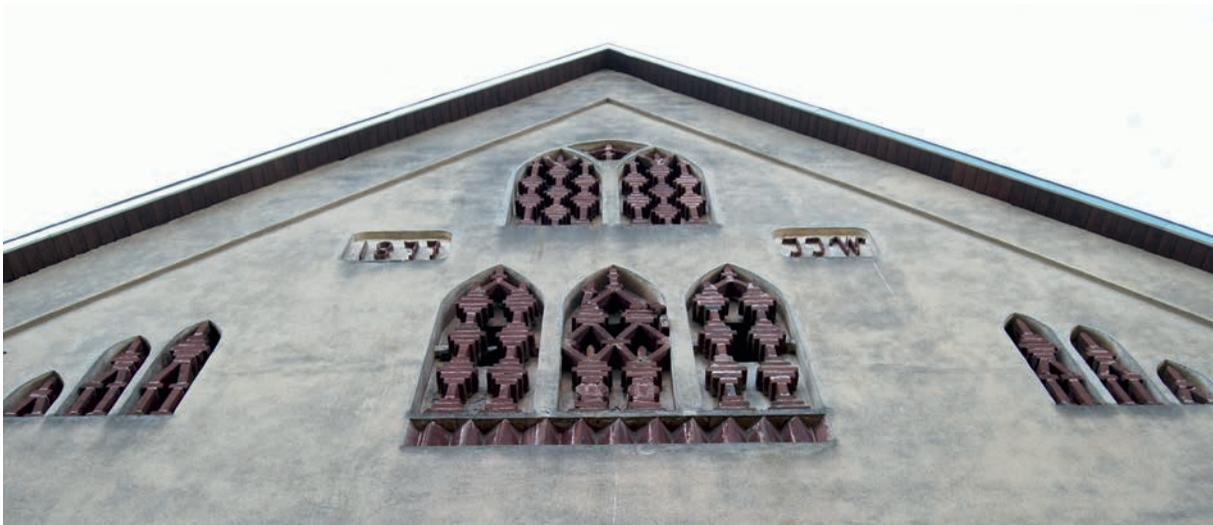
Abb. 174

In der einst deutlich wohlhabenderen Obersteiermark stehen zahlreiche große Ziegelwerkscheunen. Meist sind bei diesen die Stallungen im Erdgeschoß untergebracht. Darüber wurde das Heu eingelagert. Bei diesem Objekt am Eligius-Weg 2 in **Frewein bei Weißkirchen** in der Nähe von Judenburg wurden gleich mehrere maurisch islamisch wirkende Turmgitter in die Flachnischen mit neugotisch wirkenden Spitzbögen in die Außenfassade gestellt. Es ging dabei offensichtlich um eine nach außen zur Schau gestellte intendierte Gitterform. Erst in einer zweiten Ebene der Wand dahinter gibt es dann etliche versteckt wirkende eigentliche Mauerdurchbrechungen, die zur Durchlüftung des Innenraumes geeignet sind. Der Bau wurde zu einer Zeit er-

richtet, als friulanische Maurer von Bauern in der Obersteiermark in der zweiten Hälfte des 19. Jh. dafür engagiert wurden, durchlüftete Ziegelwerkscheunen zu errichten. Oft wurden die Ziegel in unmittelbarer Nähe produziert, wenn geeignetes Lehmmaterial und Holz zum Brennen der Ziegel ausreichend vorhanden waren. Die Fassade ist glatt verputzt, die Gitterziegel hingegen blieben unverputzt.

Die Jahreszahl 1877 gibt das Errichtungsjahr an, die Initialbuchstaben J J W sind wohl die Anfangsbuchstaben der damaligen Bauherren. Foto: 2018

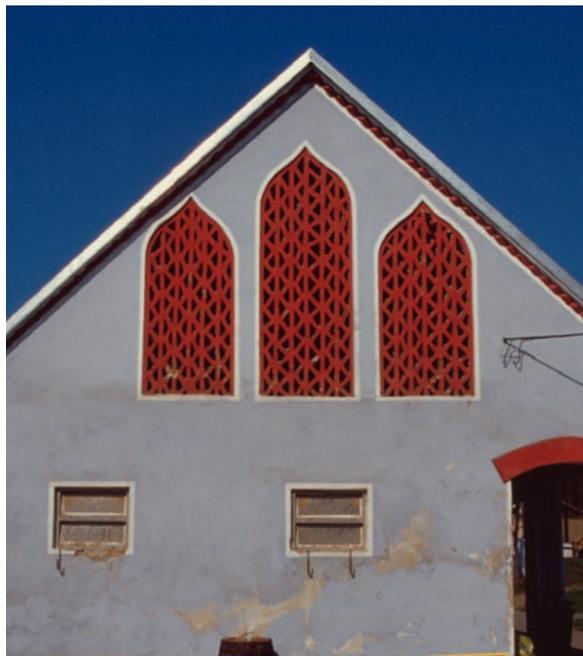
Abb. 175  
Diese spätgotisch geformten Maueröffnungen mit ihrer Ziegelgitterausfachung in einer kleinen Stallscheune in **Fladnitz** an der Raab, Nr 11, gehen, wie vieles in der Gotik, auf islamische Vorbilder zurück. Die Mauerdurchfeuchtungen im Erdgeschoss haben inzwischen leider zu einer Verbretterung der unteren Fassade bis unmittelbar zur Unterkante der Gitter geführt. Daher wird hier ein früheres Foto verwendet. Die Gitter bestehen aus jeweils sechs vertikalen Streifen mit jeweils einem Zickzackmuster. Das Gitter tritt etwas gegenüber der Fassade zurück. Fassade und Gitter wurden glatt verputzt. Um die drei Ziegelgitter wurde jeweils eine schlanke aufgemalte weiße Fasche geführt. Die Gitter sind außen kräftig rot eingefärbt.  
Foto: 2002

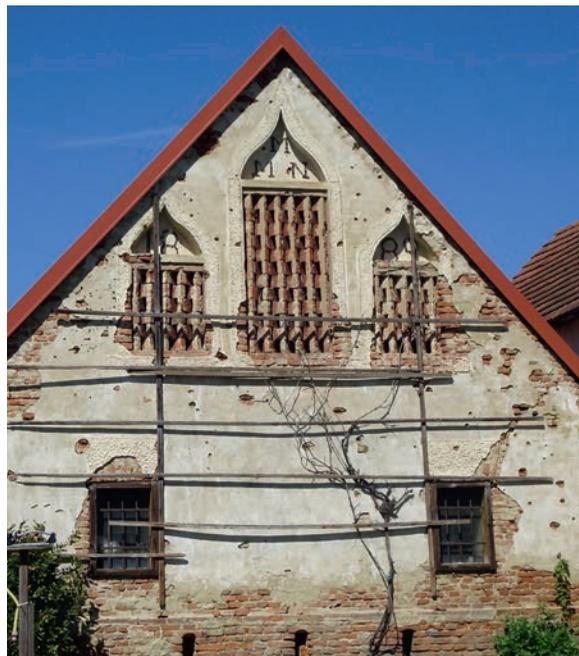
Abb. 176  
Die ehemalige kleine Stallscheune in Paurach bei Feldbach, in **Gniebing-Weißbach**, Feldbacherstraße 4, nordöstlich der örtlichen kleinen Kirche wirkt mit ihren drei in der Giebel-fassade gestaffelten Ziegelgittern mit spätgotisch geschwungenen Spitzbogenabschlüssen sehr maurisch. Die Ziegelgitter unter den Spitzbögen bestehen aus "Schrenkmaierfeldern". Die geschwungenen oberen Abschlüsse hingegen enthalten kein Gitter und stellen vertiefte Flach-nischen dar. Die seitlichen niedrigeren Flach-nischen enthalten das Errichtungsjahr mit links 18 und rechts 89, also die Errichtungsjahreszahl 1889. Die höhere mittige Flachnische zeigt die Initialbuchstaben des damaligen Erbauers mit M M N. Heute zeigen die Ziegelgitter kaum noch Verputz. Ursprünglich aber waren sie nach außen sorgfältig verputzt. Um jede der Gitter-zonen ist noch heute eine reliefartig vortretende Fasche mit Spritzputzoberfläche gezogen, während der restliche Verputz der Giebelwand glatt aufgetragen wurde. Ziffern und Buchstaben wurden mit in den noch feuchten Verputz einge-legten sehr dunklen kleinen vortretenden Stein-chen "geschrieben".

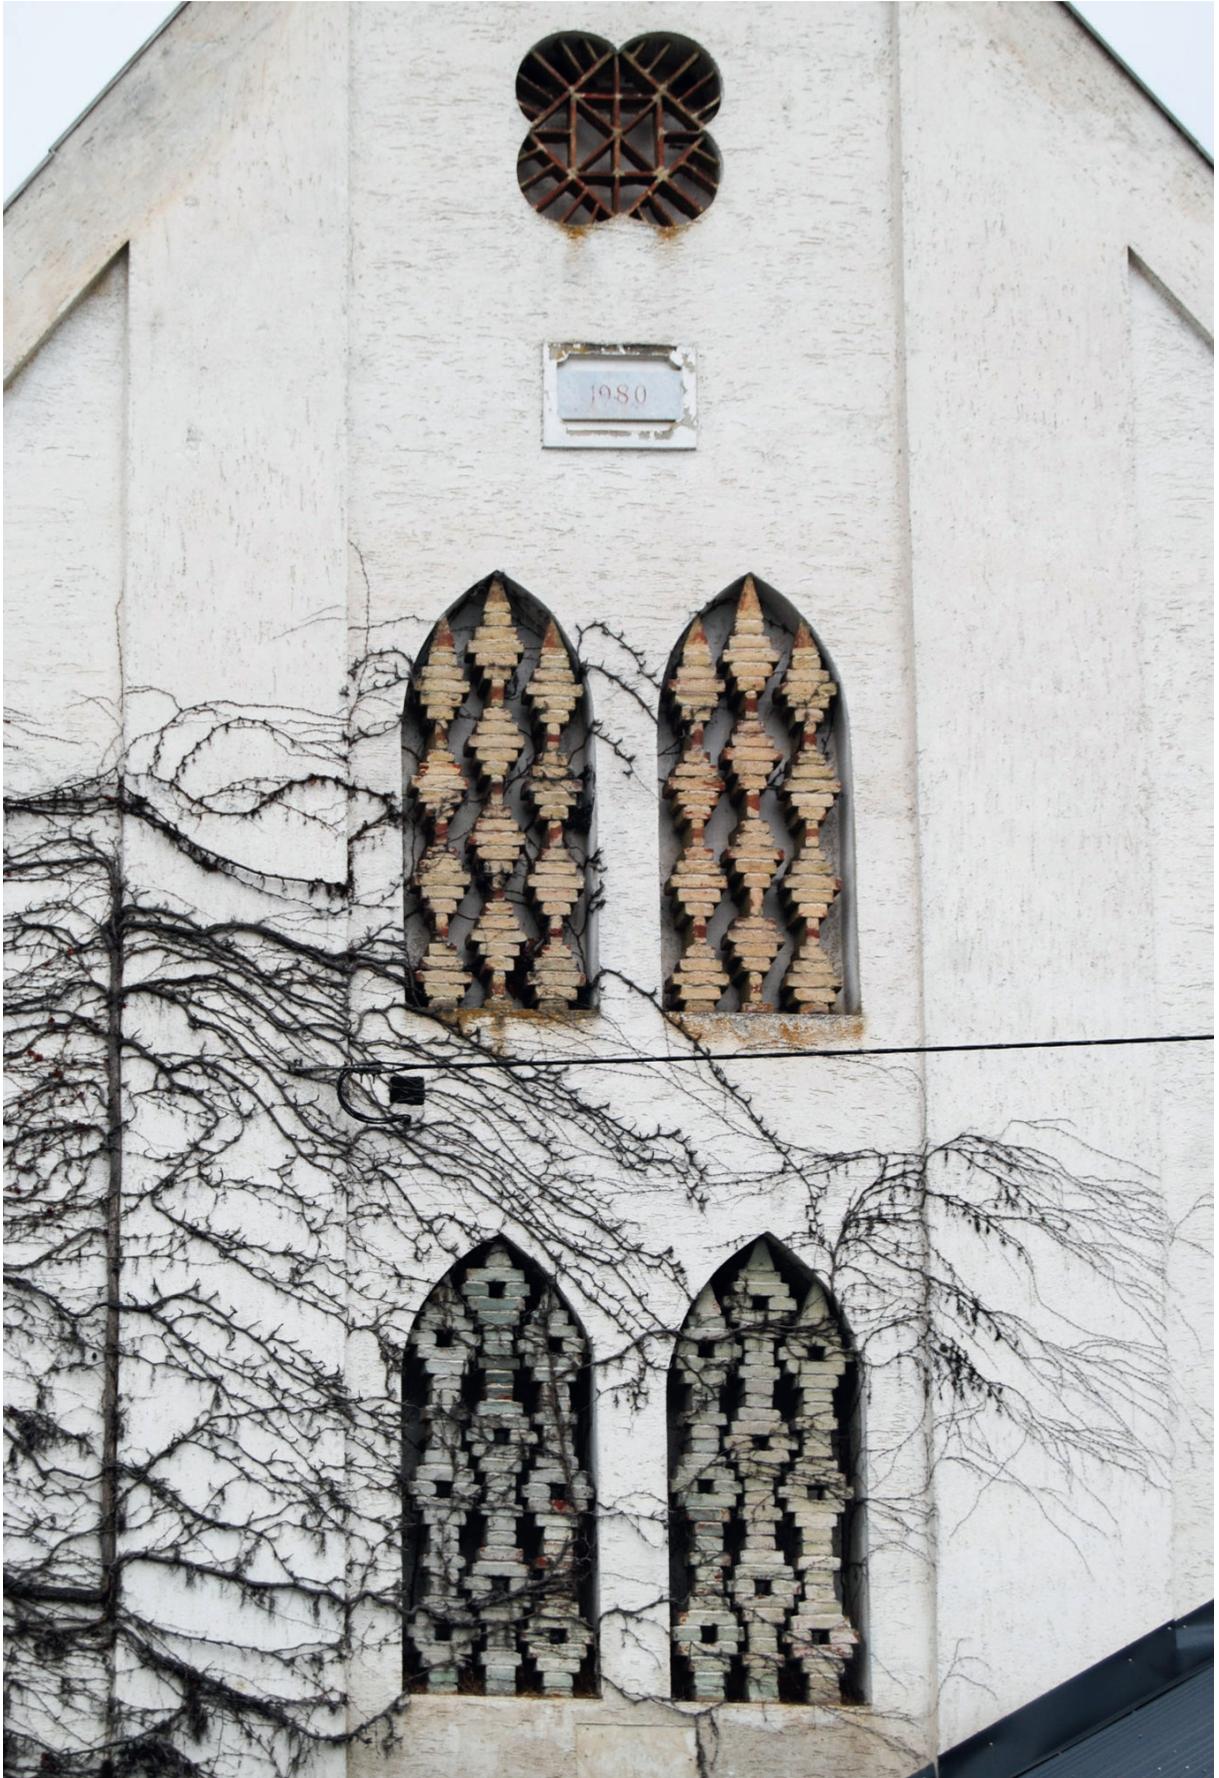
Abb. 177

Die Ziegelgitter an der riesigen Stallscheune in **Wöllmerdorf** Nr. 4 bei Judenburg sind ähnlich konstruiert, wie jene in Frewein bei Weißkirchen. Auch hier gibt es quasi eine Teilung in eine Schaufassade mit maurisch wirkenden, fragil konstruiert aussehenden Gittertürmen in einer Art Flachnischen und größere Öffnungen vor allem im Bereich des Spitzbogens, wo Schlagregen auf Grund des größeren Fassadenüberstandes kaum ein Problem hinter den Gittertürmchen darstellen kann. Dieses System wurde selbst bei der kleeblattförmigen Gitteröffnung unter dem First angewendet. Was einst in der Kartusche stand, kann auch anhand der Fotos von 1973 nicht gesagt werden. Später wurde hier das Sanierungsjahr in einer quer über der Kartusche befestigten Tafel mit 1980 angegeben. Damals dürften auch die Ziegeltürme, die fast alle schon 1973 unvollständig waren, wieder ergänzt worden sein. Auch hier wurden die Ziegel der Turmgitter nicht verputzt.

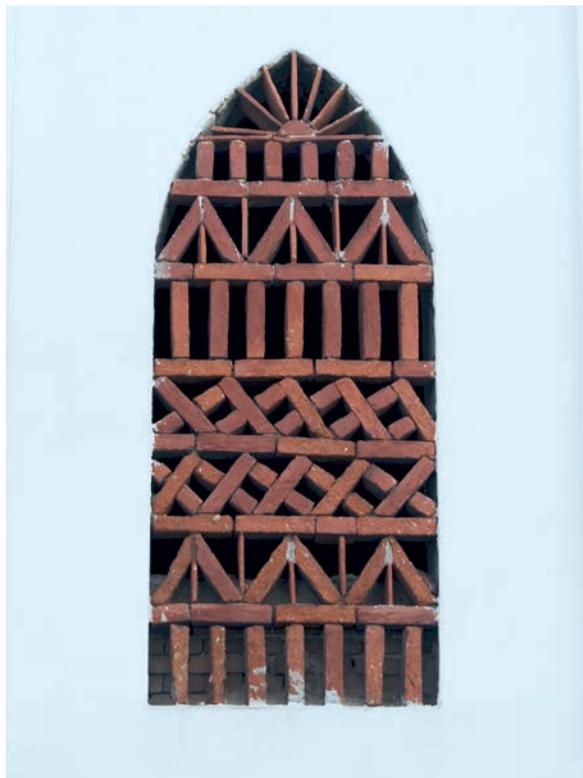
Abb. 181

Dieses Ziegelgitter ist nur eines von vielen am Objekt in **St. Margarethen bei Knittelfeld**. Es zeigt sehr unterschiedliche horizontale Gitterbänder. Zwei davon scheinen fast geflochten. Ganz oben im Spitzbogen geht offenbar die Sonne auf. Der unterste Teil des Gitters war innen mit Abstand vermauert. Hier sollte wohl der Druck des bei der Lagerung unten am meisten komprimierten Heus dieses nicht zu stark nach außen gegen das Gitter drücken.  
Foto: 2018

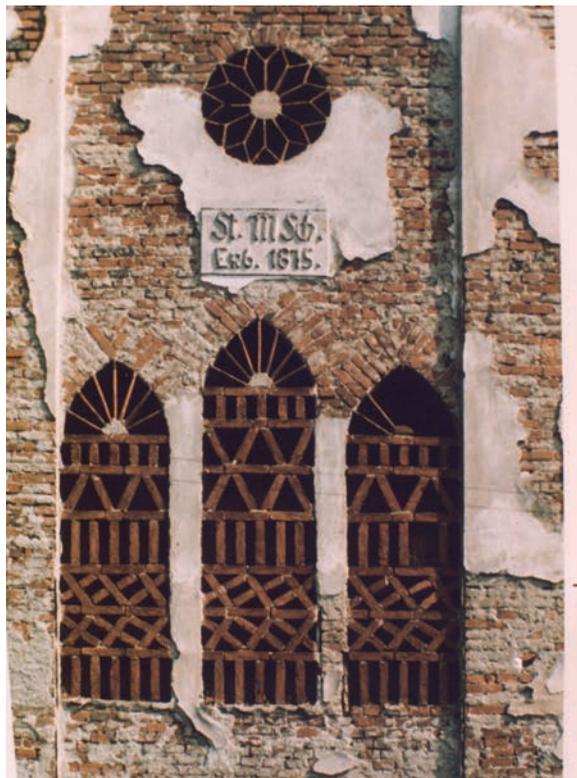
Abb. 182

Dieses Foto vom Fotografen Begsteiger zeigt wesentliche Informationen zum Objekt in **St. Margarethen bei Knittelfeld**. Auf einer heute nicht mehr erhaltenen wohl aufgeputzten rechteckigen Tafel stehen in Reliefform die Anfangsbuchstaben zu den Erbauern St. M Sch. und zum Errichtungsjahr 1875. Beide Informationen sollten bei Gelegenheit vielleicht wenigstens wieder an der Originalstelle aufgemalt werden. So perfekt, wie die Gitter ausgeführt wurden, dürften schon die Ziegel von friulanischen Mauern gebrannt, die Fassaden mit Gittern geplant und eingebaut worden sein.  
Foto: Adolf Michael Begsteiger 1971

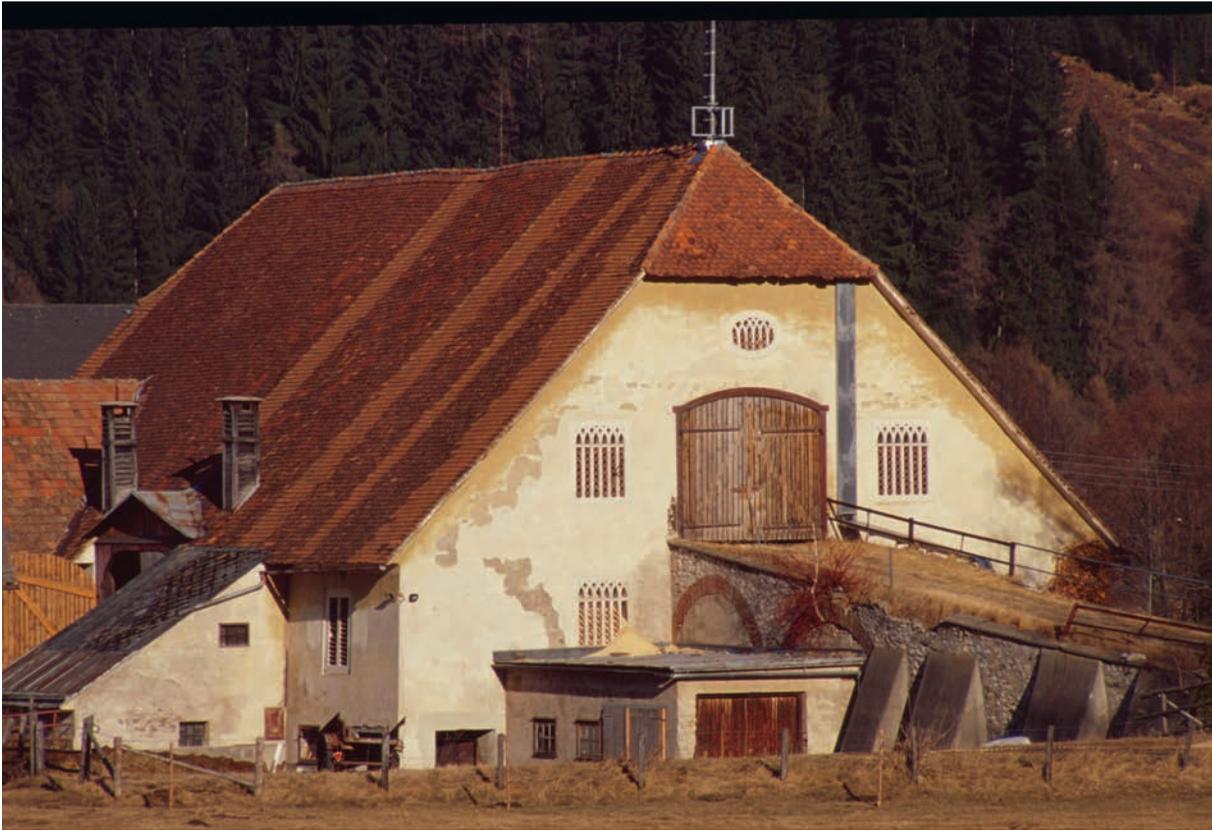
Abb. 183

Diese große Stallscheune in **Möderbrugg**, Unterzeiring Nr. 12, ist mit relativ zierlichen neugotischen Ziegelgittern über die gesamte Giebelfassade ausgestattet. Die kleinen Spitzbögen über den vertikalen verputzten und weiß gestrichenen Schlitzen durchdringen sich sowohl in den annähernd rechteckigen Gitterfeldern wie auch in der Ellipse über der oberen Einfahrt am oberen Rand der Gitterflächen. Zwischen den vertikalen schlanken Schlitzen der Gitter wurden zerteilte Dachziegel im Zickzack geführt. Die Gitter auf der Traufseite haben etwas breitere vertikale Schlitze, bei denen knapp übereinander nach außen geneigte Dachziegel die Teilung des Gitters ergeben. Der zweigeschossige Baukörper verfügt über eine Rampe, über die Heu direkt in den riesigen Dachraum geführt werden konnte. Foto: 2002

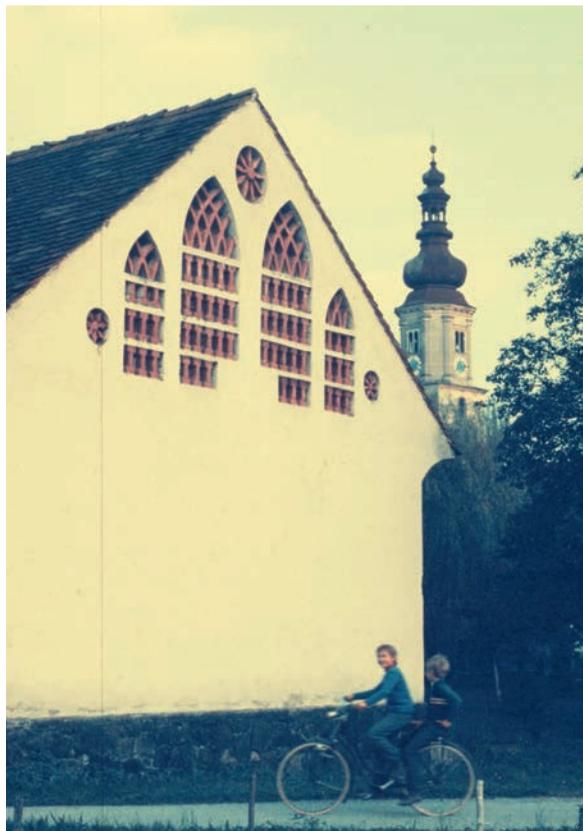
Abb. 184  
Dieses an einen gotischen Sakralbau erinnernde Bauwerk in **Fernitz** in der Grazer-Straße 3 im Zentrum der Gemeinde unweit der Pfarrkirche wurde leider in der Zwischenzeit abgebrochen. Es verfügte in den vier in ihrer Höhe gestaffelten Spitzbogenfenstern über maßwerkartig sich durchdringende Spitzbogenteilungen aus Ziegeln und über drei Ziegelrosetten. Die unteren das zentrale Gitter flankierenden zwei Rosetten waren kleiner und hatten das Aussehen von Blüten mit sieben Blütenblättern um einen Ziegelzylinder. Die obere Rosette war hingegen größer und hatte einen zentralen Ziegelzylinder mit neun Blütenblättern. Alle Gitter traten in ihren Maueröffnungen etwa 6 cm hinter die Fassadenebene zurück und waren, wie auch die Fassade selbst, verputzt, allerdings mit einer ziegelroten Farbe übermalt. Die Fassade hatte eine Färbung in einem hellen Gelbton.  
Foto: 1973
