# ZIEGELGITTER IN DER STEIERMARK

FORM, FUNKTION UND KONSTRUKTION  
URSPRUNG, ZUSTAND UND ZUKUNFT

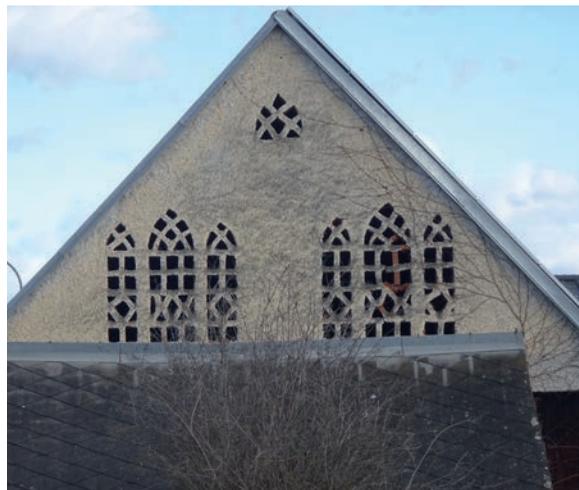
Abb. 185  
Auch dieser kleine Stadl in **Edelsbach bei Graz** an der Edelsbacher-Straße 89 verfügt über ein Ensemble an Spitzbogenöffnungen im Giebel mit Ziegelgitterausfachungen. Leider wurde das Dach eines Anbaues so weit hinaufgezogen, dass die Gitter heute wie eingegraben wirken.

Es finden sich zwei Dreiergruppen an Spitzbogenöffnungen über dem Dach und unter dem First eine weitere kleinere Spitzbogenöffnung, deren Gitter teilweise an gotische Maßwerkausfachungen bei Sakralbauten erinnern. Die Gitter sind alle mit der Fassade mitverputzt worden, einheitlich mit Spritzputz überzogen und in der Fassadenfarbe mitgefärbt worden.  
Foto: 2019

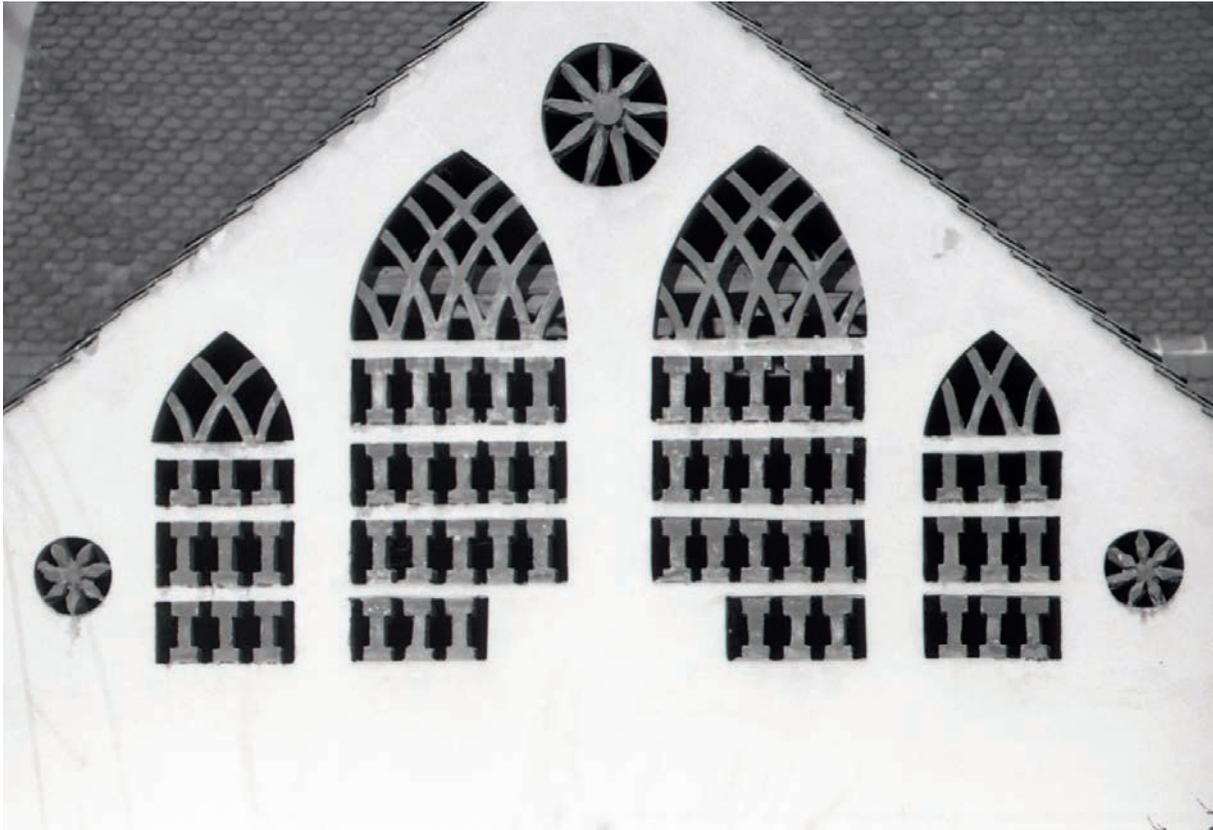
Abb. 186

Dieses Schwarzweißfoto des sehr ausgewogen gestalteten neugotischen Ziegelgitters in **Fernitz** entstand unmittelbar vor dem Erscheinen des ersten Buches über Ziegelgitter 1974. Es zeigt die etwas verzogene Rosette unter dem First und auch die Handwerklichkeit des Gitters, das sicher von örtlichen Maurern errichtet wurde. Das Gitter war außen verputzt und erhielt mehrere vortretende horizontale helle Streifen.

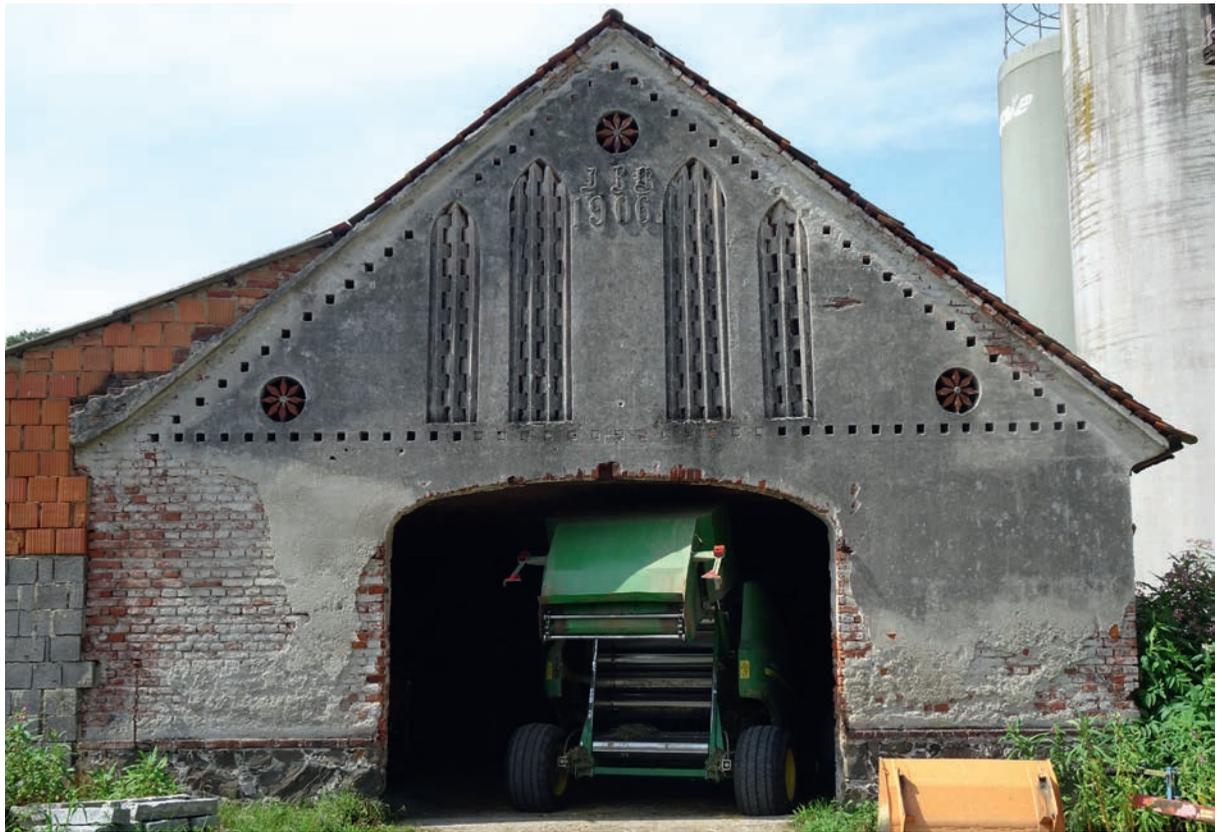
Abb. 187  
Die neugotischen Spitzbögen dieses Giebelgitters in der Murberg-Straße 39 in **Fernitz** wurden mit "Schrenkmaiern" ausgefacht, was eine gleichmäßige Durchlüftung und einen guten Schutz gegen Schlagregen gewährleistet. An den Eckpunkten sorgen außerdem drei Rosetten für Belüftung. Entlang der Ortgänge und an der Basis des Giebels verläuft eine Linie von kleinen Einzellüftungsöffnungen, die den Innenraum bis in den letzten Winkel belüften und zugleich den Giebel rahmen. Unter der firstnahen Rosette stehen die Initialbuchstaben J, B und R der damaligen Eigentümer. Darunter steht die Jahreszahl 1906, die wohl das Errichtungsjahr angibt. Der gesamte Giebel wurde samt "Schrenkmaiern" verputzt. Nur die Ziegel in den Rosetten blieben unverputzt. Buchstaben und Jahreszahl wurden reliefartig aufgeputzt.

Die Art des Zubaus links ist sehr störend, da hier keine Zäsur zwischen Alt und Neu erkennbar ist. Die Einfahrt unterhalb wird von einem sehr flach ausgebildeten mit Ziegeln gemauerten Druckbogen überspannt. Im Gebäude steht eine landwirtschaftliche Maschine, die für den Bogen offenbar zu hoch aufragt und schon zwei Ziegel zur Hälfte aus dem Druckbogen herausgebrochen hat. Die Maschine sollte woanders untergestellt werden und die zwei abgebrochenen Ziegel wieder möglichst zeitnah ersetzt werden. Man könnte auch versuchen, den zu hohen Betonboden im Bereich der Einfahrt abzuschrämen und so abzusenken.  
Foto: 2021

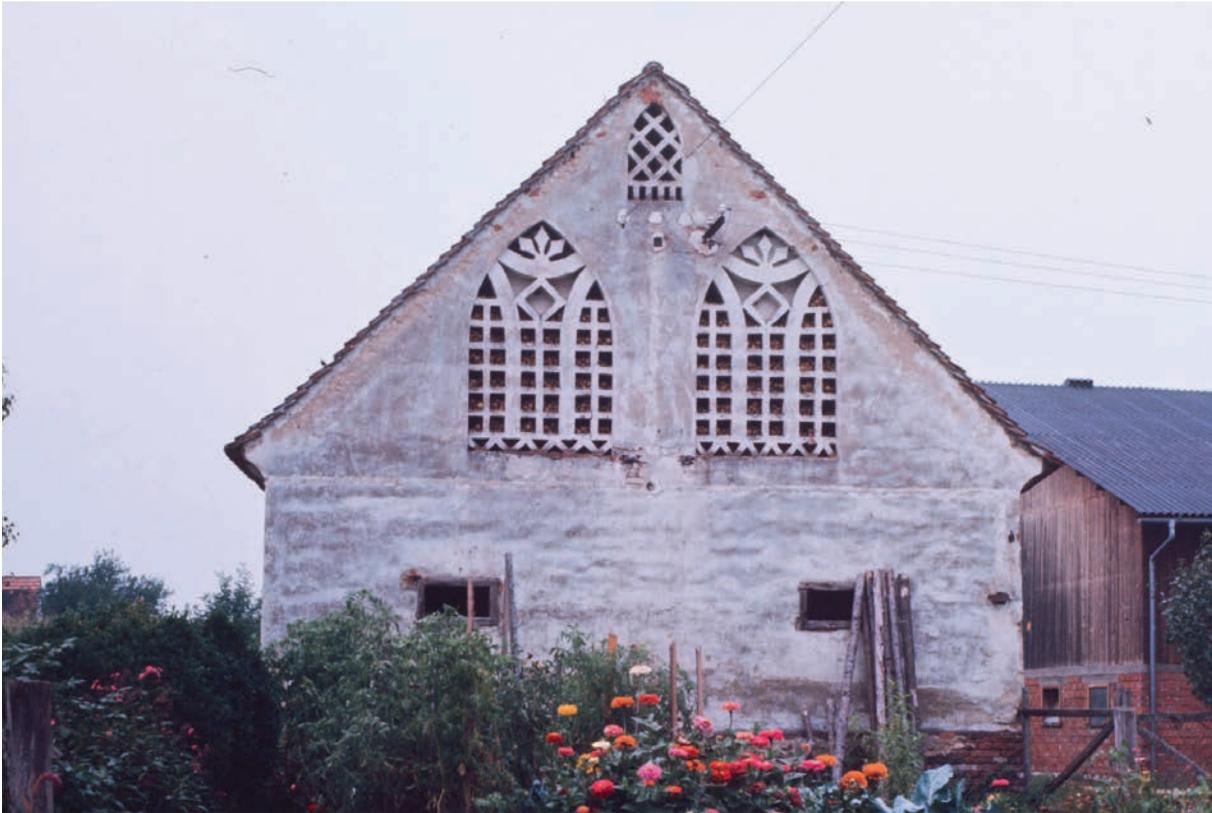
Abb. 188

Die kleine Stallscheune in **Flöcking** Nr 11 bei Gleisdorf liegt nördlich des Gasthofs Gölles und gehört zum Gehöft von Franz Neuwirth. Als der Autor das Objekt zum ersten Mal 1973 fotografierte, waren Fassade und Gitter sorgfältig verputzt und hellgrau gestrichen. Die dunkleren Öffnungen ergaben dadurch einen guten Kontrast. Die drei Maueröffnungen haben jeweils unten eine Art Fransen, wodurch sie noch textiler wirken. Die beiden unteren Gitter zeigen unter dem Bogenspitz jeweils einen Dreispross, ein bekanntes Fruchtbarkeitssymbol.

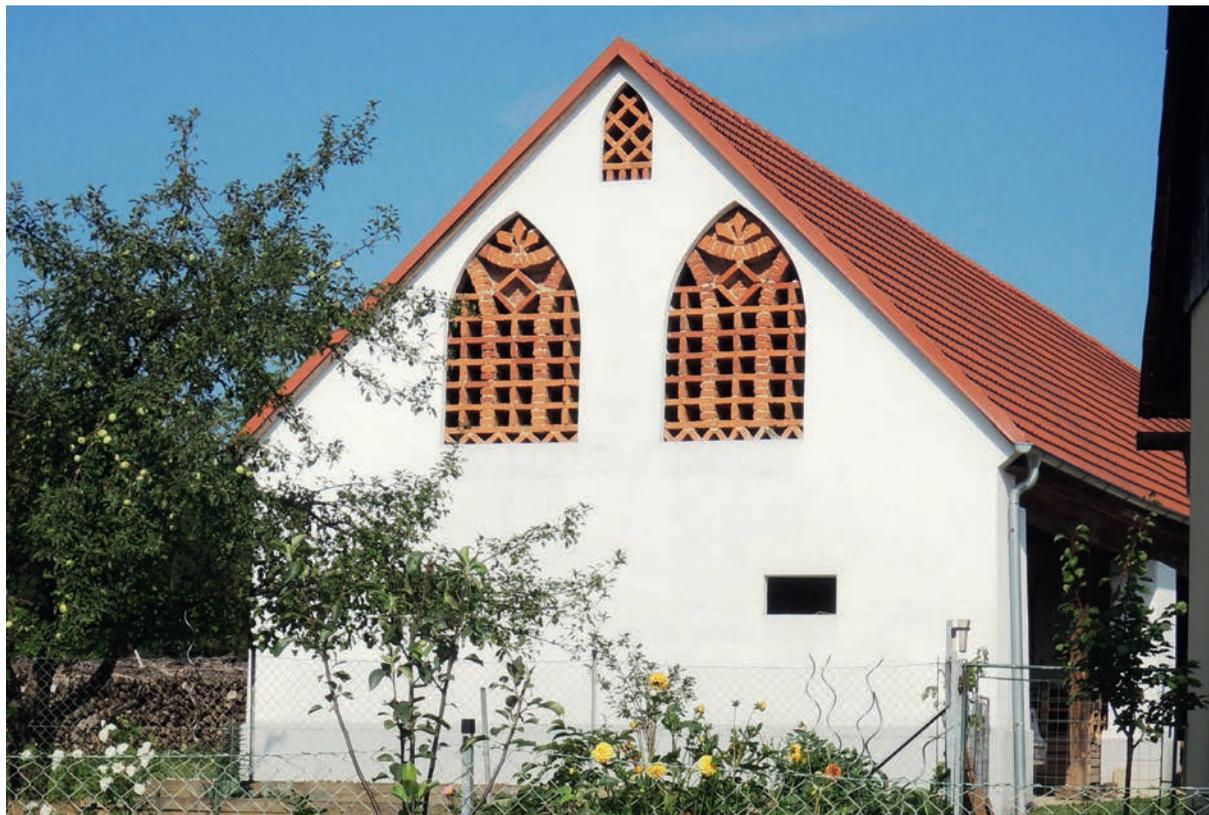
Abb. 189

Irgendwann in den fast 40 Jahren bis zum nächsten Foto wurde der Verputz des Gitters in **Flöcking** heruntergeschlagen, sodass das Gitter heute seine ziegelrote Naturfarbe zeigt, was ebenfalls gut aussieht. Dadurch ist es nun aber gegen Durchfeuchtungen bei Schlagregen nicht mehr geschützt. Kommt im Winter noch Frost dazu, altert der Mauerziegel dadurch schneller. Jedenfalls wurde das Bauwerk samt Ziegelgitter erhalten und sieht gepflegt aus. Selbst die Blumen im Garten vor dem Objekt werden offenbar immer noch geschätzt.

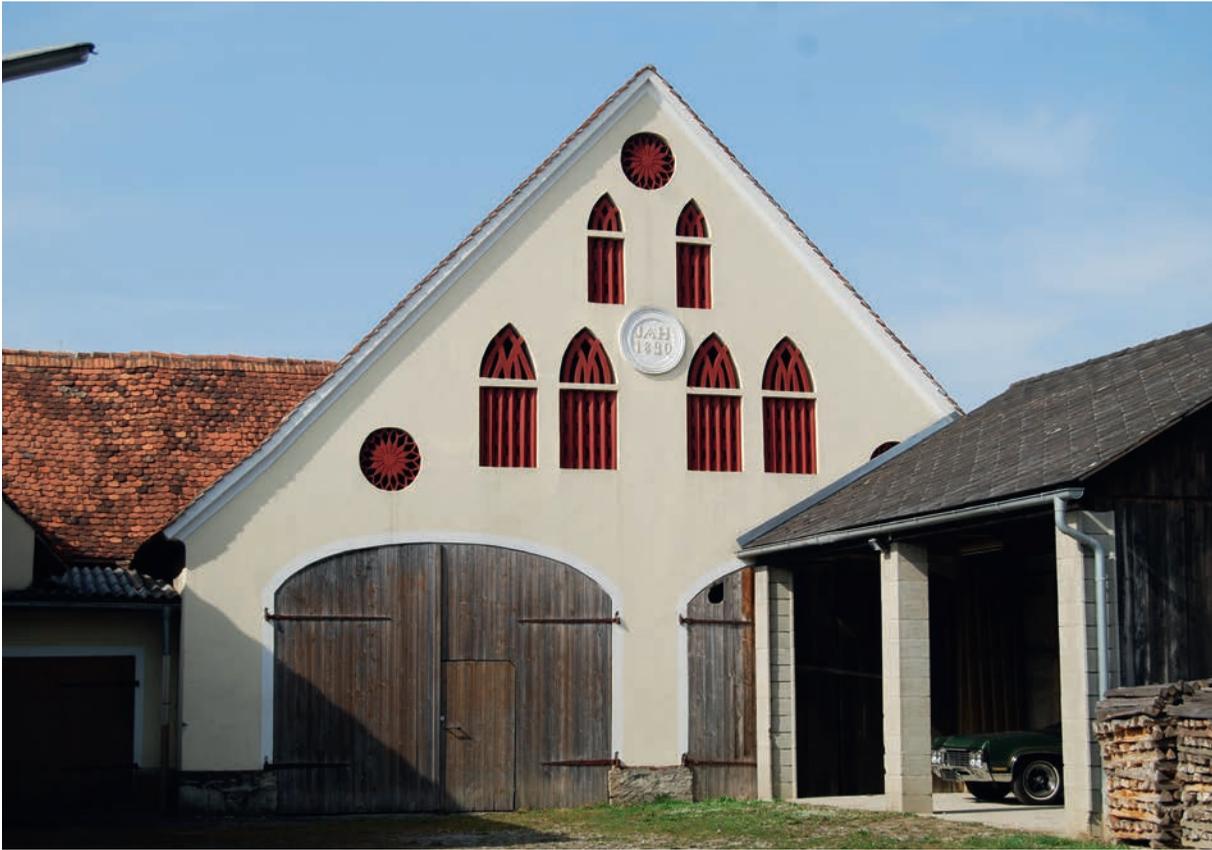
Abb. 191  
Dieses Ziegelgitter in **Gössendorf** in der Dorfstraße 25 erinnerte schon von weitem gesehen angesichts der vielen Spitzbogenöffnungen an einen Sakralbau. Auch die Durchdringungen jeweils unter den Spitzbögen erinnern an das Maßwerk gotischer Kirchenfenster. Insgesamt finden sich sechs Spitzbogenfenster in dieser Fassade. Außerdem gibt es in den Eckpunkten des Giebelfeldes drei Rosetten, die an rote Blüten erinnern. Leider wurde die nördlichste von ihnen nun durch einen zu hohen und wenig anspruchsvollen Garagenbau abgedeckt.  
Foto: 2017

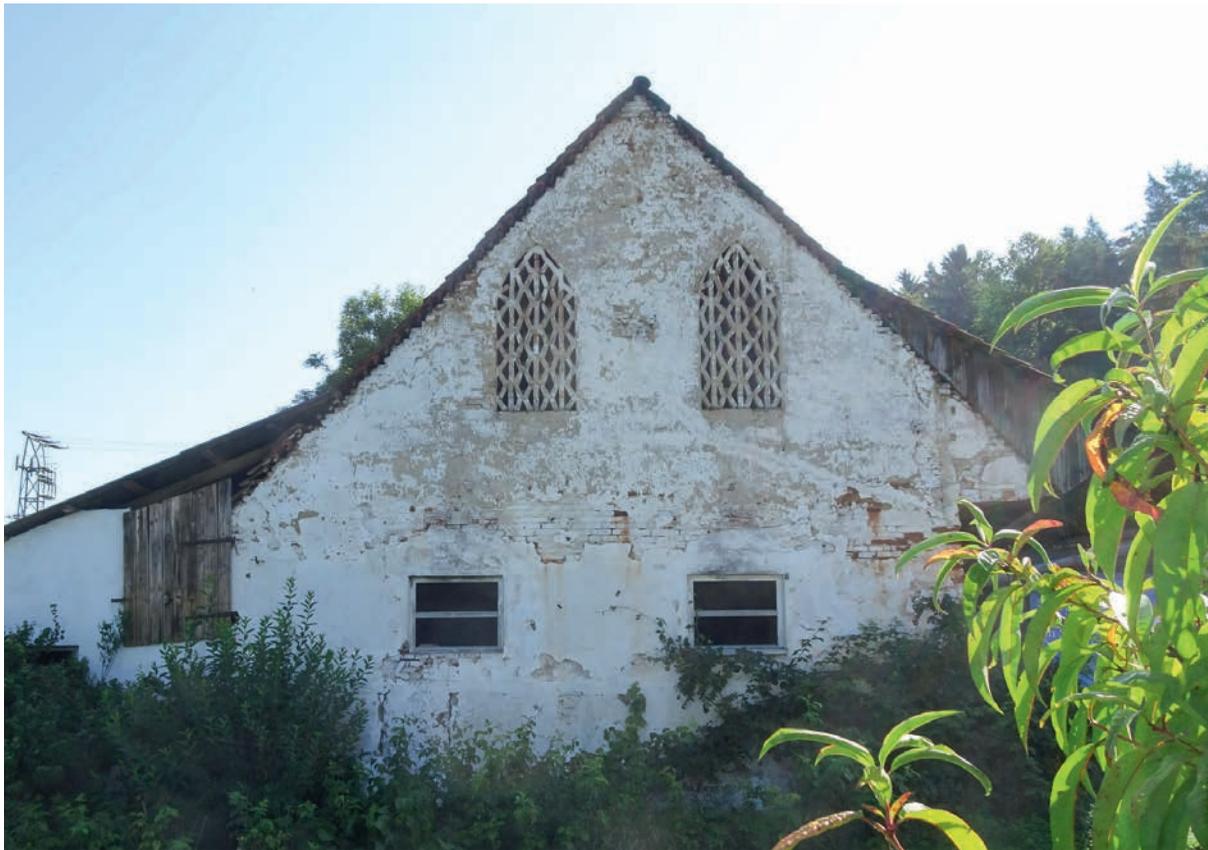
Abb. 192  
Die kleine Stallscheune an der Dorfstraße 33 in **Nestelbach** bei Lassnitzhöhe verfügt über zwei oben spitz zulaufende neugotische Maueröffnungen, in die Ziegelgitter gestellt wurden, die aus jeweils drei geraden vertikalen Ziegelstreifen mit koordinierten Zickzackgittern jeweils rechts und links geformt werden, zwischen denen sich je Gitter zwei Spalten mit Rauten gebildet haben. Die Gitter weichen etwas gegenüber der Fassadenebene zurück. Gitter und Fassade waren ursprünglich verputzt und weiß überstrichen. Unter dem First scheint sich ein M zu zeigen. Hier könnten auch die Ziffern einer Jahreszahl angegeben gewesen sein.  
Foto: 2021

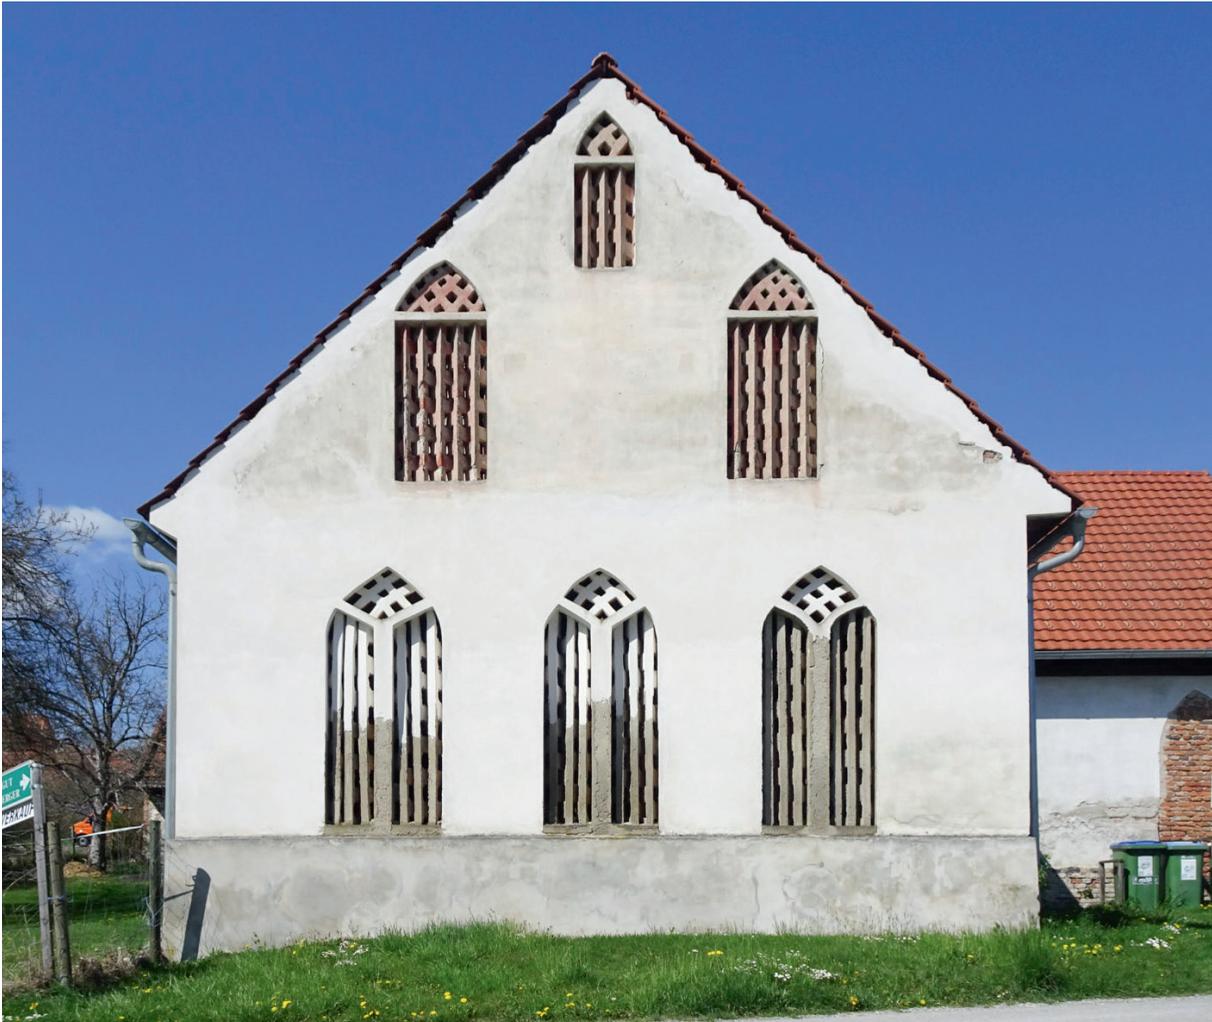
Abb. 193

Die südliche Giebelfassade des Wirtschaftsgebäudes in **St. Marein** bei Graz im Feuerwehrleiteweg, Markt Nr. 175 hat sechs Ziegelgitterfenster mit Schrenkmaiern. Die unteren drei Gitter werden durch ein aufgesetztes Y-förmiges Gliederungselement in drei Sektionen geteilt. In der Sektion unter dem Spitzbogen durchdringen sich fast maßwerkartig jeweils zwei Bögen. Die oberen drei Öffnungen werden von je einem horizontalen Kämpfer in zwei Sektionen geteilt. Auch hier durchdringen sich unter den Spitzbögen ebenfalls Ziegelbögen maßwerkartig.  
Foto: 2022

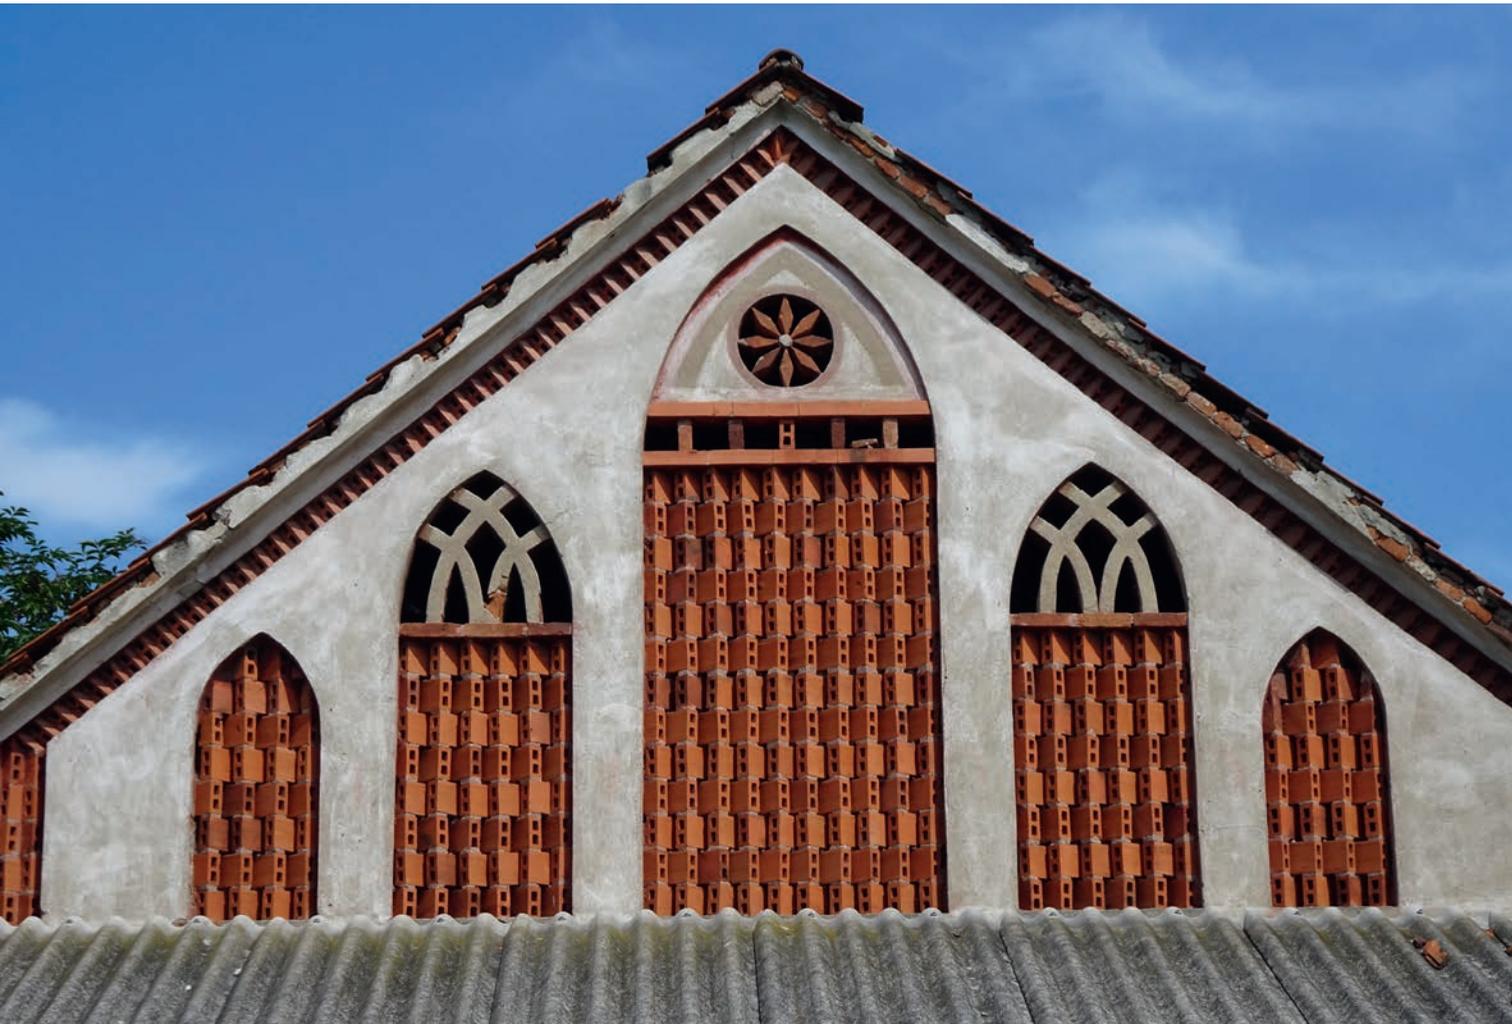
Abb. 194  
Der Südgiebel am Wirtschaftsgebäude in der Hauptstraße 268 in **Großsulz** südlich von Kalsdorf mit relativ flach geneigtem Satteldach kann wohl erst nach der ersten Herstellung von Hoch- bzw. Langlochziegeln gemauert worden sein. Derartige Ziegel wurden in Wien bereits in der zweiten Hälfte des 19. Jh. hergestellt. Im nahen Fernitz gibt es gleich zwei weitere Ziegelgitter mit derartigen Hochlochziegeln. In einem (Abb. 144) wird das Errichtungsjahr mit 1896 angegeben. Möglicherweise wurden bereits damals Hochlochziegel aus Wien mit der Bahn über den Semmering auch in die Steiermark gebracht. Wahrscheinlich stammen alle drei Gitter aus der gleichen Zeit.

Das Gitter in Großsulz besteht aus fünf Spitzbogenfenstern, die alle unterschiedlich mit dem neuen Ziegelmaterial in Form von "Schrenkmaieren" ausgefacht wurden. Beim mittleren Fenster wurde nach einem hohlen Kämpfer im ausgemauerten Spitzbogenfeld eine blütenartige Rosette eingebaut. Bei den zwei flankierenden Bögen folgen oben maßwerkartige neugotische Durchdringungen. Um fast den gesamten Giebel verläuft den Ortgängen entlang ein Band mit 45° verdreht eingesetzten Hochlochziegeln, die möglicherweise selbst zur Durchlüftung dienen. Man muss feststellen, dass die Erbauer ein hohes Maß an Fantasie in das Giebelgitter fließen ließen. Fast alle Ziegel blieben unverputzt. Foto: 2018

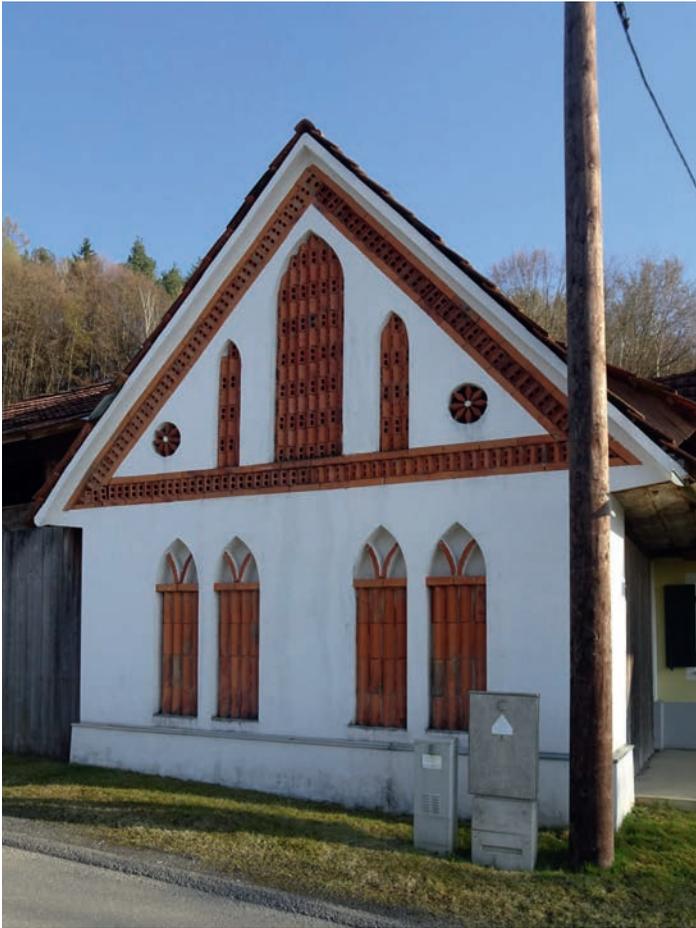
Abb. 195

Auch dieses Gitter im Süden von **Fernitz** in der Gnaninger-Straße 41 verwendet ähnliche Hoch- bzw. Langlochziegel, wie im Gitter in Großsulz in der Hauptstraße 268. Im nahen Mellach südlich von Fernitz gibt es ein Ziegelgitter (Abb. 144), in dem das Errichtungsjahr mit 1896 angegeben wird und in dem gleiche Hochlochziegel zum Einsatz kamen. Daher darf angenommen werden, dass auch dieses Gitter aus dem Ende des 19. Jh. stammt.

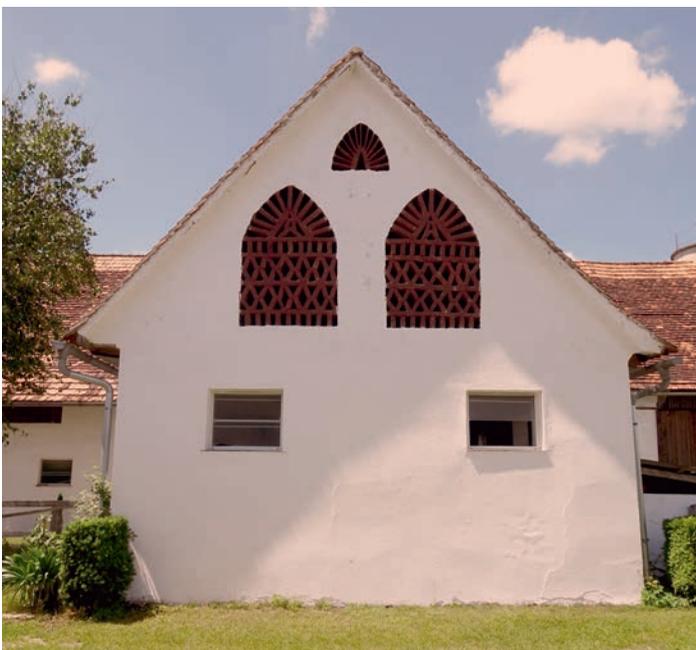
Abb. 196

In Kroisbach an der Raab bei **St. Margarethen an der Raab** am Dorfweg Burgstall 3 steht diese Stallscheune mit Ziegelgittern. Unter den drei Spitzbögen werden Strahlenbündel dargestellt, die jeweils von einem Dreieck ausgehen. Es dürfte sich hierbei nicht um die aufgehende Sonne handeln, sondern eher um die Dreifaltigkeit. Die zwei etwa quadratischen Gitterflächen unter den unteren Ziegelgittern wirken fast wie Teppiche mit Fransen oben und unten.

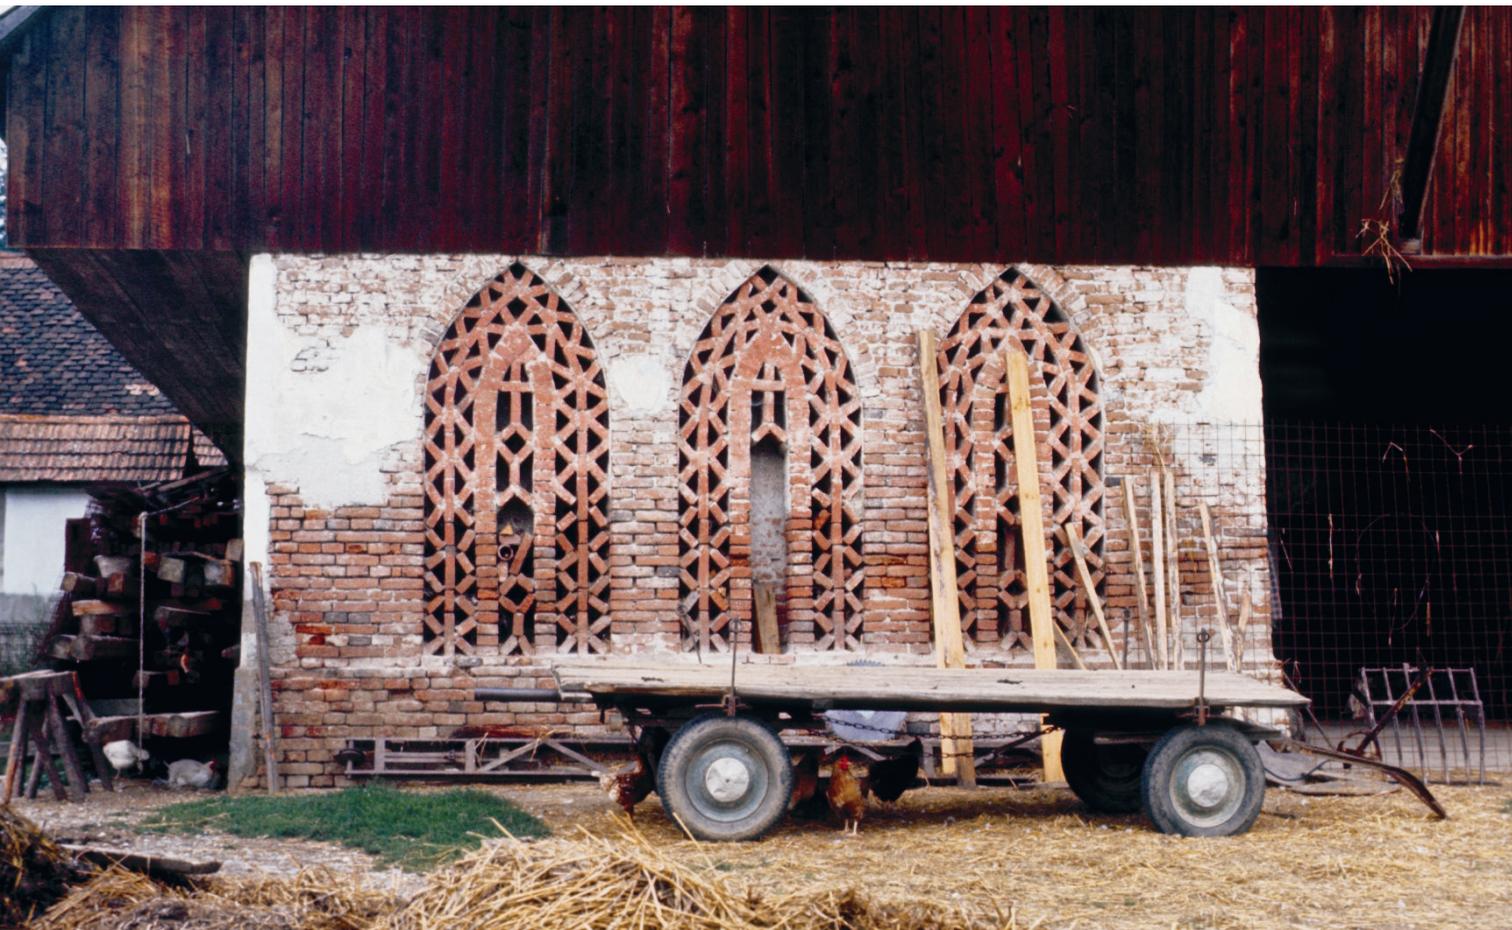
Abb. 197  
Diese ländliche Idylle konnte der Autor 1974 in **Lassnitzthal** Nr. 14 festhalten. Die Ziegelgitter bestehen aus einer komplexen Konstruktion. Im Zentrum jeder Spitzbogenöffnung steht jeweils eine konzentrische Spitzbogennische, in deren Spitze ein lateinisches Kreuz aus Ziegeln eingemauert wurde. Das eigentliche Lüftungsgitter findet sich allerdings im Zwischenraum zwischen Nischenbau und äußerer Spitzbogenlaibung.

Die Fassade um die Gitter war jedenfalls einst verputzt und wurde auch inzwischen wieder neu verputzt. Ob die etwas zurückweichenden Gitter ebenfalls verputzt waren, konnte man schon damals nicht mehr feststellen. Wahrscheinlich waren nur die rahmenden Stege der Spitzbogennische verputzt und weiß angestrichen.

Inzwischen wurden die zum Teil schadhaften Gitter rekonstruiert. Die Rekonstruktion müsste beim rechten Nischengitter nochmals wiederholt werden.

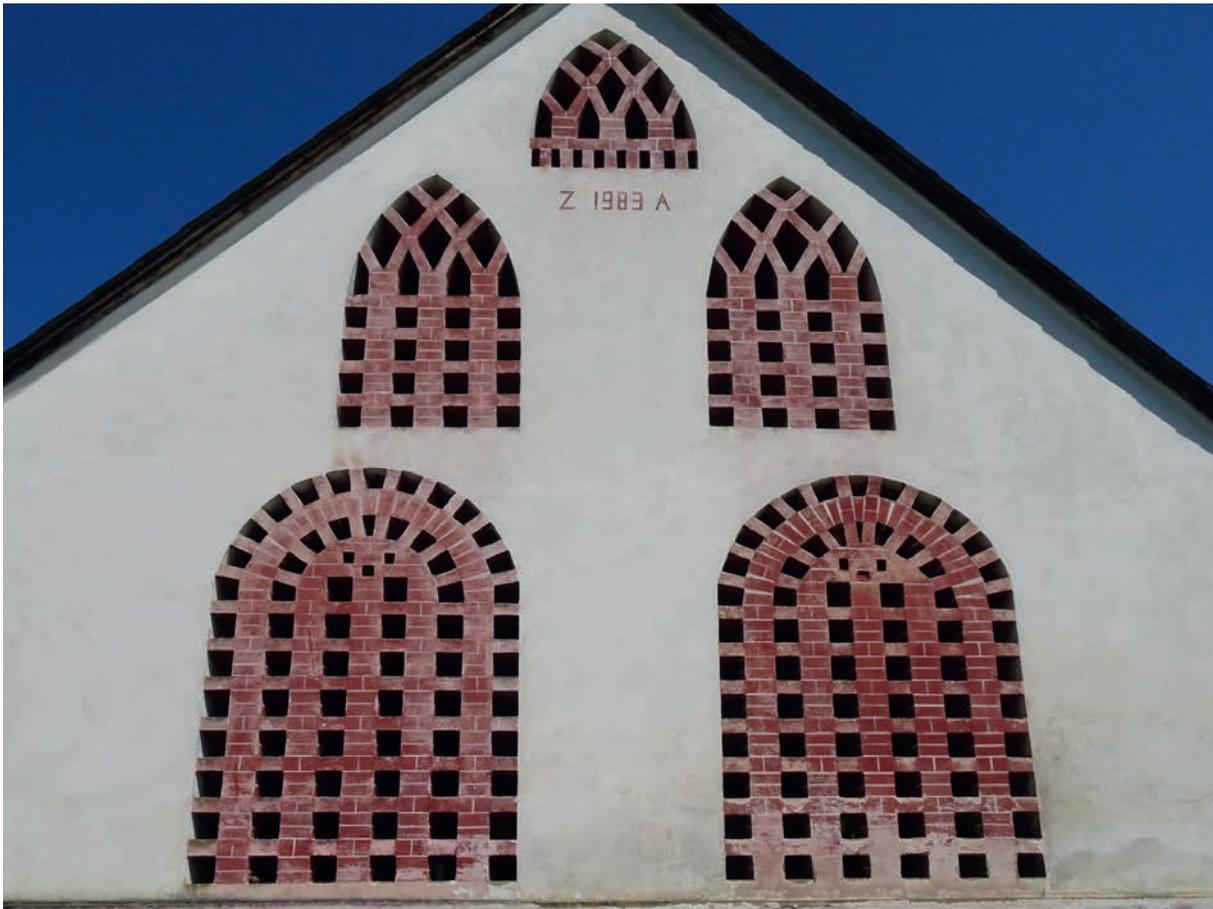
Abb. 198  
Diese sorgfältig verputzte Giebelwand in **Krumegg** Nr. 46 hat im Erdgeschoß zwei Rundbogenöffnungen und darüber drei Spitzbogenöffnungen, die alle mit Ziegelgittern geschlossen wurden. Zwischen den Initialbuchstaben Z und A findet sich die Jahreszahl 1983, die wohl ein Sanierungsjahr angibt. Möglicherweise wurde das Objekt danach nochmals saniert. Das Alter kann nur geschätzt werden. Die aufsteigende Feuchtigkeit lässt eher auf ein höheres Alter um oder vor 1900 schließen.

Am Objekt finden sich sehr unterschiedliche Gitter. An den Seiten dieses weit vortretenden Mittelrisalits sind Ziegelgitter beispielsweise mit riesigen nach oben weisenden Pfeilen eingebaut worden. Sie erfordern einige planerische Fantasie und sind nicht wirklich Standard. Alle

Gitter wurden in der Fassade liegend sorgfältig verputzt. Die Fassade erhielt eine fast weiße Fassadenfarbe, die Gitter wurden rot gefärbt. Außerdem wurden danach noch sorgfältig helle Fugen zwischen den unter Putz liegenden Ziegeln aufgemalt. Die Reihenfolge der gezeigten Baustile mit unten neuromanischen Rundbögen und oben neugotischen Spitzbögen entspricht der geschichtlichen Entwicklung und dem Historismus des ausgehenden 19. Jh.  
Foto: 2021

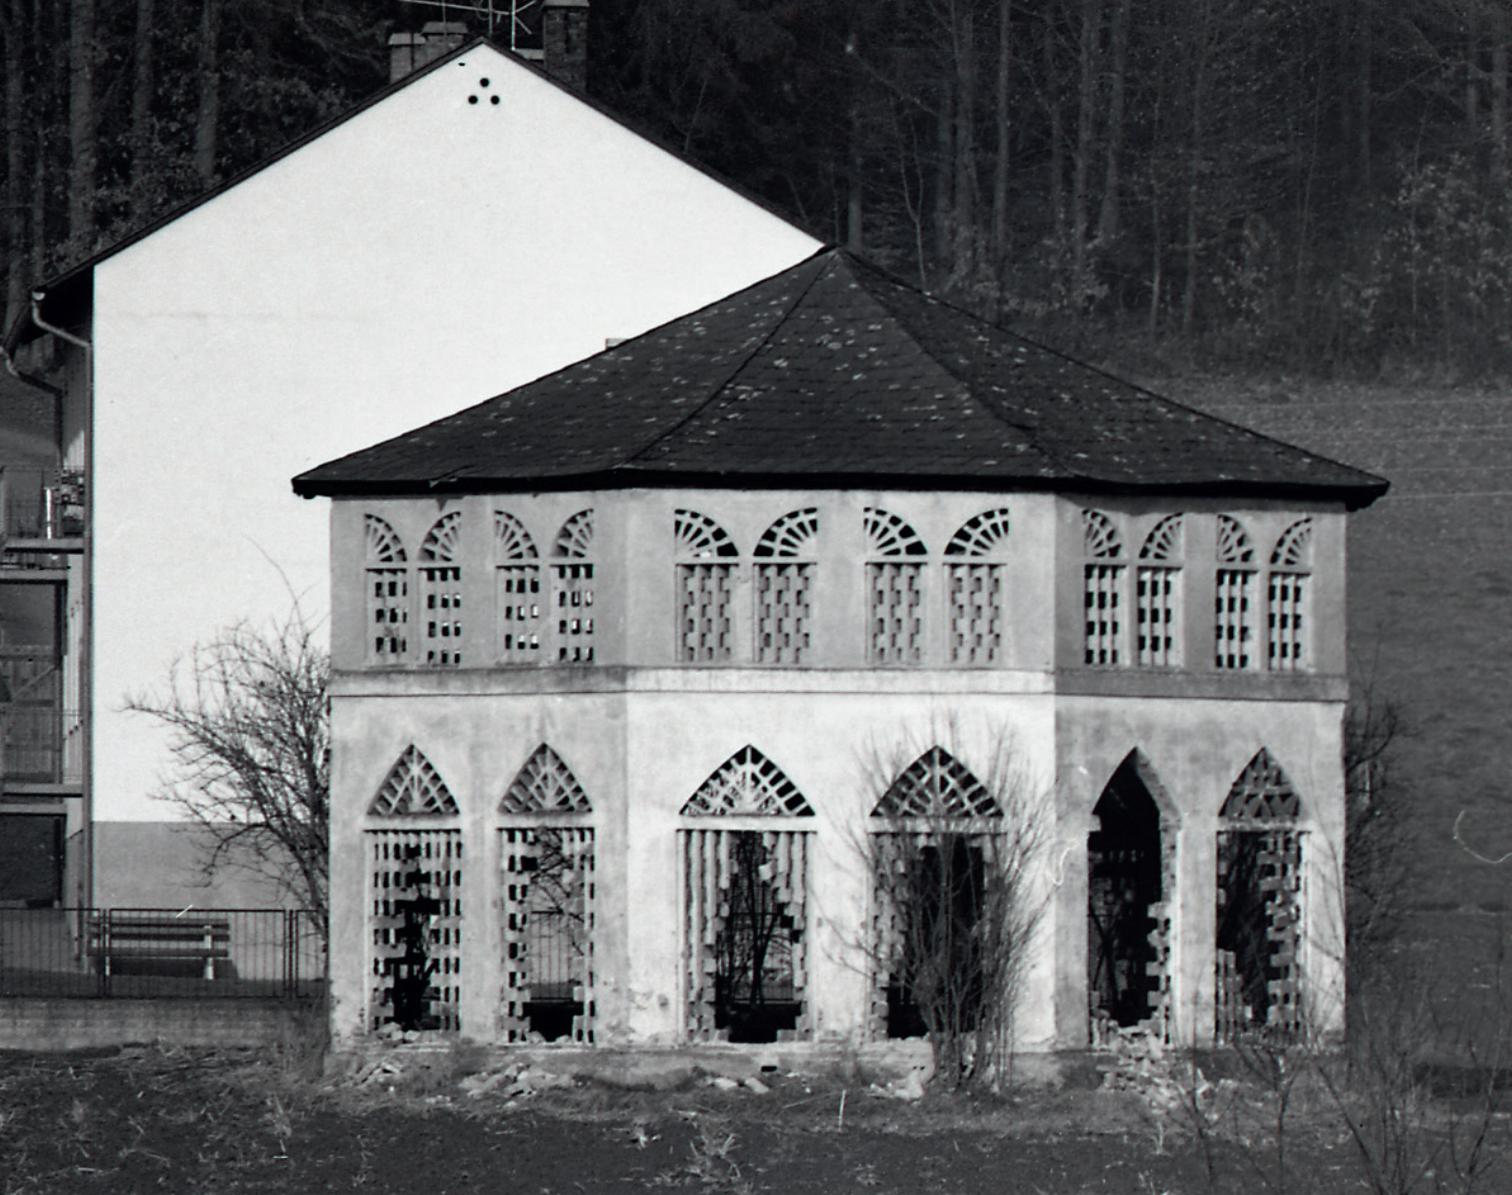
Abb. 199

In **Vasoldsberg** steht der erste unter Denkmalschutz gestellte Heubergeraum der Steiermark. Heute gibt es nur wenige weitere denkmalgeschützte Bauten dieser Art in diesem Bundesland. Der Autor brachte bereits in den 1970er Jahren den Antrag für den Feldstadel in Vasoldsberg beim Bundesdenkmalamt ein. Allein die an ein Baptisterium, eine Taufkapelle, erinnernde Form des Baukörpers charakterisiert diesen untypischen Sonderfall eines Bauwerks mit Ziegelgittern. Andererseits war gerade diese sakrale Bauform wieder ein Signal an den Feuerteufel, in dieses Bauwerk nicht einzudringen, also die Gesamtform zugleich ein Abwehrzeichen. Das Foto zeigt die nach Südosten gerichtete Fassade des Stadels.

Der Stadel steht auf einem achteckigen gleichseitigen Grundriss mit jeweils unter  $45^\circ$  zueinander abgewinkelten acht Wandscheiben von gleicher Breite. An den zwei einander gegenüberliegenden Seiten im Südwesten und im Nordosten finden sich im Bauwerk große Tore, die bis zum Mittelgesims hinaufreichen. Im Fassadenfeld im Nordwesten gibt es zusätzlich ein kleineres Tor zwischen Mittelgesims und Dachtraufe. Durch diese Öffnung konnte Heu quasi vom Wagen aus im oberen Teil, nachdem der untere Innenraum bis zum Gesims mit Heu aufgefüllt war, von außen eingebracht werden.

Leider waren 1974 bereits alle Gitter im unteren Bereich von Vandalen unterschiedlich stark beschädigt oder ganz zerstört worden. An einigen Stellen konnte man auch Versuche des Eigentümers erkennen, die Schäden mit neuen Ziegeln mit anderem Format ausbessern zu lassen, wodurch aber kein gutes Ergebnis erzielt werden konnte. Etliche der alten Ziegel waren auch offenbar abtransportiert worden, um anderswo vermauert zu werden. Da diese Ziegel deutlich andere Abmessungen hinsichtlich Länge, Breite und Stärke hatten, als die Ziegel aus den 1970er Jahren, waren sie nicht miteinander kompatibel. In zwei Gitterfeldern versuchte man daher, die Gitter von Grund auf durch neue Ziegel zu ersetzen und so auch für Reparaturen in den anderen Gitterfeldern alte Ziegel zu gewinnen. Auch diese Gitter waren inzwischen von Vandalen wieder zerstört worden.

Man sieht deutlich auf diesem Foto, dass der achteckige Bau samt Ziegelgittern ursprünglich sorgfältig von außen glatt verputzt und mit weißer Farbe übermalt worden war. Das war zugleich ein sinnvoller Schutz gegen die Durchfeuchtung der Ziegelgitter bei Schlagregen.  
Foto: 1974

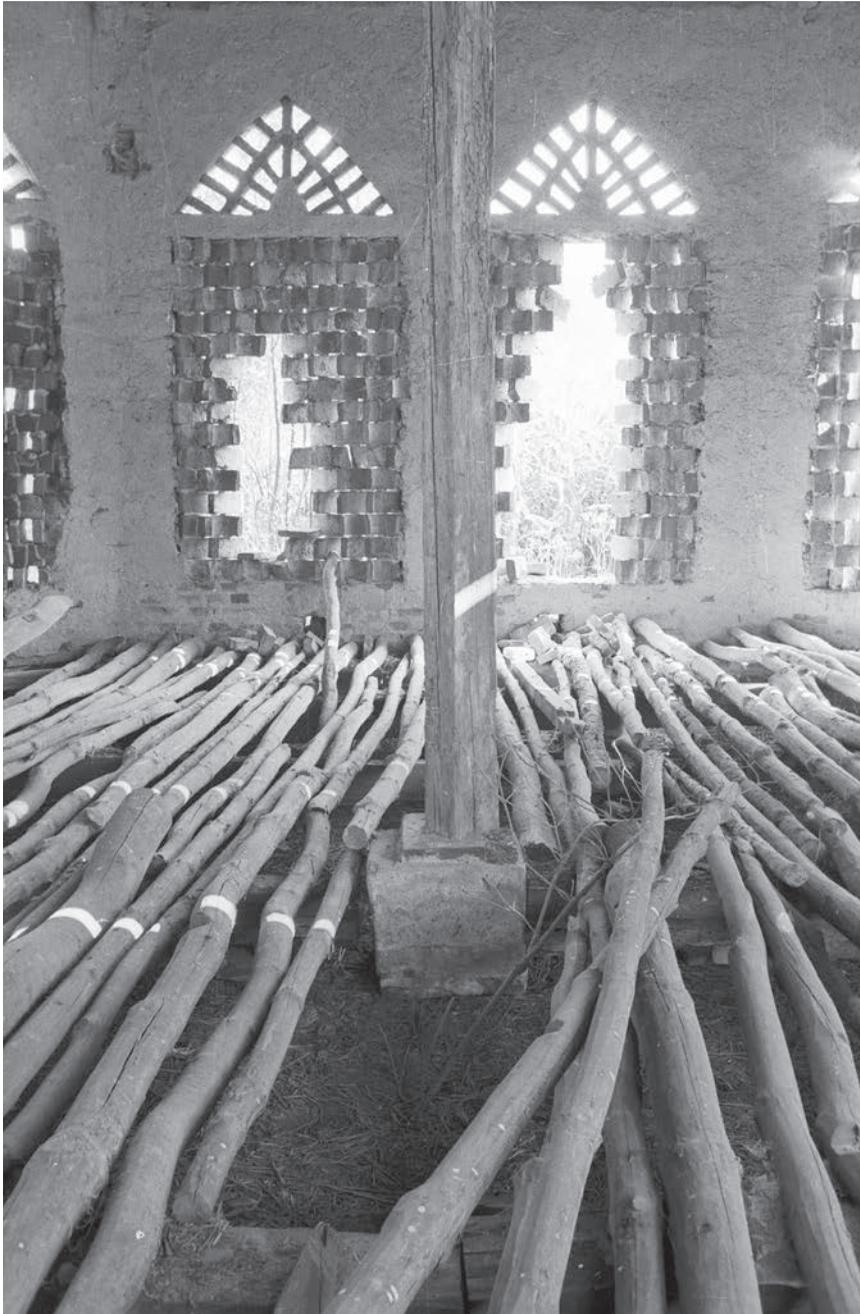
Abb. 200  
Der Achteckstadel von **Vasoldsberg** von innen  
gesehen. Man sieht ganz links den etwas  
unbeholfenen Versuch einer Reparatur vor 1974  
am linken Ziegelgitterfeld.  
Foto 1974

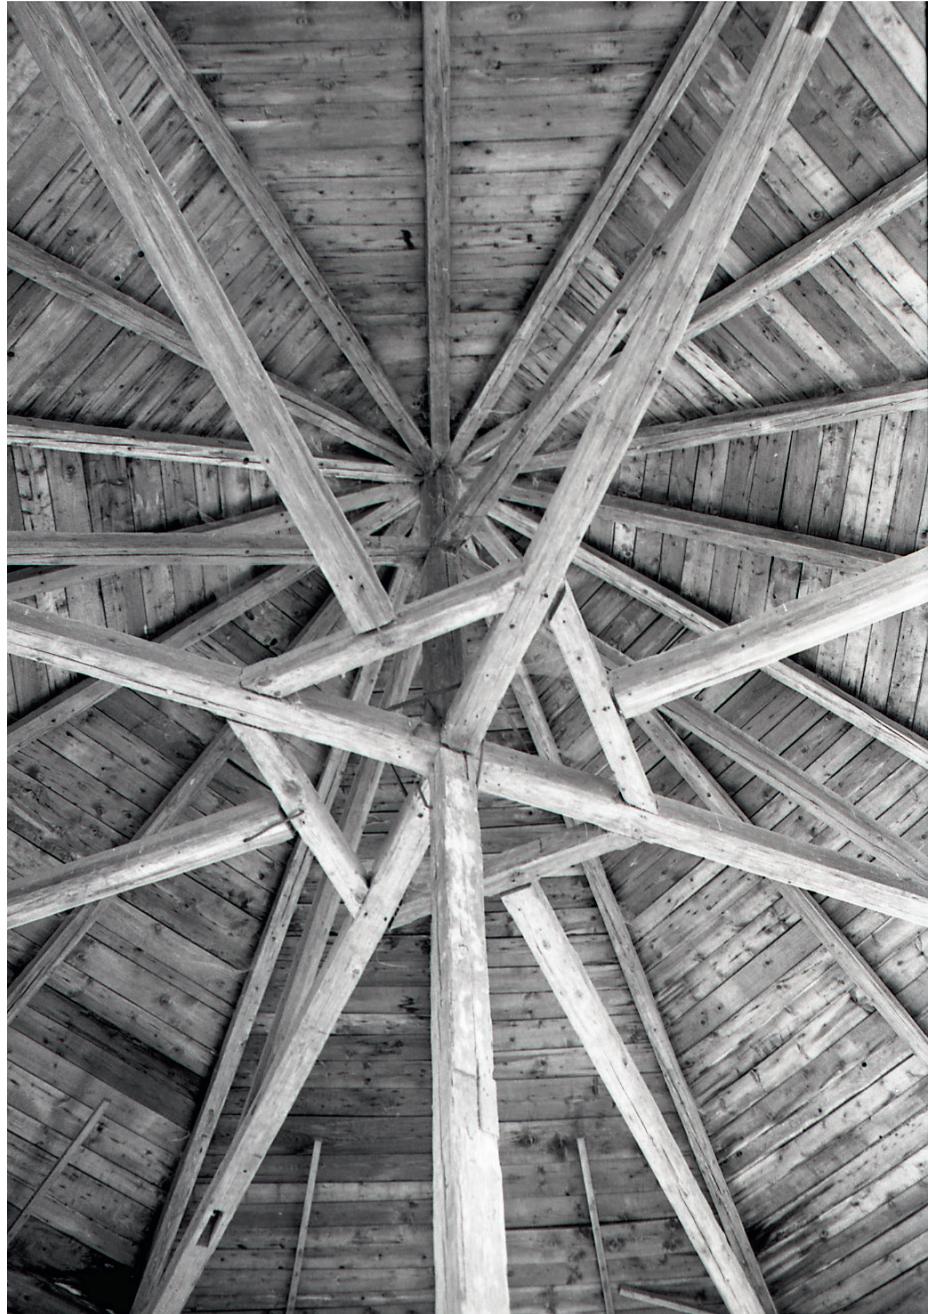
Abb. 201  
Der ursprüngliche Boden des Achteckstadels in **Vasoldsberg** ist besonders interessant, da das Heuauflager von geschälten Holzstangen mit nur geringen Abständen zueinander gebildet wurde, die in etwa 40 bis 50 cm Höhe über dem künstlich nivellierten Erdboden aufgeständert lagen. Diesen Stangenrost gibt es heute nicht mehr. Er wurde inzwischen durch einen neu eingezogenen Holzboden für die neuen Funktionen ersetzt.

Rechts und links hinter der mittigen Holzstütze sieht man im Sockel des Bauwerks zwei der Maueröffnungen, die dafür sorgten, dass das eingelagerte Heu auch von unten optimal durchlüftet werden konnte. Hier war das Heu am stärksten zusammengedrückt und brauchte daher die stärkste Durchlüftung. Leider wurden bei der nicht wirklich optimalen Sanierung des Bauwerks nur eine der Öffnungen belassen. Sie waren für die Funktionsfähigkeit des Bauwerks ausgesprochen wichtig.

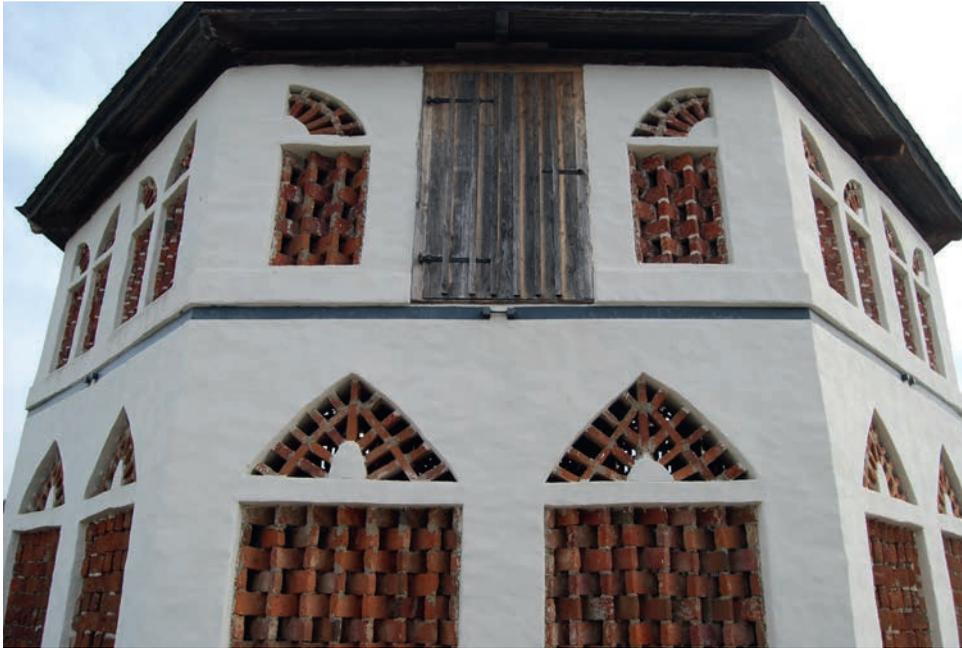
Abb. 203  
Der Achteckstadel in **Vasoldsberg** von Nord-  
westen gesehen zeigt über dem Gesims mittig  
das kleine Tor zum Einbringen von Heu vom  
Heuwagen aus, wenn der untere Bereich des  
Stadels bereits voll war.  
Foto: 2008

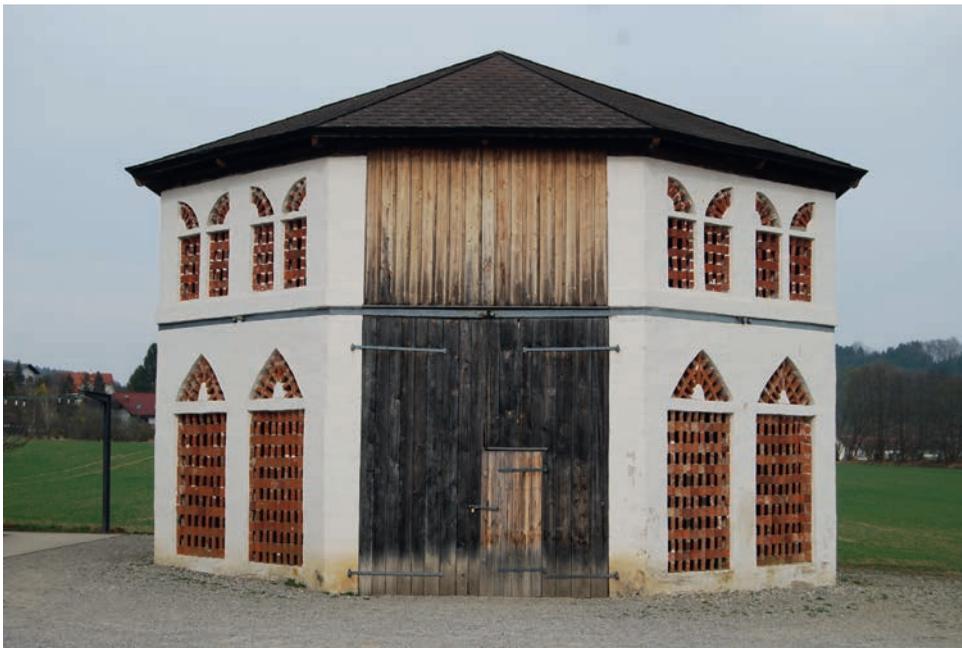
Abb. 204  
Die Aufnahme zeigt den Zustand des Acht-  
eckstadels in **Vasoldsberg** in der Zeit nach der  
"Sanierung" von Südwesten aus gesehen. Man  
sieht gut das große zweiflügelige Scheunen-  
tor mit neu eingebautem Gehtürchen rechts.  
Foto: 1986
