# ZIEGELGITTER IN DER STEIERMARK

FORM, FUNKTION UND KONSTRUKTION  
URSPRUNG, ZUSTAND UND ZUKUNFT

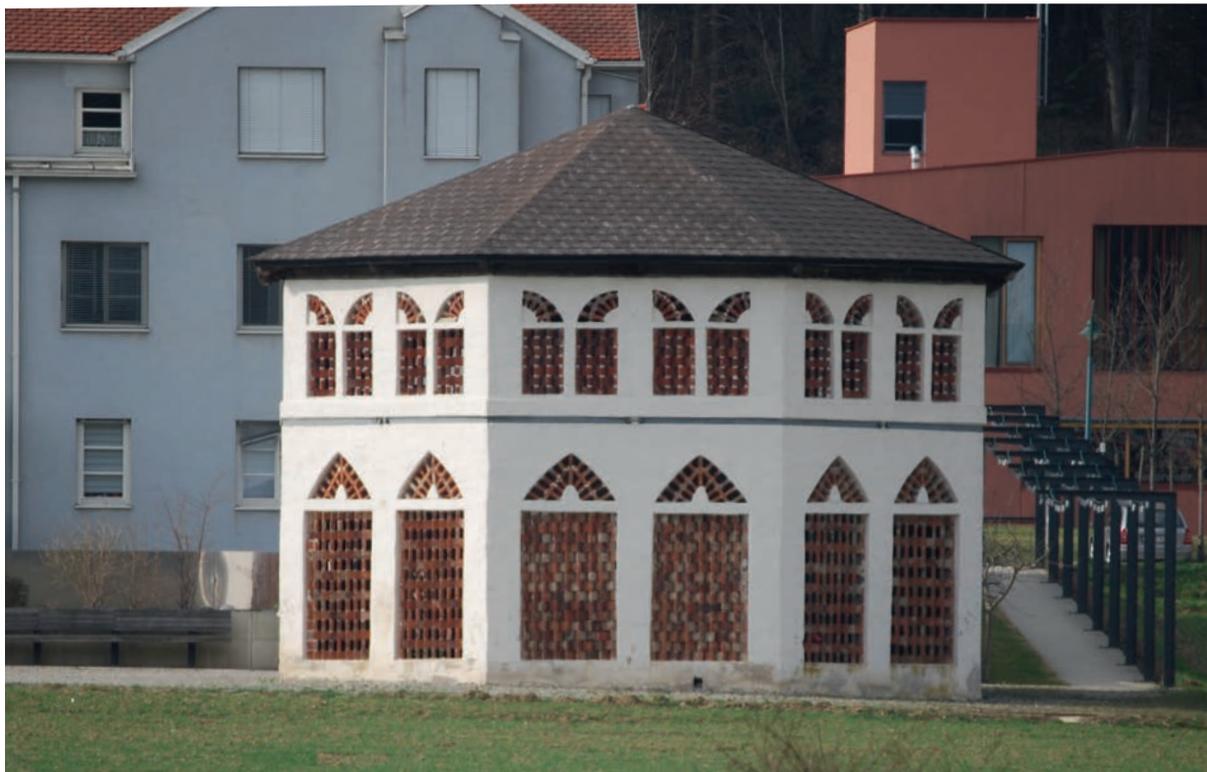
Abb. 205

Dieses Foto machte der Autor von Südosten aus lange nach der "Sanierung" des Bauwerks. Da der sanierenden Firma offenbar die Rekonstruktionen und Ausbesserungen der ursprünglich glatt verputzten Gitter beim Achteckstadel in **Vasoldsberg** in den unteren Feldern zu aufwändig erschienen, wurde der bis dahin weitgehend unbeschädigte glatte Verputz auf allen Ziegelgittern des Bereichs über dem Gesims und auch bei den ebenfalls bis dahin unbeschädigten Oberlichtgittern unterhalb abgeschlagen, sodass heute alle Ziegelgitter ihre Ziegeloberflächen unverputzt zeigen. Durch diese Veränderung durchfeuchten die Ziegel bei Regen regelmäßig und zerfallen nach Durchfrierungen schneller. Außerdem entspricht der unverputzte Ziegel nicht dem unter Denkmalschutz stehenden ursprünglichen Zustand. Selbst der ursprünglich glatte Verputz auf den umgebenden Fassaden wurde durch einen eher lebendigen unebenen Verputz ersetzt, der mit dem Original nicht übereinstimmt. Von den

Bei künftigen Sanierungen dieses trotz aller Kritikpunkte immer noch einzigartigen Denkmals sollte nach Möglichkeit der Glattputz auf den Fassaden und vor allem auch der auf allen Außenflächen der Ziegelgitter wieder hergestellt werden, auch wenn das den Originalputz nicht zurückbringen kann. Außerdem sollte das schwarz gestrichene Schließenband unter dem Gesims, mit dem ein Auseinanderbrechen des Stadels verhindert werden soll, weiß gestrichen werden, damit es nicht so stark hervortritt und die sehr ausgewogenen Proportionen des Stadels negativ verändert. Darüber hinaus sollte auch die zweite Öffnung im südöstlichen Sockel wieder freigelegt werden, da sie integraler Bestandteil der ursprünglichen Funktionsweise des Bauwerks ist. Gegen das Eindringen von Tieren kann man hier ein grobmaschiges Gitter vertieft anbringen.

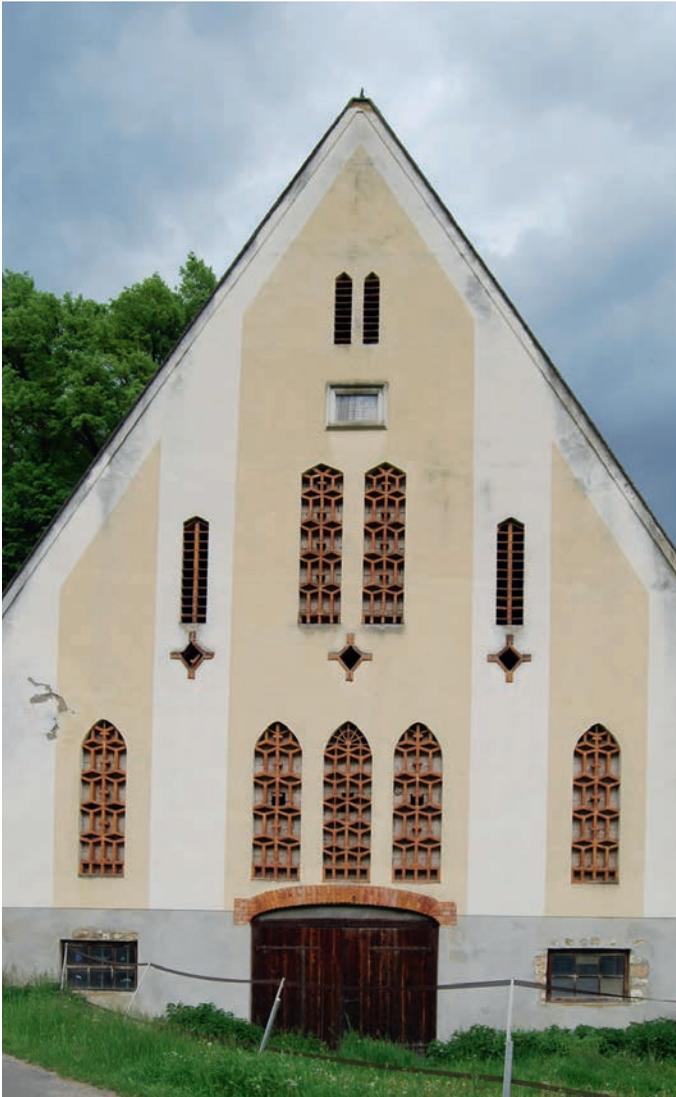
Abb. 206

Die riesige Stallscheune in **Wöllmerdorf** Nr. 1 nahe Judenburg wurde 1889 von Josef Gelter errichtet. Das Ziel des Erbauers war offensichtlich, den Bau so zu gestalten, dass er wie ein Sakralbau wirkt. Dazu trugen die Spitzbogenöffnungen unten, aber auch die oben spitz zulaufenden, sehr schlanken anderen Öffnungen in der Fassade bei. Immer wieder wurden kleine Kreuze mit eingebaut, die natürlich auch der Abwehr böser Mächte dienten. Heute sind die Ziegelfenster auf der Innenseite bis auf wenige kleine Öffnungen vermauert. Foto: 2018

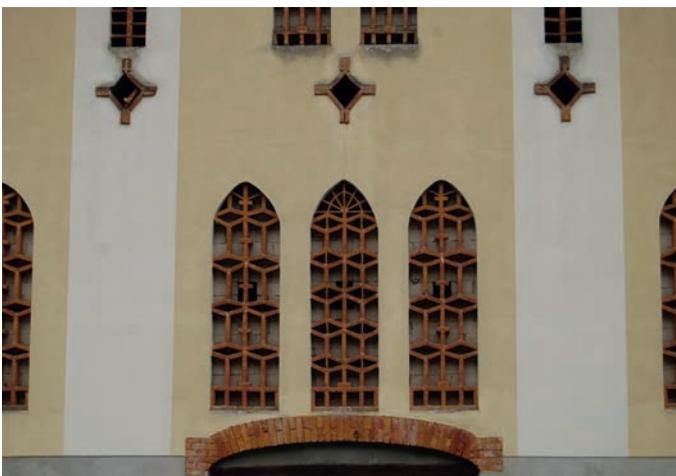
Abb.207

Dieses Detail der Fassade des Stadels in **Wöllmerdorf** Nr. 1 zeigt die Ausgewogenheit der Formen auf der Ziegelwerkscheune und spricht für die Errichtung durch professionelle routinierte und sehr fähige Maurer mit großem Gestaltungswillen. Der Bau dürfte durch friulanische Maurer geplant und aufgezogen worden sein. Interessant ist das Spiel zwischen den dickeren und dünneren Ziegeln. Auch die Perfektion in der Verarbeitung ist erstaunlich. Foto: 2018

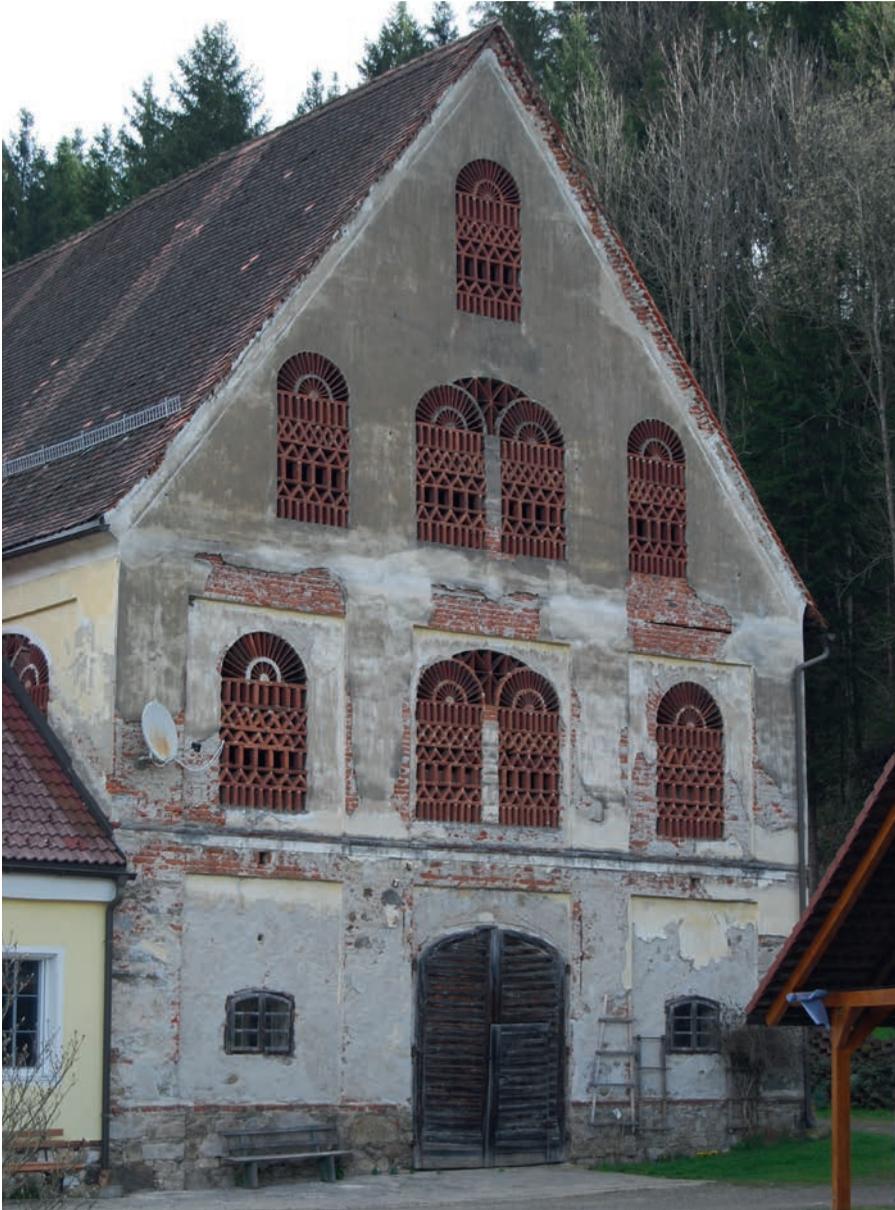
Abb. 209  
 Die gewaltige Stallscheune in **Großlobming** bei Knittelfeld, Lobminger-Straße 47, vulgo Obermüller, wurde 1867 errichtet, wie Stefanie Kobelmüller dem Autor 1974 mitteilte. Früher soll sich die gesamte Anlage im Eigentum des Adelsgeschlechts von Saurau befunden haben. Die Ziegel für den Bau der Ziegelwerkscheune wie auch des Wohnhauses wurden in unmittelbarer Nähe aus dem örtlichen Lehm geformt, getrocknet und auch gebrannt. Hierfür wurden drei friulanische Maurer angestellt, deren Namen einst am unteren Rand jenes Ziegelgitters festgehalten wurden, das vom Dach des erst später errichteten angebauten bäuerlichen

Wohnhauses abgedeckt wurde. Leider konnte der Autor weder 1973 noch 1974 ins Dachgeschoss dieses Wohnhauses zur Inschrift aufsteigen. Frau Kobelmüller konnte sich aber an einen der Namen erinnern. Er soll Simonetti geheißen haben.

der Bewohner so weit heruntergewirtschaftet worden, dass er schon über keine Elektrizität mehr verfügte. Über den Stallungen der Stallscheune waren damals im Erdgeschoss schon einige der sehr schönen sphärisch geformten Gewölbe eingestürzt. Sie sollen in einer sehr speziellen obersteirischen Konstruktionsweise im 19. Jh. hergestellt worden sein. In dem Teil, der noch über intakte Gewölbe verfügte, gab es damals auch noch wenige eingestellte Kühe. Licht für sie kam durch relativ kleine erdgeschossige Segmentbogenfenster.

Die zahlreichen Ziegelgitter der Ziegelwerkscheune wurden in vorgegebene Maueröffnungen mit Rundbögen gemauert. Bei einigen sind gleich zwei Rundbögen zu einem größeren Gitter unter einem großen Rundbogen zusammengefasst. Unter den kleinen Rundbögen geht jeweils die Sonne auf. Die Strahlen werden hier

Durch die großzügige Gliederung der Fassade des Stadelns in **Großlobming** mit zurückweichenden Feldern und Gesimsen und durch die Wiederholungen bei den Maueröffnungen und ihren Ziegelgittern kommt es zu einer sehr ausgewogenen Formensinfonie bei diesem Stadl rundum auf allen Seiten. So gibt es eigentlich keinen wesentlichen Unterschied zwischen Frontseite und Rückseiten.

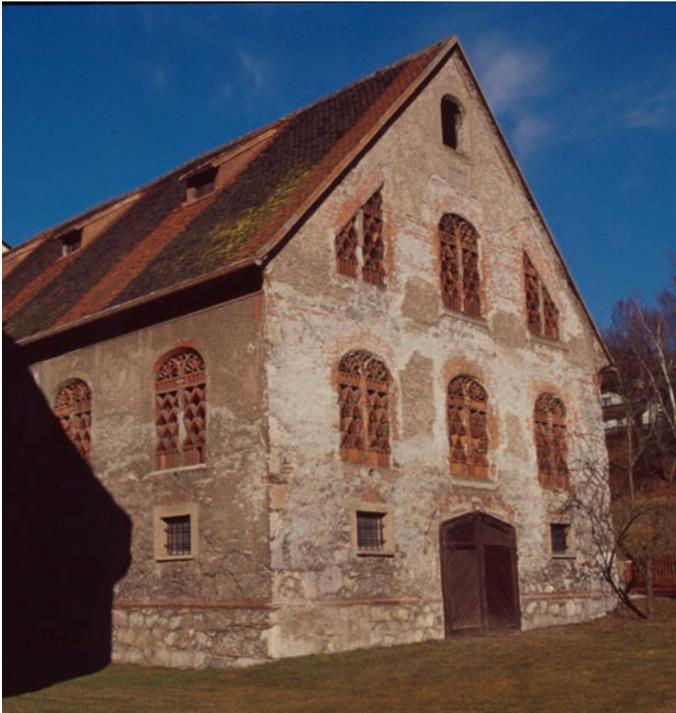
Abb. 211

Die Stallscheune in **Mautern** nahe Josefsplatz 2 gehört heute zur Liegenschaft von Gerhard Thewanger. Erbaut wurde das Bauwerk 1862 von Josef Thewanger. Der Bau hat eine gewisse Ähnlichkeit mit der Konstruktion des Stadels und der Gestaltung der Ziegelgitter an der Stallscheune in Großlobming. Auch hier sind an vielen Stellen die großen Rundbogenöffnungen mit jeweils zwei kleineren Rundbogengittern ausgefacht. Auch hier wurden die unter den großen Bögen verbleibenden Zwickel mit Gittern aus Dachziegeln geschlossen. In den großen Feldern der Öffnungen stehen Gitter mit Rautenmotiven. Auch hier sind die Ziegel der Gitter nicht verputzt und auch hier reicht das Natursteinmauerwerk über das gesamte Erdgeschoss. Selbst weiter oben sind zumindest an den Ecken noch große Natursteine ins Mauerwerk versetzt worden, soweit das der schadhafte Verputz erkennen lässt. Auf dem Foto sieht man die Südwestecken des Stadels.

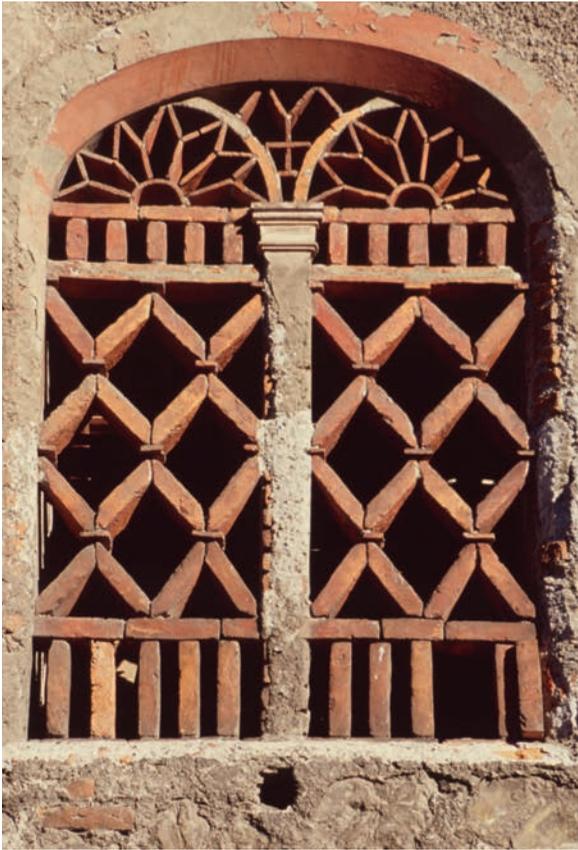
Abb. 214  
Das Ziegelfenster in der Südfassade des Stadels in **Mautern** zeigt deutlich, mit wie viel Sorgfalt die Ziegel bei den Rauten jeweils mit einem horizontalen Stück Dachziegel aufeinander gemauert wurden. Im Zwickel der drei Bögen gibt es ein eingebautes Kreuz, das verhindern musste, dass der Feuerteufel durch die ungeschützten Öffnungen eindringt. Interessant ist auch die Mittelteilung des Gitters mit einem profilierten oberen Abschluss.  
Foto: 1999

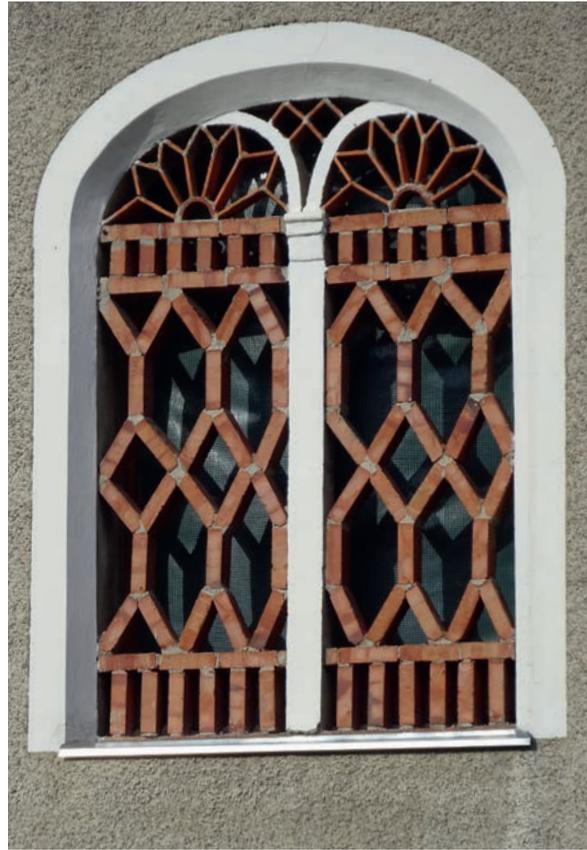
Abb. 215  
Man sieht im Detailfoto, dass die neuen Ziegel des Gitters in **Mautern** nicht sehr weit in die Laibung nach hinten reichen, sodass mehr Licht in den Innenraum kommt und Fenster dahinter eventuelle sogar in der vorhandenen Laibung untergebracht werden können.  
Foto: Adele Drexler 2020

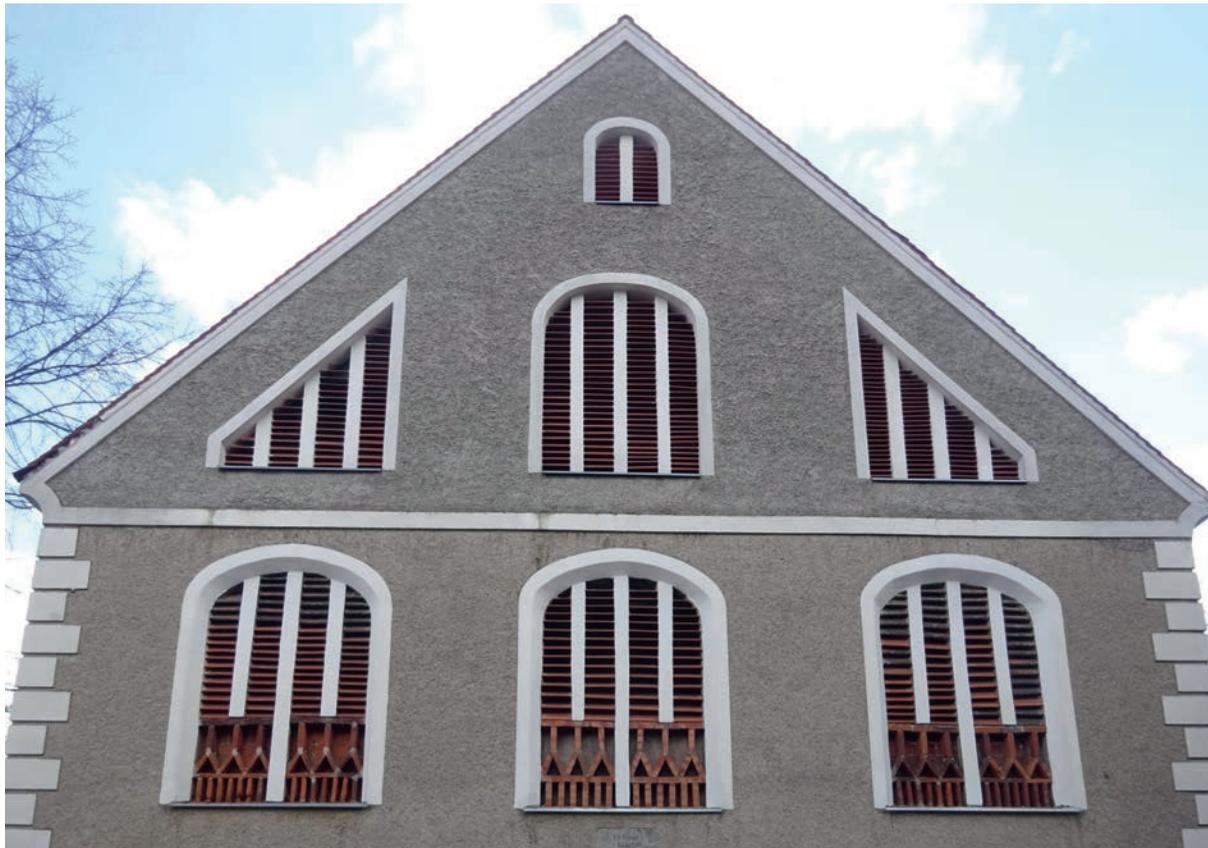
Abb. 216

Das ist die Nordostfassade des Objektes in **Mautern** nahe beim ehemaligen Hotels Thewanger beim Josefiplatz 2. Hier ist die Teilung der Ziegelgitter wesentlich stärker vertikal geführt. Insbesondere die weiß gefärbten, von oben quasi hängenden stärkeren Teilungen sind sehr gestaltwirksam. Dazwischen wurden relativ dicht übereinander nach außen geneigte liegende Dachziegel eingesetzt. Wie weit die Gitter hier noch die ursprüngliche Teilung aufweisen, ist schwer zu beurteilen, da der Autor über keine früheren Vergleichsfotos der Nordseite verfügt. Auf den zwei Tafeln unter den Gittern wird über den Bau, den Brand und den Wiederaufbau berichtet.

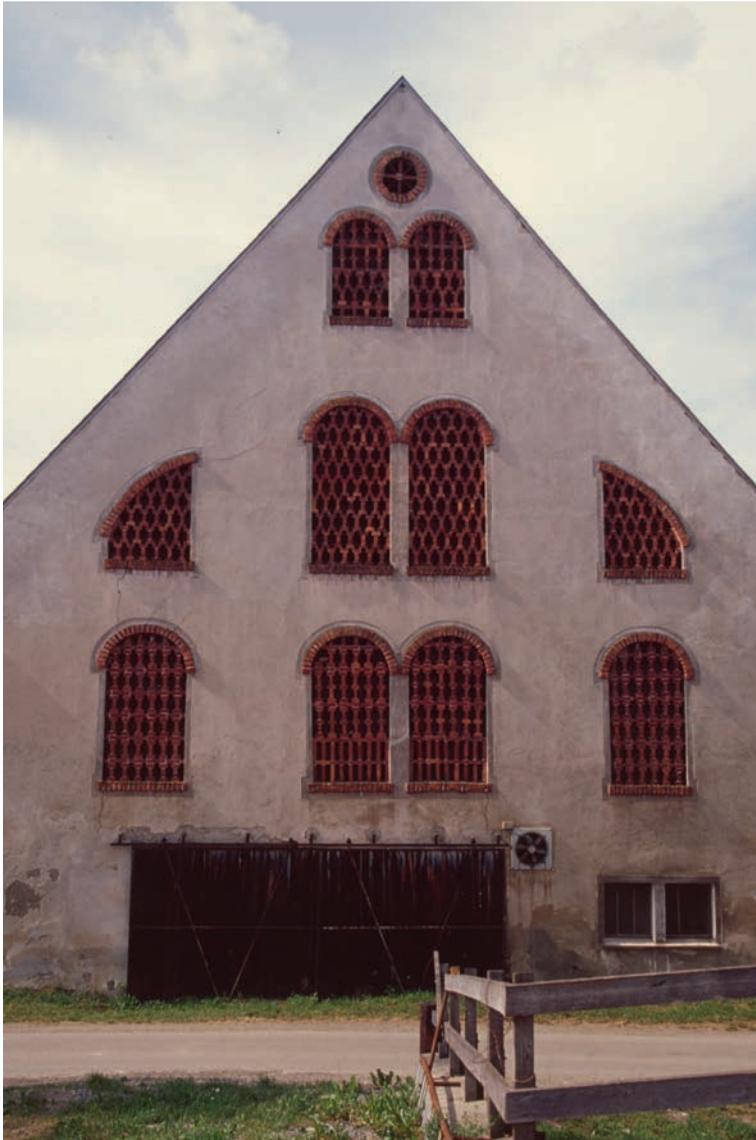
Abb. 217

Auch die große Stallscheune in **Flatschach** beim Gästehaus Edlinger zeugt von der ausgeprägten Heuwirtschaft des späten 19. Jh. Die meisten der Gitteröffnungen haben eine Kreuzform und wurden damit wohl gegen den Feuerteufel gesichert. Die anderen Lüftungsöffnungen sind von Kreuzen begleitet, die ebenfalls vor gefährlichen Mächten schützen sollten. Auch diese Ziegel sind nicht verputzt. Die konstruktiven Rundbögen über den Gittern treten allerdings alle etwas vor die Fassade, sodass die etwas

zurückweichenden Gitter besser gegen Schlagregen geschützt sind. Die einzigen nicht durch ihre Form geschützten Öffnungen dieser Ziegelgitterfront sind die vertikalen, schlanken Mauer-schlitz über der einstigen zentralen Stalleinfahrt. Leider wurde unterhalb wohl erst später ein sehr breites die Symmetrie störendes Schiebetor angebracht. In der Fassadenfarbe gestrichen wäre es kompatibler.

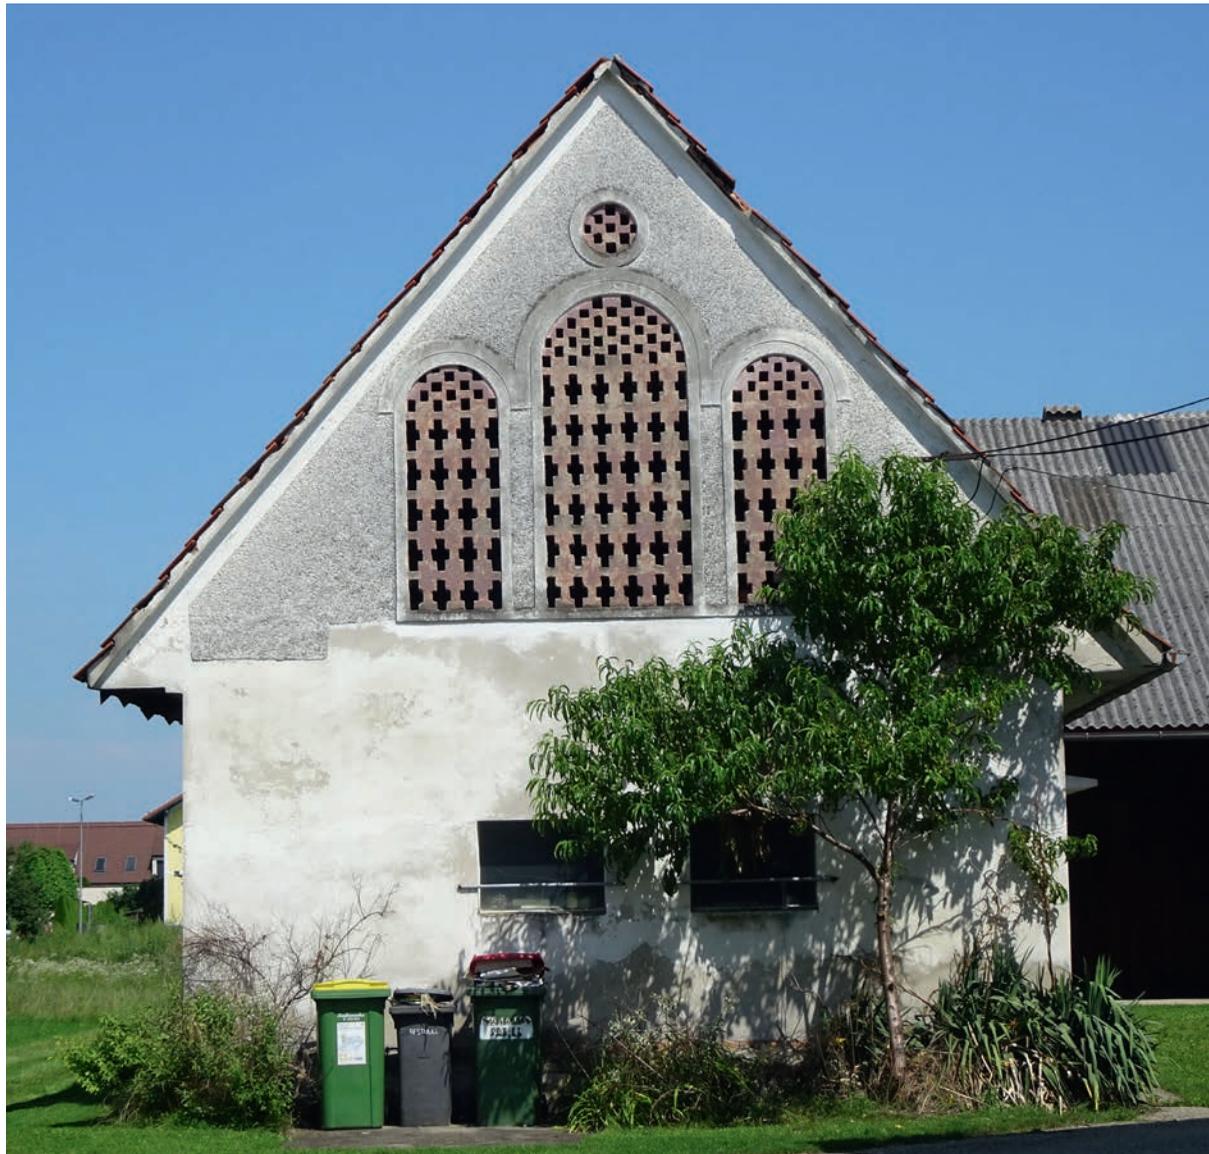
Abb. 218  
Die kleine Stallscheune in **Bierbaum** im Süden von Graz hat im Giebel drei in der Größe gestaffelte Rundbogenöffnungen mit Ziegelgittern und darüber eine kreisförmige Gitterfläche. Alle vier Felder sind mit tragenden Ziegelgittern ausgefacht. Bei den drei Bögen sind es jeweils unten kreuzförmige Öffnungen, darüber und im Kreis folgen Gitter aus ganz kleinen Lüftungsöffnungen. Die Gitter dürften beim Bau der Giebelwand mitgemauert worden sein. Die Spritzputzfelder neben und über den Gittern

und auch zwischen den Bogengittern dürften erst sekundär aufgebracht worden sein. Die Gitter selbst waren glatt verputzt und ursprünglich ziegelrot eingefärbt.

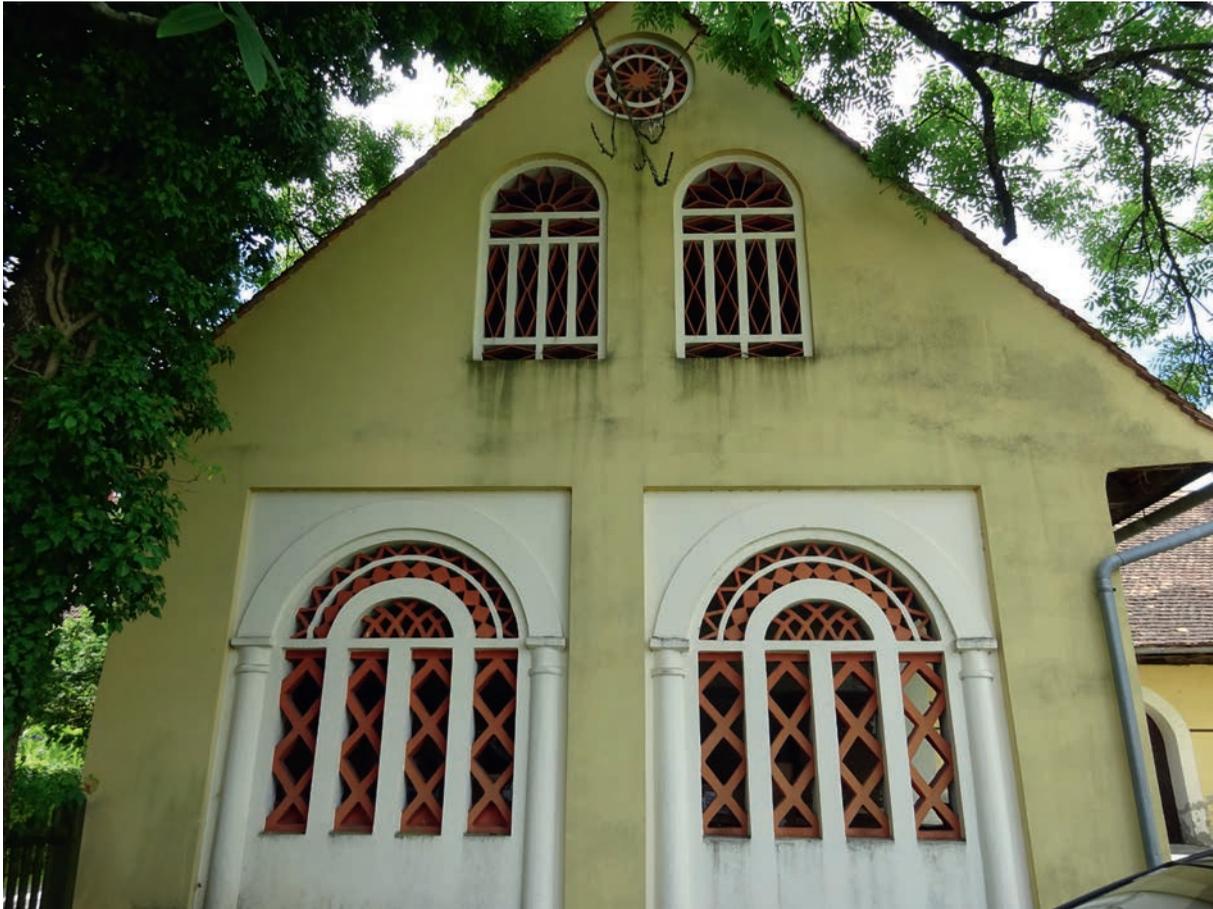
Abb. 219

Das Wirtschaftsgebäude des Pfarrhofes in **Eibiswald** Nr. 45 wurde im 19. Jh. errichtet und verfügt im Erdgeschoß über Ziegelgitter, die von Säulen und Bögen gerahmt sind. Außerdem wurden für die Gitter eigens geformte Ziegel-elemente hergestellt. Das spricht dafür, dass hier professionelle Maurer am Werk waren. Schon die Rosette unter dem First mit ihren 12 Strahlen scheint so perfekt, dass sie möglicherweise als Ganzes geformt und gebrannt wurde. Für die zwei Gitter im Giebel wurden wieder Dachziegel oder eigens dafür hergestellte sehr dünne Ziegelplatten verwendet. Es gibt in den Ziegelgittern konstruktive Elemente, die verputzt wurden und weiß oder rot gestrichen sind. Es scheint, dass auch alle anderen Ziegel mit einer homogenen Oberfläche überzogen und dann

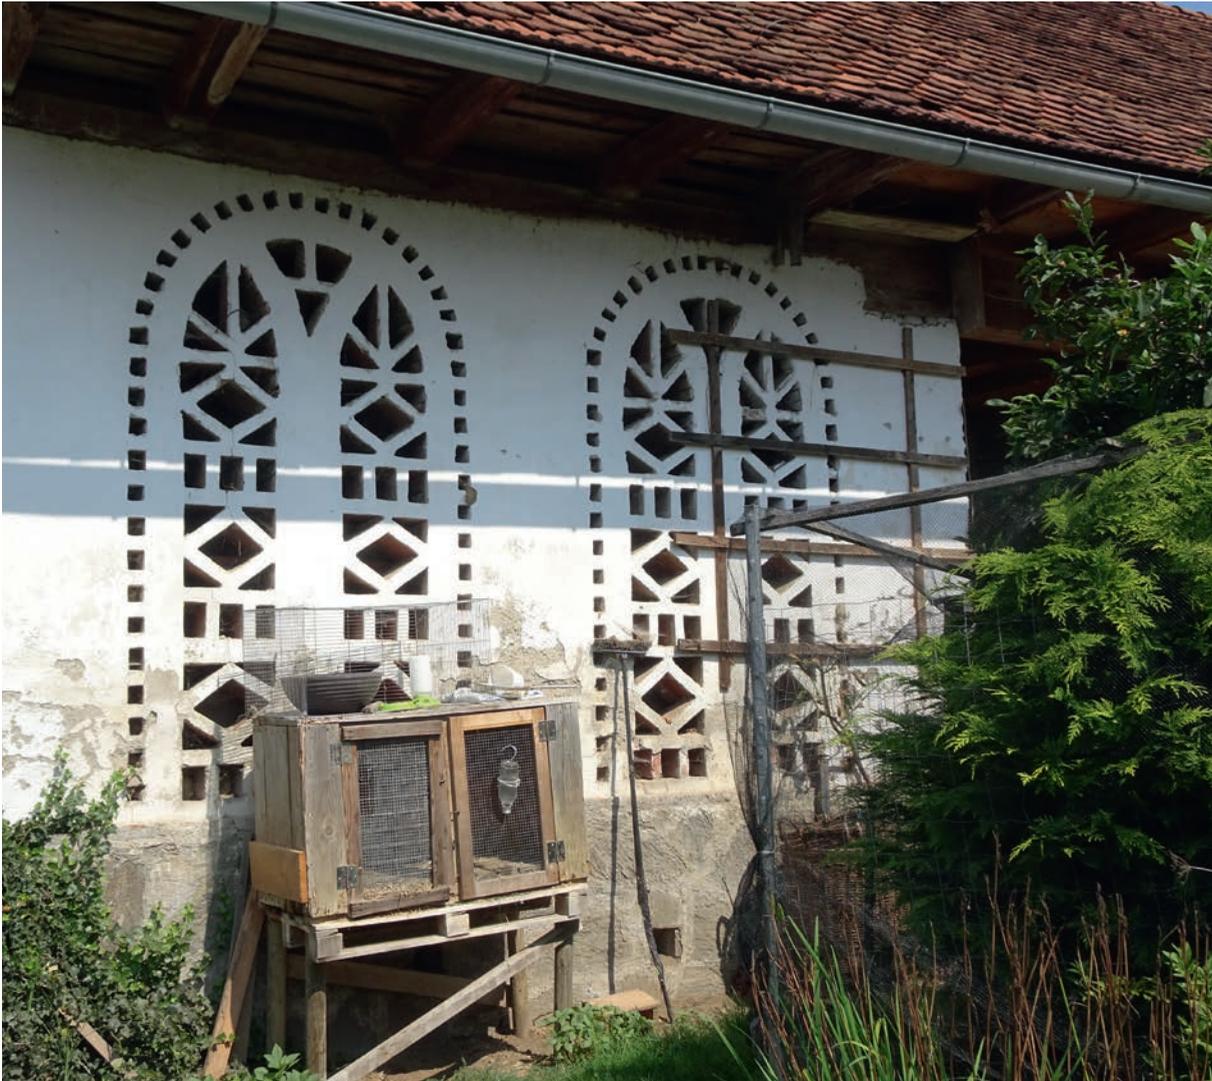
Abb. 221

Die Ziegelgitter in **Brodingberg** in der Urschabach-Straße 54 kombinieren einen Rundbogen, der von einem zweiten aus Einzelöffnungen bestehenden Bogen außen begleitet wird, mit eingebauten kleineren Spitzbogengittern. In die Spitzbögen sind liegende Rauten mit kleinen Rechtecköffnungen kombiniert. Unter den Spitzbögen findet sich je ein Dreispross als Fruchtbarkeitssymbol. Fassade und Gitter sind verputzt und weiß gekalkt.

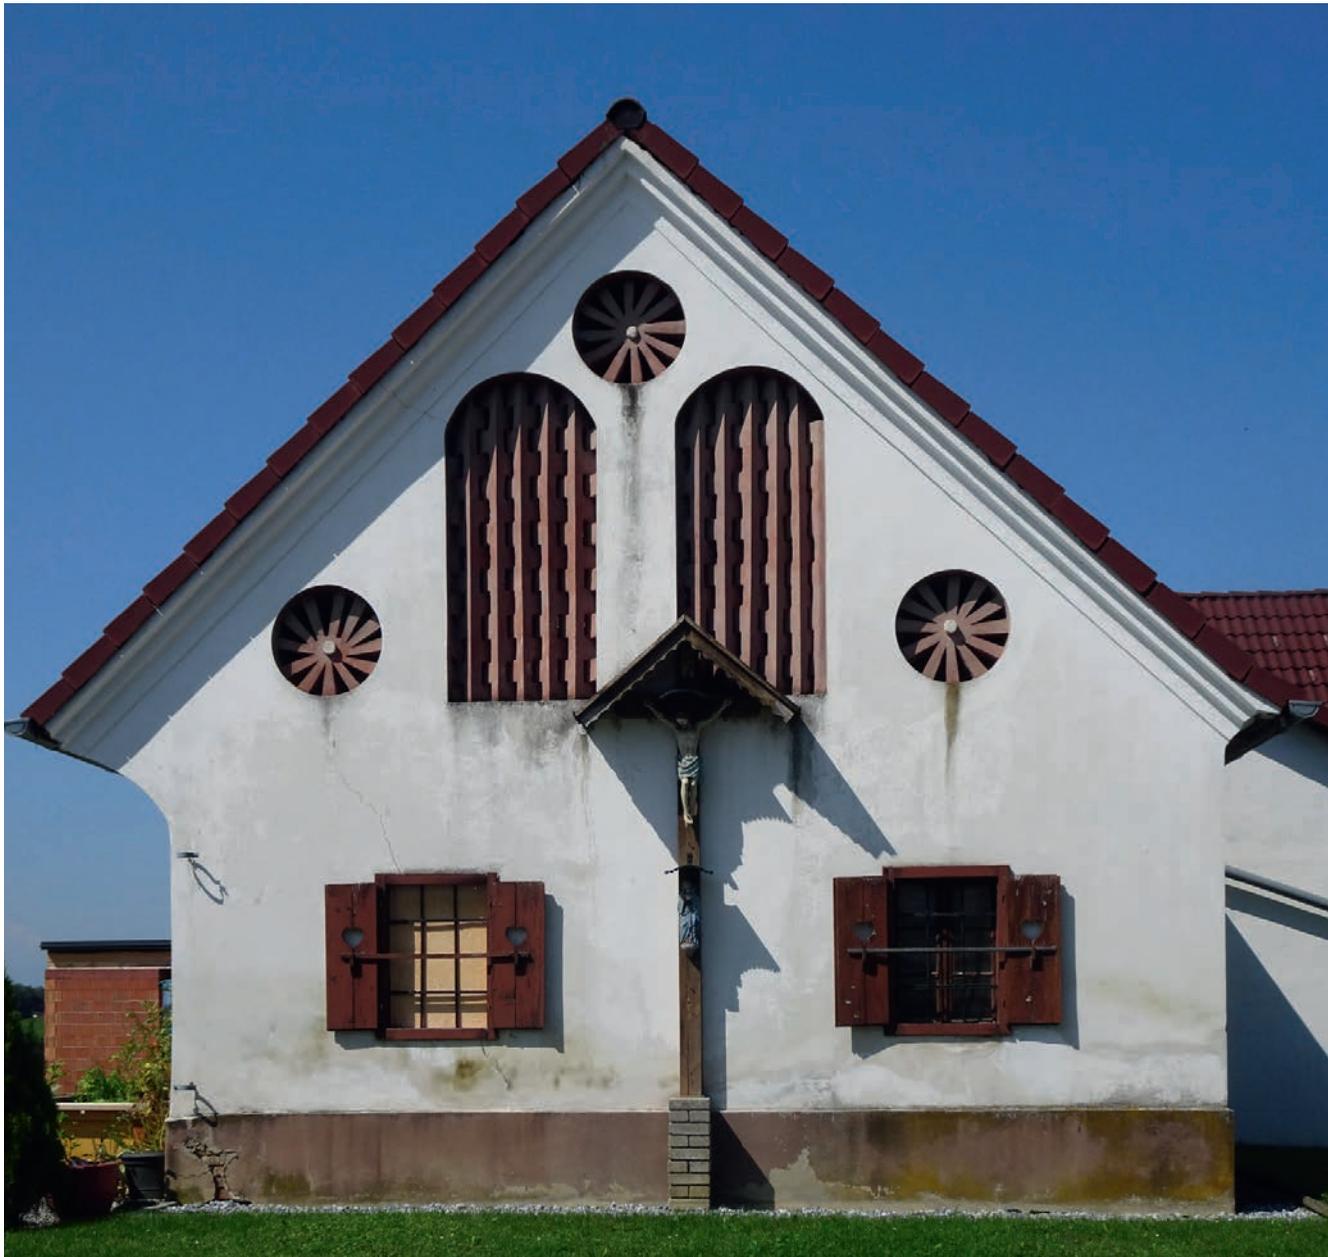
Abb. 222

Bei diesem kleinen Gehöft in **Dornegg** Nr. 7 bei Edelsgrub lag früher der Heubergeraum im Dachraum. Die dafür notwendigen Ziegelgitter setzten sich aus zwei Rundbogenöffnungen und drei Rosetten zusammen. In den Rosetten wurden leicht keilförmige Ziegel vermauert. In den zwei großen Rundbogenöffnungen wurden "Schrenkmaiern" eingesetzt, die sich gerade auch bei Schlagregen vielfach bewährt hatten. Bei den Rosetten mit jeweils 12 Strahlen wurde nur im Zentrum noch ein kleiner weißer etwas vortretender Zylinder eingesetzt. Alle Ziegelgitter sind verputzt und übermalt. Ein kleines Martel

mit dem Gekreuzigten und Maria unmittelbar vor dem Haus reicht bis etwas über die unteren Ziegelgitter und dürfte auch eine Abwehrfunktion gehabt haben.

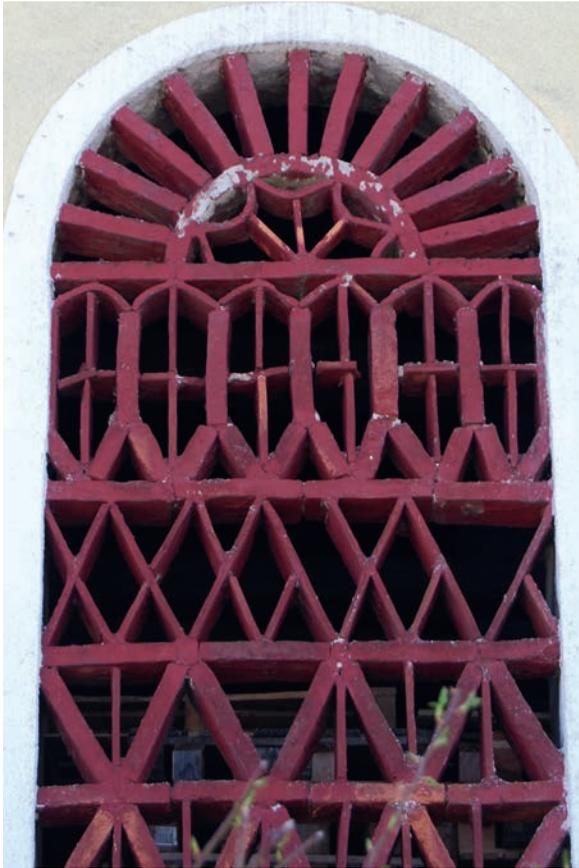
Abb. 223  
Eines der Rundbogenfenster mit Ziegelgitterausfachung in einem sehr großen Wirtschaftsgebäude in Baumkirchen Nr. 1b in **Rotwangl**. Das Gitter ist recht vielfältig mit Mauerziegeln und Dachziegeln gestaltet. Möglicherweise wurden für den Inneren Bogen auch eigene gekrümmte Ziegel für die Gitter dieses Stadels geformt und gebrannt. Das spricht dafür, dass hier professionelle Handwerker, möglicherweise aus Friaul am Werk waren. Die Ziegel wurden nicht verputzt. Allerdings war der innere Bogen oben einst weiß und der Rest des Ziegelgitters rot eingefärbt, wodurch eine gewisse Imprägnierung der Gitterziegel entstand. Leider gibt es fast bei allen Gittern bereits zahlreiche Fehlstellen, die bei Gelegenheit ergänzt werden sollten.  
Foto: 2018

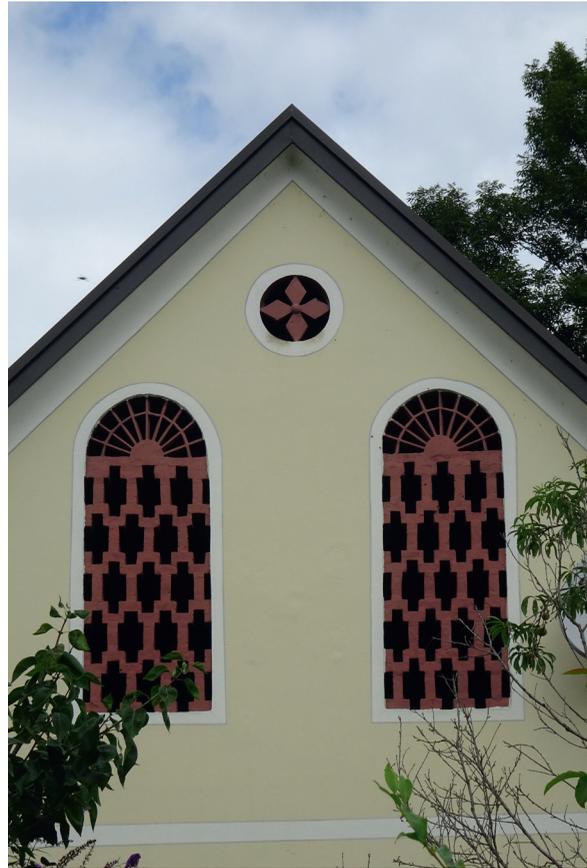
Abb. 224  
Der Giebel mit zwei Rundbogenöffnungen und einer Rosette mit Ziegelgittern gehört zu einem Bauwerk am westlichen Ortsende von **Fresing** in der Sulmtal-Straße 50. Fresing liegt zwischen Leibnitz und Eibiswald. In der Rosette findet sich eine Blüte mit vier rautenförmigen Blütenblättern. In den zwei Rundbogenfenstern sind die Regelöffnungen kreuzförmig und unter den zwei Bögen geht die Sonne auf. Die Ziegel wurden offenbar miteinander verspachtelt und danach mit einer den Ziegeln im Farbton entsprechenden Farbe gestrichen. Ihre Oberfläche ist homogen. Weiße aufgemalte Faschen um die Ziegelgitter mit grauer aufgemalter Schattenfuge und ein weißer Rahmen auch um das gesamte Giebfeld lassen den Hausgiebel sehr gepflegt aussehen.  
Foto: 2020

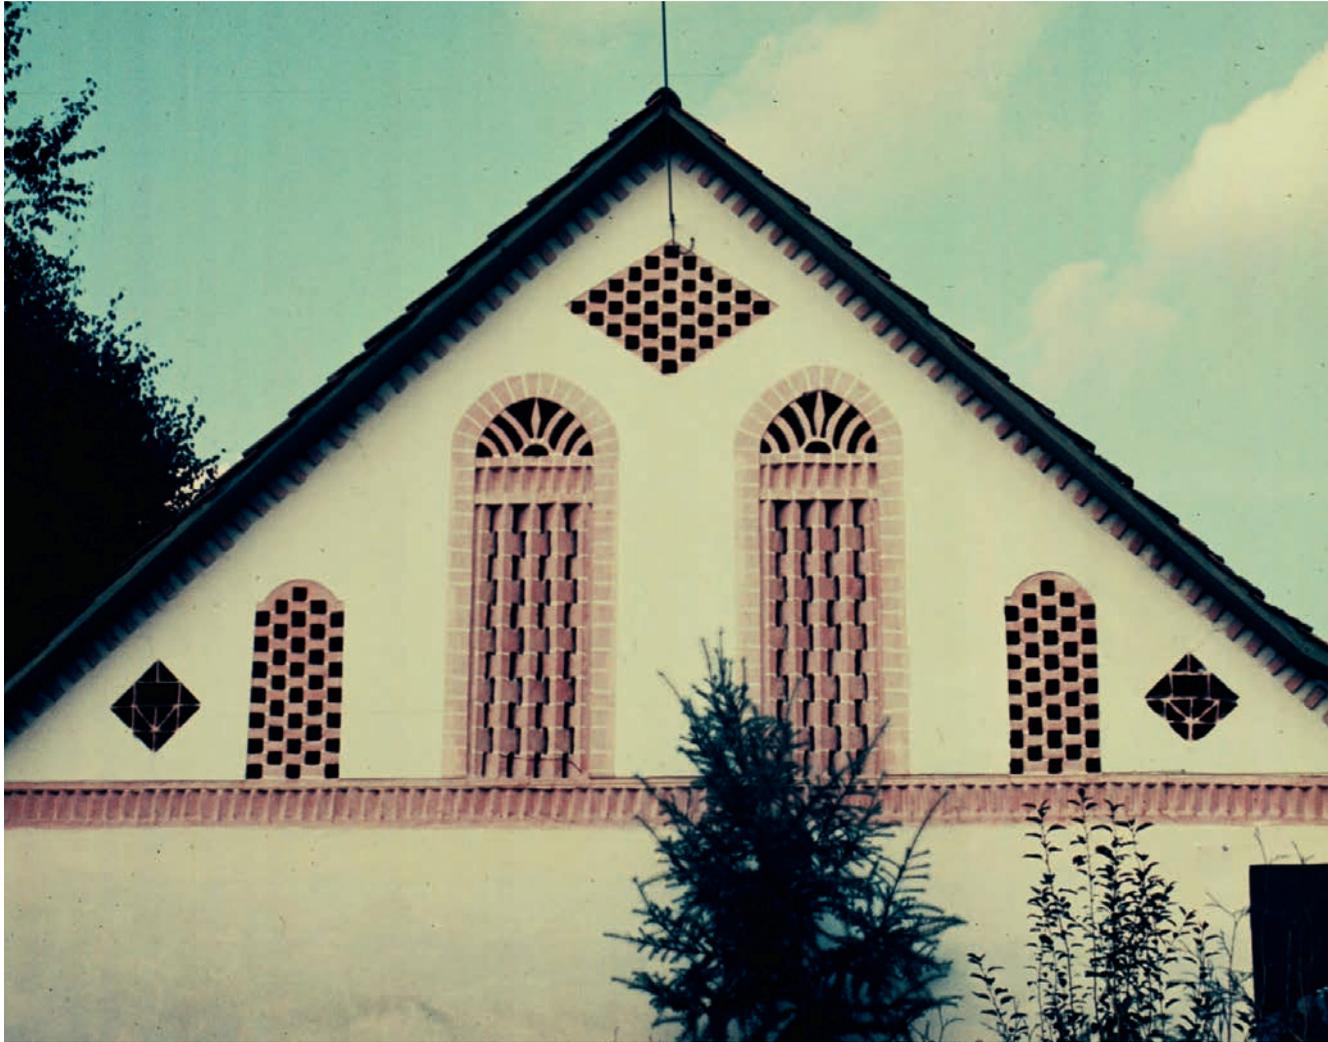
Abb. 225  
 Diesen Giebel mit Ziegelgittern in der Grazer-  
 Straße 20 in **Fernitz** gibt es glücklicherweise  
 noch. Durch die Aufstellung einer großen stra-  
 ßenseitigen Werbetafel und den südlich daran  
 anschließenden Parkplatz war eine ungestörte  
 Aufnahme des sehr schönen Gitters leider nicht  
 mehr möglich. Daher wird hier ein recht altes  
 Foto von 1971 verwendet. Das Gitter dieses  
 Giebels setzt sich aus mehreren unterschied-  
 lichen Lüftungsflächen zusammen. Im Zentrum  
 dominieren zwei größere Bogenöffnungen mit  
 einer leichten Spitze. Diese flankieren zwei  
 tragende Gitterflächen und jeweils zwei um 45°  
 verdreht aufgestellte kleine Quadrate nahe bei  
 den Traufpunkten. Unter dem First findet sich eine  
 tragende Raute. Die zwei Spitzbogenöffnungen  
 wurden unten mit "Schrenkmaiern" ausgefacht.  
 Unter den zwei Bögen folgen zwei aufgehende  
 Sonnen mit gebogenen Strahlen. Die tragenden

Gitter setzen sich aus kleinen schlichten Lüftungs-  
 öffnungen zusammen und erhalten erst durch  
 ihre farblich abgesetzte flächige Bemalung und  
 einen kaum merklichen Versatz im Verputz ihre  
 Kartuschen- und Rautenform. Die zwei Quadra-  
 te wurden mit dünnen Dachziegeln gegliedert.  
 Die gemauerten Zahnleisten unter den zwei  
 Ortgängen und die Zeile verkanteter Ziegel am  
 Giebelfuß rahmen diesen und weisen die Archi-  
 tektur als slawisch oder slawisch beeinflusst aus.  
 Die sehr dünn verputzten Gitterflächen treten  
 alle gegenüber dem Fassadenverputz gering-  
 fügig zurück, sodass sie im Niveau abgesetzt  
 sind. Zusätzlich sind die Gitterzonen mit ziegel-  
 roter Farbe übermalt. Das Objekt machte schon  
 1971 einen sanierten und gepflegten Eindruck.  
 Inzwischen wurde es offensichtlich wieder  
 instandgesetzt.  
 Foto: 1971

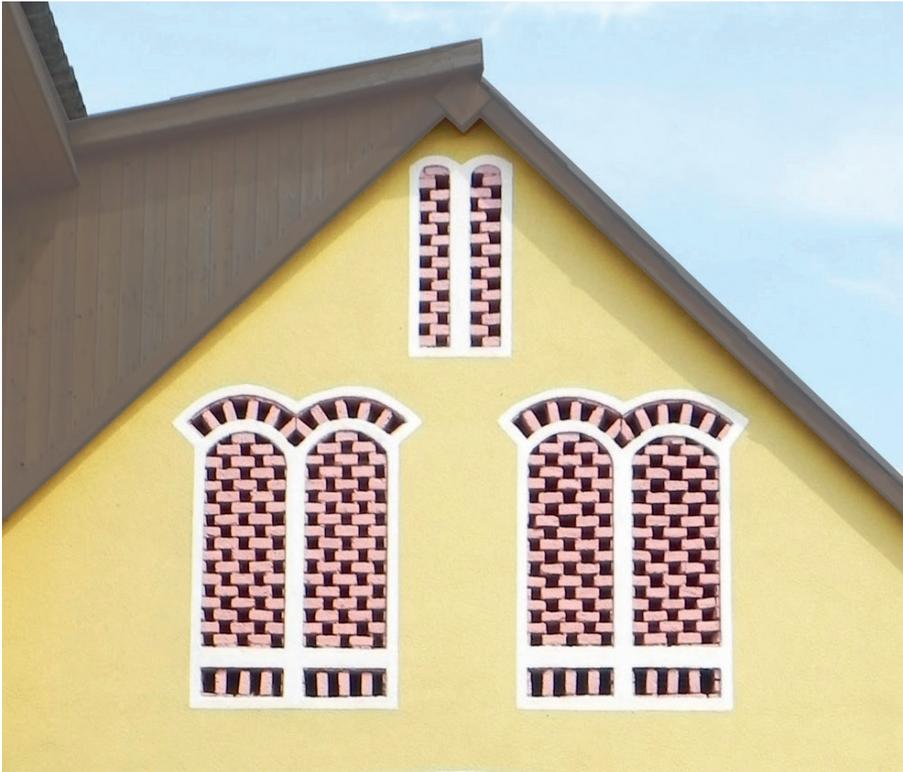
Abb. 226

Dieses erst jüngst sanierte Giebfeld auf der Westseite des Wirtschaftsgebäudes in **Großsulz** in der Großsulzer-Straße 40 südlich von Kalsdorf zeigt zwei größere, paarweise auftretende Rundbogengitter und ein sehr schlankes Rundbogenpaar unter dem First. Die entmaterialisierten Druckbögen über den insgesamt vier breiteren Bögen haben natürlich keine tragende Funktion – der eigentlich tragende Druckbogen dürfte erst oberhalb folgen. Die Basis der Gitter wirkt fast wie Fransen. Sie sind ein formales Pendant zu den durchbrochenen Bögen über den Gittern. Die weißen Rahmungen, die hellrosa gefärbten Gitter und die farblich abgestimmte Fassadenfarbe ergeben einen harmonischen Eindruck. Die hölzernen Zubauten auf beiden Seiten im Norden und im Süden hingegen stören den Giebel, lassen aber den Gittergiebel frei.  
Foto: Doris Schrötter 2016

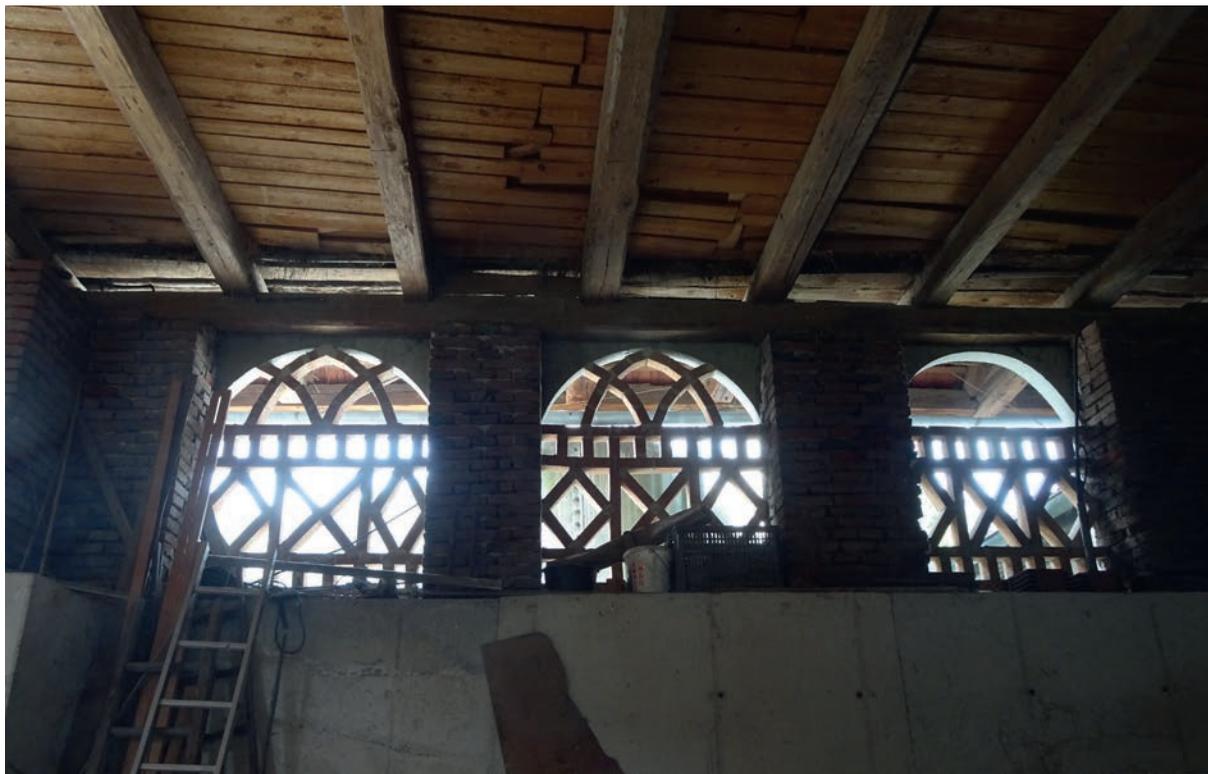
Abb. 227

Gerade auch bei der Innenansicht kommen die jeweils drei Spitzbögen unter jedem der Rundbögen im Ziegelgitter in **Wörth** noch mehr zur Geltung. Auch die Andreaskreuze und Rauten unterhalb harmonisieren in der Gesamtförmung. Da die Gitter unter einer weit vortretenden Traufe liegen, konnte man sich relativ große Öffnungen leisten.

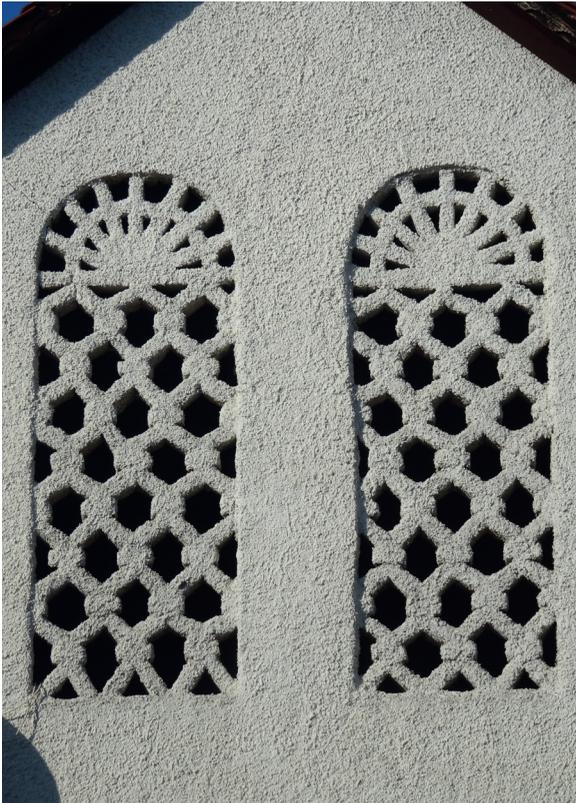
Abb. 229

Mitten in einem heute verbauten Wohngebiet in **Graz-Liebenau** am Krumpfen-Weg 17 blieb ein Bauwerk mit diesen Ziegelgittern stehen und wurde zu Wohnzwecken adaptiert. Die Gitter wurden erst sekundär in die zwei Rundbogenöffnungen in der Giebelfassade eingemauert und bei der Adaptierung erhalten. Früher dürften zumindest die aufgehenden Sonnen unter den zwei Rundbögen verspachtelt und weiß gefärbt gewesen sein. Unter den zwei Bogenfeldern formen die Gitter Öffnungen in Form von Doppelpfeilen, die wohl auf eine gute Verbindung zwischen oben und unten, zwischen Himmel und Erde hinweisen sollen. Wie ein Bild aus 1986 zeigt, waren die Gitter ursprünglich unverputzt und weiß gekalkt. Mit Spritzputz sehen sie heute eher etwas "einpaniert" aus.

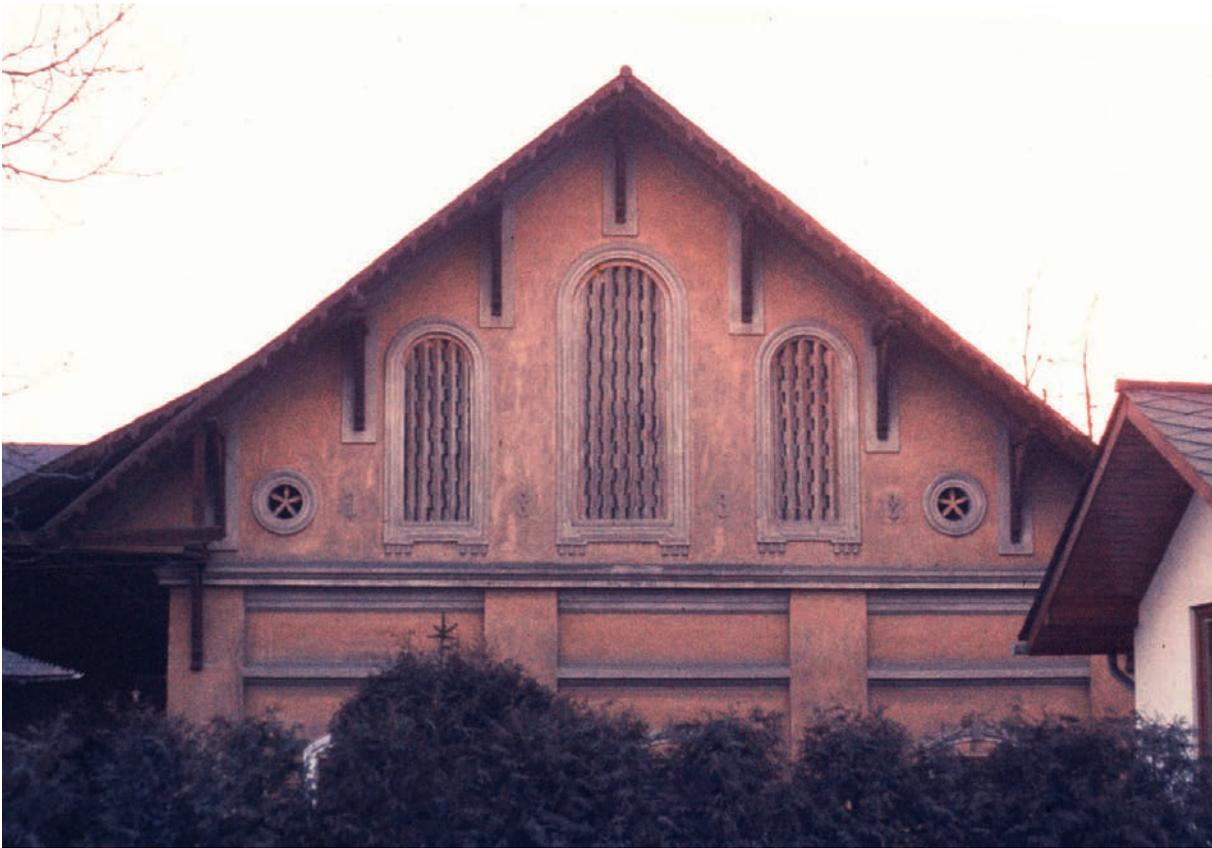
Abb. 232  
Das in der Liebenauer-Hauptstraße 234 in **Graz-Liebenau** stehende Wirtschaftsgebäude wurde, wie die Jahreszahl auf der Fassade bekannt gibt, 1898 errichtet. Es besteht aus drei gestaffelten Rundbogenöffnungen mit "Schrenkmaiern" und zwei Rosetten mit jeweils fünf Blütenblättern. Obwohl die Fassade durch ein weit vortretendes Dach mit Abspreizungen gut vor Regen geschützt ist, hat man auch diese Gitter schon seinerzeit verputzt und eingefärbt. Foto: 1972
