# ZIEGELGITTER IN DER STEIERMARK

FORM, FUNKTION UND KONSTRUKTION  
URSPRUNG, ZUSTAND UND ZUKUNFT

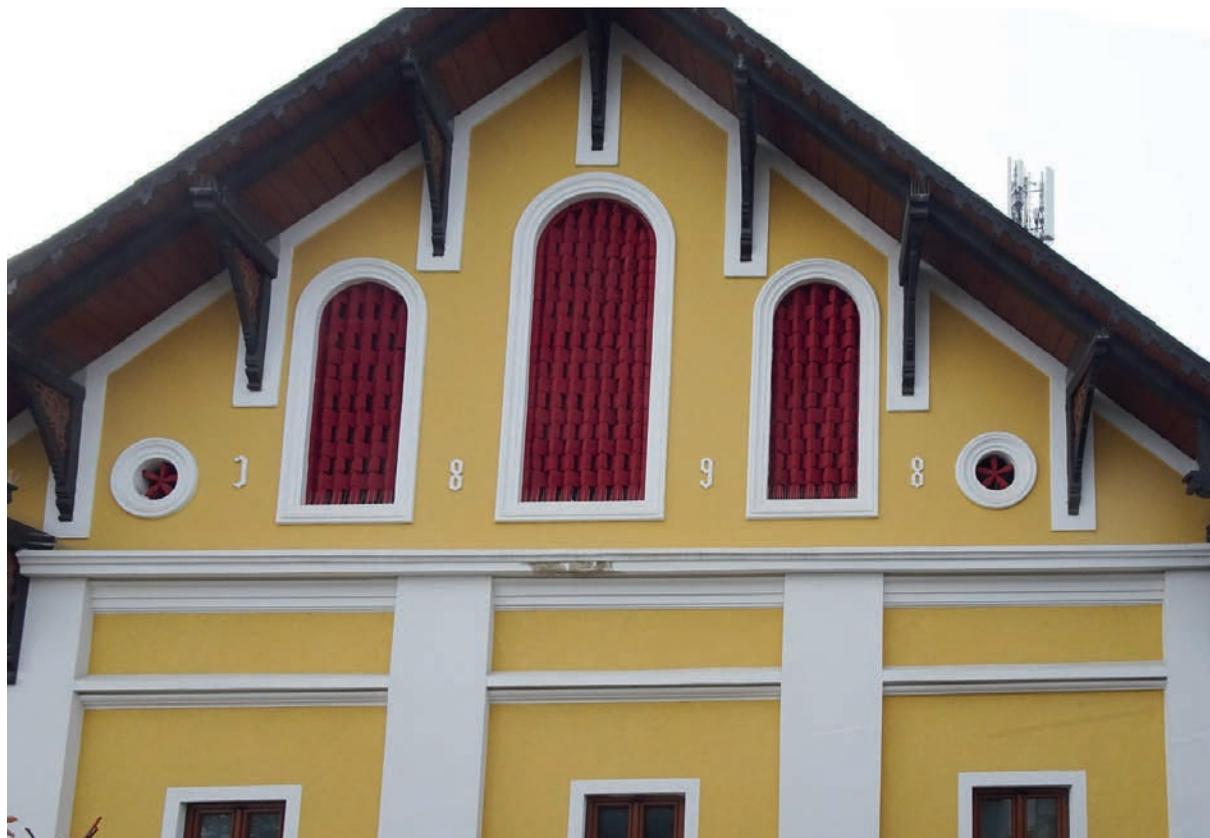
Abb. 233

Inzwischen wurde beim Objekt in der Liebenauer-Hauptstraße 234 in **Graz-Liebenau** die alte Farbgebung in Hellgelborange und Dunkelgelborange durch sehr viel kräftigere Farben ersetzt. Die Rahmungen der Ziegelgitter und auch der Rahmen um das Giebeldreieck und um die Abspreizungen sind nun weiß und die Gitter karminrot gefärbt. Bei der Sanierung gingen leider die jeweils drei Glöckchen unter den Ecken der Rundbogenfenster verloren. Auch die differenzierten Profilierungen der Rahmen um die Gitter sind etwas vereinfacht worden, was schade ist. Jedenfalls fallen die Gitter und der gesamte Giebel im Straßenraum wesentlich mehr auf, was vielleicht dazu beitragen kann, die Ziegelgitter wieder mehr ins Bewusstsein der Straßenraumnutzer zu rücken.

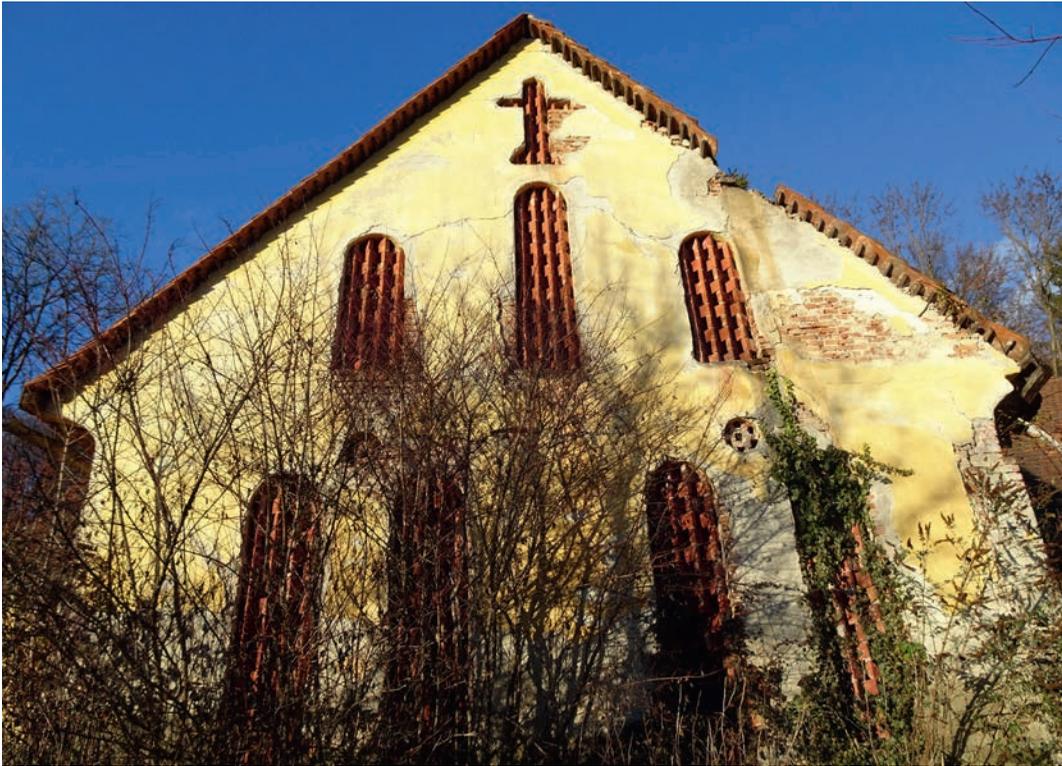
Abb. 234

Das zu **Lassnitzhöhe** gehörige Wirtschaftsgebäude in Autal Nr. 40 ist bereits dem fortgeschrittenen Verfall preisgegeben. Unmittelbar hinter dieser Südfassade bricht das Dach bereits ein. Das Objekt kann man außerdem überhaupt nur im Winter fotografieren, da es von Bäumen und Büschen stark eingewachsen ist. Das Kreuz unter dem First und auch die sieben Rundbogenöffnungen unterhalb sind alle mit "Schenkmaiern" ausgefacht. Nur zwei sehr kleine Gitterrosetten unter dem Giebeldreieck haben schlichte selbsttragende Lüftungsöffnungen.

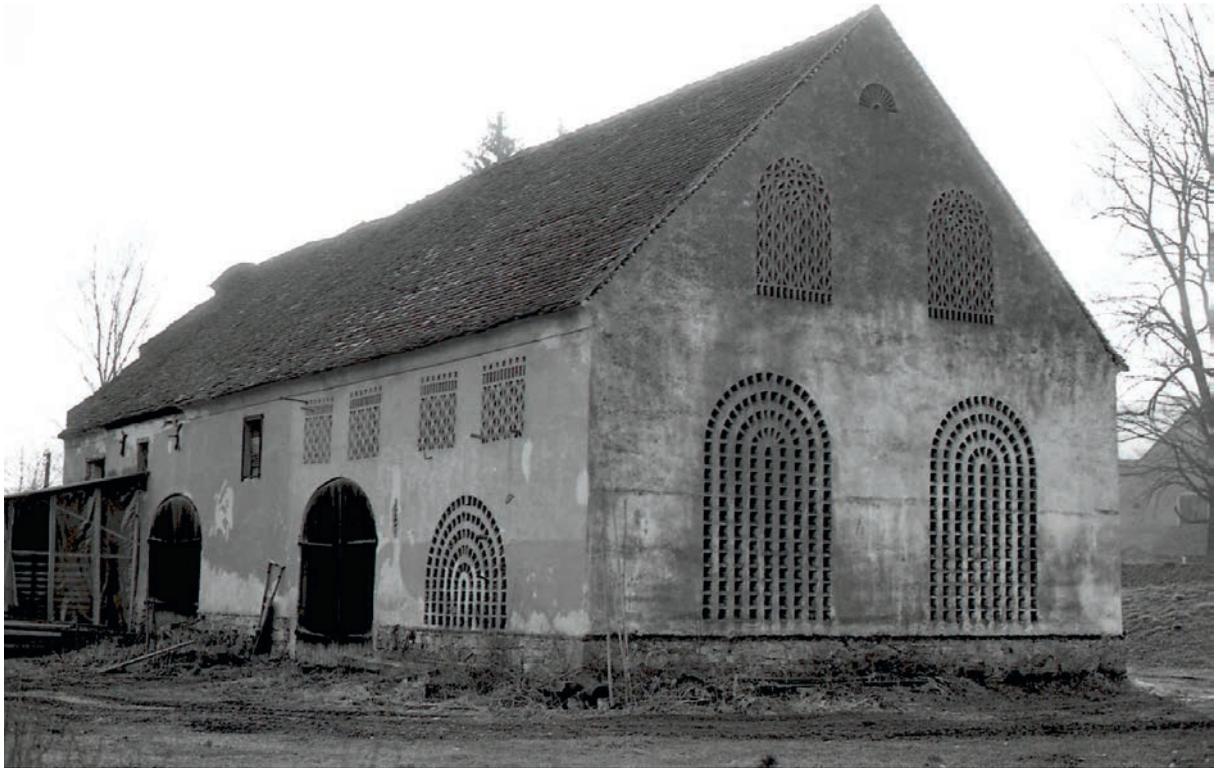
Abb. 235

Dieser große Heubergeraum in **Unterfladnitz** nördlich von St. Ruprecht an der Raab an der Rechberg-Straße L361 ist leider nur noch in einer stark reduzierten Form vorhanden. Die vier rechteckigen Gitter unter der Traufe gibt es nicht mehr und auch von den anderen Gittern sind nur noch die zwei großen Bogenfenster der nördlichen Giebelfassade im Erdgeschoß erhalten. Auch der barocke Stufengiebel auf der Südseite hinten ging bei der Verkleinerung und Adaptierung verloren.

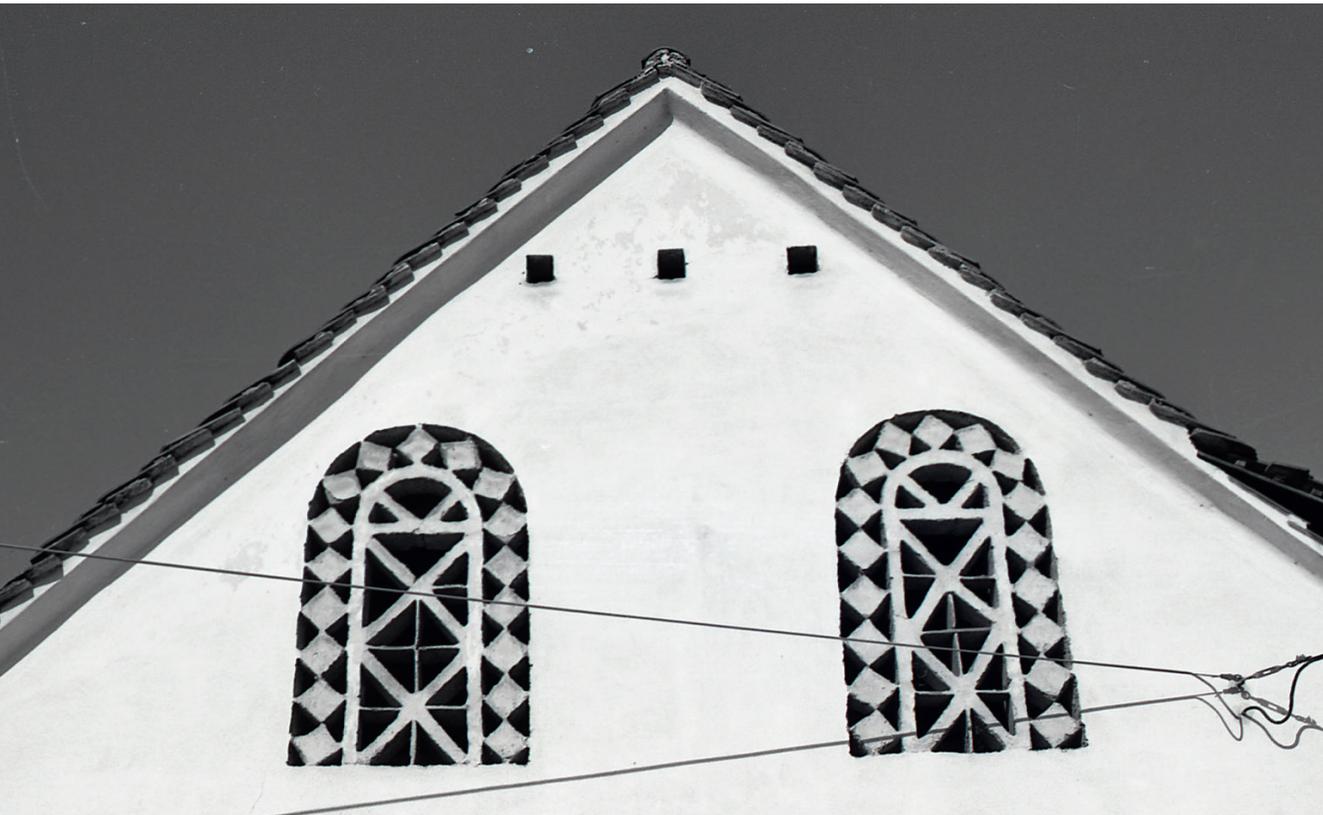
Abb. 237

Das Gebäude mit diesen zwei fröhlichen Ziegelgittern in **Lieboch** an der Packer-Straße 300 gibt es leider nicht mehr. Unter einem kleinen Taubenschlag im Firstbereich hatten die zwei Rundbogenfenster nochmals einen kleineren Rundbogen, um den eine gebogene Zeile kleiner quadratischer aufgestellter Ziegel an ihren Kanten eingemörtelt wurde. Innerhalb des inneren Bogens kreuzen sich zwei Andreaskreuze aus Mauerziegeln mit stehenden Kreuzen aus Dachziegeln.

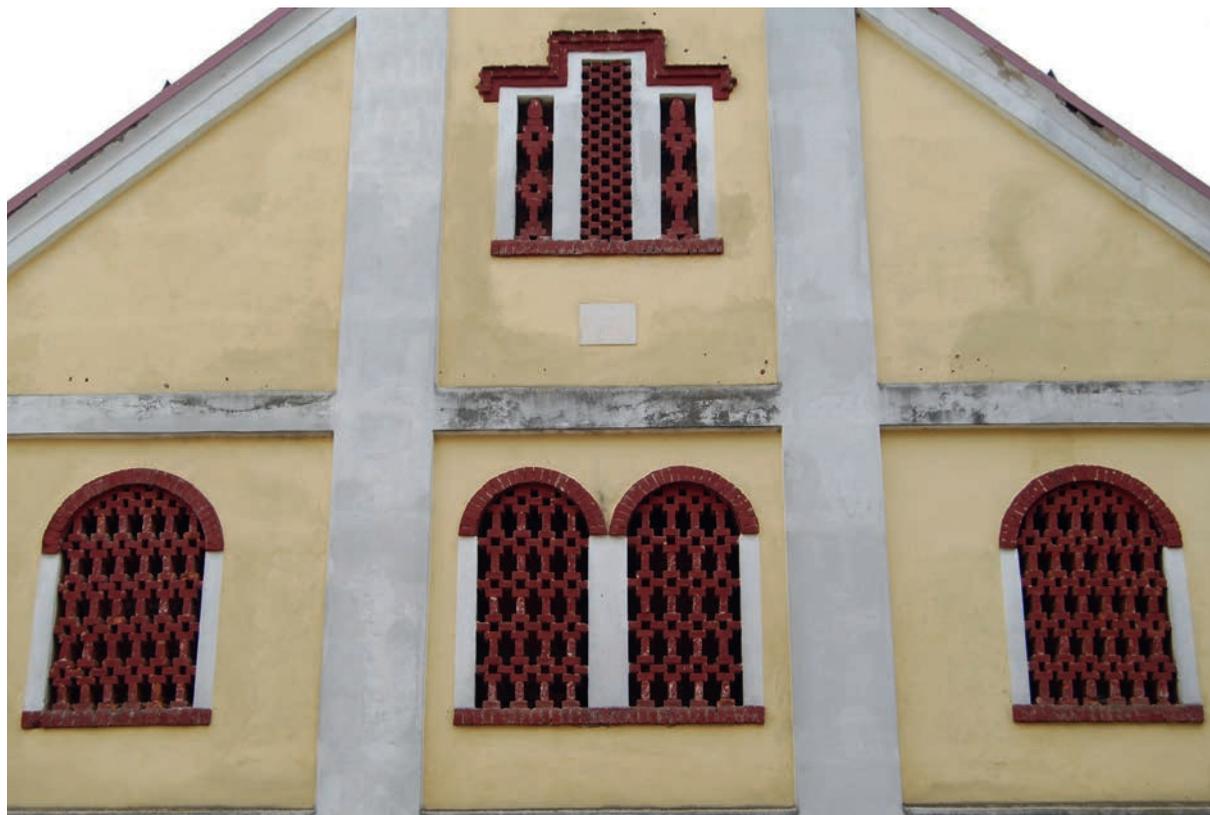
Abb. 238

In **Mühdorf** am Krottenhofweg 50, vulgo Penz, nahe Weißkirchen stehen gleich mehrere große Wirtschaftsgebäude, die über viele unterschiedliche Ziegelgitter verfügen. Bei diesem Objekt mit vier Rundbogenöffnungen wurden offenbar sekundär Gitter eingebaut, die abwechselnd kreuzförmige und dann wieder nur kleine Lüftungsöffnungen ergeben. Weiter oben folgt mittig ein tragendes Gitter, das von maurisch anmutenden Turmgittern flankiert wird, wie man sie auch von Wöllmerdorf oder von Frewein kennt. Die Gitter wurden nicht verputzt, jedoch in einem dunklen Ziegelfarbtönen gefärbt. Eine weiße Informationstafel nennt das Errichtungsjahr mit 1884 und die Initialbuchstaben der einstigen Eigentümer mit A.J.P.

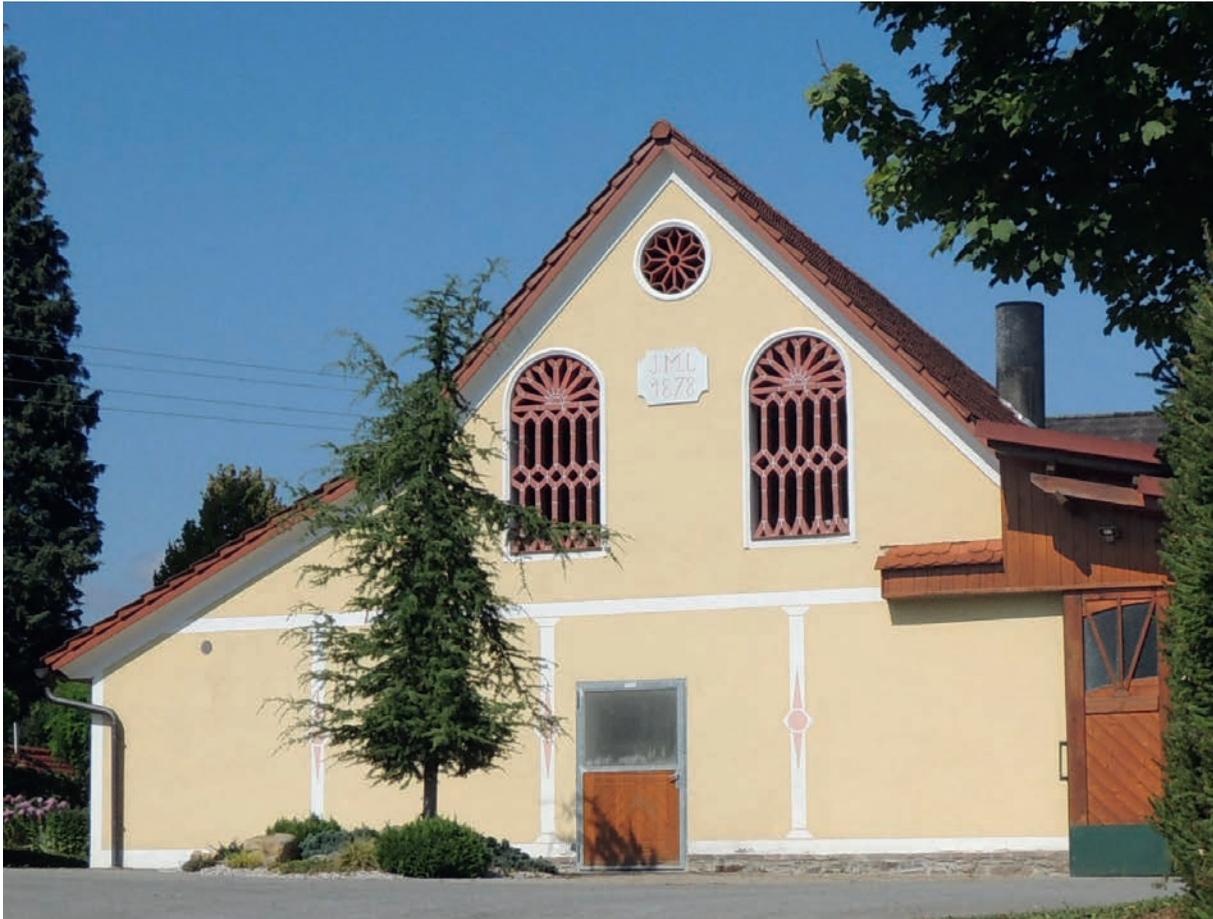
Abb. 239

Dieses kleine Objekt in **Oberbergla** südlich von Deutschlandsberg verfügt straßenseitig über zwei Ziegelgitter in Rundbogenöffnungen und eine Rosette unter dem First. Die Aufschrift auf der mittig angebrachten Tafel gibt die Initialbuchstaben mit J.M.L bekannt und darunter wohl auch das Errichtungsjahr mit 1878.

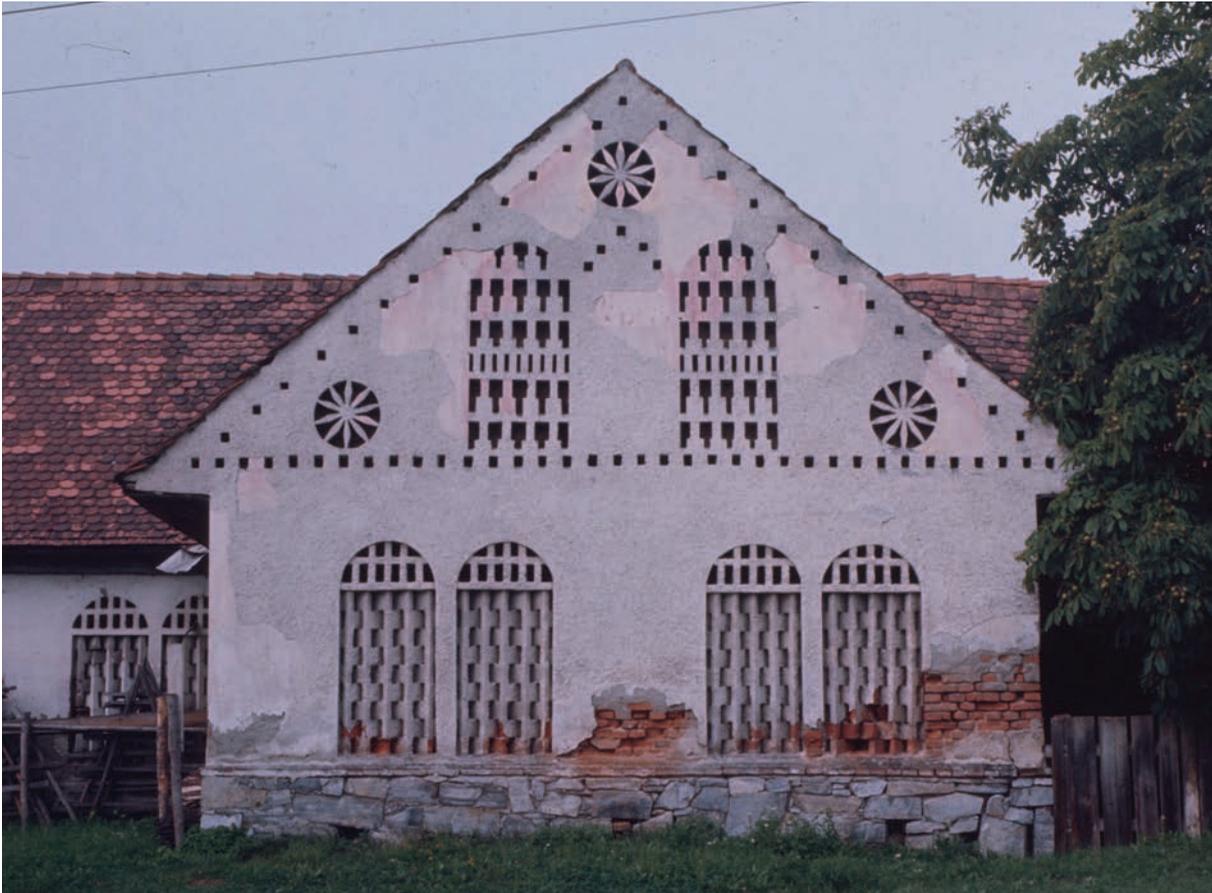
Abb. 241

Der Heubergeraum an der Hauptstraße 59 in **Pachern** bei Graz zählt zu den sehr schön und ausgewogen gestalteten Ziegelgitterbauten in der Steiermark. Das Foto zeigt einerseits unten im Erdgeschoss vier Rundbogenöffnungen mit "Schrenkmaiern" und schlichten Gittern oberhalb unter den vier Rundbögen. Der Giebel hingegen zeigt zwei große tragende Ziegelgitterflächen, die je eine Rundbogenöffnung skizzieren, was durch die rötlichen Bemalungen noch unterstrichen wird. Außerdem finden sich im Giebel drei zehngeteilte Rosetten in den Eckpunkten und ein Band einzelner Lüftungsöffnungen um das Giebeldreieck. Über dieses Band wurde eine ebenfalls rötliche Bemalung gezogen. Alle Gitter samt Rosetten waren in einer Ebene verputzt und gefärbt. Zwischen den Giebelgittern gab es aufgemalte altdeutsche Initialbuchstaben, die

vielleicht als M J und R gelesen werden können. Eine Jahreszahl wurde nicht entdeckt, könnte aber unterhalb angegeben worden sein.  
Foto: 1972

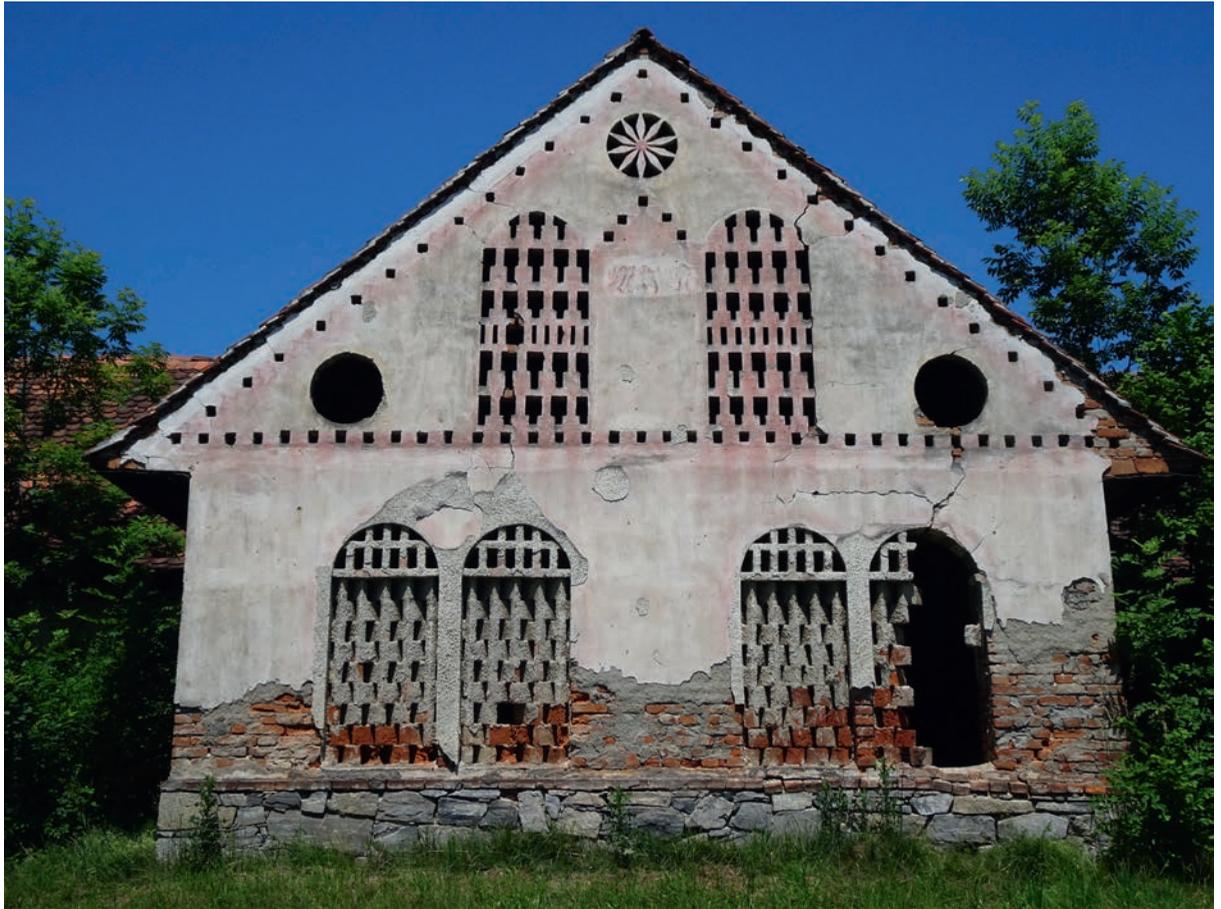
Abb. 242

Diese Aufnahme von 2020 zeigt den Bau in **Pachern** fast 50 Jahre später. Von den Buchstaben im Giebel ist hier etwas mehr zu sehen. Es sieht so aus, als hätte jemand zwischenzeitlich den zuletzt aufgetragenen Spritzputz wieder abgekratzt, um die vorletzte Außengestaltung besser studieren zu können. Bei den mit der Farbe Rot aufgemalten Buchstaben dürfte es sich um M, J und N gehandelt haben. Vielleicht stand unterhalb auch das Errichtungsjahr. Leider konnte hier aber nichts mehr gelesen werden. Inzwischen sind auch zwei der Rosetten völlig verloren gegangen und auch eines der Gitter in einer der erdgeschossigen Rundbogenöffnungen fehlt zum großen Teil. Eine Sanierung des Bauwerks und eine entsprechende Adaptierung für eine neue Funktion wären wünschenswert.  
Foto: 2020

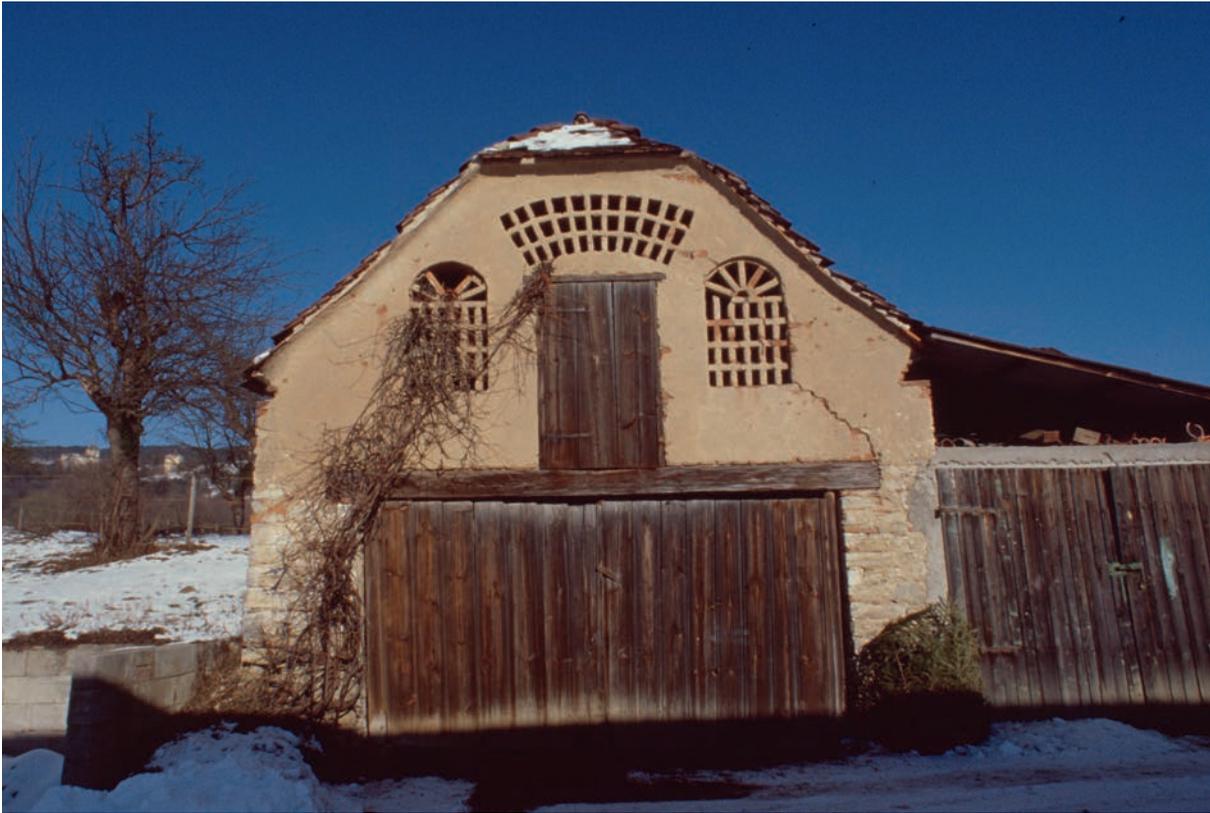
Abb. 243  
Dieses Ziegelgitter findet sich in einem kleinen Gebäude etwa 100m nördlich, quasi knapp oberhalb der Ruinen der Casa Rustica in **Löffelbach** bei Hartberg. Das Haus hatte im Dachgeschoss ein Heulager und unterhalb eine sehr breite Einfahrt. Diese diente wahrscheinlich für ein sehr breites landwirtschaftliches Fahrzeug. Für die Ziegelgitter im Giebfeld hatte jemand eine eigenartige Idee für ihre Gestaltung. Die mittig angeordnete Tür über der breiten Einfahrt, die bis in das Giebeldreieck reicht, sollte einen Sturz aus gemauerten Ziegeln erhalten. Allerdings wollte der Planer diesen Druckbogen entmaterialisieren. Gewöhnlich wurden früher hierfür keilförmige Steine oder Ziegel zu einem Bogen über der Türöffnung zu einem Segmentbogen oder zu einem scheinrechten Bogen zusammengesetzt, um so den Druck des Mauerwerks oberhalb zu den Seiten abzuleiten. Hier verwandelte der Planer den "Segmentbogen" in ein Ziegelgitter, das in der Regel eine

Schwachstelle im Mauerwerk darstellt, also etwas, das selbst einen Entlastungsbogen oberhalb braucht. Vermutlich wurde tatsächlich über dem gebogenen Gitterfeld ein Segmentbogen gemauert. Unterhalb wird wohl ein Holzbalken den durch das Gitter etwas reduzierten Druck von oben aufnehmen. Inzwischen wurde der unschöne seitliche Zubau entfernt.  
Foto: 2000

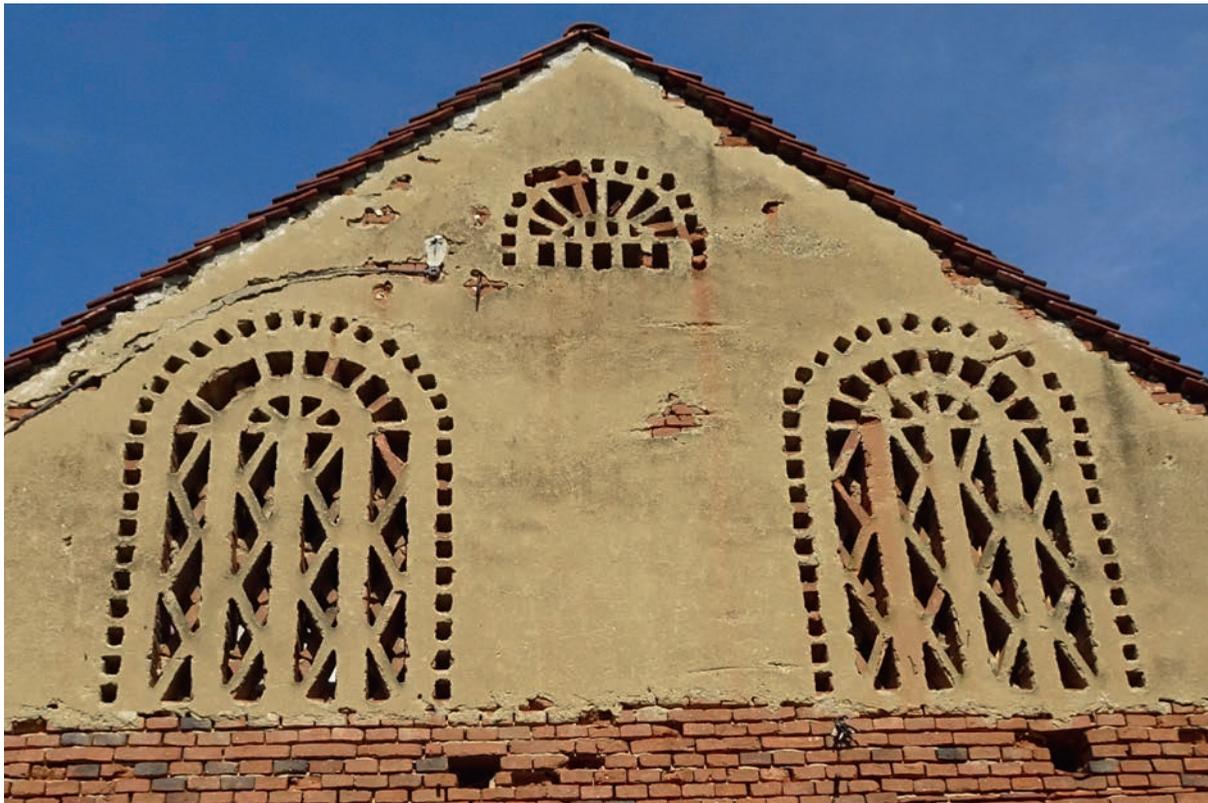
Abb. 244

Bei den unteren zwei Ziegelgittern des Giebels in **Hart-Purgstall** am Rabnitzweg 16 handelt es sich um Gitter in zwei Ebenen hintereinander. Die Giebelgitter bestehen aus zwei größeren Rundbogenfenstern und einem kleinen niedrigen unter dem First. Alle drei Lüftungsgitter werden außen von weiteren Rundbögen umfasst, die aus einzelnen kleinen Lüftungsöffnungen bestehen. Die relativ schlanken hohen Dreiecköffnungen der Zickzack-Gitter in und zwischen den zwei Rundbögen hätten ohne ein zweites Gitter dahinter mit versetztem Zickzack-Muster möglicherweise bei Schlagregen Wasser ins Innere des Dachstuhls gelassen. Ein Fehler in der Konzeption des linken großen Gitters stört die Symmetrie der Lüftungsmuster etwas und zeigt die eher geringe Professionalität der einstigen Maurer der Gitter. Fassade und Gitter wurden in einer Ebene verputzt.

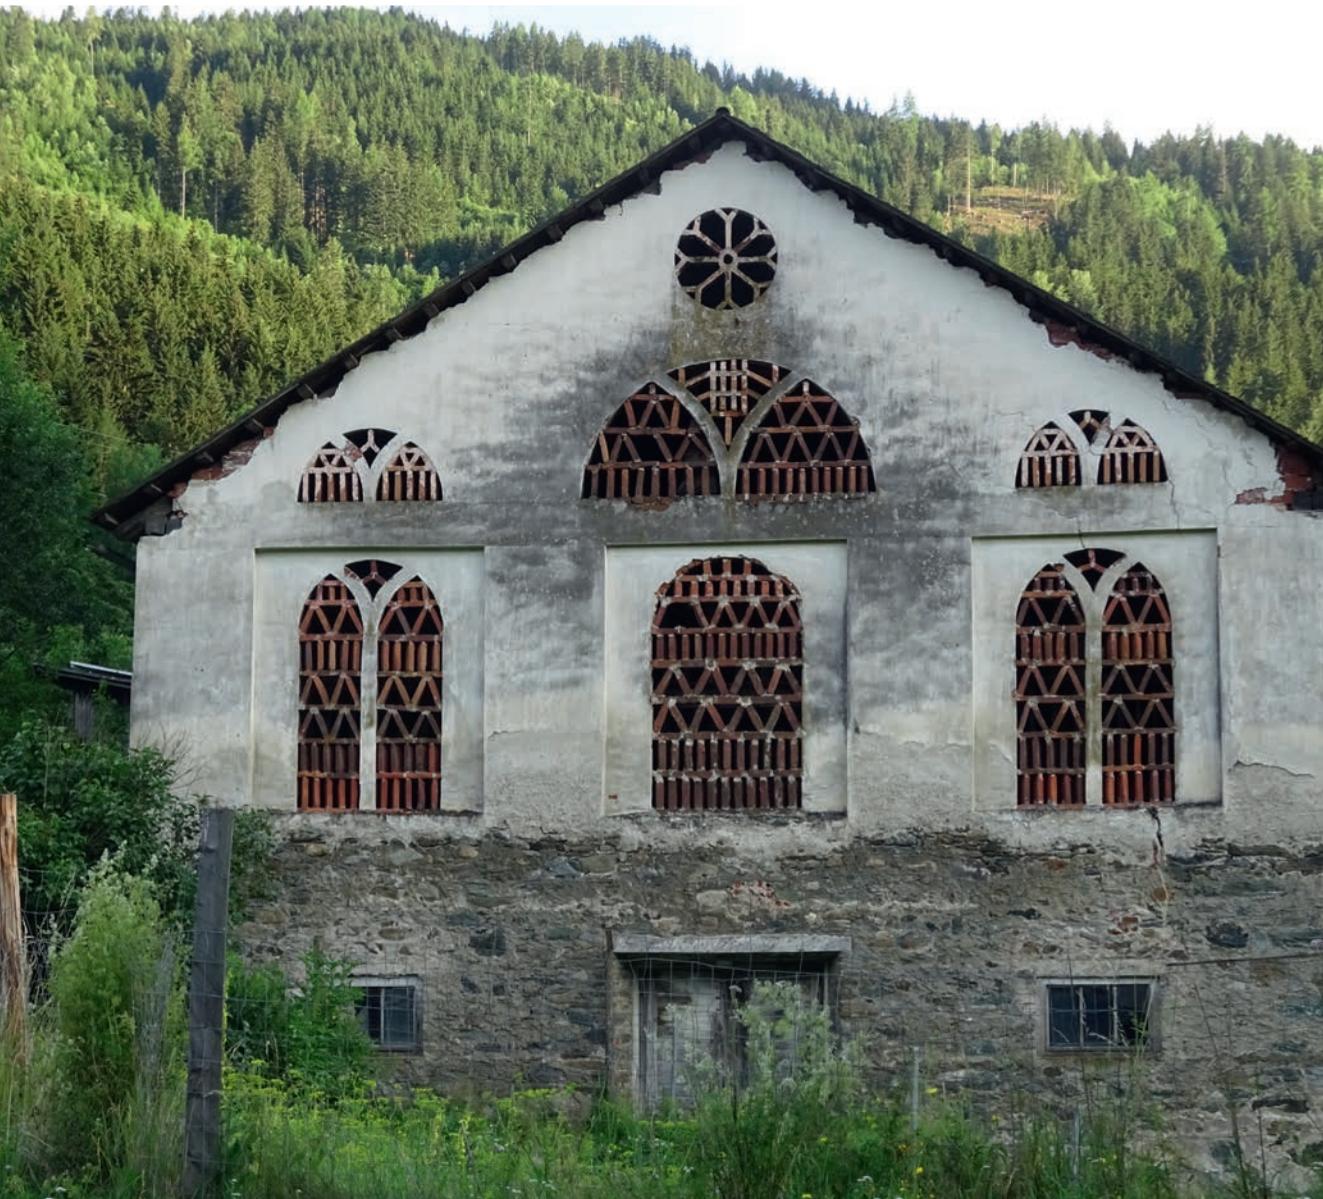
Abb. 245  
Diese breit gelagerte Giebelseite einer Stallscheune in **Murau** "Am Thurnhof" 24 zeigt Ziegelgitter in sechs Rundbogenöffnungen und eine Rosette unter dem First. Alle Gitter wurden ausschließlich aus Mauerziegeln hergestellt. Die primären verputzten Gliederungen ergaben bei fünf der Gitter schmalere Spitzbögen. Die aus unverputzt gelassenen Ziegeln konstruierten relativ einfachen Ziegelgitter sind so konzipiert, dass die horizontalen Musterstreifen von

Maueröffnung zu Maueröffnung durchlaufen. Nur bei den Gittern in den Zwickeln zwischen den Spitzbogenöffnungen wird von diesem Schema abgewichen. Hier werden komplexere Gitterformen eingesetzt.

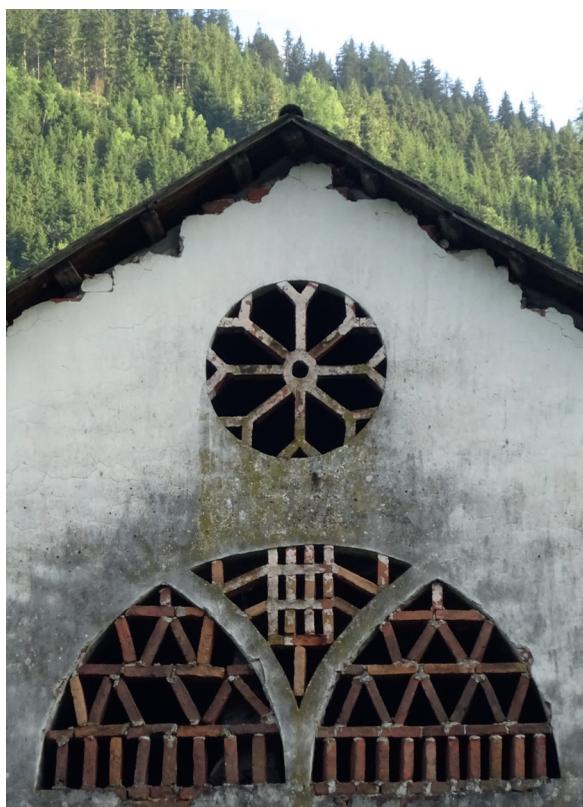
Abb. 246  
Detail des Ziegelgitters in **Murau**. Leider kann man das Alter zwischen den zwei Gittern auf der Fassade nicht mehr eindeutig lesen.

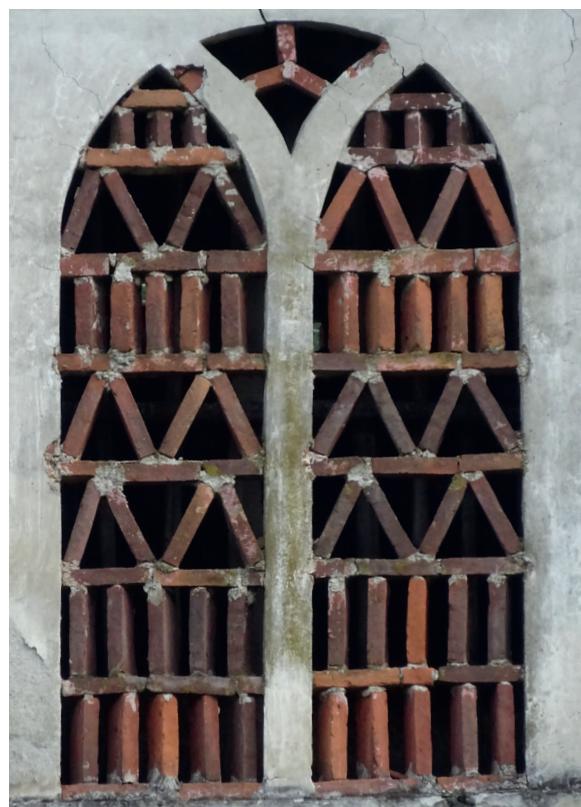
Abb. 247  
Eines der Lüftungsfenster des Ziegelgitters in **Murau**. Es scheint, dass die hochgestellten Ziegel etwas verdreht aufgestellt wurden, wodurch wohl auch weniger oft bei Schlagregen Wasser ins Gebäudeinnere gelangte.

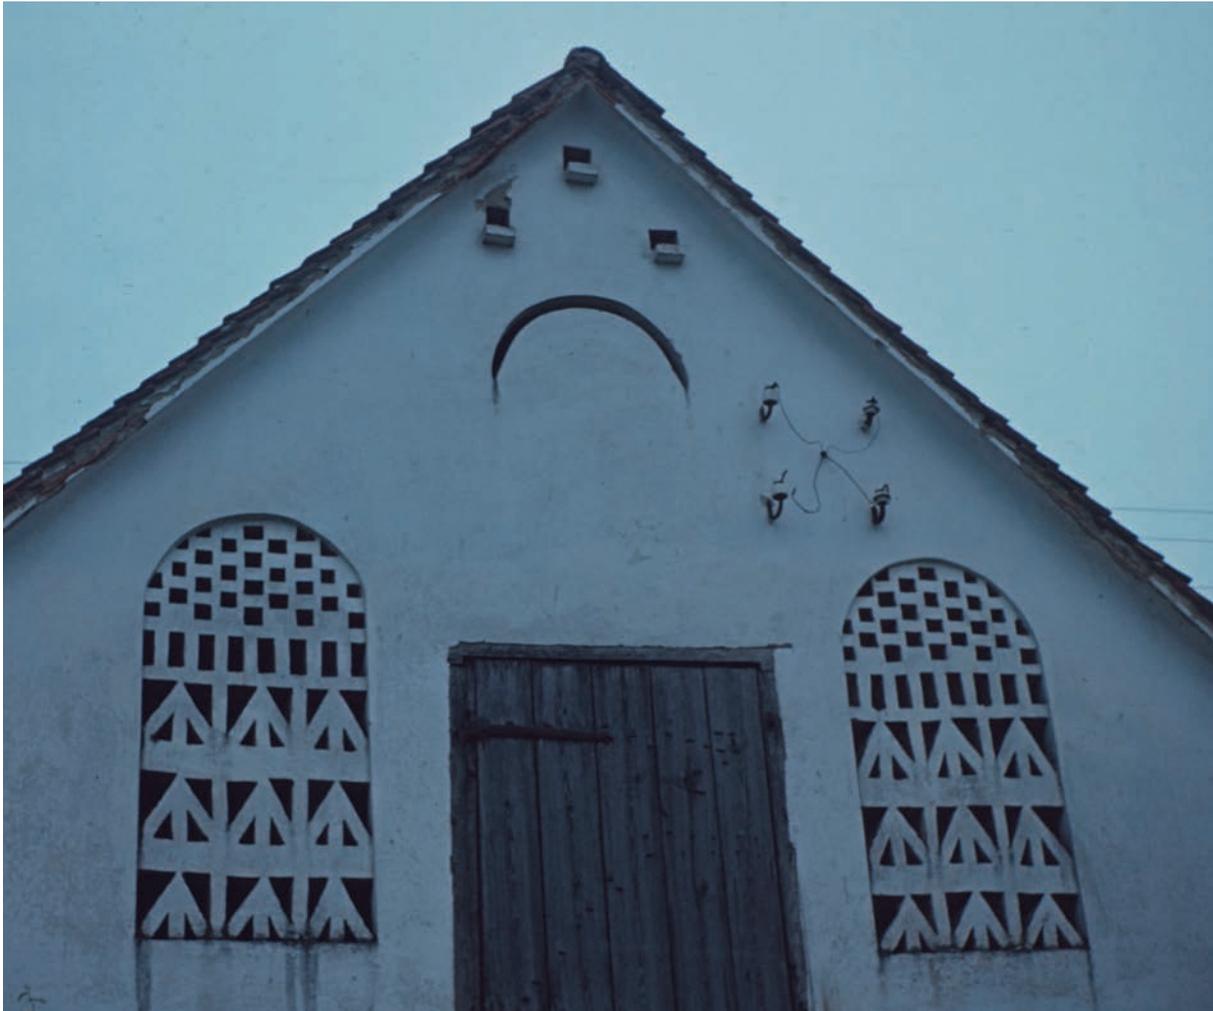
Abb. 248  
In diesem Giebel mit Ziegelgittern in **Rassach** Nr. 27 finden sich mehrere interessante Architekturelemente. So gibt es direkt unter dem First einen kleinen Taubenschlag mit etwas vorkragenden Ziegeln, damit die Tauben leichter landen können. Darunter folgt eine sichelförmige Schlitzöffnung. Auf den Kopf gestellte Symbole bedeuteten früher das Gegenteil der ursprünglichen Bedeutung. Die Mondsichel wurde über Jahrhunderte und wird auch heute als Zeichen des Islam gesehen. Bei Muslimen handelt es sich es aber um eine durchhängende Mondsichel mit einem Stern darüber. Da es immer wieder Beispiele derartiger umgedrehter Sichel in Ziegelgittern unter Firsten in der Steiermark gibt,

kann sich der Autor vorstellen, dass das Zeichen sagen soll, dass hier keine Muslime wohnen, sondern Christen. Die Truppen Süleymans zogen einst zum Teil durch die südliche Steiermark. Vielleicht ist hier noch ein entfernter Zusammenhang zu sehen?

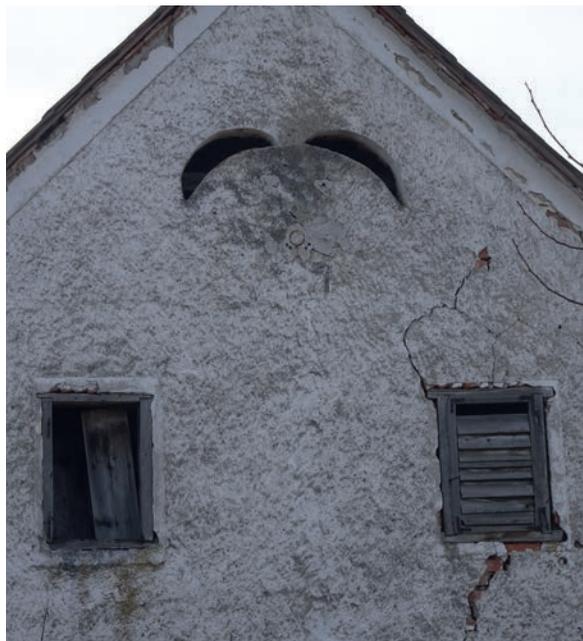
Abb. 249

Am Haus in **Großsulz** in der Großsulzer-Straße 56 südlich von Kalsdorf finden sich zur Durchlüftung diese zwei Stierhörner. Das Bauwerk wurde 1878 errichtet, wie man 1973 noch auf einer Tafel zwischen den Fenstern lesen konnte. Ähnliche, noch größere Hörner gab es früher in Graz-Liebenau in der Casal-Gasse 75A südlich des Steinmetz-Betriebes der Firma Mörz. Das Objekt musste im Zusammenhang mit dem hier im Tunnel geführten Südgürtel von Graz abgetragen werden. Derartige Hörner waren immer Ausdruck von Wehrhaftigkeit und Abwehr, Kraft und Stärke.

Beim Gebäude in Großsulz wurde so der kleine Dachraum über den Mansarden längs gelüftet. Foto: 2020

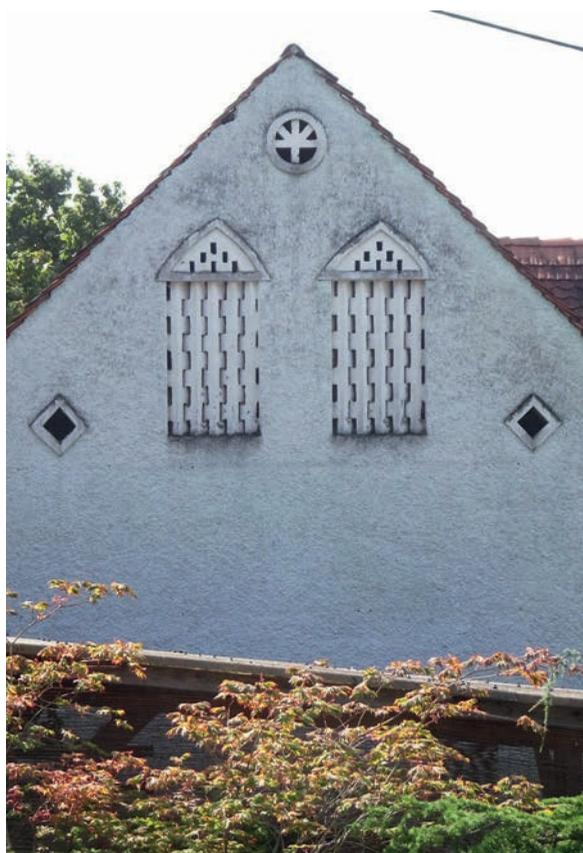
Abb. 250

Der Giebel in **Grambach** bei Graz in der Hauptstraße 30 bei den Baumschule Ecker hat zwei Lüftungsfenster mit "Schrenkmaiern" sowie tragende Gitter im Abschlussdreieck darüber sowie unter dem First eine runde Öffnung mit einem Dreispross, dem Fruchtbarkeitssymbol in Kombination mit dem griechischen Kreuz. Nahe bei den Traufen finden sich auf die Spitze gestellte gerahmte Quadrate, über die der Dachraum durchlüftet wird. Die Quadrate sind nicht weiter geteilt. Die Ziegelgitter dürften zunächst dünn überspachtelt worden sein und erhielten dann einen relativ feinen Spritzputz. Die Fassade selbst wurde stärker verputzt und dann mit einem rauerem Spritzputz überzogen. Durch die Differenzierung der Oberflächen ergeben sich unterschiedliche Grautöne.

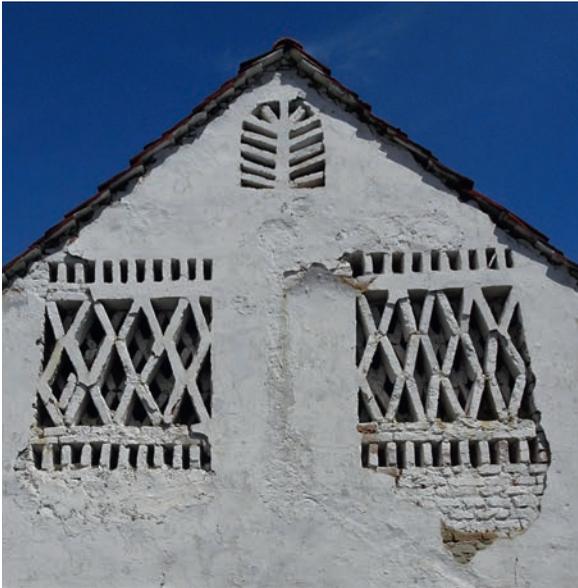
Abb. 251

In **Sulz** bei Gleisdorf steht dieser Bau mit seinen zwei tragenden doppelschichtigen Gittern, die aussehen wie Teppiche mit Fransen an zwei Seiten. In einer kleinen Rundbogenöffnung unter dem First findet sich ein vegetables Gewächs mit aufgesetztem Dreispitz. Das obere Ziegelgitter darf wohl als Fruchtbarkeitssymbol interpretiert werden. Fassade und Gitter waren dünn verputzt und weiß gekalkt.

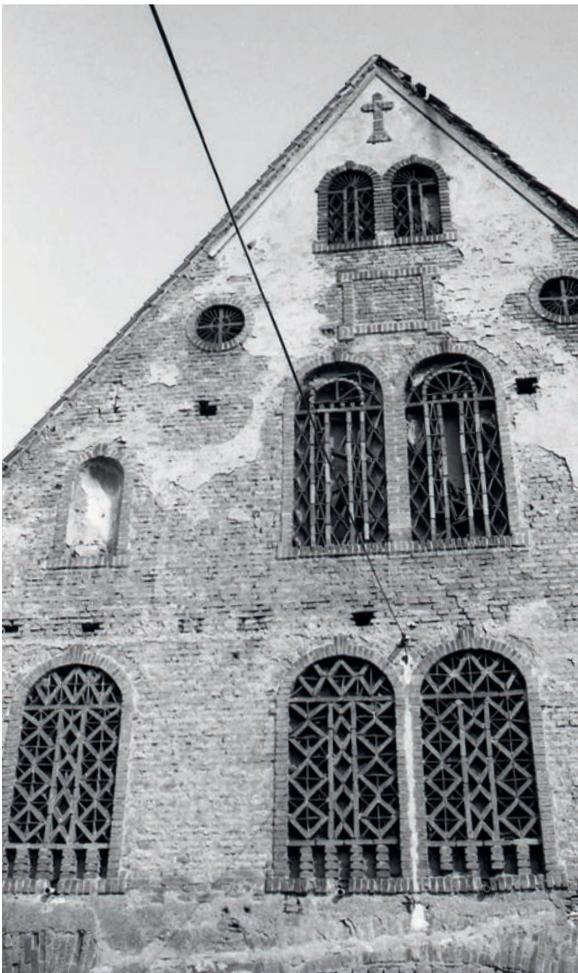
Abb. 252

Es ist einfach unglaublich, mit wie viel Fantasie und konstruktivem Mut die damaligen Maurer zu Werke gegangen sind, als sie diese Stallscheune in **Farrach**, am Waldweg 1, mit Ziegelgittern ausstatteten. Leider war der Bau 2018 nicht mehr auffindbar. Sie war allerdings auch 1973 schon nicht mehr in sehr gutem Zustand und vielleicht wegen Baufälligkeit abgetragen worden. Die zwei "Heiligenfiguren" fehlten bereits damals in ihren Nischen auf den Podesten und etliche Partien der Ziegelgitter waren wie Kartenhäuser gebaut und wohl bei den ersten Setzungen des Bauwerks oder auch bei leichten Erdstößen in sich zusammengestürzt. Dennoch war dieser Bau ein unglaubliches Zeugnis anonymer ländlicher Baukunst des 19. Jh. Selbst wenn der Bau von Maurern aus Friaul errichtet wurde, war es ein meist anonymes Kulturschaffen.

Die im Schwarzweißfoto sichtbaren vier großen Ziegelgitter in den Rundbogenöffnungen zeigen einige gravierende Fehlstellen. Die Gitter weichen etwas gegenüber der verputzten Fassade zurück und waren selbst unverputzt. Nur die inneren kleineren aus Ziegeln zusammengesetzten Rundbögen waren verspachtelt und alle vier weiß angemalt und auf diese Weise hervorgehoben.

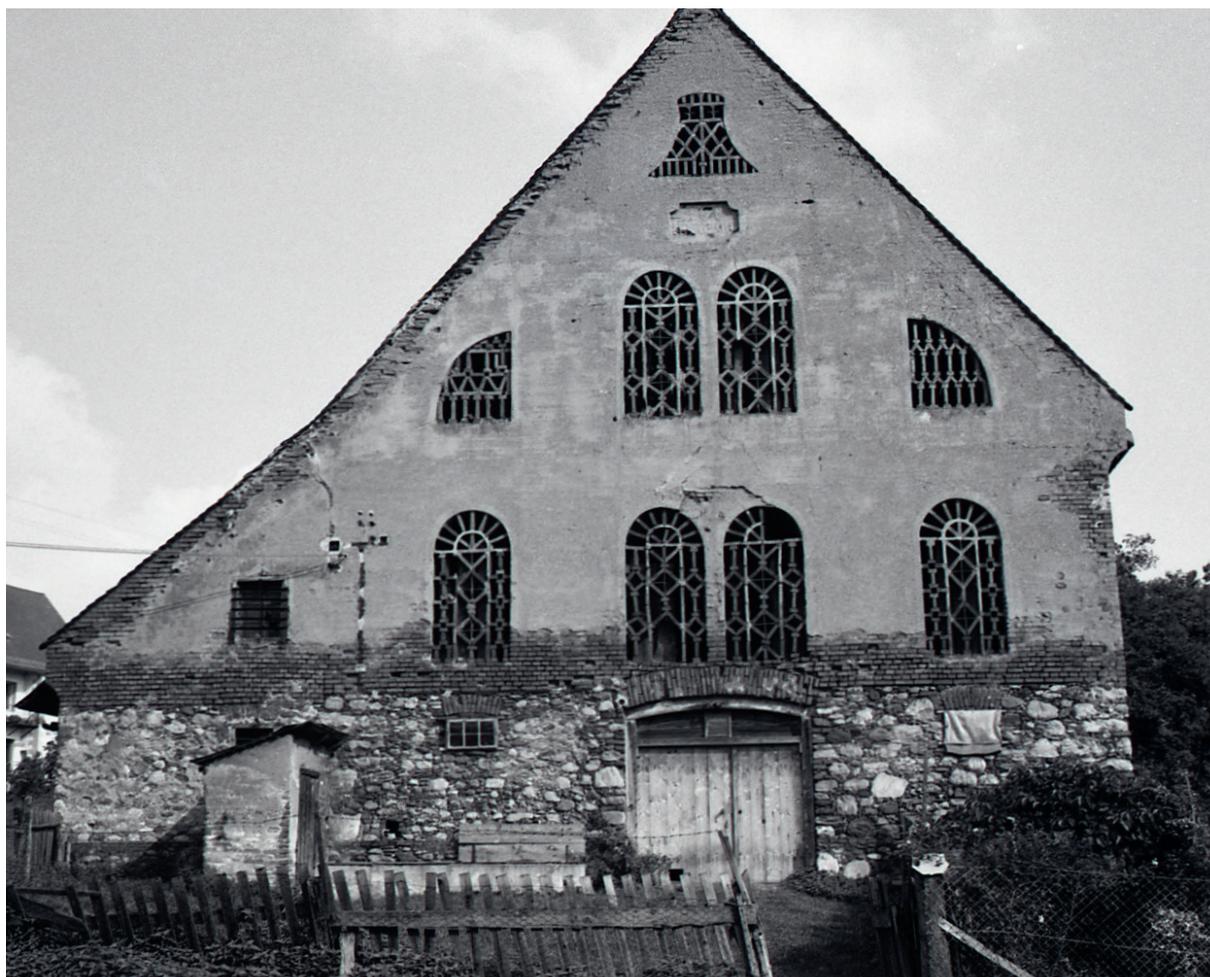
Abb. 254  
Dieses 2018 aufgenommene Foto zeigt die gesamte Ostfassade der Stallscheune in **Farrach** in saniertem und rekonstruiertem Zustand. In der Kartusche steht inzwischen: "Renoviert 1994 F. u. M.K.". Man sollte überlegen, die sechs inneren Rundbögen in den Ziegelgittern wieder bis hinunter weiß zu färben, was ihnen eine zusätzliche Zartheit verleihen würde und dem Original entspräche.  
Foto: 2018

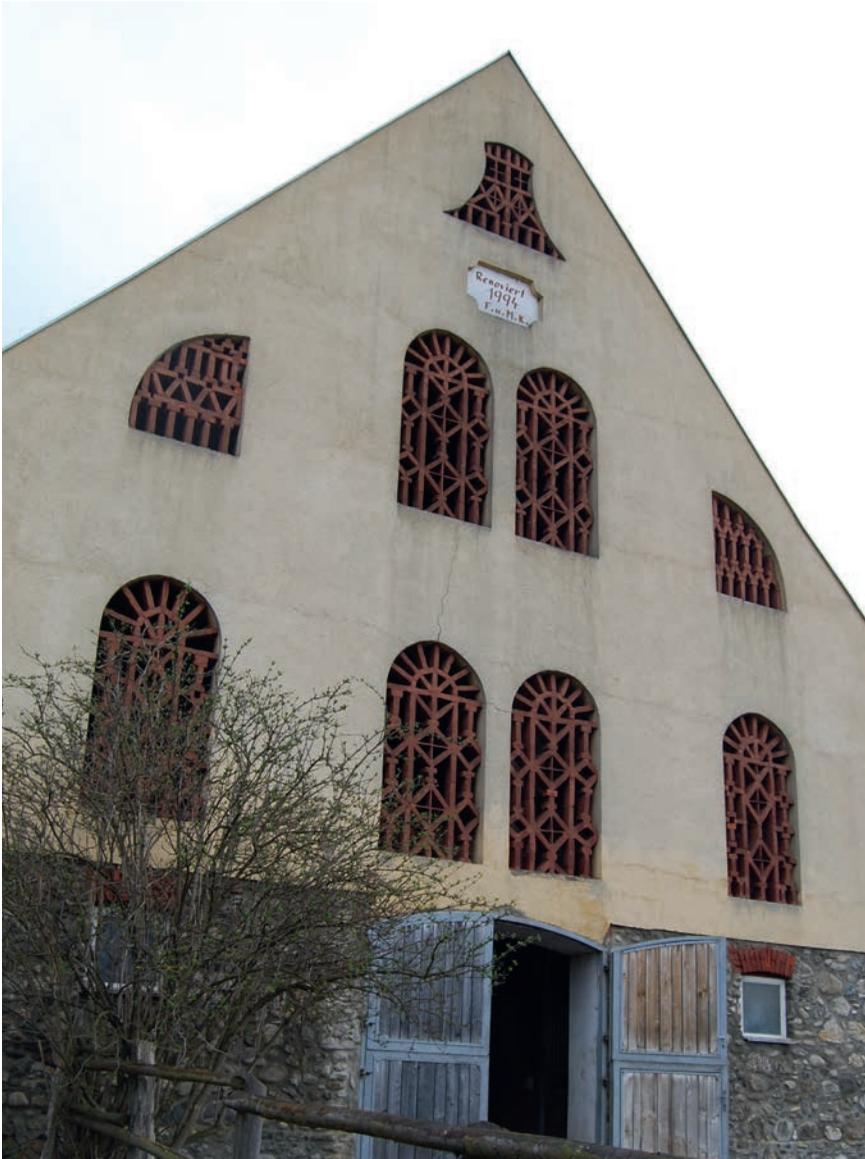
Abb. 255  
Dieses Detailfoto der zentralen vier Rundbogengitter in **Farrach** bei Zeltweg, Hauptstraße 215 zeigt Dreisprosse als Fruchtbarkeitssymbole unter den inneren Bögen und darunter jeweils Kreuze aus Dachziegeln als Abwehrzeichen.  
Foto: 2018

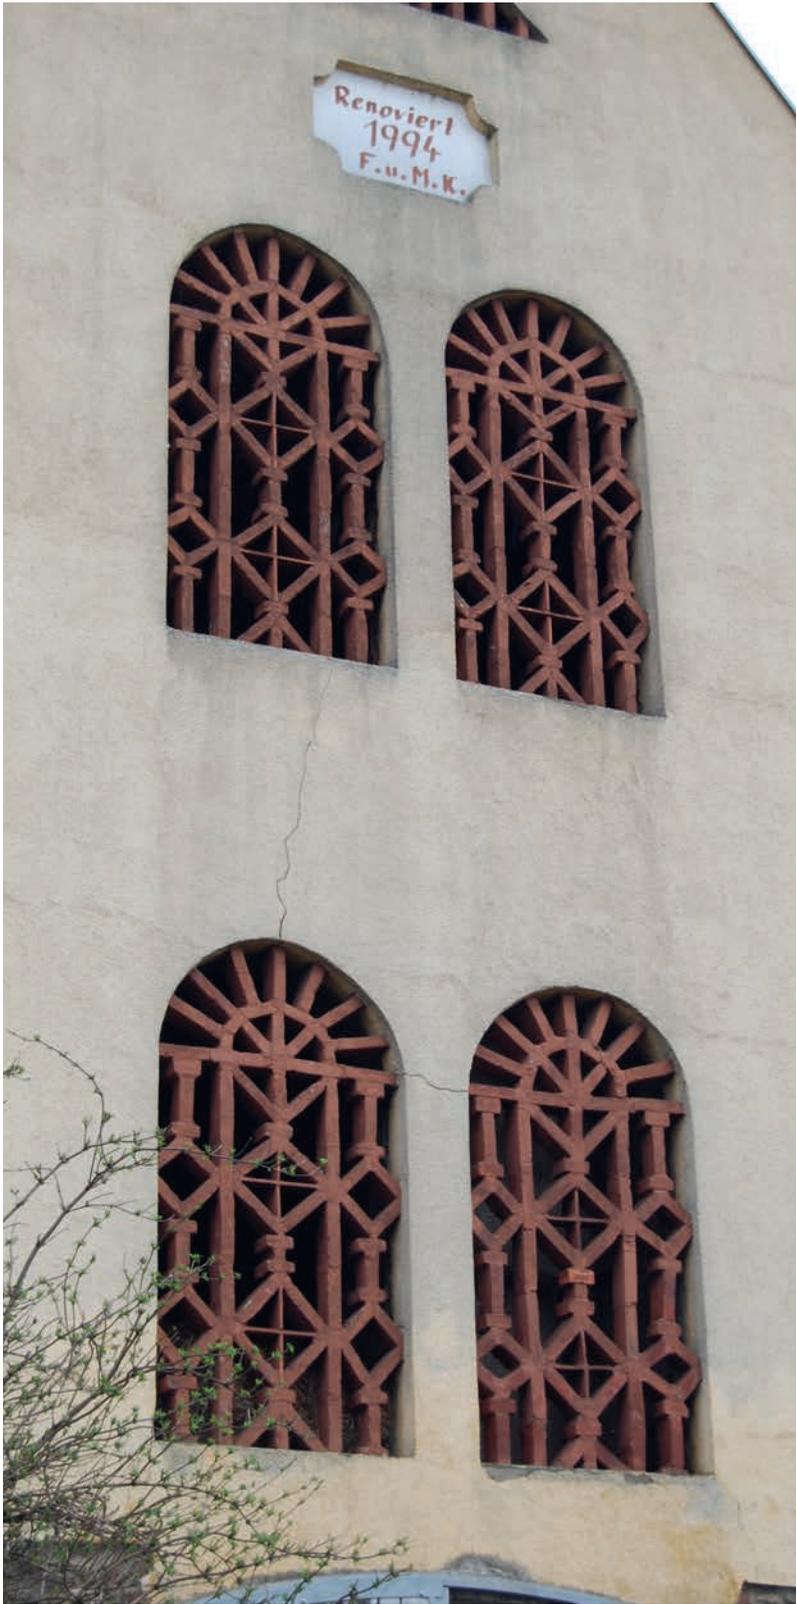
Abb. 256  
Das Wirtschaftsgebäude in **Pitschgau** bei Eibiswald, Pollanzweg 17, wurde laut eingeputzter Informationskartusche unter der Rosette 1865 errichtet. Die Initialbuchstaben der damaligen Eigentümer waren I.T. P. 1973 war er der Bau und auch das Wohnhaus daneben unbewohnt und durch Vandalen war vieles beschädigt.

Die Gitter zeigen einmal die Sonne hoch am Himmel direkt unter dem First und bei den zwei Rundbogenöffnungen die Sonne aufgehend und untergehend im Osten und im Westen. Die Gitter unterhalb bieten unterschiedliche horizontale Streifen mit einfachen Mustern. Alle Ziegel waren verputzt und rot angemalt.  
Foto: 1973
