# ZIEGELGITTER IN DER STEIERMARK

FORM, FUNKTION UND KONSTRUKTION  
URSPRUNG, ZUSTAND UND ZUKUNFT

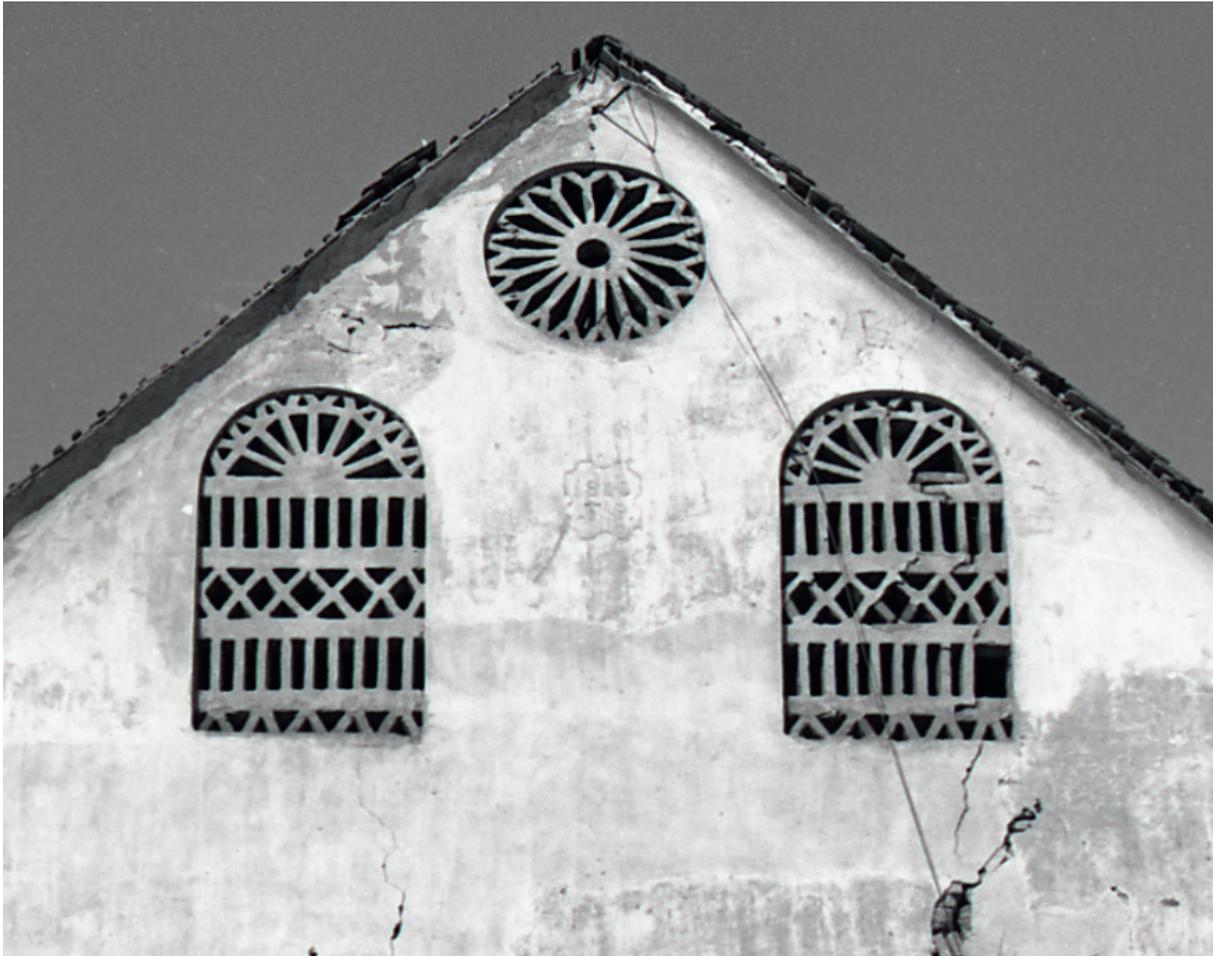
Abb. 257  
Das Wirtschaftsgebäude in **Pitschgau**, Pollanzweg 17, wurde in der Zwischenzeit sukzessive saniert. Die Informationskartusche ist wieder lesbar. Warum im rechten Ziegelgitter heute zwei Ziegel und der Verputz fehlen, konnte nicht geklärt werden.  
Foto: 2022

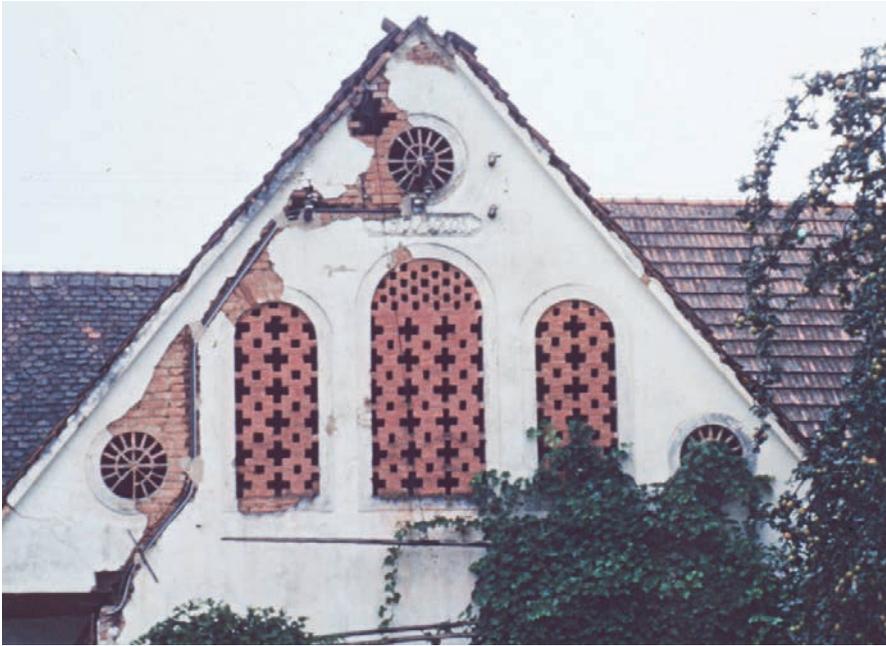
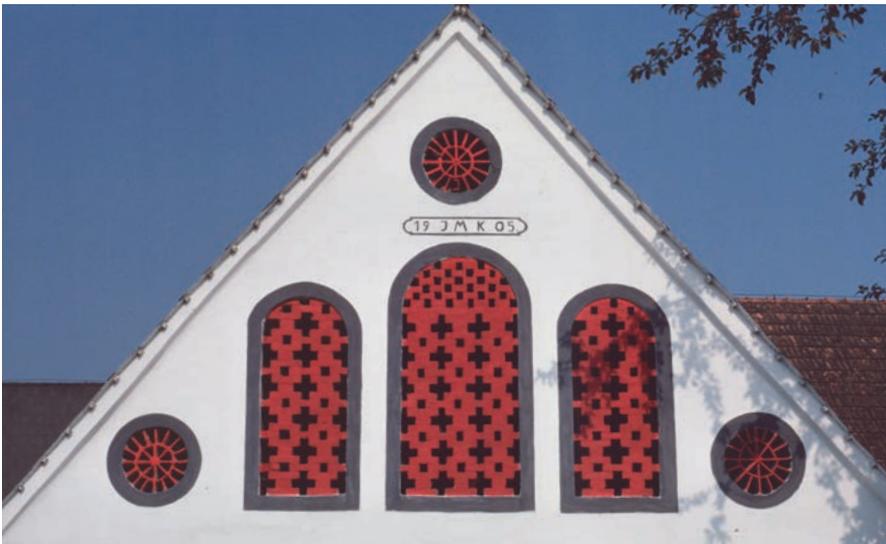
Abb. 258  
 Das Gebäude in **Rassach** Nr. 62 sah in den 70er Jahren des 20. Jh. sehr verfallen aus. Die von einem ignoranten Elektriker in den Giebel gestemmte Leitung trug dazu bei. Unter dem First fehlte sogar schon ein kleiner Teil der Giebelmauer. Auch die Rosette hatte hier Schaden genommen. In einem Kartuschenfeld darunter informierte eine Aufschrift über das Baujahr 1905 und die Buchstaben J.M.K. über die Anfangsbuchstaben der oder des damaligen Bauherrn.

Abb. 259  
 Inzwischen wurde der zur Straße gerichtete Giebel des Objektes in **Rassach** längst saniert und weiß gestrichen. Die Rosetten sind wieder vervollständigt worden, die Rahmen der Rundbogenöffnungen dunkel anthrazitfarben gestrichen und die Gitterfelder karminrot gefärbt.

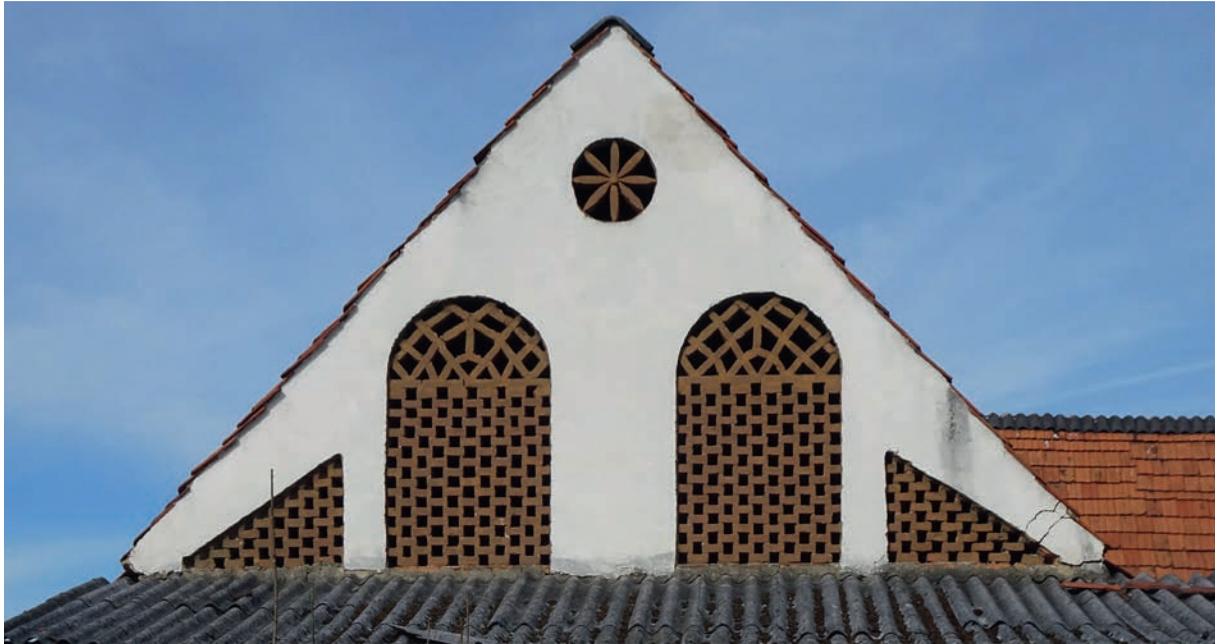
Abb. 260  
Nördlich von **Weitendorf** am Jägerweg 1 findet sich dieses kleine Wirtschaftsgebäude mit mehreren Ziegelgittern. Hier finden sich zwei Rundbogenöffnungen und zwei Dreieckfelder mit vorwiegend tragenden Gittern. Sie wurden eventuell mit der Errichtung des Dachgiebels mitgemauert. Unter den Rundbögen finden sich an aufgehende Sonnen erinnernde Gitter. Unter dem First wird das Ensemble durch eine achteilige Rosette ergänzt. Die Gitter wurden nicht verputzt, aber gestrichen. Inzwischen wurde der Pultdachbau mit der Well-Eternit-Deckung erfreulicherweise abgetragen. Der Zustand war aber 2022 noch nicht befriedigender. Foto: 2020

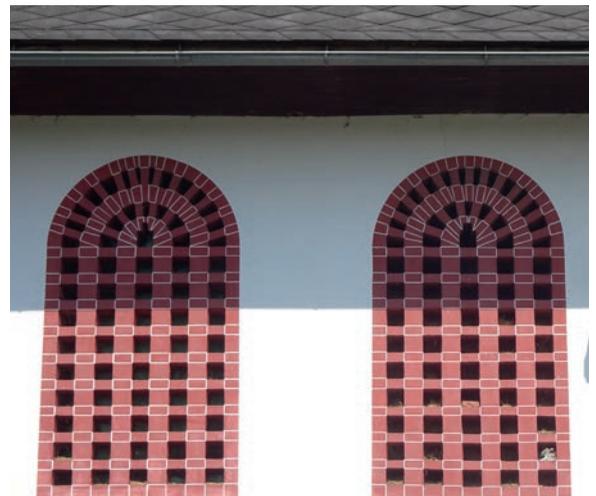
Abb. 261  
Das Wirtschaftsgebäude in **Flitsch** neben dem Haus Nr. 10 bei Pirkwiesen wurde saniert, verputzt und besonders die Ziegelgitter in den Rundbogenöffnungen sehr sorgfältig bemalt. Offenbar wird der Bau immer noch zur Lagerung von Heu und Stroh genutzt. Zur Zwangsbelüftung an windstillen Tagen wurde zusätzlich ein Gebläse in die Außenmauer gesetzt. Foto: 2021

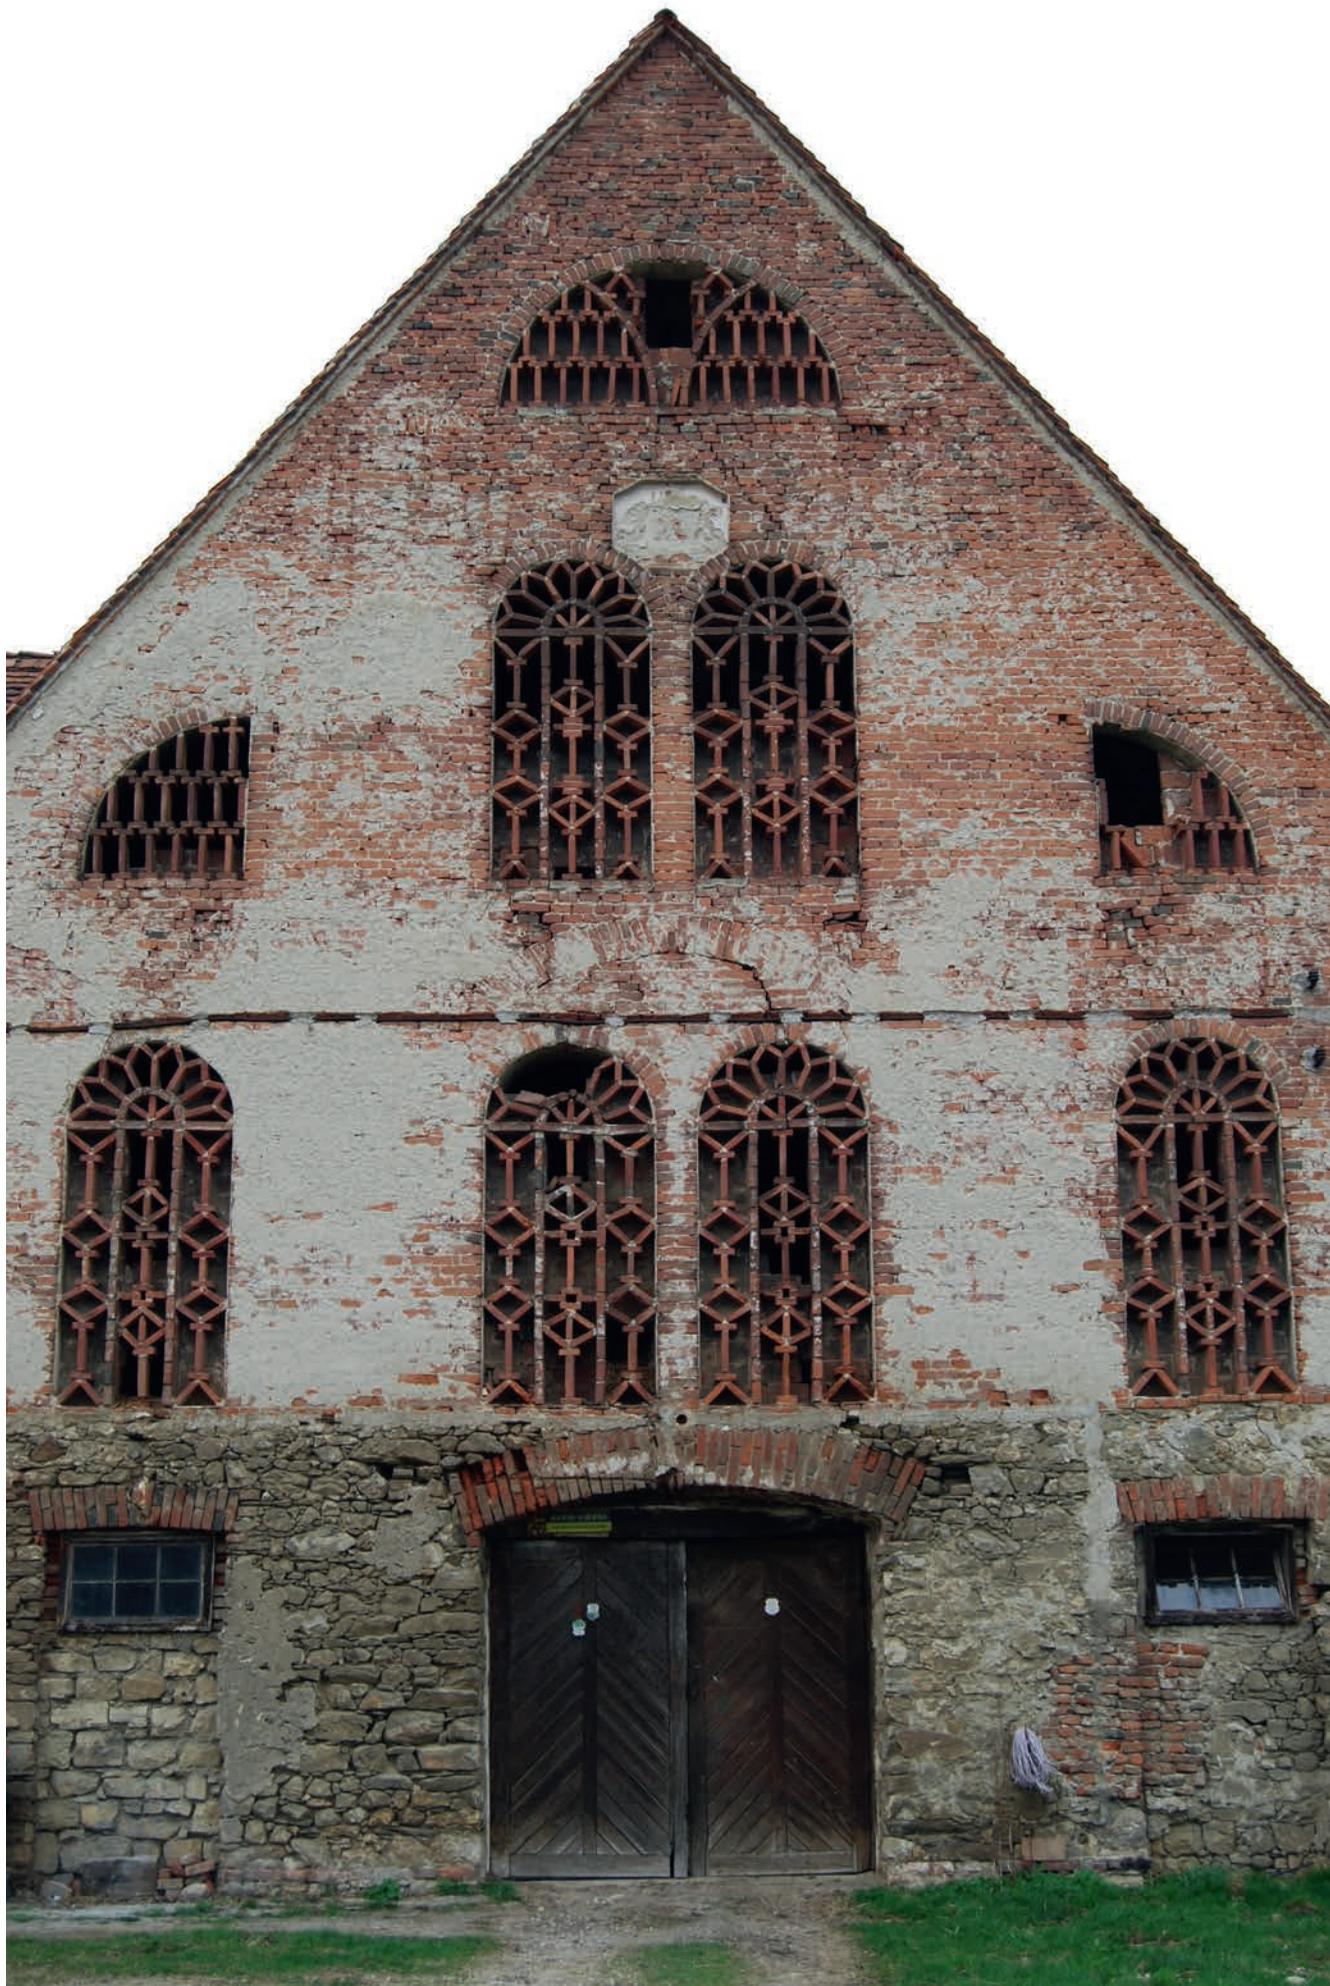
Abb. 262

Fotos von 1973 zeigen, dass die Beschädigung beim Gitter unter dem First bereits damals bestand. Das Gleiche gilt für die Beschädigung der blütenartigen Halbrossette über dem Gitter in der Rundbogenöffnung links über der Einfahrt. Der Schaden beim Viertelkreis rechts neben der Traufe hingegen entstand in den 45 Jahren zwischen beiden Aufnahmen. Der Druckbogen unten über dem Eingangstor zeigt Fehlstellen, die unbedingt wieder ergänzt werden müssen.

Die vier inneren Ziegelgitter und auch die zwei seitlichen unten zeigen jeweils Rundbogenöffnungen mit eingeschriebenen kleineren sehr schlanken Rundbögen. Die sehr ähnlichen Ziegelgitter unterscheiden sich nur dadurch, dass bei den oberen in der Symmetrieachse jeweils zwei gefüllte Quadrate zu finden sind, bei den unteren die Quadrate jeweils eine kleine zusätzliche Lüftungsöffnung aufweisen. Direkt unter dem inneren Bogen findet sich jeweils ein Dreispross als Fruchtbarkeitssymbol und unter dem großen Bogen eine Blüte.

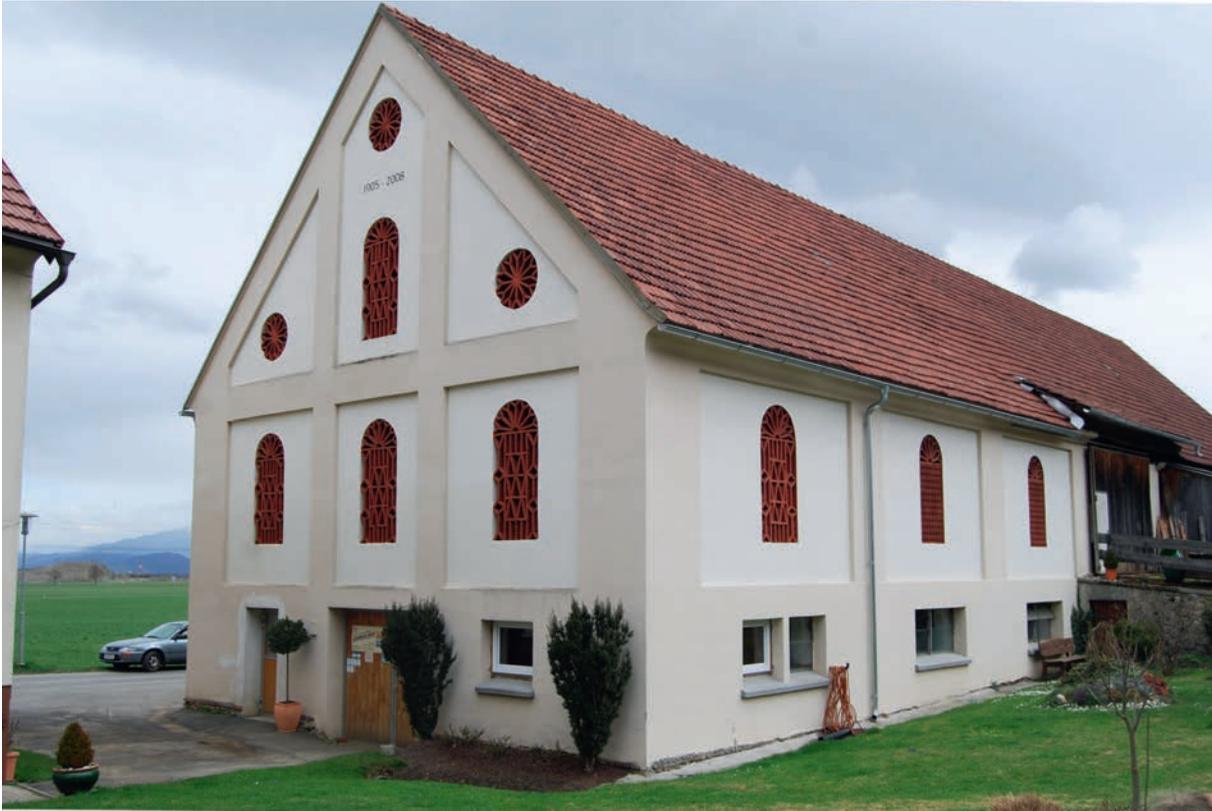
Abb. 263

Der etwas sakral wirkende Bau in **Wöllmerdorf** Nr. 9 bei Judenburg mit Stallungen unten und Heulageraum oberhalb zeigt am Giebel drei Rosetten mit Blütenmotiven und vier Rundbogenöffnungen mit Halbblüten unter den Bögen und Gitterfeldern darunter mit den Buchstabenmotiven MWM in der Mittelachse. Weitere gleich gestaltete Rundbogenfenster gibt es entlang beider Traufseiten. Unter der Firstrosette steht als Errichtungsjahr 1905 und als Sanierungsjahr 2008.

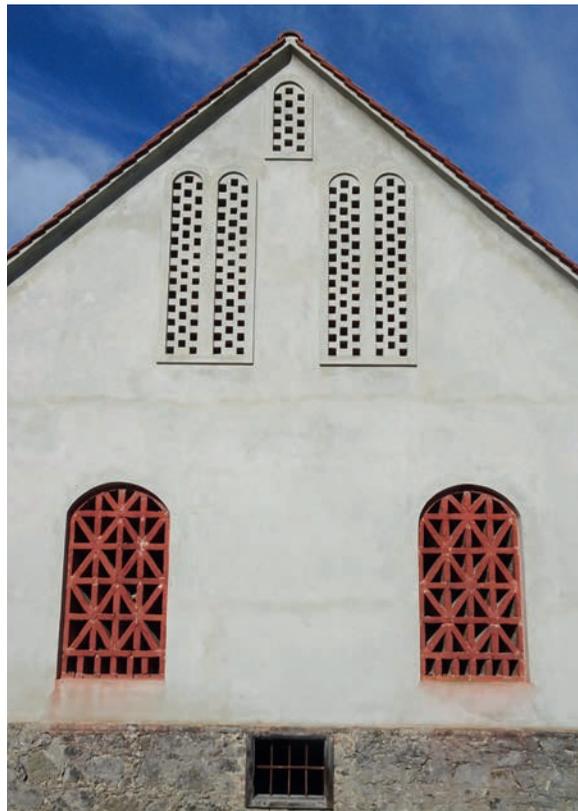
Abb. 265  
In der Dorfstraße 21 in **Wundschuh** westlich von  
Kalsdorf finden sich diese Ziegelgitter bei Ge-  
höft vulgo Url. Oben sind es jeweils drei Spalten  
von einzelnen kleinen Lüftungsöffnungen, die  
jeweils von einem aufgeputzten Rundbogen-  
rahmen gefasst werden. Diese fünf Gitter kann  
man als tragende Gitter ansprechen, die mit  
dem Giebel mitgemauert wurden. Unten wurden  
in zwei Rundbogenöffnungen Ziegelgitter wohl  
erst sekundär eingemauert. Die oberen Gitter  
wurden verputzt und in der Fassadenfarbe  
gestrichen. Die unteren blieben unverputzt  
und erhielten eine dem Ziegel entsprechende  
Farbgebung.  
Foto: 2020

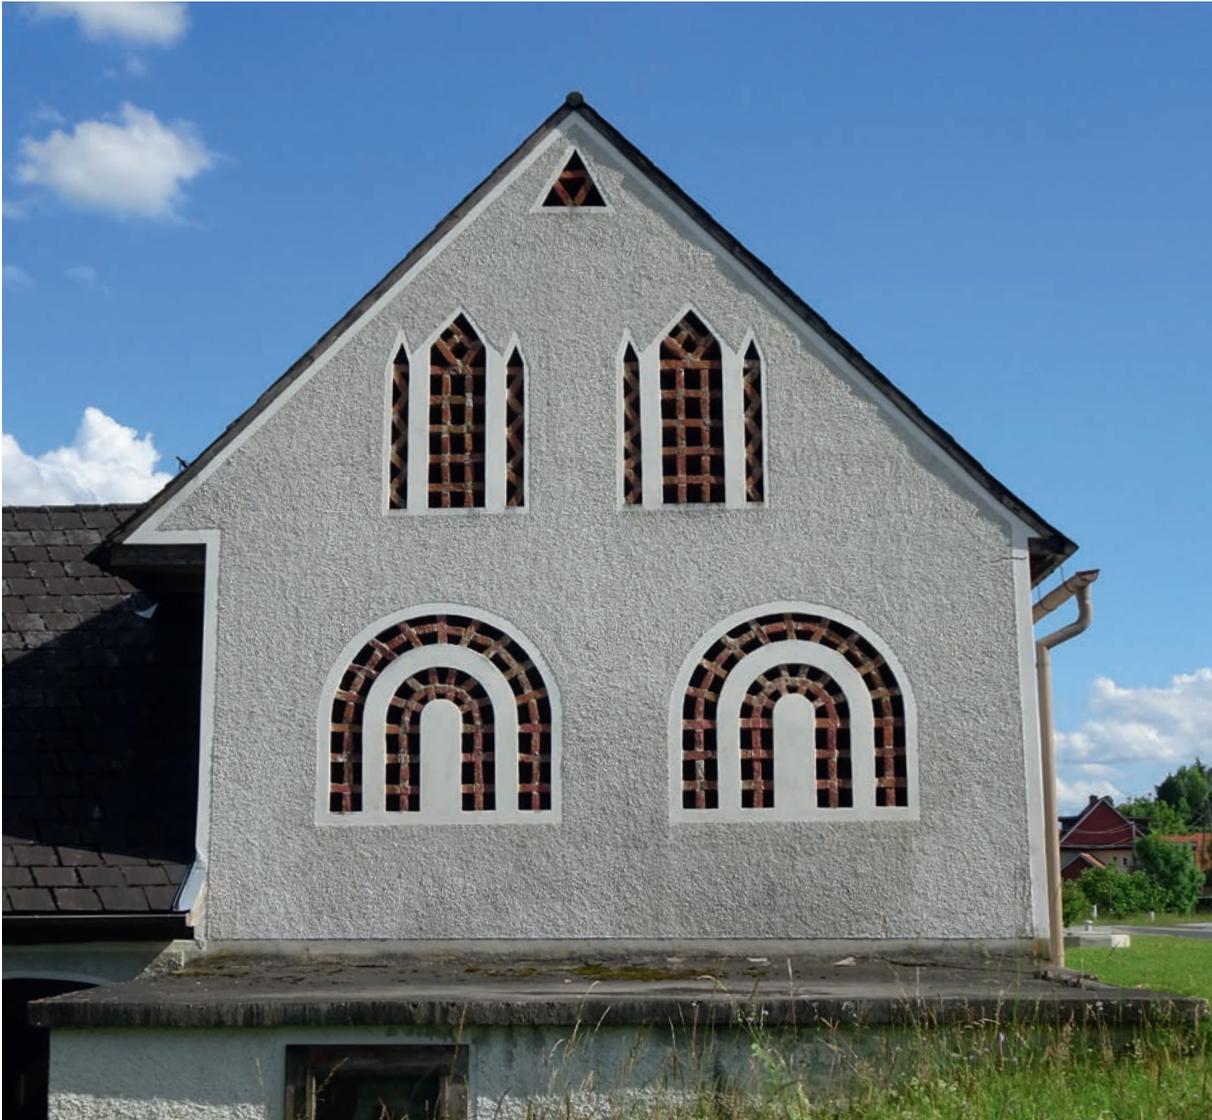
Abb. 266  
Bei der Stallscheune in **Schillingsdorf-Schaftal** in der Schillingsdorfer-Straße 16 erkennt man wieder sehr gut die unterschiedlichen zwei Symmetrieachsen an der Giebelfassade, die sich durch den unterschiedlichen Dachüberstand ergeben. Der Heubergerraum konnte leicht auf dem Niveau der Straße beschickt werden, die Stallungen dürften ursprünglich ein Stockwerk tiefer angeordnet gewesen sein. Die Ziegelgitter besteht aus unterschiedlichen Elementen, zwei Rundbogengittern im Erdgeschoß und zwei

eigenartigen Kombinationen aus einem jeweils steil aufsteigenden Gitter mit dachförmigem Abschluss und zwei sehr schlanken fast minarettartigen flankierenden Gittern mit spitz oben zulaufendem Dach. Unter dem First findet sich noch ein Gitterdreieck.

Die Rundbogenöffnungen unten enthalten jeweils einen weiteren inneren Rundbogen und im Zentrum einen oben abgerundeten Steher. Zwischen diesen verputzten und weiß gefärbten Elementen verlaufen zwei der jeweiligen

Bogenkrümmung folgende Gitter. Auch die Gitter im Giebel sind sehr einfach, die in den seitlichen Streifen formen ein Zickzackmuster. Das Dreieck unter dem First könnte als Auge Gottes gedacht gewesen sein und als Abwehr gedient haben.

Die Ziegelgitter sind unverputzt. Der Glattputz auf den konstruktiven Bögen der Gitter zieht sich auch als weiße Fasche um die Gitterflächen. Der Rest der Giebelfassade ist mit grauem Spritzputz überzogen. Das Objekt sieht sehr gepflegt aus. Die Kanten des Hauses sind nochmals von weiß gestrichenen Glattputzstreifen gefasst  
Foto: 2020

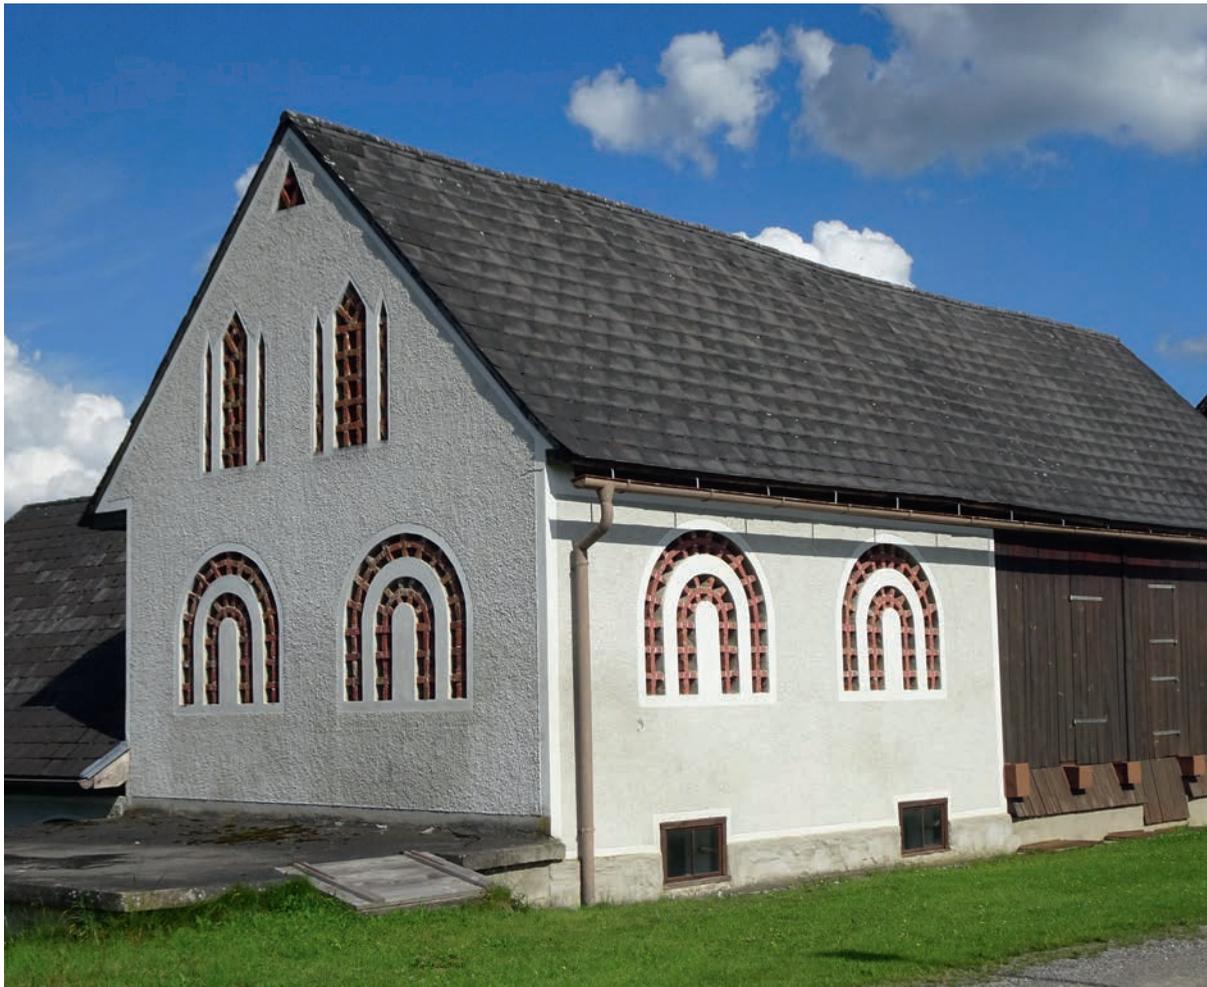
Auch in der straßenseitigen Fassade des Bauwerks in **Schillingsdorf-Schaftal** in der Schillingsdorfer-Straße 16 gibt es weitere zwei Bogengitter, die denen unter dem Giebel entsprechen. Alle Teile des Objektes machen einen sehr gepflegten Eindruck.

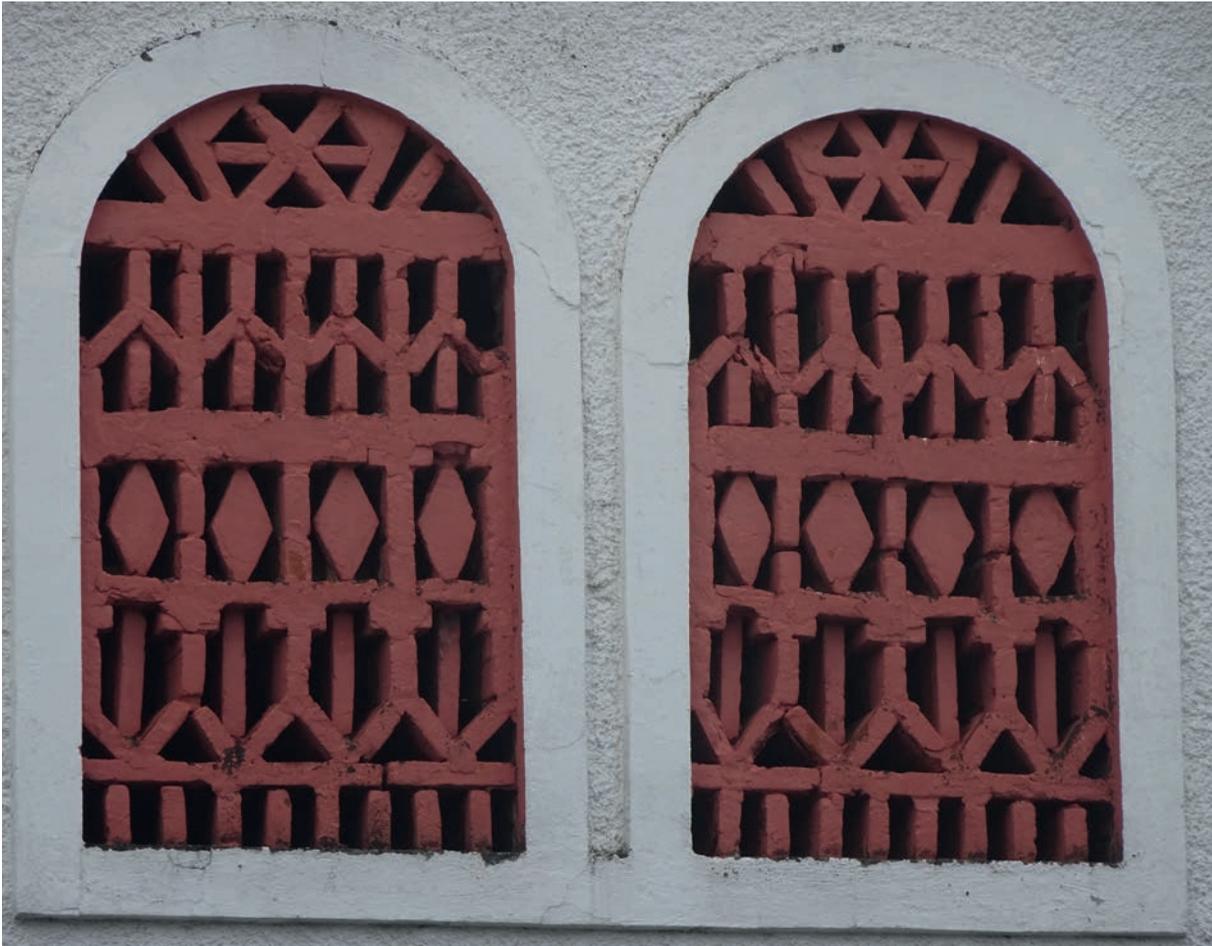
Abb. 268

Die Gitter in **Stattegg** bei Graz in der Eichberger-Straße 1 bestehen aus zwei Rundbogenfenstern mit Ziegelausfachungen. Jedes Gitter trägt unter dem Bogen einen sechsstrahligen Stern. Die Ziegelgitter unterhalb scheinen auch stilisierte Personen darzustellen. Bei genauerer Betrachtung entpuppen sich die Elemente als horizontale Streifen mit Rauten und vortretende wie zurückweichende Gitterelemente. Die etwas in der Rahmung zurückweichenden Gitter dürften verspachtelt und dann überstrichen worden sein.

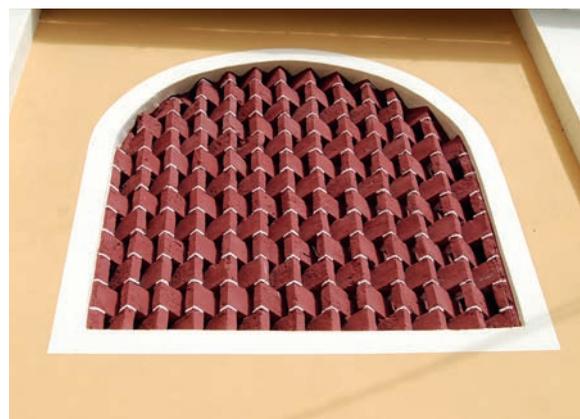
Abb. 270  
Eines der Gitter mit sogenannten "Schrenkmaiern" an der Stallscheune in Thann bei **Maria Buch-Feistritz**. Die unter  $45^\circ$  zur Fassadenrichtung in der Maueröffnung verdreht aufgestellten Gitterziegel sitzen jeweils an drei Punkten auf den nächstunteren, die um  $90^\circ$  zu diesen verdreht aufgestellt sind. So entsteht ein räumliches konstruktives Gittergefüge, das relativ stabil ist und den Regen gut abhalten kann.  
Foto: 2018

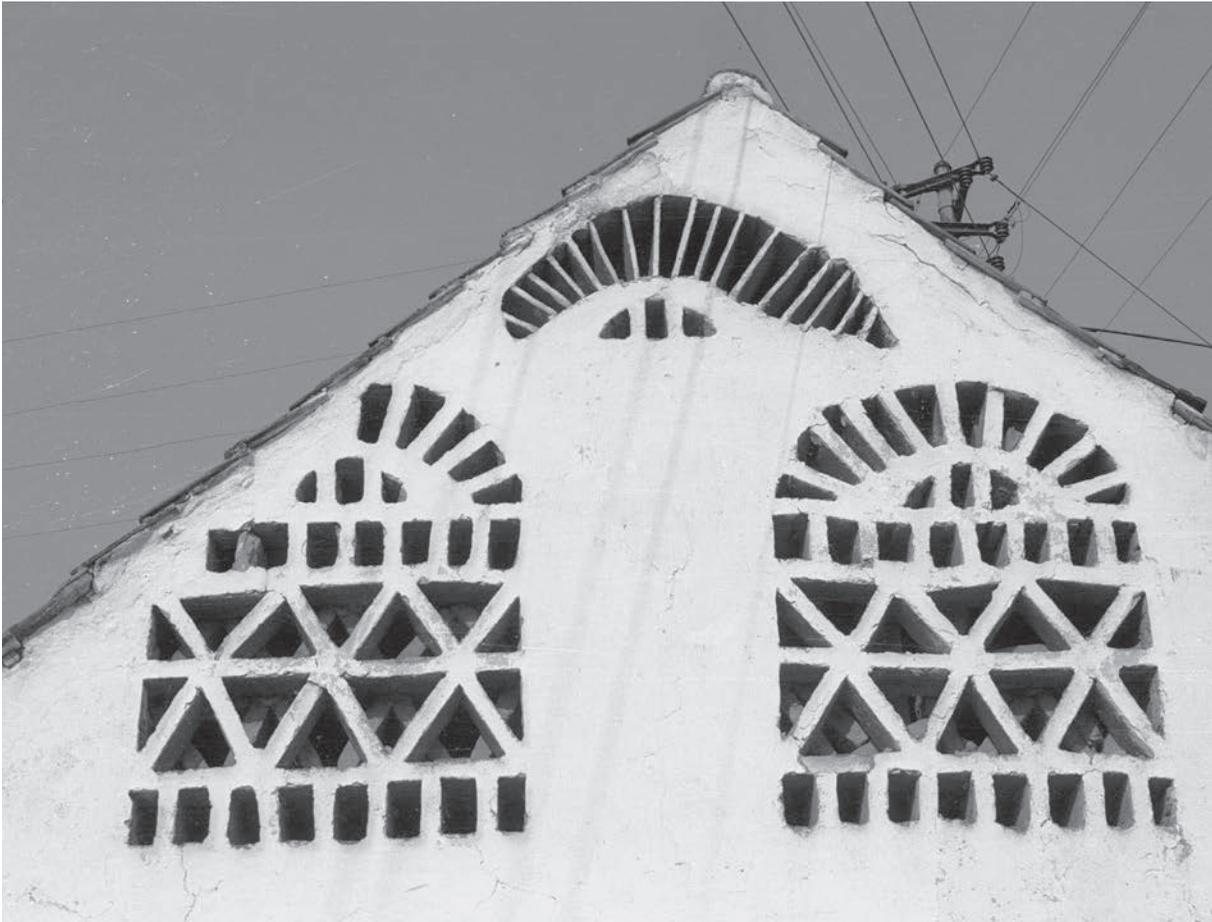
Abb. 271  
Dieses Ziegelgitter in **St. Margarethen an der Raab** ist ein Kuriosum. Durch den hofseitigen größeren Dachüberstand, unter dem man auch bei Regen im Trockenen und im Freien arbeiten konnte, war im 19. Jh. allen Landwirten und den von ihnen herangezogenen Maurern bewusst, dass es zwei versetzte Symmetrieachsen an den Giebelseiten der Wirtschaftsgebäude gibt.

Bei diesem Objekt muss aber dem Planer ein Denkfehler bei der Verschiebung der Öffnungen im Giebel unterlaufen sein, der erst zu spät auf fiel, sodass die Position und Größe der Giebelgitter nicht mehr leicht korrigiert werden konnten. So kollidierten zwei der Gitter mit der Dachfläche. Daher musste unter dem First und auch bei dem linken Rundbogengitter improvisiert werden.

Da die relativ großen Dreiecköffnungen bei Schlagregen keinen wirklich guten Schutz gegen das Eindringen von Wasser boten, stellte man noch ein zweites Gitter mit versetzten Dreiecköffnungen hinter das äußere. Die Gitter wurden nicht verputzt, nur weiß gefärbt.  
Foto: 1974

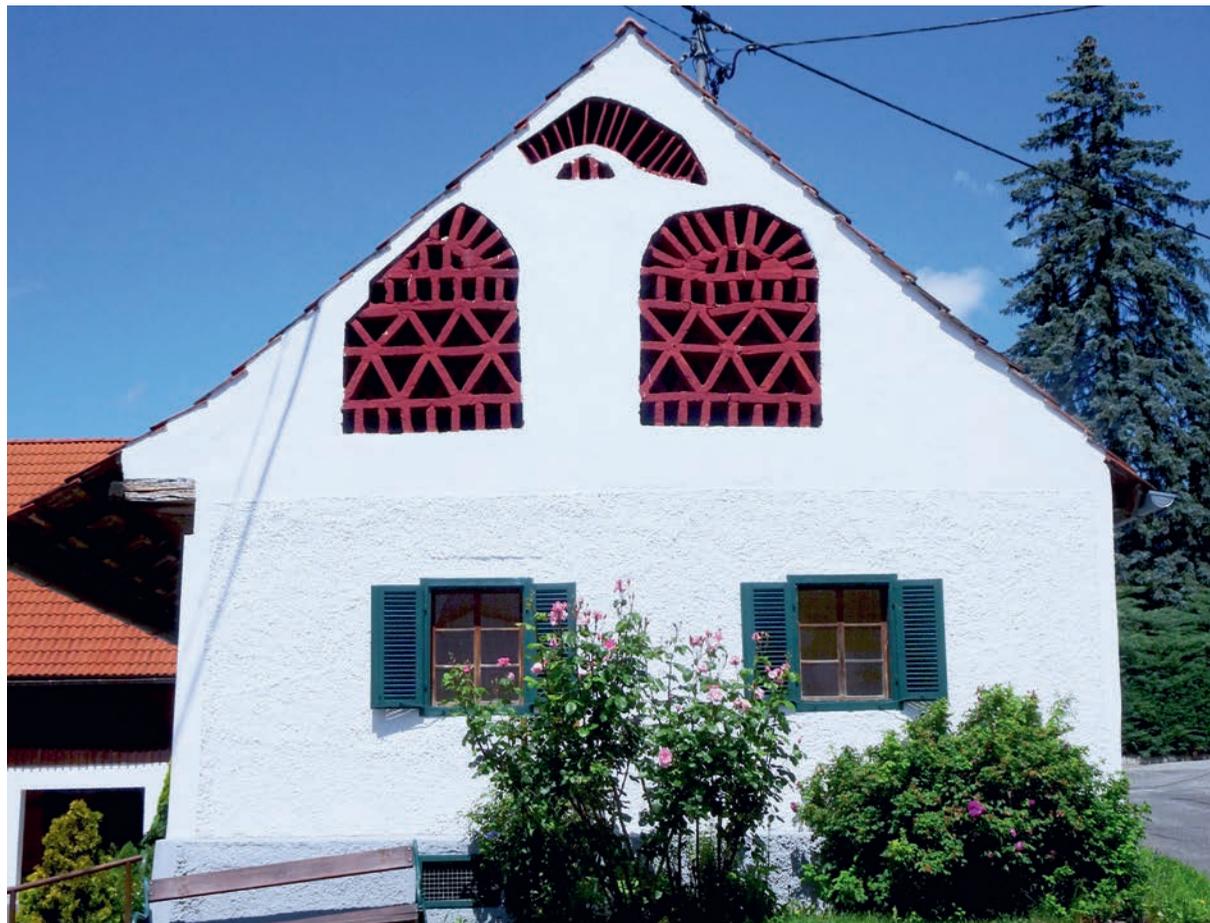
Abb. 272

Das Objekt in **St. Margarethen an der Raab** blieb erhalten und wurde inzwischen saniert. Leider versuchte man den dick aufgetragenen Verputz beim Ortgang zu geometrisieren. Das wirkt recht hart. Ein weiches Beiziehen des Verputzes wäre besser. Auch die dunkelrote Farbe ist weniger gut als das ursprüngliche Weiß, das sich viel stärker gegenüber dem dunklen Innenraum dahinter absetzte. Beides lässt sich spätestens bei der nächsten Sanierung leicht korrigieren.

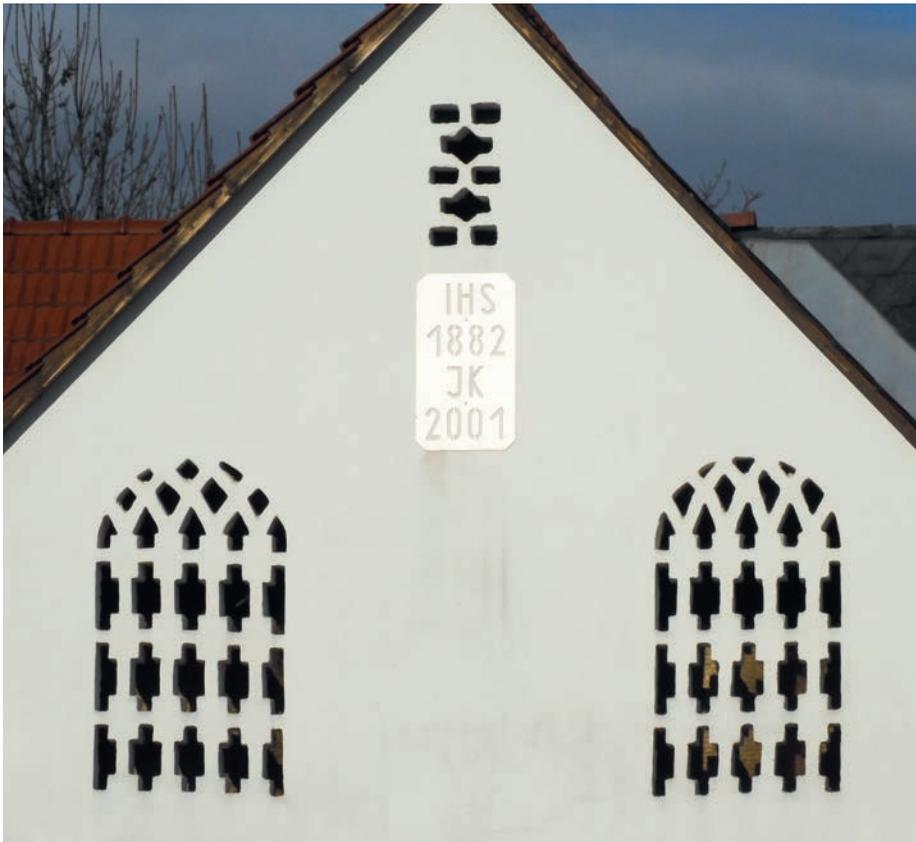
Abb. 273

In **Unterpremstätten** in der Dorfstraße 20 gibt es diese zwei Ziegelgitter, die in Rundbogenöffnungen gestellt wurden. Unter den Rundbogen gehen die kreuzförmigen Öffnungen der Gitter in Pfeile und dann zu neugotischen Verschneidungen über. Unter dem First wurde vielleicht später ein Mehrkammerbetonstein quer eingemauert. Das Informationsfeld zwischen den Gittern beginnt mit einem Schutzzeichen, dem IHS. Darunter wird das Errichtungsjahr mit 1882 angegeben, dann folgen die Initialbuchstaben des Erbauers J und K und das Sanierungsjahr 2001. Die kreuzförmigen Öffnungen des Gitters und die etwas gotisch anmutenden Gitter darüber waren sicher als Schutz gegen das Eindringen böser Mächte gedacht.  
Foto: Walter Loske 2021

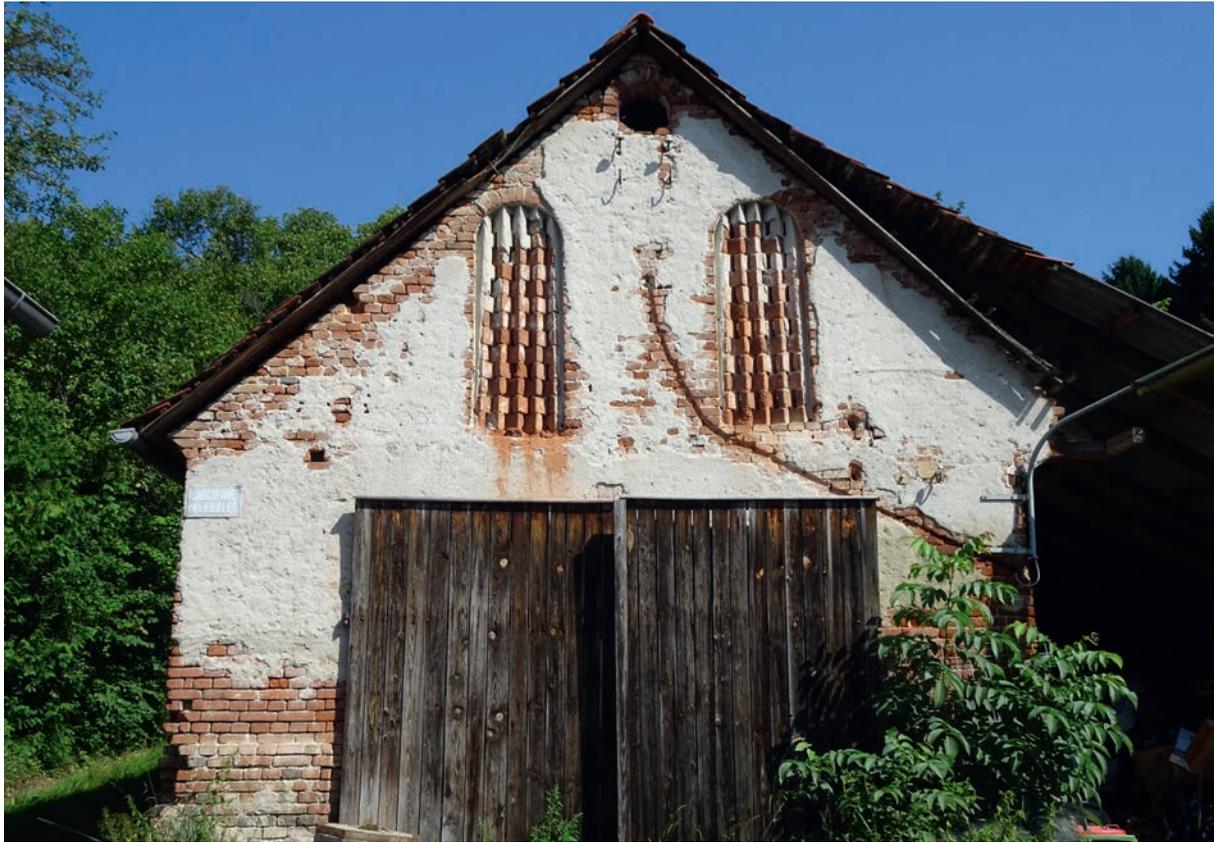
Abb. 274  
Der alte Stadel in **St. Marein** bei Nestelbach Nr. 66 hat zwei Rundbogenfenster, in die sekundär und nichttragend "Schrenkmaiern" gemauert wurden. Die Fassade und auch die Ziegelgitter waren ursprünglich mit hellem Kalkmörtel verputzt.  
Foto: 2021

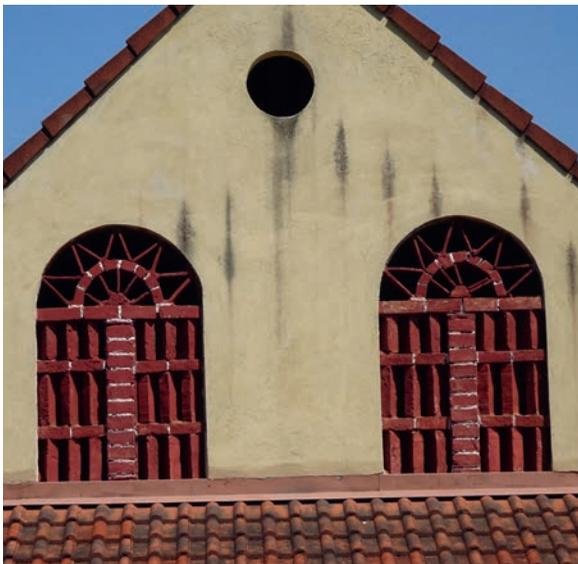
Abb. 275  
In **Thal** bei Graz, Am Steinberg 12 finden sich diese zwei Rundbogenfenster. Auch hier verdrehte man die Ziegel um 45°. Damit bei stehenden Ziegeln ein konstruktives Gefüge entsteht, mussten hier allerdings liegende Ziegelstreifen eingefügt werden. Unter den Rundbögen wurde jeweils mit einem zweiten Bogen und Dachziegeln experimentiert. Die Rosette unter dem First ging entweder zu Bruch oder ist nie ausgeführt worden.  
Foto: 2020

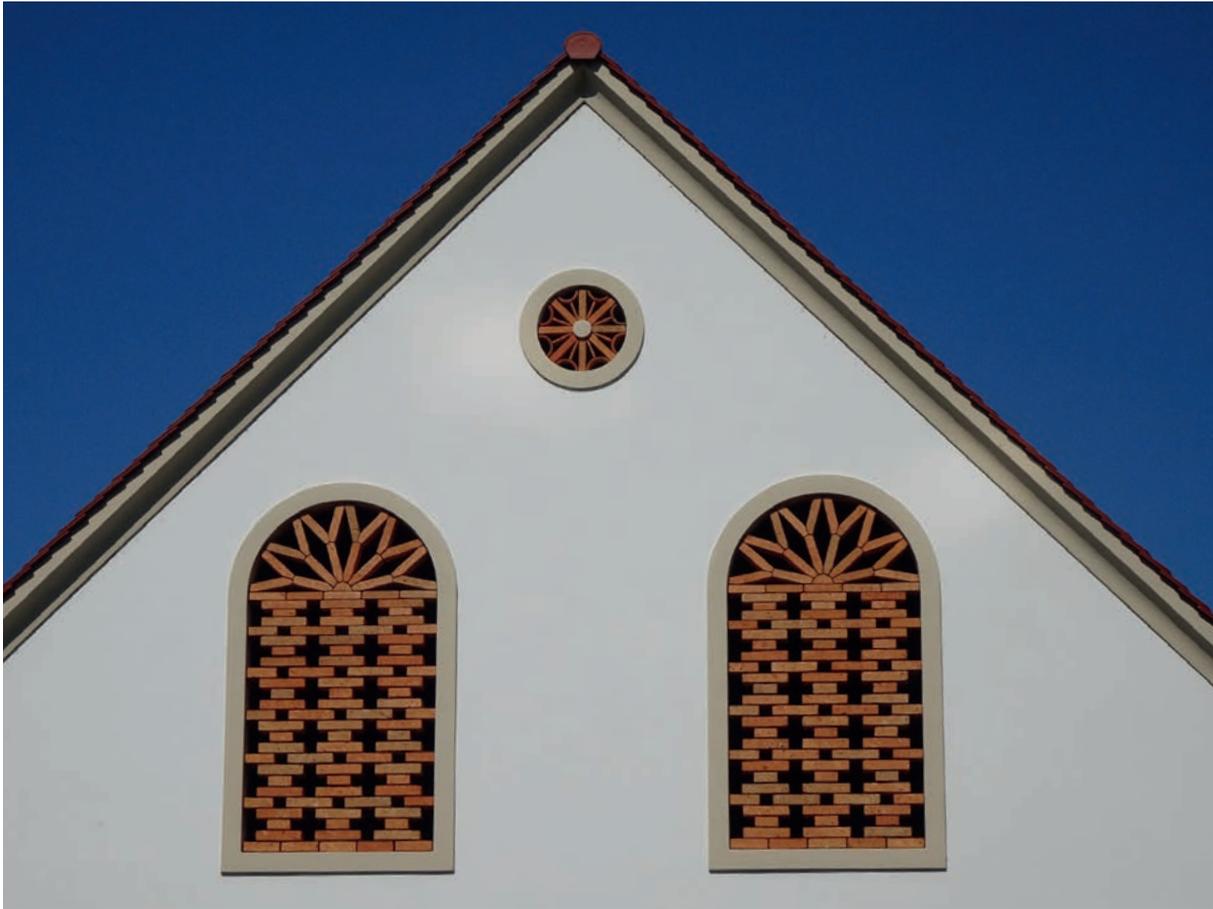
Abb. 276  
Dieses Gitter in **Unterpremstätten** in der Josef-Krainer-Straße 71 ist unglaublich perfekt konstruiert. Es sieht fast so aus, als hätte man es nicht mit Mörtel vermauert, sondern die Ziegel mit Spezialkleber zusammengeklebt. Die Ziegel sind unverputzt und ungefärbt. Sie stehen in zwei Rundbogenöffnungen; unter dem First gibt es noch eine filigran wirkende Rosette. Das Ziegelgitter ist offenbar neu.  
Foto: 2020

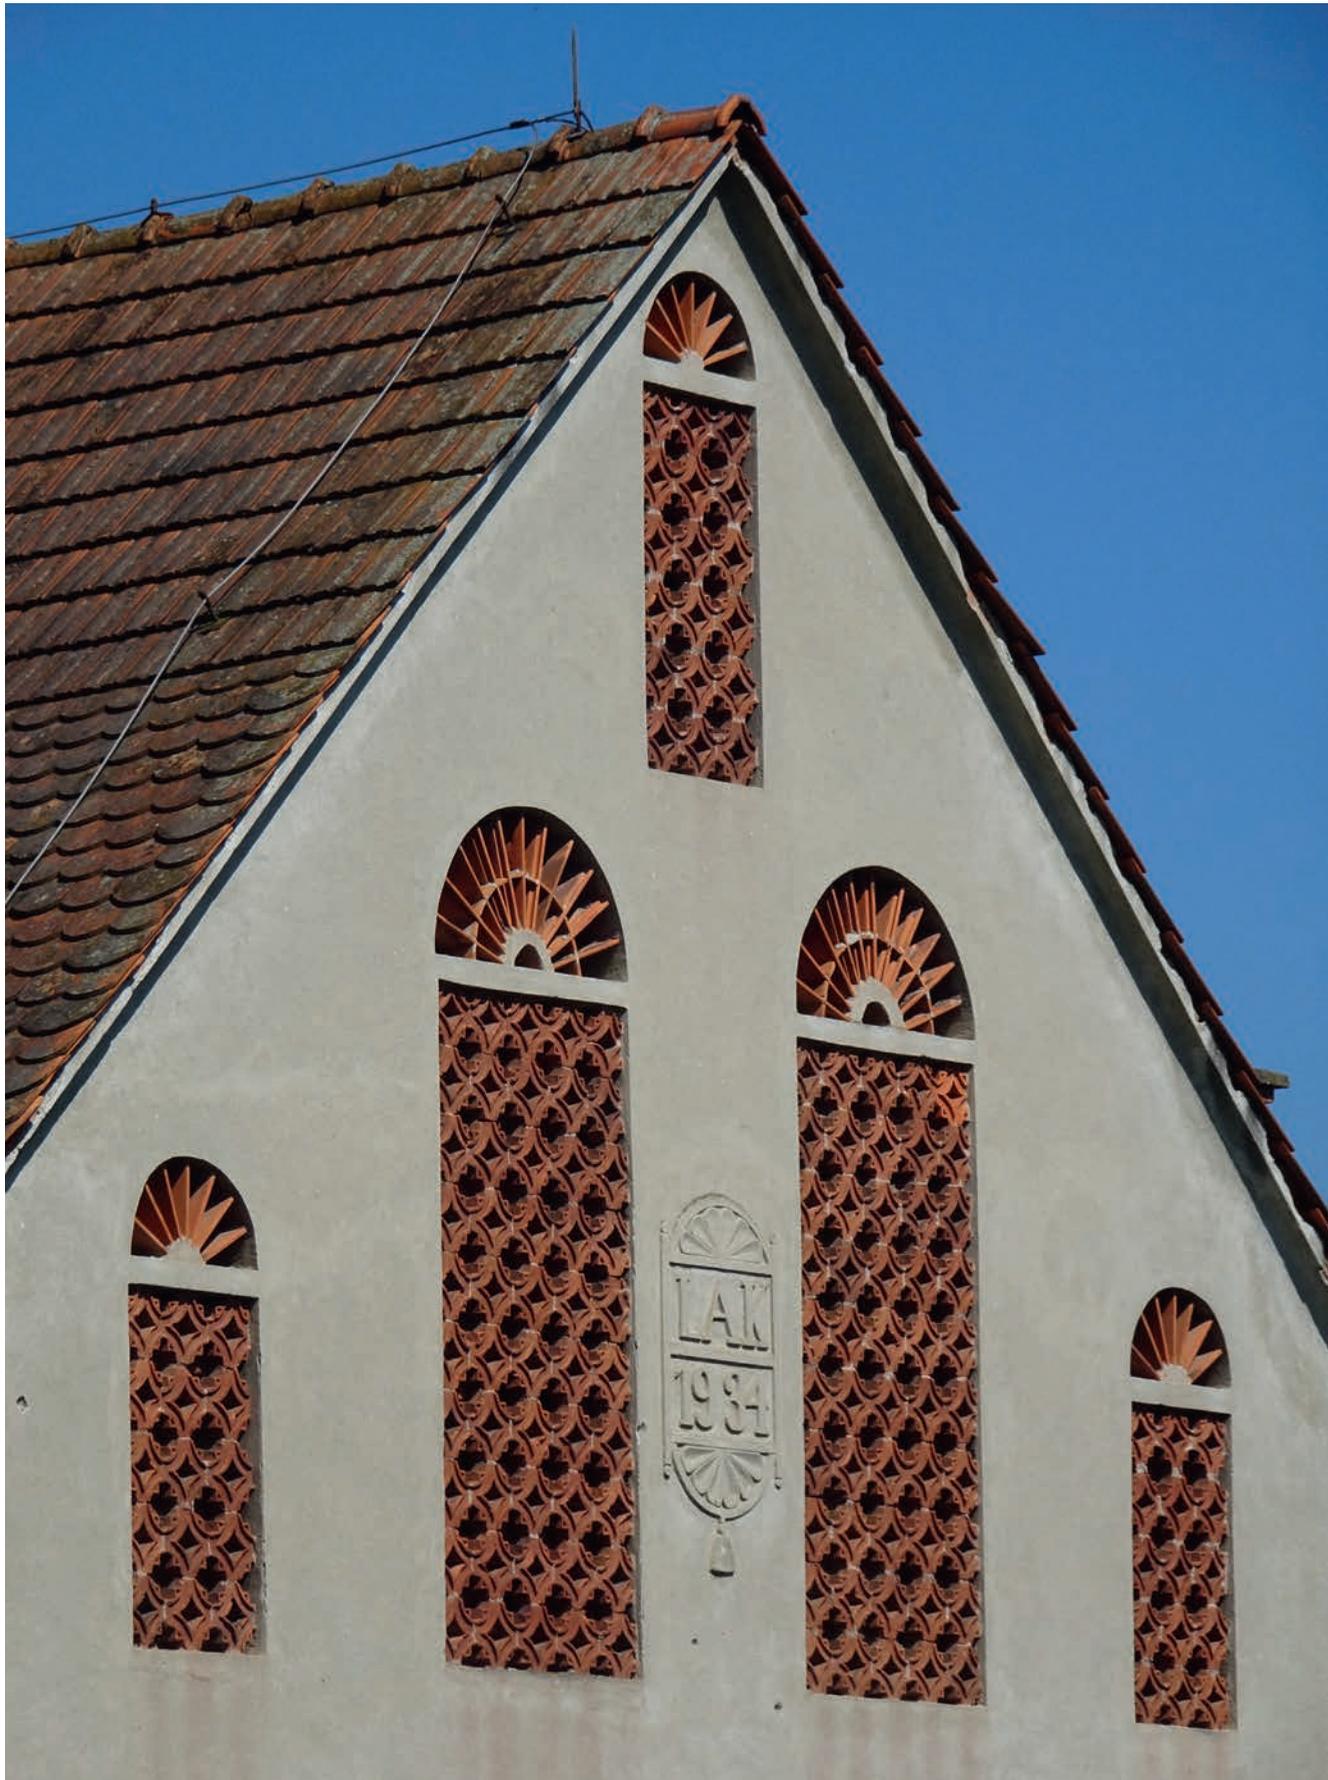
Abb. 277  
Die fünf Rundbogenöffnungen mit Ziegelgitterausfachung im Giebel des Objektes in **Unterpremstätten**, Hauptstraße 175A verwenden vorwiegend vorgefertigte Gitterziegel mit Profilierungen. Nur unter den Bögen der Maueröffnungen gehen auch hier die "Sonnen" auf. Das in einer Informationskartusche mittig angegebene Jahr 1934 gibt wohl das relativ späte Errichtungsjahr an. Die Buchstaben L A K sind wohl die Anfangsbuchstaben der damaligen Erbauer. Die Ziegel der Gitter sind alle naturbelassen.  
Foto: 2020
