# ZIEGELGITTER IN DER STEIERMARK

FORM, FUNKTION UND KONSTRUKTION  
URSPRUNG, ZUSTAND UND ZUKUNFT

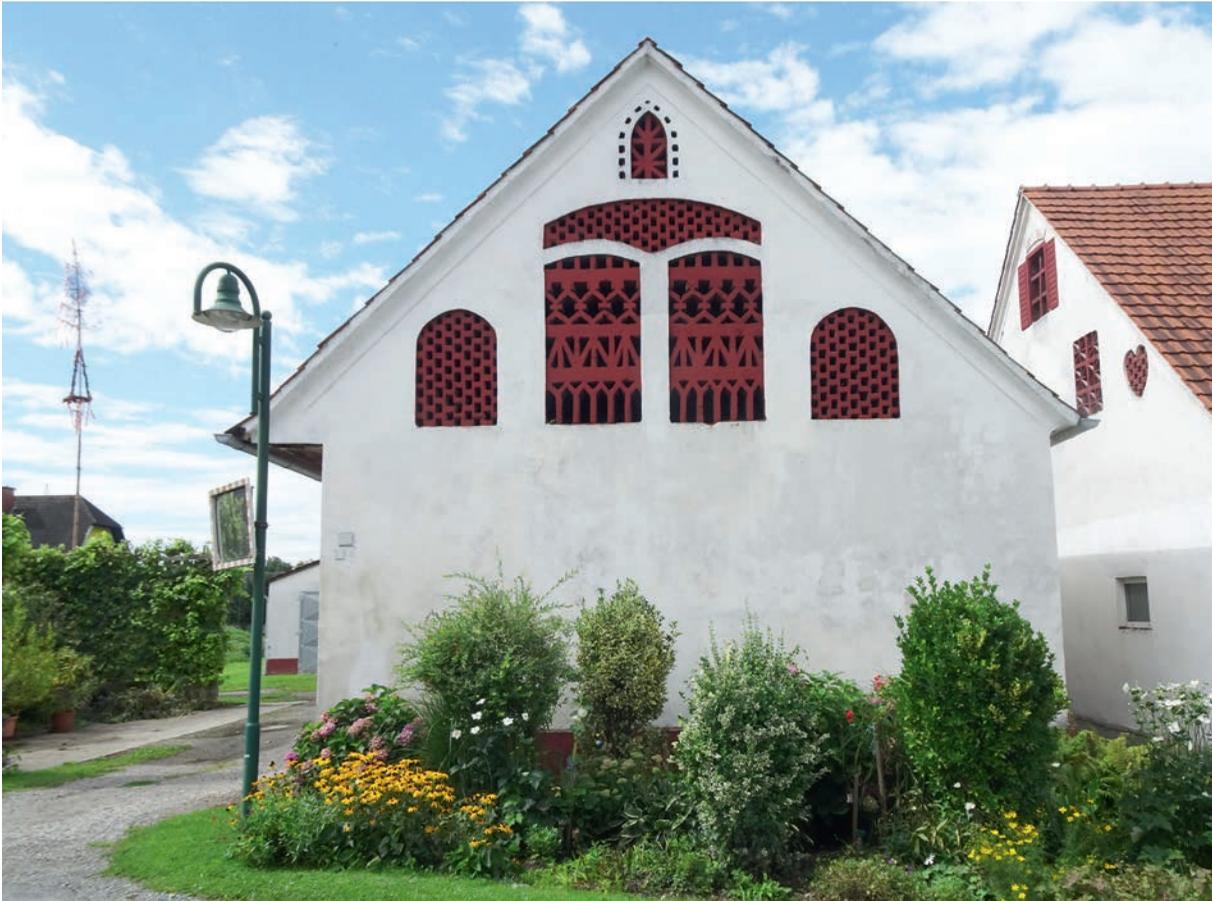
Abb. 278

Bachsdorf bei **St. Margarethen-Lebring** an der Dorfstraße 36 hat ein ganzes Ensemble von gut erhaltenen und meist auch sanierten Ziegelgittern. Die hier gleich an zwei Bauwerken gezeigten Gitter haben sehr unterschiedliche Formen und Konstruktionen. Das linke Bauwerk hat zwei Segmentbogenöffnungen mit Ziegelgitterausfachungen. Die Motive sind eher profan und wirken wie Strickmuster, obwohl sich auch Doppelpfeile darin finden. Über beide Öffnungen hinweg spannt sich ein großer Segmentbogen, unter dem das Ziegelgitter aus kleinen tragenden Lüftungsöffnungen besteht. Rechts und links von dieser zentralen Gruppe sieht man je eine Rundbogenöffnung die ebenfalls mit tragenden Gittern ausgefacht ist. Möglicherweise wurden bei diesen wie auch bei dem Gitter unter dem großen Segmentbogen zuerst die Gitter

gemauert und erst durch die Putzfelderkonturen die Bogenformen definiert. 1972 waren diese Gitter noch von Faschen gerahmt und standen auf einem breiteren horizontalen Gesims. Unter dem First findet sich eine Spitzbogenöffnung, die durch eine äußere aus einzelnen Lüftungsöffnungen bestehende Linie quasi begleitet wird. In der Öffnung finden sich das vorkonstantinische Kreuz als christliches unten und oben ein Dreispross als Fruchtbarkeitszeichen.

Beim rechten Nachbargebäude gibt es unter dem als sechsfeldergeteilten "Fenster" mit vorge-täuschten aufgeputzten Balken rechts und links zwei rechteckige Ziegelgitter, von denen hier nur eines sichtbar ist. Sie sind mit dünnen Dachziegeln in sechs Felder geteilt, in denen nochmals vorkonstantinische Kreuze zu sehen sind. Es könnte sein, dass auch das Fenster oberhalb

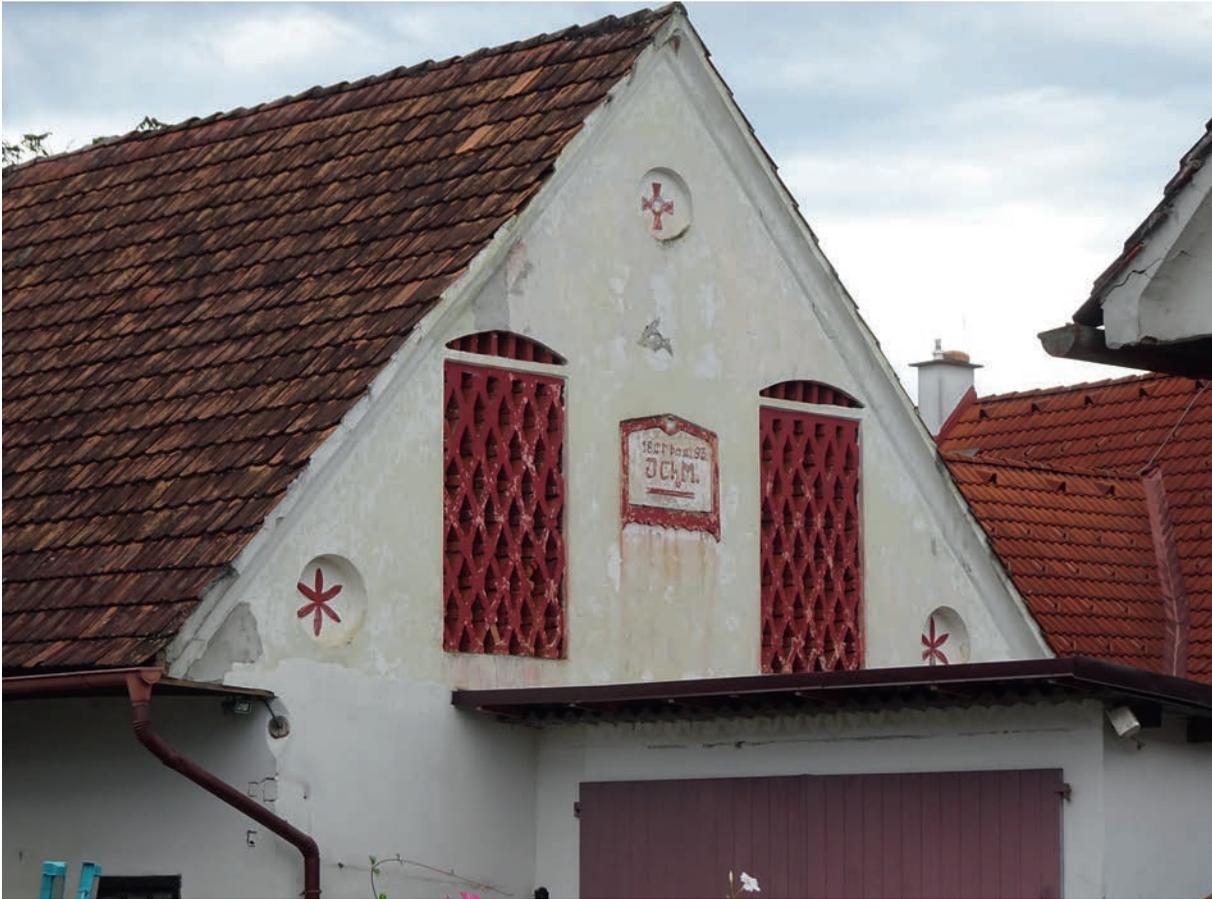
Abb. 280  
 Der kleine Giebel in **Bachsdorf** in der Dorfstraße 37 zeigt zwei Segmentbogenöffnungen mit Gittern und drei kleine runde Flachnischen mit reliefartig aufgebracht und rot bemalten Rosetten. Im Giebelzentrum informiert eine gerahmte Tafel mit reliefartig vortretenden Ziffern und Buchstaben darüber, dass der Bau 1893 errichtet wurde und die damaligen Bauherren Namen trugen, deren Anfangsbuchstaben J Ch M. waren. Die Gitter haben doppelpfeilförmige Lüftungsöffnungen. Unter dem schmalen Segmentbogen gibt es noch einige vertikale Teiler. Die Gitter wurden alle verputzt und mit roter Farbe angemalt. Rot wurden auch die Buchstaben und der Rahmen der Informationstafel gefärbt.  
 Foto: 2020

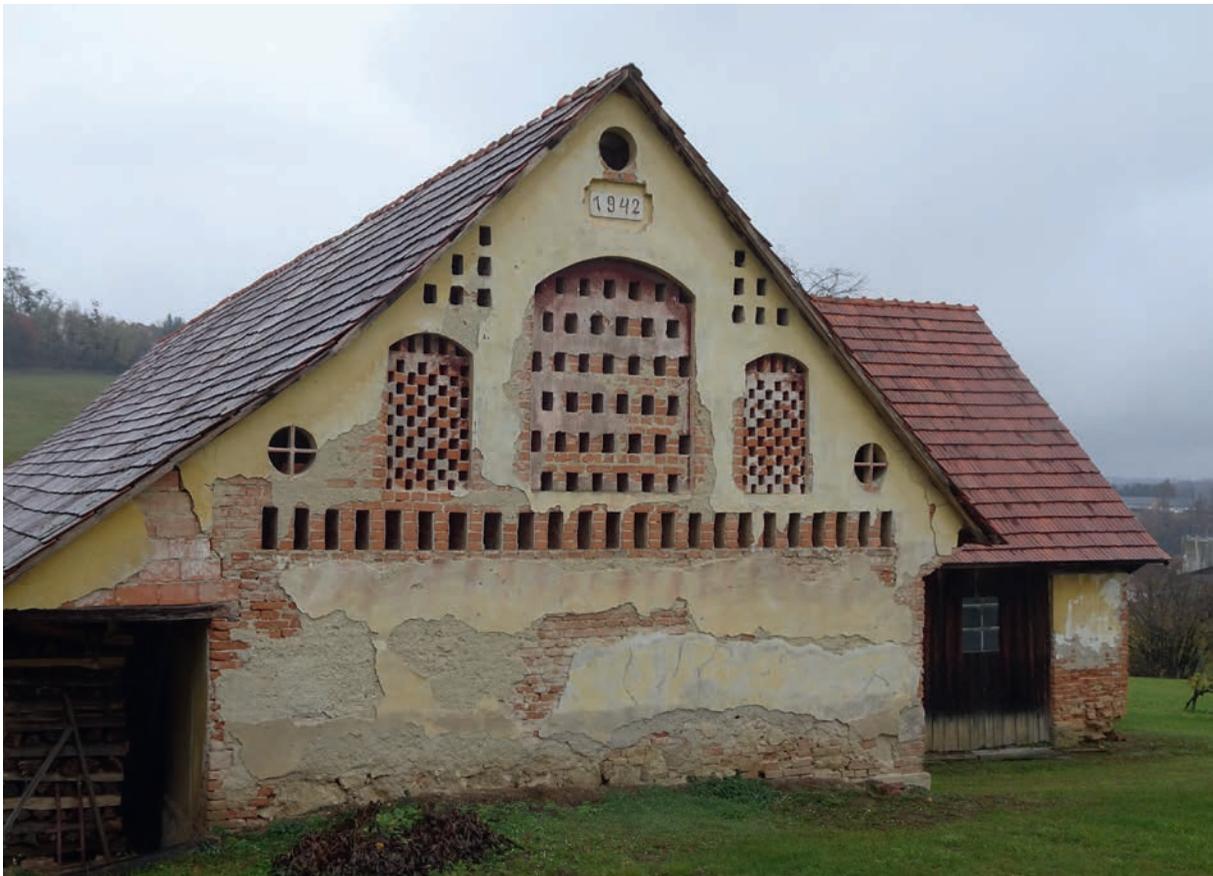
Abb. 283  
Der Stadel in **Allerheiligen** bei Wildon Nr. 44 trägt die Jahreszahl 1942. Das dürfte nur das letzte Sanierungsjahr angeben, wenn man davon ausgeht, dass die verwendeten Ziegel aus der Errichtungszeit stammen. Die im unteren Mauerwerk verwendeten Ziegel haben ein Format aus dem 19. Jh. Die in den Gittern verarbeiteten sind allerdings vom Format nicht einzuordnen und könnten auch aus der Mitte des 20. Jh. stammen.

Die hohen Öffnungen am Fuß des Giebels sind nur Nischen und nicht wanddurchbrechend. Bei der Rundöffnung unter dem First fehlt wohl das Kreuz, das in den zwei unteren Rundöffnungen vorhanden ist. Die Gitter in den drei Segmentbogenöffnungen sind sehr schlicht. Auch die aus einzelnen tragenden Lüftungsöffnungen bestehenden zwei kleinen dreieckigen Gitterflächen unter den Ortgängen zählen dazu. Dennoch variieren die unterschiedlichen Gitterflächen das Thema und haben gute Proportionen.  
Foto: 2021

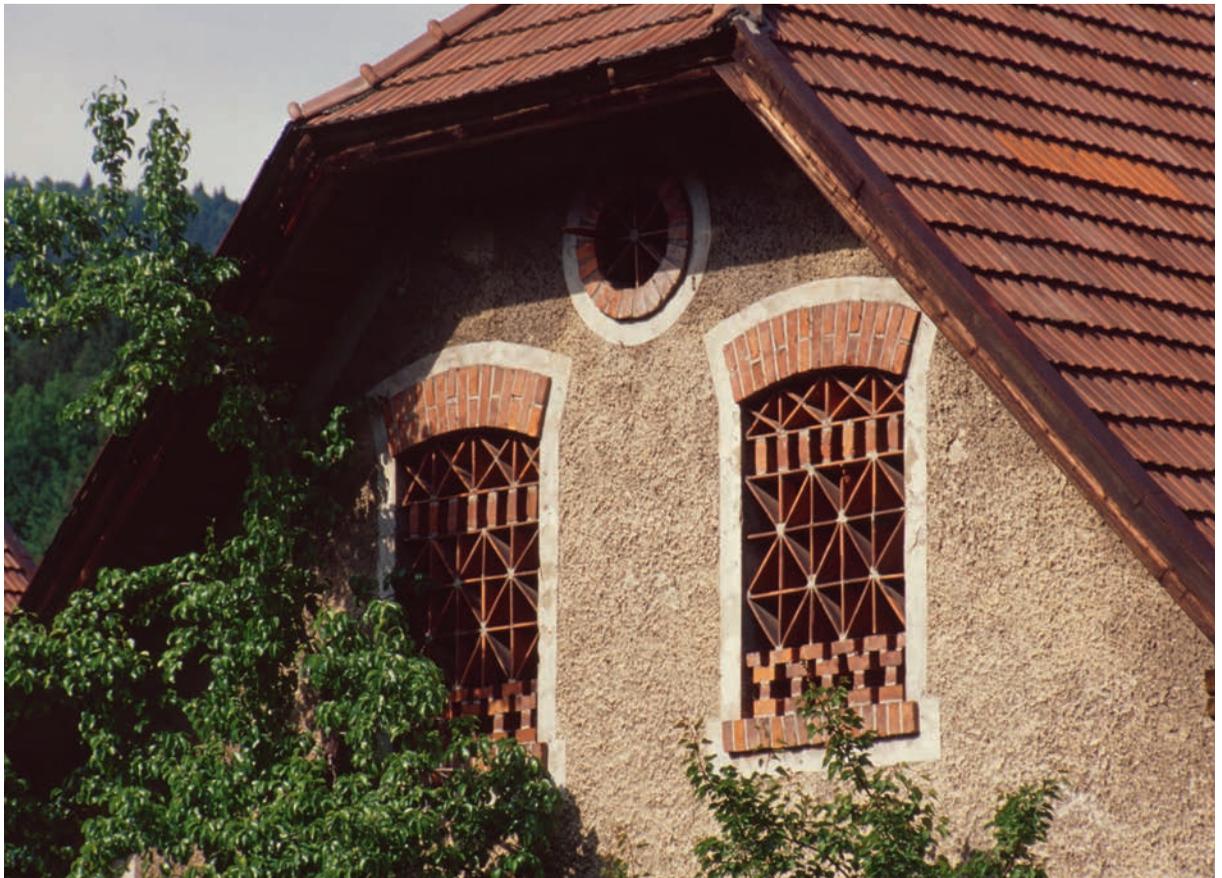
Abb. 284  
Bei den zwei Segmentbogenöffnungen dieser Giebelfassade in **Flatschach** Nr. 31 in der Obersteiermark finden sich im Zentrum sehr ähnliche hier aber aus dünnen Dachziegeln konstruierte Gitter. Darüber und darunter folgen Streifen aus deutlich schwereren Mauerziegeln. Ganz oben folgen nochmals Gitter aus Dachziegeln. Unter dem Schopfwalm gibt es noch eine in acht Felder geteilte Rosette.

Keine Jahreszahl gibt Auskunft über die Errichtungszeit. Die Formensprache der etwas vortretenden Segmentbögen, der Fensterbänke und der Rosettenlaibung aus Sichtziegeln ähnelt stark der "Eisenbahnarchitektur" und legt daher eine Entstehungszeit in der zweiten Hälfte des 19. Jh. nahe.  
Foto: 2001

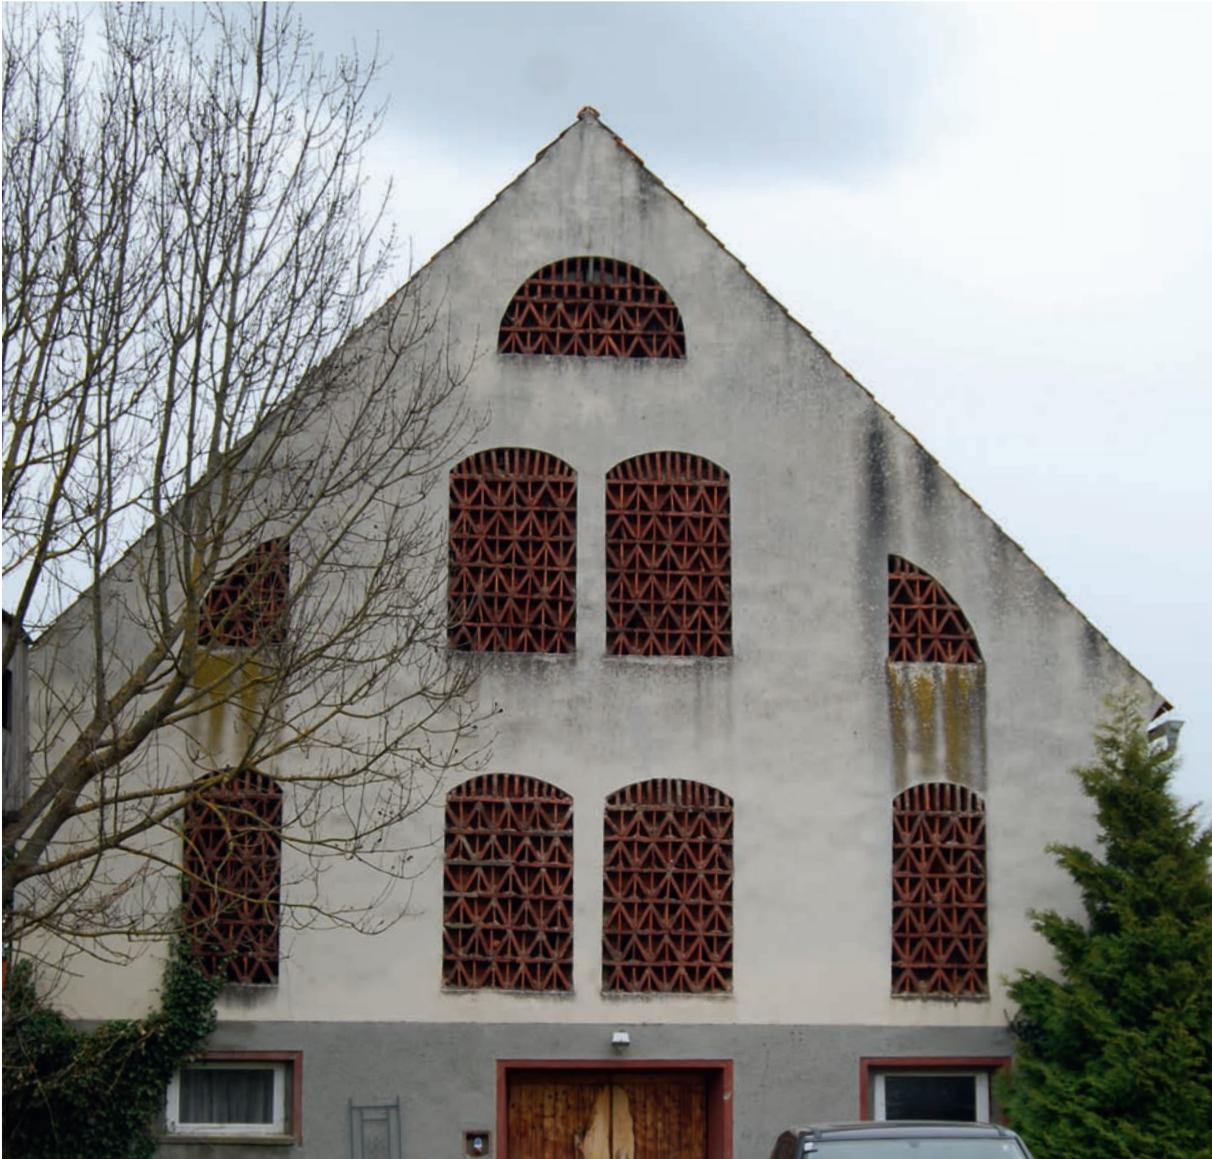
Abb. 285  
In der Giebelwand dieser Stallscheune in **Baiersdorf bei Weißkirchen** Nr. 25 in der Obersteiermark finden sich sechs Segmentbogenöffnungen sowie eine Rundbogenöffnung ganz oben unter dem First sowie zwei Halbbogenfelder nahe den Traufen. Alle Maueröffnungen wurden erst sekundär mit nur sich selbst tragenden Ziegelgittern ausgefüllt, die zahllose Ziegeldoppelpfeile formen. Nur unter den jeweiligen Bögen wurden die unterschiedlichen Distanzen einfach von stehenden Ziegeln

überbrückt. Alle Ziegelgitter blieben unverputzt und jene im ersten und zweiten Obergeschoss wurden später wohl auf der Innenseite verschlossen.

Natürlich ergeben sich in den Doppelpfeilen auch zahlreiche Kreuze, die böse Mächte vom Innenraum fernhalten sollten. Vor allem ist es aber wohl die Form und Anordnung der Maueröffnungen, die einen gewissen sakralen Charakter ergeben.

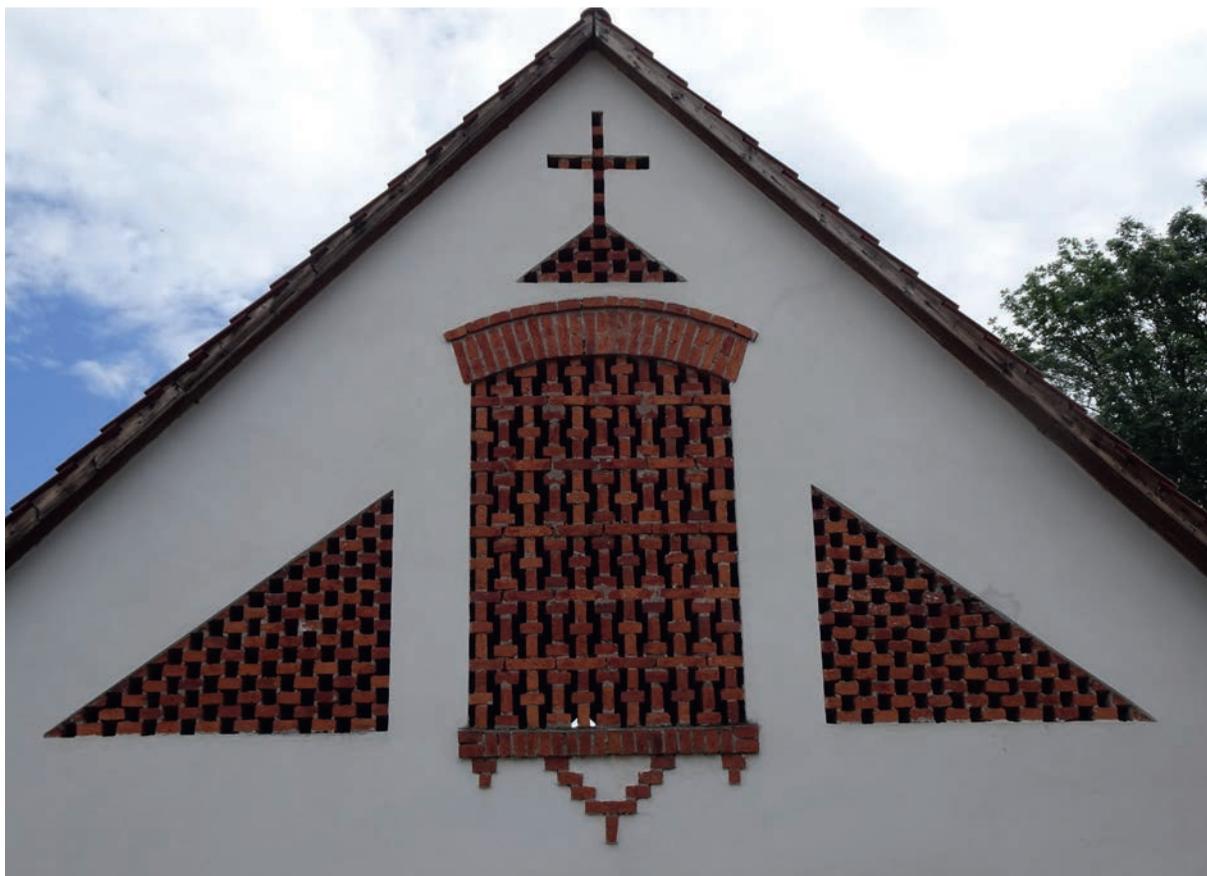
Abb. 286

Als der Autor das Ziegelgitter in **Gralla** bei Leibnitz in der Hauptstraße 13 im Jahr 2020 fotografierte, bestand es ausschließlich aus unverputzten Ziegeln. Das Ziegelgitter besteht aus einer großen Segmentbogenöffnung und zwei flankierenden dreieckigen tragenden Gitterflächen sowie aus einem Kreuz über einer dreieckigen Gitterbasis unter dem First. Die dreieckigen Gitterflächen und die Kreuzformation setzen sich aus einzelnen kleinen Gitteröffnungen zusammen. Unter der zentralen Gitterfläche ist eine schabrackenartige, aus leicht vortretenden Sichtziegeln geformte Anhängung zu sehen. Foto: 2020

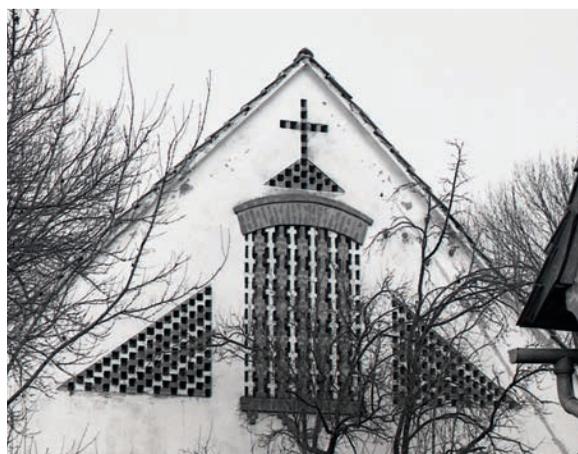
Abb. 287

Das Foto von 1974 zeigt in **Gralla** bei Leibnitz eine markante Musterung der Gitter durch Weißfärbung einzelner Ziegel (Hohmann 1975: Abb. 204). 2020 fehlten die weißen Streifen. Foto: 1974

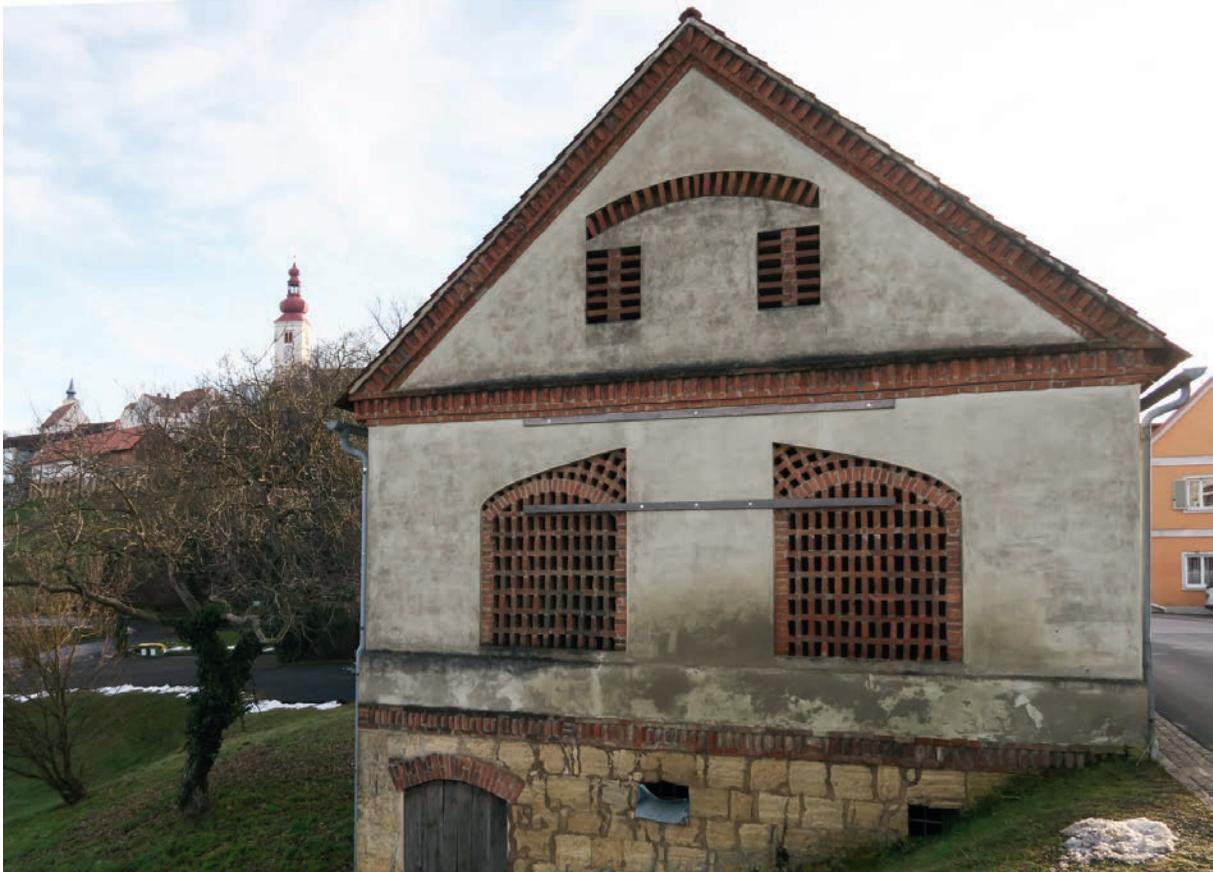
Abb. 288  
Das Bild zeigt links zwei der vielen Sakralbauten von **Straden**, die Florianikirche und die Pfarrkirche Maria am Himmelsberg sowie die Nordfassade einer Stallscheune gleich gegenüber von Post und Gemeindeamt. Im Nordgiebel sieht man unter dem First einen Segmentbogen mit vielen schlitzförmigen Öffnungen, die nicht der Durchlüftung dienen, die aber vor allem ein Gestaltungselemente der Fassade darstellen und konstruktiv als tragend einzustufen sind. Die Schlitzze sind reine Blendgitter und keine durchgehenden Öffnungen. Die zwei Rechtecke unterhalb dienen tatsächlich der Durchlüftung.

Die zwei großen Segmentbogenziegelgitter im Erdgeschoss unterhalb samt den Gitterflächen oberhalb dienen ebenso der Durchlüftung des Heus. Es sind vorwiegend schlichte Gitter mit durchlaufenden vertikalen und horizontalen

Ziegelstegen. Alle Gitterziegel sind unverputzt und ungefärbt. Im Erdgeschoss konnte das Heu direkt von der Straße aus eingebracht werden. Die Stallungen liegen im Hanggeschoss unterhalb. Die südliche Giebelfassade mit sehr ähnlichen Ziegelgittern informiert zusätzlich über das Errichtungsjahr 1865 und die Initialbuchstaben des damaligen Bauherrn mit B und N.  
Foto: Margareta Schober 2022

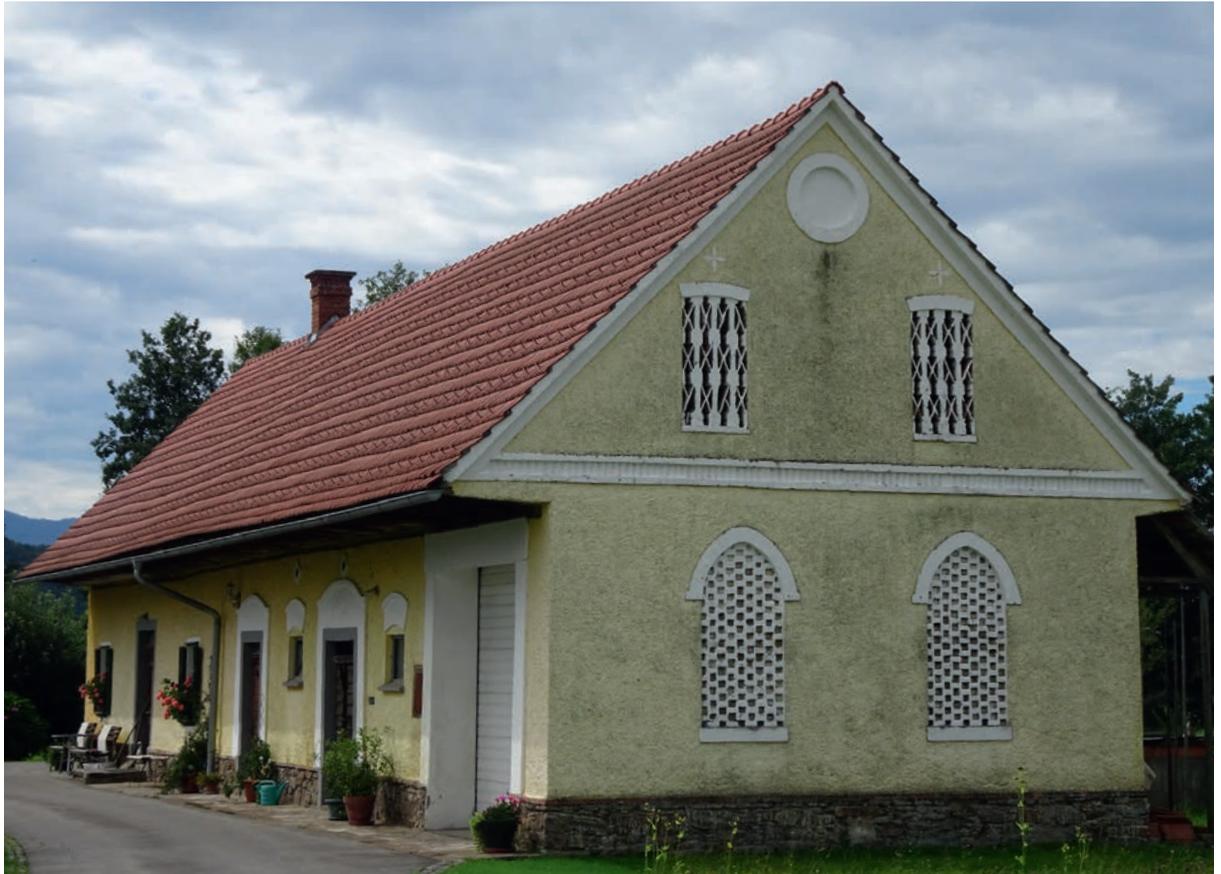
Abb. 289  
Wenige Meter westlich des Objektes in **Graschach** am Theisslmüller-Weg 3 steht diese alte Stallscheune mit Wohnteil, die gleich hinter den Ziegelgittern zu einer Garage adaptiert wurde. Daher sind die erdgeschossigen Ziegelgitter innen verschlossen worden und heute nur noch Blendgitter. Auffallend bei diesen ist der parabolische obere Abschluss.

Die zwei Ziegelgitter im Giebeldreieck sind in Segmentbogenöffnungen gemauert, die wieder eine versetzte Symmetrieachse haben. Die Gitter selbst sind aus Mauerziegeln und Dachziegeln zusammengesetzt. Dabei formen die Dachziegel Andreaskreuze, die man vielleicht wieder als Abwehrzeichen betrachten kann. Kleine griechische Kreuze aus vier aufgeputzten schlanken Blütenblättern geben den zwei oberen Gittern ein leicht sakrales Aussehen. Ob

die runde Flachnische unter dem First einmal eine Rosette war, konnte nicht ermittelt werden. Alle Gitter scheinen verputzt worden zu sein und wurden jedenfalls weiß gefärbt.  
Foto: 2020

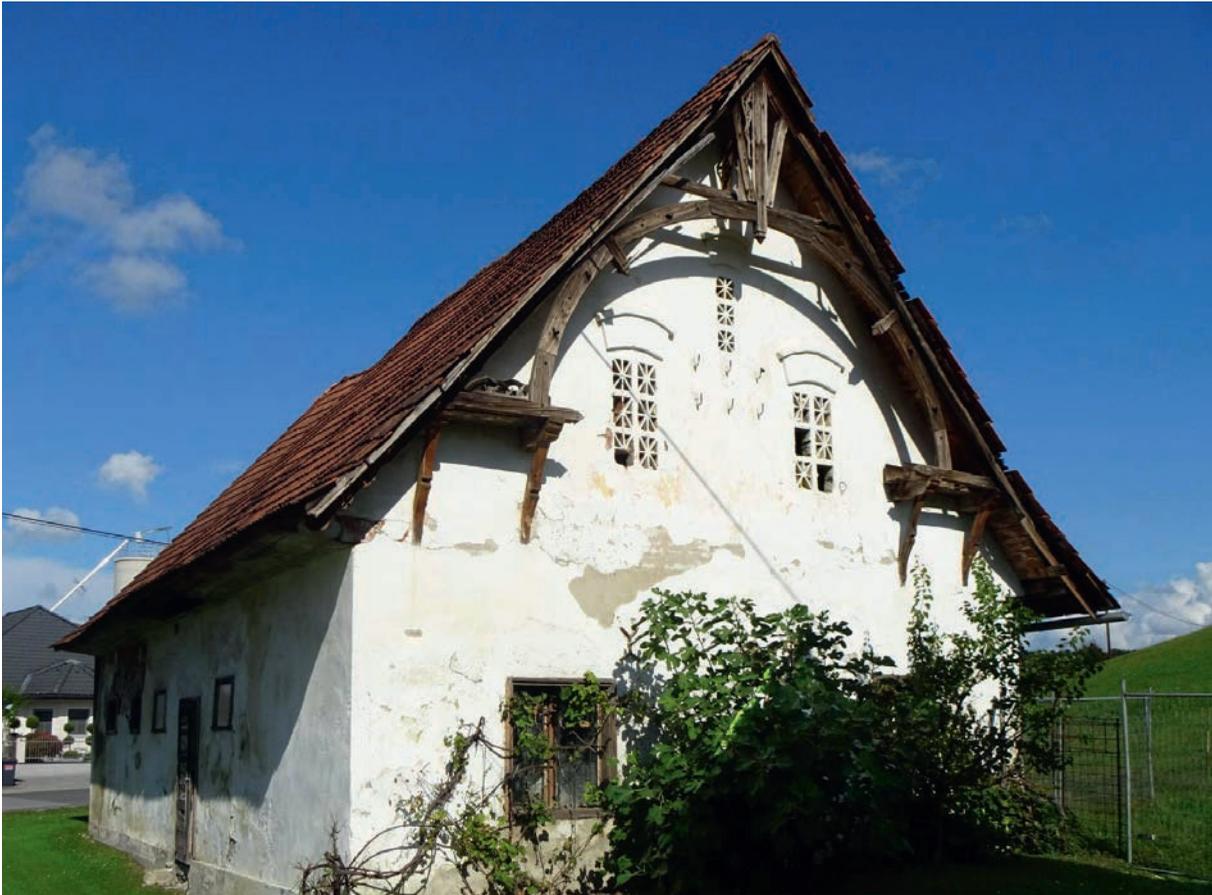
Abb. 290

Die alte Stallscheune mit Auszüglerwohnung steht in **Grötsch** neben der Ortskapelle bzw. dem Objekt Nr. 10 der Ortschaft. Das Satteldach des Objektes hat einen außergewöhnlich weiten Dachüberstand, für den eine aufwendige Unterkonstruktion in Form eines großen hölzernen Rundbogens, der selbst wieder auf Kragkonstruktionen steht, errichtet wurde. Ähnliche Bögen finden sich an manchen Bauten im Stil der Sommerfrischenarchitektur des späten 19. Jh. in der Obersteiermark oder auch im Ausseerland, wie beispielsweise an der Villa Salis in Altaussee oder der Villa Kristina in Bad Aussee. Leider fand sich keine Jahreszahl am Objekt. Der Baustil weist jedoch auf die zweite Hälfte des 19. Jh. Die drei Ziegelgitter liegen jeweils unter Segmentbögen in wohl vorgegebenen Maueröffnungen. Bei den unteren sind sie durch

eine kräftige gemauerte Sechsfelderteilung gegliedert. In jedem Feld ist ein vorkonstantinisches Kreuz aus Dachziegeln zu finden. Ähnlich sehen auch die nur drei Gitterfelder unter dem First aus. Alle Gitter sind, wie auch die gesamte Fassade, weiß gekalkt. Das gilt auch für die drei Segmentbögen, die aus Ziegel gemauert gestaffelt etwas vor die Fassade vortreten und an die Eisenbahnarchitektur des 19. Jh. erinnern.

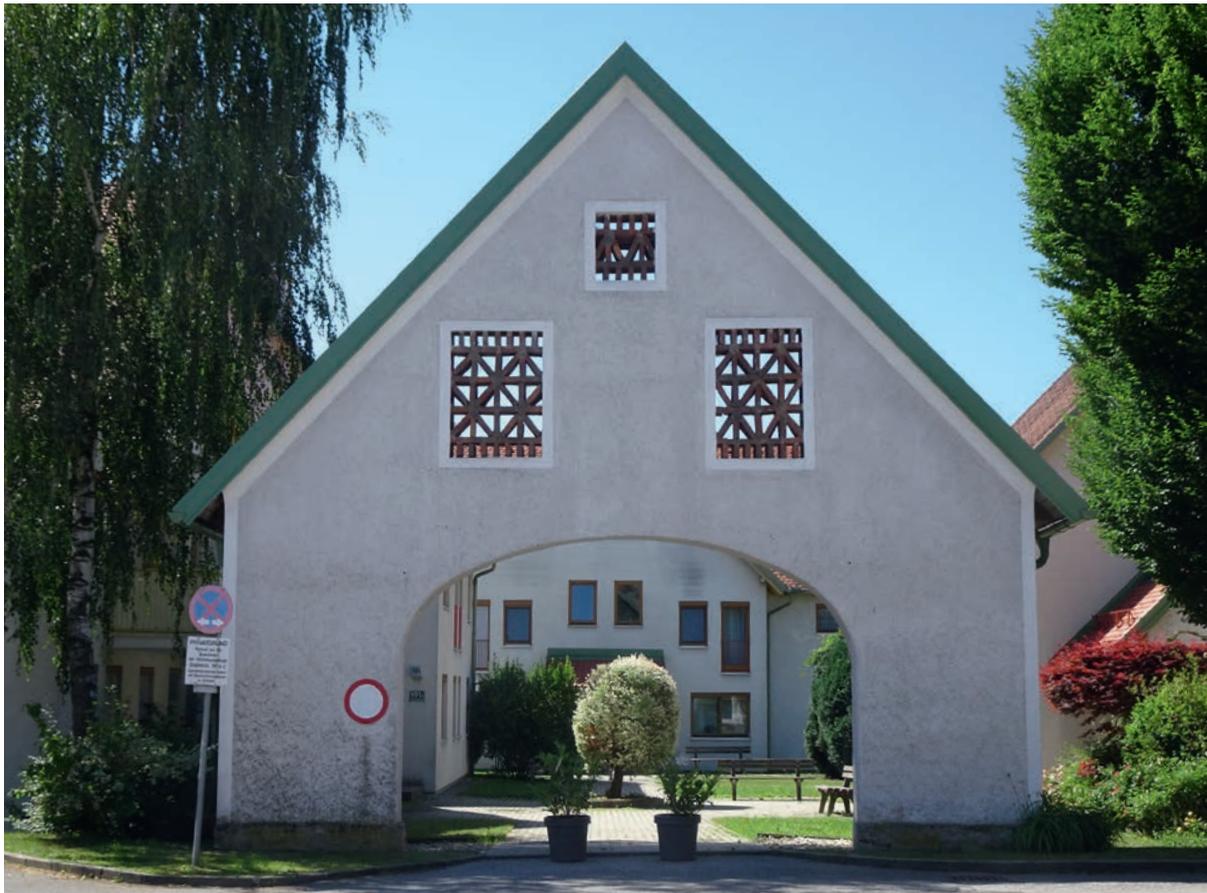
Abb. 291  
In **Graz-Sträßgang** in der Gradnerstraße 191 wurde bei der Errichtung einer Wohnhausanlage von einem der interessantesten alten Wirtschaftsgebäude dieser Quergiebel als Erinnerungsmal oder einfach als ein Zeichen der Anlage stehen gelassen. Grundsätzlich ist so etwas positiv zu bewerten, weil es eine gewisse Wertschätzung dem Historischen gegenüber belegt. Die in der freistehenden Giebelwand eingemauerten Gitter dürften tragend ausgeführt worden sein; das heißt, sie tragen den jeweiligen Sturz für den Rest des Giebeldreiecks. Alle Gitter formen schlichte Gittermotive, die wie Textilstücke jeweils Fransen oben und unten darstellen. Sie wurden unverputzt gelassen.

Interessanter und wirklich einzigartig waren hingegen die Gitter in dem Querbau, der dahinter stand und leider abgetragen wurde. Mit etwas Fantasie hätte man sie vielleicht auch in die Anlage integrieren können.

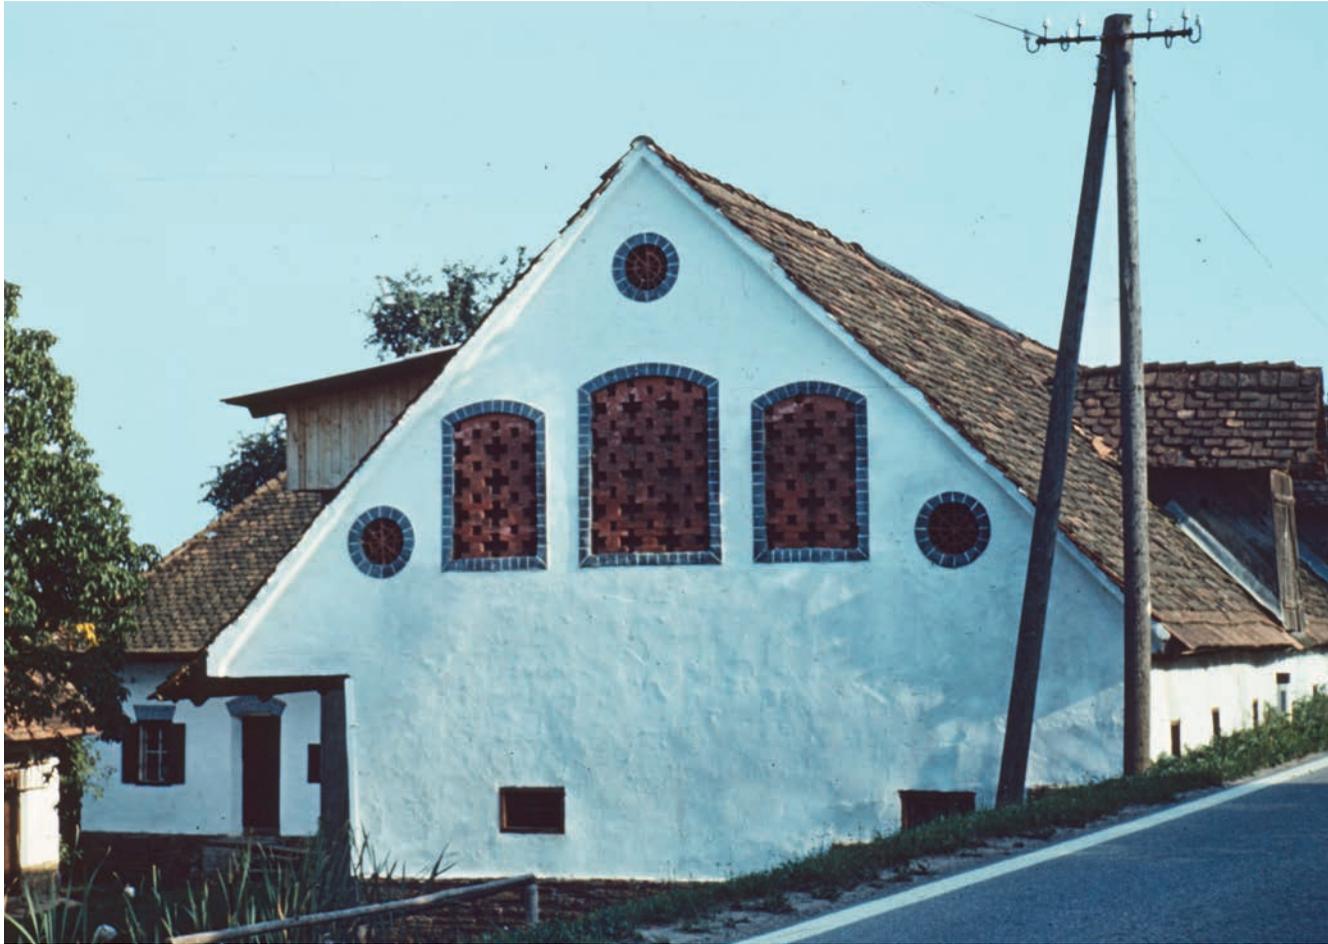
Abb. 294

Der Heubergerraum im Dachraum dieser etwas in den Hang geduckten Stallscheune in **Rassach** Nr. 23 konnte direkt auf einer Ebene von der Straße aus beschickt werden. Die zur Durchlüftung gebrauchten Ziegelgitter im Nordgiebel bestehen aus drei gestaffelten Segmentbogenöffnungen mit Ziegelgittern und drei Rosetten. Die Rosetten konnten für einen effektiven Luftaustausch bis in die Eckzonen des Dachraumes sorgen. Die feingliedrigen Rosetten aus Dachziegeln zeigen einen inneren Ring und acht Strahlen. Sie stellen also quasi die aufgehende Sonne im Osten, die Sonne hoch am Himmel zu Mittag und die untergehende Sonne im Westen dar. Die größeren Gitter in den Maueröffnungen haben abwechselnd kreuzförmige und kleine einfache Lüftungsöffnungen. Die Ziegel wurden nur mit ziegelroter Farbe angemalt. Um alle Maueröffnungen laufen etwas vortretende Faschen, die dunkelblau mit Querstreifen bemalt wurden.

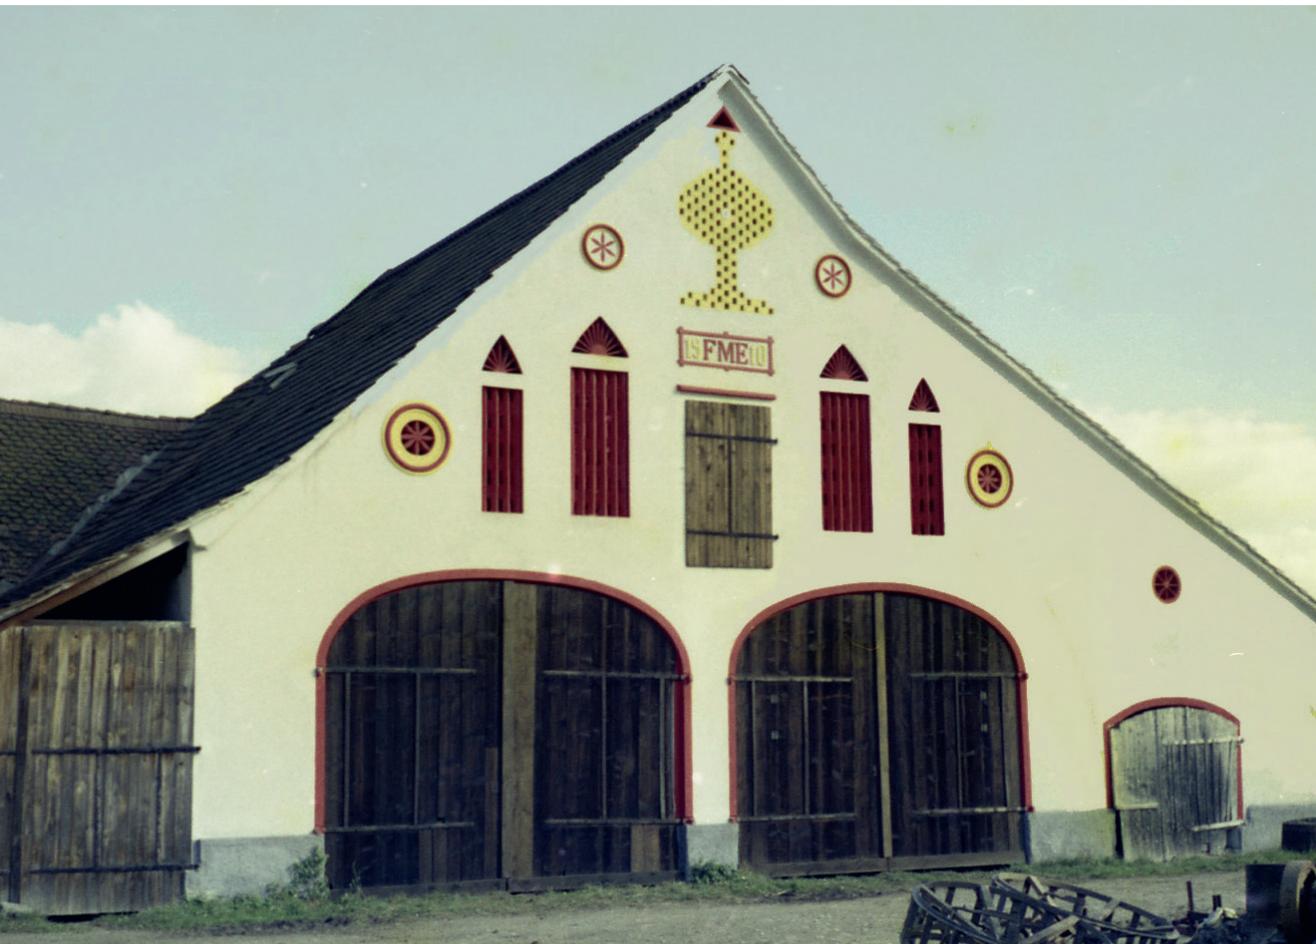
Abb. 295

In **Thondorf** südlich von Graz in einer kleinen Seitengasse der Bundesstraße 73 bei der Hausnummer 36 findet sich das inzwischen verwaiste landwirtschaftliche Gehöft von Ewald Hartner. In der Westfassade des zugehörigen Wirtschaftsgebäudes wurde dieses Ziegelgitter farbig gestaltet. 1975 war es gerade neu gefärbt worden. Es gibt vier rotgefärbte Spitzbogenöffnungen mit "Schrenkmaiern" unten und aufgehenden Sonnen unter den Bögen. Unten finden sich auch drei Gitterrosetten. Die zwei flankierenden Rosetten haben einen aufgeputzten Rahmen mit roter und gelber Bemalung. Die einzelne Rosette ganz rechts unten wurde nur rot bemalt.

Unten dem First erkennt man ein rot gerahmtes Dreieck, das wohl die Trinität oder das Auge Gottes darstellt. Unmittelbar unterhalb folgt eine große gelb gefärbte Monstranz, die sich aus tragenden Lüftungsöffnungen zusammensetzt

und ein Kreuz trägt. Im Zentrum der Monstranz findet sich auf einer ovalen weißen Plakette nochmals ein sehr kleines rotes Kreuz. Rechts und links neben der Monstranz gibt es zwei aufgeputzte Ringe mit gelber und roter Bemalung und jeweils einer rot aufgemalten Blüte im Zentrum. Unter der Monstranz informiert eine reliefartige Tafel über die Jahreszahl 1910 und über die Initialbuchstaben F M E der einstigen Bauherren. Es dürfte sich bei der Jahreszahl um das relativ späte Errichtungsjahr handeln, da sie anlässlich der Renovierung 1975 nicht geändert wurde.

Die Fassade wurde so wie auch alle Ziegelgitter sorgfältig verputzt. Die Informationstafel dazwischen hat einen aufgeputzten Rahmen mit roter Bemalung. Die reliefartig aufgeputzten Ziffern sind gelb, die Buchstaben rot hervorgehoben. Alle drei Toröffnungen erhielten je eine aufgemalte rote Fiasche.

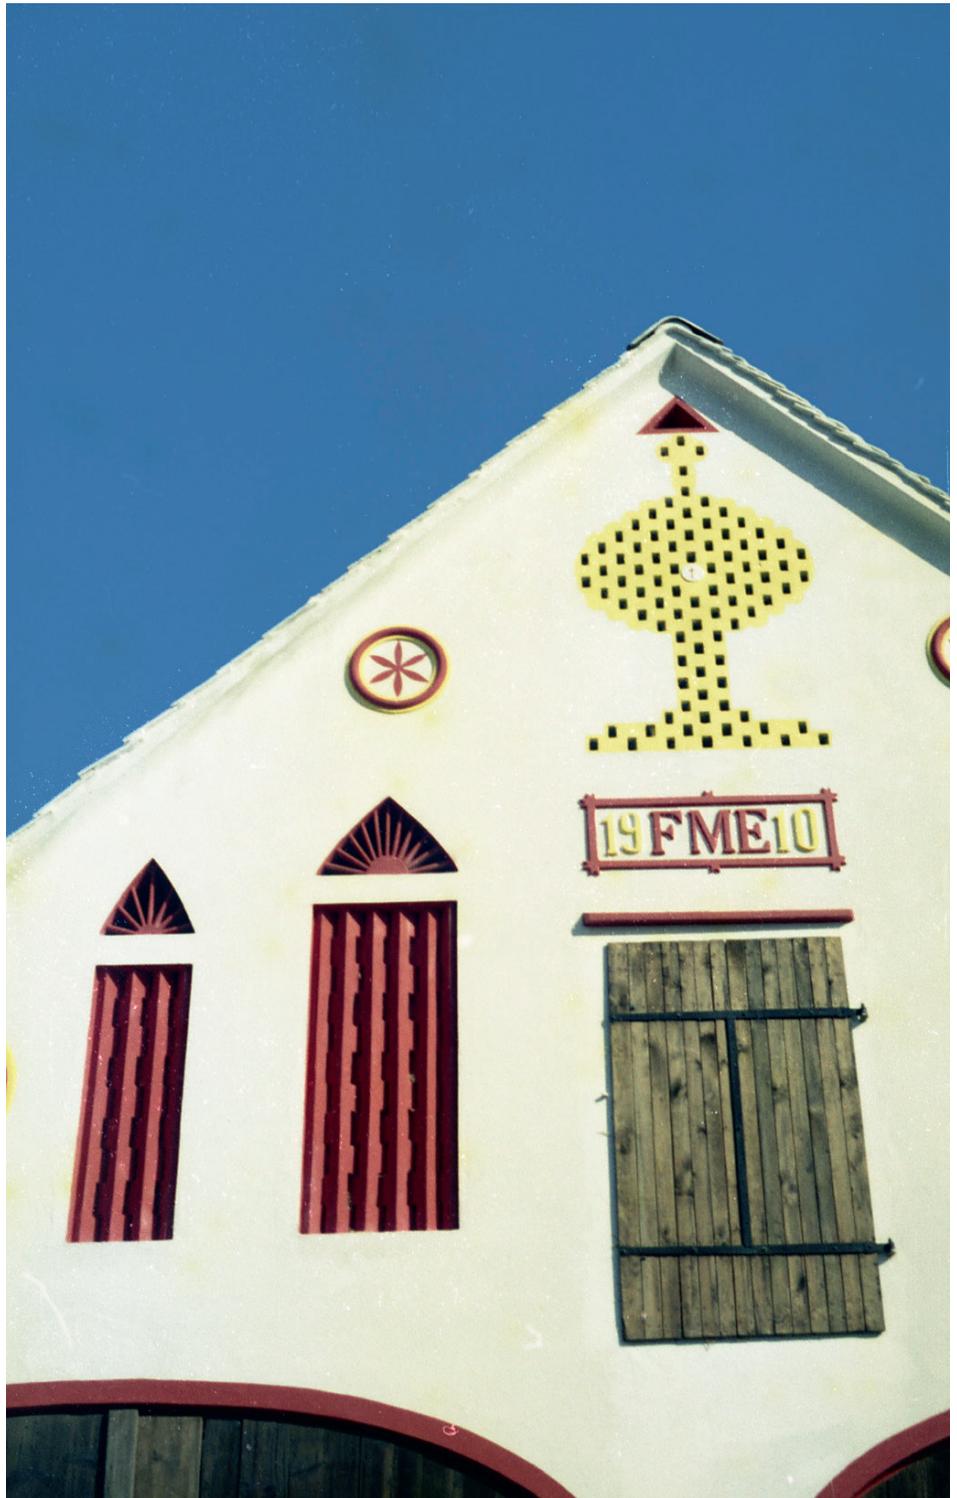
Abb. 296  
Detail des farbig gestalteten Ziegelgitters in  
**Thondorf** südlich von Graz in einer kleinen  
Seitengasse der Bundesstraße 73 bei der  
Hausnummer 36.  
Foto: 1975

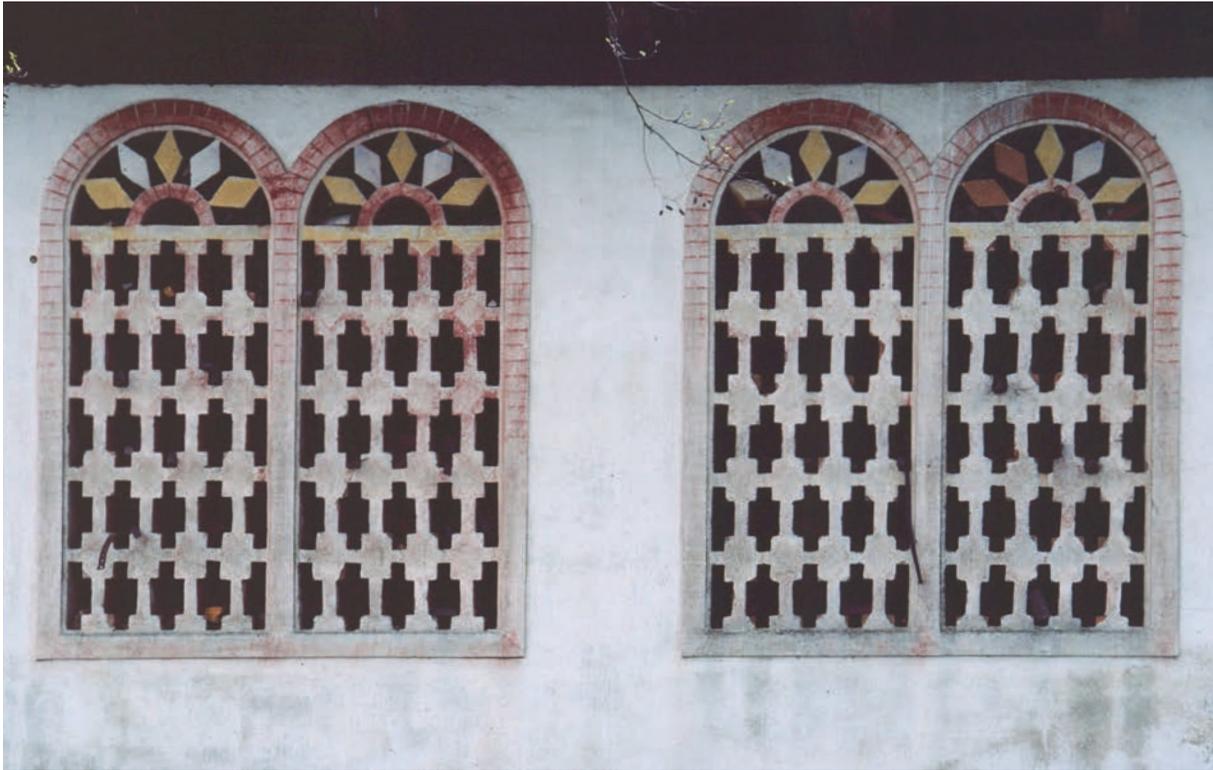
Abb. 297

Etwa acht Kilometer südöstlich von Stainz bei **Neudorf in Kraubath** in der Weststeiermark, neben dem Objekt Kraubath-Straße 64 nahe einer Station des "Flascherlzuges" steht dieses Wirtschaftsgebäude, dessen Ziegelgitter in paarweise angeordnete bogenförmige Maueröffnungen gemauert wurden. Die Gitter bestehen in den Regelfeldern aus kreuzförmigen Gitteröffnungen. Oben unter den Bögen finden sich noch kleinere Bögen, von denen abwechselnd gelb und hellblau gefärbte Rauten ausgehen. Unter dem rechten der Bögen wurden wohl zwei verloren gegangene Rauten ergänzt. Diese sind wohl ungefärbt und durchbrechen mit ihrem Ziegelton das Farbkonzept. Die Kämpfer zwischen den Regelgittern und den Halbrossetten wurden gelb und die Faschen um die Ziegelgitter mit aufgemalten dunkelroten Fugenandeutungen hellrot gefärbt.

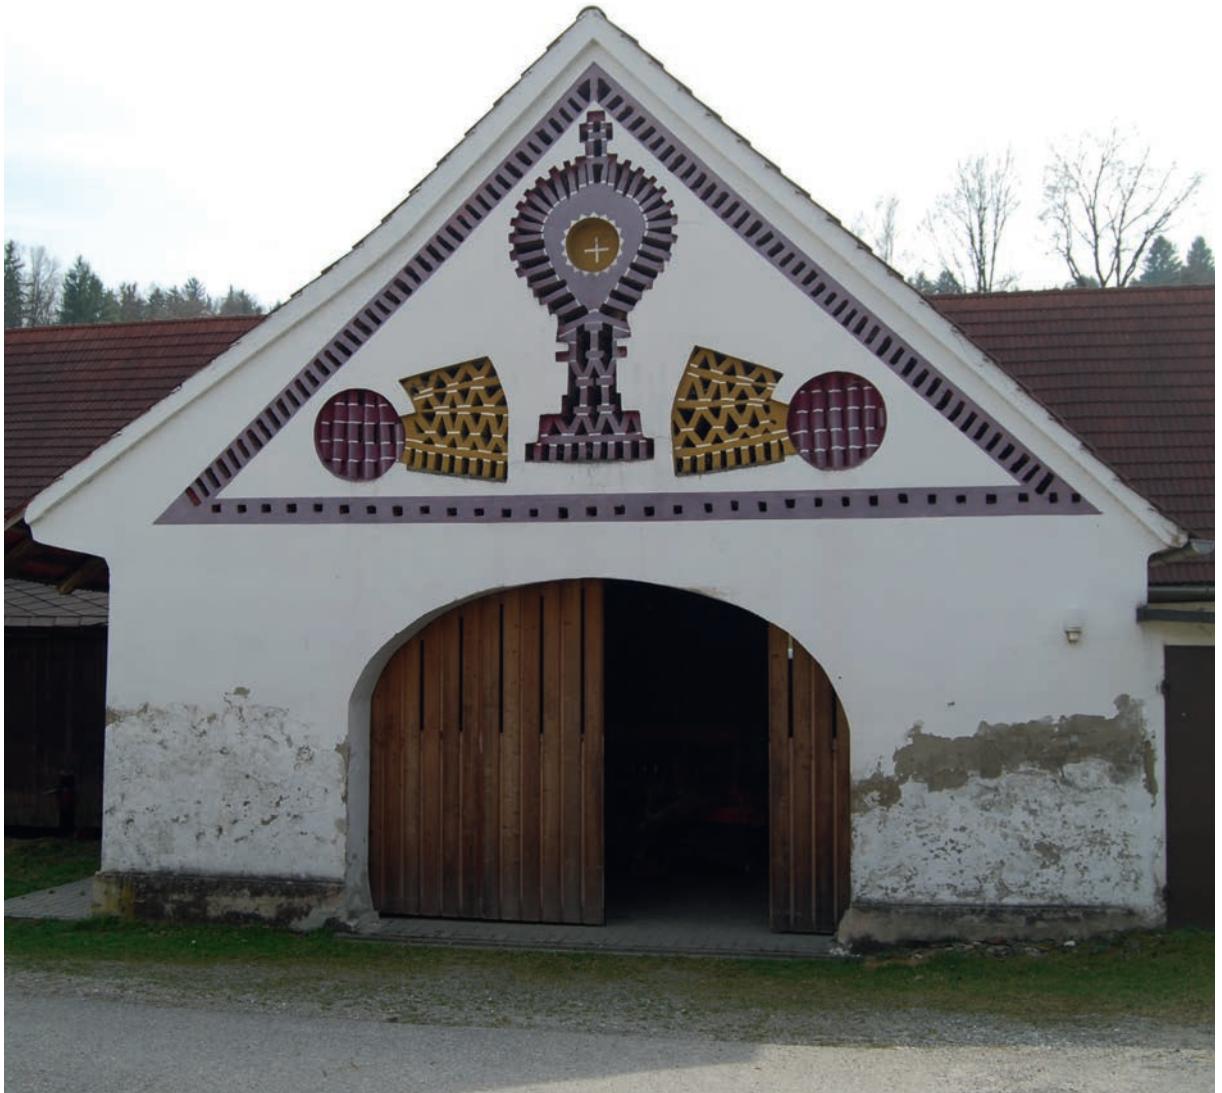
Abb. 298

Das mit einer Monstranz ausgestattete Giebelgitter in **Liebendorf** Nr. 45 besteht aus einem Dreieck tragender einzelner Lüftungsöffnungen am Rande des Giebelfeldes und aus der zentralen Monstranz mit Kreuz an der Spitze sowie eigenartig geformten flankierenden Gitterzonen. Ursprünglich waren die Monstranz und die kreisförmigen seitlichen Gitterfelder sowie der Randstreifen des Giebelfeldes rot gefärbt. Die zwei flankierenden Felder neben der Monstranz und deren zentrale Nische waren gelb gefärbt

Nach einer zwischenzeitlichen Sanierung des Objektes ist alles ursprünglich rot Gefärbte nun lila und das Kreuz im Zentrum der Monstranz weiß auf Gelb statt rot auf Gelb aufgemalt. Die gelben Partien blieben gelb. Außerdem wurden viele weiße Fugenstriche eingefügt. Alle Gitter sind sorgfältig verputzt und bemalt.  
Foto: 2017
