# ZIEGELGITTER IN DER STEIERMARK

FORM, FUNKTION UND KONSTRUKTION  
URSPRUNG, ZUSTAND UND ZUKUNFT

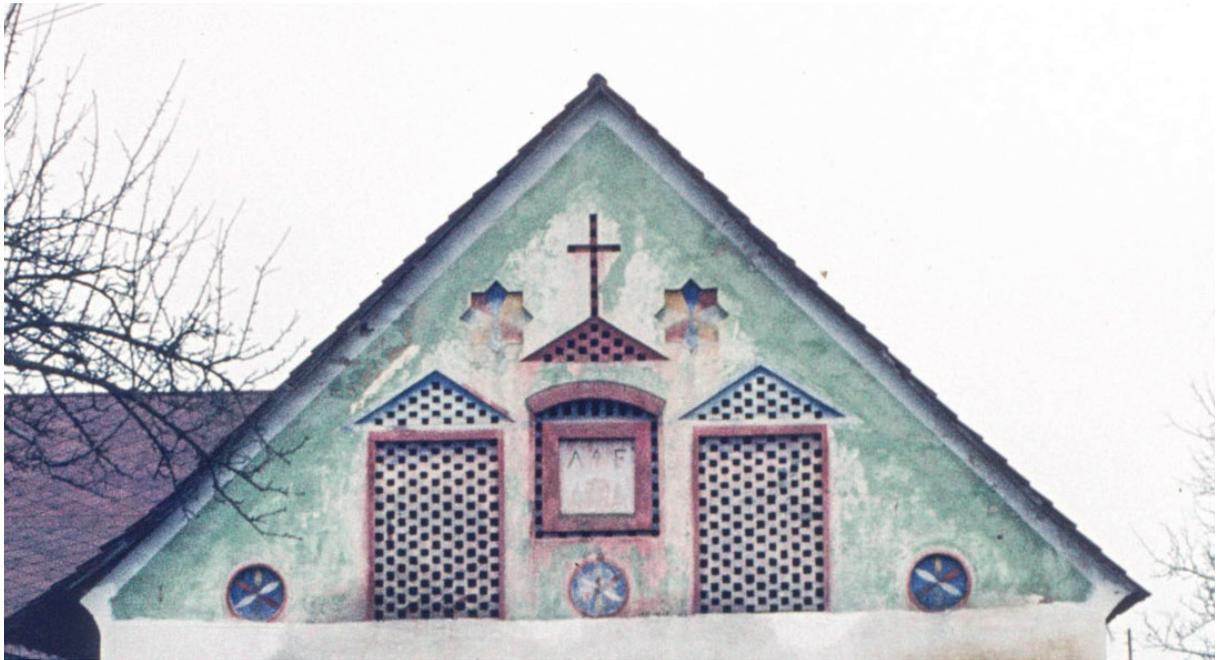
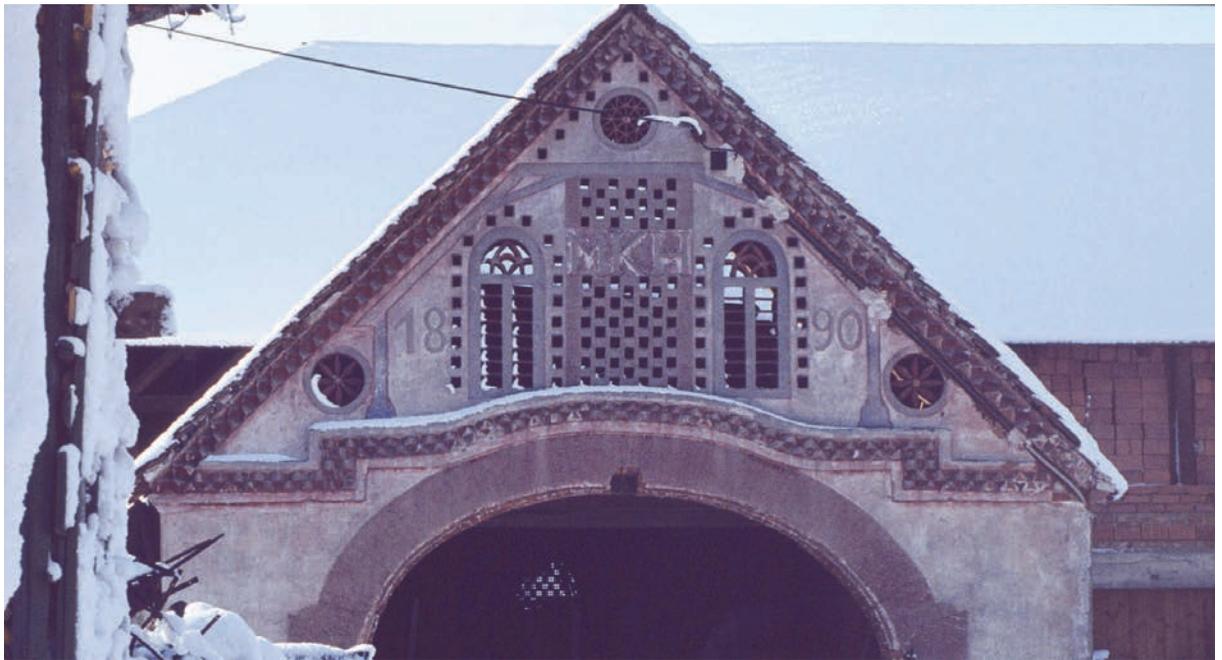
Dieser aufwendig gestaltete Ziegelgittergiebel existiert leider nicht mehr. Er wurde das Opfer einer unsachgemäßen Planung durch einen Bauberater der Steiermärkischen Landwirtschaftskammer. Als der Autor 1986 den Giebel in **Dörfla** nahe dem Raababach bei Gössendorf zufällig entdeckte und fotografierte, war dieser bereits "todgeweiht" und nicht mehr zu retten. Er gehörte zur Adresse Am Bach Nr. 8. Der Eigentümer sprach den Autor damals verzweifelt an, da er durch die Neubauplanung zum Abbruch gezwungen wurde. Der Planer vom Bauamt der Landwirtschaftskammer hatte sich den Originalbestand wohl gar nicht vor der Planung angesehen und eine Art Blindplanung vorgenommen. Dem Bauern war nicht bewusst geworden, dass die Planung den Abbruch des von ihm als erhaltenswert betrachteten wertvollen Gittergiebels voraussetzte.

Das Giebelgitter bestand aus zwei Rundbogenfeldern mit Ziegelteilungen, die unter den Bögen mit sich durchdringenden Ziegelgitterbögen ausgestattet waren. Unterhalb folgten jeweils zwei vertikale Streifen mit nach außen geneigten Dachziegelausfachungen. Außen um die Bögen begleiteten die Bogenfelder Öffnungslinien, die aus einzelnen kleinen Lüftungsöffnungen bestanden. Daneben verfügte der Giebel über drei Rosetten. Die aufwendigste von ihnen lag unter dem First, aber auch nahe den Traufpunkten waren die zwei anderen mit achtblättrigen Blüten gefüllt. Unter dem First gab es zwei weitere unten abbrechende Einzellochlinien und im Zentrum zwei größere tragende Gitterfelder, die wieder aus einzelnen Lüftungsöffnungen bestanden. Umgeben war der Giebel von zwei versetzt angeordneten Ziegelzierlinien mit um

45° verdreht eingesetzten Ziegeln, wie sie aus der slawischen älteren Ziegelarchitektur bekannt sind. Im Giebel fanden sich noch die Jahreszahl der Errichtung des Bauwerks 1890 und die Initialbuchstaben der damaligen Erbauer M K H. Außerdem wurde die Giebelfläche durch eine Art aufgemalte Dachstuhlkonstruktion gegliedert. Sie war in einem satten gebrochenen Blau aufgetragen und hatte eine rote Konturlinie. Auch die Rosetten und die Rundbogenöffnungen hatten blaugefärbte Faschen mit roten

Konturlinien. Das zentrale Gitterfeld über und unter den Buchstaben und auch die Zierbänder außen waren in einem Ziegelrot gefärbt. Das große, nach Errichtung des Neubaus viel zu niedrig gelegene Tor über der alten Einfahrt war direkt in die Unterseite des Giebelfeldes eingearbeitet und verformte auch die untere Zierdoppellinie. Die Hauptfassadenebene war wohl ursprünglich in einem Weiß oder Hellgrau gefärbt.

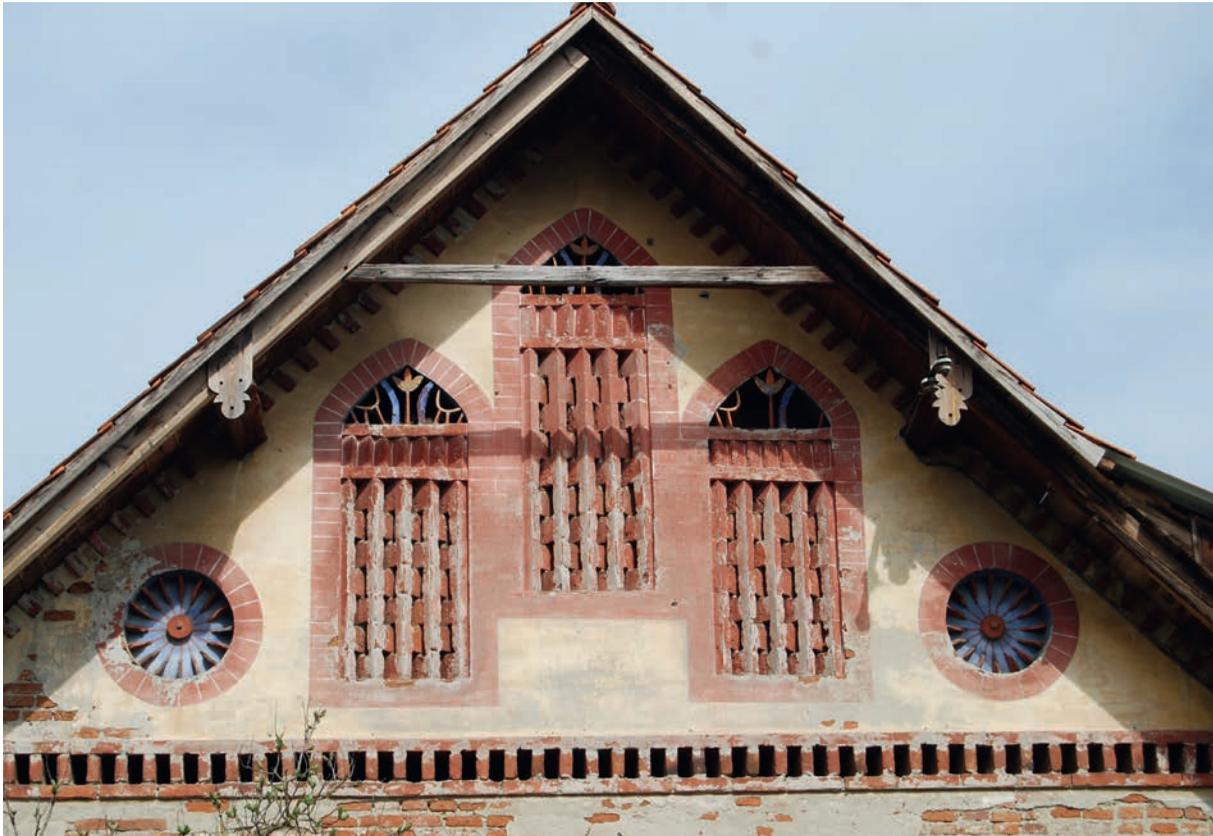
Abb. 304

Dieses außerordentlich gut proportionierte Ziegelgitter im Giebel des Wirtschaftsgebäudes in der Murberg-Straße Nr. 39 in **Fernitz** hat eine gewisse Ähnlichkeit mit jenem am Beginn der Murberg-Straße Nr. 6. Die drei von aufgemalten Faschen gerahmten Spitzbogenöffnungen haben ebenfalls rotgefärbte "Schrenkmaiern" im unteren Bereich. Darüber gibt es jeweils wieder einen Kämpfer mit schräggestellten Ziegeln, gerahmt von zwei glatten Ziegelbändern. Danach folgt oberhalb unter dem Spitzbogen ein Gitter aus floralen Elementen samt einer Blüte jeweils im Zentrum. Im Gegensatz zum Ziegelgitter in der Murberg-Straße 6 gibt es hier keine wanddurchbrechenden Rosetten, sondern nur zwei runde Flchnischen nahe bei den Traufen mit sehr schönen gesägten Dachziegelteilungen und farblicher Rot-Blau-Differenzierung. Der gesamte Giebel steht auf einem Lüftungsöffnungsband.

Die farbliche Gestaltung verwendet die Farben Rot für die "Schrenkmaiern", Rahmen und Kämpfer sowie die etwas vortretenden Ziegel unter den zwei Ortgängen und die Ziegel des

Zwischen den zwei äußeren Spitzbogenfeldern und unter dem mittleren gab es 1972 noch eine Aufschrift. Die Initialbuchstaben waren I, E und K. die Jahreszahl darunter lautete 1914. Ob diese Zahl das Errichtungsjahr angibt oder ein Sanierungsjahr angibt, konnte nicht sicher ermittelt werden. Dafür, dass es sich um ein Sanierungsdatum handelt, spricht, dass das Ziegelgitterobjekt gleich nebenan in der Murberg-Straße 41 bereits 1888 gebaut wurde. Dafür, dass es sich um das Errichtungsjahr handelt, spricht allerdings, dass das ähnliche Gitter in der Murberg-Straße 6 sogar erst 1917 errichtet wurde.

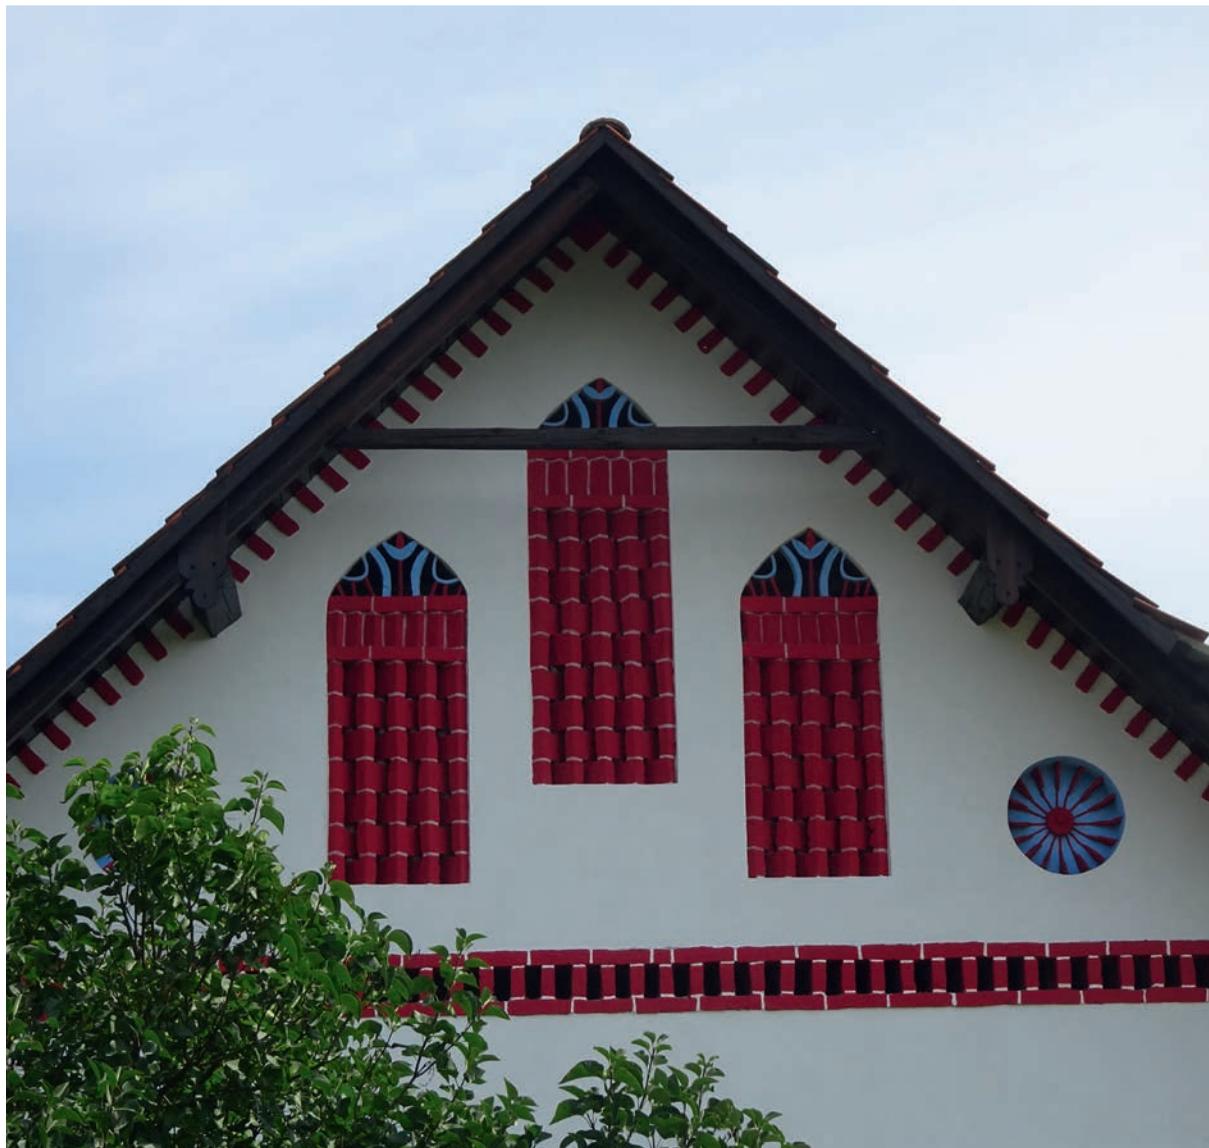
Abb. 305

Als der Autor 2021 noch einmal in der Murburg-Straße Nr. 39 in **Fernitz** war, hatte es inzwischen eine Sanierung des Bauwerks gegeben, bei der auch Fehlstellen bei den Blüten sorgfältig ergänzt worden waren. Auch waren alle Malereien mit großer Akribie durchgeführt worden. Dennoch hatte der Autor im ersten Moment den Eindruck, es handle sich um einen ihm bis dahin nicht aufgefallenen neu entdeckten fremden Giebel. Das lag einerseits an den sehr kräftigen Farben und auch daran, dass

die ursprünglich auf die Fassade aufgemalten Faschen fehlten, mit denen die Gitter und auch die zwei runden Flachnischen umgeben waren. Diese sollte man unbedingt wieder ergänzen und vielleicht sollte man auch wieder einen wärmeren abgetönten Gelbton auf die Fassade aufbringen. Die ursprüngliche Farbvielfalt bei den Blüten war weniger grell und daher besser. Foto: 2021

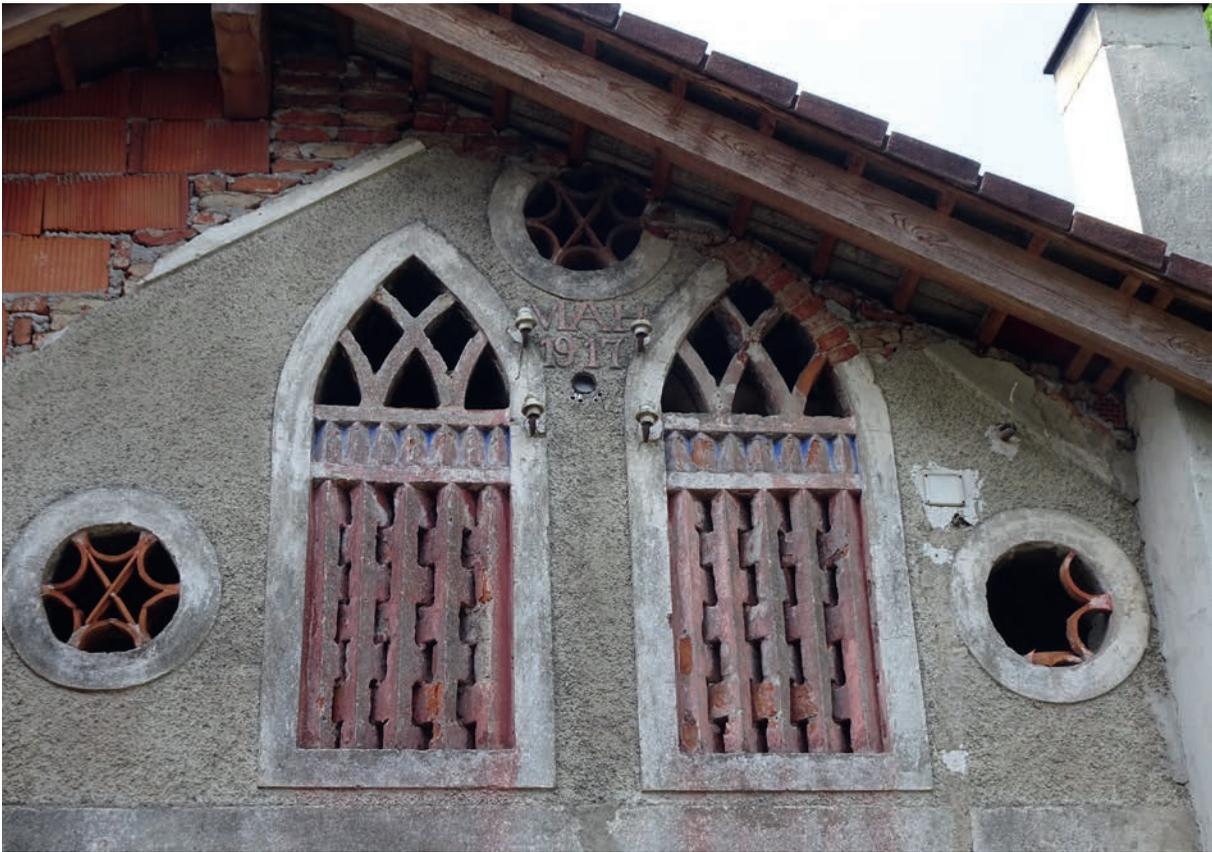
Abb. 306

**Fernitz** hat viele erhaltenswerte auch farbig gestaltete Ziegelgitter. Bei diesem in der Murburg-Straße Nr. 6 wurde schon recht früh in den 1970er Jahren in einem ersten Adaptionsschritt der rechts sichtbare Kamin angefügt, den man vielleicht irgendwie hätte besser positionieren können. Viel später setzte man in einem Gebäudevergrößerungsschritt das neue Dach asymmetrisch und so flach geneigt auf, dass auch die Fassade der oberen Rosette angesägt werden musste. Auch der dreieckige Rahmen des ursprünglichen Giebelfeldes wird durch diese Baumaßnahme zerstört. Es ist sehr schade um diesen sehr sorgfältig und reizvoll gestalteten Hausgiebel, der von den Vorgängern der heutigen Eigentümer auch farblich interessant gestaltet wurde.

mit schräggestellten Ziegeln färbte man blau zwischen hellgrauen Streifen. Die drei Rosetten wurden wohl aus gesägten Firstkappen und Dachziegeln gegliedert, von denen die rechte leider zu Bruch ging. Die umgebenden Faschen waren wohl immer glatt und hellgrau gefärbt. Die Fassade erhielt einen Spritzputz, der etwas dunkler wirkt. Die Ignoranz einer sorgfältig gestalteten Architektur gegenüber ist erstaunlich. Wo ist der einstige Gestaltungswille geblieben? Das Bauwerk wurde nach Angaben zwischen den Gittern 1917 von einem Eigentümer mit den Initialbuchstaben M.A.H. errichtet. Foto: 2021

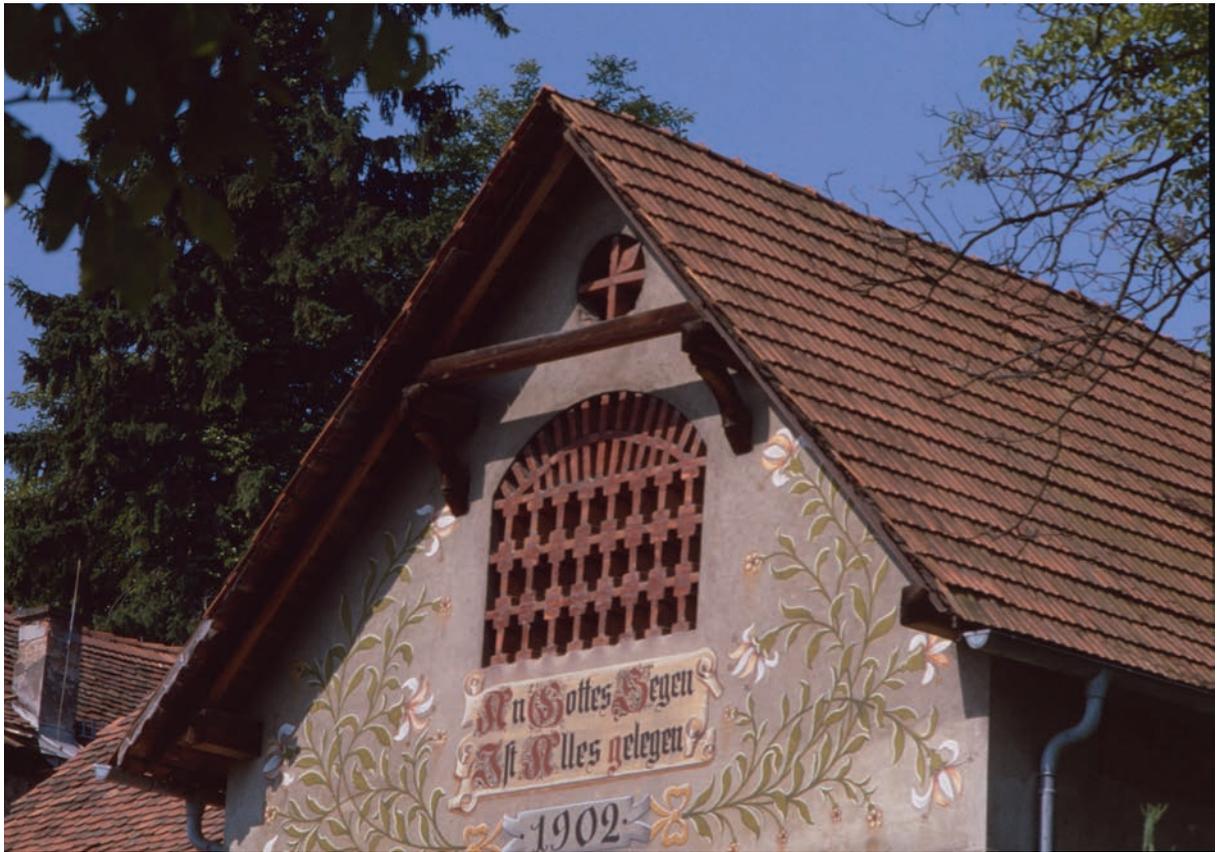
Abb. 307

In **Wildon** in der Alten Reichsstraße Nr. 3 findet sich dieser aufwendig farbig gestaltete Bau mit Ziegelgittern von 1902. Die Gitter finden sich vor allem in einer großen Segmentbogenöffnung mit Sichtziegeln, die unten kreuzförmige Öffnungen freilassen und oben in eine Art Strahlenkranz übergehen, sowie in einer Rosette unter dem First, die von einem schlichten Kreuz viergeteilt wird und früher noch über vier Blütenblätter aus Ziegel verfügte, von denen

nur noch eines vorhanden ist. Eine Ergänzung wäre wünschenswert. Die floralen aufgemalten Rankenmotive schließen den folgenden und verbreiteten Spruch ein: "An Gottes Segen Ist Alles gelegen".  
Foto: 1973

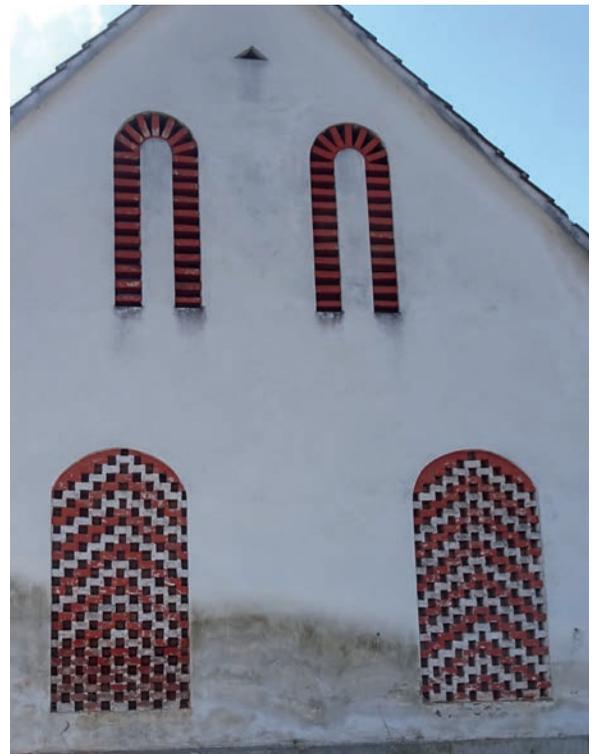
Abb. 308  
Das Wirtschaftsgebäude in **Oberhaag** an der Südsteirische Grenzstraße Nr. 13 zeigt eine eher seltene farbige Gestaltung in den Gittern durch das abwechselnde Färben der Ziegel mit weißer und roter Farbe und eine dadurch entstehende Streifung der Gitter in den unteren zwei Rundbogenöffnungen. Diese wurden wohl auch als tragende Gitter konstruiert. Die oberen zwei Gitter sind eher in eine vorhandene Öffnung gestellt worden.  
Foto: 2022

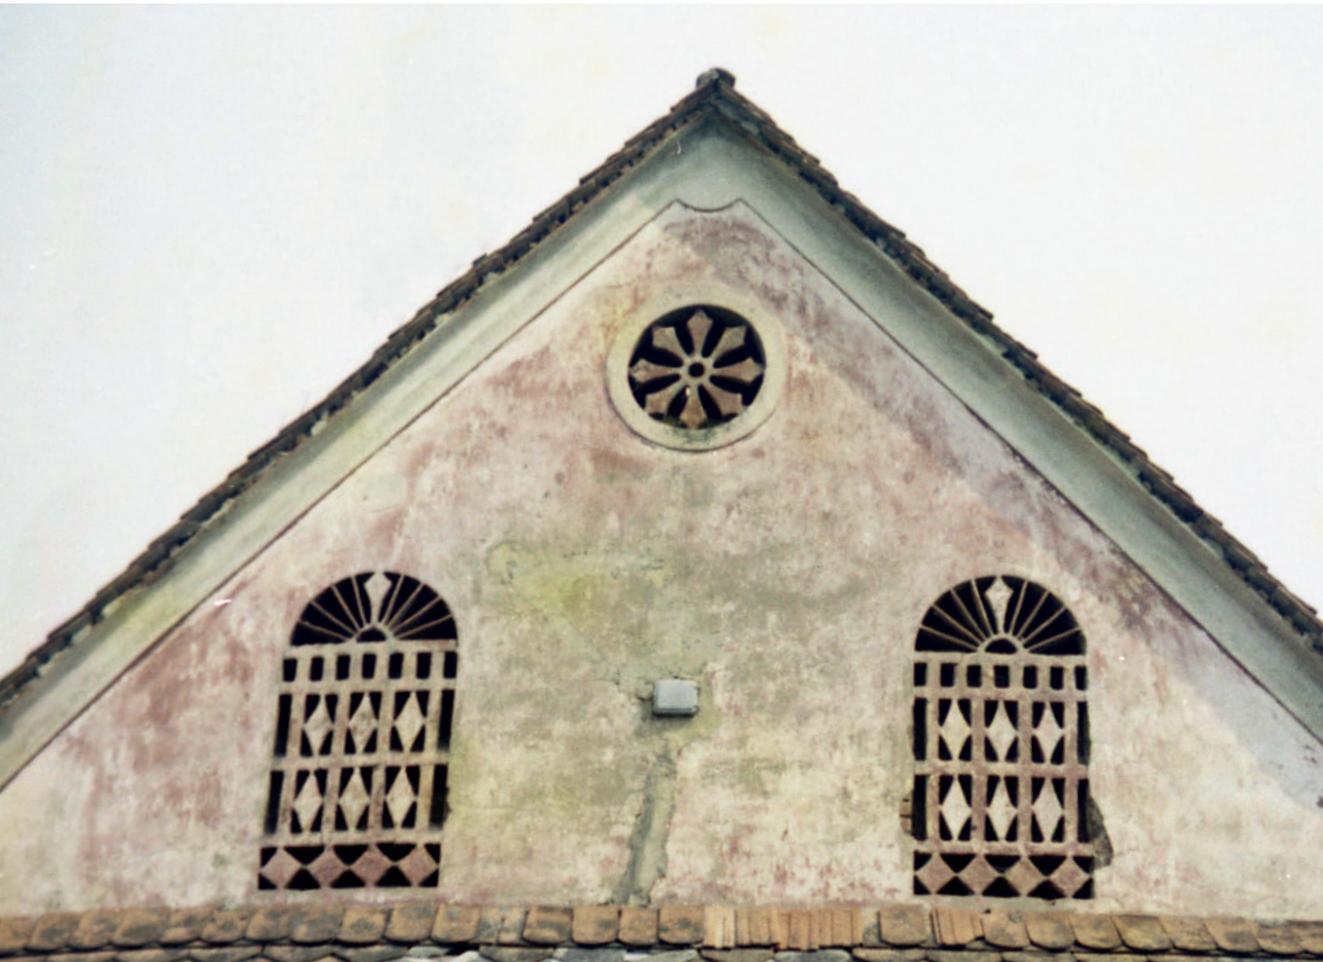
Abb. 309  
 Diese schon etwas vergilbte Aufnahme des Wirtschaftsgebäudes in **Gasselsdorf**, Dorfstraße 9 aus dem Jahr 1973 zeigt den westlichen Giebel mit Ziegelgittern mit farblicher Gestaltung. Der Giebel war damals in einem Altrosa gefärbt. Die Hohlkehle unter dem Ortgang sowie die runde Fasche um die Rosette unter dem First hatten eine gebrochen weiße Färbung. Die möglicherweise aus einem Stück geformte und gebrannte Rosette war ziegelrot gefärbt. Die Gitter in den zwei Rundbogenöffnungen unterhalb hatten keine Faschen und waren in der gleichen Ebene wie die Fassade verputzt und gefärbt. Allerdings waren die jeweils sechs Rauten und das Rosettenziegelelement unter dem Bogen jeweils weiß gefärbt. Die Dachziegel der

zwei Halbrosetten hatten eine helle, ziegelrote Färbung. Viele der Ziegel auf dem Vordach dürften relativ alt sein.  
 Foto: 1973

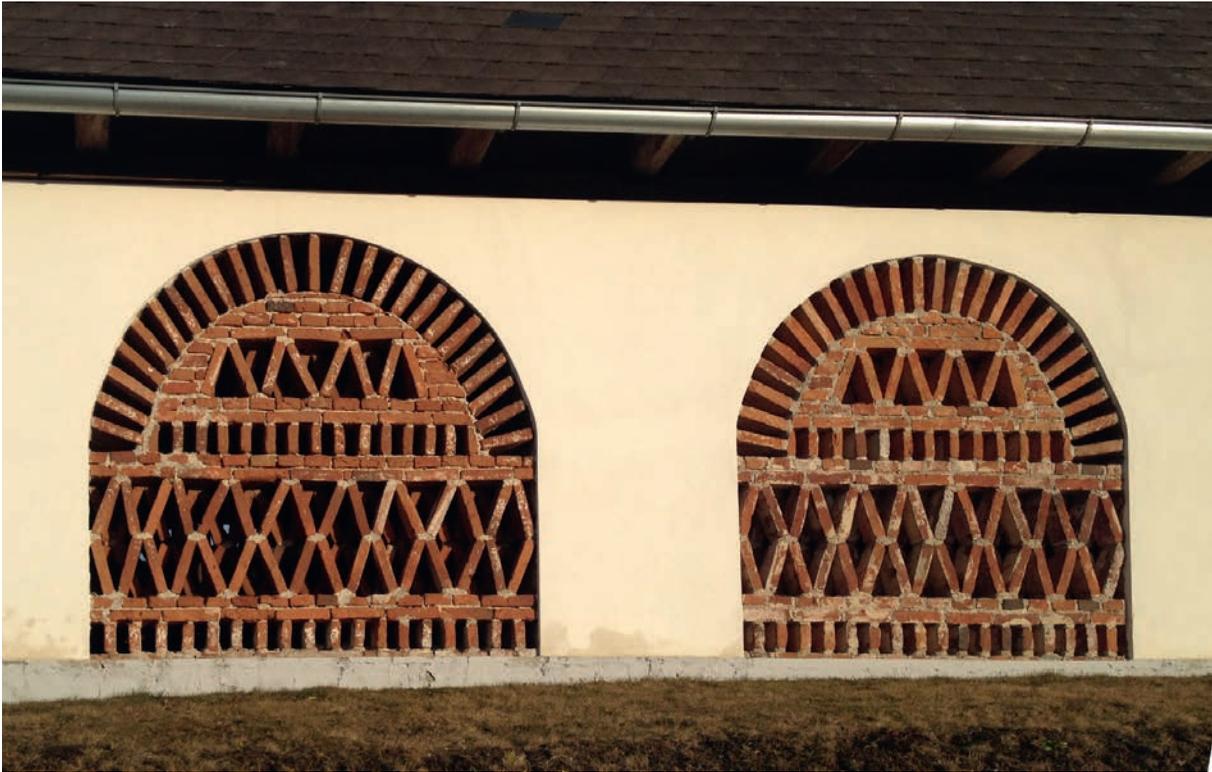
Abb. 313

Zwei der Halbrosetten mit zwei hintereinander gestellten Doppelgittern stammen aus einem der Wirtschaftsgebäude des Schlosses Freiberg bei **St. Ruprecht an der Raab**. Schon die übergroßen Ziegelformate zeigen, dass die Gitter ins 19. Jh. datiert werden müssen. Sie waren ursprünglich mit einer dünnen Putzschicht überzogen und gekalkt (Hohmann 1975:Abb. 183). Inzwischen sind die Gitter wieder saniert und zum Teil rekonstruiert, jedoch ohne äußeren Schutz. Dort, wo die Gefahr bestand, dass bei zu hohen Gitteröffnungen bei Schlagregen Wasser eindringen könnte, wurden zusätzliche versetzt angeordnete Gitter innen zusätzlich aufgestellt. Die Gitter dürften erst nach der Errichtung des Bauwerks in die großen Maueröffnungen sekundär eingebaut worden sein.  
Foto: Doris Schrötter 2017

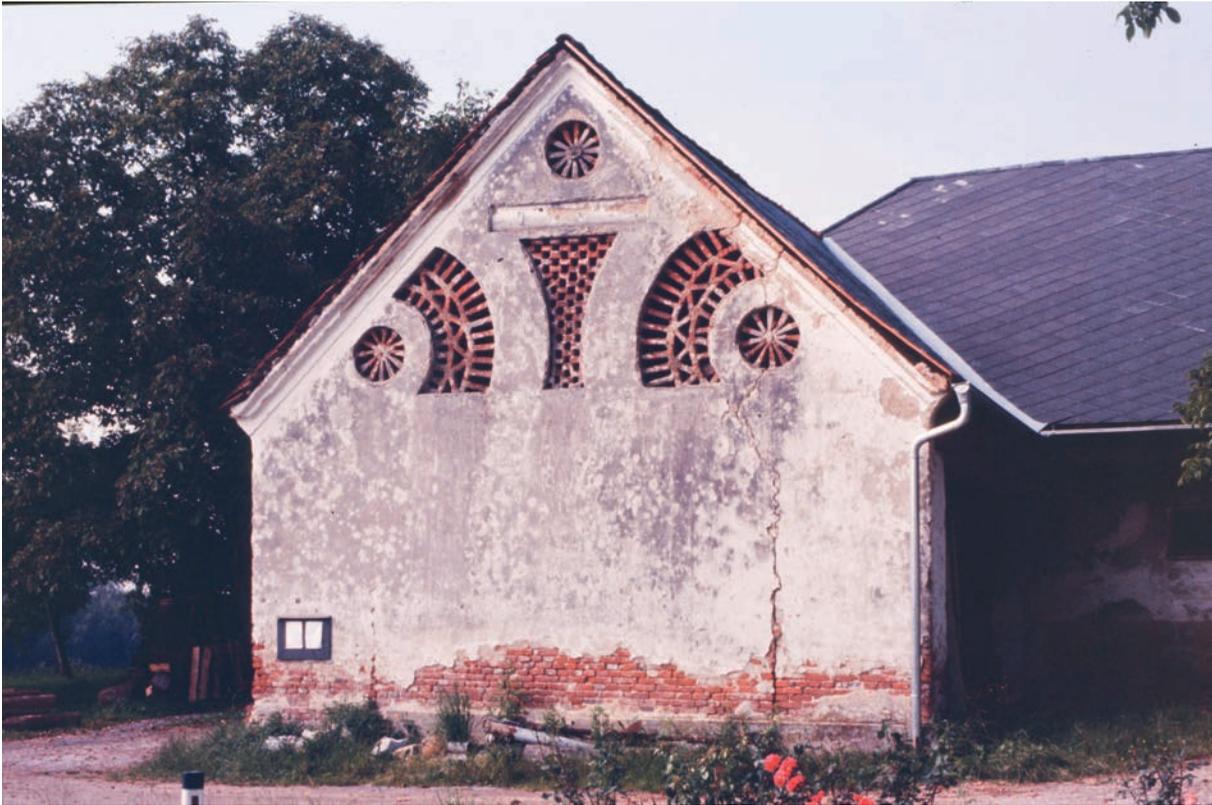
Abb. 315

Der in Brunn bei **Nestelbach** Nr. 19 stehende Bau hat mehrere in der Fassade zurückweichende Ziegelgitter. Es sind drei Rosetten, die wohl alle ursprünglich im Zentrum je ein freundliches Gesicht zeigten. Um die unteren biegen sich gebogene Ziegelgitter, deren Zentren wieder die unteren Rosetten sind. In der Mitte gibt es eine tragende Gitterfläche, die nochmals die Krümmungen um die zwei Zentren mitmacht. Zwischen zentraler Gitterfläche und oberer Rosette unter dem First liegt eine zurückweichende Informationstafel, in der man nur noch die Ziffer 9 lesen kann. Möglicherweise gehörte sie zu einem Datum, das mit 19 begann. Alle Gitter und auch das Informationsfeld sowie die Gesimse waren verputzt und in einem gebrochenen Weiß gestrichen. Die Fassade hingegen war in einem relativ dunklen Grau gestrichen.

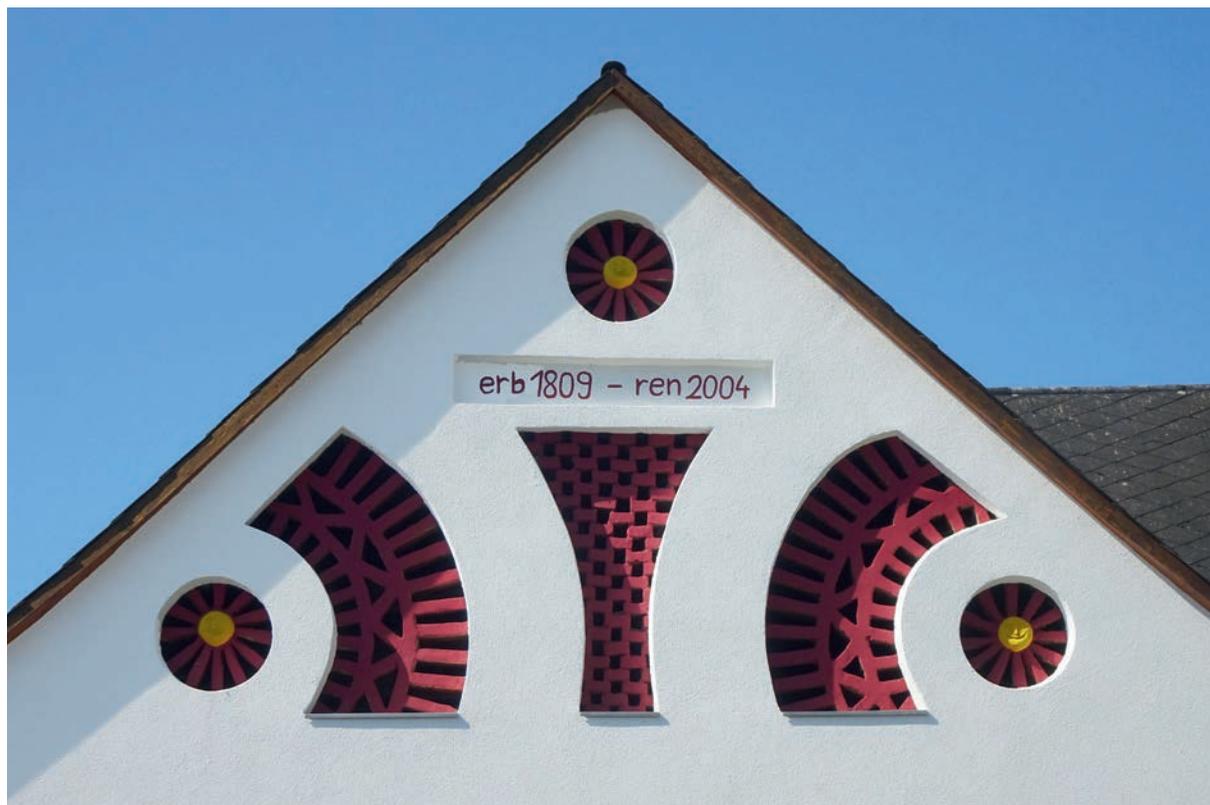
Abb. 316  
Erfreulicherweise wurde 2004 das Gitter in Brunn bei **Nestelbach** Nr. 19 renoviert und auch die zwei unteren Gesichter im Zentrum der Rosetten wurden an Hand des erhaltenen Gesichtes in der Rosette unter dem First rekonstruiert. Derartige Gesichter fand der Autor sonst nur in Ziegelgittern in Kärnten.

In der Informationstafel steht nun 1809 als Errichtungsdatum. Ob das Bauwerk wirklich schon 1809 errichtet wurde, wird deshalb bezweifelt, weil so früh im 19. Jh. gewöhnlich bei kleineren landwirtschaftlichen Betrieben keine Ziegelgitter anzutreffen sind. Die von Erzherzog Johann initiierten Brandschadenversicherungen wurden erst 1828 eingeführt. Die damit in Verbindung stehenden Förderungen von Ziegelgitterbauten kamen erst danach.

Außerdem beginnt in aller Regel die Jahreszahl der Errichtung links nur mit zwei Ziffern und

endet rechts mit den weiteren zwei Ziffern. Dazwischen wurde Raum für die Initialbuchstaben der einstigen Erbauer gelassen. Daher wurde der Bau möglicherweise erst zu Beginn des 20. Jh. errichtet.  
Foto: 2021

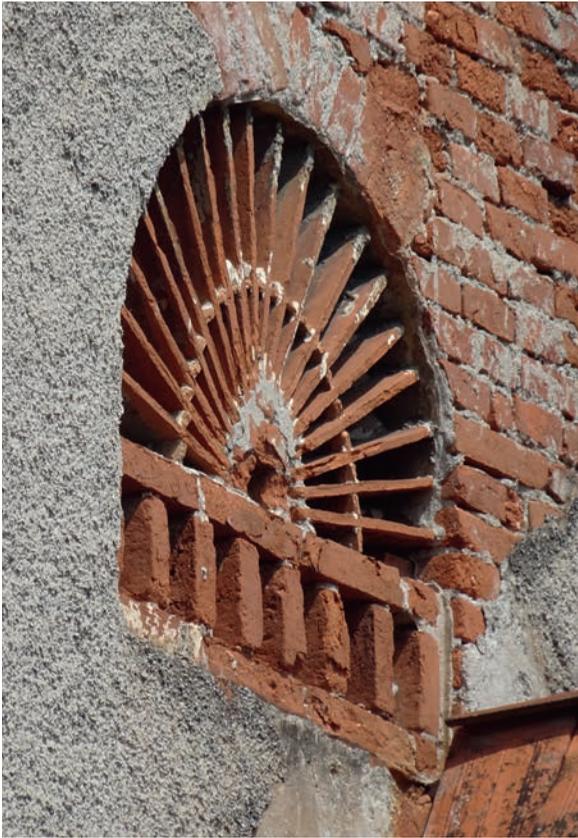
Abb. 317  
Diese kleine Halbrossette entdeckte der Autor in der kleinen Ortschaft **Eggenberg** nördlich von Gratkorn in der Eggenfelderstraße 24. Sie besteht aus 19 Dachziegeln mit Abstandhaltern auf halber Strecke, die eingemörtelt wurden und einen zweiten Rundbogen formen. Auch hier gibt es eine einfache Lüftungsöffnungszeile als Basis. Die Halbrossette wurde erst sekundär in die fertige Maueröffnung gemörtelt.  
Foto: 2020

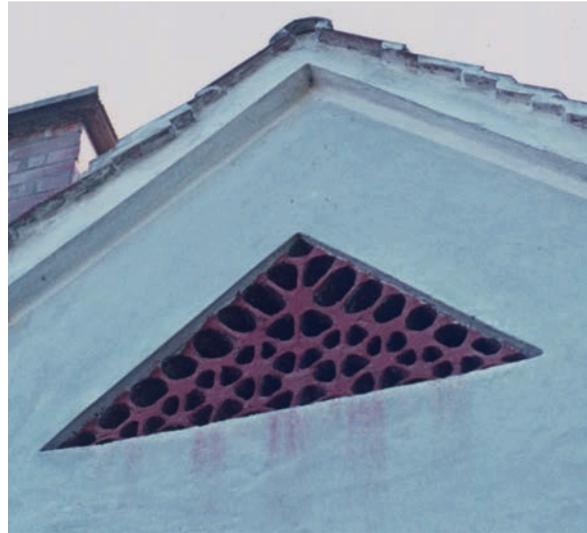
Abb. 318  
Dreiecke in Giebeln unter Firsten haben oft einen Bezug zum Sakralen. Die Trinität und auch das alles sehende Auge Gottes können hier dargestellt sein. In diesem Fall beim Gitter im Dreieck unter dem First in der Casalgasse 48 in **Graz-Liebenau** hat allerdings der Maurer des Gitters in dem kleinen Dreieck ein dichtes Netzwerk von Gitterelementen feinmaschig zusammengefügt und fast vollplastisch zu einer Gitterskulptur geformt. Am Ende wurde das etwas gegenüber der Fassadenebene zurücktretende Gittergeflecht auch noch ziegelrot angemalt.  
Foto: 1986

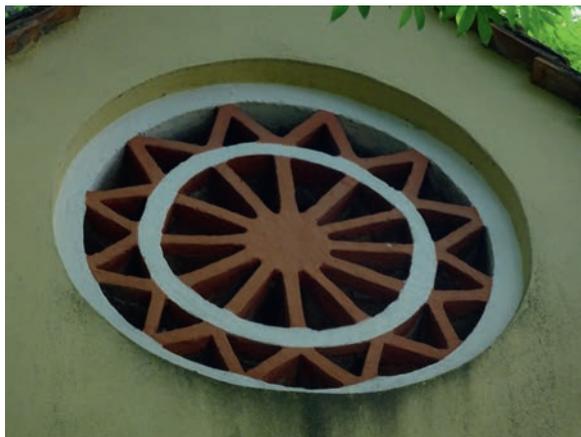
Abb. 319

Die Rosette am Wirtschaftsgebäude des Pfarrhofes in **Eibiswald** besteht aus dünnen, eventuell speziell gefertigten Ziegelplatten, aus denen das äußere Zickzackmuster und auch der innere Stern geformt wurden, und außerdem aus gekrümmten Ziegelementen, mit denen der innere Kreis zwischen beidem hergestellt werden konnte. Alle Einzelteile wurden nach ihrer Vermörtelung auch noch aufwendig mit einem Feinputz oder einer dünnen Spachtelmasse überzogen, sodass man keine Fugen zwischen den einzelnen Ziegeln erkennen kann. Als Ganzes wird die Rosette wohl auch nicht hergestellt und in die runde Öffnung gesetzt worden sein, da gerade das äußere Zickzackmuster nicht wirklich perfekt mit dem inneren Stern zusammenpasst. Das wäre wohl kaum bei einer Herstellung der Rosette im Ganzen passiert. Am Ende wurde dann die Rosette hellziegelrot gefärbt, nur der innere und der äußere Ring wurden gebrochen weiß gemalt. Auf der Fassade folgt dann ein helles abgetöntes Gelb.

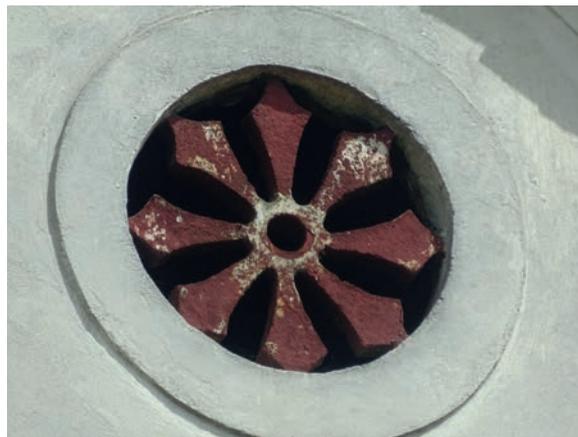
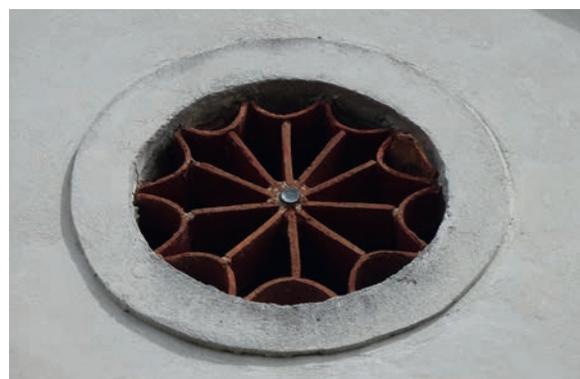
Abb. 320

Diese Rosette gibt es unter dem First des Westtraktes im Wirtschaftsgebäude des Gehöftes **Gasselsdorf**, Dorfstraße 9. Sie könnte eventuell aus einem Stück geformt und gebrannt worden sein und auch als Ganzes in die kreisförmige Maueröffnung gesetzt und vermörtelt worden sein. Sie dürfte ursprünglich weiß gekalkt gewesen sein. Reste davon erkennt man auf ihrer Oberfläche.

Die Rosette in **Gasselsdorf**, Dorfstraße 9, findet sich unter dem First des Osttraktes am Wirtschaftsgebäude. Sie besteht wohl aus zurechtgesägten Dachziegeln und Firstkappen. Im Zentrum sieht man den Boden einer Glasflasche, gegen die die Dachziegel gemauert wurden.

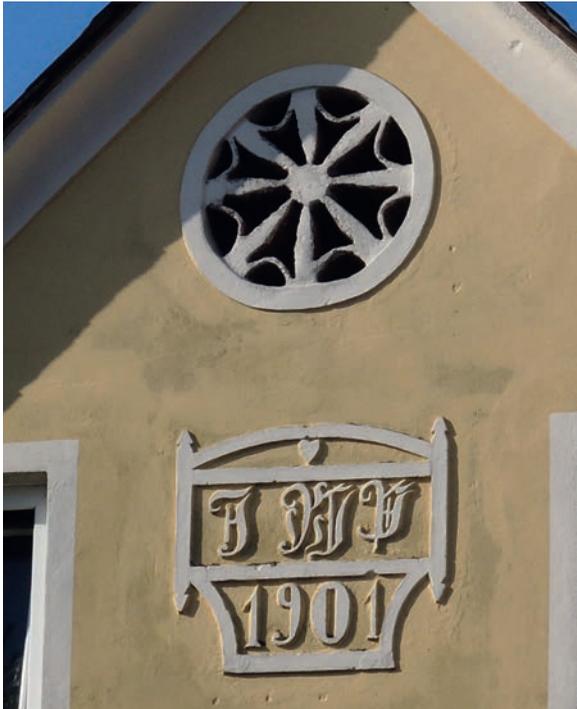
Abb. 322

Die Rosette in **Großsulz** südlich von Kalsdorf in der Großsulzerstraße 20 besteht aus acht keilförmigen Ziegeln und acht Firstkappen. Das Zentrum bildet ein runder Konus. Die Rosette wurde leicht gespachtelt und dann in der Farbe ihrer kreisförmigen Fasche durchgefärbt. Unterhalb wurde ein gerahmtes Informationsfeld aufgeputzt, dessen Rahmung und Inhalt reliefartig vor die Fassade tritt und farblich abgesetzt wurde. Seitlich finden sich zwei vertikale Rahmenstäbe mit angespitzten Pfeilmotiven jeweils oben und unten. Das zeigt eine Verwandtschaft mit den Ziegelgittern mit doppelpeilförmigen Lüftungsöffnungen. Unter dem oberen Bogen der Informationsfläche ist ein Herz angeordnet. Es erinnert an die vielen Herzen in den Ziegelgittern, die gewöhnlich das Herz Jesu darstellen. Die Initialbuchstaben sind sehr ungewöhnlich geschrieben, sodass sie nicht eindeutig entschlüsselt werden können. Es dürfte sich um die Buchstaben J, D und P handeln. Die Jahreszahl 1901 dürfte das Errichtungsjahr angeben.

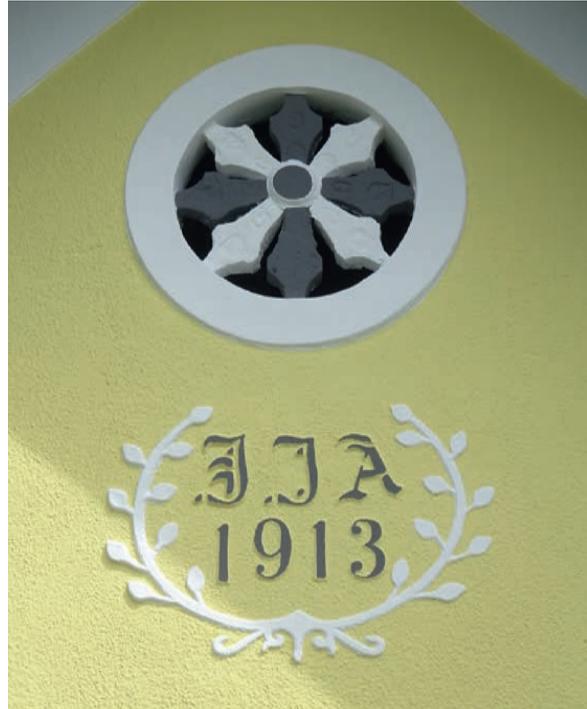
Abb. 323

Bei der Rosette in **Gasselsdorf**, Dorfstraße 33, wurden offensichtlich eigens geformte und gebrannte Ziegel verwendet. Jeder dieser Sonderziegel trägt sogar noch ein Wappen und ein "C", die in den noch weichen Lehm eingedrückt wurden. Bei dieser Rosette wurden acht Einzelemente verwendet, die mit einem runden Achselement in der Mitte zusammengefügt wurden.

Bei dieser Giebelrosette informiert unterhalb eine floral eingefasste, reliefartige Aufschrift über die Initialbuchstaben I, J, A des einstigen Eigentümers und über das Errichtungsjahr 1913. Die breiten Faschen unter den zwei Ortgängen des Giebels zeigen unter dem First zwei kleine Unregelmäßigkeiten. Auch hier handelt es sich um die kaum auffällige Darstellung eines Herzens, das als Herz Jesu anzusprechen ist und wohl zum Schutz der Öffnung unterhalb dienen sollte.  
Foto: 2020

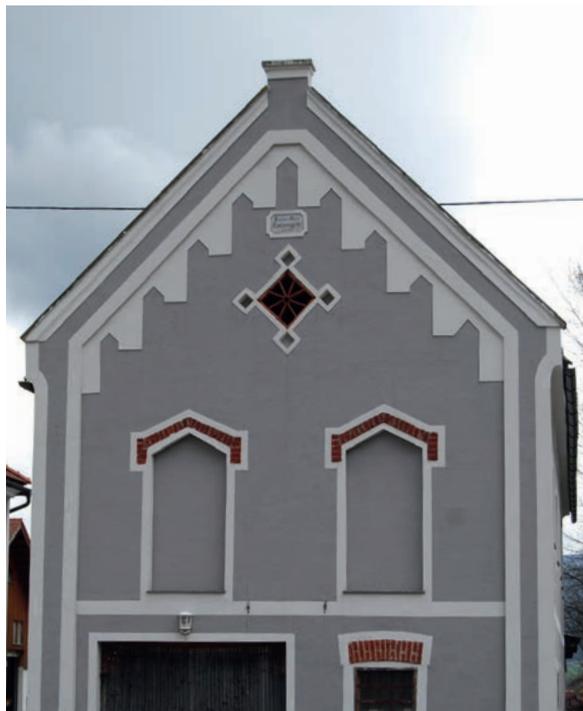
Abb. 324

Die kleine ehemalige Stallscheune in **Wöllmerdorf** Nr. 7 wurde weitgehend vorbildlich saniert und hat wohl nur dadurch überlebt, dass in die ehemaligen Stallungen eine Garage und so eine neue Funktion eingebracht wurde. Das Ziegelgitter auf dieser Seite besteht ausschließlich aus einer rektangulierten Rosette im Giebel. Eine Informationskartusche darüber gibt bekannt, dass der Bau 1875 von Rochus & Rosa Enzinger errichtet wurde.

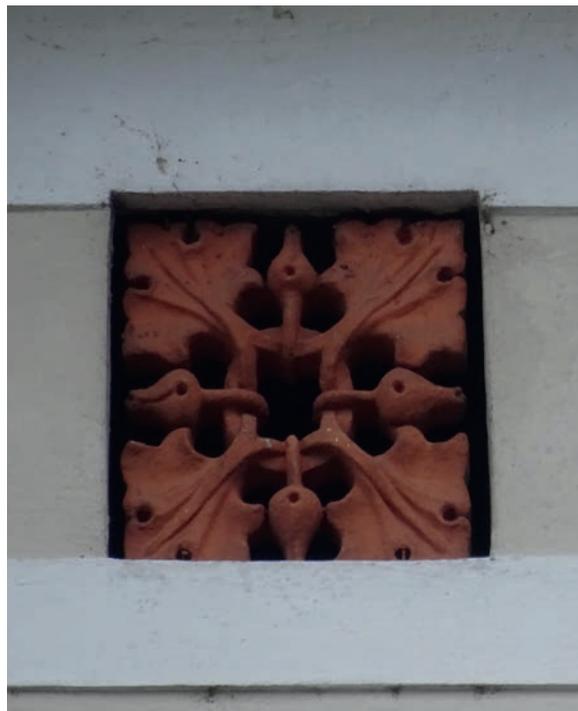
Abb. 325

In **Ehrenhausen** am Haus an der Ortsdurchfahrtsstraße 39 (Radlpass-Straße) sind Gitterziegel knapp unter der Dachtraufe in etwas größere quadratische Öffnungen gesetzt worden. Wie man sieht, handelt es sich um Gitterziegel mit vegetabilem aufwendigem Dekor aus einem Stück.

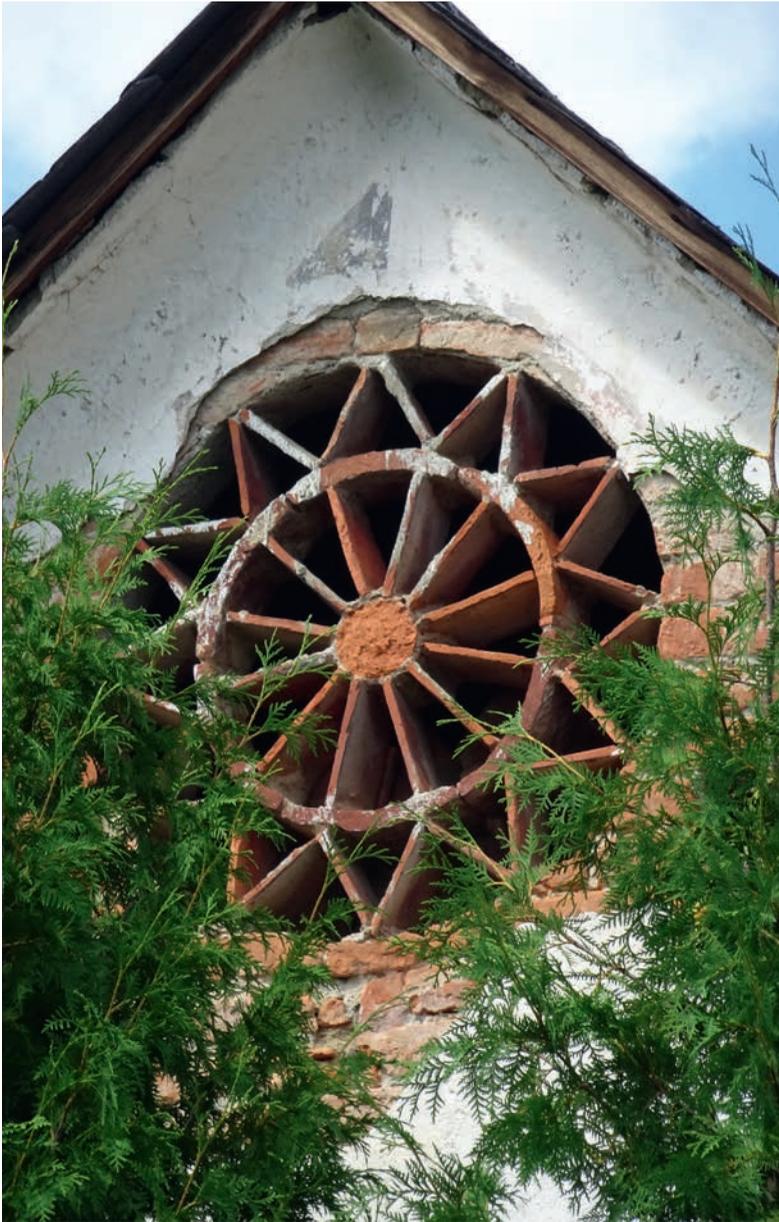
Abb. 326  
Bei diesem Wirtschaftsgebäude in **Gasselsdorf**  
Nr. 25, Sulmeck-Greith, wurde eine Lüftung-  
rosette unter dem First eingemauert. Sie formt  
einen 12-strahligen Stern mit 12 Strahlen bis zum  
inneren Ring und 12 Zacken bis zur Laibung der  
runden Maueröffnung. Im Zentrum gibt es eine  
etwas stärkere Achse aus Ziegelmaterial.  
Foto: 2020

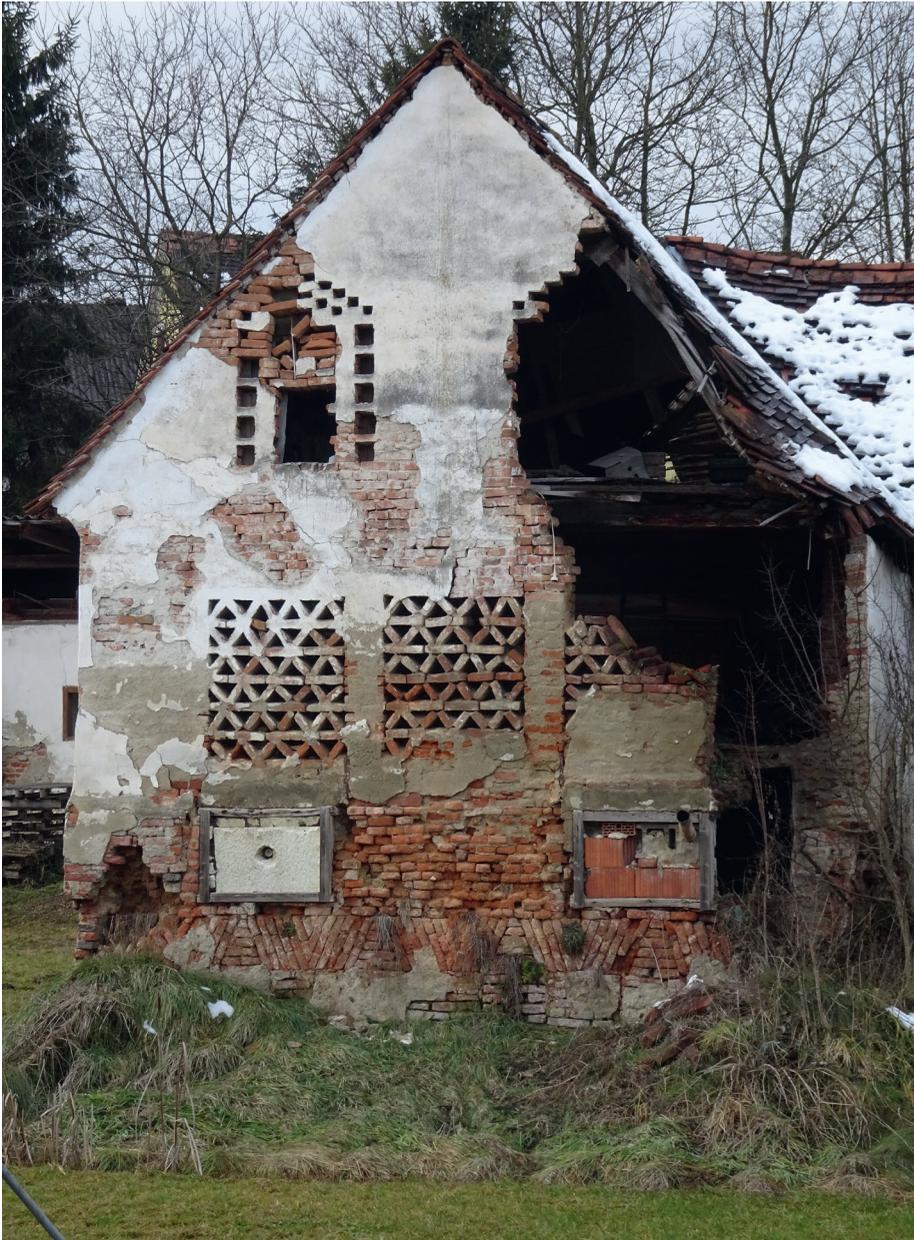
Abb. 331  
Dieses Objekt steht in **Zöbing an der Raab**  
Nr. 5 unmittelbar an der Schnellstraße 68.  
Die Vermorschung des Dachstuhles führte hier  
offenbar zum Teileinsturz des Daches und der  
südöstlichen Giebelwand. Dabei stürzten auch  
Teile von Ziegelgittern ab.  
Foto: 2021

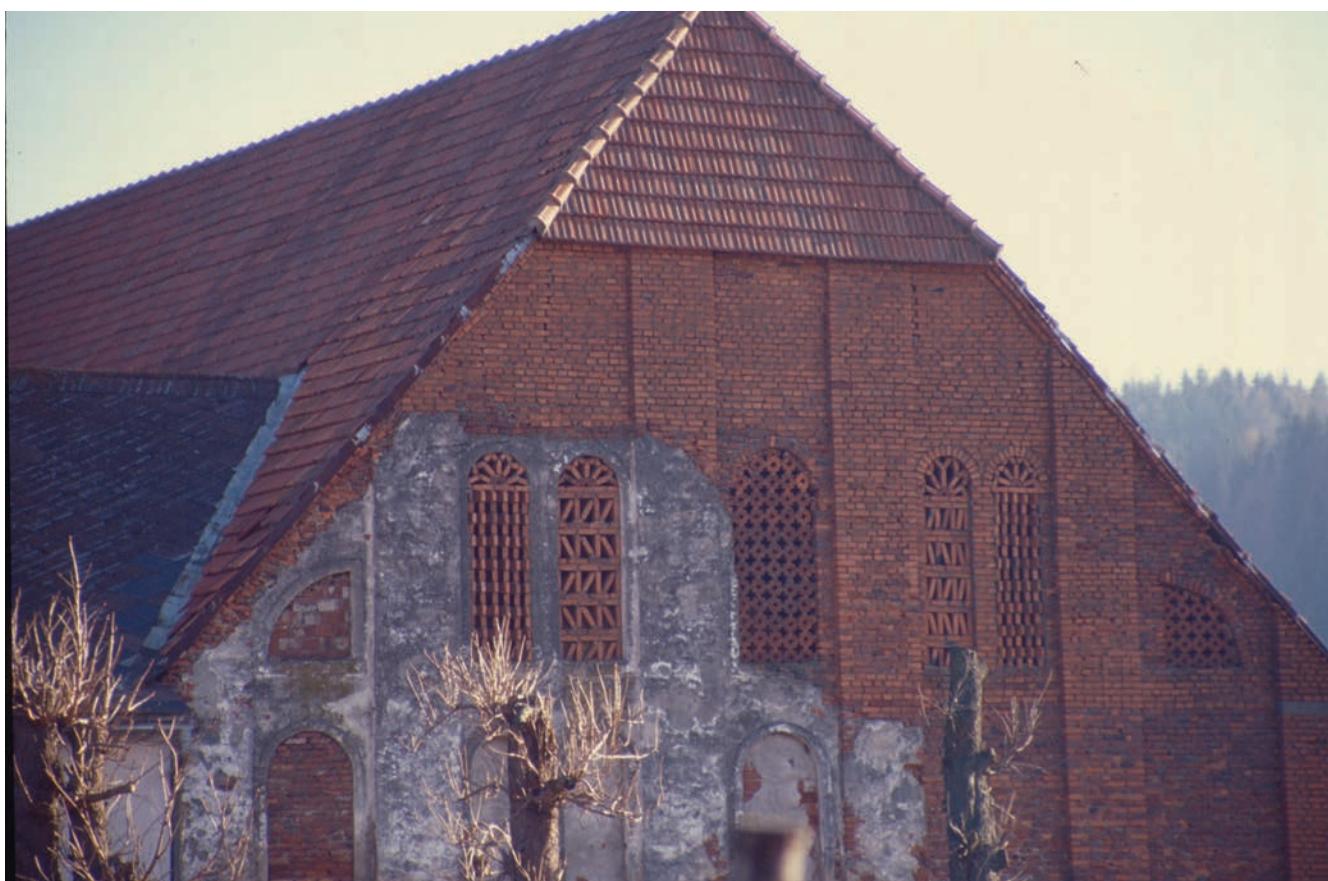
Abb. 332  
Die Nordwestseite der Stallscheune in **Thaling** Nr. 7, Oberkurzheim, nur weniger als 2 km nordwestlich von Pöls, zeigt gleich mehrere zugemauerte ehemalige Ziegelgitterflächen. Stattdessen werden einige alte und auch nachgebaute Gitterflächen oben auch im Zubauteil sichtbar. Bei den Zumauerungen dürften auch feuerpolizeiliche Vorschriften hinsichtlich des

unmittelbar angebauten gastronomischen Betriebes eine Rolle gespielt haben. Wünschenswert wäre natürlich eine möglichst baldige Fertigstellung des Erweiterungsprojektes.  
Foto: 2002
