# ZIEGELGITTER IN DER STEIERMARK

FORM, FUNKTION UND KONSTRUKTION  
URSPRUNG, ZUSTAND UND ZUKUNFT

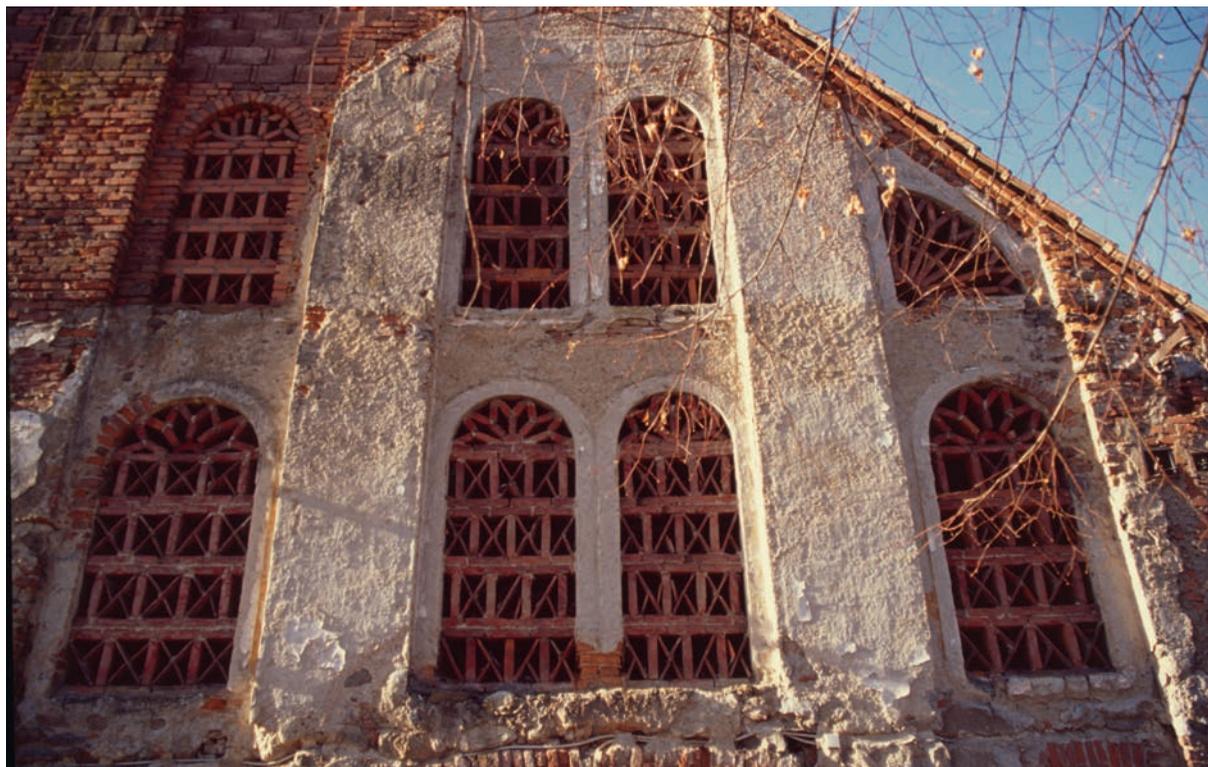
Abb. 333

In **Thaling** Nr. 7, Oberkurzheim, etwas nordwestlich von Pöls stand 2002 eine große Stallscheune, die gerade nochmals etwa auf das doppelte Volumen vergrößert werden sollte. Der Zubau dürfte sich schon damals länger hingezogen haben, da manche Partien des Zubaus schon wieder Alterungsspuren zeigten. Inzwischen ist die Sanierung des Altbaus schon etwas weiter fortgeschritten und die riesige neue Dachfläche Richtung Südwesten wurde mit einer großflächigen Fotovoltaik-Anlage ausgestattet.

Alternativ hätte man beim Abbruch von Altbauten in der Nähe entsprechende Ziegel alten Formates gewinnen können. Jedenfalls kann man dem Bauherrn des riesigen Bauprojektes nur ein gutes Durchhaltevermögen wünschen. Eine kaum mehr lesbare Jahreszahl im alten Giebel an der Südostseite gibt möglicherweise 1898 als ursprüngliches Errichtungsjahr an.

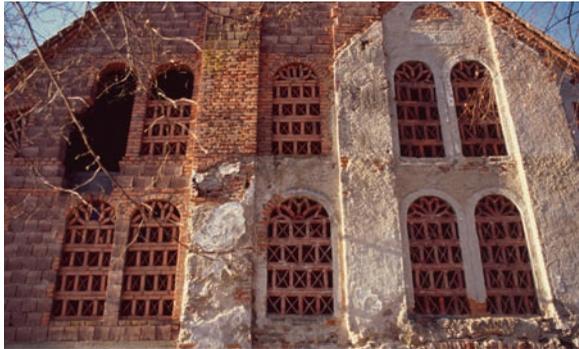
Abb. 334

Die Mitte des Fotos ist etwa die Symmetrieachse der künftigen erweiterten Stallscheune in **Thaling** Nr. 7, Oberkurzheim. Bei den Halbrosetten der Rundbogengitter sieht man im Vergleich zwischen den historischen Gittern rechts und den Kopien links die Probleme der Maurer bei den Halbrosetten.

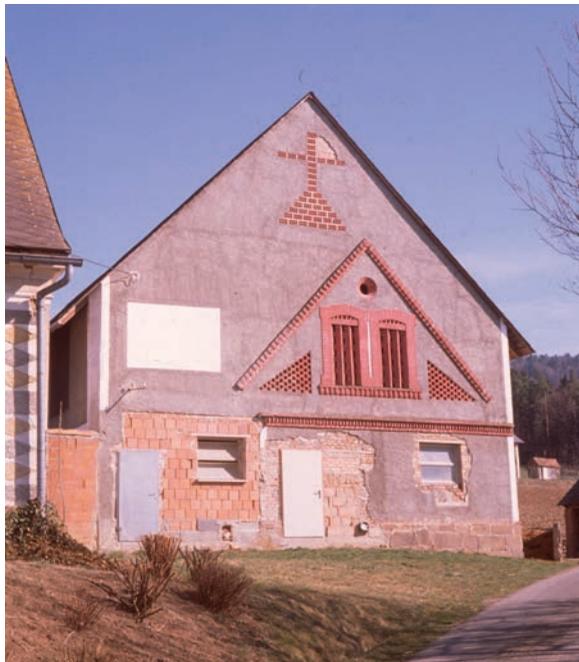
Abb. 335

Bei dieser sehr kleinen Stallscheune im Umraum von **Feldbach** kam es zu einer Vergrößerung auf das mehr als doppelte Bauvolumen des bisherigen Wirtschaftsgebäudes. Die bestehenden Ziegelgitter erkannte der Eigentümer offensichtlich als eine erhaltenswerte Qualität. Daher baute er sie in die Ausbauplanung ein. Bei der Vergrößerung des Bauwerks wurde daher die talseitige Fassade des ursprünglichen Bauwerks mit seinen Ziegelgittern in den größeren Bau integriert. Das neue große Kreuz unter dem neuen höheren First besteht aus quergelegten Hochlochziegeln mit je acht Löchern, die ebenfalls zur Durchlüftung dienen können. Das Kreuz steht auf einer dreieckigen Gitterfläche. Mit der Art des großen Kreuzes signalisiert der Bauherr bereits von weitem, dass dieses Kreuz aus einer jüngeren Bauphase stammt.

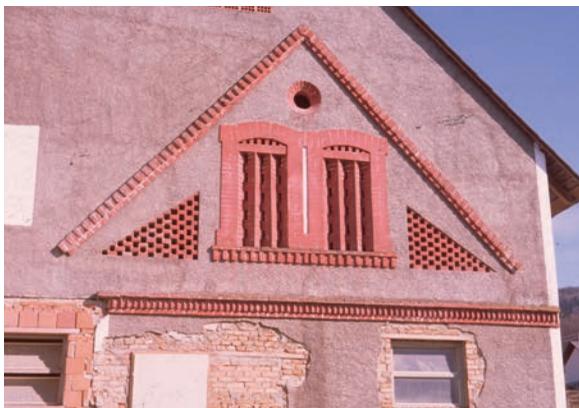
Abb. 336

Das alte Ziegelgitter der kleinen Stallscheune im Umraum von **Feldbach** besteht aus zwei Segmentbogenöffnungen mit "Schrenkmaiern" unten und wenigen kleinen Öffnungen bis zum Bogen oben. Rechts und links wird diese zentrale Formation von je einem dreieckigen Feld tragender Gitter flankiert und unter dem ehemaligen First gibt es eine runde Öffnung, die wohl ursprünglich eine kleine Rosette enthielt. Um das alte Giebfeld verlaufen vortretende Ziegelzierleisten.

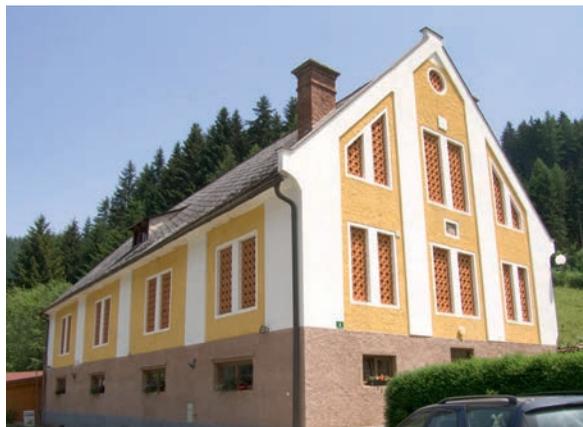
Abb. 337

Dieser ehemalige Stall in **Judenburg** Oberweg, Eiglersiedlung Nr. 4, nahe dem Oberwegbach wurde zu einer Veranstaltungshalle adaptiert und im Zuge dessen auch äußerlich vollständig durchsaniiert. Der Bau steht unter Denkmalschutz. Die hier wohl ausschließlich eingesetzten vorgefertigten Gitterziegel mit starker Profilierung sehen fast wie neu aus und wurden in die Neuplanung integriert. Sie ergeben jeweils zu vier Elementen eine Gitteröffnung, die die Form des griechischen Kreuzes annimmt. Versetzt dazu liegen die mittig in den Gitterziegeln angeordneten kleinen Öffnungen mit ihren sphärisch gekrümmten Außenkanten. Sie formen zugleich die großen Kreisreliefs der Gitter. Das Alter der Scheune wird nirgends angegeben. Da mehrere Ziegelwerkscheunen aus dem ausgehenden 19. Jh. stammen, dürfte auch dieses Gebäude in diese Zeit datieren. Ein ebenfalls nur mit ähnlichen Gitterziegeln ausgestatteter Bau in Fentsch datiert ins Jahr 1895.

Die Ziegelfarbe ist angenehm mit dem leicht rötlichen Gelb der Fassadenfarbe auf rauem Spritzputz und auch mit der Farbe der glatt verputzten hellen Gliederungselemente der Fassade abgestimmt. Der ehemalige Stallbereich, der quasi den optischen Sockel des Bauwerks mit seinem Spritzputz bildet, korrespondiert farblich ebenfalls mit den Ziegeln und auch mit der Farbe des Daches.

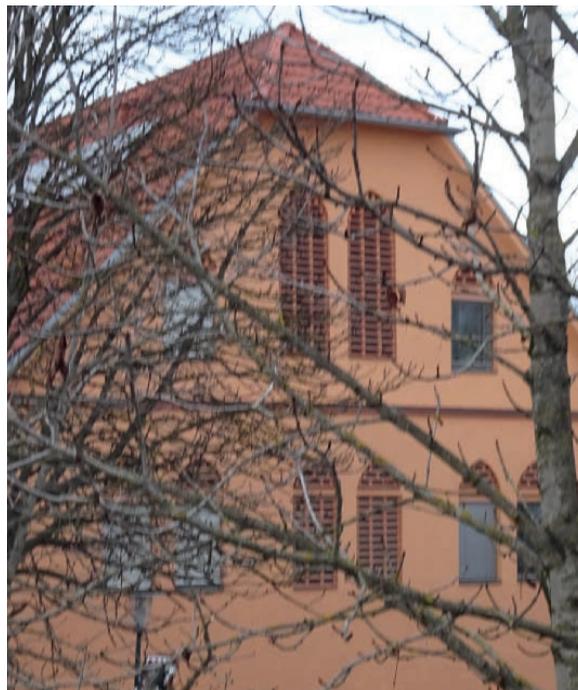
Abb. 338

Dieses Bauwerk mit alten Ziegelgittern in St. **Ruprecht an der Raab** in der Mühlgasse 63, das zur Watzl Mühle gehört, wurde für eine neue Nutzung adaptiert. Um mehr Licht durch die Fenster zu erhalten, wurden bei den Gittern neben der seitlich der Mittelzone nur die Oberlichtgitter erhalten, unterhalb aber ungeteilte rechteckige verglaste Fenster eingesetzt. Nur unmittelbar rechts und links der Symmetrieachse beließ man die vollständigen Ziegelgitter. Die Kombination von Gittern und Fenstern ist durchaus reizvoll und nachahmenswert.

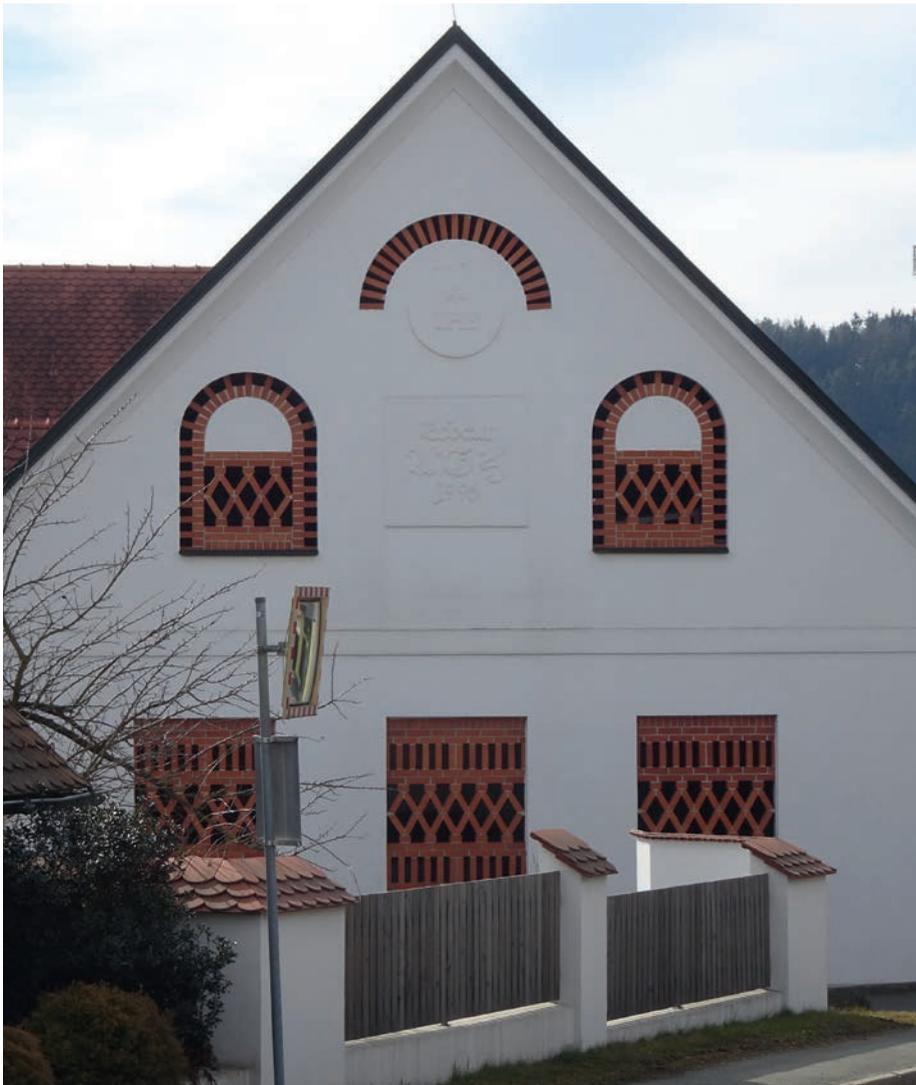
Abb. 340  
Beim Haus "Am Dorfplatz 9 in **Weitendorf** bei Wildon wurden erst 1996 Ziegelgitter neu eingebaut. Sie wurden offenbar sekundär in vorher hergestellte Maueröffnungen gemauert. Auf einer kreisförmigen etwas vortretenden Putzfläche gibt es ein aufgeputztes Relief mit IHS und Kreuz. Auf einer weiteren etwa quadratischen vortretenden Putzfläche unterhalb steht "Erbaut U.G.S. 1996". Interessanterweise wurden bei diesem Bauwerk neue Massivziegel verwendet, die schon seit langem gewöhnlich nicht mehr hergestellt werden.  
Foto: 2020

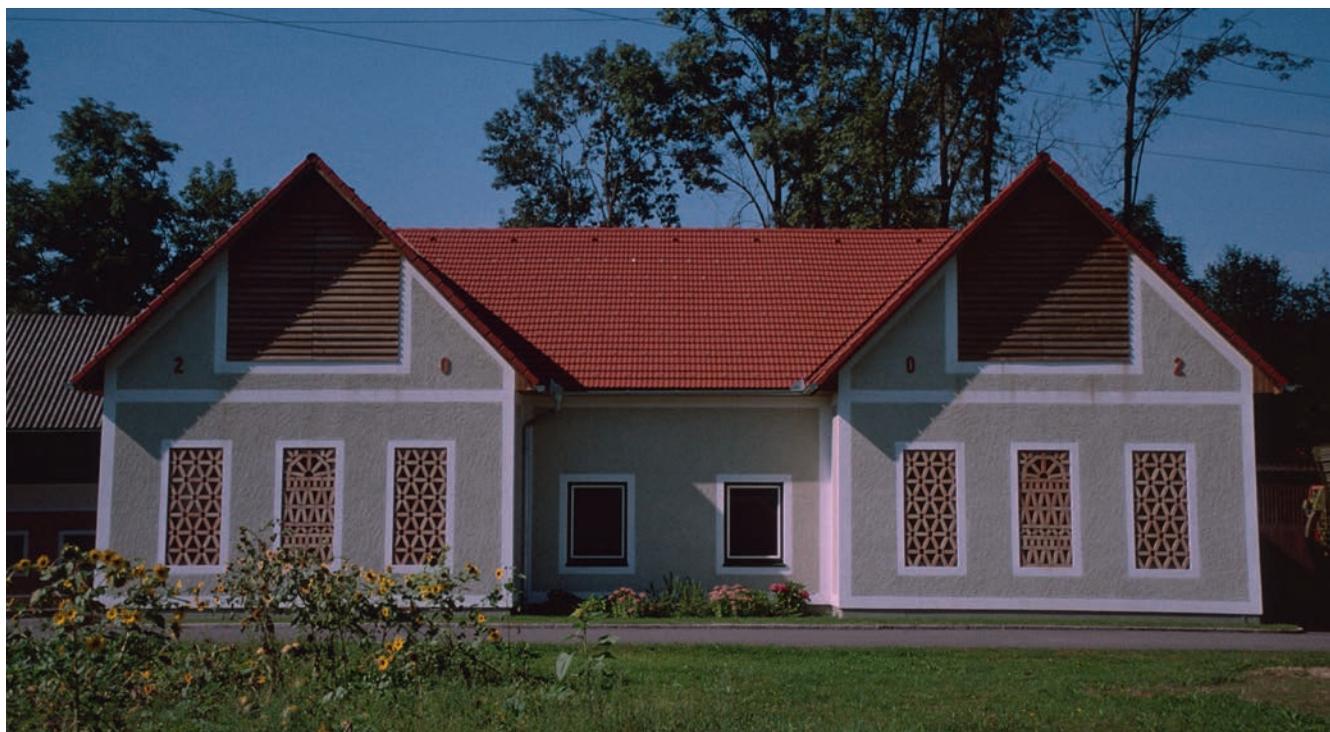
Abb. 341

Dieses 2002 errichtete Bauwerk mit mehreren Ziegelgittern steht in **Prebendorf** Nr. 50 etwa fünf Kilometer nordwestlich von Sinabelkirchen und hat gleich sechs hohe Fensterfelder mit neuen Ziegelgittern. Die seitlichen Gitterfelder bauen auf dem Sechseck auf und sehen etwas islamisch aus, die mittleren übernehmen eher traditionelle Gittermotive aus der Steiermark. Der Eigentümer will damit den Bau in einer für die örtliche Hauslandschaft typischen Weise gestalten.

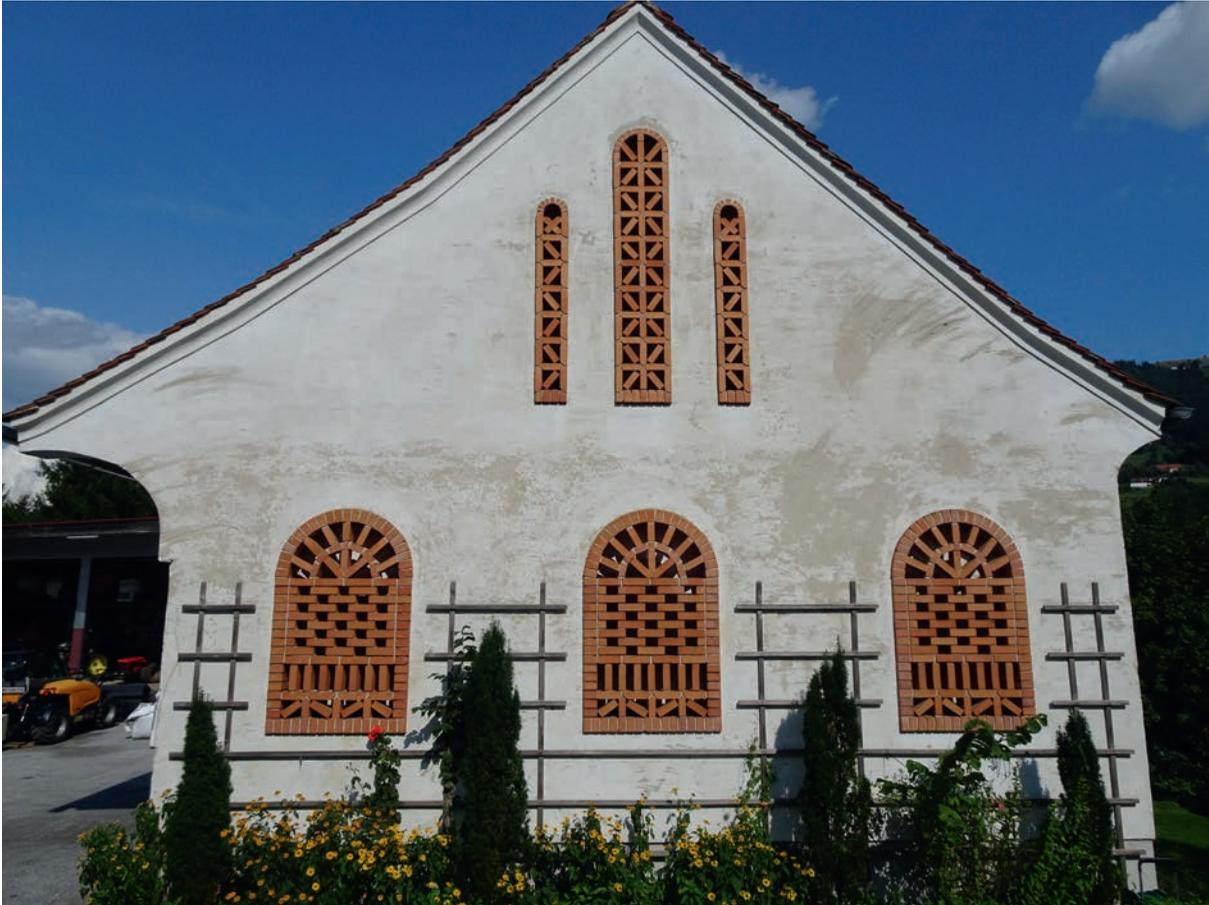
Abb. 342

Auch diese etwas vor die Giebelfassade des Bauwerks in Harl Nr. 47 nahe **Puch** bei Weiz vortretenden Ziegelgitter sind offensichtlich neu. Es sind insgesamt sechs zum Teil unterschiedliche Rundbogenfenster mit Ziegelausfachungen.

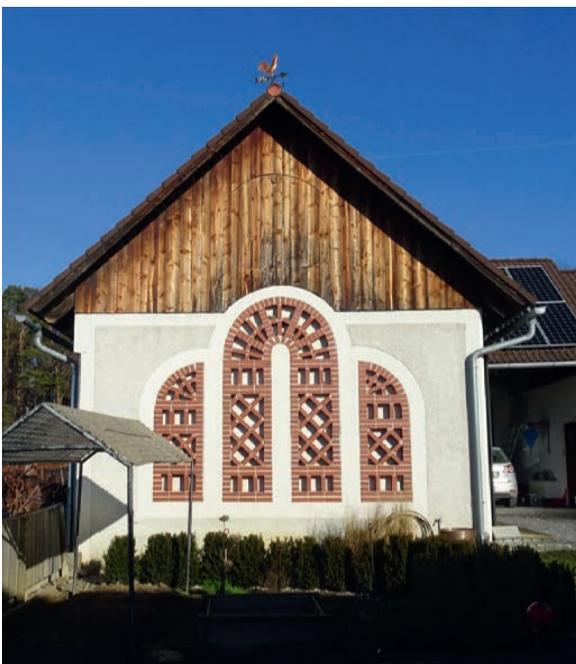
Abb. 343

Dieses Ziegelgitter in Albersdorf Nr. 36 bei **Gamlingberg** ist neu und ist ein Blendgitter, das keine Wanddurchbrechungen aufweist. Es kann also nur als Beschattung des Bauwerks dienen, nicht aber zur Durchlüftung des Innenraumes. In dieser Form ist es eher ein gut gemeinter Beitrag zur Folklorisierung von Ziegelgittern.
