Restauration des Inneren eines pompejanischen Hauses,
nach Nicolini Fas. LXXXIV.

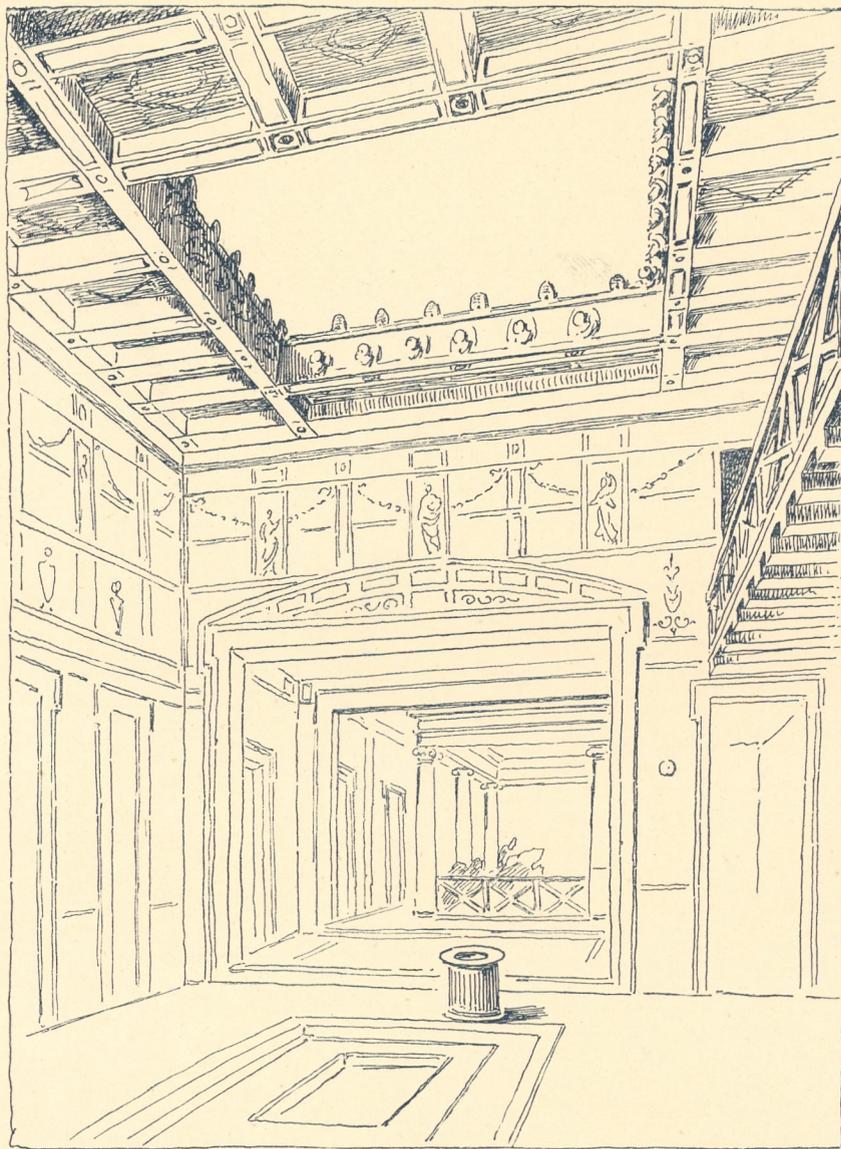
Fig. 80.

Fig. 80 lässt die wohl ziemlich getreue Wiederherstellung der Holzdecke eines solchen Atriums in Pompeji erkennen; Fig. 81 eine andere Anlage mit leichterem Konstruktions.
