Alte Waage in Braunschweig, 1534.

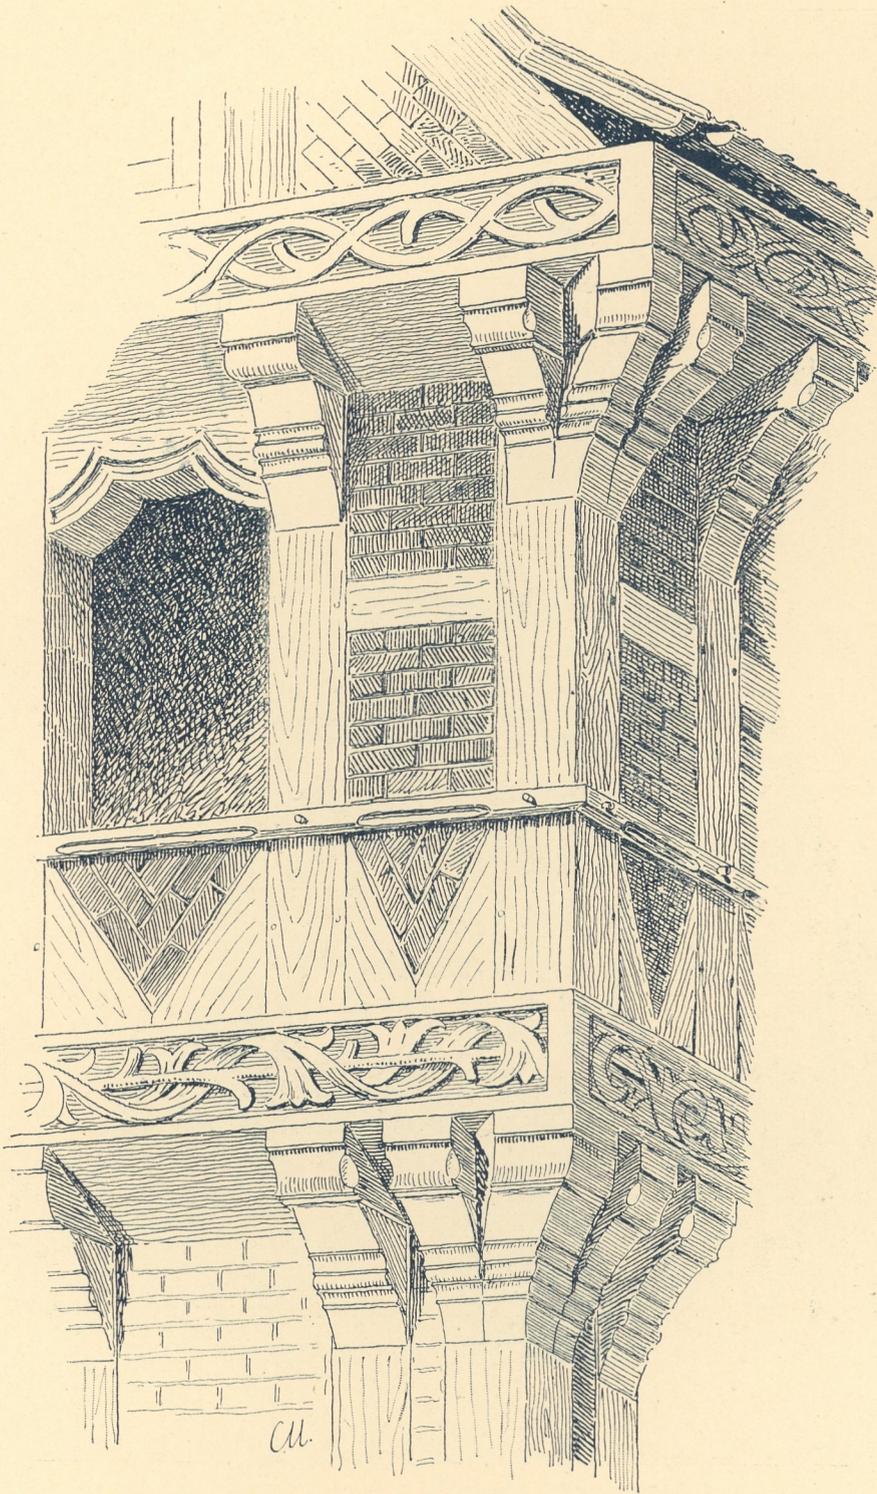
Fig. 203.

Um die verringerten Ständerabstände der Ecken wieder einigermaßen auszugleichen, hat man trotz der engen Stellung der Knaggen auf jede im ersten Obergeschoss einen Ständer folgen lassen, aber nicht mehr im zweiten, so dass dort die beiden seitlichen Knaggen konstruktiv überflüssig sind. Immerhin ist diese Eckbildung dekorativ sehr
