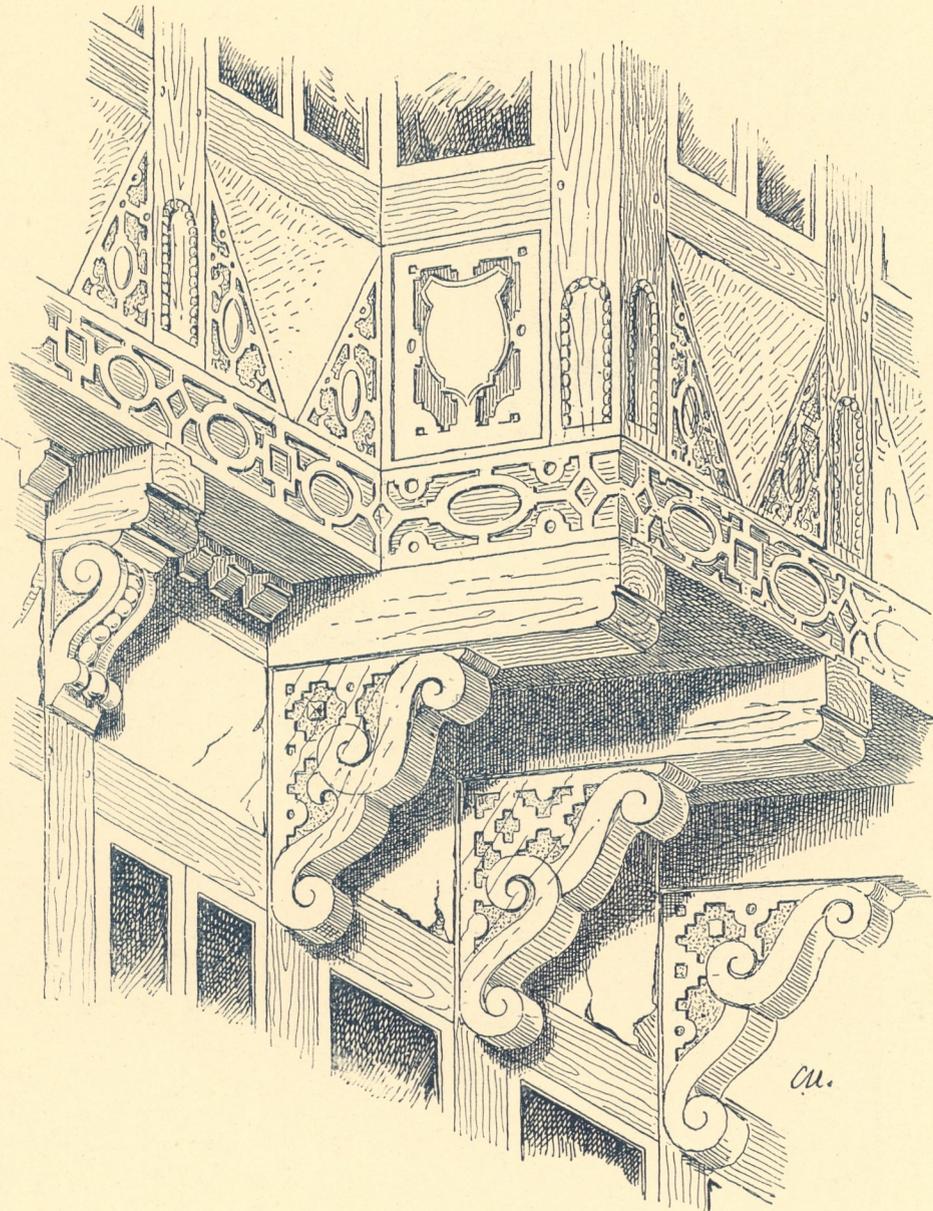
Fig. 272.

Aehnlich treffen wir das Metallornament in Wolfenbüttel — auch an der Schwelle, wie wir auf Fig. 272 (angeblich von 1594) sehen. Hier hat eine willkürliche auslucht-

Kanzlei in Wolfenbüttel, 1594.

artige Verschiebung des ersten Stockes (ohne eigentliches Zwischengeschoss!) stattgefunden, die eine besonders weite Vorkragung des obersten Geschosses zur Folge hatte.
