Kap. VII.

Backsteinbauten in Deutschland.

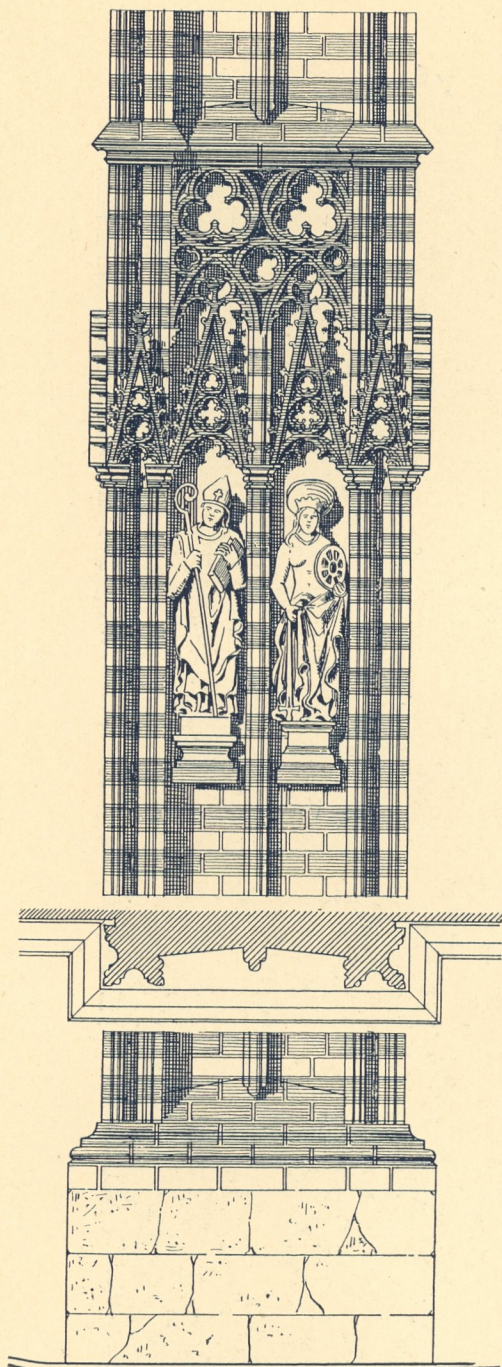
Fig. 87.

Pfarrkirche St. Katherina in der Neustadt Brandenburg.
Strebe Pfeiler.

Einen Schritt weiter in der gesamten dekorativen Ausgestaltung macht die Pfarrkirche St. Katherina in Neustadt Brandenburg, Fig. 86, 87 und 88.
