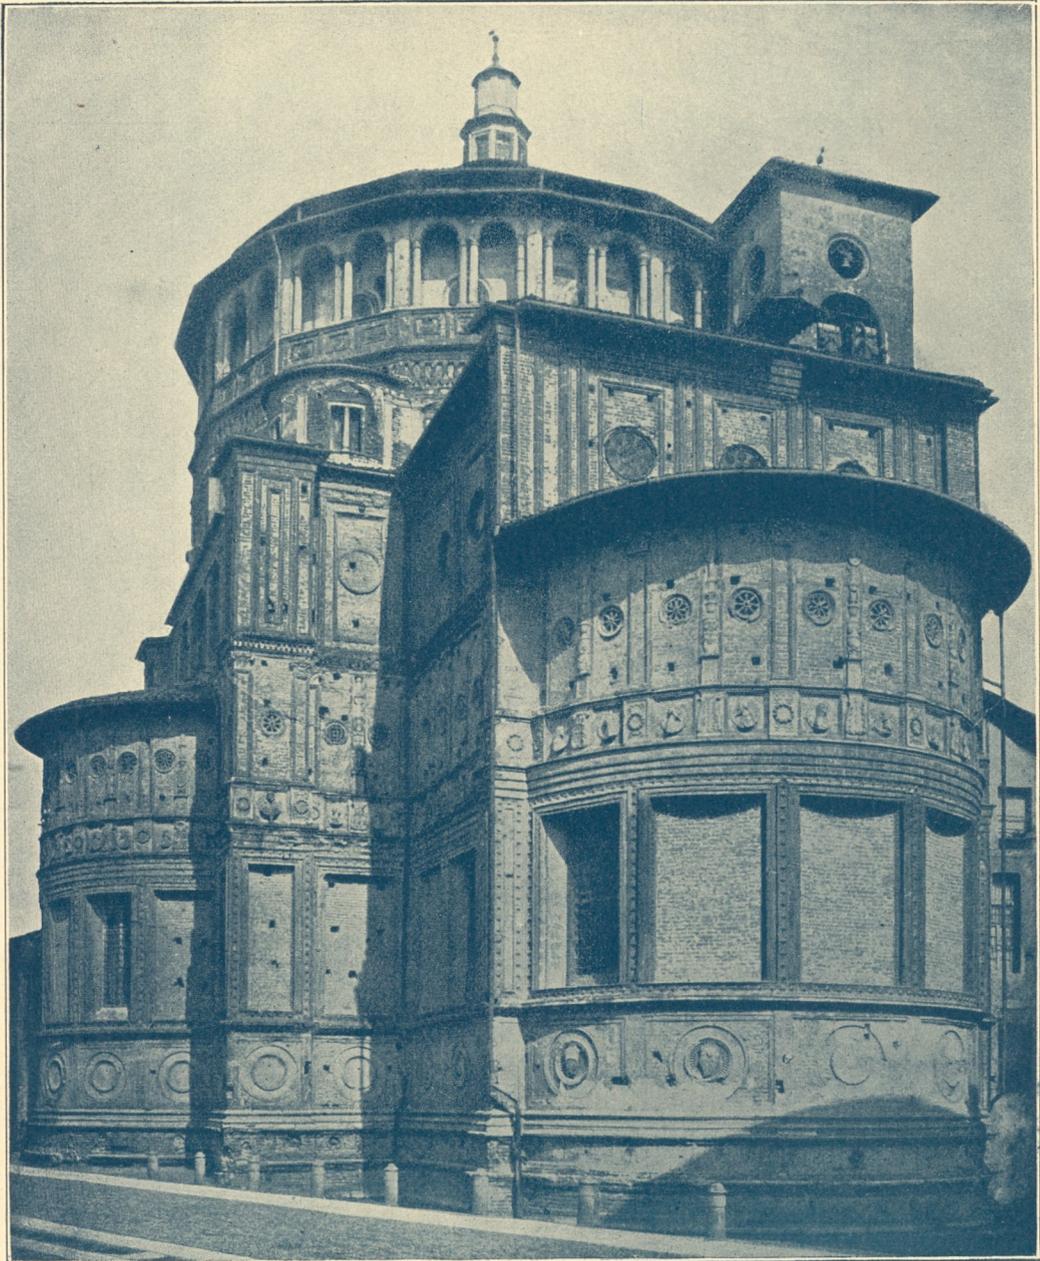
Fig. 43.

Sta. Maria della Grazie in Mailand.
