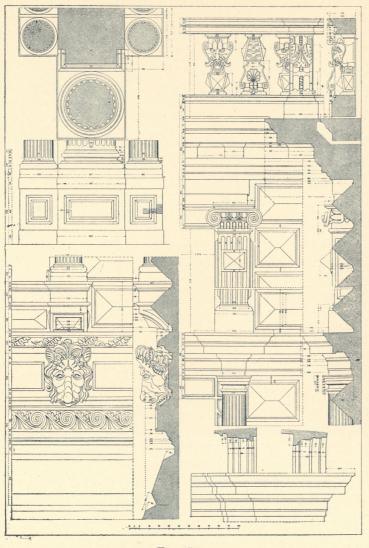
Fig. 372.
Palazzo Pesaro in Venedig.
Details vom Erd- und Zwischengeschoss (n. Raschdorff, Venedig, Taf. 92).

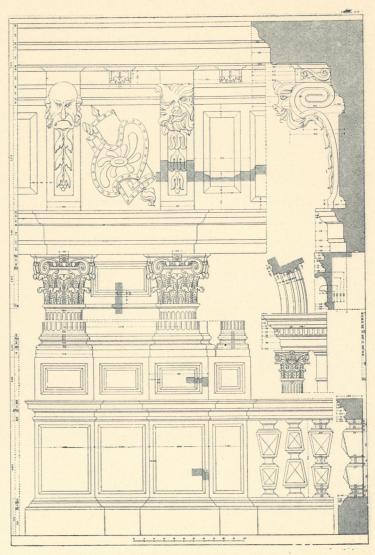
Fig. 373.

Palazzo Pesaro in Venedig.

Details vom 2. Obergeschoss (n. Raschdorff, Venedig, Taf. 93.)
